ПРИКАЗ

**О включении (не включении) выявленных объектов культурного наследия
в единый государственный реестр объектов культурного наследия
(памятников истории и культуры) народов Российской Федерации,
утверждении предметов охраны и утверждении границ территории**

**Объекты культурного наследия регионального значения,
входящие в состав объекта культурного наследия
(ансамбль) регионального значения: «Комплекс зданий общей больницы»,
1893 г., 1901 г., 1932 г.,
Республика Карелия, Сортавальский муниципальный район, г.
Сортавала, ул. Парковая, д.5**

**Границы территории
объекта культурного наследия (ансамбль) регионального значения
«Комплекс зданий общей больницы», 1893 г., 1901 г., 1932 г.,
расположенного по адресу Республики Карелия, г.Сортавала, ул.Парковая, д.5**

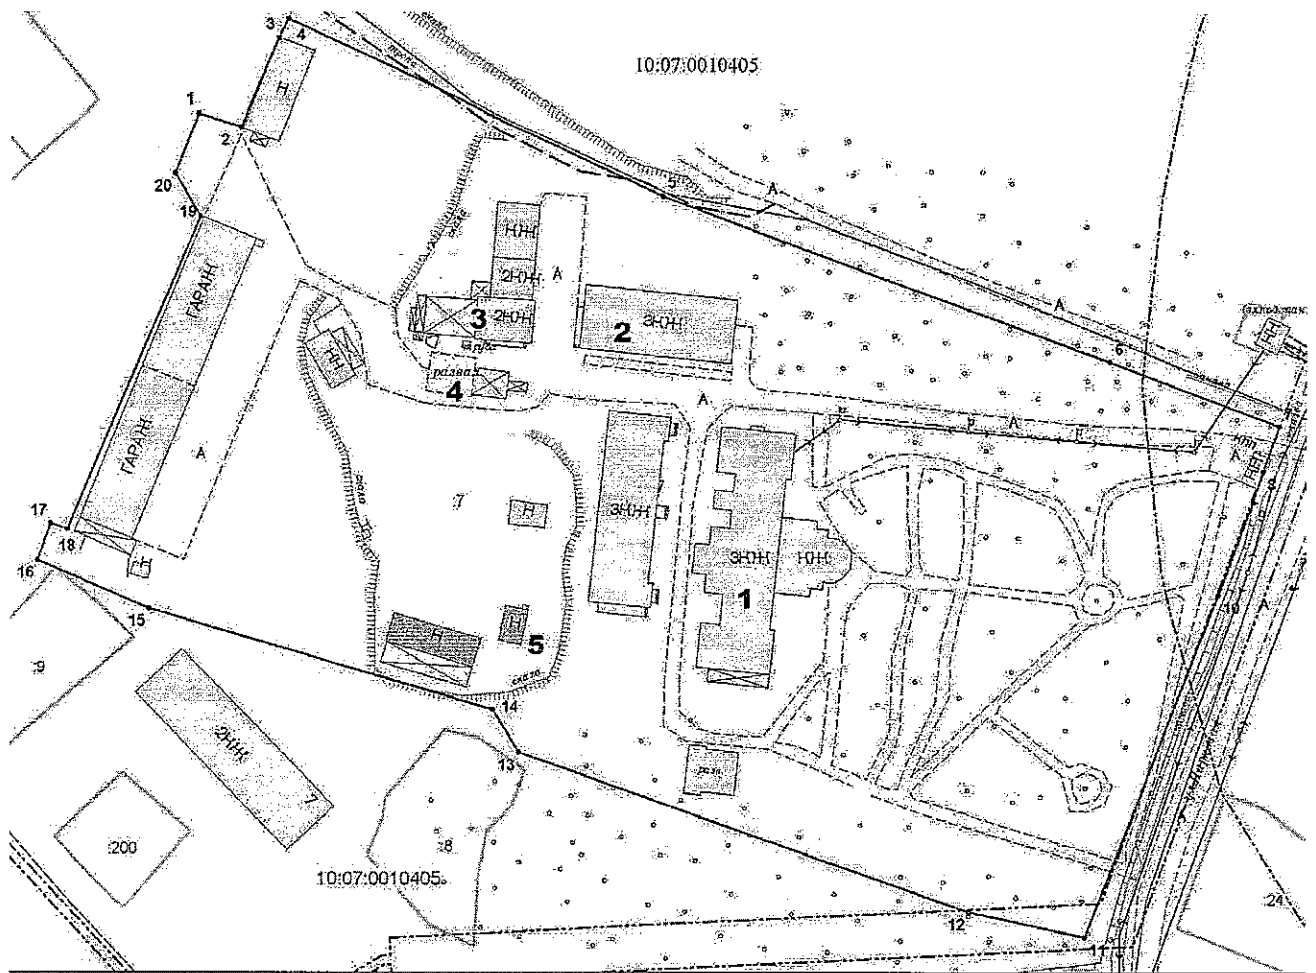
Карта (схема) границ территории объекта культурного наследия

0 10 20 30 40 50
Система координат МСК-10
Масштаб 1:1000

- 1 - Корпус хирургический, 1901 г.
- 2 - Корпус терапевтический, 1932 г.
- 3 - Корпус хозяйственно-бытовой, 1901 г., 1932 г.
- 4 - Ледник и овощехранилище, нач. XX в.
- 5 - Корпус патологоанатомический, 1893 г.

Площадь территории объекта культурного наследия – по координатам поворотных точек его границ составляет 30880 кв.м.

Общий периметр границы территории объекта культурного наследия составляет 760.1 м.

Обозначение (номер) характерной точки	Координаты характерных точек в местной системе координат (МСК-10)	
	X	Y
1	2	3
1	333624.78	1328103.02
2	333621.90	1328112.47
3	333641.21	1328120.58
4	333645.60	1328122.65
5	333606.45	1328205.77
6	333569.32	1328304.96
7	333554.84	1328342.65
8	333544.54	1328339.08
9	333537.76	1328336.88
10	333517.15	1328329.22
11	333440.34	1328299.58
12	333445.94	1328273.85
13	333481.51	1328174.06
14	333491.06	1328168.21
15	333513.95	1328092.31
16	333524.74	1328067.48
17	333532.88	1328070.37
18	333531.67	1328074.18
19	333601.86	1328103.45
20	333611.42	1328097.84
