**Об утверждении предмета охраны объекта культурного наследия  
(памятника истории и культуры) народов Российской Федерации  
регионального значения «Дом Корчажинского», середина XIX века,  
расположенного по адресу: Архангельская область, Онежский  
муниципальный округ, г. Онега, просп. Кирова, д. 130**

### ПРЕДМЕТ ОХРАНЫ

**объекта культурного наследия (памятника истории и культуры) народов Российской Федерации регионального значения «Дом Корчажинского», середина XIX века, расположенного по адресу: Архангельская область, Онежский муниципальный округ, г. Онега, просп. Кирова, д. 130**

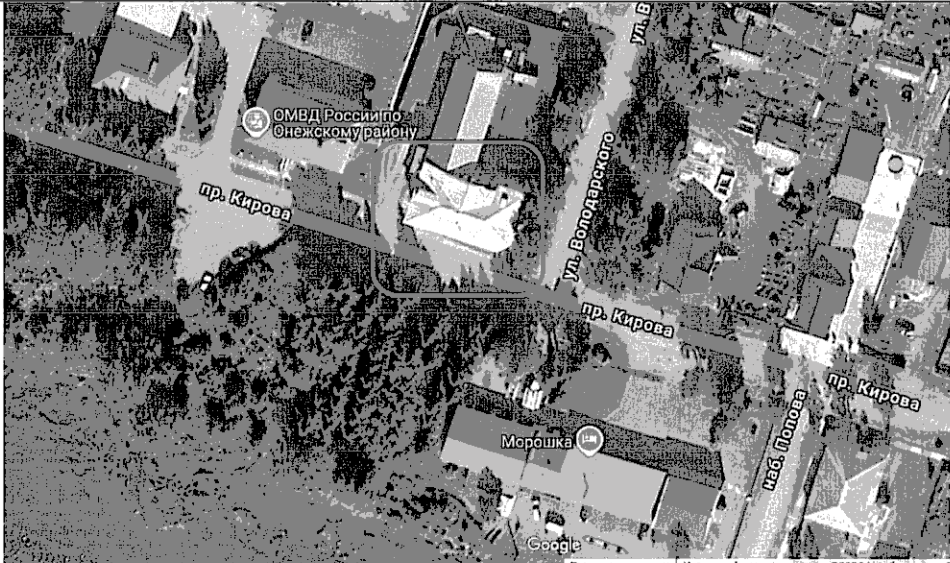
| Предмет охраны | Сведения в графической форме и фотографические изображения |
|---|---|
| 1. Местоположение объекта культурного наследия (памятника истории и культуры народов Российской Федерации) «Дом Корчажинского» (далее – Памятника) в исторической части города Онеги, на углу городского квартала, образованного пересечением просп. Кирова и ул. Володарского, вытянутого протяженным южным фасадом вдоль северной стороны просп. Кирова и более коротким восточным фасадом вдоль ул. Володарского. | |

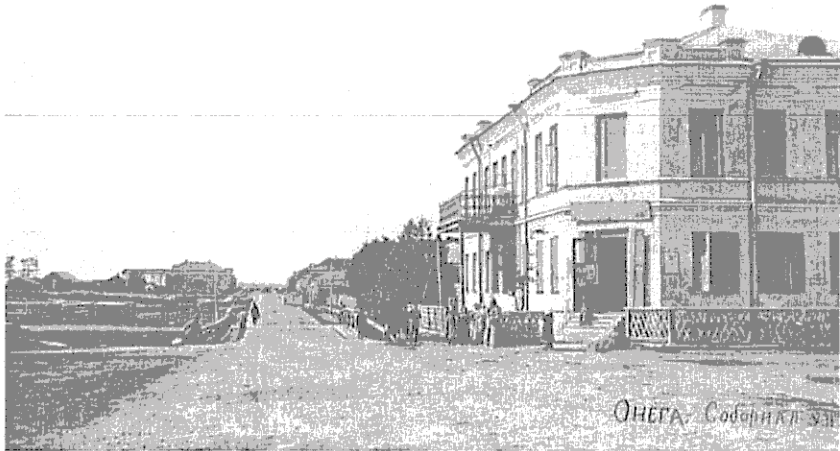
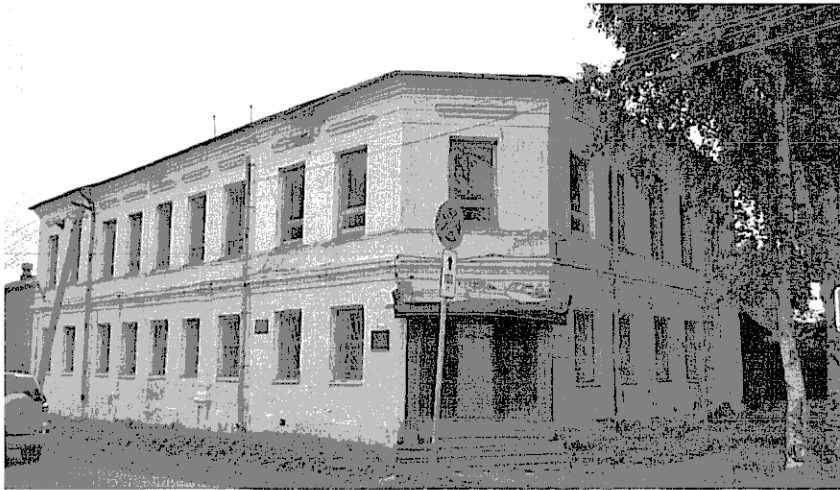
| 1 | 2 |
|---|---|
| <p>2. Композиционная значимость Памятника в формировании угла исторического городского квартала города Онеги.</p> | <div data-bbox="1088 292 1926 745"><p>ОНЕГА, Соборный ул.</p></div> <p data-bbox="1339 754 1682 791">Фото начала XX века</p> <div data-bbox="1088 799 1926 1291"></div> <p data-bbox="1384 1300 1637 1337">Фото 2013 года</p> |

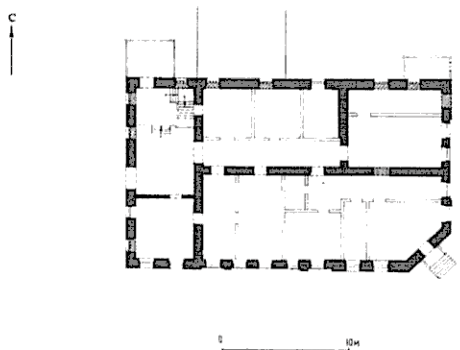
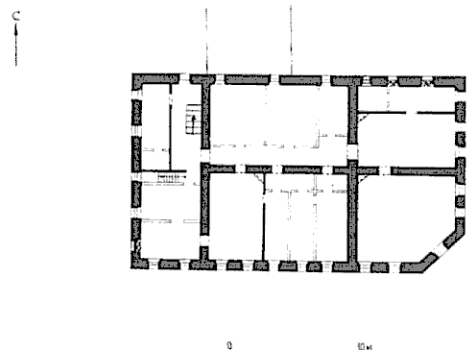
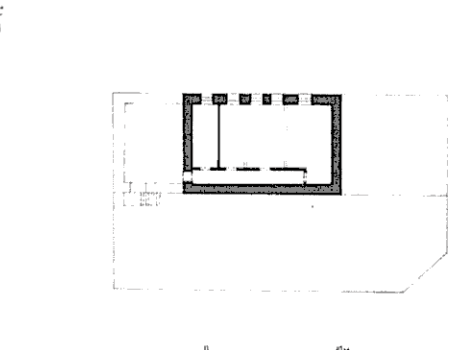
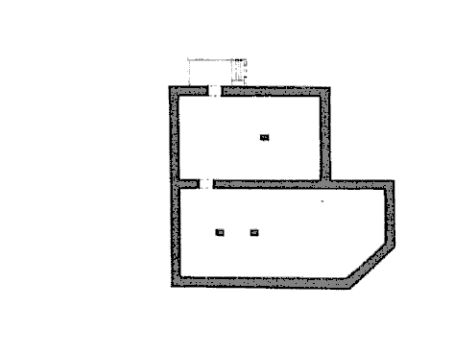
| 1 | 2 |
|---|---|
| <p>3. Объемно-пространственная композиция, представляющая собой двухэтажный с мезонином на северном фасаде и подвалом в восточной части, прямоугольный в плане объем со скошенным юго-восточным углом.</p> | <div style="display: flex; flex-wrap: wrap; justify-content: space-around;"> <div style="text-align: center; width: 45%;"> <p>План 1 этажа</p> </div> <div style="text-align: center; width: 45%;"> <p>План 2 этажа</p> </div> <div style="text-align: center; width: 45%;"> <p>План мезонина</p> </div> <div style="text-align: center; width: 45%;"> <p>План подвала</p> </div> </div> |

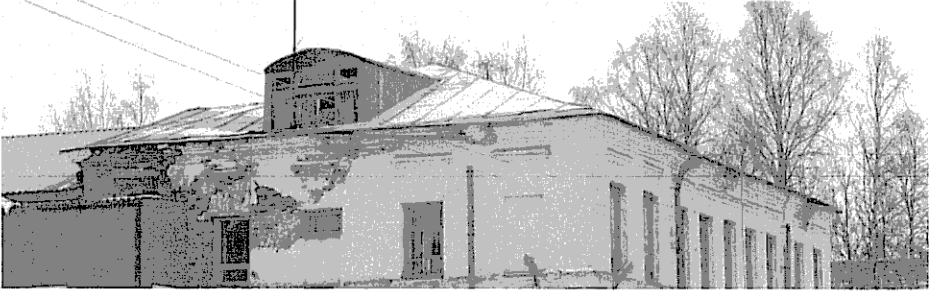
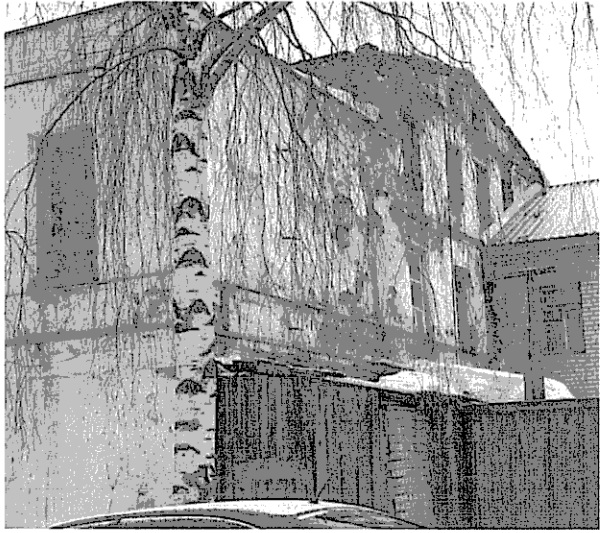
| 1 | 2 |
|---|---|
| <p>4. Конфигурация вальмовой четырехскатной крыши, прорезанной мезонином на северном скате, имеющим двускатную крышу с кирпичным треугольным фронтоном на северном фасаде. Слуховое окно с кровлей лучковой формы на западном скате крыши.</p> | <p>Вид с юго-запада, слуховое окно на западном скате крыши</p> <p>Мезонин с северной стороны под двускатной крышей</p> |

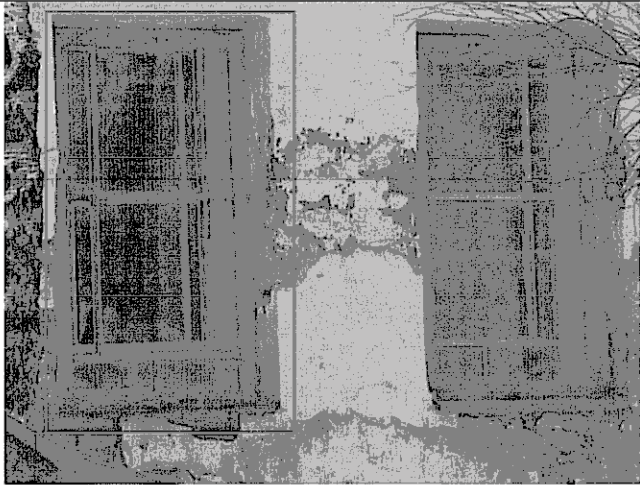
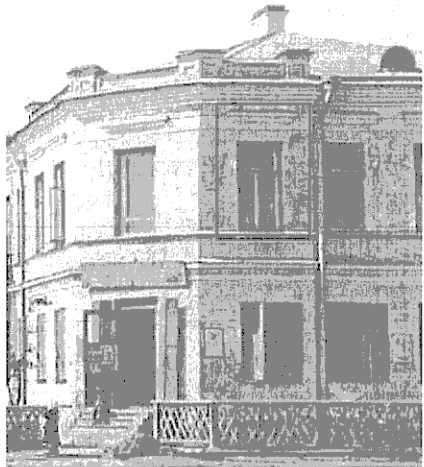
| 1 | 2 |
|---|---|
| <p>5.1. Количество, осевое расположение и конфигурация исторических оконных и дверных проемов на фасадах, рисунок оконных переплетов.</p> | <div data-bbox="1189 228 1827 715"></div> <p data-bbox="1048 719 1971 756">Рисунок оконных переплетов в оконных проемах 1 этажа</p> <div data-bbox="1296 826 1718 1295"></div> <p data-bbox="1048 1300 1971 1337">Рисунок оконных переплетов в оконных проемах 2 этажа</p> |

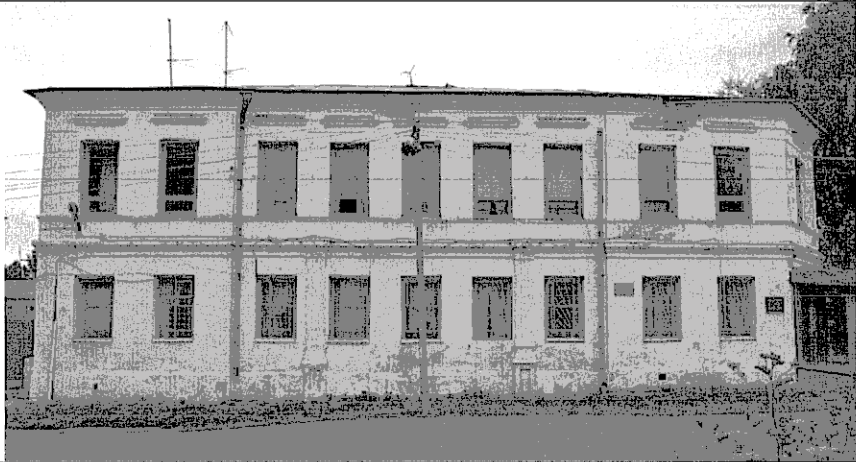
| 1 | 2 |
|---|---|
| <p>5.1.1. Южный фасад (уличный) – в девять равномерно расставленных оконных осей.</p> | |

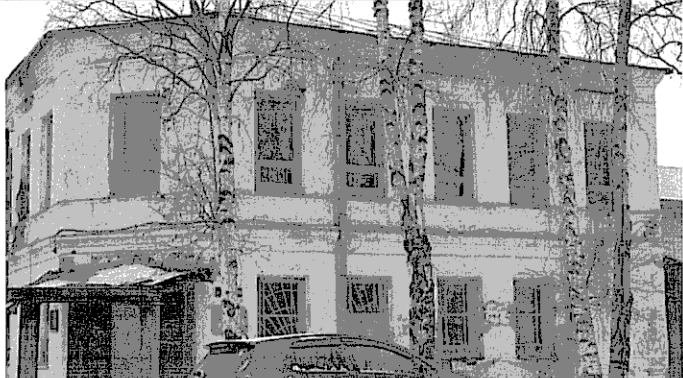
| 1 | 2 |
|---|---|
| <p>5.1.2. Восточный фасад (уличный) – в пять симметрично расставленных оконных осей.</p> | |

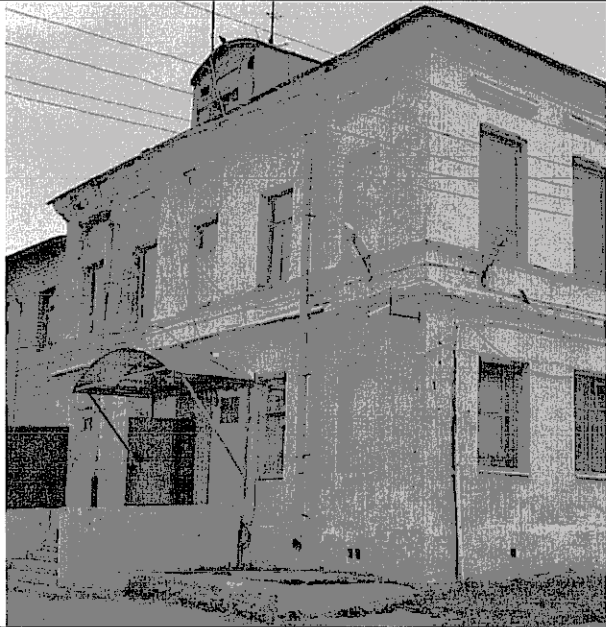
| 1 | 2 |
|---|---|
| <p>5.1.4. Торцевой западный фасад – в пять симметрично расставленных оконных осей.</p> | |

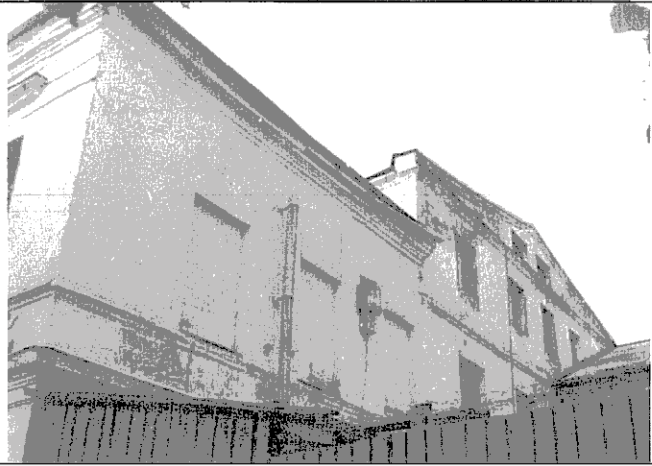
| 1 | 2 |
|---|---|
| <p>5.1.5. Дворовой северный фасад – в восточной части – три оконных оси. На фасаде мезонина и второго этажа пределах мезонина – пять оконных осей, во фронте мезонина устроено два небольших оконных проема.</p> | |

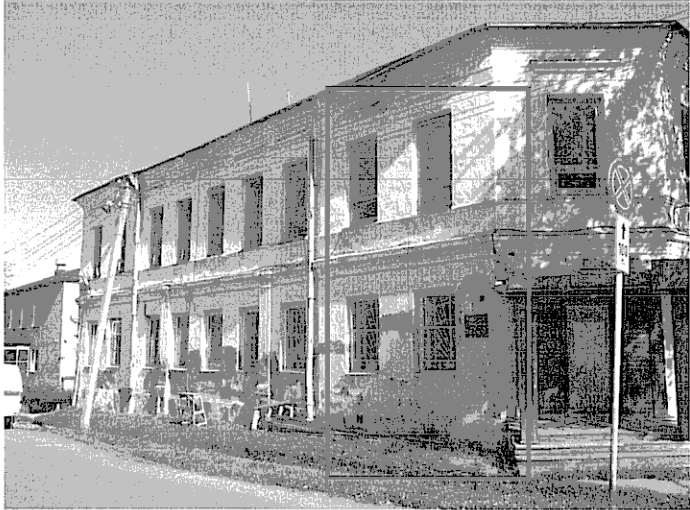
| 1 | 2 |
|---|---|
| <p>5.2. Плоские раскреповки на флангах уличных (южного и восточного) фасадов.</p> | <p>Южный фасад: раскреповка – утолщение стены, образовавшее небольшой выступ</p> |

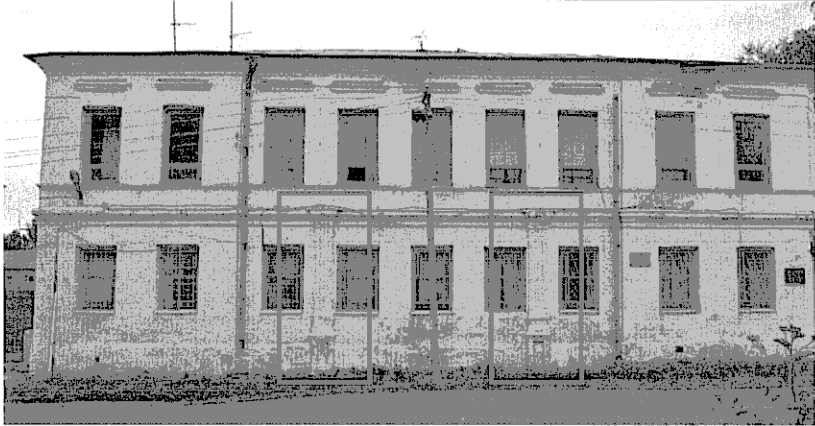
| 1 | 2 |
|---|---|
| <p>5.3. Две каннелированные пилястры с базами и капителями в пределах первого этажа на южном фасаде, поставленные по сторонам трех центральных окон.</p> | <p>Южный фасад, местоположение пилястр, раскрепованных с междуэтажным карнизом</p> |

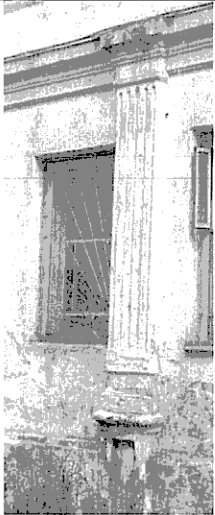
| 1 | 2 |
|---|---|
| | <p data-bbox="974 751 2045 786">Каннелированная пилястра с базой и капителью на южном фасаде</p> |

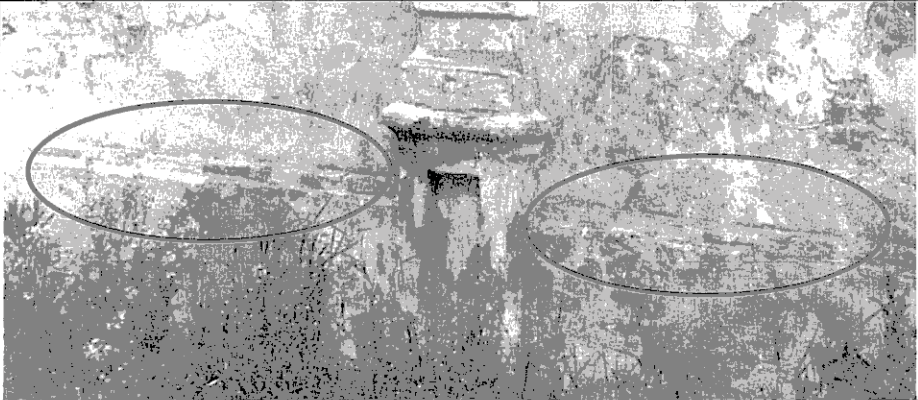
| 1 | 2 |
|---|---|
| <p data-bbox="174 798 801 834">5.4. Профилированный выступ цоколя.</p> | |

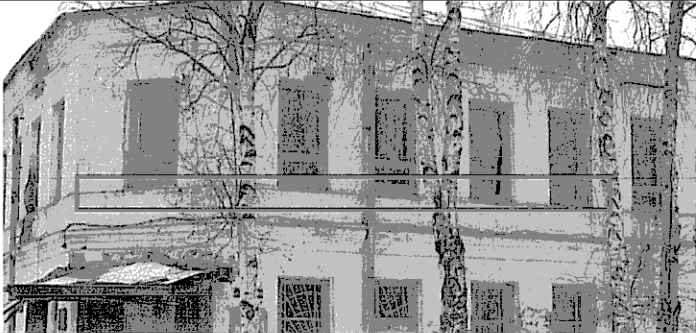
| 1 | 2 |
|---|---|
| <p>5.6. Тонкий пояс, расположенный в уровне подоконников окон второго этажа на всех фасадах здания.</p> | |

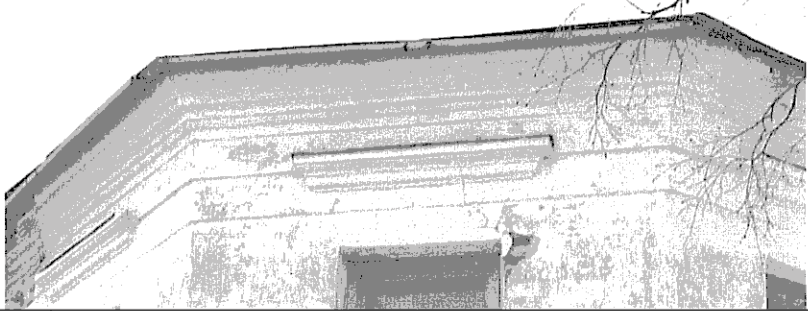
| 1 | 2 |
|---|---|
| <p>5.7. Многообломный венчающий карниз с гладким фризом в завершении всех фасадов здания.</p> | |

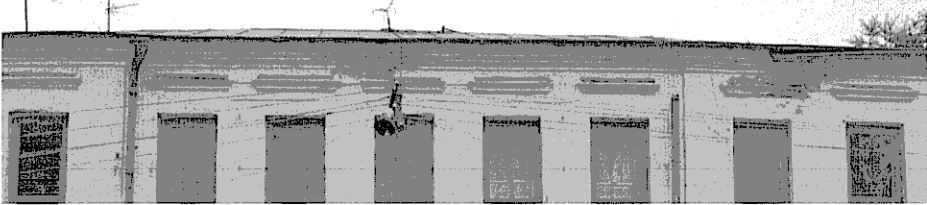
| 1 | 2 |
|---|---|
| <p>5.8. Прямолинейные многообломные сандрики – полочки над оконными проемами второго этажа на восточном, южном и западном фасадах.</p> | <p>Фрагмент южного фасада, сандрики – полочки</p> |

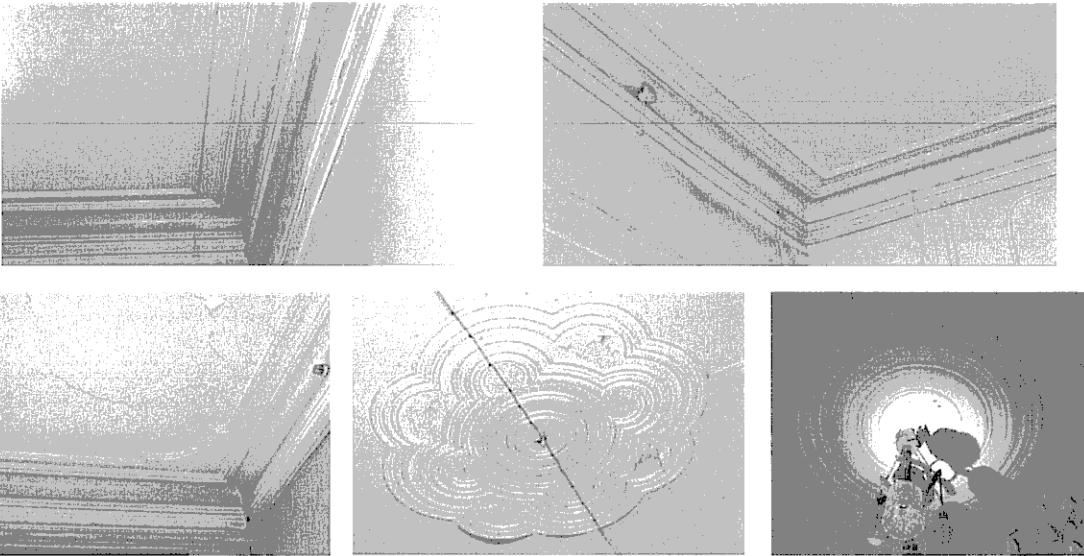
| 1 | 2 |
|---|---|
| <p>7. Потолочные тянутые карнизы и розетки (профиль).</p> | |

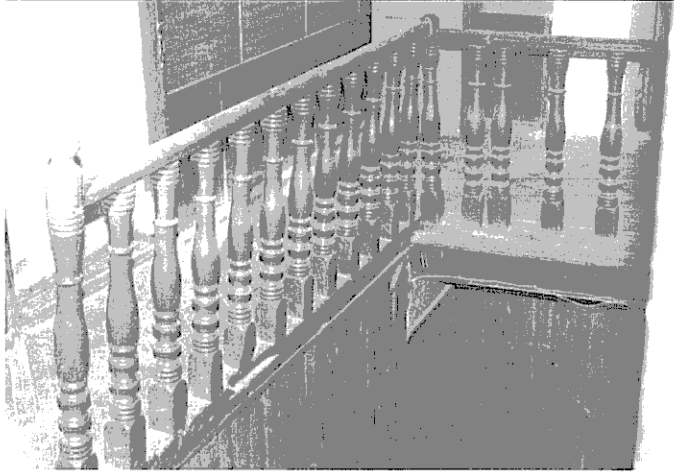
| 1 | 2 |
|---|---|
| <p>8. Точеные балясины в ограждении лестничных площадок.</p> | |

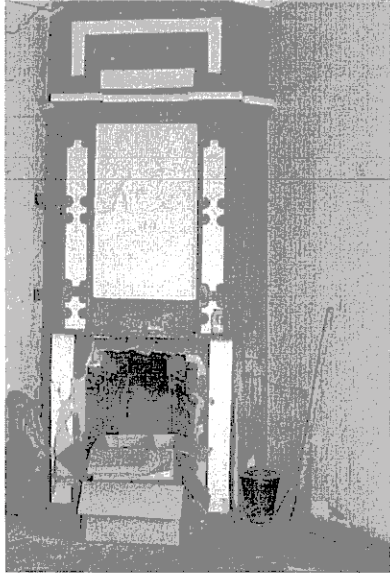
| 1 | 2 |
|---|---|
| <p>9. Угловые печи со скошенными «зеркалами», обработанные карнизами.</p> | |
