**ИНСПЕКЦИЯ ПО ОХРАНЕ ОБЪЕКТОВ КУЛЬТУРНОГО НАСЛЕДИЯ  
АРХАНГЕЛЬСКОЙ ОБЛАСТИ**

**Об утверждении предмета охраны объекта культурного наследия (памятника истории и культуры) народов Российской Федерации регионального значения «Дом с магазином», конец XIX века, входящего в состав объекта культурного наследия (памятника истории и культуры) народов Российской Федерации регионального значения «Комплекс застройки», вторая половина XIX века, расположенного по адресу: Архангельская область, Каргопольский муниципальный округ, дер. Ширяиха, ул. Центральная, д. 24**

### ПРЕДМЕТ ОХРАНЫ

**объекта культурного наследия (памятника истории и культуры) народов Российской Федерации регионального значения «Дом с магазином», конец XIX века, входящего в состав объекта культурного наследия (памятника истории и культуры) народов Российской Федерации регионального значения «Комплекс застройки», вторая половина XIX века, расположенного по адресу: Архангельская область, Каргопольский муниципальный округ, дер. Ширяиха, ул. Центральная, д. 24**

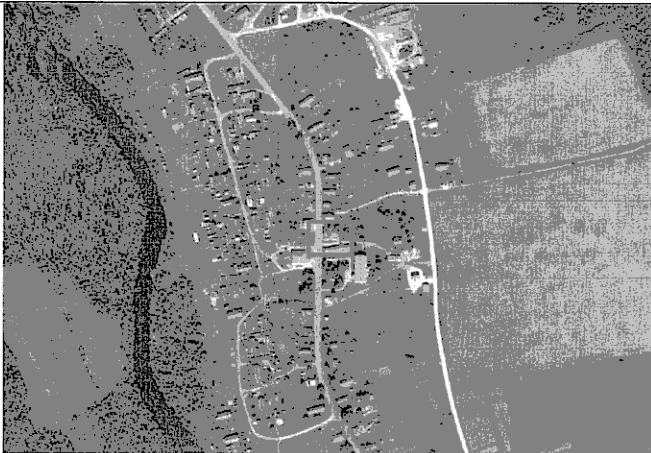
| Предмет охраны | Сведения в графической форме и<br>фотографические изображения |
|---|---|
| 1. Местоположение объекта культурного наследия (памятника истории и культуры) народов Российской Федерации «Дом с магазином» (далее – Памятника) в средней части деревни Ширяиха, на восточной стороне улицы Центральной, обращенного к улице главным (западным) фасадом. | |

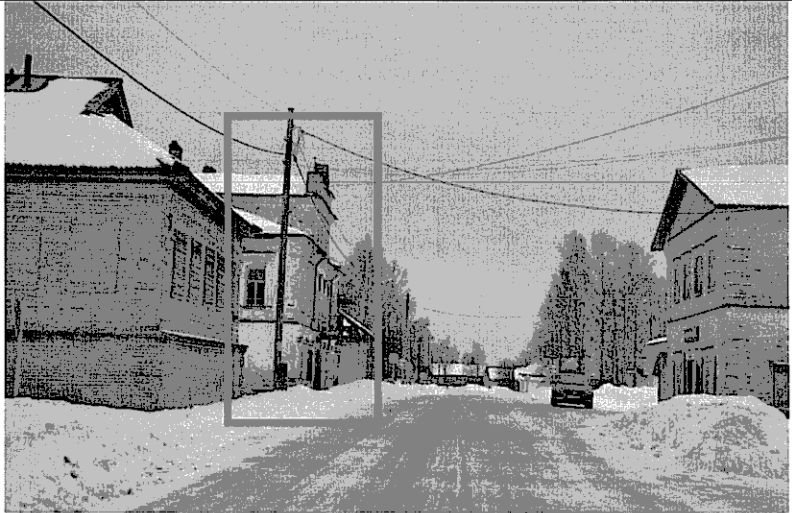
| <p style="text-align: center;">1</p> <p>2. Композиционная роль Памятника в формировании фронта застройки центральной улицы деревни Ширяиха, как архитектурной и высотной доминанты.</p> | <p style="text-align: center;">2</p> |

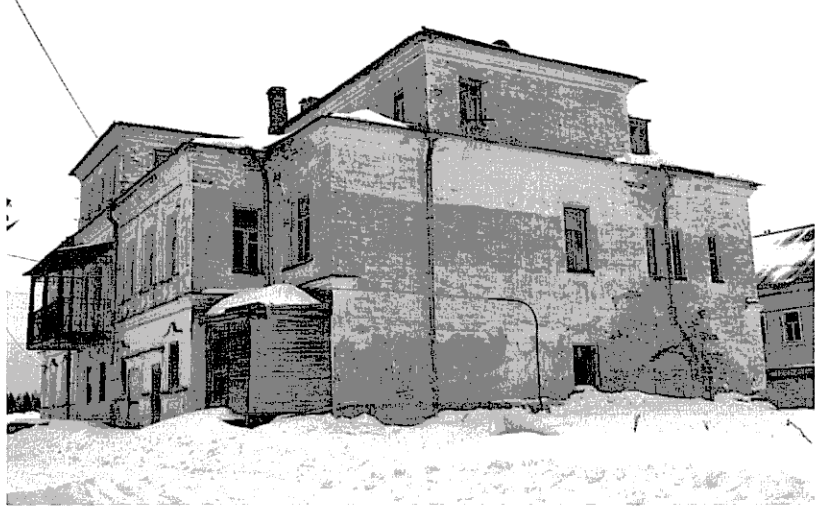
| <p>3. Объемно-пространственная композиция Памятника, представляющая собой прямоугольный в плане двухэтажный объем, усложненный со стороны дворового фасада асимметричным выступом под общей крышей, прорезанной объемом крещатого мезонина.</p> | |

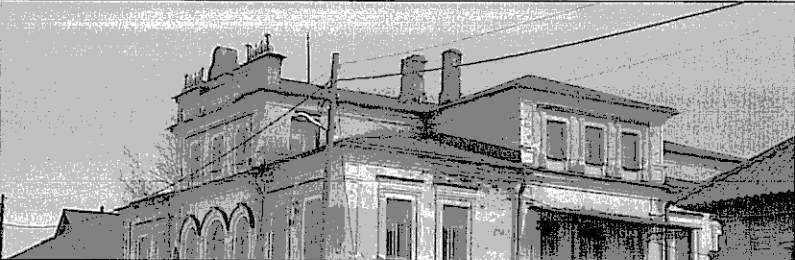
| 1 | 2 |
|---|---|
| <p>4. Конфигурация вальмовой четырехскатной крыши основного объема и крыши мезонина с вальмами и ендовами, где каждый из секторов («рукавов») мезонина имеет трехскатную крышу, за исключением западного сектора под двускатной крышей.</p> | |

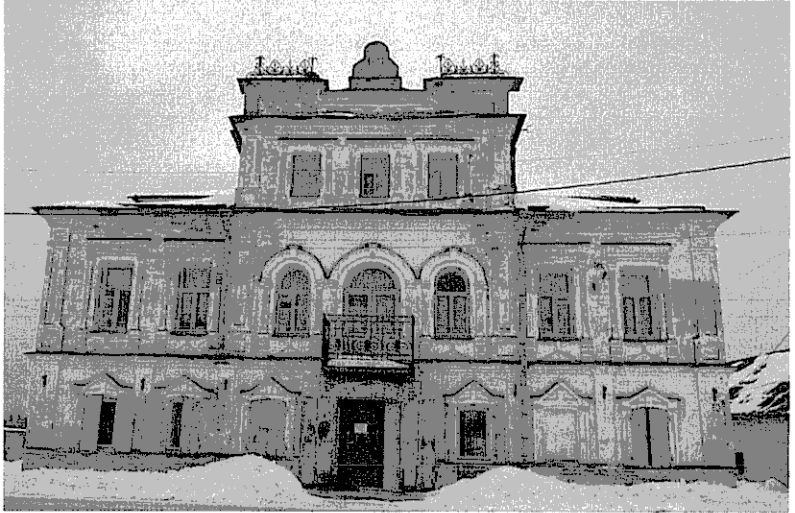
| 1 | 2 |
|---|---|
| <p>5.1.1. Главный (западный) фасад с симметричной композицией решен в семь оконных осей. На центральной оси фасада на первом этаже расположен дверной проем центрального входа в здание, на одной оси с дверным проемом в уровне второго этажа устроен небольшой балкон с балконной дверью. Западный сектор мезонина, выходящий на главный фасад, решен в три небольших прямоугольных окна. Оконные проемы прямоугольной формы за исключением проема балконной двери и фланкирующих ее оконных проемов, имеющих арочные перемычки и оконных проемов первого этажа с перемычками лучковой формы слабого подъема. Оконные проемы первого этажа меньше по размерам проемов второго этажа.</p> | |

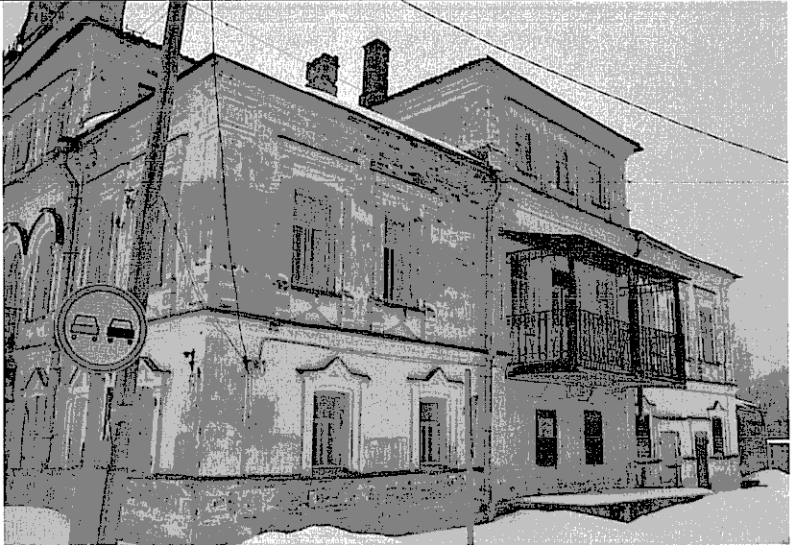
| <p style="text-align: center;">1</p> <p>5.1.2. Боковой (южный) фасад с несимметричной композицией, средняя часть фасада усложнена длинным с навесом балконом в уровне второго этажа и южным сектором мезонина с тремя небольшими прямоугольными окнами. Прямоугольный проем балконной двери фланкирован двумя прямоугольными оконными проемами, расположенными в пределах балкона. Западная часть фасада во втором этаже имеет два прямоугольных оконных проема, восточная – три. В первом этаже оконные оси не совпадают с оконными осями второго этажа, оконные проемы меньше по размеру, имеют перемычки лучковой формы слабого подъема. В западной части фасада расположено два оконных проема первого этажа, в средней части фасада под балконом – два оконных проема, в восточной части фасада – два дверных проема, фланкированных оконными проемами. Южный фасад более узкой дворовой части здания имеет дверной проем в первом этаже и оконный проем во втором этаже.</p> | <p style="text-align: center;">2</p> |

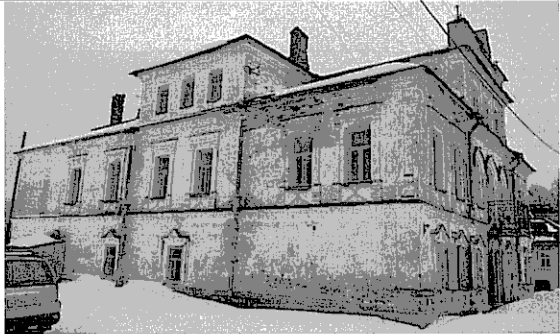
| <p>5.1.3. Боковой (северный) фасад решен в шесть неравномерно распределенных оконных осей во втором этаже, трех – в первом этаже и трех – на фасаде восточного сектора мезонина. Оконные оси первого и второго этажей не совпадают, все оконные проемы прямоугольной формы, оконные проемы первого этажа меньше по размеру проемов второго этажа.</p> | |

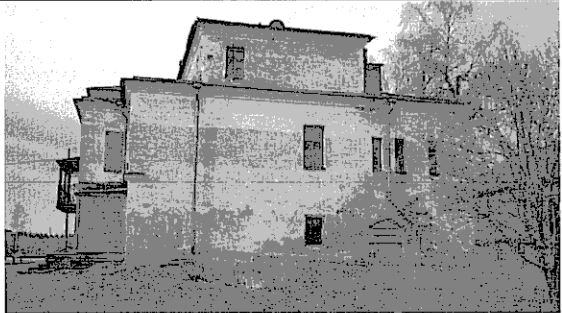
| 1 | 2 |
|---|---|
| <p>5.1.4. Дворовой (восточный) фасад имеет несимметричную композицию из трех оконных осей второго этажа, одного оконного и одного дверного проемов первого этажа. Более протяженный восточный сектор мезонина прорезан, смещенными к юго-восточному углу оконными проемами на восточном и южном фасадах.</p> | |

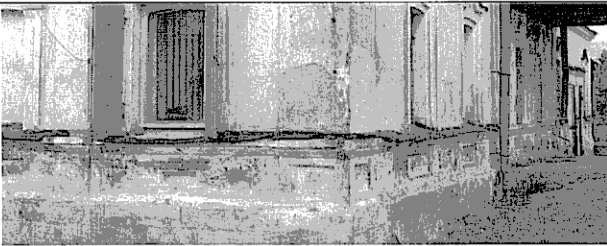
| 1 | 2 |
|---|---|
| <p>5.2.1. Выступающий из плоскости фасадов цоколь, облицованный белым камнем по периметру здания.</p> | |

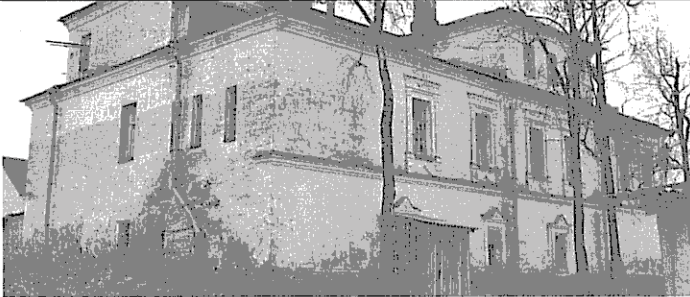
| 1 | 2 |
|---|---|
| <p>5.2.3. Междуэтажный карниз несложного профиля, опоясывающий здание, прерывающийся на дворовом восточном фасаде.</p> | |

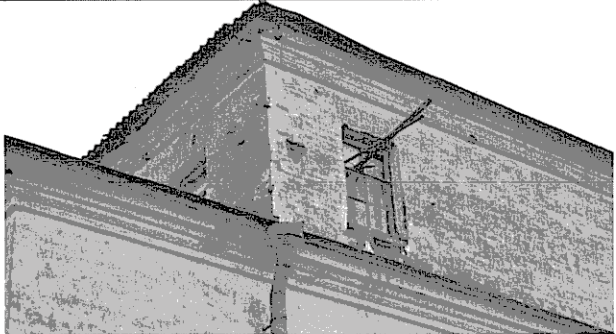
| 1 | 2 |
|---|---|
| <p>5.2.4. Развитый венчающий карниз в завершении фасадов основного объема здания и объема мезонина.</p> | |

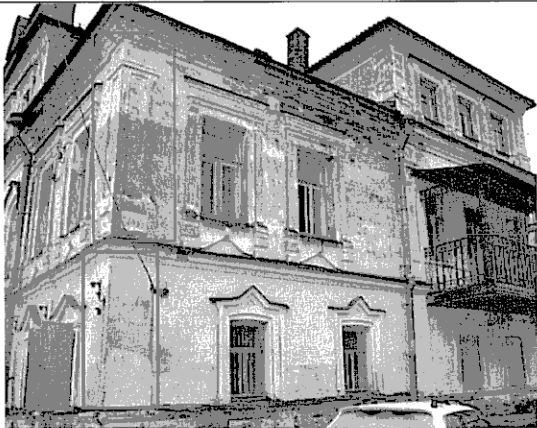
| 1 | 2 |
|---|---|
| <p>5.2.5. Гладкие лопатки в уровне первого этажа и лопатки, украшенные плоскостными нишами, в уровне второго этажа, раскрепованные с междуэтажным и венчающим карнизами, по углам основного объема здания и в центральной части западного и южного фасадов, соответствующей ширине сектора мезонина.</p> | |

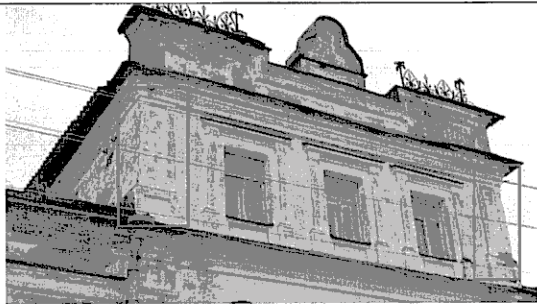
| 1 | 2 |
|---|---|
| <p>5.2.6. Гладкие лопатки, украшенные нишами, охватывающие углы западного и южного секторов мезонина</p> | |

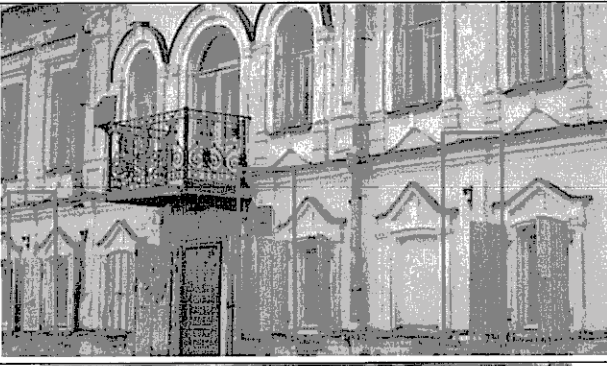
| 1 | 2 |
|---|---|
| <p>5.2.7. Гладкие лопатки, раскрепованные с междуэтажным карнизом между оконными проемами первого этажа на западном фасаде.</p> | |

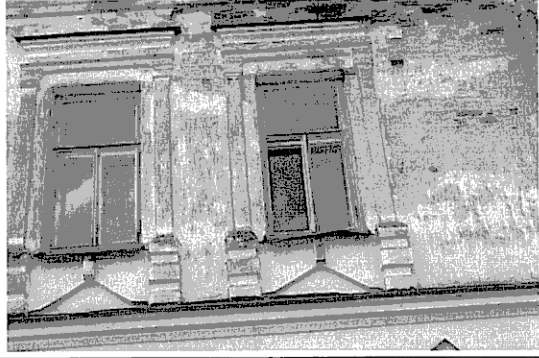
| 1 | 2 |
|---|---|
| <p>5.2.8. Прямые ступенчатые сандрики – полочки, поддерживаемые тонкими пилястрами по сторонам от оконных проемов второго этажа на западном, южном и северном фасадах основного объема здания, а также на западном и южном фасадах объема мезонина; базы пилястр основного объема украшены ленточным рустом, между баз выполнены треугольные ниши с навершием кубической формы.</p> | |

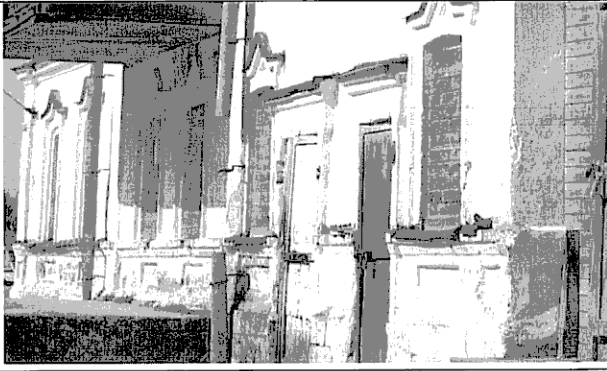
| 1 | 2 |
|---|---|
| <p>5.2.9. Прямые ступенчатые сандрики – полочки над дверными проемами на южном фасаде.</p> | |

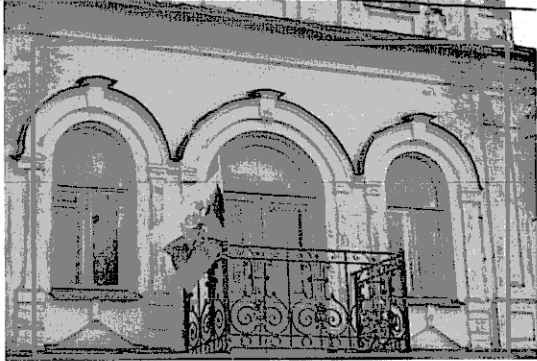
| 1 | 2 |
|---|---|
| <p>5.2.10. Наличники арочных проемов в центральной части главного фасада из выпуска кирпича с имитацией замкового камня, поддерживаемые тонкими пилястрами по сторонам от оконных проемов.</p> | |

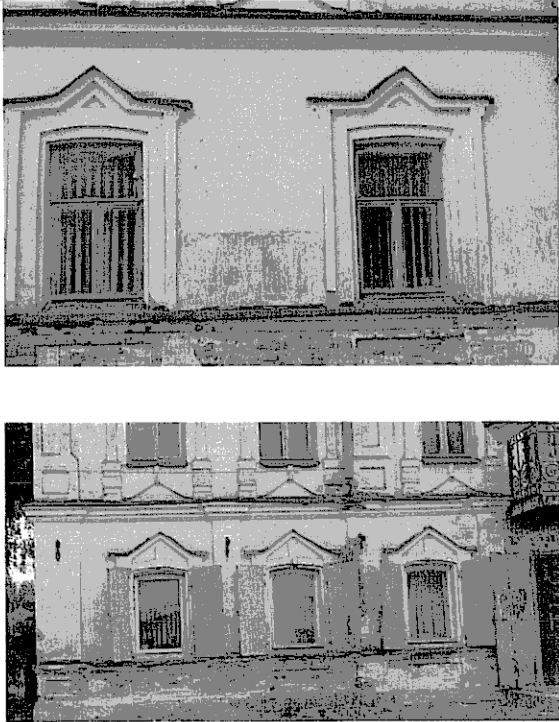
| 1 | 2 |
|---|---|
| <p>5.2.11. Наличники окон первого этажа с треугольными навершиями на южном, западном и северном фасадах основного объема здания.</p> | |

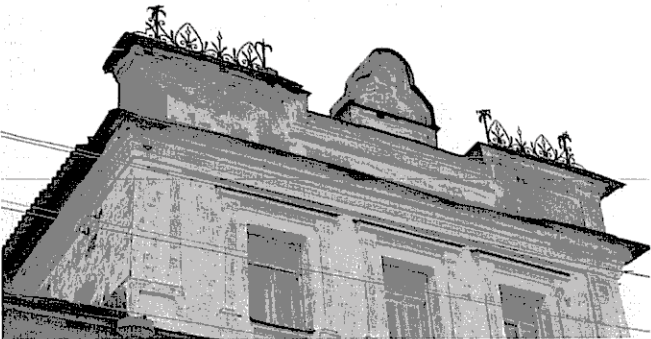
| 1 | 2 |
|---|---|
| <p>5.3. Трехчастный аттик в завершении мезонина на главном (западном) фасаде, где более высокие боковые части завершены ажурными металлическими решетками, средняя часть аттика – навершием округлых форм.</p> | |

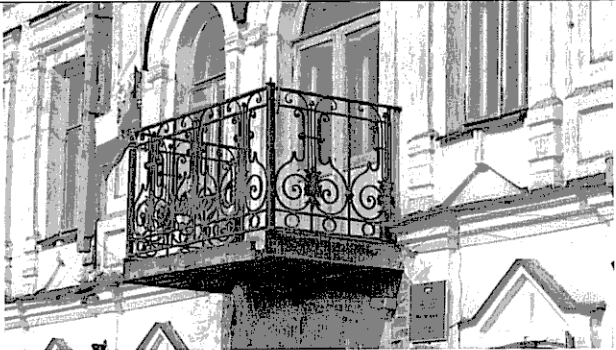
| 1 | 2 |
|---|---|
| <p>5.4. Небольшой балкон с ограждением из кованых ажурных решеток в центральной части главного (западного) фасада.</p> | |

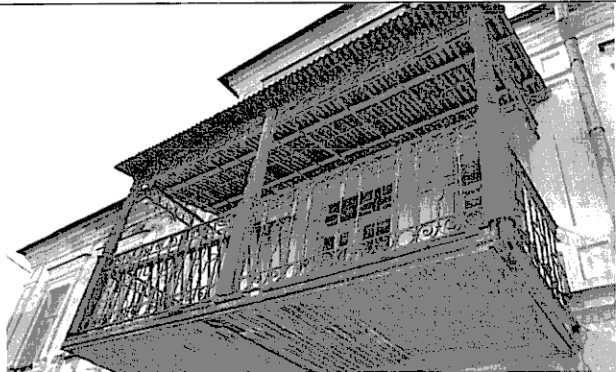
| 1 | 2 |
|---|---|
| <p>5.5. Длинный с ограждением из кованых ажурных решеток и навесом, поддерживаемым металлическими стойками – в центральной части бокового (южного) фасада; стойки имеют переменное сечение, выполнены в виде колонн, поверхность покрыта каннелюрами и рисунком геометрического и растительного характера; по периметру навеса выполнен подзор из кованых ажурных решеток.</p> | |

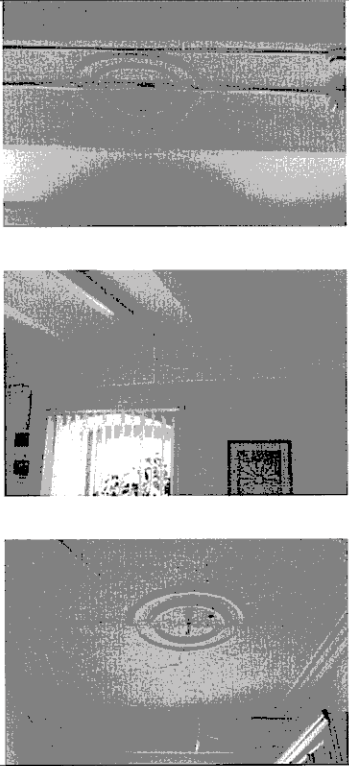
| 1 | 2 |
|---|---|
| <p>6. Потолочные тянутые карнизы и розетки (профиль).</p> | |

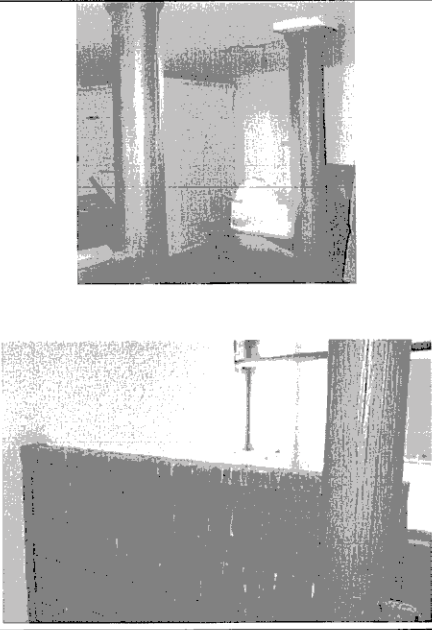
| 1 | 2 |
|---|---|
| <p>7. Деревянные колонны с деревянными выгородками-перегородками в мезонине.</p> | The top photograph shows two vertical wooden columns supporting a horizontal wooden beam, with a wooden partition visible in the background. The bottom photograph is a close-up of a wooden partition with a vertical wooden column integrated into its structure. |

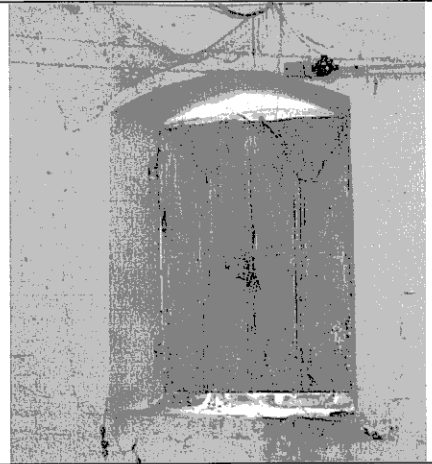
| 1 | 2 |
|---|---|
| <p>8. Двустворчатые железные ставни в оконных проемах первого этажа.</p> | The photograph shows a window opening on the ground floor with two heavy, dark-colored iron shutters closed. The shutters have a textured surface and are set within a stone or concrete frame. |
