Об условиях приватизации нежилых зданий, находящихся в собственности Калининградской области, являющихся объектами культурного наследия регионального значения, расположенных по адресу: г. Калининград, ул. Литовский вал, д. 1

**«Бастион «Обертайх:
каземат; казематированные траверсы»**

АКТ ОСМОТРА ТЕХНИЧЕСКОГО СОСТОЯНИЯ ОБЪЕКТА КУЛЬТУРНОГО НАСЛЕДИЯ

ФОТОФИКСАЦИЯ ПАМЯТНИКА
«Бастион «Обертайх» (каземат)»
г. Калининград, ул. Литовский вал, 1, литер А.

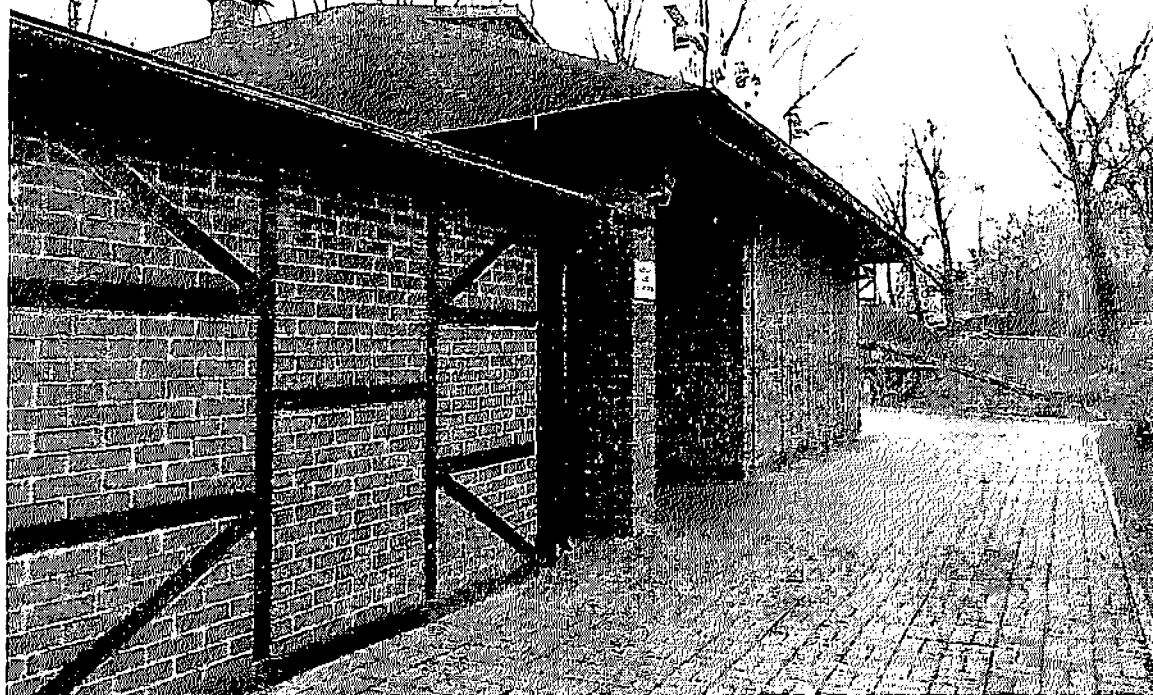
Фото № 5

Вид с запада: южный фасад и западный фасад закрыты современными пристройками.

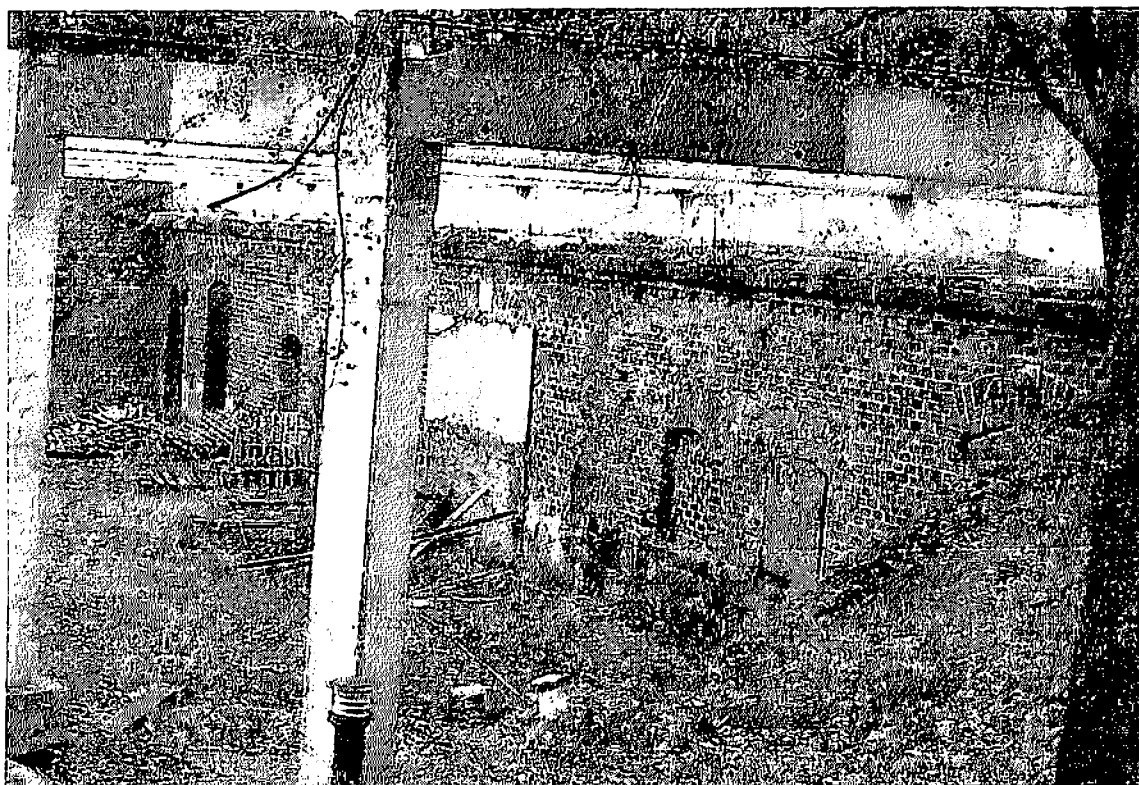
Фото № 6

Вид с юга-востока: перед южным фасадом подвальной части каземата выполнен железобетонный каркас для современной пристройки, конструкции которого опираются на монолитную железобетонную балку, установленную над карнизом стены по бетонному перекрытию.

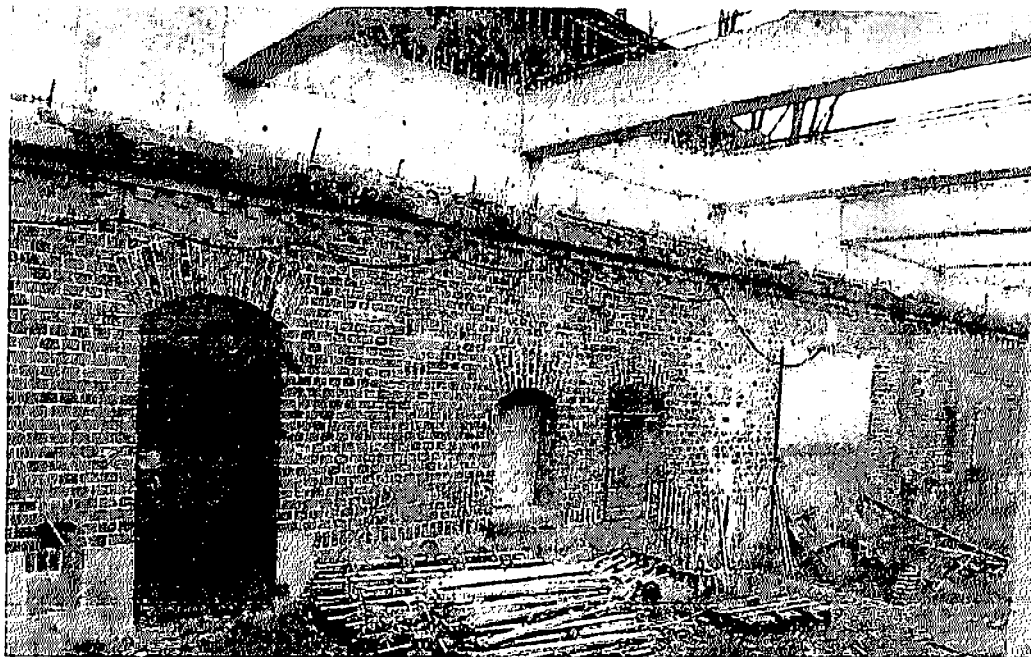
Фото № 7

Южный фасад подвальной части каземата: над карнизом снята земляная насыпь и по бетонной подушке перекрытия установлена монолитная железобетонная балка, бетонная подушка имеет механические повреждения, в выбоинах растёт трава; кирпичная кладка стен переувлажнена, наблюдаются высолы; центральный вход закрыт листом ДСП.

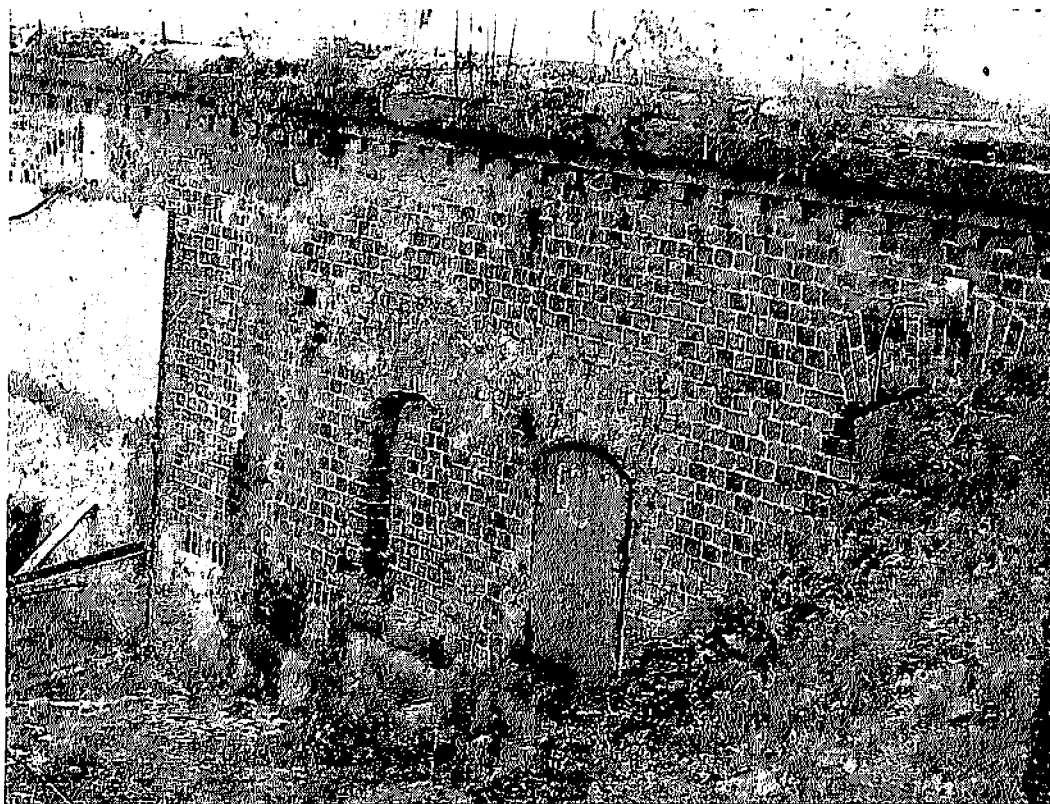
Фото № 8

Южный фасад подвальной части каземата: наблюдается переувлажнение, высолы, выветривание раствора из швов кладки стены и цоколя, выпадение кирпича, нарушение лицевой поверхности кирпича на стене и оконных перемычках, растительность на карнизе и в швах кладки, повреждение бетонной подушки перекрытия; примыкающее к стене замощение брусчаткой сохранилось фрагментарно, заросло травой.

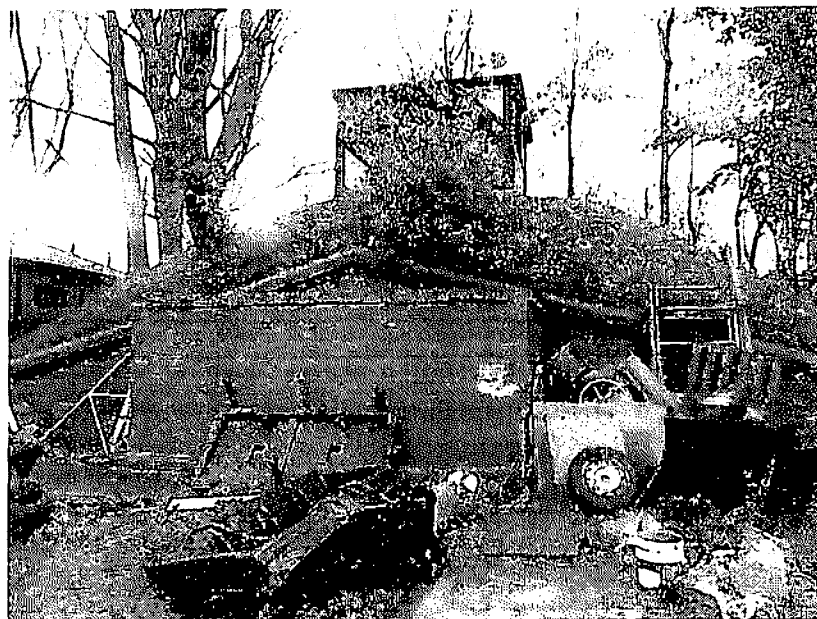
Фото № 1

Вид с запада: стена частично закрыта современной пристройкой и мусором, на земляной насыпи построена беседка.

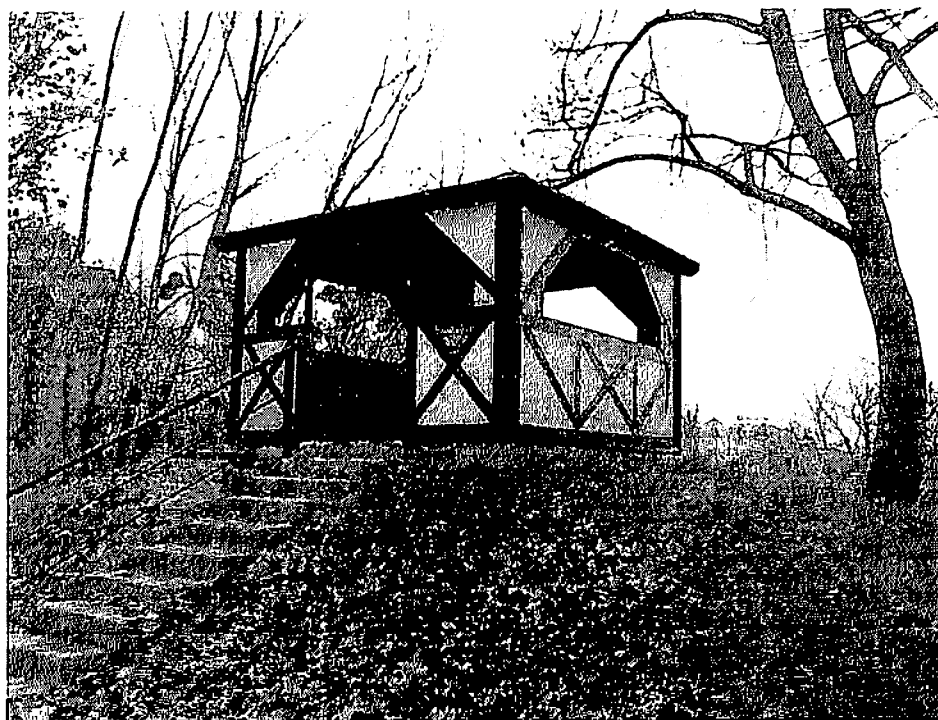
Фото № 3

Вид с северо-востока: на земляной насыпи над казематированным траверсом построена беседка, к которой ведёт бетонная лестница.

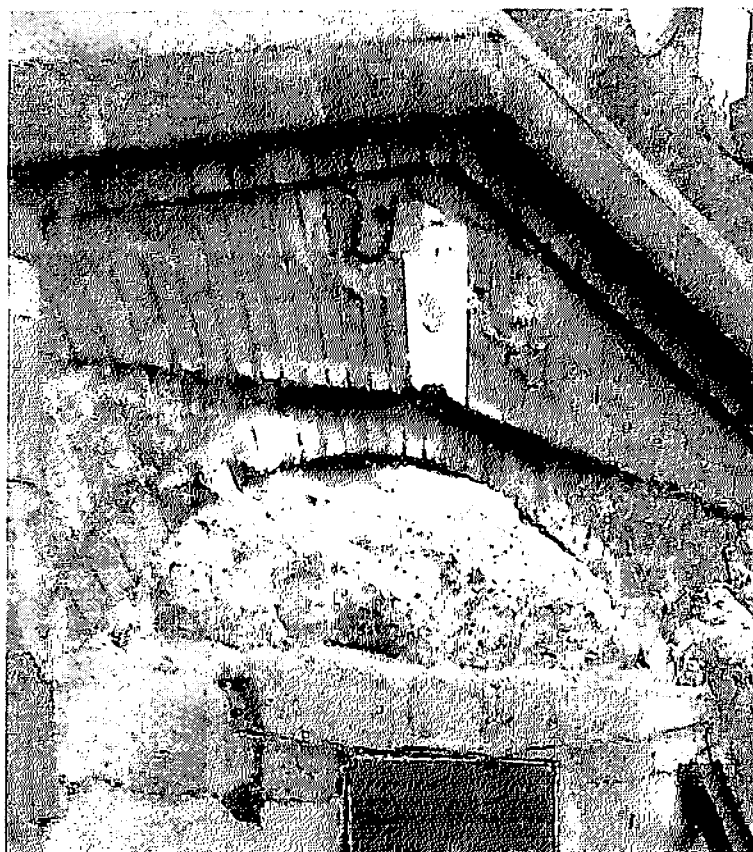
Фото № 4

Проём входа: кирпичная перемычка имеет выбоины, в нижней части лицевая поверхность кладки сбита.

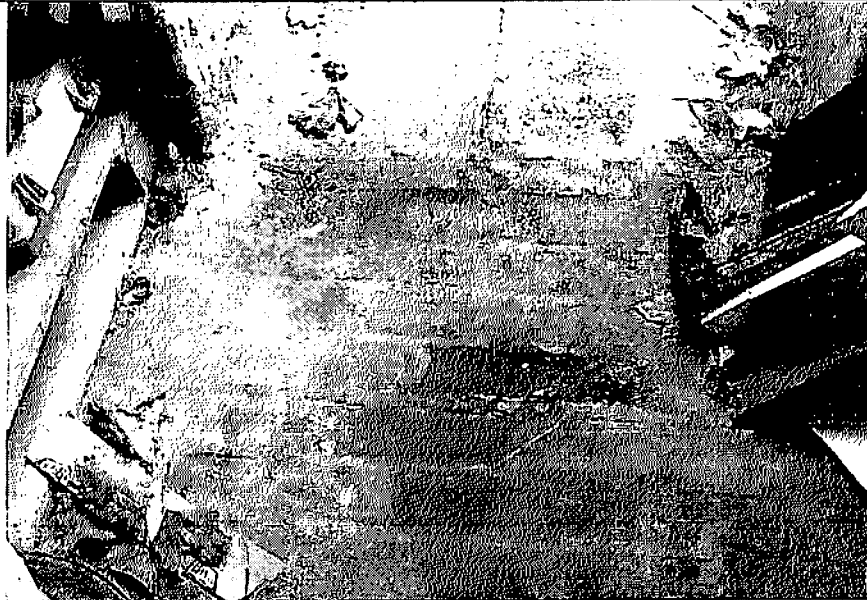
Фото № 8

Пол из клинкерного кирпича, имеет выбоины.

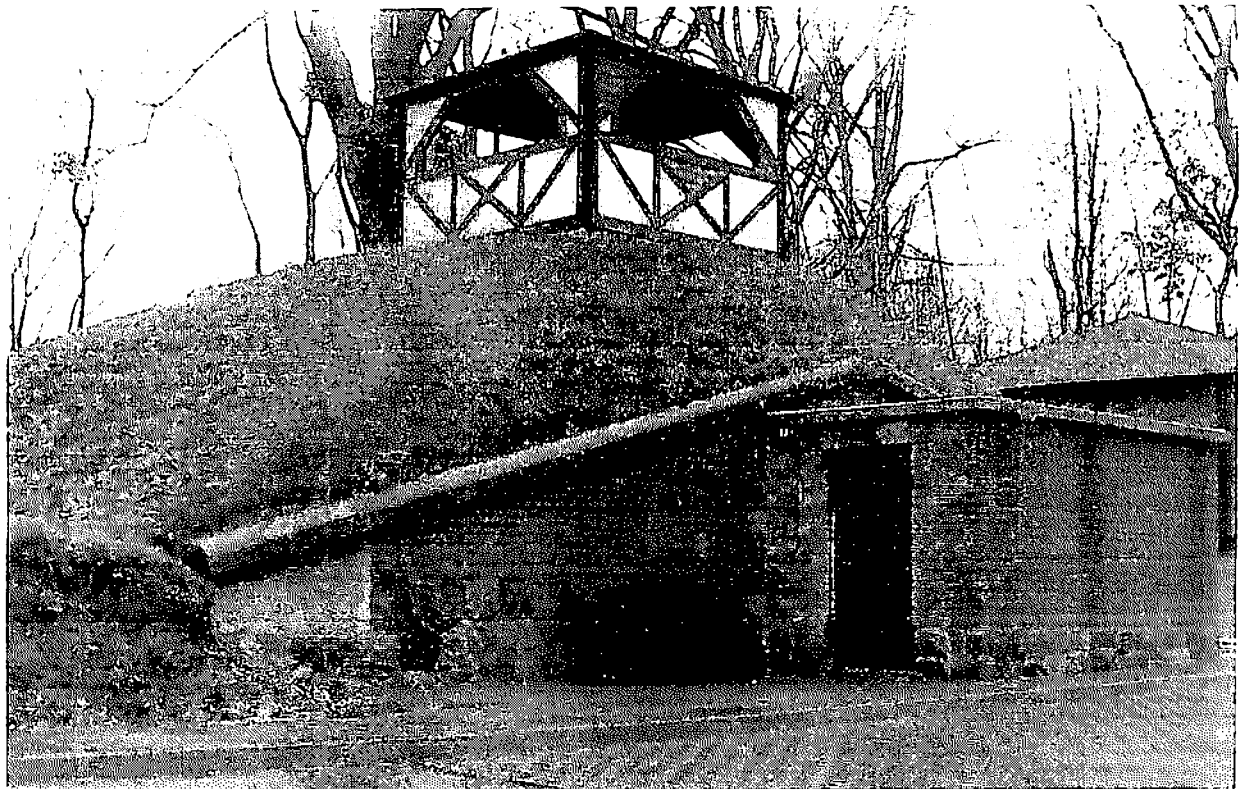
Фото № 1

Вид с северо-запада: арочный проем входа и часть стены закрыты тамбуром, на земляной насыпи над казематированным траверсом построена беседка, к которой ведёт бетонная лестница.

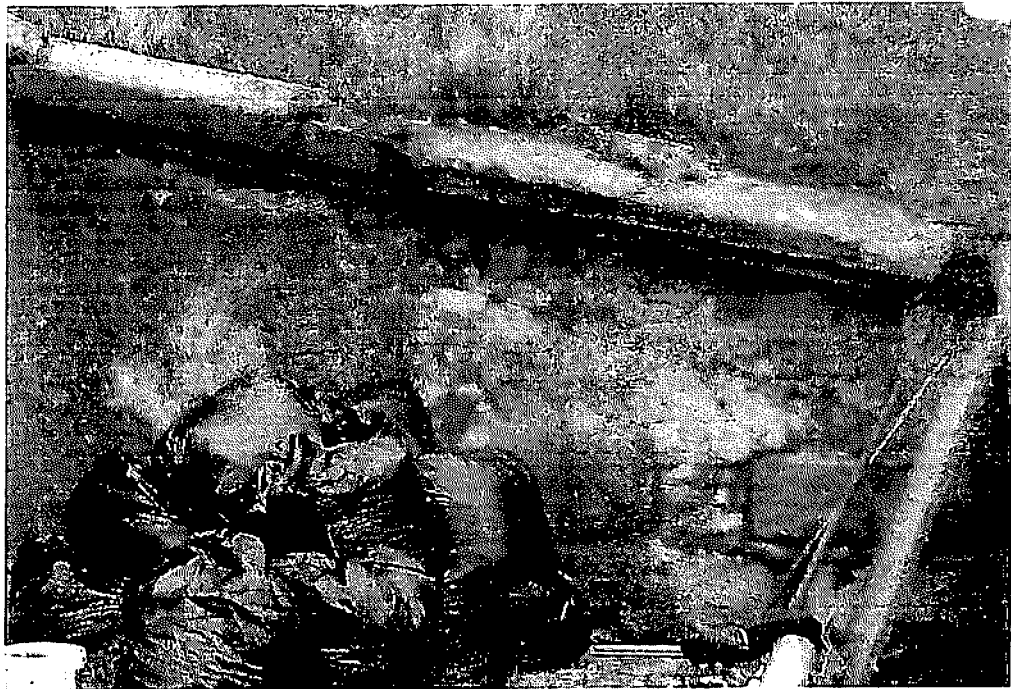
Стена справа от тамбура: наблюдается следы небрежного ремонта кладки стены траверса, выбоины на бетонном карнизе перекрытия.

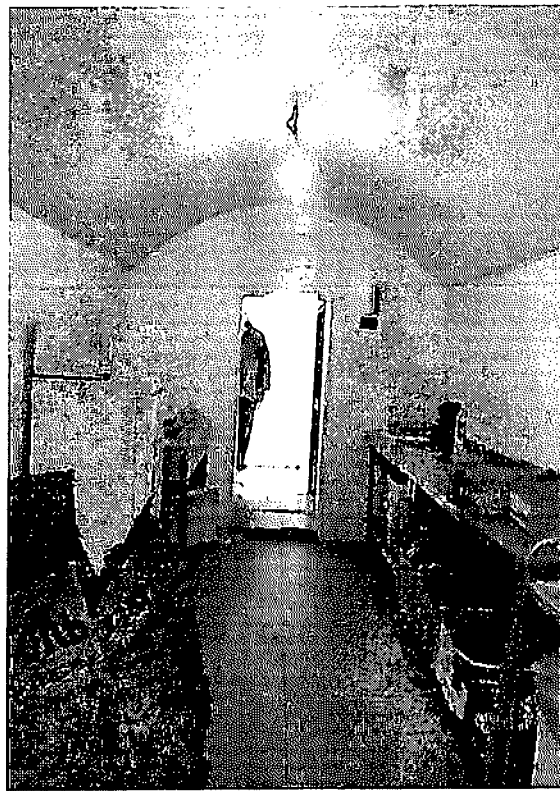
Фото № 5

Интерьеры траверса: стены и своды обшиты панелями ПВХ, полы с современным плиточным покрытием.
фото № 6

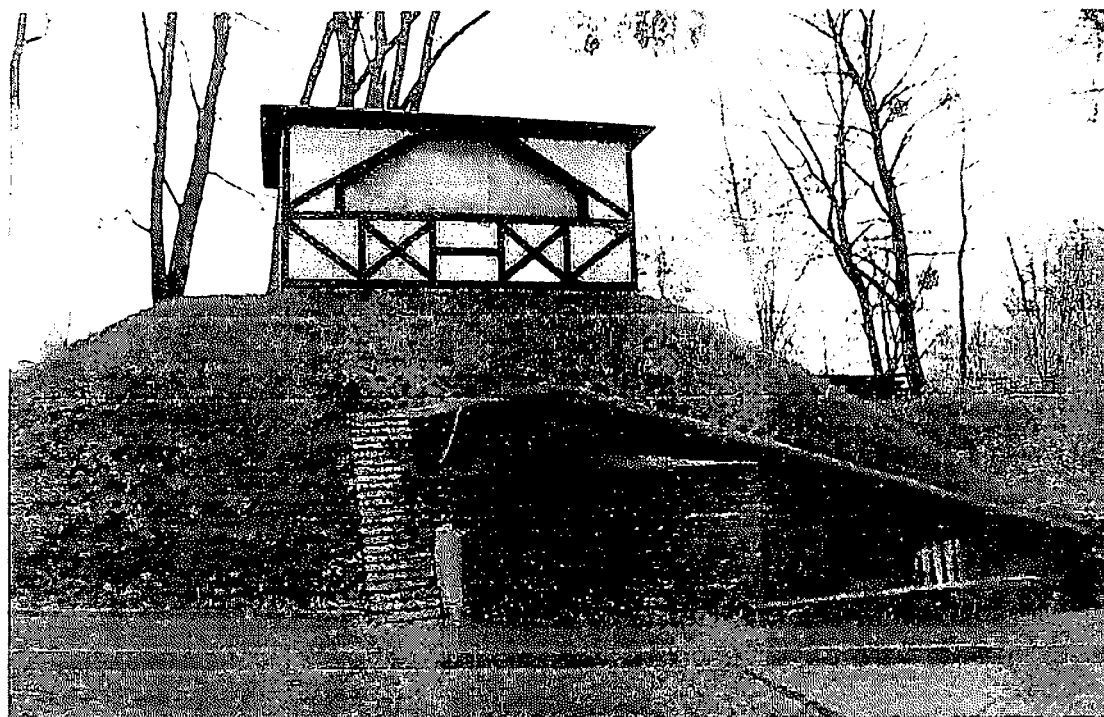
Фото № 1

Вид с запада: стена траверса со входом и подпорная стенка частично закрыты тамбуром поздней постройки.

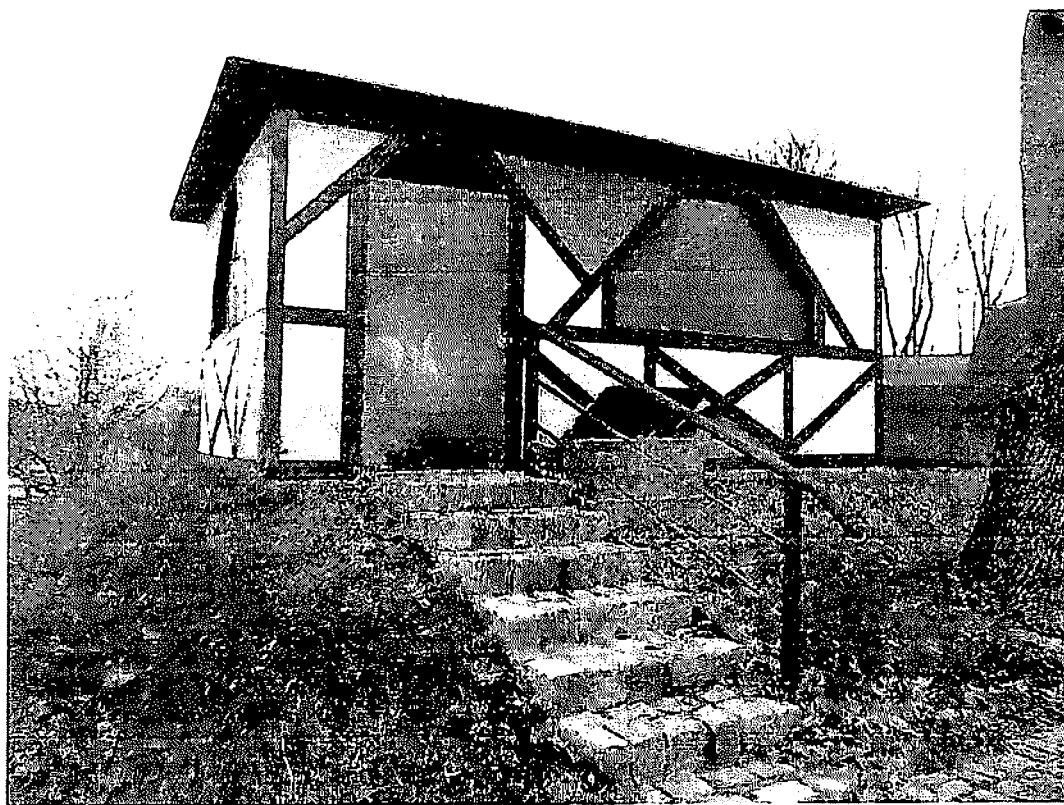
Фото № 2

Вид с востока: земляная насыпь по бетонной подушке, в настоящее время над казематированным траверсом построена беседка, к которой ведёт каменная лестница.

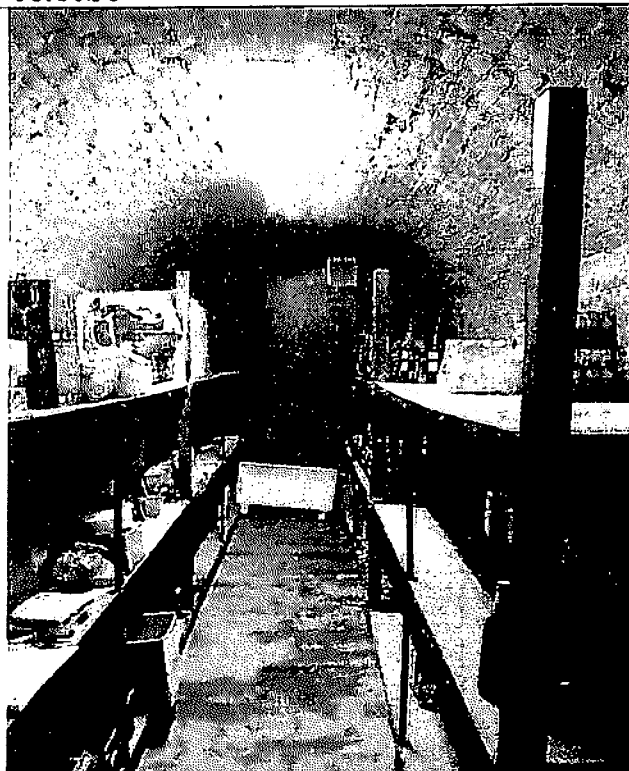
Фото № 6

- объекты декоративно-прикладного искусства: отсутствуют;
- полы: кирпичные, наблюдаются глубокие выбоины, трещины (фото № 6);
- потолки: в помещении траверса – кирпичные своды, наблюдается выветривание раствора из швов кладки, расслоение кирпича (фото № 6); на бетонном потолке тамбура входа диагональная трещина (ширина раскрытия 2см), выбоины (фото № 5)

Интерьер казмата: наблюдается выветривание швов кирпичной кладки сводов и стен, расслоение кирпича. кирпичные полы имеют глубокие выбоины, трещины.

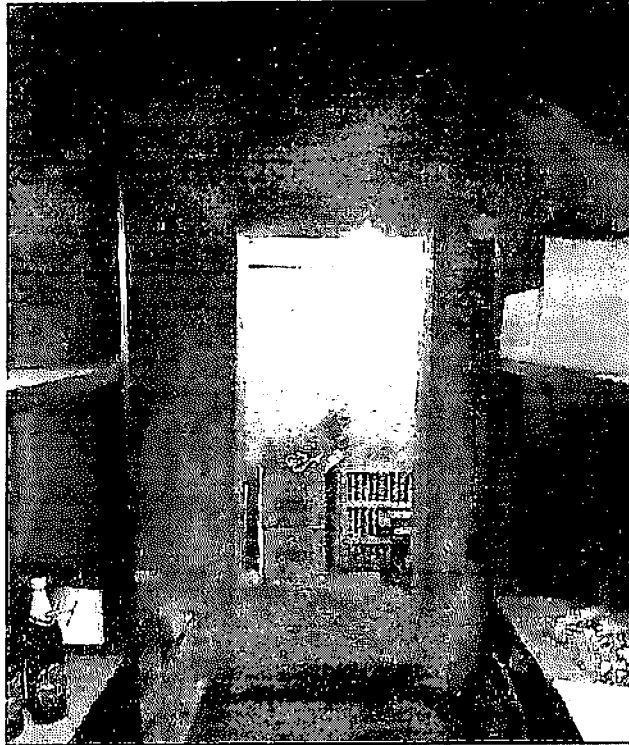
Фото № 7

Арочный проём заложен, на его месте устроен прямоугольный проём входа меньших размеров, стена оштукатурена, окрашена, наблюдается нарушение штукатурного и окрасочного слоя.

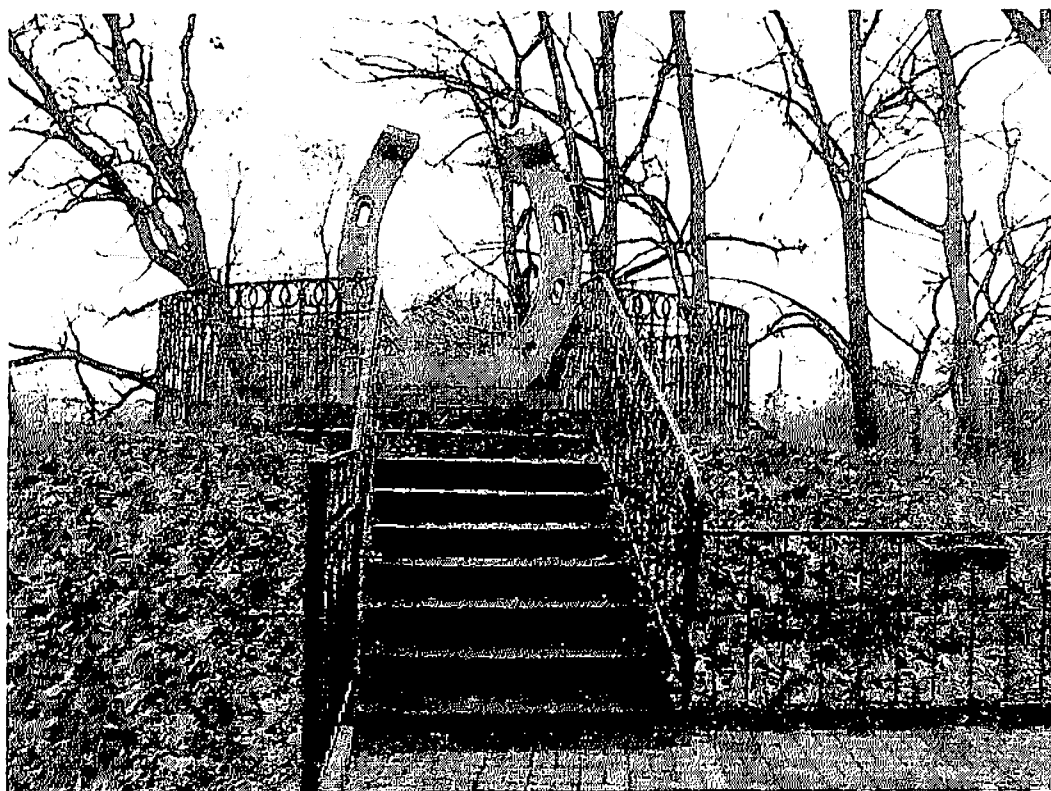
Фото № 2

Вид с юго-востока: на земляной насыпи над траверсом выполнена замощенная камнем площадка на которой установлен памятник, со стороны рва к памятнику ведёт каменная лестница.

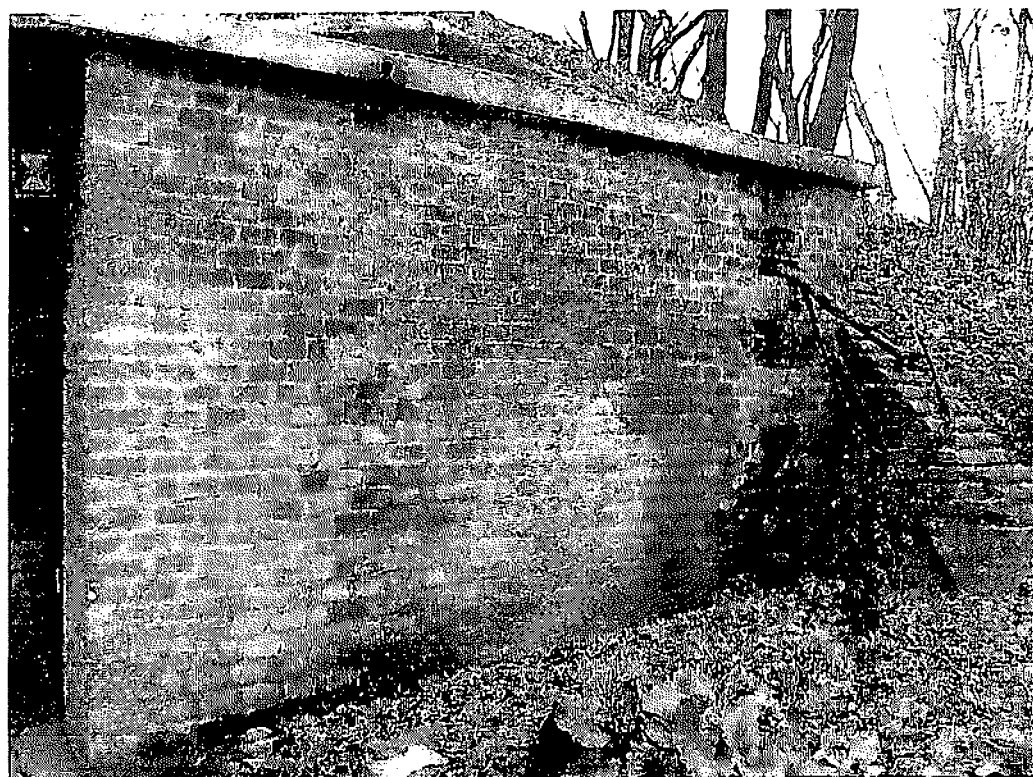
Фото № 3

На стене тамбура входа наблюдается переувлажнение, биопоражение (плесень, мох), пробито сквозное отверстие для проводки кабелей, отмостка вдоль стены отсутствует, на скате подпорной стенки глубокая выбоина.

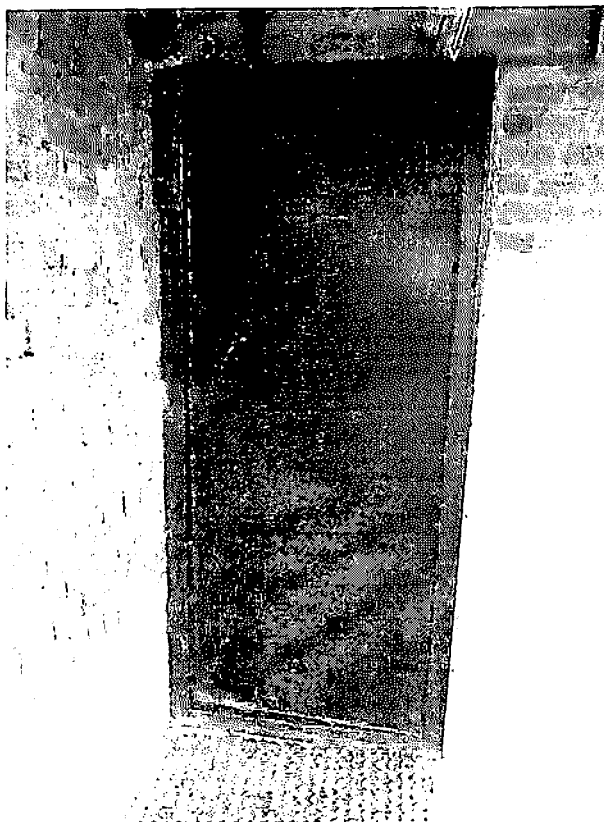
Фото № 4

На стене траверса, справа от входа, наблюдается выветривание раствора швов кладки, к цоколю примыкает плиточное замощение, дасрь тамбура входа новая металлическая.

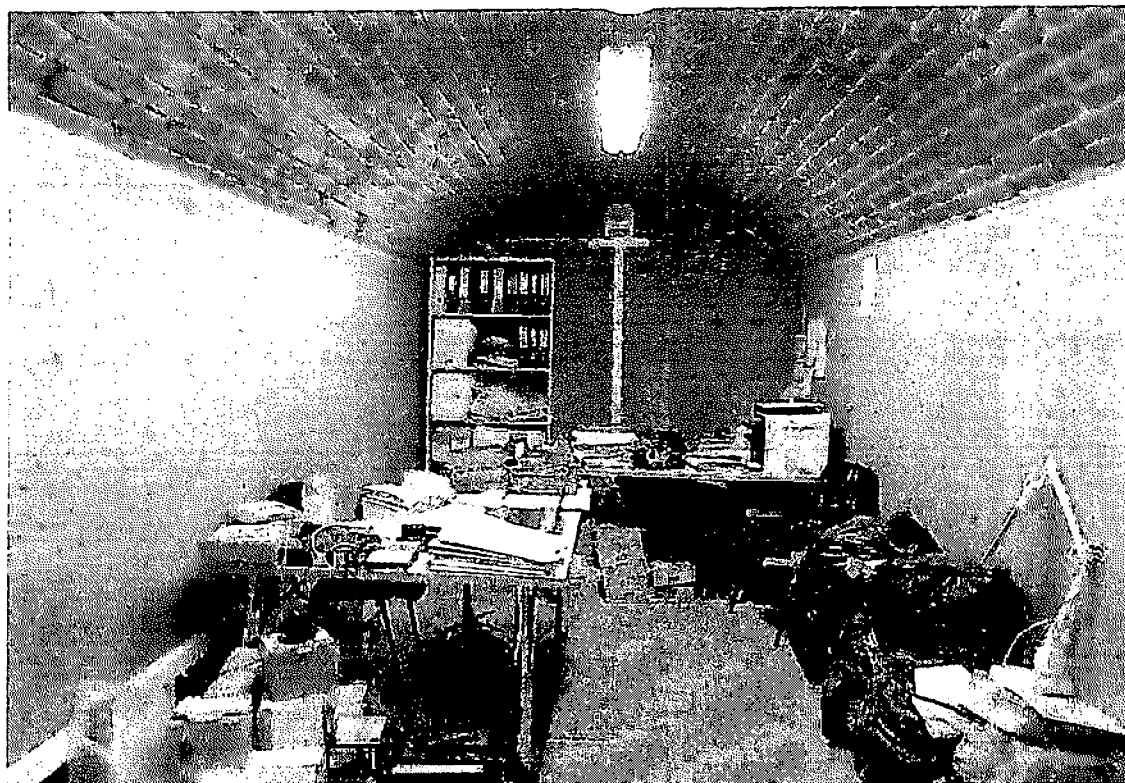
Фото № 6

Помещение траверса: отделочные работы не завершены.

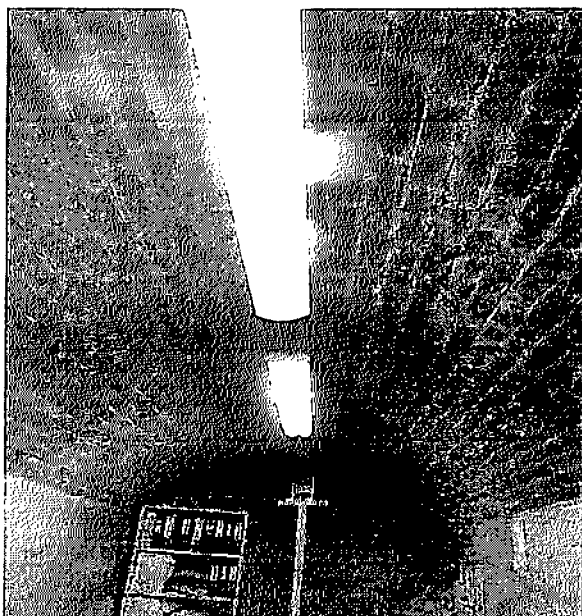
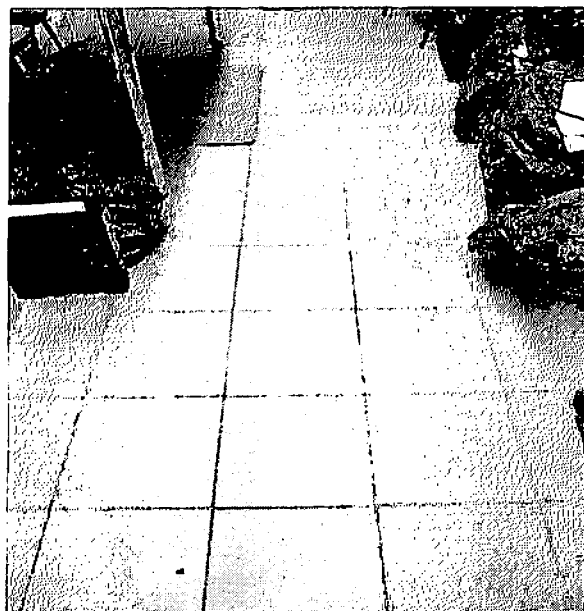
Фото № 8

На кирпичном сводчатом потолке наблюдается выветривание раствора в швах кладки, покрытие пола новое плиточное.
