**УПРАВЛЕНИЕ  
ГОСУДАРСТВЕННОЙ ОХРАНЫ ОБЪЕКТОВ КУЛЬТУРНОГО  
НАСЛЕДИЯ КИРОВСКОЙ ОБЛАСТИ**

**Об установлении предмета охраны объекта культурного наследия  
(памятника истории и культуры) народов Российской Федерации  
федерального значения «Здание театра»**

### ПРЕДМЕТ ОХРАНЫ

объекта культурного наследия (памятника истории и культуры)  
народов Российской Федерации федерального значения «Здание театра», расположенного по адресу: Кировская  
область, город Киров, улица Московская, д. 37

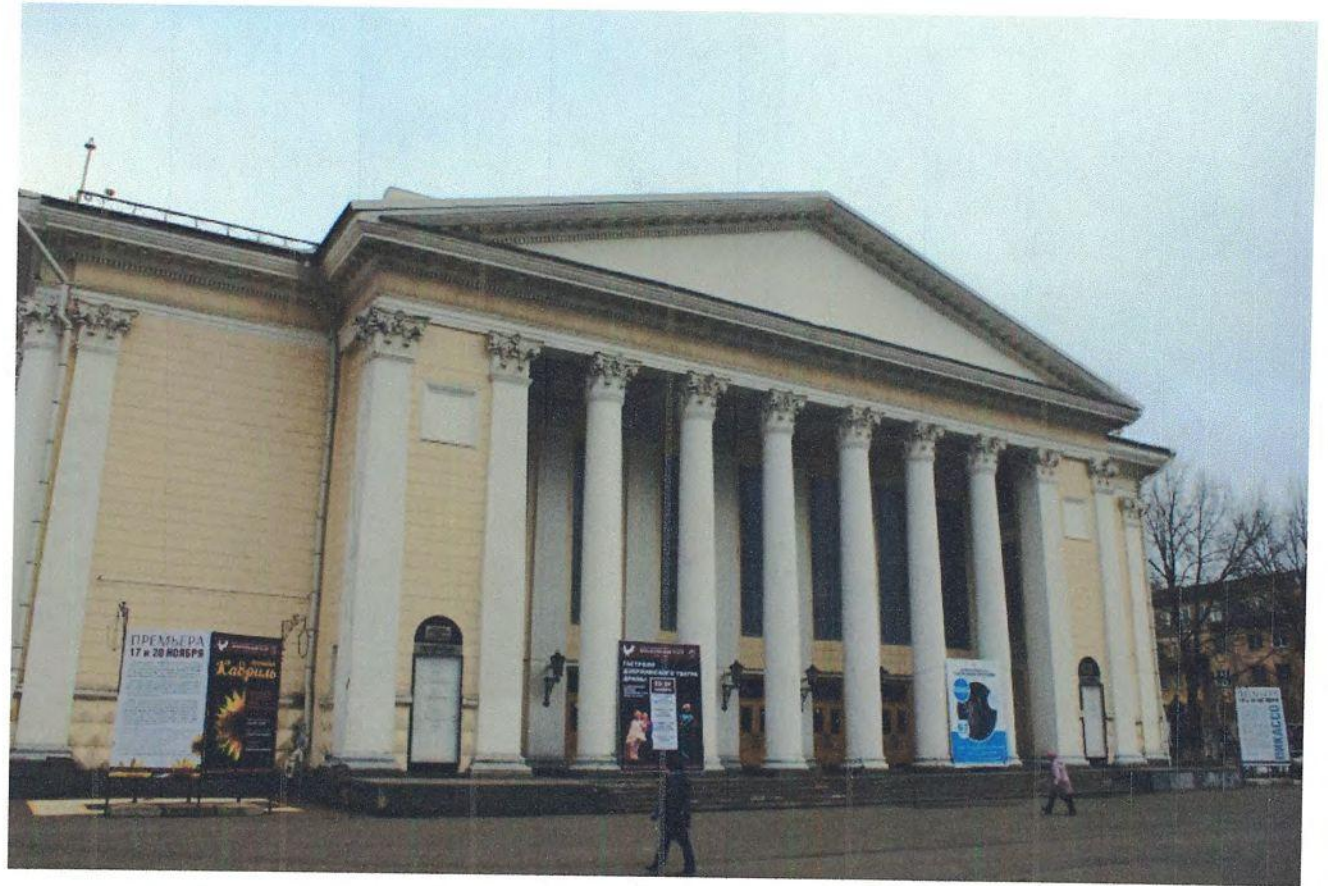
Фото.1. Общий вид с Театральной площади. Съемка 2019 г.

№ п/п	Обобщенная группа элементов предмета охраны	Элемент предмета охраны	Фотографическое или иное графическое изображение предмета охраны*
1.	Градостроительное положение	Местоположение Объекта - на Театральной площади, рядом с пересечением улиц

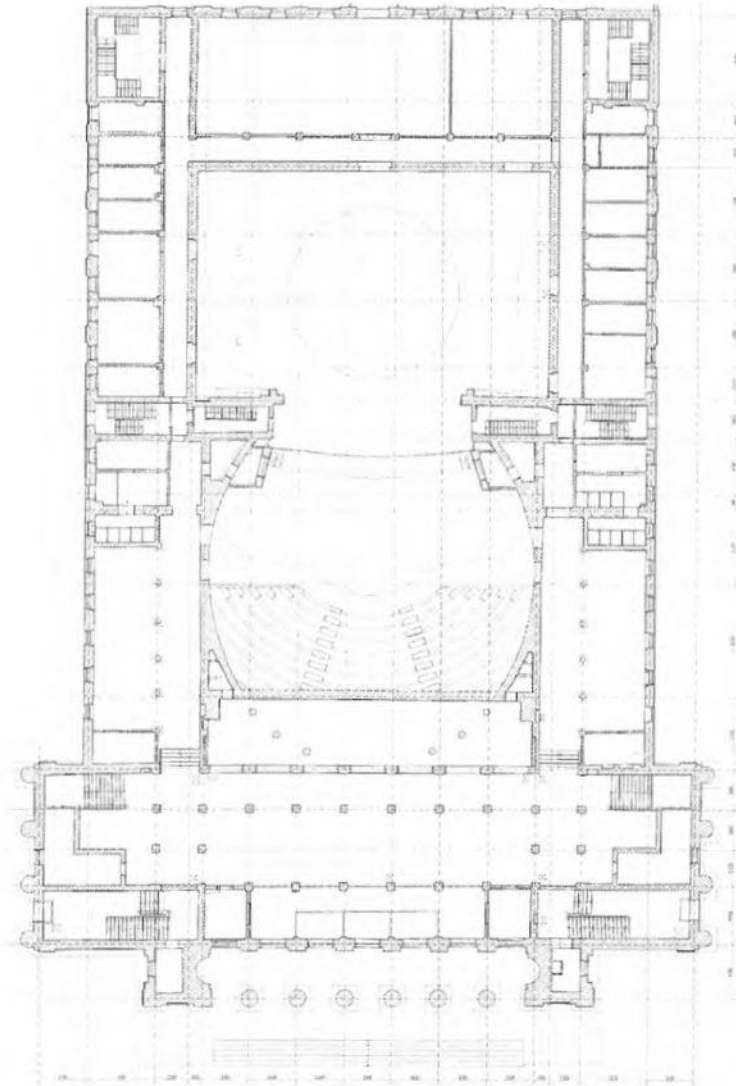
План схема 1-ого этажа

Схема объемно-пространственной композиции объекта культурного наследия федерального значения «Здание театра», расположенного по адресу: Кировская область, г. Киров, ул. Московская, д. 37

Объект культурного наследия выполнен цельным прямоугольным объемом с выступающими частями и выделенным портиком главного входа.

Планировочной осью ориентирован на север юг.

Объект культурного наследия имеет симметричное построение.

Объект культурного наследия имеет кровлю сложной формы с уклоном.

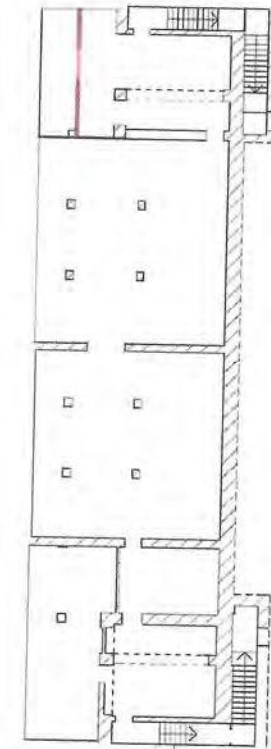
План подвала

Схема строительной периодизации объекта культурного наследия федерального значения «Здание театра», расположенного по адресу: Кировская область, г. Киров, ул. Московская, д. 37

Капитальные стены первоначального периода строительства 1939 г.

Капитальные стены реконструкции конца XX начала XXI веков.

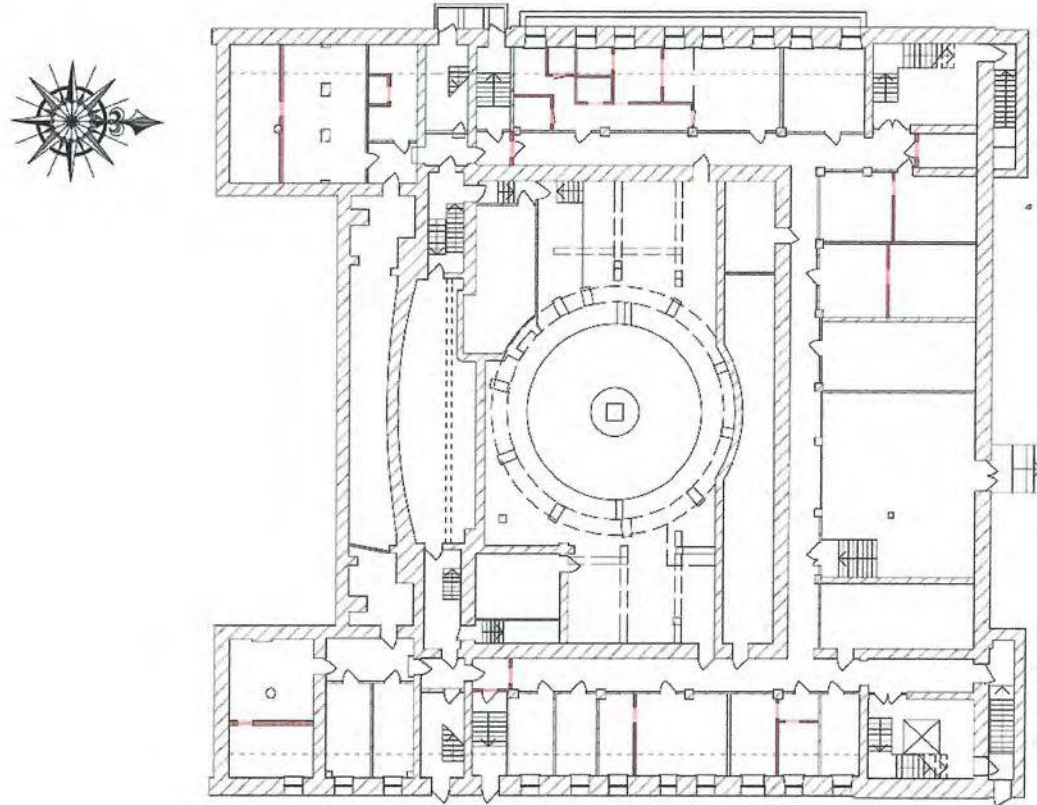
План цокольного этажа

Схема строительной периодизации объекта культурного наследия федерального значения «Здание театра», расположенного по адресу: Кировская область, г. Киров, ул. Московская, д. 37

Капитальные стены первоначального периода строительства 1939 г.

Капитальные стены реконструкции конца XX начала XXI вв.

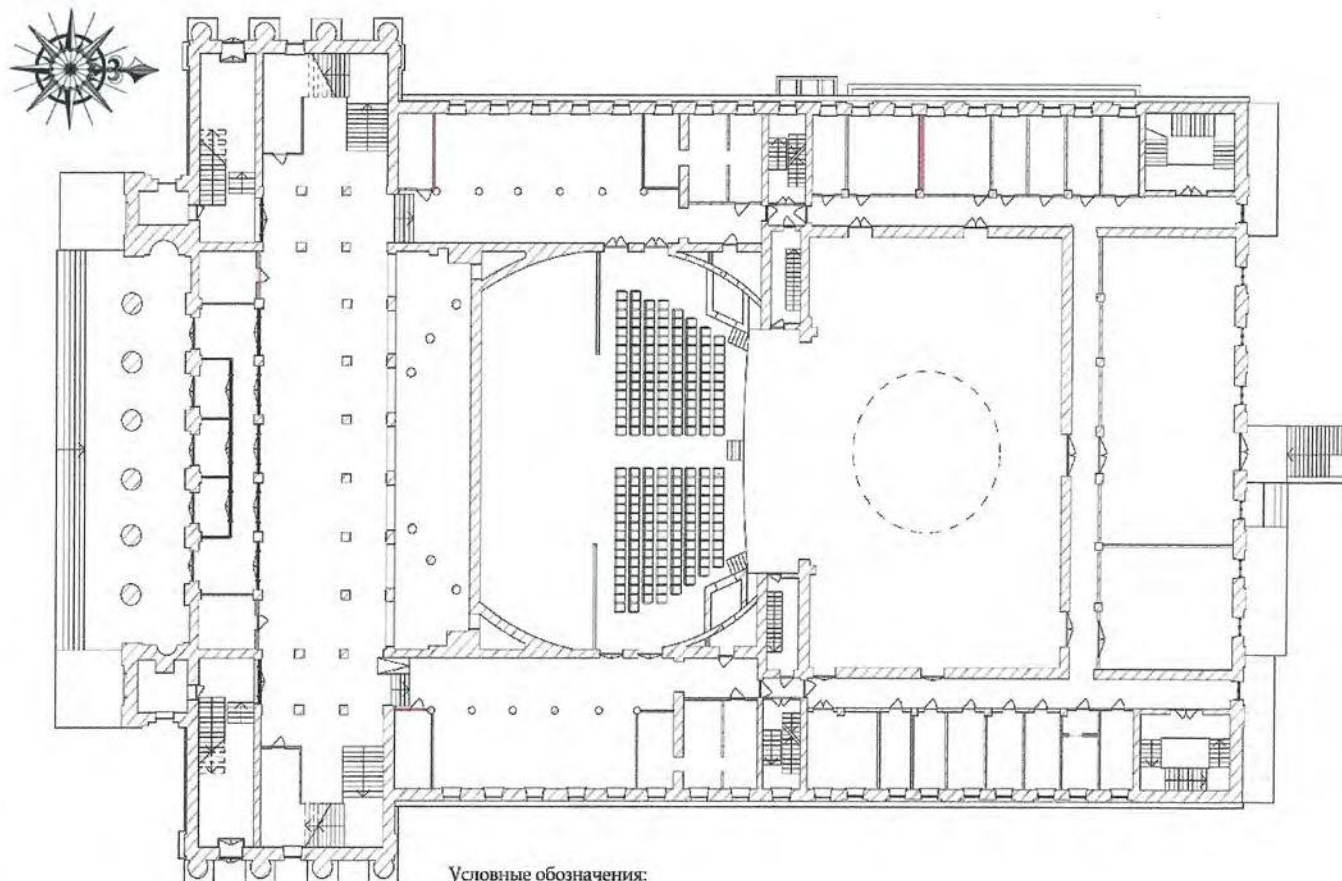
План 1-го этажа

Схема строительной периодизации объекта культурного наследия федерального значения «Здание театра», расположенного по адресу: Кировская область, г. Киров, ул. Московская, д. 37

Капитальные стены первоначального периода строительства 1939 г.

Капитальные стены реконструкции конца XX начала XXI веков.

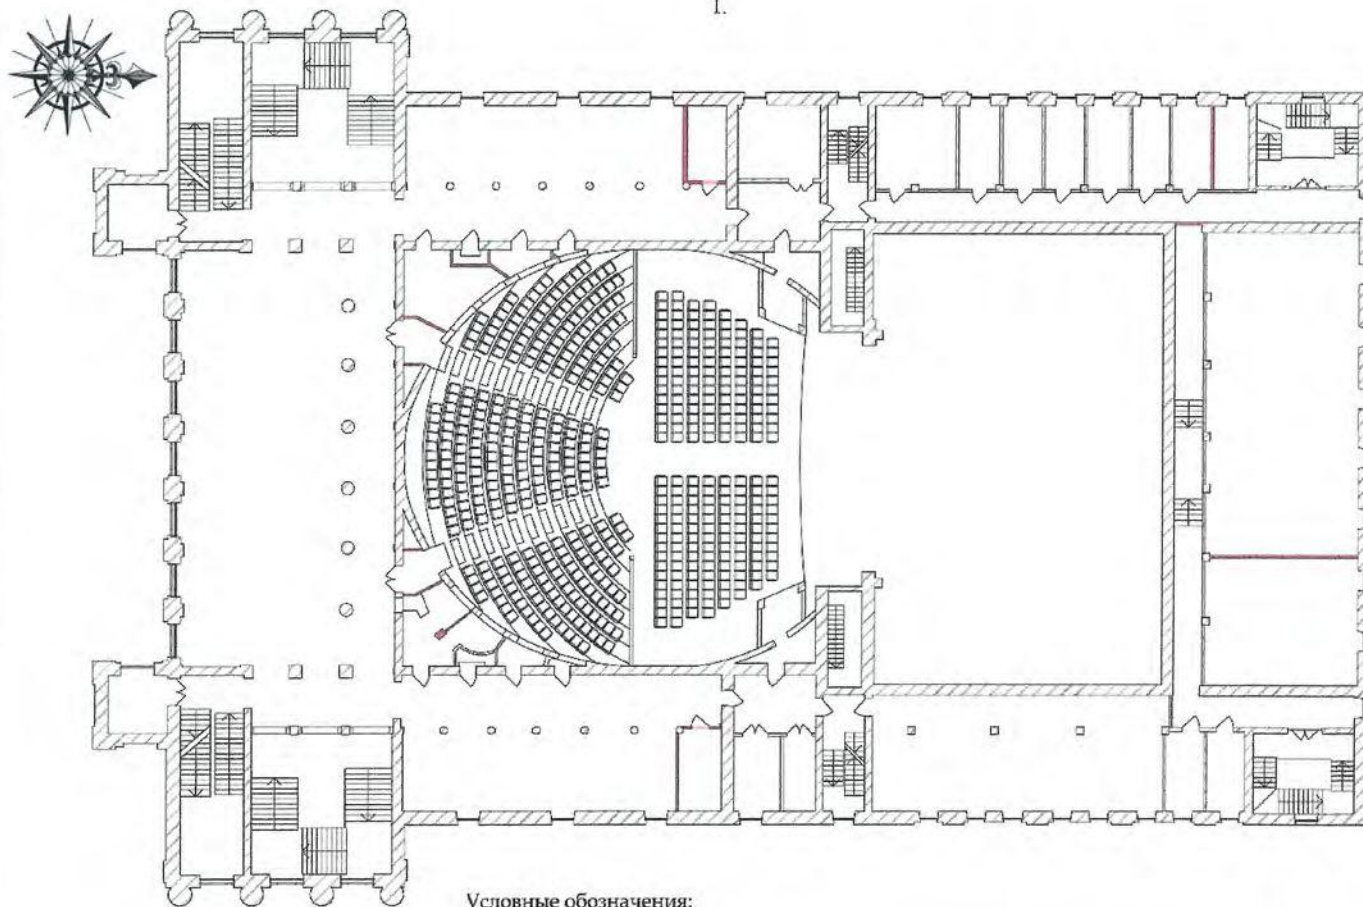
План 2-го этажа

Схема строительной периодизации объекта культурного наследия федерального значения «Здание театра», расположенного по адресу: Кировская область, г. Киров, ул. Московская, д. 37

Капитальные стены первоначального периода строительства 1939 г.

Капитальные стены реконструкции конца XX начала XXI веков.

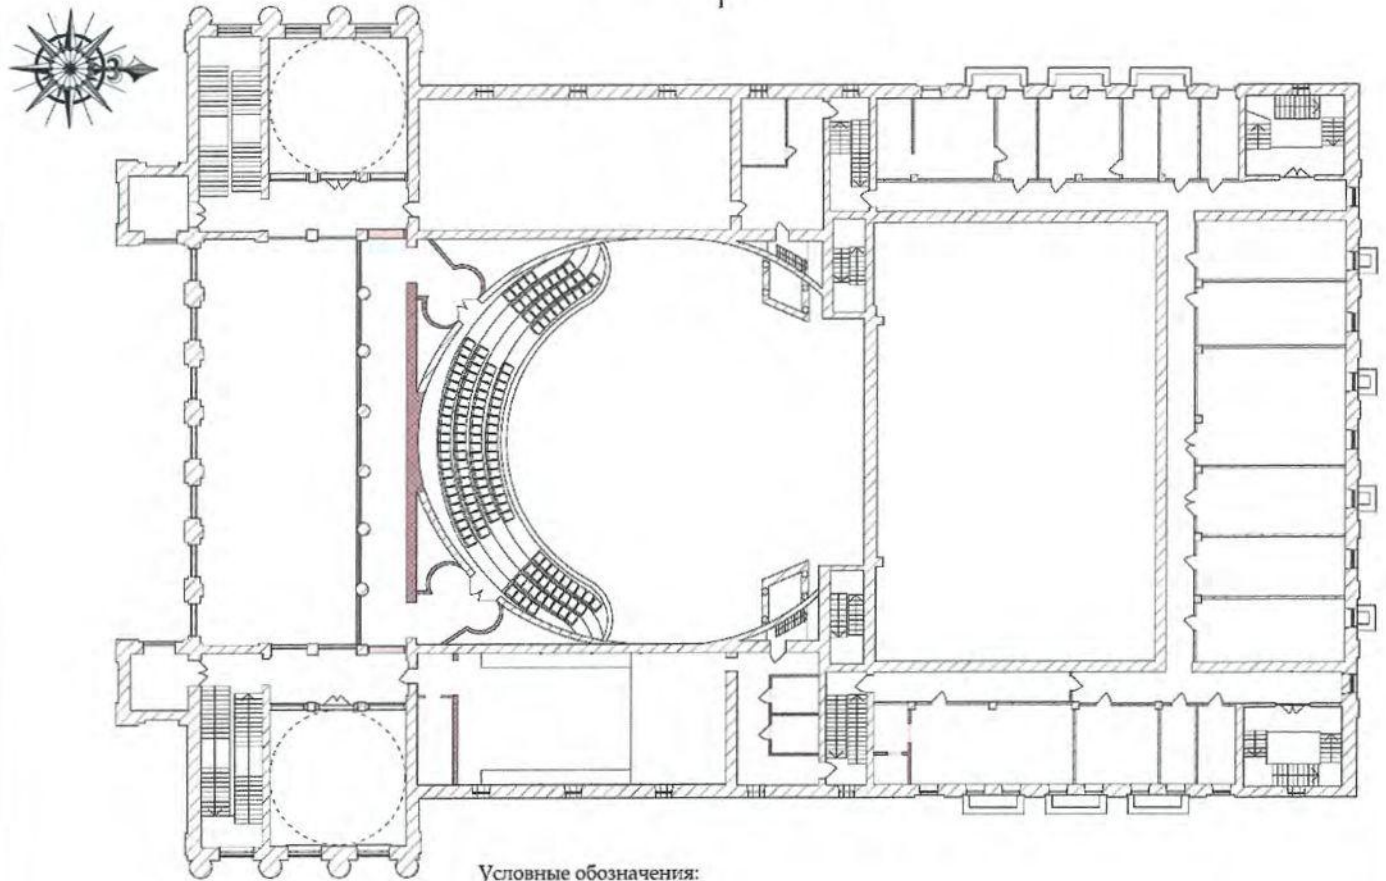
План 3-го этажа

Схема строительной периодизации объекта культурного наследия федерального значения «Здание театра», расположенного по адресу: Кировская область, г. Киров, ул. Московская, д. 37

Капитальные стены первоначального периода строительства 1939 г.

Капитальные стены реконструкции конца XX начала XXI веков.

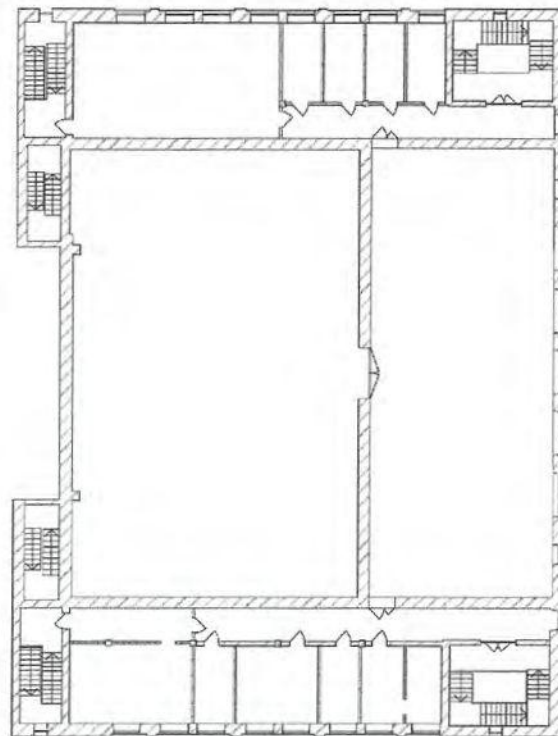
План 4-го этажа

Схема строительной периодизации объекта культурного наследия федерального значения «Здание театра», расположенного по адресу: Кировская область, г. Киров, ул. Московская, д. 37

Капитальные стены первоначального периода строительства 1939 г.

Капитальные стены реконструкции конца XX начала XXI веков.

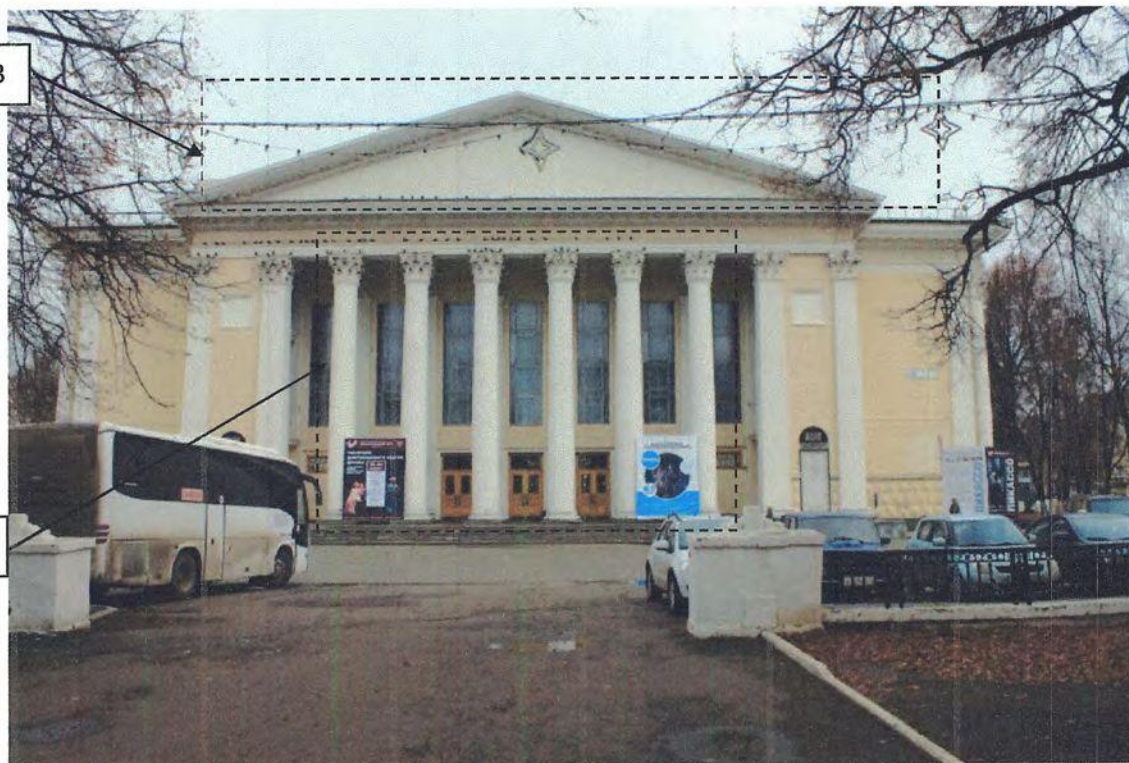
Фото 3. Общий вид с Театральной площади. Фотосъемка 2019 г.

Фронтон парадного  
входа с фасадными  
декоративными  
элементами.

Колоннада  
парадного входа.  
Шесть колонн,  
стоящих на базах с  
капителями  
коринфского  
о́рдера.

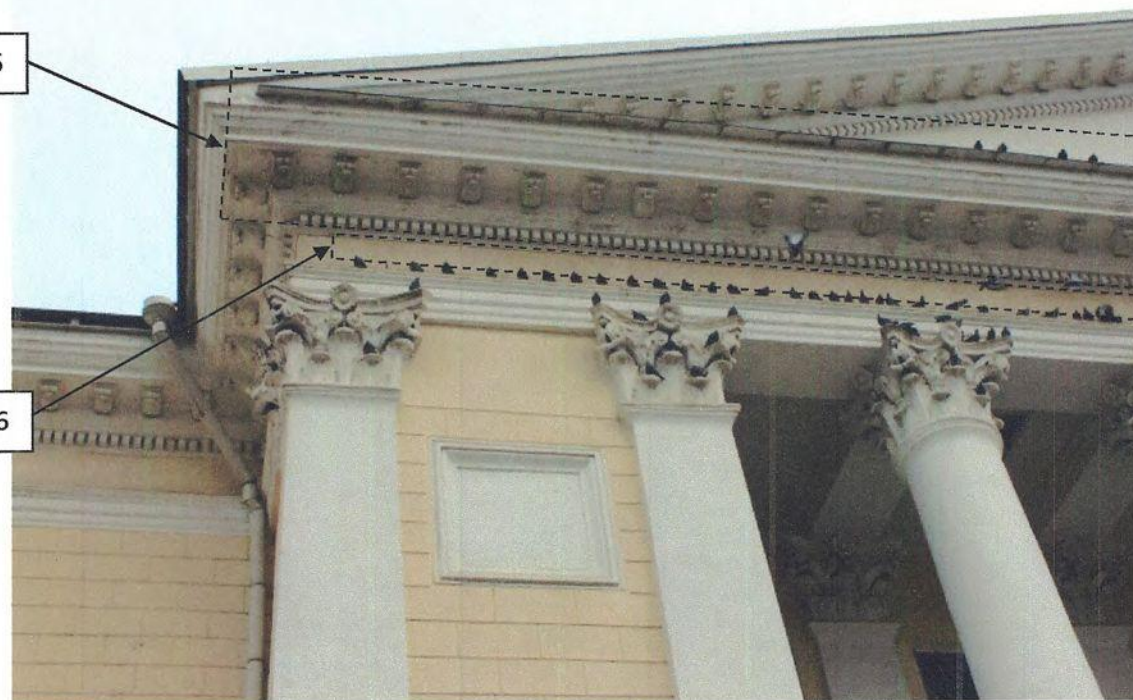
Фото 4. Фрагмент южного фасада. Фотосъемка 2019 г.

Сложно  
декорированный  
венчающий карниз  
с кронштейнами и  
сухариками.

Гладкий фриз.

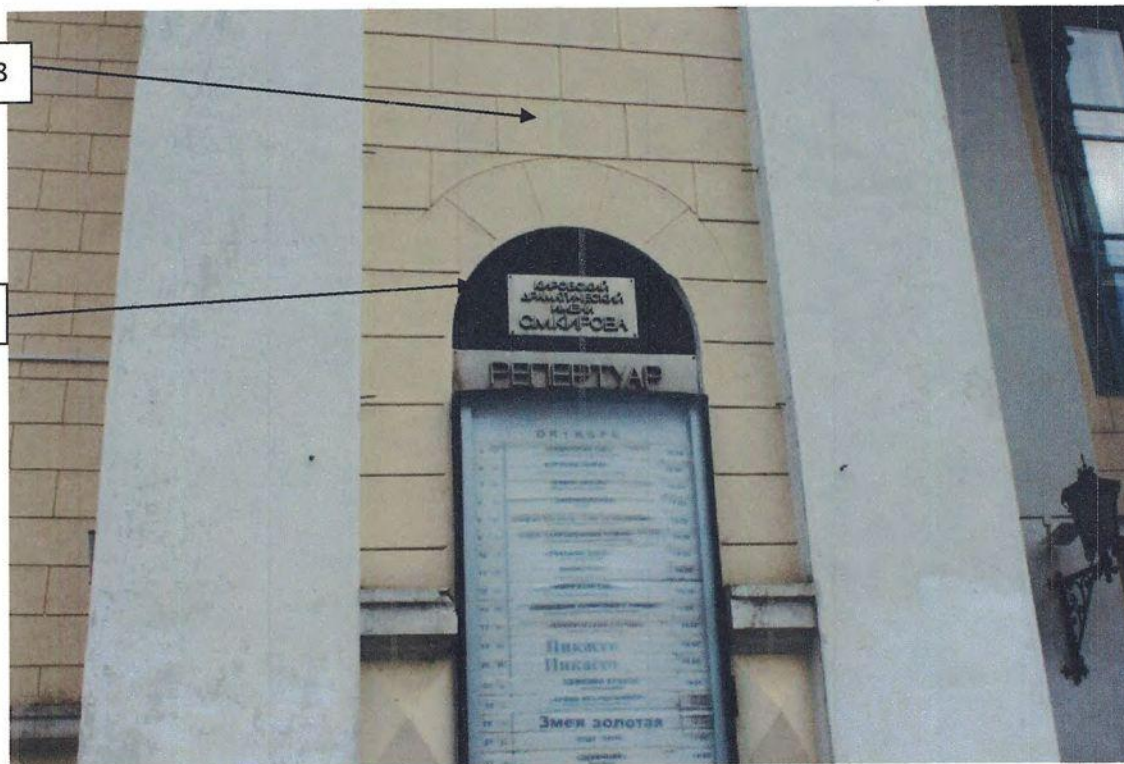
Фото 5. Фрагмент южного фасада. Фотосъемка 2019 г.

Арочный проем.

Декоративная  
отделка стены  
рустом по  
штукатурке.

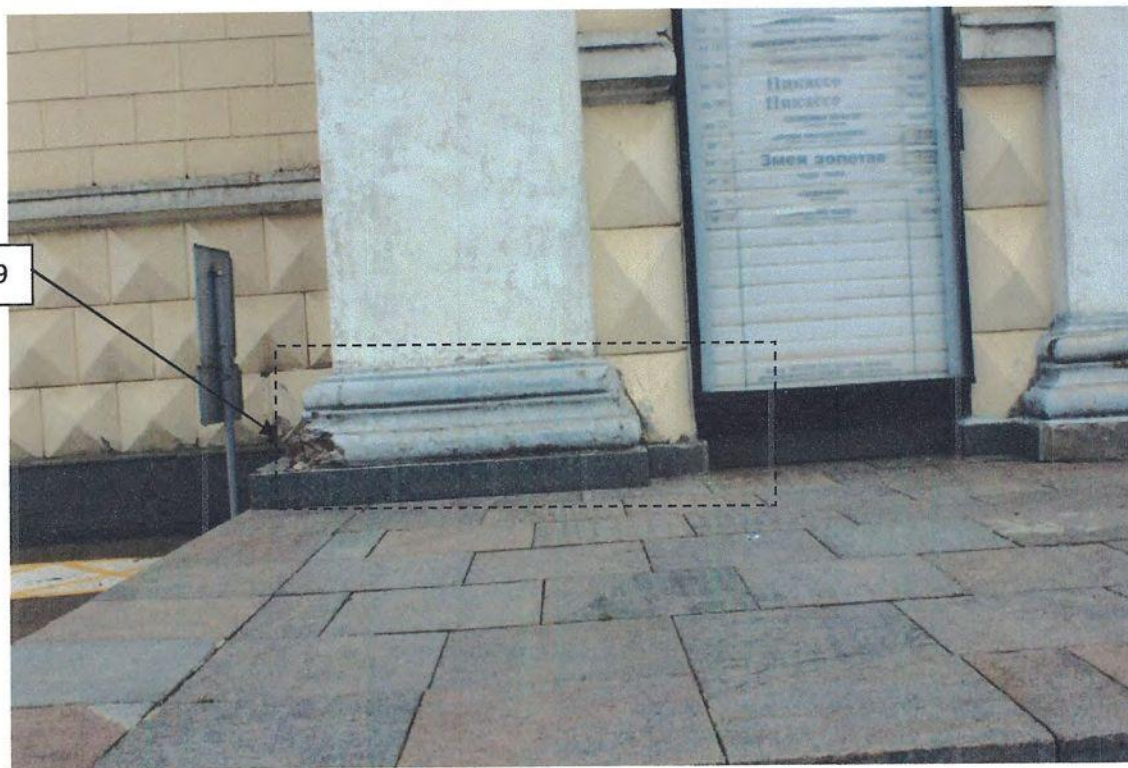
Фото 6. Фрагмент южного фасада. Фотосъемка 2019 г.

База пилястры  
главного входа.

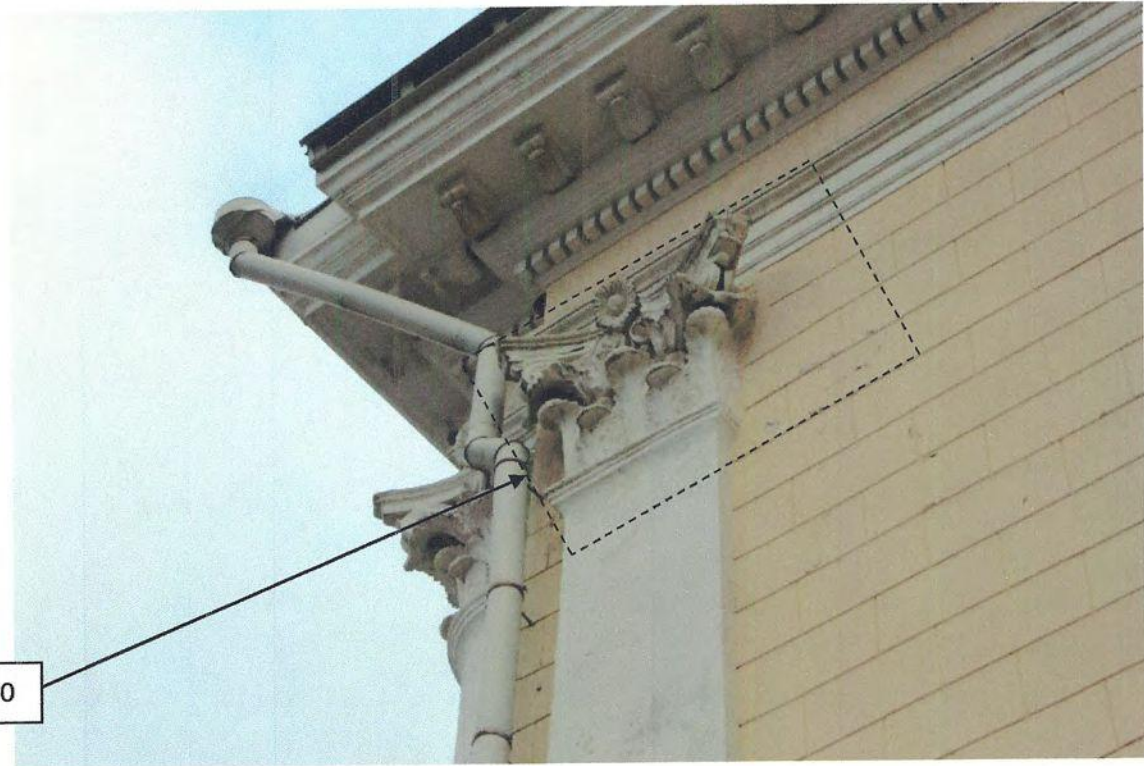
Фото 7. Фрагмент южного фасада. Фотосъемка 2019 г.

Капитель  
коринфского  
о́рдера пилястры  
угла южного  
фасада.

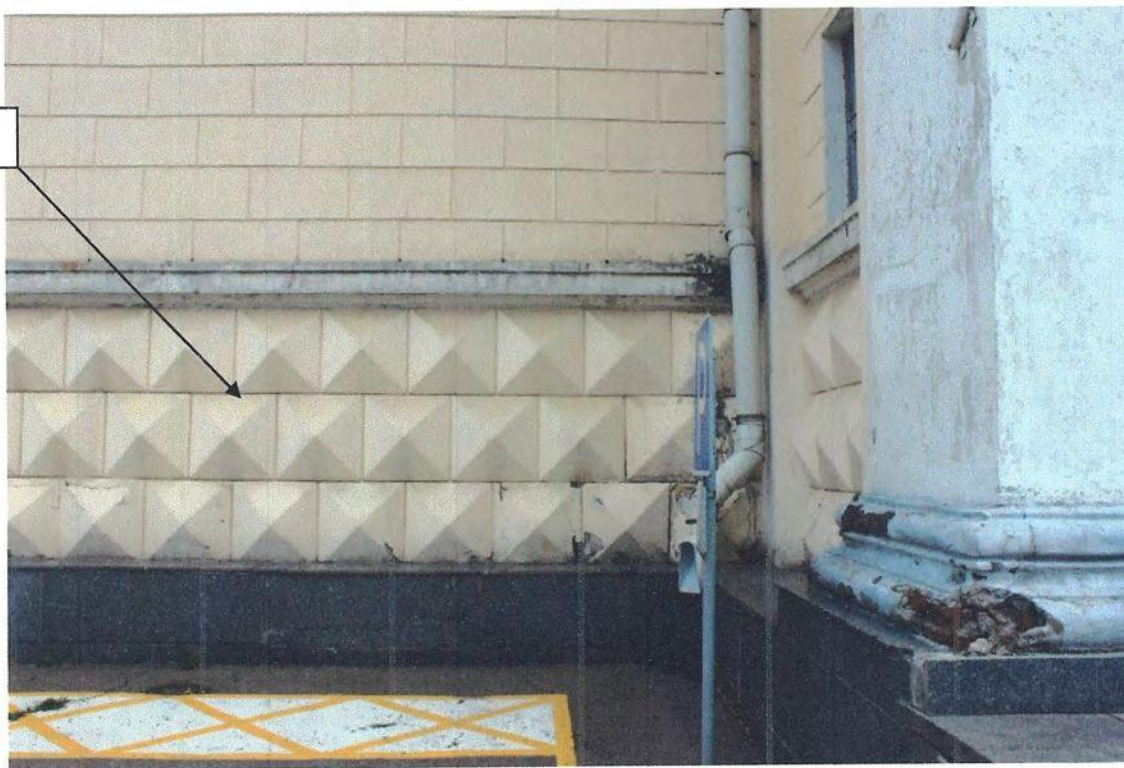
Фото 8. Фрагмент южного фасада. Фотосъемка 2019 г.

Декоративная  
отделка стен  
первого этажа  
алмазным рустом,  
отделенная поясом.

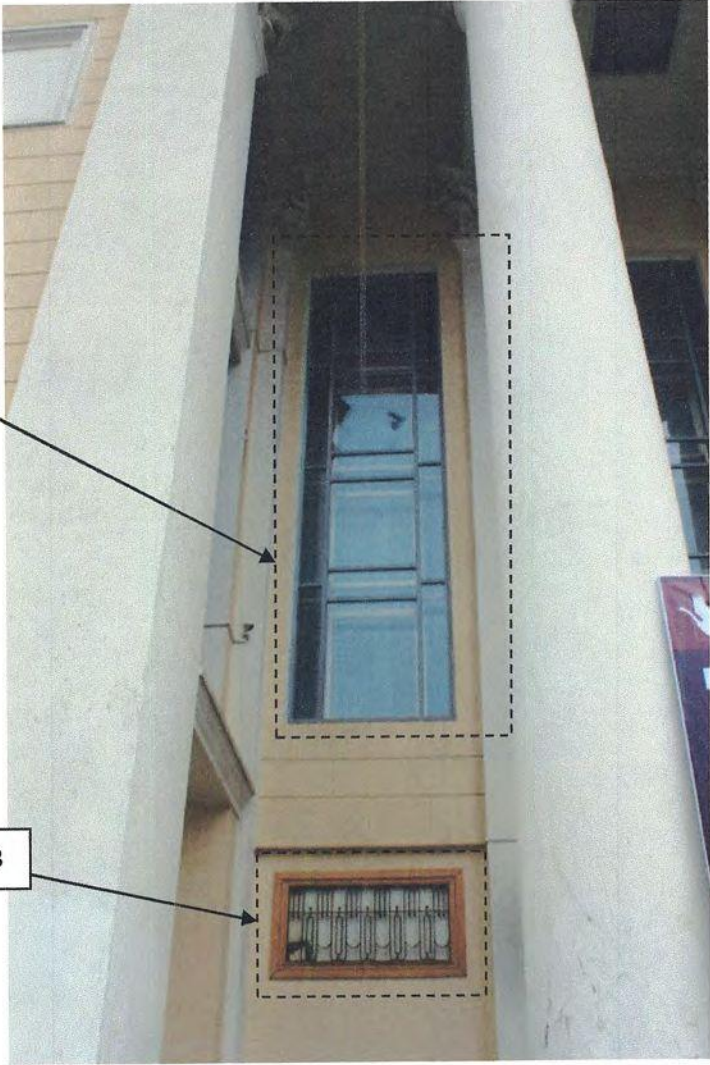
Фото 9. Фрагмент южного фасада. Фотосъемка 2019 г.

4.1.12.		Вертикальный оконный проем.

<p data-bbox="965 571 1093 635">4.1.12</p> <p data-bbox="1003 1058 1131 1121">4.1.13</p>
4.1.13.		Оконный проем первого этажа с декоративной решеткой слева от главного входа.

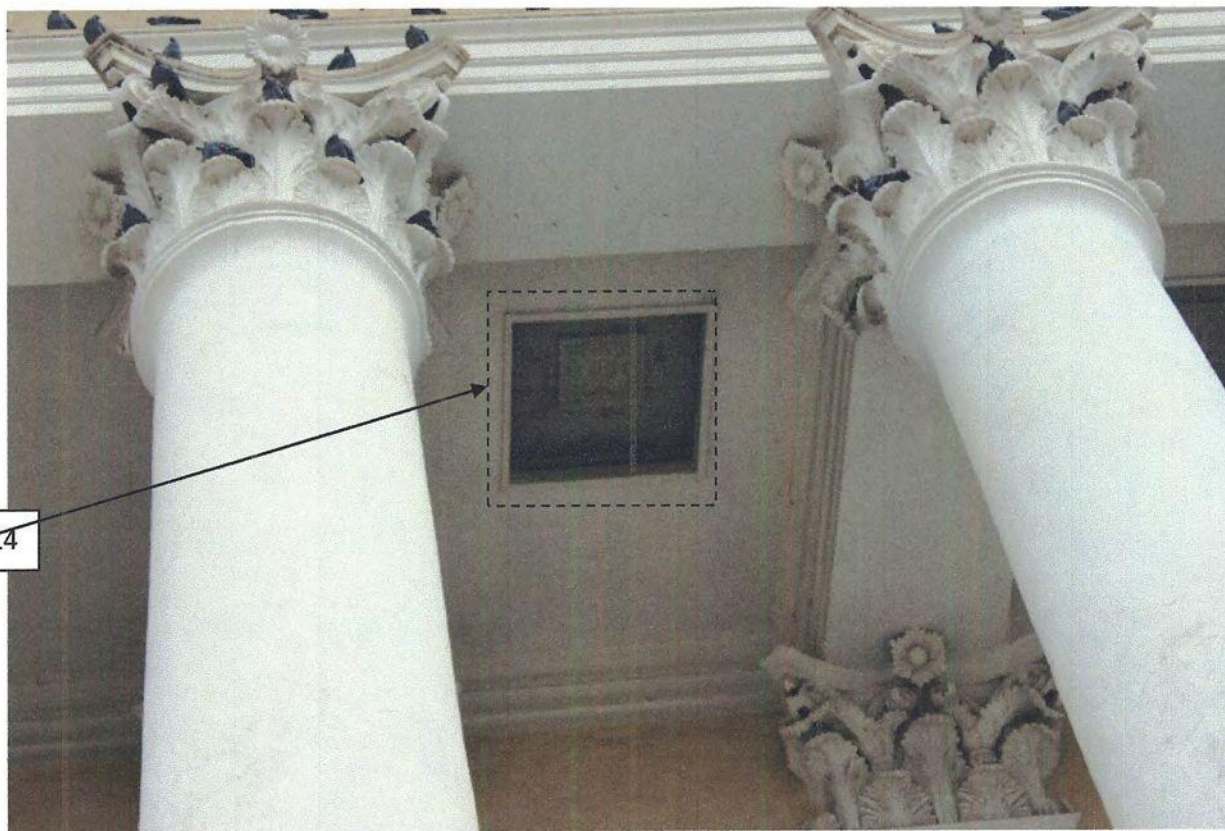
Фото 10. Фрагмент южного фасада. Фотосъемка 2019 г.

Кессон с лепной  
розеткой.

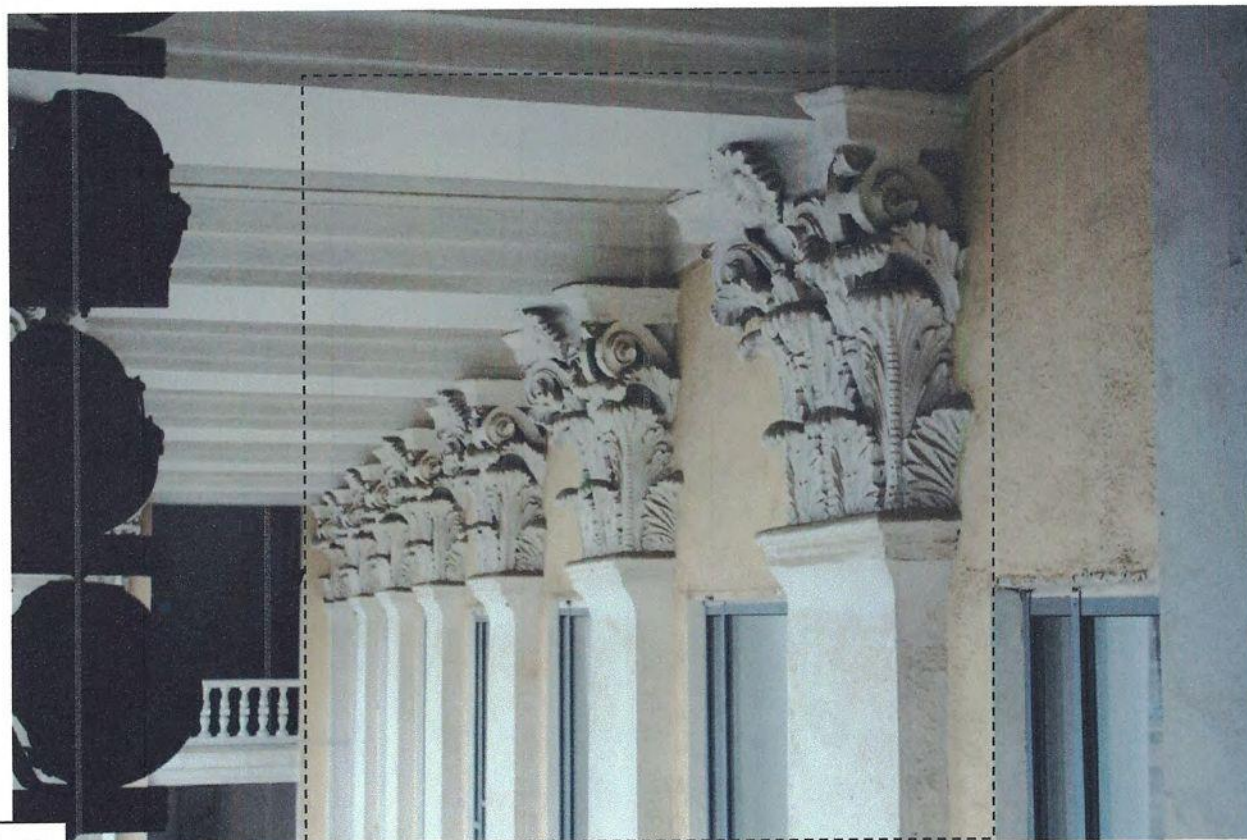
Фото 11. Фрагмент южного фасада. Фотосъемка 2019 г.

Пилястры главного  
входа с капителью  
коринфского  
о́рдера  
6 шт.

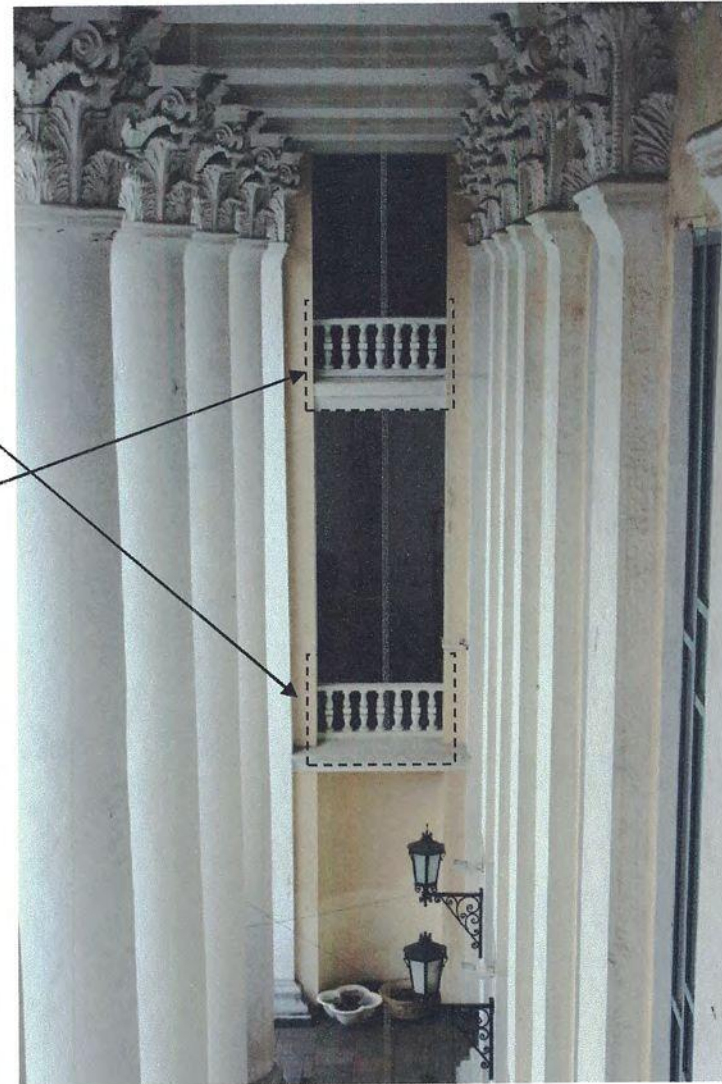
Фото 12. Вид на балконы главного фасада. Фотосъемка 2019 г.

Балюстрадные  
ограждения  
балконов второго и  
третьего этажа.

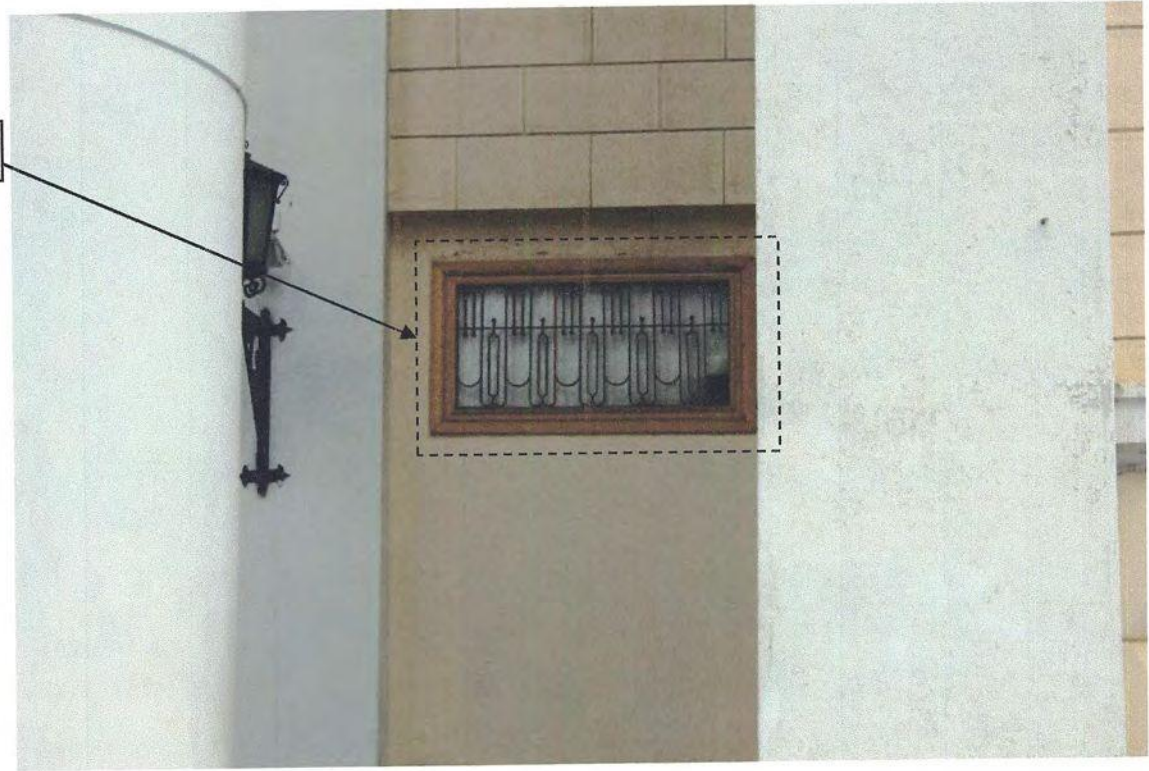
Фото 13. Фрагмент южного фасада. Фотосъемка 2019 г.

Оконный проем  
первого этажа с  
декоративной  
решеткой справа от  
главного входа.

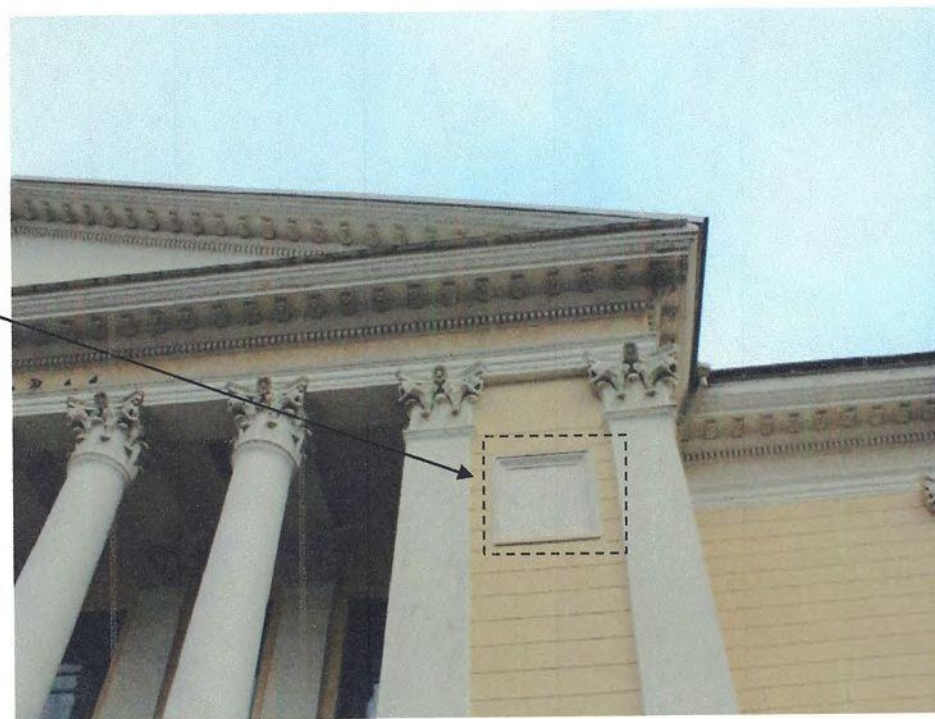
Фото 14. Фрагмент южного фасада. Ниша в стене декорированная профилем. Фотосъемка 2019 г.

Ниша,  
расположенная  
справа  
относительно  
главного входа,  
декорированная  
фигурными тягами.

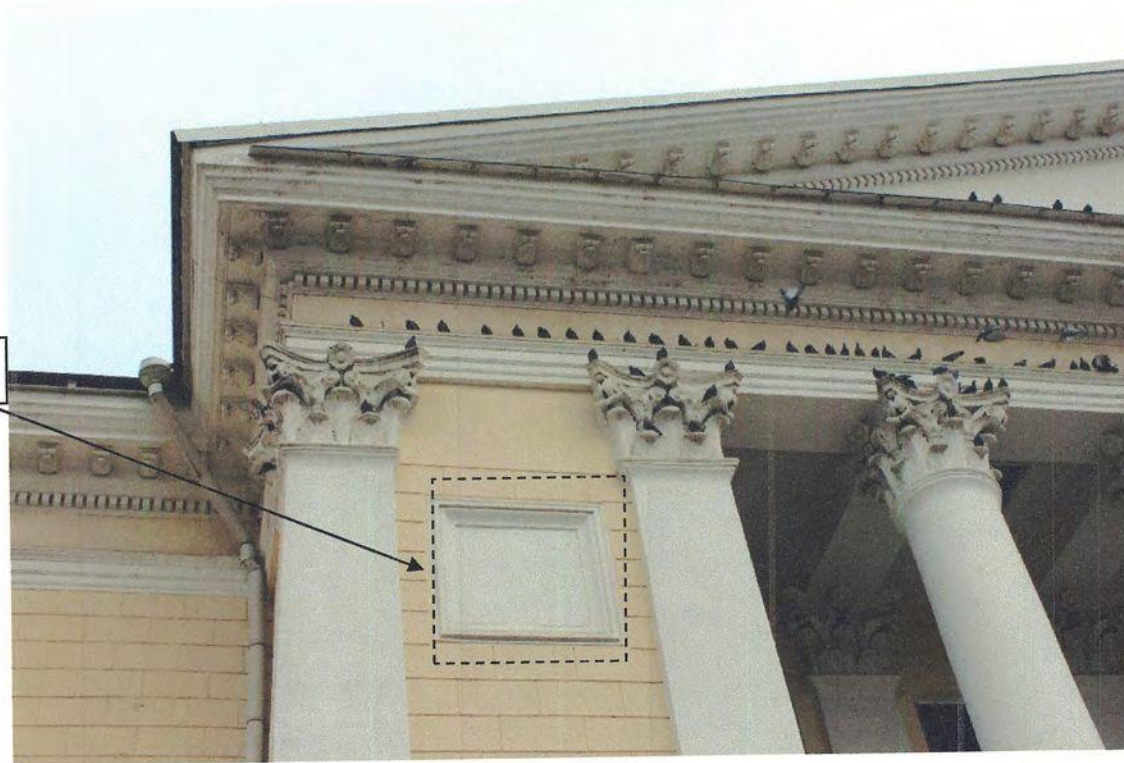
Ниша,  
расположенная  
слева относительно  
главного входа,  
декорированная  
фигурными тягами.

Фото 14.1. Фрагмент южного фасада. Ниша в стене декорированная профилем. Фотосъемка 2019 г.

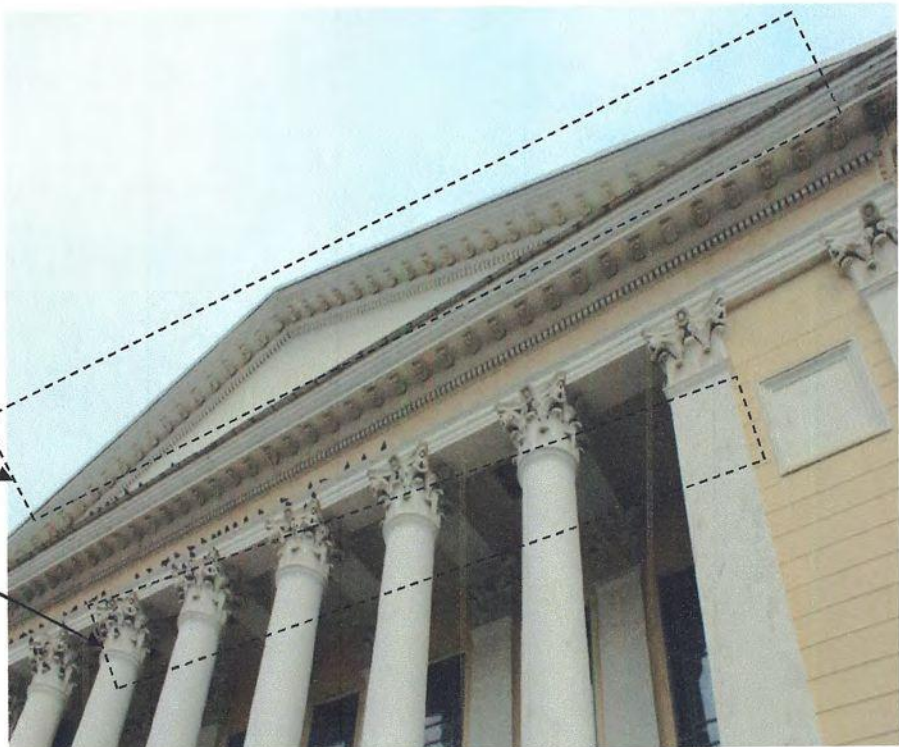
4.1.20.		Декор фронтона парадного входа.	
4.1.21.		Перекрытие с балками и кессонами.

<p data-bbox="784 1149 2128 1228">Фото 15. Фрагмент южного фасада. Фронтон главного входа с карнизами и сухарями. Фотосъемка 2019 г.</p>

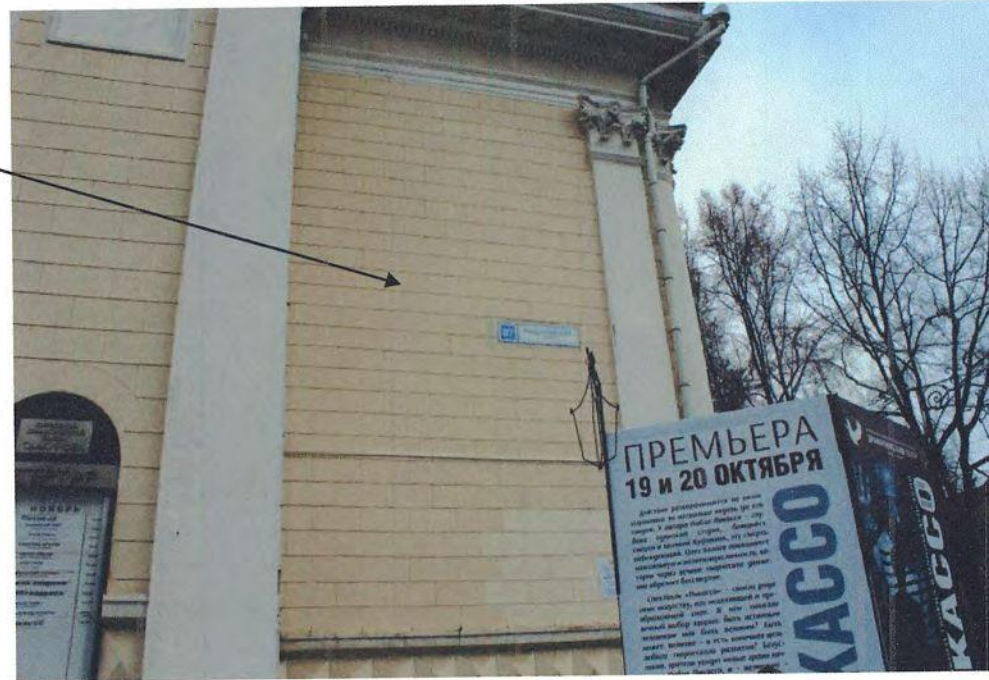
Фото 16. Фрагмент южного фасада. Декоративная отделка рустом. Фотосъемка 2019 г.

Декоративная  
отделка фасада в  
уровне 2-3 этажей  
рустом.

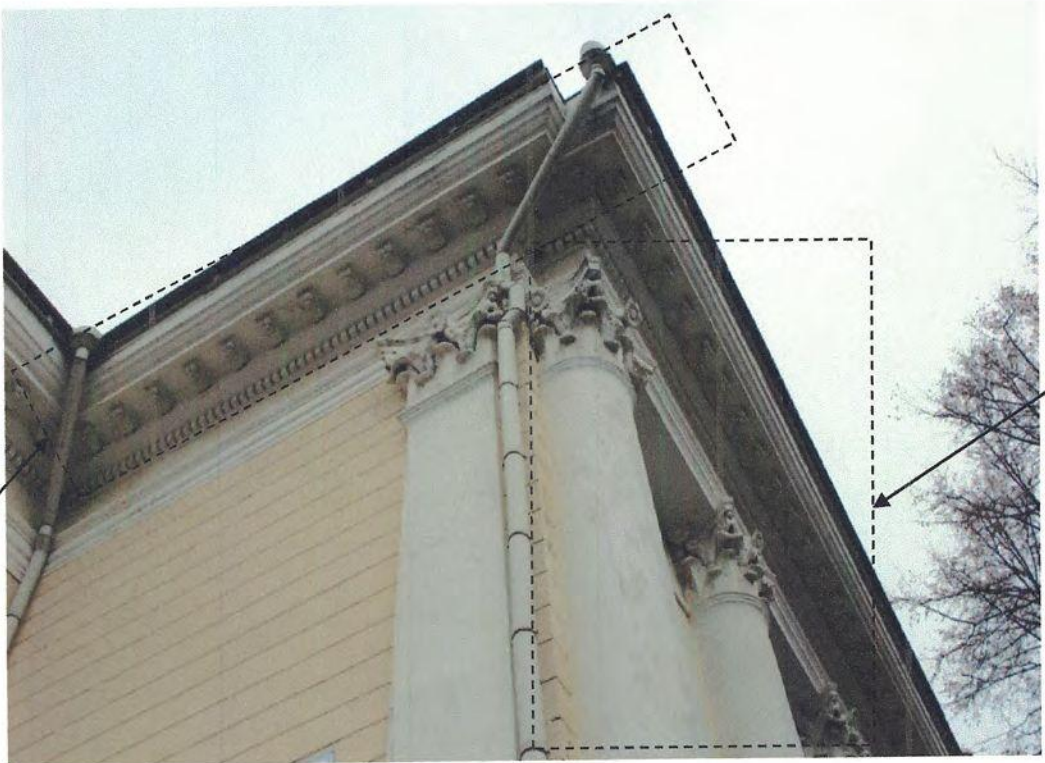
Фото 17. Фрагмент южного фасада. Фотосъемка 2019 г.

4.1.23.		Сложно декорированный венчающий карниз с кронштейнами и сухариками.

<p data-bbox="779 885 913 949">4.1.23</p> <p data-bbox="1993 678 2116 742">4.1.24</p>
4.1.24.		Полуколонны восточного фасада с капителями коринфского ордера по четыре в группе.

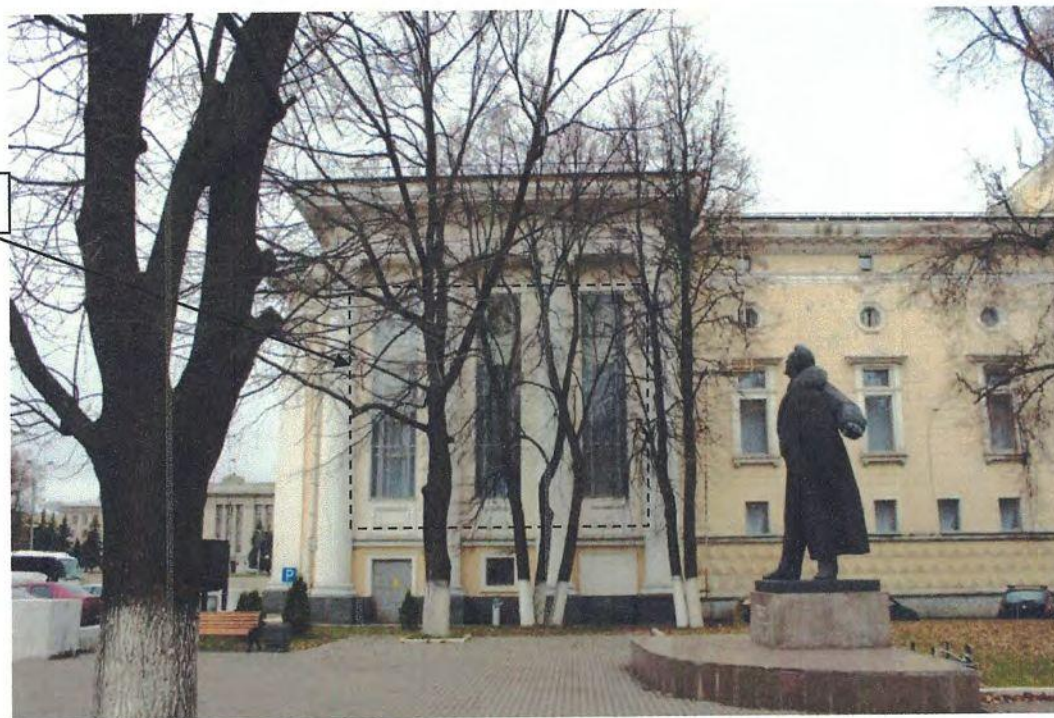
Фото 18. Восточный фасад. Общий вид. Фотосъемка 2019 г.

Три вертикальных  
оконных проема.
