**УПРАВЛЕНИЕ  
ГОСУДАРСТВЕННОЙ ОХРАНЫ ОБЪЕКТОВ КУЛЬТУРНОГО  
НАСЛЕДИЯ КИРОВСКОЙ ОБЛАСТИ**

**Об установлении предмета охраны объекта культурного наследия  
(памятника истории и культуры) народов Российской Федерации  
федерального значения «Здание театра»**

### ПРЕДМЕТ ОХРАНЫ

объекта культурного наследия (памятника истории и культуры)  
народов Российской Федерации федерального значения «Здание театра», расположенного по адресу: Кировская  
область, город Киров, улица Московская, д. 37

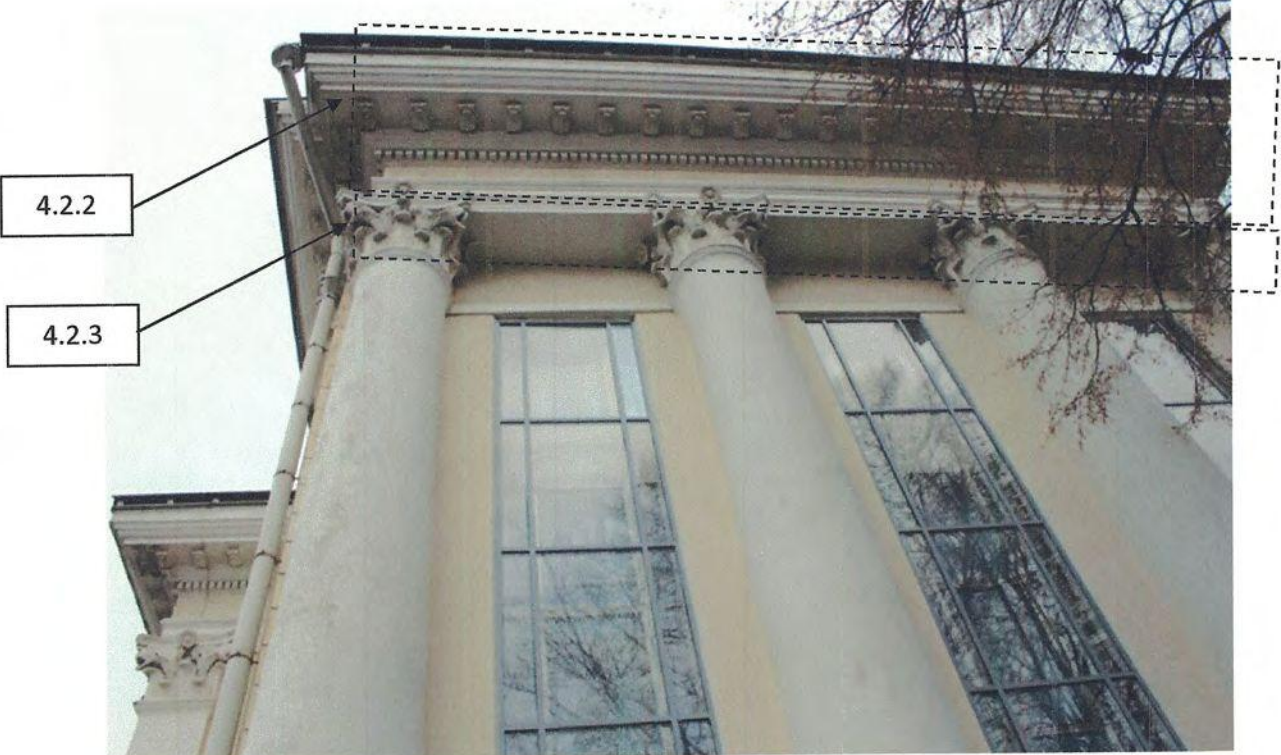
4.2.2.		Антамблемент.	
4.2.3.		Капители каринфского ордера полуколонн 4 шт.

Фото 19. Фрагмент восточного фасада. Вид на антамблемент. Фотосъемка 2019 г.

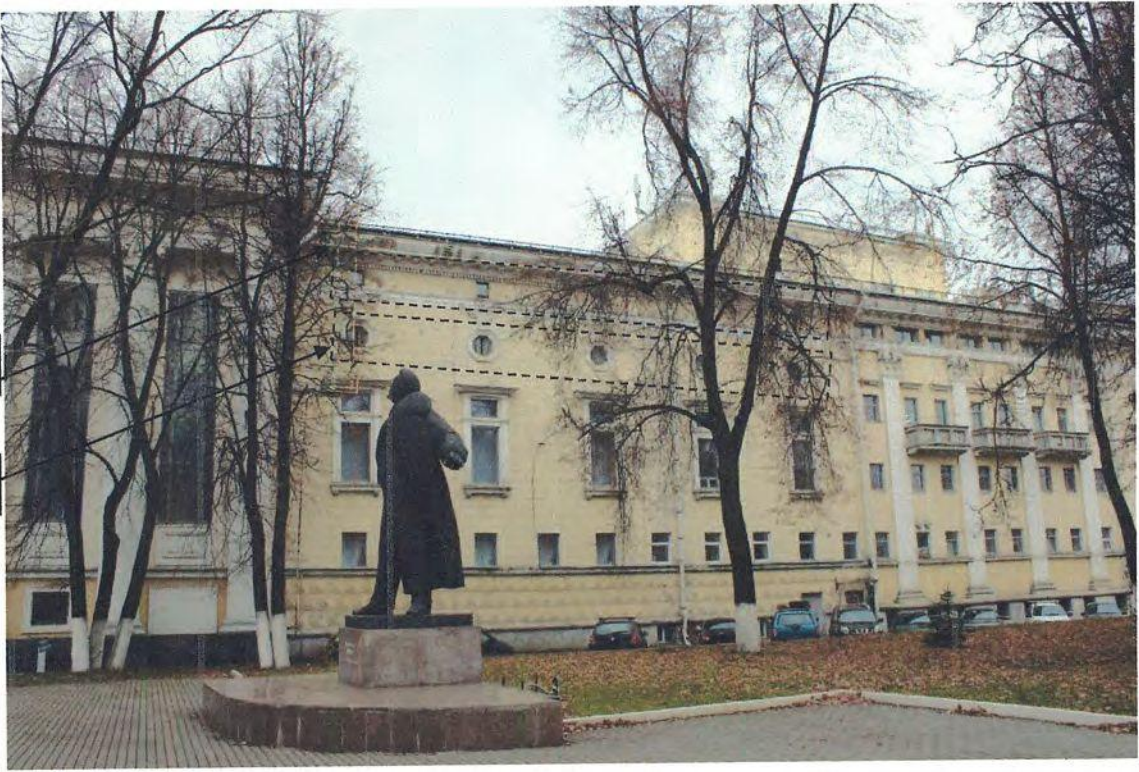
4.2.4.		Пять квадратных оконных проемов четвертого этажа.	
4.2.5.		Пять оконных проемов восьмиугольной формы второго этажа, обрамленные фигурным наличником.	<p data-bbox="761 750 891 810">4.2.4</p> <p data-bbox="761 869 891 930">4.2.5</p>

<p data-bbox="846 1204 2072 1252">Фото 20. Восточный фасад. Окна восточного фасада верхних этажей. Фотосъемка 2019 г.</p>

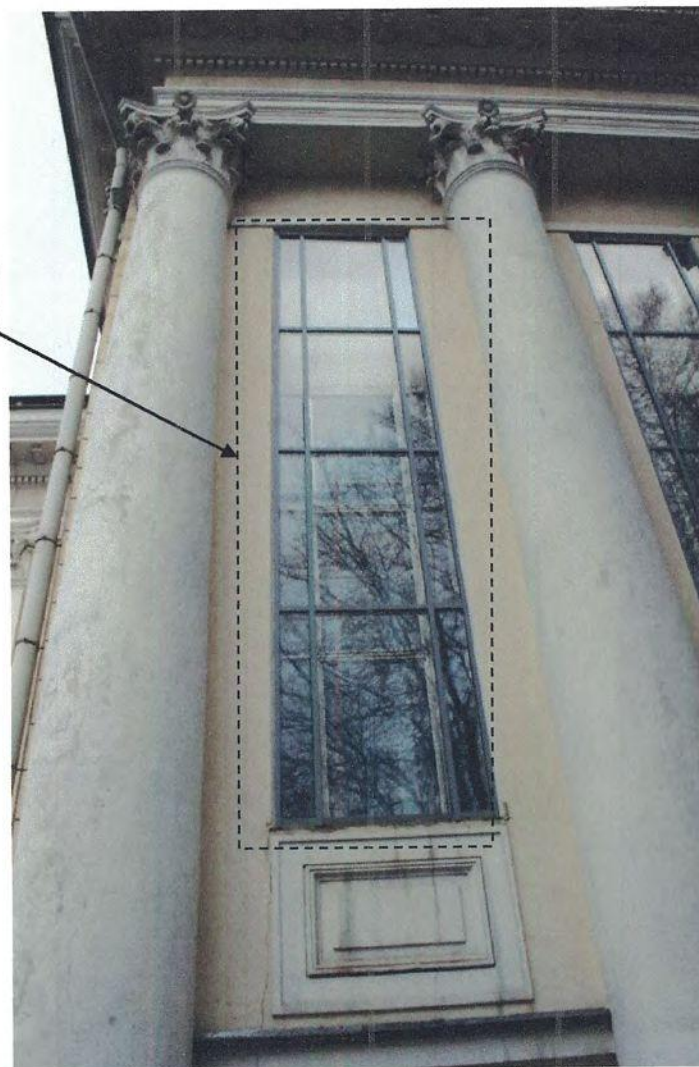
Фото 23. Фрагмент восточного фасада. Вертикальный оконный проем. Фотосъемка 2019 г.

Вертикальный  
оконный проем,  
поставленный на  
декоративный  
элемент с  
профилированной  
филенкой.

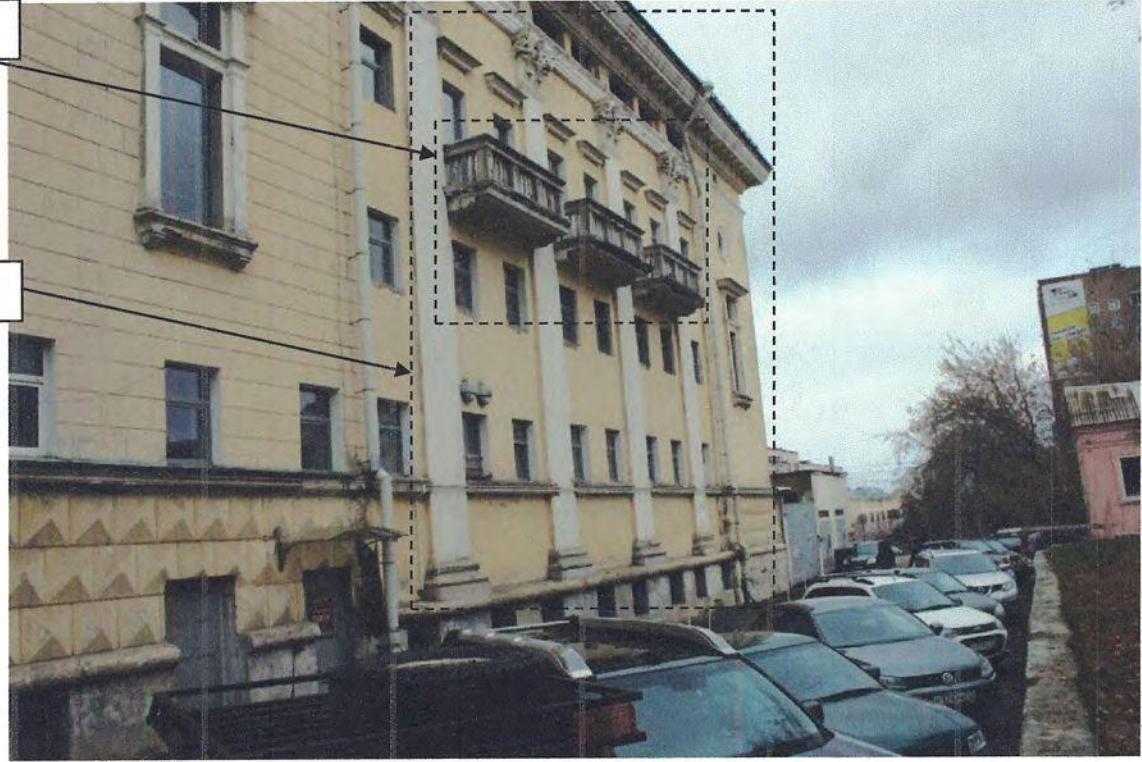
Фото 24. Фрагмент восточного фасада. Балконы с кронштейнами. Фотосъемка 2019 г.

Три балкона с  
декоративными  
кронштейнами и  
ограждением из  
балисин.

Четыре пилястры,  
разбивающие  
фрагмент фасада на  
пять частей.

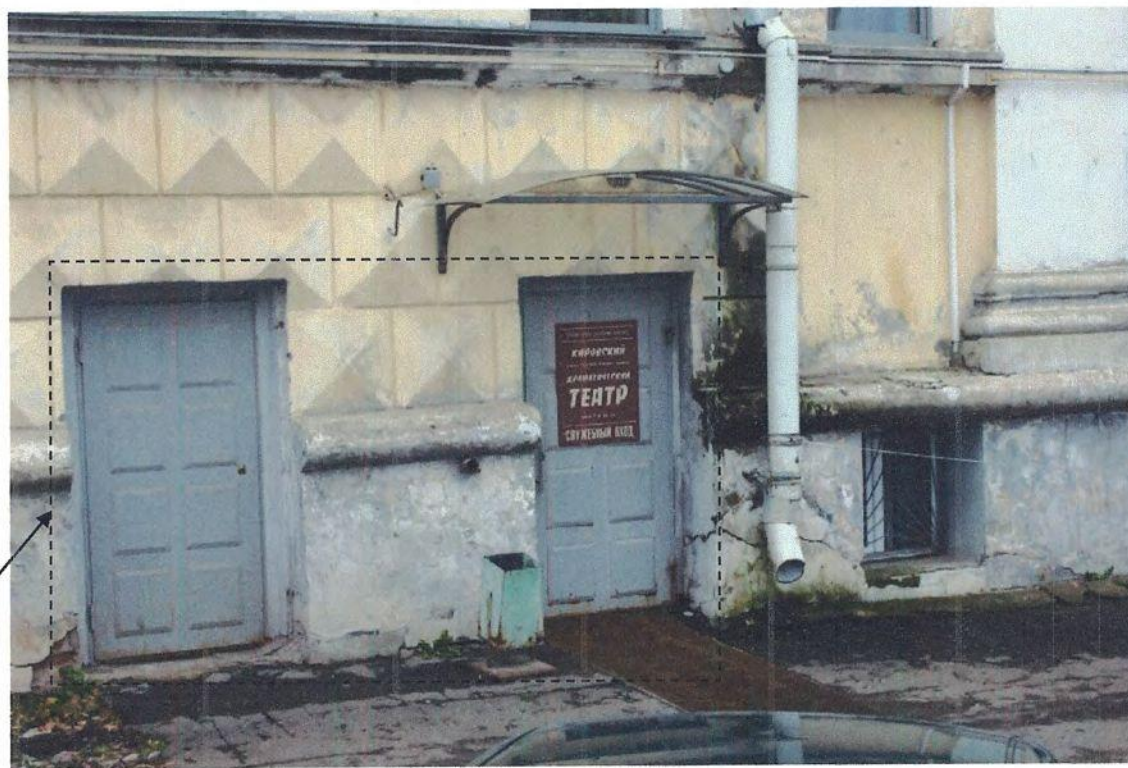
Фото 25. Фрагмент восточного фасада. Двери цокольного этажа. Фотосъемка 2019 г.

Два дверных  
проема в  
цокольном этаже  
без декоративной  
отделки.

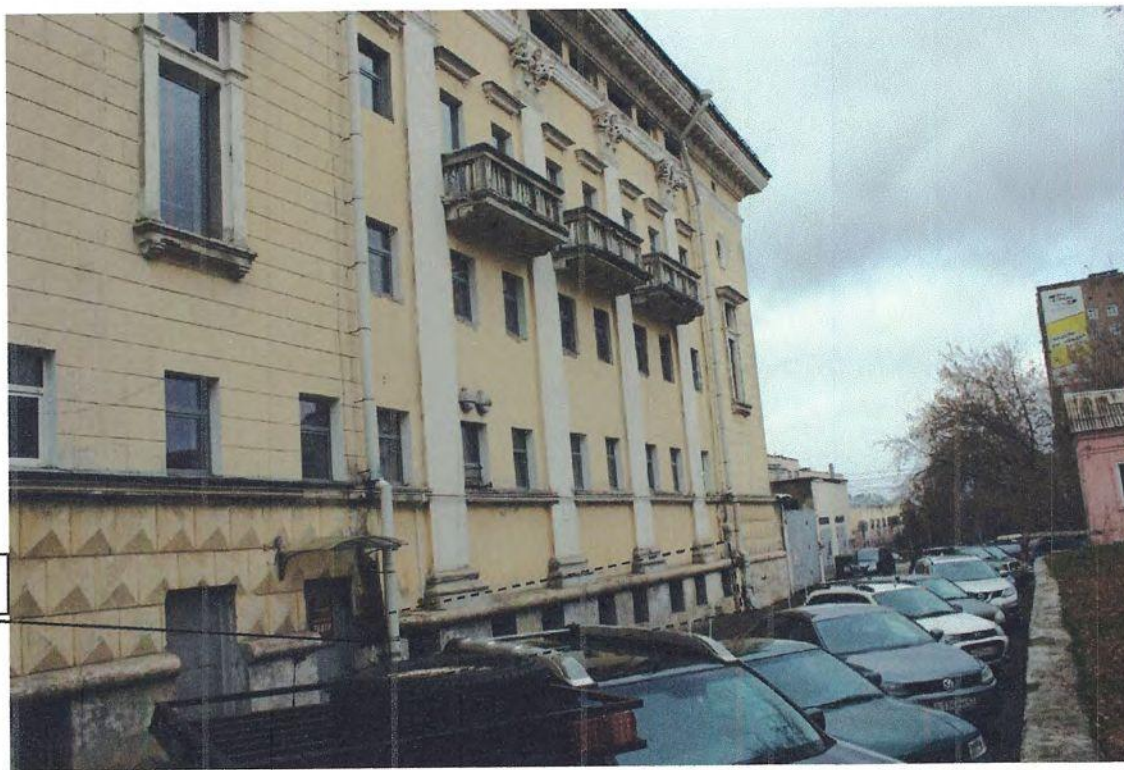
Фото 26. Фрагмен восточного фасада. Оконные проемы цокольного этажа. Фотосъемка 2019 г.

Восемь квадратных оконных проемов цокольного этажа, увенчанные карнизом полукруглой формы.

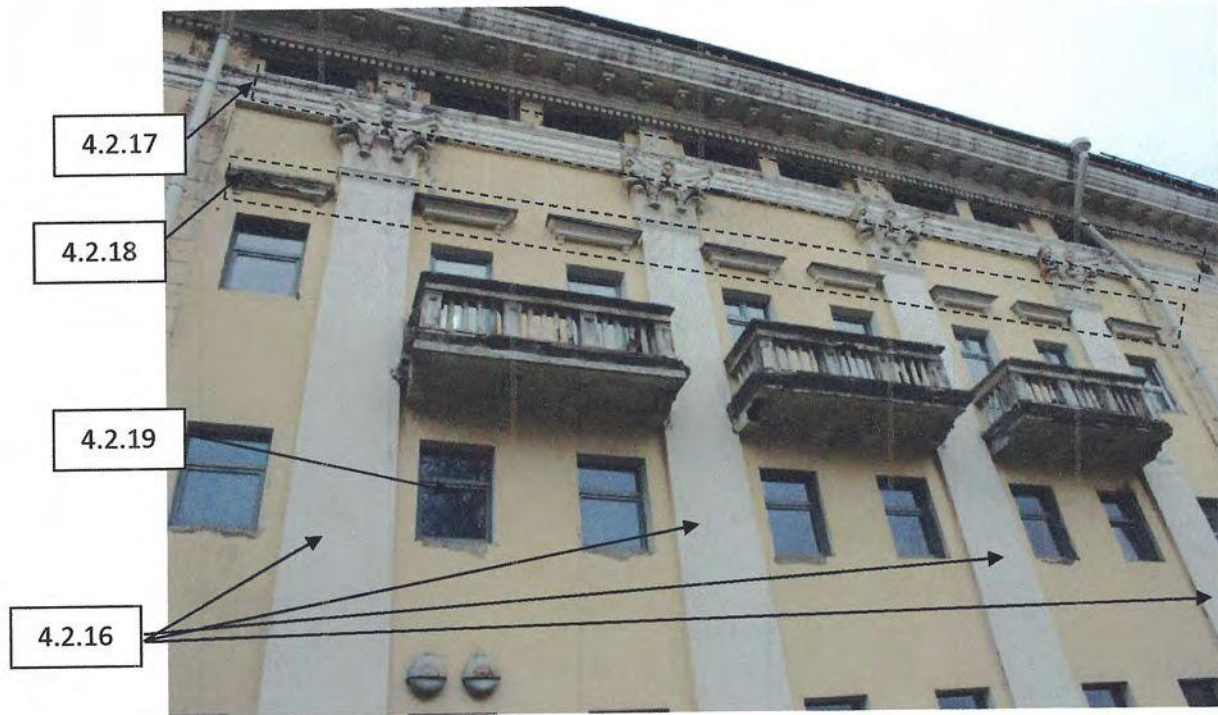
Фото 27. Фрагмент восточного фасада. Пилястры с капителями. Фотосъемка 2019 г.

4.2.16.		Четыре пилястры, расположенные на базах, с капителями коринфского ордера.
4.2.17.		Карниз 4 этажа.
4.2.18.		Восемь сандриков оконных проемов третьего этажа.
4.2.19.		Оконные проемы, собранные в кассеты по 6 шт.

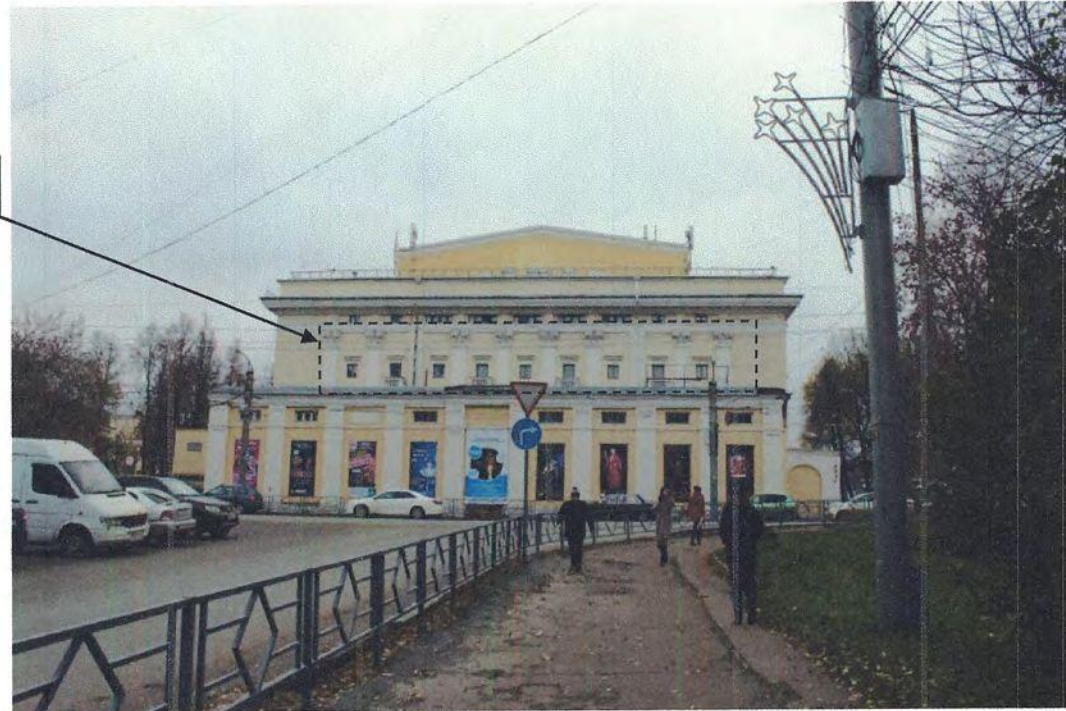
Фото 29. Северный фасад. Общий вид. Фотосъемка 2019 г.

Восемь пилястр с  
капителями  
коринфского  
ордера.

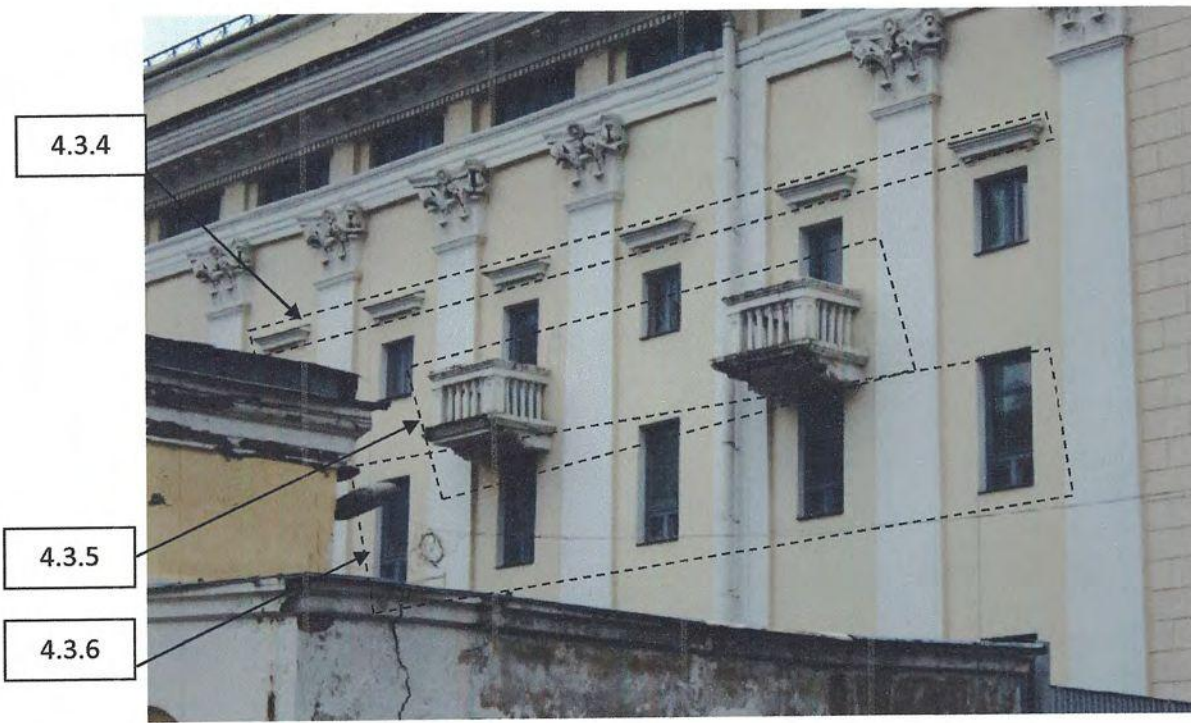
Фото 31. Фрагмент северного фасада. Фотосъемка 2019 г.

4.3.4.		Сандрик оконного проема третьего этажа.
4.3.5.		Балкон с декоративными кронштейнами и ограждением из балясин.
4.3.6.		Оконный проем второго этажа.

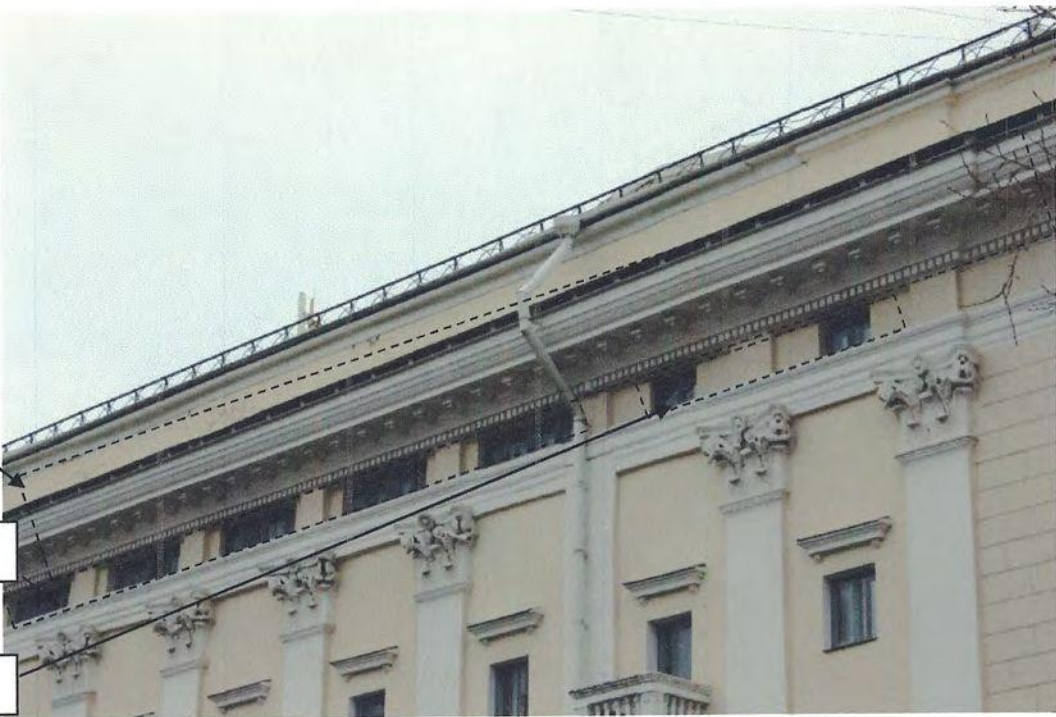
4.3.7.		Сложно декорированный венчающий карниз с кронштейнами и сухариками.

<p data-bbox="884 1157 2027 1197">Фото 32. Фрагмент северного фасада. Оконные проемы 4 этажа. Фотосъемка 2019 г.</p>
4.3.8.		Пять прямоугольных оконных проема с четырехчастным делением четвертого этажа, расположенные в нишах.	
4.3.9.		Два прямоугольных оконных проема с двухчастным делением четвертого этажа, расположенные в нишах.

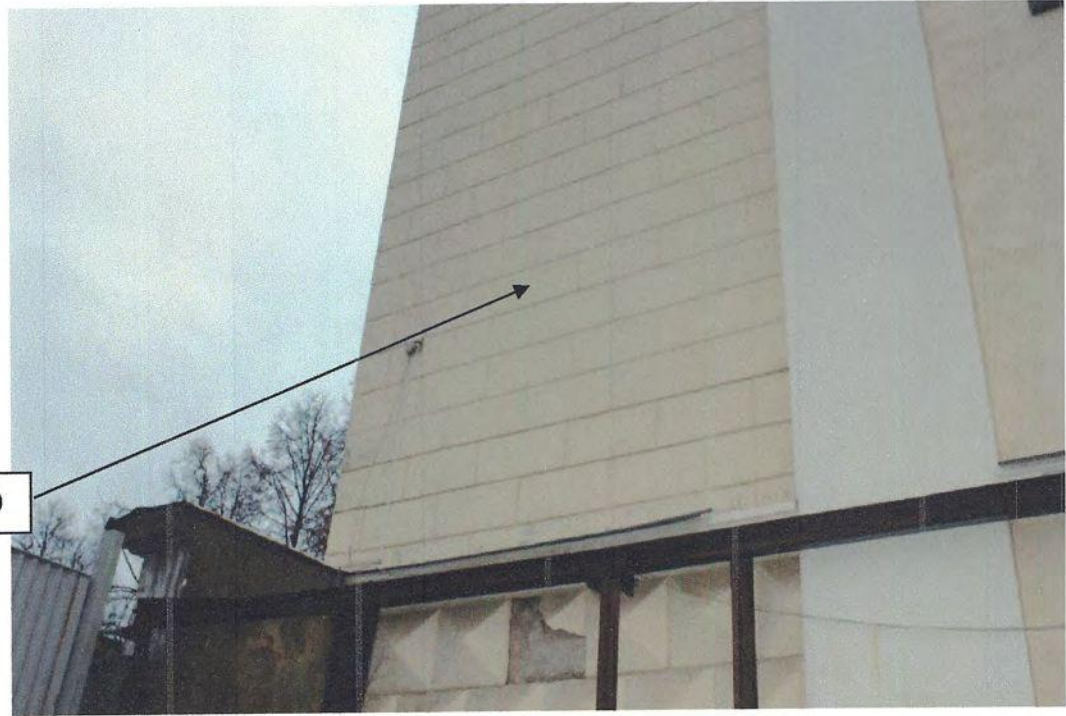
Фото 33. Фрагмент северного фасада. Декоративная отделка части фасада рустом. Фотосъемка 2019 г.

Декоративная  
отделка стены  
рустом.

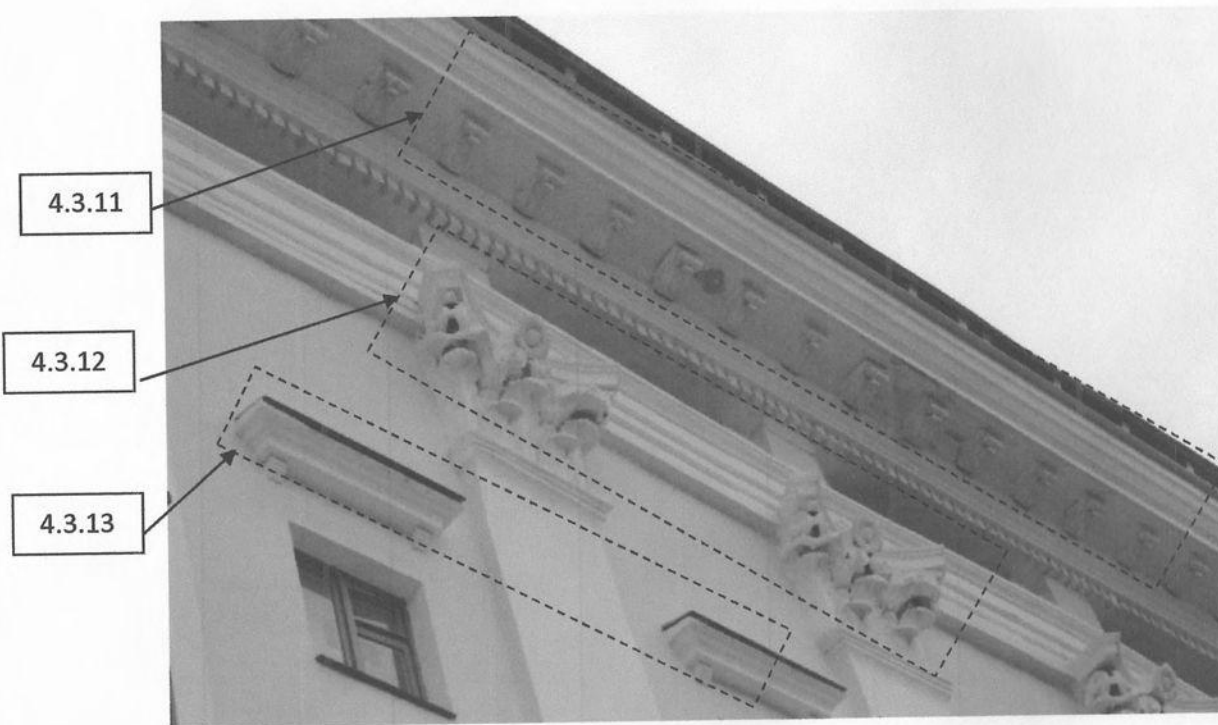
Фото 34. Фрагмент северного фасада. Карниз и капители пилястр. Фотосъемка 2019 г.

4.3.11.		Сложно декорированный венчающий карниз с кронштейнами и сухариками.
4.3.12.		Капители пилястр коринфского ордера.
4.3.13.		Сандрик оконного проема третьего этажа.

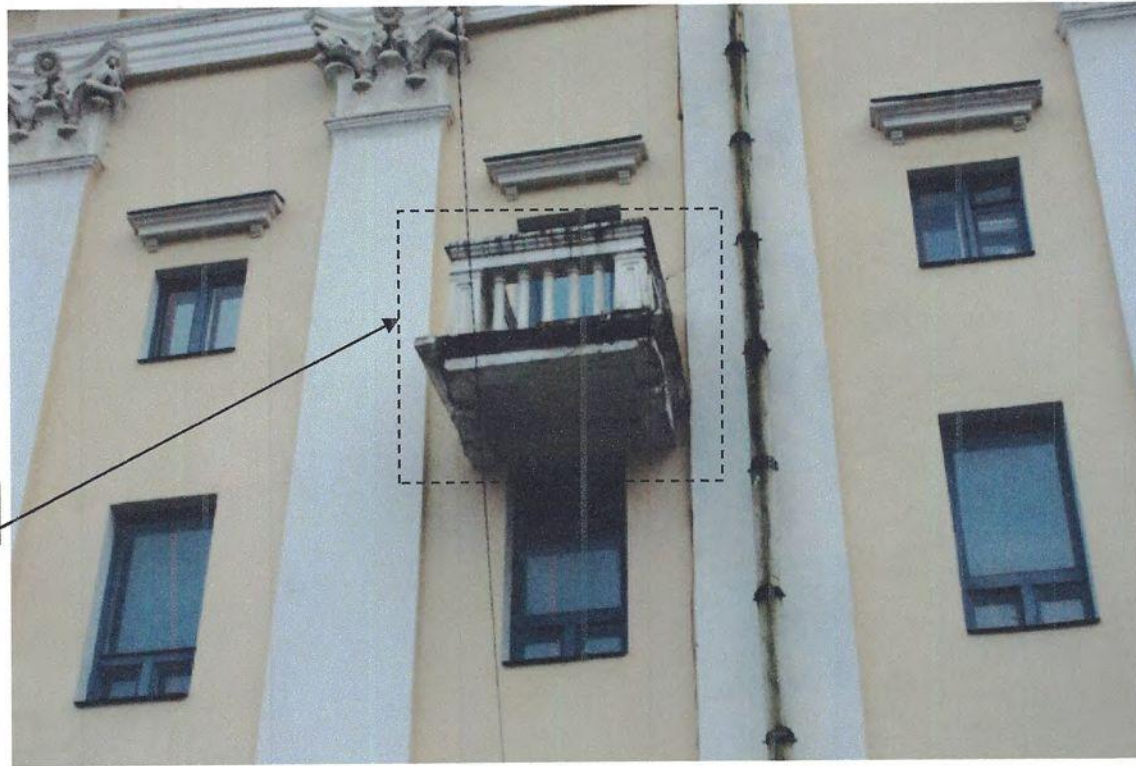
Фото 35. Фрагмент северного фасада. Фотосъемка 2019 г.

Балкон с  
декоративными  
кронштейнами и  
ограждением из  
балайсин.

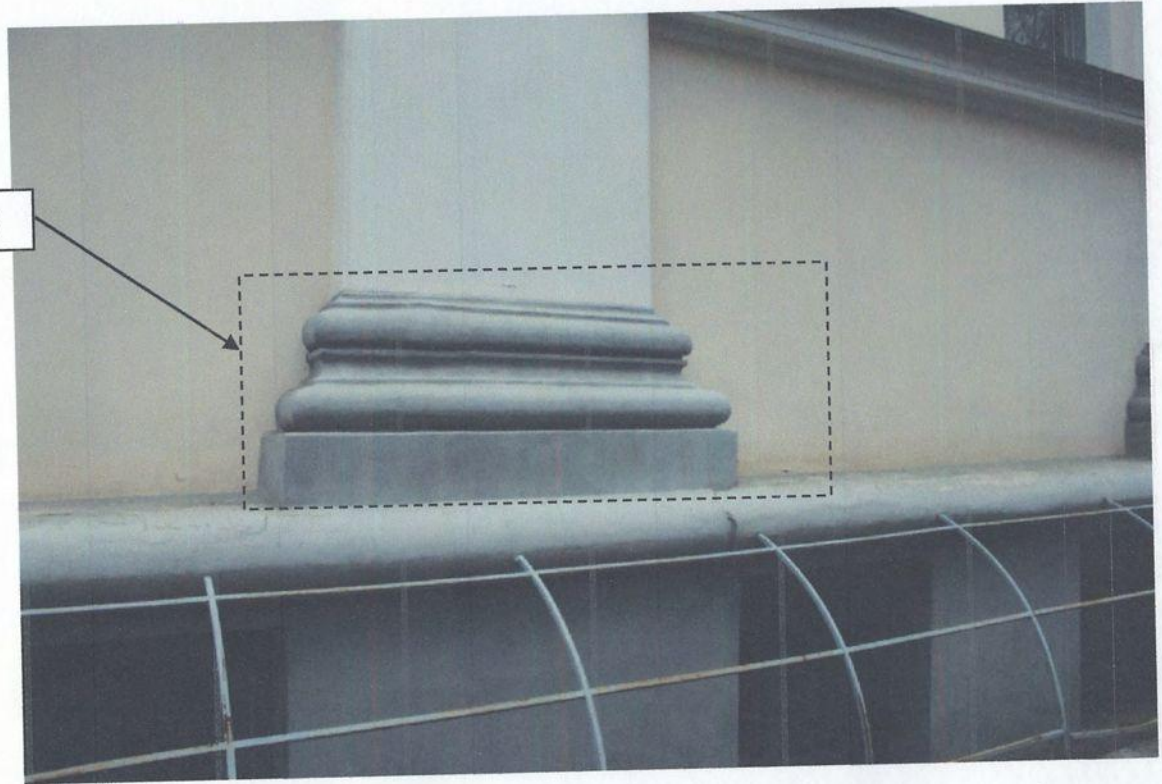
Фото 37. Фрагмент западного фасада. База пилястры. Фотосъемка 2019 г.

База пилястры,  
стоящая на  
цокольном карнизе  
полукруглой  
формы.

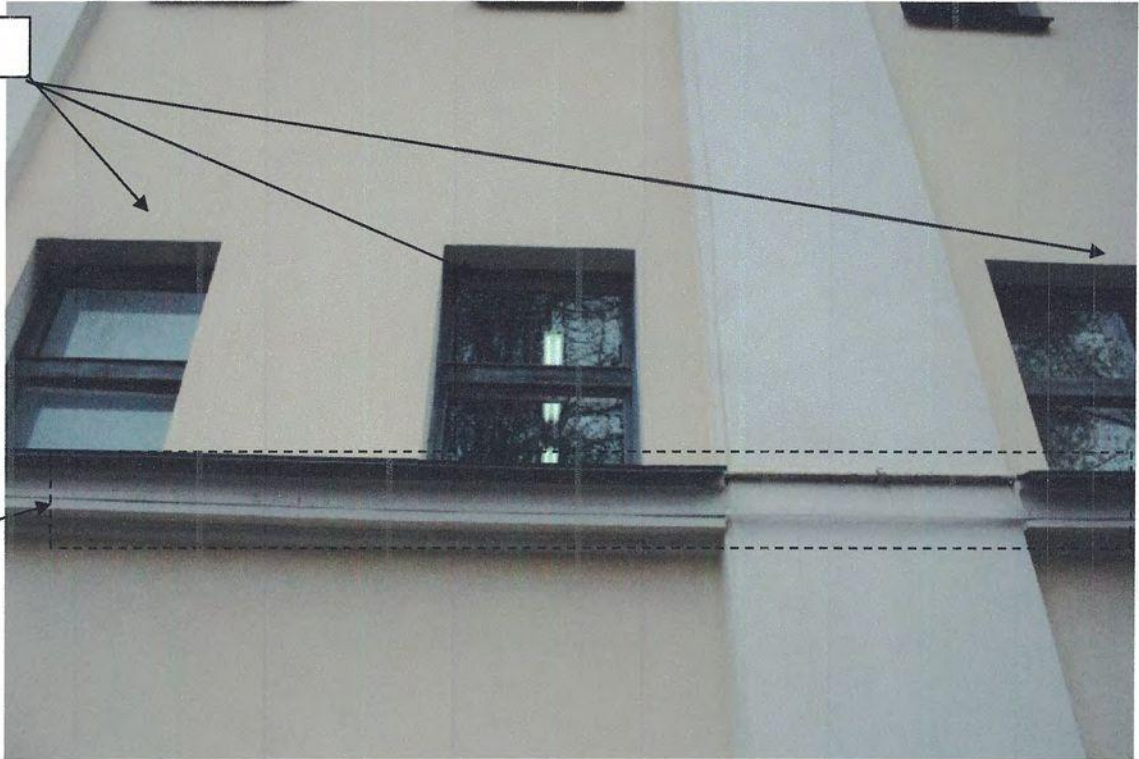
Фото 38. Фрагмент западного фасада. Фотосъемка 2019 г.

4.4.6.	Оконный проем без декоративной отделки.

<p>4.4.6</p> <p>4.4.7</p>
4.4.7.	Профилированный карниз.

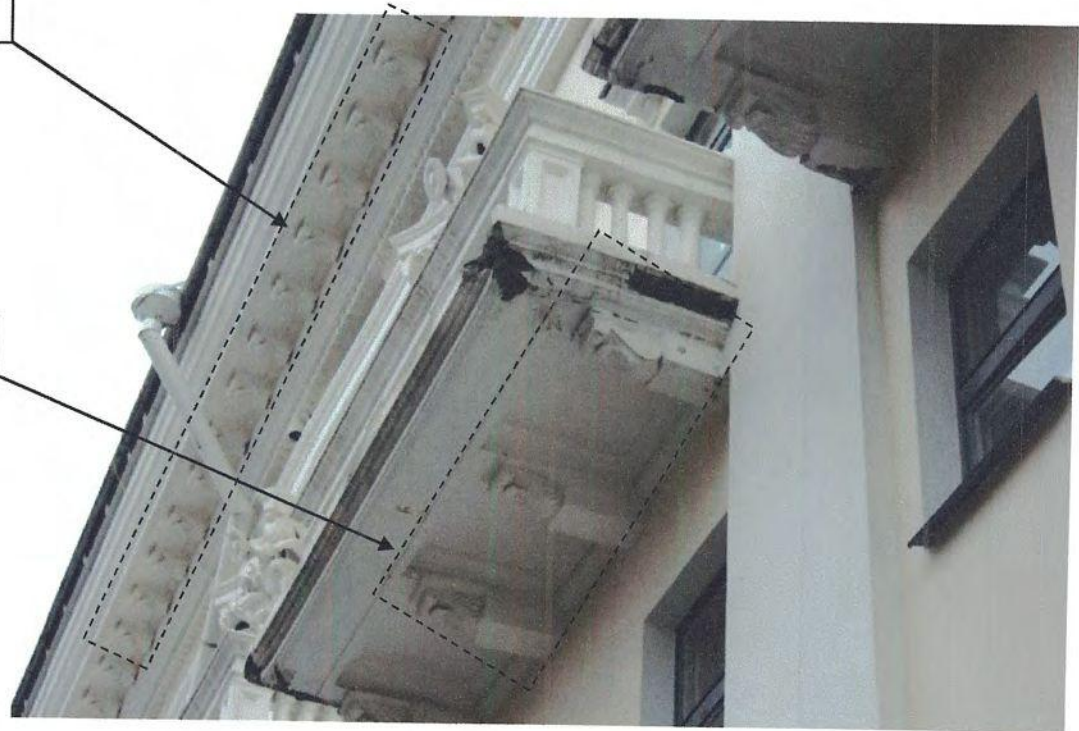
Фото 39. Фрагмент западного фасада. Кронштейны балконов. Фотосъемка 2019 г.

Кронштейны  
сложно  
декорированного  
венчающего  
карниза.

Четыре  
кронштейна  
балкона с  
растительным  
узором.

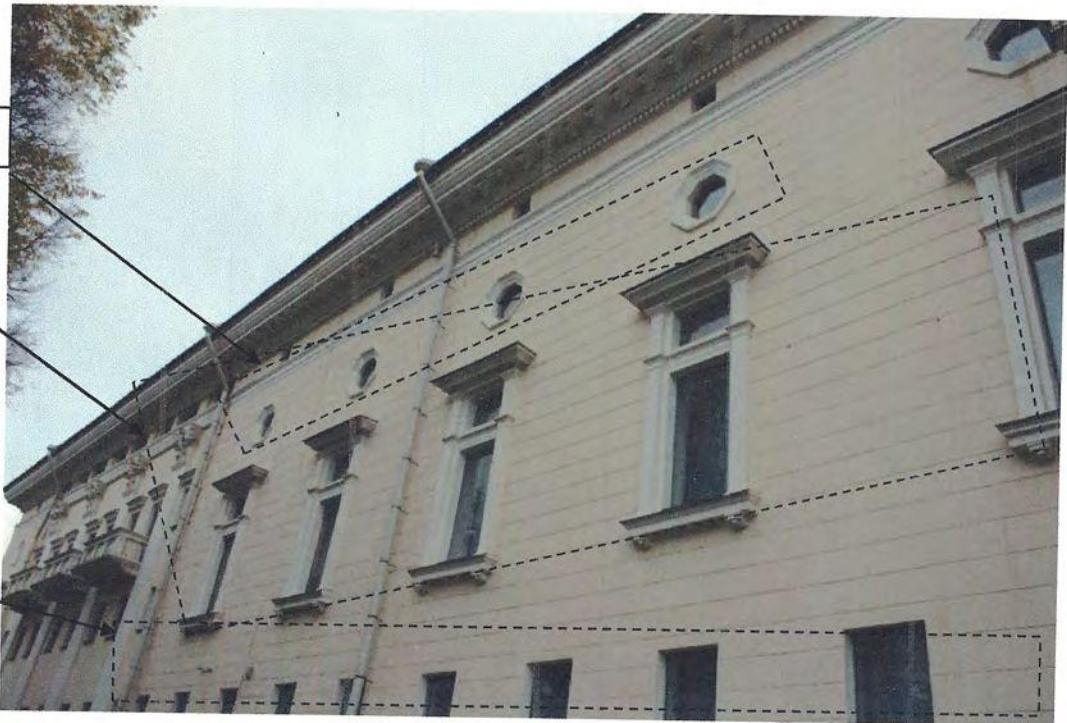
4.4.10.		<p>Пять оконных проемов восьмиугольной формы второго этажа, обрамленные фигурными наличниками.</p>

<p>4.4.10</p> <p>4.4.11</p> <p>4.4.12</p> <p>Фото 40. Фрагмент западного фасада. Оконные проемы. Фотосъемка 2019 г.</p>
4.4.11.		<p>Пять вертикальных оконных проемов второго этажа, обрамленные фигурными наличниками и сандриками.</p>	
4.4.12.		<p>Десять оконных проемов первого этажа.</p>

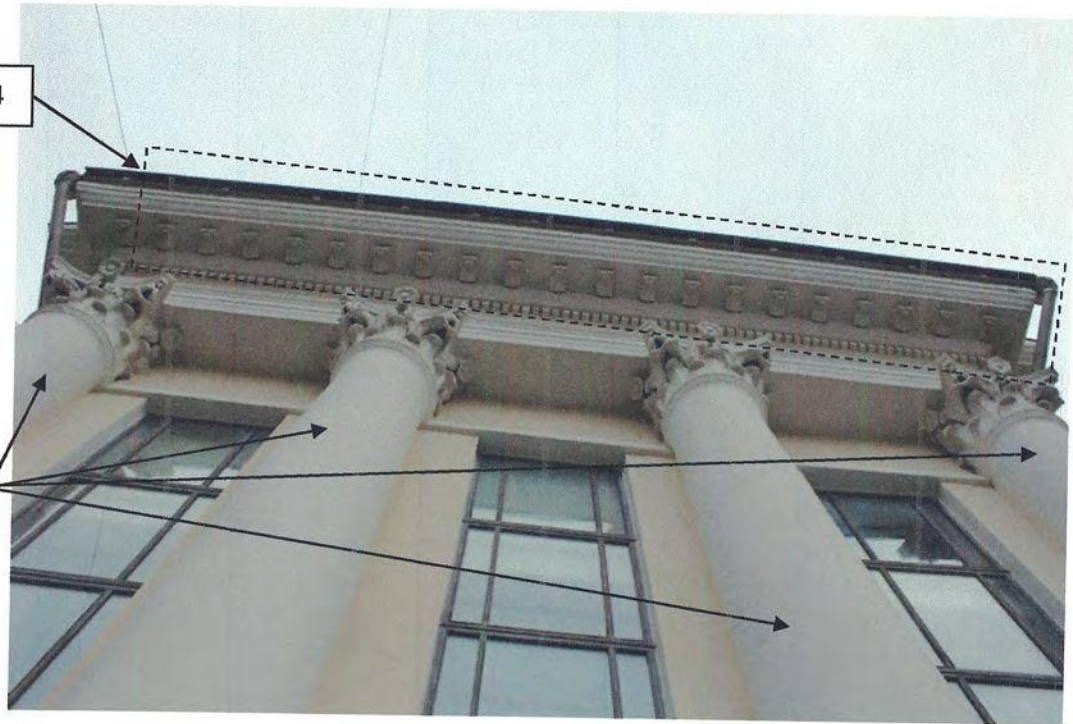
Фото 42. Фрагмент западного фасада. Карниз и колонны с капителями. Фотосъемка 2019 г.

Сложно  
декорированный  
венчающий карниз  
с кронштейнами и  
сухариками.

Четыре колонны с  
капителями  
коринфского  
ордера.

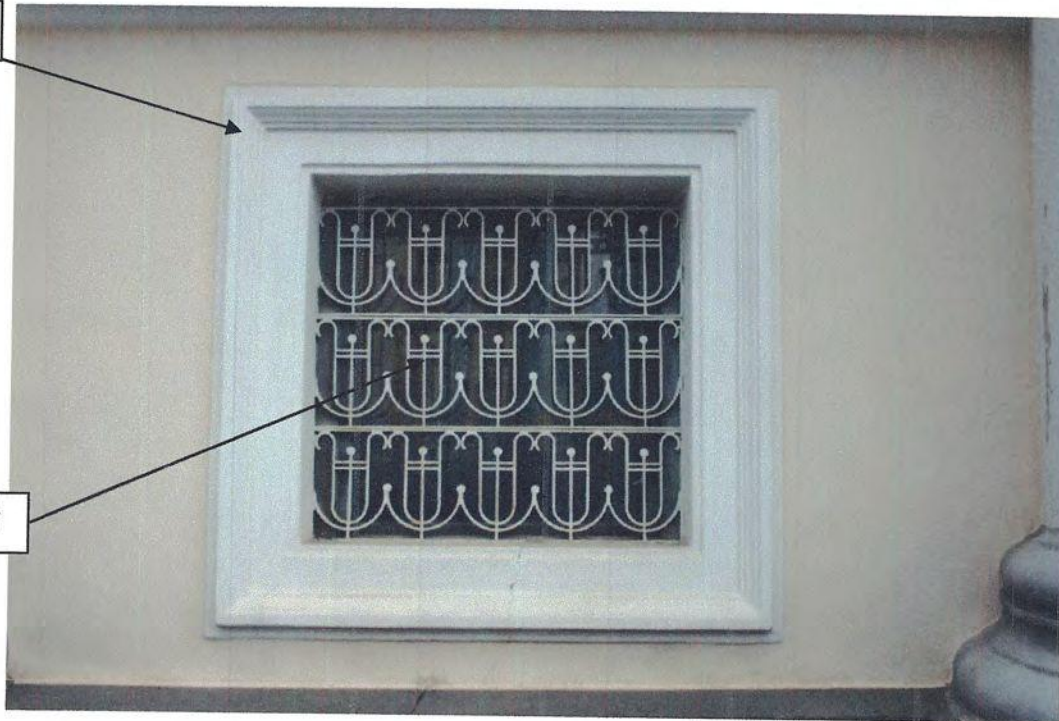
Фото 43. Фрагмент западного фасада. Оконный проем с филеичатым наличником и декоративной решеткой. Фотосъемка 2019 г.

Оконный проем,  
обрамленный  
фигурным  
наличником.

Декоративная  
решетка.

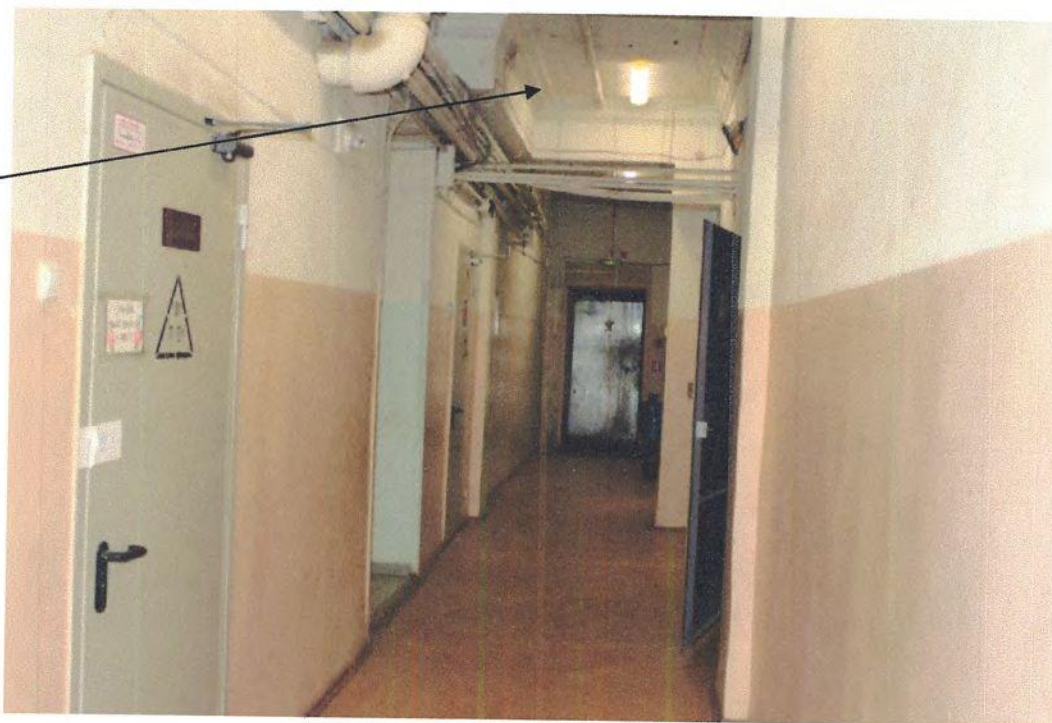
Фото 44. Цокольный этаж. Коридор. Профилированный потолочный карниз. Фотосъемка 2019 г.

Профилированный  
потолочный  
карниз.

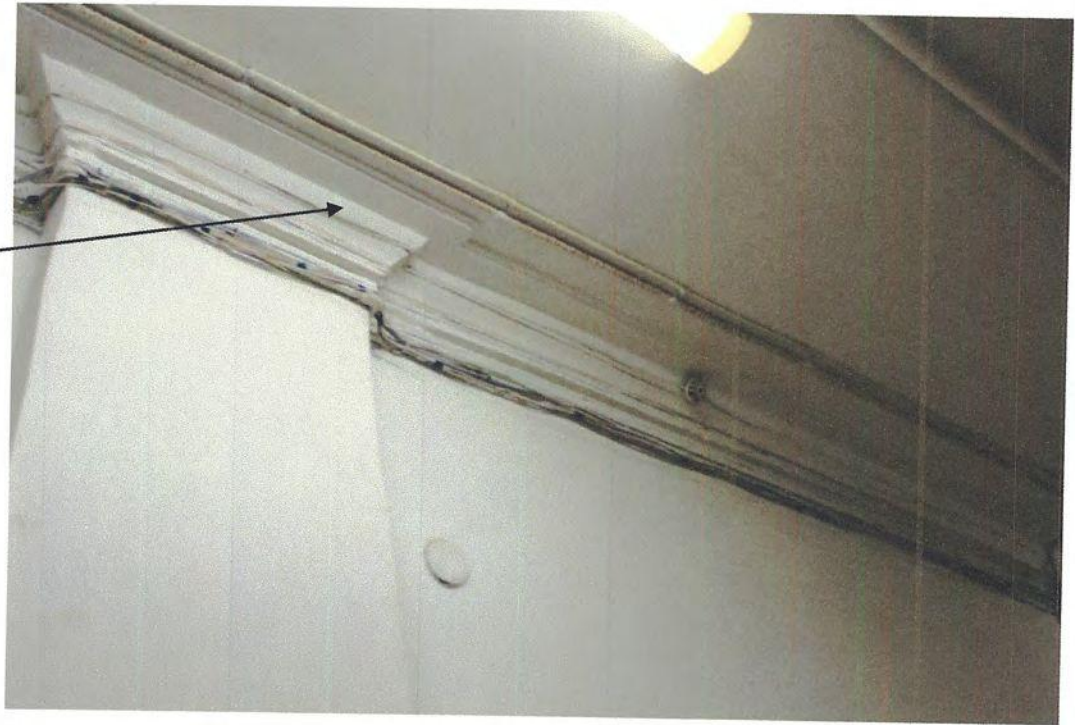
Фото 45. Цокольный этаж. Коридор. Профилированный потолочный карниз. Фотосъемка 2019 г.

Профилированный  
потолочный  
карниз.

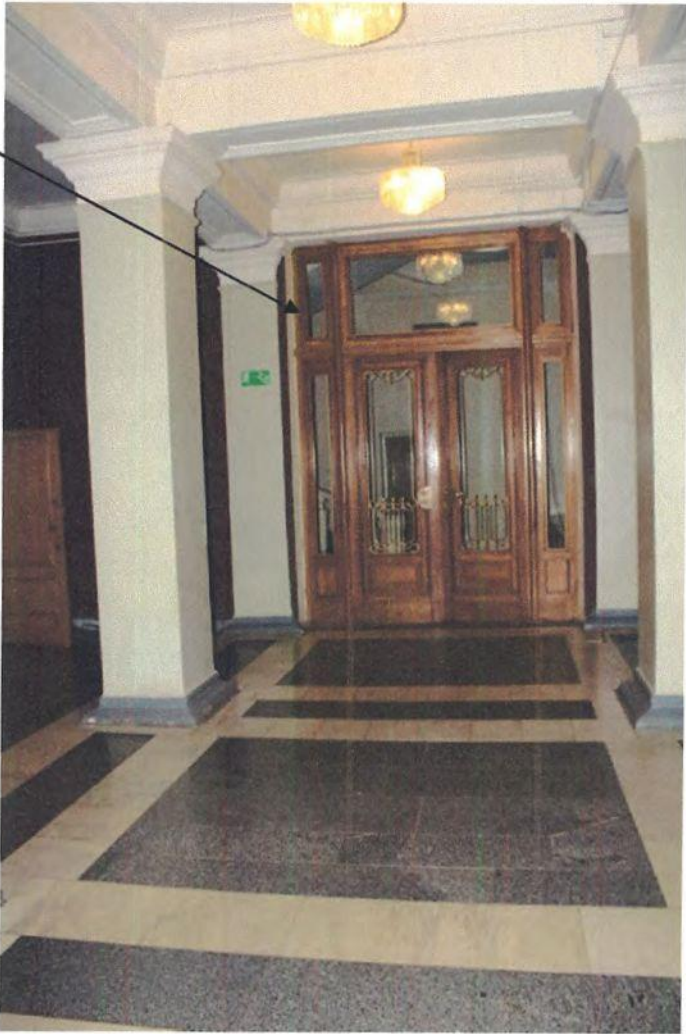
4.5.2.	1 этаж. Вестибюль		
4.5.2.1.		Дубовая остекленная дверь с декоративными решетками, ведущая на лестничную клетку.	<p data-bbox="987 336 1122 395">4.5.2.1</p>

<p data-bbox="808 1326 2152 1398">Фото 46. 1 этаж. Вестибюль. Дубовая остекленная дверь с декоративными решетками, ведущая на лестничную клетку. Фотосъемка 2019 г.</p>

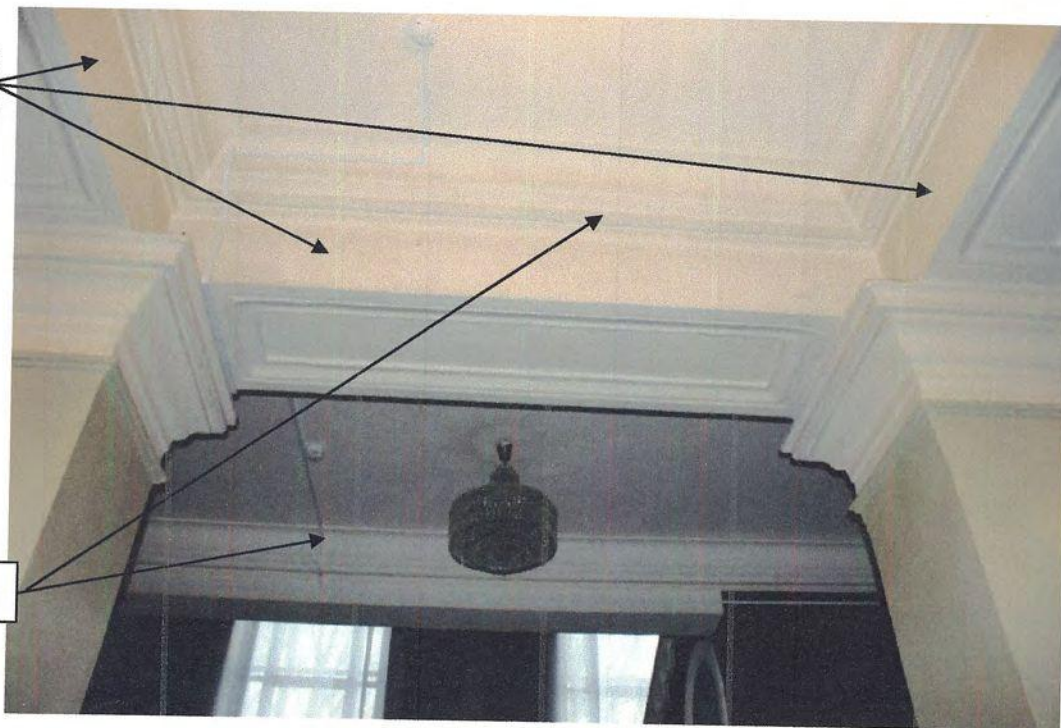
Фото 47. 1 этаж. Вестибюль. Потолок. Фотосъемка 2019 г.

Потолочная балка.

Профилирован  
ный потолочный  
карниз.

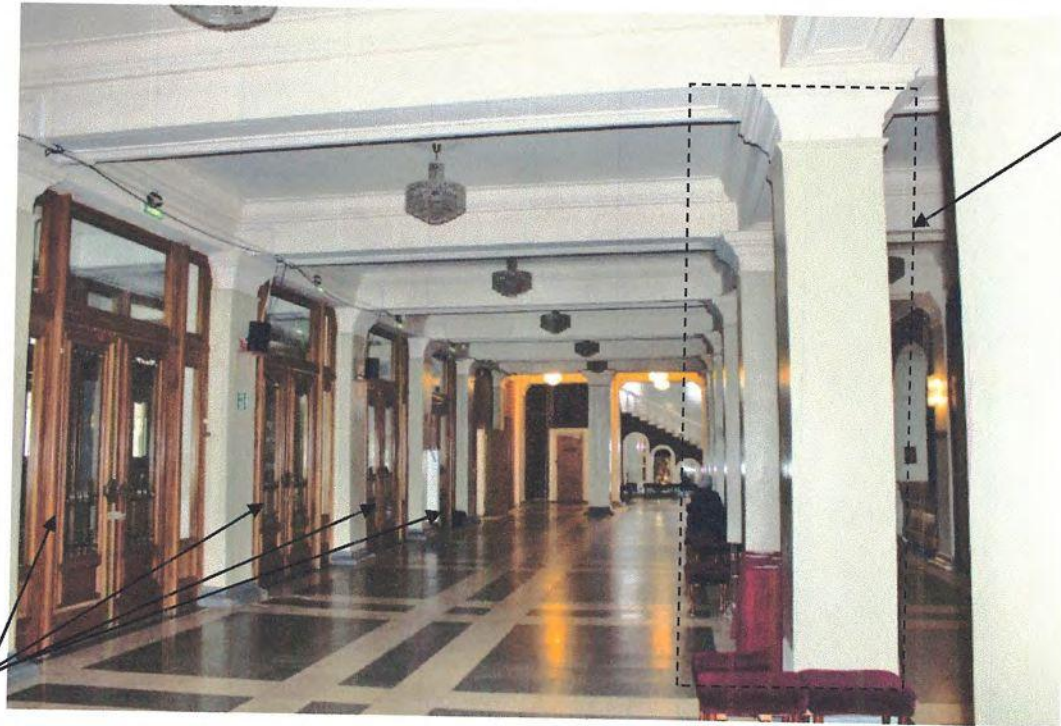
Фото 48. 1 этаж. Вестибюль. Общий вид. Фотосъемка 2019 г.

Квадратные  
колонны.

Входные дубовые  
двери.

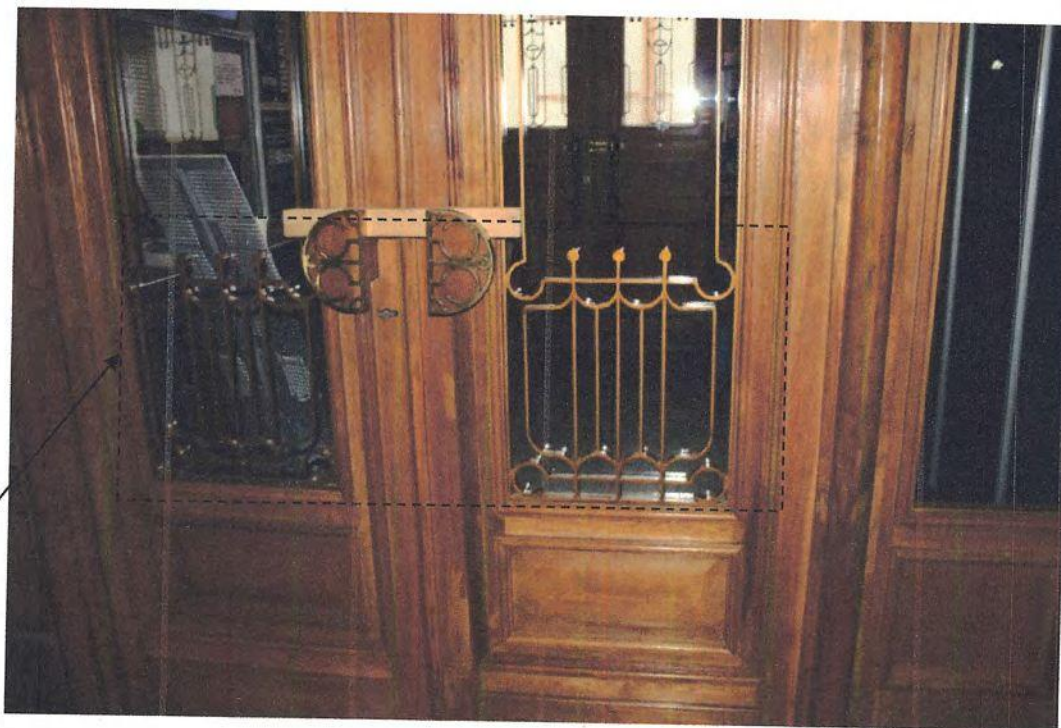
Фото 49. 1 этаж. Вестибюль. Входные дубовые двери вестибюля парадного входа. Фотосъемка 2019 г.

Декоративная  
решетка входных  
дверей.

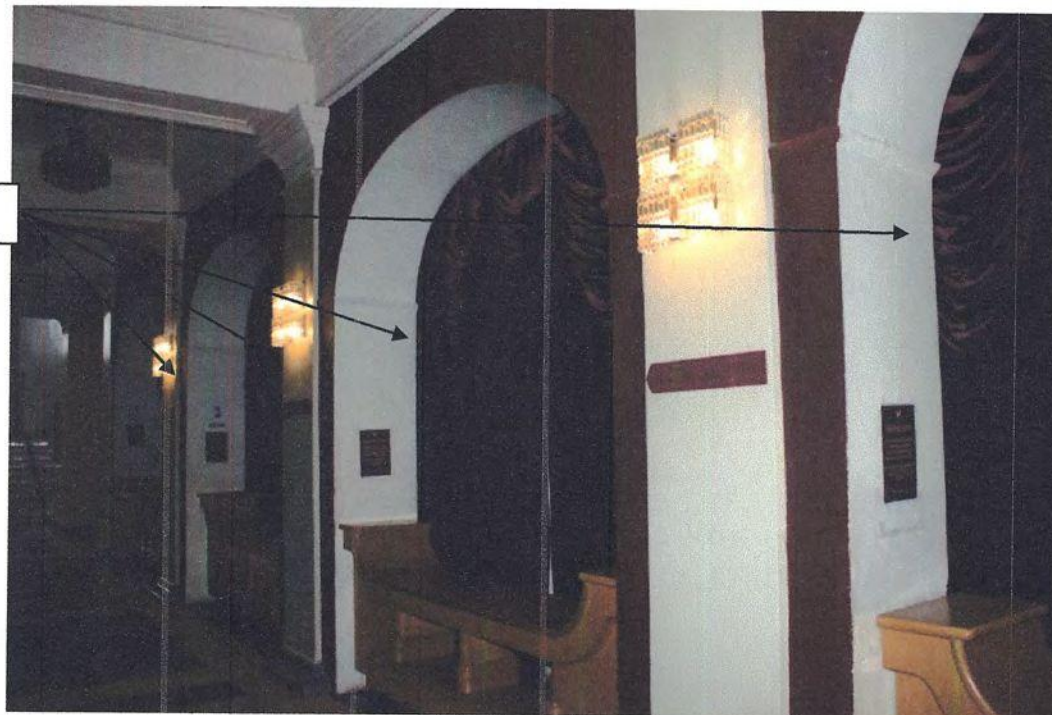
Фото 50. 1 этаж. Вестибюль. Арочные проемы. Фотосъемка 2019 г.

Арочные проемы в  
холле первого  
этажа.
