**УПРАВЛЕНИЕ  
ГОСУДАРСТВЕННОЙ ОХРАНЫ ОБЪЕКТОВ КУЛЬТУРНОГО  
НАСЛЕДИЯ КИРОВСКОЙ ОБЛАСТИ**

**Об установлении предмета охраны объекта культурного наследия  
(памятника истории и культуры) народов Российской Федерации  
федерального значения «Здание театра»**

### ПРЕДМЕТ ОХРАНЫ

объекта культурного наследия (памятника истории и культуры)  
народов Российской Федерации федерального значения «Здание театра», расположенного по адресу: Кировская  
область, город Киров, улица Московская, д. 37

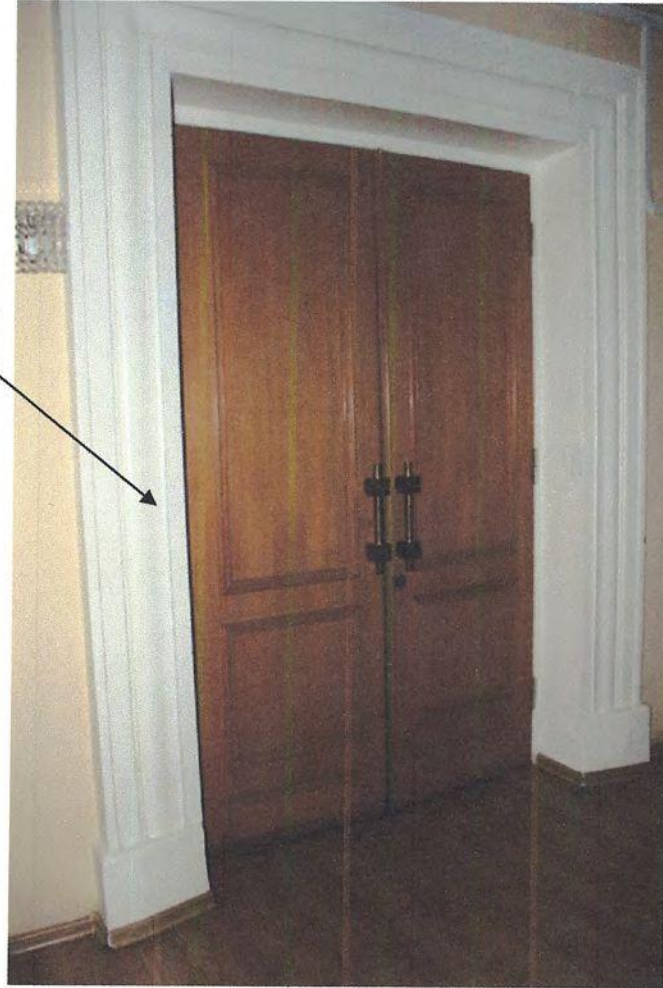
Фото 51. 1 этаж. Фойе. Дверной проем в зрительный зал. Фотосъемка 2019 г.

Наличник дверного  
проема в  
зрительный зал.

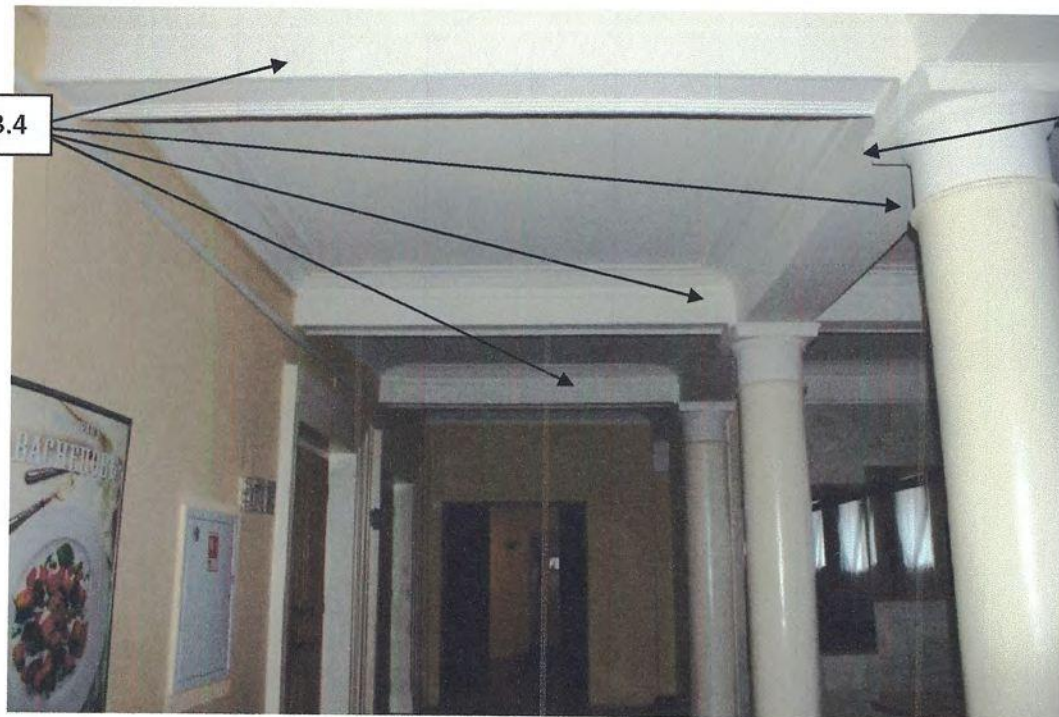
Фото 53. 1 этаж. Фойе. Балки потолка. Профилированный потолочный карниз. Фотосъемка 2019 г.

Потолочная балка.

Профилированный  
потолочный  
карниз.

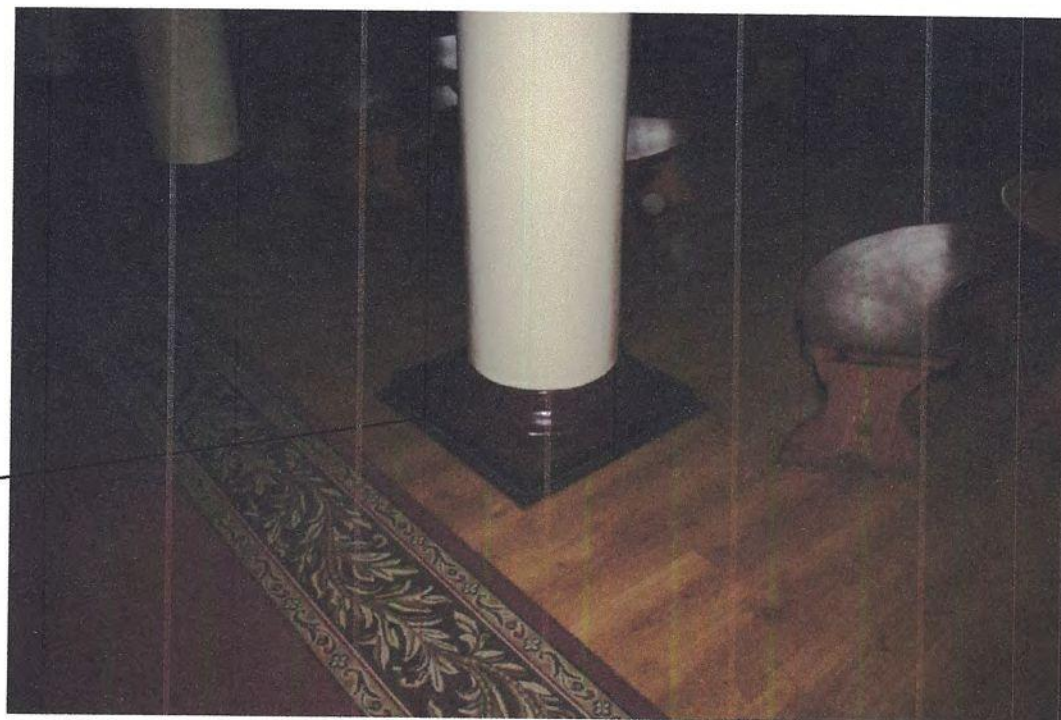
Фото 54. 1 этаж. Фойе. База колонны. Фотосъемка 2019 г.

Профилированная  
база круглой  
колонны.

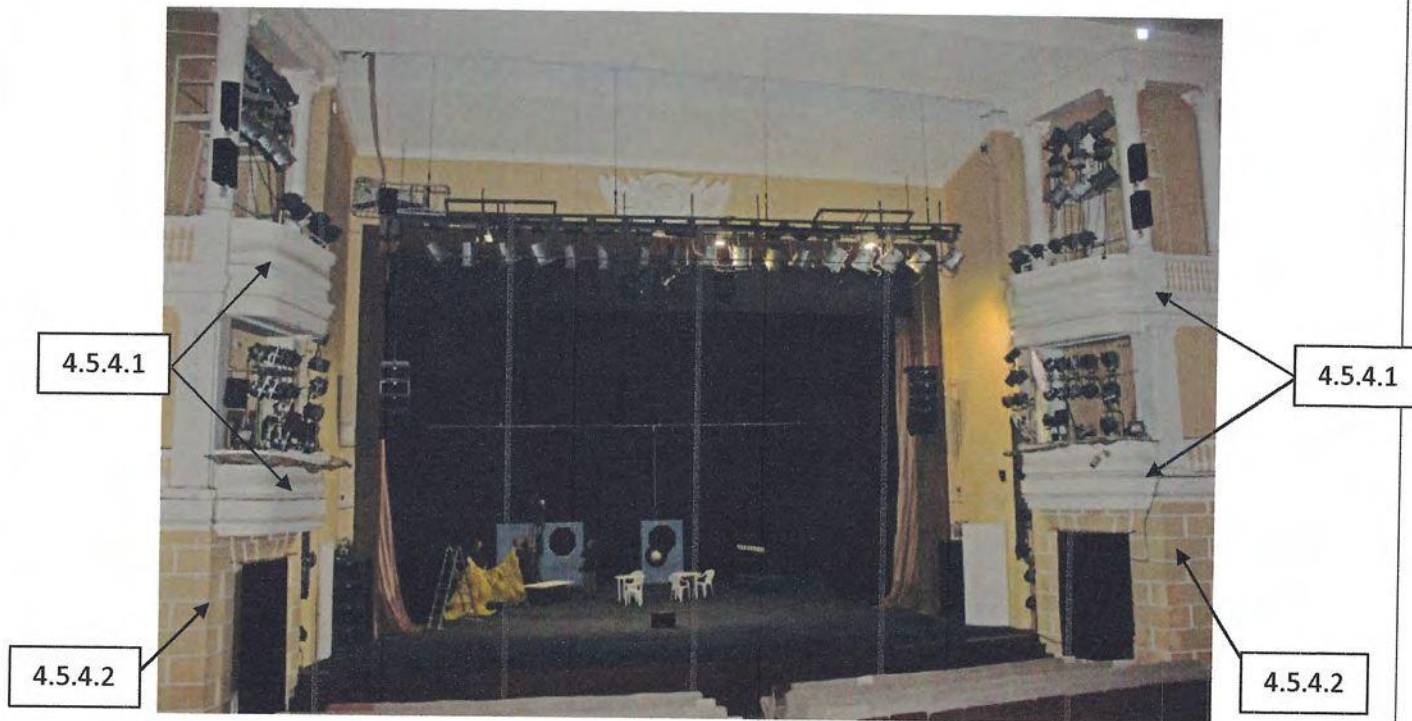
Фото 55. Зрительный зал. Вид на сцену. Фотосъемка 2019 г.

Балконы,  
декорированные  
колоннами,  
балясинами,  
пилястрами.

Балконы 1 этажа,  
декорированные  
рустом.

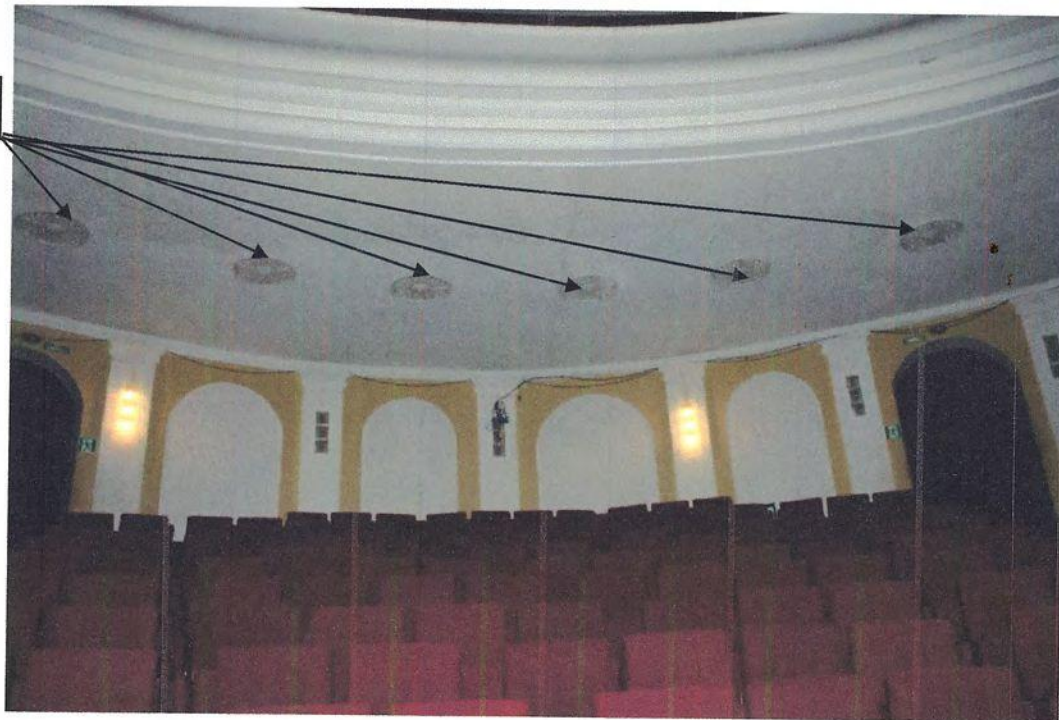
Фото 56. Зрительный зал. Общий вид. Фотосъемка 2019 г.

Потолочные  
резные розетки.

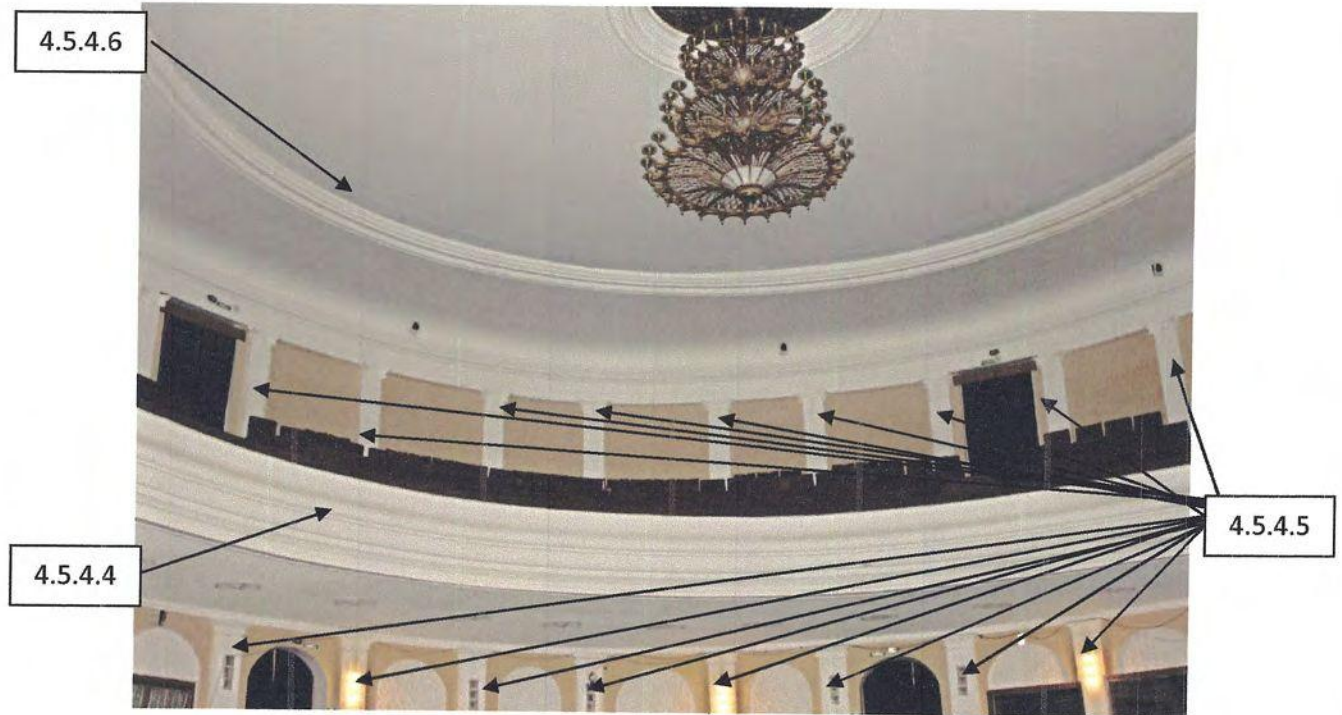
Фото 57. Зрительный зал. Балкон. Фотосъемка 2019 г.

Профилированная  
тяга ограждения  
балкона.

Пилястры с  
капителями.

Профилированный  
потолочный  
карниз.

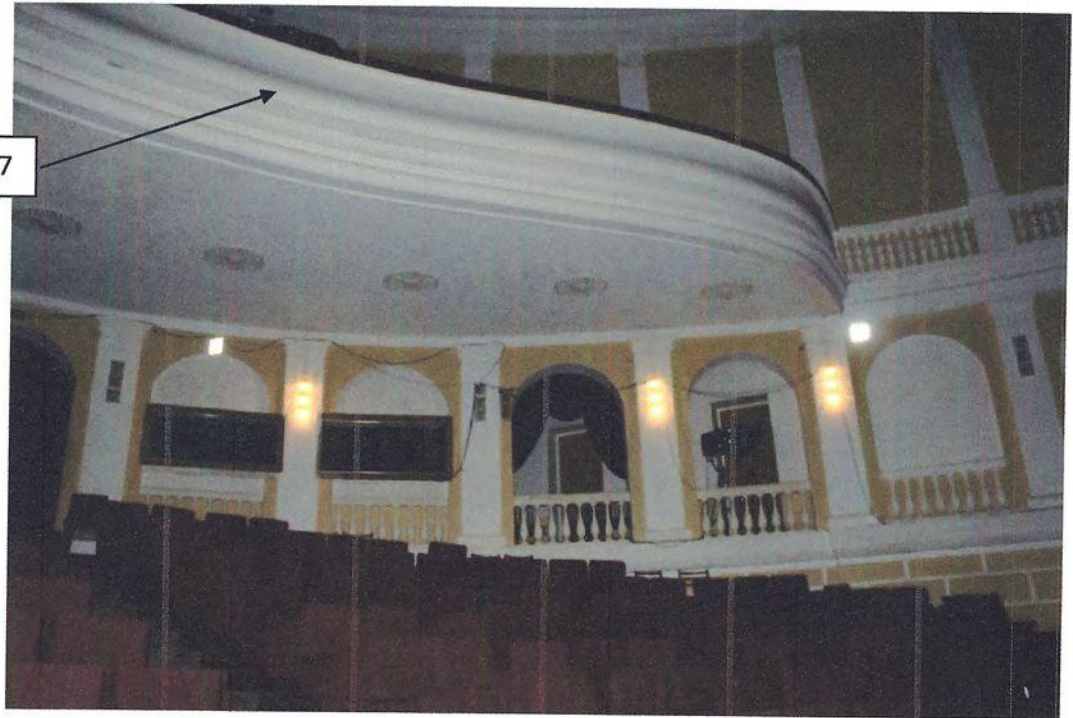
Фото 58. Зрительный зал. Профилированное ограждение балкона. Фотосъемка 2019 г.

Профиль  
балконного  
ограждения.

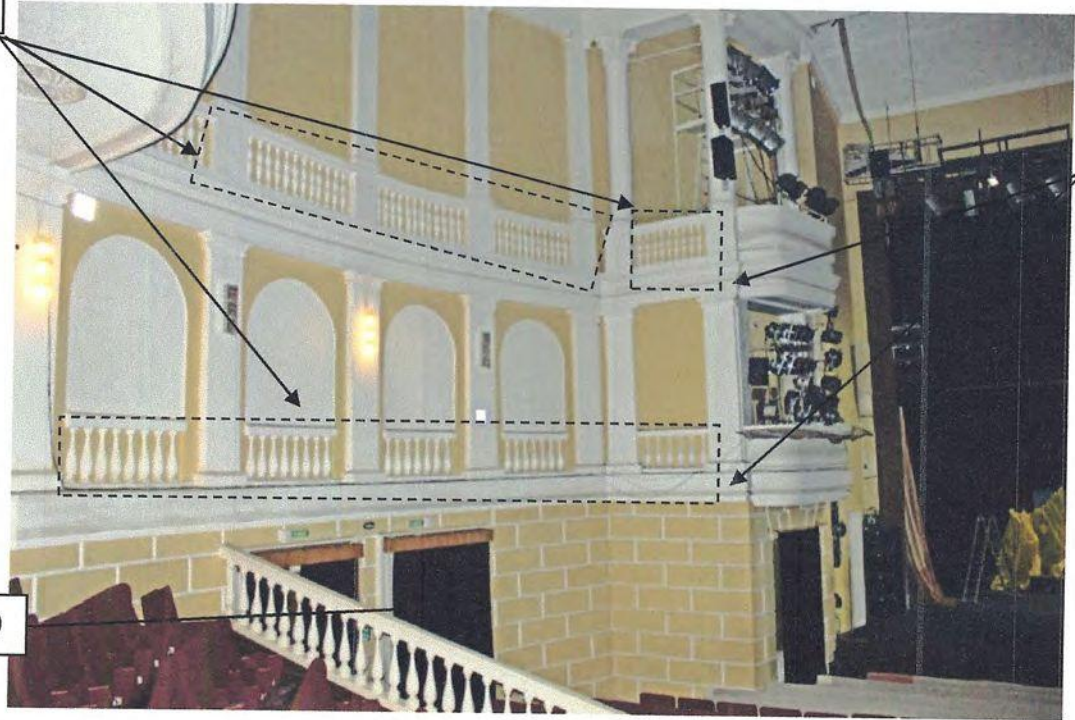
Балюстрады.

Профилированные карнизы.

Наклонное  
балюстрадное  
ограждение.

Фото 59. Зрительный зал. Стены зала декорированные пилястрами, балясинами, нишами. Фотосъемка 2019 г.

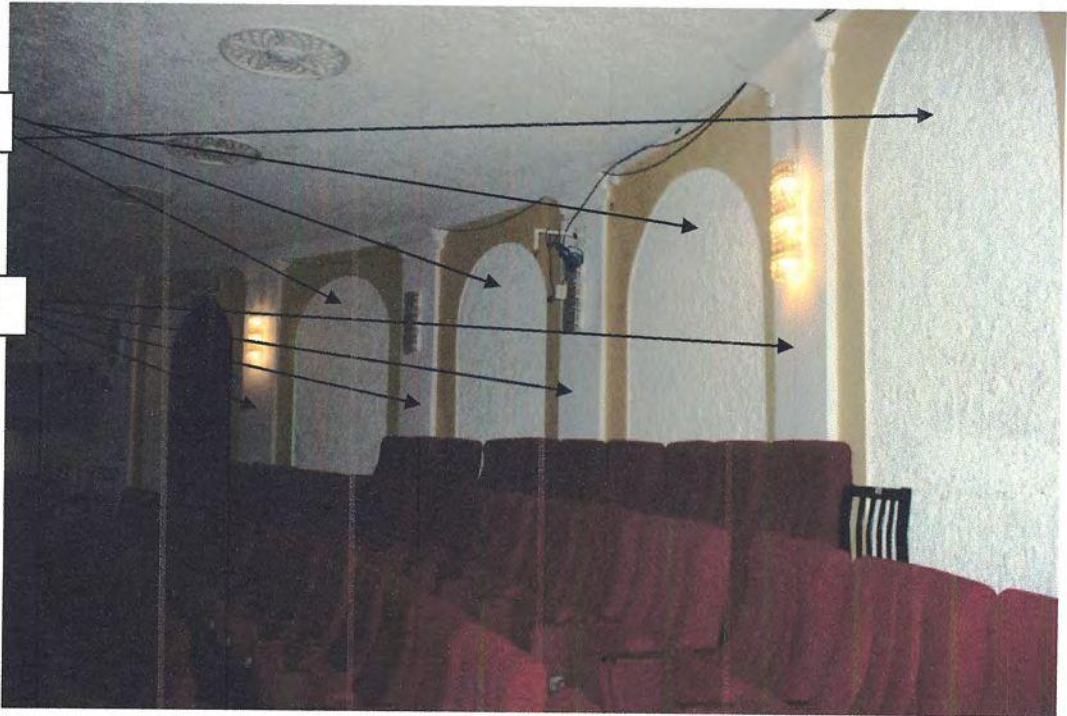
4.5.4.14.		Арочные ниши с фактурной штукатуркой.

<p data-bbox="784 1125 2150 1204">Фото 61. Зрительный зал. Тыловая стена зрительного зала, декорированная ритмическим рисунком арочных ниш и пилястр. Фотосъемка 2019 г.</p>
4.5.4.15.		Пилястры с капителями.

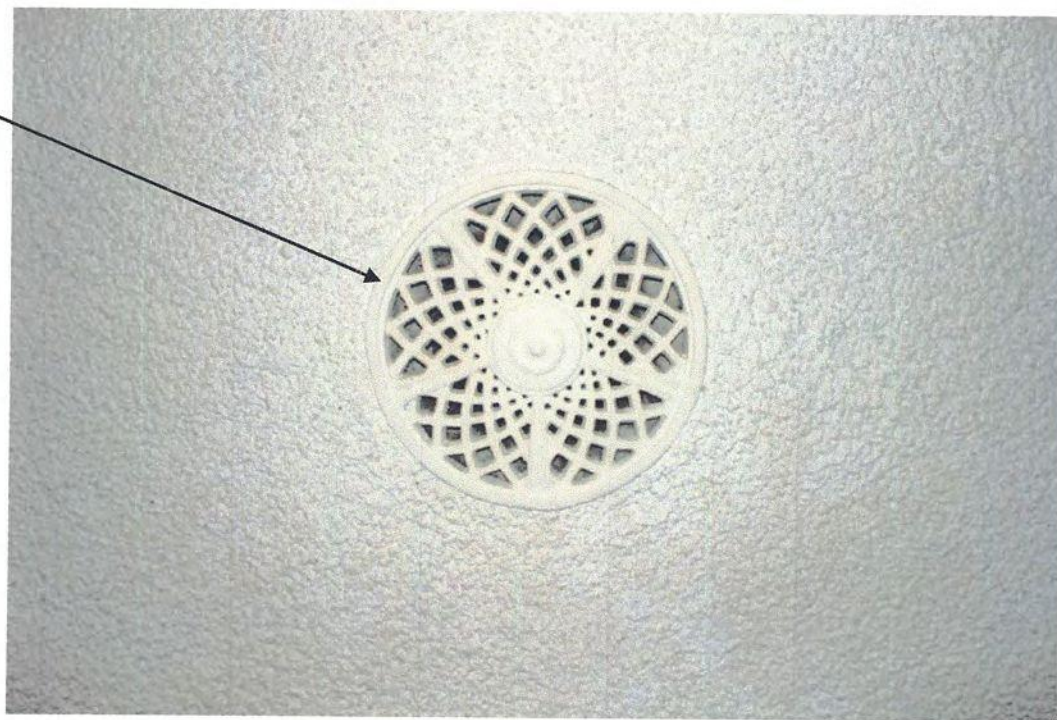
Фото 62. Зрительный зал. Потолочная розетка. Фотосъемка 2019 г.

Потолочная резная  
розетка.

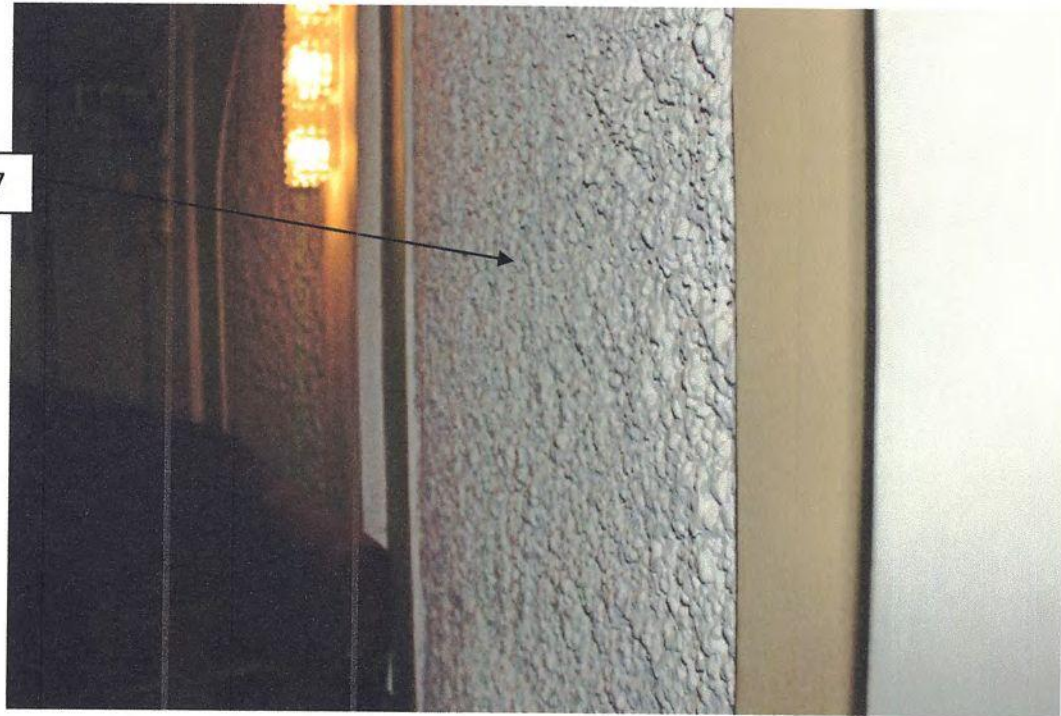
Фото 63. Зрительный зал. Фактурное покрытие арок. Фотосъемка 2019 г.

Фактурное  
покрытие арок.

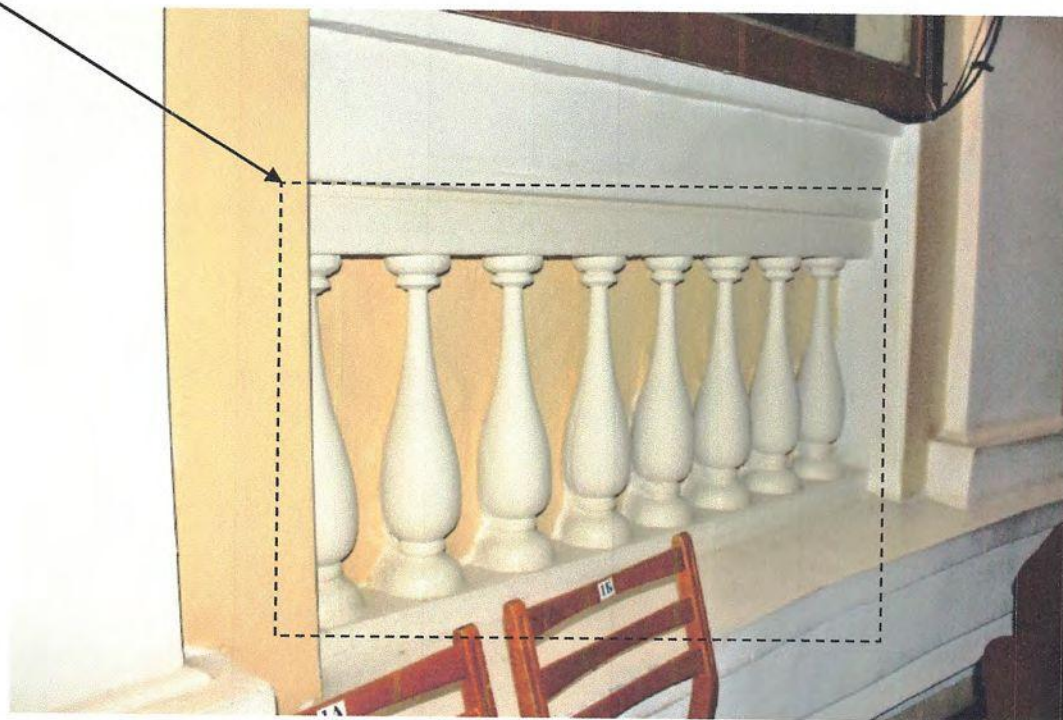
Фото 64. Зрительный зал. Балюстрада. Балясины. Фотосъемка 2019 г.

Балюстрада.

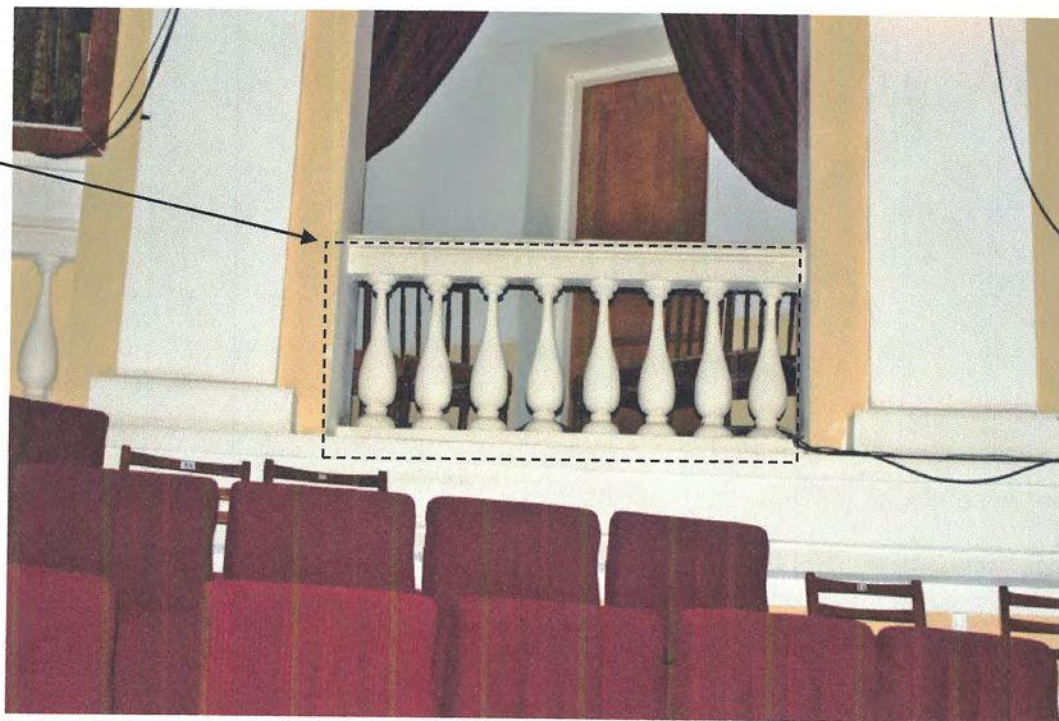
Фото 65. Зрительный зал. Балюстрадное ограждение. Фотосъемка 2019 г.

Балюстрадное  
ограждение.

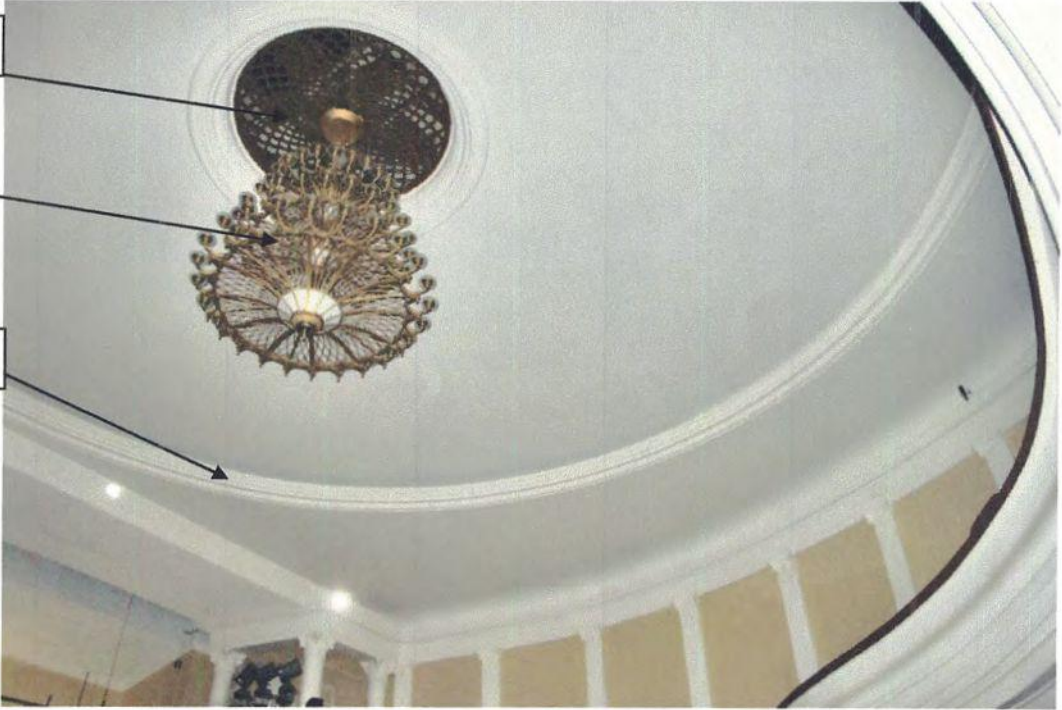
Фото 66. Зрительный зал. Люстра. Фотосъемка 2019 г.

4.5.4.20.		Люстра.	
4.5.4.21.		Декоративная потолочная решетка.

4.5.4.22.		Профилированный потолочный карниз.

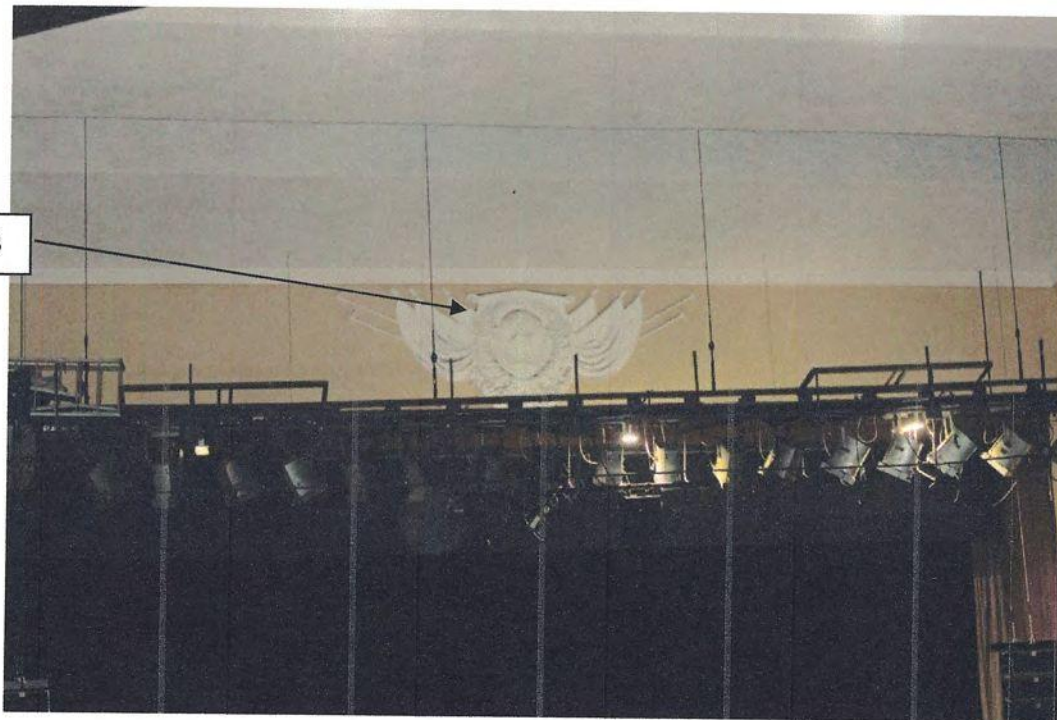
Фото 67. Зрительный зал. Эмблема над сценой. Фотосъемка 2019 г.

Эмблема над  
порталом сцены.

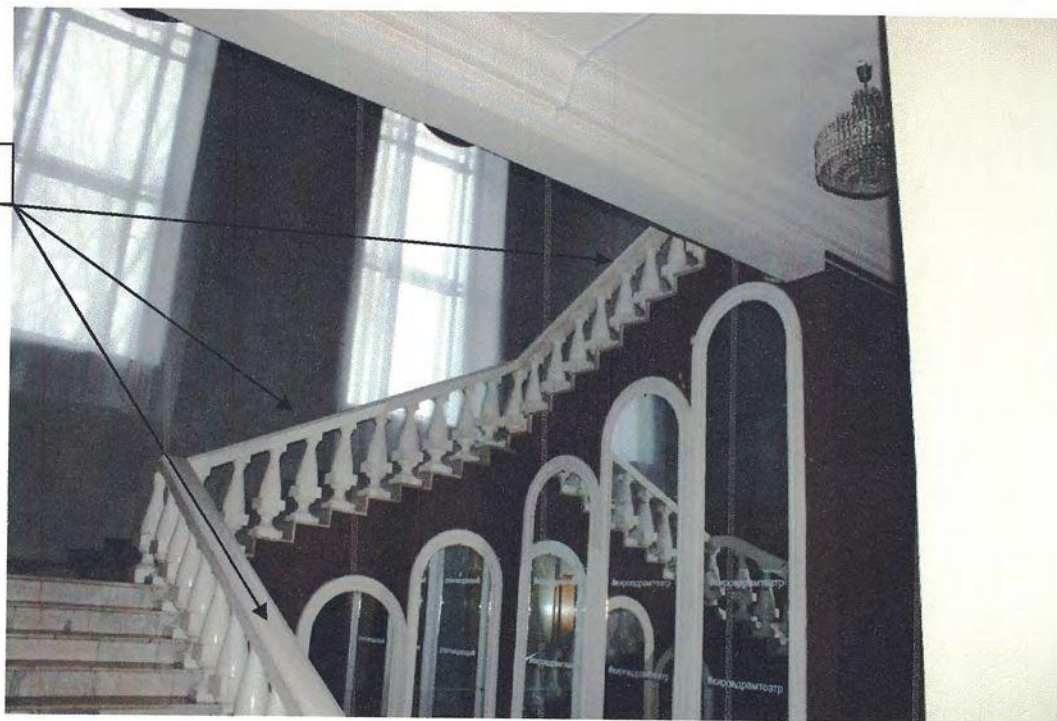
Фото 68. Парадная лестница. Фотосъемка 2019 г.

Балюстрадное  
ограждение  
парадной  
лестницы.

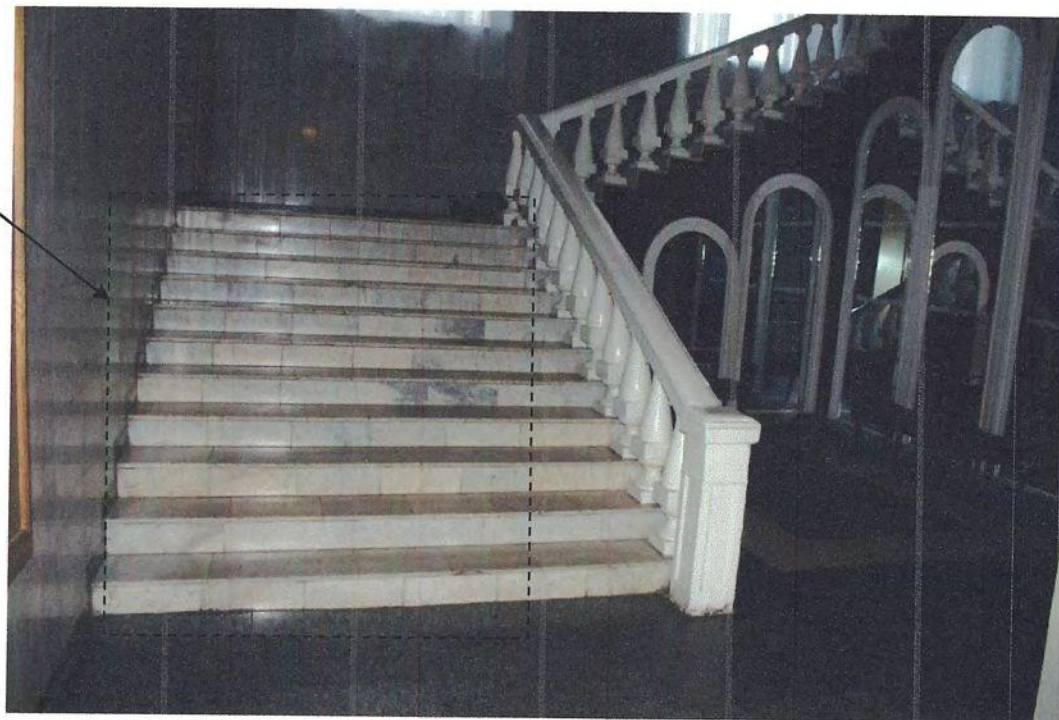
Фото 69. Парадная лестница. Фотосъемка 2019 г.

Ступени парадной  
лестницы.

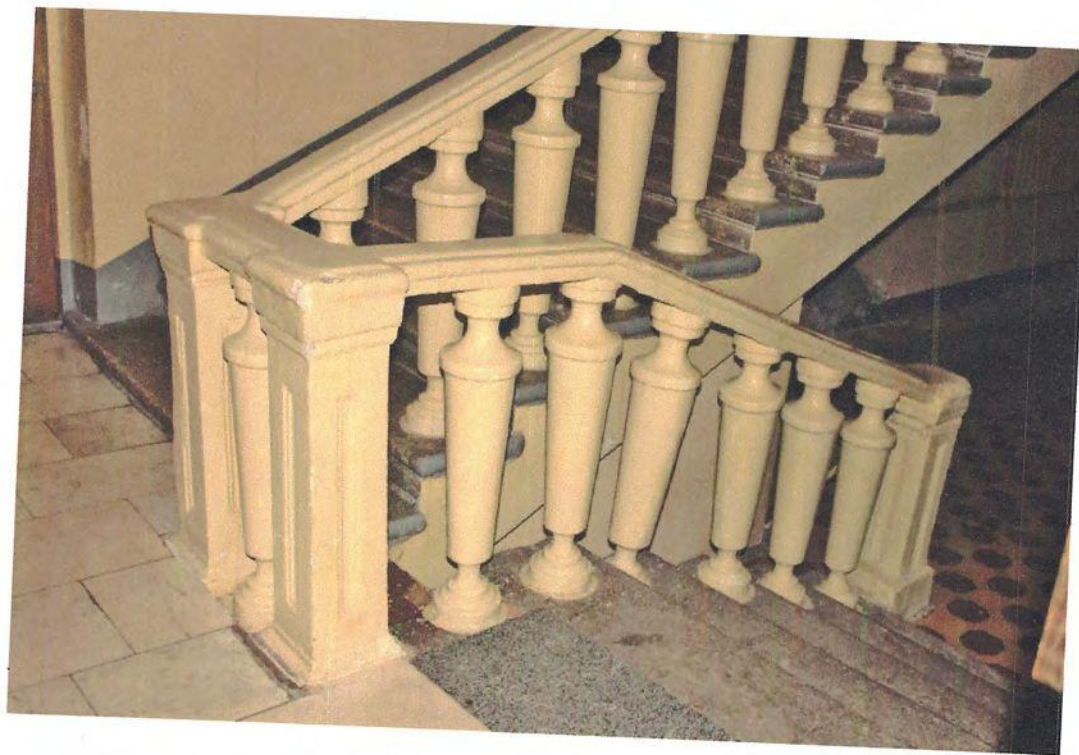
Фото 70. Лестничная клетка. Фотосъемка 2019 г.

Лестничное  
ограждение.

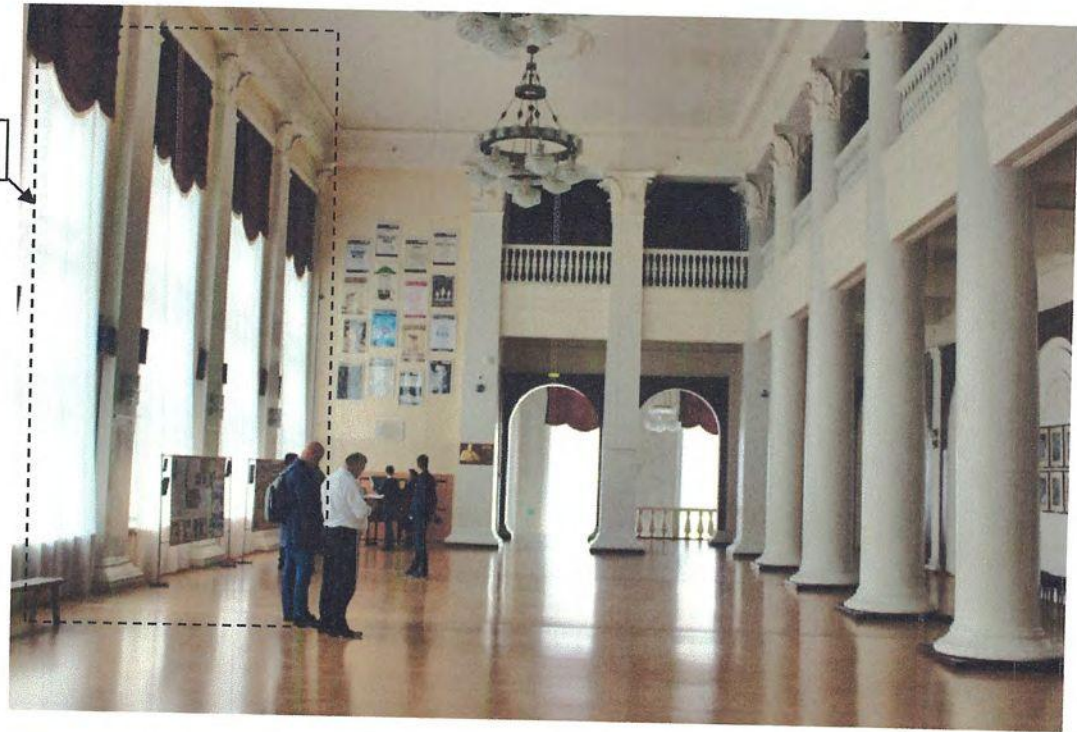
Фото 72. 2 этаж. Вестибюль. Общий вид. Фотосъемка 2019 г.

Вертикальные  
оконные проемы.

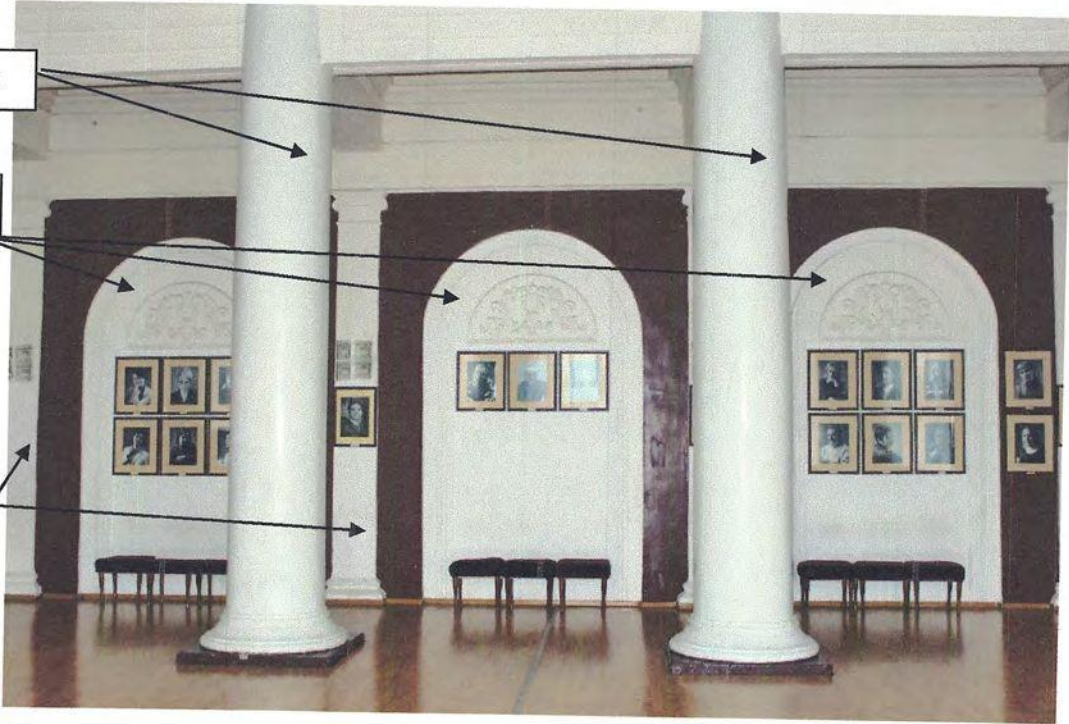
4.5.6.2.		Круглые колонны.	
4.5.6.3.		Арочные ниши с барельефом.

4.5.6.4.		Пилястры с базами и капителями ионического ордера.	<p>Фото 73. 2 этажа. Вестибюль. Фотосъемка 2019 г.</p>

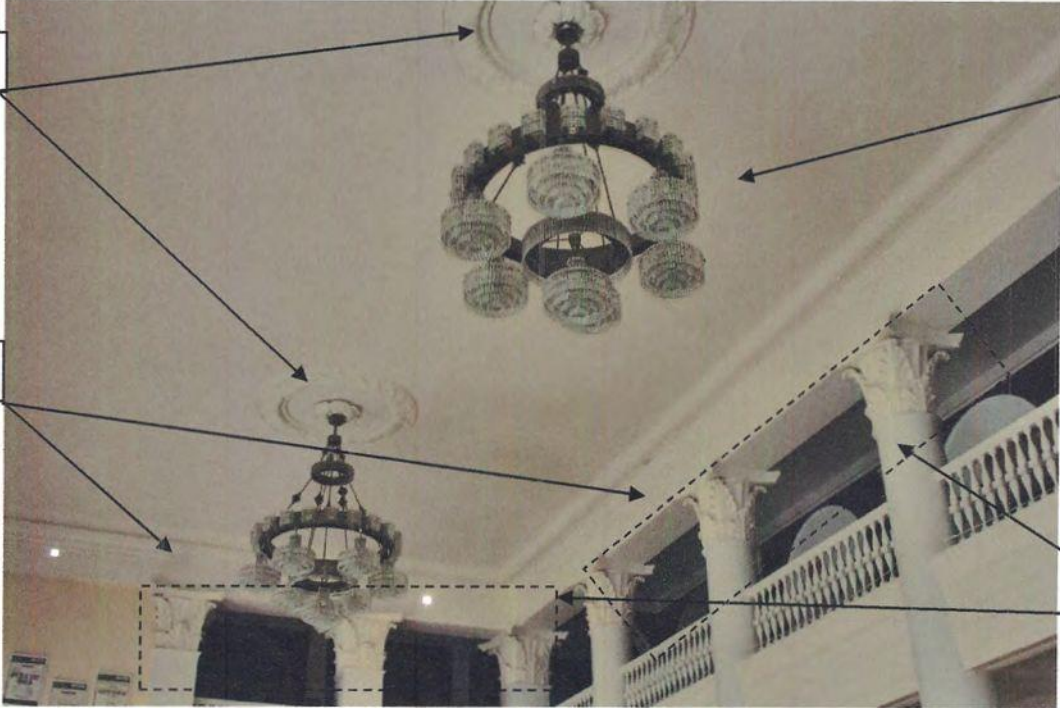
4.5.6.5.		Потолочные резные розетки.	
4.5.6.6.		Люстры.

4.5.6.7.		Потолочная балка.	
4.5.6.8.		Капители колонн коринфского ордера.	<p data-bbox="1137 1142 1805 1177">Фото 74. 2 этаж. Вестибюль. Фотосъемка 2019 г.</p>

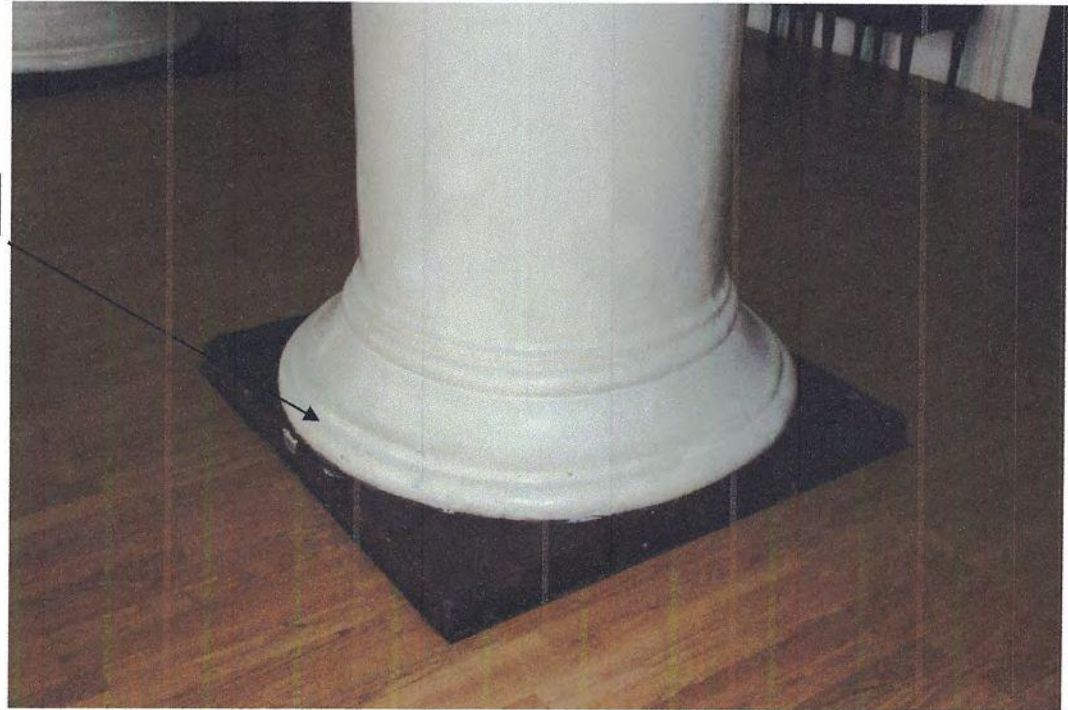
Фото 75. 2 этаж. Вестибюль. Фотосъемка 2019 г.

Профилированная  
база круглой  
колонны.

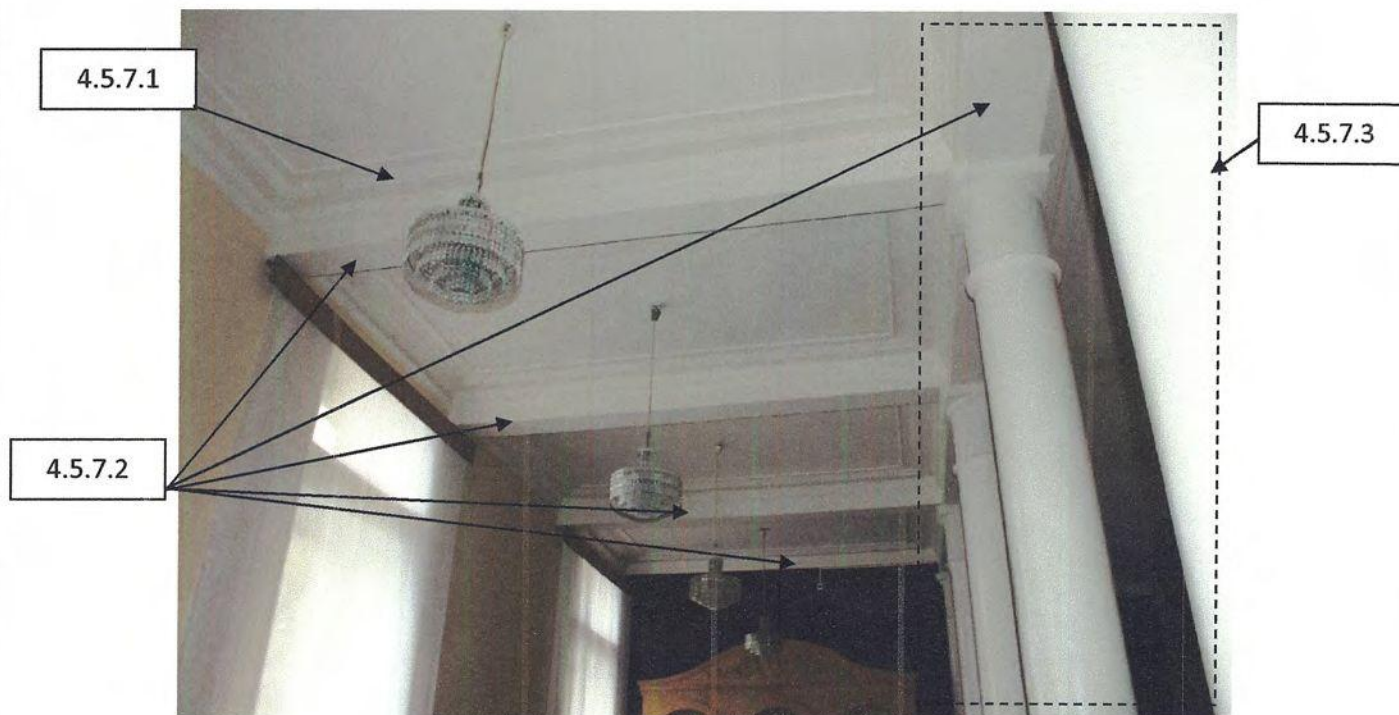
Фото 77. 2 этаж. Фойе. Фотосъемка 2019 г.

Круглые колонны.

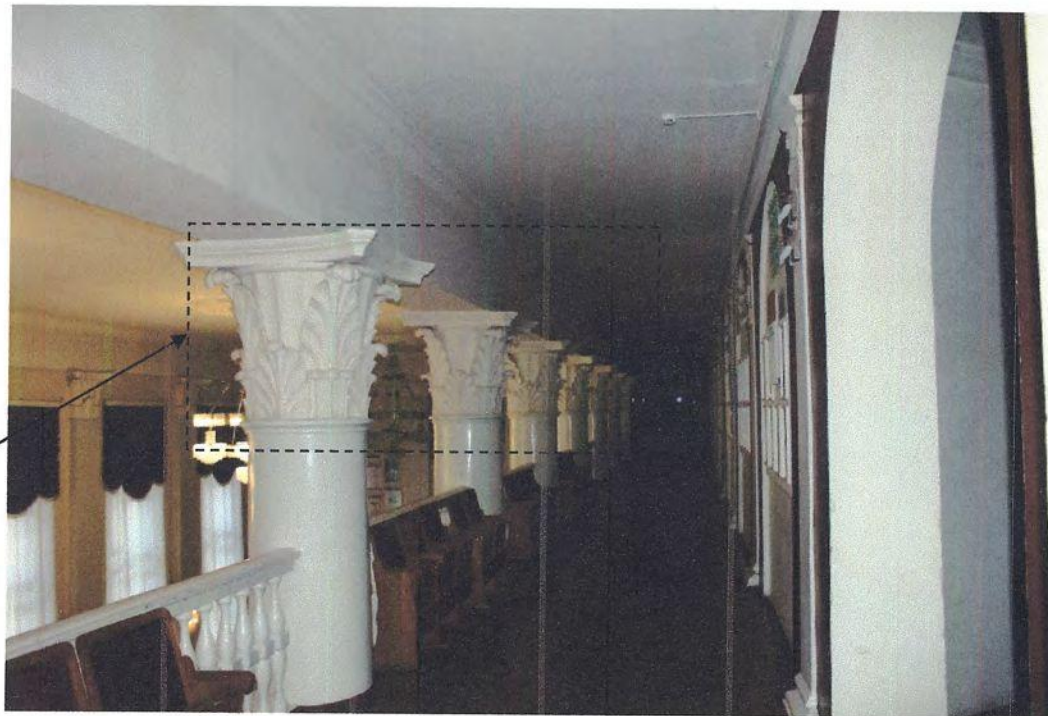
Фото 78. 3 этаж. Галерея. Фотосъемка 2019 г.

Капители колонн  
коринфского  
о́рдера.

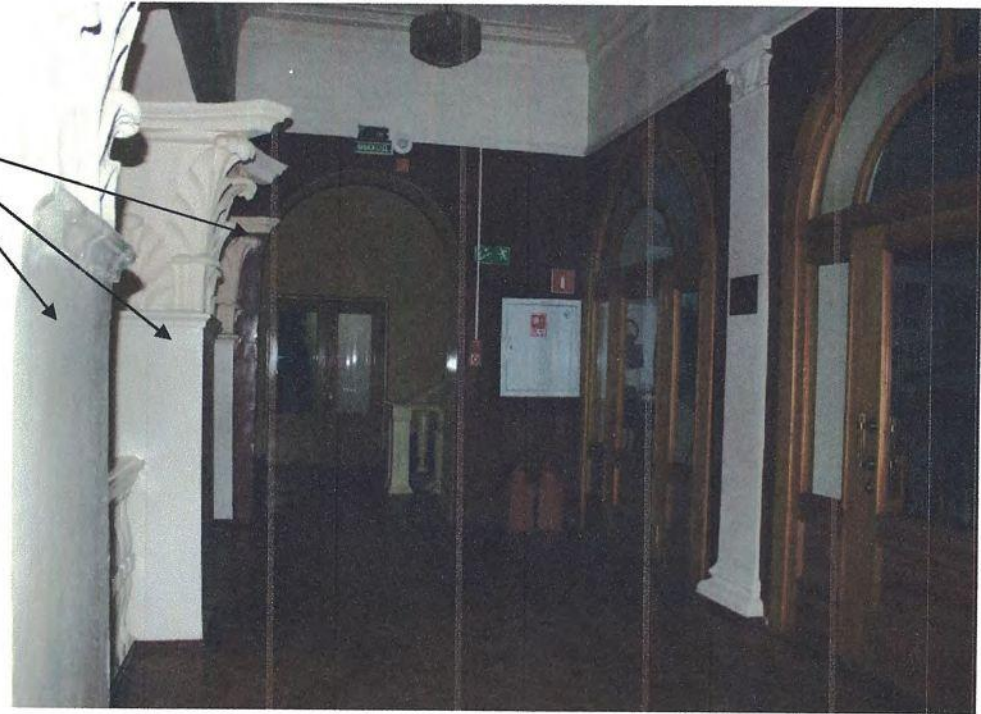
Фото 81. 3 этаж. Галерея. Фотосъемка 2019 г.

Капители  
коринфского  
о́рдера квадратных  
колонн.

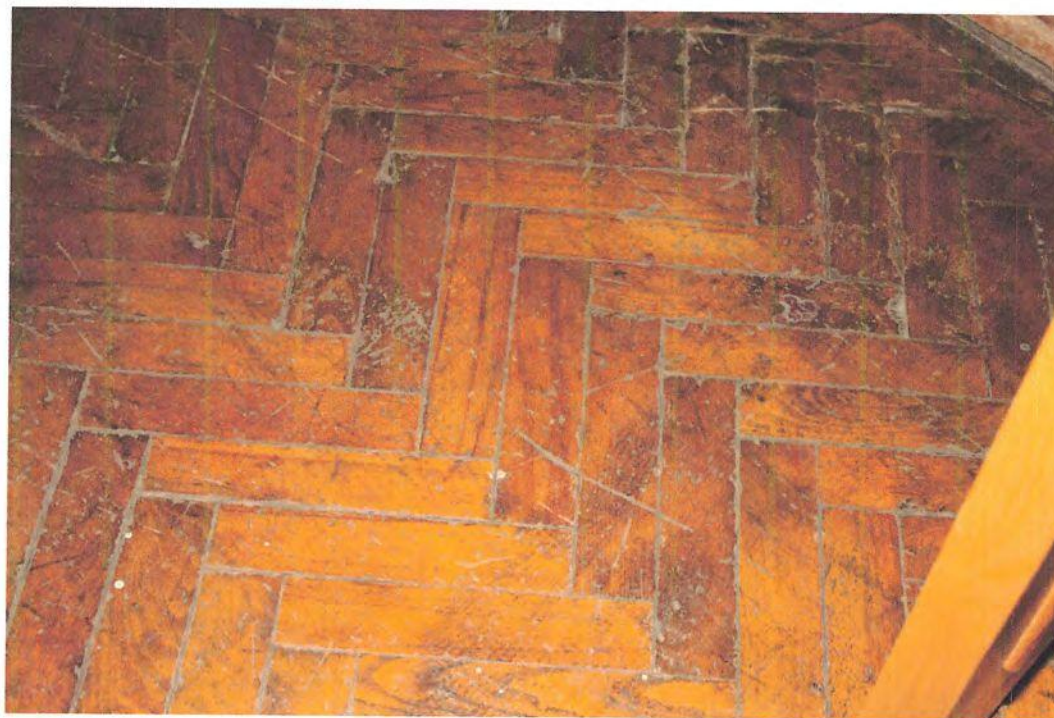
Фото 82. 3 этаж. Галерея. Паркетный пол. Фотосъемка 2019 г.

Паркетный пол.

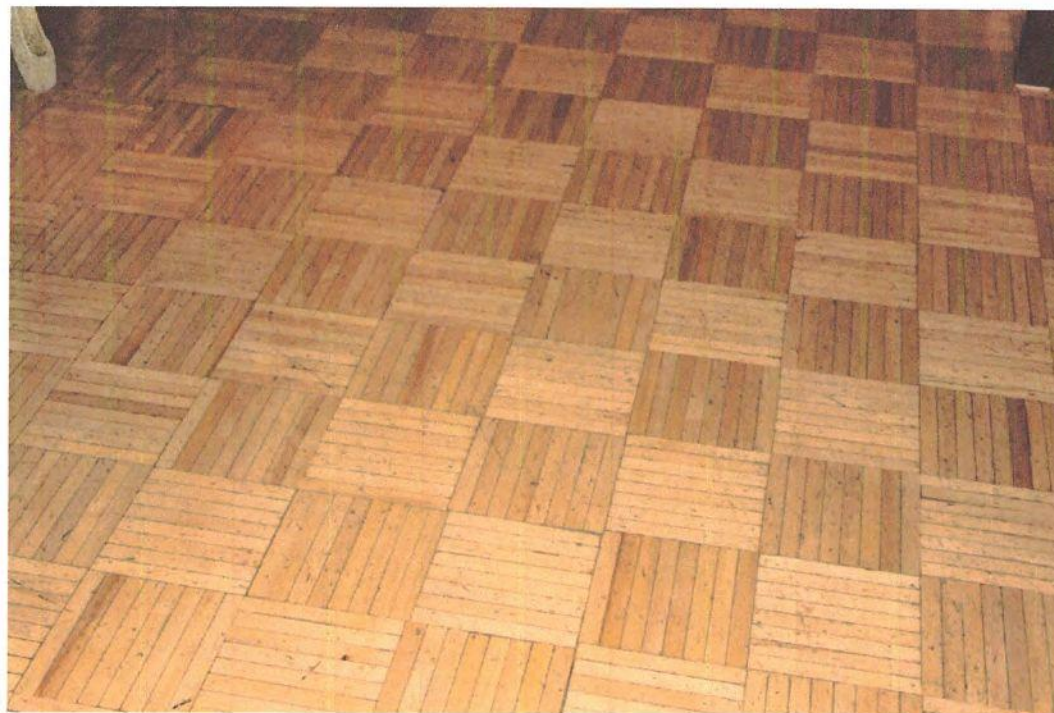
Фото 83. 3 этаж. Галерея. Фотосъемка 2019 г.

Паркетный пол.
