**Об установлении предмета охраны объекта культурного наследия
(памятника истории и культуры) народов Российской Федерации
федерального значения «Ансамбль Никольской церкви»**

ПРЕДМЕТ ОХРАНЫ

**объекта культурного наследия (памятника истории и культуры)
народов Российской Федерации федерального значения
«Ансамбль Никольской церкви», расположенного по адресу: Кировская область,
Юрьянский район, с. Великорецкое (далее – предмет охраны)**

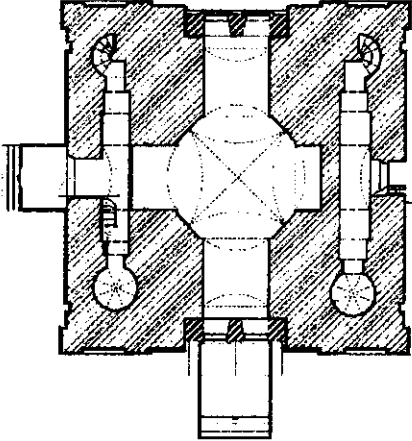
<p>План 1 яруса Колокольни на отм. +0.000</p> <ul style="list-style-type: none">

2.2.1 Объем 1 яруса – квадратный в плане, двухуровневый, с заложенной сквозной проездной аркой по оси северо-восток – юго-запад, завершающийся четырехскатным кровельным свесом.	<div style="display: flex; justify-content: space-around;"> <div style="text-align: center;">

кирпичная кладка капитальных стен и колонн 1860-х г.г.

кирпичная кладка конструкций последней трети XIX века

поздние конструкции и элементы конца XX века </div> <div style="text-align: center;">

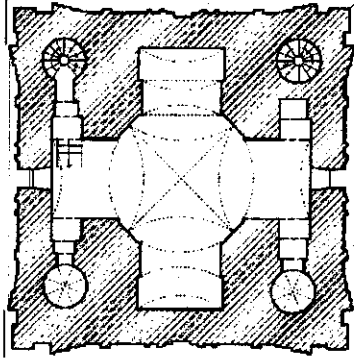
<p>План 1 яруса Колокольни на отм. +12.000</p> <ul style="list-style-type: none">

кирпичная кладка капитальных стен и колонн 1860-х г.г.

поздние конструкции и элементы конца XX века </div> </div>

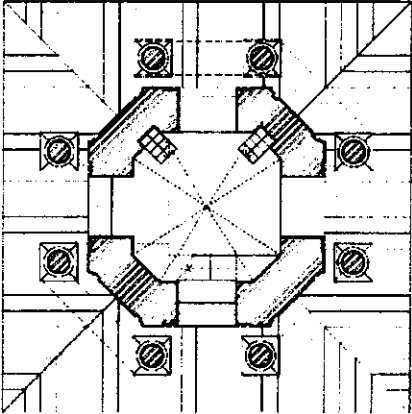
<p>План 2 яруса Колокольни на отм. +17.000</p> <p>

№ п/п	Обобщенная группа элементов предмета охраны	Элементы предмета охраны	Фотографическое или иное графическое изображение предмета охраны*
		<p>2.2.2 Объем 2 яруса – восьмерик, по периметру оформленный колоннадой в 2 оси колонн по каждой стороне</p>

кирпичная кладка капитальных стен и колонн 1860-х г.г.

поздние конструкции и элементы конца XX века </p>

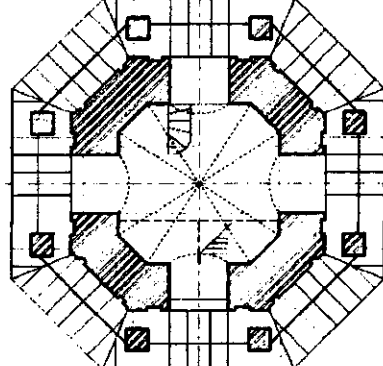
<p data-bbox="1131 726 1579 805">План 3 яруса Колокольни на отм. +25.000</p>

№ п/п	Обобщенная группа элементов предмета охраны	Элементы предмета охраны	Фотографическое или иное графическое изображение предмета охраны*
		2.2.3 Объем 3 яруса – восьмерик, двухуровневый

кирпичная кладка капитальных стен и колонн 1860-х г.г.</p> <p>

поздние конструкции и элементы конца XX века</p> <p>

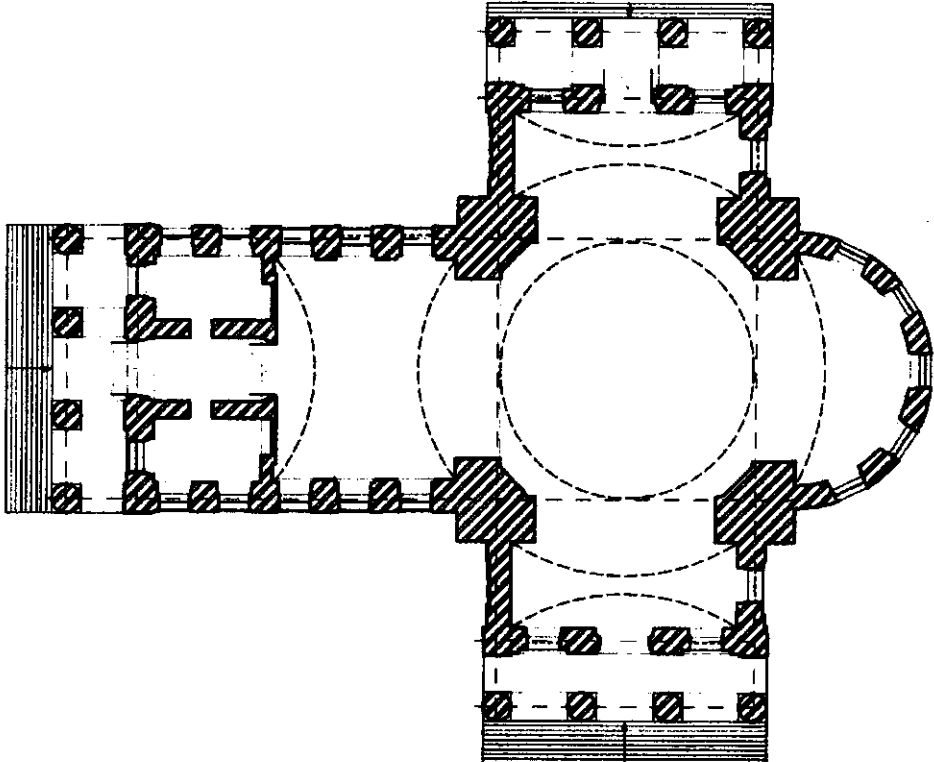
№ п/п	Обобщенная группа элементов предмета охраны	Элементы предмета охраны	Фотографическое или иное графическое изображение предмета охраны*
3.	Конструктивная схема	<p>3.1 Основные конструкции Никольской церкви: капитальные стены и колонны 1822-1839 г.г. из красного полнотелого керамического кирпича на известковом растворе; коробовые своды притворов и трапезной 1822-1839 г.г. из красного полнотелого керамического кирпича на известковом растворе; полукупольный свод апсиды 1822-1839 г.г. из красного полнотелого керамического кирпича на известковом растворе</p>

<p>   кирпичная кладка конструкций 1822-1839г.г.   своды 1822-1839г.г. </p> <p>Капитальные стены и колонны первоначального периода строительства</p>

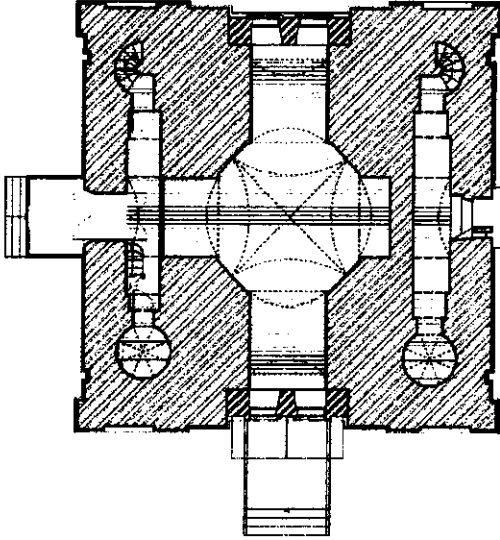
<p>План 1 яруса на отм. +0.000 Капитальные стены и колонны первоначального периода строительства.</p>

№ п/п	Обобщенная группа элементов предмета охраны	Элементы предмета охраны	Фотографическое или иное графическое изображение предмета охраны*												
		<p>3.2 Основные конструкции Колокольни: капитальные стены и колонны 1860-х-1870-х годов и последней трети XIX века из красного полнотелого керамического кирпича на известковом растворе; крестовые своды центральной части и коробовые своды боковых помещений обоих уровней 1 яруса из красного полнотелого керамического кирпича на известковом растворе, с 2 камерами по юго-западной стене перекрытыми сомкнутыми сводами на обоих уровнях 1 яруса из красного полнотелого керамического кирпича на известковом растворе; 2 винтовые внутристенные лестницы 1 яруса по северо-восточной стене из красного полнотелого керамического кирпича на</p>

<table><tr> <td> </td> <td>кирпичная кладка капитальных стен и колонн 1860-х г.г.</td> <td> </td> <td>дощатые полы по балкам из деревянного бруса</td> </tr><tr> <td> </td> <td>кирпичная кладка конструкций последней трети XIX века</td> <td> </td> <td>кирпичные конструкции лестничных ступеней, площадок, подоконников 1860-х г.г.</td> </tr><tr> <td> </td> <td>крестовые и коробовые своды из керамического кирпича 1860-х г.г.</td> <td></td> <td></td> </tr></table>

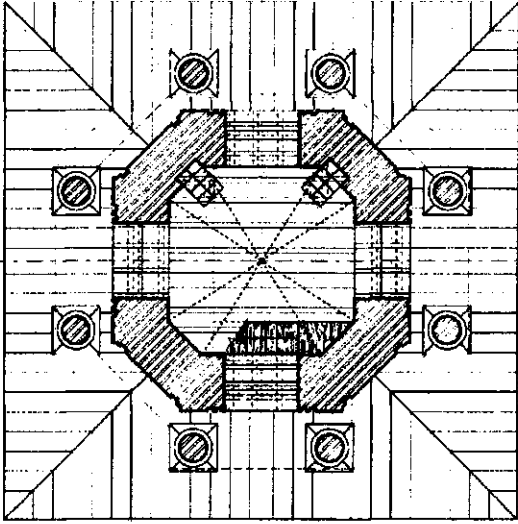
<p data-bbox="1391 965 1843 1002">План 2 яруса на отм. +17.000</p> <p data-bbox="1122 1008 2107 1082">Капитальные стены и колонны первоначального периода строительства.</p>

<table><tr> <td data-bbox="1122 1093 1205 1145"></td> <td data-bbox="1211 1093 1525 1145">кирпичная кладка капитальных стен и колонн 1860-х г.г.</td> <td data-bbox="1576 1093 1659 1145"></td> <td data-bbox="1666 1093 1944 1145">дощатые полы по балкам из деревянного бруса</td> </tr><tr> <td data-bbox="1122 1150 1205 1203"></td> <td data-bbox="1211 1150 1547 1203">смонтированный свод из керамического кирпича 1860-х г.г.</td> <td data-bbox="1576 1150 1659 1203"></td> <td data-bbox="1666 1150 2107 1203">кирпичные конструкции лестничных ступеней, площадок, подоконников 1860-х г.г.</td> </tr><tr> <td data-bbox="1122 1208 1205 1260"></td> <td data-bbox="1211 1208 1525 1260">деревянные лестницы из бруса с дощатыми проступями</td> <td data-bbox="1576 1208 1659 1260"></td> <td data-bbox="1666 1208 2024 1260">металлические листы, соединенные лежащим фальцем</td> </tr></table>

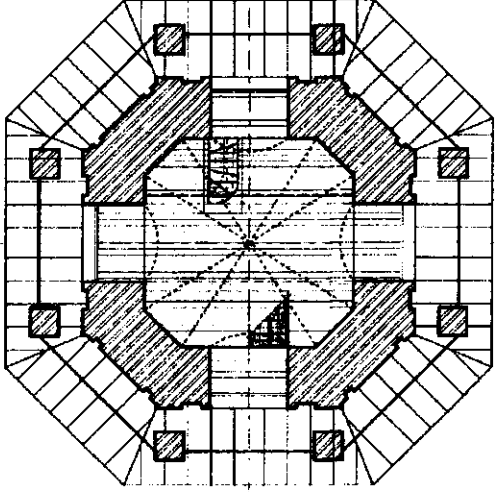
кирпичная кладка капитальных стен и колонн 1860-х г.г.

сомкнутый свод с распалубками из керамического кирпича 1860-х г.г.

деревянные лестницы из бруса с дощатыми проступями

дощатые полы по балкам из деревянного бруса

кирпичные конструкции лестничных ступеней, площадок, подоконников 1860-х г.г.

металлические листы, соединенные лежащим фальцем <p style="text-align: center;">План 3 яруса на отм. +25.000 Капитальные стены и колонны первоначального периода строительства.</p>

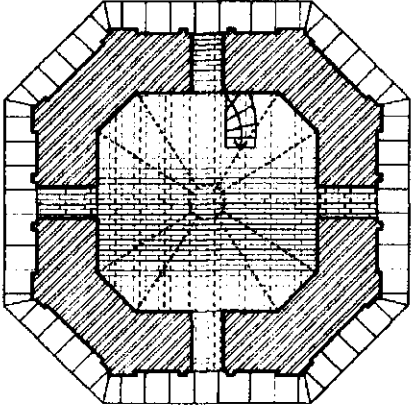
кирпичная кладка капитальных стен и колонн 1860-х г.г.

сомкнутый свод из керамического кирпича 1860-х г.г.

кирпичные конструкции лестничных ступеней, площадок, подоконников 1860-х г.г.

металлические листы, соединенные лежащим фальцем </p> <p data-bbox="1122 783 2114 898" style="text-align: center;"> План 3 яруса на отм. +32.000 Капитальные стены и колонны первоначального периода строительства. </p>

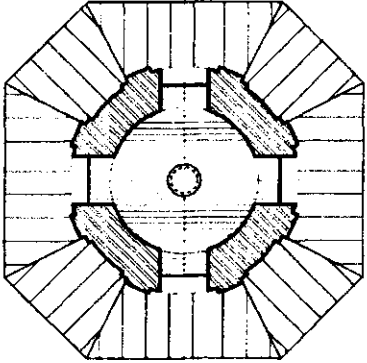
кирпичная кладка капитальных стен и колонн 1860-х г.г.

купол из керамического кирпича 1860-х г.г.

дощатые полы по балкам из деревянного бруса

металлические листы, соединенные лежащим фальцем </p> <p data-bbox="1122 1286 2114 1401" style="text-align: center;"> План 4 яруса на отм. +34.000 Капитальные стены и колонны первоначального периода строительства. </p>

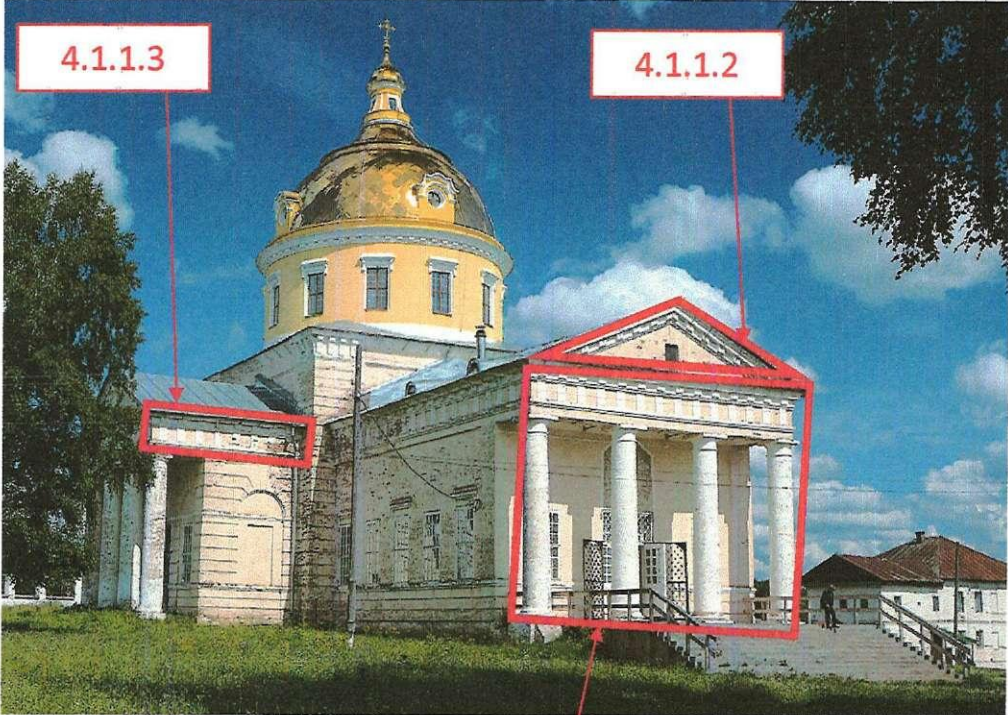
Фото 4. Вид на Никольскую церковь с запада. Фотосъемка июнь 2019 г.

№ п/п	Обобщенная группа элементов предмета охраны	Элементы предмета охраны	Фотографическое или иное графическое изображение предмета охраны*
4.1.1	Юго-западный фасад Никольской церкви		
4.1.1.1		Симметричная разновысотная структура фасада; четырехколонный портик-паперть с колоннами тосканского ордера, антаблемент с модульонами и фризом с гладкими триглифами

4.1.1.2		Треугольный фронтон с простым карнизом с модульонами, с прямоугольной нишей в центре (в нише устроено окно)	
4.1.1.3.		Простой карниз с модульонами и фриз с гладкими триглифами по западному фасаду притворов северного и южного

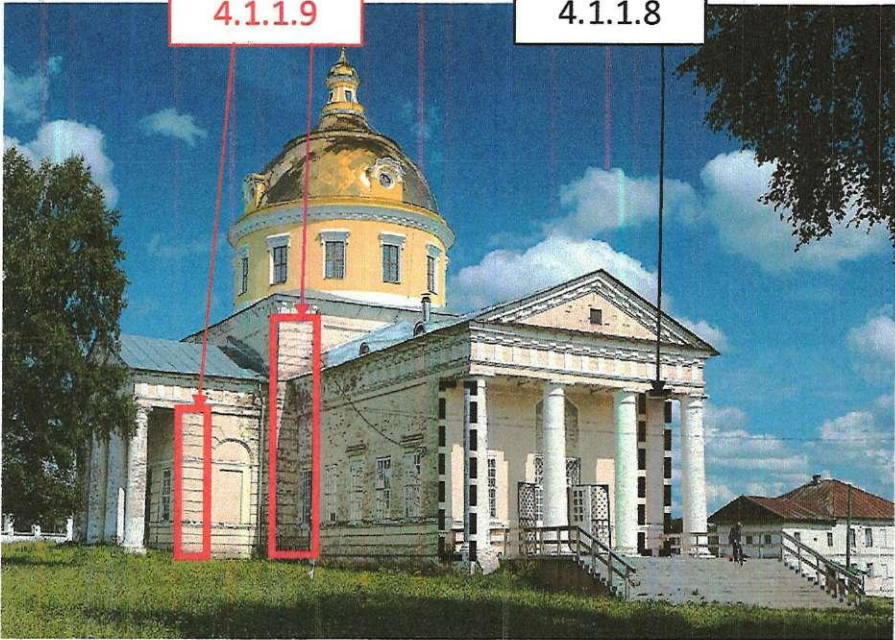
№ п/п	Обобщенная группа элементов предмета охраны	Элементы предмета охраны	Фотографическое или иное графическое изображение предмета охраны*
4.1.1.8.		Гладкие угловые пилястры западного притвора

4.1.1.9.		Рустованные угловые пилястры кубического объема храма и притворов северного и южного	<p data-bbox="1144 1145 2069 1222">Фото 6. Вид на Никольскую церковь с северо-запада. Фото-съемка июнь 2019 г</p>

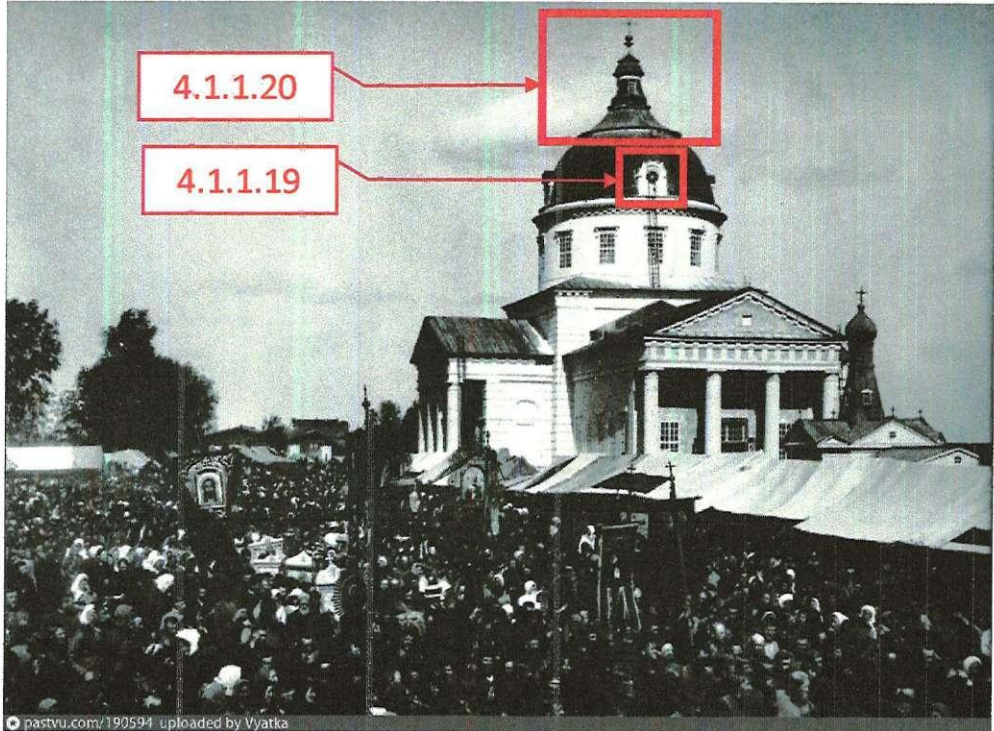
№ п/п	Обобщенная группа элементов предмета охраны	Элементы предмета охраны	Фотографическое или иное графическое изображение предмета охраны*
4.1.1.19		Люкарна в куполе с круглым оконным проемом, оформленная второстепенной тягой и карнизом простого профиля

4.1.1.20		Лантерна над барабаном, сложной криволинейной формы с прямоугольными оконными проемами объем на двухступенчатом основании, с карнизом простой формы с близко расположенными сухариками

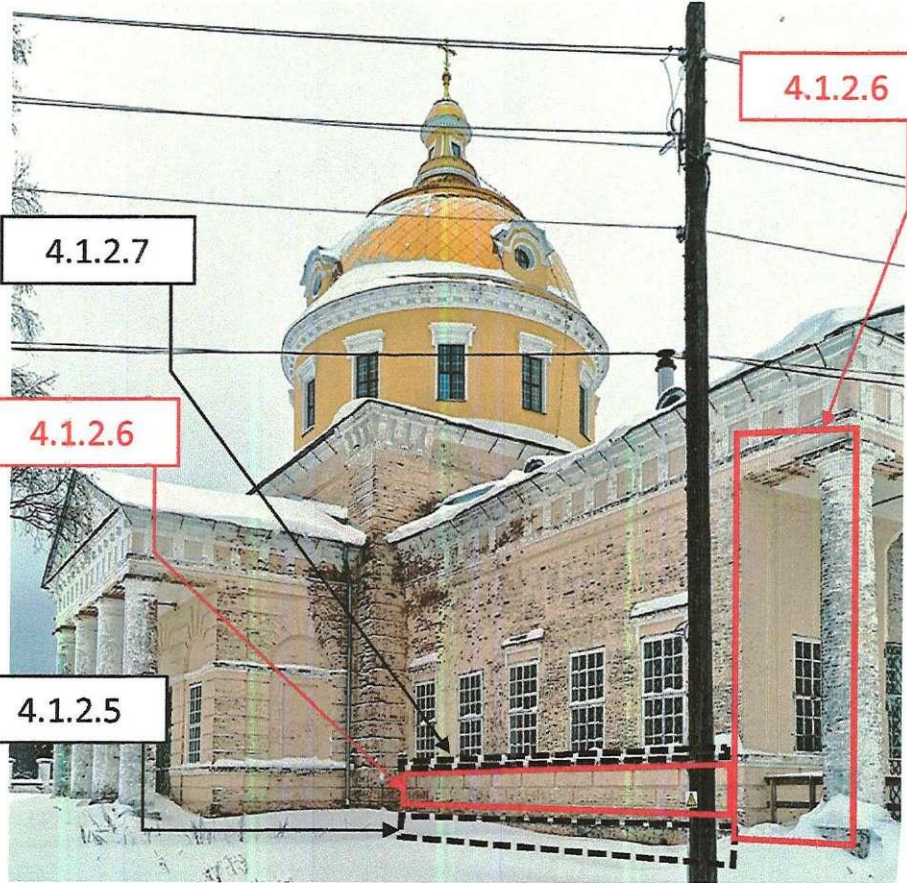
№ п/п	Обобщенная группа элементов предмета охраны	Элементы предмета охраны	Фотографическое или иное графическое изображение предмета охраны*
4.1.2.4		Паперть, сформированные колоннами тосканского ордера по западному фасаду

<p>The photograph shows the corner of the church facade. A utility pole is in the foreground. Red boxes and arrows point to specific architectural features: 4.1.2.5 points to the base of the wall; 4.1.2.6 points to the decorative moldings above the windows and the cornice; 4.1.2.7 points to the cornice itself. A dashed line indicates the boundary of the object of protection.</p>
4.1.2.5		Выступающий цоколь простого профиля с продухами	
4.1.2.6		Квадровый руст простого профиля между подоконным пространством и цоколем	
4.1.2.7		Подоконная тяга простого профиля	
<p>Фото 11. Вид на Никольскую церковь с северо-запада. Фрагмент фасада. Фотосъемка январь 2022 г.</p>

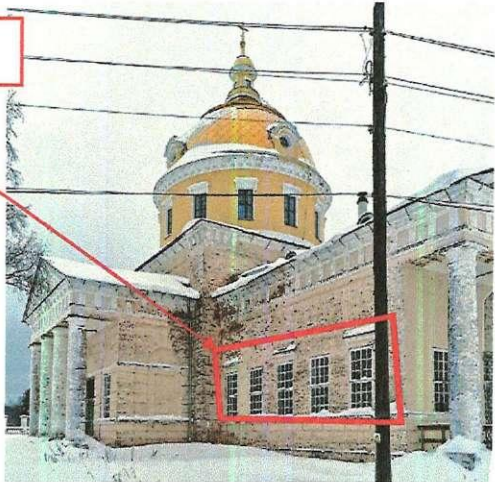
№ п/п	Обобщенная группа элементов предмета охраны	Элементы предмета охраны	Фотографическое или иное графическое изображение предмета охраны*
4.1.2.8		Пять прямоугольных оконных проемов по северному фасаду гладкой стены западного притвора, три из которых оформлены сандриками простого профиля на простых кронштейнах

<p data-bbox="1111 826 2107 903">Фото 12. Вид на Никольскую церковь с северо-запада. Фрагмент фасада. Фотосъемка январь 2022 г.</p>
4.1.2.9		Прямоугольные проемы алтарной части оформленные сандриками простого профиля на простых кронштейнах

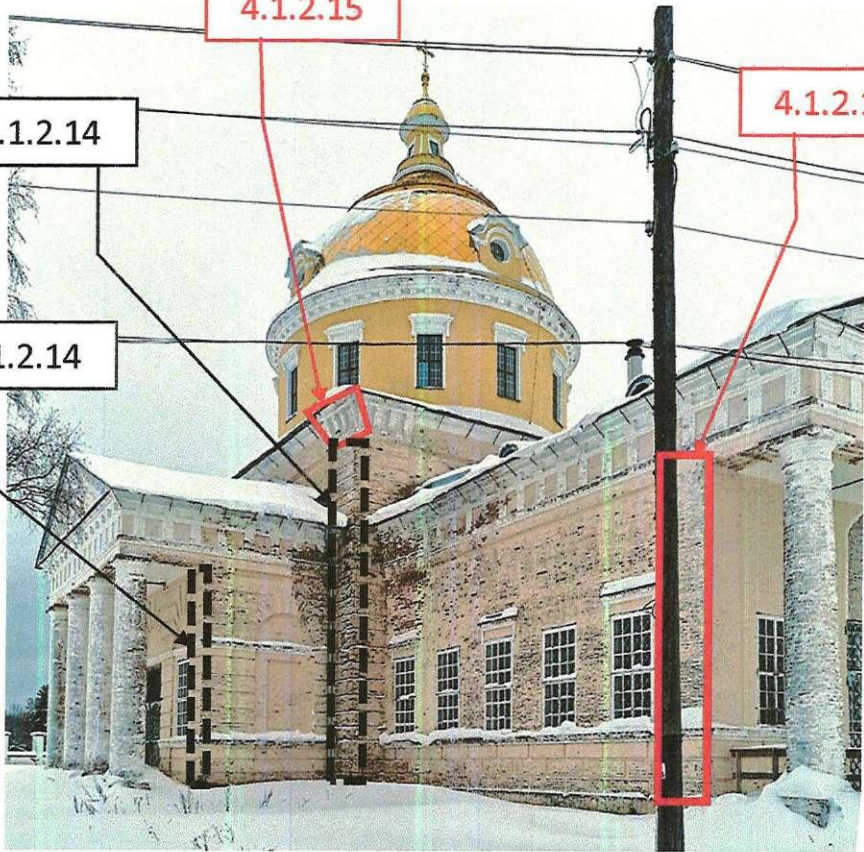
Фото 15. Вид на Никольскую церковь с северо-запада. Фрагмент фасада. Фотосъемка январь 2022 г.

№ п/п	Обобщенная группа элементов предмета охраны	Элементы предмета охраны	Фотографическое или иное графическое изображение предмета охраны*
4.1.2.13		Гладкие угловые пилястры западного притвора

4.1.2.14		Рустованные угловые пилястры кубического объема храма и северного притвора	
4.1.2.15		Капители рустованных угловых пилястр кубического объема храма в формах транскрибированного египетского типа из четырех криволинейных кронштейнов

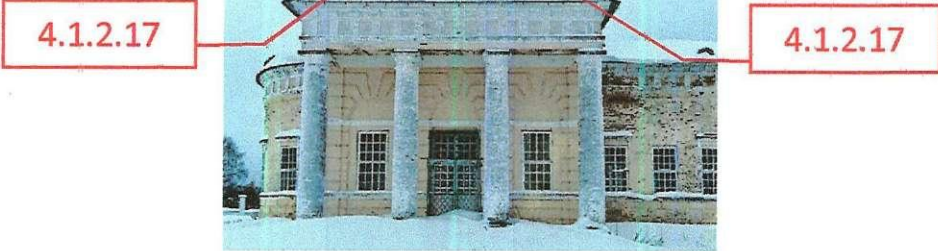
<p data-bbox="1106 1370 2107 1445">Фото 17. Вид на Никольскую церковь с севера. Фрагмент фасада. Фотосъемка январь 2022 г.</p>

№ п/п	Обобщенная группа элементов предмета охраны	Элементы предмета охраны	Фотографическое или иное графическое изображение предмета охраны*
4.1.2.16		Венчающий карниз простого профиля кубического объема храма	  <p data-bbox="1115 687 2107 767">Фото 16. Вид на Никольскую церковь с северо-запада. Фрагмент фасада. Фотосъемка январь 2022 г.</p>
4.1.2.17		Заглубленные прямоугольные оконные проемы барабана оформлены сандриками на криволинейных кронштейнах	 
4.1.2.18		Венчающий карниз барабана сложной формы с сухариками

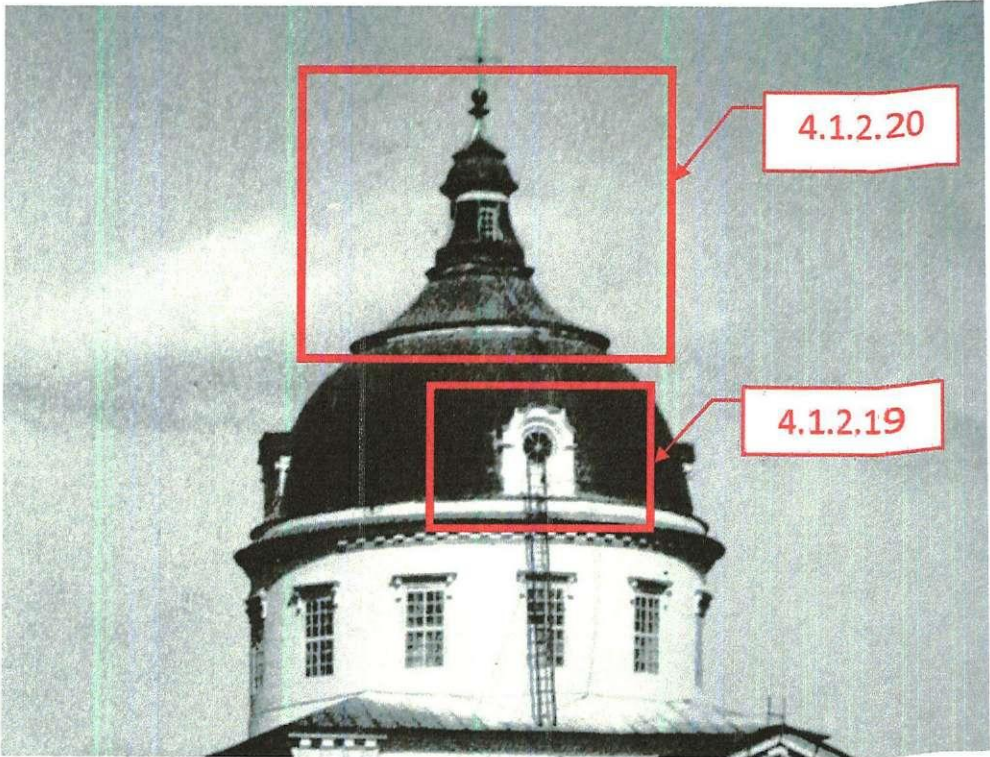
Фото 18. Вид на Никольскую церковь с запада. Фрагмент. Фото-съемка 1-ой четверти XX века.

№ п/п	Обобщенная группа элементов предмета охраны	Элементы предмета охраны	Фотографическое или иное графическое изображение предмета охраны*
4.1.2.19		Люкарна в куполе с круглым оконным проемом, оформленная второстепенной тягой и карнизом простого профиля

4.1.2.20		Лантерна над барабаном, сложной криволинейной формы с прямоугольными оконными проемами объем на двухступенчатом основании, с карнизом простой формы с близко расположенными сухариками

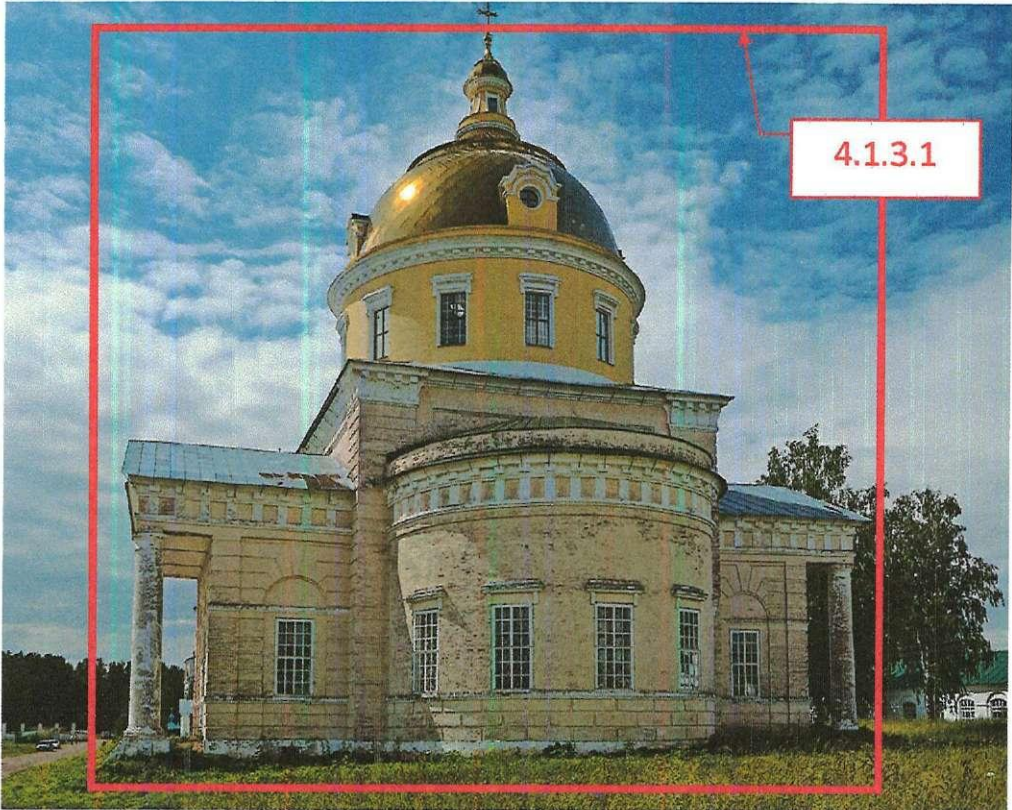
<p>Фото 19. Вид на Никольскую церковь с востока. Фотосъемка июнь 2019 г.</p>

№ п/п	Обобщенная группа элементов предмета охраны	Элементы предмета охраны	Фотографическое или иное графическое изображение предмета охраны*
4.1.3	Северо-восточный фасад Никольской церкви		
4.1.3.1		<p>Разновысотная симметричная структура фасада с объемом храмового четверика, на который поставлен широкий барабан, прорезанный двенадцатью прямоугольными окнами, перекрытый куполом, с одноапсидным повышенным полуциркульным алтарем и выступающими папертями сформированные колоннами тосканского ордера северного и южного фасадов.</p>

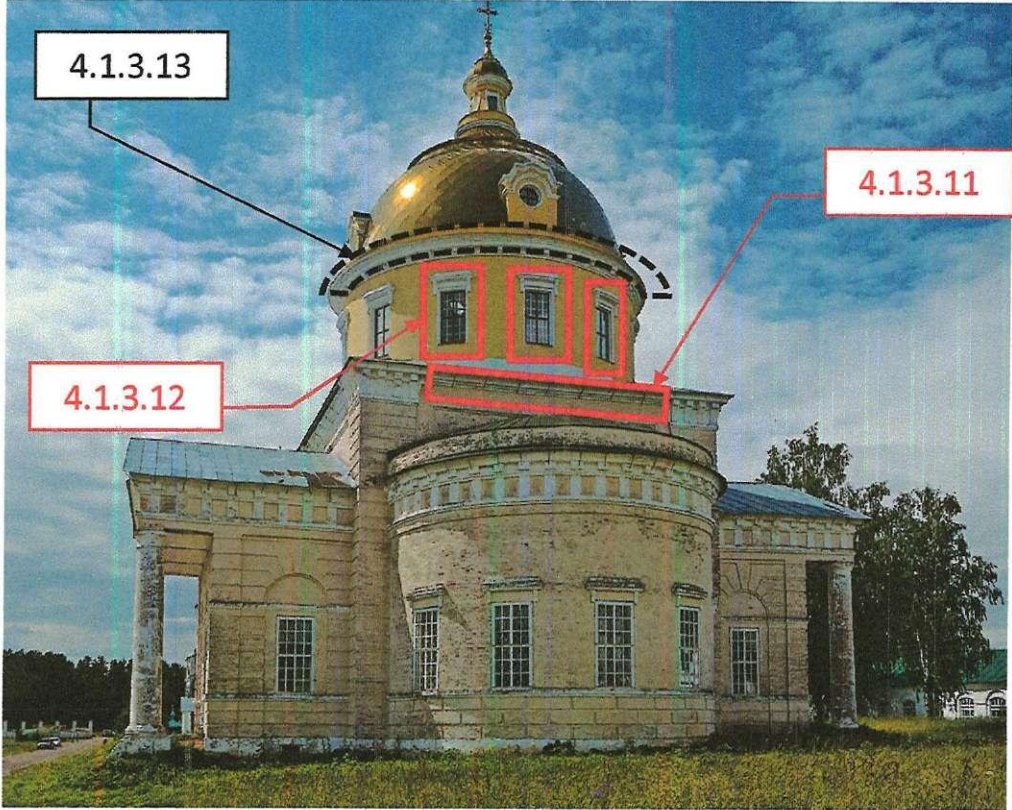
№ п/п	Обобщенная группа элементов предмета охраны	Элементы предмета охраны	Фотографическое или иное графическое изображение предмета охраны*
4.1.3.11		Венчающий карниз простого профиля кубического объема храма	
4.1.3.12		Заглубленные прямоугольные оконные проемы барабана оформлены сандриками на криволинейных кронштейнах

4.1.3.13		Венчающий карниз барабана сложной формы с сухариками	<p data-bbox="1137 1235 2074 1310">Фото 22. Вид на Никольскую церковь с востока. Фотосъемка июнь 2019 г.</p>

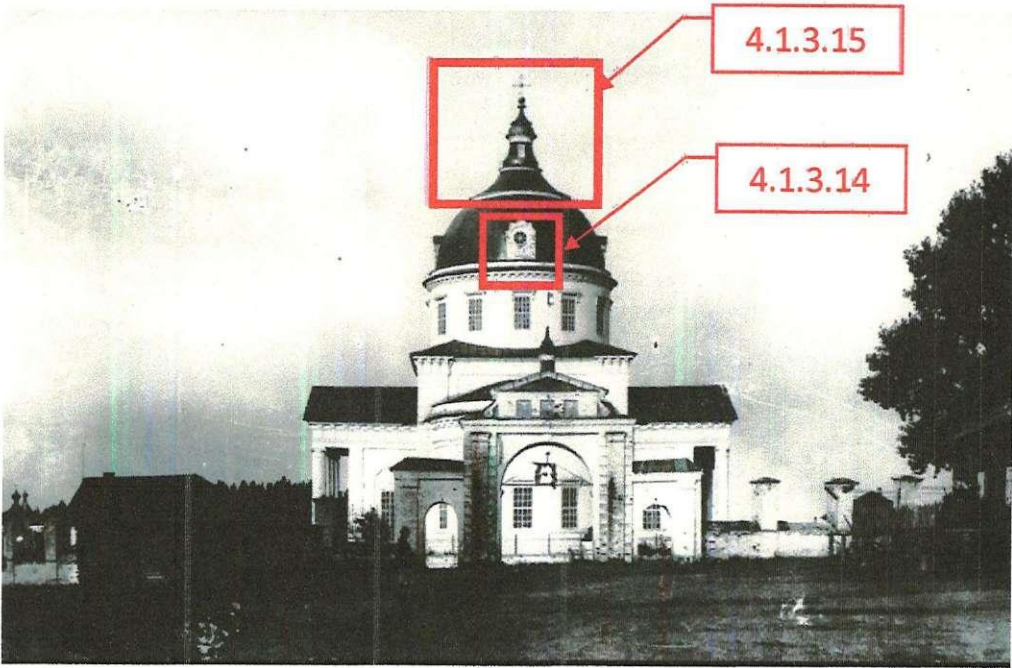
Фото 23. Вид на Никольскую церковь с востока. Фотосъемка 1-ой трети XX века

№ п/п	Обобщенная группа элементов предмета охраны	Элементы предмета охраны	Фотографическое или иное графическое изображение предмета охраны*
4.1.3.14		Люкарна в куполе с круглым оконным проемом, оформленная второстепенной тягой и карнизом простого профиля

4.1.3.15		Лантерна над барабаном, сложной криволинейной формы с прямоугольными оконными проемами объем на двухступенчатом основании, с карнизом простой формы с близко расположенными сухариками

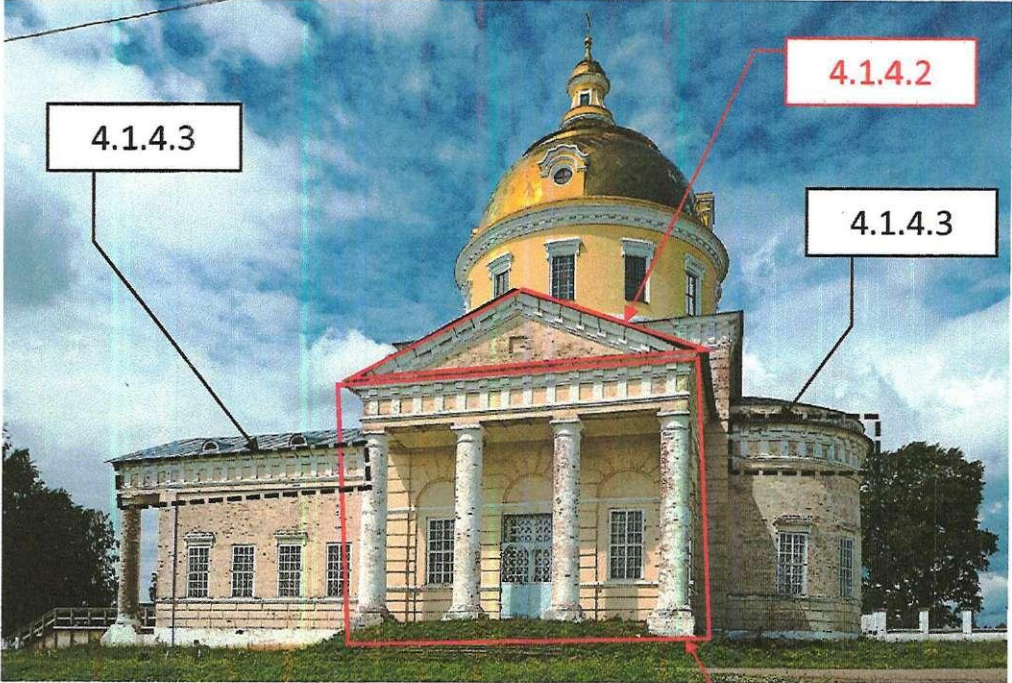
Фото 24. Вид на Никольскую церковь с юга. Фотосъемка июнь 2019 г

№ п/п	Обобщенная группа элементов предмета охраны	Элементы предмета охраны	Фотографическое или иное графическое изображение предмета охраны*
4.1.4	Юго-восточный фасад Никольской церкви		
4.1.4.1		Четырехколонный портик-паперть с колоннами тосканского ордера, антаблемент с модульонами и фризом с гладкими триглифами

4.1.4.2		Треугольный фронтон с простым карнизом с модульонами, с прямоугольной нишей в центре	
4.1.4.3		Венчающий простой карниз с модульонами и фризом с гладкими триглифами алтарной части и западного притвора

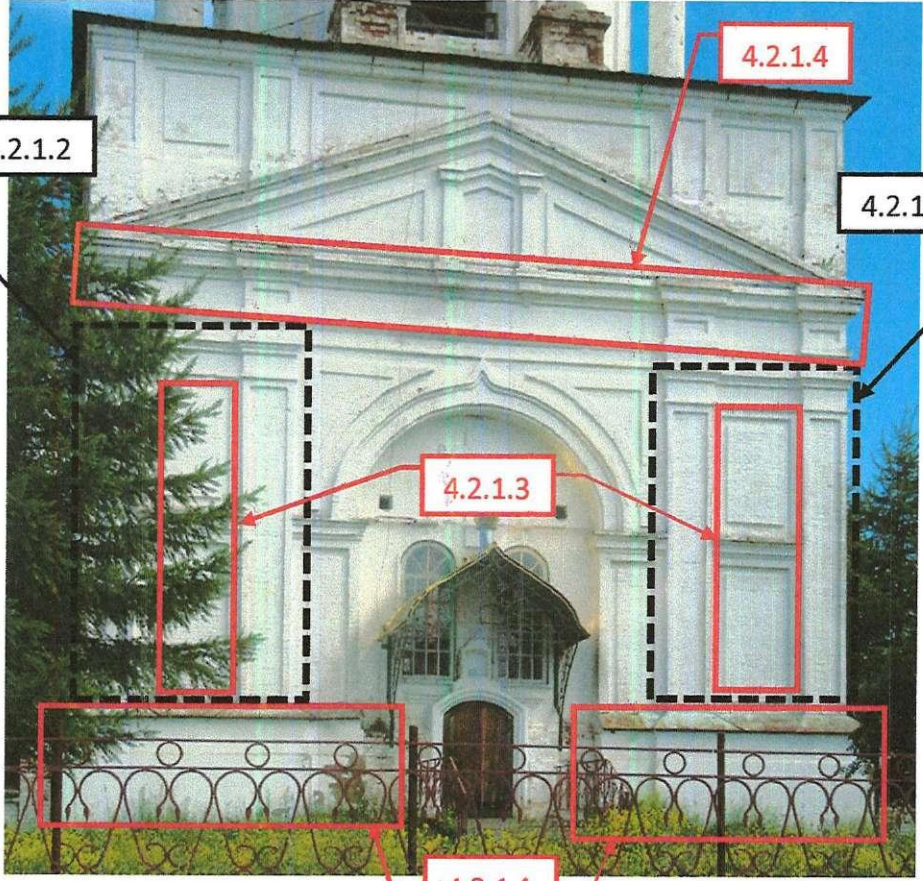
№ п/п	Обобщенная группа элементов предмета охраны	Элементы предмета охраны	Фотографическое или иное графическое изображение предмета охраны*
4.2.1	Юго-западный фасад Колокольни		
4.2.1.1		Высокий двухуровневый выступающий цоколь простого профиля

4.2.1.2		Четыре филенчатые пилястры, объединенные попарно импостом простого профиля	
4.2.1.3		Прямоугольные филенки и гурт простого профиля между ними в простенке между пилястрами	
4.2.1.4		Антаблемент 1 яруса с закрепованными гладким фризом и профилированным венчающим карнизом

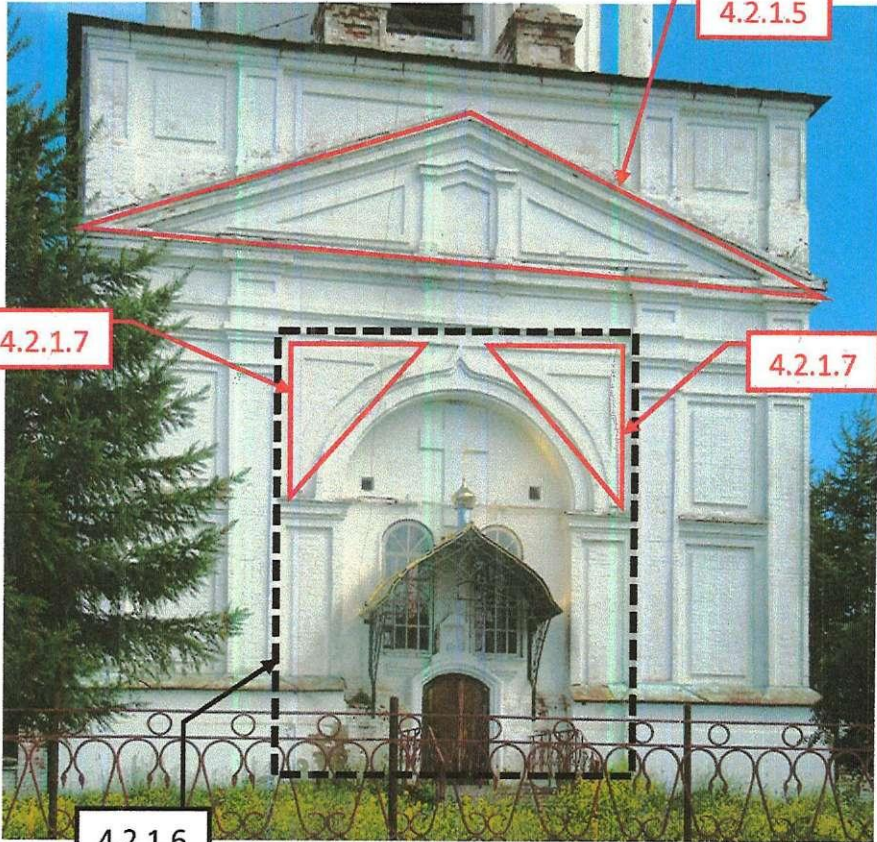
4.2.1.6		Арочная ниша, расположенная по оси симметрии, обрамленная архивольтом килевидной формы на подплечиках простого профиля и прямоугольными вертикальными впадинами

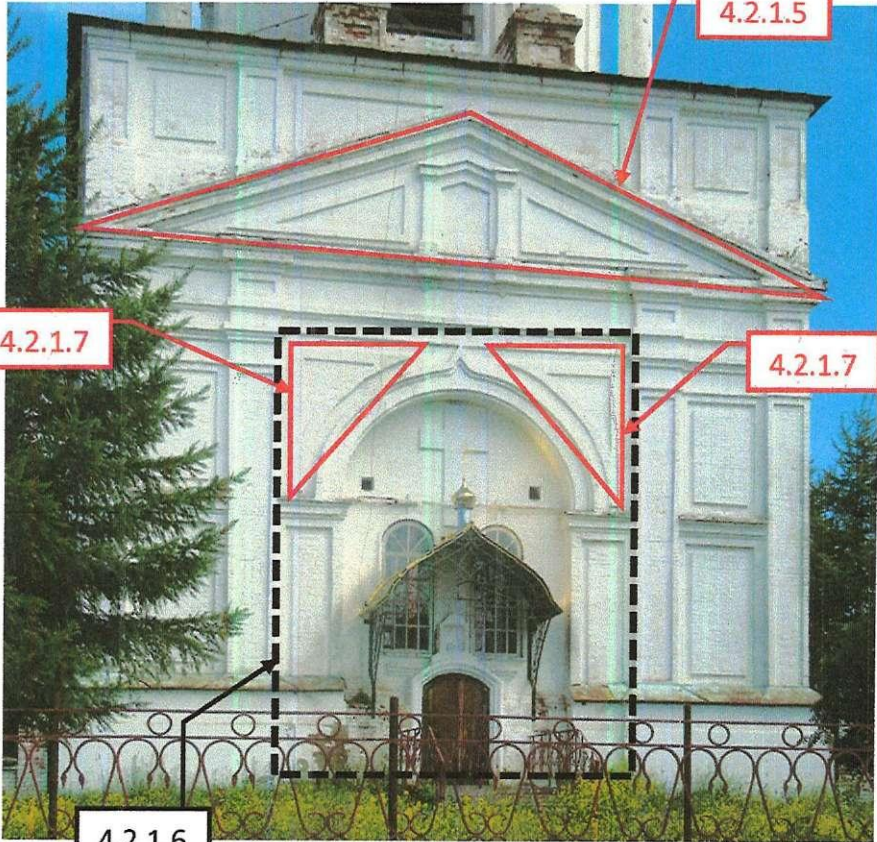
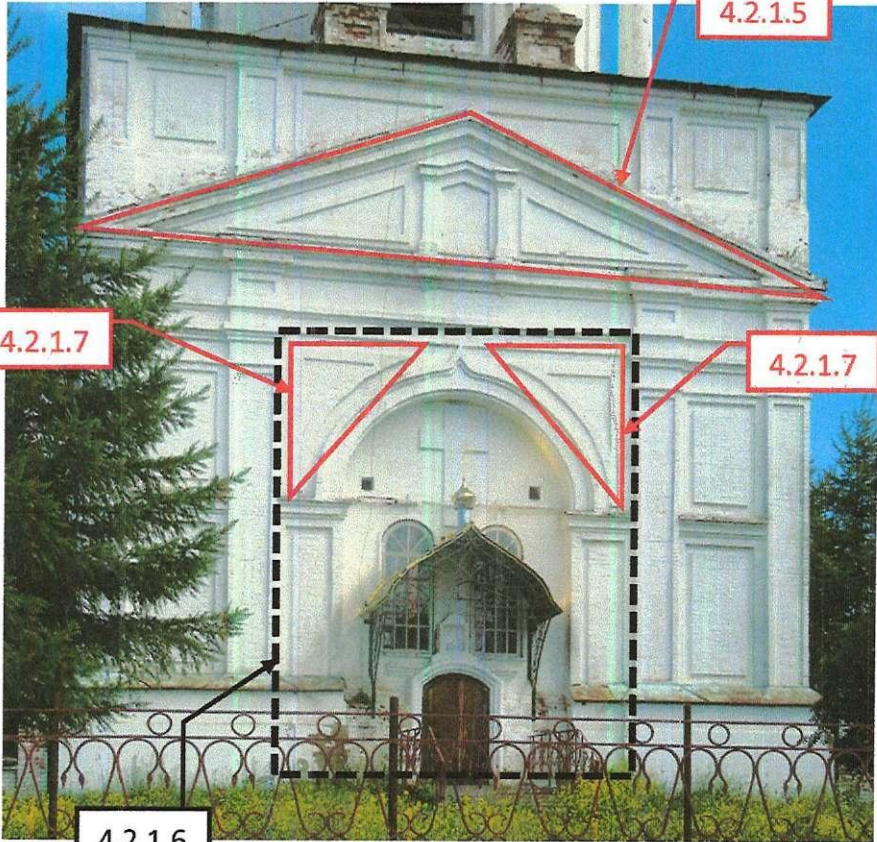
Фото 35. Вид 1 яруса Колокольни с запада.
Фотосъемка июнь 2022 г.

4.2.1.7		Гладкие филенки сложной формы, над арочной нишей

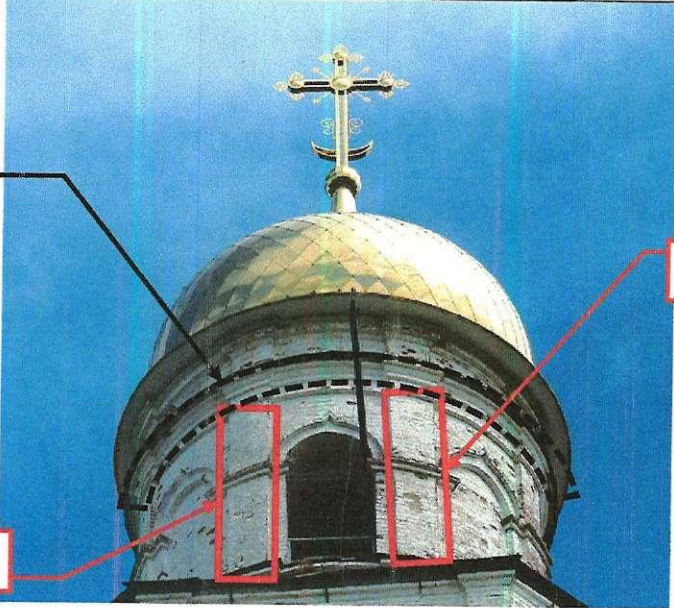
<p data-bbox="1272 1406 1933 1482">Фото 44. Вид 4 яруса Колокольни с запада. Фотосъемка июнь 2022 г.</p>
4.2.1.27		Гладкий фриз и профилированный венчающий карниз 4 яруса

№ п/п	Обобщенная группа элементов предмета охраны	Элементы предмета охраны	Фотографическое или иное графическое изображение предмета охраны*
4.2.1.24		База 4 яруса, оформленная лопатками и прямоугольными филенками между ними	  <p data-bbox="1245 627 1977 703">Фото 43. Вид 4 яруса Колокольни с юго-запада. Фрагмент. Фотосъемка июнь 2022 г.</p>
4.2.1.25		Раскрепованный, профилированный венчающий карниз базы 4 яруса	
4.2.1.26		Пилястры 4 яруса, декорированные пояском простого профиля

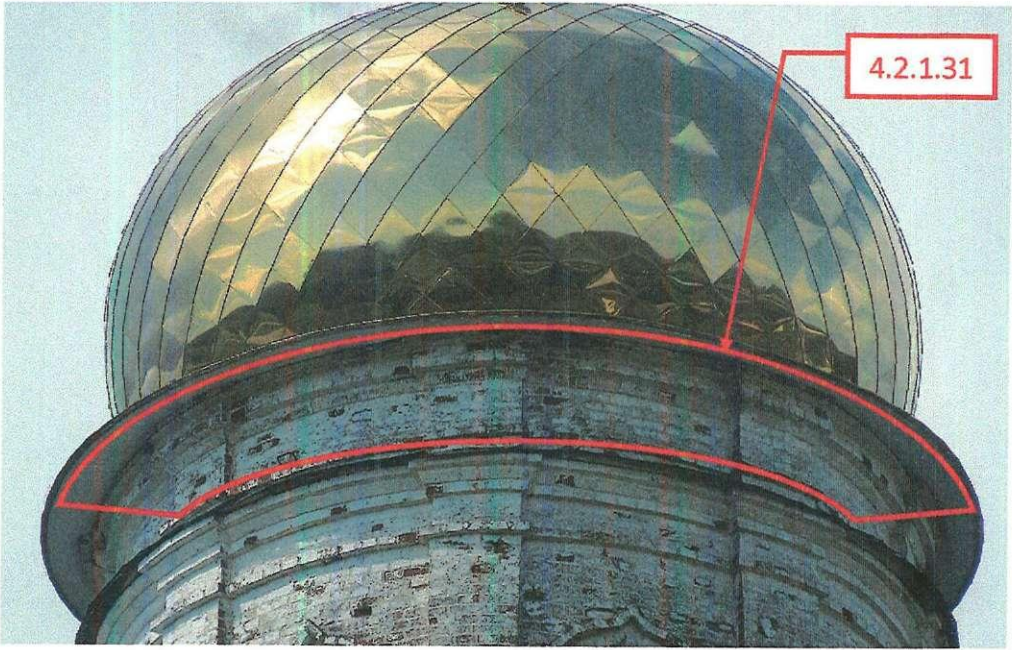
<p data-bbox="1160 1062 2063 1139">Фото 47. Вид 4 яруса Колокольни с юго-запада. Фрагмент. Фотосъемка июнь 2022 г.</p>

№ п/п	Обобщенная группа элементов предмета охраны	Элементы предмета охраны	Фотографическое или иное графическое изображение предмета охраны*
4.2.1.31		Аттик под венчающей крупной луковичной главой, оформлен лопатками, поясом простого профиля в нижней части и раскрепованным венчающим карнизом простого профиля

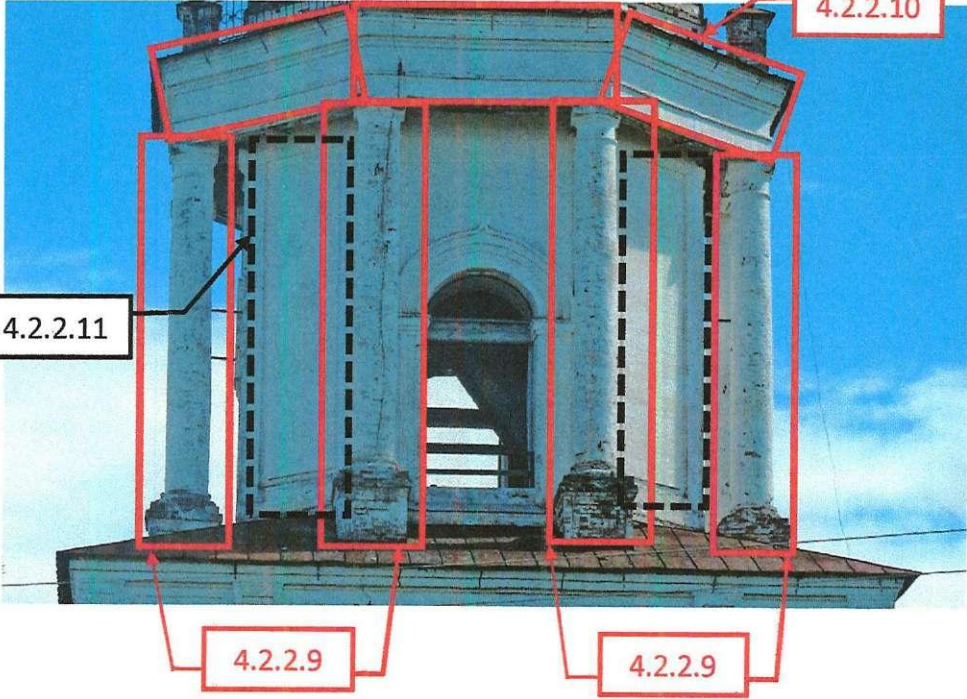
4.2.2.10		Антаблемент с архитравом, гладким фризом и профилированным венчающим карнизом	
4.2.2.11		Прямоугольные гладкие филенки на диагональных гранях восьмерика

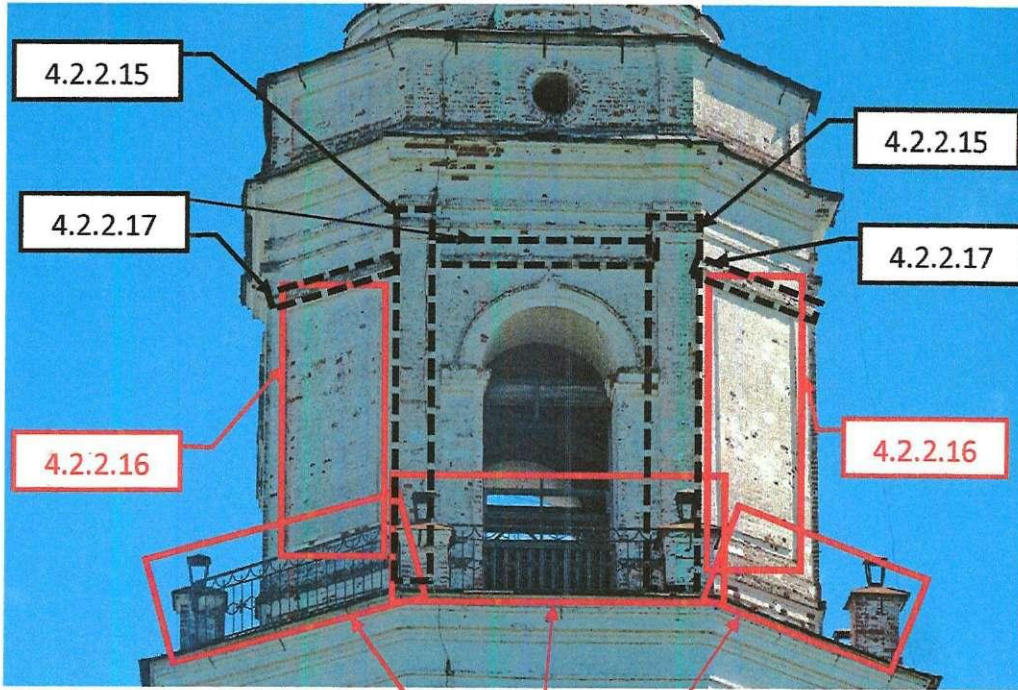
4.2.2.15		Пилястры 3 яруса на фронтальных гранях восьмерика		
4.2.2.16		Прямоугольные гладкие филенки на диагональных гранях восьмерика		
4.2.2.17		Второстепенная тяга простого сечения над архитравом арочного проема и филенками диагональных граней		
				<p data-bbox="1285 1193 1944 1270">Фото 56. Вид 3 яруса Колокольни с севера. Фотосъемка июнь 2022 г.</p>

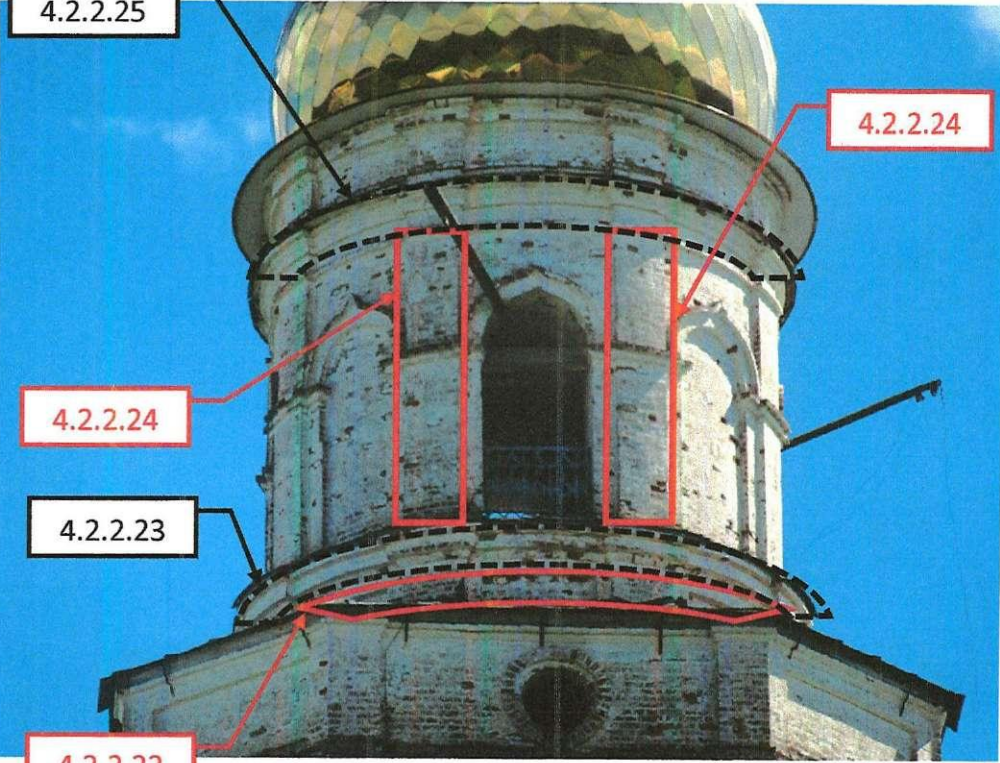
4.2.2.23		Раскрепованный, профилированный венчающий карниз базы 4 яруса	
4.2.2.24		Пилястры 4 яруса, декорированные пояском простого профиля	
4.2.2.25		Гладкий фриз и профилированный венчающий карниз 4 яруса

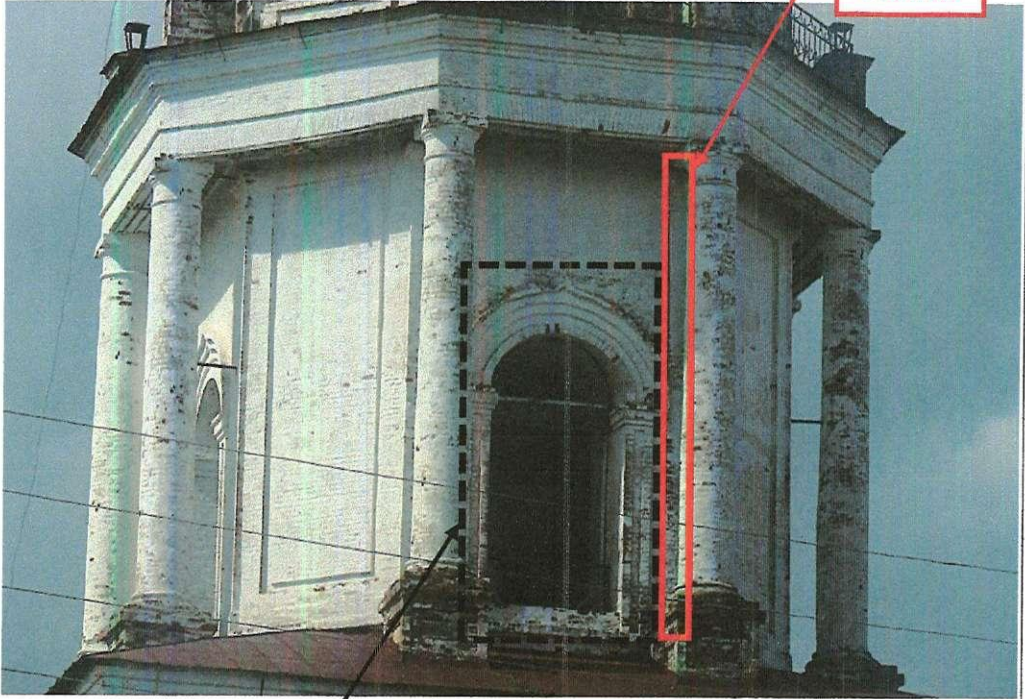
<p data-bbox="1211 1129 1361 1182">4.2.4.13</p> <p data-bbox="1245 1203 1977 1278">Фото 75. Вид 2 яруса Колокольни с юго-запада. Фотосъемка июнь 2022 г.</p>
4.2.4.13		Арочный проем звона 2 яруса, расположенный по оси симметрии фронтальной грани восьмерика, обрамленный архивольтом килевидной формы на подплечиках простого профиля и филенчатых лопатках

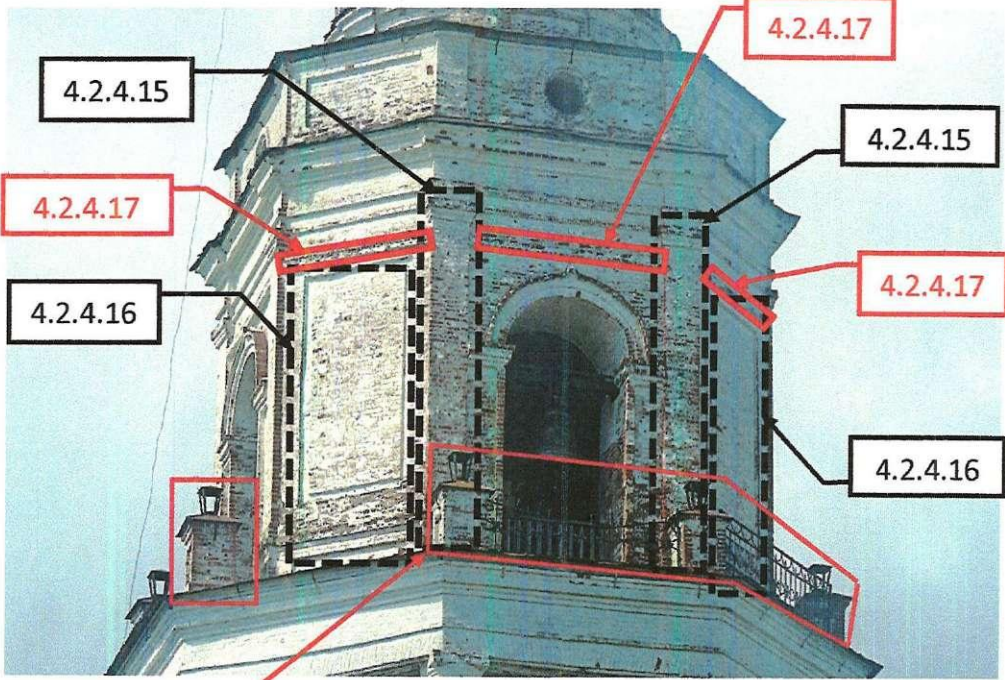
<p data-bbox="1249 1171 1980 1251">Фото 76. Вид 3 яруса Колокольни с юго-запада. Фотосъемка июнь 2022 г.</p>
4.2.4.15		Пилястры 3 яруса на фронтальных гранях восьмерика	
4.2.4.16		Прямоугольные гладкие филенки на диагональных гранях восьмерика	
4.2.4.17		Второстепенная тяга простого сечения над архитравом арочного проема и филенками диагональных граней
