**Об установлении предмета охраны объекта культурного наследия
(памятника истории и культуры) народов Российской Федерации
федерального значения «Ансамбль Никольской церкви»**

ПРЕДМЕТ ОХРАНЫ

**объекта культурного наследия (памятника истории и культуры)
народов Российской Федерации федерального значения
«Ансамбль Никольской церкви», расположенного по адресу: Кировская область,
Юрьянский район, с. Великорецкое (далее – предмет охраны)**

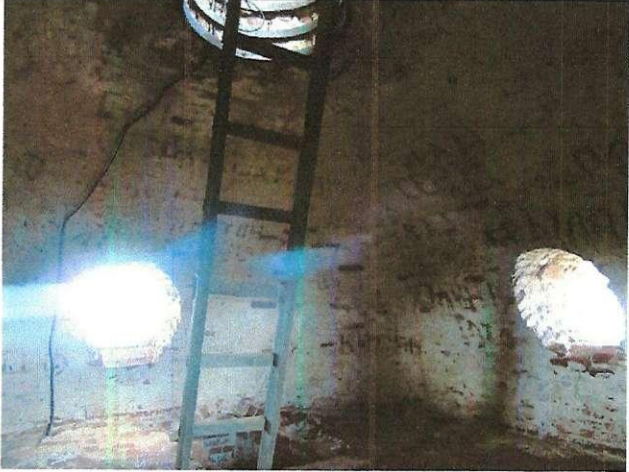
<p data-bbox="1106 1303 2114 1378">Фото 93. Третий ярус колокольни. Фрагмент второго уровня. Фотосъемка июнь 2022г.</p>

№ п/п	Обобщенная группа элементов предмета охраны	Элементы предмета охраны	Фотографическое или иное графическое изображение предмета охраны*
4.2.5.18		Внутростенная лестница между уровнями 3 яруса из красного полнотелого керамического кирпича на известковом растворе	  <p data-bbox="1151 743 2085 820">Фото 92. Третий ярус колокольни. Фрагмент внутростенной лестницы между уровнями. Фотосъемка июнь 2022г.</p>
4.2.5.19		Сомкнутый свод 3 яруса второго уровня с круглыми оконными проемами по фронтальным граням восьмерика и круглым проемом выхода на 4 ярус в центре свода

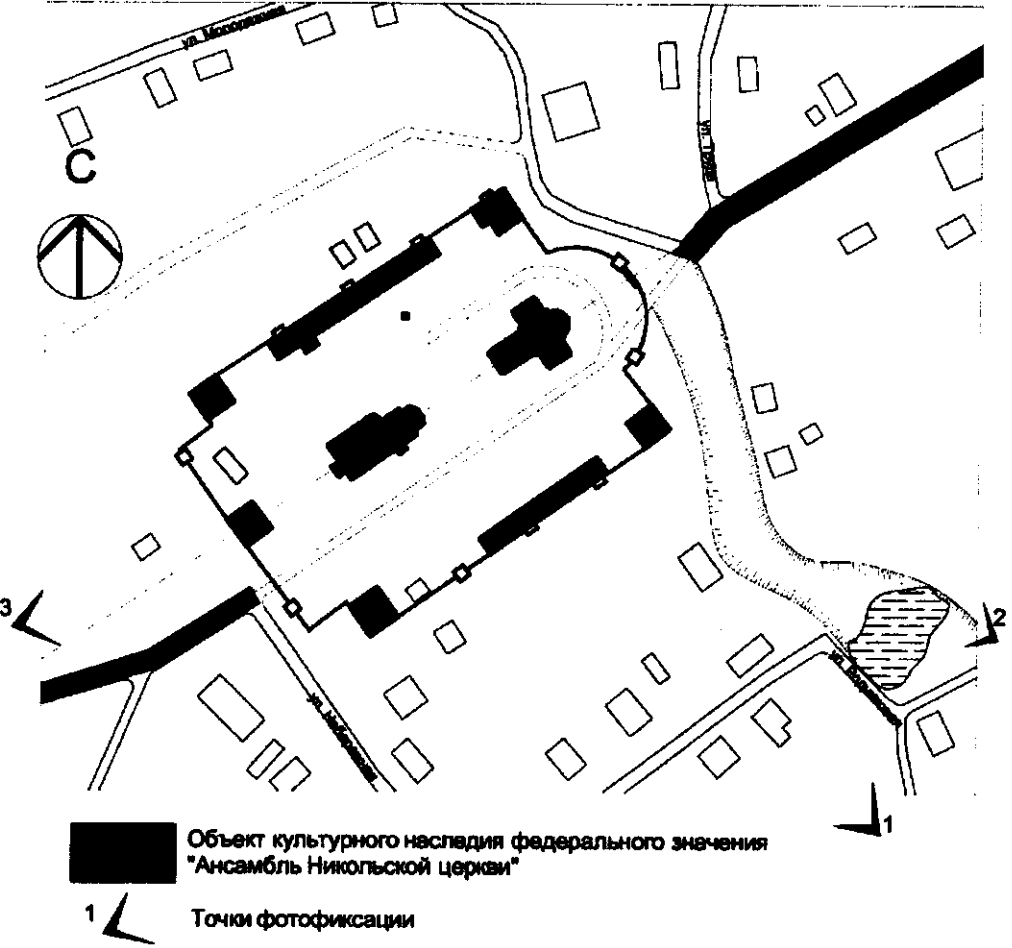
Номер схемы	Схема
1.	<p data-bbox="1160 403 1413 440">Схема генплана</p>

<p data-bbox="846 1273 1547 1332">■ Объект культурного наследия федерального значения "Ансамбль Никольской церкви"</p> <p data-bbox="857 1353 1193 1385">1 ↙ Точки фотофиксации</p>

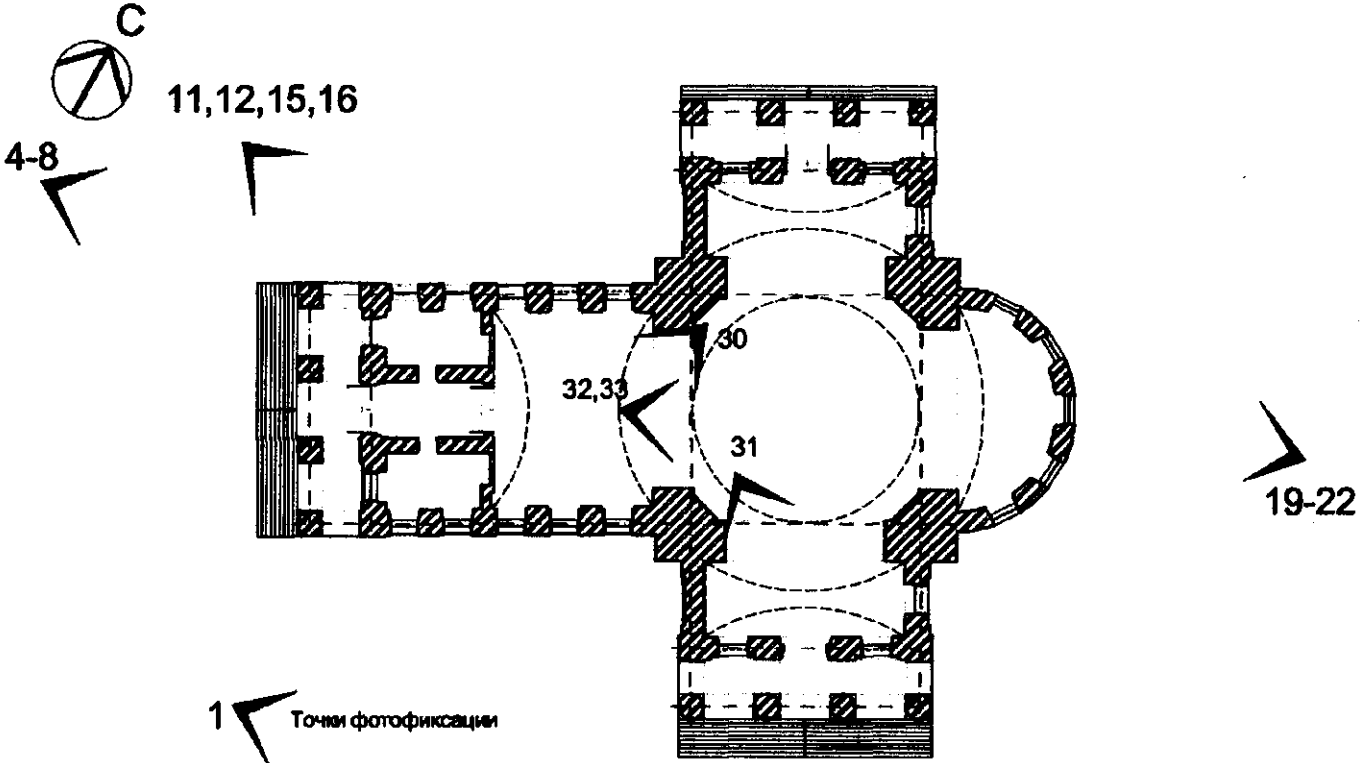
Номер схемы	Схема
2.	<p data-bbox="1093 209 1485 244">План Никольской церкви</p>

<p data-bbox="1451 247 1646 287">10,13,14,17</p> <p data-bbox="728 438 974 478">11,12,15,16</p> <p data-bbox="616 502 683 534">4-8</p> <p data-bbox="1176 734 1243 766">32,33</p> <p data-bbox="1332 694 1377 726">30</p> <p data-bbox="1344 798 1388 829">31</p> <p data-bbox="1870 845 1971 877">19-22</p> <p data-bbox="817 1061 1108 1093">1 Точки фотофиксации</p> <p data-bbox="1556 1268 1657 1300">24-28</p> <p data-bbox="1153 1388 1444 1420">1 Точки фотофиксации</p>

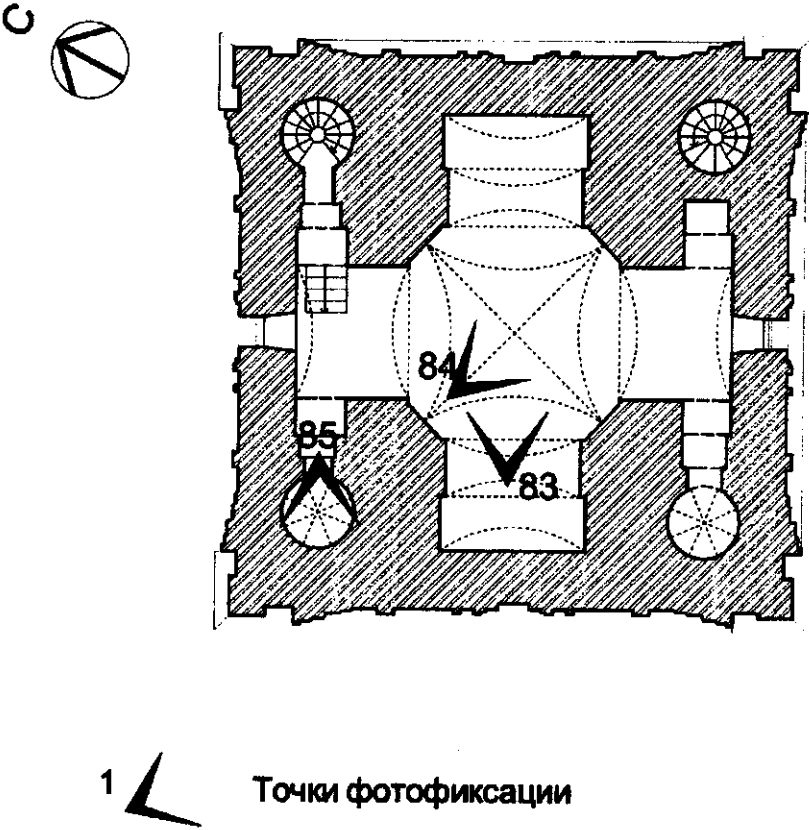
Номер схемы	Схема
4	<p data-bbox="958 204 1617 242">Колокольня. План 1 яруса на отм. +10.000</p>

<p data-bbox="1128 1107 1456 1145">1 Точки фотофиксации</p>

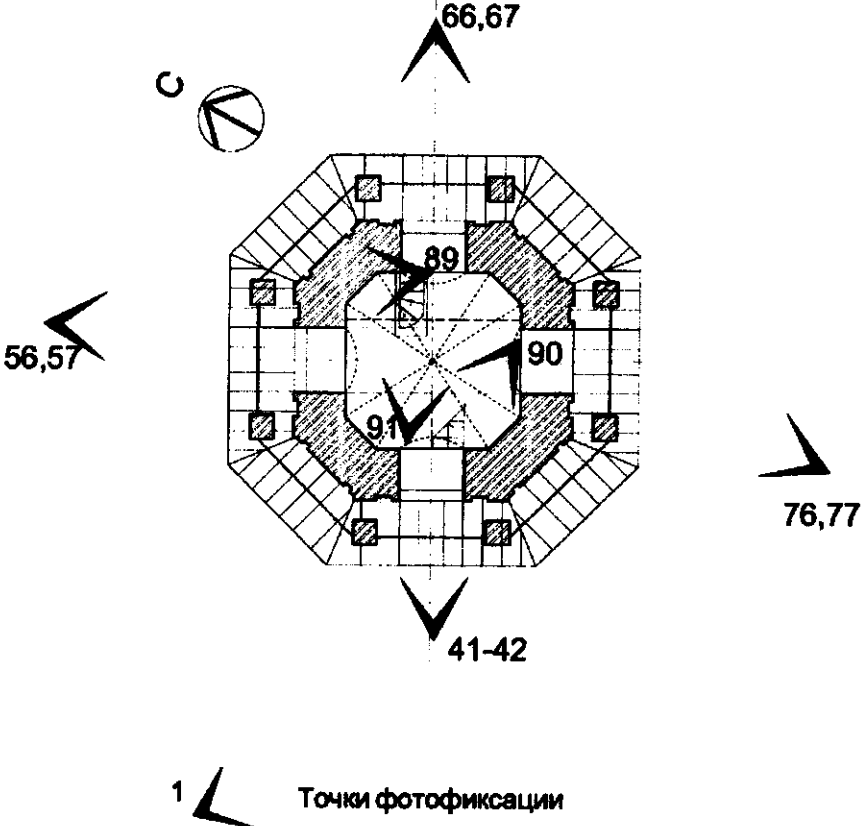
Номер схемы	Схема	
6,7	<p data-bbox="600 204 1256 240">Колокольня. План 3 яруса на отм. +25.000</p>

<p data-bbox="792 1070 1061 1102">Точки фотофиксации</p>	<p data-bbox="1413 204 2069 240">Колокольня. План 3 яруса на отм. +32.000</p>

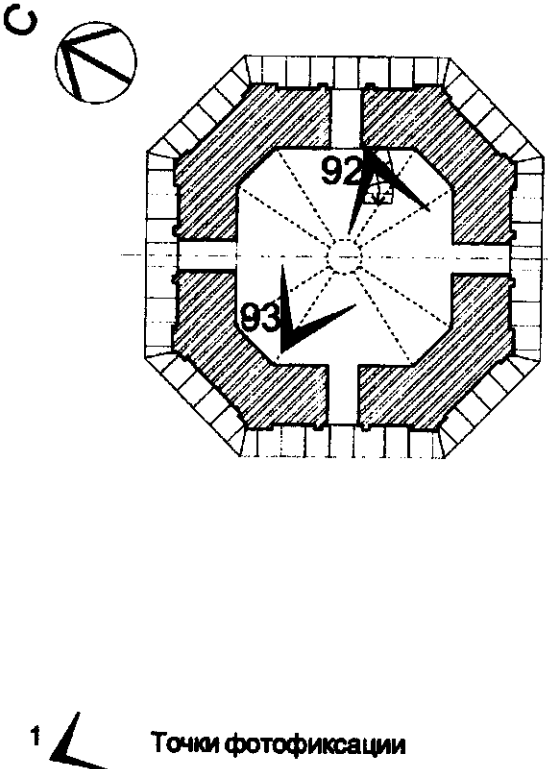
<p data-bbox="1608 1102 1877 1134">Точки фотофиксации</p>

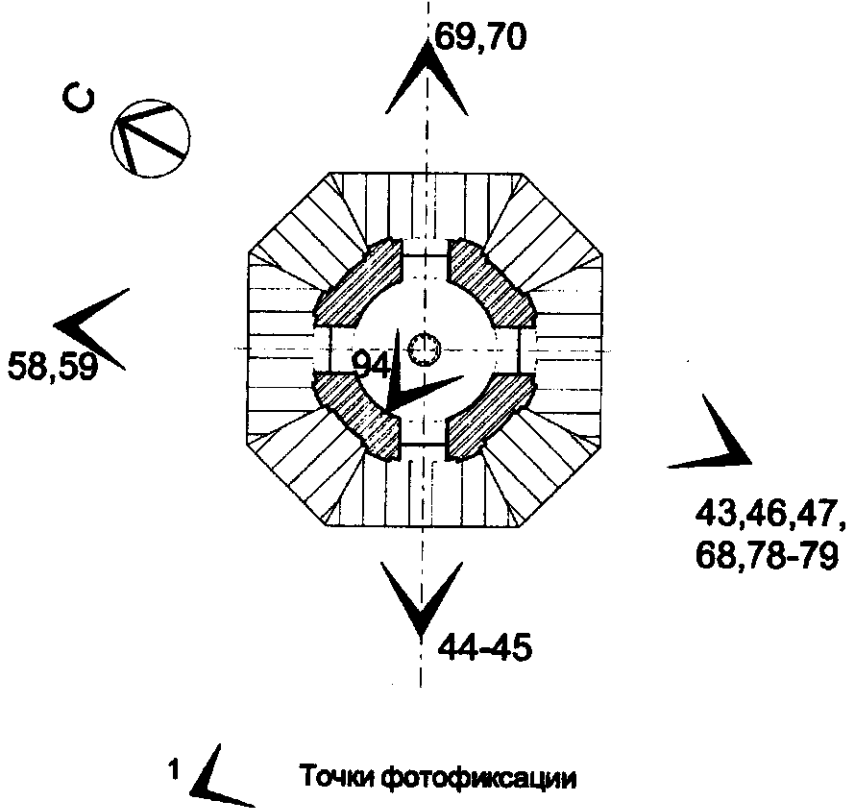
Номер схемы	Схема
8	<p data-bbox="958 201 1615 240">Колокольня. План 4 яруса на отм. +34.000</p>

<p data-bbox="1144 1086 1429 1121">Точки фотофиксации</p>
