Об установлении предмета охраны объекта культурного наследия (памятника истории и культуры) народов Российской Федерации федерального значения «Ротонда», расположенного по адресу: Кировская область, г. Киров, Первомайский район, Александровский сад, Пионерский пер., д.6, входящего в состав объекта культурного наследия федерального значения «Парковые сооружения»

ПРЕДМЕТ ОХРАНЫ

объекта культурного наследия (памятника истории и культуры) народов Российской Федерации федерального значения «Ротонда», расположенного по адресу: Кировская область, г. Киров, Первомайский район, Александровский сад, Пионерский пер., д.6), входящего в состав объекта культурного наследия федерального значения «Парковые сооружения».

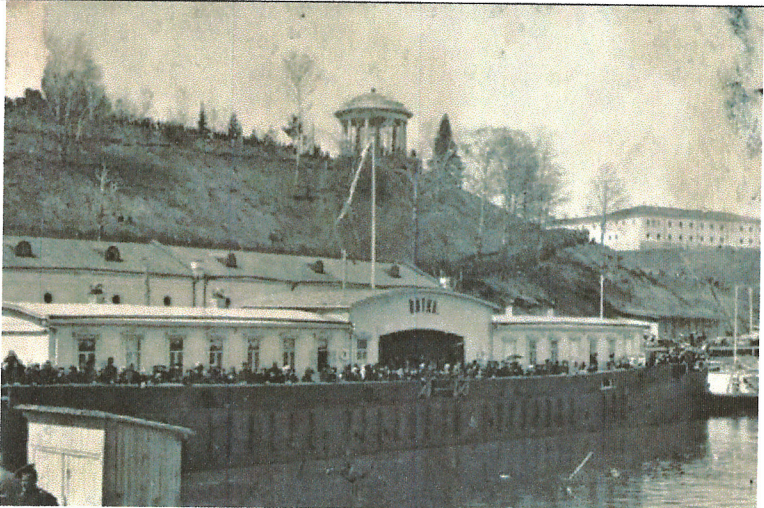
<p data-bbox="1108 746 2136 820">Фото 2. Вятка. Александровский сад. Ротонда. Вид с реки. Фото нач. XX в</p>
2.	Объемно-пространственная композиция	Объем ротонды – симметричное центрическое сооружение в формах позднего классицизма, представленное радиальной беседкой с 10 дорическими колоннами, поддерживающими купольное покрытие, и с двумя лестницами с южной и западной сторон

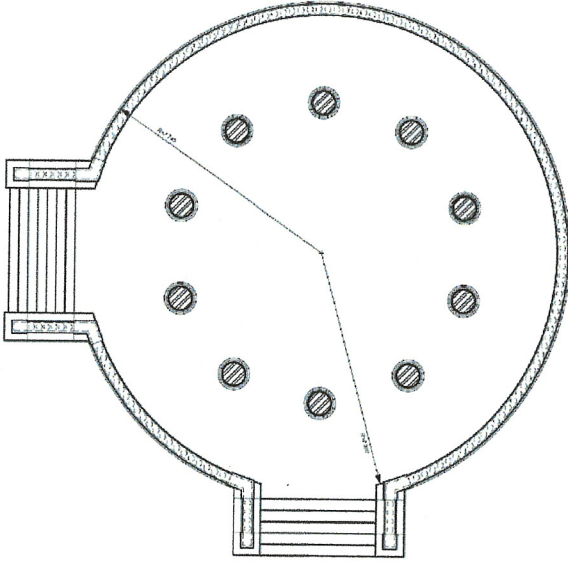
<p data-bbox="1384 1417 1630 1437">/// - деревянные конструкции 1835 г.</p> <p data-bbox="1240 1465 1989 1505">Объект культурного наследия. Обмерный план</p>

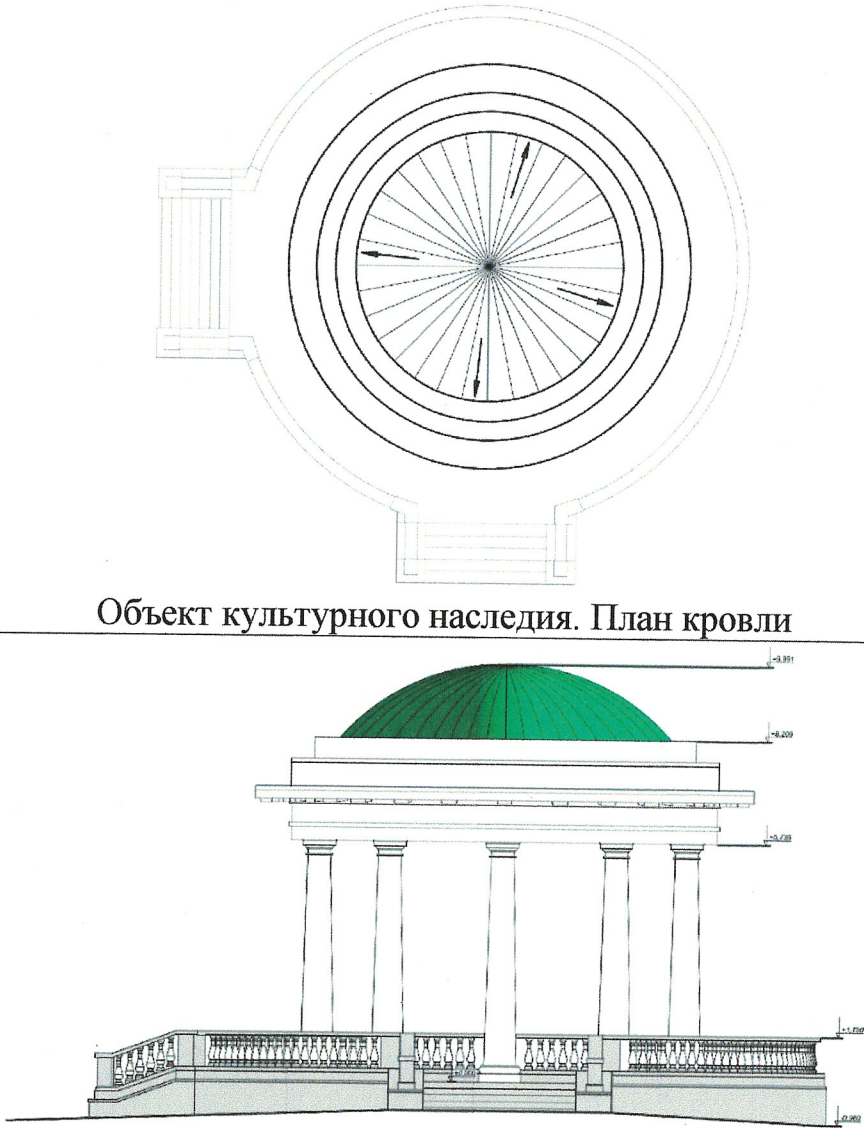
<p data-bbox="1272 847 1973 890">Объект культурного наследия. План кровли</p> <p data-bbox="1249 1469 1973 1513">Объект культурного наследия. Южный фасад.</p> <p data-bbox="1272 1401 1973 1455"> - деревянные конструкции 1835 г. - металлические конструкции - каменные конструкции 1835 г. </p>

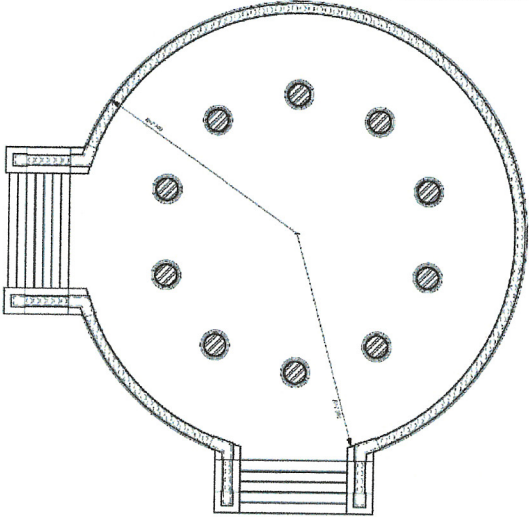
№ п/п	Обобщенная группа элементов предмета охраны	Элементы предмета охраны	Фотографическое или иное графическое изображение предмета охраны*
3.	Конструктивная схема	Основные конструкции ротонды: стилобат, выполненный из кирпича; лестницы из природного камня; деревянные пустотелые колонны, поддерживающие деревянный антаблемент с куполом с покрытием металлическими листами

<p data-bbox="1411 774 1635 798">▨ - деревянные конструкции 1835 г.</p> <p data-bbox="1131 821 2116 901">Объект культурного наследия. План с указанием конструкций первоначального периода строительства</p>

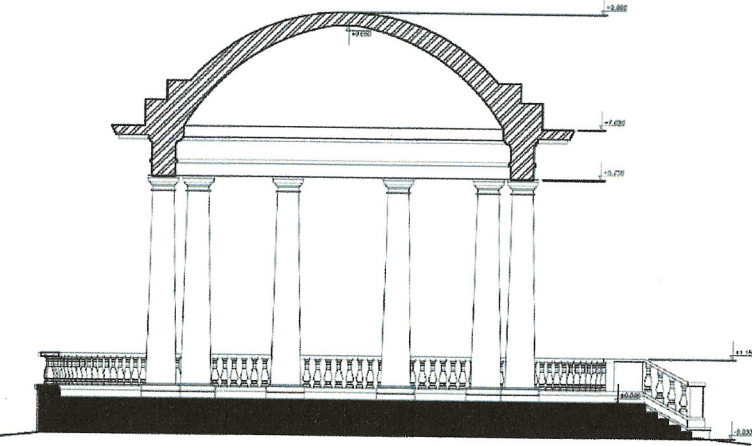
<p data-bbox="1299 1396 1590 1452">■ - каменные конструкции 1835 г. ▨ - деревянные конструкции 1835 г.</p> <p data-bbox="1108 1460 2116 1540">Объект культурного наследия. Разрез с указанием конструкций первоначального периода строительства.</p>

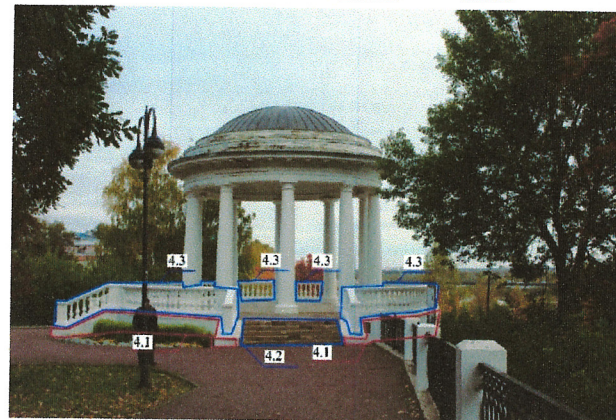
№ п/п	Обобщенная группа элементов предмета охраны	Элементы предмета охраны	Фотографическое или иное графическое изображение предмета охраны*
4.	Архитектурно-художественное решение	Тип отделки: кирпичный стилобат с ограждением – оштукатурены и окрашены; деревянные конструкции колонн и антаблемента – окрашены; покрытие пола – брусчатка из натурального камня	
4.1.		Кирпичный радиальный стилобат с завершением профилем-полочкой	 
4.2.		Южная и западная лестницы из натурального природного камня	
4.3.		Ограждения по периметру стилобата и лестниц с профилированными базами, поручнями, столбиками в форме вертикальных параллелепипедов и классицистическими балясинами

Фото 3. Вид на объект культурного наследия с юга. Фотосъемка октябрь 2022 г.

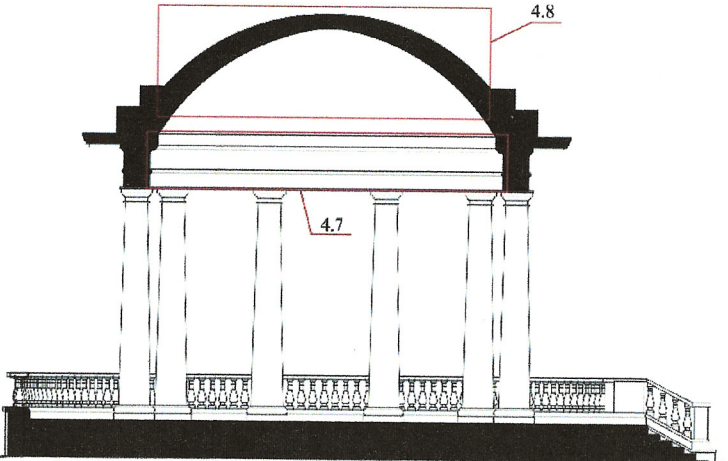
№ п/п	Обобщенная группа элементов предмета охраны	Элементы предмета охраны	Фотографическое или иное графическое изображение предмета охраны*
4.4.		Десять колонн дорического ордера круглого сечения с дощатой обшивкой, с энтазисами, с профилированными капителями и базами	 
4.5.		Деревянный трехчастный антаблемент с карнизом большого выноса с модульонами, переходящий в ступенчатый пояс, с покрытием металлическими листами	
4.6.		Плоский купол-сень, покрытие металлическими листами	  <p data-bbox="1122 1362 2107 1477">Фото 4. Вид на объект культурного наследия с юга. Фрагмент фасада: колонны с антаблементом и куполом. Фотосъемка октябрь 2022 г.</p>

№ п/п	Обобщенная группа элементов предмета охраны	Элементы предмета охраны	Фотографическое или иное графическое изображение предмета охраны*
4.7.		Профилированные пояски

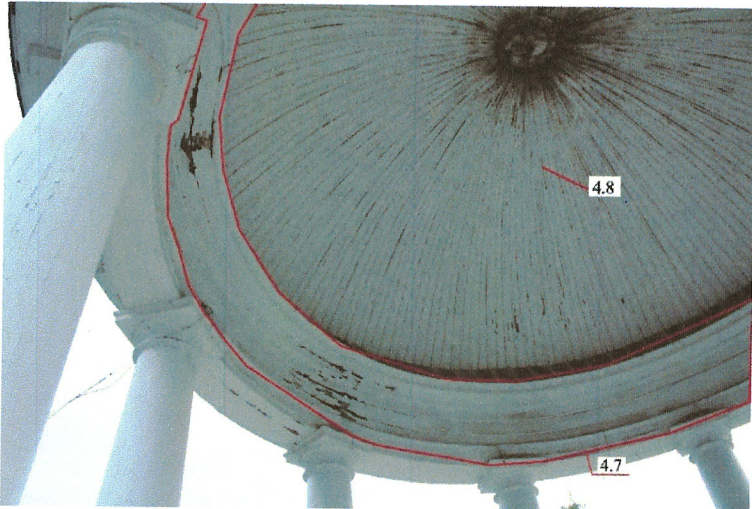
4.8.		Деревянное перекрытие купола с дощатой обшивкой

Фото 5. Вид на объект культурного наследия в интерьере.
Фотосъемка октябрь 2022 г
