**Об установлении предмета охраны объекта культурного наследия (памятника истории и культуры) народов Российской Федерации федерального значения «Входной павильон», расположенного по адресу: Кировская область, г. Киров, Первомайский район, Александровский сад, Пионерский пер., д.6, входящего в состав объекта культурного наследия федерального значения «Парковые сооружения»**

**ПРЕДМЕТ ОХРАНЫ**

**объекта культурного наследия (памятника истории и культуры) народов Российской Федерации федерального значения «Входной павильон», расположенного по адресу: Кировская область, г. Киров, Первомайский район, Александровский сад, Пионерский пер., д.6, входящего в состав объекта культурного наследия федерального значения «Парковые сооружения».**

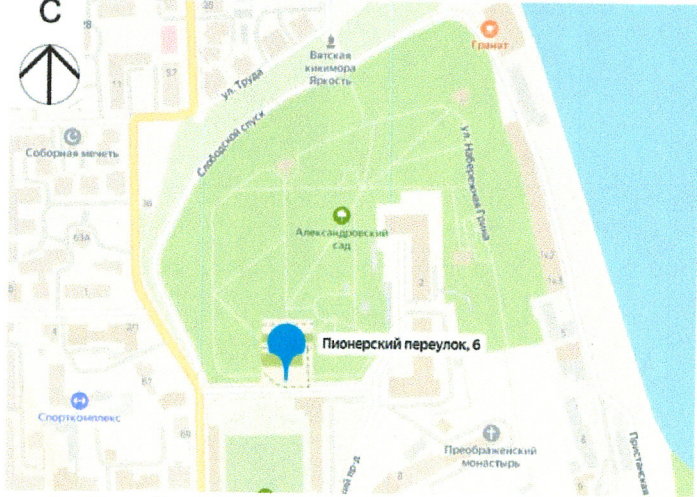
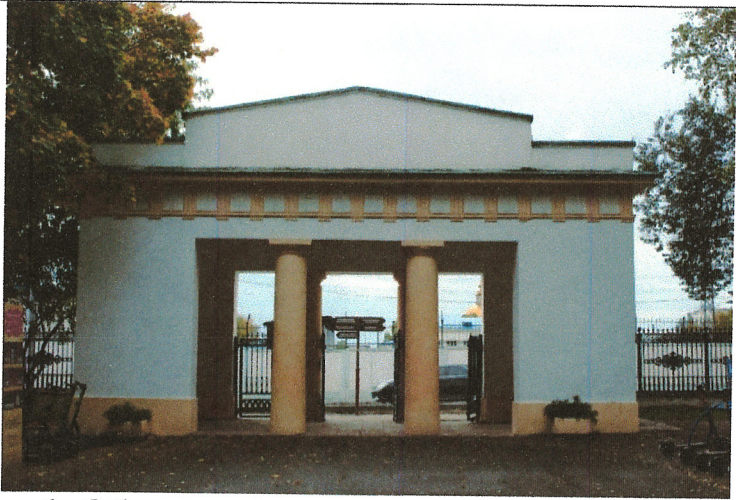
| №<br>п/п | Обобщенная<br>группа элементов<br>предмета охраны | Элементы<br>предмета охраны | Фотографическое или иное графическое<br>изображение предмета охраны* |
|---|---|---|---|
| 1. | Градостроительное<br>положение | <p>Объект культурного наследия (памятник истории и культуры) народов Российской Федерации федерального значения «Входной павильон», расположенный по адресу: Кировская область, г. Киров, Первомайский район, Александровский сад, Пионерский пер., д.6, входящий в состав объекта культурного наследия федерального значения «Парковые сооружения» (далее – объект культурного наследия) является доминантой комплекса со стороны пер. Пионерского. Расположен в центральной части южной границы Александровского сада, по красной линии пер. Пионерский, и выполняет функцию парадного входного павильона</p> | <p>Схема местоположения</p> <p>объект культурного наследия «Входной павильон»</p> <p>Фото 1. Объект культурного наследия. Вид с севера.<br/>Фотосъемка сентябрь 2022 г.</p> |

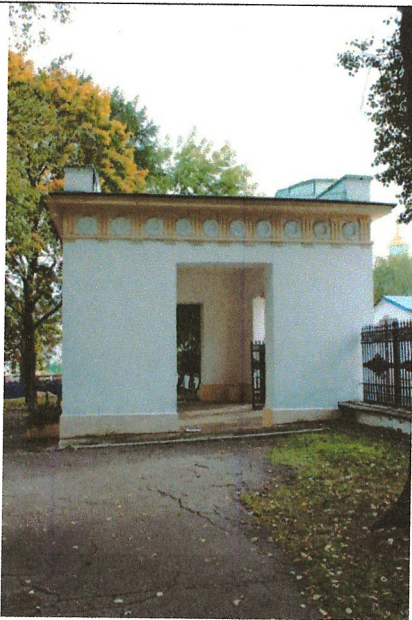
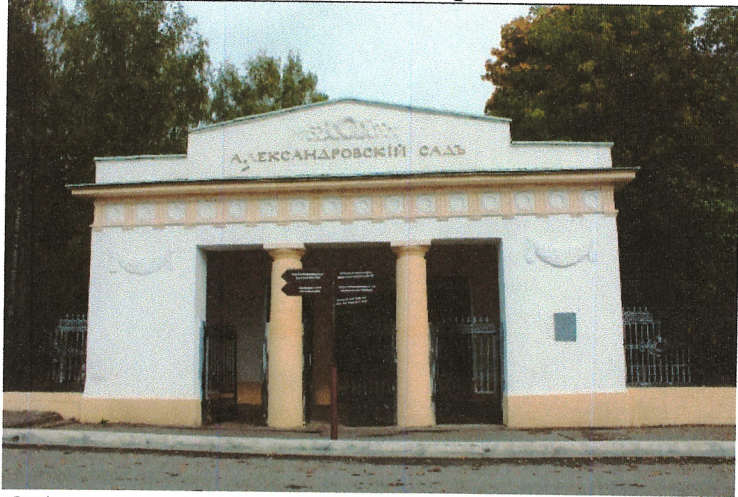
| №<br>п/п | Обобщенная<br>группа элементов<br>предмета охраны | Элементы<br>предмета охраны | Фотографическое или иное графическое<br>изображение предмета охраны* |
|---|---|---|---|
| | | | <div data-bbox="1424 236 1834 858"> </div> <div data-bbox="1205 858 2040 943"> <p>Фото 2. Объект культурного наследия. Вид с запада.<br/>Фотосъемка сентябрь 2022 г.</p> </div> <div data-bbox="1249 943 1984 1442"> </div> <div data-bbox="1122 1442 2107 1522"> <p>Фото 3. Объект культурного наследия. Вид с юга. Фотосъемка<br/>сентябрь 2022 г.</p> </div> |

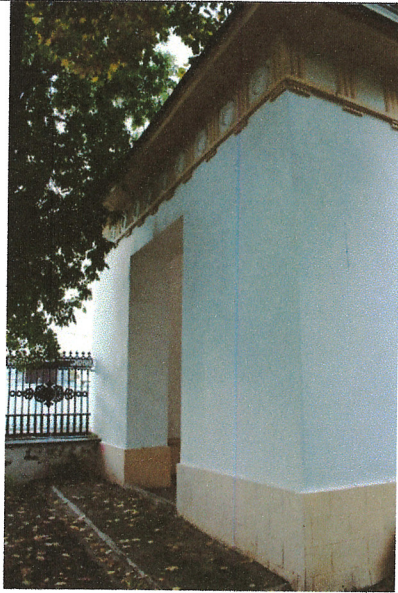
| №<br>п/п | Обобщенная<br>группа элементов<br>предмета охраны | Элементы<br>предмета охраны | Фотографическое или иное графическое<br>изображение предмета охраны* |
|---|---|---|---|
| | | | <p data-bbox="1140 834 2107 911">Фото 4. Объект культурного наследия. Вид с северо-востока.<br/>Фотосъемка сентябрь 2022 г.</p> |

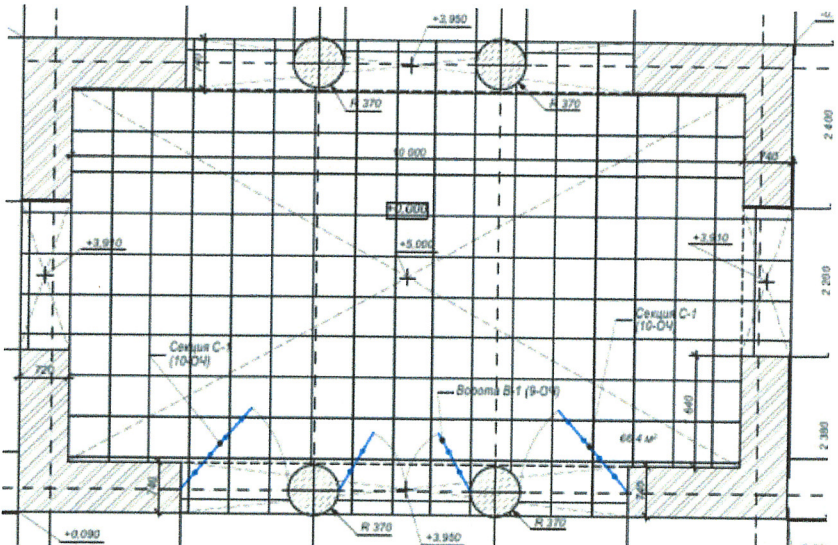
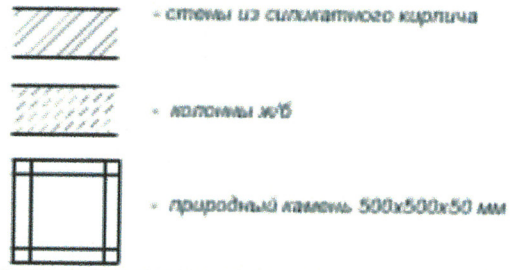
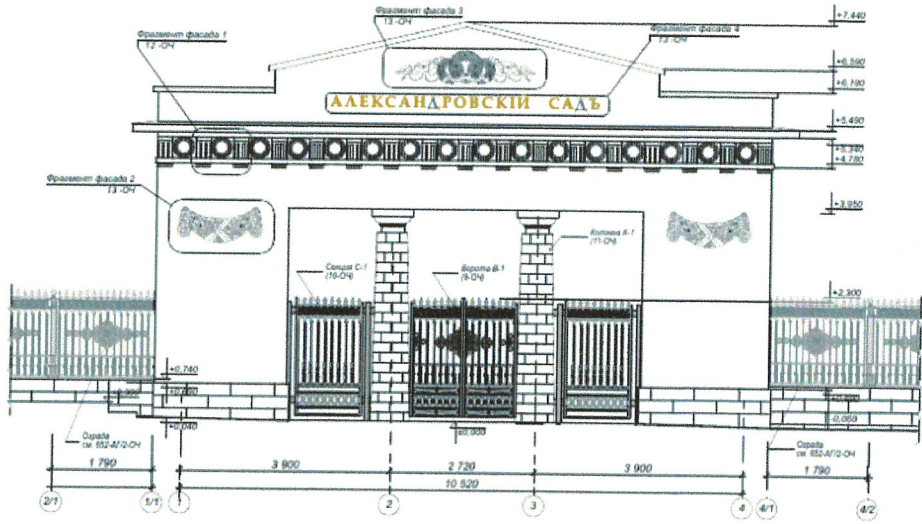
| №<br>п/п | Обобщенная<br>группа элементов<br>предмета охраны | Элементы<br>предмета охраны | Фотографическое или иное графическое<br>изображение предмета охраны* |
|---|---|---|---|
| 2. | Объемно-пространственная композиция, конструктивное решение | Прямоугольный в плане павильон, вытянутый по оси запад-восток, с двумя прямоугольными проемами с парами дорических круглых колонн по южному и северному фасадам; с двумя более узкими прямоугольными проемами по западному и восточному фасадам; перекрыт двухскатной крышей с двумя выступающими | |

| №<br>п/п | Обобщенная<br>группа элементов<br>предмета охраны | Элементы<br>предмета охраны | Фотографическое или иное графическое<br>изображение предмета охраны* |
|---|---|---|---|
| | | <p>трехступенчатыми аттиками по северному и южному фасадам. Стены выполнены из керамического кирпича и оштукатурены, цоколь и колонны облицованы опокой, покрытие пола выполнено из природного камня. В проемах южного фасада установлены металлические ворота и калитка из чугунного литья</p> | <p><b>УСЛОВНЫЕ ОБОЗНАЧЕНИЯ</b></p> <p> - стены из силикатного кирпича<br/> - колонны ж/б<br/> - природный камень 500х500х50 мм </p> <p>Объект культурного наследия. Обмерный план входа на отметке +0,000</p> <p>Объект культурного наследия.<br/>Главный южный фасад</p> |

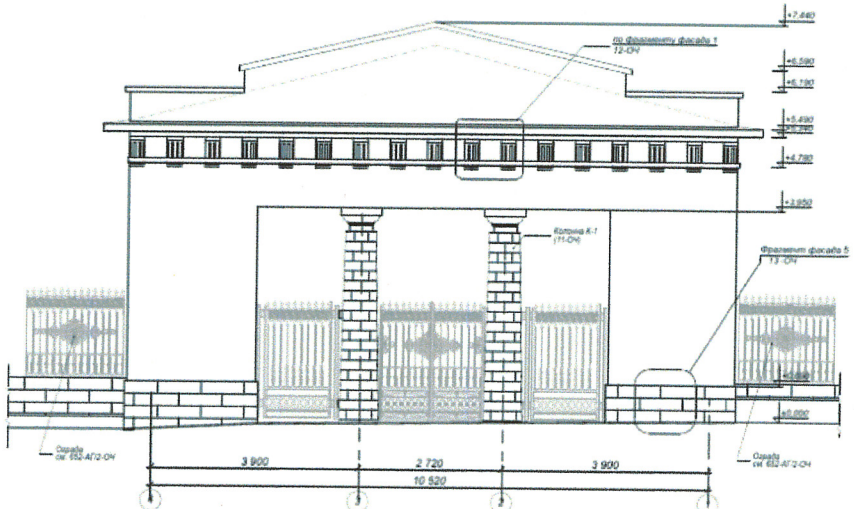
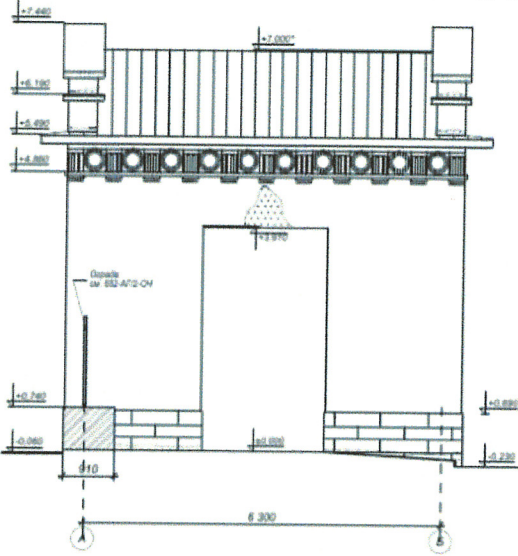
| №<br>п/п | Обобщенная<br>группа элементов<br>предмета охраны | Элементы<br>предмета охраны | Фотографическое или иное графическое<br>изображение предмета охраны* |
|---|---|---|---|
| | | | <p>Объект культурного наследия.<br/>Северный фасад со стороны Александровского сада.</p> <p>Объект культурного наследия. Боковой восточный фасад.</p> |

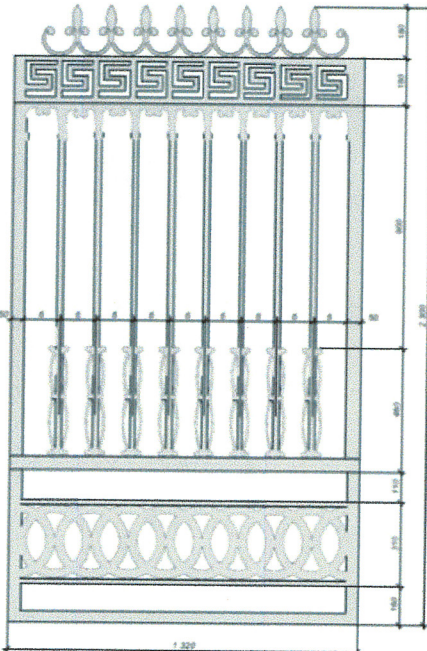
| №<br>п/п | Обобщенная<br>группа элементов<br>предмета охраны | Элементы<br>предмета охраны | Фотографическое или иное графическое<br>изображение предмета охраны* |
|---|---|---|---|
| | | | <p>Объект культурного наследия. Калитка южного фасада</p> |

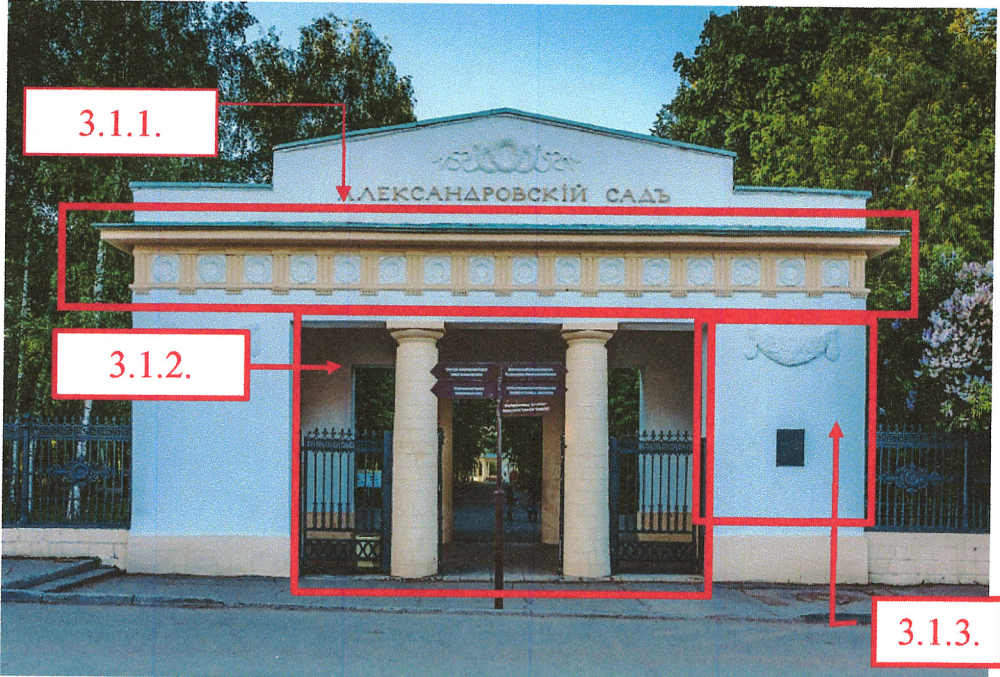
Фото 3. Объект культурного наследия. Южный фасад.  
Фотосъемка сентябрь 2022 г.

| №<br>п/п | Обобщенная<br>группа элементов<br>предмета охраны | Элементы<br>предмета охраны | Фотографическое или иное графическое<br>изображение предмета охраны* |
|---|---|---|---|
| 3.1.1. | | Полный антаблемент:<br>профилированный карниз<br>большого выноса, фриз с<br>триглифами и барельефами-<br>венками, архитрав простого<br>профиля | |
| 3.1.2. | | Прямоугольный проем с<br>двумя дорическими<br>колоннами круглого сечения<br>с энтазисами и<br>профилированными<br>капителями; парадные<br>двупольные металлические<br>ворота и две боковые<br>металлические калитки из<br>чугунного литья | |
| 3.1.3. | | Гладкие плоскости пилонов,<br>украшенные рельефными | |

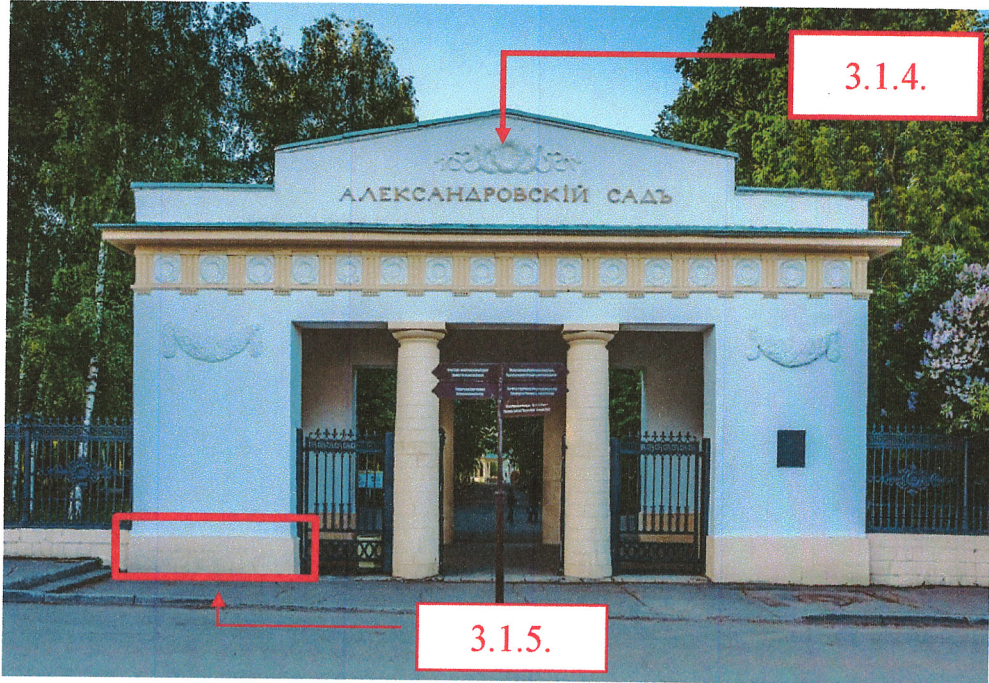
| №<br>п/п | Обобщенная<br>группа элементов<br>предмета охраны | Элементы<br>предмета охраны | Фотографическое или иное графическое<br>изображение предмета охраны* |
|---|---|---|---|
| 3.1.4. | | Трехступенчатый аттик с<br>треугольным фронтоном,<br>декорированным<br>трехчастной симметричной<br>рельефной гирляндой,<br>перевитой ленточками, и<br>надписью:<br>«Александровский сад». | |
| 3.1.5. | | Цоколь с облицовкой<br>опокой | <p data-bbox="1189 1002 2047 1091">Фото 3. Объект культурного наследия. Южный фасад.<br/>Фотосъемка сентябрь 2022 г.</p> |

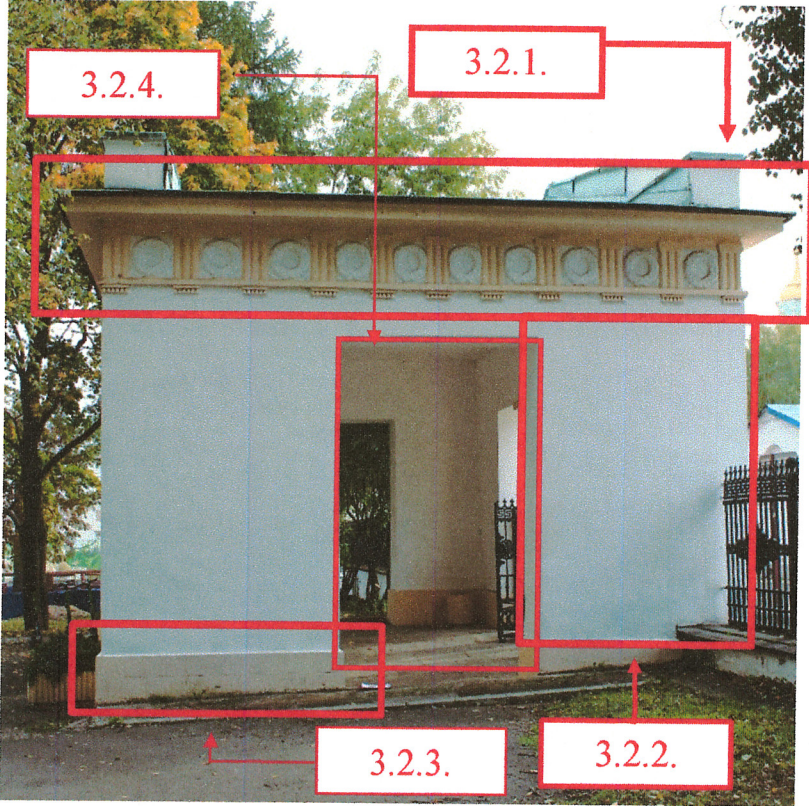
Фото 2. Объект культурного наследия. Западный фасад.  
Фотосъемка сентябрь 2022 г.

| №<br>п/п | Обобщенная<br>группа элементов<br>предмета охраны | Элементы<br>предмета охраны | Фотографическое или иное графическое<br>изображение предмета охраны* |
|---|---|---|---|
| 3.2.1. | | Полный антаблемент:<br>профилированный карниз<br>большого выноса, фриз с<br>триглифами и барельефами-<br>венками, архитрав простого<br>профиля | |
| 3.2.2. | | Гладкие плоскости пилонов<br>восточного фасада | |
| 3.2.3. | | Цоколь с облицовкой<br>опокой | |
| 3.2.4. | | Прямоугольный проем | |

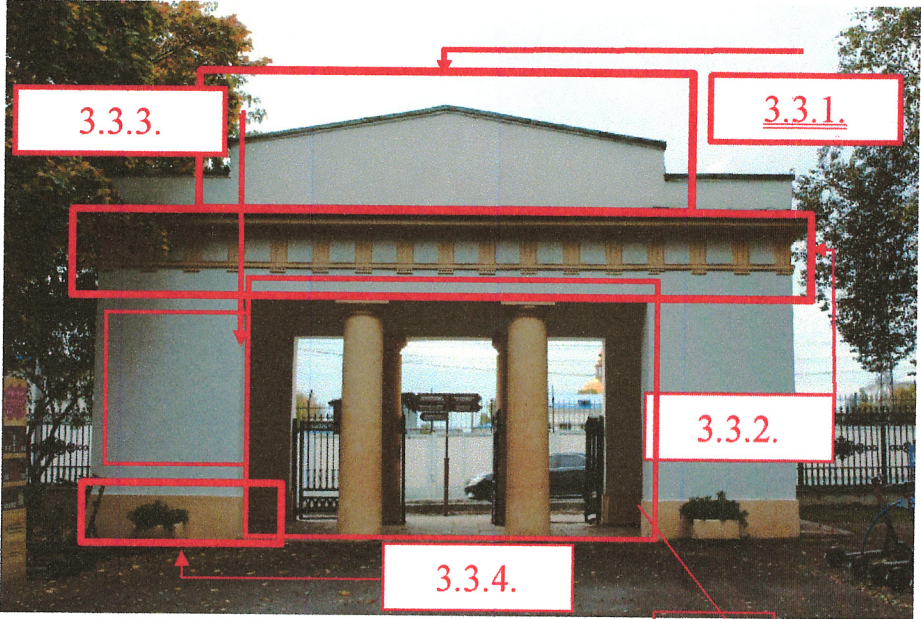
Фото 1. Объект культурного наследия. Северный фасад.  
Фотосъемка сентябрь 2022 г.

| №<br>п/п | Обобщенная<br>группа элементов<br>предмета охраны | Элементы<br>предмета охраны | Фотографическое или иное графическое<br>изображение предмета охраны* |
|---|---|---|---|
| 3.3.1. | | Трехступенчатый аттик с<br>треугольным фронтоном | |
| 3.3.2. | | Полный антаблемент:<br>профилированный карниз<br>большого выноса, фриз с<br>триглифами и барельефами-<br>венками, архитрав простого<br>профиля | |
| 3.3.3. | | Гладкие плоскости пилонов | |
| 3.3.4. | | Цоколь с облицовкой<br>опокой | |
| 3.3.5. | | Прямоугольный проем с<br>двумя дорическими<br>колоннами круглого сечения<br>с энтазисами и<br>профилированными<br>капителями | |

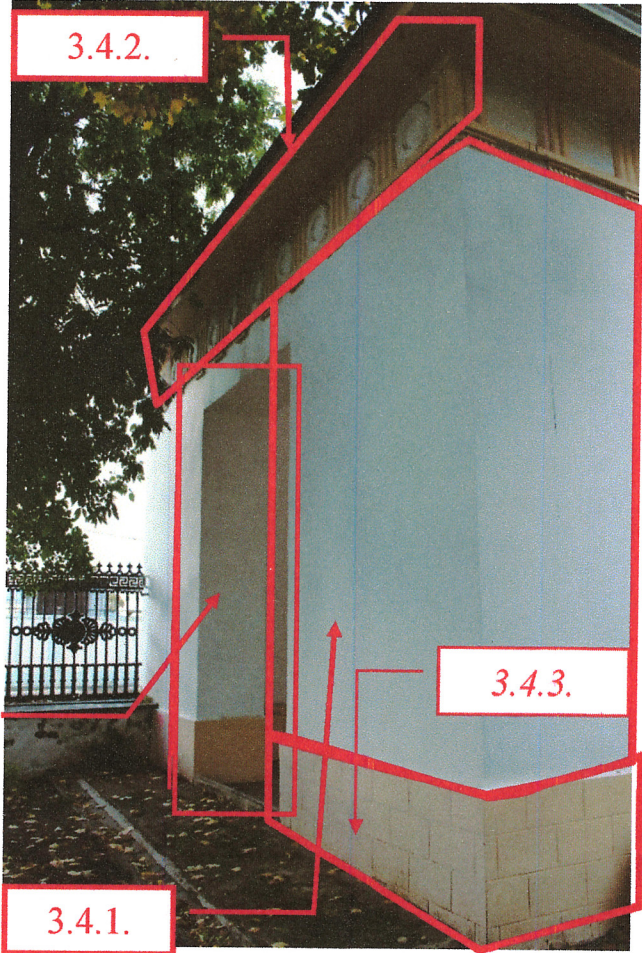
Фото 4. Объект культурного наследия. Восточный фасад.  
Фотосъемка сентябрь 2022 г.

| №<br>п/п | Обобщенная<br>группа элементов<br>предмета охраны | Элементы<br>предмета охраны | Фотографическое или иное графическое<br>изображение предмета охраны* |
|---|---|---|---|
| 3.4.1. | | Гладкие плоскости пилонов<br>западного фасада | <p data-bbox="1160 1059 1249 1098">3.4.4.</p> <p data-bbox="1346 1257 1435 1295">3.4.1.</p> <p data-bbox="1787 1018 1877 1056">3.4.3.</p> <p data-bbox="1361 379 1451 418">3.4.2.</p> |
| 3.4.2. | | Полный антаблемент:<br>профилированный карниз<br>большого выноса, фриз с<br>триглифами и барельефами-<br>венками, архитрав простого<br>профиля | |
| 3.4.3. | | Цоколь с облицовкой<br>опокой | |
| 3.4.4. | | Прямоугольный проем | |
