**УПРАВЛЕНИЕ  
ГОСУДАРСТВЕННОЙ ОХРАНЫ ОБЪЕКТОВ КУЛЬТУРНОГО  
НАСЛЕДИЯ КИРОВСКОЙ ОБЛАСТИ**

**Об установлении предмета охраны объекта культурного наследия (памятника истории и культуры) народов Российской Федерации регионального значения «Здание бывшего Волжско-Камского банка», расположенного по адресу: Кировская область, г. Киров, Первомайский район, ул. Спасская, д. 19 / ул. Ленина, д. 75**

**ПРЕДМЕТ ОХРАНЫ**

**объекта культурного наследия (памятника истории и культуры)  
народов Российской Федерации регионального значения «Здание бывшего Волжско-Камского банка»,  
расположенного по адресу: Кировская область, г. Киров, Первомайский район,  
ул. Спасская, д. 19 / ул. Ленина, д. 75**

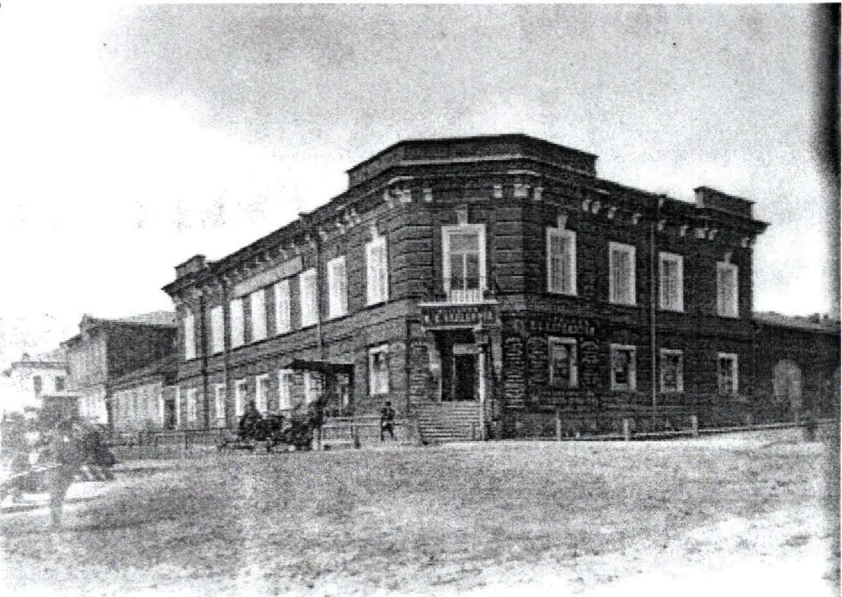
№ п/п	Обобщенная группа элементов предмета охраны	Элементы предмета охраны	Фотографическое или иное графическое изображение предмета охраны*
2	Объемно-пространственная композиция	<p>Сложный в плане объект, состоящий из трех объемов:</p> <p>южный объем: Г-образный в плане двухэтажный с подвальным этажом и со скатной кровлей;</p> <p>восточный объем: прямоугольный в плане двухэтажный со скатной кровлей;</p> <p>северный объем: прямоугольный в плане двухэтажный с антресольным этажом и с односкатной кровлей</p>

<p>Фото 1. Вид с юго-востока. Фото конца XIX в.</p>

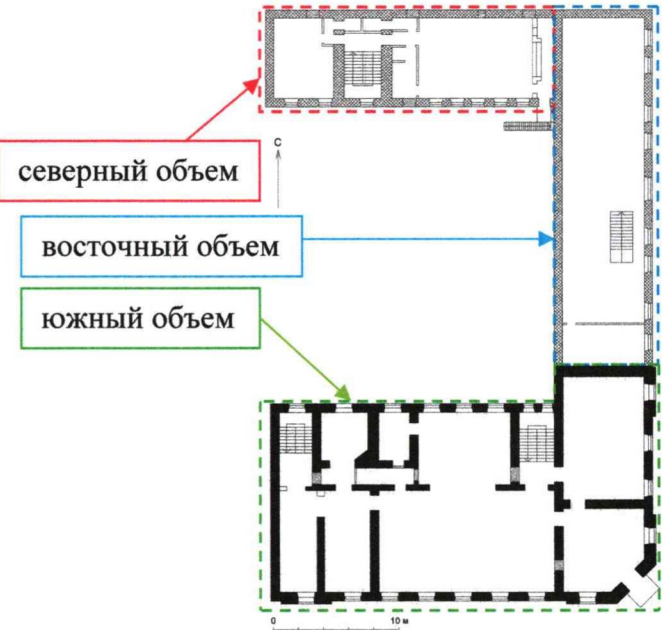
<p data-bbox="1288 509 1534 540">северный объем</p> <p data-bbox="1288 588 1556 619">восточный объем</p> <p data-bbox="1288 666 1534 697">южный объем</p> <p data-bbox="1523 1019 1859 1050">Условные обозначения:</p> <table border="1" data-bbox="1276 1089 2116 1246"> <tr> <td data-bbox="1299 1105 1400 1152">■</td> <td data-bbox="1422 1097 2049 1168">- капитальные стены периода строительства 1879 г.</td> </tr> <tr> <td data-bbox="1299 1183 1400 1230">▨</td> <td data-bbox="1422 1176 2049 1246">- капитальные стены периода строительства 1909 г.</td> </tr> </table> <p data-bbox="1422 1277 1971 1309">Схема объемов на плане второго этажа</p>	■	- капитальные стены периода строительства 1879 г.	▨	- капитальные стены периода строительства 1909 г.
■	- капитальные стены периода строительства 1879 г.						
▨	- капитальные стены периода строительства 1909 г.

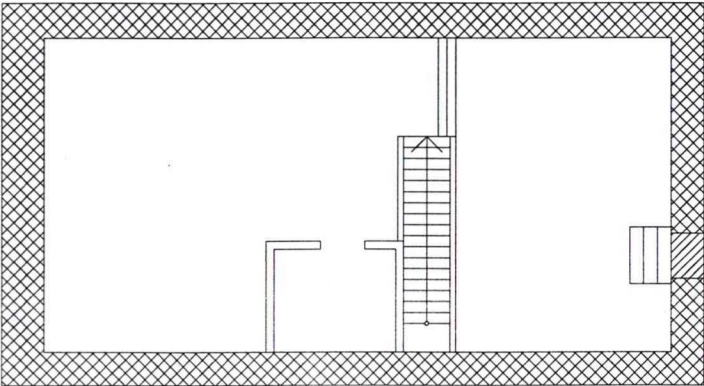
<p data-bbox="1375 852 1921 906">0 10 м</p> <p data-bbox="1520 970 1850 1002">Условные обозначения:</p> <table border="1" data-bbox="1272 1043 2114 1118"><tr><td data-bbox="1294 1059 1391 1098"> </td><td data-bbox="1420 1050 2040 1114">- капитальные стены периода строительства 1909 г.</td></tr></table> <p data-bbox="1509 1161 1877 1193">План антресольного этажа</p>	 	- капитальные стены периода строительства 1909 г.
 	- капитальные стены периода строительства 1909 г.

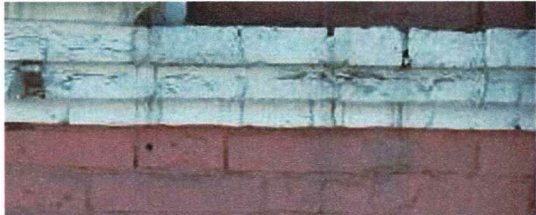
<p data-bbox="1444 529 1944 561">Фото 9. Карниз типа 5. Фото 2024 г.</p>
4.1.8		Карниз типа 6: ступенчатый подоконный карниз

<p data-bbox="1438 890 1953 921">Фото 10. Карниз типа 6. Фото 2010 г.</p>
4.1.9		Карниз типа 7: ступенчатый венчающий карниз

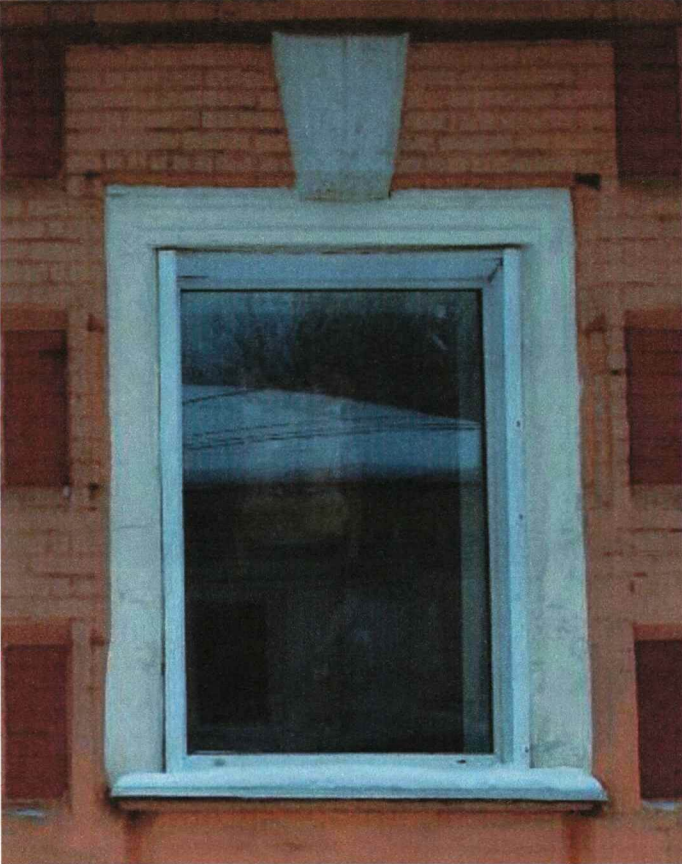
№ п/п	Обобщенная группа элементов предмета охраны	Элементы предмета охраны	Фотографическое или иное графическое изображение предмета охраны*
4.1.13		Оконный проем типа 2: прямоугольный оконный проем первого этажа в профилированной рамке, поставленный на подоконную доску и украшенный замковым камнем

<p data-bbox="1473 1289 1928 1358">Фото 15. Оконный проем типа 2. Фото 2015 г.</p>

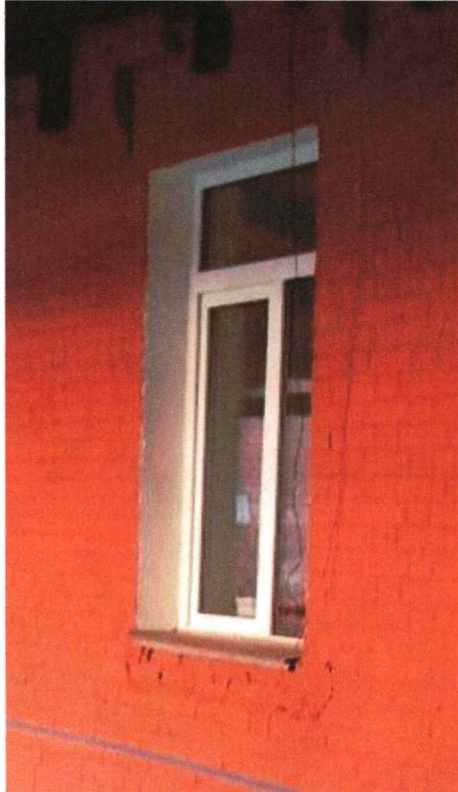
№ п/п	Обобщенная группа элементов предмета охраны	Элементы предмета охраны	Фотографическое или иное графическое изображение предмета охраны*
4.1.14		Оконный проем типа 3: прямоугольный оконный проем первого этажа, дополненный профилированным сандриком на ступенчатых консолях

<p data-bbox="1473 1292 1928 1360">Фото 16. Оконный проем типа 3. Фото 2010 г.</p>

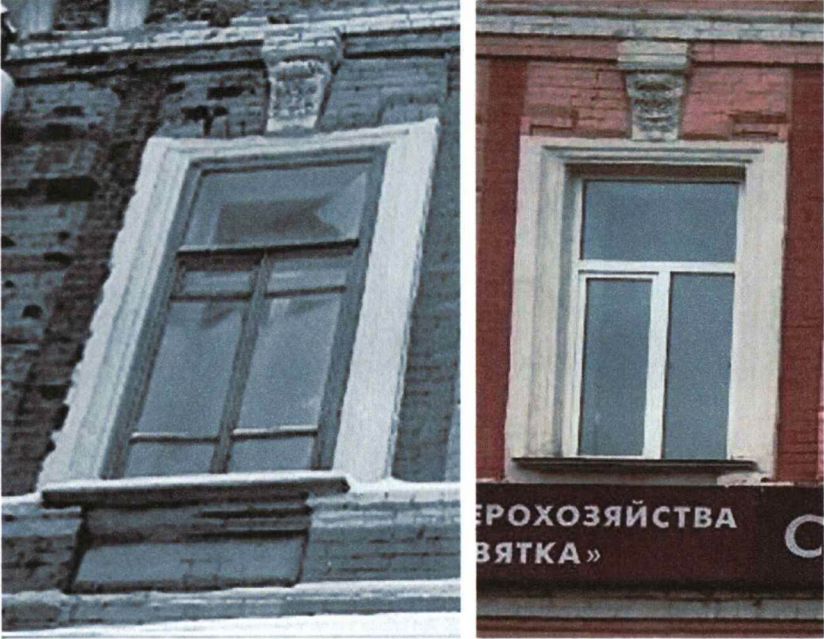
№ п/п	Обобщенная группа элементов предмета охраны	Элементы предмета охраны	Фотографическое или иное графическое изображение предмета охраны*
4.1.15		<p>Оконный проем типа 4: прямоугольный оконный проем второго этажа в профилированной рамке, поставленный на подоконную доску, украшенный замковым камнем двумя Г-образными филенками со скошенными гранями. Замковый камень декорирован растительным орнаментом.</p> <p>Под оконным проемом расположена прямоугольная ширинка с прямоугольной филенкой со скошенными гранями, раскреповывающая карниз типа 6 и профилированную тягу карниза типа 2</p>

<p>Фото 17, 18. Оконный проем типа 4. Фото 2002, 2010 гг.</p>

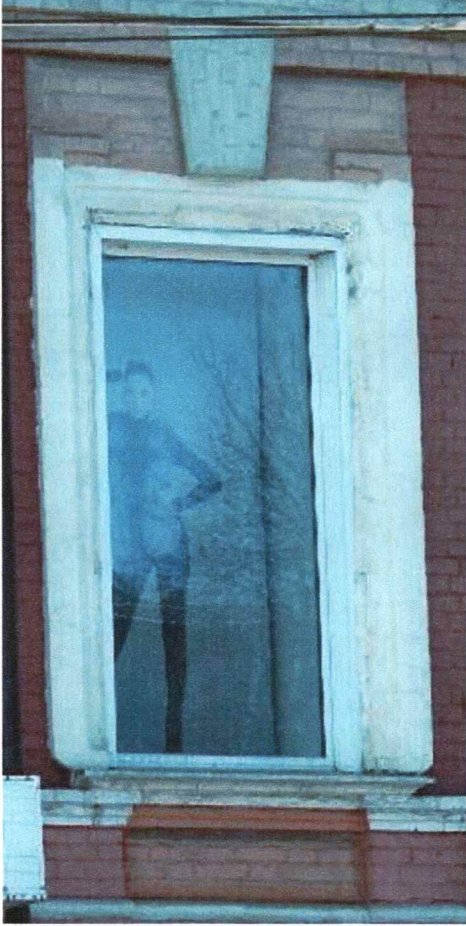
№ п/п	Обобщенная группа элементов предмета охраны	Элементы предмета охраны	Фотографическое или иное графическое изображение предмета охраны*
4.1.16		<p>Оконный проем типа 5: прямоугольный оконный проем второго этажа в профилированной рамке, поставленный на подоконную доску, украшенный замковым камнем и двумя Г-образными филенками со скошенными гранями.</p> <p>Под оконным проемом расположена прямоугольная ширинка с прямоугольной филенкой со скошенными гранями, раскреповывающая карниз типа 6 и профилированную тягу карниза типа 2</p>

<p>Фото 19. Оконный проем типа 5. Фото 2024 г.</p>

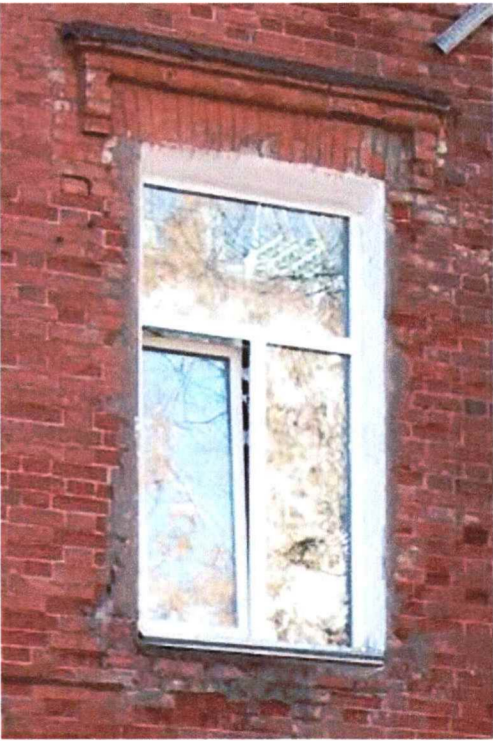
№ п/п	Обобщенная группа элементов предмета охраны	Элементы предмета охраны	Фотографическое или иное графическое изображение предмета охраны*
4.1.17		Оконный проем типа 6: прямоугольный оконный проем второго этажа, дополненный профилированным сандриком на ступенчатых консолях

<p data-bbox="1473 1204 1921 1273">Фото 20. Оконный проем типа 6. Фото 2010 г.</p>

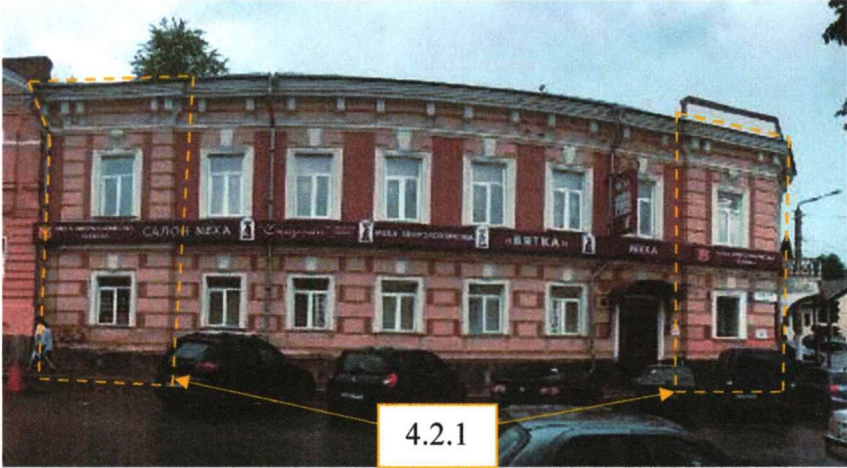
№ п/п	Обобщенная группа элементов предмета охраны	Элементы предмета охраны	Фотографическое или иное графическое изображение предмета охраны*
4.2	Южный фасад		
4.2.1	Южный объем	Два ризалита, фланкирующие южный фасад

<p data-bbox="1525 1061 1865 1129" style="text-align: center;">Фото 22. Южный фасад. Фото 2018 г.</p>

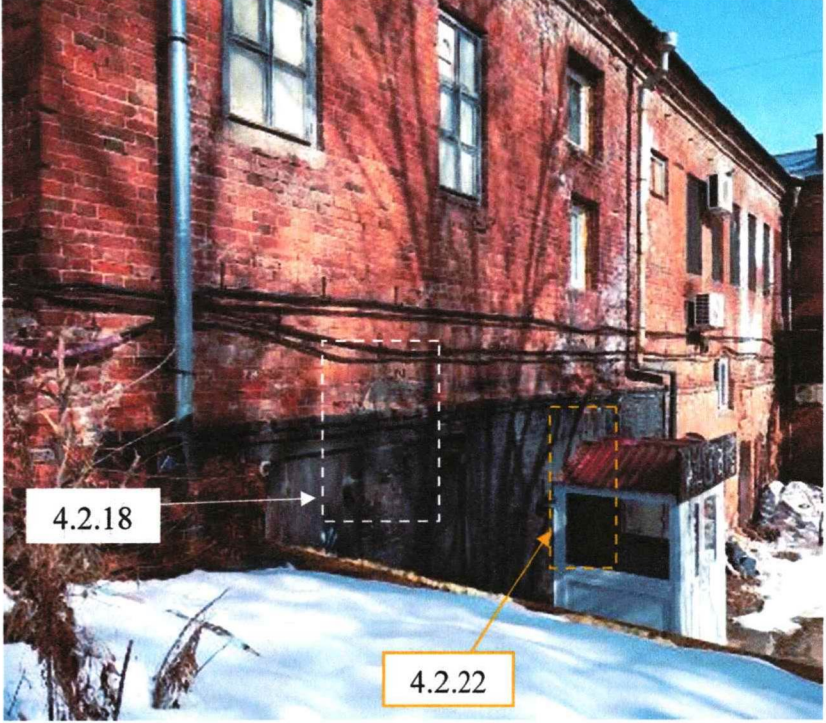
№ п/п	Обобщенная группа элементов предмета охраны	Элементы предмета охраны	Фотографическое или иное графическое изображение предмета охраны*
4.2.22	Северный объем	Один прямоугольный проем первого этажа

<p data-bbox="1323 975 1451 1027">4.2.18</p> <p data-bbox="1675 1139 1809 1192">4.2.22</p> <p data-bbox="1541 1246 1877 1315">Фото 30. Южный фасад. Фото 2024 г.</p>

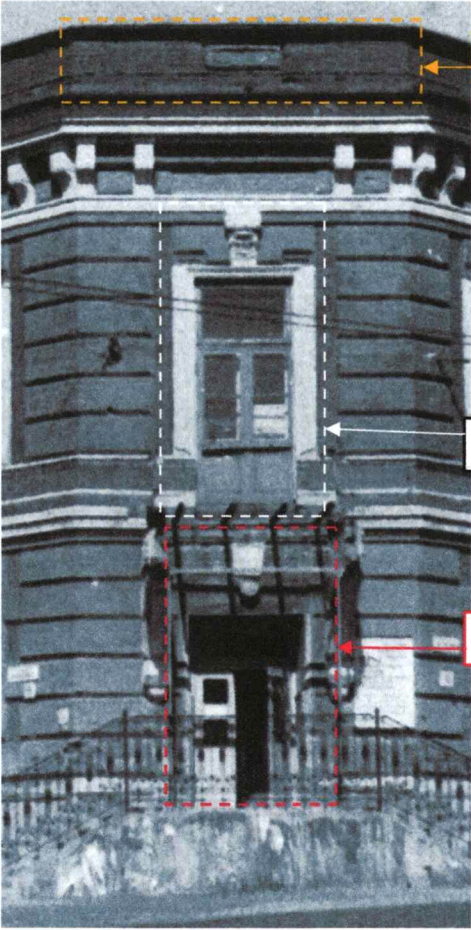
№ п/п	Обобщенная группа элементов предмета охраны	Элементы предмета охраны	Фотографическое или иное графическое изображение предмета охраны*
4.3	Юго-восточный фасад		
4.3.1	Южный объем	Один прямоугольный дверной проем первого этажа, украшенный замковым камнем

4.3.2		Один прямоугольный дверной проем второго этажа в профилированной рамке, украшенный замковым камнем и двумя Г-образными филенками со скошенными гранями. Замковый камень декорирован растительным орнаментом	
4.3.3		Одна аттиковая стенка с прямоугольной ширинкой, в которую помещена прямоугольная филенка

Фото 33. Юго-восточный фасад. Фото начала XX в.

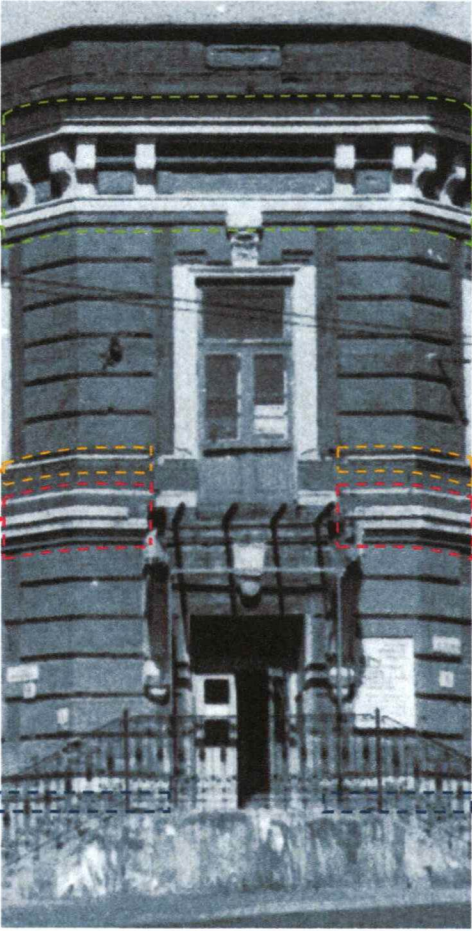
№ п/п	Обобщенная группа элементов предмета охраны	Элементы предмета охраны	Фотографическое или иное графическое изображение предмета охраны*
4.3.4	Южный объем	Уступ цоколя типа 1

4.3.5		Карниз типа 1	
4.3.6		Карниз типа 6	
4.3.7		Антаблемент типа 1

Фото 34. Юго-восточный фасад. Фото начала XX в.

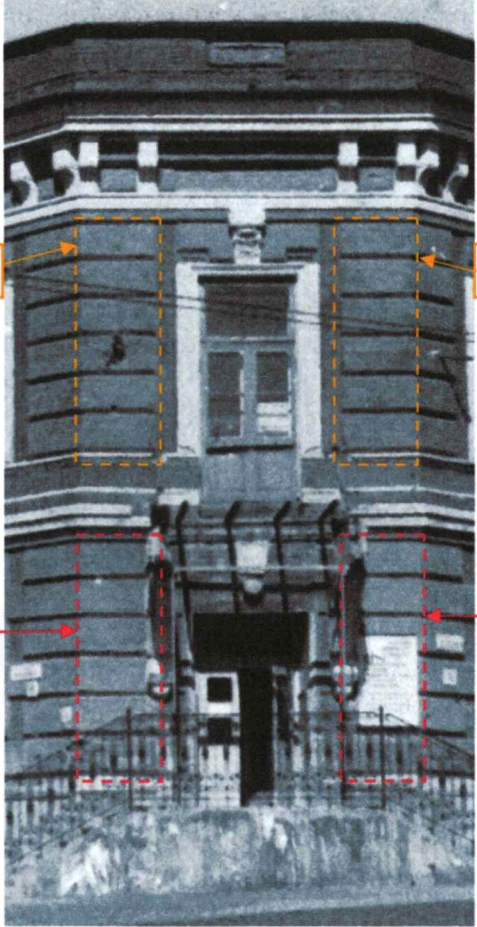
№ п/п	Обобщенная группа элементов предмета охраны	Элементы предмета охраны	Фотографическое или иное графическое изображение предмета охраны*
4.3.8		<p>Две рустованные лопатки первого этажа, фланкирующие дверной проем. Квадры руста имеют скошенные грани</p>

4.3.9	Южный объем	<p>Две рустованные лопатки второго этажа, фланкирующие дверной проем. Квадры руста имеют скошенные грани</p>	<p>Фото 35. Юго-восточный фасад. Фото начала XX в.</p>

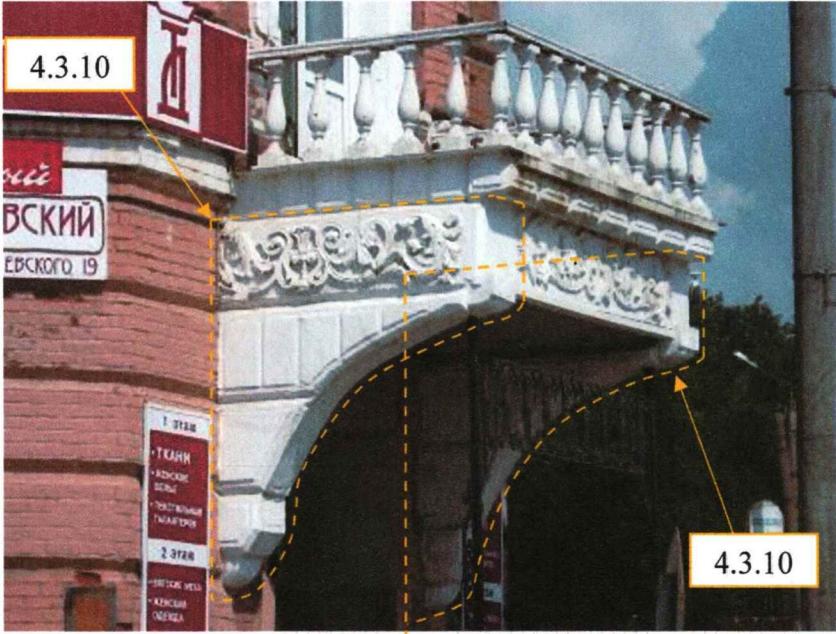
№ п/п	Обобщенная группа элементов предмета охраны	Элементы предмета охраны	Фотографическое или иное графическое изображение предмета охраны*
4.3.10	Южный объем	<p>Два опорных фигурных рустованных кронштейна с декором растительного орнамента в верхней части, поддерживающих балкон</p>

<p>Фото 36. Юго-восточный фасад. Фото 2007 г.</p>

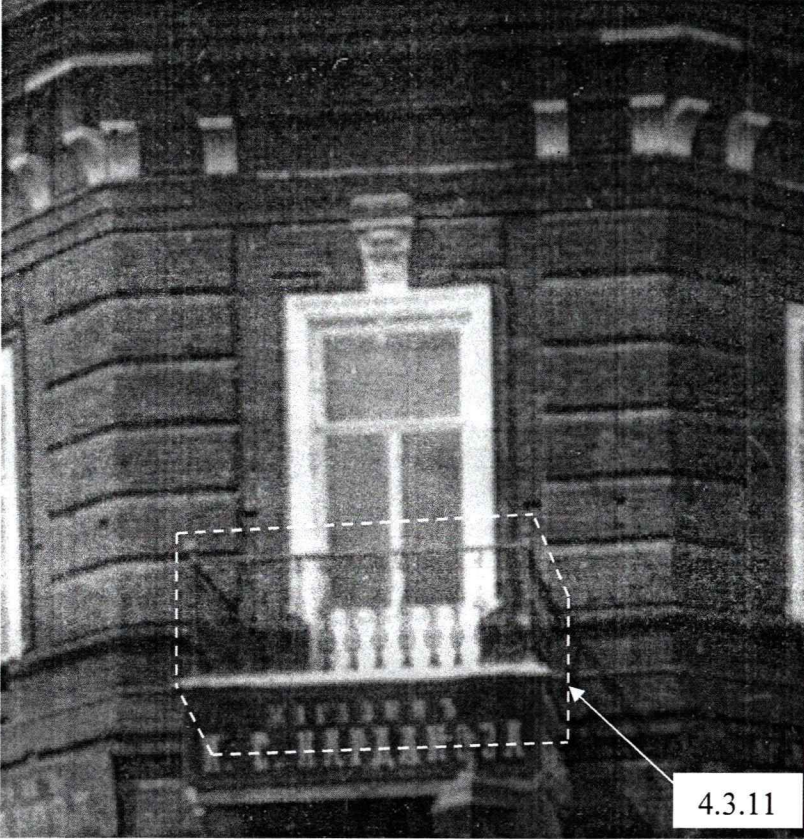
№ п/п	Обобщенная группа элементов предмета охраны	Элементы предмета охраны	Фотографическое или иное графическое изображение предмета охраны*
4.3.11	Южный объем	Ограждение балкона из фигурных балясин и двух столбов с круглым навершием

<p data-bbox="1485 1294 1921 1362">Фото 37. Юго-восточный фасад. Фото конца XIX в.</p>

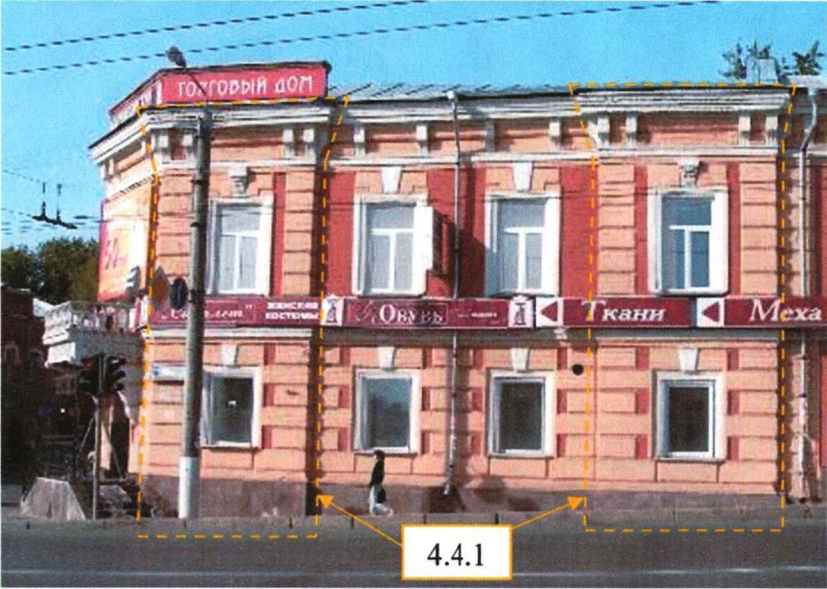
№ п/п	Обобщенная группа элементов предмета охраны	Элементы предмета охраны	Фотографическое или иное графическое изображение предмета охраны*
4.4	Восточный фасад		
4.4.1	Южный объем	Два ризалита, фланкирующие южный фасад

<p data-bbox="1518 1038 1895 1107" style="text-align: center;">Фото 38. Восточный фасад. Фото 2010 г.</p>

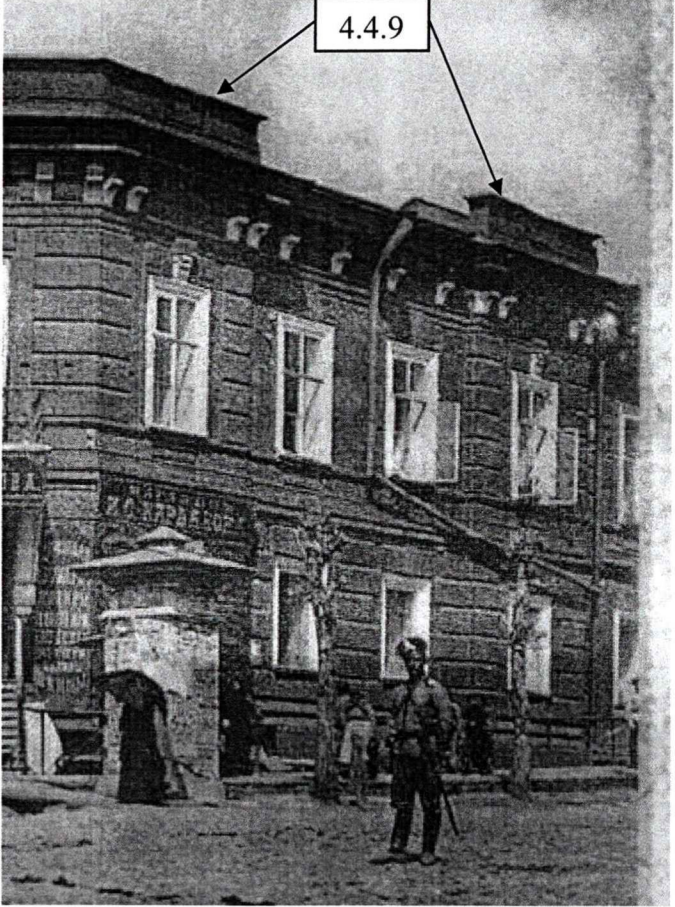
№ п/п	Обобщенная группа элементов предмета охраны	Элементы предмета охраны	Фотографическое или иное графическое изображение предмета охраны*
4.4.9	Южный объем	Две аттиковые стенки с прямоугольными ширинками, в которых помещены прямоугольные филенки

<p>4.4.9</p> <p>Фото 41. Восточный фасад. Фото начала XX в.</p>

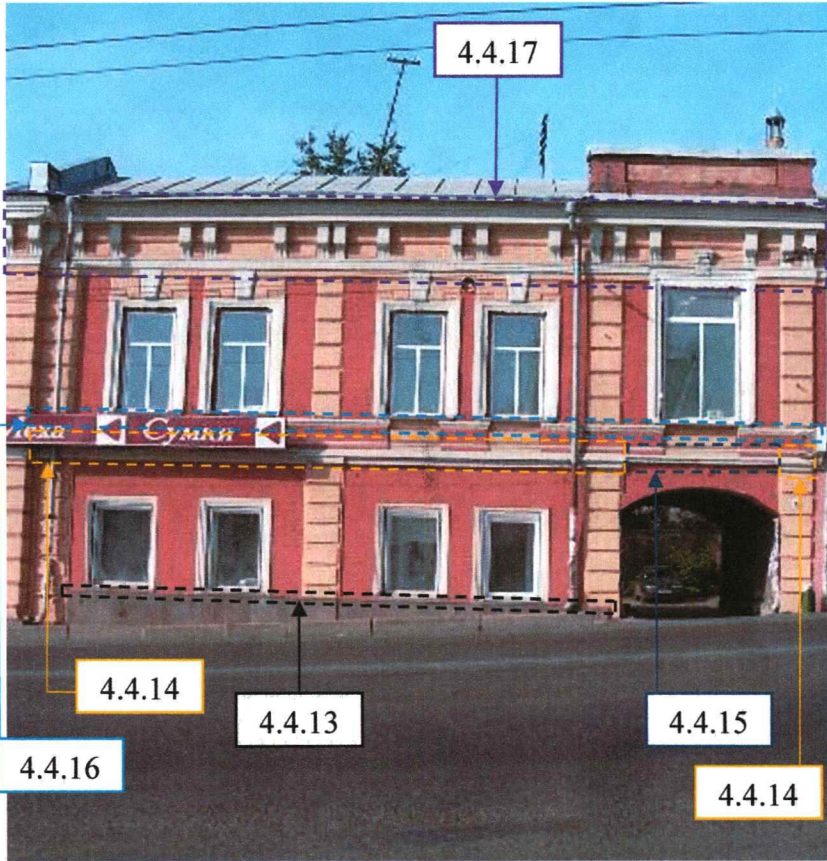
№ п/п	Обобщенная группа элементов предмета охраны	Элементы предмета охраны	Фотографическое или иное графическое изображение предмета охраны*
4.4.13	Восточный объем	Уступ цоколя типа 2

4.4.14		Карниз типа 2	
4.4.15		Карниз типа 3	
4.4.16		Карниз типа 6	
4.4.17		Антаблемент типа 1

Фото 43. Восточный фасад. Фото 2010 г.

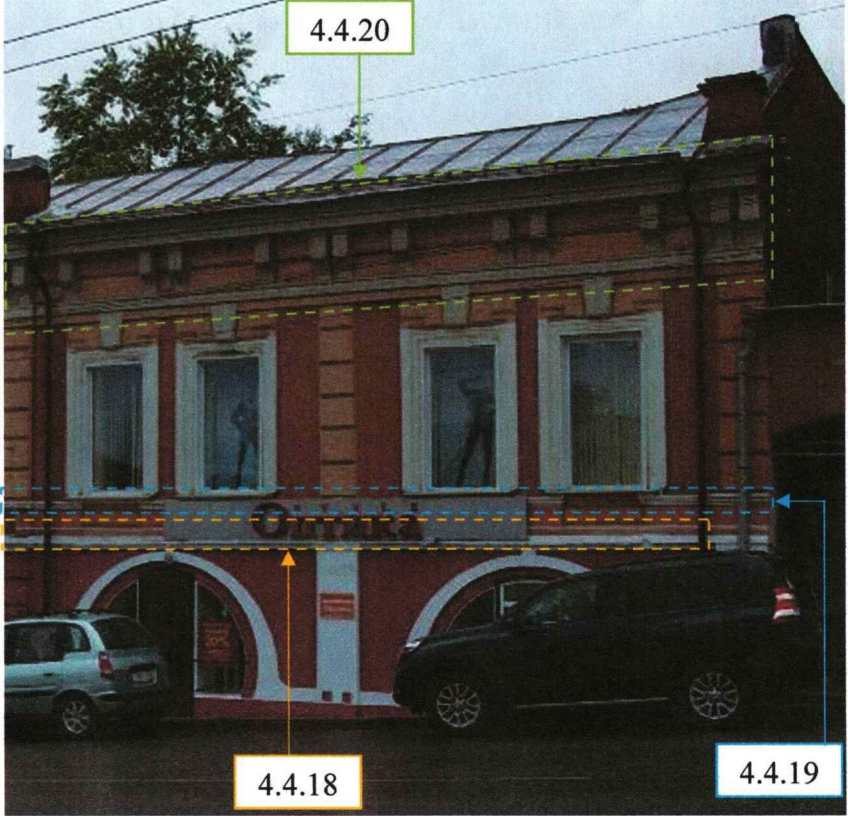
№ п/п	Обобщенная группа элементов предмета охраны	Элементы предмета охраны	Фотографическое или иное графическое изображение предмета охраны*
4.4.18	Восточный объем	Карниз типа 4

4.4.19		Карниз типа 6	
4.4.20		Антаблемент типа 1

Фото 44. Восточный фасад. Фото 2018 г.

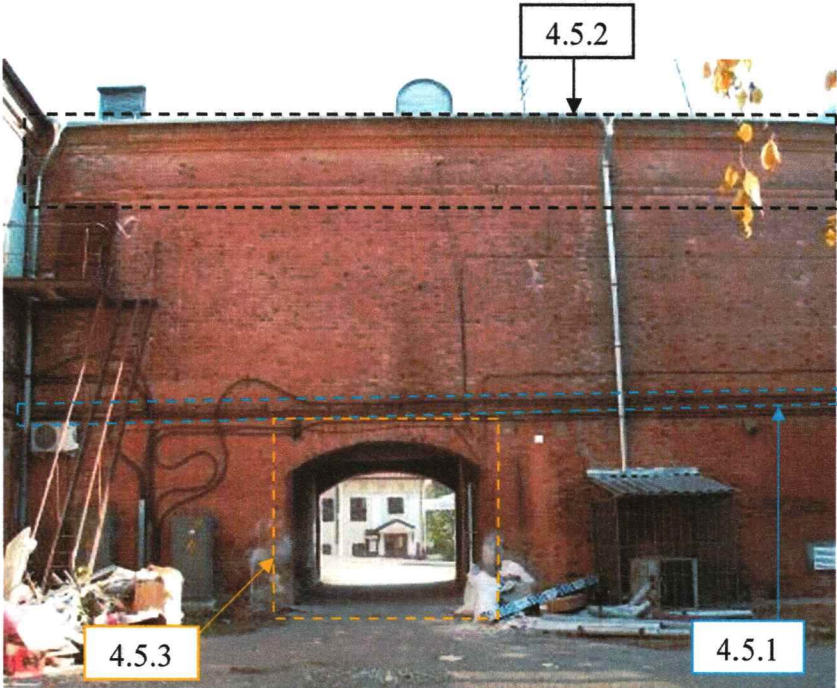
№ п/п	Обобщенная группа элементов предмета охраны	Элементы предмета охраны	Фотографическое или иное графическое изображение предмета охраны*
4.5	Западный фасад		
4.5.1	Восточный объем	Карниз типа 5

4.5.2		Антаблемент типа 2	
4.5.3		Один широкий лучковый проем-въезд первого этажа	
			<p>Фото 48. Западный фасад. Фото 2010 г.</p>

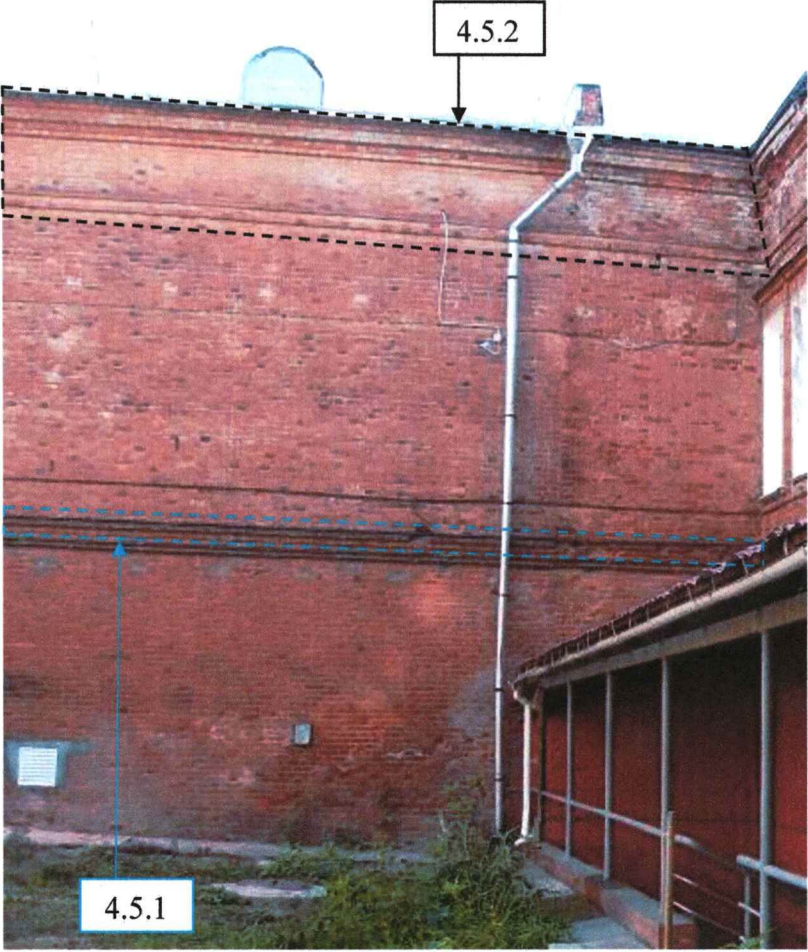
<p data-bbox="1435 1347 1973 1378">Фото 49. Западный фасад. Фото 2010 г.</p>

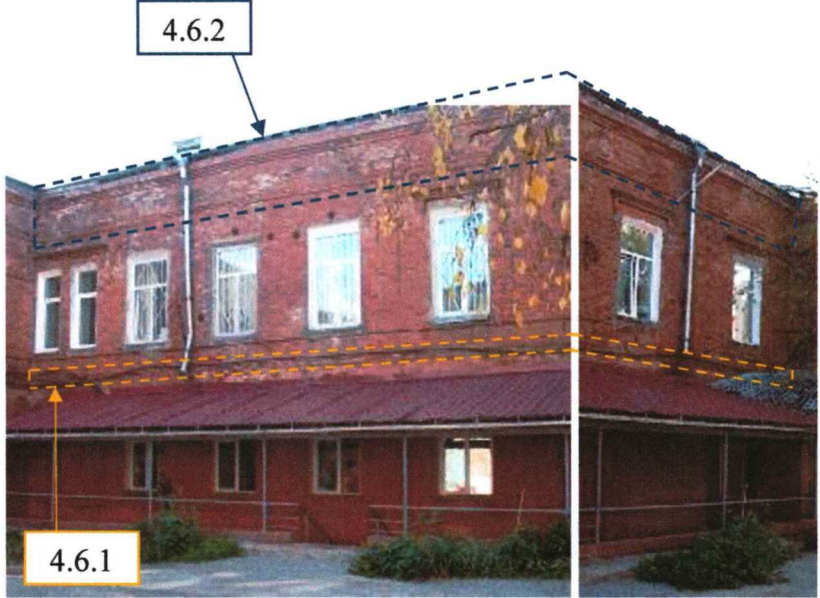
№ п/п	Обобщенная группа элементов предмета охраны	Элементы предмета охраны	Фотографическое или иное графическое изображение предмета охраны*
4.6	Северный фасад		
4.6.1	Южный объем	Карниз типа 5

4.6.2		Антаблемент типа 2

Фото 51, 52. Северный фасад. Фото 2010 г.

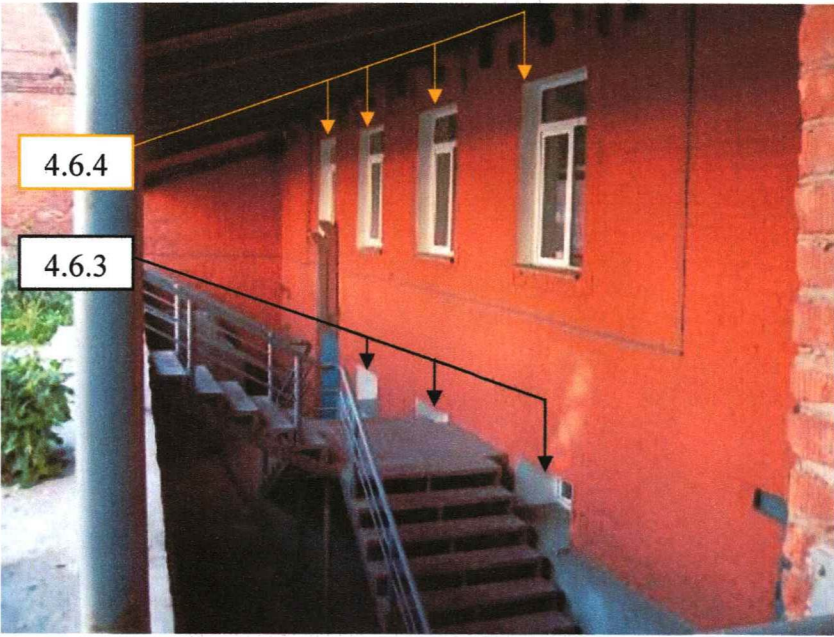
№ п/п	Обобщенная группа элементов предмета охраны	Элементы предмета охраны	Фотографическое или иное графическое изображение предмета охраны*
4.6.3	Южный объем	Три оконных проема типа 1

<p data-bbox="1310 654 1422 710">4.6.4</p> <p data-bbox="1310 758 1422 813">4.6.3</p>
4.6.4		Четыре оконных проема типа 3

Фото 53. Северный фасад. Фото 2010 г.

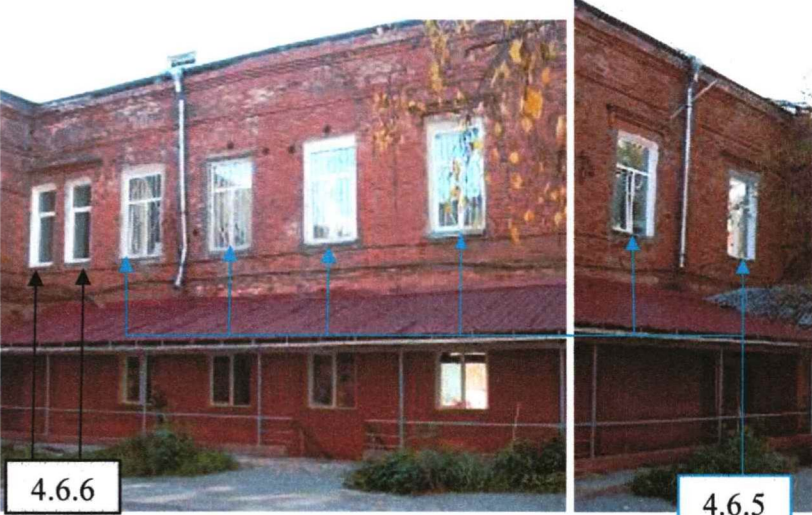
№ п/п	Обобщенная группа элементов предмета охраны	Элементы предмета охраны	Фотографическое или иное графическое изображение предмета охраны*
4.6.5	Южный объем	Шесть оконных проемов типа 6

4.6.6		Два лучковых оконных проема второго этажа, дополненных одним общим профилированным сандриком на ступенчатых консолях

Фото 54, 55. Северный фасад. Ф  
ото 2010 г.

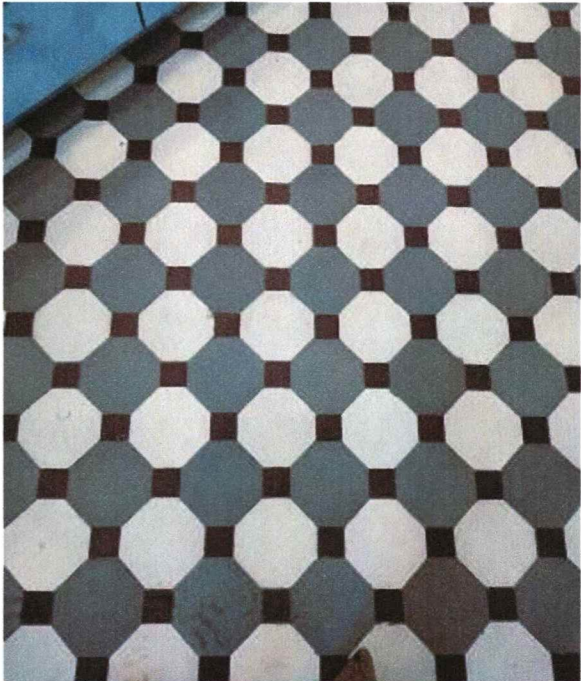
№ п/п	Обобщенная группа элементов предмета охраны	Элементы предмета охраны	Фотографическое или иное графическое изображение предмета охраны*
4.7	Внутренние помещения		
4.7.1	Восточный объем	Покрытие пола помещения метлахской плиткой

<p data-bbox="1308 1119 2101 1185">Фото 56. Покрытие пола помещения метлахской плиткой. Фото 2024 г.</p>

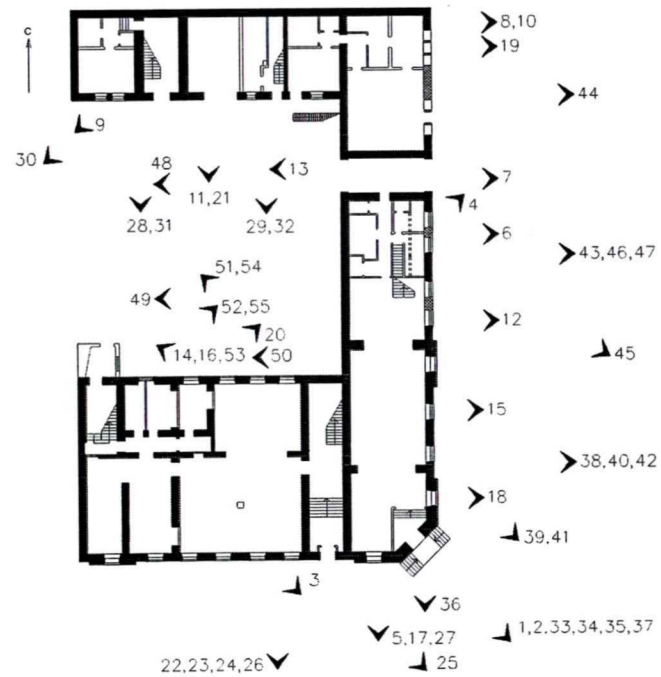
Схема фотофиксации предмета охраны

Первый этаж
