Об установлении предмета охраны объекта культурного наследия (памятника истории и культуры) народов Российской Федерации регионального значения «Бывшее здание манежа, в котором в 1905-1906 и 1917 годах проходили митинги и собрания трудящихся города в поддержку революционного движения», расположенного по адресу: Кировская область, г. Слободской, ул. Советская, д. 98ф

ПРЕДМЕТ ОХРАНЫ

**объекта культурного наследия (памятника истории и культуры)
народов Российской Федерации регионального значения «Бывшее здание манежа, в котором в 1905-1906
и 1917 годах проходили митинги и собрания трудящихся города в поддержку революционного движения»,
расположенного по адресу: Кировская область, г. Слободской, ул. Советская, д. 98ф**

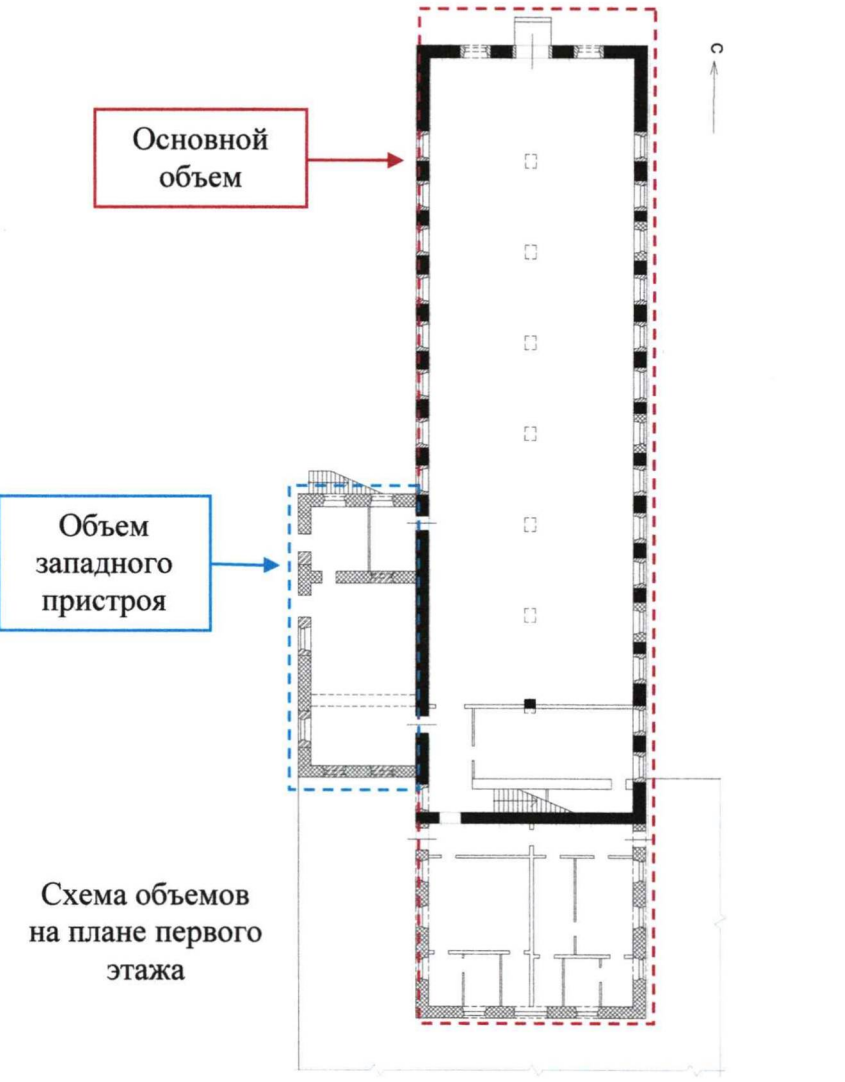
№ п/п	Обобщенная группа элементов предмета охраны	Элементы предмета охраны	Фотографическое или иное графическое изображение предмета охраны*
2	Объемно-пространственная композиция	<p>Сложный в плане объект, состоящий из следующих объемов:</p> <p>Основной объем – прямоугольный в плане;</p> <p>Объем западного пристроя – прямоугольный в плане, двухэтажный, примыкающий с запада к основному объему</p>

<p>Основной объем</p> <p>Объем западного пристроя</p> <p>С</p> <p>Схема объемов на плане первого этажа</p>

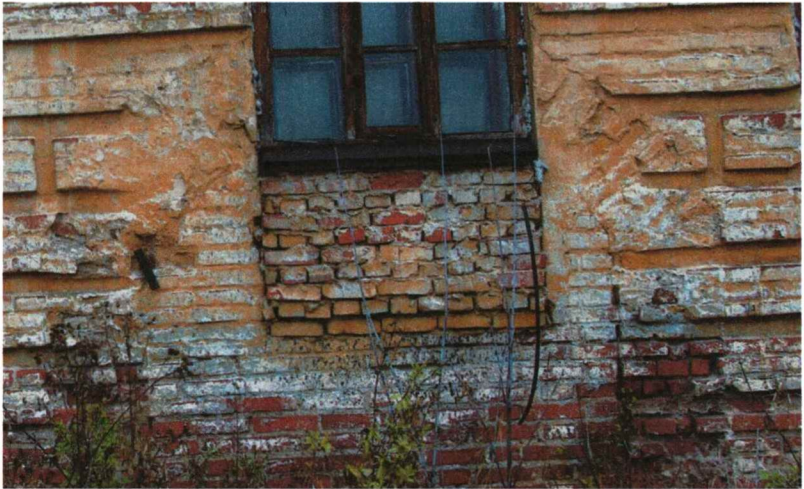
<p data-bbox="1317 1118 2074 1185">Фото 8. Арочная перемычка типа 2. Восточный фасад. Фото 2024 г.</p>

№ п/п	Обобщенная группа элементов предмета охраны	Элементы предмета охраны	Фотографическое или иное графическое изображение предмета охраны*
4.1.7	Основной объем	Арочная перемычка типа 2: разорванная арочная кирпичная перемычка в уровне первого этажа

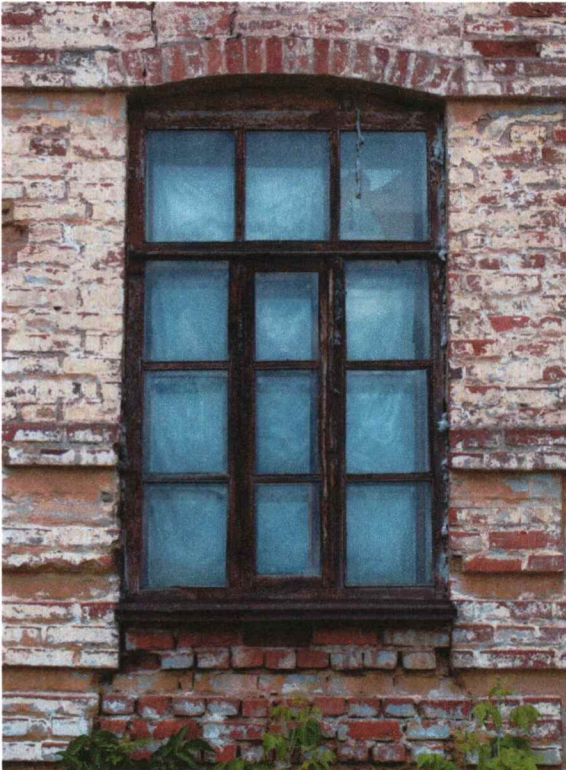
<p data-bbox="1350 1251 2045 1318">Фото 9. Оконный проем типа 1. Восточный фасад. Фото 2024 г.</p>

№ п/п	Обобщенная группа элементов предмета охраны	Элементы предмета охраны	Фотографическое или иное графическое изображение предмета охраны*
4.1.8	Основной объем	Оконный проем типа 1: лучковый оконный проем

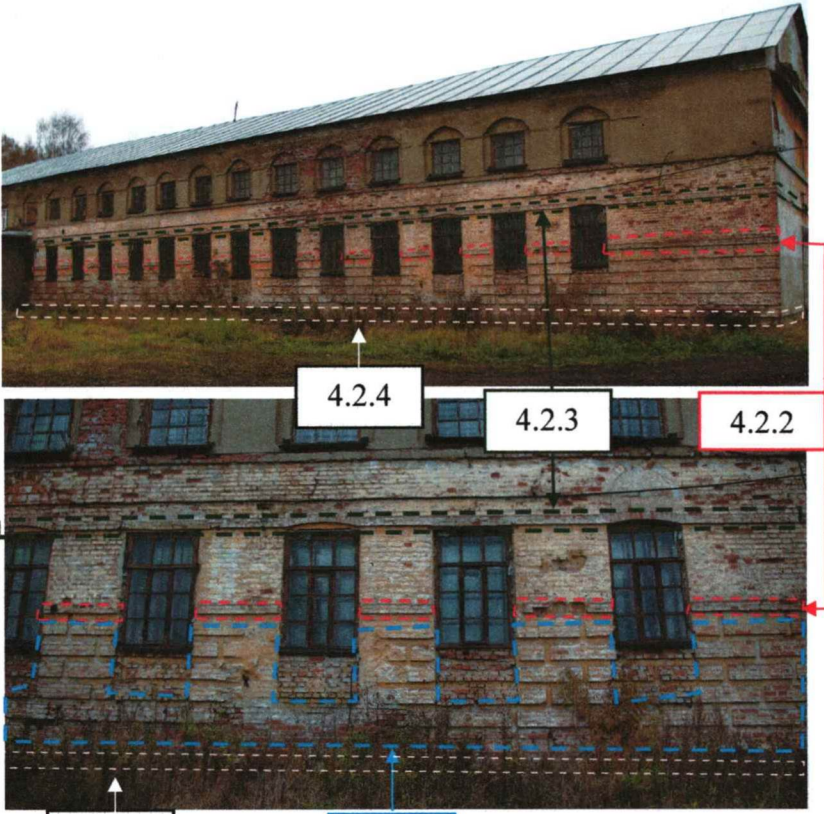
№ п/п	Обобщенная группа элементов предмета охраны	Элементы предмета охраны	Фотографическое или иное графическое изображение предмета охраны*
4.2	Восточный фасад		
4.2.1	Основной объем	Рустованная кладка

<p data-bbox="1478 1316 1915 1396" style="text-align: center;">Фото 11, 12. Восточный фасад. Фото 2024 г.</p>
4.2.2		Кирпичная тяга типа 1	
4.2.3		Кирпичная тяга типа 2	
4.2.4		Уступ цоколя типа 1

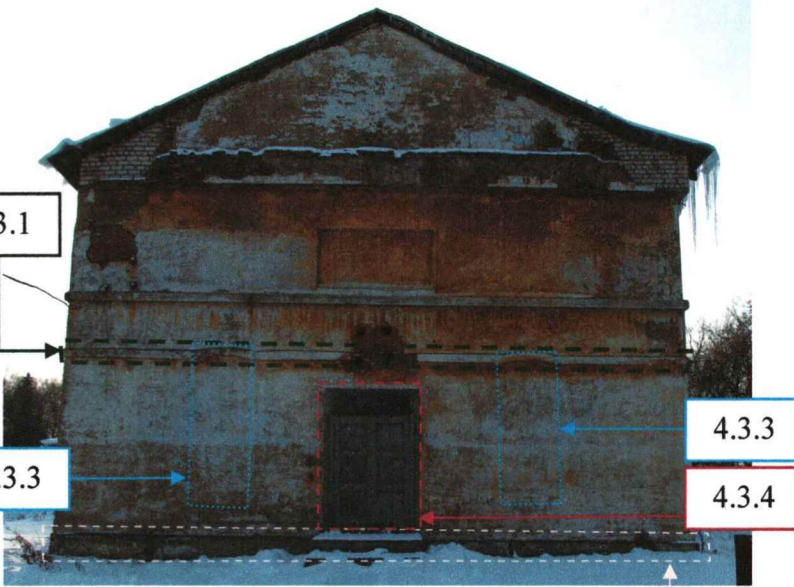
№ п/п	Обобщенная группа элементов предмета охраны	Элементы предмета охраны	Фотографическое или иное графическое изображение предмета охраны*
4.3	Северный фасад		
4.3.1	Основной объем	Кирпичная тяга типа 2

<p data-bbox="1523 984 1892 1053" style="text-align: center;">Фото 19. Северный фасад. Фото 2009 г.</p> <p data-bbox="1433 1144 1948 1277" style="text-align: center;">Схема проемов северного фасада на плане первого этажа</p>
4.3.2		Уступ цоколя типа 1	
4.3.3		Два оконных проема типа 1	
4.3.4		Один дверной проем

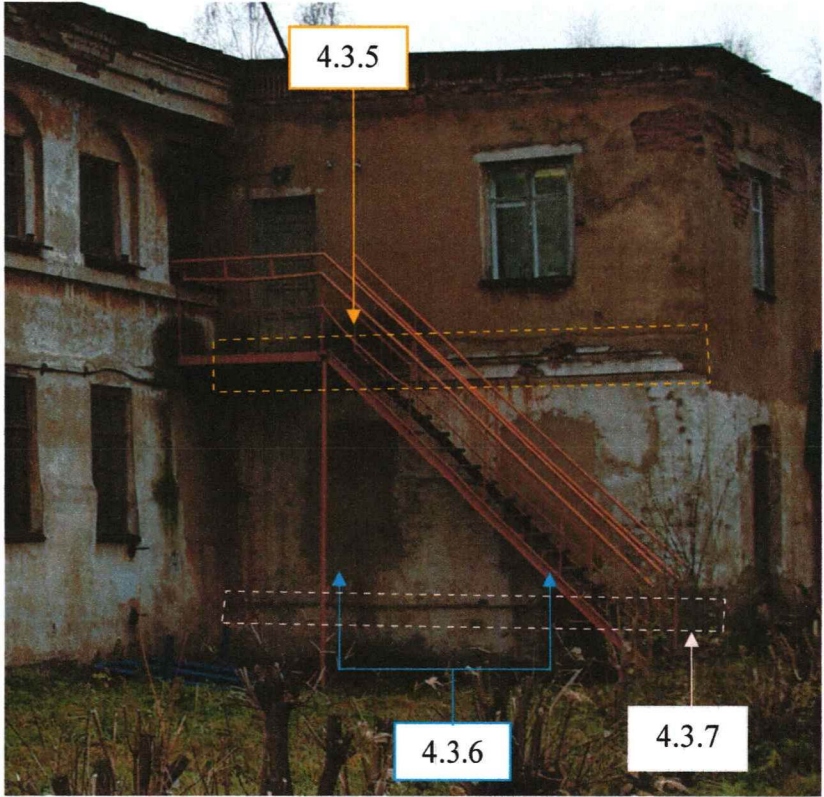
№ п/п	Обобщенная группа элементов предмета охраны	Элементы предмета охраны	Фотографическое или иное графическое изображение предмета охраны*
4.3.5	Объем западного пристроя	Венчающий карниз типа 1

<p data-bbox="1525 1219 1888 1290">Фото 20. Северный фасад. Фото 2009 г.</p>
4.3.6		Два лучковых оконных проема	
4.3.7		Уступ цоколя типа 1

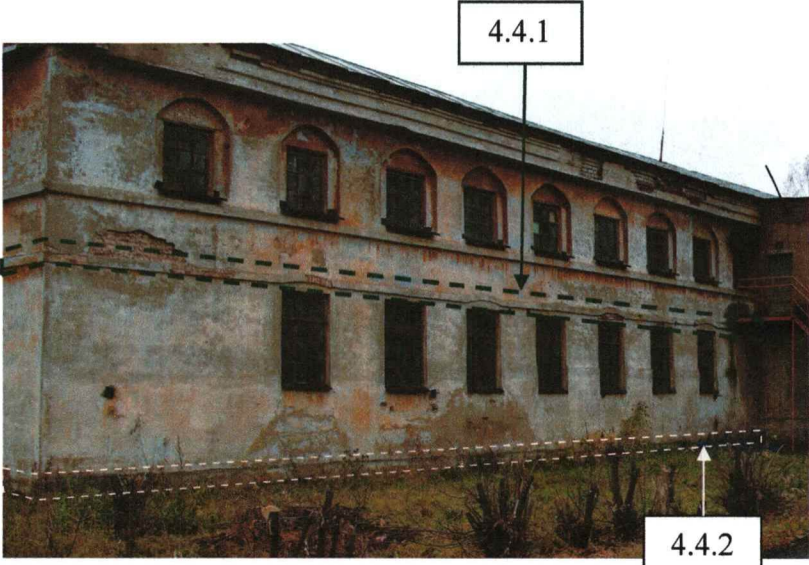
№ п/п	Обобщенная группа элементов предмета охраны	Элементы предмета охраны	Фотографическое или иное графическое изображение предмета охраны*
4.4	Западный фасад		
4.4.1		Кирпичная тяга типа 2

4.4.2		Уступ цоколя типа 1

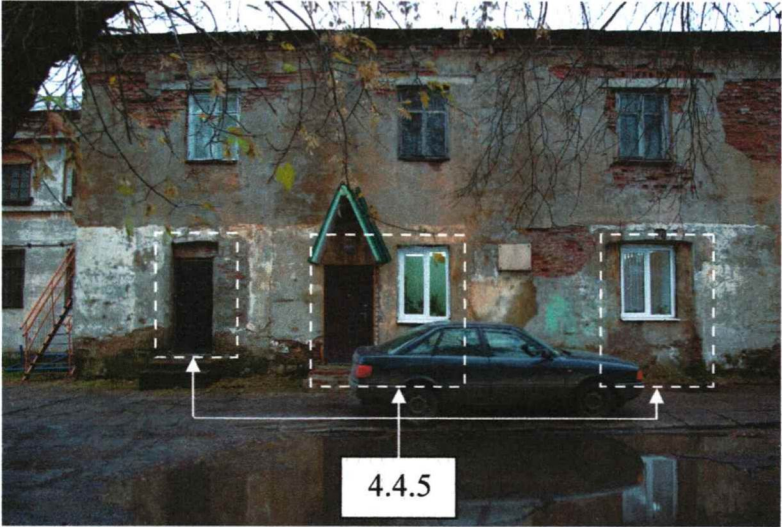
<p data-bbox="1525 1070 1883 1137">Фото 23. Западный фасад. Фото 2009 г.</p>

№ п/п	Обобщенная группа элементов предмета охраны	Элементы предмета охраны	Фотографическое или иное графическое изображение предмета охраны*
4.4.5	Объем западного пристроя	Три проема

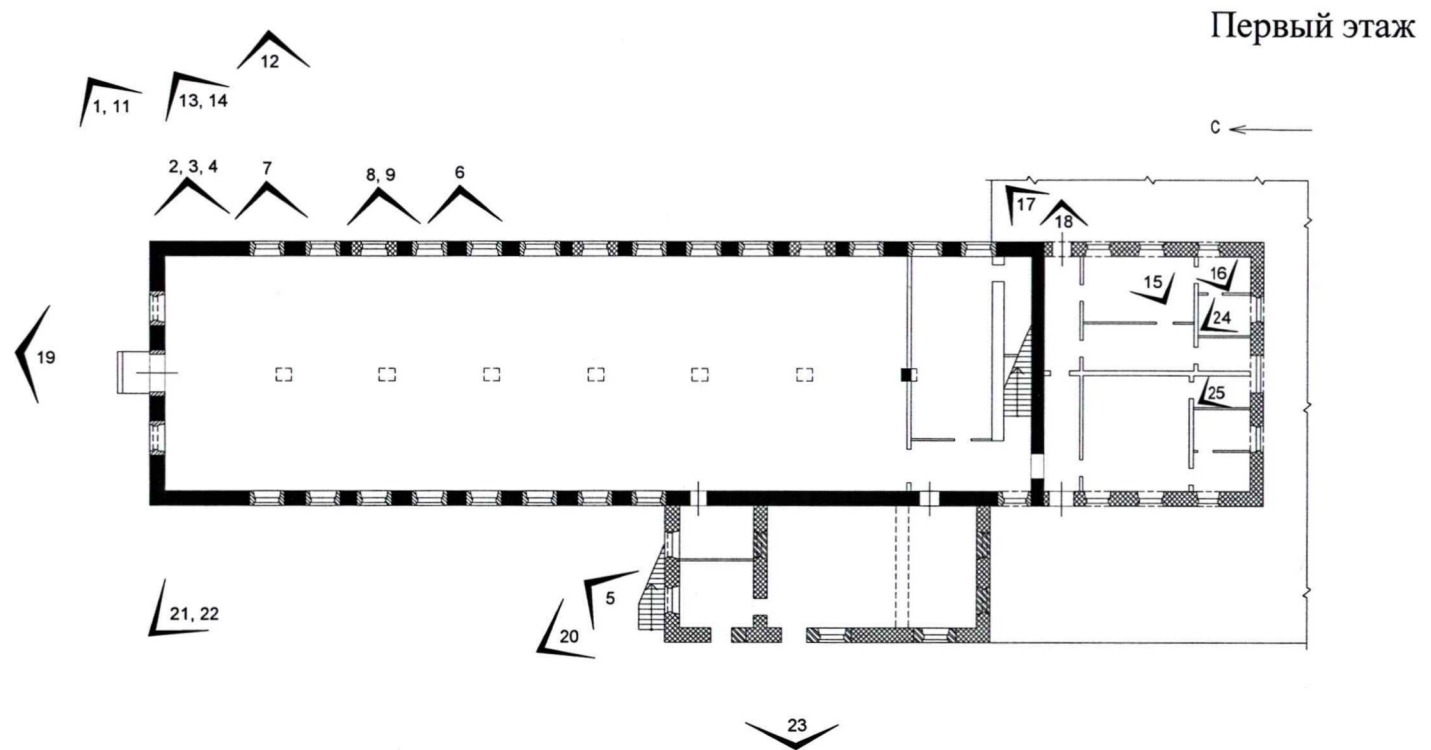
* Схема фотофиксации предмета охраны приведена в приложении к предмету охраны.
