Об установлении предмета охраны объекта культурного наследия (памятника истории и культуры) народов Российской Федерации регионального значения «Здание, построенное по проекту В.В. Воровского во время пребывания его в ссылке», расположенного по адресу: Кировская область, Орловский район, г. Орлов, ул. Ленина, д. 92

ПРЕДМЕТ ОХРАНЫ

**объекта культурного наследия (памятника истории и культуры) народов Российской Федерации
регионального значения «Здание, построенное по проекту В.В. Воровского во время пребывания
его в ссылке», расположенного по адресу: Кировская область, Орловский район, г. Орлов, ул. Ленина, д. 92**

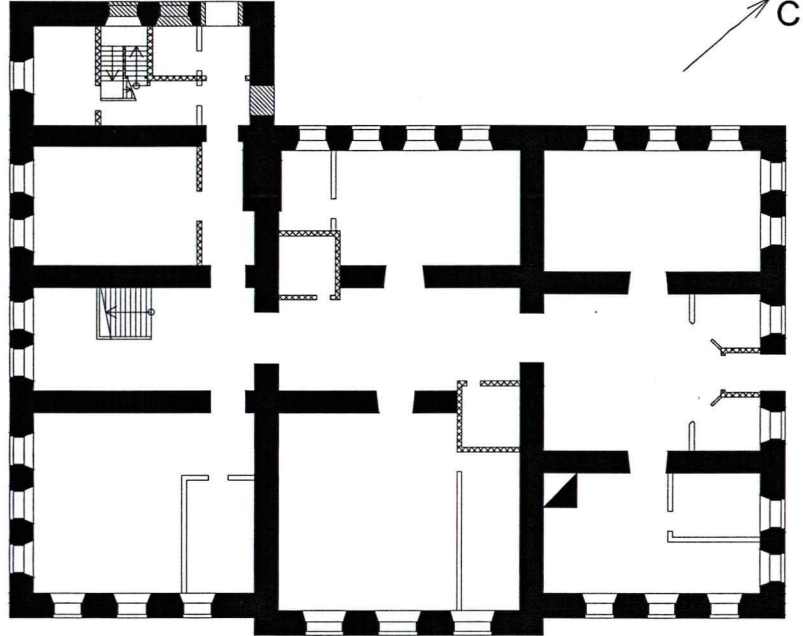
№ п/п	Обобщенная группа элементов предмета охраны	Элементы предмета охраны	Фотографическое или иное графическое изображение предмета охраны*				
3	Конструктивная система	<p>Основные конструкции здания:</p> <p>капитальные стены периода строительства 1899-1901 гг. – из глиняного кирпича;</p> <p>перегородки периода строительства 1899-1901 гг. – деревянные;</p> <p>межэтажные перекрытия – деревянные балочные;</p> <p>стропильные конструкции – деревянные;</p> <p>крыша – скатная, вальмовая;</p> <p>покрытие кровли – листовое кровельное железо;</p>

<p>0 10 м</p> <p>Условные обозначения:</p> <table border="1" data-bbox="1310 1157 2105 1316"> <tr> <td> </td> <td>- капитальные стены периода строительства 1899-1901 гг.</td> </tr> <tr> <td> </td> <td>- перегородки периода строительства 1899-1901 гг.</td> </tr> </table> <p>План первого этажа</p>	 	- капитальные стены периода строительства 1899-1901 гг.	 	- перегородки периода строительства 1899-1901 гг.
 	- капитальные стены периода строительства 1899-1901 гг.						
 	- перегородки периода строительства 1899-1901 гг.

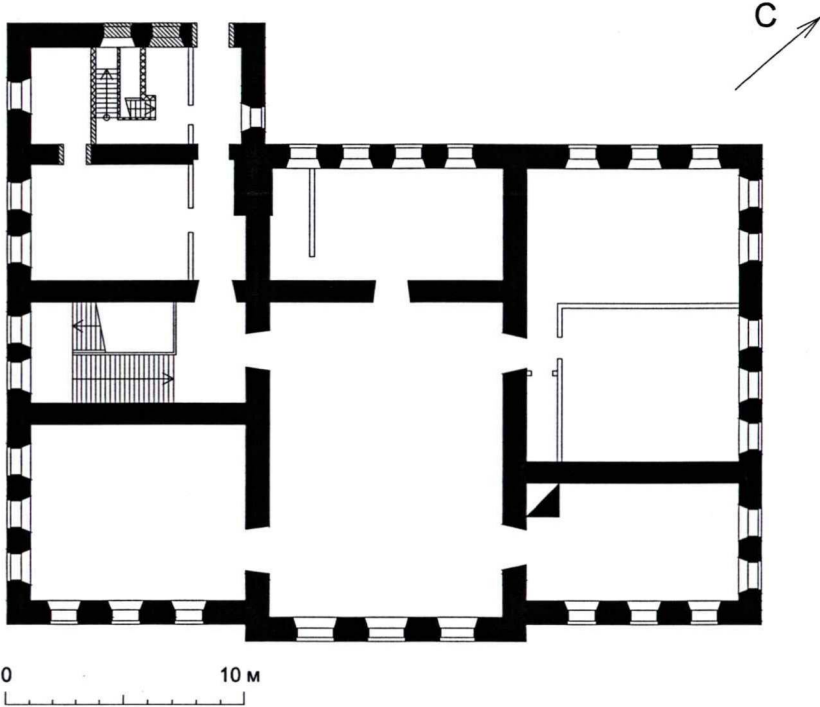
<p data-bbox="1534 1133 1859 1165">Условные обозначения:</p> <table border="1" data-bbox="1310 1173 2094 1316"> <tr> <td data-bbox="1332 1189 1422 1220">■</td> <td data-bbox="1444 1173 2072 1236">- капитальные стены периода строительства 1899-1901 гг.</td> </tr> <tr> <td data-bbox="1332 1252 1422 1300">▨</td> <td data-bbox="1444 1252 2072 1316">- перегородки периода строительства 1899-1901 гг.</td> </tr> </table> <p data-bbox="1568 1356 1848 1396">План второго этажа</p>	■	- капитальные стены периода строительства 1899-1901 гг.	▨	- перегородки периода строительства 1899-1901 гг.
■	- капитальные стены периода строительства 1899-1901 гг.						
▨	- перегородки периода строительства 1899-1901 гг.

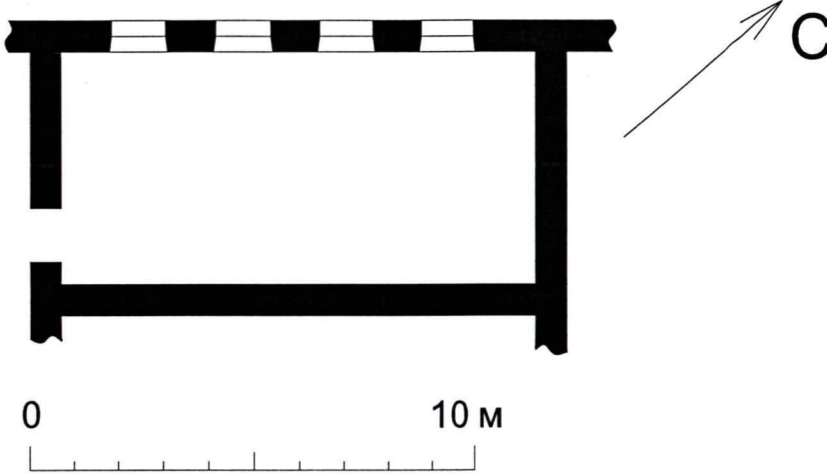
<p data-bbox="1534 940 1870 980">Условные обозначения:</p> <table border="1" data-bbox="1310 1011 2105 1089"><tr><td data-bbox="1332 1027 1422 1074"> </td><td data-bbox="1444 1019 2094 1089">- капитальные стены периода строительства 1899-1901 гг.</td></tr></table> <p data-bbox="1534 1128 1881 1168">План мансардного этажа</p>	 	- капитальные стены периода строительства 1899-1901 гг.
 	- капитальные стены периода строительства 1899-1901 гг.

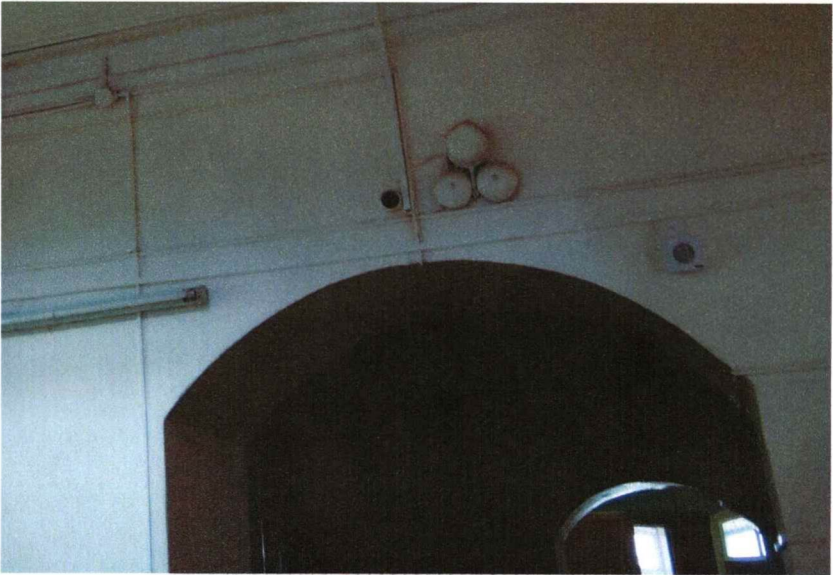
№ п/п	Обобщенная группа элементов предмета охраны	Элементы предмета охраны	Фотографическое или иное графическое изображение предмета охраны*						
		<p>две лучковые перемычки дверных проемов первого этажа</p>	  <p>Условные обозначения:</p>

<p data-bbox="1330 1110 2085 1177">Фото 2. Лучковая перемычка дверного проема первого этажа. Фото 2024 г.</p>

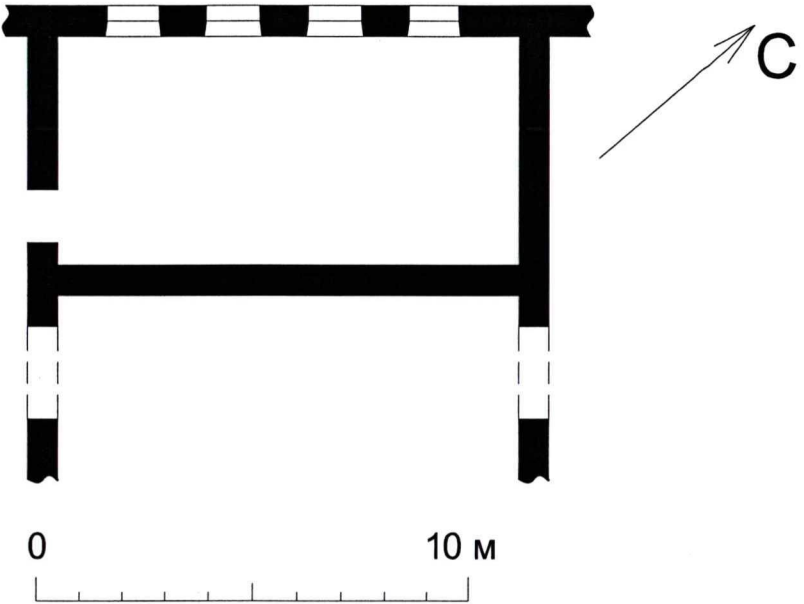
№ п/п	Обобщенная группа элементов предмета охраны	Элементы предмета охраны	Фотографическое или иное графическое изображение предмета охраны*				
		<p>две лучковые перемычки дверного проема мансардного этажа</p>

<p>0 10 м</p> <p>Условные обозначения:</p> <table border="1" data-bbox="1308 1107 2101 1248"> <tr> <td> </td> <td>- капитальные стены периода строительства 1899-1901 гг.</td> </tr> <tr> <td> </td> <td>- проекции лучковых перемычек</td> </tr> </table> <p>План мансардного этажа</p>	 	- капитальные стены периода строительства 1899-1901 гг.	 	- проекции лучковых перемычек
 	- капитальные стены периода строительства 1899-1901 гг.						
 	- проекции лучковых перемычек

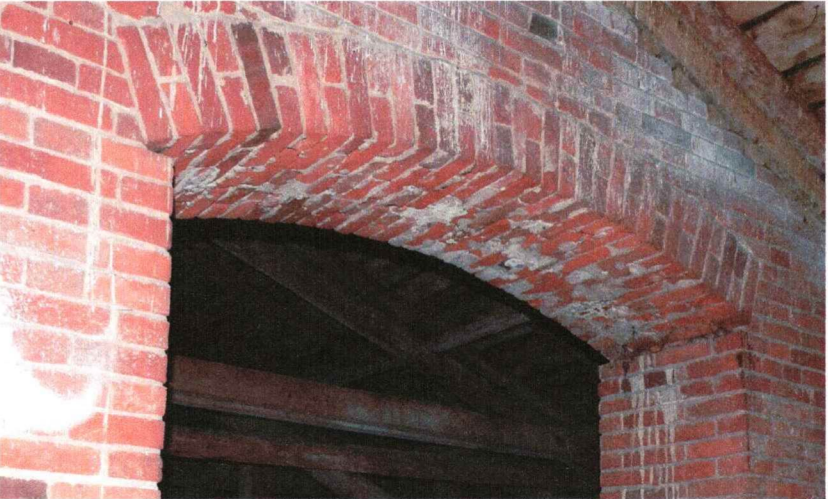
<p data-bbox="1294 1067 2123 1133">Фото 3. Лучковая перемычка дверного проема мансардного этажа. Фото 2024 г.</p>

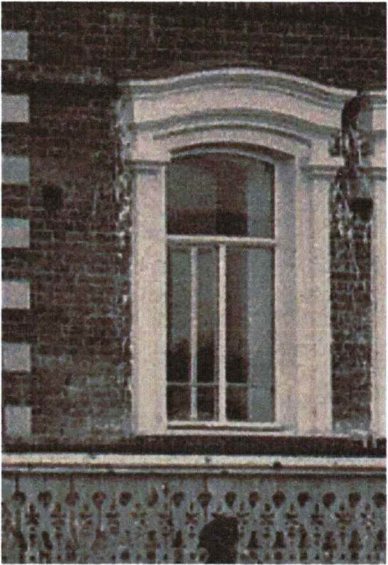
№ п/п	Обобщенная группа элементов предмета охраны	Элементы предмета охраны	Фотографическое или иное графическое изображение предмета охраны*
		Тип заполнения оконного проема типа 1

<p data-bbox="1361 1125 2049 1193">Фото 13. Тип заполнения оконного проема типа 1. Фото 1901-1918 гг.</p>

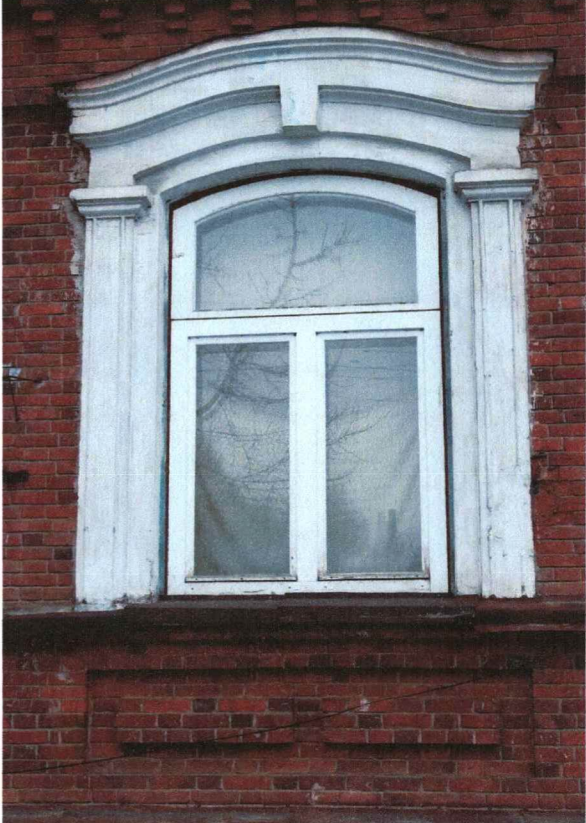
№ п/п	Обобщенная группа элементов предмета охраны	Элементы предмета охраны	Фотографическое или иное графическое изображение предмета охраны*
4.1.9		<p>Оконный проем типа 2: лучковый оконный проем первого этажа в профилированном наличнике с профилированными импостами и профилированной изогнутой бровкой замковым камнем, поставленный на карниз типа 2 и поддерживающий карниз типа 3, дополненный подоконной прямоугольной ширинкой с двумя прямоугольными филенками</p>

<p>Фото 14. Оконный проем типа 2. Фото 2024 г.</p>

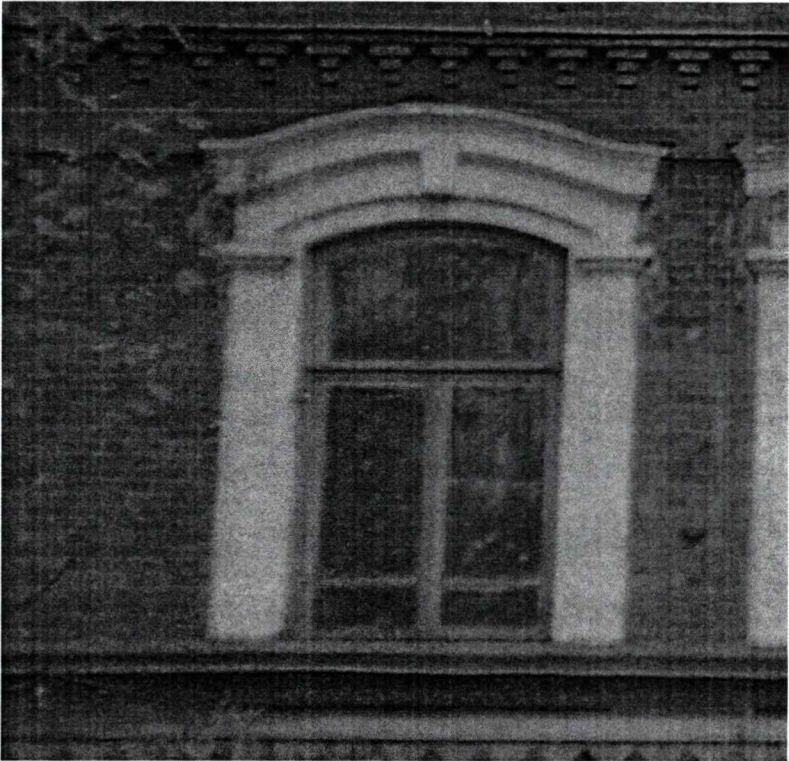
<p data-bbox="1361 1251 2047 1318">Фото 15. Тип заполнения оконного проема типа 2. Фото 1992 г.</p>

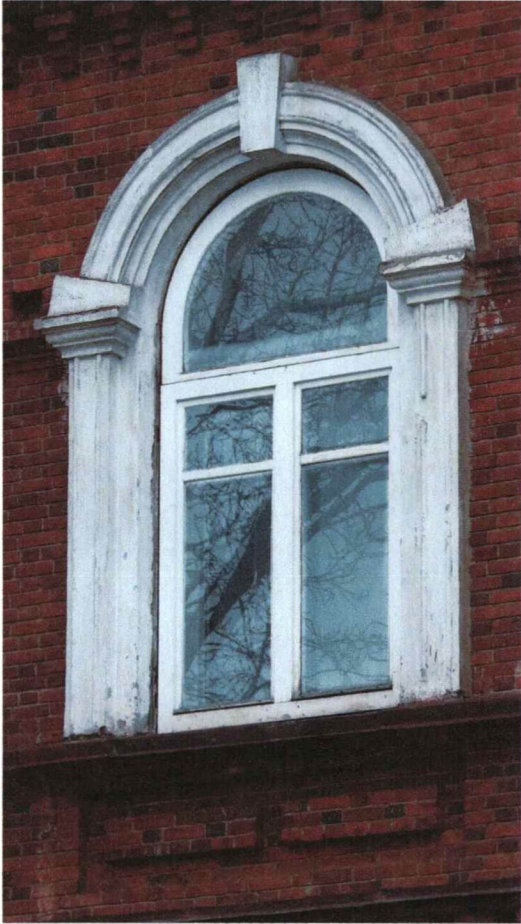
№ п/п	Обобщенная группа элементов предмета охраны	Элементы предмета охраны	Фотографическое или иное графическое изображение предмета охраны*
4.1.10		<p>Оконный проем типа 3: арочный оконный проем второго этажа в профилированном арочном наличнике с профилированными импостами и высоким замковым камнем, поставленный на карниз типа 2, дополненный подоконной прямоугольной ширинкой с двумя прямоугольными филенками</p>

<p>Фото 16. Оконный проем типа 3. Фото 2024 г.</p>

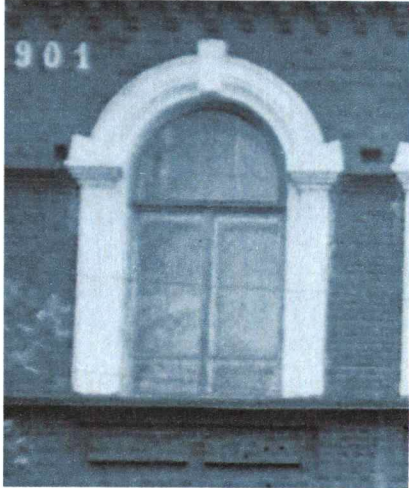
<p data-bbox="1361 887 2051 953">Фото 17. Тип заполнения оконного проема типа 3. Фото 1992 г.</p>
4.1.11		Оконный проем типа 4: прямоугольный оконный проем антресольного этажа. Тип заполнения оконного проема

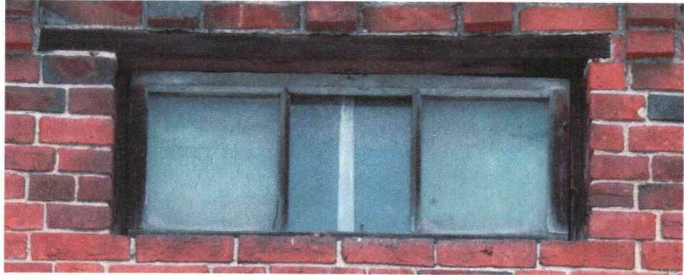
<p data-bbox="1391 1342 2018 1373">Фото 18. Оконный проем типа 4. Фото 2024 г.</p>

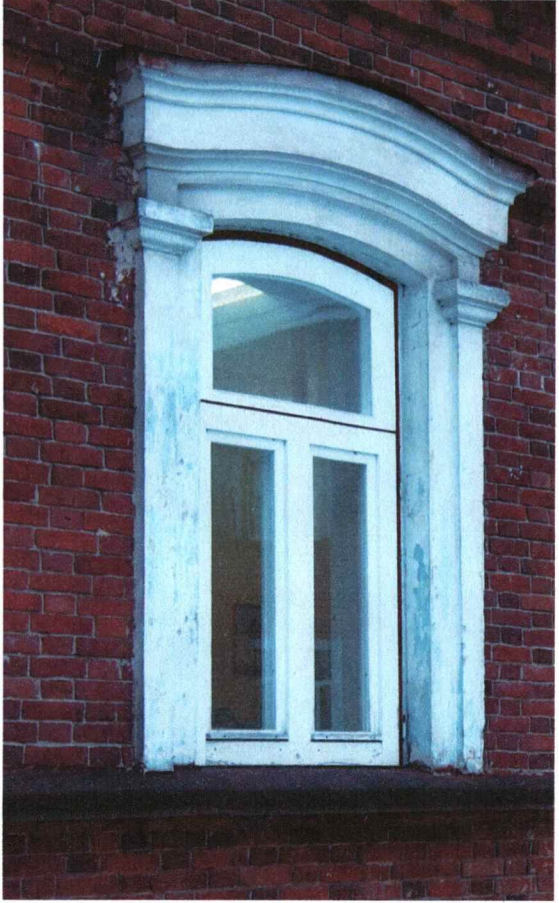
№ п/п	Обобщенная группа элементов предмета охраны	Элементы предмета охраны	Фотографическое или иное графическое изображение предмета охраны*
4.1.12		<p>Оконный проем типа 5: лучковый оконный проем первого и второго этажей в плоском наличнике с профилированными импостами и профилированной изогнутой бровкой, поставленный на карниз типа 2 и поддерживающий карниз типа 3</p>

<p>Фото 19. Оконный проем типа 5. Фото 2024 г.</p>

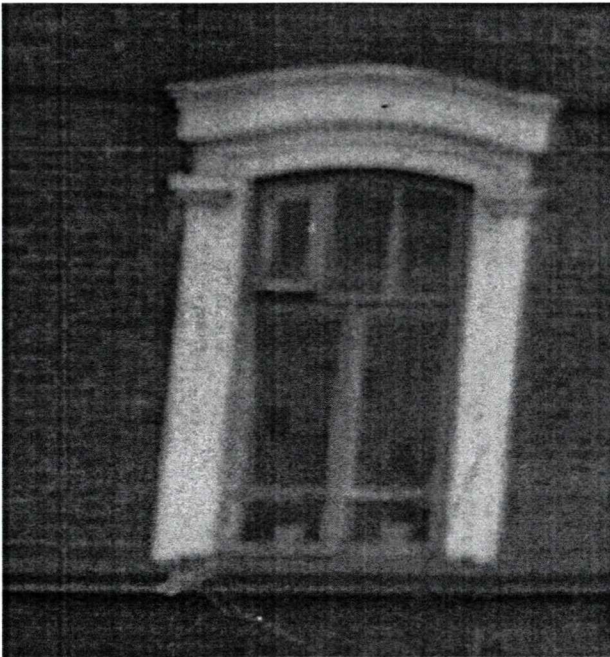
<p data-bbox="1361 1089 2049 1160">Фото 20. Тип заполнения оконного проема типа 5. Фото 1992 г.</p>

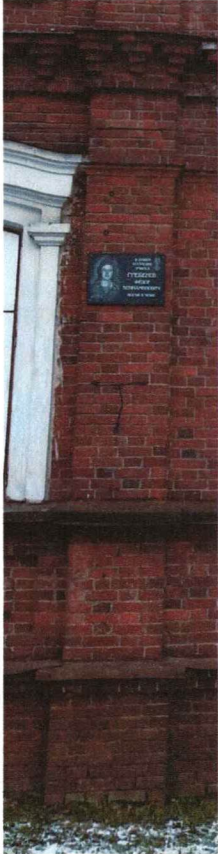
№ п/п	Обобщенная группа элементов предмета охраны	Элементы предмета охраны	Фотографическое или иное графическое изображение предмета охраны*
4.1.13		Лопатка типа 1: плоская лопатка первого этажа, раскреповывающая карнизы типа 1, типа 2, типа 3 и типа 4

<p data-bbox="1451 1259 1966 1290">Фото 21. Лопатка типа 1. Фото 2024 г.</p>

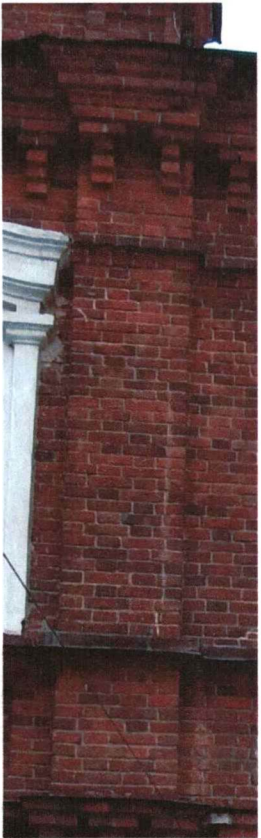
№ п/п	Обобщенная группа элементов предмета охраны	Элементы предмета охраны	Фотографическое или иное графическое изображение предмета охраны*
4.1.14		Лопатка типа 2: плоская лопатка второго этажа, раскреповывающая карнизы типа 2, типа 3 и типа 6

<p data-bbox="1451 1251 1966 1277">Фото 22. Лопатка типа 2. Фото 2024 г.</p>

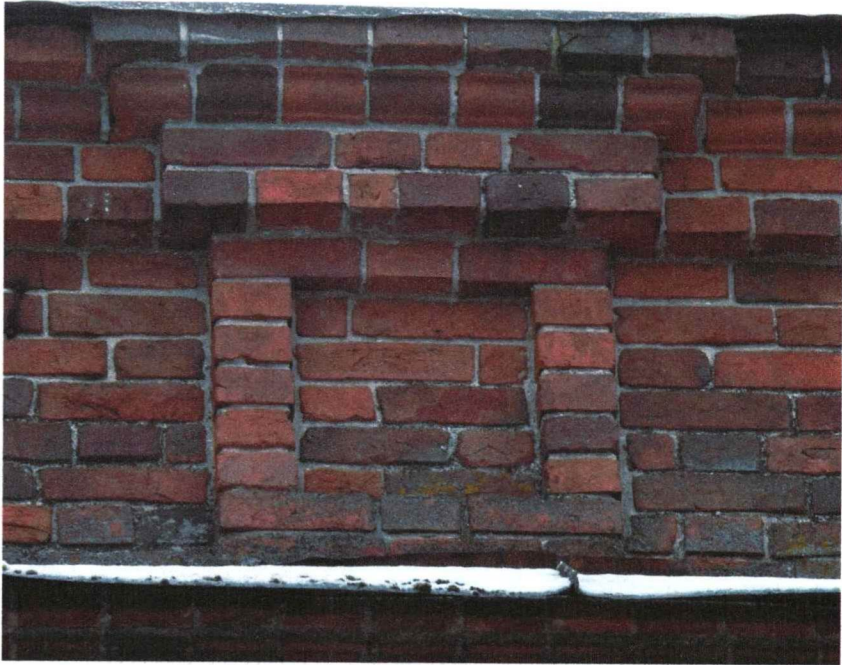
№ п/п	Обобщенная группа элементов предмета охраны	Элементы предмета охраны	Фотографическое или иное графическое изображение предмета охраны*
4.1.17		Лопатка типа 5: плоская лопатка аттика с прямоугольной шинкой, раскреповывающая карниз типа 7

<p data-bbox="1442 1209 1966 1246">Фото 25. Лопатка типа 5. Фото 2024 г.</p>

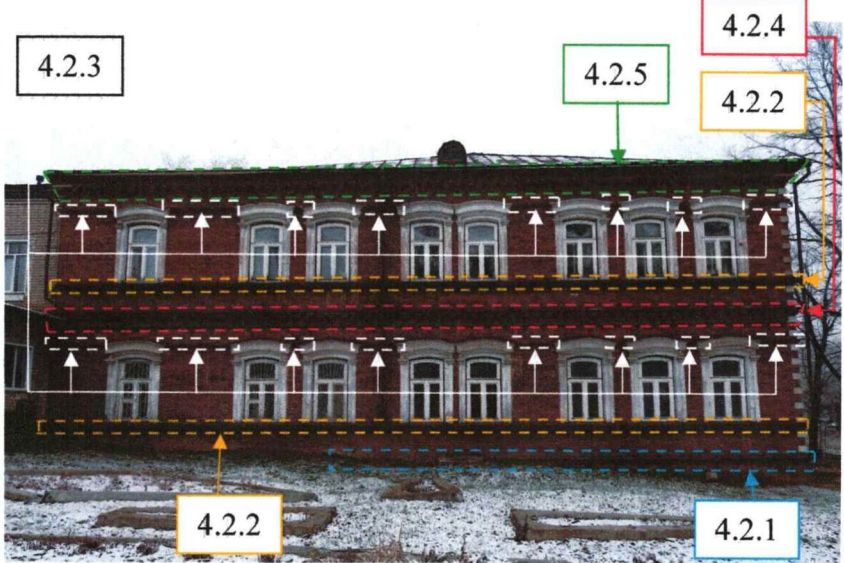
№ п/п	Обобщенная группа элементов предмета охраны	Элементы предмета охраны	Фотографическое или иное графическое изображение предмета охраны*
4.2	Юго-западный фасад		
4.2.1	Карниз типа 1

<p data-bbox="1420 1142 2024 1174" style="text-align: center;">Фото 26. Юго-западный фасад. Фото 2024 г.</p>
4.2.2	Карниз типа 2		
4.2.3	Карниз типа 3		
4.2.4	Карниз типа 4		
4.2.5	Карниз типа 6

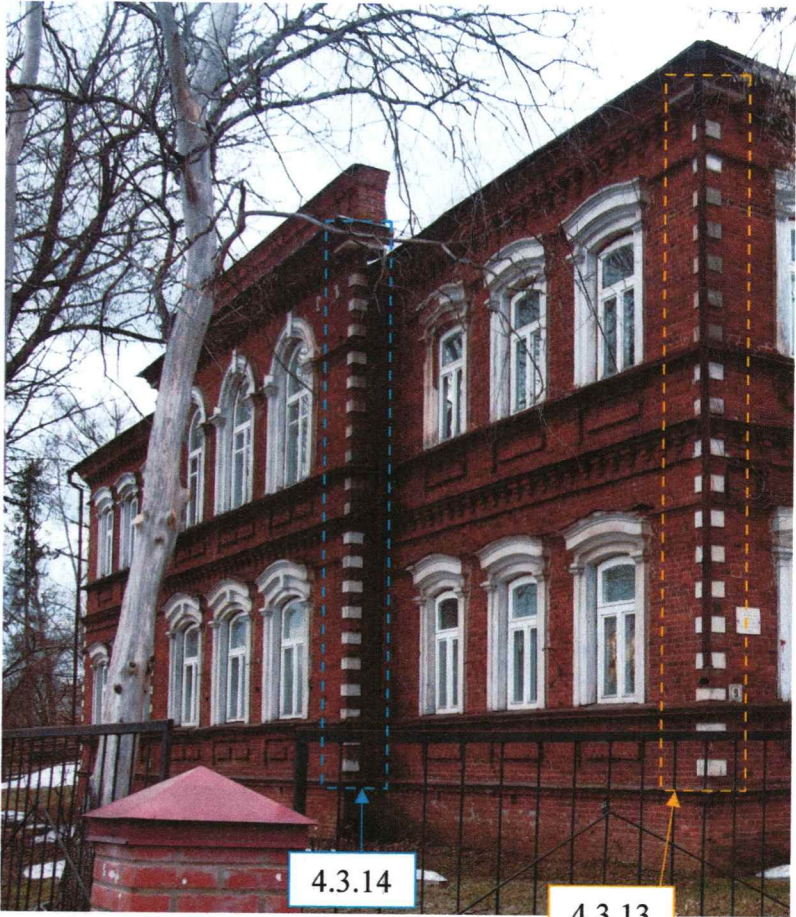
<p data-bbox="1406 1321 2027 1358">Фото 34. Юго-восточный фасад. Фото 2024 г.</p>

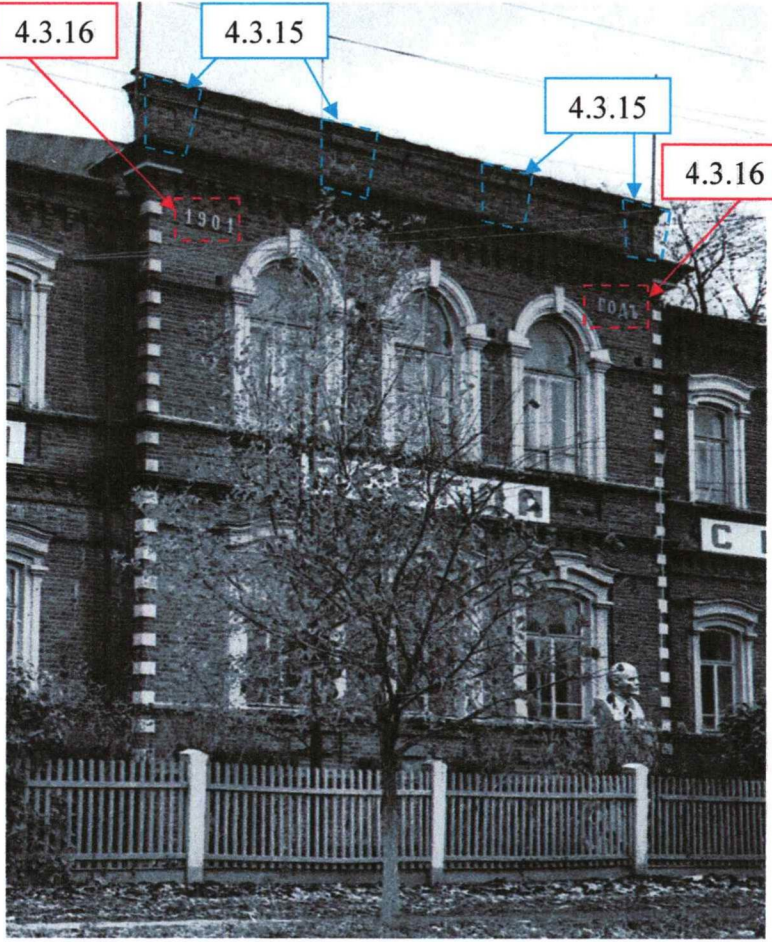
№ п/п	Обобщенная группа элементов предмета охраны	Элементы предмета охраны	Фотографическое или иное графическое изображение предмета охраны*
4.3.15		Четыре лопатки типа 5

4.3.16		Надписи «1901» и «ГОДЪ» в верхних углах центрального ризалита

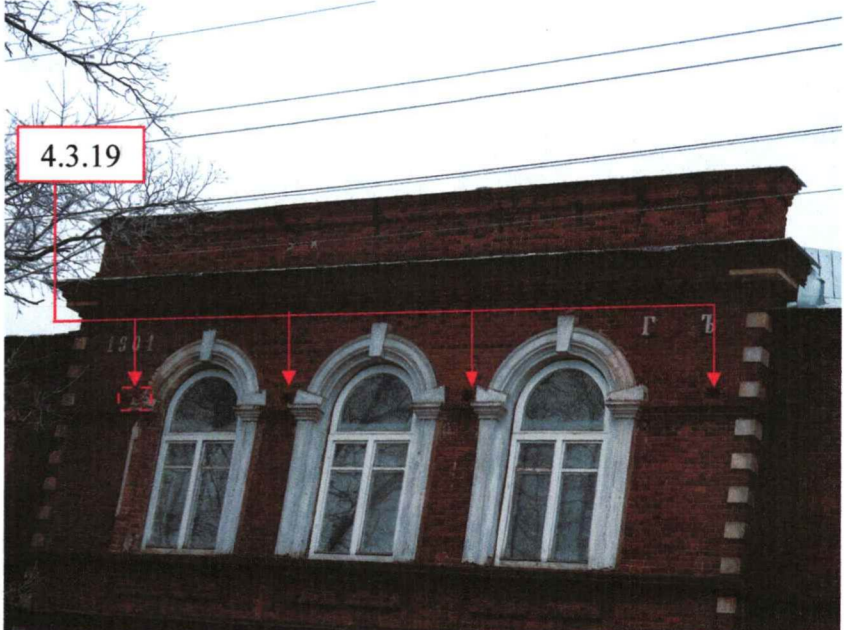
№ п/п	Обобщенная группа элементов предмета охраны	Элементы предмета охраны	Фотографическое или иное графическое изображение предмета охраны*
4.3.19		Четыре прямоугольных отверстия-продуха второго этажа

<p data-bbox="1400 1201 2016 1242">Фото 37. Юго-восточный фасад. Фото 2024 г.</p>

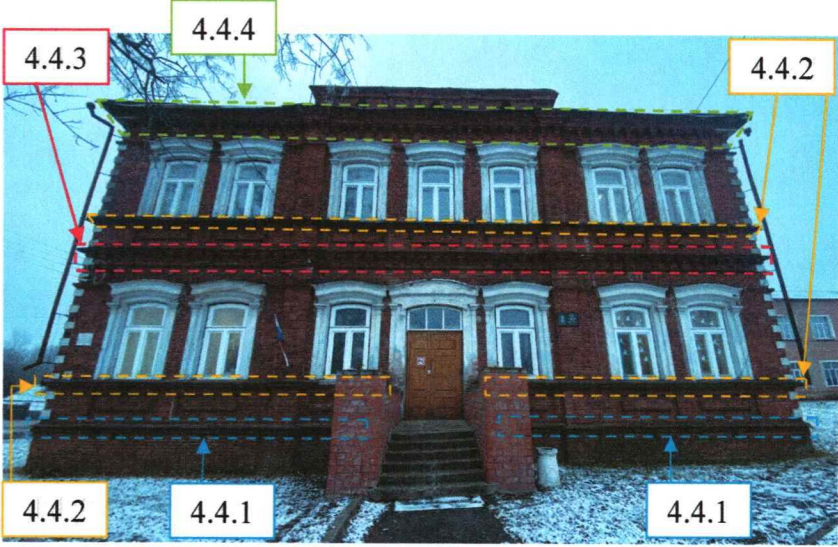
№ п/п	Обобщенная группа элементов предмета охраны	Элементы предмета охраны	Фотографическое или иное графическое изображение предмета охраны*
4.4	Северо-восточный фасад		
4.4.1	Карниз типа 1

<p data-bbox="1377 1168 2038 1207">Фото 38. Северо-восточный фасад. Фото 2024 г.</p>
4.4.2	Карниз типа 2		
4.4.3	Карниз типа 4		
4.4.4	Карниз типа 6

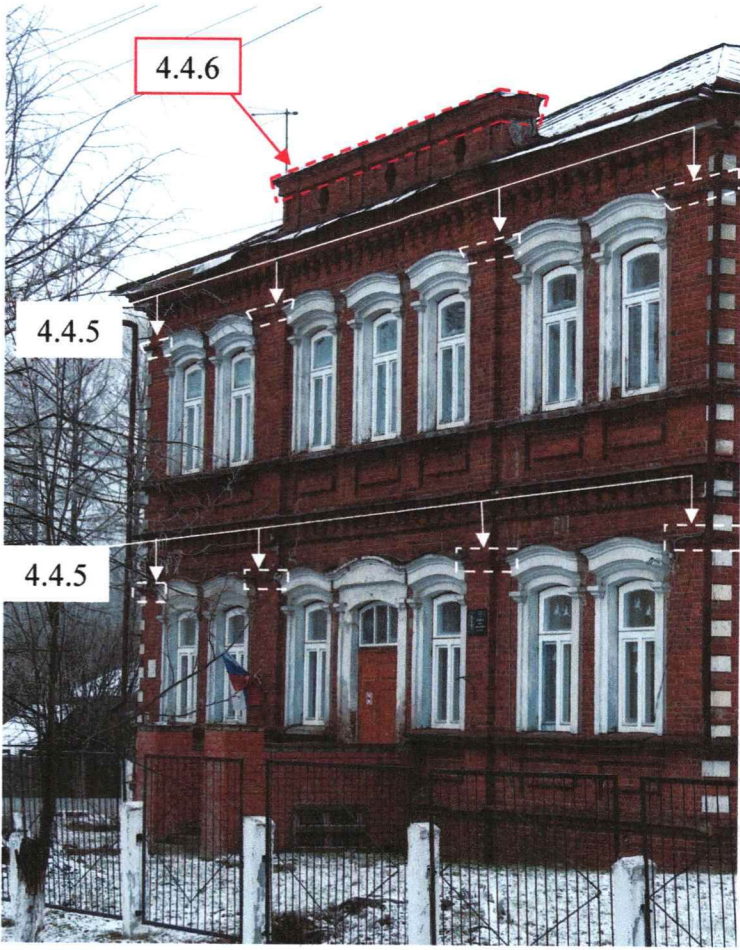
№ п/п	Обобщенная группа элементов предмета охраны	Элементы предмета охраны	Фотографическое или иное графическое изображение предмета охраны*
4.4.5		Карниз типа 3

4.4.6		Карниз типа 7

Фото 39. Северо-восточный фасад. Фото 2024 г.

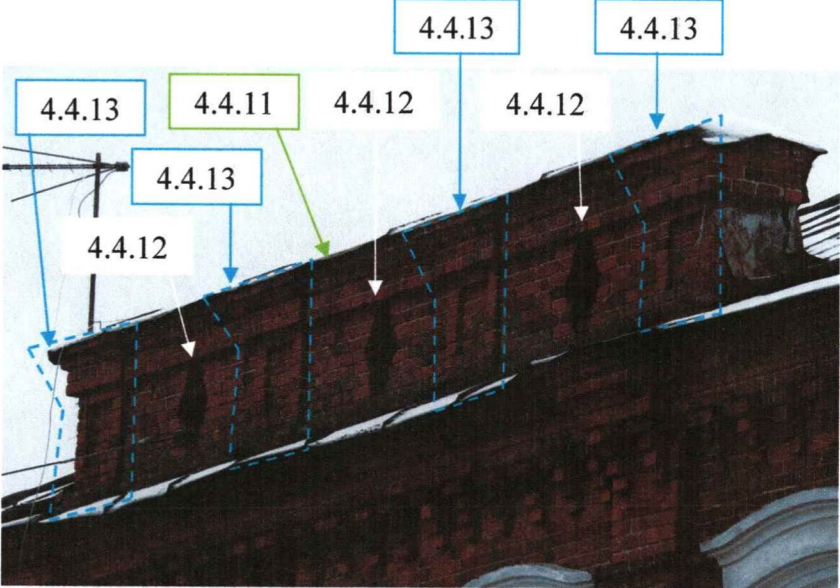
№ п/п	Обобщенная группа элементов предмета охраны	Элементы предмета охраны	Фотографическое или иное графическое изображение предмета охраны*
4.4.11		Аттик

<p>The photograph shows a close-up of a brick gable roof. Several callout boxes with arrows point to specific features: a green box labeled '4.4.11' points to a decorative element on the roof ridge; blue boxes labeled '4.4.13' point to various roof tiles and decorative elements; white boxes labeled '4.4.12' point to the gable end of the roof. Dashed blue lines outline the roof's profile.</p>
4.4.12		Три фигурных слуховых проема аттика	
4.4.13		Четыре лопатки типа 5

Фото 41. Северо-восточный фасад. Аттик центрального ризалита. Фото 2024 г.

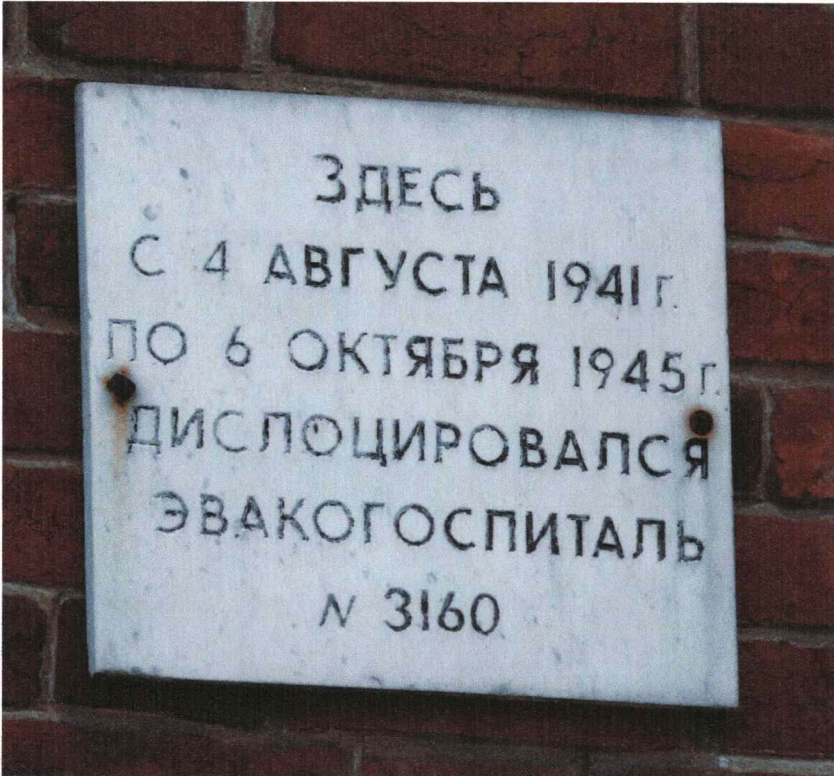
№ п/п	Обобщенная группа элементов предмета охраны	Элементы предмета охраны	Фотографическое или иное графическое изображение предмета охраны*
4.4.23		Информационная надпись с текстом: «Здесь с 4 августа 1941 г. по 6 октября 1945 г. дислоцировался эвакогоспиталь N 3160»

<p data-bbox="1317 1225 2092 1331">Фото 45. Информационная надпись с текстом: «Здесь с 4 августа 1941 г. по 6 октября 1945 г. дислоцировался эвакогоспиталь N 3160». Фото 2024 г.</p>

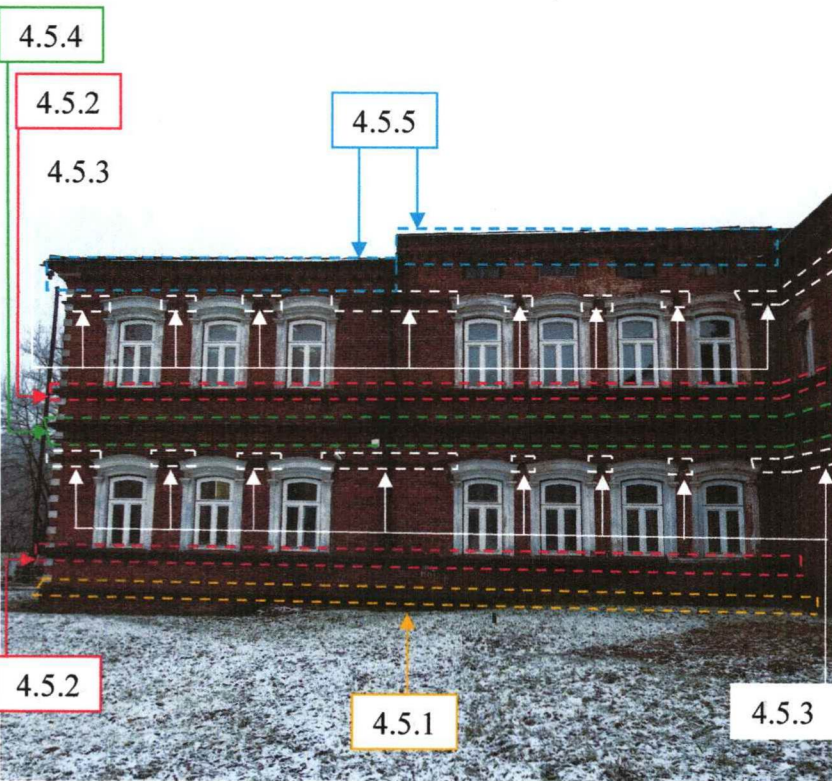
№ п/п	Обобщенная группа элементов предмета охраны	Элементы предмета охраны	Фотографическое или иное графическое изображение предмета охраны*
4.5	Северо-западный фасад		
4.5.1		Карниз типа 1

4.5.2		Карниз типа 2	
4.5.3		Карниз типа 3	
4.5.4		Карниз типа 4	
4.5.5		Карниз типа 6

Фото 46. Северо-западный фасад. Фото 2024 г.

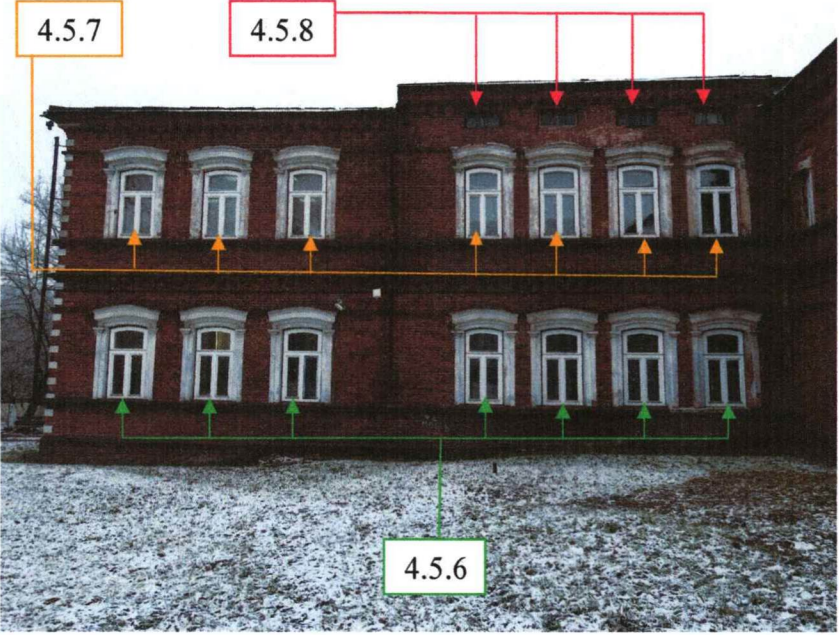
№ п/п	Обобщенная группа элементов предмета охраны	Элементы предмета охраны	Фотографическое или иное графическое изображение предмета охраны*
4.5.6		Семь оконных проемов типа 5 первого этажа

4.5.7		Семь оконных проемов типа 5 второго этажа	
4.5.8		Четыре оконных проема типа 4

Фото 47. Северо-западный фасад. Фото 2024 г.

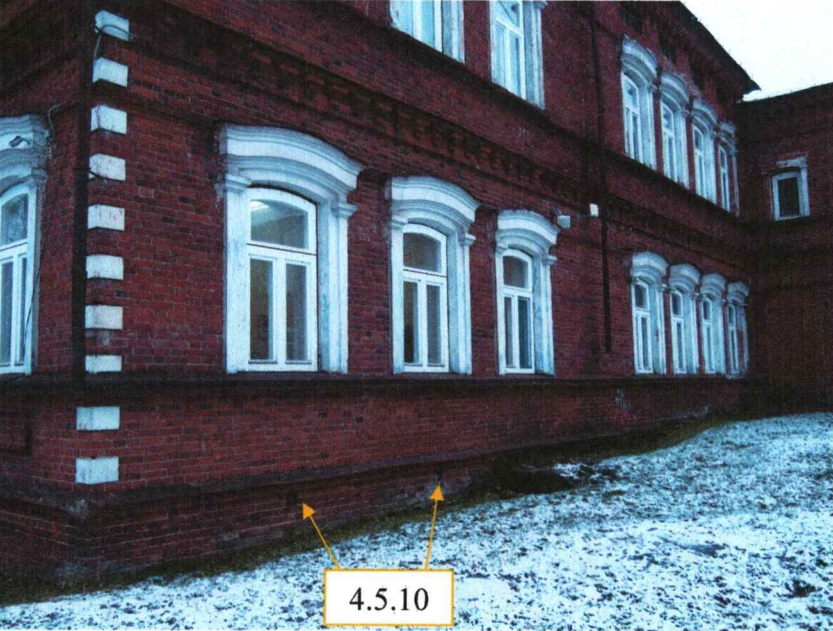
№ п/п	Обобщенная группа элементов предмета охраны	Элементы предмета охраны	Фотографическое или иное графическое изображение предмета охраны*
4.5.10		Два прямоугольных отверстия-продуха

<p data-bbox="1384 1216 2024 1248">Фото 49. Северо-западный фасад. Фото 2024 г.</p>

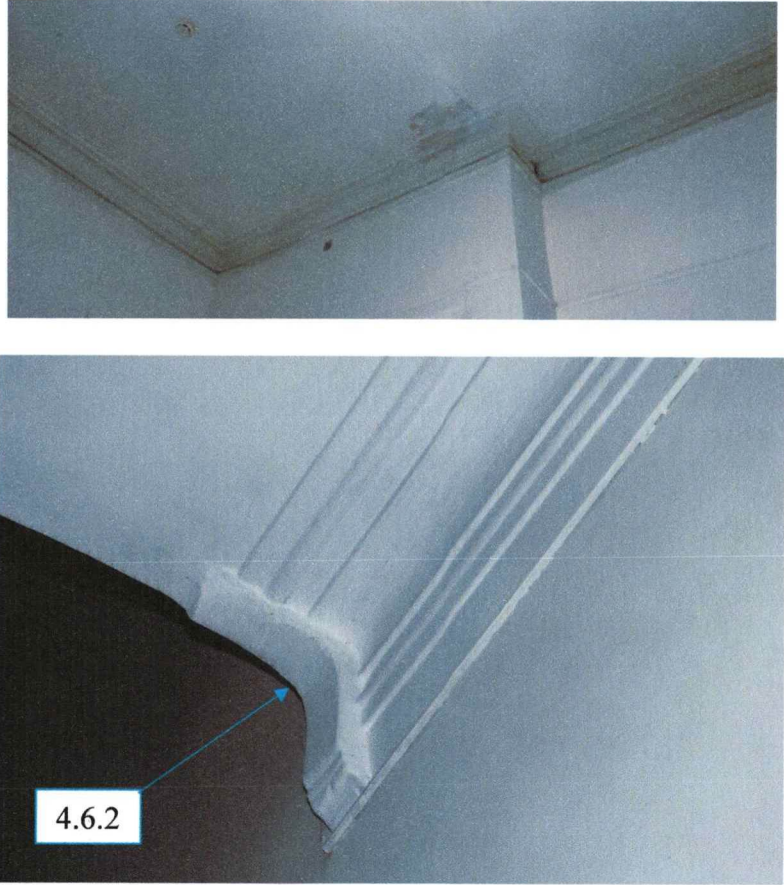
<p data-bbox="1350 1166 1458 1222">4.6.2</p> <p data-bbox="1350 1299 2063 1407">Фото 50, 51. Тянутые профилированные карнизы во внутренних помещениях первого этажа. Останов профилированного карниза. Фото 2024 г.</p>

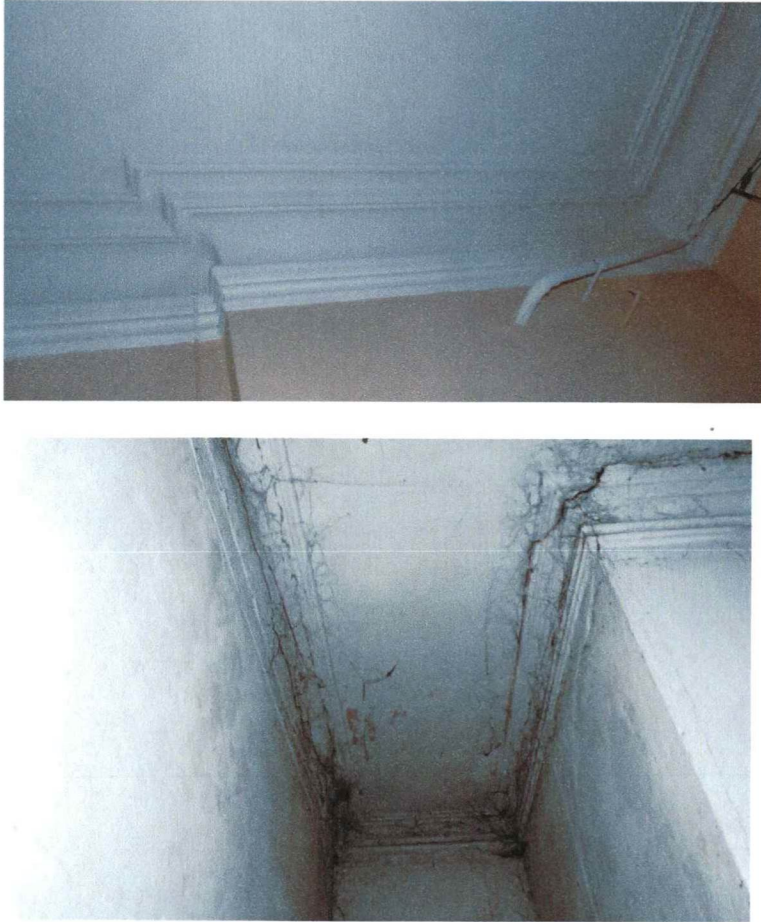
<p data-bbox="1339 1334 2069 1400">Фото 52, 53. Тянутые профилированные карнизы во внутренних помещениях второго этажа. Фото 2024 г.</p>

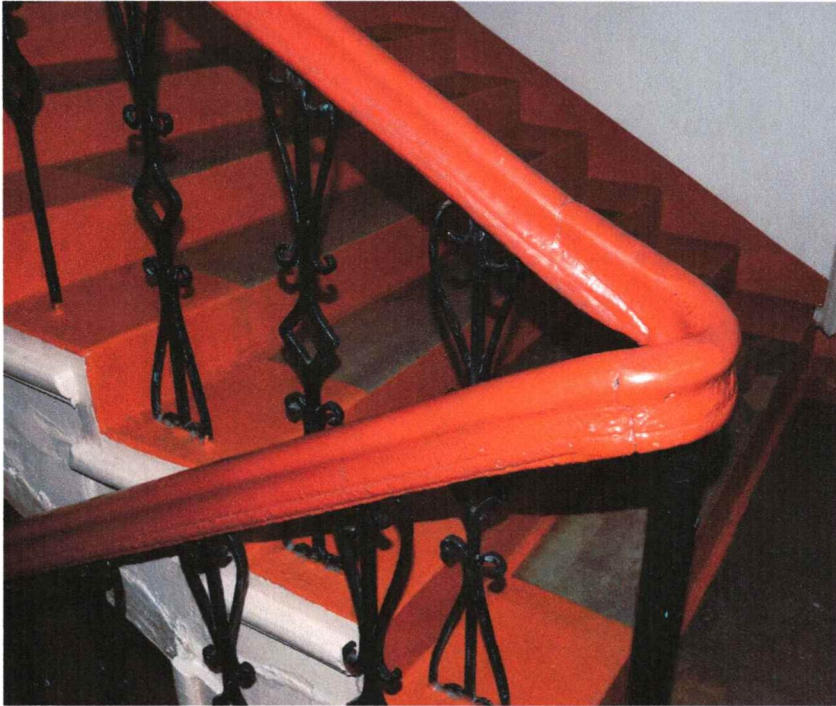
<p data-bbox="1285 1180 2123 1282">Фото 57. Ограждение лестницы и балюстрада, состоящие из профилированного поручня и фигурных кованных балясин. Фото 2024 г.</p>

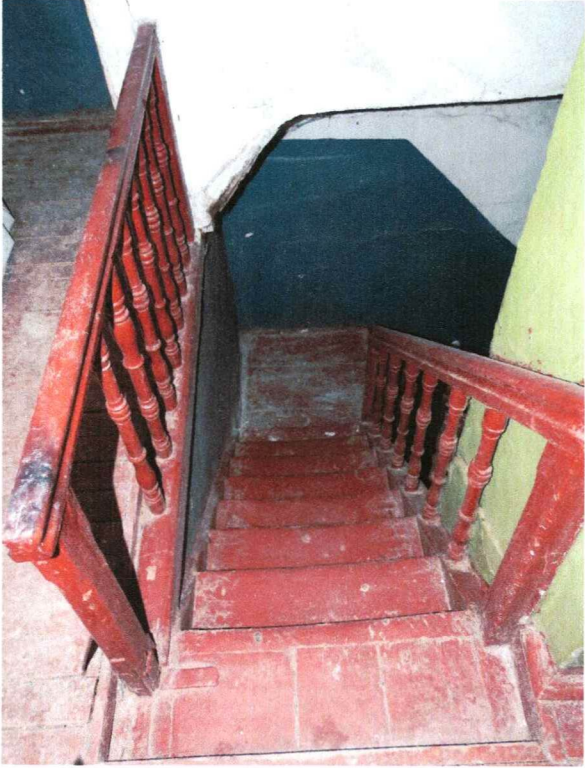
<p data-bbox="1294 1169 2119 1345">Фото 62. Трехмаршевая деревянная лестница, соединяющая первый и второй этажи, с двумя поворотными площадками. Ограждение лестницы и балюстрада, состоящие из профилированного поручня и фигурных балясин. Фото 2024 г.</p>

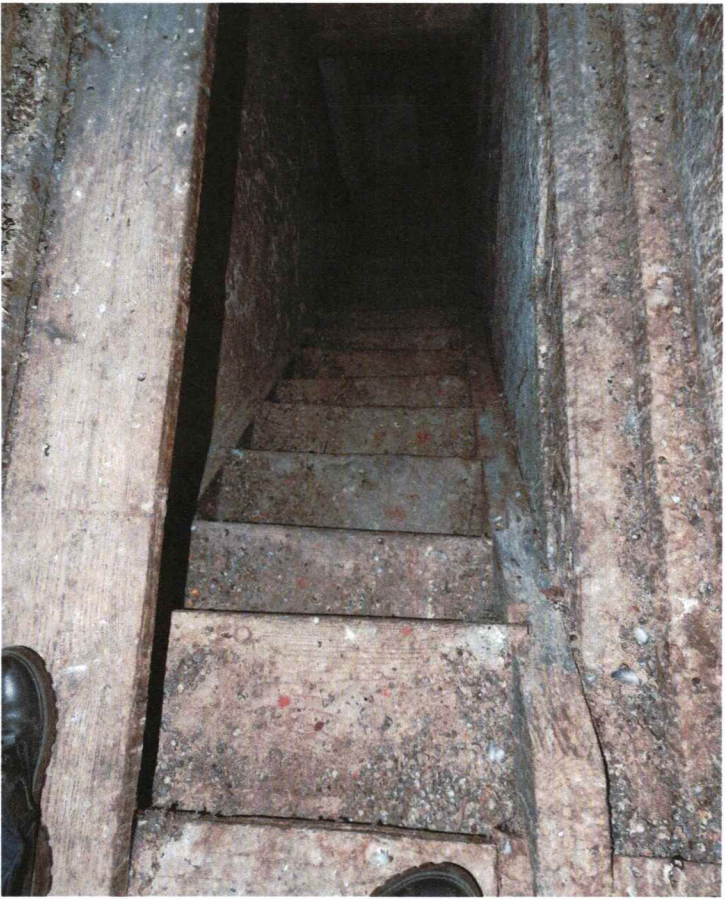
№ п/п	Обобщенная группа элементов предмета охраны	Элементы предмета охраны	Фотографическое или иное графическое изображение предмета охраны*
4.6.6		Одномаршевая деревянная лестница, соединяющая второй этаж с чердаком

<p data-bbox="1288 1300 2116 1380">Фото 63. Одномаршевая деревянная лестница, соединяющая второй этаж с чердаком. Фото 2024 г.</p>

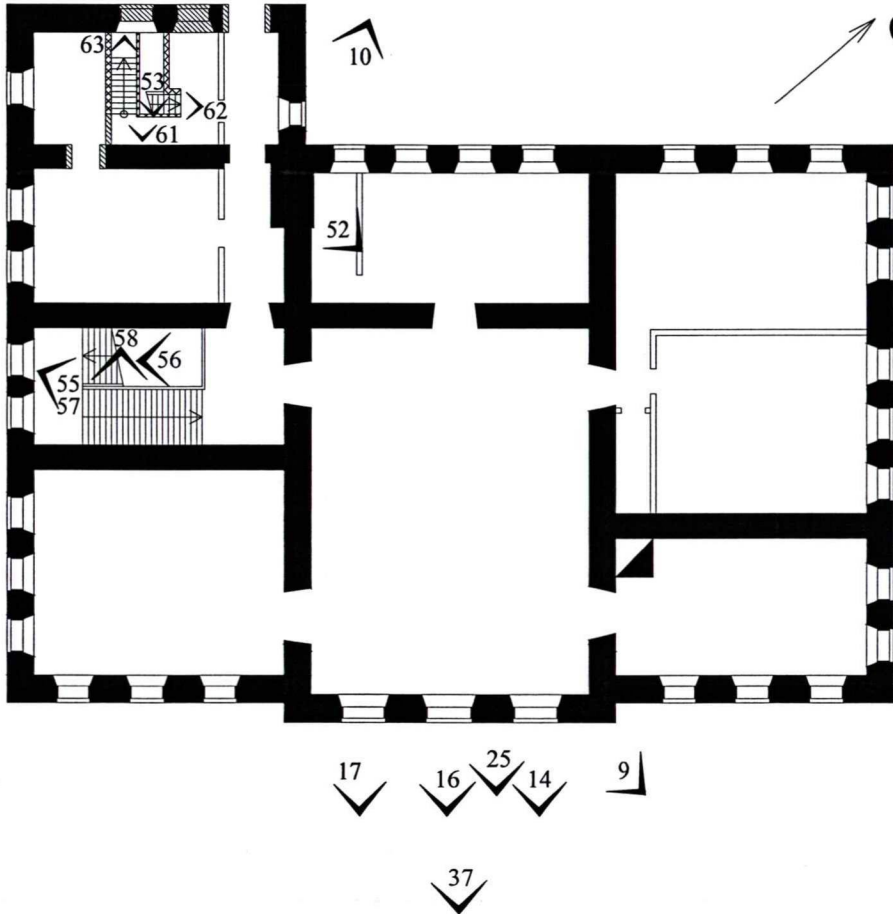
Номер схемы	Схема
2

<p>План второго этажа</p> <p>С</p> <p>10</p> <p>52</p> <p>63</p> <p>53</p> <p>62</p> <p>61</p> <p>58</p> <p>56</p> <p>55</p> <p>57</p> <p>41</p> <p>22</p> <p>11</p> <p>17</p> <p>16</p> <p>25</p> <p>14</p> <p>9</p> <p>37</p> <p>The diagram is a detailed architectural floor plan of the second floor. It shows a complex arrangement of rooms, corridors, and structural elements. The plan is annotated with various callouts: 10, 52, 63, 53, 62, 61, 58, 56, 55, 57, 41, 22, 11, 17, 16, 25, 14, 9, and 37. An arrow labeled 'С' points towards the upper right corner of the plan. The plan also includes a staircase area in the upper left quadrant. The walls are represented by thick black lines, and the structural grid is shown with a pattern of small circles along the perimeter and internal walls.</p>

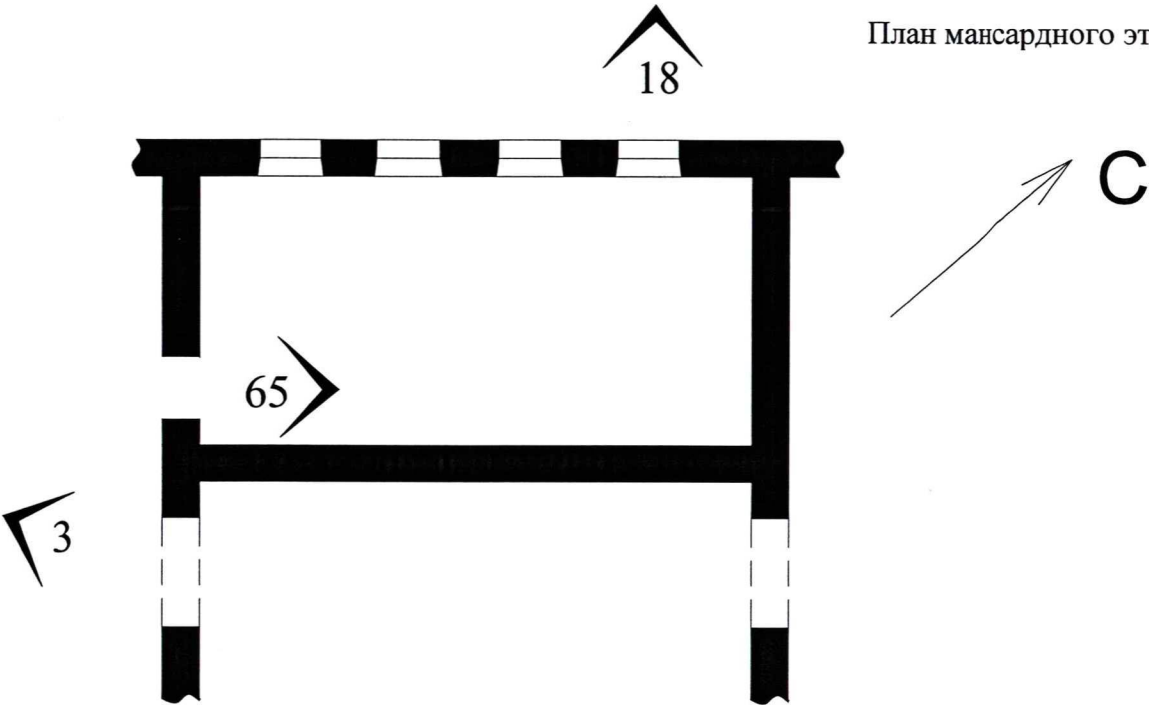
Номер схемы	Схема
3	<p data-bbox="1637 363 1973 395">План мансардного этажа</p>

<p data-bbox="1406 400 1451 443">18</p> <p data-bbox="1014 719 1059 762">65</p> <p data-bbox="824 863 869 906">3</p> <p data-bbox="1868 496 1912 555">C</p>
