**УПРАВЛЕНИЕ
ГОСУДАРСТВЕННОЙ ОХРАНЫ ОБЪЕКТОВ КУЛЬТУРНОГО
НАСЛЕДИЯ КИРОВСКОЙ ОБЛАСТИ**

Об установлении предмета охраны объекта культурного наследия (памятника истории и культуры) народов Российской Федерации регионального значения «Дом, где проходили собрания ссыльных революционеров (1906-1908 гг.)», расположенного по адресу: Кировская область, Нолинский район, г. Нолинск, ул. Коммуны, д. 2

ПРЕДМЕТ ОХРАНЫ

**объекта культурного наследия (памятника истории и культуры)
народов Российской Федерации регионального значения «Дом, где проходили собрания ссыльных
революционеров (1906-1908 гг.)», расположенного по адресу:
Кировская область, Нолинский район, г. Нолинск, ул. Коммуны, д. 2**

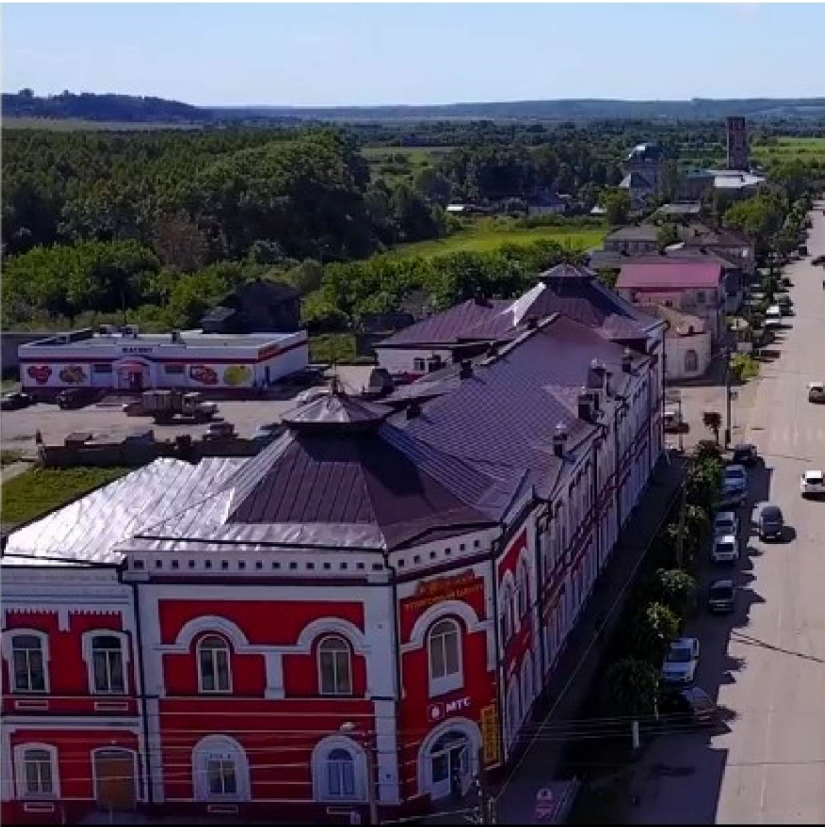
<p>Фото 1. Вид с северо-востока. Фото 2017 г.</p>

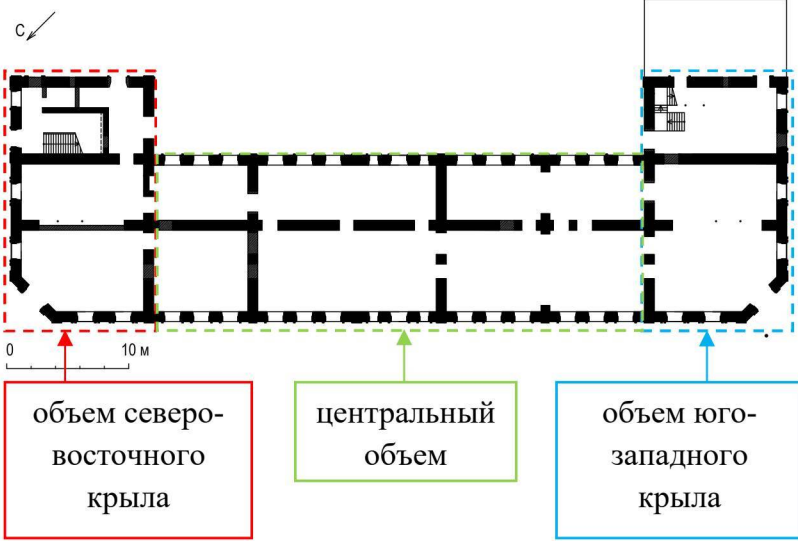
<p data-bbox="1310 478 1366 510">С</p> <p data-bbox="1310 805 1456 837">0 10 м</p> <p data-bbox="1310 853 1556 1005">объем северо-восточного крыла</p> <p data-bbox="1601 853 1825 957">центральный объем</p> <p data-bbox="1870 853 2105 1005">объем юго-западного крыла</p> <p data-bbox="1523 1029 1859 1061">Условные обозначения:</p> <p data-bbox="1276 1109 2105 1181"> - капитальные стены периода строительства 1904-1905 гг. </p> <p data-bbox="1422 1220 1960 1252">Схема объемов на плане первого этажа</p>

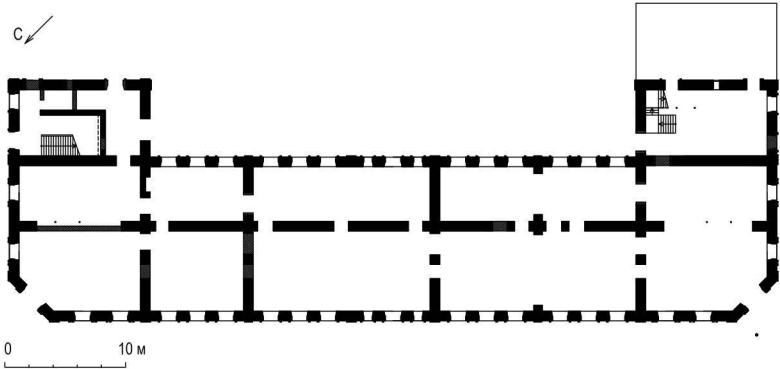
№ п/п	Обобщенная группа элементов предмета охраны	Элементы предмета охраны	Фотографическое или иное графическое изображение предмета охраны*		
3	Конструктивная система	<p>Основные конструкции здания:</p> <p>капитальные стены периода строительства 1904-1905 гг. – из глиняного кирпича;</p> <p>покрытие кровли – кровельное железо;</p>

<p>Условные обозначения:</p> <table border="1" data-bbox="1279 975 2114 1050"> <tr> <td> </td> <td>- капитальные стены периода строительства 1904-1905 гг.</td> </tr> </table> <p>План первого этажа</p>	 	- капитальные стены периода строительства 1904-1905 гг.
 	- капитальные стены периода строительства 1904-1905 гг.

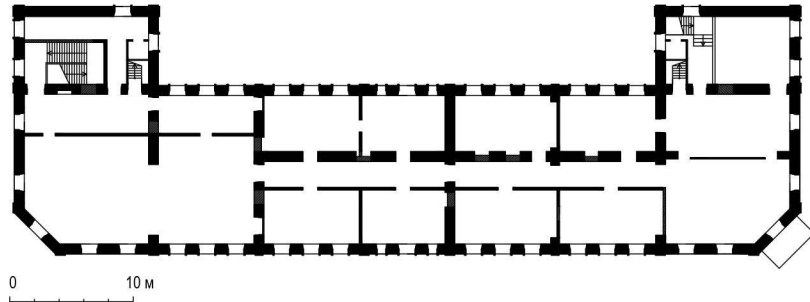
<p data-bbox="1518 799 1854 831">Условные обозначения:</p> <table border="1" data-bbox="1279 868 2114 948"><tr><td data-bbox="1301 884 1391 932">■</td><td data-bbox="1424 876 2040 940">- капитальные стены периода строительства 1904-1905 гг.</td></tr></table> <p data-bbox="1554 986 1839 1018">План второго этажа</p>	■	- капитальные стены периода строительства 1904-1905 гг.
■	- капитальные стены периода строительства 1904-1905 гг.

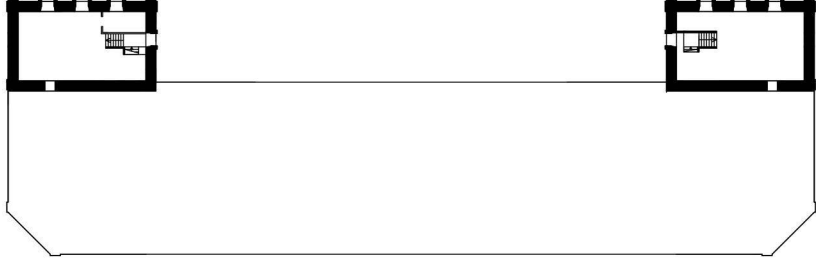
<p data-bbox="1301 767 1451 799">0 10 м</p> <p data-bbox="1525 842 1854 874">Условные обозначения:</p> <table border="1" data-bbox="1279 911 2114 991"> <tr> <td data-bbox="1301 935 1391 967">■</td> <td data-bbox="1424 919 2040 983">- капитальные стены периода строительства 1904-1905 гг.</td> </tr> </table> <p data-bbox="1514 1031 1883 1062">План антресольного этажа</p>	■	- капитальные стены периода строительства 1904-1905 гг.
■	- капитальные стены периода строительства 1904-1905 гг.

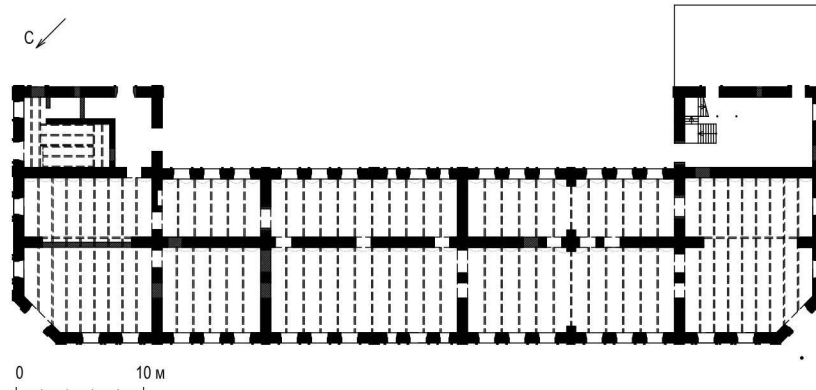
№ п/п	Обобщенная группа элементов предмета охраны	Элементы предмета охраны	Фотографическое или иное графическое изображение предмета охраны*						
		<p>перекрытия первого этажа – своды типа Монье из глиняного кирпича по металлическим балкам;</p>

<p>План первого этажа</p>	 	- капитальные стены периода строительства 1904-1905 гг.	 	- горизонтальные проекции балок сводов типа Монье	 	- кривизна свода
 	- капитальные стены периода строительства 1904-1905 гг.								
 	- горизонтальные проекции балок сводов типа Монье								
 	- кривизна свода

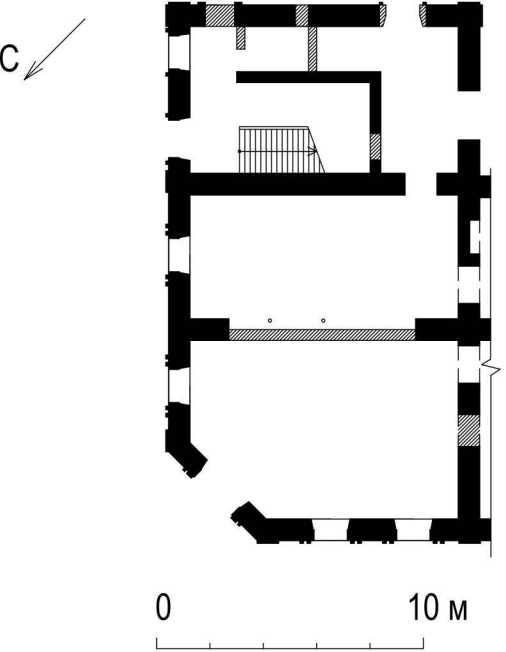
№ п/п	Обобщенная группа элементов предмета охраны	Элементы предмета охраны	Фотографическое или иное графическое изображение предмета охраны*				
	Объем северо-восточного крыла	лучковые перемычки в помещениях первого этажа;

<p data-bbox="1523 1069 1859 1109">Условные обозначения:</p> <table border="1" data-bbox="1299 1141 2094 1292"> <tr> <td data-bbox="1310 1149 1422 1220">■</td> <td data-bbox="1433 1149 2083 1220">- капитальные стены периода строительства 1904-1905 гг.</td> </tr> <tr> <td data-bbox="1310 1228 1422 1284">▬</td> <td data-bbox="1433 1228 2083 1284">- проекции лучковых перемычек</td> </tr> </table> <p data-bbox="1556 1324 1836 1364">План первого этажа</p>	■	- капитальные стены периода строительства 1904-1905 гг.	▬	- проекции лучковых перемычек
■	- капитальные стены периода строительства 1904-1905 гг.						
▬	- проекции лучковых перемычек

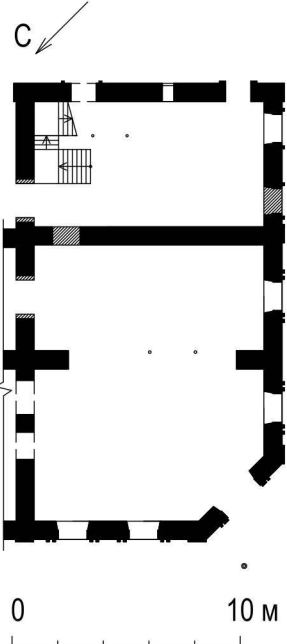
№ п/п	Обобщенная группа элементов предмета охраны	Элементы предмета охраны	Фотографическое или иное графическое изображение предмета охраны*				
	Объем юго-западного крыла	лучковые перемычки в помещениях первого этажа;

<p data-bbox="1518 1069 1854 1101">Условные обозначения:</p> <table border="1" data-bbox="1294 1141 2094 1284"> <tr> <td data-bbox="1317 1157 1422 1204">■</td> <td data-bbox="1444 1149 2072 1212">- капитальные стены периода строительства 1904-1905 гг.</td> </tr> <tr> <td data-bbox="1317 1220 1422 1268">▬</td> <td data-bbox="1444 1236 1892 1268">- проекции лучковых перемычек</td> </tr> </table> <p data-bbox="1556 1324 1836 1356">План первого этажа</p>	■	- капитальные стены периода строительства 1904-1905 гг.	▬	- проекции лучковых перемычек
■	- капитальные стены периода строительства 1904-1905 гг.						
▬	- проекции лучковых перемычек

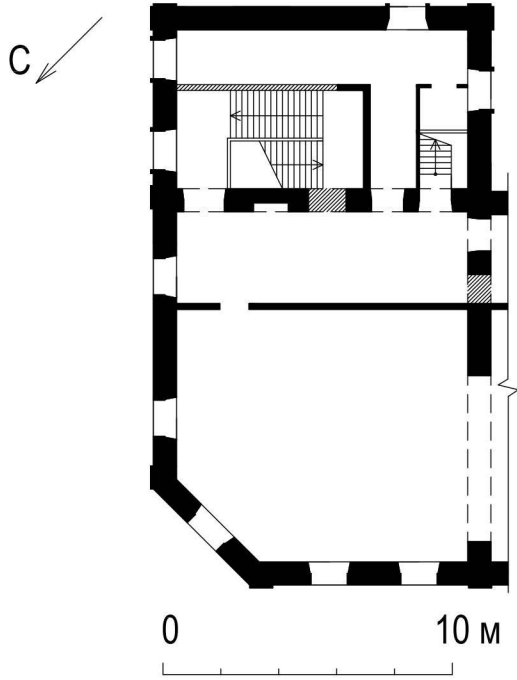
№ п/п	Обобщенная группа элементов предмета охраны	Элементы предмета охраны	Фотографическое или иное графическое изображение предмета охраны*				
	Объем северо-восточного крыла	лучковые перемычки в помещениях второго этажа;

<p data-bbox="1525 1098 1854 1129">Условные обозначения:</p> <table border="1" data-bbox="1294 1169 2096 1316"> <tr> <td data-bbox="1317 1185 1413 1230">■</td> <td data-bbox="1442 1177 2056 1241">- капитальные стены периода строительства 1904-1905 гг.</td> </tr> <tr> <td data-bbox="1317 1257 1413 1302">— — —</td> <td data-bbox="1442 1265 1895 1297">- проекции лучковых перемычек</td> </tr> </table> <p data-bbox="1559 1353 1839 1385">План второго этажа</p>	■	- капитальные стены периода строительства 1904-1905 гг.	— — —	- проекции лучковых перемычек
■	- капитальные стены периода строительства 1904-1905 гг.						
— — —	- проекции лучковых перемычек

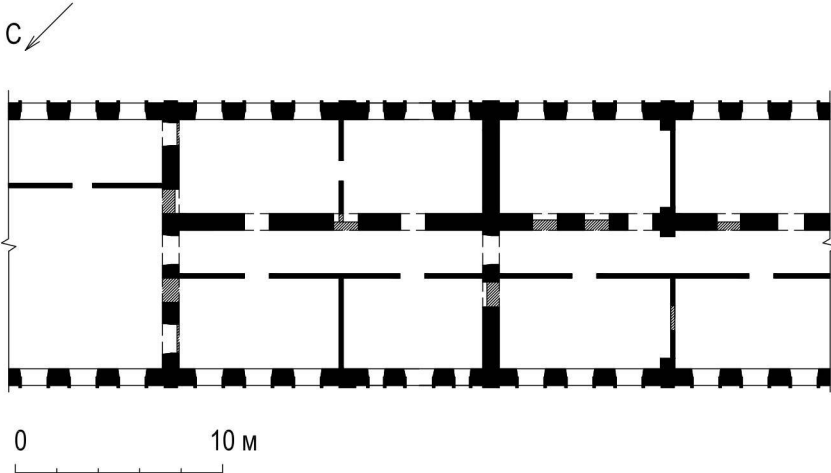
№ п/п	Обобщенная группа элементов предмета охраны	Элементы предмета охраны	Фотографическое или иное графическое изображение предмета охраны*				
	Центральный объем	лучковые перемычки в помещениях второго этажа;

<p data-bbox="1525 986 1850 1015">Условные обозначения:</p> <table border="1" data-bbox="1294 1054 2096 1198"> <tr> <td data-bbox="1317 1066 1413 1114">—</td> <td data-bbox="1442 1066 2074 1129">- капитальные стены периода строительства 1904-1905 гг.</td> </tr> <tr> <td data-bbox="1317 1139 1413 1187">- - -</td> <td data-bbox="1442 1139 1895 1187">- проекции лучковых перемычек</td> </tr> </table> <p data-bbox="1559 1241 1832 1273">План второго этажа</p>	—	- капитальные стены периода строительства 1904-1905 гг.	- - -	- проекции лучковых перемычек
—	- капитальные стены периода строительства 1904-1905 гг.						
- - -	- проекции лучковых перемычек

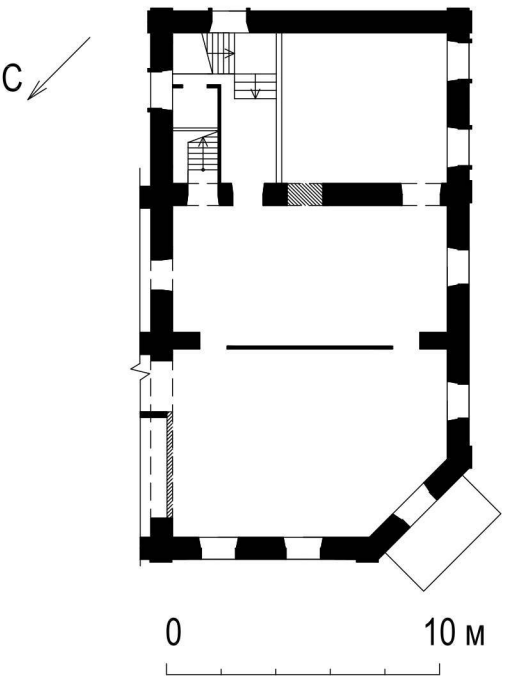
№ п/п	Обобщенная группа элементов предмета охраны	Элементы предмета охраны	Фотографическое или иное графическое изображение предмета охраны*				
	Объем юго-западного крыла	лучковые перемычки в помещениях второго этажа

<p data-bbox="1523 1093 1859 1125">Условные обозначения:</p> <table border="1" data-bbox="1294 1161 2094 1308"> <tr> <td data-bbox="1317 1173 1411 1220">■</td> <td data-bbox="1444 1173 2072 1236">- капитальные стены периода строительства 1904-1905 гг.</td> </tr> <tr> <td data-bbox="1317 1244 1411 1292">— — —</td> <td data-bbox="1444 1244 1892 1292">- проекции лучковых перемычек</td> </tr> </table> <p data-bbox="1556 1348 1836 1380">План второго этажа</p>	■	- капитальные стены периода строительства 1904-1905 гг.	— — —	- проекции лучковых перемычек
■	- капитальные стены периода строительства 1904-1905 гг.						
— — —	- проекции лучковых перемычек

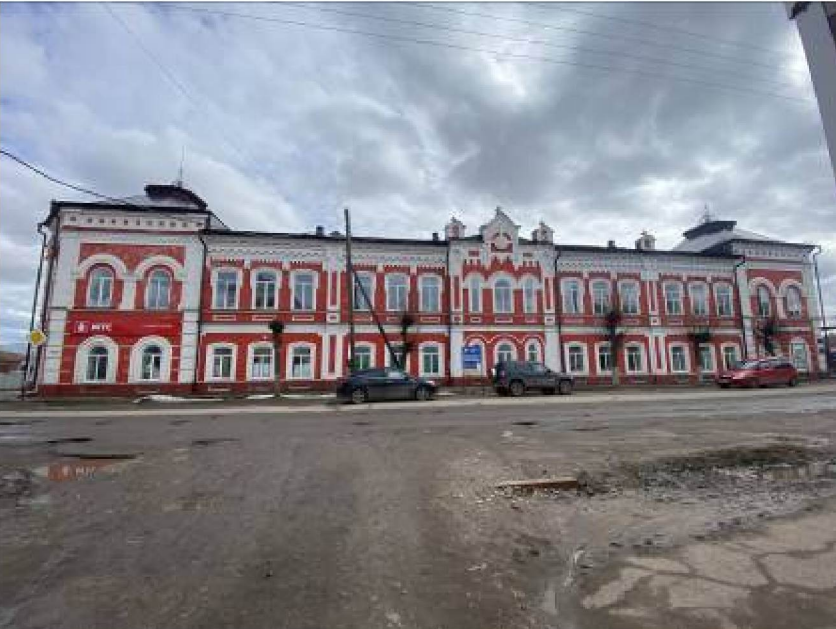
№ п/п	Обобщенная группа элементов предмета охраны	Элементы предмета охраны	Фотографическое или иное графическое изображение предмета охраны*
4	Архитектурно-художественное решение	Тип отделки фасадов – окраска

<p data-bbox="1496 1161 1895 1230">Фото 5. Вид с северо-запада. Фото 2024 г.</p>

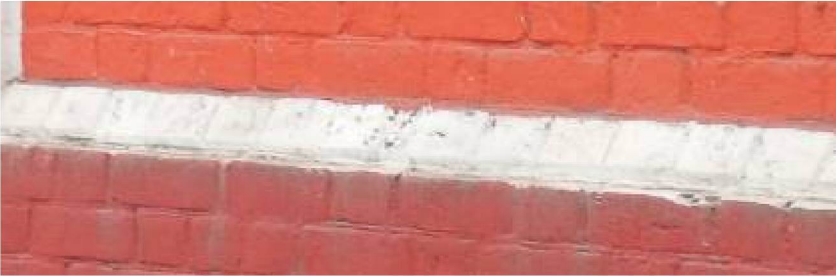
№ п/п	Обобщенная группа элементов предмета охраны	Элементы предмета охраны	Фотографическое или иное графическое изображение предмета охраны*
4.1	Общие элементы		
4.1.1		Уступ типа 1: подоконный ступенчатый уступ в уровне первого этажа, образованный выступом кирпича со скошенной гранью

<p data-bbox="1458 730 1935 767">Фото 6. Уступ типа 1. Фото 2017 г.</p>
4.1.2		Карниз типа 1: многоступенчатый междуэтажный карниз

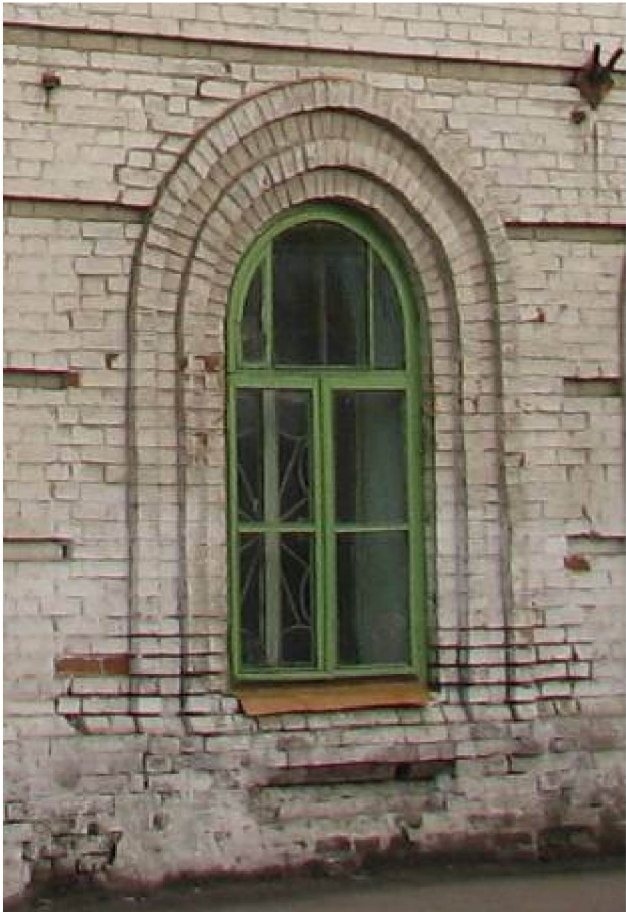
№ п/п	Обобщенная группа элементов предмета охраны	Элементы предмета охраны	Фотографическое или иное графическое изображение предмета охраны*
4.1.9		<p>Оконный проем типа 1: арочный оконный проем первого этажа в двойной арочной плоской рамке, раскреповывающей уступ типа 1. Оконный проем дополнен подоконной прямоугольной ширинкой. Заполнение оконного проема</p>

<p>Фото 14. Оконный проем типа 1. Фото 2008 г.</p>

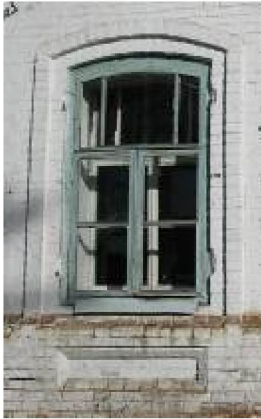
<p>Фото 16. Оконный проем типа 3. Фото 2011 г.</p>

<p>Фото 15. Оконный проем типа 2. Фото 2011 г.</p>
4.1.11		<p>Оконный проем типа 3: лучковый оконный проем первого этажа в лучковой плоской рамке, раскреповывающей уступ типа 1. Оконный проем дополнен подоконной прямоугольной ширинкой. Заполнение оконного проема</p>

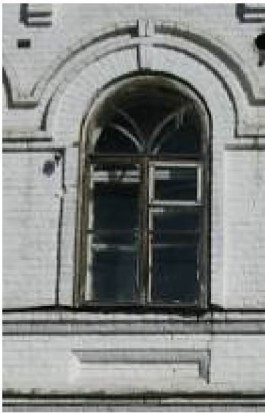
<p>Фото 18. Оконный проем типа 5. Фото 2011 г.</p>

<p>Фото 17. Оконный проем типа 4. Фото 1936-1940 гг.</p>
4.1.13		<p>Оконный проем типа 5: арочный оконный проем второго этажа в арочной плоской рамке с двумя архивольтами и выделенным замковым камнем. Оконный проем поставлен на карниз типа 2 и дополнен подоконной прямоугольной ширинкой. Заполнение оконного проема</p>

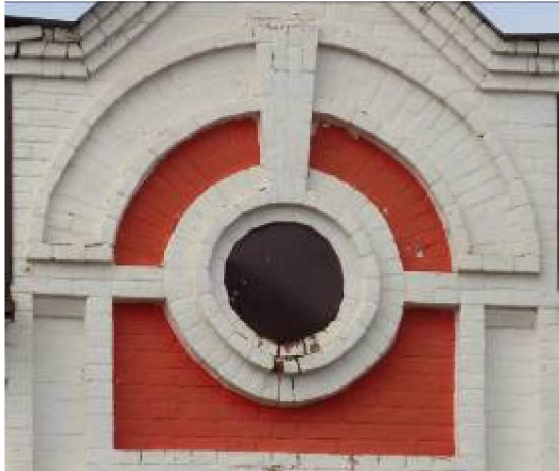
<p>Фото 21. Оконный проем типа 8. Фото 2024 г.</p>
4.1.17		<p>Оконный проем типа 9: круглый оконный слуховой проем аттика в двойной круглой рамке с отходящими от нее горизонтальными лучами. Над оконным проемом – сандрик, представляющий собой две полуокружности, перекрытые высоким замковым камнем</p>

<p>Фото 22. Оконный проем типа 9. Фото 2024 г.</p>

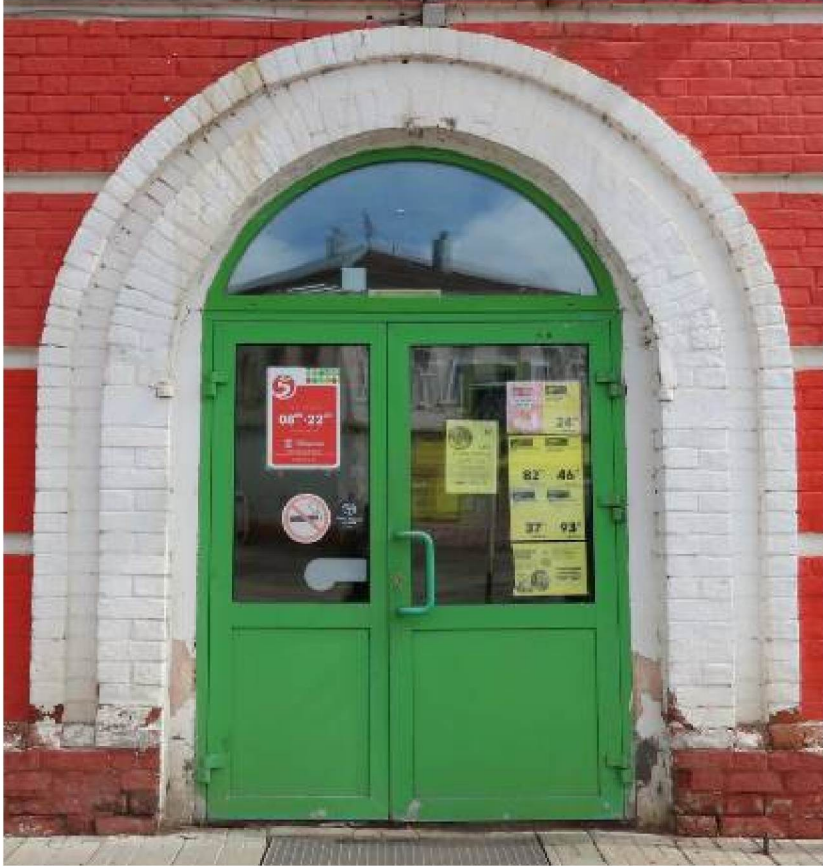
№ п/п	Обобщенная группа элементов предмета охраны	Элементы предмета охраны	Фотографическое или иное графическое изображение предмета охраны*
4.1.18		Проем типа 1: арочный проем первого этажа в двойной арочной плоской рамке, раскреповывающей уступ типа 1

<p data-bbox="1444 1326 1946 1361">Фото 23. Проем типа 1. Фото 2024 г.</p>

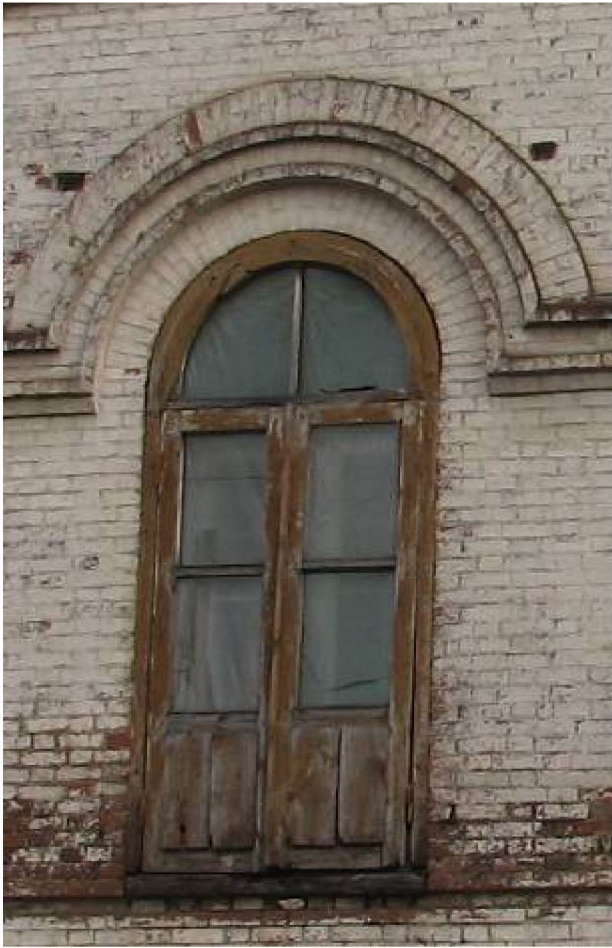
№ п/п	Обобщенная группа элементов предмета охраны	Элементы предмета охраны	Фотографическое или иное графическое изображение предмета охраны*
4.1.22		Дверной проем типа 2: арочный дверной проем второго этажа с арочной бровкой с двумя архивольтами. Заполнение дверного проема

<p data-bbox="1384 1369 2007 1401">Фото 27. Дверной проем типа 2. Фото 2008 г.</p>

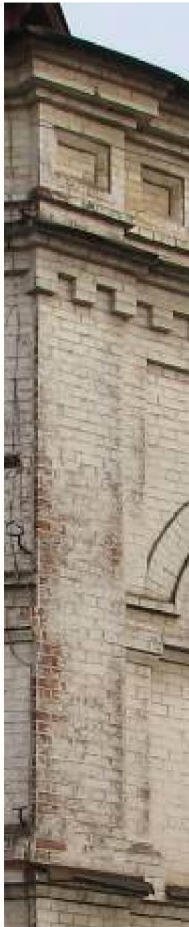
<p data-bbox="1429 1353 1966 1385">Фото 31. Пилястра типа 4. Фото 2008 г.</p>

№ п/п	Обобщенная группа элементов предмета охраны	Элементы предмета охраны	Фотографическое или иное графическое изображение предмета охраны*
4.1.26		Пилястра типа 4: плоская пилястра в уровне второго этажа, поставленная на карниз типа 2 и раскреповывающая антаблемент типа 3

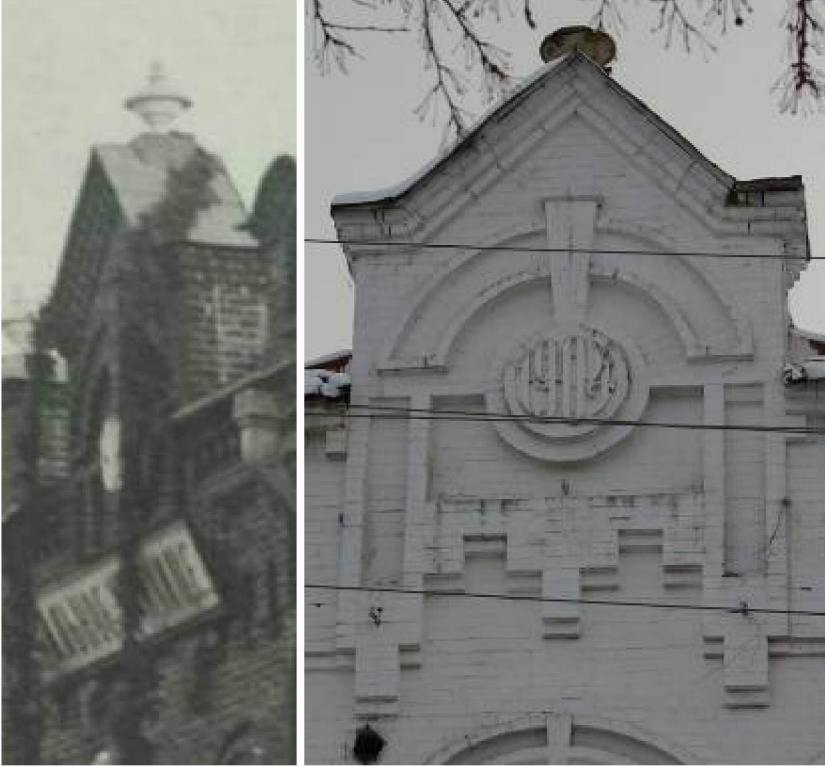
<p>Фото 38, 39. Аттик типа 1. Фото 1918 и 2008 гг.</p>

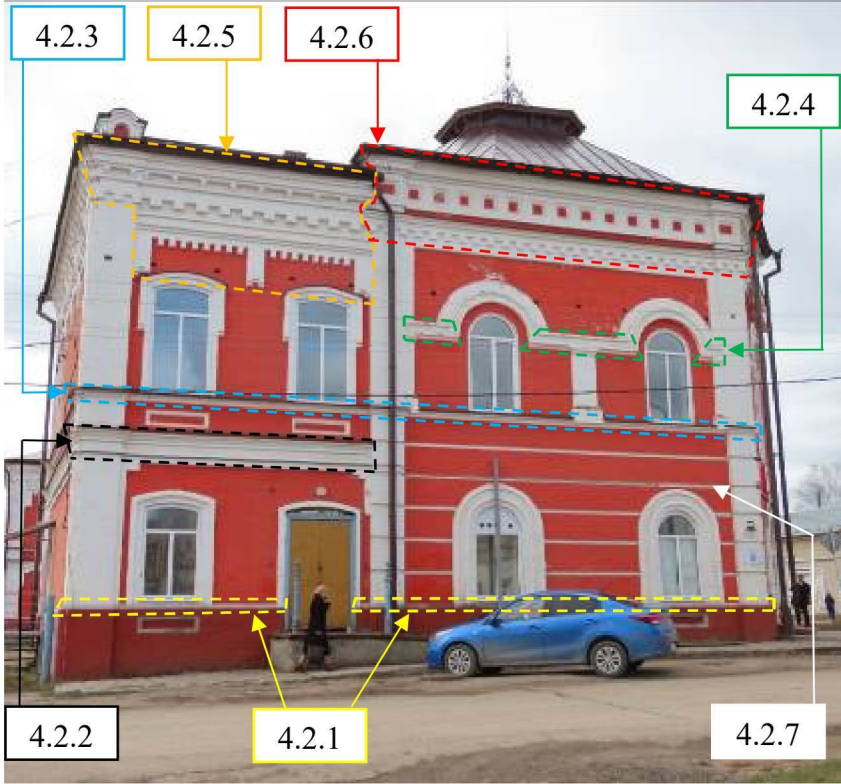
4.2.2		Карниз типа 1	
4.2.3		Карниз типа 2	
4.2.4		Карниз типа 3	
4.2.5		Антаблемент типа 2	
4.2.6		Антаблемент типа 3	
4.2.7		Ленточный руст первого этажа

Фото 43. Северо-восточный фасад. Фото 2024 г.

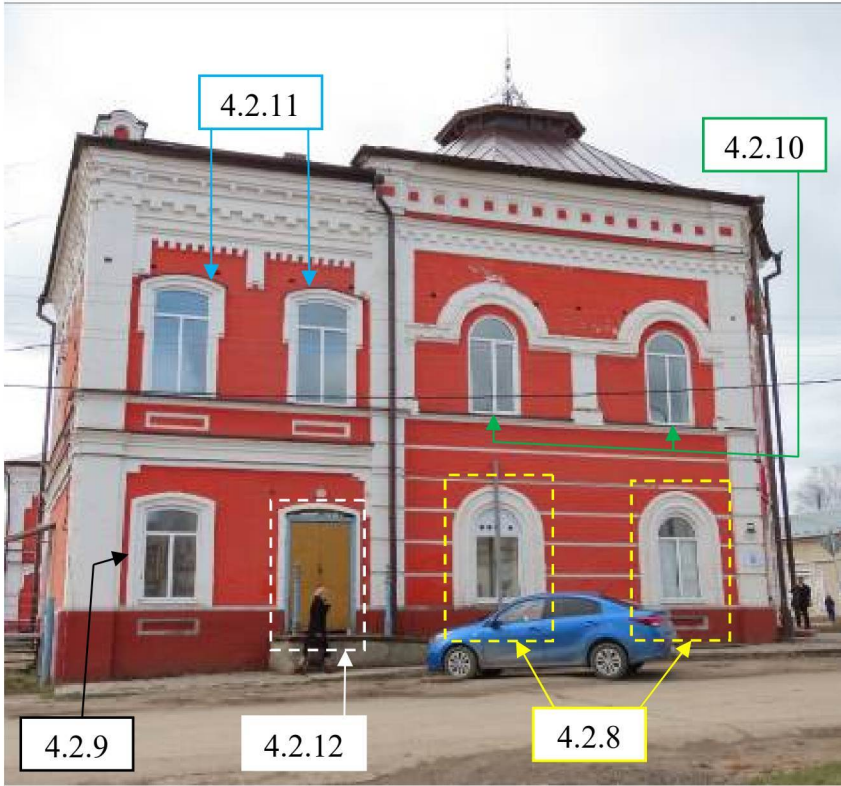
Фото 44. Северо-восточный фасад. Фото 2024 г.

№ п/п	Обобщенная группа элементов предмета охраны	Элементы предмета охраны	Фотографическое или иное графическое изображение предмета охраны*
4.2.8	Объем северо-восточного крыла	Два оконных проема типа 1

4.2.9		Один оконный проем типа 3	
4.2.10		Два оконных проема типа 4	
4.2.11		Два оконных проема типа 7	
4.2.12		Один дверной проем типа 1

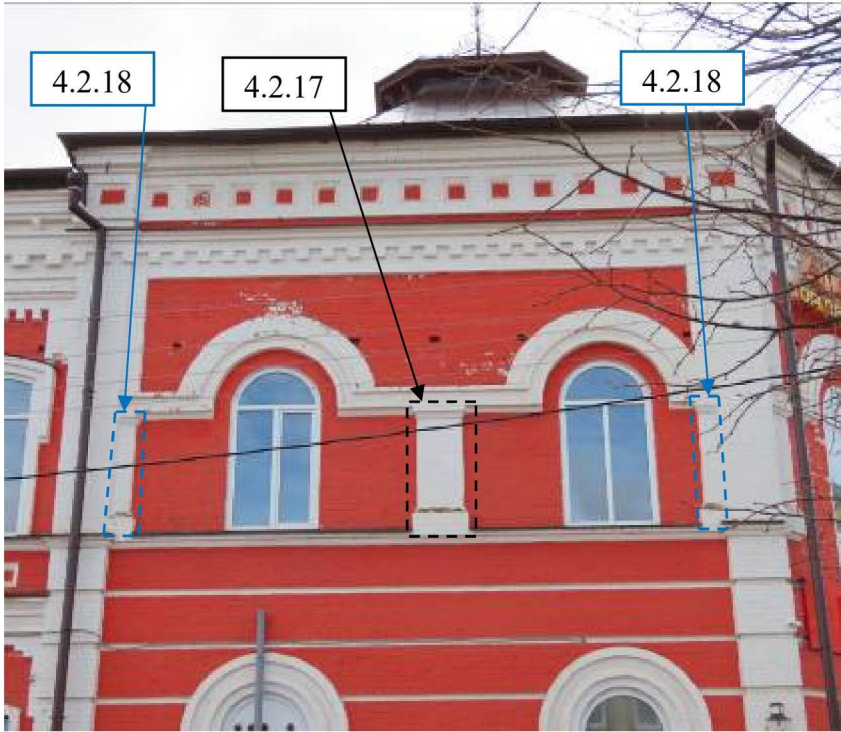
Фото 46. Северо-восточный фасад. Фото 2024 г.

№ п/п	Обобщенная группа элементов предмета охраны	Элементы предмета охраны	Фотографическое или иное графическое изображение предмета охраны*
4.2.17	Объем северо-восточного крыла	Одна пилястра типа 8

<p>The photograph shows a red brick building facade with white architectural elements. A central pilaster is highlighted with a dashed black box and labeled 4.2.17. Two side pilasters are highlighted with blue dashed boxes and labeled 4.2.18. The building features arched windows and a decorative cornice.</p>
4.2.18		Две пилястры типа 10

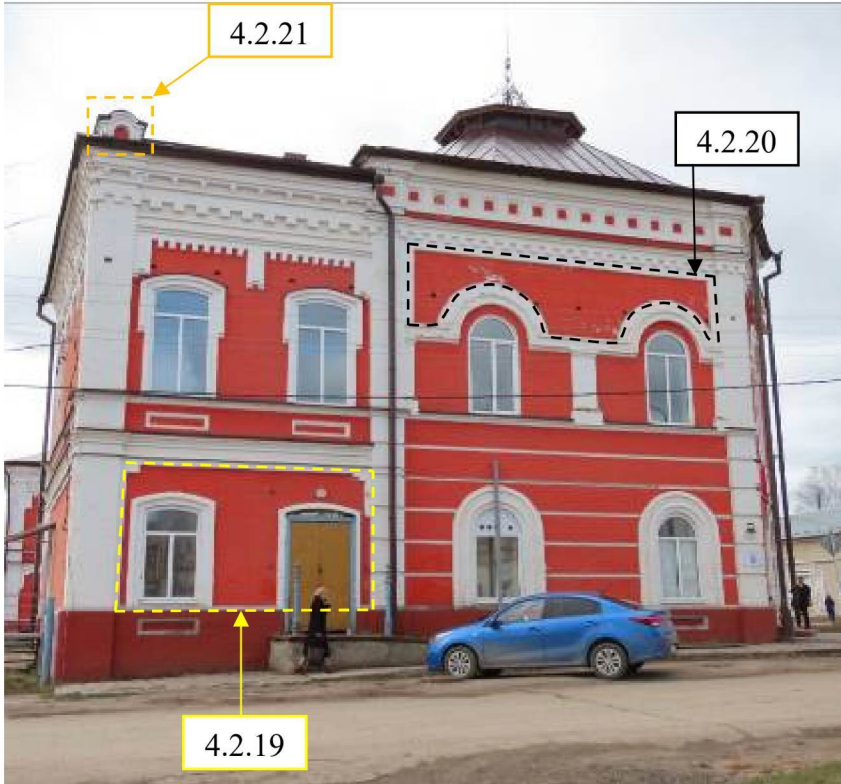
Фото 47. Северо-восточный фасад. Фото 2024 г.

№ п/п	Обобщенная группа элементов предмета охраны	Элементы предмета охраны	Фотографическое или иное графическое изображение предмета охраны*
4.2.19	Объем северо-восточного крыла	Одна фигурная ниша в уровне первого этажа

4.2.20		Одна фигурная ниша в уровне второго этажа	
4.2.21		Один аттик типа 3

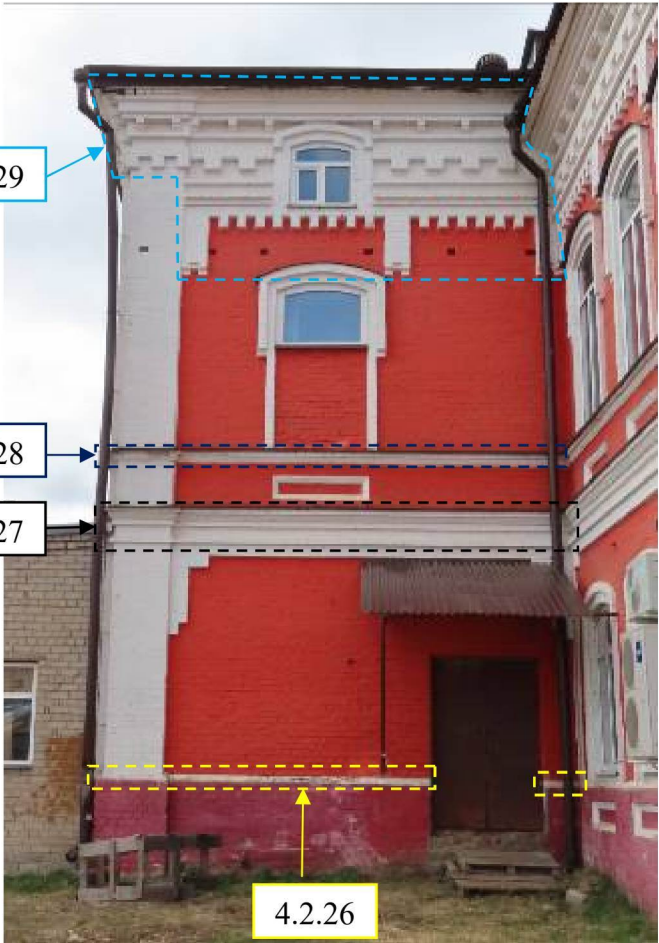
Фото 54. Северо-восточный фасад. Фото 2024 г.

№ п/п	Обобщенная группа элементов предмета охраны	Элементы предмета охраны	Фотографическое или иное графическое изображение предмета охраны*
4.2.26	Объем юго-западного крыла	Уступ типа 1

4.2.27		Карниз типа 1	
4.2.28		Карниз типа 2	
4.2.29		Антаблемент типа 2

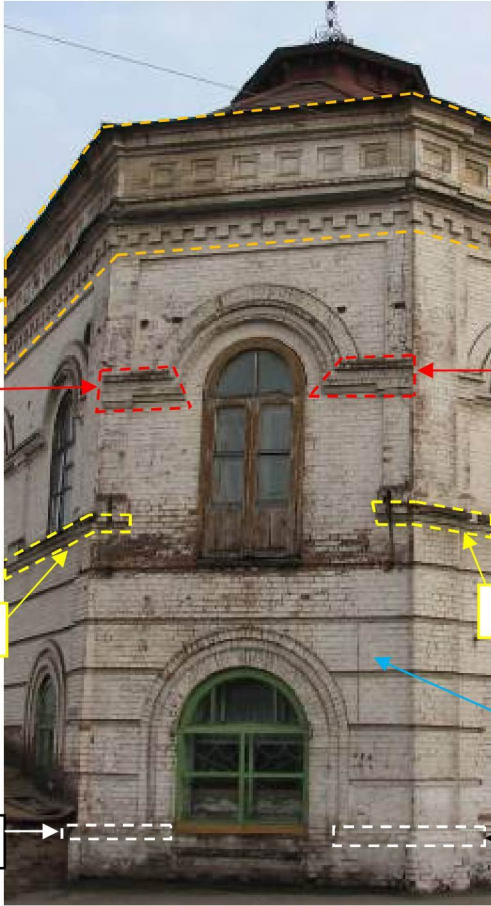
Фото 57. Северный фасад. Фото 2008 г.

№ п/п	Обобщенная группа элементов предмета охраны	Элементы предмета охраны	Фотографическое или иное графическое изображение предмета охраны*
4.3	Северный фасад		
4.3.1	Объем северо-восточного крыла	Уступ типа 1

4.3.2		Карниз типа 2	
4.3.3		Карниз типа 3	
4.3.4		Антаблемент типа 3	
4.3.5		Ленточный руст первого этажа

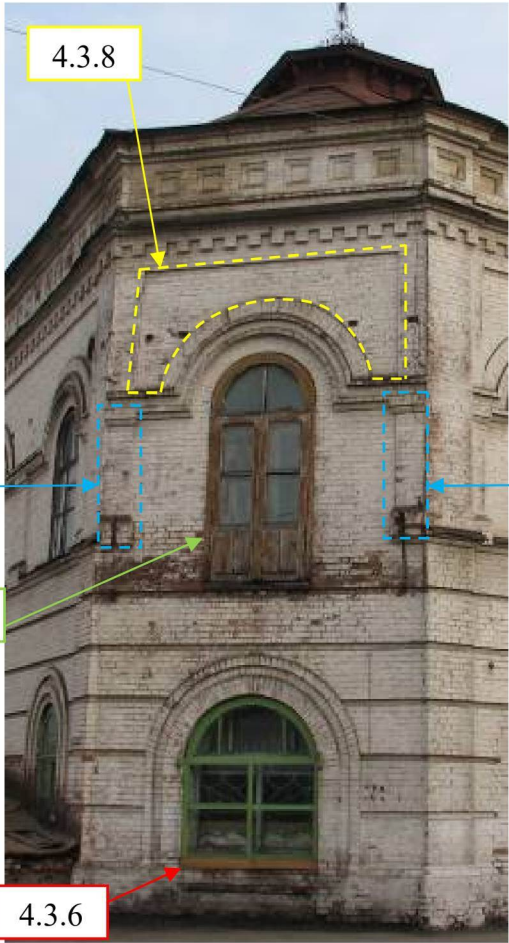
Фото 58. Северный фасад. Фото 2008 г.

№ п/п	Обобщенная группа элементов предмета охраны	Элементы предмета охраны	Фотографическое или иное графическое изображение предмета охраны*
4.3.6	Объем северо-восточного крыла	Один проем типа 1

4.3.7		Один дверной проем типа 2	
4.3.8		Одна фигурная ниша в уровне второго этажа	
4.3.9		Две пилястры типа 9

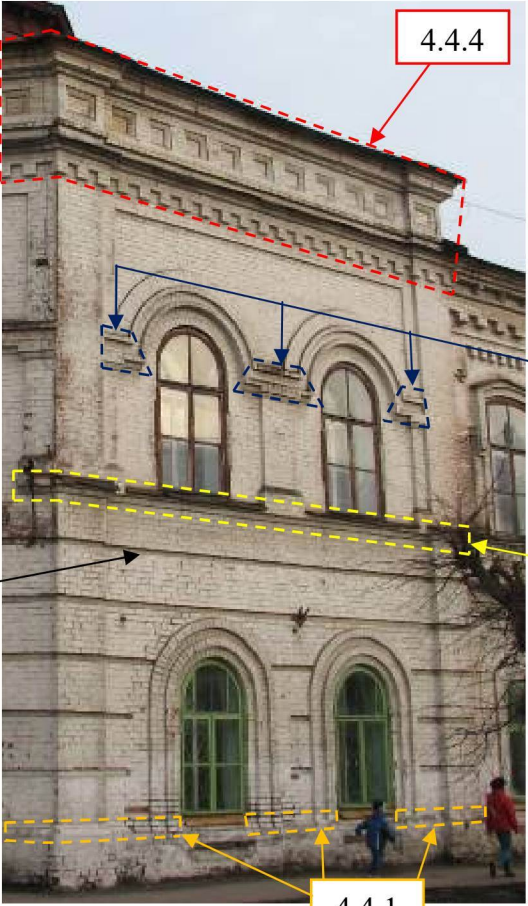
<p>The photograph shows the north-west facade of a multi-story building. Several architectural features are highlighted with dashed lines and labeled: <ul style="list-style-type: none"> 4.4.1 (yellow box): A decorative ribbon-like element at the base of the first floor. 4.4.2 (yellow box): A decorative cornice above the second floor. 4.4.3 (blue box): A decorative cornice above the third floor. 4.4.4 (red box): A decorative step or ledge at the top of the building. 4.4.5 (black box): A decorative element on the corner of the building. </p>
4.4.2		Карниз типа 2	
4.4.3		Карниз типа 3	
4.4.4		Антаблемент типа 3	
4.4.5		Ленточный руст первого этажа

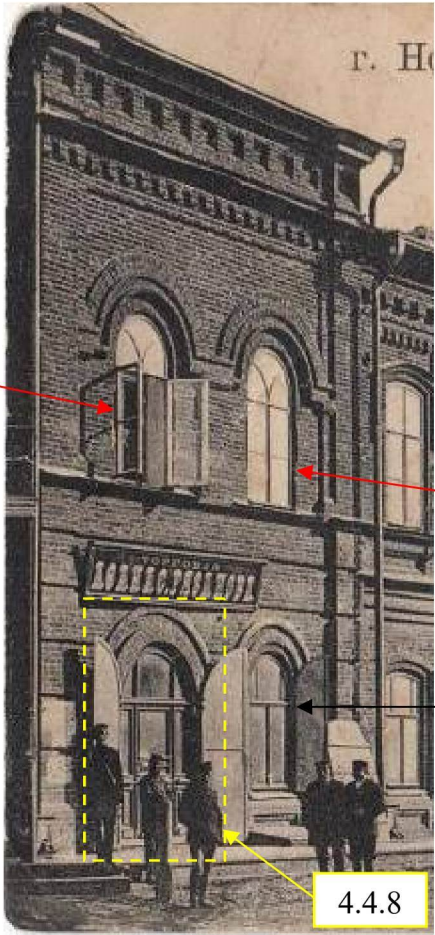
№ п/п	Обобщенная группа элементов предмета охраны	Элементы предмета охраны	Фотографическое или иное графическое изображение предмета охраны*
4.4.6	Объем северо-восточного крыла	Один оконный проем типа 1

<p data-bbox="1368 724 1464 778">4.4.7</p> <p data-bbox="1921 842 2033 896">4.4.7</p> <p data-bbox="1951 1066 2063 1120">4.4.6</p> <p data-bbox="1787 1257 1899 1311">4.4.8</p> <p data-bbox="1368 1358 2018 1393">Фото 61. Восточный фасад. Фото 1908-1911 гг.</p>
4.4.7		Два оконных проема типа 4	
4.4.8		Один проем типа 1

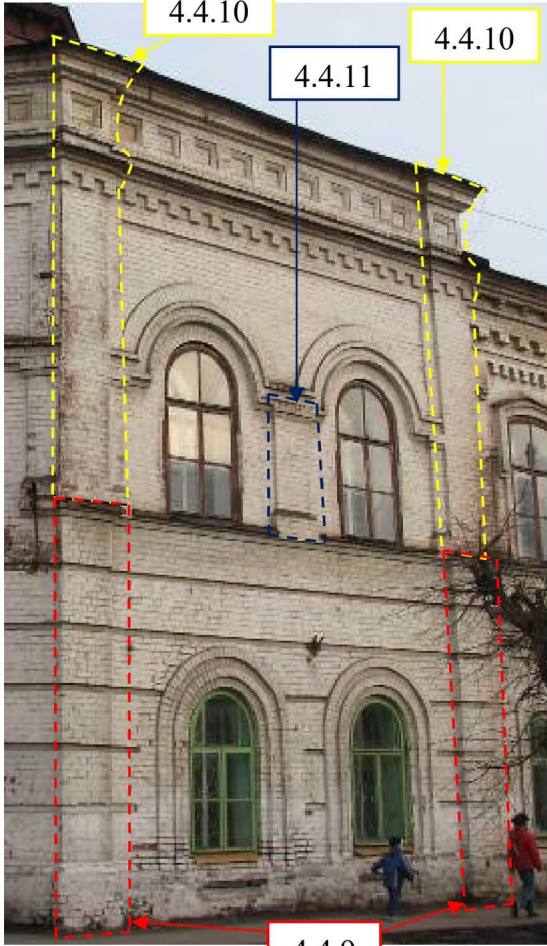
Фото 62. Северо-западный фасад. Фото 2008 г.

№ п/п	Обобщенная группа элементов предмета охраны	Элементы предмета охраны	Фотографическое или иное графическое изображение предмета охраны*
4.4.9	Объем северо-восточного крыла	Две пилястры типа 1

4.4.10		Две пилястры типа 4	
4.4.11		Одна пилястра типа 8

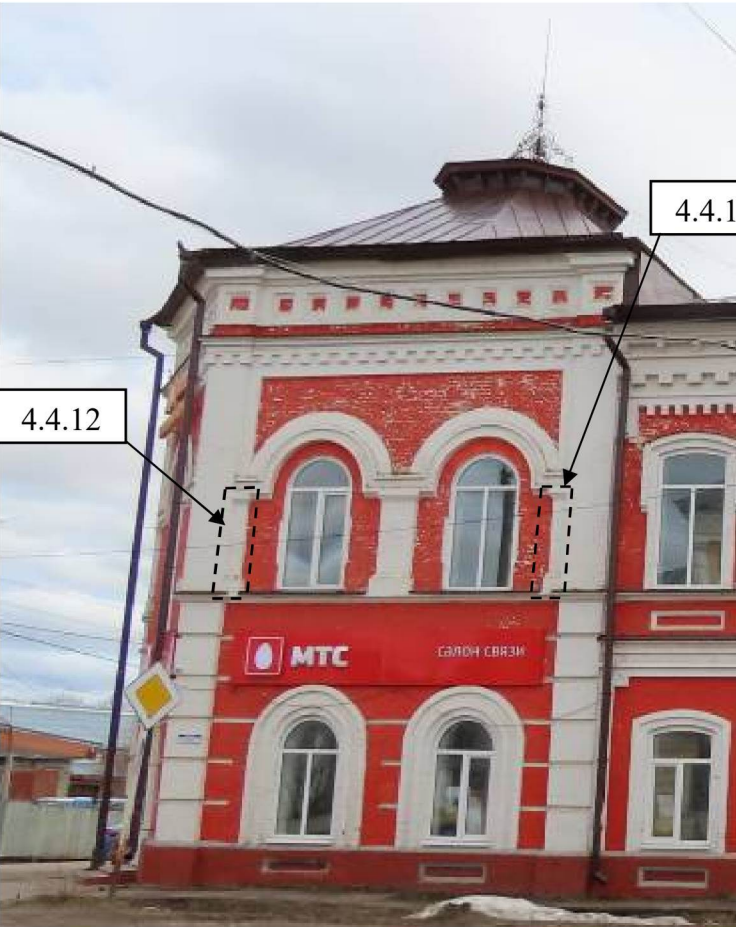
<p data-bbox="1375 1350 2018 1382">Фото 63. Северо-западный фасад. Фото 2024 г.</p>

№ п/п	Обобщенная группа элементов предмета охраны	Элементы предмета охраны	Фотографическое или иное графическое изображение предмета охраны*
4.4.12	Объем северо-восточного крыла	Две пилястры типа 10

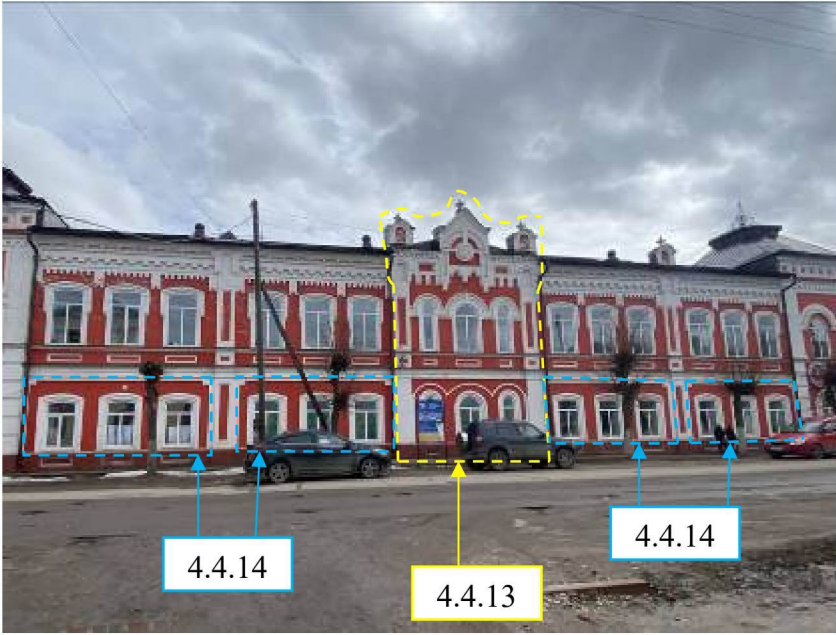
Фото 64. Северо-западный фасад. Фото 2024 г.

№ п/п	Обобщенная группа элементов предмета охраны	Элементы предмета охраны	Фотографическое или иное графическое изображение предмета охраны*
4.4.13	Центральный объем	Центральный ризалит

4.4.14		Четыре фигурные ниши в уровне первого этажа

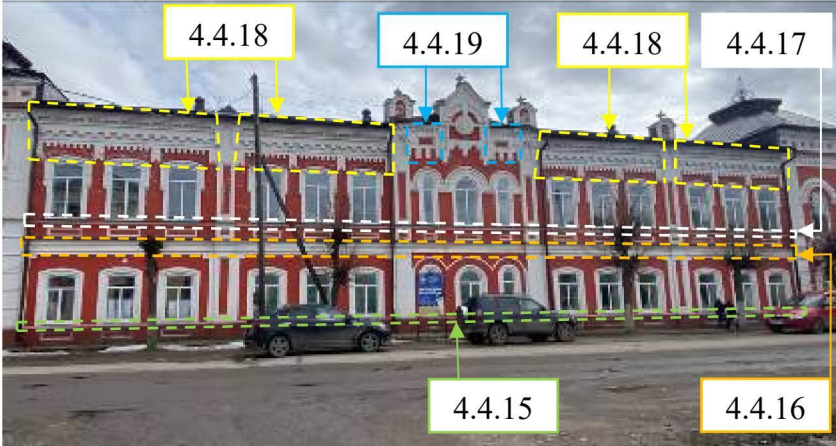
№ п/п	Обобщенная группа элементов предмета охраны	Элементы предмета охраны	Фотографическое или иное графическое изображение предмета охраны*
4.4.15	Центральный объем	Уступ типа 1

<p data-bbox="1375 1090 2018 1123">Фото 65. Северо-западный фасад. Фото 2024 г.</p>
4.4.16		Карниз типа 1	
4.4.17		Карниз типа 2	
4.4.18		Антаблемент типа 1	
4.4.19		Антаблемент типа 4

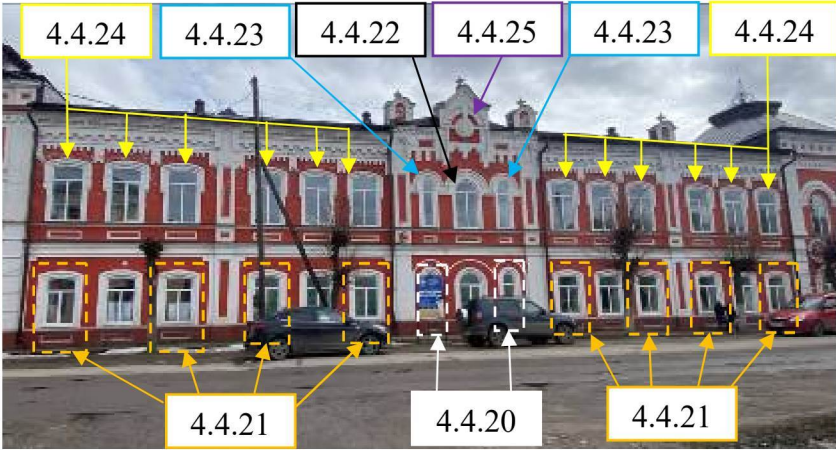
Фото 66. Северо-западный фасад. Фото 2024 г.

№ п/п	Обобщенная группа элементов предмета охраны	Элементы предмета охраны	Фотографическое или иное графическое изображение предмета охраны*
4.4.20	Центральный объем	Два оконных проема типа 2

4.4.21		Восемь оконных проемов типа 3	
4.4.22		Один оконный проем типа 5	
4.4.23		Два оконных проема типа 6	
4.4.24		Двенадцать оконных проемов типа 7	
4.4.25		Один оконный проем типа 9

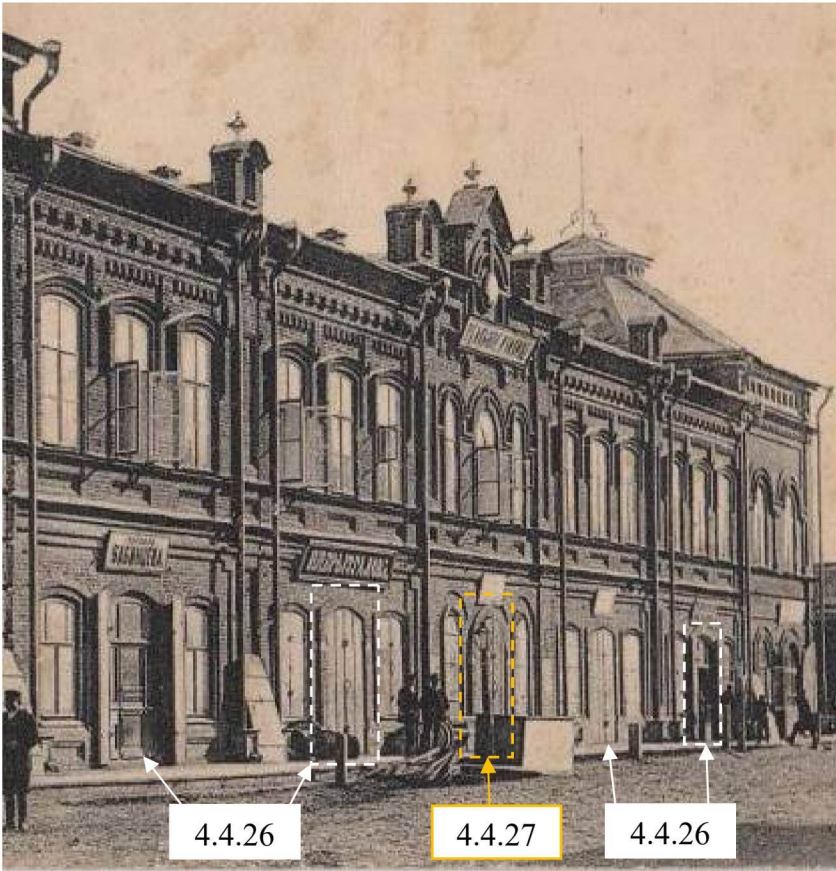
№ п/п	Обобщенная группа элементов предмета охраны	Элементы предмета охраны	Фотографическое или иное графическое изображение предмета охраны*
4.4.26	Центральный объем	Четыре проема типа 2

<p data-bbox="1330 1294 2063 1329">Фото 67. Северо-западный фасад. Фото 1908-1911 гг.</p>
4.4.27		Один проем типа 3

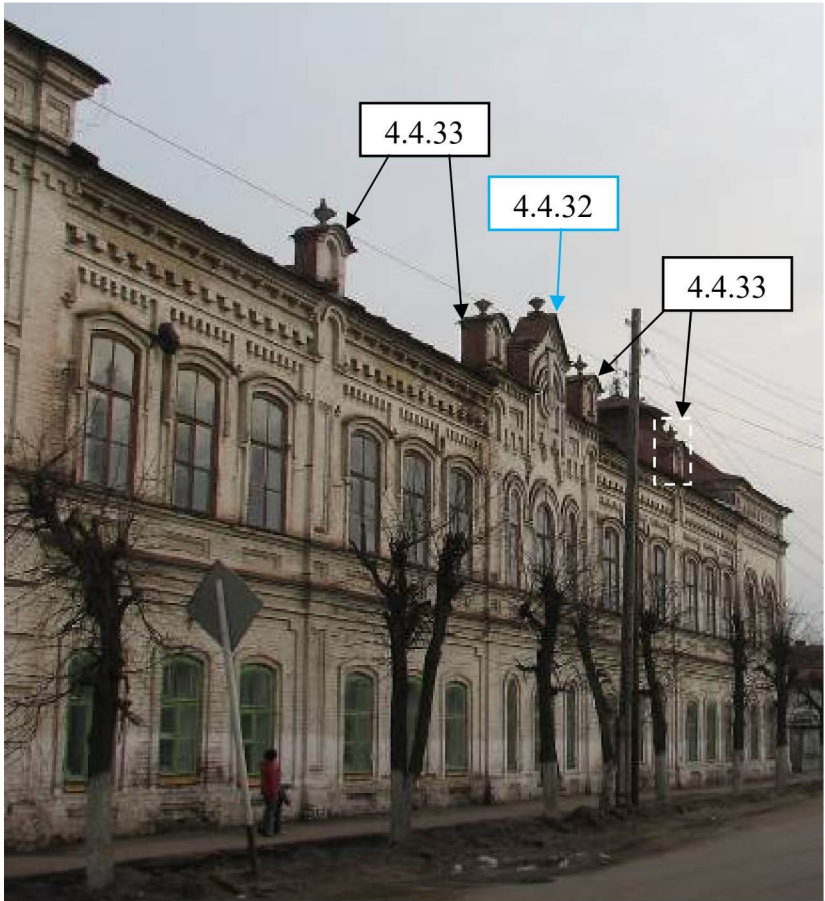
№ п/п	Обобщенная группа элементов предмета охраны	Элементы предмета охраны	Фотографическое или иное графическое изображение предмета охраны*
4.4.32	Центральный объем	Один аттик типа 1

<p data-bbox="1375 1321 2018 1358">Фото 69. Северо-западный фасад. Фото 2008 г.</p>
4.4.33		Четыре аттика типа 4

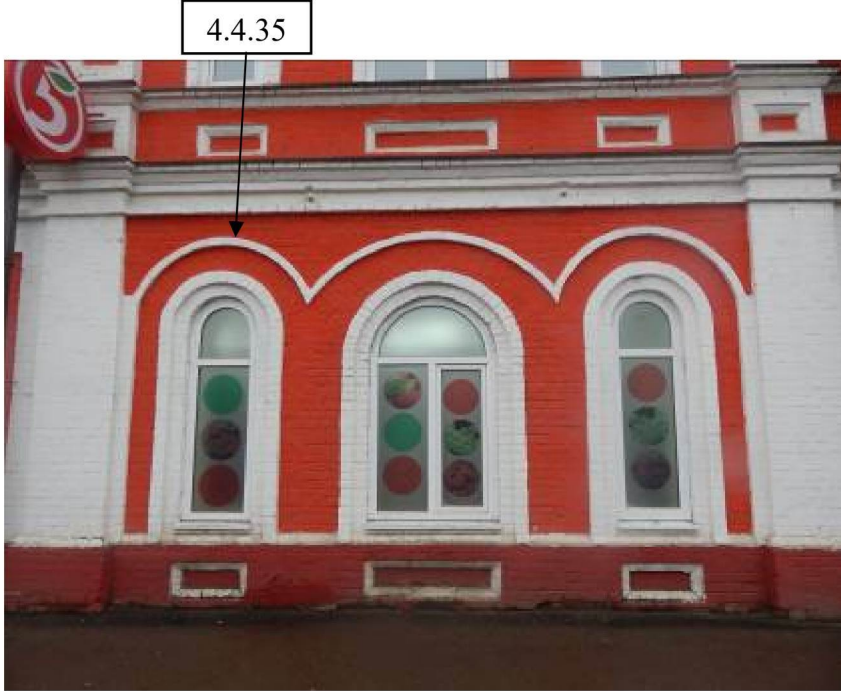
<p data-bbox="1375 1203 2018 1235">Фото 71. Северо-западный фасад. Фото 2017 г.</p>

№ п/п	Обобщенная группа элементов предмета охраны	Элементы предмета охраны	Фотографическое или иное графическое изображение предмета охраны*
4.4.35	Центральный объем	Одна фигурная рамка, объединяющая три оконных проема первого этажа

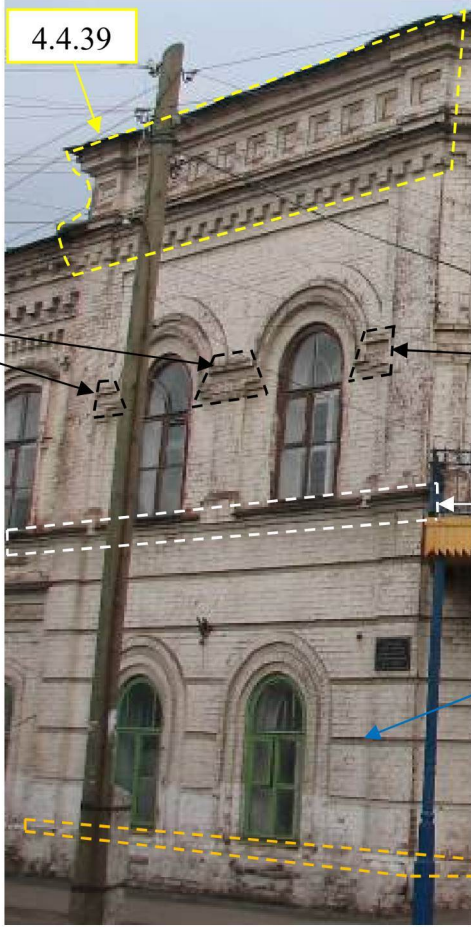
Фото 72. Северо-западный фасад. Фото 2008 г.

№ п/п	Обобщенная группа элементов предмета охраны	Элементы предмета охраны	Фотографическое или иное графическое изображение предмета охраны*
4.4.36	Объем юго-западного крыла	Уступ типа 1

4.4.37		Карниз типа 2	
4.4.38		Карниз типа 3	
4.4.39		Антаблемент типа 3	
4.4.40		Ленточный руст первого этажа
