**УПРАВЛЕНИЕ
ГОСУДАРСТВЕННОЙ ОХРАНЫ ОБЪЕКТОВ КУЛЬТУРНОГО
НАСЛЕДИЯ КИРОВСКОЙ ОБЛАСТИ**

Об установлении предмета охраны объекта культурного наследия (памятника истории и культуры) народов Российской Федерации регионального значения «Дом, где проходили собрания ссыльных революционеров (1906-1908 гг.)», расположенного по адресу: Кировская область, Нолинский район, г. Нолинск, ул. Коммуны, д. 2

ПРЕДМЕТ ОХРАНЫ

**объекта культурного наследия (памятника истории и культуры)
народов Российской Федерации регионального значения «Дом, где проходили собрания ссыльных
революционеров (1906-1908 гг.)», расположенного по адресу:
Кировская область, Нолинский район, г. Нолинск, ул. Коммуны, д. 2**

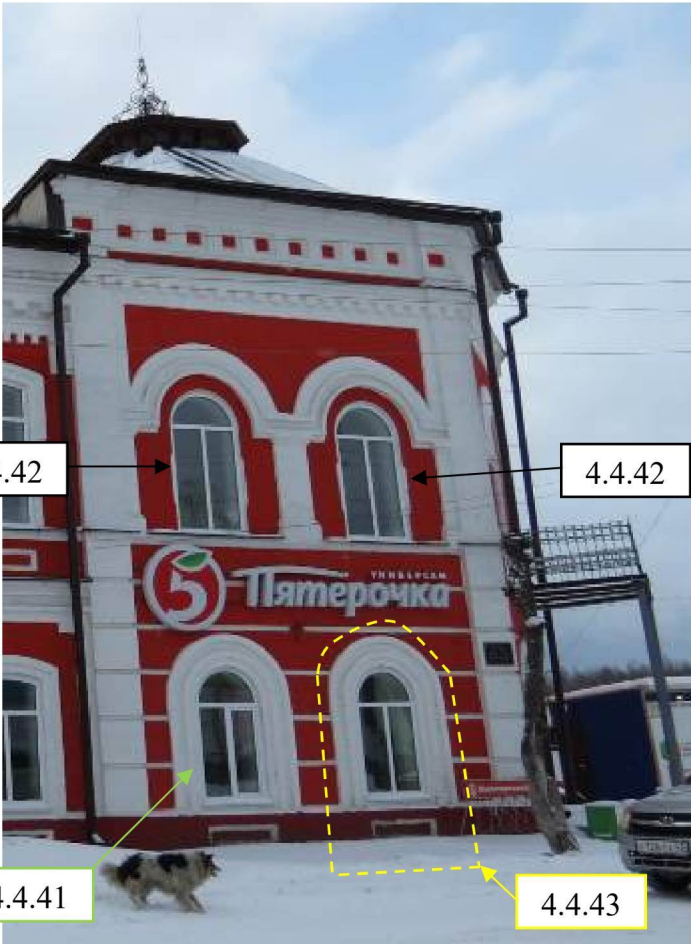
№ п/п	Обобщенная группа элементов предмета охраны	Элементы предмета охраны	Фотографическое или иное графическое изображение предмета охраны*
4.4.41	Объем юго-западного крыла	Один оконный проем типа 1

<p data-bbox="1352 1364 2040 1401">Фото 73. Северо-западный фасад. Фото 2017 г.</p>
4.4.42		Два оконных проема типа 4	
4.4.43		Один проем типа 1

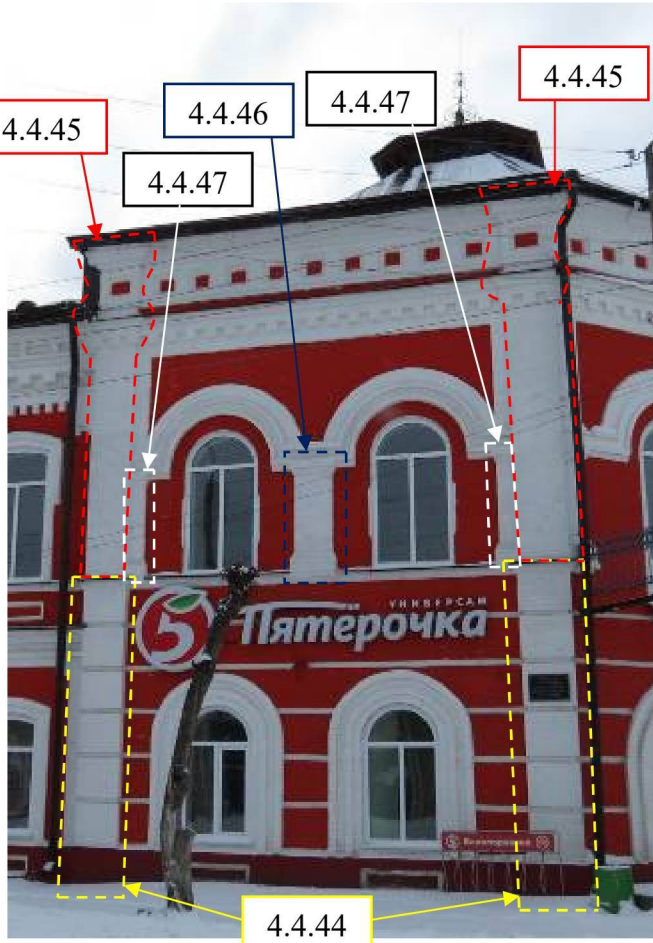
Фото 74. Северо-западный фасад. Фото 2017 г.

№ п/п	Обобщенная группа элементов предмета охраны	Элементы предмета охраны	Фотографическое или иное графическое изображение предмета охраны*
4.4.44	Объем юго-западного крыла	Две пилястры типа 1

4.4.45		Две пилястры типа 4	
4.4.46		Одна пилястра типа 8	
4.4.47		Две пилястры типа 10

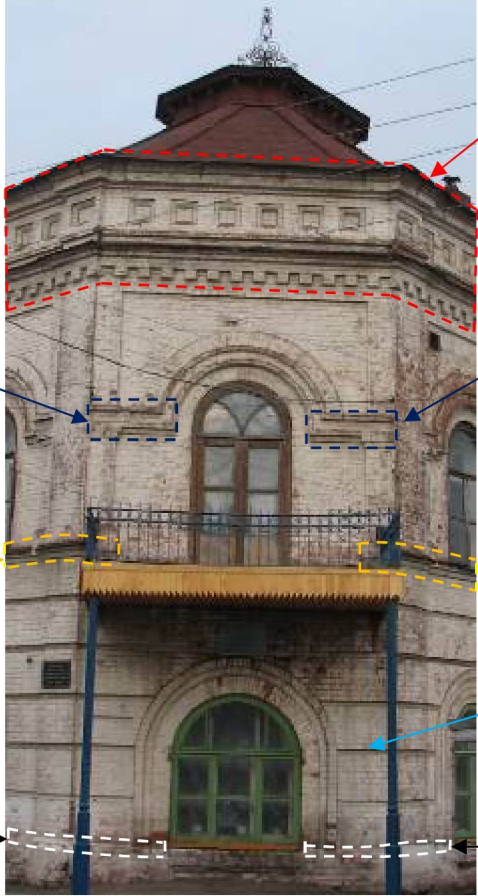
№ п/п	Обобщенная группа элементов предмета охраны	Элементы предмета охраны	Фотографическое или иное графическое изображение предмета охраны*
4.5	Западный фасад		
4.5.1	Объем юго-западного крыла	Уступ типа 1

<p data-bbox="1429 1358 1966 1390">Фото 75. Западный фасад. Фото 2008 г.</p>
4.5.2		Карниз типа 2	
4.5.3		Карниз типа 3	
4.5.4		Антаблемент типа 3	
4.5.5		Ленточный руст первого этажа

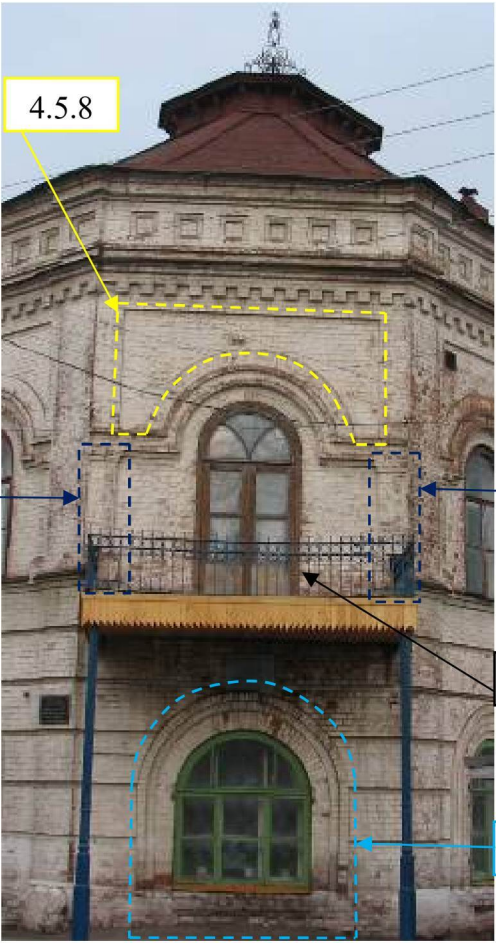
Фото 76. Западный фасад. Фото 2010 г.

№ п/п	Обобщенная группа элементов предмета охраны	Элементы предмета охраны	Фотографическое или иное графическое изображение предмета охраны*
4.5.6	Объем юго-западного крыла	Один проем типа 1

4.5.7		Один дверной проем типа 2	
4.5.8		Одна фигурная ниша в уровне второго этажа	
4.5.9		Две пилястры типа 9

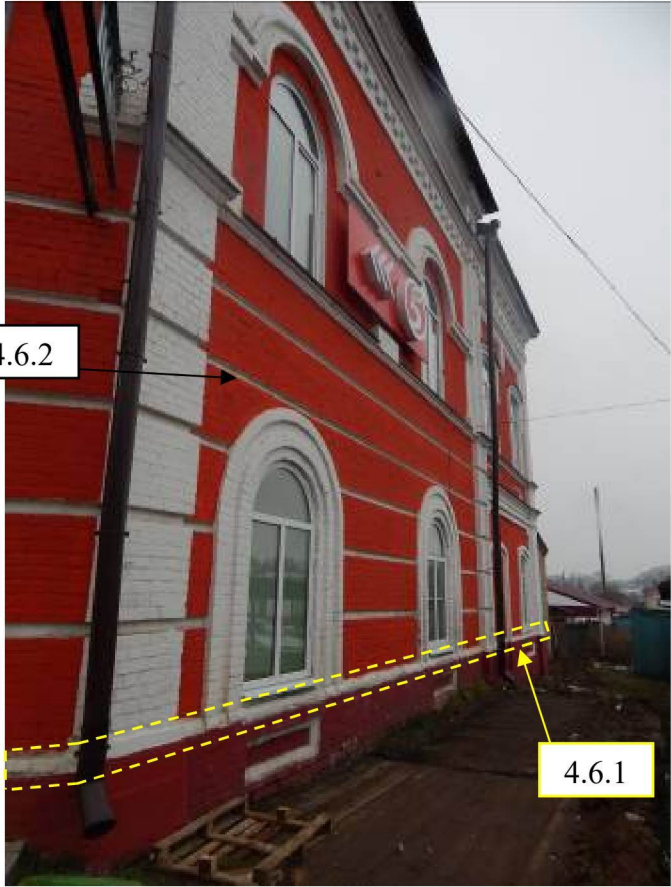
Фото 78. Юго-западный фасад. Фото 2017 г.

№ п/п	Обобщенная группа элементов предмета охраны	Элементы предмета охраны	Фотографическое или иное графическое изображение предмета охраны*
4.6	Юго-западный фасад		
4.6.1	Объем юго-западного крыла	Уступ типа 1

4.6.2		Ленточный руст первого этажа

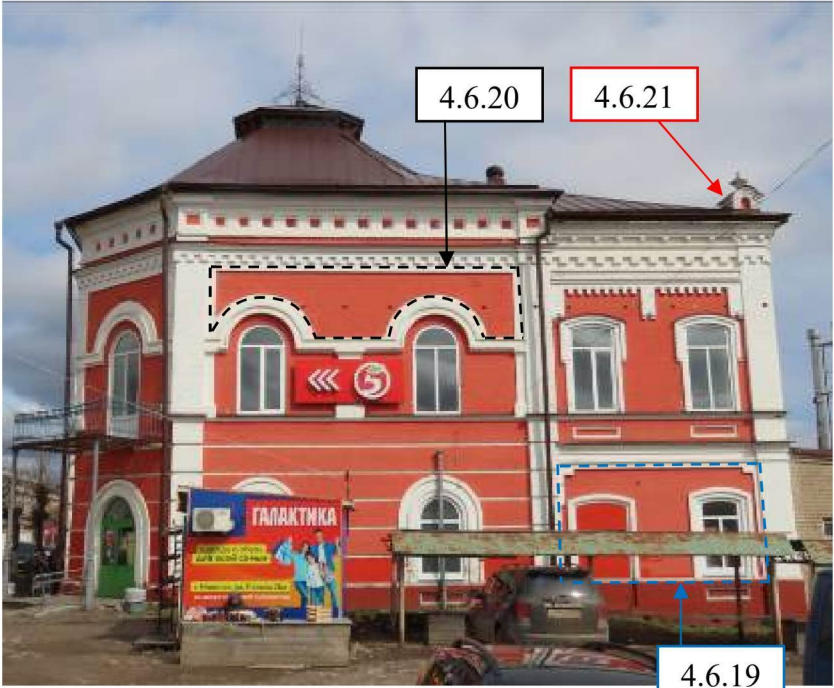
Фото 83. Юго-западный фасад. Фото 2024 г.

№ п/п	Обобщенная группа элементов предмета охраны	Элементы предмета охраны	Фотографическое или иное графическое изображение предмета охраны*
4.6.19	Объем юго-западного крыла	Одна фигурная ниша в уровне первого этажа

4.6.20		Одна фигурная ниша в уровне второго этажа	
4.6.21		Один аттик типа 3

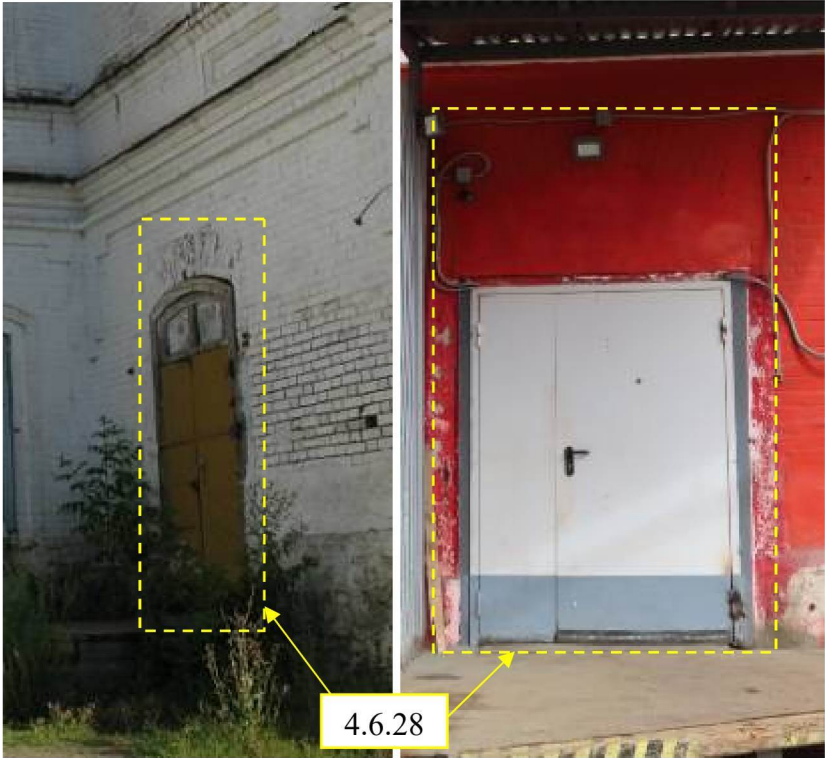
№ п/п	Обобщенная группа элементов предмета охраны	Элементы предмета охраны	Фотографическое или иное графическое изображение предмета охраны*
4.6.28	Объем северо-восточного крыла	Один лучковый дверной проем первого этажа

<p data-bbox="1317 1257 2069 1289">Фото 86, 87. Юго-западный фасад. Фото 2011, 2024 гг.</p>

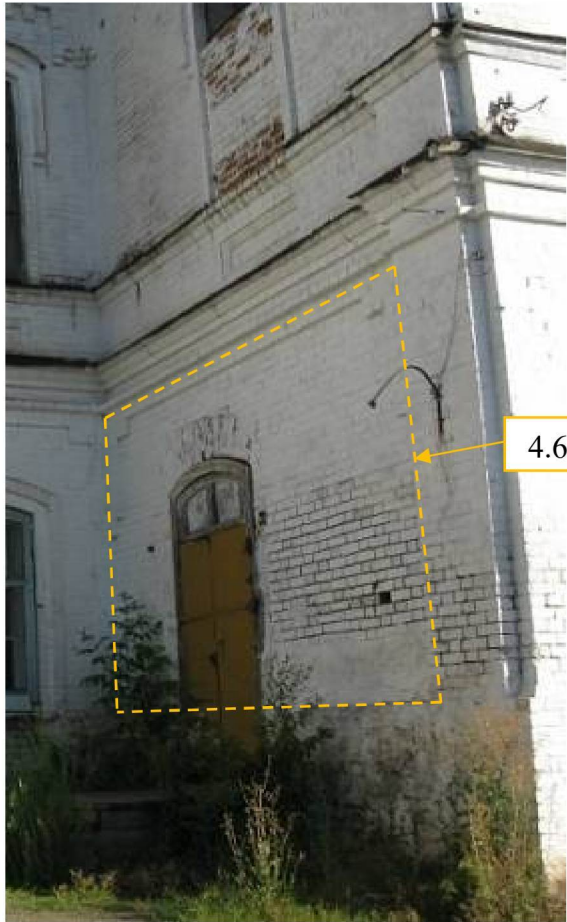
№ п/п	Обобщенная группа элементов предмета охраны	Элементы предмета охраны	Фотографическое или иное графическое изображение предмета охраны*
4.6.31	Объем северо-восточного крыла	Одна фигурная ниша в уровне первого этажа

<p data-bbox="1391 1345 2000 1377">Фото 89. Юго-западный фасад. Фото 2011 г.</p>

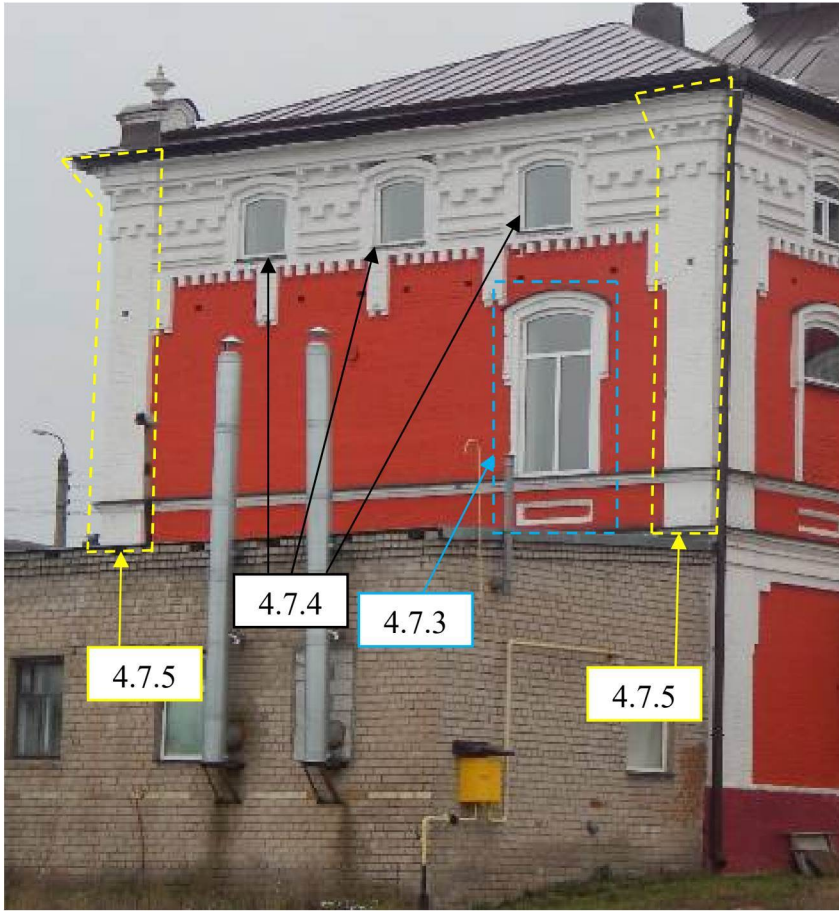
Фото 91. Юго-восточный фасад. Фото 2017 г.

№ п/п	Обобщенная группа элементов предмета охраны	Элементы предмета охраны	Фотографическое или иное графическое изображение предмета охраны*
4.7.3	Объем юго-западного крыла	Один оконный проем типа 7

4.7.4		Три оконных проема типа 8	
4.7.5		Две пилястры типа 7

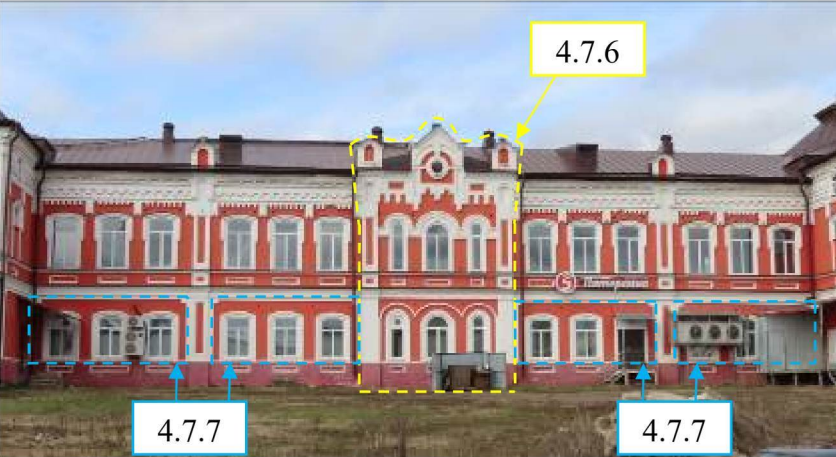
№ п/п	Обобщенная группа элементов предмета охраны	Элементы предмета охраны	Фотографическое или иное графическое изображение предмета охраны*
4.7.6	Центральный объем	Центральный ризалит

4.7.7		Четыре фигурные ниши в уровне первого этажа

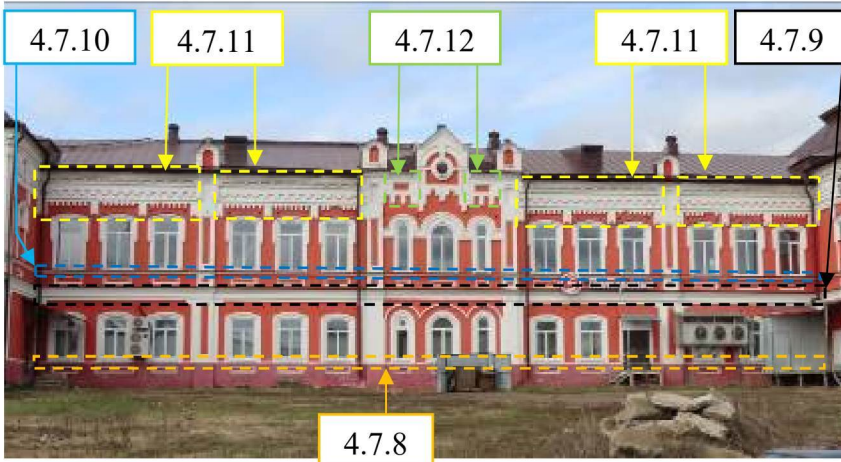
№ п/п	Обобщенная группа элементов предмета охраны	Элементы предмета охраны	Фотографическое или иное графическое изображение предмета охраны*
4.7.8	Центральный объем	Уступ типа 1

<p data-bbox="1384 1098 2011 1136">Фото 93. Юго-восточный фасад. Фото 2024 г.</p>
4.7.9		Карниз типа 1	
4.7.10		Карниз типа 2	
4.7.11		Антаблемент типа 1	
4.7.12		Антаблемент типа 4

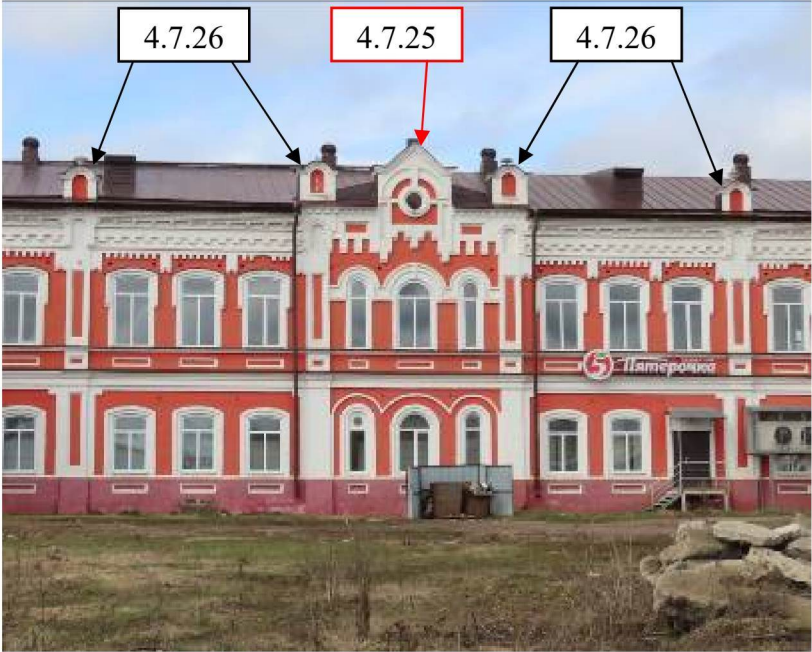
№ п/п	Обобщенная группа элементов предмета охраны	Элементы предмета охраны	Фотографическое или иное графическое изображение предмета охраны*
4.7.25	Центральный объем	Один аттик типа 1

4.7.26		Четыре аттика типа 4

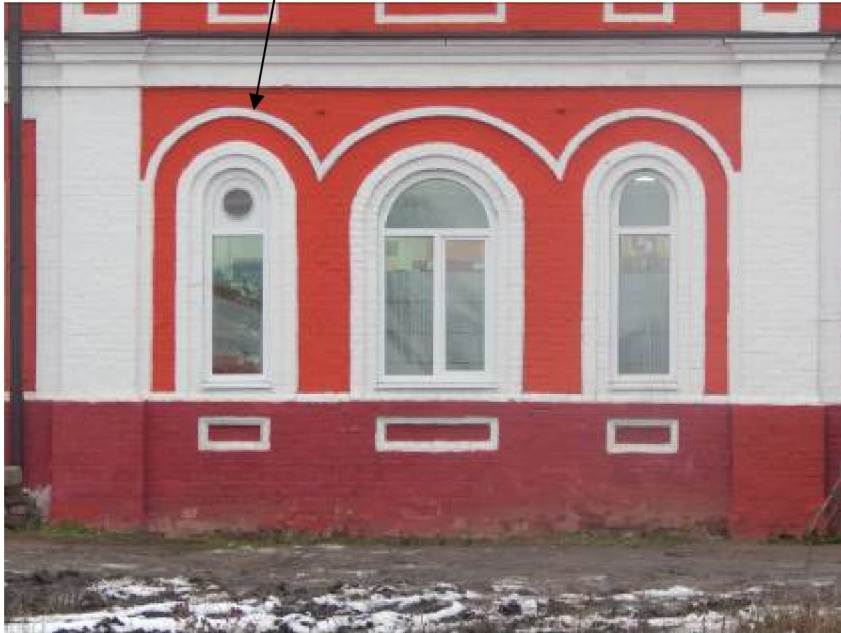
№ п/п	Обобщенная группа элементов предмета охраны	Элементы предмета охраны	Фотографическое или иное графическое изображение предмета охраны*
4.7.27	Центральный объем	Одна фигурная рамка, объединяющая три оконных проема первого этажа

<p data-bbox="1375 1166 2018 1198">Фото 100. Юго-восточный фасад. Фото 2017 г.</p>

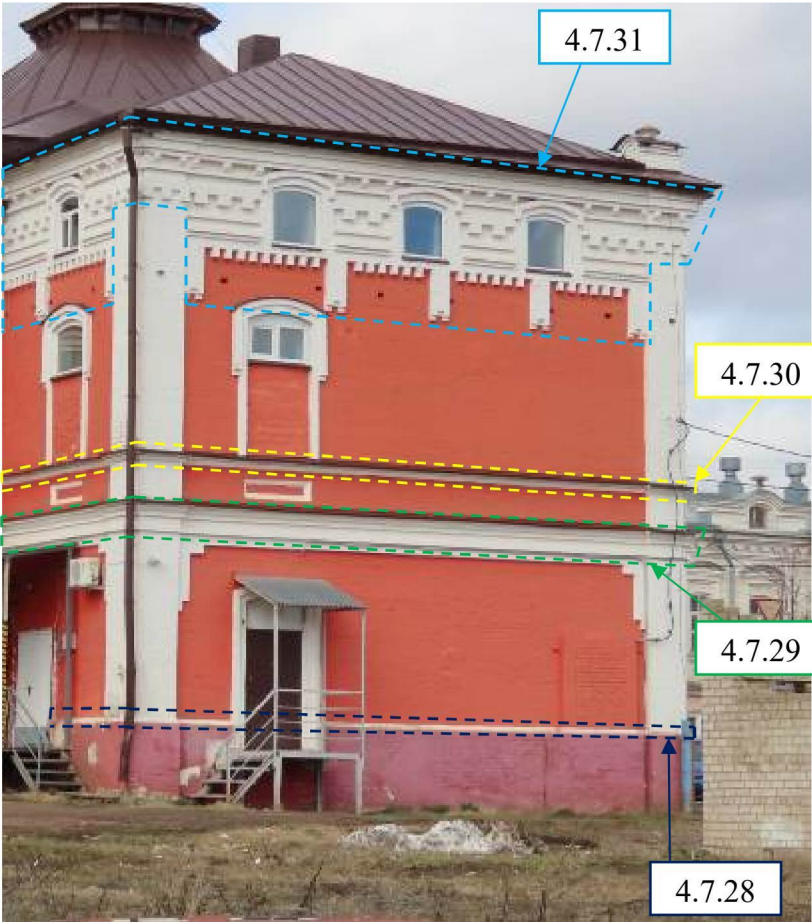
Фото 101. Юго-восточный фасад. Фото 2024 г.

№ п/п	Обобщенная группа элементов предмета охраны	Элементы предмета охраны	Фотографическое или иное графическое изображение предмета охраны*
4.7.28	Объем северо-восточного крыла	Уступ типа 1

4.7.29		Карниз типа 1	
4.7.30		Карниз типа 2	
4.7.31		Антаблемент типа 2

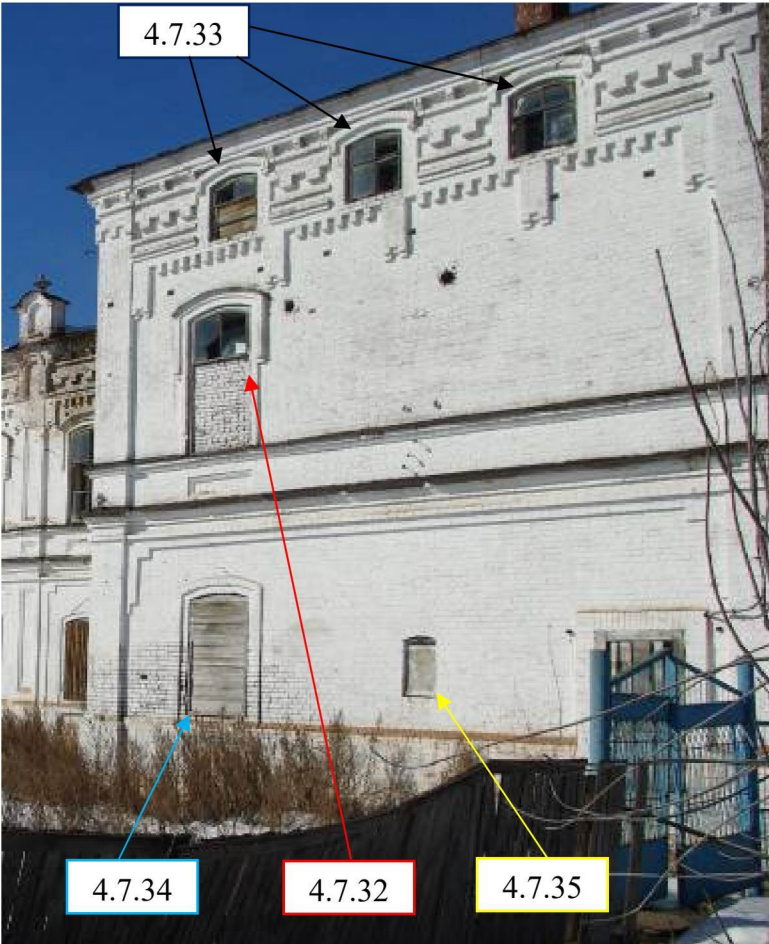
№ п/п	Обобщенная группа элементов предмета охраны	Элементы предмета охраны	Фотографическое или иное графическое изображение предмета охраны*
4.7.32	Объем северо-восточного крыла	Один оконный проем типа 7

<p data-bbox="1375 1366 2018 1401">Фото 102. Юго-восточный фасад. Фото 2015 г.</p>
4.7.33		Три оконных проема типа 8	
4.7.34		Один лучковый оконный проем первого этажа в лучковой плоской рамке	
4.7.35		Один небольшой лучковый оконный проем первого этажа

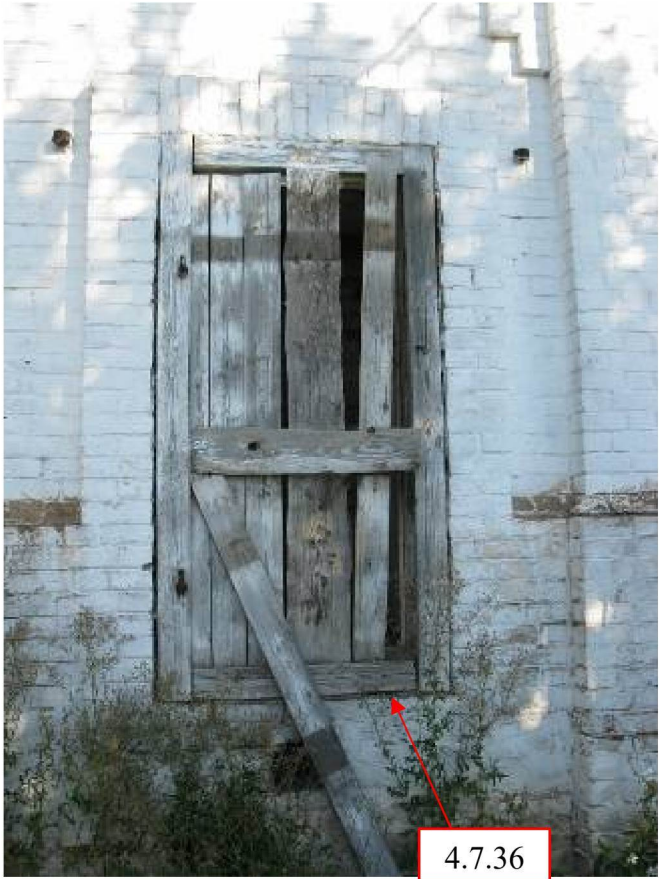
№ п/п	Обобщенная группа элементов предмета охраны	Элементы предмета охраны	Фотографическое или иное графическое изображение предмета охраны*
4.7.36	Объем северо-восточного крыла	Один прямоугольный дверной проем первого этажа в прямоугольной плоской рамке, обрамляющей проем над карнизом типа 1

<p data-bbox="1368 1299 2024 1334">Фото 103. Юго-восточный фасад. Фото 2011 г.</p>

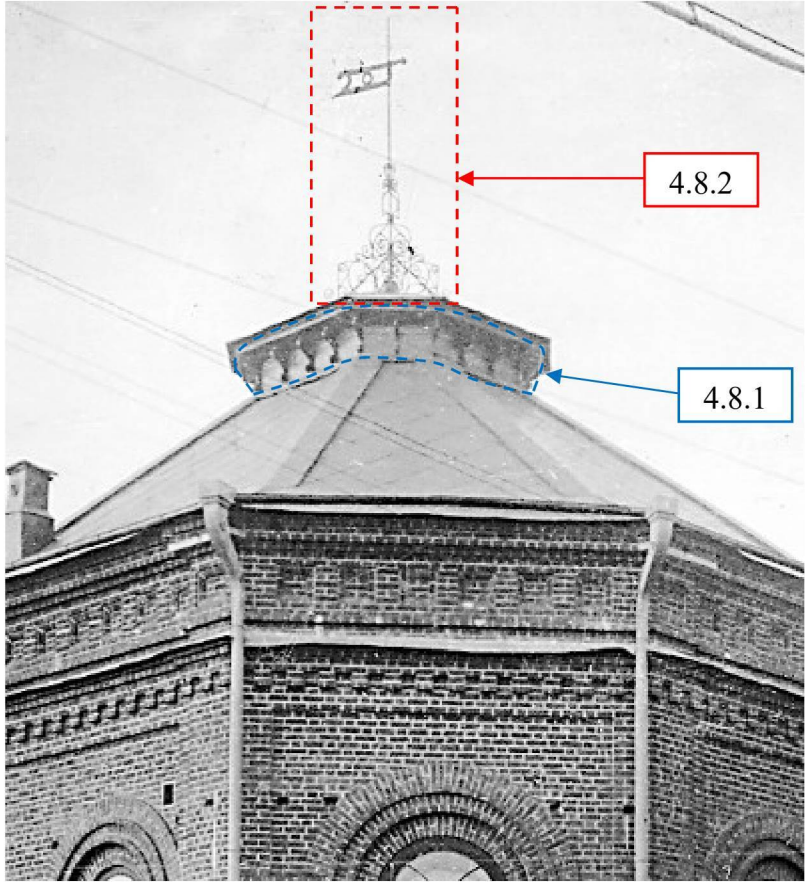
Фото 105. Северный фасад. Фото 1936-1940 гг.

№ п/п	Обобщенная группа элементов предмета охраны	Элементы предмета охраны	Фотографическое или иное графическое изображение предмета охраны*
4.8	Внешние архитектурные элементы кровли		
4.8.1	Объем северо-восточного крыла	Фигурные кронштейны, поддерживающие карниз восьмигранного колпака

4.8.2		Шпиль с прапором в виде флага, поддерживаемый фигурной витой четырехлучевой в плане опорой

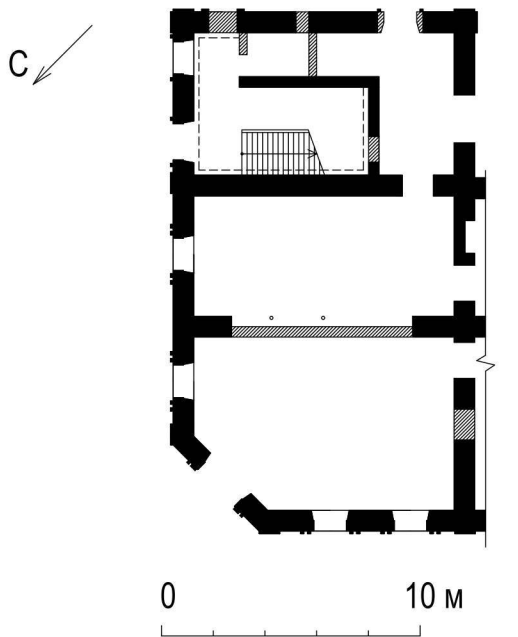
<p style="text-align: center;">Условные обозначения:</p> <table border="1" data-bbox="1294 1161 2094 1316"> <tr> <td style="text-align: center;"> </td> <td>- капитальные стены периода строительства 1904-1905 гг.</td> </tr> <tr> <td style="text-align: center;"> </td> <td>- проекции тянутых профилированных карнизов</td> </tr> </table> <p style="text-align: center;">План первого этажа</p>	 	- капитальные стены периода строительства 1904-1905 гг.	 	- проекции тянутых профилированных карнизов
 	- капитальные стены периода строительства 1904-1905 гг.						
 	- проекции тянутых профилированных карнизов

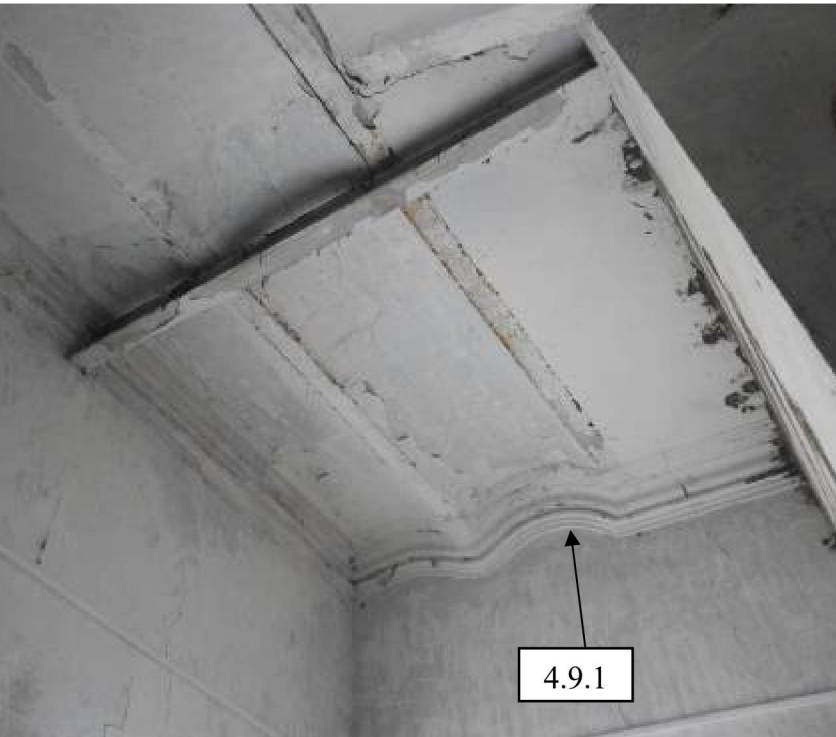
<p data-bbox="1279 1161 2114 1230">Фото 107. Тянутые профилированные карнизы в помещении первого этажа. Фото 2024 г.</p>

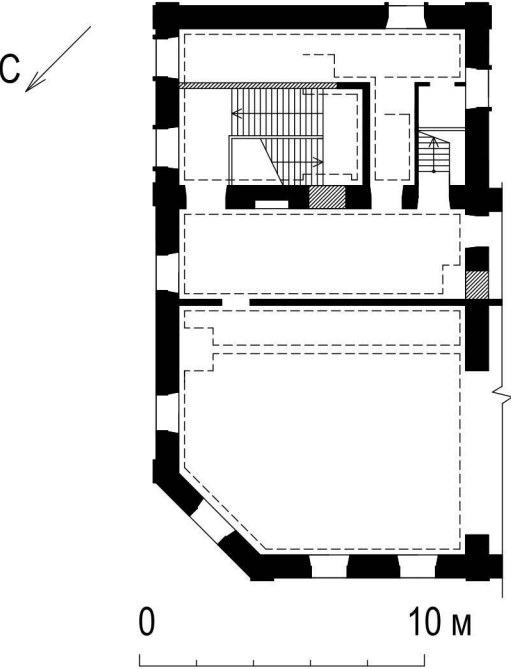
№ п/п	Обобщенная группа элементов предмета охраны	Элементы предмета охраны	Фотографическое или иное графическое изображение предмета охраны*				
4.9.2	Объем северо-восточного крыла	Тянутые профилированные карнизы в помещениях второго этажа

<p data-bbox="1525 1091 1850 1118">Условные обозначения:</p> <table border="1" data-bbox="1294 1161 2096 1315"> <tr> <td data-bbox="1317 1177 1413 1225">■</td> <td data-bbox="1442 1171 2051 1230">- капитальные стены периода строительства 1904-1905 гг.</td> </tr> <tr> <td data-bbox="1317 1241 1413 1289">- - -</td> <td data-bbox="1442 1241 1980 1310">- проекции тянутых профилированных карнизов</td> </tr> </table> <p data-bbox="1559 1353 1832 1385">План второго этажа</p>	■	- капитальные стены периода строительства 1904-1905 гг.	- - -	- проекции тянутых профилированных карнизов
■	- капитальные стены периода строительства 1904-1905 гг.						
- - -	- проекции тянутых профилированных карнизов

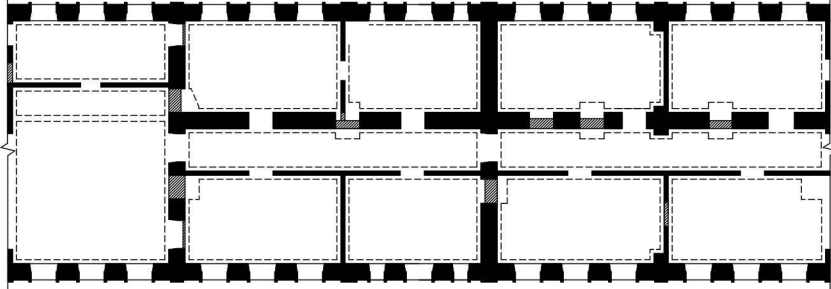
№ п/п	Обобщенная группа элементов предмета охраны	Элементы предмета охраны	Фотографическое или иное графическое изображение предмета охраны*				
4.9.3	Центральный объем	Тянутые профилированные карнизы в помещениях второго этажа

<p data-bbox="1525 791 1852 820">Условные обозначения:</p> <table border="1" data-bbox="1294 863 2096 1015"> <tr> <td data-bbox="1317 874 1413 922">■</td> <td data-bbox="1442 874 2078 938">- капитальные стены периода строительства 1904-1905 гг.</td> </tr> <tr> <td data-bbox="1317 954 1413 1002">- - -</td> <td data-bbox="1442 954 1980 1018">- проекции тянутых профилированных карнизов</td> </tr> </table> <p data-bbox="1559 1054 1834 1083">План второго этажа</p>	■	- капитальные стены периода строительства 1904-1905 гг.	- - -	- проекции тянутых профилированных карнизов
■	- капитальные стены периода строительства 1904-1905 гг.						
- - -	- проекции тянутых профилированных карнизов

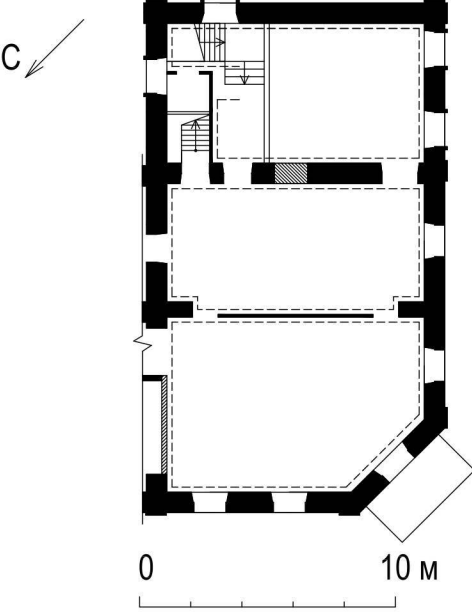
№ п/п	Обобщенная группа элементов предмета охраны	Элементы предмета охраны	Фотографическое или иное графическое изображение предмета охраны*				
4.9.4	Объем юго-западного крыла	Тянутые профилированные карнизы в помещениях второго этажа

<p data-bbox="1523 1069 1848 1101">Условные обозначения:</p> <table border="1" data-bbox="1299 1141 2094 1292"> <tr> <td data-bbox="1310 1157 1422 1204">■</td> <td data-bbox="1444 1149 2072 1212">- капитальные стены периода строительства 1904-1905 гг.</td> </tr> <tr> <td data-bbox="1310 1220 1422 1268">- - -</td> <td data-bbox="1444 1220 2072 1284">- проекции тянутых профилированных карнизов</td> </tr> </table> <p data-bbox="1556 1332 1836 1364">План второго этажа</p>	■	- капитальные стены периода строительства 1904-1905 гг.	- - -	- проекции тянутых профилированных карнизов
■	- капитальные стены периода строительства 1904-1905 гг.						
- - -	- проекции тянутых профилированных карнизов

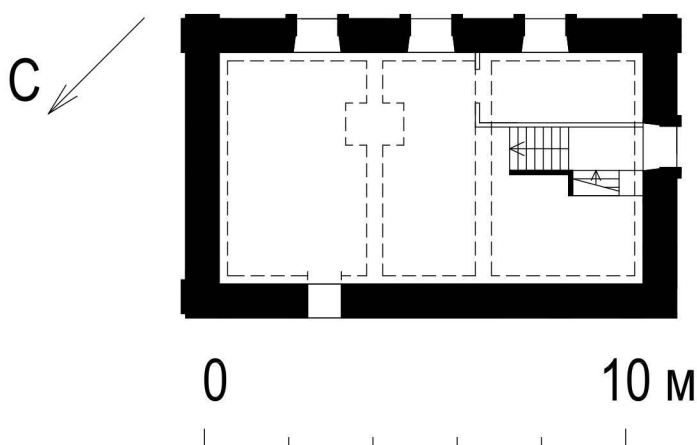
№ п/п	Обобщенная группа элементов предмета охраны	Элементы предмета охраны	Фотографическое или иное графическое изображение предмета охраны*				
4.9.5	Объем северо-восточного крыла	Тянутые профилированные карнизы в помещениях антресольного этажа

<p data-bbox="1523 845 1859 885">Условные обозначения:</p> <table border="1" data-bbox="1299 925 2094 1077"> <tr> <td data-bbox="1299 925 1422 997">■</td> <td data-bbox="1422 925 2094 997">- капитальные стены периода строительства 1904-1905 гг.</td> </tr> <tr> <td data-bbox="1299 997 1422 1077">---</td> <td data-bbox="1422 997 2094 1077">- проекции тянутых профилированных карнизов</td> </tr> </table> <p data-bbox="1512 1117 1881 1157">План антресольного этажа</p>	■	- капитальные стены периода строительства 1904-1905 гг.	---	- проекции тянутых профилированных карнизов
■	- капитальные стены периода строительства 1904-1905 гг.						
---	- проекции тянутых профилированных карнизов

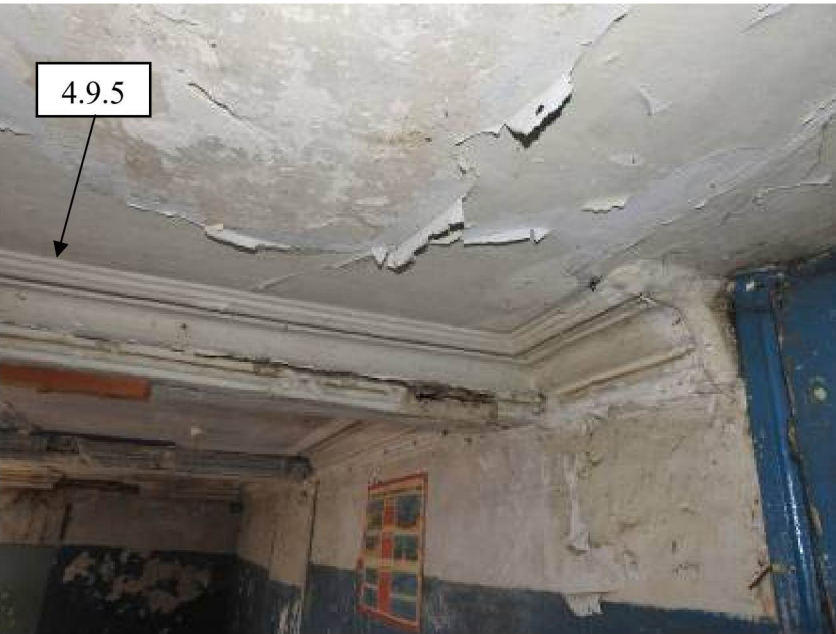
<p data-bbox="1279 1050 2114 1125">Фото 111. Тянутые профилированные карнизы в помещении антресольного этажа. Фото 2024 г.</p>

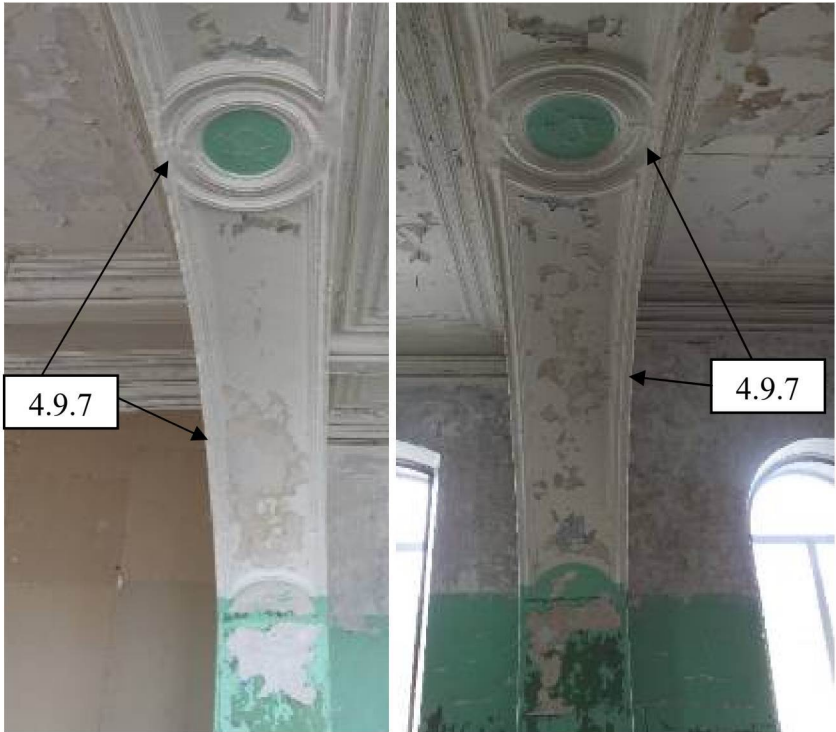
<p data-bbox="1279 1155 2112 1334">Фото 113, 114. Декоративное оформление лучкового проема в помещении второго этажа в виде профилированной штукатурной розетки и двух профилированных замкнутых штукатурных тяг. Фото 2024 г.</p>

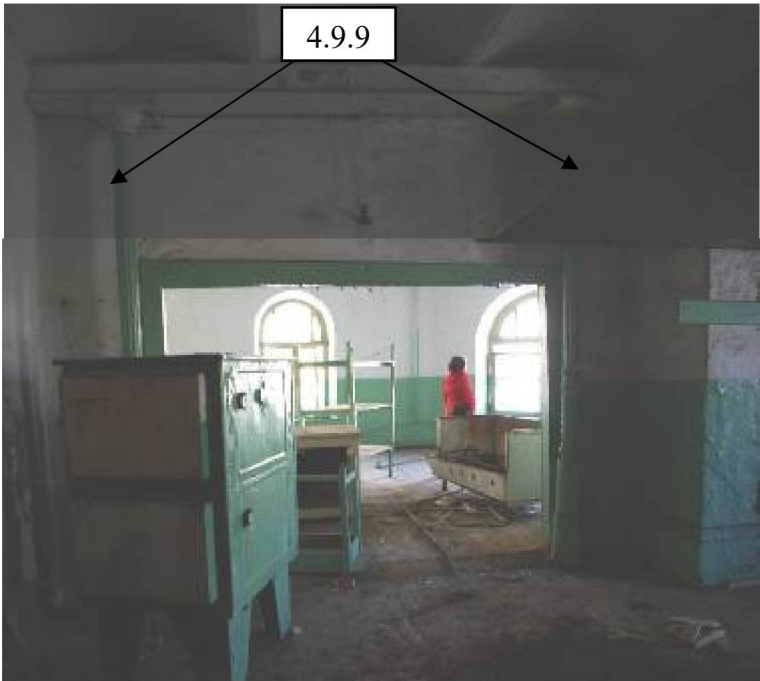
<p data-bbox="1317 1102 2074 1209">Фото 116. Две металлических фигурных колонны первого этажа на цилиндрическом основании, поддерживающих конструкции перекрытия. Фото 2024 г.</p>

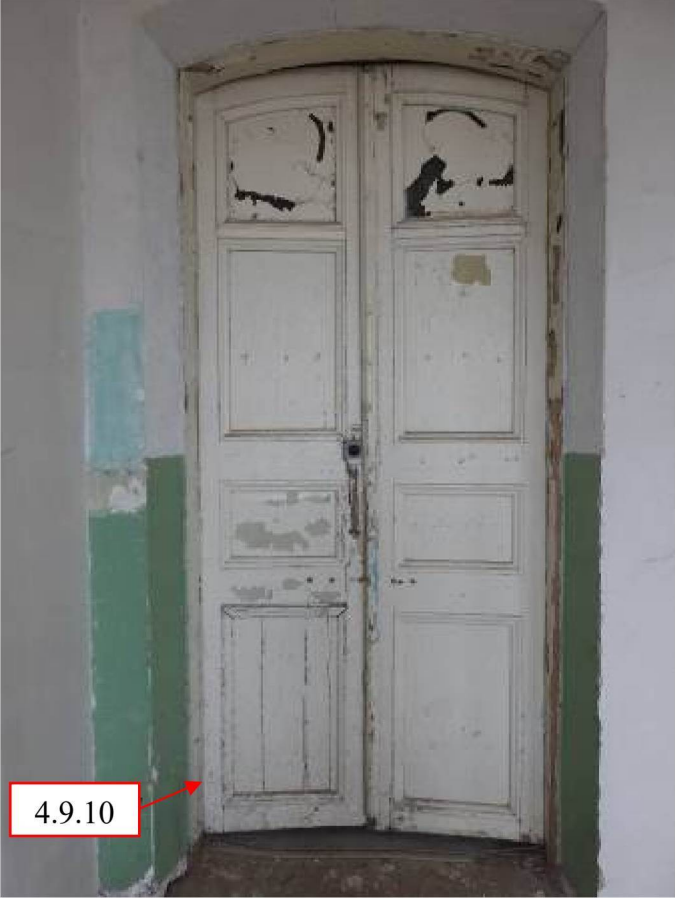
№ п/п	Обобщенная группа элементов предмета охраны	Элементы предмета охраны	Фотографическое или иное графическое изображение предмета охраны*
4.9.10	Центральный объем	Двустворчатое заполнение дверного проема второго этажа

<p data-bbox="1323 1326 2074 1393">Фото 117. Двустворчатое заполнение дверного проема второго этажа. Фото 2024 г.</p>

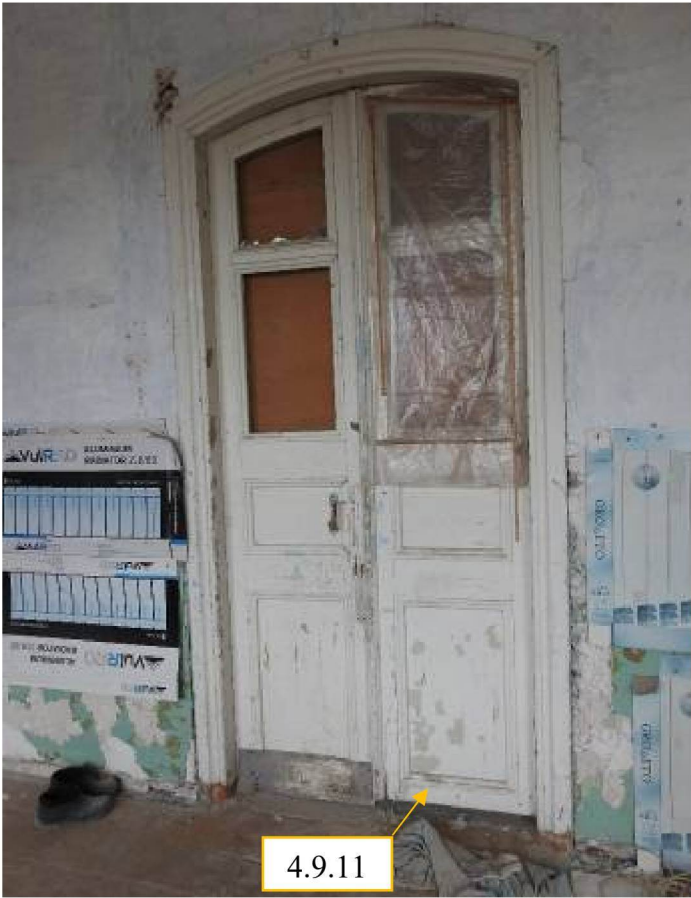
№ п/п	Обобщенная группа элементов предмета охраны	Элементы предмета охраны	Фотографическое или иное графическое изображение предмета охраны*
4.9.11	Центральный объем	Двустворчатое заполнение дверного проема второго этажа в профилированном наличнике

<p data-bbox="1285 1321 2107 1388">Фото 118. Двустворчатое заполнение дверного проема второго этажа в профилированном наличнике. Фото 2024 г.</p>

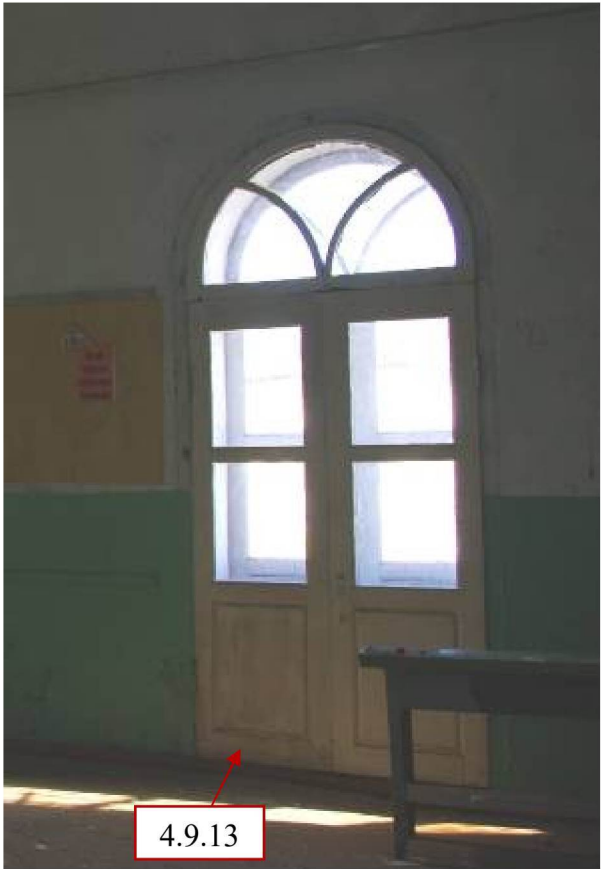
<p data-bbox="1317 1294 2074 1401">Фото 120. Двустворчатое заполнение дверного проема второго этажа с арочной фрамугой, разделенной двумя дугообразными горбыльками. Фото 2015 г.</p>

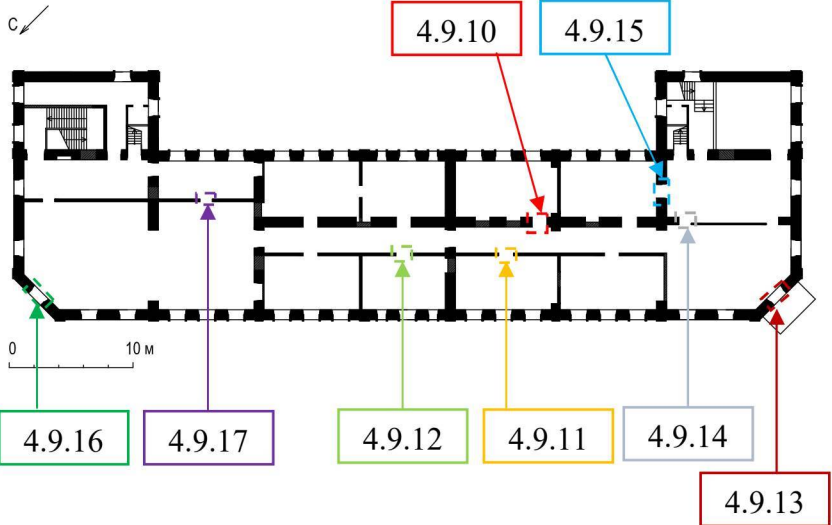
<p data-bbox="1285 1209 2114 1283">Схема расположения заполнений дверных проемов на плане второго этажа</p>

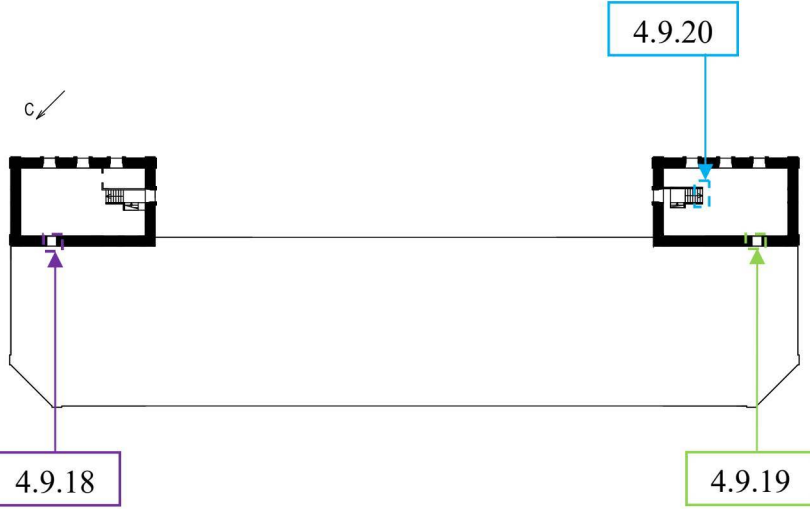
<p data-bbox="1279 1094 2114 1161">Схема расположения заполнений дверных проемов на плане антресольного этажа</p>

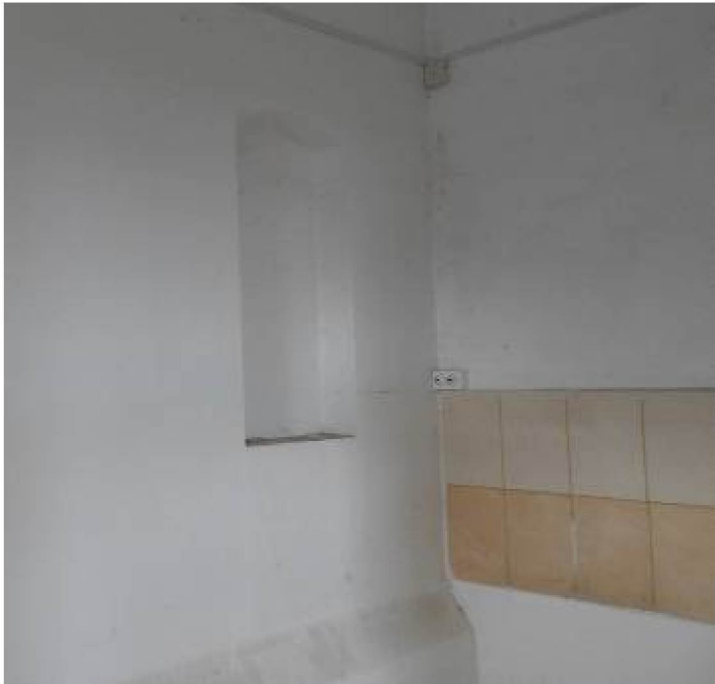
№ п/п	Обобщенная группа элементов предмета охраны	Элементы предмета охраны	Фотографическое или иное графическое изображение предмета охраны*
4.9.23	Объем юго-западного крыла	Один лучковый оконный проем первого этажа

<p data-bbox="1301 1107 2092 1174">Фото 135. Один лучковый оконный проем первого этажа. Фото 2024 г.</p>

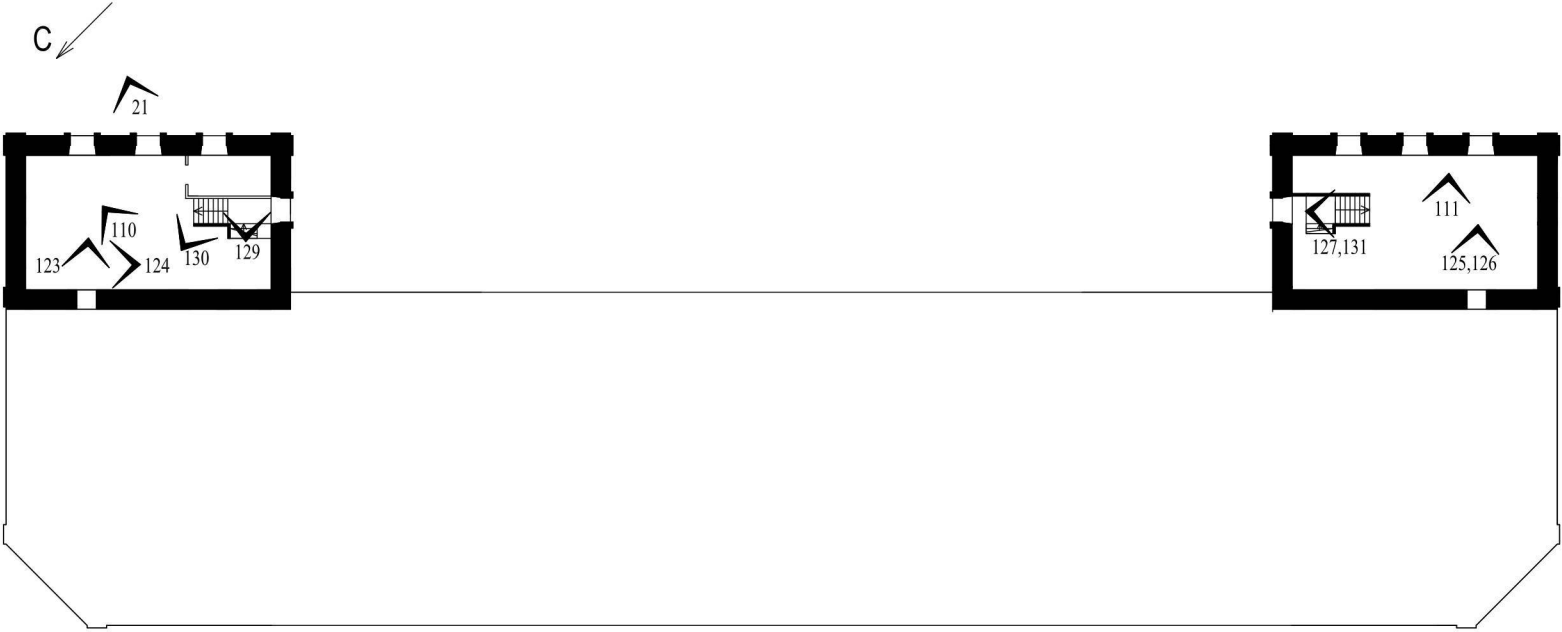
Номер схемы	Схема
3	<p data-bbox="1653 316 1973 355">Антресольный этаж</p>

<p>The diagram shows a floor plan of an attic level. It features two rooms connected by a long horizontal corridor. The left room contains a staircase and is marked with numbers 110, 123, 124, 130, and 129. Above this room is a small structure labeled 21, and an arrow labeled 'С' points towards it. The right room contains a staircase and is marked with numbers 111, 127, 131, 125, and 126. The entire plan is enclosed in a rectangular boundary with chamfered corners.</p>
