**УПРАВЛЕНИЕ
ГОСУДАРСТВЕННОЙ ОХРАНЫ ОБЪЕКТОВ КУЛЬТУРНОГО
НАСЛЕДИЯ КИРОВСКОЙ ОБЛАСТИ**

Об установлении предмета охраны объекта культурного наследия (памятника истории и культуры) народов Российской Федерации регионального значения «Дом, в котором на собрании граждан поселка провозглашена Советская власть в поселке Медведок», расположенного по адресу: Кировская область, Нолинский район, п. Медведок, ул. Затонская, д. 5

ПРЕДМЕТ ОХРАНЫ

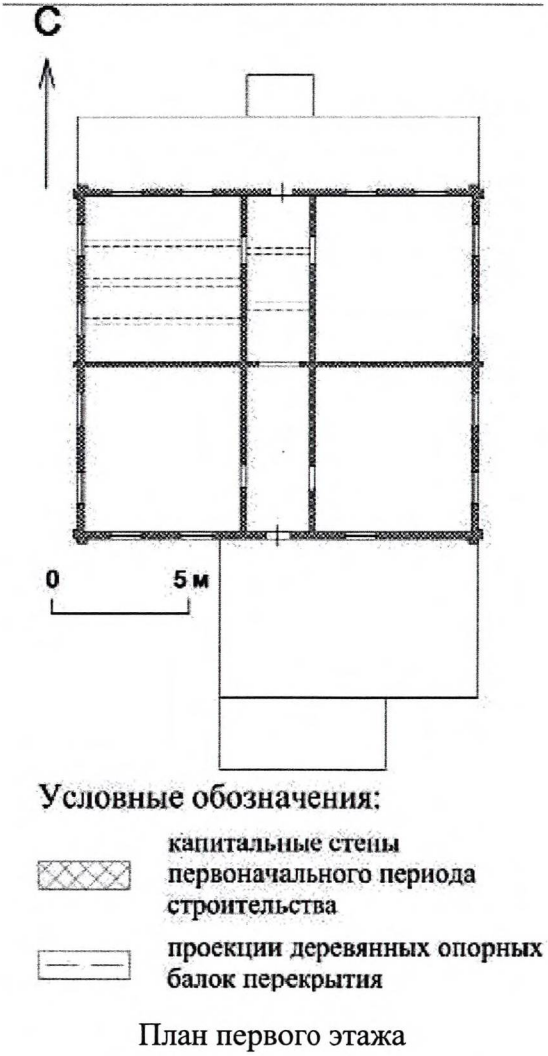
№ п/п	Обобщенная группа элементов предмета охраны	Элементы предмета охраны	Фотографическое или иное графическое изображение предмета охраны*
3	Конструктивная система	<p>Основные конструкции здания:</p> <p>капитальные стены первоначального периода строительства – бревенчатые;</p> <p>цоколь – из глиняного кирпича;</p> <p>перекрытия – деревянные, на деревянных опорных балках;</p> <p>крыша – скатная, чердачная,</p> <p>покрытие кровли – листовое кровельное железо</p>

<p>С</p> <p>0 5 м</p> <p>Условные обозначения:</p> <p>капитальные стены первоначального периода строительства</p> <p>проекции деревянных опорных балок перекрытия</p> <p>План первого этажа</p>

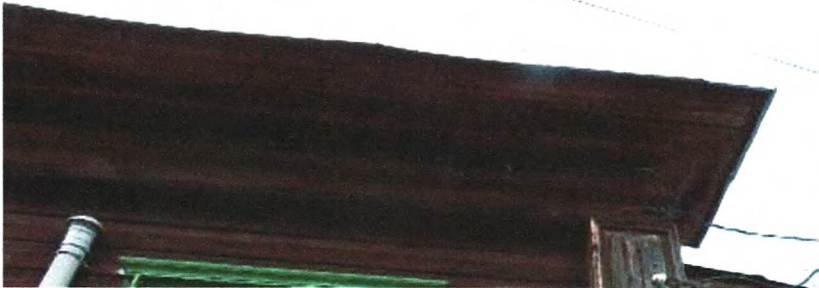
<p data-bbox="1547 1062 1861 1129" style="text-align: center;">Фото 3. Карниз типа 1. Фото 2024 г.</p>

№ п/п	Обобщенная группа элементов предмета охраны	Элементы предмета охраны	Фотографическое или иное графическое изображение предмета охраны*
4.1	Общие элементы		
4.1.1		Карниз типа 1: подшивной карниз из профилированной доски

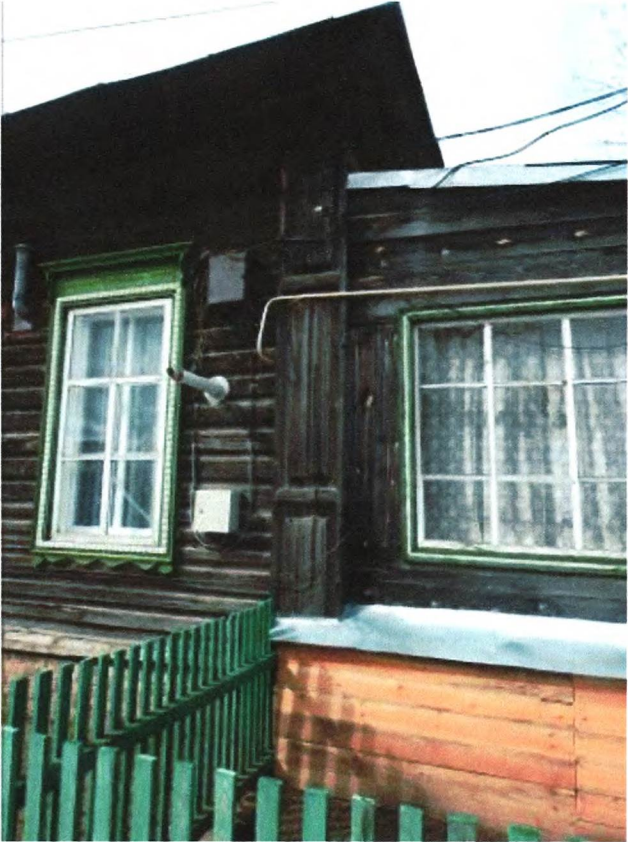
<p data-bbox="1541 1295 1868 1362">Фото 5. Лопатка типа 1. Фото 2024 г.</p>

№ п/п	Обобщенная группа элементов предмета охраны	Элементы предмета охраны	Фотографическое или иное графическое изображение предмета охраны*
4.1.3		Лопатка типа 1: лопатка, украшенная тремя филенками, обрамляющая углы здания

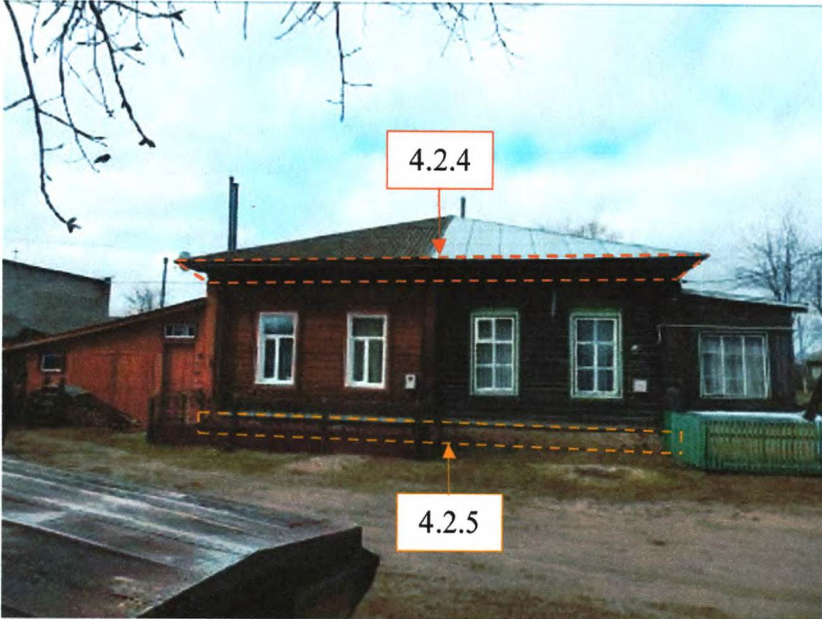
№ п/п	Обобщенная группа элементов предмета охраны	Элементы предмета охраны	Фотографическое или иное графическое изображение предмета охраны*
4.2.4		Карниз типа 1

<p>The photograph shows the western facade of a two-story wooden house. A red dashed line with an arrow points to the roofline, labeled '4.2.4'. A yellow dashed line with an arrow points to the brick base of the house, labeled '4.2.5'. The house has several windows and a chimney.</p>
4.2.5.		Кирпичный цоколь

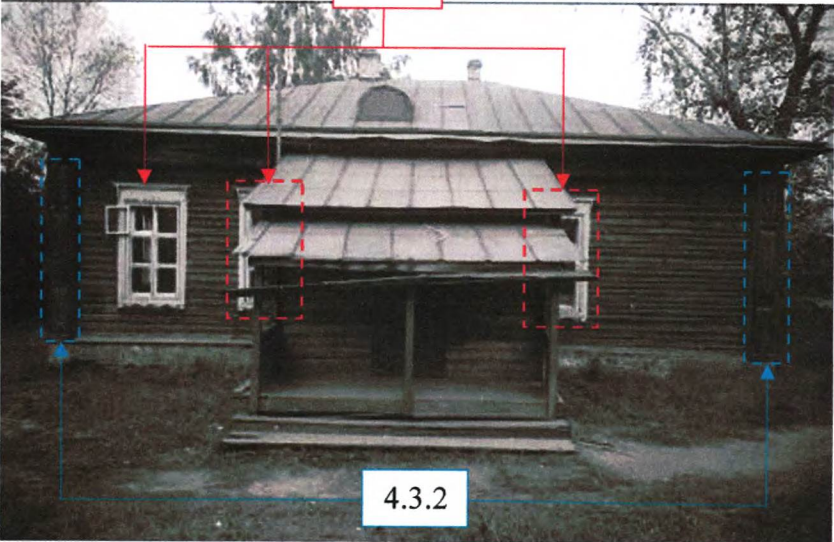
Фото 10. Южный фасад.
Фото 1992 г.

№ п/п	Обобщенная группа элементов предмета охраны	Элементы предмета охраны	Фотографическое или иное графическое изображение предмета охраны*
4.3	Южный фасад		
4.3.1		Три оконных проема типа 1

4.3.2		Две лопатки типа 1

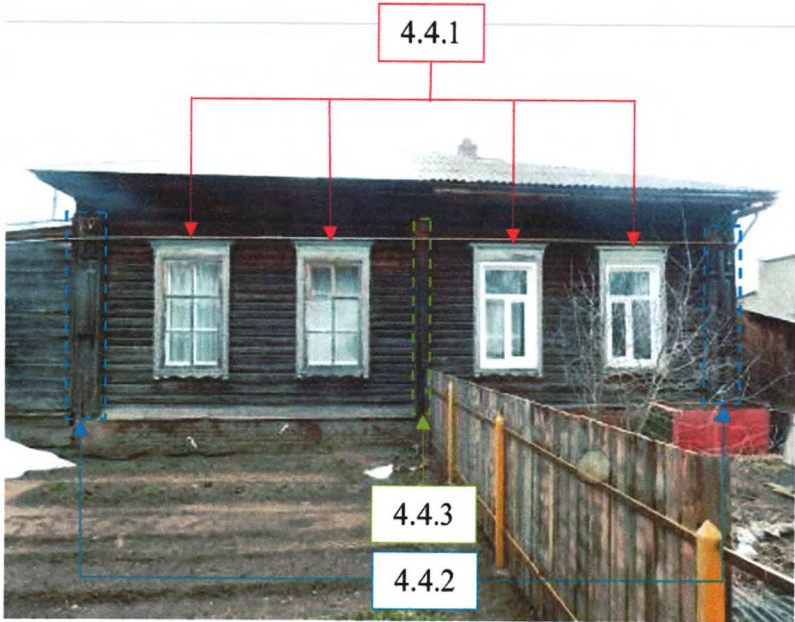
Фото 12. Западный фасад. Фото 2017 г.

№ п/п	Обобщенная группа элементов предмета охраны	Элементы предмета охраны	Фотографическое или иное графическое изображение предмета охраны*
4.4	Западный фасад		
4.4.1		Четыре оконных проема типа 1

4.4.2		Две лопатки типа 1	
4.4.3		Одна лопатка типа 2

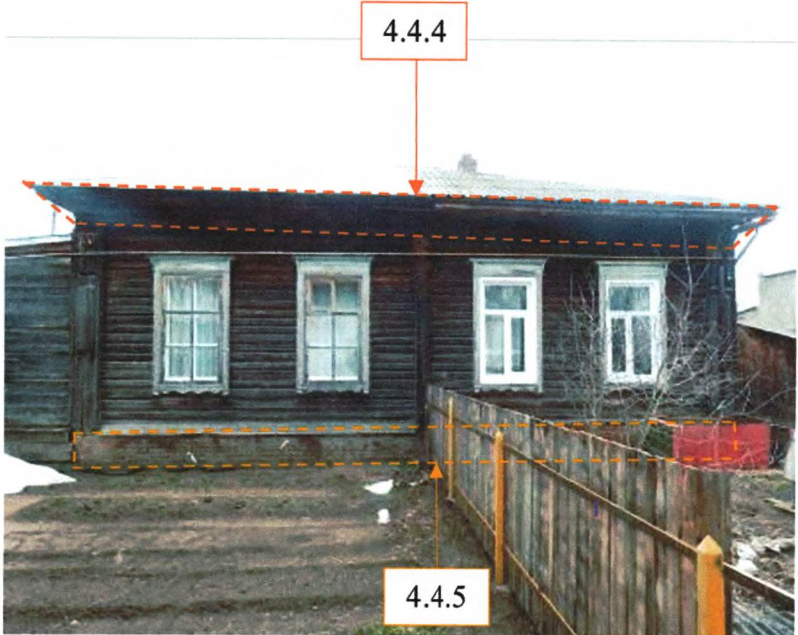
Фото 13. Западный фасад. Фото 2017 г.

№ п/п	Обобщенная группа элементов предмета охраны	Элементы предмета охраны	Фотографическое или иное графическое изображение предмета охраны*
4.4.4		Карниз типа 1

<p data-bbox="1659 491 1771 549">4.4.4</p> <p data-bbox="1682 1066 1794 1123">4.4.5</p>
4.4.5		Кирпичный цоколь

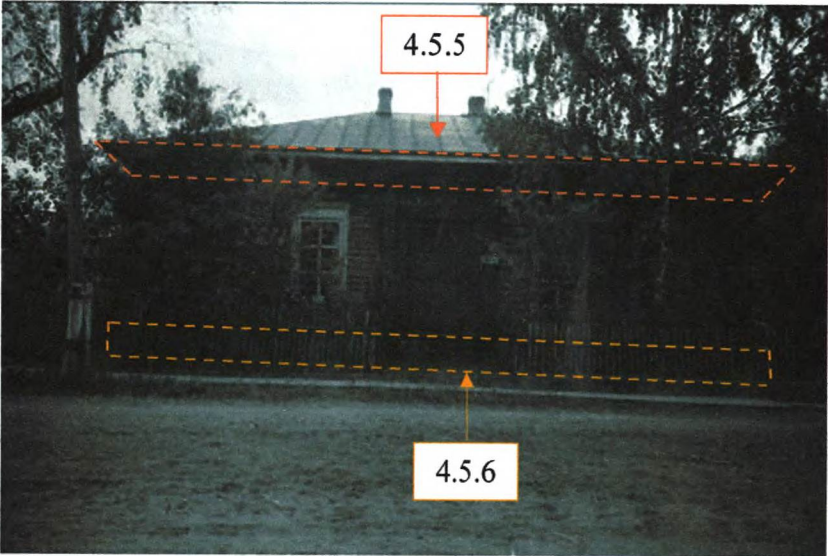
<p data-bbox="1429 1121 1966 1157">Фото 15. Северный фасад. Фото 1992 г.</p>
4.5.6		Кирпичный цоколь

№ п/п	Обобщенная группа элементов предмета охраны	Элементы предмета охраны	Фотографическое или иное графическое изображение предмета охраны*
4.5.5		Карниз типа 1

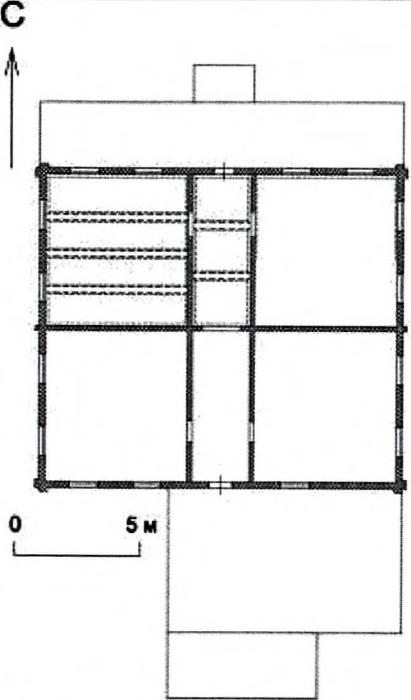
№ п/п	Обобщенная группа элементов предмета охраны	Элементы предмета охраны	Фотографическое или иное графическое изображение предмета охраны*
4.6	Внутренние помещения		
4.6.1		Тянутые профилированные карнизы

<p data-bbox="1496 1086 1794 1118">Условные обозначения:</p> <ul style="list-style-type: none"> <li data-bbox="1496 1134 1877 1214">

капитальные стены первоначального периода строительства <li data-bbox="1496 1230 1957 1262">   проекции штукатурных карнизов <li data-bbox="1496 1278 1935 1342">

проекции деревянных опорных балок перекрытия <p data-bbox="1599 1362 1800 1394">План карнизов</p>
