**УПРАВЛЕНИЕ
ГОСУДАРСТВЕННОЙ ОХРАНЫ ОБЪЕКТОВ КУЛЬТУРНОГО
НАСЛЕДИЯ КИРОВСКОЙ ОБЛАСТИ**

Об установлении предмета охраны объекта культурного наследия (памятника истории и культуры) народов Российской Федерации регионального значения «Здание табачной фабрики, где в 1898 г. работал революционер Дзержинский Ф.Э.», расположенного по адресу: Кировская область, Нолинский район, г. Нолинск, ул. Дзержинского, д. 45

ПРЕДМЕТ ОХРАНЫ

**«Здание табачной фабрики, где в 1898 г. работал революционер Дзержинский Ф.Э.»,
расположенного по адресу: Кировская область, Нолинский район, г. Нолинск, ул. Дзержинского, д. 45**

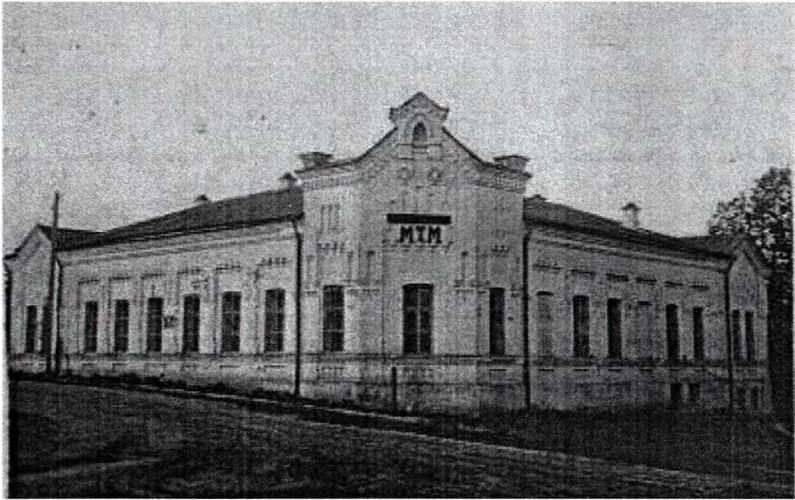
№ п/п	Обобщенная группа элементов предмета охраны	Элементы предмета охраны	Фотографическое или иное графическое изображение предмета охраны*
2	Объемно-пространственная композиция	Одноэтажный, на цокольном этаже, Г-образный в плане объект

<p data-bbox="1322 1063 2048 1130">Фото 1. Главные уличные фасады объекта. Вид с юга. Фото 1949 г.</p>

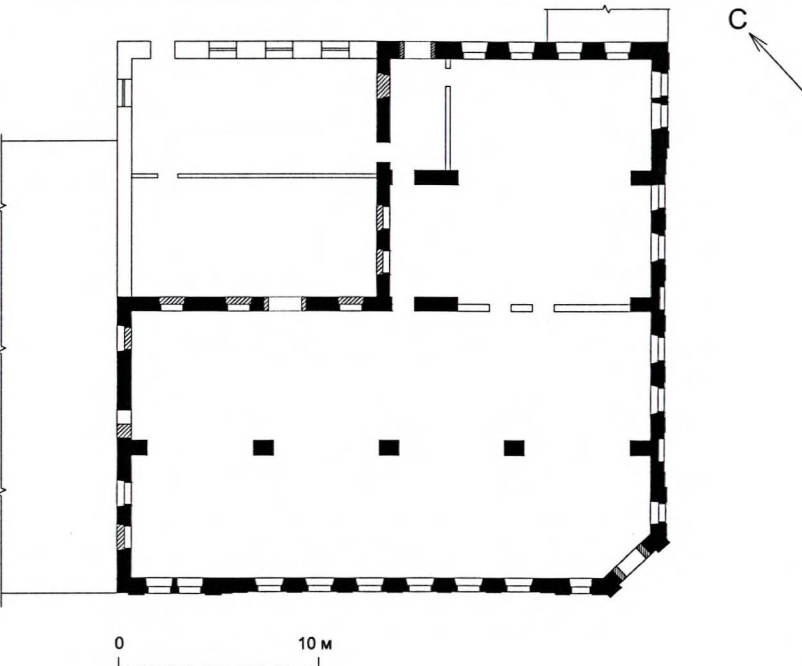
№ п/п	Обобщенная группа элементов предмета охраны	Элементы предмета охраны	Фотографическое или иное графическое изображение предмета охраны*
3	Конструктивная система	<p>Основные конструкции здания:</p> <p>капитальные стены периода строительства 1895-1916 гг., цокольного и основного этажей – из глиняного кирпича;</p> <p>крыша чердачная скатная, вальмовая;</p> <p>покрытие кровли: кровельное железо;</p>

- капитальные стены периода строительства 1895-1916 гг. </div> <p>План первого этажа</p>

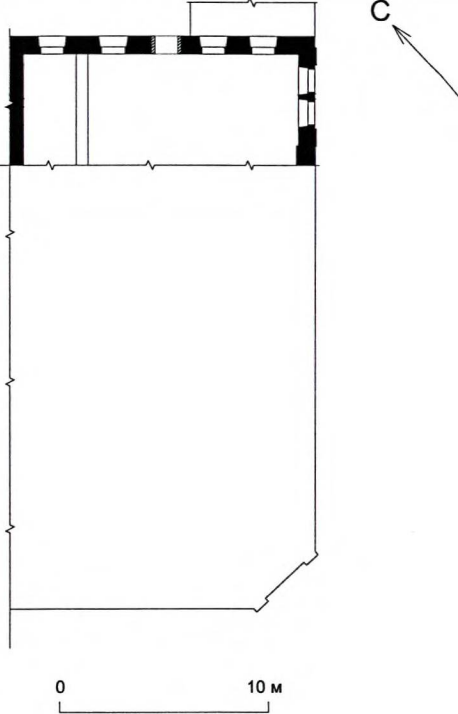
<p data-bbox="1515 1109 1847 1141">Условные обозначения:</p> <table border="1" data-bbox="1271 1181 2090 1260"><tr><td> </td><td>- капитальные стены периода строительства 1895-1916 гг.</td></tr></table> <p data-bbox="1515 1300 1847 1332">План цокольного этажа</p>	 	- капитальные стены периода строительства 1895-1916 гг.
 	- капитальные стены периода строительства 1895-1916 гг.

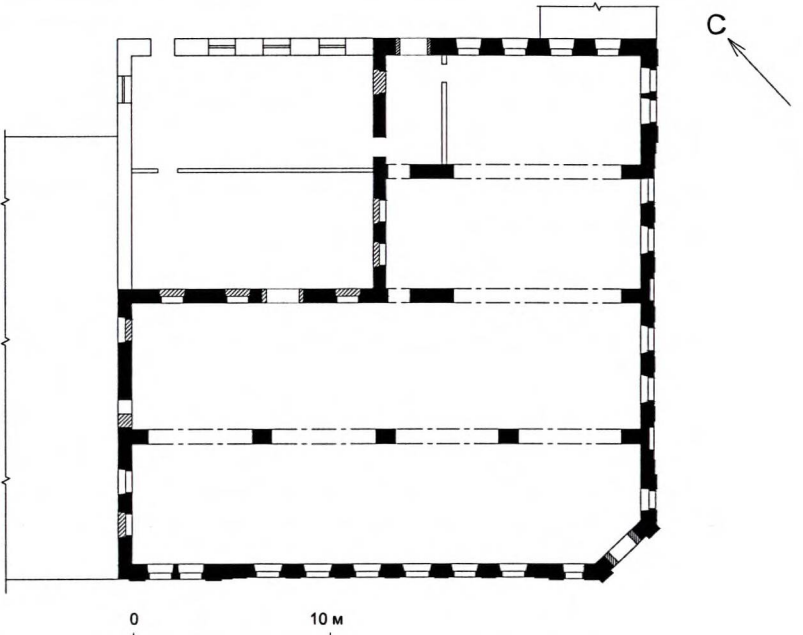
№ п/п	Обобщенная группа элементов предмета охраны	Элементы предмета охраны	Фотографическое или иное графическое изображение предмета охраны*						
		<p>арочные и клинчатые перемычки в помещениях первого этажа</p>

<table><tr> <td> </td> <td>- капитальные стены периода строительства 1895-1916 гг.</td> </tr><tr> <td> </td> <td>- проекции клинчатых перемычек</td> </tr><tr> <td> </td> <td>- проекции арочных перемычек</td> </tr></table>

<p>План первого этажа</p>	 	- капитальные стены периода строительства 1895-1916 гг.	 	- проекции клинчатых перемычек	 	- проекции арочных перемычек
 	- капитальные стены периода строительства 1895-1916 гг.								
 	- проекции клинчатых перемычек								
 	- проекции арочных перемычек

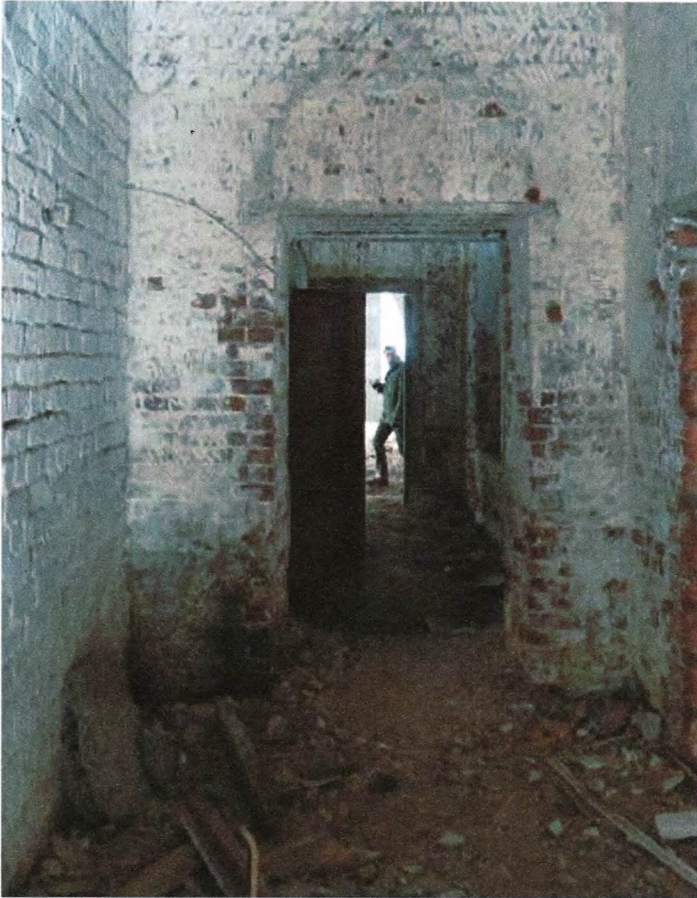
<p data-bbox="1290 1315 2112 1385">Фото 3. Клинчатые перемычки в помещении первого этажа. Фото 2017 г.</p>

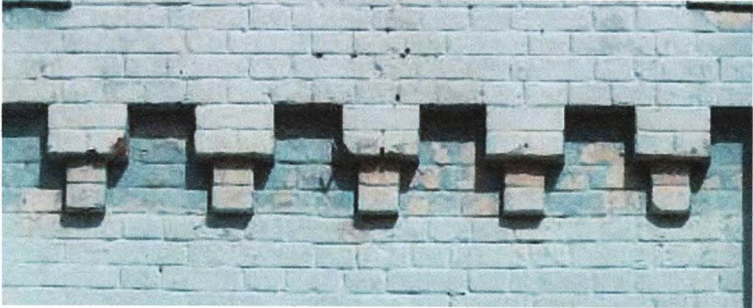
№ п/п	Обобщенная группа элементов предмета охраны	Элементы предмета охраны	Фотографическое или иное графическое изображение предмета охраны*
4.1.3		Карниз типа 2: карниз в уровне первого этажа, состоящий из ряда сухариков

<p data-bbox="1458 719 1951 751">Фото 7. Карниз типа 2. Фото 2024 г.</p>
4.1.4		Карниз типа 3: карниз в уровне первого этажа, состоящий из аркатурного ряда на ступенчатых основаниях

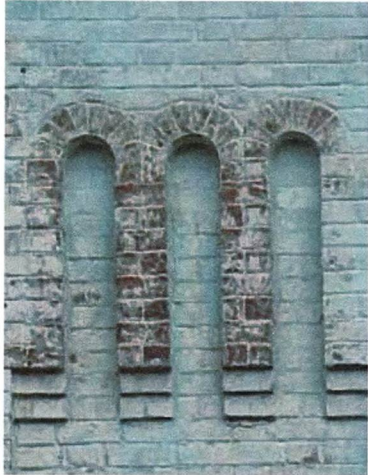
<p data-bbox="1458 1337 1951 1369">Фото 8. Карниз типа 3. Фото 2024 г.</p>

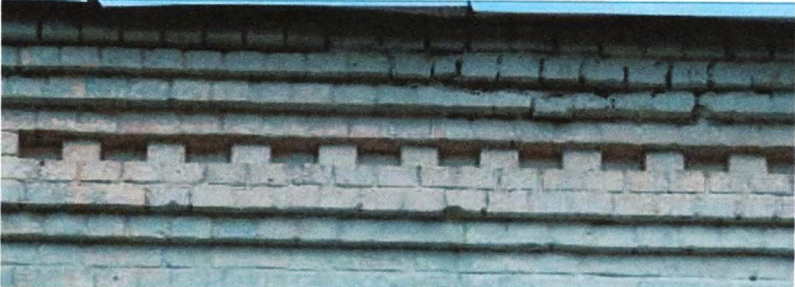
№ п/п	Обобщенная группа элементов предмета охраны	Элементы предмета охраны	Фотографическое или иное графическое изображение предмета охраны*
4.1.7		Карниз типа 6: ступенчатый венчающий карниз	  <p data-bbox="1451 564 1957 596">Фото 11. Карниз типа 6. Фото 2024 г.</p>
4.1.8		Антаблемент типа 1: антаблемент первого этажа, состоящий из ступенчатого архитрава, фриза с рядом сухариков и ступенчатого карниза	  <p data-bbox="1406 948 2002 979">Фото 12. Антаблемент типа 1. Фото 2024 г.</p>
4.1.9		Антаблемент типа 2: антаблемент первого этажа, состоящий из ступенчатого архитрава, фриза с широкой нишей с рядом сухариков и ступенчатого карниза

<p data-bbox="1406 1362 2002 1394">Фото 13. Антаблемент типа 2. Фото 2024 г.</p>

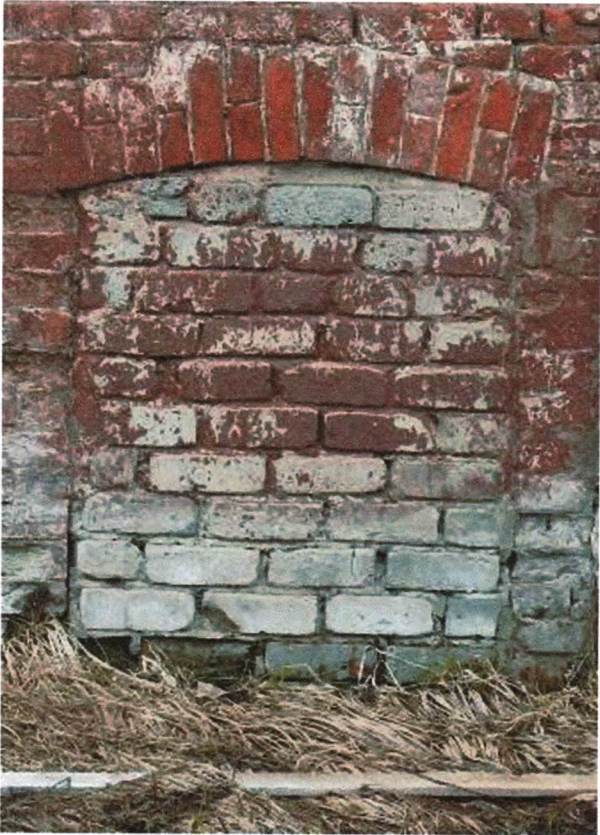
№ п/п	Обобщенная группа элементов предмета охраны	Элементы предмета охраны	Фотографическое или иное графическое изображение предмета охраны*
4.1.10		Оконный проем типа 1: лучковый оконный проем цокольного этажа

<p data-bbox="1384 1241 2011 1273">Фото 14. Оконный проем типа 1. Фото 2024 г.</p>

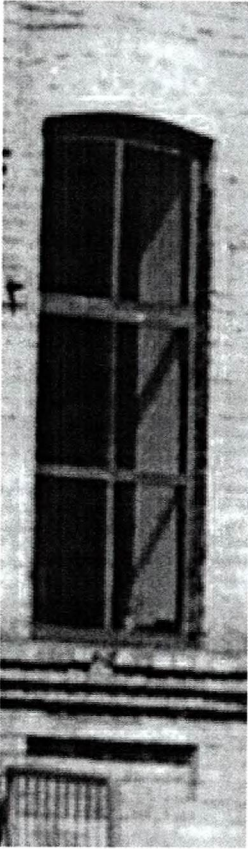
№ п/п	Обобщенная группа элементов предмета охраны	Элементы предмета охраны	Фотографическое или иное графическое изображение предмета охраны*
4.1.11		<p>Оконный проем типа 2: лучковый оконный проем первого этажа, поставленный на карниз типа 1, дополненный прямоугольной подоконной ширинкой. Тип заполнения оконного проема</p>

<p>Фото 15. Оконный проем типа 2. Фото 1973 г.</p>

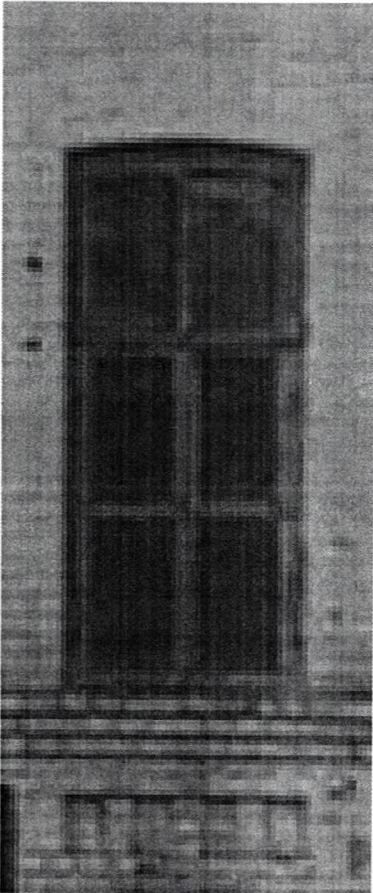
№ п/п	Обобщенная группа элементов предмета охраны	Элементы предмета охраны	Фотографическое или иное графическое изображение предмета охраны*
4.1.12		<p>Оконный проем типа 3: лучковый оконный проем первого этажа, поставленный на карниз типа 1, дополненный прямоугольной подоконной ширинкой с рядом сухариков. Тип заполнения оконного проема</p>

<p>Фото 16. Оконный проем типа 3. Фото 1973 г.</p>

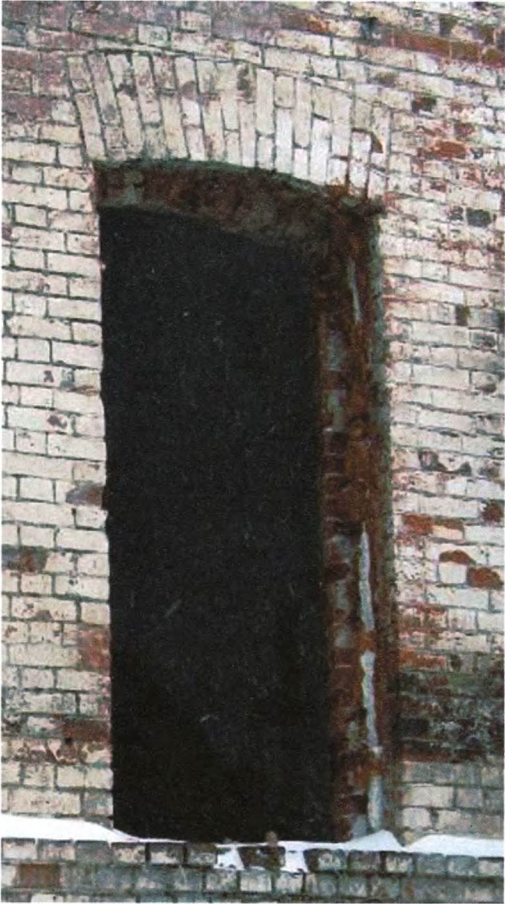
№ п/п	Обобщенная группа элементов предмета охраны	Элементы предмета охраны	Фотографическое или иное графическое изображение предмета охраны*
4.1.13		Оконный проем типа 4: лучковый оконный проем первого этажа, поставленный на карниз типа 1

<p data-bbox="1391 1337 2018 1369">Фото 17. Оконный проем типа 3. Фото 2024 г.</p>

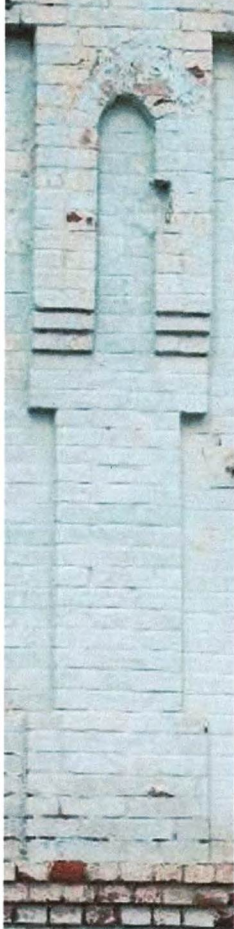
№ п/п	Обобщенная группа элементов предмета охраны	Элементы предмета охраны	Фотографическое или иное графическое изображение предмета охраны*
4.1.15		<p>Пилястра типа 2: плоская пилястра, поставленная на карниз типа 1, имеющая расширенные базу и капитель. В уровне капители расположена арка на ступенчатом основании</p>

<p>Фото 19. Пилястра типа 2. Фото 2024 г.</p>

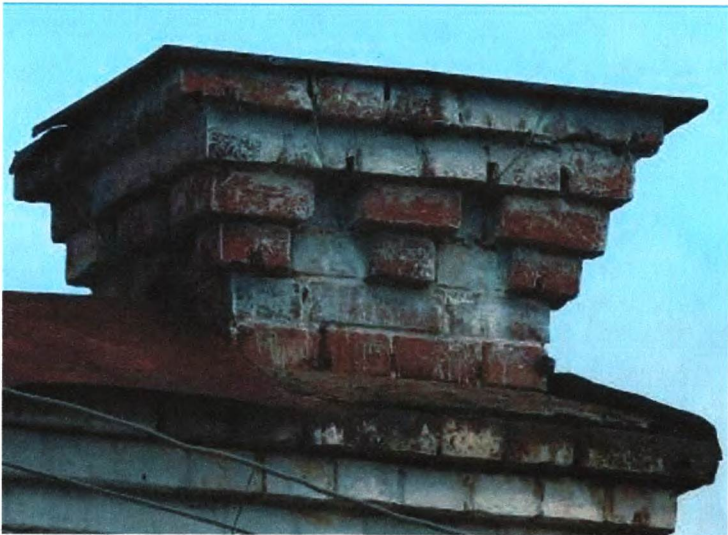
№ п/п	Обобщенная группа элементов предмета охраны	Элементы предмета охраны	Фотографическое или иное графическое изображение предмета охраны*
4.1.18		Аттиковый столбик типа 1: прямоугольный в плане аттиковый столбик, увенчанный карнизом типа 5 по всем граням

<p data-bbox="1451 1166 1955 1198">Фото 22. Карниз типа 5. Фото 2024 г.</p>

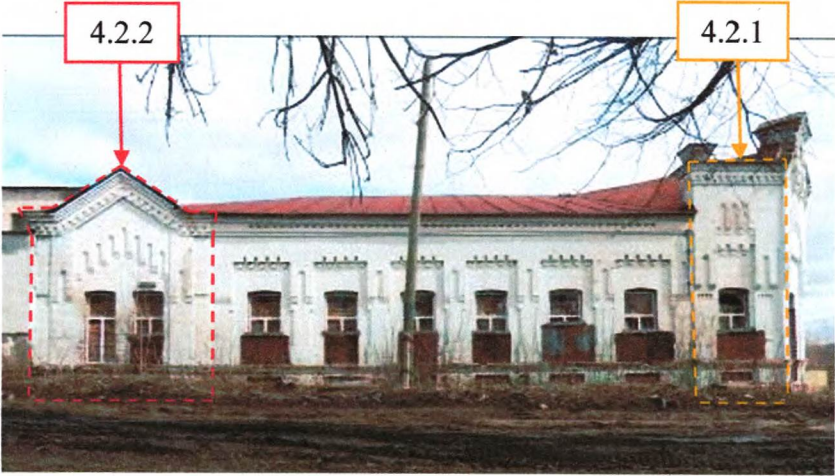
№ п/п	Обобщенная группа элементов предмета охраны	Элементы предмета охраны	Фотографическое или иное графическое изображение предмета охраны*
4.2	Юго-западный фасад		
4.2.1		Угловой ризалит, выступающий над уровнем кровли

<p data-bbox="1400 1107 2007 1142">Фото 23. Юго-западный фасад. Фото 2024 г.</p>
4.2.2		Боковой ризалит с фронтоном, фланкирующий фасад с северо-западной стороны

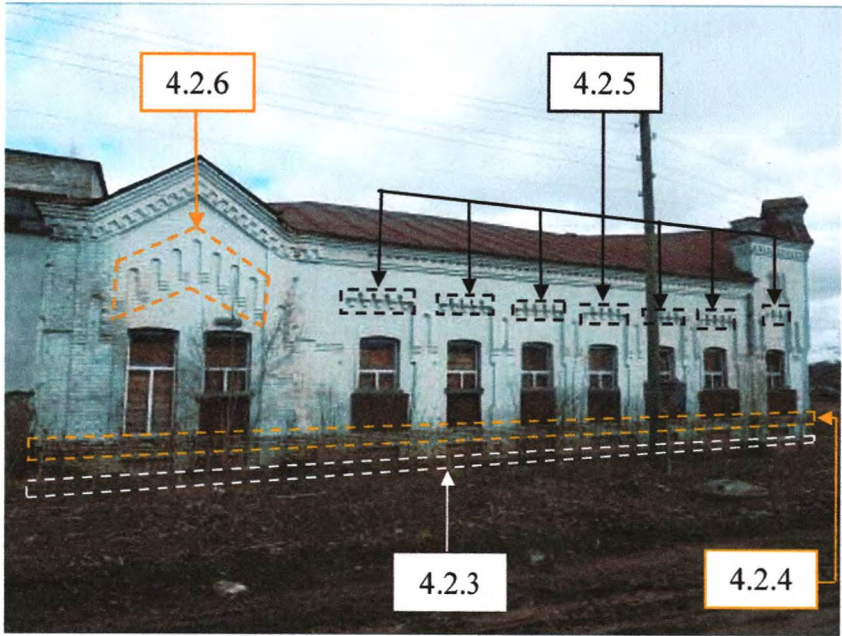
№ п/п	Обобщенная группа элементов предмета охраны	Элементы предмета охраны	Фотографическое или иное графическое изображение предмета охраны*
4.2.3		Уступ цоколя

4.2.4		Карниз типа 1	
4.2.5		Карниз типа 2	
4.2.6		Карниз типа 4

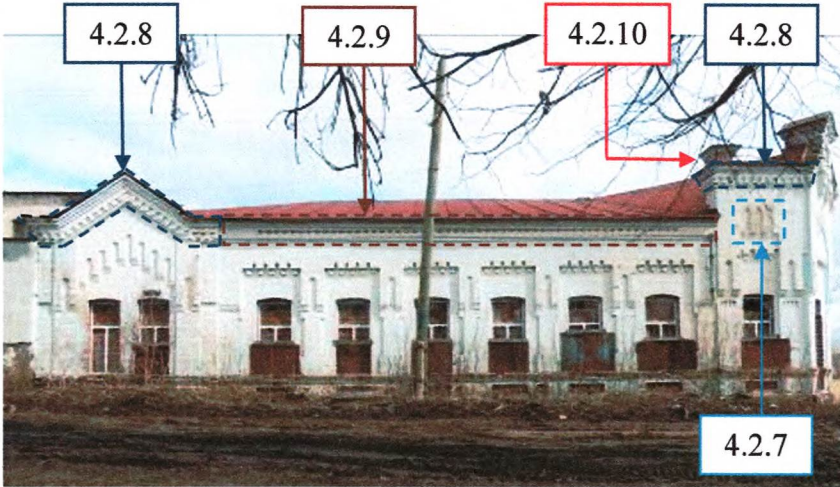
№ п/п	Обобщенная группа элементов предмета охраны	Элементы предмета охраны	Фотографическое или иное графическое изображение предмета охраны*
4.2.7		Карниз типа 3

<p>The photograph shows a two-story building with a red roof and white facade. Several architectural features are highlighted with colored boxes and arrows: 4.2.8 (blue box) points to the cornice on the left; 4.2.9 (red box) points to the cornice in the middle; 4.2.10 (red box) points to the cornice on the right; another 4.2.8 (blue box) points to the cornice on the far right; and 4.2.7 (blue box) points to a decorative column on the right side of the building.</p>
4.2.8		Антаблемент типа 1	
4.2.9		Антаблемент типа 2	
4.2.10		Аттиковый столбик типа 1

Фото 25. Юго-западный фасад. Фото 2024 г.

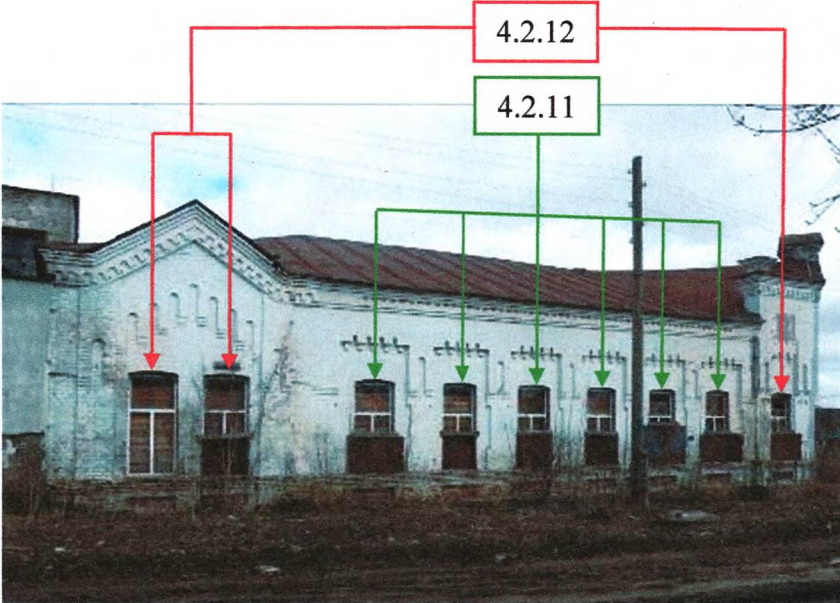
№ п/п	Обобщенная группа элементов предмета охраны	Элементы предмета охраны	Фотографическое или иное графическое изображение предмета охраны*
4.2.11		Шесть оконных проемов типа 2

4.2.12		Три оконных проема типа 3

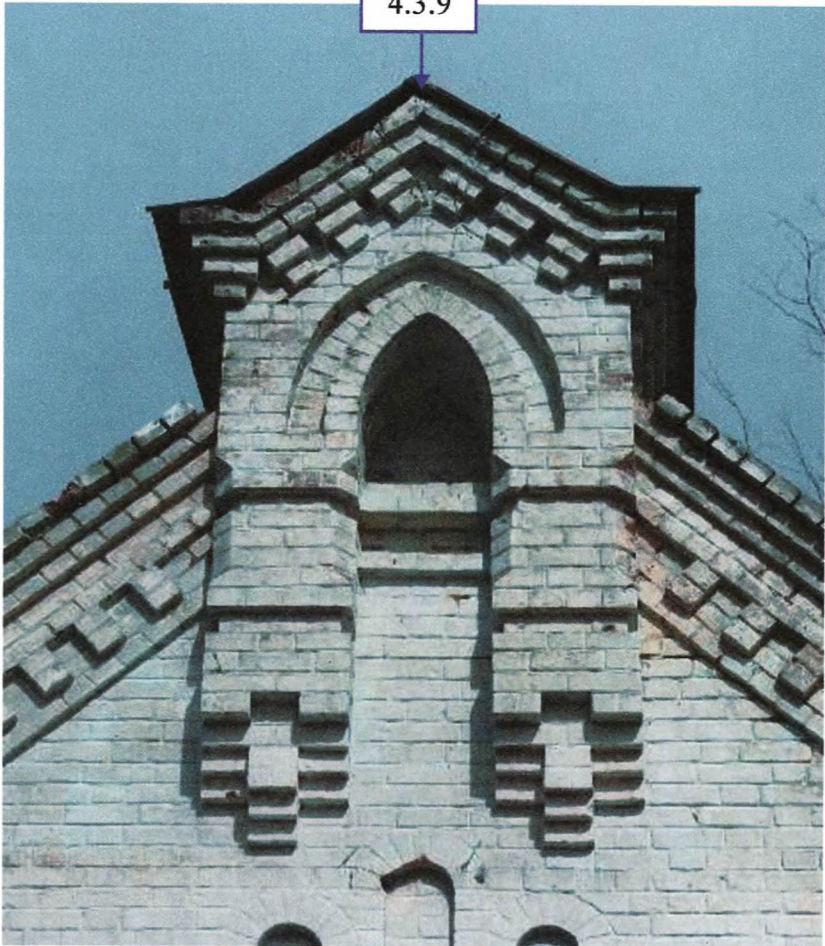
№ п/п	Обобщенная группа элементов предмета охраны	Элементы предмета охраны	Фотографическое или иное графическое изображение предмета охраны*
4.3.9		<p>Треугольный фронтон на двух рустованных опорах, имеющих разноуровневое ступенчатое основание, соединенных двумя горизонтальными полочками. В центре фронтона - ложный стрельчатый слуховой проем, над которым расположена фигурная ниша в форме архивольта</p>

<p>4.3.9</p> <p>Фото 30. Южный фасад. Фото 2024 г.</p>

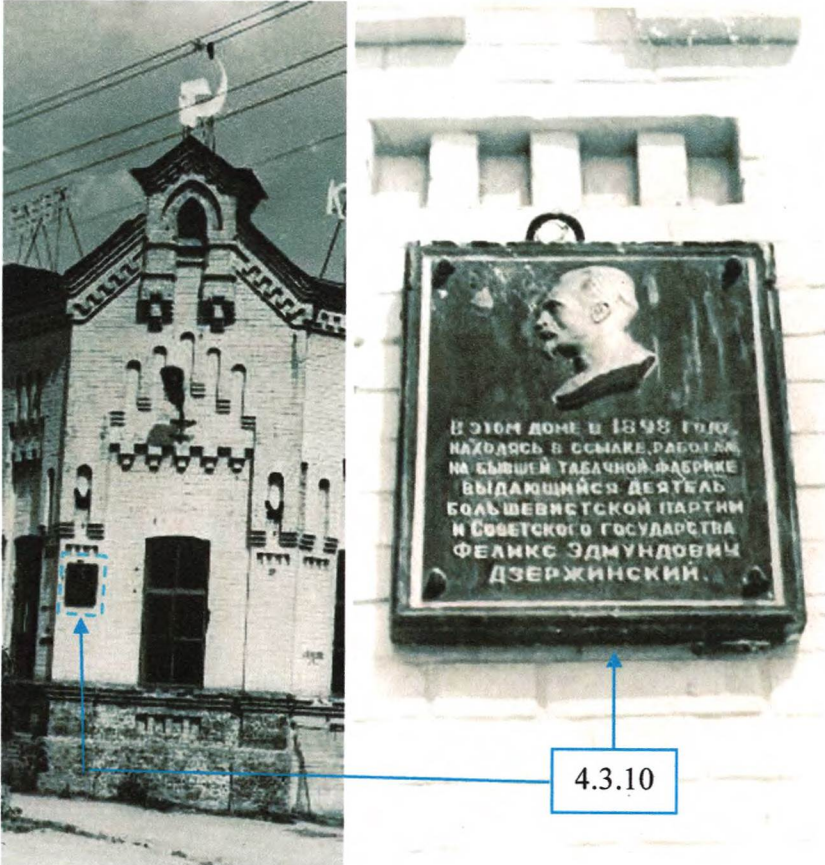
№ п/п	Обобщенная группа элементов предмета охраны	Элементы предмета охраны	Фотографическое или иное графическое изображение предмета охраны*
4.3.10		<p>Информационная надпись с погрудным барельефом Ф.Э. Дзержинского и текстом в прямоугольной рамке следующего содержания: «В этом доме в 1898 году, находясь в ссылке, работал на бывшей табачной фабрике выдающийся деятель большевистской партии и Советского государства Феликс Эдмундович Дзержинский.»</p>

Фото 31, 32. Южный фасад. Фото 1973 г.

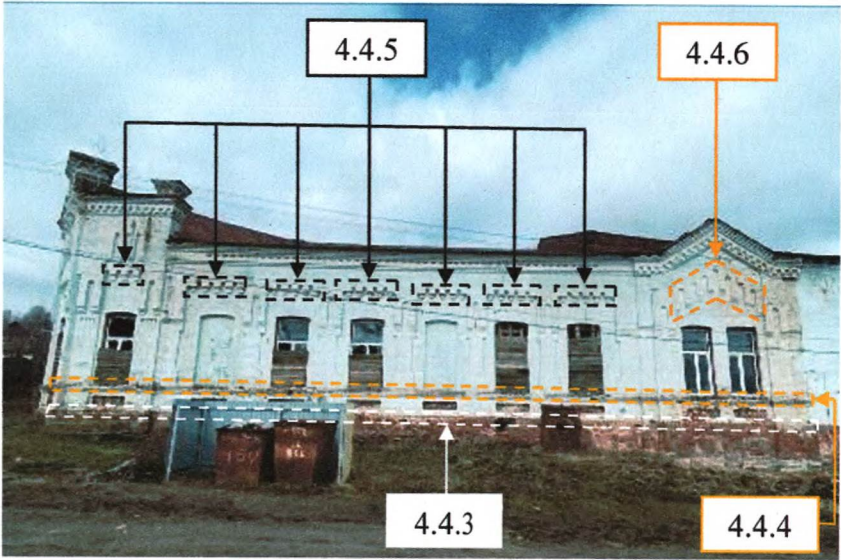
№ п/п	Обобщенная группа элементов предмета охраны	Элементы предмета охраны	Фотографическое или иное графическое изображение предмета охраны*
4.4.3		Уступ цоколя

<p>The photograph shows the southeast facade of a light-colored building with a red roof. Annotations include: 4.4.3 (white box) pointing to a step in the base; 4.4.4 (orange box) pointing to a decorative cornice element; 4.4.5 (white box) pointing to a series of vertical lines above the cornice; and 4.4.6 (orange box) pointing to a decorative element on the right side of the facade. A dashed orange line also highlights a horizontal section of the facade.</p>
4.4.4		Карниз типа 1	
4.4.5		Карниз типа 2	
4.4.6		Карниз типа 4

Фото 34. Юго-восточный фасад. Фото 2024 г.

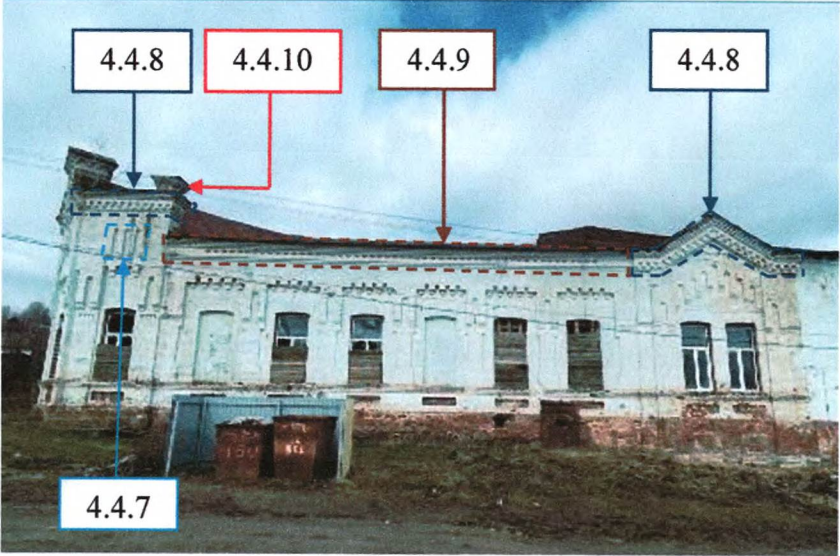
№ п/п	Обобщенная группа элементов предмета охраны	Элементы предмета охраны	Фотографическое или иное графическое изображение предмета охраны*
4.4.7		Карниз типа 3

<p data-bbox="1391 1086 2011 1121">Фото 35. Юго-восточный фасад. Фото 2024 г.</p>
4.4.8		Антаблемент типа 1	
4.4.9		Антаблемент типа 2	
4.4.10		Аттиковый столбик типа 1

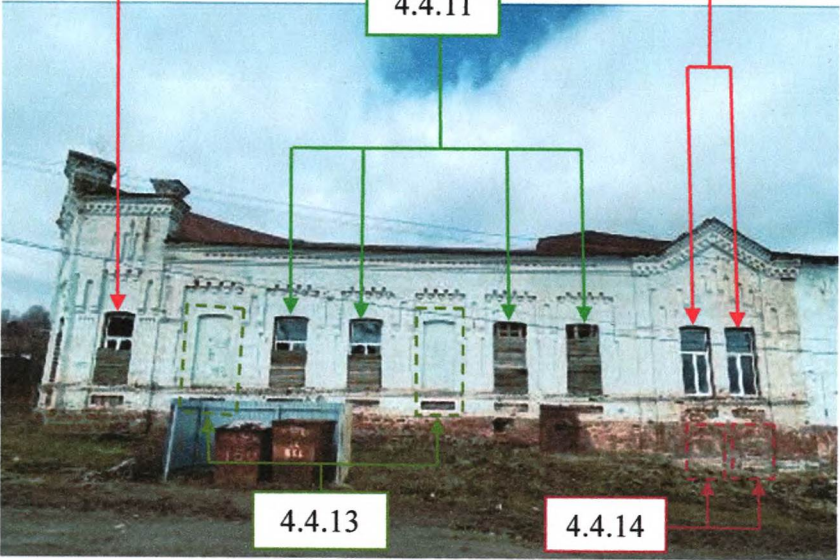
№ п/п	Обобщенная группа элементов предмета охраны	Элементы предмета охраны	Фотографическое или иное графическое изображение предмета охраны*
4.4.11		Четыре оконных проема типа 2

<p data-bbox="1391 1161 2011 1198">Фото 36. Юго-восточный фасад. Фото 2024 г.</p>
4.4.12		Три оконных проема типа 3	
4.4.13		Два ложных оконных проема типа 2	
4.4.14		Два оконных проема типа 1

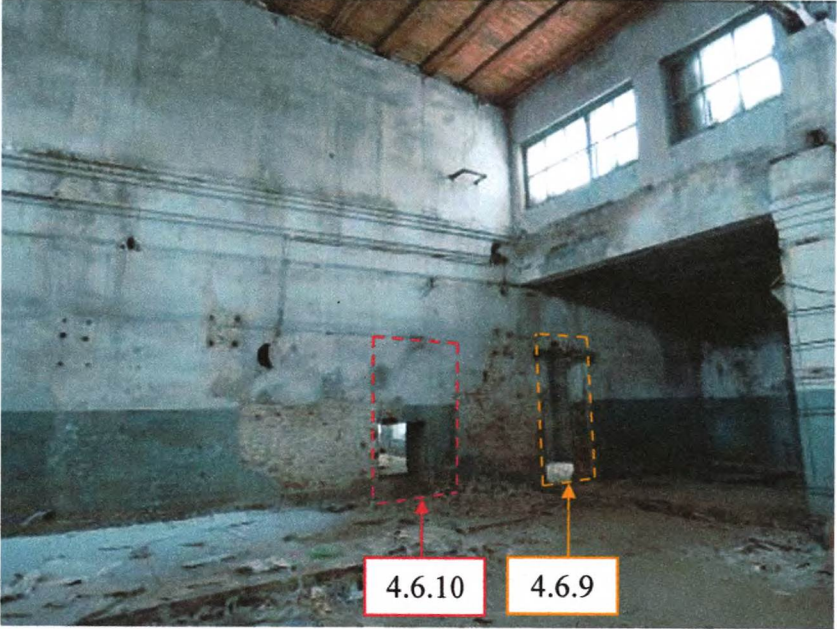
№ п/п	Обобщенная группа элементов предмета охраны	Элементы предмета охраны	Фотографическое или иное графическое изображение предмета охраны*
4.6.9		Три оконных проема типа 4

4.6.10		Один прямоугольный дверной проем первого этажа

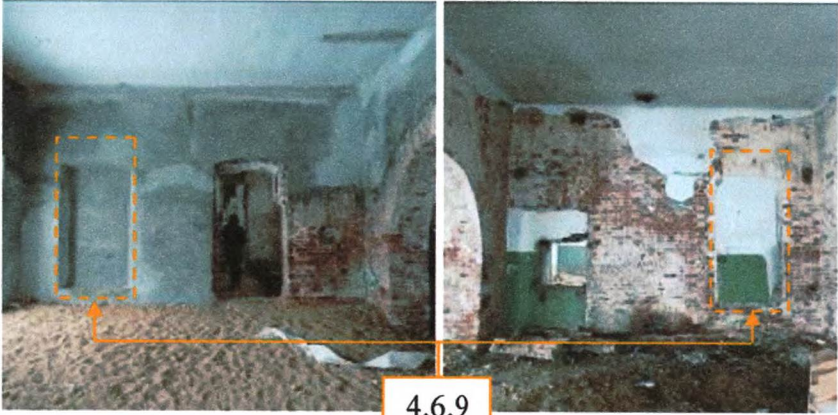
<p data-bbox="1285 926 2123 992">4.6.9 Фото 52, 53. Вид из внутреннего помещения на северо-запад. Фото 2017 г.</p>

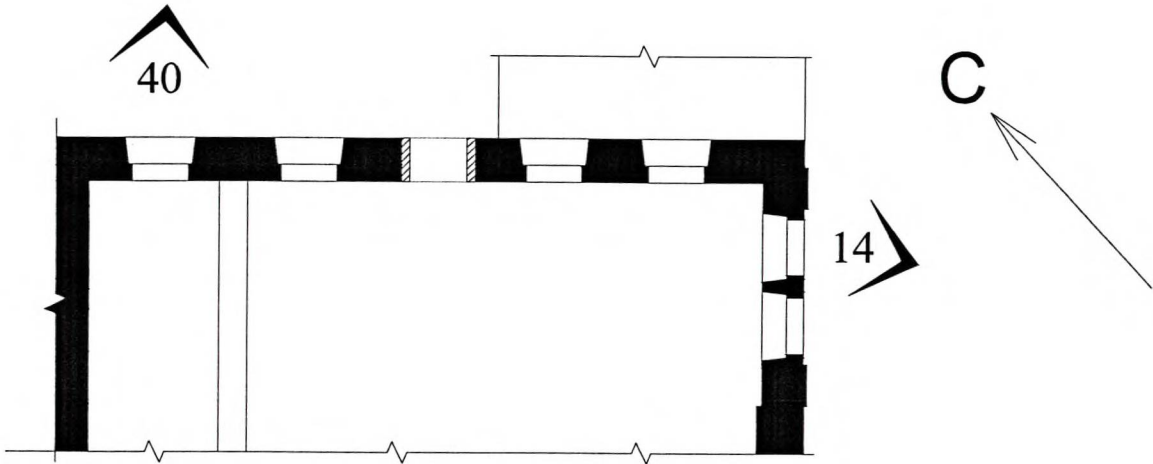
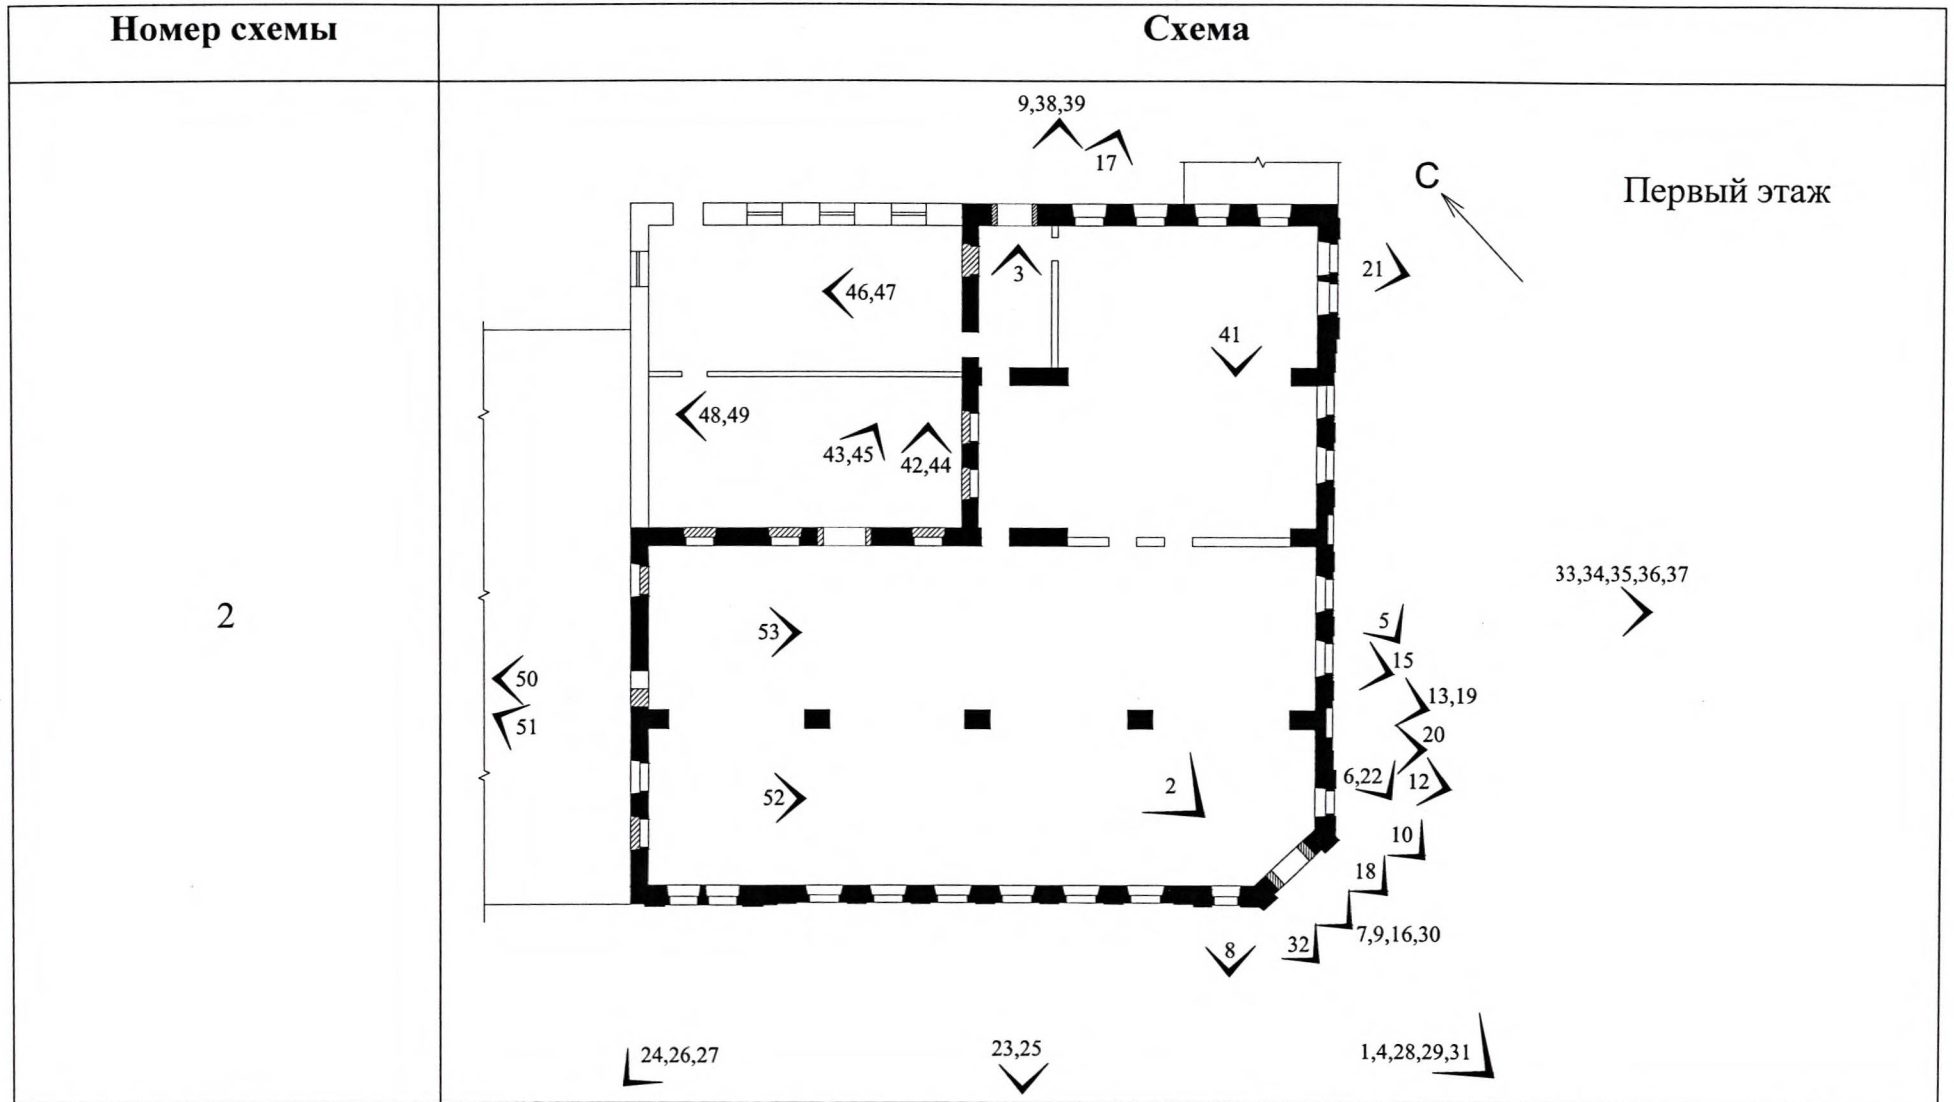
Номер схемы	Схема
1	<p data-bbox="1765 624 2038 659">Цокольный этаж</p>

Схемы фотофиксации предмета охраны
