**Об установлении предмета охраны объекта культурного наследия
(памятника истории и культуры) народов Российской Федерации
регионального значения «Троицкий собор», расположенного по адресу:
Кировская область, Яранский район, г. Яранск, ул. Кирова, д. 3**

ПРЕДМЕТ ОХРАНЫ

**объекта культурного наследия (памятника истории и культуры) народов Российской Федерации
регионального значения «Троицкий собор», расположенного по адресу:
Кировская область, Яранский район, г. Яранск, ул. Кирова, д. 3**

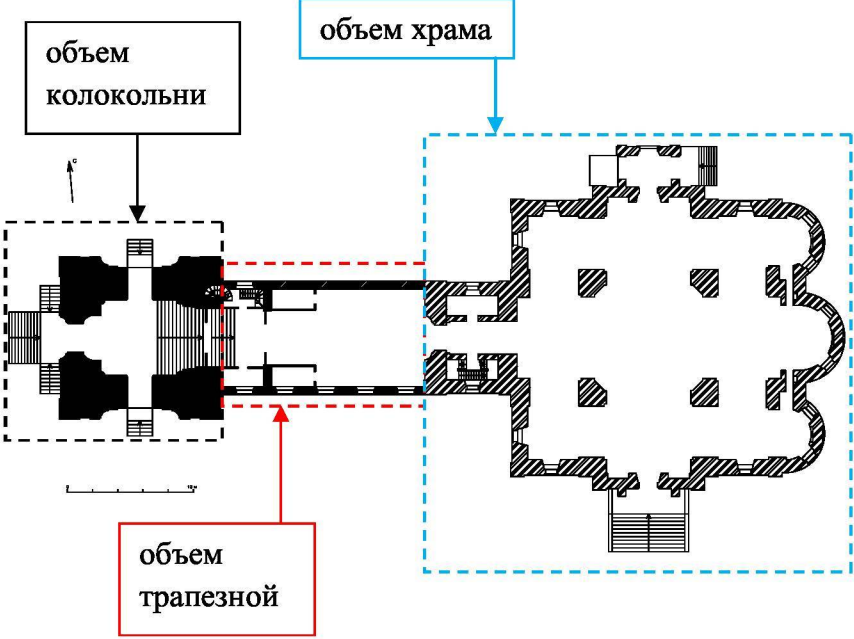
<p data-bbox="1299 494 1512 606">объем колокольни</p> <p data-bbox="1568 478 1780 534">объем храма</p> <p data-bbox="1388 997 1579 1109">объем трапезной</p> <p data-bbox="1467 1165 1926 1204">Схема объемов на плане 1 этажа</p>

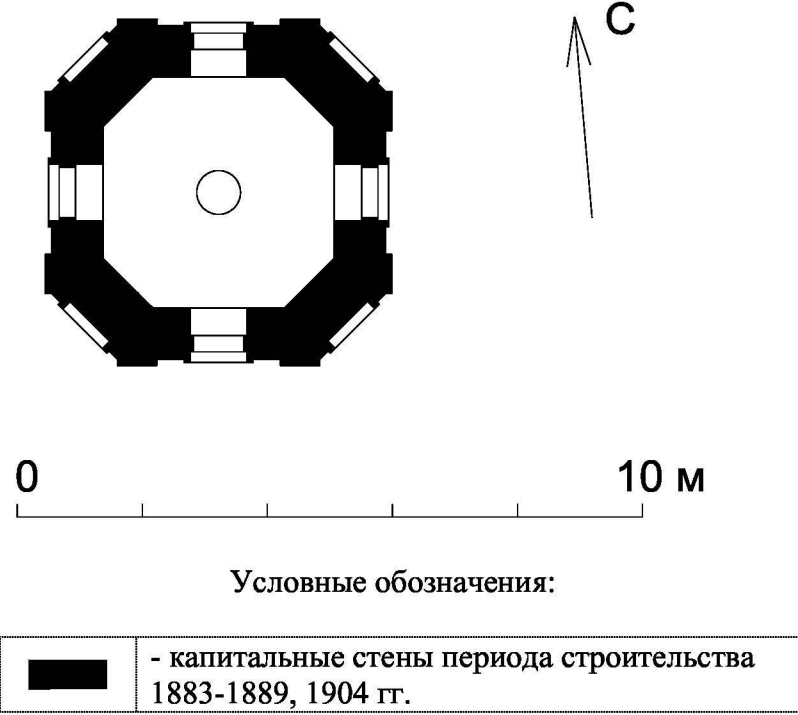
<p data-bbox="1310 837 2004 901">0 10 м</p> <p data-bbox="1523 949 1859 981">Условные обозначения:</p> <table border="1" data-bbox="1299 1021 2094 1101"><tr><td data-bbox="1299 1021 1422 1101"> </td><td data-bbox="1422 1021 2094 1101">- капитальные стены периода строительства 1883-1889, 1904 гг.</td></tr></table> <p data-bbox="1433 1141 1960 1173">План пятого яруса объема колокольни</p>	 	- капитальные стены периода строительства 1883-1889, 1904 гг.
 	- капитальные стены периода строительства 1883-1889, 1904 гг.

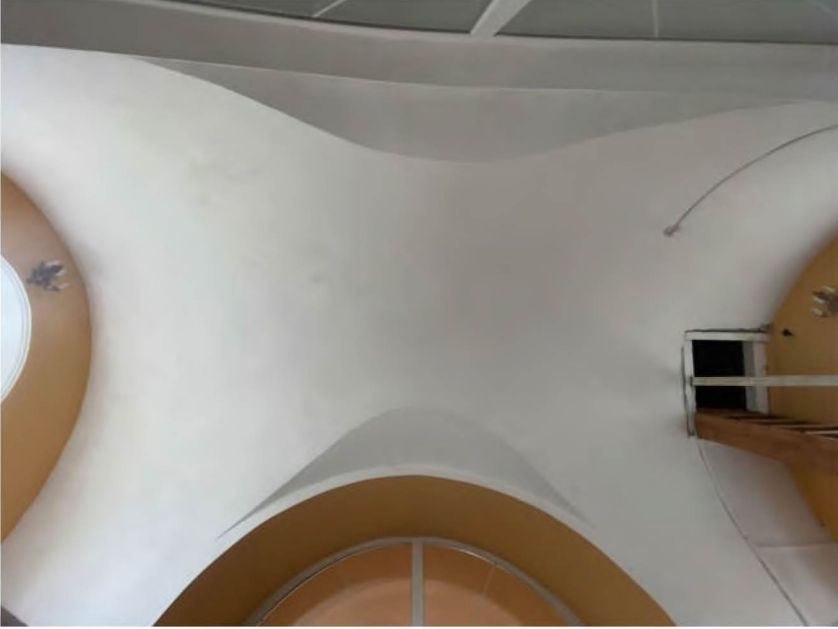
<p data-bbox="1429 1161 1957 1193">Фото 5. Коробовый свод. Фото 2023 г.</p>

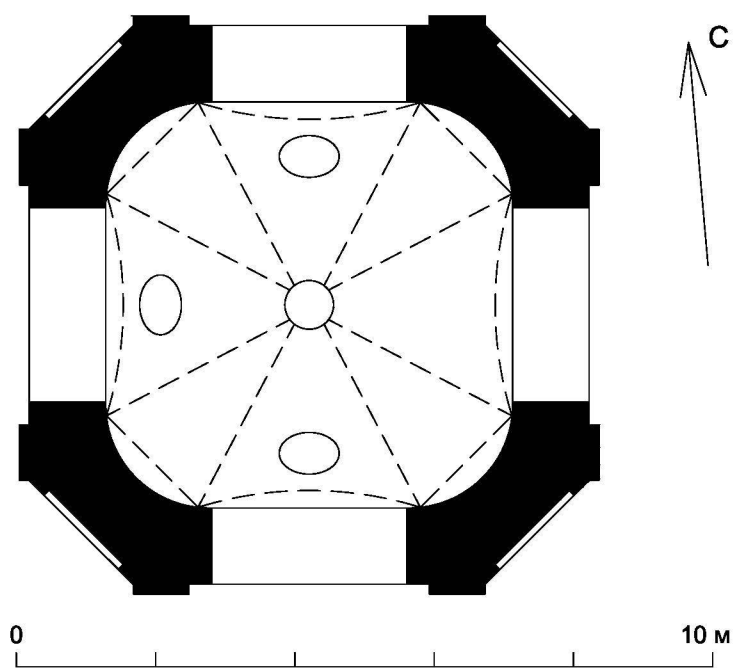
№ п/п	Обобщенная группа элементов предмета охраны	Элементы предмета охраны	Фотографическое или иное графическое изображение предмета охраны*				
		<p>перекрытие четвертого яруса объема колокольни – сомкнутый свод из глиняного кирпича</p>

<p>Условные обозначения:</p> <table border="1" data-bbox="1299 1149 2094 1292"> <tr> <td> </td> <td>- капитальные стены периода строительства 1883-1889, 1904 гг.</td> </tr> <tr> <td> </td> <td>- проекции распалубок сомкнутого свода</td> </tr> </table> <p>План четвертого яруса объема колокольни</p>	 	- капитальные стены периода строительства 1883-1889, 1904 гг.	 	- проекции распалубок сомкнутого свода
 	- капитальные стены периода строительства 1883-1889, 1904 гг.						
 	- проекции распалубок сомкнутого свода

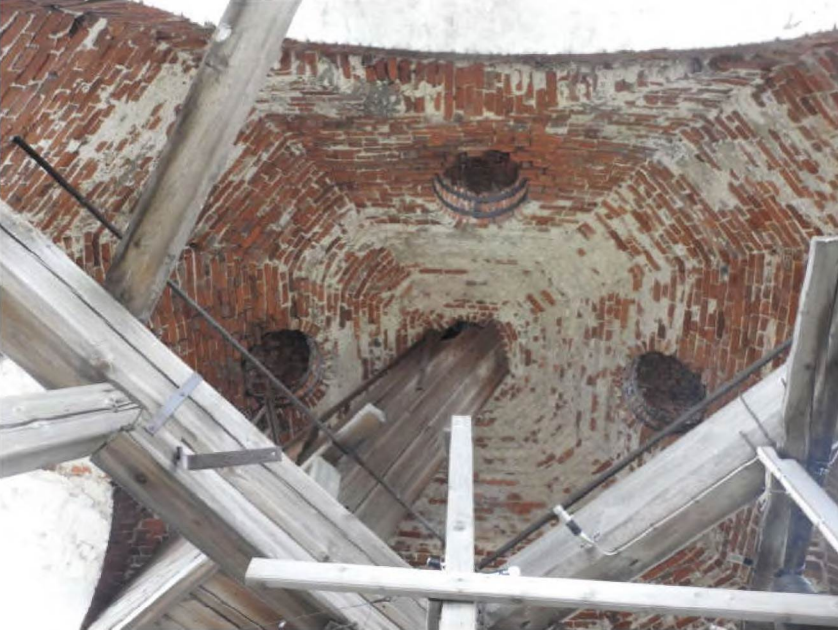
<p data-bbox="1424 1126 1966 1158">Фото 11. Сомкнутый свод. Фото 2023 г.</p>

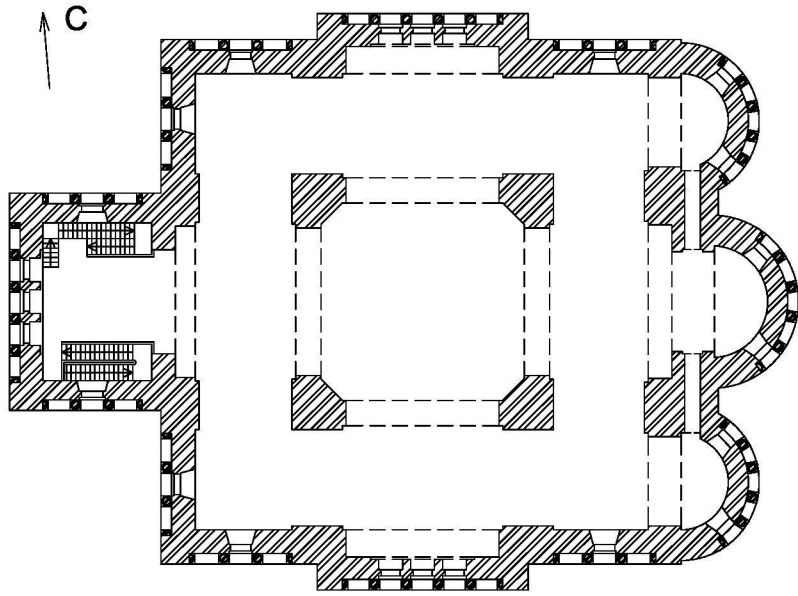
№ п/п	Обобщенная группа элементов предмета охраны	Элементы предмета охраны	Фотографическое или иное графическое изображение предмета охраны*				
		<p>арочные перемычки в помещениях второго этажа объема храма</p>

<p>0 10 м</p> <p>Условные обозначения:</p> <table border="1" data-bbox="1299 1173 2094 1316"> <tr> <td> </td> <td>- капитальные стены периода строительства 1845-1851 гг.</td> </tr> <tr> <td> </td> <td>- проекции арочных перемычек</td> </tr> </table> <p>План второго этажа объема храма</p>	 	- капитальные стены периода строительства 1845-1851 гг.	 	- проекции арочных перемычек
 	- капитальные стены периода строительства 1845-1851 гг.						
 	- проекции арочных перемычек

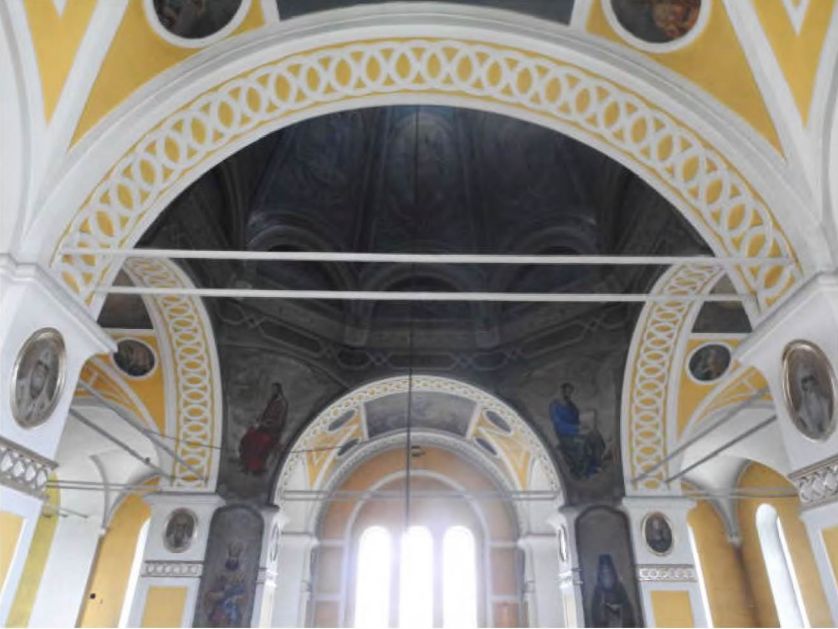
<p data-bbox="1294 1161 2096 1230">Фото 15. Арочная перемычка в помещении второго этажа. Фото 2023 г.</p>

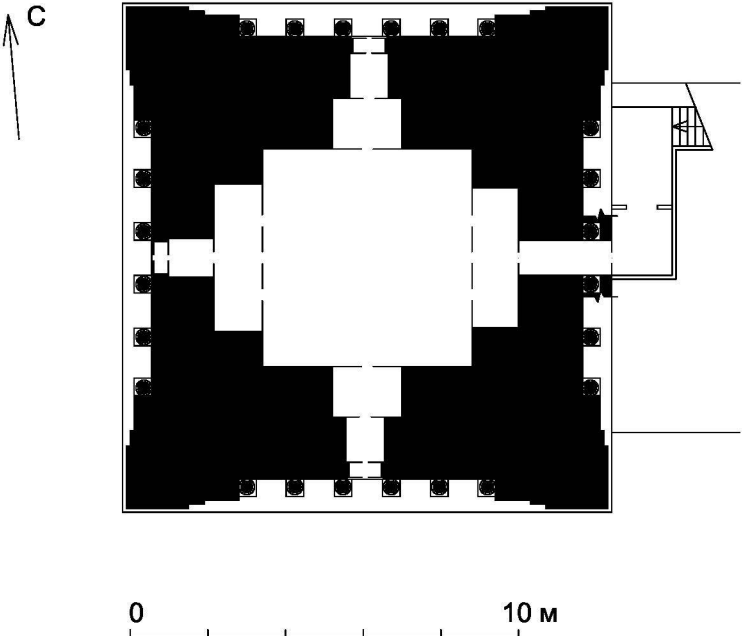
№ п/п	Обобщенная группа элементов предмета охраны	Элементы предмета охраны	Фотографическое или иное графическое изображение предмета охраны*						
		<p>арочные и лучковые перемычки в помещениях второго яруса объема колокольни</p>

<p>План второго яруса объема колокольни</p>	 	- капитальные стены периода строительства 1883-1889, 1904 гг.	 	- проекции арочных перемычек	 	- проекции лучковых перемычек
 	- капитальные стены периода строительства 1883-1889, 1904 гг.								
 	- проекции арочных перемычек								
 	- проекции лучковых перемычек

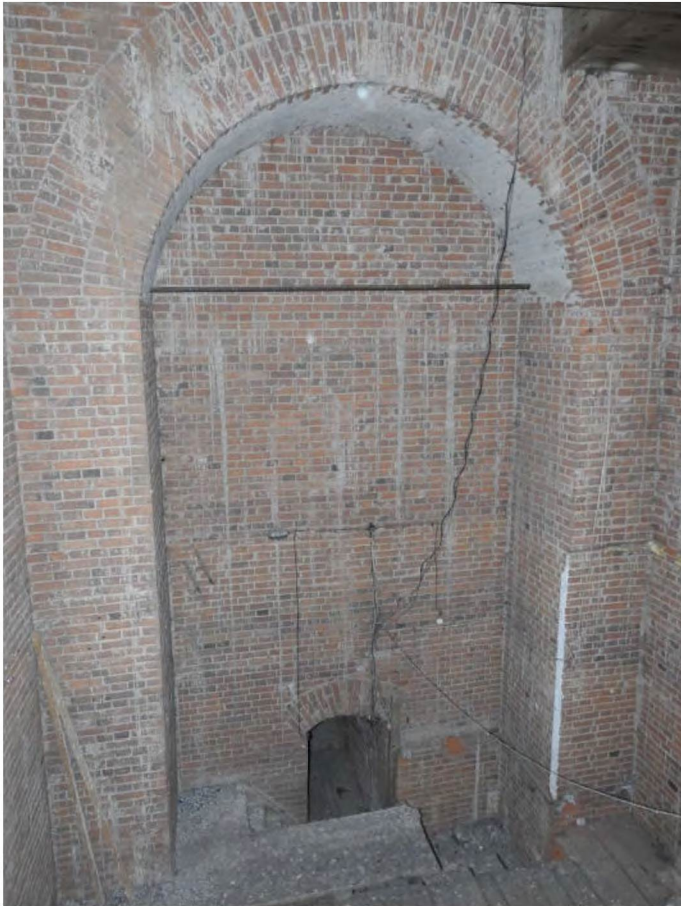
<p data-bbox="1319 1329 2074 1401">Фото 16. Арочная и лучковая перемычки в помещении второго яруса объема колокольни. Фото 2023 г.</p>

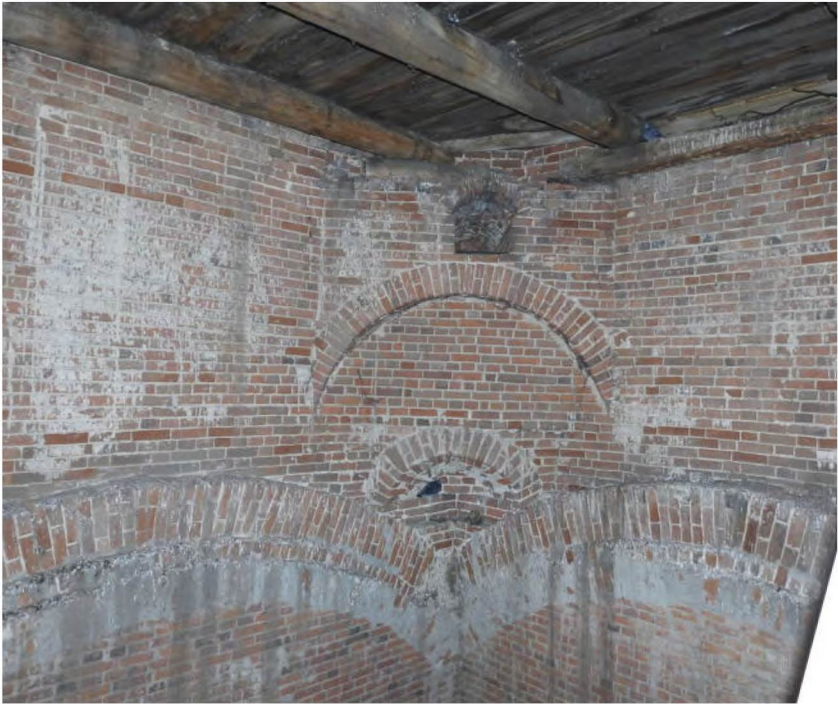
<p data-bbox="1279 1125 2114 1204">Фото 17. Арочные и лучковая перемычки в уровне между вторым и третьим ярусами объема колокольни. Фото 2023 г.</p>

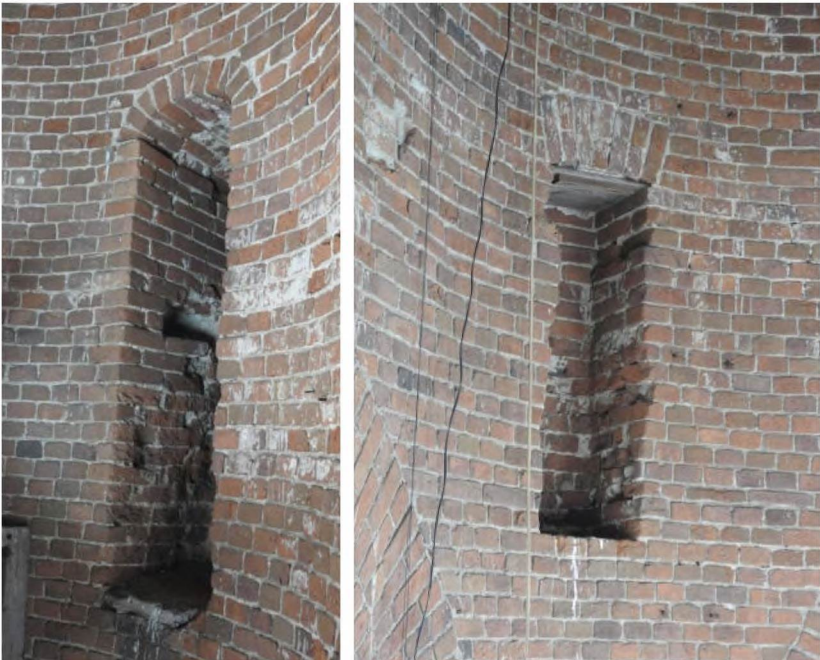
<p data-bbox="1321 1181 2072 1260">Фото 18, 19. Арочная и лучковая перемычки в уровне третьего яруса объема колокольни. Фото 2023 г</p>

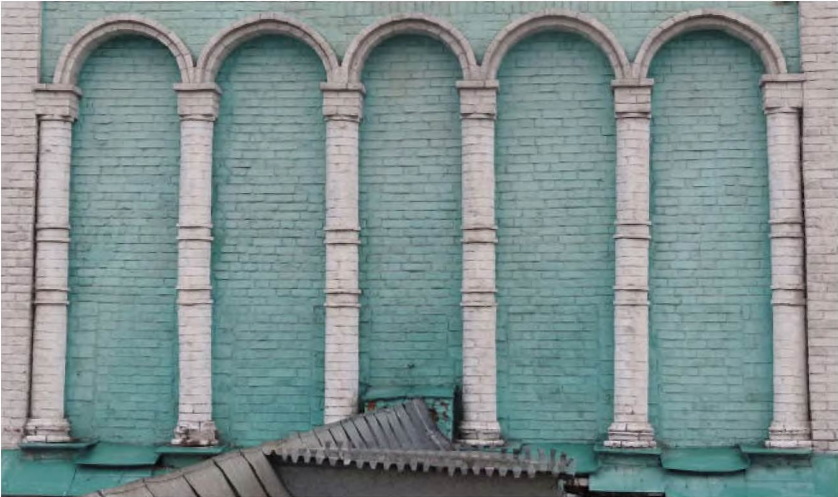
<p>Фото 42. Аркатура типа 1. Фото 2023 г.</p>

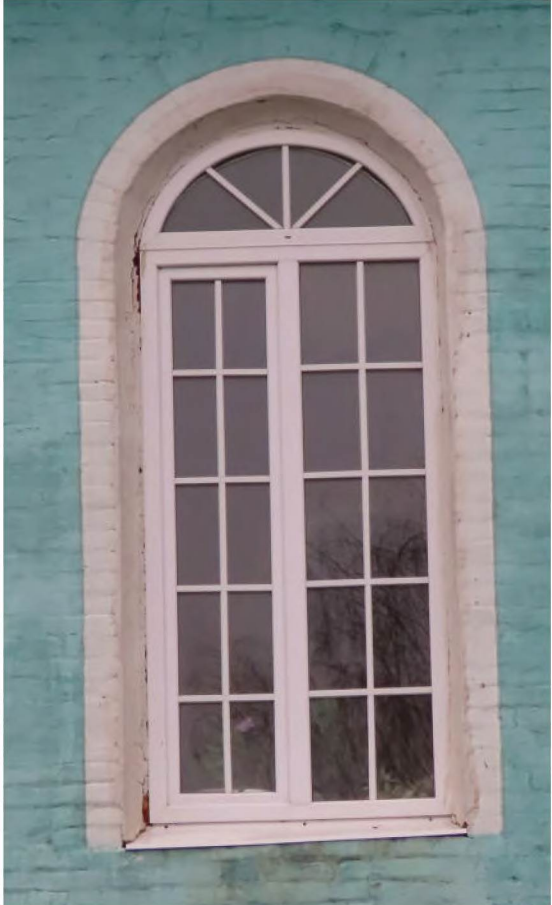
<p data-bbox="1377 1332 2016 1364">Фото 47. Оконный проем типа 3. Фото 2023 г.</p>

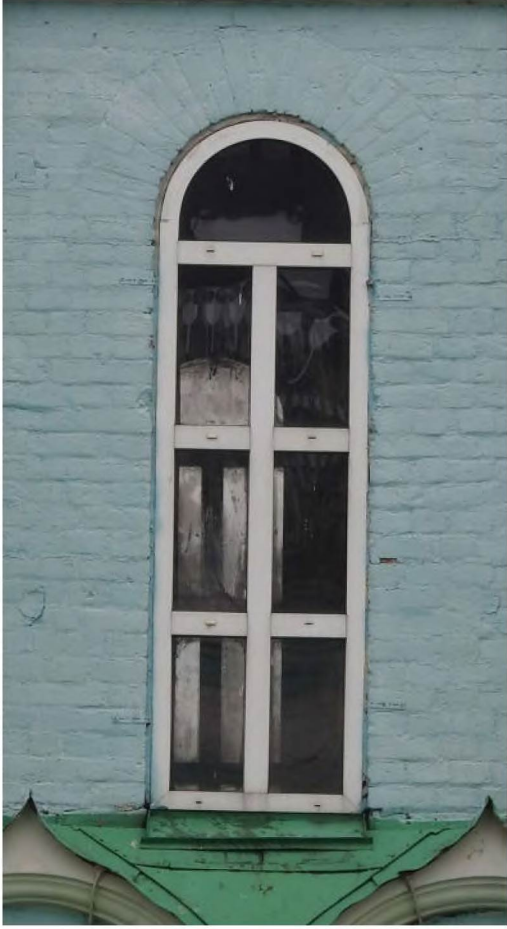
<p data-bbox="1377 1348 2016 1388">Фото 49. Оконный проем типа 5. Фото 2023 г.</p>

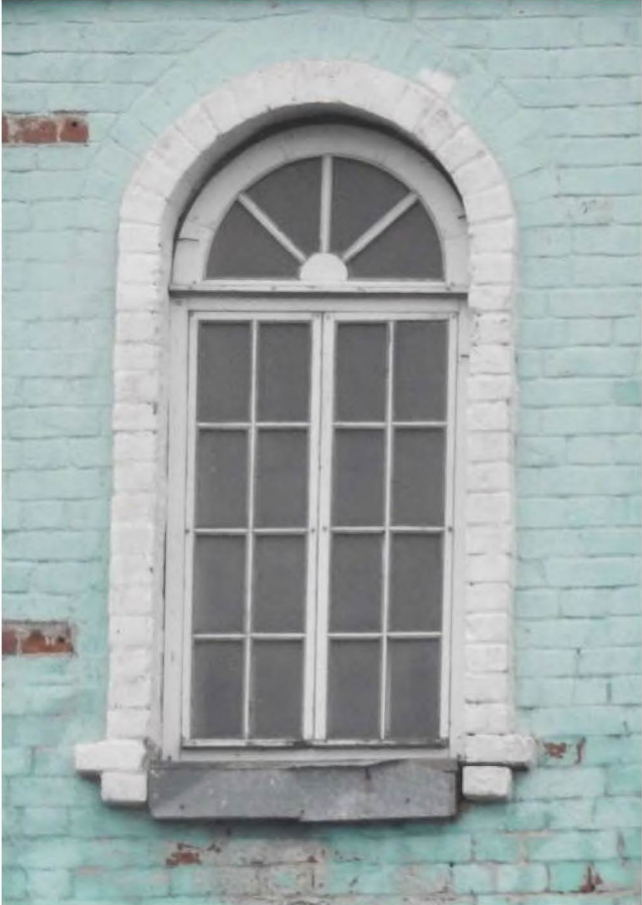
<p data-bbox="1377 1332 2016 1372">Фото 51. Оконный проем типа 7. Фото 2023 г.</p>

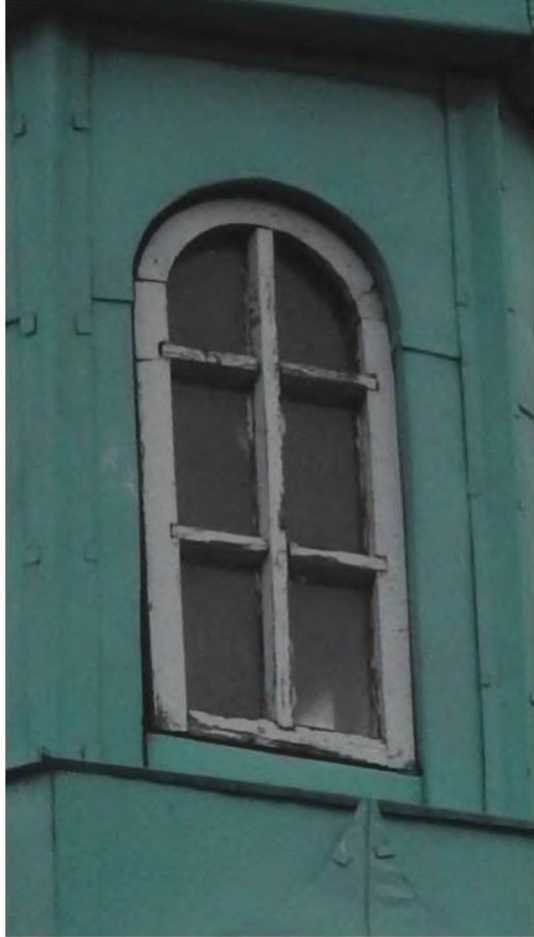
<p data-bbox="1377 1364 2004 1396">Фото 53. Оконный проем типа 9. Фото 2023 г.</p>

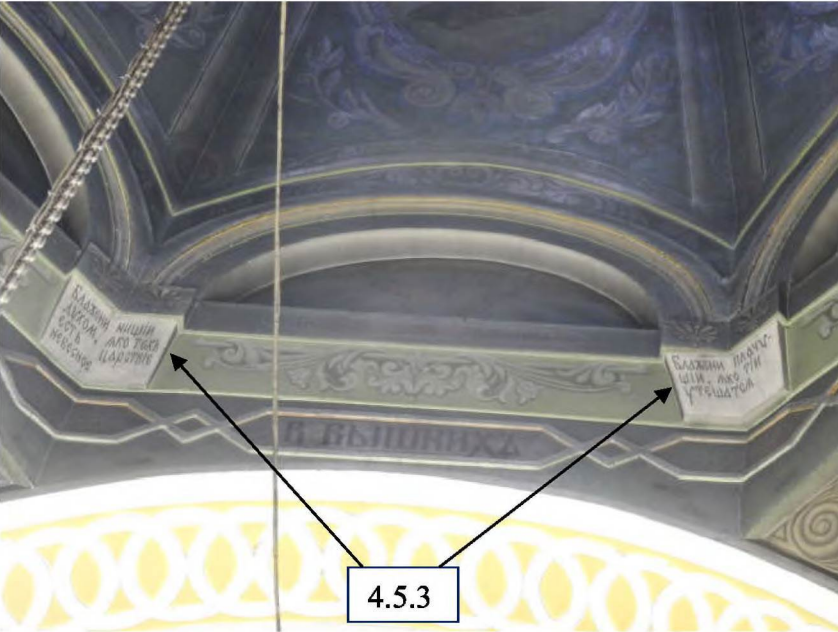
<p data-bbox="1339 1166 2056 1270">Фото 152. Декоративное оформление восьми углов основания сомкнутого свода в виде раскрытых книг Фото 2023 г.</p>

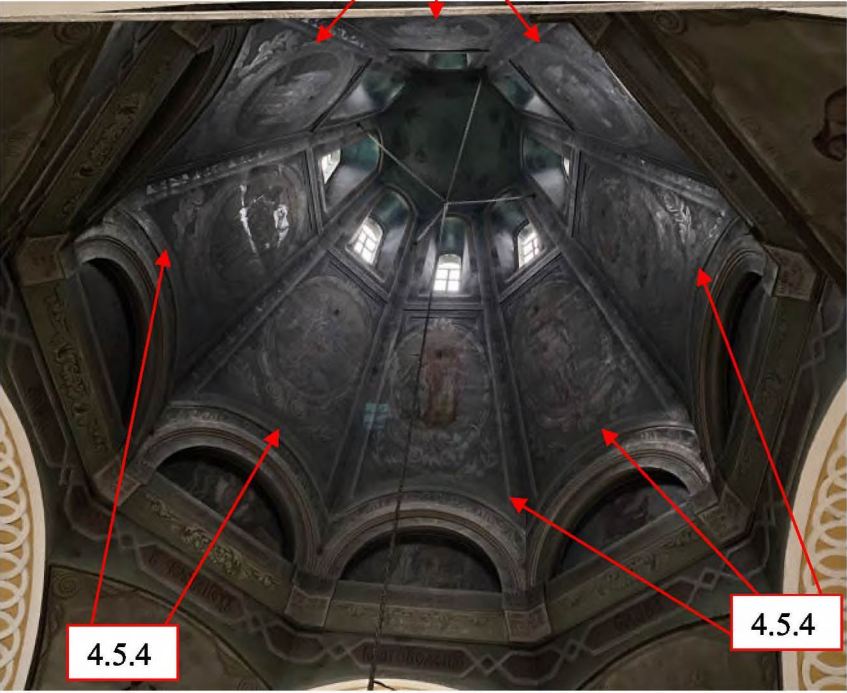
<p data-bbox="1317 1225 2078 1331">Фото 153. Восемь фигурных ниш на гранях сомкнутого свода Фото 2023 г.</p>

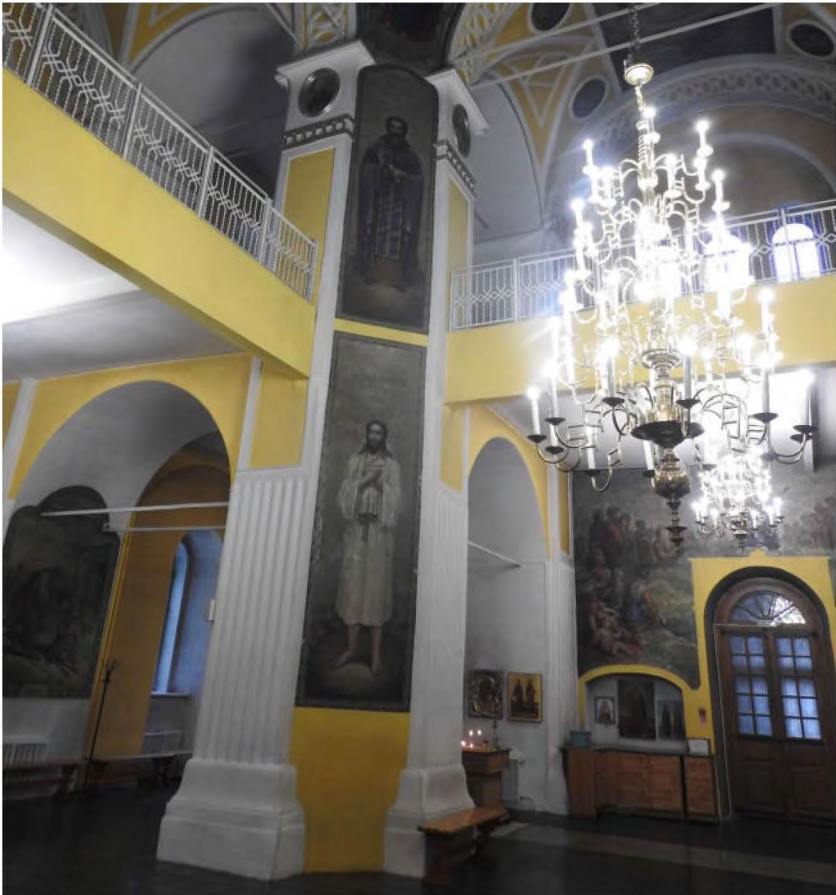
<p data-bbox="1317 1321 2072 1390">Фото 154. Декоративное оформление четырех столпов Фото 2023 г.</p>

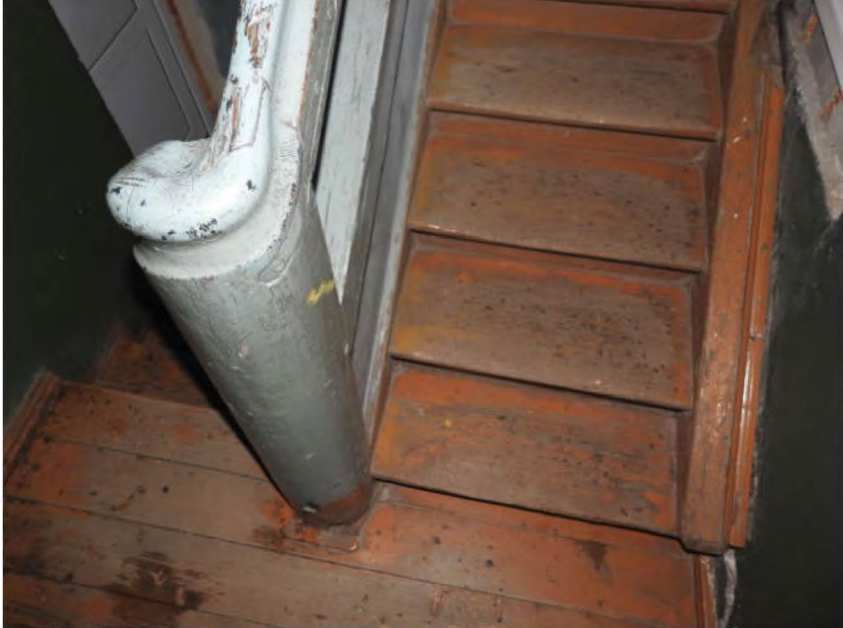
<p data-bbox="1288 1165 2105 1276">Фото 157. Столб ограждения лестницы с профилированным поручнем, соединяющей первый и второй этажи Фото 2023 г.</p>

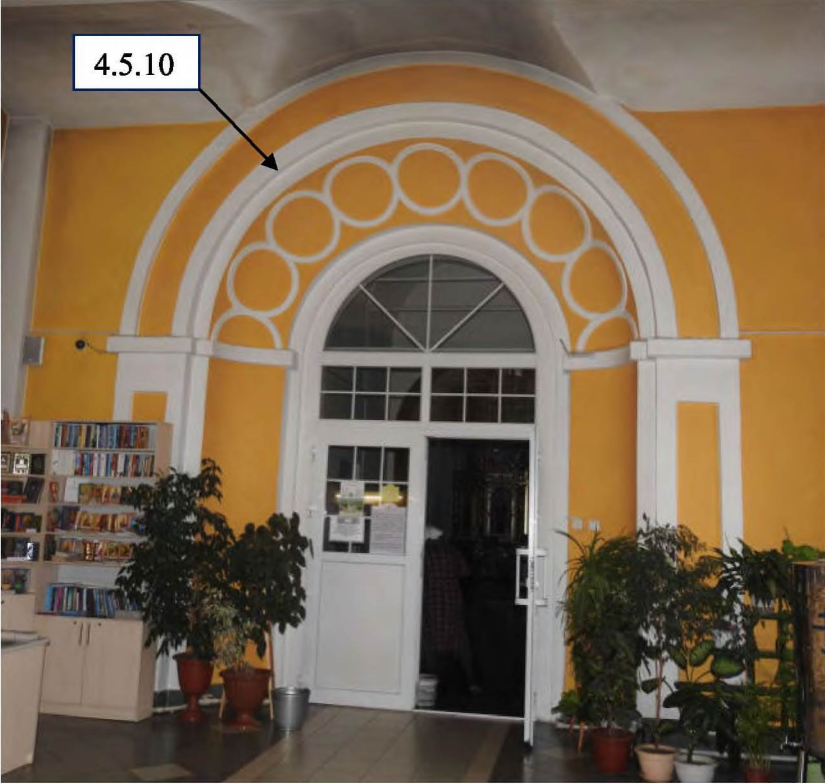
<p>Фото 159. Портал, заключенный в рамку в виде двойной арки с плоскими импостами, поставленной на плоские пилястры с вертикальными прямоугольными нишами. Архивольт портала украшен кольцами Фото 2023 г.</p>

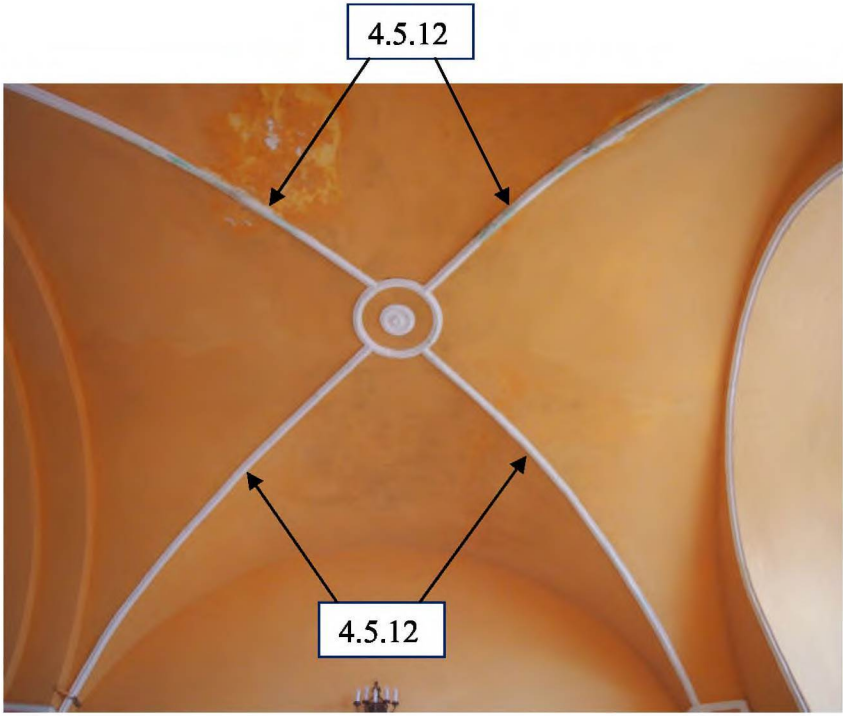
<p data-bbox="1332 1197 2072 1276">Фото 161. Профилированные ребра крестового свода Фото 2023 г.</p>
