Об установлении предмета охраны объекта культурного наследия (памятника истории и культуры) народов Российской Федерации регионального значения «Жилой деревянный дом и ворота», расположенного по адресу: Кировская область, Уржумский район, г. Уржум, ул. Советская, д. 18

ПРЕДМЕТ ОХРАНЫ

**объекта культурного наследия (памятника истории и культуры)
народов Российской Федерации регионального значения «Жилой деревянный дом и ворота»,
расположенного по адресу: Кировская область, Уржумский район, г. Уржум, ул. Советская, д. 18**

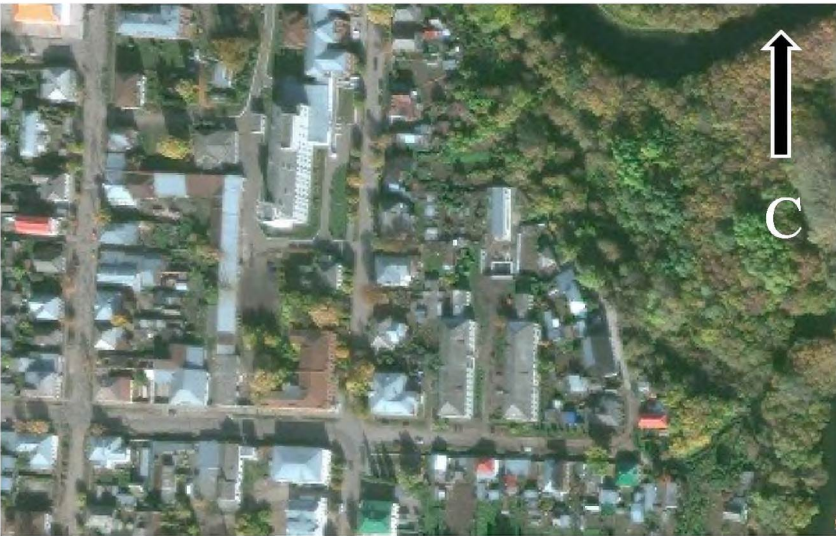
| № п/п | Обобщенная группа элементов предмета охраны | Элементы предмета охраны | Фотографическое или иное графическое изображение предмета охраны* |
|---|---|---|--|
| 1 | Градостроительное положение | <p>Объект культурного наследия (памятник истории и культуры) народов Российской Федерации регионального значения «Жилой деревянный дом и ворота» располагается по красной линии застройки улицы Советской города Уржума Уржумского района Кировской области</p> | <p>Схема местоположения</p> |

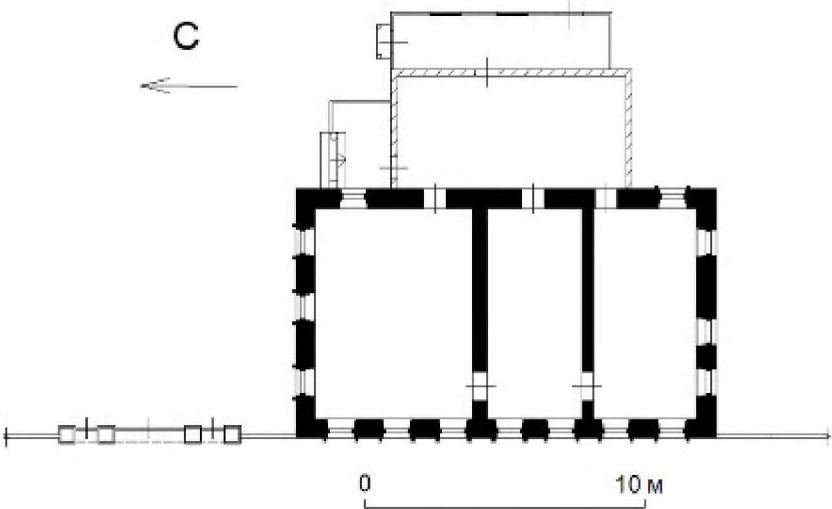
| № п/п | Обобщенная группа элементов предмета охраны | Элементы предмета охраны | Фотографическое или иное графическое изображение предмета охраны* |
|---|---|--|---|
| 3 | Конструктивная система | <p>Основные конструкции здания:</p> <p>капитальные стены первоначального периода строительства первого этажа основного объема – из глиняного кирпича;</p> <p>капитальные стены первоначального периода строительства второго этажа основного объема – деревянные, бревенчатые;</p> <p>капитальные стены первоначального периода строительства объема пристроя с крыльцом – деревянные, из лафета, крыльцо – деревянные, дощатые и бревенчатые;</p> <p>стены объема веранды с крыльцом – деревянные, дощатые;</p> <p>надземные конструкции ворот и ограды – деревянные, бревенчатые и дощатые;</p> <p>перекрытия деревянные;</p> | <p>Условные обозначения:</p> <ul style="list-style-type: none"> - капитальные стены первоначального периода строительства из глиняного кирпича - капитальные стены первоначального периода строительства деревянные из лафета - стены - деревянные, дощатые и бревенчатые <p style="text-align: center;">План первого этажа</p> |

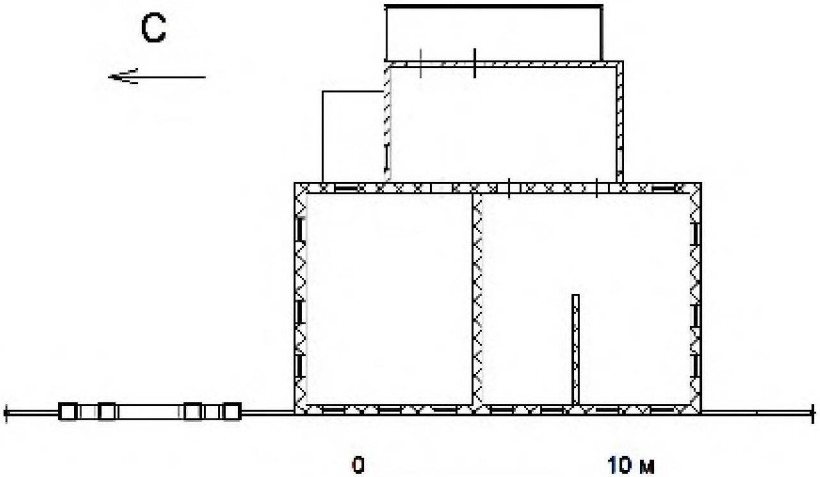
| № п/п | Обобщенная группа элементов предмета охраны | Элементы предмета охраны | Фотографическое или иное графическое изображение предмета охраны* |
|---|---|---|--|
| | | | <p data-bbox="1388 454 1489 534">С ←</p> <p data-bbox="1635 901 1937 933">0 10 м</p> <ul style="list-style-type: none"> <li data-bbox="1299 997 2105 1061"> - капитальные стены первоначального периода строительства – деревянные, бревенчатые <li data-bbox="1299 1077 2105 1149"> - капитальные стены первоначального периода строительства – деревянные, из лафета <li data-bbox="1299 1157 2105 1189"> - стены деревянные, дощатые и бревенчатые <p data-bbox="1556 1340 1836 1372">План второго этажа</p> |

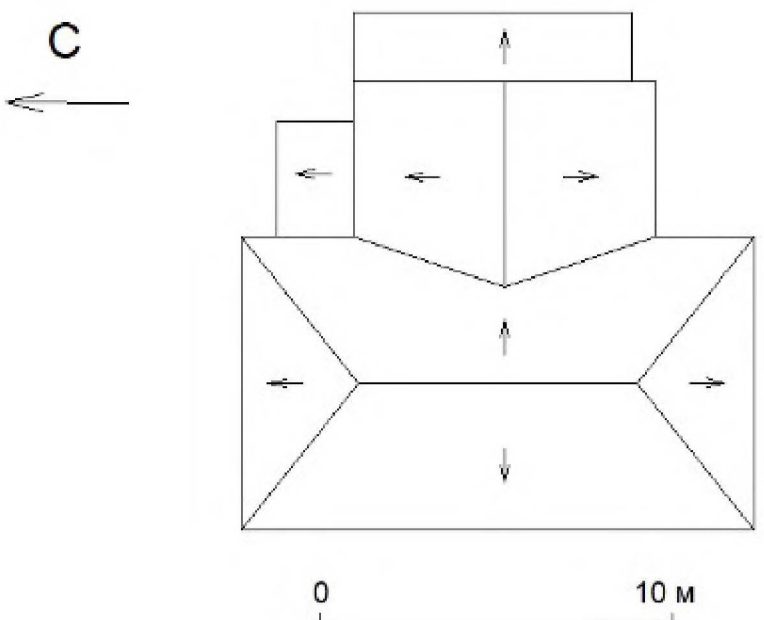
| № п/п | Обобщенная группа элементов предмета охраны | Элементы предмета охраны | Фотографическое или иное графическое изображение предмета охраны* |
|---|---|---|--|
| | | <p>крыша:</p> <p>основной объем — вальмовая, чердачная, по деревянным стропилам;</p> <p>объем пристроя с крыльцом: пристрой — двухскатная, чердачная, по деревянным стропилам, с фронтоном на восточном фасаде, крыльцо — односкатная;</p> <p>крыша объема веранды с крыльцом: веранда — односкатная, крыльцо — двухскатная</p> | <p>С</p> <p>0 10 м</p> <p>План кровли</p> |

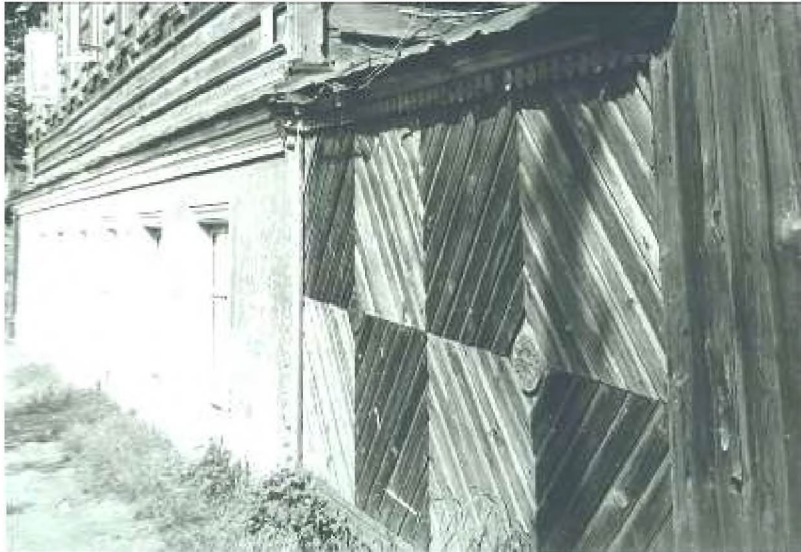
| № п/п | Обобщенная группа элементов предмета охраны | Элементы предмета охраны | Фотографическое или иное графическое изображение предмета охраны* |
|---|---|--|--|
| | | объем ворот и ограды – фигурная обшивка доской | <p data-bbox="1487 1123 1890 1155">Фото 3. Ворота. Фото 1978 г.</p> |

| № п/п | Обобщенная группа элементов предмета охраны | Элементы предмета охраны | Фотографическое или иное графическое изображение предмета охраны* |
|---|---|---|--|
| | | | <p data-bbox="1489 1121 1888 1155">Фото 4. Ограда. Фото 1978 г.</p> |

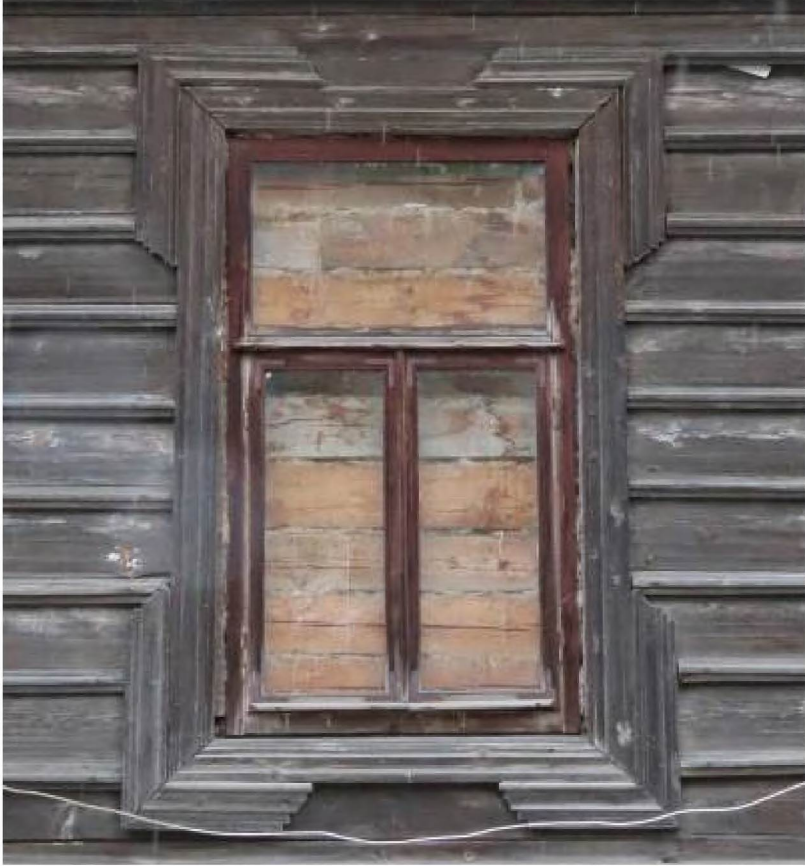
| № п/п | Обобщенная группа элементов предмета охраны | Элементы предмета охраны | Фотографическое или иное графическое изображение предмета охраны* |
|---|---|---|--|
| 4.1.2 | | <p>Оконный проем типа 2: прямоугольный оконный проем второго этажа, обрамленный многоступенчатым профилированным рамочным наличником, усиленным по углам профилированными уголками.</p> <p>Тип заполнения оконного проема</p> | <p>Фото 6. Оконный проем типа 2. Фото 2024 г.</p> |

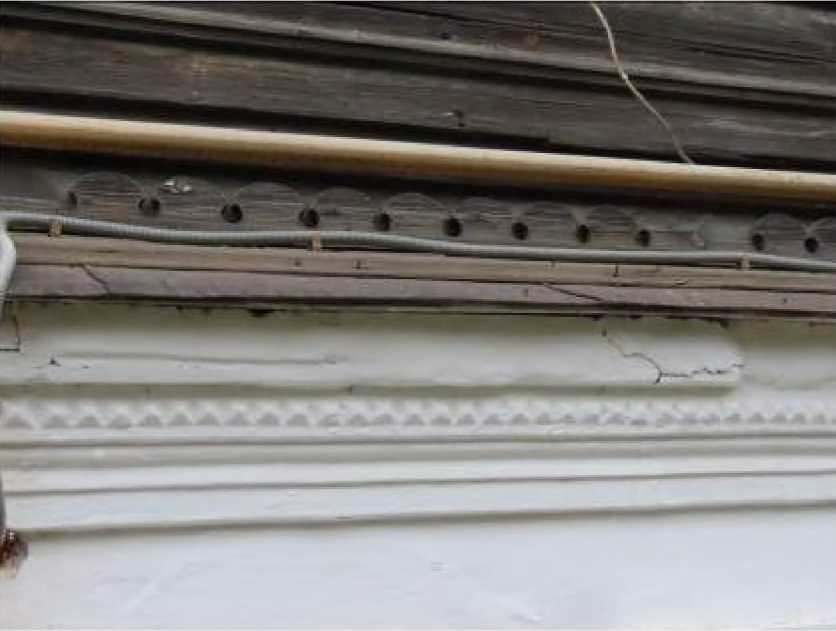
| № п/п | Обобщенная группа элементов предмета охраны | Элементы предмета охраны | Фотографическое или иное графическое изображение предмета охраны* |
|---|---|---|---|
| 4.1.4 | | <p>Карниз типа 1: многоступенчатый профилированный карниз с пояском элементов в виде шляпок гвоздиков, дополненный в уровне второго этажа деревянным резным пояском</p> | <p>Фото 9. Карниз типа 1. Фото 2024 г.</p> |

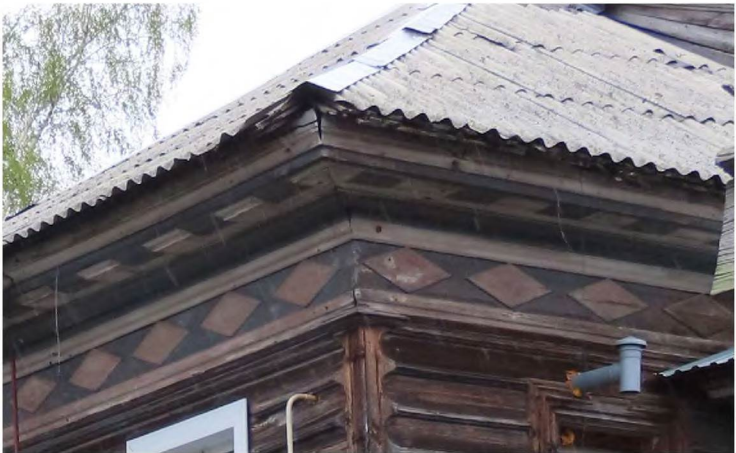
| № п/п | Обобщенная группа элементов предмета охраны | Элементы предмета охраны | Фотографическое или иное графическое изображение предмета охраны* |
|---|---|--|---|
| 4.1.6 | | <p>Антаблемент типа 1: облегченный антаблемент, венчающий фасад, состоящий из ступенчатого карниза и фриза с накладными ромбами, антаблемент дополнен подшивным карнизом с модульонами</p> | <p>Фото 11. Антаблемент типа 1. Фото 2024 г.</p> |

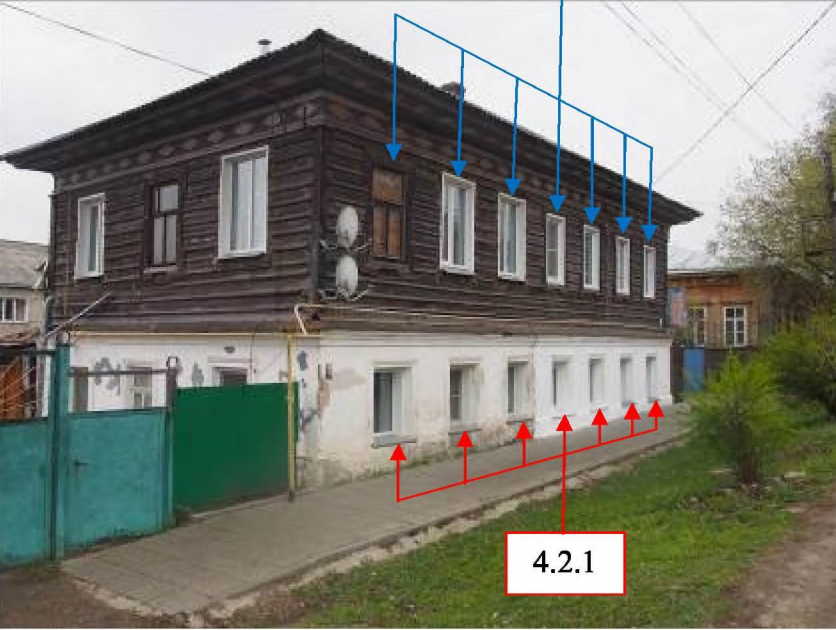
Фото 16. Западный фасад.
Фото 2024 г.

| № п/п | Обобщенная группа элементов предмета охраны | Элементы предмета охраны | Фотографическое или иное графическое изображение предмета охраны* |
|---|---|---|--|
| 4.2.1 | Основной объем | Семь оконных проемов типа 1 | |
| 4.2.2 | | Семь оконных проемов типа 2 | |

| № п/п | Обобщенная группа элементов предмета охраны | Элементы предмета охраны | Фотографическое или иное графическое изображение предмета охраны* |
|---|---|---|--|
| 4.2.3 | Основной объем | Рустованный цоколь | |
| 4.2.4 | | Карниз типа 1 | |
| 4.2.5 | | Антаблемент типа 1 | |

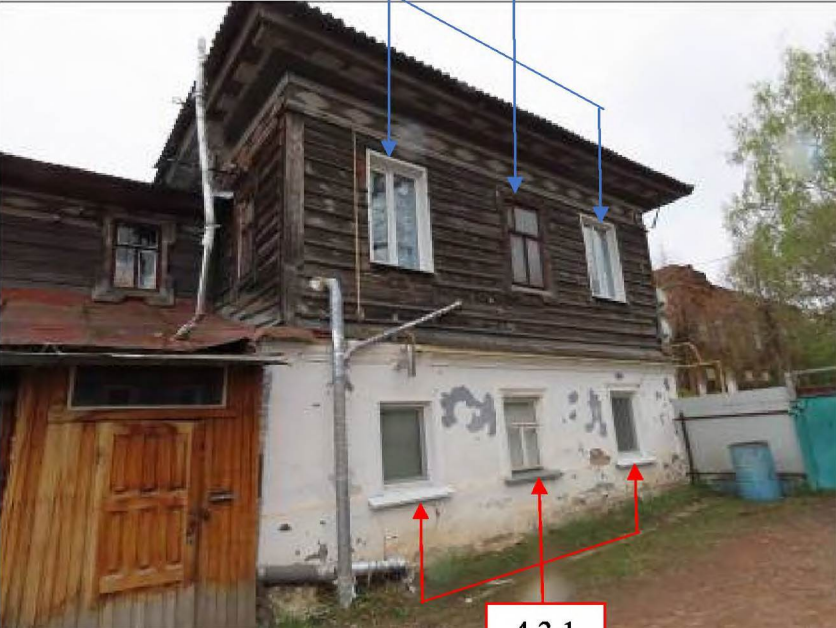
Фото 18. Северный фасад.
Фото 2024 г.

| № п/п | Обобщенная группа элементов предмета охраны | Элементы предмета охраны | Фотографическое или иное графическое изображение предмета охраны* |
|---|---|---|--|
| 4.3.1 | Основной объем | Три оконных проема типа 1 | |
| 4.3.2 | | Три оконных проема типа 2 | |

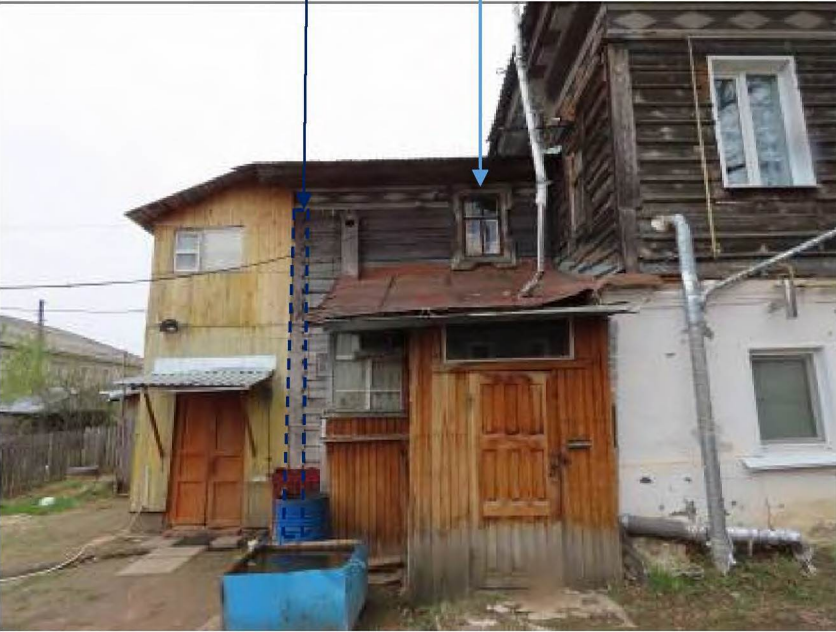
| № п/п | Обобщенная группа элементов предмета охраны | Элементы предмета охраны | Фотографическое или иное графическое изображение предмета охраны* |
|---|---|--|--|
| 4.3.3 | Объем пристроя с крыльцом | Один маленький оконный проем типа 2 | <p data-bbox="1525 379 1644 443">4.3.4</p> <p data-bbox="1693 379 1812 443">4.3.3</p> |
| 4.3.4 | | Одна фигурная лопатка с вертикальной аркатурой | |

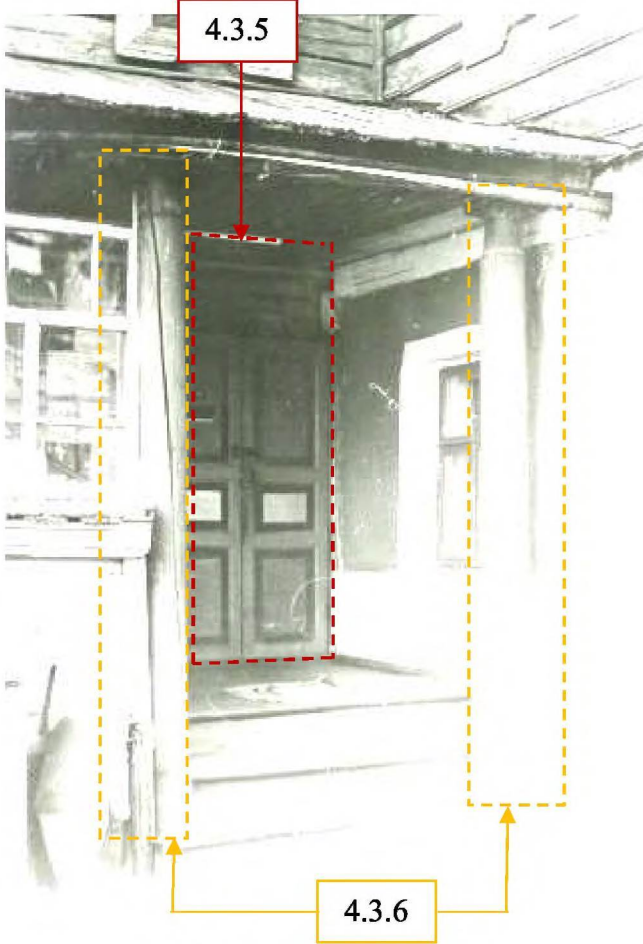
| № п/п | Обобщенная группа элементов предмета охраны | Элементы предмета охраны | Фотографическое или иное графическое изображение предмета охраны* |
|---|---|--|---|
| 4.3.5 | Объем пристроя с крыльцом | Один прямоугольный дверной проем. Тип заполнения дверного проема – двухстворчатое, филенчатое | <p data-bbox="1514 1326 1877 1394">Фото 20. Северный фасад. Фото 1978 г.</p> |
| 4.3.6 | | Два столба крыльца, поддерживающих крышу, основание столбов обрамлено двухуровневыми филенками | |

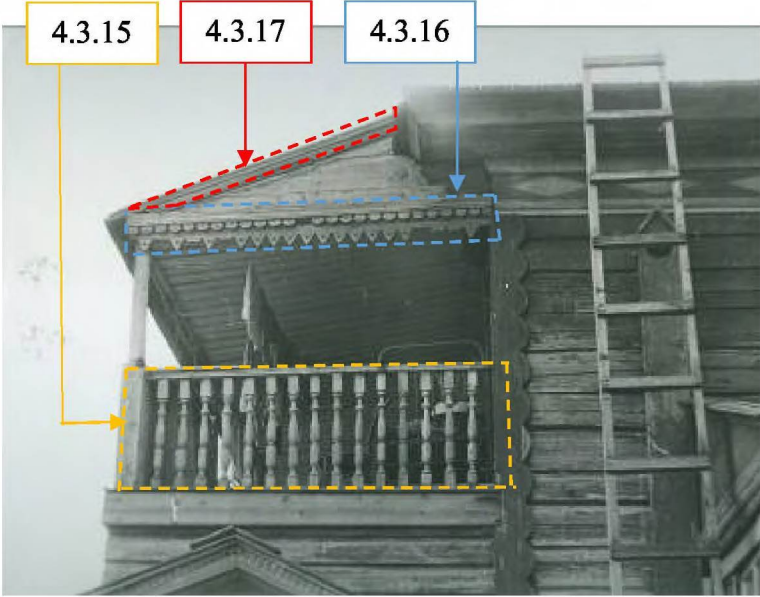
Фото 24. Северный фасад.
Фото 1978 г.

| № п/п | Обобщенная группа элементов предмета охраны | Элементы предмета охраны | Фотографическое или иное графическое изображение предмета охраны* |
|---|---|--|--|
| 4.3.15 | Объем веранды с крыльцом | Один пролет балюстрады, состоящей из ряда фигурных балясин | |
| 4.3.16 | | Карниз типа 2 | |
| 4.3.17 | | Многоступенчатый профилированный карниз | |

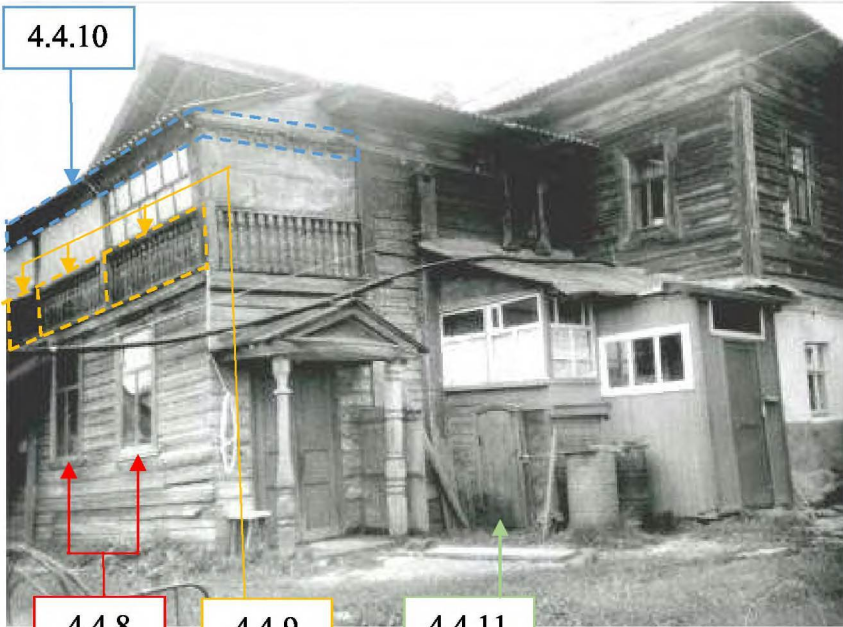
| № п/п | Обобщенная группа элементов предмета охраны | Элементы предмета охраны | Фотографическое или иное графическое изображение предмета охраны* |
|---|---|---|--|
| 4.4.8 | Объем веранды с крыльцом | Два прямоугольных оконных проема, обрамленных ступенчатым наличником со ступенчатой подоконной доской | |
| 4.4.9 | | Три пролета балюстрады, состоящей из ряда фигурных балясин | |
| 4.4.10 | | Карниз типа 2 | |
| 4.4.11 | Объем пристроя с крыльцом | Один лучковый дверной проем | <p data-bbox="1507 1161 1883 1230">Фото 28. Восточный фасад. Фото 1978 г.</p> |

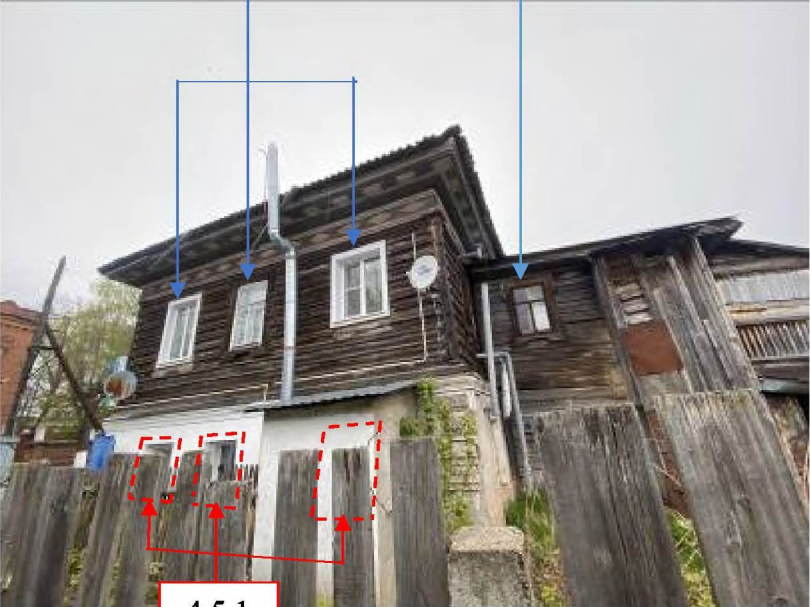
| № п/п | Обобщенная группа элементов предмета охраны | Элементы предмета охраны | Фотографическое или иное графическое изображение предмета охраны* |
|---|---|---|--|
| 4.5.1 | Основной объем | Три оконных проема типа 1 | |
| 4.5.2 | | Три оконных проема типа 2 | |
| 4.5.3 | Объем пристроя с крыльцом | Один маленький оконный проем типа 2 | |

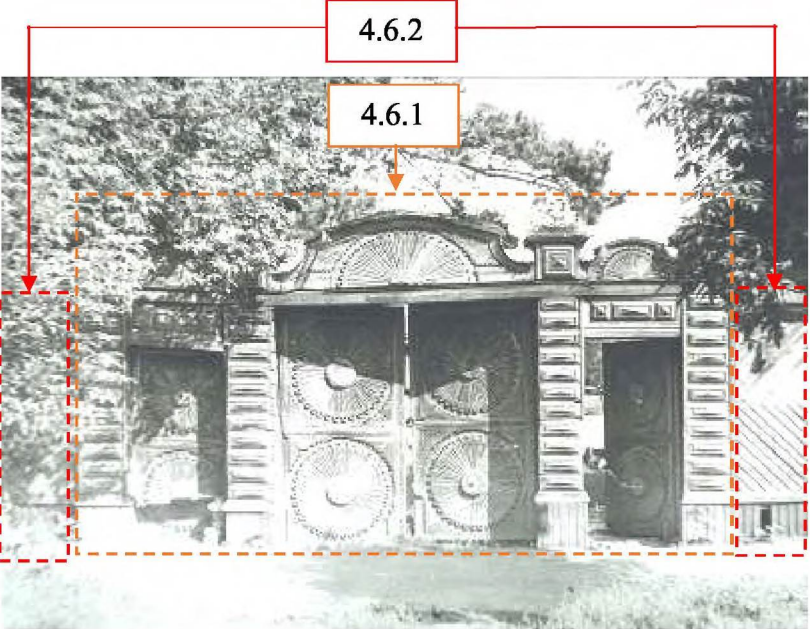
| № п/п | Обобщенная группа элементов предмета охраны | Элементы предмета охраны | Фотографическое или иное графическое изображение предмета охраны* |
|---|---|--|--|
| 4.6.1 | | <p>Трехсекционные ворота, состоящие из центрального двухстворчатого проема и боковых одностворчатых проемов.</p> <p>Створки украшены орнаментом в виде солярных символов.</p> <p>Столбы ворот украшены прямоугольными филенками.</p> <p>Завершение центрального и боковых проемов в виде фигурного аттика с солярным орнаментом. Завершение столбов аттиковыми столбиками, украшенными филенками</p> | |
| 4.6.2 | | <p>Четыре секции ограды с обшивкой в виде ромба и круглой резной розеткой в центре</p> | <p>Фото 34. Ворота. Фото 1978 г.</p> |

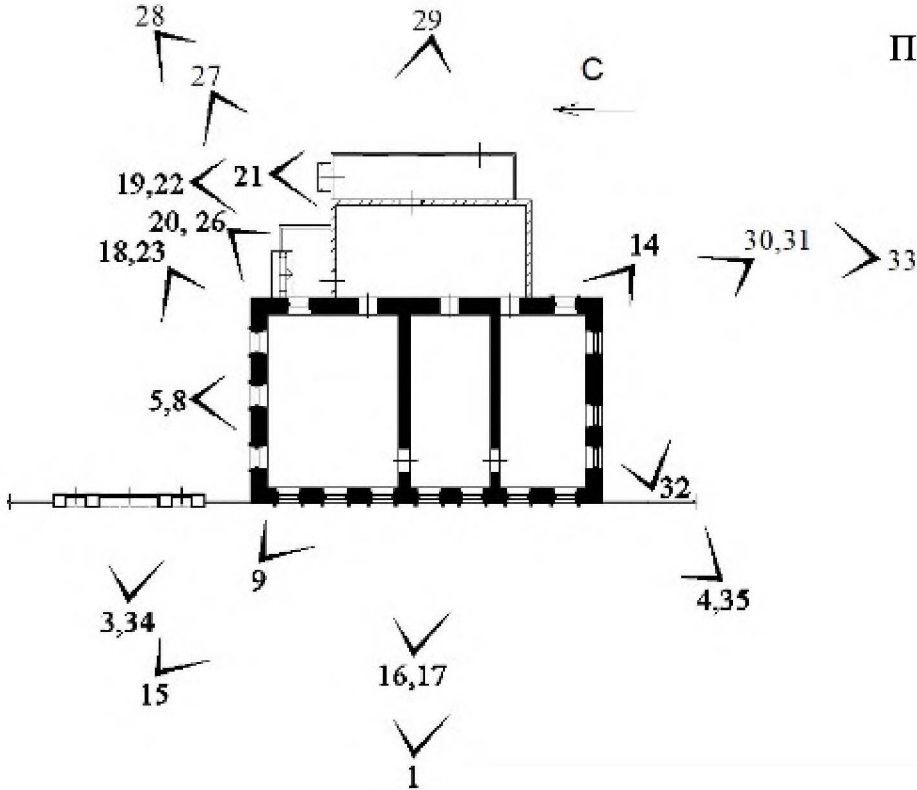
| Номер схемы | Схема |
|---|---|
| 1 | <p data-bbox="1794 619 2011 659">Первый этаж</p> <p>The diagram shows a floor plan of the first floor with various rooms and corridors. Numbered points for photo fixation are indicated by arrows pointing to specific locations: 1 (entrance), 3,34 (left side), 4,35 (bottom right), 5,8 (left side), 9 (bottom left), 14 (right side), 15 (bottom left), 16,17 (bottom center), 18,23 (left side), 19,22 (left side), 20,26 (left side), 21 (left side), 27 (top left), 28 (top left), 29 (top center), 30,31 (right side), 32 (bottom right), and 33 (right side). A north arrow labeled 'С' is located in the upper right quadrant.</p> |

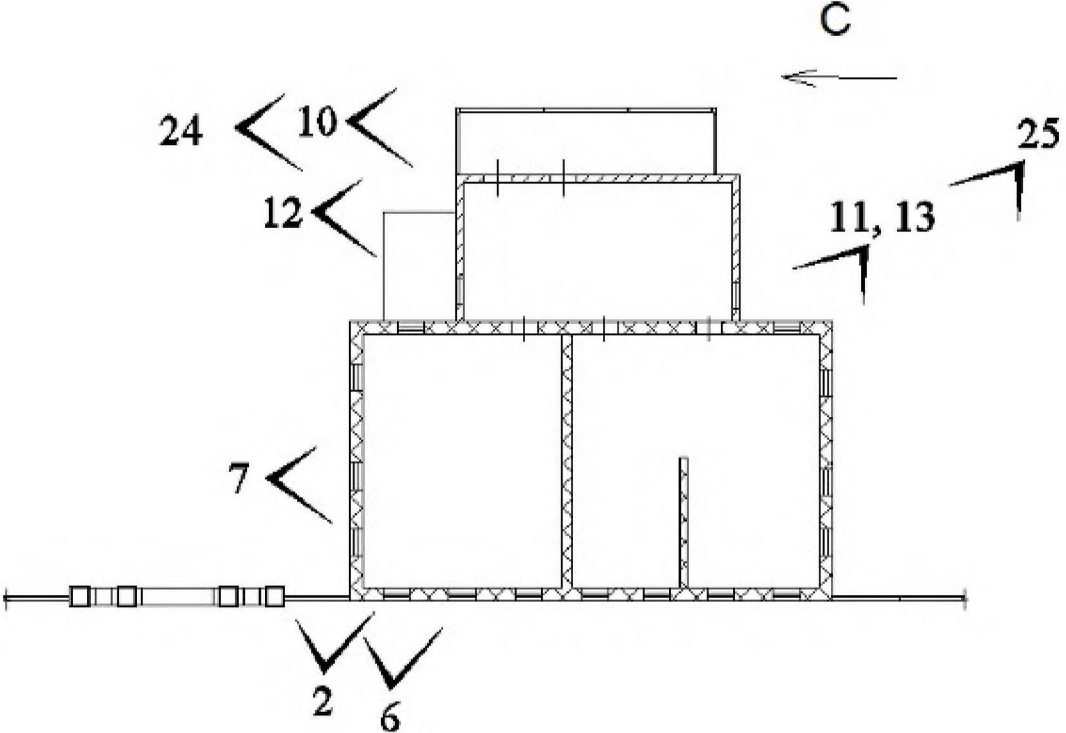
| Номер схемы | Схема |
|---|---|
| 2 | <p data-bbox="1756 316 1960 352">Второй этаж</p> <p data-bbox="1630 405 1659 443">С</p> <p data-bbox="969 512 1021 549">24</p> <p data-bbox="1106 512 1158 549">10</p> <p data-bbox="1072 596 1124 633">12</p> <p data-bbox="1039 863 1090 900">7</p> <p data-bbox="1122 1091 1151 1128">2</p> <p data-bbox="1189 1091 1218 1128">6</p> <p data-bbox="1637 596 1688 633">11, 13</p> <p data-bbox="1823 512 1874 549">25</p> |
