**Об установлении предмета охраны объекта культурного наследия (памятника истории и культуры) народов Российской Федерации регионального значения «Дом, в котором проходил первый волостной съезд Советов рабочих, крестьянских и солдатских депутатов, провозгласивший Советскую власть в Кокшагской волости», расположенного по адресу: Кировская область, Кикнурский район, с. Кокшага, ул. Кирова, д. 16а**

**ПРЕДМЕТ ОХРАНЫ**

**объекта культурного наследия (памятника истории и культуры)  
народов Российской Федерации регионального значения «Дом, в котором проходил первый волостной съезд  
Советов рабочих, крестьянских и солдатских депутатов, провозгласивший Советскую власть в Кокшагской  
волости», расположенного по адресу: Кировская область, Кикнурский район, с. Кокшага, ул. Кирова, д. 16а**

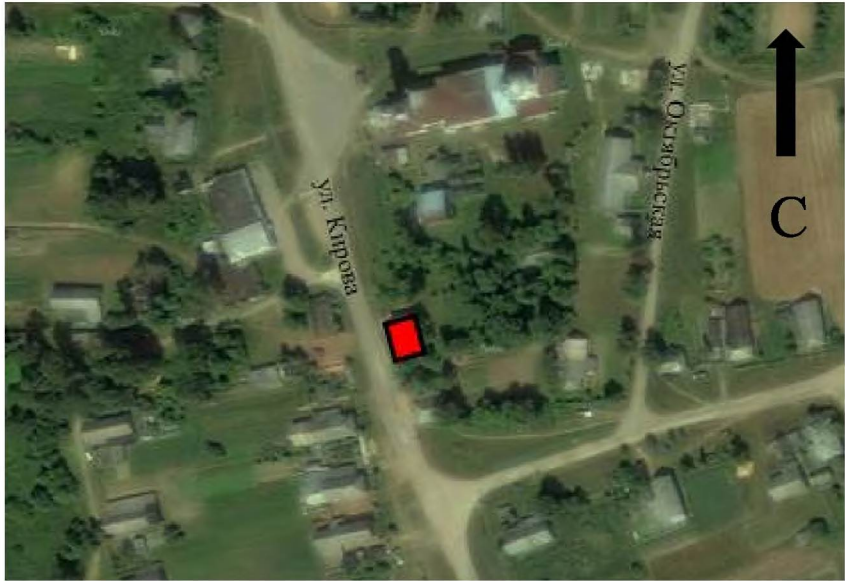
| № п/п | Обобщенная группа элементов предмета охраны | Элементы предмета охраны | Фотографическое или иное графическое изображение предмета охраны* |
|---|---|---|---|
| 1 | Градостроительное положение | <p>Объект культурного наследия (памятник истории и культуры) народов Российской Федерации регионального значения «Дом, в котором проходил первый волостной съезд Советов рабочих, крестьянских и солдатских депутатов, провозгласивший Советскую власть в Кокшагской волости» располагается по красной линии улицы Кирова в селе Кокшага Кикнурского района Кировской области</p> | <p>Схема местоположения</p> |

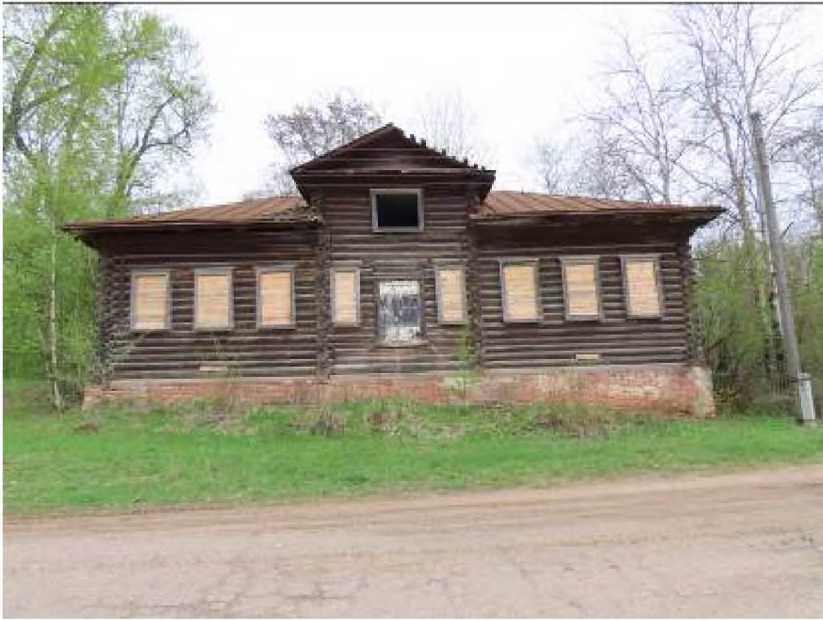
| № п/п | Обобщенная группа элементов предмета охраны | Элементы предмета охраны | Фотографическое или иное графическое изображение предмета охраны* |
|---|---|---|---|
| 2 | Объемно-пространственная композиция | Одноэтажный прямоугольный объект с мезонином на высоком цоколе | <p data-bbox="1541 1189 1850 1257">Фото 1. Вид с востока.<br/>Фото 2022 г.</p> |

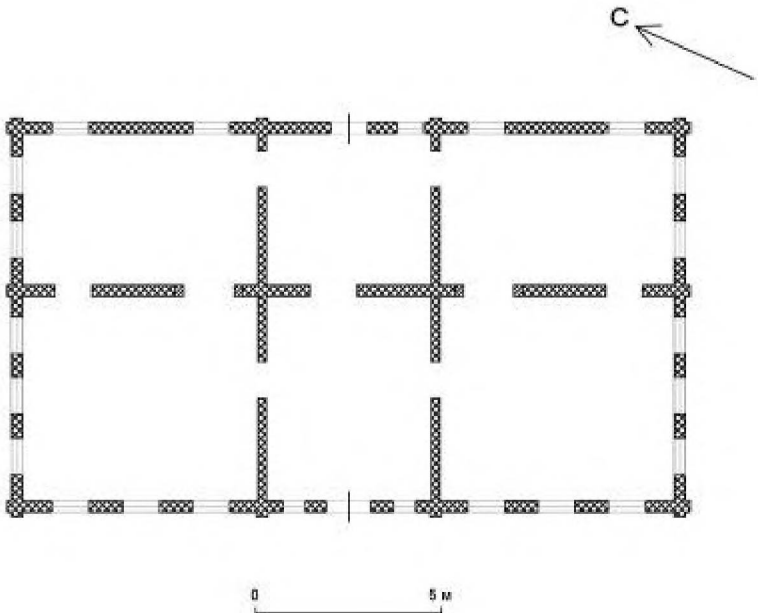
| № п/п | Обобщенная группа элементов предмета охраны | Элементы предмета охраны | Фотографическое или иное графическое изображение предмета охраны* |
|---|---|---|---|
| 3 | Конструктивная система | <p>Основные конструкции здания:</p> <p>капитальные стены – бревенчатые;</p> <p>перекрытия – деревянные балочные;</p> <p>крыша – скатная, вальмовая, чердачная по деревянным стропилам;</p> <p>покрытие кровли – кровельным железом</p> <p>цоколь – из глиняного кирпича</p> | <p>Условные обозначения:</p> <p> капитальные стены первоначального периода строительства</p> <p>План первого этажа</p> |

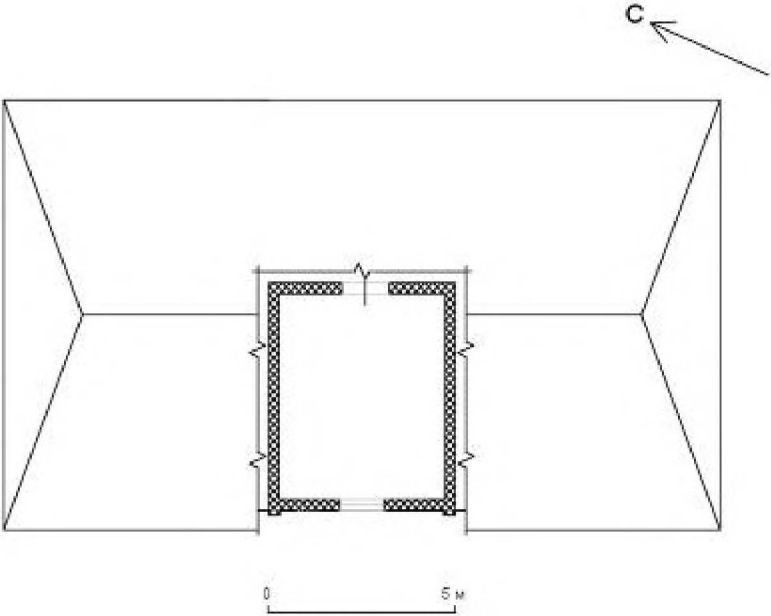
| № п/п | Обобщенная группа элементов предмета охраны | Элементы предмета охраны | Фотографическое или иное графическое изображение предмета охраны* |
|---|---|---|---|
| | | | <p data-bbox="1400 1129 1682 1157">Условные обозначения:</p> <div data-bbox="1339 1189 1939 1246"> капитальные стены первоначального периода строительства </div> <p data-bbox="1592 1300 1800 1332">План мезонина</p> |

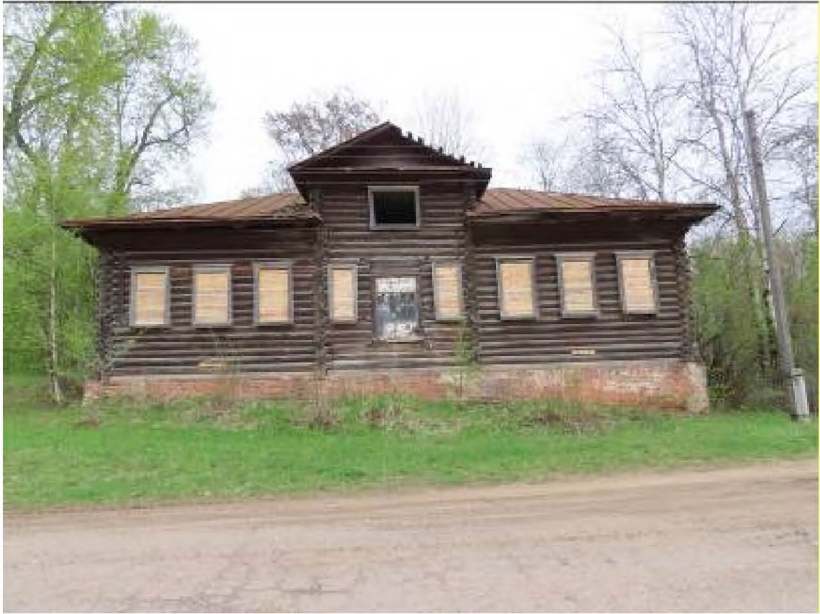
| № п/п | Обобщенная группа элементов предмета охраны | Элементы предмета охраны | Фотографическое или иное графическое изображение предмета охраны* |
|---|---|---|---|
| 4 | Архитектурно-художественное решение | <p>Тип отделки фасадов:<br/> первый этаж и мезонин – бревенчатые стены без отделки;<br/> цоколь – в технике открытого кирпича, побелка</p> | <p>Фото 2. Вид с запада.<br/> Фото 2022 г.</p> |

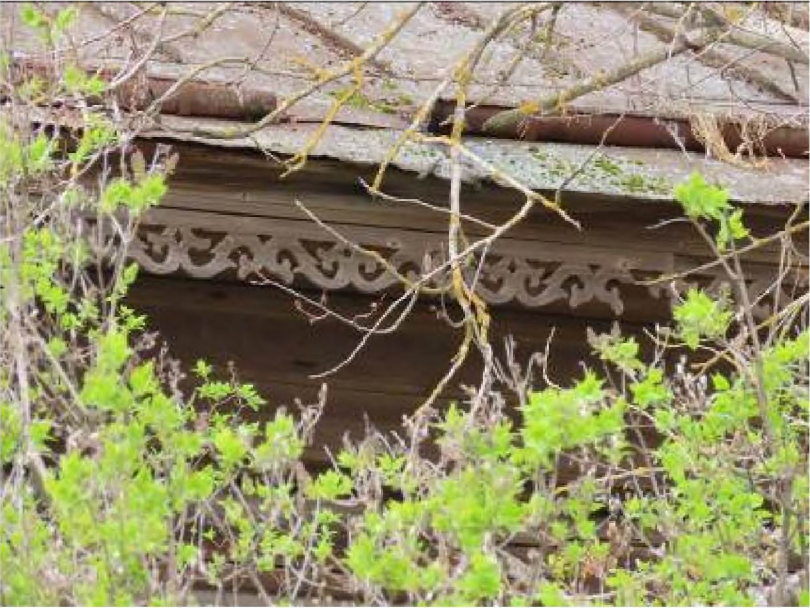
| № п/п | Обобщенная группа элементов предмета охраны | Элементы предмета охраны | Фотографическое или иное графическое изображение предмета охраны* |
|---|---|---|---|
| 4.1.1 | | Карниз типа 1: подшивной карниз с прорезным подзором | <p data-bbox="1541 1177 1854 1249">Фото 3. Карниз типа 1.<br/>Фото 2022 г.</p> |

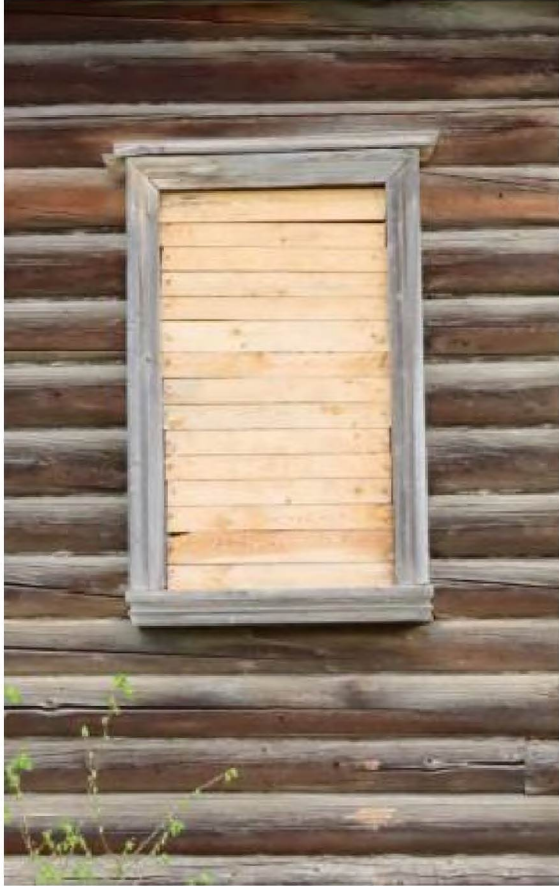
| № п/п | Обобщенная группа элементов предмета охраны | Элементы предмета охраны | Фотографическое или иное графическое изображение предмета охраны* |
|---|---|---|---|
| 4.1.2 | | <p>Оконный проем типа 1: прямоугольный оконный проем первого этажа, обрамленный профилированным рамочным наличником с фигурной профилированной подоконной доской и профилированным навершием</p> | <p>Фото 4. Оконный проем типа 1.<br/>Фото 2022 г.</p> |

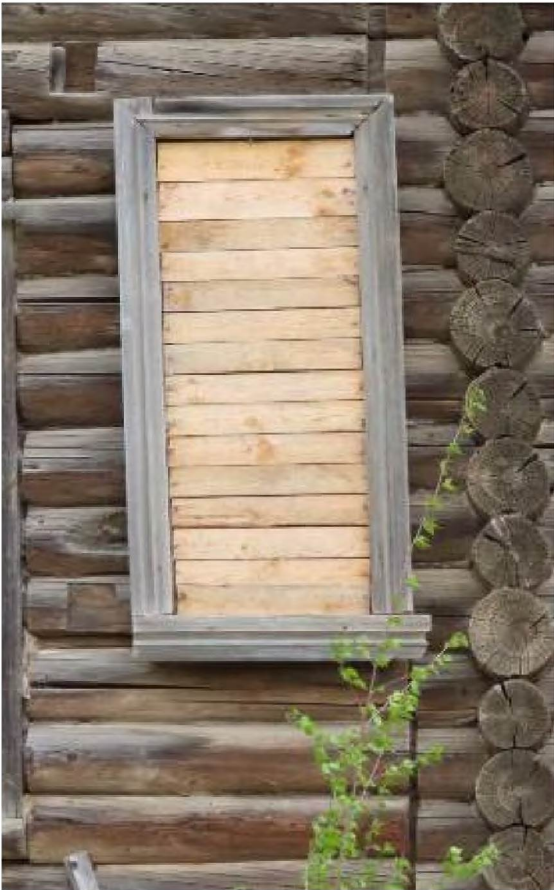
| № п/п | Обобщенная группа элементов предмета охраны | Элементы предмета охраны | Фотографическое или иное графическое изображение предмета охраны* |
|---|---|---|---|
| 4.1.3 | | <p>Оконный проем типа 2: узкий прямоугольный оконный проем первого этажа, обрамленный профилированным рамочным наличником с фигурной профилированной подоконной доской</p> | <p>Фото 5. Оконный проем типа 2.<br/>Фото 2022 г.</p> |

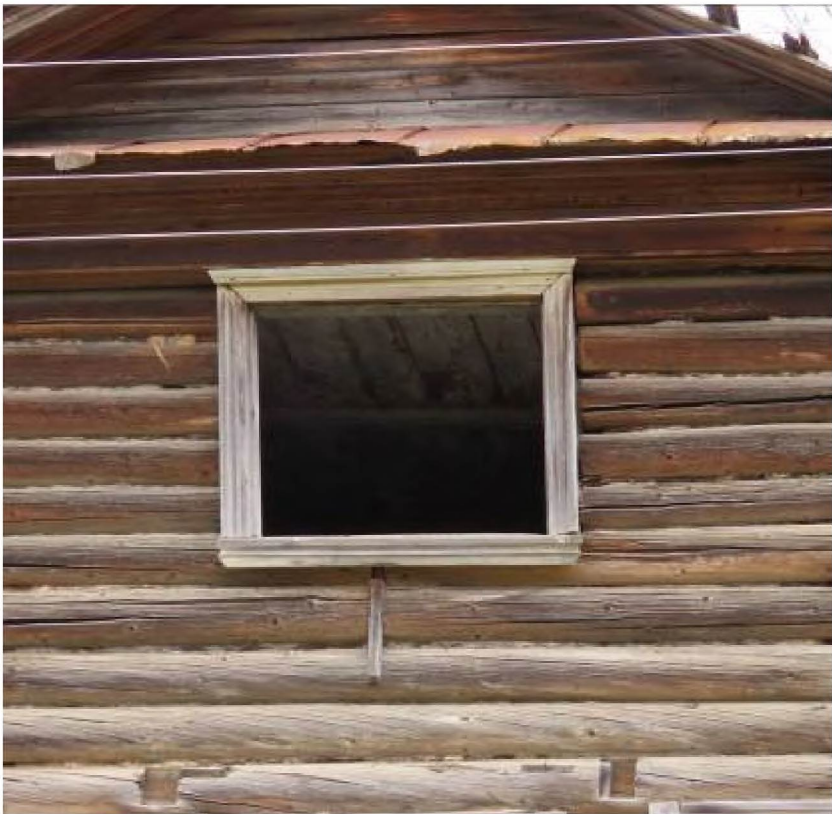
| № п/п | Обобщенная группа элементов предмета охраны | Элементы предмета охраны | Фотографическое или иное графическое изображение предмета охраны* |
|---|---|---|---|
| 4.1.4 | | <p>Оконный проем типа 3: прямоугольный оконный проем мезонина, обрамленный профилированным рамочным наличником с фигурной профилированной подоконной доской и профилированным навершием</p> | <p>Фото 6. Оконный проем типа 3.<br/>Фото 2022 г.</p> |

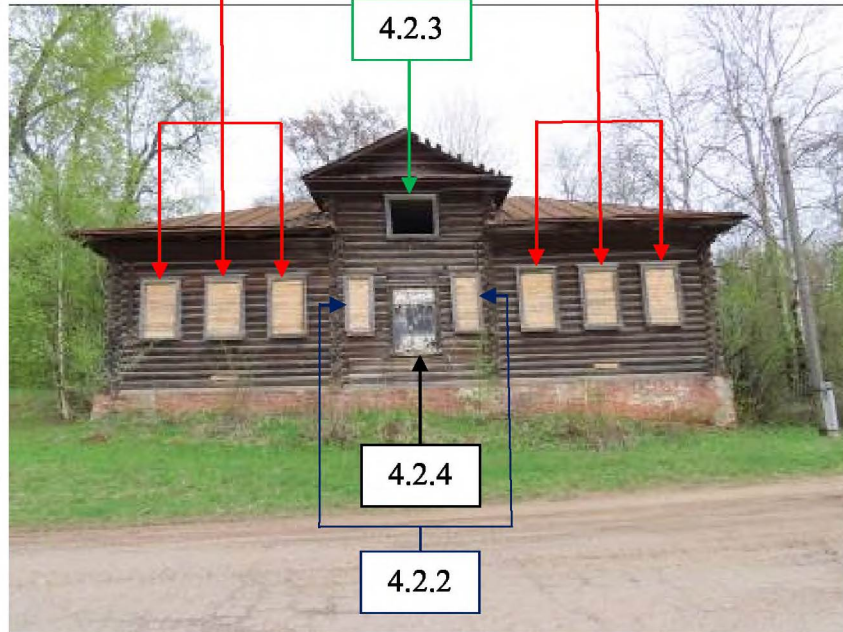
| № п/п | Обобщенная группа элементов предмета охраны | Элементы предмета охраны | Фотографическое или иное графическое изображение предмета охраны* |
|---|---|---|---|
| | | | Фото 7. Западный фасад. Вид с запада.<br>Фото 2022 г. |

| № п/п | Обобщенная группа элементов предмета охраны | Элементы предмета охраны | Фотографическое или иное графическое изображение предмета охраны* |
|---|---|---|---|
| 4.2.1 | | Шесть оконных проемов типа 1 | |
| 4.2.2 | | Два оконных проема типа 2 | |
| 4.2.3 | | Один оконный проем типа 3 | |
| 4.2.4 | | Один прямоугольный дверной проем | |

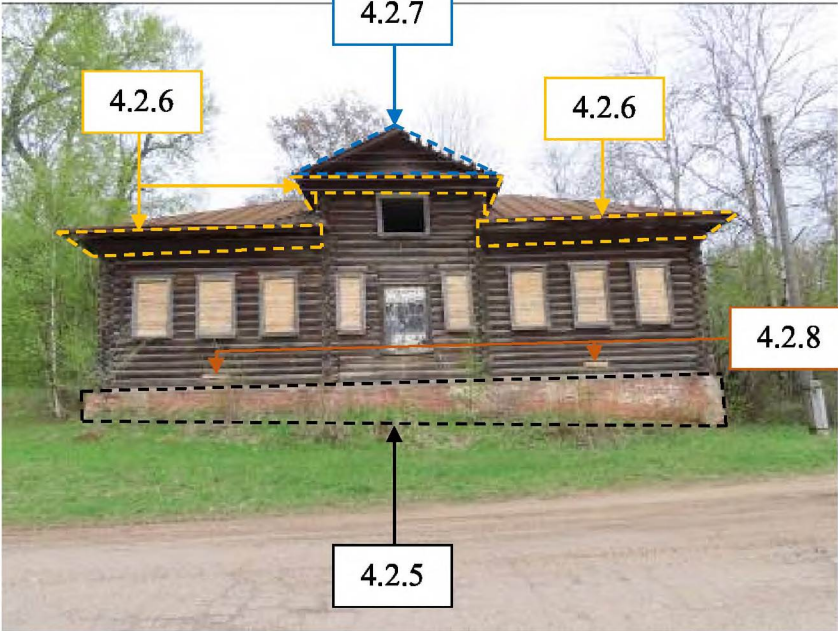
Фото 8. Западный фасад. Вид с запада.  
Фото 2022 г.

| № п/п | Обобщенная группа элементов предмета охраны | Элементы предмета охраны | Фотографическое или иное графическое изображение предмета охраны* |
|---|---|---|---|
| 4.2.5 | | Цоколь | <p>4.2.5 points to the base of the building. 4.2.6 points to the eaves on both sides. 4.2.7 points to the roof ridge. 4.2.8 points to the main facade area.</p> |
| 4.2.6 | | Карниз типа 1 | |
| 4.2.7 | | Фронтон мезонина | |
| 4.2.8 | | Прямоугольные продухи | |

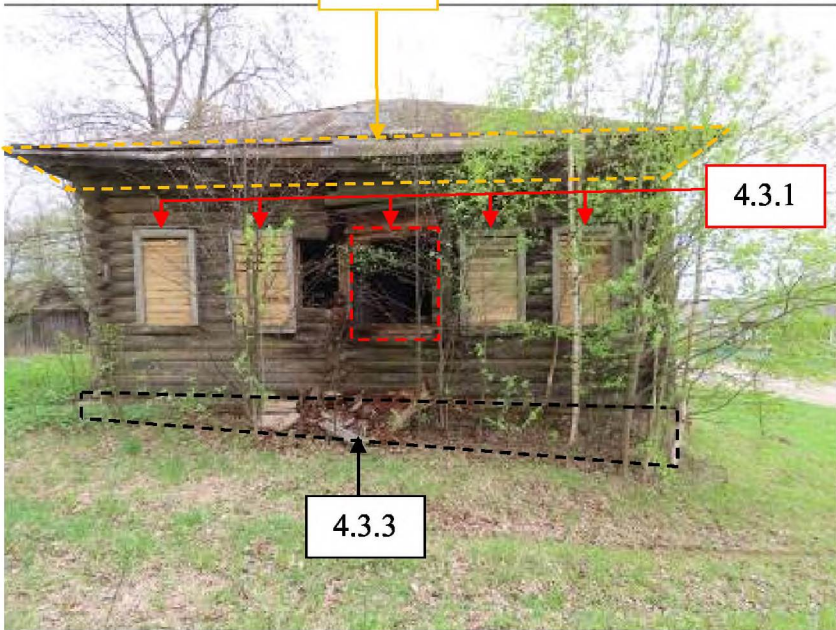
| № п/п | Обобщенная группа элементов предмета охраны | Элементы предмета охраны | Фотографическое или иное графическое изображение предмета охраны* |
|---|---|---|---|
| 4.3.1 | | Пять оконных проемов типа 1 | |
| 4.3.2 | | Карниз типа 1 | |
| 4.3.3 | | Цоколь | <p data-bbox="1429 1161 1962 1233">Фото 9. Северный фасад. Вид с севера.<br/>Фото 2022 г.</p> |

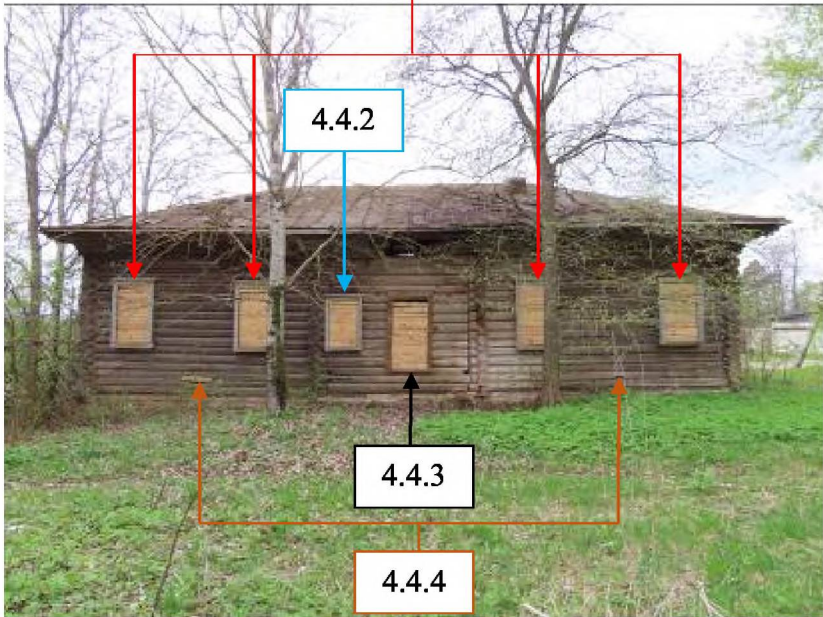
Фото 10. Восточный фасад. Вид с востока.  
Фото 2022 г.

| № п/п | Обобщенная группа элементов предмета охраны | Элементы предмета охраны | Фотографическое или иное графическое изображение предмета охраны* |
|---|---|---|---|
| 4.4.1 | | Четыре оконных проема типа 1 | |
| 4.4.2 | | Один невысокий прямоугольный оконный проем, обрамленный профилированным рамочным наличником | |
| 4.4.3 | | Один прямоугольный дверной проем, обрамленный профилированным рамочным наличником | |
| 4.4.4 | | Два прямоугольных продуха | |

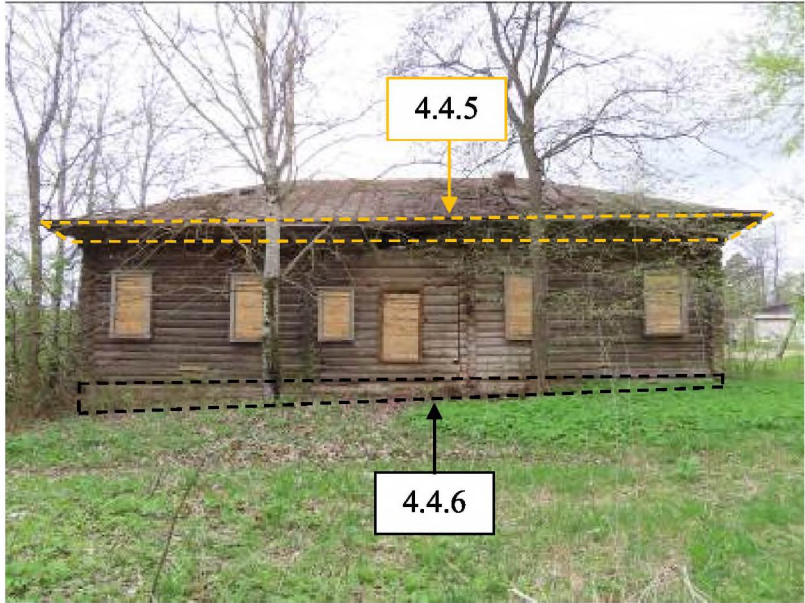
| № п/п | Обобщенная группа элементов предмета охраны | Элементы предмета охраны | Фотографическое или иное графическое изображение предмета охраны* |
|---|---|---|---|
| 4.4.5 | | Карниз типа 1 | <p data-bbox="1406 1203 1989 1273">Фото 11. Восточный фасад. Вид с востока.<br/>Фото 2022 г.</p> |
| 4.4.6 | | Цоколь | |

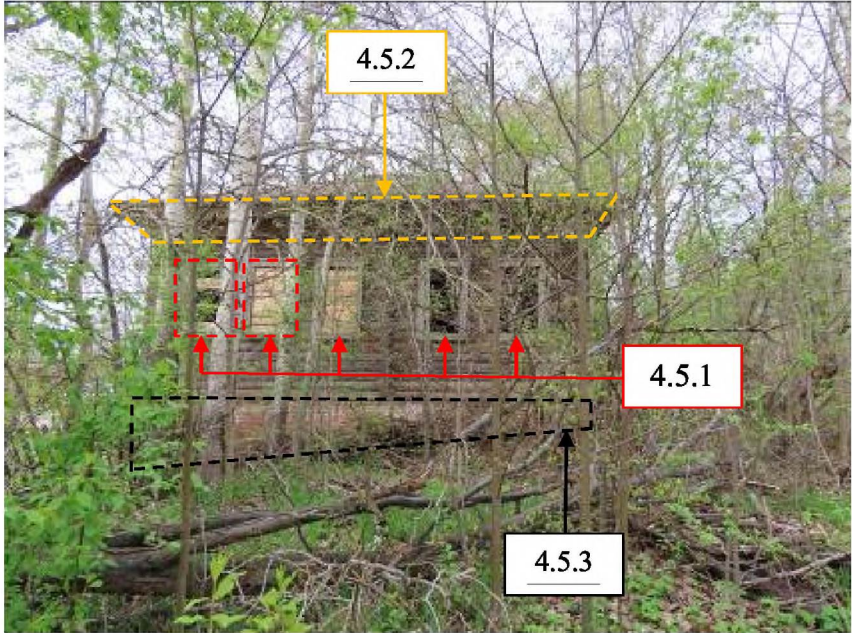
| № п/п | Обобщенная группа элементов предмета охраны | Элементы предмета охраны | Фотографическое или иное графическое изображение предмета охраны* |
|---|---|---|---|
| 4.5.1 | | Пять оконных проемов типа 1 | <p data-bbox="1451 1203 1939 1273">Фото 12. Южный фасад. Вид с юга.<br/>Фото 2022 г.</p> |
| 4.5.2 | | Карниз типа 1 | |
| 4.5.3 | | Цоколь | |

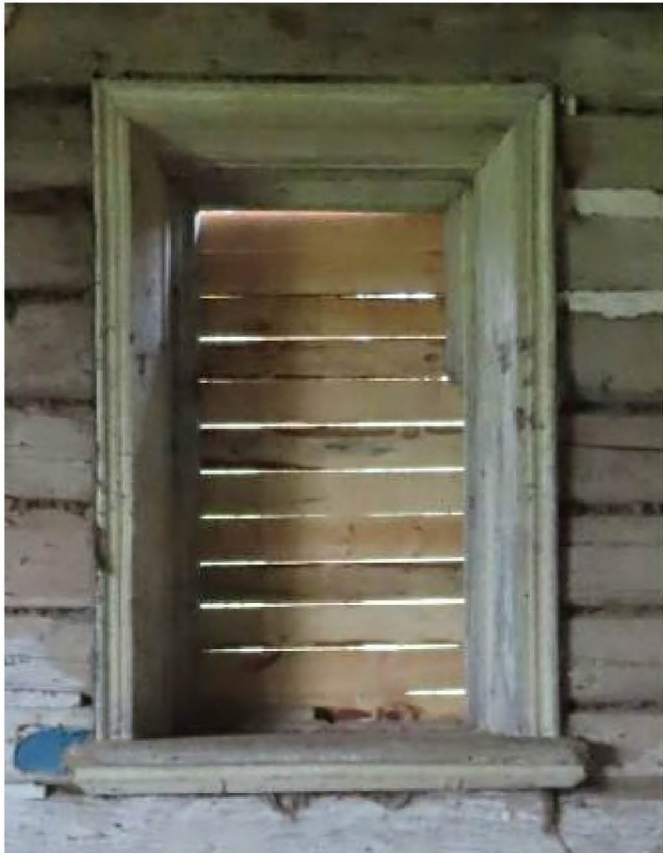
| № п/п | Обобщенная группа элементов предмета охраны | Элементы предмета охраны | Фотографическое или иное графическое изображение предмета охраны* |
|---|---|---|---|
| 4.6.1 | | Оконные колоды с профилированным наличником и подоконником | <p data-bbox="1518 1315 1874 1382">Фото 13. Оконная колода.<br/>Фото 2022 г.</p> |

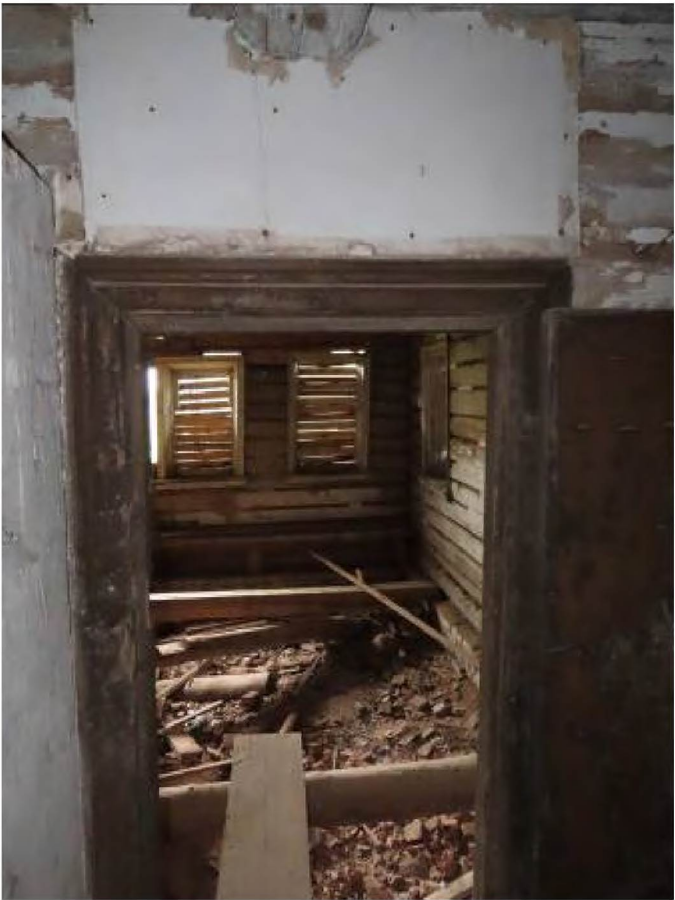
| № п/п | Обобщенная группа элементов предмета охраны | Элементы предмета охраны | Фотографическое или иное графическое изображение предмета охраны* |
|---|---|---|---|
| 4.6.2 | | Дверные колоды с профилированным наличником | <p data-bbox="1518 1321 1877 1394">Фото 14. Дверная колода.<br/>Фото 2022 г.</p> |

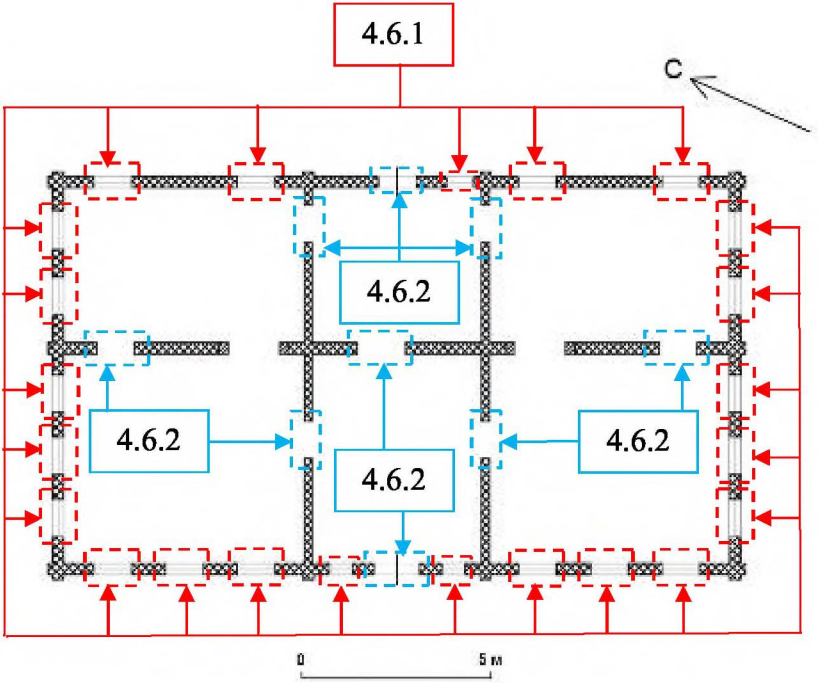
| № п/п | Обобщенная группа элементов предмета охраны | Элементы предмета охраны | Фотографическое или иное графическое изображение предмета охраны* |
|---|---|---|---|
| | | | <p data-bbox="1368 1123 1653 1150">Условные обозначения:</p> <p data-bbox="1308 1185 1917 1241"> капитальные стены первоначального периода строительства </p> <p data-bbox="1308 1292 2085 1361">Схема расположения дверных и оконных колод на плане первого этажа</p> |

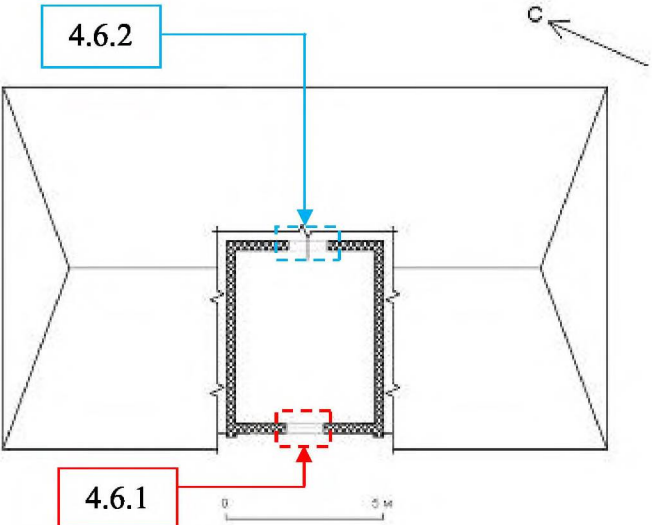
| № п/п | Обобщенная группа элементов предмета охраны | Элементы предмета охраны | Фотографическое или иное графическое изображение предмета охраны* |
|---|---|---|---|
| | | | <p>Условные обозначения:</p> <p> капитальные стены первоначального периода строительства</p> <p>Схема расположения дверных и оконных колод на плане мезонина</p> |
