**УПРАВЛЕНИЕ  
ГОСУДАРСТВЕННОЙ ОХРАНЫ ОБЪЕКТОВ КУЛЬТУРНОГО  
НАСЛЕДИЯ КИРОВСКОЙ ОБЛАСТИ**

**РЕШЕНИЕ**

**Об установлении предмета охраны объекта культурного наследия (памятника истории и культуры) народов Российской Федерации регионального значения «Дом, в котором проходил первый волостной съезд Советов рабочих, крестьянских и солдатских депутатов, провозгласивший Советскую власть в Цекеевской волости», расположенного по адресу: Кировская область, Кикнурский район, с. Цекеево, ул. Просвещения, д. 18**

**ПРЕДМЕТ ОХРАНЫ**

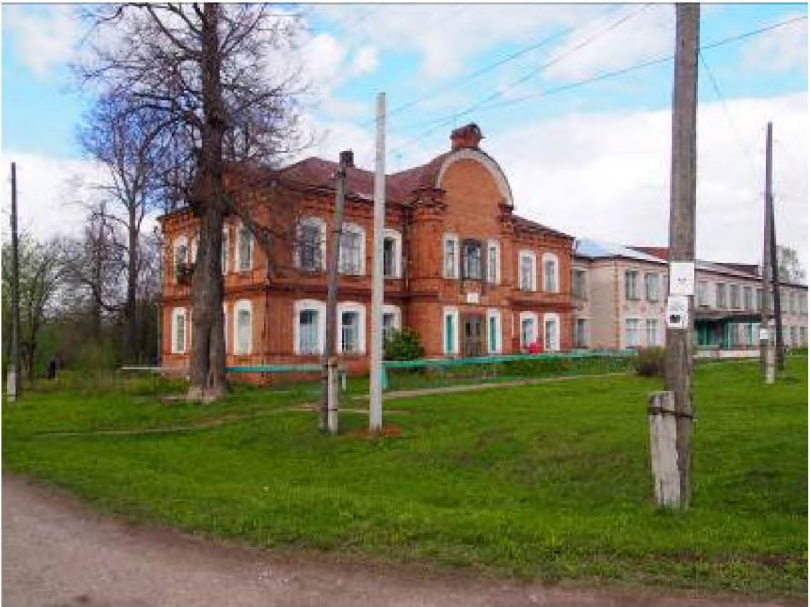
| № п/п | Обобщенная группа элементов предмета охраны | Элементы предмета охраны | Фотографическое или иное графическое изображение предмета охраны* |
|---|---|---|---|
| 2 | Объемно-пространственная композиция | Двухэтажный, однообъемный, сложной в плане формы объект | <p data-bbox="1518 1177 1877 1246">Фото 1. Вид с юго-запада.<br/>Фото 2022 г.</p> |

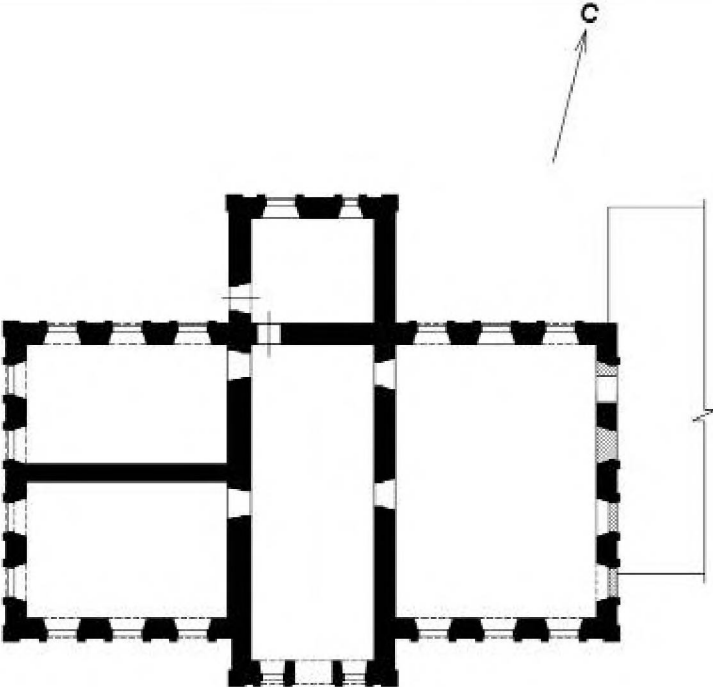
| № п/п | Обобщенная группа элементов предмета охраны | Элементы предмета охраны | Фотографическое или иное графическое изображение предмета охраны* |
|---|---|---|---|
| 3 | Конструктивная система | <p>Основные конструкции здания:</p> <p>капитальные стены первоначального периода строительства – из глиняного кирпича;</p> <p>перекрытия деревянные балочные;</p> <p>крыша скатная, чердачная по деревянным стропилам;</p> <p>покрытие кровли: кровельным железом, с металлическим просечным подзором</p> | <p>0 5 м</p> <p>Условные обозначения:</p> <ul style="list-style-type: none"> <li><span style="display: inline-block; width: 20px; height: 10px; background-color: black; margin-right: 5px;"></span> - капитальные стены первоначального периода строительства</li> <li><span style="display: inline-block; width: 20px; height: 10px; background: repeating-linear-gradient(45deg, transparent, transparent 2px, black 2px, black 4px); margin-right: 5px;"></span> - поздние закладки</li> <li><span style="display: inline-block; width: 20px; height: 10px; border: 2px solid black; margin-right: 5px;"></span> - поздние перерубленные проёмы</li> </ul> <p>План первого этажа</p> |

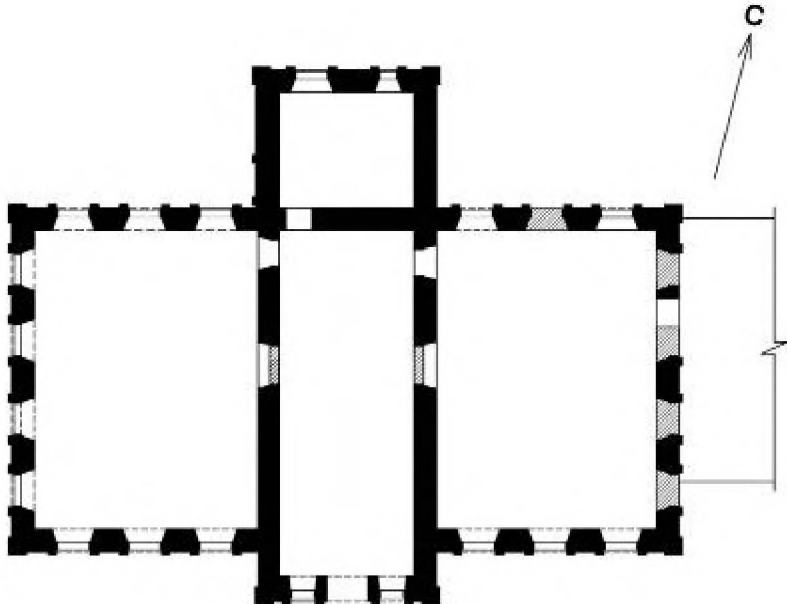
| № п/п | Обобщенная группа элементов предмета охраны | Элементы предмета охраны | Фотографическое или иное графическое изображение предмета охраны* |
|---|---|---|---|
| | | | <p data-bbox="1554 1075 1733 1107">0 5 м</p> <p data-bbox="1480 1145 1733 1171">Условные обозначения:</p> <ul style="list-style-type: none"> <li data-bbox="1480 1203 1912 1251"> - капитальные стены первоначального периода строительства </li> <li data-bbox="1480 1259 1756 1283"> - поздние закладки </li> <li data-bbox="1480 1299 1879 1323"> - поздние перерубленные проёмы </li> </ul> <p data-bbox="1559 1362 1834 1394">План второго этажа</p> |

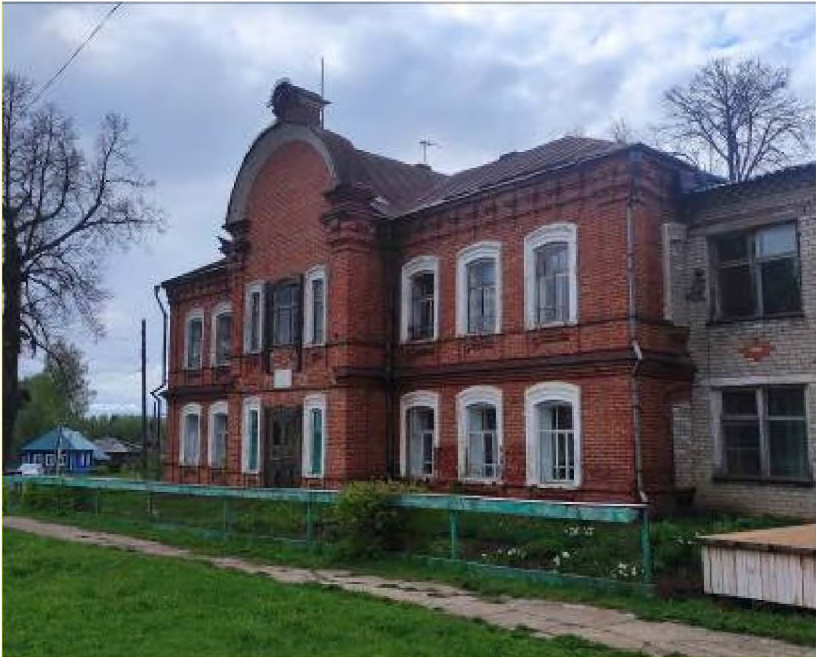
| № п/п | Обобщенная группа элементов предмета охраны | Элементы предмета охраны | Фотографическое или иное графическое изображение предмета охраны* |
|---|---|---|---|
| 4 | Архитектурно-художественное решение | Тип отделки фасадов – в технике открытого кирпича с побелкой обрамлений оконных проемов | <p data-bbox="1509 1235 1883 1305">Фото 2. Вид с юго-востока.<br/>Фото 2022 г.</p> |

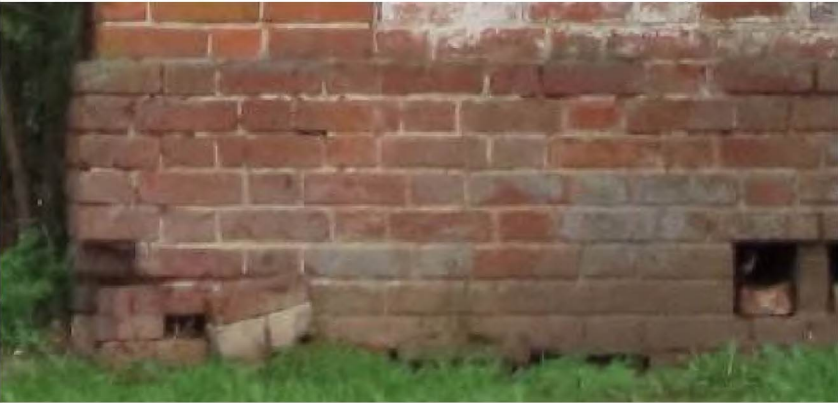
| № п/п | Обобщенная группа элементов предмета охраны | Элементы предмета охраны | Фотографическое или иное графическое изображение предмета охраны* |
|---|---|---|---|
| 4.1.1 | | Уступ цоколя: ступенчатый уступ цоколя | <p data-bbox="1541 1121 1850 1190">Фото 3. Уступ цоколя.<br/>Фото 2022 г.</p> |

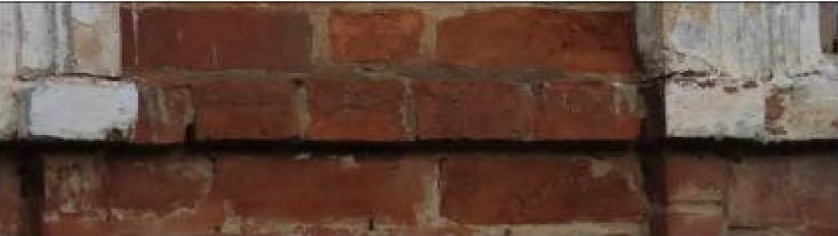
| № п/п | Обобщенная группа элементов предмета охраны | Элементы предмета охраны | Фотографическое или иное графическое изображение предмета охраны* |
|---|---|---|---|
| 4.1.2 | | <p>Подоконный карниз: простой подоконный карниз первого и второго этажей, выполненный выступом кирпича</p> | <p>Фото 4. Подоконный карниз.<br/>Фото 2022 г.</p> |

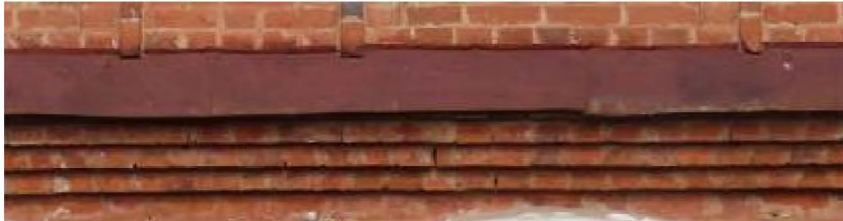
| № п/п | Обобщенная группа элементов предмета охраны | Элементы предмета охраны | Фотографическое или иное графическое изображение предмета охраны* |
|---|---|---|---|
| 4.1.3 | | <p>Межэтажный карниз:<br/>многоступенчатый карниз,<br/>разделяющий первый и второй этажи,<br/>выполненный выступом кирпича</p> | <p>Фото 5. Межэтажный карниз.<br/>Фото 2022 г.</p> |

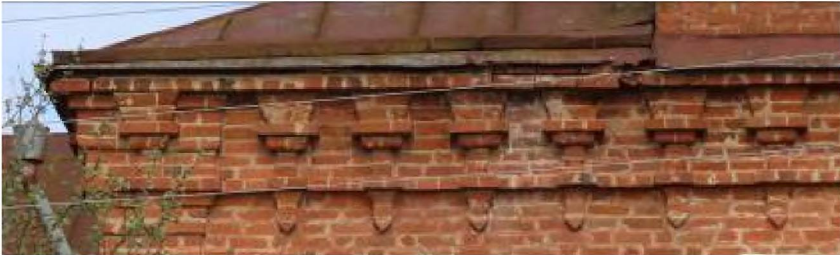
| № п/п | Обобщенная группа элементов предмета охраны | Элементы предмета охраны | Фотографическое или иное графическое изображение предмета охраны* |
|---|---|---|---|
| 4.1.4 | | <p>Венчающий карниз: карниз, состоящий из простого выступа кирпича, поддерживаемого фигурными ступенчатыми консолями, закрепленными простым выступом</p> | <p>Фото 6. Венчающий карниз.<br/>Фото 2022 г.</p> |

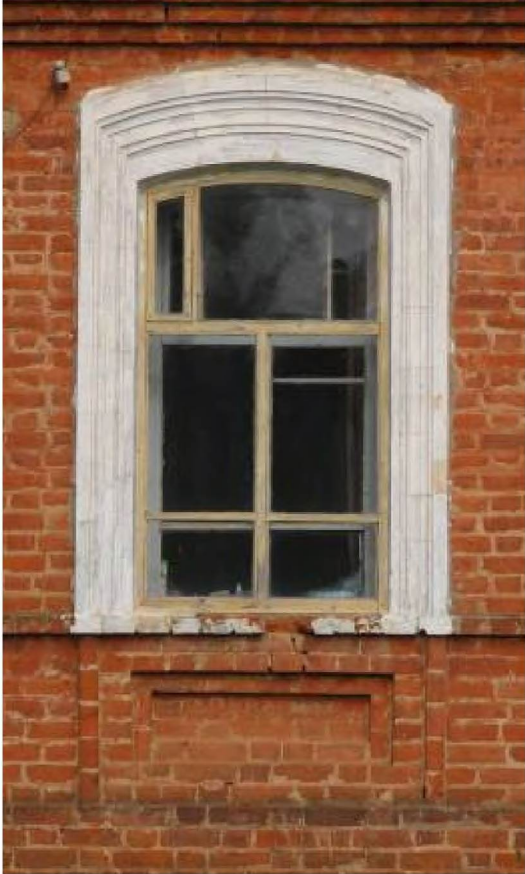
| № п/п | Обобщенная группа элементов предмета охраны | Элементы предмета охраны | Фотографическое или иное графическое изображение предмета охраны* |
|---|---|---|---|
| 4.1.6 | | <p>Оконный проем типа 1: лучковый оконный проем первого и второго этажей, обрамленный штукатурным профилированным наличником. Проем поставлен на подоконный карниз и дополнен подоконной рамкой с прямоугольной ступенчатой подоконной ширинкой</p> | <p>Фото 8. Оконный проем типа 1.<br/>Фото 2022 г.</p> |

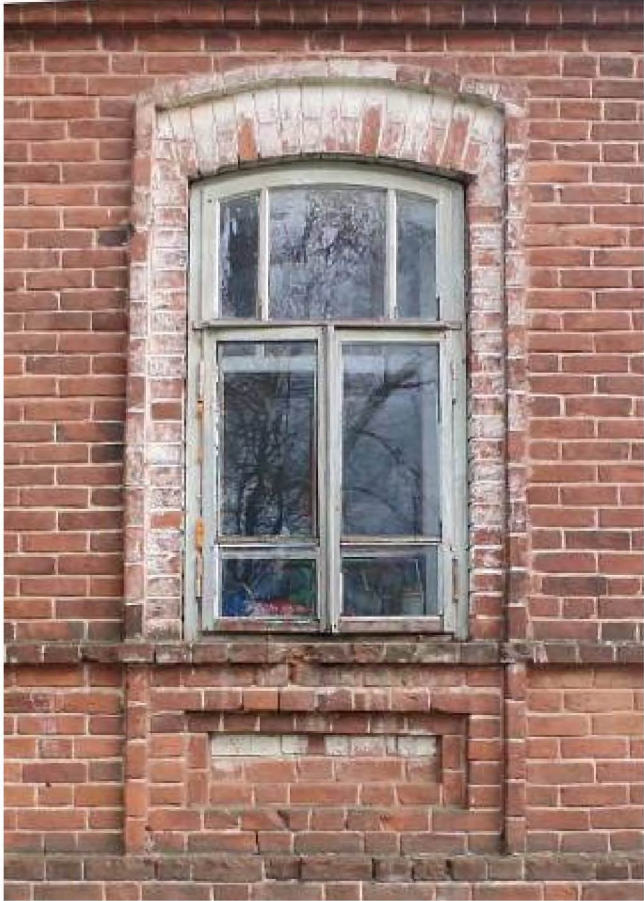
| № п/п | Обобщенная группа элементов предмета охраны | Элементы предмета охраны | Фотографическое или иное графическое изображение предмета охраны* |
|---|---|---|---|
| 4.1.7 | | <p>Оконный проем типа 2: лучковый оконный проем первого и второго этажей, обрамленный простой рамкой, выполненной выступом кирпича. Проем поставлен на подоконный карниз и дополнен подоконной рамкой с прямоугольной ступенчатой подоконной ширинкой</p> | <p>Фото 9. Оконный проем типа 2.<br/>Фото 2022 г.</p> |

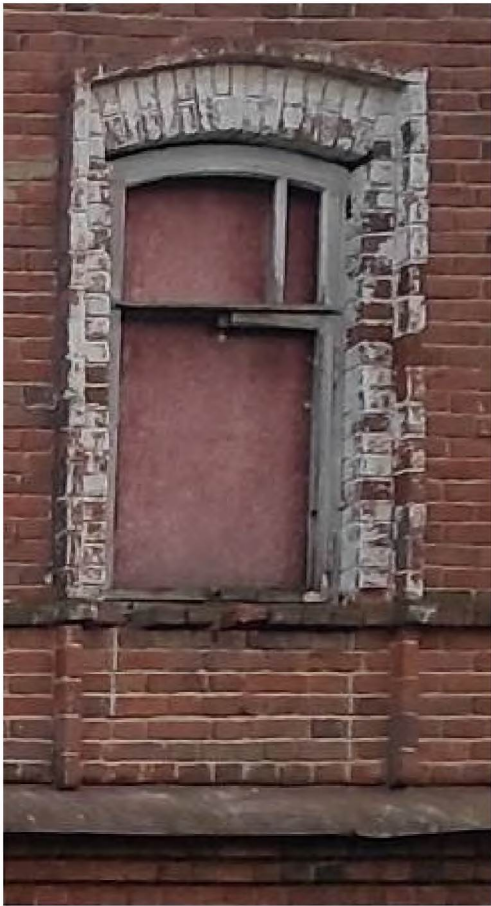
| № п/п | Обобщенная группа элементов предмета охраны | Элементы предмета охраны | Фотографическое или иное графическое изображение предмета охраны* |
|---|---|---|---|
| 4.1.8 | | <p>Оконный проем типа 3: лучковый оконный проем второго этажа, обрамленный простой рамкой, выполненной выступом кирпича. Проем поставлен на подоконный карниз и дополнен подоконной рамкой</p> | <p>Фото 10. Оконный проем типа 3.<br/>Фото 2022 г.</p> |

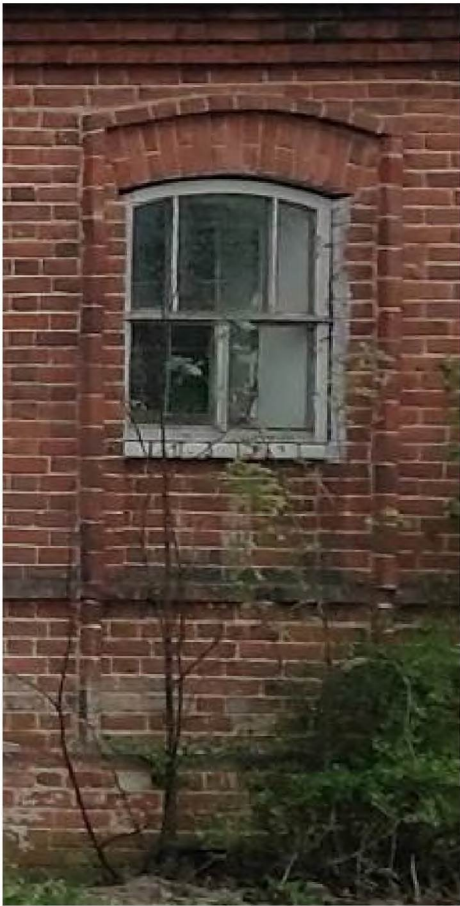
| № п/п | Обобщенная группа элементов предмета охраны | Элементы предмета охраны | Фотографическое или иное графическое изображение предмета охраны* |
|---|---|---|---|
| 4.1.9 | | <p>Оконный проем типа 4: лучковый оконный проем первого этажа, обрамленный простой рамкой, выполненной выступом кирпича и дополненный подоконным карнизом и подоконной рамкой.</p> <p>Проем приподнят над подоконным карнизом</p> | <p>Фото 11. Оконный проем типа 4.<br/>Фото 2022 г.</p> |

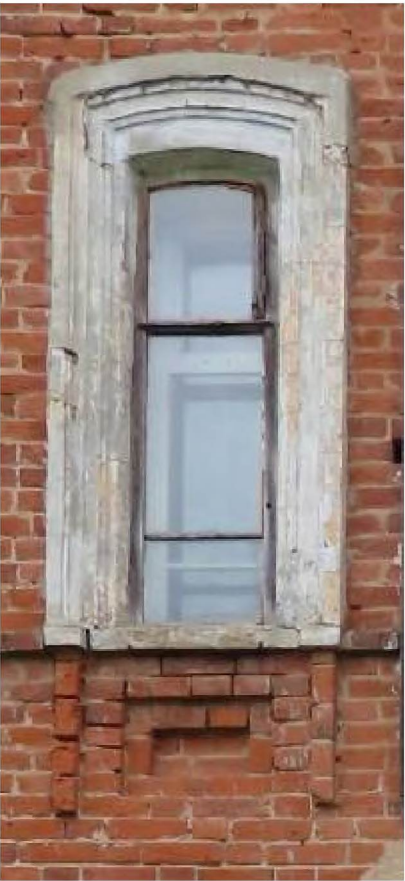
| № п/п | Обобщенная группа элементов предмета охраны | Элементы предмета охраны | Фотографическое или иное графическое изображение предмета охраны* |
|---|---|---|---|
| 4.1.10 | | <p>Оконный проем типа 5: узкий лучковый оконный проем первого и второго этажей, обрамленный штукатурным профилированным наличником. Проем поставлен на подоконный карниз и дополнен подоконной рамкой с прямоугольной ступенчатой подоконной ширинкой</p> | <p>Фото 12. Оконный проем типа 5.<br/>Фото 2022 г.</p> |

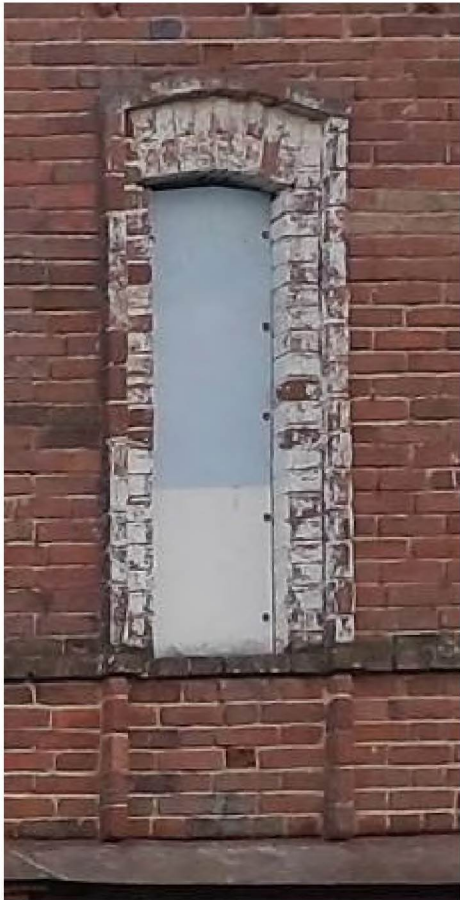
| № п/п | Обобщенная группа элементов предмета охраны | Элементы предмета охраны | Фотографическое или иное графическое изображение предмета охраны* |
|---|---|---|---|
| 4.1.11 | | <p>Оконный проем типа 6: узкий лучковый оконный проем первого и второго этажей, обрамленный простой рамкой, выполненной выступом кирпича.</p> <p>Проем поставлен на подоконный карниз и дополнен подоконной рамкой</p> | <p>Фото 13. Оконный проем типа 6.<br/>Фото 2022 г.</p> |

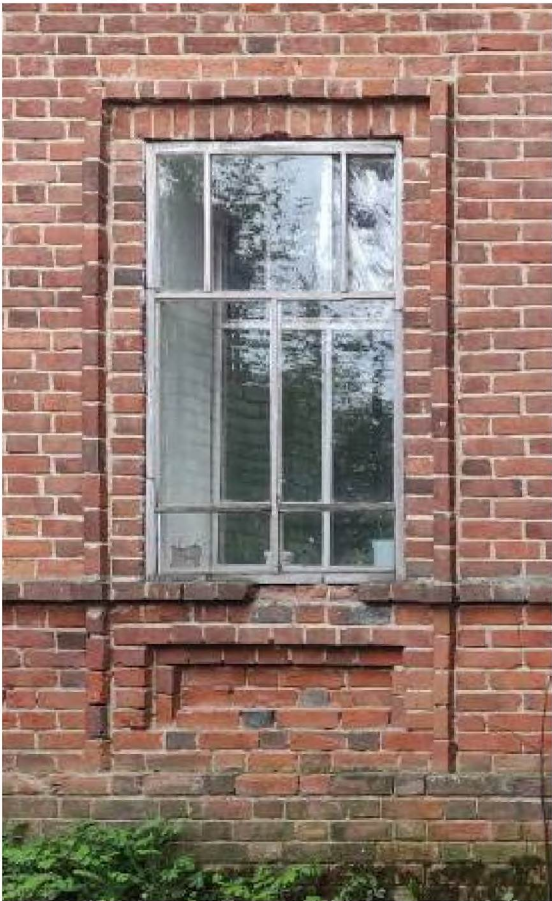
| № п/п | Обобщенная группа элементов предмета охраны | Элементы предмета охраны | Фотографическое или иное графическое изображение предмета охраны* |
|---|---|---|---|
| 4.1.12 | | <p>Оконный проем типа 7: прямоугольный оконный проем первого этажа, обрамленный простой рамкой, выполненной выступом кирпича. Проем поставлен на подоконный карниз и дополнен подоконной рамкой с прямоугольной ступенчатой подоконной ширинкой</p> | <p>Фото 14. Оконный проем типа 7.<br/>Фото 2022 г.</p> |

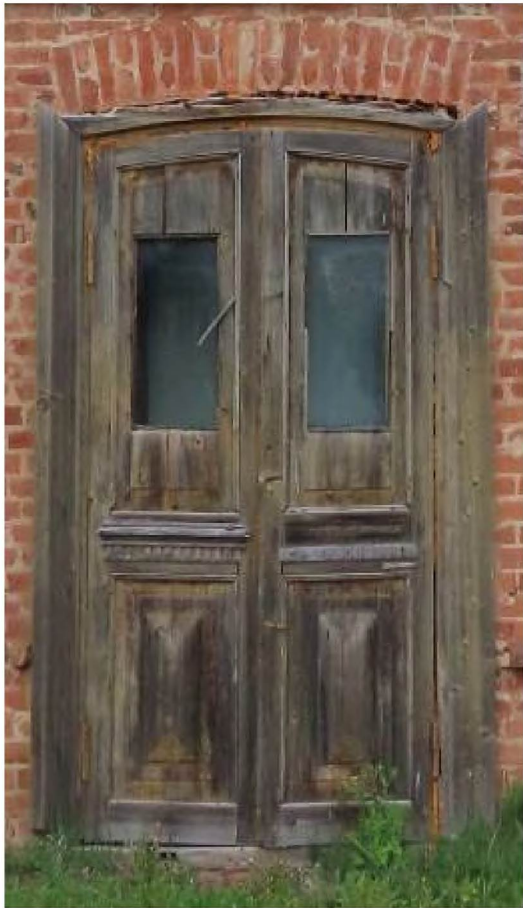
| № п/п | Обобщенная группа элементов предмета охраны | Элементы предмета охраны | Фотографическое или иное графическое изображение предмета охраны* |
|---|---|---|---|
| 4.1.13 | | <p>Дверной проем типа 1: лучковый дверной проем первого этажа с деревянным двустворчатым филенчатым заполнением</p> | <p>Фото 15. Дверной проем типа 1.<br/>Фото 2022 г.</p> |

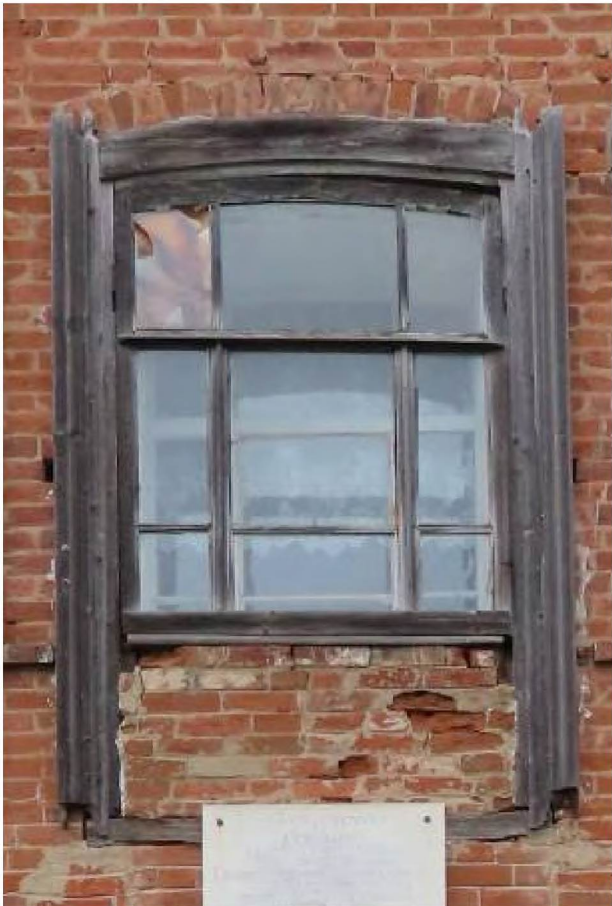
| № п/п | Обобщенная группа элементов предмета охраны | Элементы предмета охраны | Фотографическое или иное графическое изображение предмета охраны* |
|---|---|---|---|
| 4.1.14 | | Дверной проем типа 2: лучковый<br>дверной проем второго этажа | <p data-bbox="1473 1329 1917 1401">Фото 16. Дверной проем типа 2.<br/>Фото 2022 г.</p> |

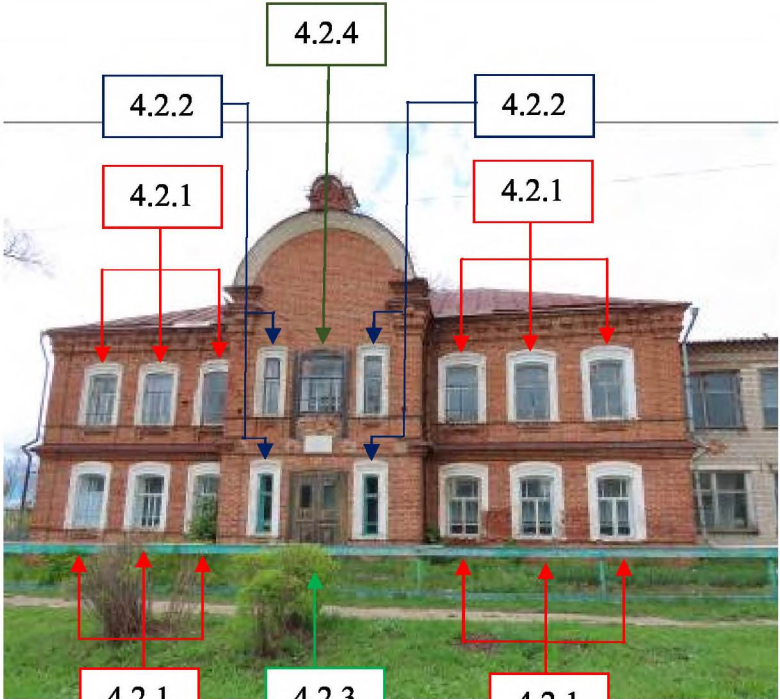
| № п/п | Обобщенная группа элементов предмета охраны | Элементы предмета охраны | Фотографическое или иное графическое изображение предмета охраны* |
|---|---|---|---|
| 4.2.1 | | Двенадцать оконных проемов типа 1 | <p data-bbox="1435 1139 1955 1174">Фото 17. Южный фасад. Фото 2022 г.</p> |
| 4.2.2 | | Четыре оконных проема типа 5 | |
| 4.2.3 | | Один дверной проем типа 1 | |
| 4.2.4 | | Один дверной проем типа 2 | |

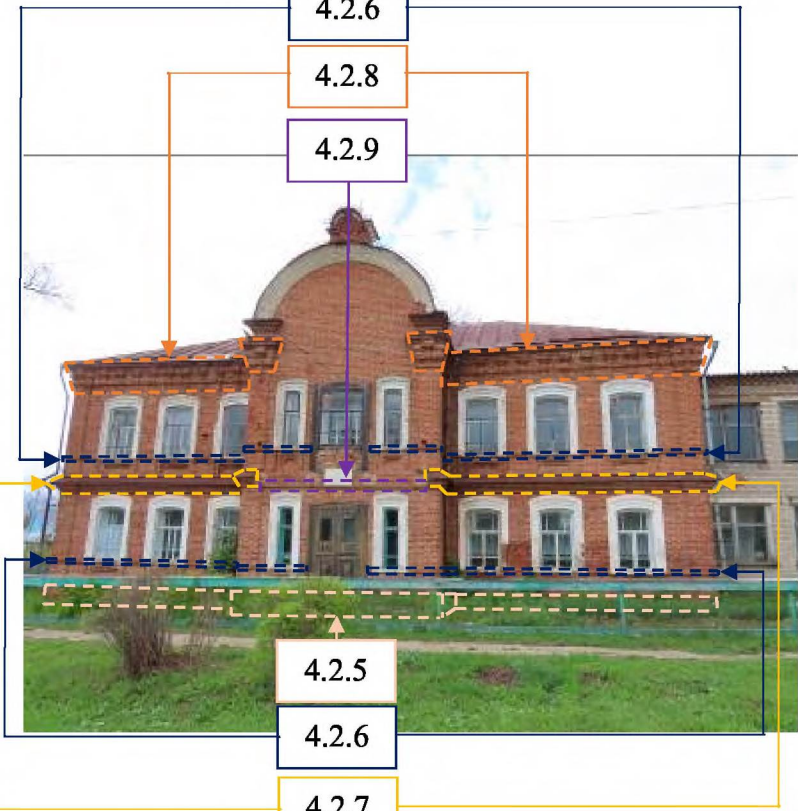
| № п/п | Обобщенная группа элементов предмета охраны | Элементы предмета охраны | Фотографическое или иное графическое изображение предмета охраны* |
|---|---|---|---|
| 4.2.5 | | Уступ цоколя | <p data-bbox="1435 1230 1955 1262">Фото 18. Южный фасад. Фото 2022 г.</p> |
| 4.2.6 | | Подоконный карниз | |
| 4.2.7 | | Межэтажный карниз | |
| 4.2.8 | | Венчающий карниз | |
| 4.2.9 | | Простой карниз, выполненный выступом кирпича | |

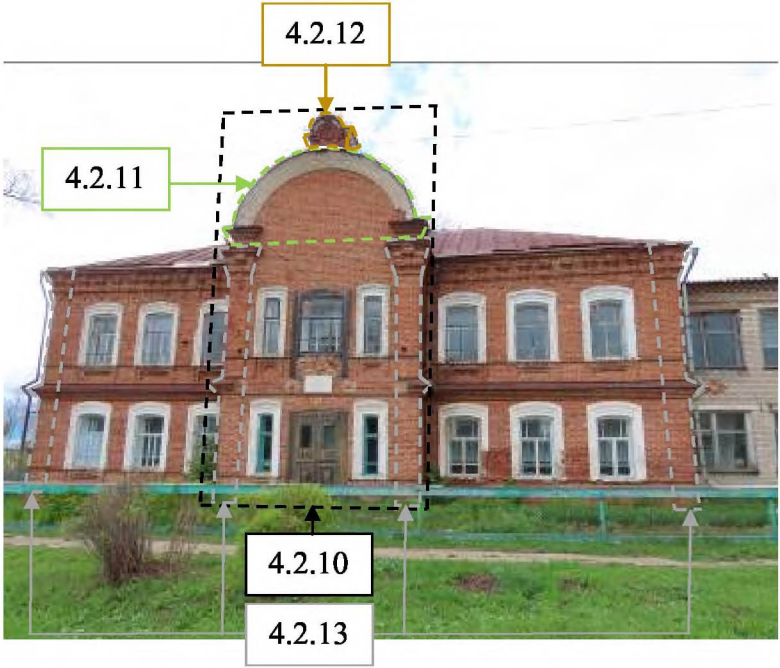
| № п/п | Обобщенная группа элементов предмета охраны | Элементы предмета охраны | Фотографическое или иное графическое изображение предмета охраны* |
|---|---|---|---|
| 4.2.10 | | Ризалит южного фасада | <p data-bbox="1435 1155 1957 1187">Фото 19. Южный фасад. Фото 2022 г.</p> |
| 4.2.11 | | Фронтон-закомара ризалита южного фасада, обрамленный тянутым профилированным карнизом, поставленным на ступенчатые постаменты | |
| 4.2.12 | | Фигурный аттиковый столбик | |
| 4.2.13 | | Четыре пилястры типа 1, обрамляющие фасад | |

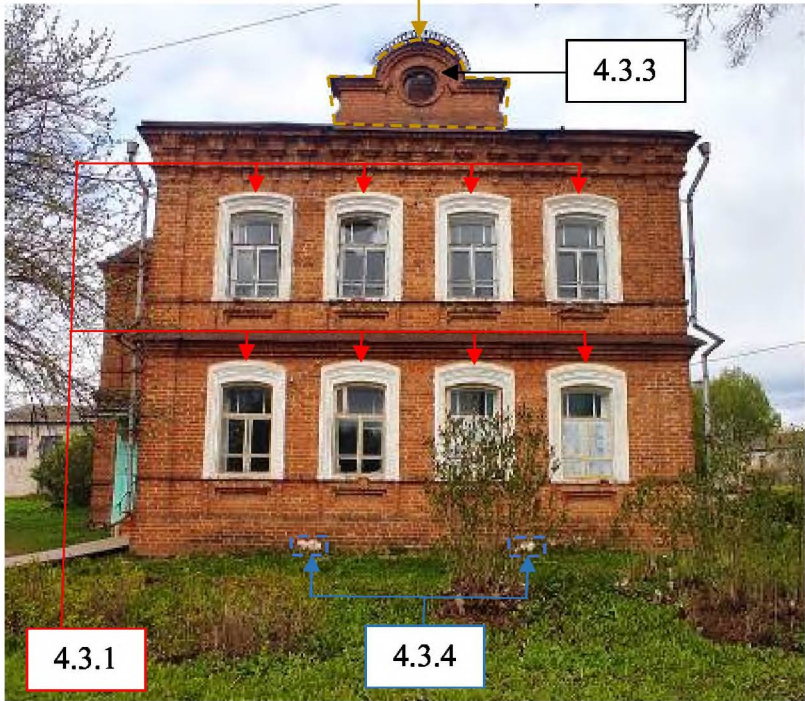
Фото 20. Западный фасад. Фото 2022 г.

| № п/п | Обобщенная группа элементов предмета охраны | Элементы предмета охраны | Фотографическое или иное графическое изображение предмета охраны* |
|---|---|---|---|
| 4.3.1 | | Восемь оконных проемов типа 1 | |
| 4.3.2 | | Аттик сложной формы, обрамленный ступенчатым карнизом, выполненным выступом кирпича | |
| 4.3.3 | | Круглый оконный проем аттика, обрамленный простой рамкой | |
| 4.3.4 | | Два сдвоенных квадратных продуха | |

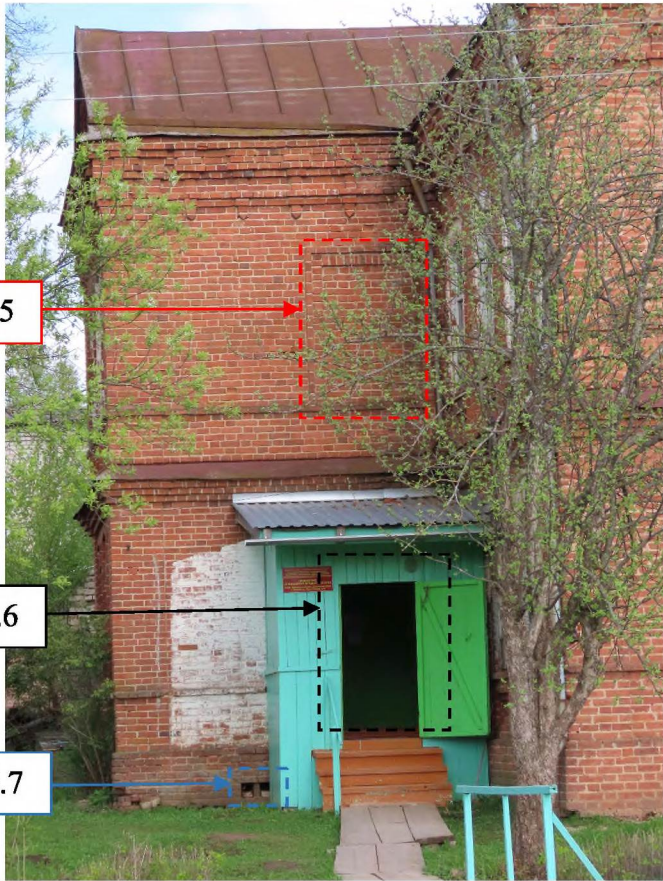
| № п/п | Обобщенная группа элементов предмета охраны | Элементы предмета охраны | Фотографическое или иное графическое изображение предмета охраны* |
|---|---|---|---|
| 4.3.5 | | Ложный прямоугольный оконный проем второго этажа, обрамленный простой рамкой, выполненной выступом кирпича.<br>Проем поставлен на подоконный карниз | <p data-bbox="1429 1300 1964 1337">Фото 21. Западный фасад. Фото 2022 г.</p> |
| 4.3.6 | | Прямоугольный проем первого этажа | |
| 4.3.7 | | Один сдвоенный квадратный продух | |

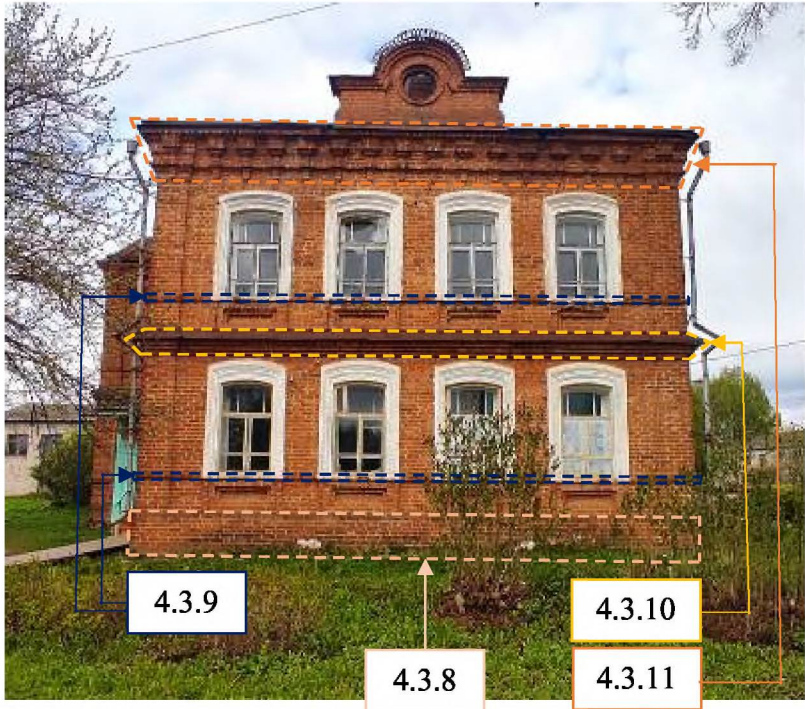
Фото 22. Западный фасад. Фото 2022 г.

| № п/п | Обобщенная группа элементов предмета охраны | Элементы предмета охраны | Фотографическое или иное графическое изображение предмета охраны* |
|---|---|---|---|
| 4.3.8 | | Уступ цоколя | <p data-bbox="1429 1082 1518 1114">4.3.9</p> <p data-bbox="1682 1161 1749 1193">4.3.8</p> <p data-bbox="1883 1090 1973 1121">4.3.10</p> <p data-bbox="1883 1161 1973 1193">4.3.11</p> |
| 4.3.9 | | Подоконный карниз | |
| 4.3.10 | | Межэтажный карниз | |
| 4.3.11 | | Венчающий карниз | |

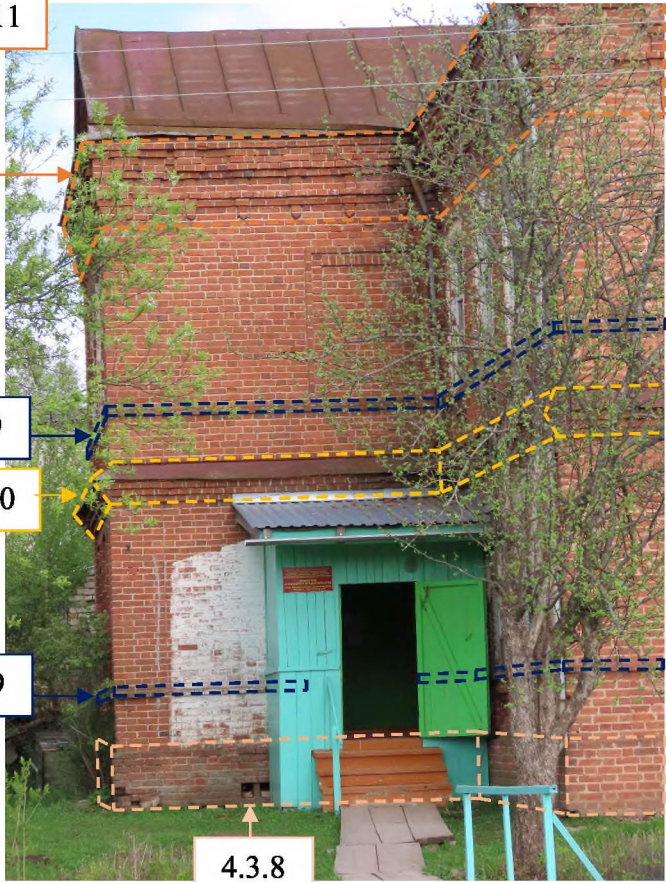
| № п/п | Обобщенная группа элементов предмета охраны | Элементы предмета охраны | Фотографическое или иное графическое изображение предмета охраны* |
|---|---|---|---|
| | | | <p data-bbox="1429 1305 1962 1337">Фото 23. Западный фасад. Фото 2022 г.</p> |

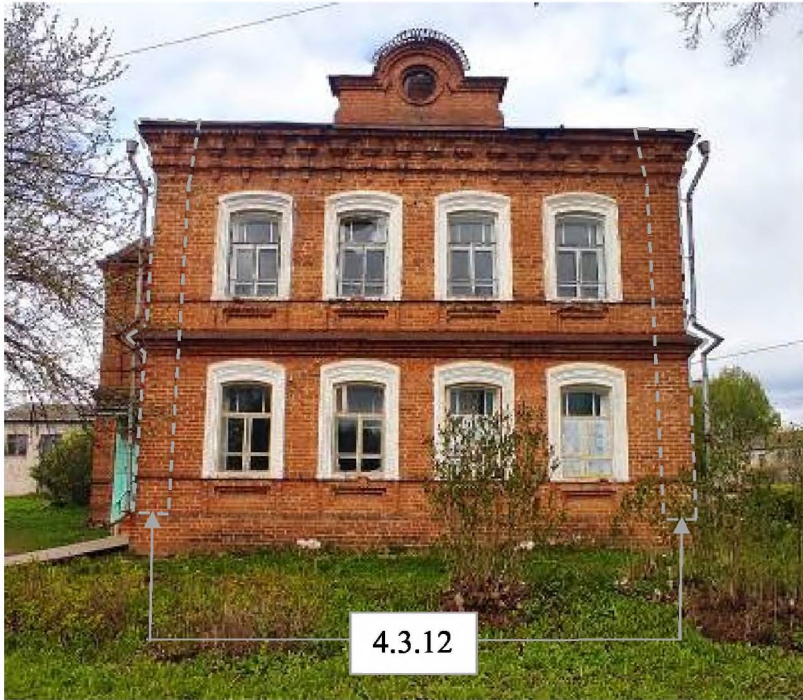
| № п/п | Обобщенная группа элементов предмета охраны | Элементы предмета охраны | Фотографическое или иное графическое изображение предмета охраны* |
|---|---|---|---|
| 4.3.12 | | Четыре пилястры типа 1, обрамляющие фасад | <p data-bbox="1429 1230 1962 1267">Фото 24. Западный фасад. Фото 2022 г.</p> |

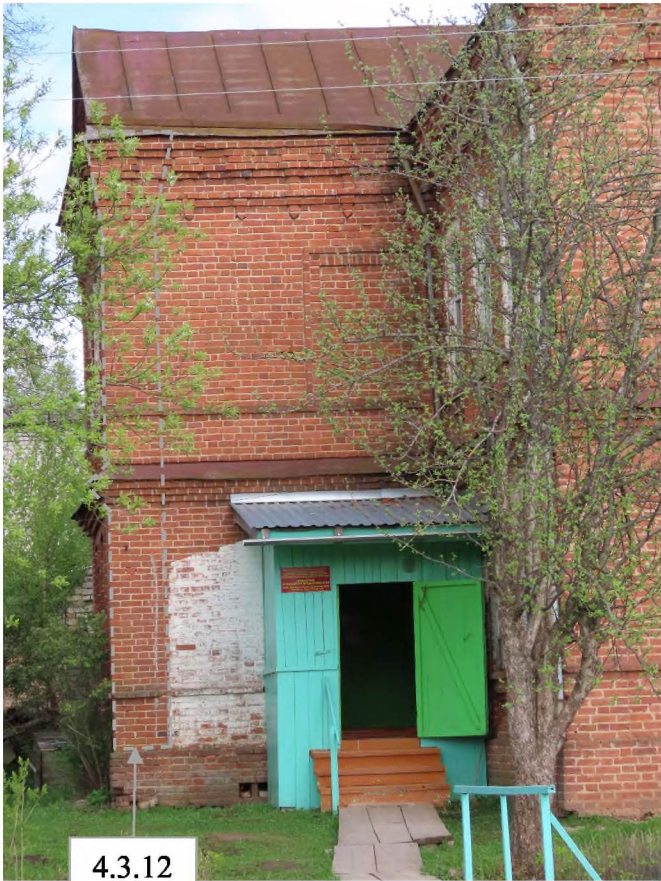
| № п/п | Обобщенная группа элементов предмета охраны | Элементы предмета охраны | Фотографическое или иное графическое изображение предмета охраны* |
|---|---|---|---|
| | | | <p data-bbox="1429 1225 1559 1279">4.3.12</p> <p data-bbox="1429 1305 1962 1337">Фото 25. Западный фасад. Фото 2022 г.</p> |

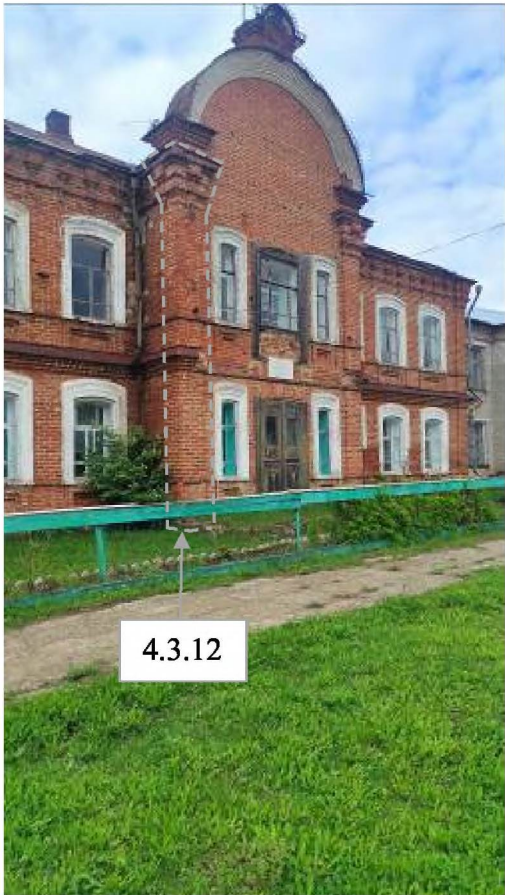
| № п/п | Обобщенная группа элементов предмета охраны | Элементы предмета охраны | Фотографическое или иное графическое изображение предмета охраны* |
|---|---|---|---|
| | | | <p data-bbox="1429 1316 1962 1353">Фото 26. Западный фасад. Фото 2022 г.</p> |

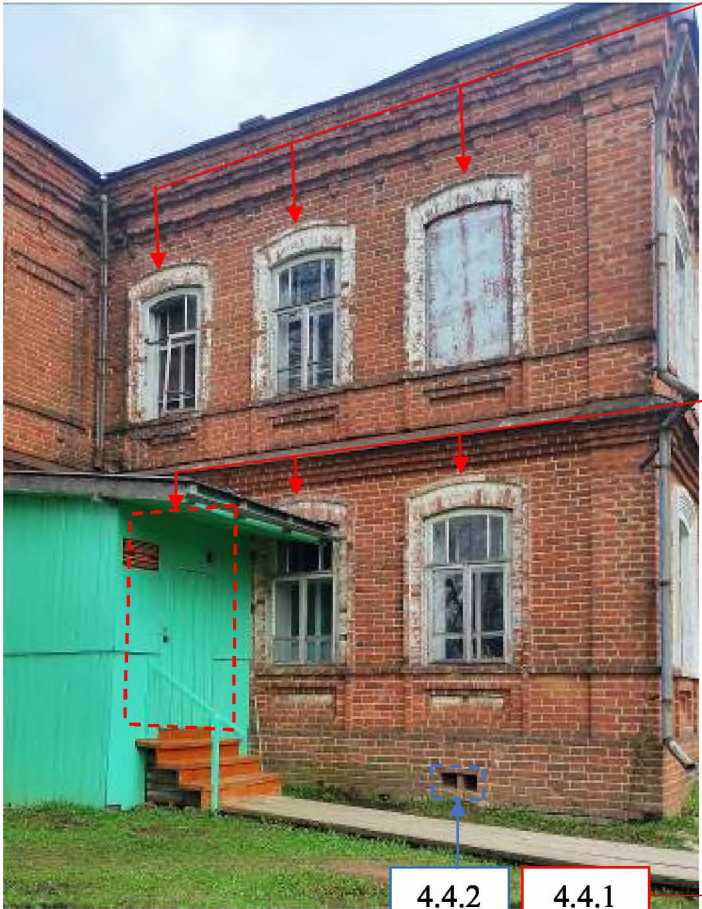
Фото 27. Северный фасад. Фото 2022 г.

| № п/п | Обобщенная группа элементов предмета охраны | Элементы предмета охраны | Фотографическое или иное графическое изображение предмета охраны* |
|---|---|---|---|
| 4.4.1 | | Десять оконных проемов типа 2 | |
| 4.4.2 | | Сдвоенный квадратный продох | |

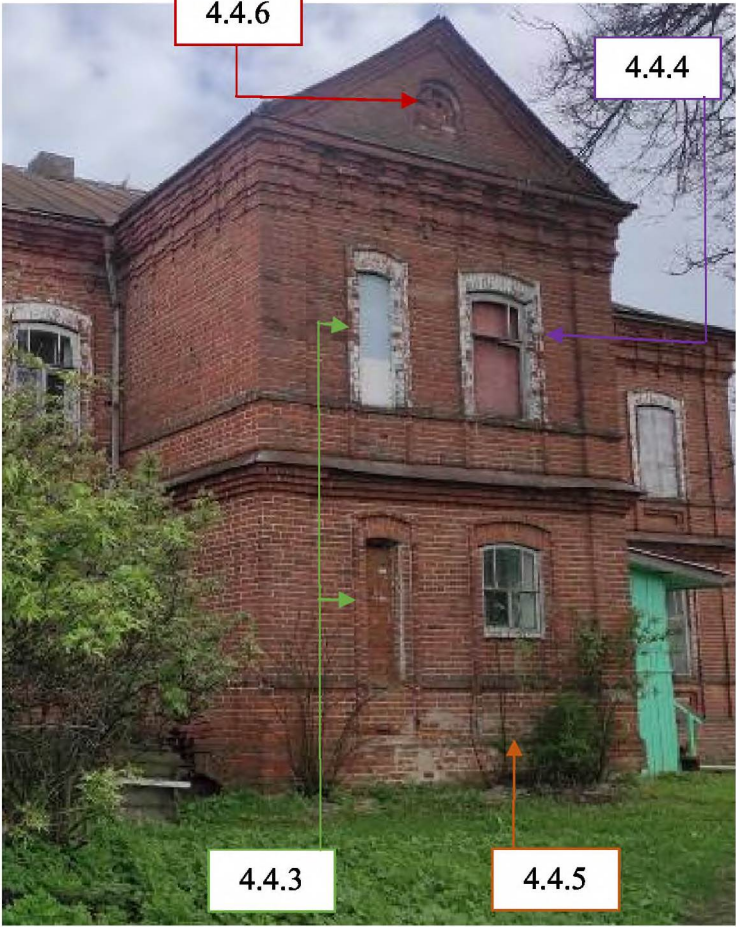
Фото 28. Северный фасад. Фото 2022 г.

| № п/п | Обобщенная группа элементов предмета охраны | Элементы предмета охраны | Фотографическое или иное графическое изображение предмета охраны* |
|---|---|---|---|
| 4.4.3 | | Два оконных проема типа 6 | |
| 4.4.4 | | Один оконный проем типа 3 | |
| 4.4.5 | | Один оконный проем типа 4 | |
| 4.4.6 | | Один арочный оконный проем фронтона | |

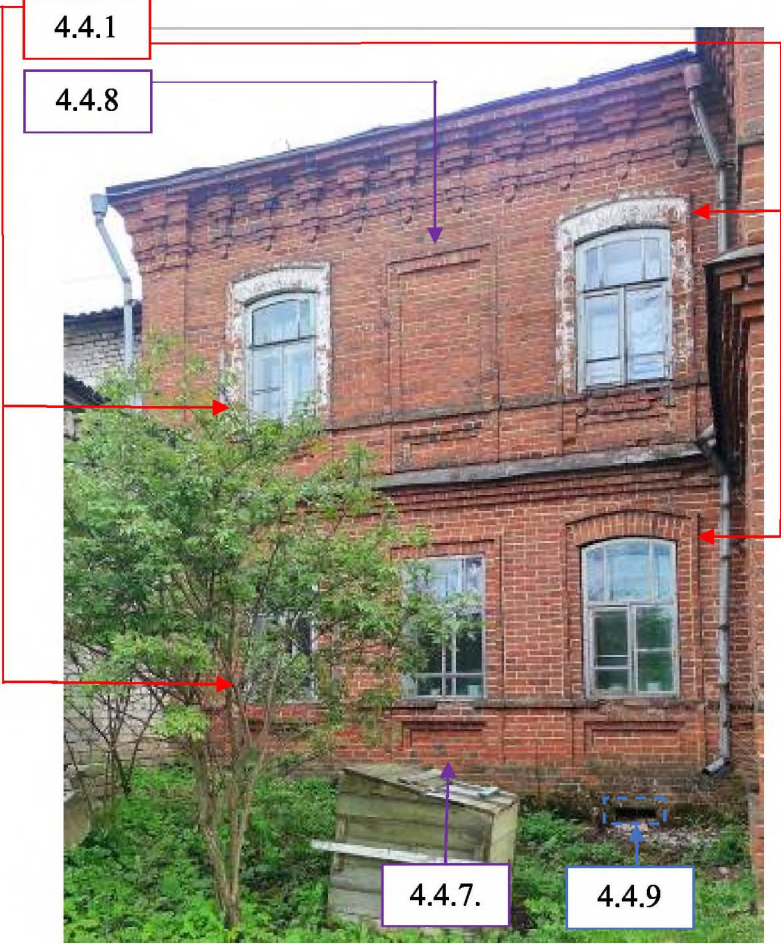
Фото 29. Северный фасад. Фото 2022 г.

| № п/п | Обобщенная группа элементов предмета охраны | Элементы предмета охраны | Фотографическое или иное графическое изображение предмета охраны* |
|---|---|---|---|
| 4.4.7 | | Один оконный проем первого этажа типа 7 | <p>4.4.1</p> <p>4.4.8</p> <p>4.4.7.</p> <p>4.4.9</p> |
| 4.4.8 | | Один ложный оконный проем первого этажа типа 7 | |
| 4.4.9 | | Сдвоенный квадратный продух | |

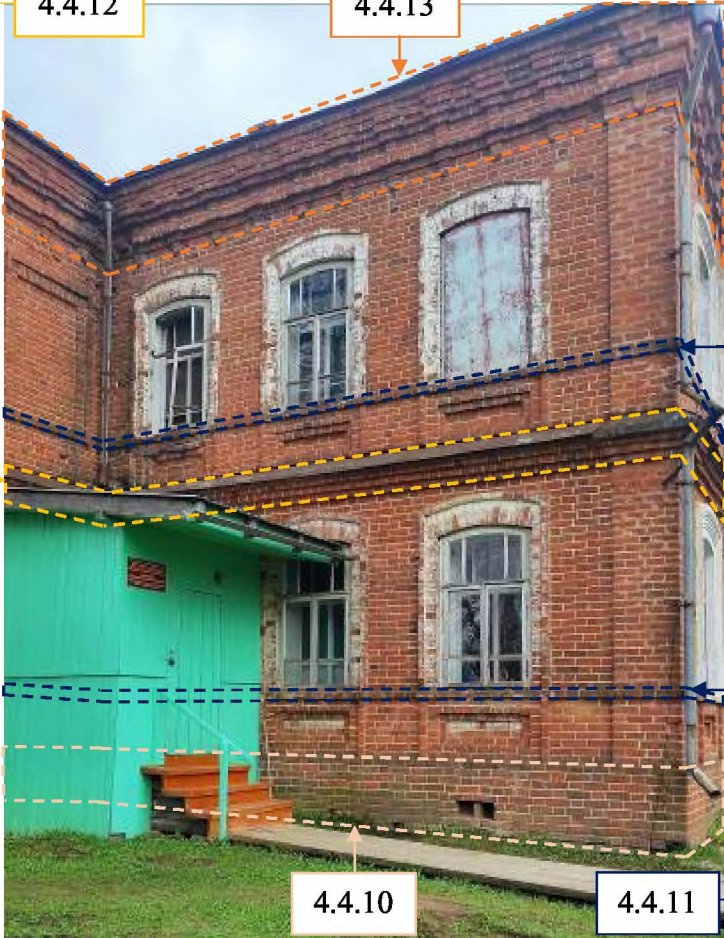
Фото 30. Северный фасад. Фото 2022 г.

| № п/п | Обобщенная группа элементов предмета охраны | Элементы предмета охраны | Фотографическое или иное графическое изображение предмета охраны* |
|---|---|---|---|
| 4.4.10 | | Уступ цоколя | |
| 4.4.11 | | Подоконный карниз | |
| 4.4.12 | | Межэтажный карниз | |
| 4.4.13 | | Венчающий карниз | |

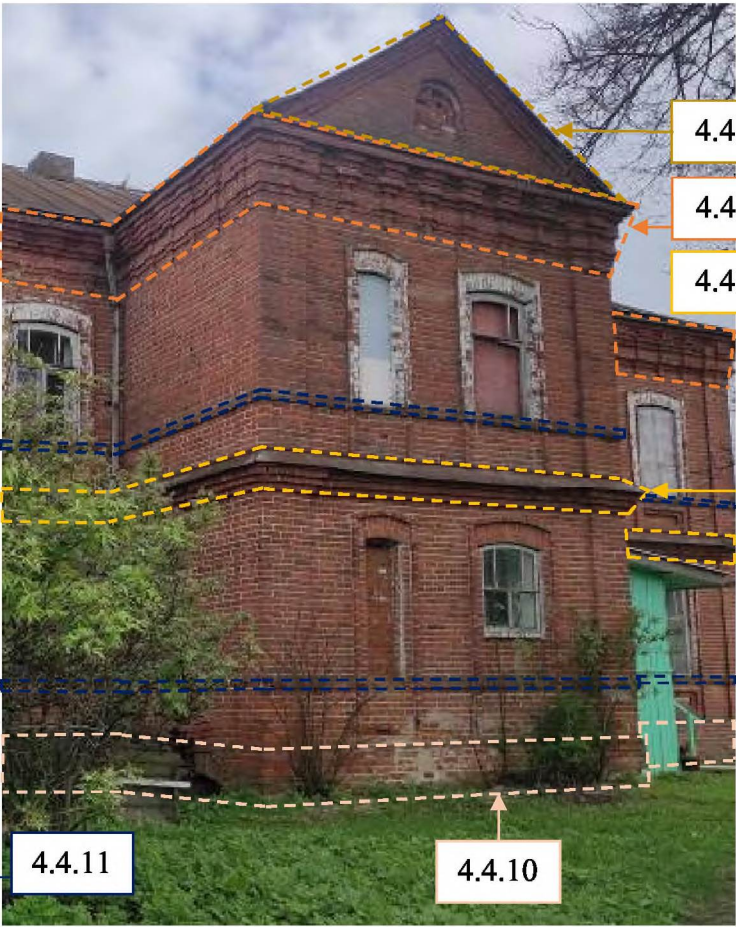
| № п/п | Обобщенная группа элементов предмета охраны | Элементы предмета охраны | Фотографическое или иное графическое изображение предмета охраны* |
|---|---|---|---|
| 4.4.14 | | Фронтон, обрамленный кирпичным ступенчатым карнизом | <p data-bbox="1429 1347 1966 1385">Фото 31. Северный фасад. Фото 2022 г.</p> |

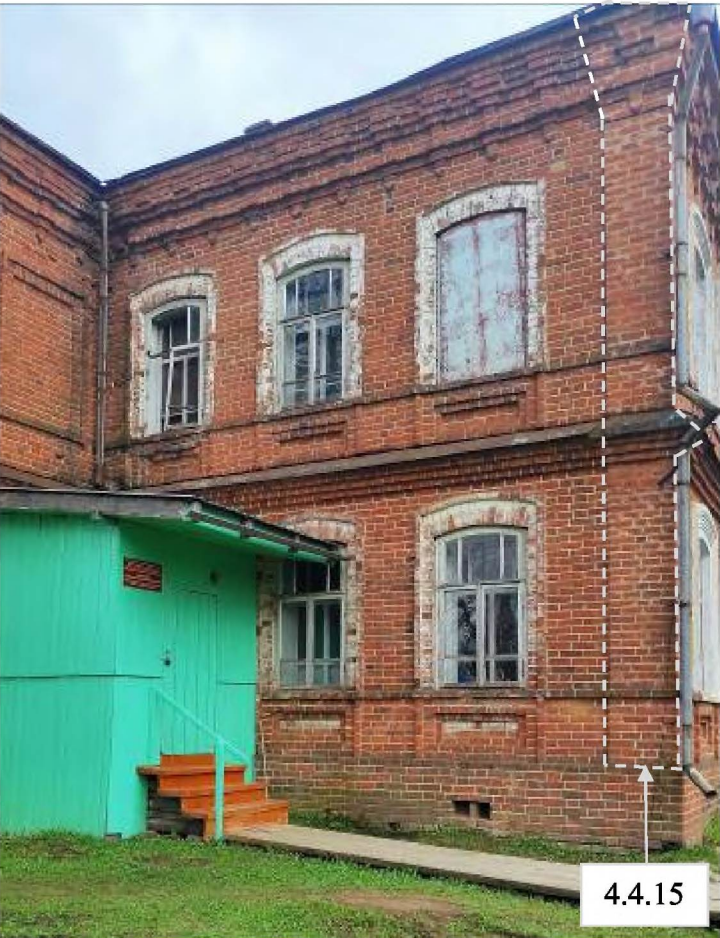
| № п/п | Обобщенная группа элементов предмета охраны | Элементы предмета охраны | Фотографическое или иное графическое изображение предмета охраны* |
|---|---|---|---|
| 4.4.15 | | Четыре пилястры типа 1, обрамляющие фасад | <p data-bbox="1429 1361 1966 1393">Фото 33. Северный фасад. Фото 2022 г.</p> |

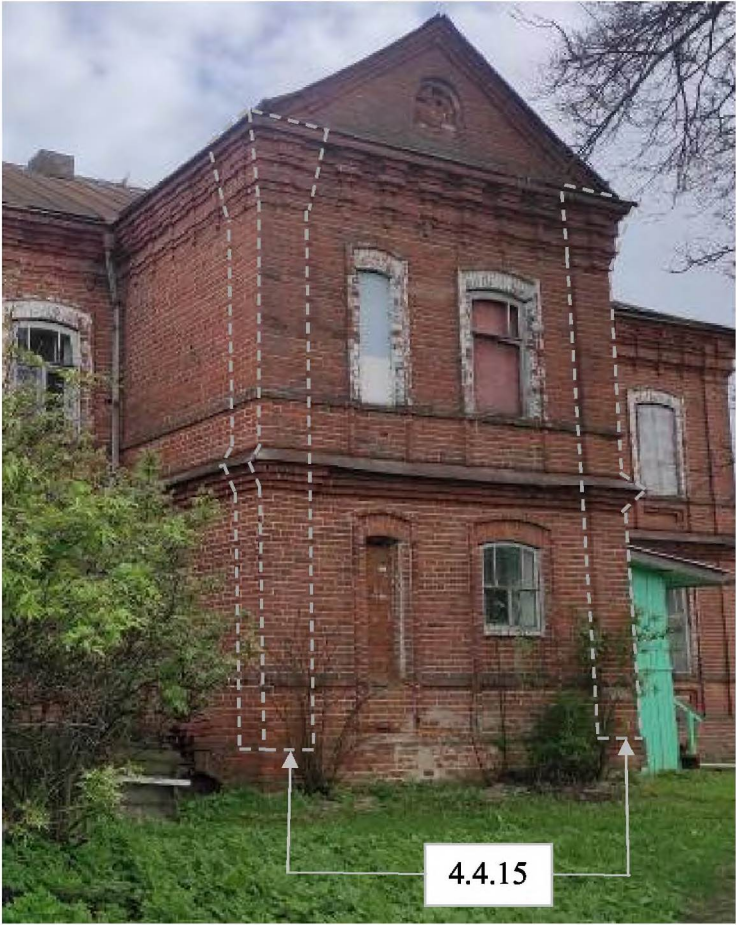
| № п/п | Обобщенная группа элементов предмета охраны | Элементы предмета охраны | Фотографическое или иное графическое изображение предмета охраны* |
|---|---|---|---|
| | | | <p data-bbox="1429 1347 1966 1385">Фото 34. Северный фасад. Фото 2022 г.</p> |

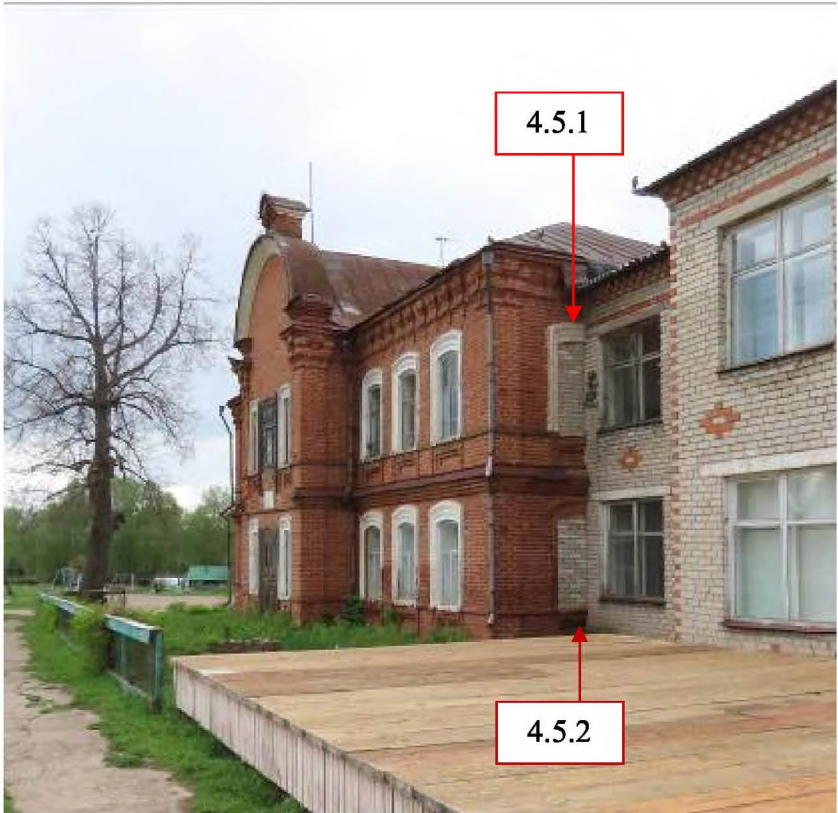
Фото 36. Восточный фасад. Фото 2022 г.

| № п/п | Обобщенная группа элементов предмета охраны | Элементы предмета охраны | Фотографическое или иное графическое изображение предмета охраны* |
|---|---|---|---|
| 4.5.1 | | Один оконный проем типа 1 | |
| 4.5.2 | | Один оконный проем типа 2 | |
