**УПРАВЛЕНИЕ  
ГОСУДАРСТВЕННОЙ ОХРАНЫ ОБЪЕКТОВ КУЛЬТУРНОГО  
НАСЛЕДИЯ КИРОВСКОЙ ОБЛАСТИ**

**РЕШЕНИЕ**

**Об установлении предмета охраны объекта культурного наследия (памятника истории и культуры) народов Российской Федерации регионального значения «Дом, в котором проходил первый волостной съезд Советов рабочих, крестьянских и солдатских депутатов, провозгласивший Советскую власть в Цекеевской волости», расположенного по адресу: Кировская область, Кикнурский район, с. Цекеево, ул. Просвещения, д. 18**

**ПРЕДМЕТ ОХРАНЫ**

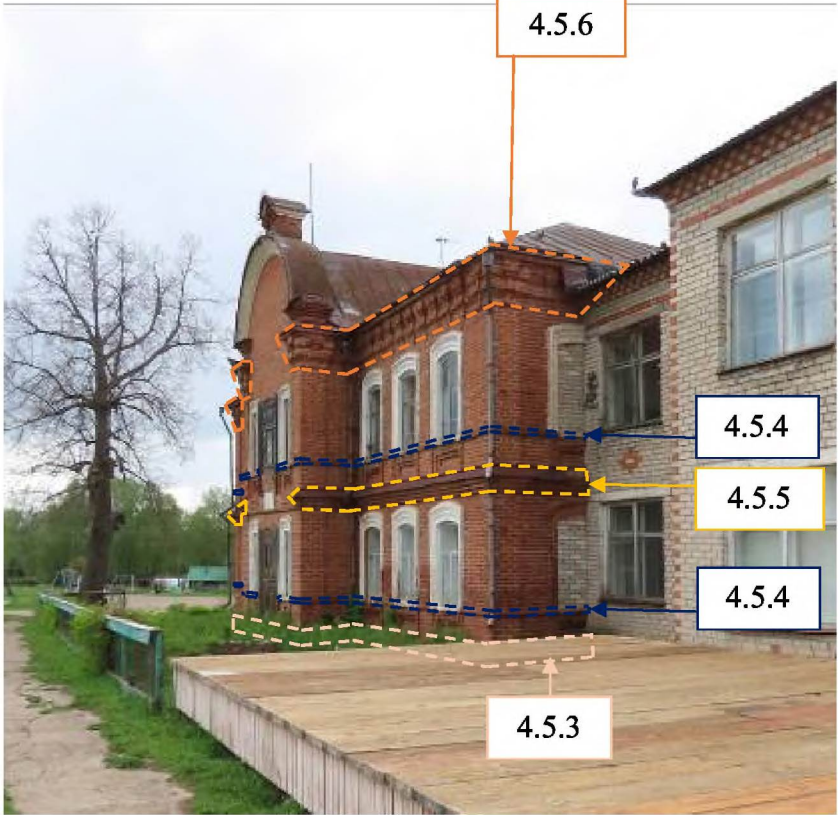
Фото 37. Восточный фасад. Фото 2022 г.

| № п/п | Обобщенная группа элементов предмета охраны | Элементы предмета охраны | Фотографическое или иное графическое изображение предмета охраны* |
|---|---|---|---|
| 4.5.3 | | Уступ цоколя | |
| 4.5.4 | | Подоконный карниз | |
| 4.5.5 | | Межэтажный карниз | |
| 4.5.6 | | Венчающий карниз | |

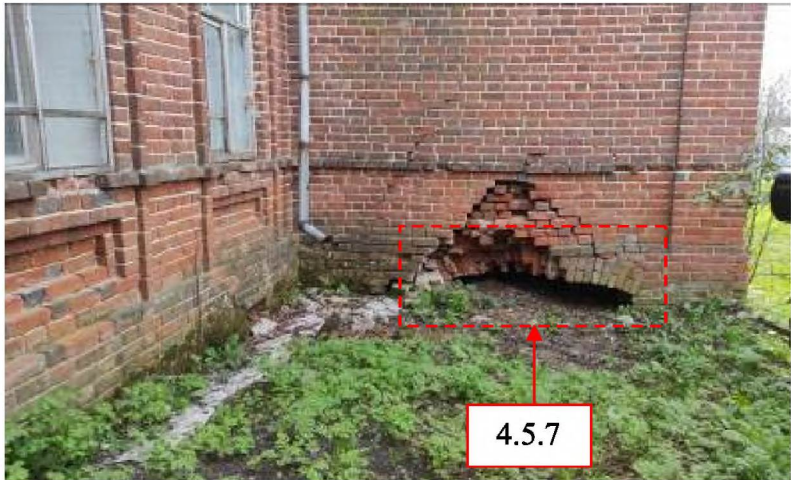
| № п/п | Обобщенная группа элементов предмета охраны | Элементы предмета охраны | Фотографическое или иное графическое изображение предмета охраны* |
|---|---|---|---|
| 4.5.7 | | Лучковый проем | <p data-bbox="1417 1086 1973 1118">Фото 40. Восточный фасад. Фото 2022 г.</p> |

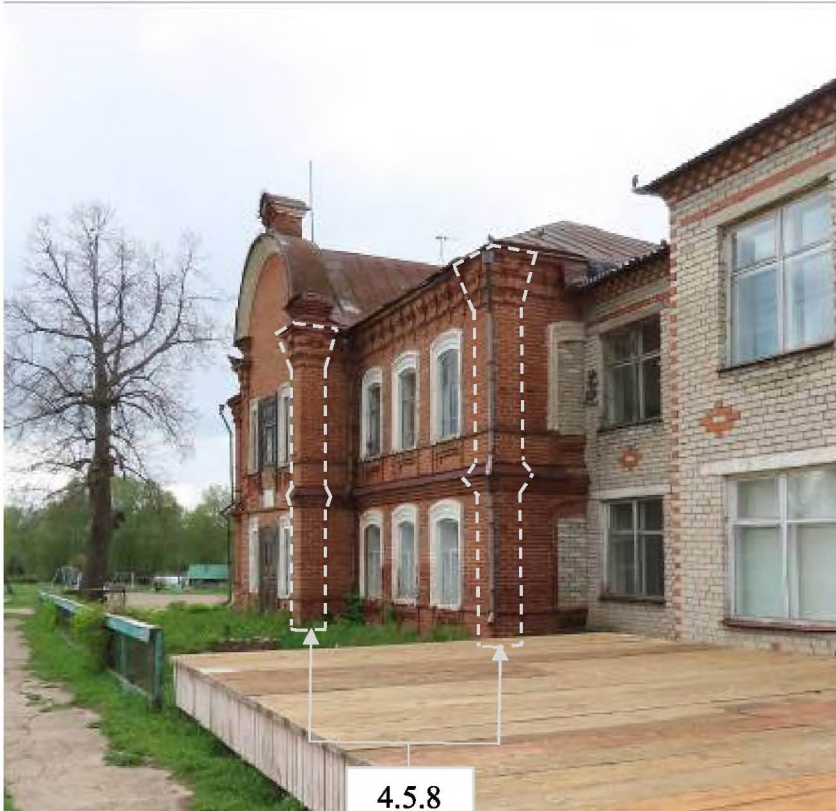
| № п/п | Обобщенная группа элементов предмета охраны | Элементы предмета охраны | Фотографическое или иное графическое изображение предмета охраны* |
|---|---|---|---|
| 4.5.8 | | Три пилястры типа 1, обрамляющие фасад | <p data-bbox="1417 1273 1973 1305">Фото 41. Восточный фасад. Фото 2022 г.</p> |

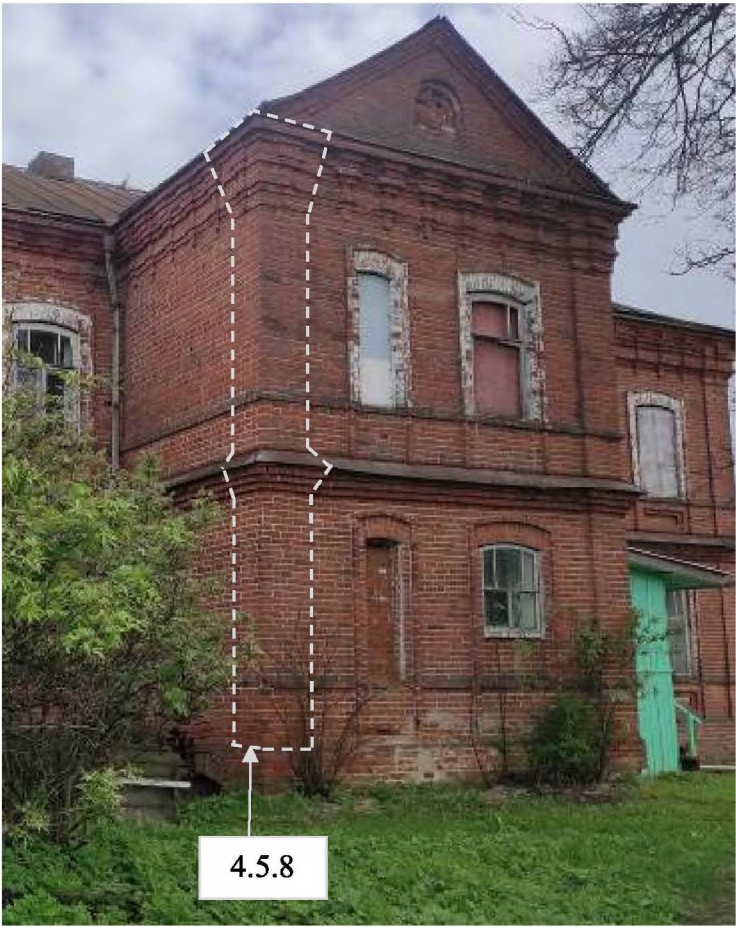
| № п/п | Обобщенная группа элементов предмета охраны | Элементы предмета охраны | Фотографическое или иное графическое изображение предмета охраны* |
|---|---|---|---|
| | | | <p data-bbox="1429 1347 1966 1385">Фото 42. Западный фасад. Фото 2022 г.</p> |

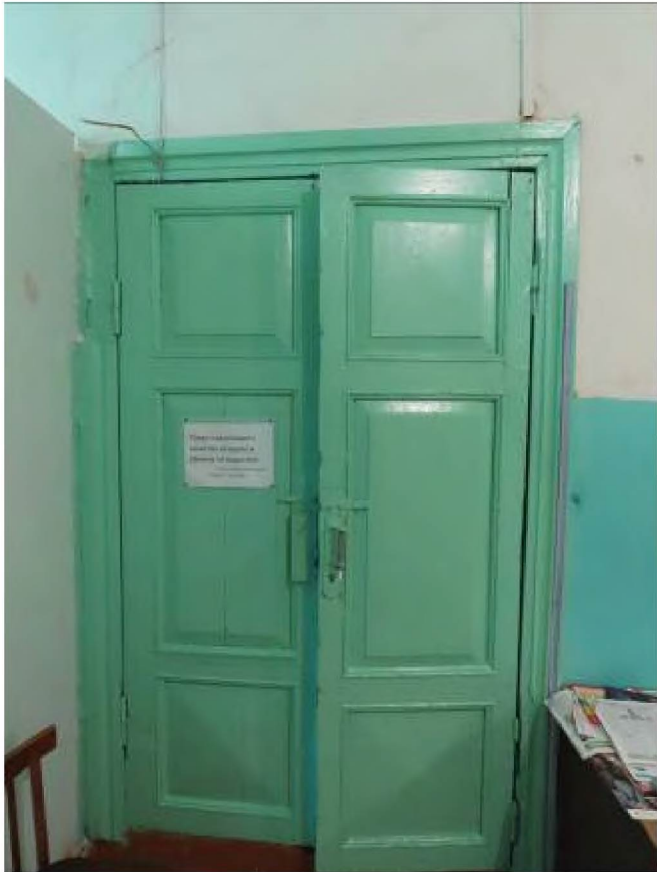
| № п/п | Обобщенная группа элементов предмета охраны | Элементы предмета охраны | Фотографическое или иное графическое изображение предмета охраны* |
|---|---|---|---|
| 4.6.1 | | <p>Заполнение дверного проема типа 1:<br/>деревянное, двухстворчатое,<br/>филенчатое.<br/>Проем обрамлен профилированным<br/>наличником</p> | <p>Фото 43. Внутренние помещения. Первый этаж. Фото 2022 г.</p> |

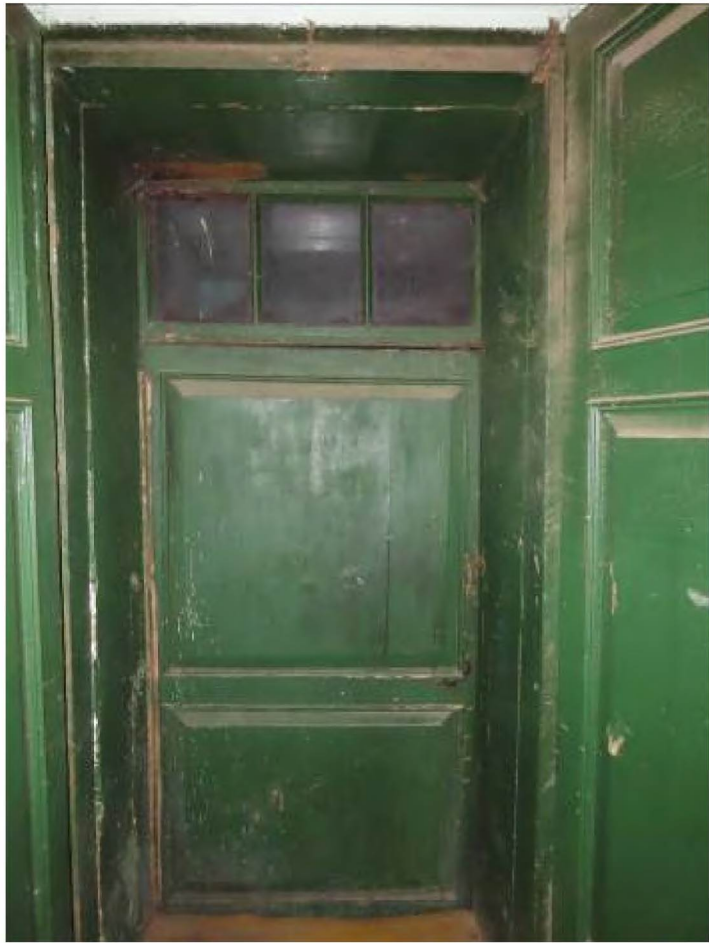
| № п/п | Обобщенная группа элементов предмета охраны | Элементы предмета охраны | Фотографическое или иное графическое изображение предмета охраны* |
|---|---|---|---|
| 4.6.2 | | Заполнение дверного проема типа 2:<br>деревянное, одностворчатое,<br>филенчатое, с фрамугой | <p data-bbox="1279 1362 2112 1398">Фото 44. Внутренние помещения. Второй этаж. Фото 2022 г.</p> |

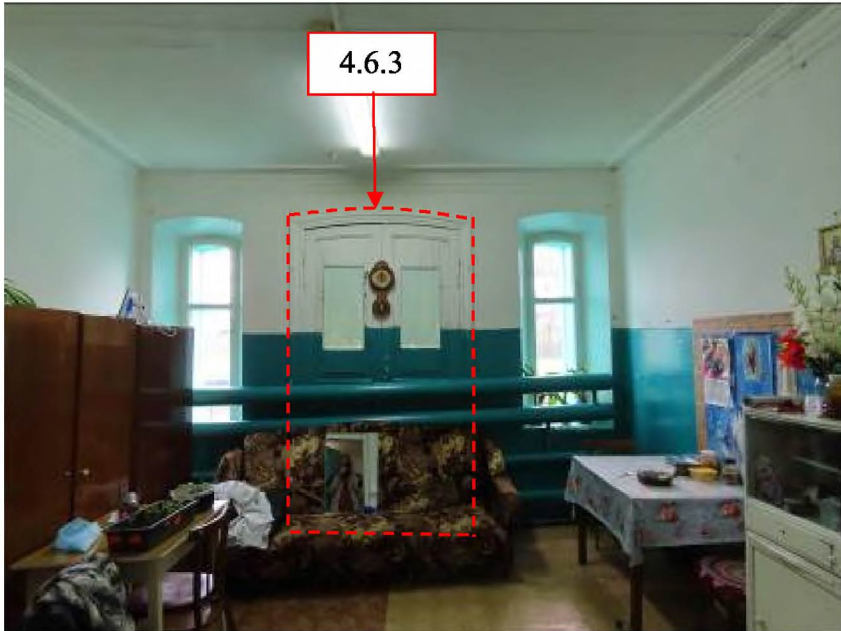
| № п/п | Обобщенная группа элементов предмета охраны | Элементы предмета охраны | Фотографическое или иное графическое изображение предмета охраны* |
|---|---|---|---|
| 4.6.3 | | <p>Заполнение дверного проема типа 3:<br/>деревянное, двухстворчатое,<br/>филенчатое.<br/>Проем обрамлен профилированным<br/>наличником</p> | <p>Фото 45. Внутренние помещения. Первый этаж. Фото 2022 г.</p> |

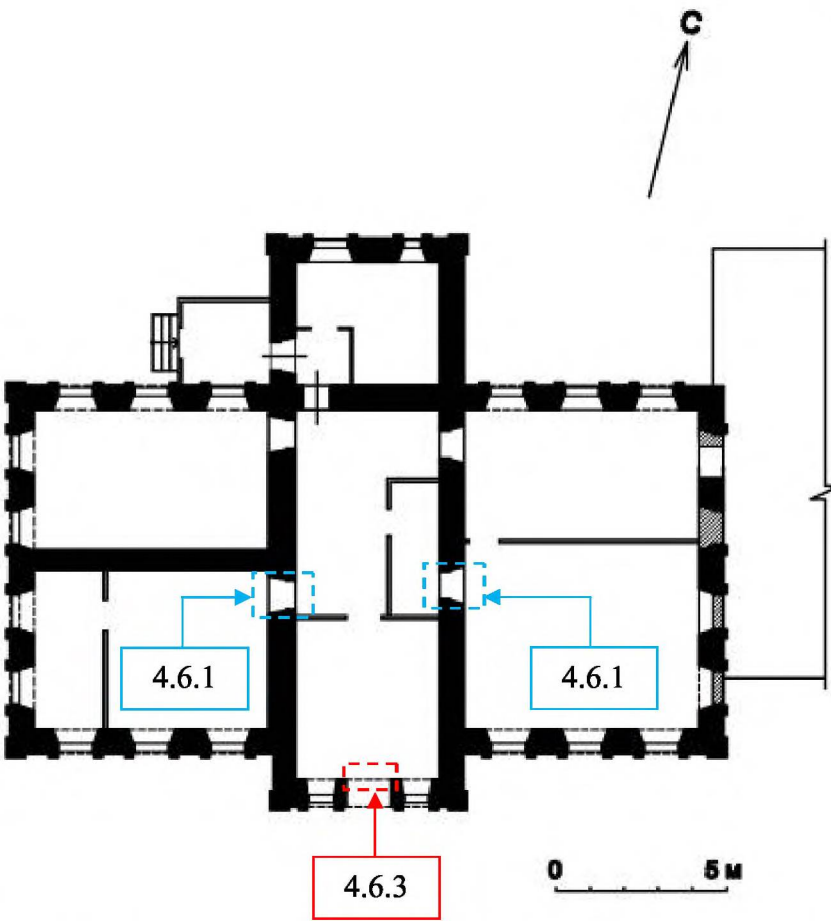
| № п/п | Обобщенная группа элементов предмета охраны | Элементы предмета охраны | Фотографическое или иное графическое изображение предмета охраны* |
|---|---|---|---|
| | | | <p data-bbox="1288 1316 2116 1348">Схема расположения типов проемов на плане первого этажа</p> |

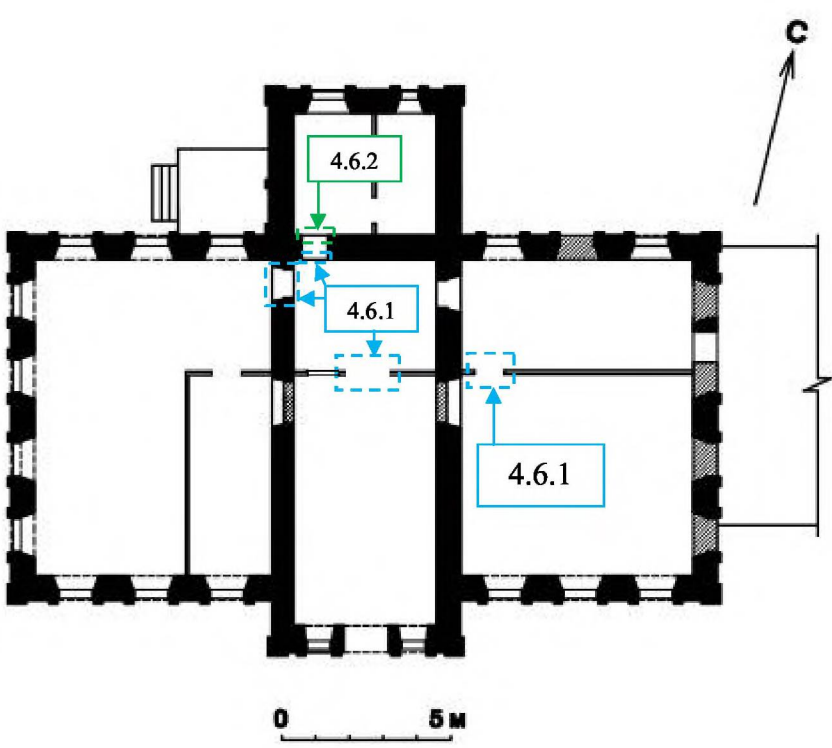
| № п/п | Обобщенная группа элементов предмета охраны | Элементы предмета охраны | Фотографическое или иное графическое изображение предмета охраны* |
|---|---|---|---|
| | | | <p data-bbox="1276 1228 2105 1268">Схема расположения типов проемов на плане второго этажа</p> |

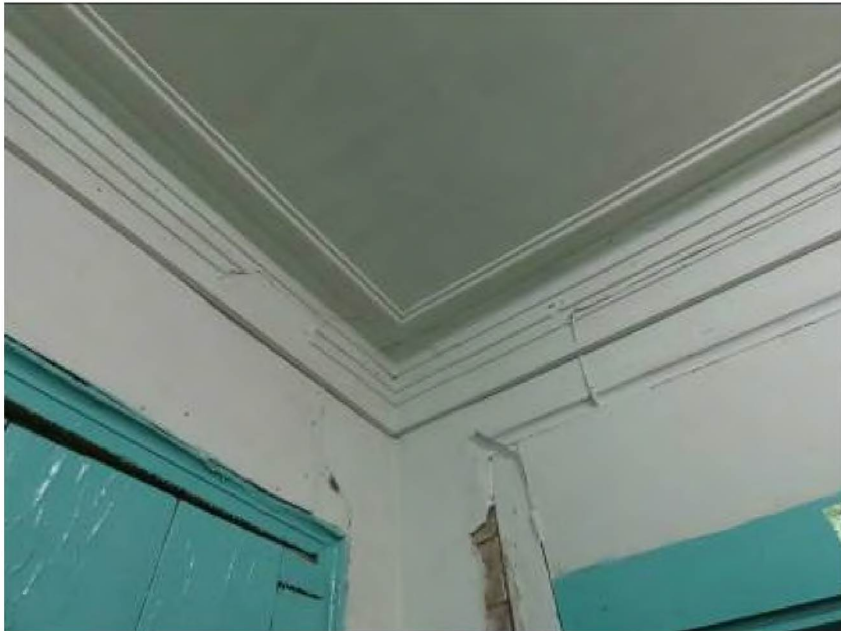
| № п/п | Обобщенная группа элементов предмета охраны | Элементы предмета охраны | Фотографическое или иное графическое изображение предмета охраны* |
|---|---|---|---|
| 4.6.4 | | Тянутый профилированный карниз | <p data-bbox="1274 1189 2112 1225">Фото 46. Внутренние помещения. Первый этаж. Фото 2022 г.</p> |

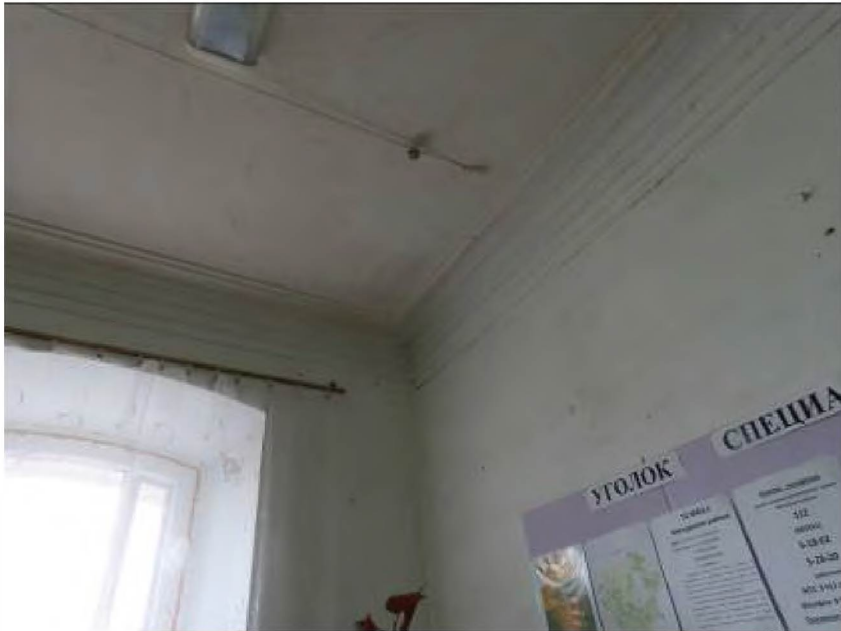
| № п/п | Обобщенная группа элементов предмета охраны | Элементы предмета охраны | Фотографическое или иное графическое изображение предмета охраны* |
|---|---|---|---|
| 4.6.5 | | Тянутый профилированный карниз | <p data-bbox="1274 1201 2112 1236">Фото 47. Внутренние помещения. Первый этаж. Фото 2022 г.</p> |

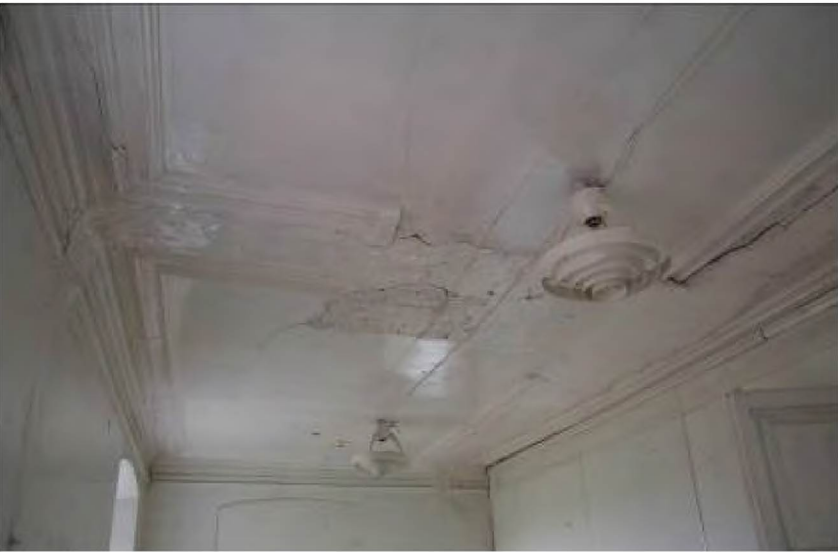
| № п/п | Обобщенная группа элементов предмета охраны | Элементы предмета охраны | Фотографическое или иное графическое изображение предмета охраны* |
|---|---|---|---|
| 4.6.6 | | Тянутый профилированный карниз | <p data-bbox="1279 1155 2114 1193">Фото 48. Внутренние помещения. Второй этаж. Фото 2022 г.</p> |

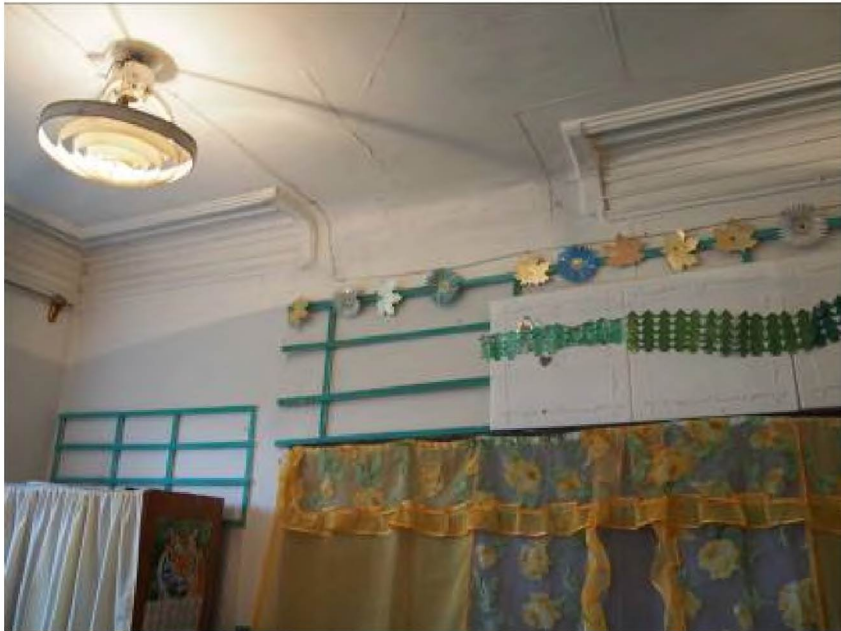
| № п/п | Обобщенная группа элементов предмета охраны | Элементы предмета охраны | Фотографическое или иное графическое изображение предмета охраны* |
|---|---|---|---|
| 4.6.7 | | Тянутый профилированный карниз | <p data-bbox="1274 1201 2112 1233">Фото 49. Внутренние помещения. Второй этаж. Фото 2022 г.</p> |

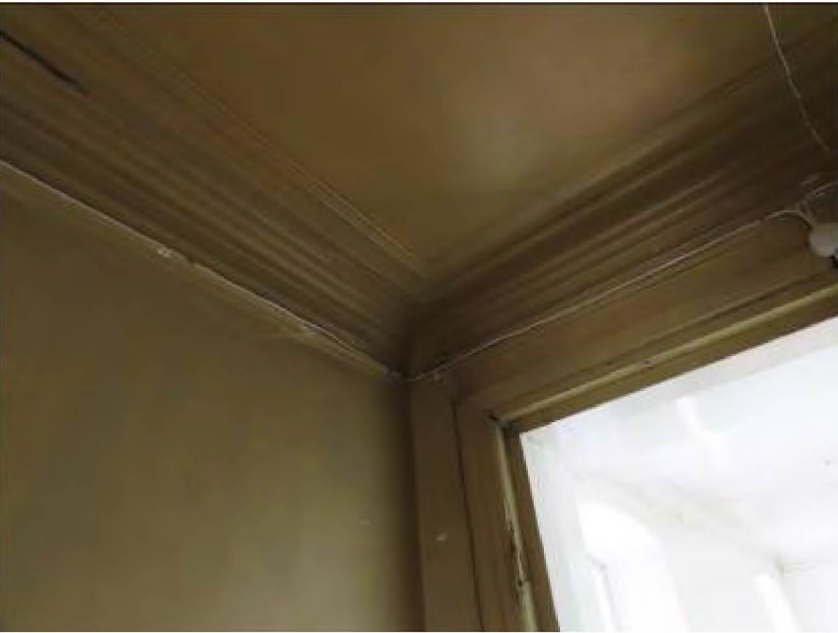
| № п/п | Обобщенная группа элементов предмета охраны | Элементы предмета охраны | Фотографическое или иное графическое изображение предмета охраны* |
|---|---|---|---|
| 4.6.8 | | Тянутый профилированный карниз | <p data-bbox="1279 1161 2114 1201">Фото 50. Внутренние помещения. Второй этаж. Фото 2022 г.</p> |

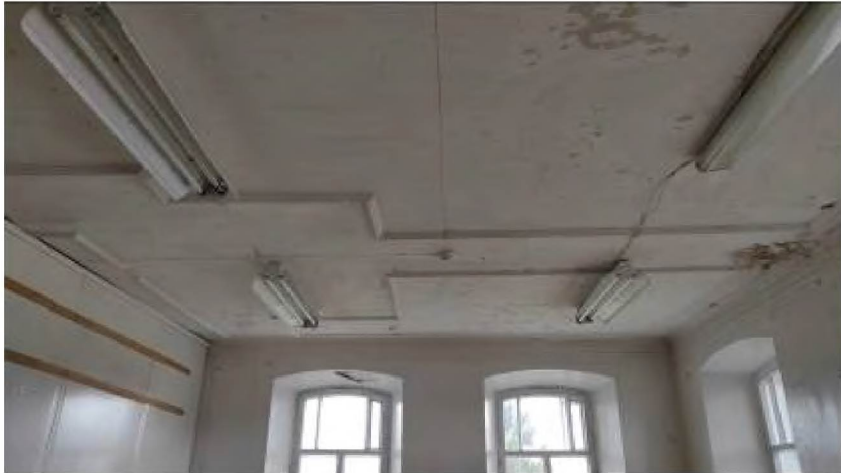
| № п/п | Обобщенная группа элементов предмета охраны | Элементы предмета охраны | Фотографическое или иное графическое изображение предмета охраны* |
|---|---|---|---|
| 4.6.9 | | Тянутый профилированный карниз | <p data-bbox="1274 1114 2112 1150">Фото 51. Внутренние помещения. Второй этаж. Фото 2022 г.</p> |

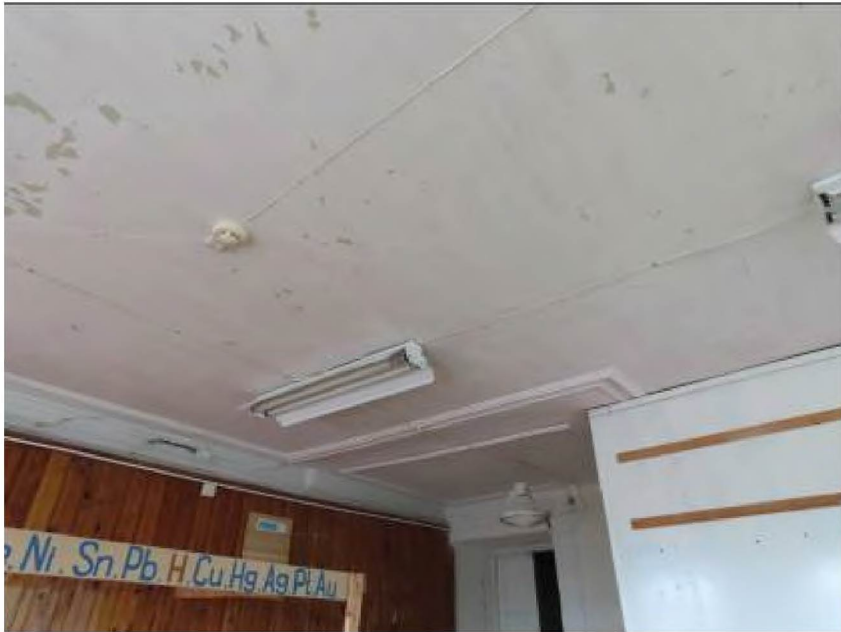
| № п/п | Обобщенная группа элементов предмета охраны | Элементы предмета охраны | Фотографическое или иное графическое изображение предмета охраны* |
|---|---|---|---|
| | | | <p data-bbox="1274 1161 2112 1198">Фото 52. Внутренние помещения. Второй этаж. Фото 2022 г.</p> |

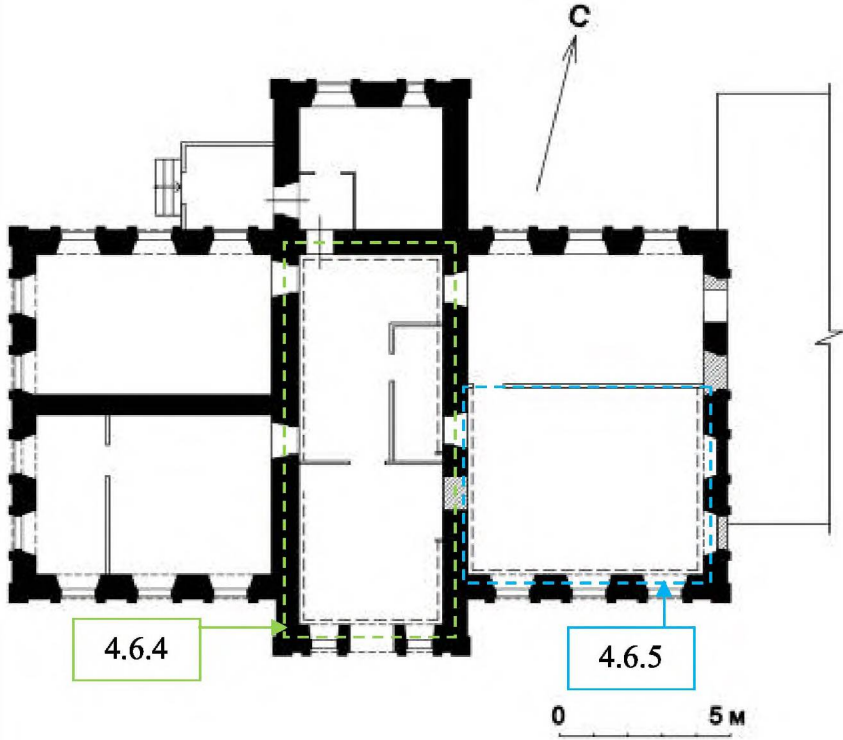
| № п/п | Обобщенная группа элементов предмета охраны | Элементы предмета охраны | Фотографическое или иное графическое изображение предмета охраны* |
|---|---|---|---|
| | | | <p data-bbox="1294 1236 2101 1308">Схема расположения тянутых профилированных карнизов на плане первого этажа</p> |

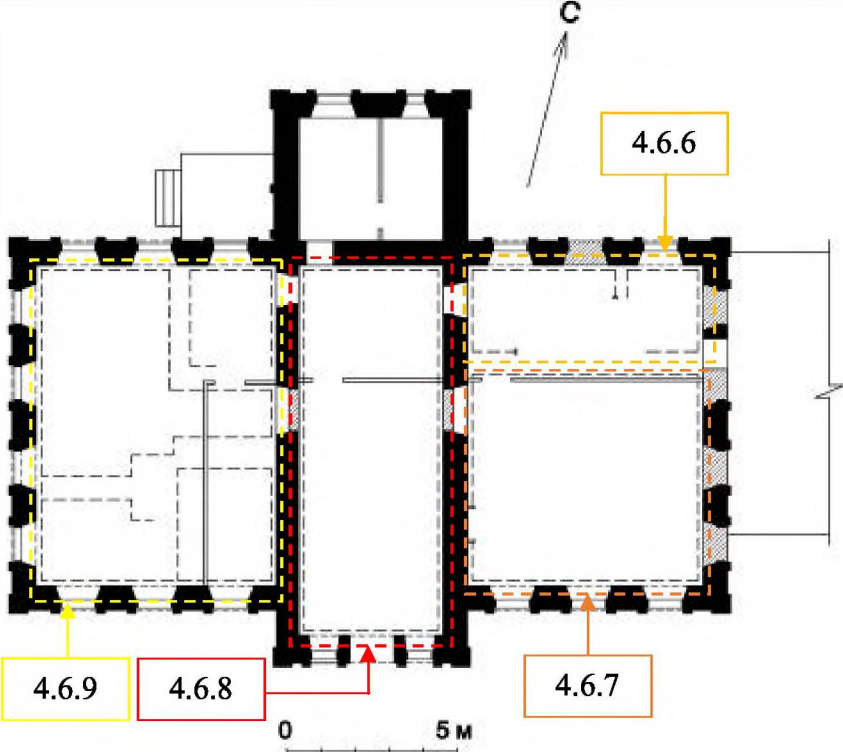
| № п/п | Обобщенная группа элементов предмета охраны | Элементы предмета охраны | Фотографическое или иное графическое изображение предмета охраны* |
|---|---|---|---|
| | | | <p data-bbox="1294 1141 2101 1209">Схема расположения тянутых профилированных карнизов на плане второго этажа</p> |

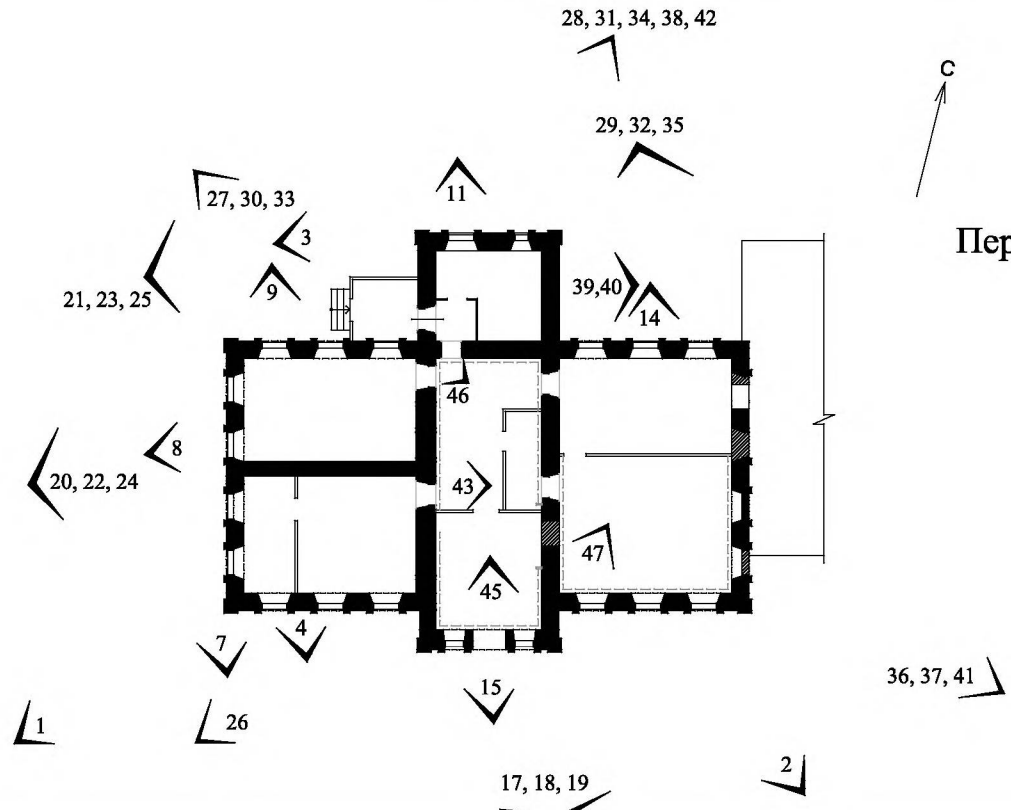
| Номер схемы | Схема |
|---|---|
| 1 | <p>Первый этаж</p> <p>The diagram is a floor plan of the first floor of a building. It shows a central corridor and several rooms. Various camera locations are indicated by numbers (1 through 47) and their fields of view are shown by arrows. The plan includes a staircase and a large open area on the right. A north arrow points towards the top right, labeled 'С'. The text 'Первый этаж' (First floor) is written on the right side of the plan.</p> <p>Camera locations and fields of view:</p> <ul style="list-style-type: none"><li>1: Bottom left corner.</li><li>2: Bottom right corner.</li><li>3: Top left room.</li><li>4: Bottom left room.</li><li>7: Bottom left room.</li><li>8: Left side of the building.</li><li>9: Top left room.</li><li>11: Top center room.</li><li>14: Right side of the building.</li><li>15: Bottom center room.</li><li>17, 18, 19: Bottom center room.</li><li>20, 22, 24: Left side of the building.</li><li>21, 23, 25: Top left room.</li><li>26: Bottom left room.</li><li>27, 30, 33: Top left room.</li><li>28, 31, 34, 38, 42: Top right room.</li><li>29, 32, 35: Top right room.</li><li>36, 37, 41: Bottom right room.</li><li>39, 40: Right side of the building.</li><li>43: Central corridor.</li><li>45: Bottom center room.</li><li>46: Central corridor.</li><li>47: Right side of the building.</li></ul> |

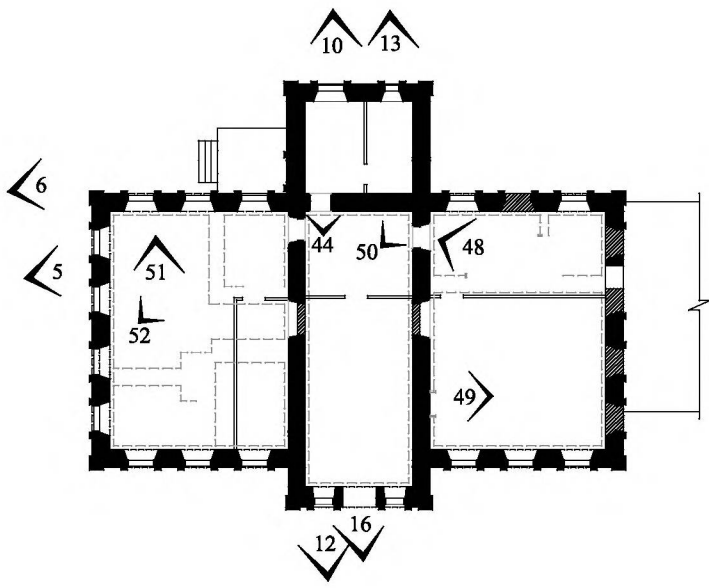
| Номер схемы | Схема |
|---|---|
| 2 | <p>Второй этаж</p> |
