Об установлении предмета охраны объекта культурного наследия (памятника истории и культуры) народов Российской Федерации регионального значения «Дом, в котором жил селекционер, академик Рудницкий Николай Васильевич (1877 - 1953 гг.)», расположенного по адресу: Кировская область, Яранский район, г. Яранск, ул. Гоголя, д. 19

ПРЕДМЕТ ОХРАНЫ

**«Дом, в котором жил селекционер, академик Рудницкий Николай Васильевич (1877 - 1953 гг.)»,
расположенного по адресу: Кировская область, Яранский район, г. Яранск, ул. Гоголя, д. 19**

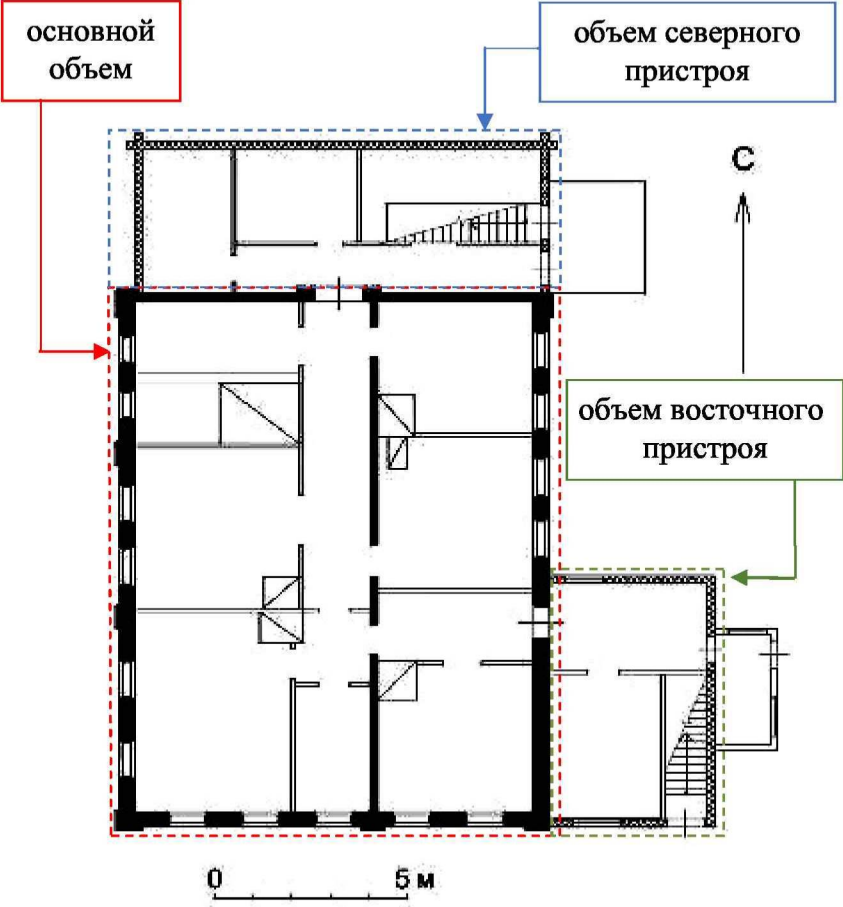
№ п/п	Обобщенная группа элементов предмета охраны	Элементы предмета охраны	Фотографическое или иное графическое изображение предмета охраны*
2	Объемно-пространственная композиция	<p>Сложный в плане объект, состоящий из следующих объемов:</p> <p>основной объем – прямоугольный в плане, двухэтажный с чердаком, на высоком цоколе, со скатной вальмовой крышей;</p> <p>объем восточного пристроя – прямоугольный в плане, двухэтажный, со скатной крышей;</p> <p>объем северного пристроя – прямоугольный в плане, двухэтажный, со скатной крышей</p>	  <p>Фото 1. Вид с юго-востока. Фото 1979 г.</p>

<p data-bbox="1301 373 1451 443">основной объем</p> <p data-bbox="1816 357 2114 459">объем северного пристроя</p> <p data-bbox="1845 746 2123 833">объем восточного пристроя</p> <p data-bbox="1487 1225 1720 1262">0 5 м</p> <p data-bbox="1429 1315 1966 1351">Схема объемов на плане первого этажа</p>

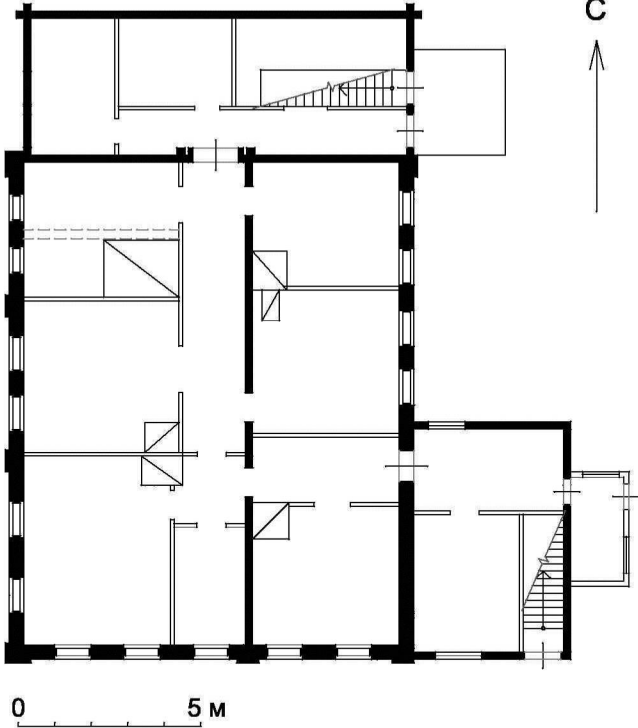
№ п/п	Обобщенная группа элементов предмета охраны	Элементы предмета охраны	Фотографическое или иное графическое изображение предмета охраны*
3	Конструктивная система	<p>Основные конструкции здания:</p> <p>капитальные стены периода строительства конца XIX в. – бревенчатые на кирпичном цоколе;</p> <p>перекрытия – деревянные балочные;</p> <p>крыша – чердачная по деревянным стропилам;</p> <p>покрытие кровли – фальцевое, кровельным железом</p>

- капитальные стены периода строительства конца XIX в. – бревенчатые</p> <p>План первого этажа</p>

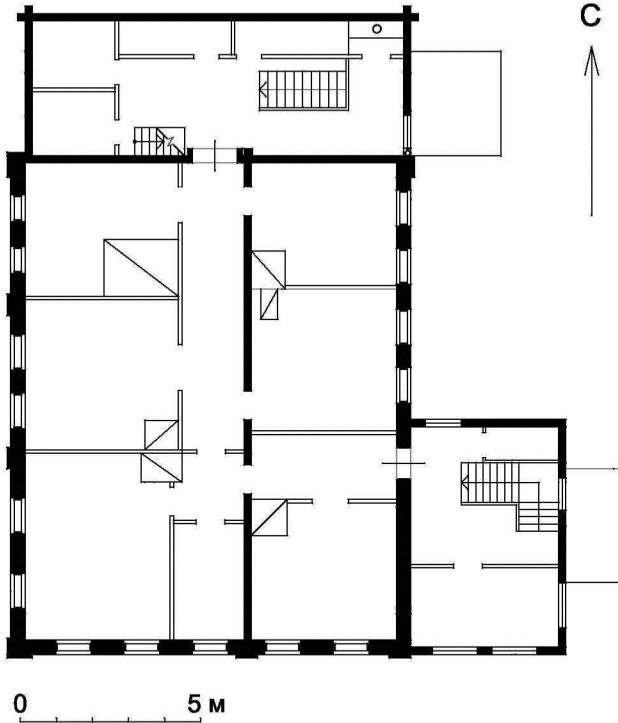
<p data-bbox="1523 1125 1848 1157">Условные обозначения:</p> <div data-bbox="1281 1184 2110 1257" style="border: 1px solid black; padding: 5px;"> <p data-bbox="1303 1204 1388 1236">■</p> <p data-bbox="1422 1189 2038 1252">- капитальные стены периода строительства конца XIX в. – бревенчатые</p> </div> <p data-bbox="1556 1300 1825 1332">План второго этажа</p>

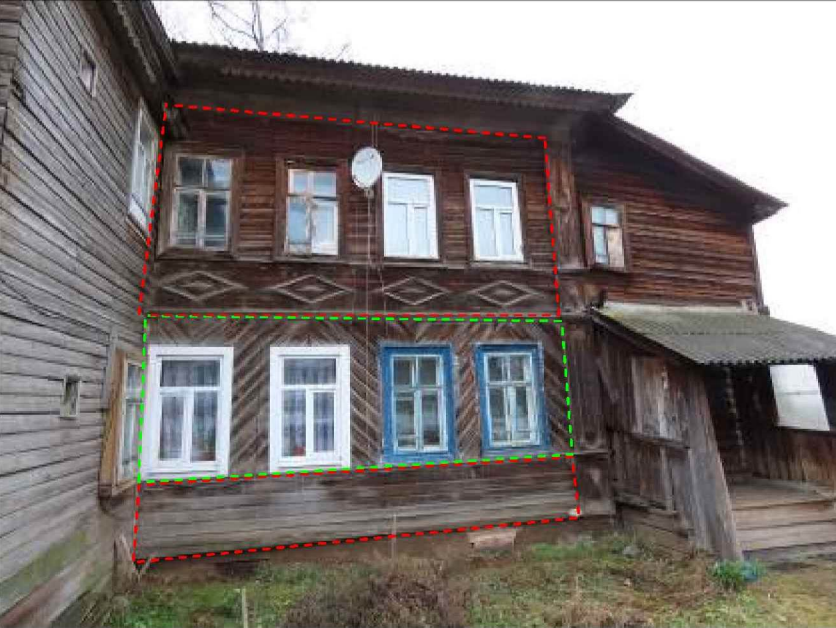
<p data-bbox="1424 1054 1966 1086">Условные обозначения обшивки тесом:</p> <ul data-bbox="1312 1094 1771 1166" style="list-style-type: none"><li data-bbox="1312 1094 1771 1126">- горизонтальная обшивка<li data-bbox="1312 1126 1771 1166">- обшивка «в елочку» <p data-bbox="1424 1203 1966 1235">Фото 8. Восточный фасад. Фото 2024 г.</p>

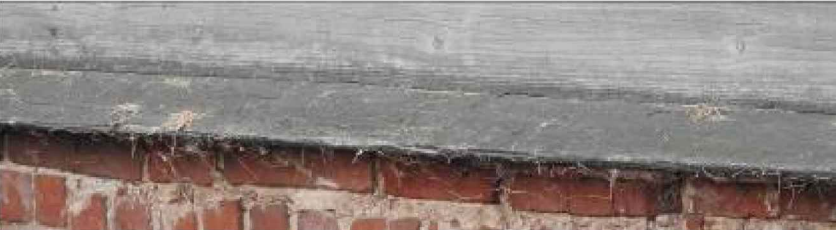
№ п/п	Обобщенная группа элементов предмета охраны	Элементы предмета охраны	Фотографическое или иное графическое изображение предмета охраны*
4.1	Общие элементы		
4.1.1	Основной объем	Уступ цоколя: ступенчатый уступ цоколя, закрытый наклонной доской

<p style="text-align: center;">Фото 11. Уступ цоколя. Фото 2024 г.</p>
4.1.2		Карниз типа 1: подоконный профилированный карниз первого и второго этажей

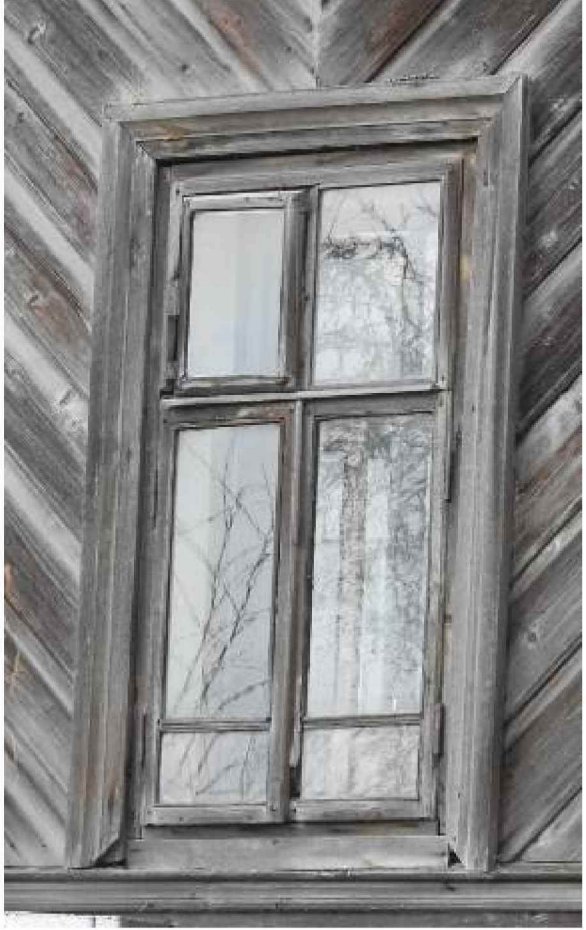
№ п/п	Обобщенная группа элементов предмета охраны	Элементы предмета охраны	Фотографическое или иное графическое изображение предмета охраны*
4.1.6	Основной объем	Оконный проем типа 2: прямоугольный оконный проем первого и второго этажей с профилированным рамочным деревянным наличником. Заполнение оконного проема

<p data-bbox="1384 1358 2011 1390">Фото 16. Оконный проем типа 2. Фото 2024 г.</p>

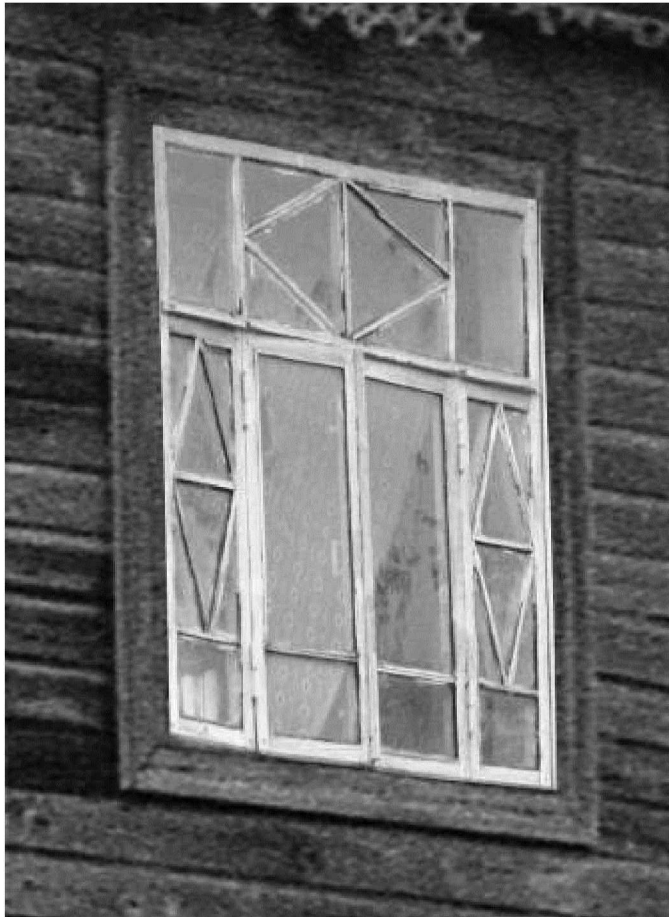
№ п/п	Обобщенная группа элементов предмета охраны	Элементы предмета охраны	Фотографическое или иное графическое изображение предмета охраны*
4.1.8	Объем восточного пристроя	Оконный проем типа 4: прямоугольный оконный проем второго этажа с профилированным рамочным деревянным наличником. Заполнение оконного проема

<p data-bbox="1384 1340 2011 1380">Фото 18. Оконный проем типа 4. Фото 1979 г.</p>

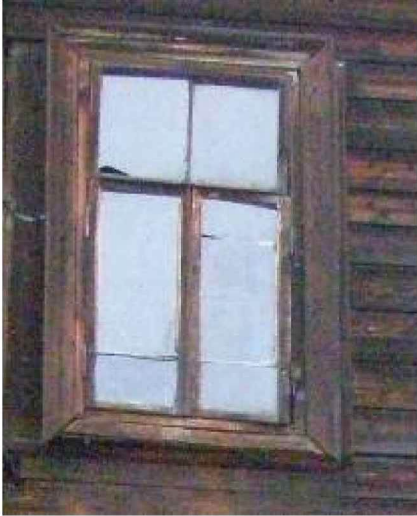
№ п/п	Обобщенная группа элементов предмета охраны	Элементы предмета охраны	Фотографическое или иное графическое изображение предмета охраны*
4.1.9	Объем северного пристроя	Оконный проем типа 5: прямоугольный оконный проем с профилированным рамочным деревянным наличником. Заполнение оконного проема

<p data-bbox="1384 941 2011 973">Фото 19. Оконный проем типа 5. Фото 2008 г.</p>
4.1.10	Основной объем, объем северного пристроя, объем восточного пристроя	Подзор типа 1: деревянный подзор из фигурной пропиленной резьбы на профилированном карнизе

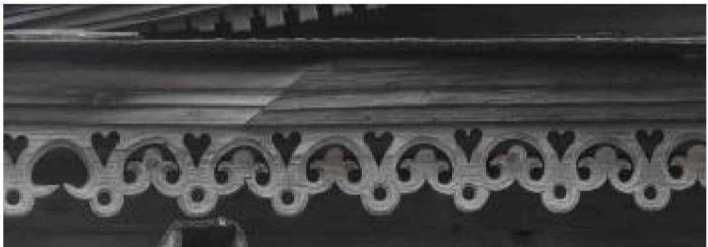
<p data-bbox="1440 1332 1953 1364">Фото 20. Подзор типа 1. Фото 2024 г.</p>

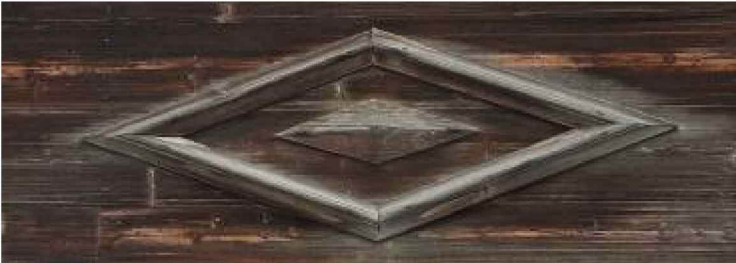
№ п/п	Обобщенная группа элементов предмета охраны	Элементы предмета охраны	Фотографическое или иное графическое изображение предмета охраны*
4.1.13	Основной объем	Ромб типа 1: ромбовидная профилированная накладная фигура с филенкой в виде четырехугольной пирамиды, в основании которой – вытянутый ромб

<p data-bbox="1453 751 1937 783">Фото 23. Ромб типа 1. Фото 2024 г.</p>
4.1.14	Объем восточного пристроя	Ромб типа 2: профилированная накладная фигура в форме вытянутого ромба с фигурой в центре и рядом шляпок гвоздиков

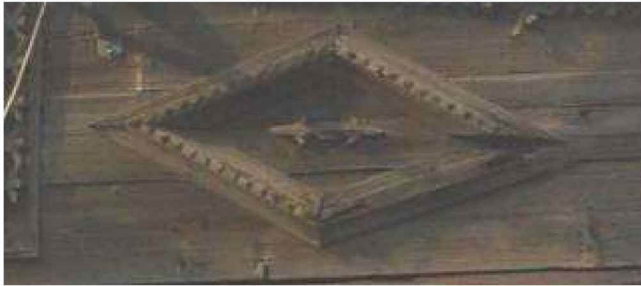
<p data-bbox="1453 1313 1937 1345">Фото 24. Ромб типа 2. Фото 2024 г.</p>

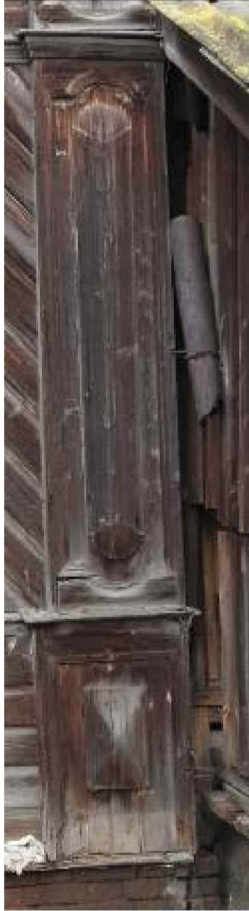
№ п/п	Обобщенная группа элементов предмета охраны	Элементы предмета охраны	Фотографическое или иное графическое изображение предмета охраны*
4.1.15	Основной объем	<p>Пилястра типа 1: филенчатая двухчастная пилястра первого этажа с фигурной филенкой в фигурной нише в верхней части и филенкой в виде четырехгранной пирамиды в прямоугольной нише в нижней части. Пилястра закрепляет карнизы типа 1 и 2</p>

<p>Фото 25. Пилястра типа 1. Фото 2024 г.</p>

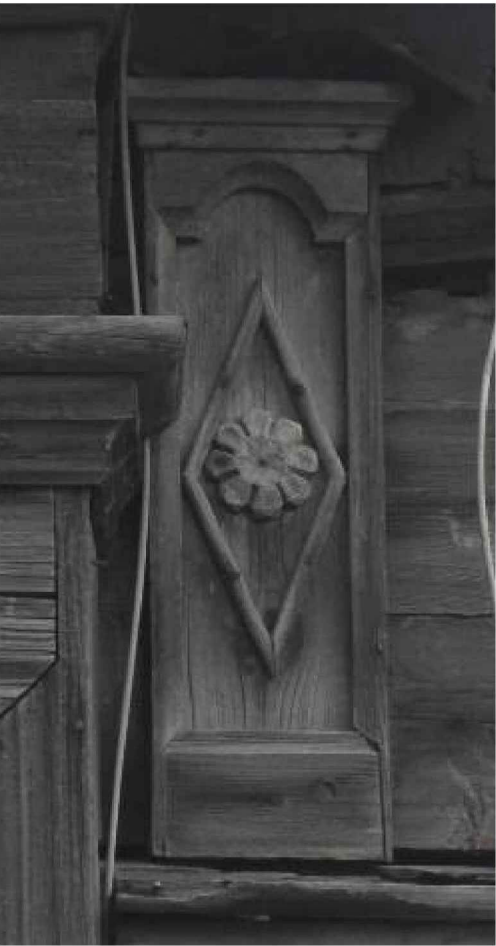
№ п/п	Обобщенная группа элементов предмета охраны	Элементы предмета охраны	Фотографическое или иное графическое изображение предмета охраны*
4.1.17	Основной объем	Пилястра типа 3: пилястра аттика с профилированной капителью и фигурной нишей, в которую помещена накладная фигура в виде восьмилепесткового цветка, вписанная в вытянутый ромб

<p data-bbox="1429 1369 1966 1401">Фото 27. Пилястра типа 3. Фото 2024 г.</p>

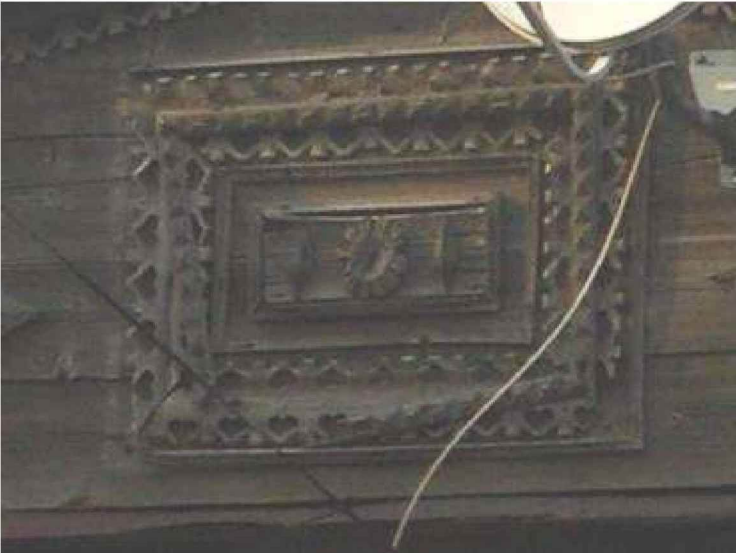
№ п/п	Обобщенная группа элементов предмета охраны	Элементы предмета охраны	Фотографическое или иное графическое изображение предмета охраны*
4.1.20	Объем восточного пристроя	<p>Филенка типа 2: прямоугольная накладная филенка с пропильным декором, в центре которой – прямоугольная филенка с фигурами в виде двенадцатилепесткового цветка в центре и двумя четырехгранными пирамидами</p>

<p>Фото 30. Филенка типа 2. Фото 2008 г.</p>

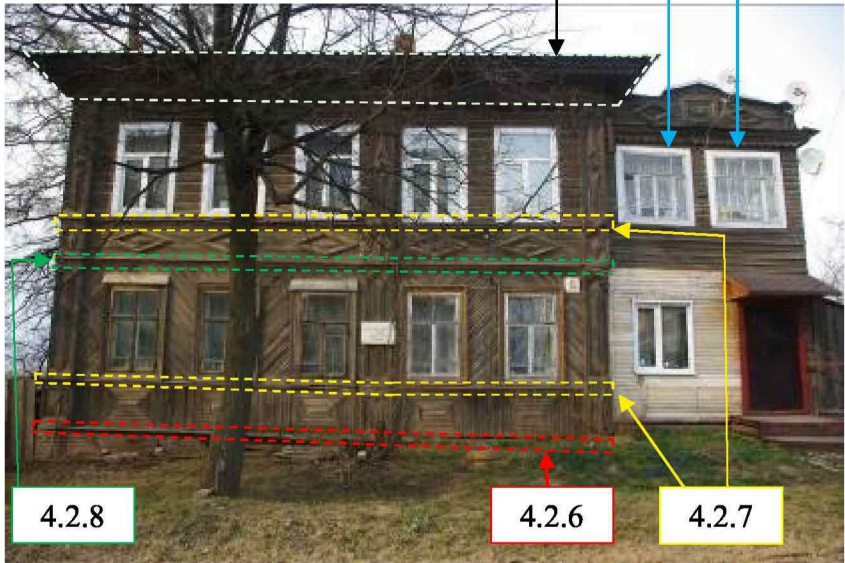
№ п/п	Обобщенная группа элементов предмета охраны	Элементы предмета охраны	Фотографическое или иное графическое изображение предмета охраны*	
4.2.5	Объем восточного пристроя	Два оконных проема типа 3

4.2.6	Основной объем	Уступ цоколя		
4.2.7		Карниз типа 1		
4.2.8		Карниз типа 2		
4.2.9		Антаблемент

Фото 32. Южный фасад. Фото 2008 г.

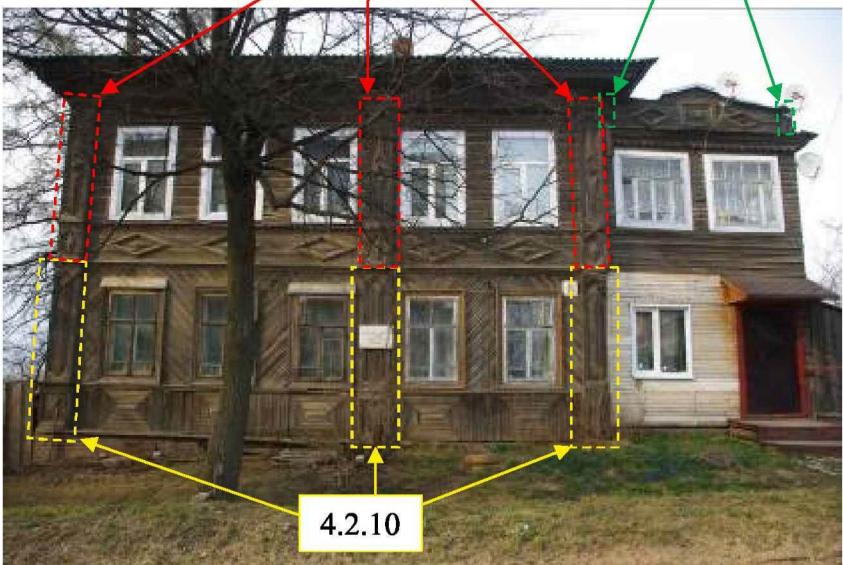
№ п/п	Обобщенная группа элементов предмета охраны	Элементы предмета охраны	Фотографическое или иное графическое изображение предмета охраны*
4.2.10	Основной объем	Три пилястры типа 1

4.2.11		Три пилястры типа 2	
4.2.12	Объем восточного пристроя	Две пилястры типа 3

Фото 33. Южный фасад. Фото 2008 г.

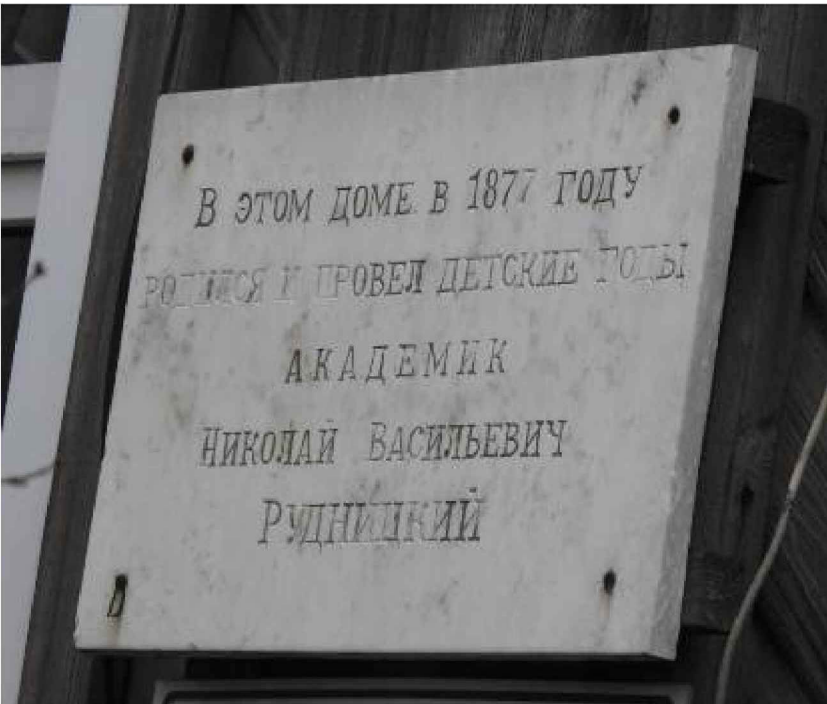
№ п/п	Обобщенная группа элементов предмета охраны	Элементы предмета охраны	Фотографическое или иное графическое изображение предмета охраны*
4.2.17	Основной объем	<p>Информационная надпись с текстом: «В этом доме в 1877 году родился и провел детские годы академик Николай Васильевич Рудницкий»</p>

<p>Фото 35. Информационная надпись с текстом: «В этом доме в 1877 году родился и провел детские годы академик Николай Васильевич Рудницкий». Фото 2024 г.</p>

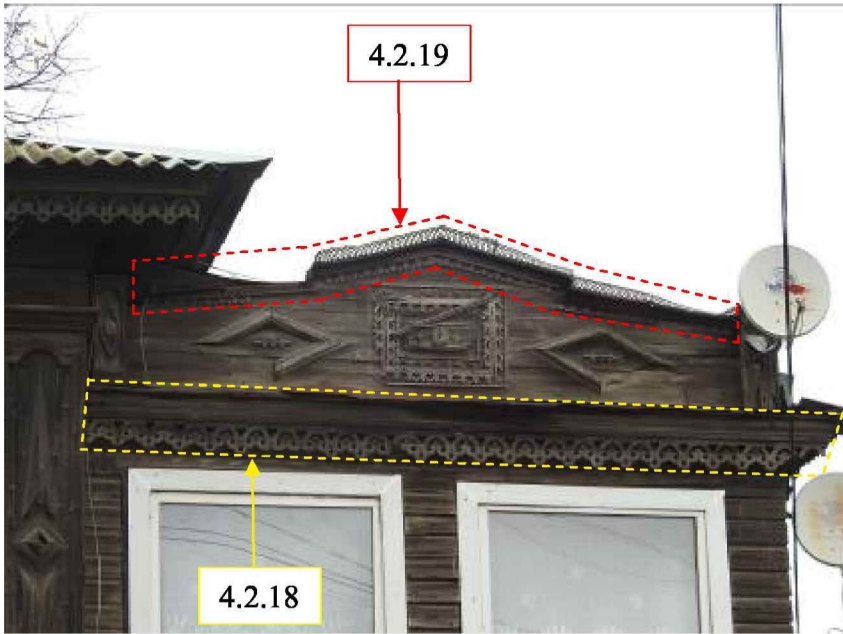
№ п/п	Обобщенная группа элементов предмета охраны	Элементы предмета охраны	Фотографическое или иное графическое изображение предмета охраны*
4.2.18	Объем восточного пристроя	Подзор типа 1

4.2.19		Подзор типа 3

Фото 36. Южный фасад. Фото 2024 г.

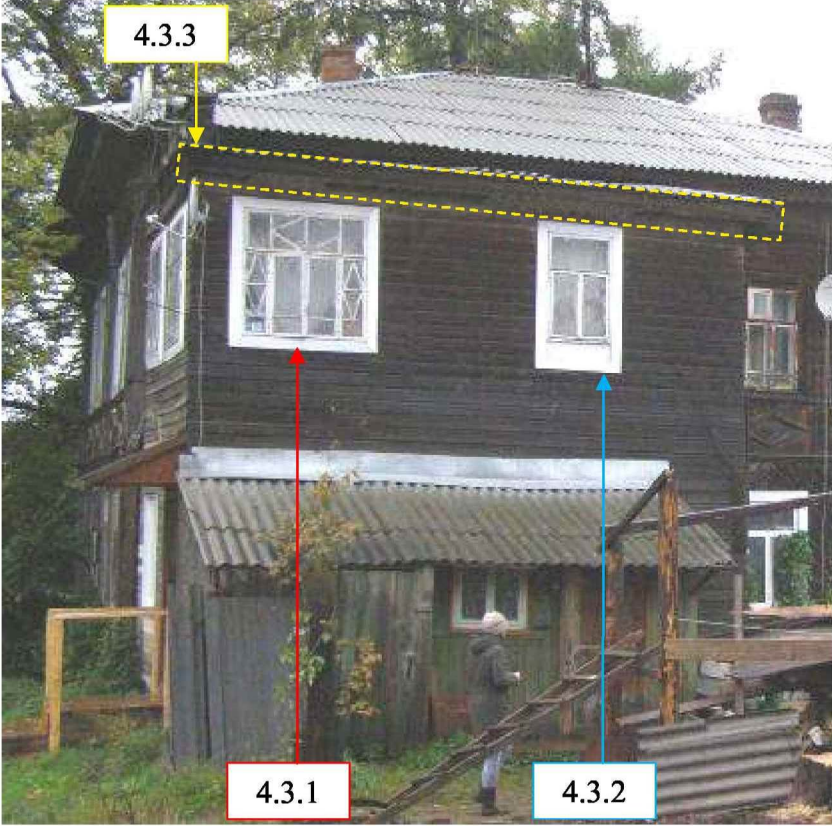
№ п/п	Обобщенная группа элементов предмета охраны	Элементы предмета охраны	Фотографическое или иное графическое изображение предмета охраны*
4.3	Восточный фасад		
4.3.1	Объем восточного пристроя	Один оконный проем типа 4

4.3.2		Один оконный проем типа 1	
4.3.3		Подзор типа 1	
			<p>Фото 37. Восточный фасад. Фото 2008 г.</p>

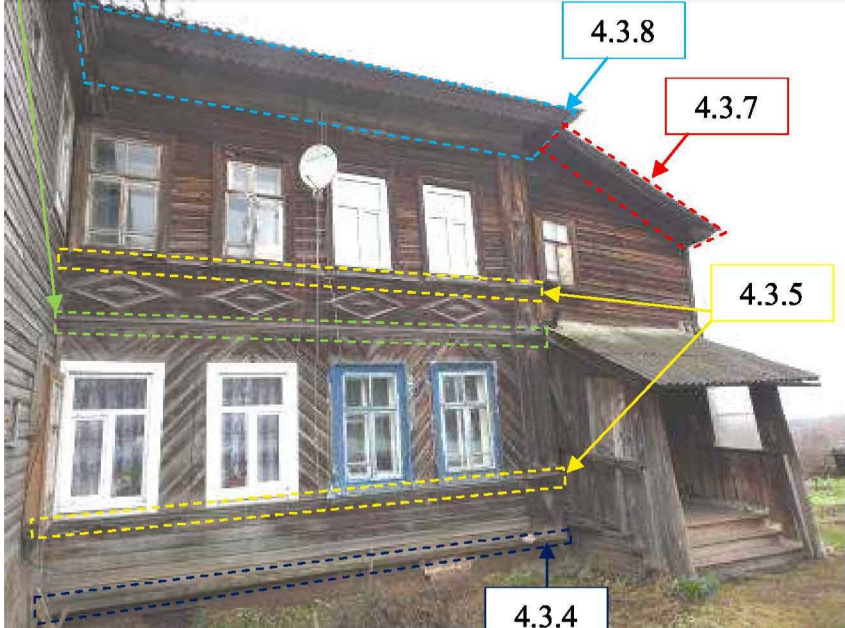
№ п/п	Обобщенная группа элементов предмета охраны	Элементы предмета охраны	Фотографическое или иное графическое изображение предмета охраны*
4.3.4	Основной объем	Уступ цоколя

4.3.5		Карниз типа 1	
4.3.6		Карниз типа 2	
4.3.7	Объем северного пристроя	Карниз типа 3	
4.3.8	Основной объем	Антаблемент

Фото 38. Восточный фасад. Фото 2024 г.

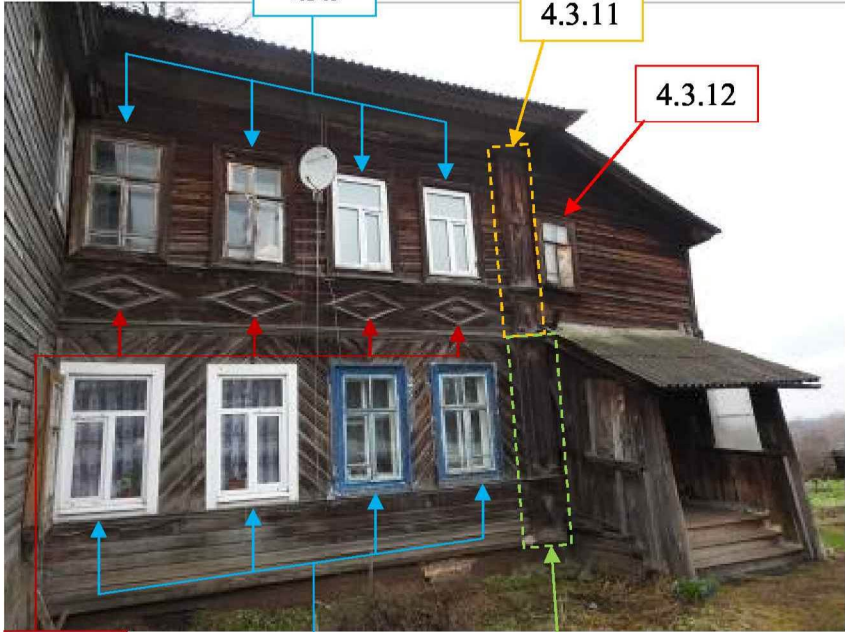
№ п/п	Обобщенная группа элементов предмета охраны	Элементы предмета охраны	Фотографическое или иное графическое изображение предмета охраны*	
4.3.9	Основной объем	Восемь оконных проема типа 1

4.3.10		Пилястра типа 1		
4.3.11		Пилястра типа 2		
4.3.12		Объем северного пристроя		Один оконный проем типа 2
4.3.13		Основной объем		Четыре ромба типа 1

Фото 39. Восточный фасад. Фото 2024 г.

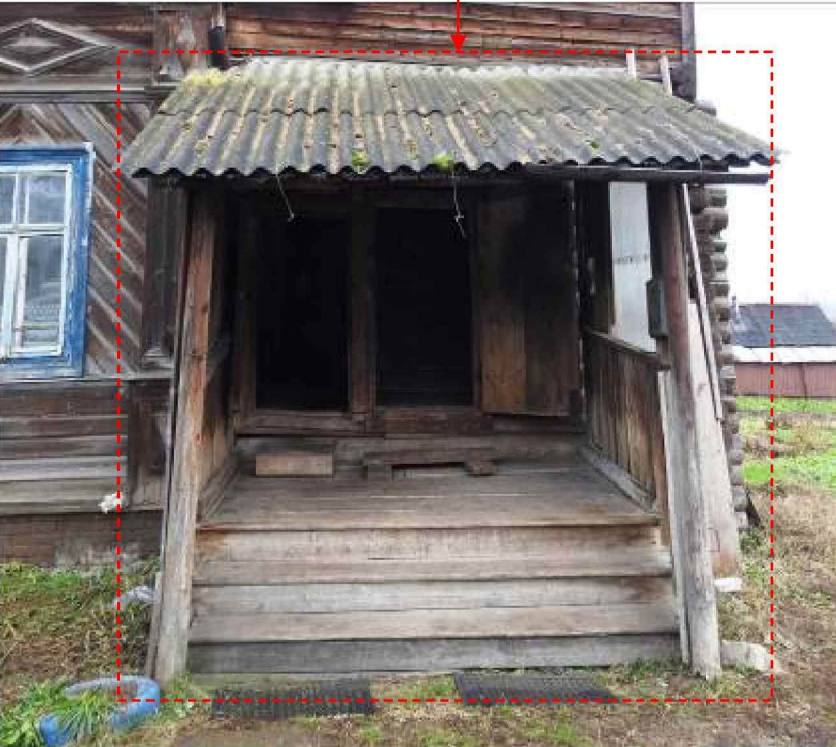
№ п/п	Обобщенная группа элементов предмета охраны	Элементы предмета охраны	Фотографическое или иное графическое изображение предмета охраны*
4.3.14	Объем северного пристроя	Крыльцо с наклонным козырьком на опорных столбах, одномаршевой лестницей с площадкой и ограждением

<p data-bbox="1671 395 1794 453">4.3.14</p> <p data-bbox="1417 1281 1977 1315">Фото 40. Восточный фасад. Фото 2024 г.</p>

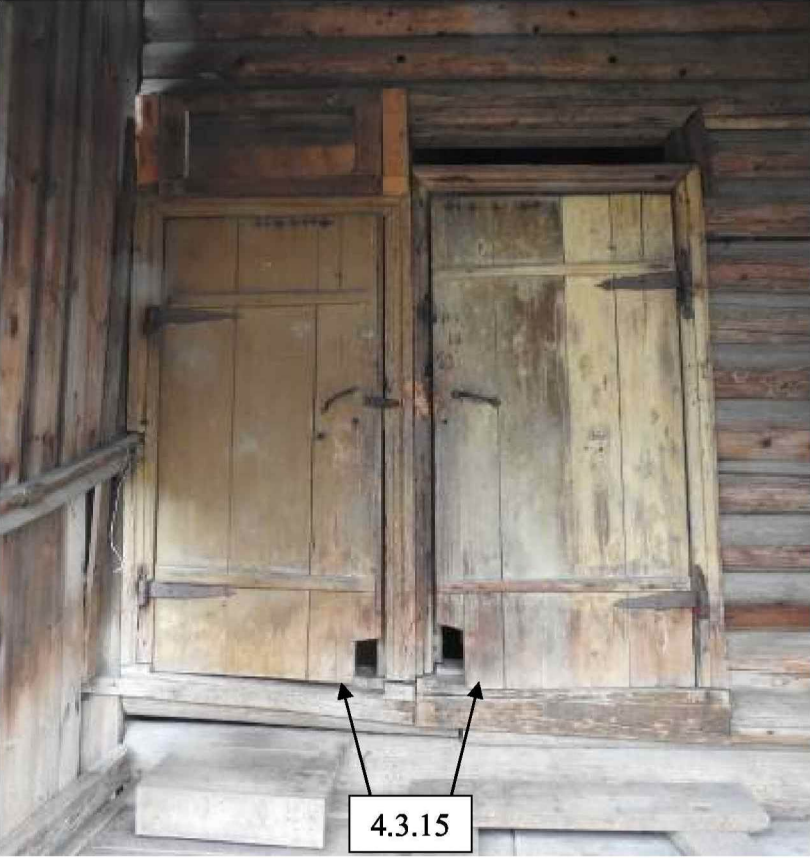
№ п/п	Обобщенная группа элементов предмета охраны	Элементы предмета охраны	Фотографическое или иное графическое изображение предмета охраны*
4.3.15	Объем северного пристроя	Два прямоугольных дверных проема первого этажа. Одностворчатое заполнение дверных проемов с фрамугами

<p data-bbox="1420 1321 1975 1353">Фото 41. Восточный фасад. Фото 2024 г.</p>

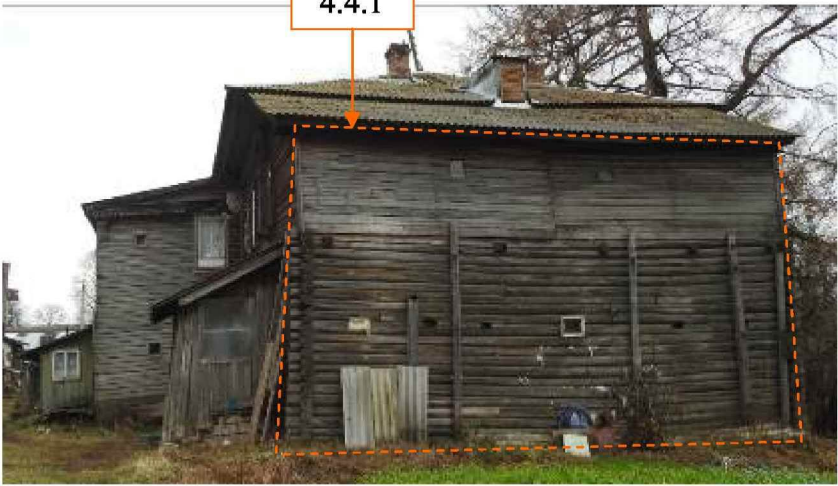
№ п/п	Обобщенная группа элементов предмета охраны	Элементы предмета охраны	Фотографическое или иное графическое изображение предмета охраны*
4.4	Северный фасад		
4.4.1	Объем северного пристроя	Стена северного пристроя с техническими окнами

<p data-bbox="1424 1129 1966 1161">Фото 42. Северный фасад. Фото 2024 г.</p>

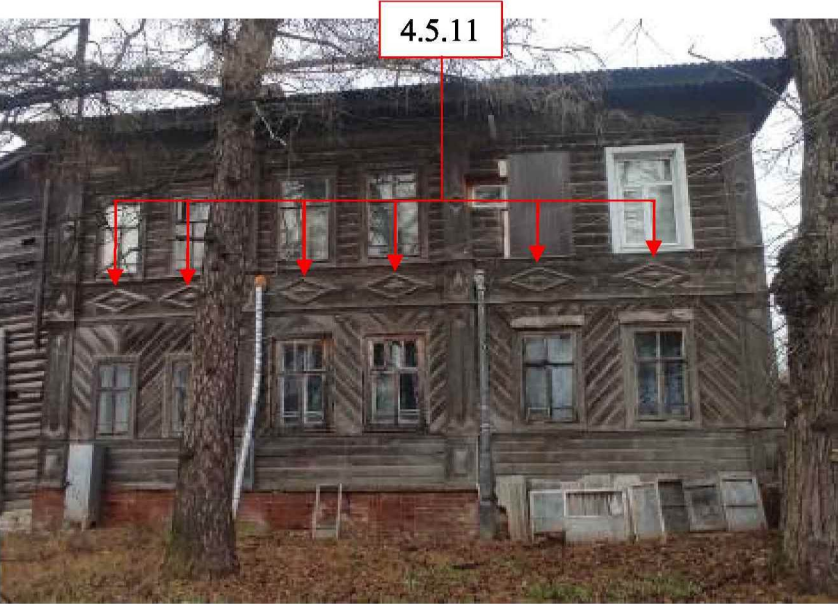
№ п/п	Обобщенная группа элементов предмета охраны	Элементы предмета охраны	Фотографическое или иное графическое изображение предмета охраны*
4.5.11	Основной объем	Шесть ромбов типа 1

<p data-bbox="1429 1193 1966 1225">Фото 47. Западный фасад. Фото 2024 г.</p>

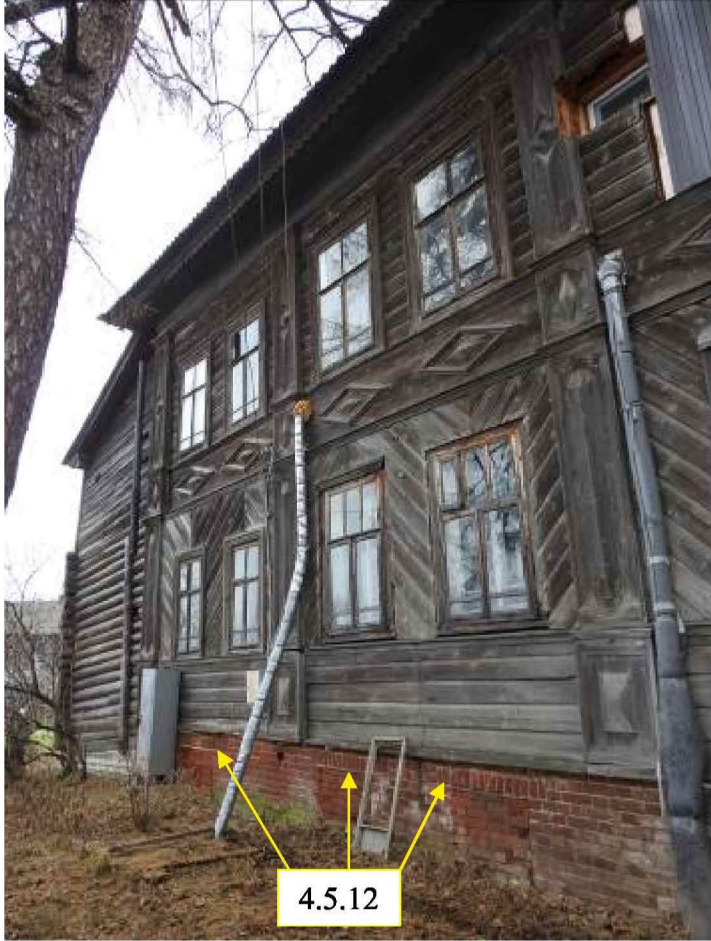
№ п/п	Обобщенная группа элементов предмета охраны	Элементы предмета охраны	Фотографическое или иное графическое изображение предмета охраны*
4.5.12	Основной объем	Три клинчатые перемычки цоколя

<p data-bbox="1429 1369 1966 1401">Фото 48. Западный фасад. Фото 2024 г.</p>

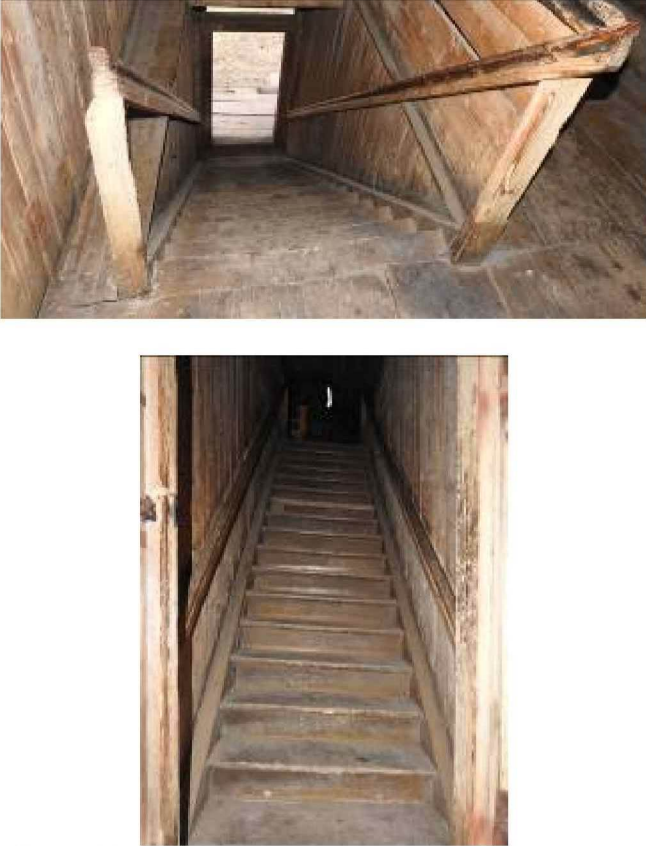
№ п/п	Обобщенная группа элементов предмета охраны	Элементы предмета охраны	Фотографическое или иное графическое изображение предмета охраны*
4.6	Внутренние помещения		
4.6.1	Объем северного пристроя	Одномаршевая лестница с двумя профилированными поручнями, соединяющая первый и второй этажи

<p data-bbox="1323 1278 2069 1417">Фото 49, 50. Одномаршевая лестница с двумя профилированными поручнями, соединяющая первый и второй этажи. Фото 2024 г.</p>

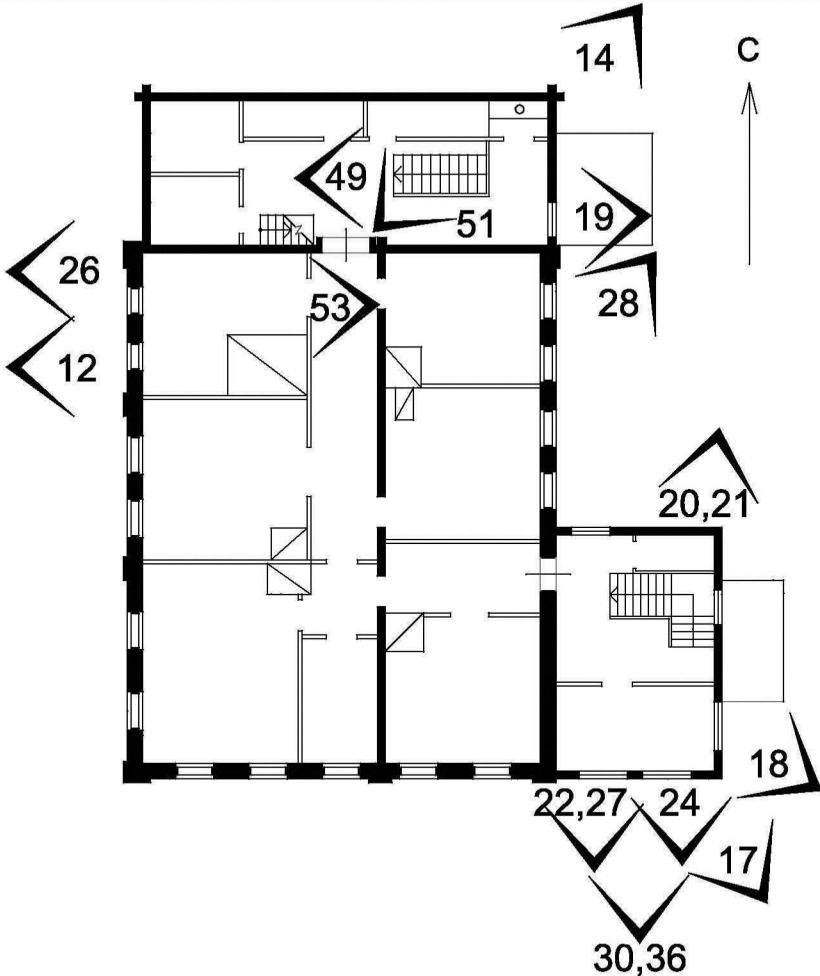
Номер схемы	Схема
2	<p data-bbox="1809 292 2011 328">Второй этаж</p>

<p>The diagram is a detailed architectural floor plan of the second floor. It features a central vertical corridor and several rooms. The plan is annotated with various callouts: 14 (top right), 19 (right side), 26 and 12 (left side), 28 (right side), 20,21 (top right), 18 (bottom right), 22,27 and 24 (bottom center), 17 (bottom right), 30,36 (bottom center), 49 (top left), 51 (top center), and 53 (center). A north arrow labeled 'С' is positioned in the upper right quadrant of the plan.</p>
