Об установлении предмета охраны объекта культурного наследия (памятника истории и культуры) народов Российской Федерации федерального значения «Дом Машковцева», расположенного по адресу: Кировская область, г. Киров, ул. Спасская, д. 12-а

ПРЕДМЕТ ОХРАНЫ

**объекта культурного наследия (памятника истории и культуры) народов Российской Федерации
федерального значения «Дом Машковцева», расположенного по адресу:
Кировская область, г. Киров, ул. Спасская, д. 12-а**

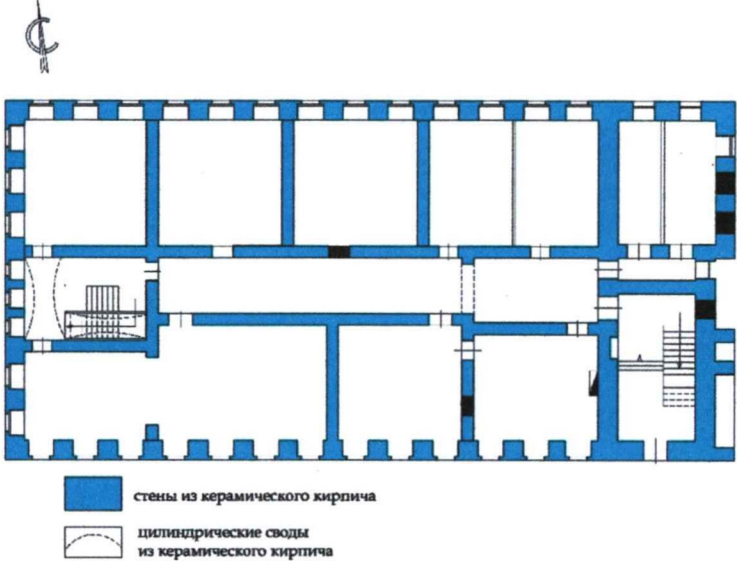
<p>Ц</p> <p>■ стены из керамического кирпича</p> <p>▤ цилиндрические своды из керамического кирпича</p> <p>План 1 этажа</p> <p>The image is a technical architectural drawing of a floor plan. It shows a rectangular building layout with several internal rooms and corridors. The walls are represented by thick blue lines, and the vaulted ceilings are shown with a semi-circular pattern. A north arrow is located at the top left of the plan. A legend below the plan identifies the blue lines as 'walls made of ceramic brick' and the semi-circular patterns as 'cylindrical vaults made of ceramic brick'. The caption below the legend reads 'План 1 этажа' (Floor plan of the 1st floor).</p>

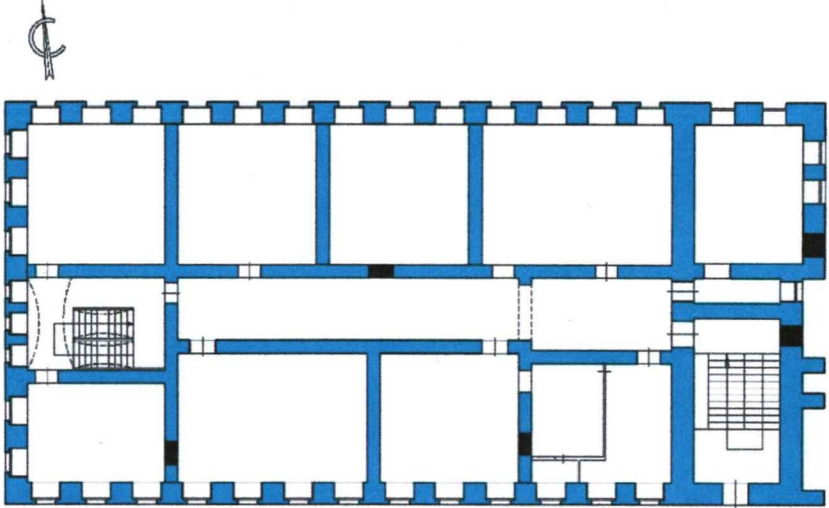
<p data-bbox="1249 514 1294 592">☺</p> <p data-bbox="1272 1031 1630 1125">■ стены из керамического кирпича ▤ цилиндрические своды из керамического кирпича</p> <p data-bbox="1541 1188 1742 1219">План 2 этажа</p>

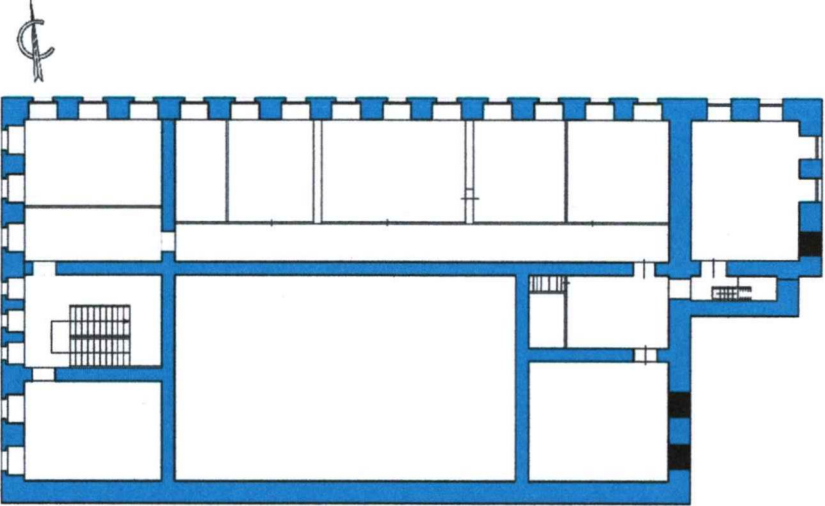
<p data-bbox="1312 1020 1666 1059">■ стены из керамического кирпича</p> <p data-bbox="1541 1149 1727 1180">План 3 этажа</p>

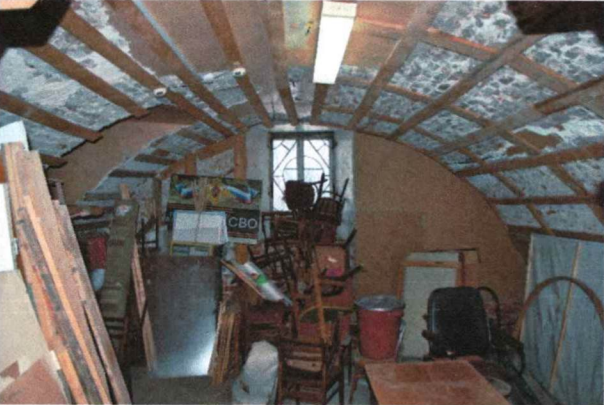
<p data-bbox="1361 740 1904 807">Фото 5. Подвал. Цилиндрический свод. Фото 2024 г.</p>

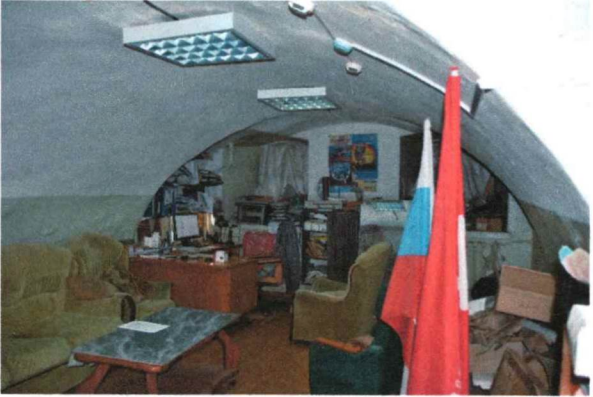
<p data-bbox="1361 1251 1904 1318">Фото 6. Подвал. Цилиндрический свод. Фото 2024 г.</p>

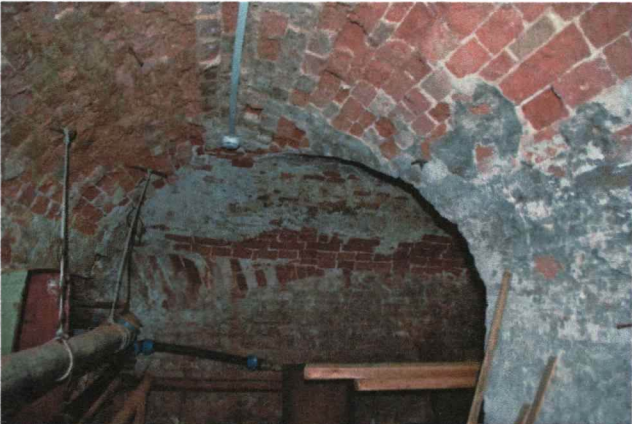
<p data-bbox="1402 759 1861 826">Фото 7. Подвал. Крестовый свод. Фото 2024 г.</p>

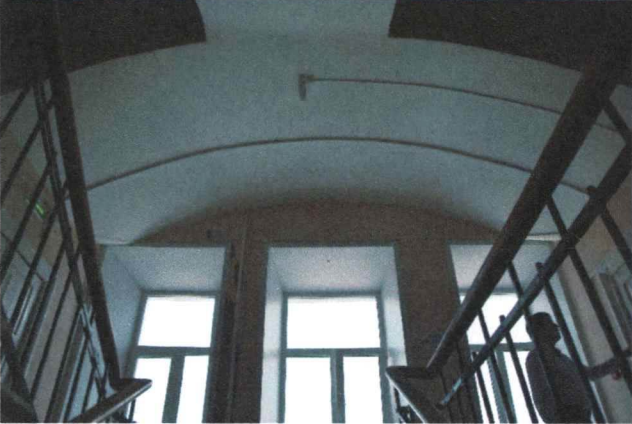
<p data-bbox="1274 1262 1989 1329">Фото 8. Лестничная клетка. Цилиндрические своды. Фото 2024 г.</p>

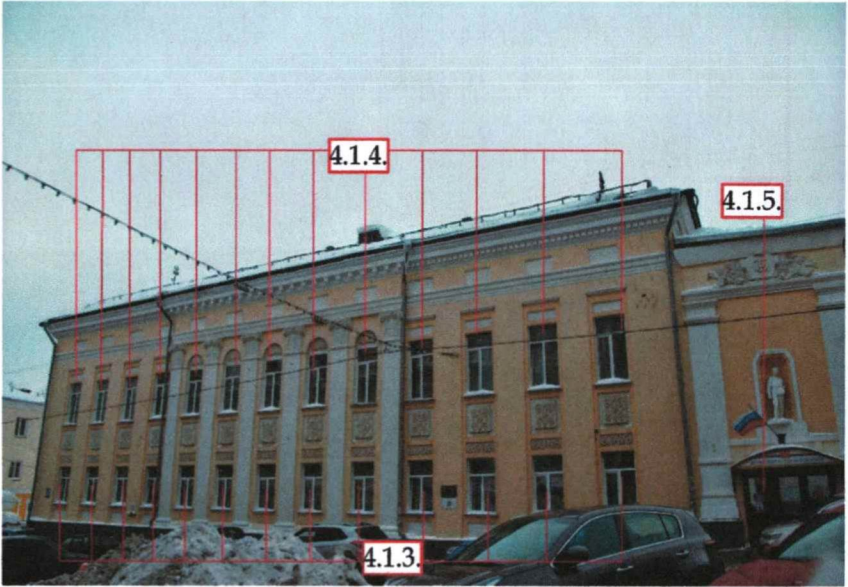
№ п/п	Обобщенная группа элементов предмета охраны	Элементы предмета охраны	Фотографическое или иное графическое изображение предмета охраны*
4.1.3	Основной объем	13 прямоугольных оконных проемов первого этажа

4.1.4		13 прямоугольных оконных проемов второго этажа	
4.1.5	Объем входной группы	Прямоугольный дверной проем

Фото 9. Северный фасад объекта культурного наследия.
Оконные и дверной проемы.
Фото 2024 г.

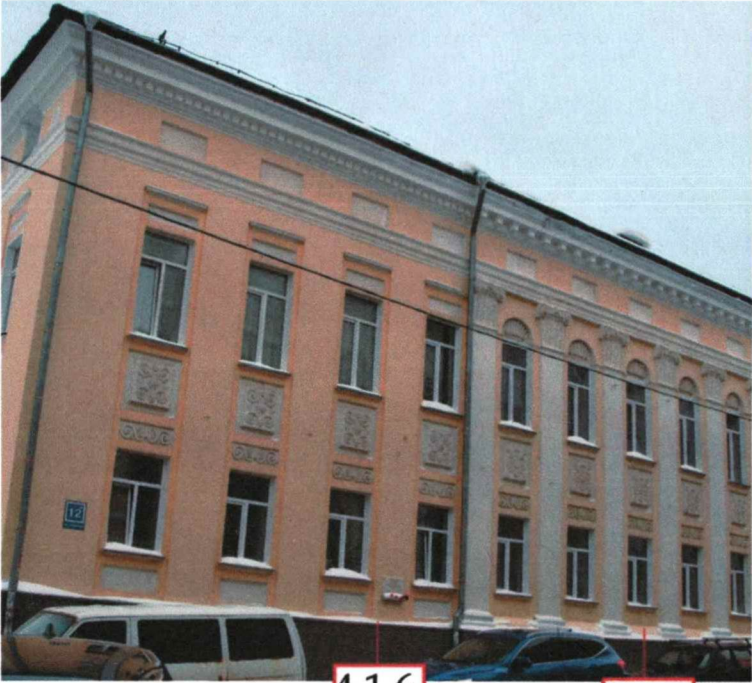
№ п/п	Обобщенная группа элементов предмета охраны	Элементы предмета охраны	Фотографическое или иное графическое изображение предмета охраны*
4.1.6	Основной объем, объем входной группы	Выступающий цоколь

4.1.7	Основной объем	Выступающий цоколь центрального ризалита с профилированным поясом

Фото 2. Северный фасад объекта культурного наследия.
Выступающий цоколь.
Фото 2024 г.

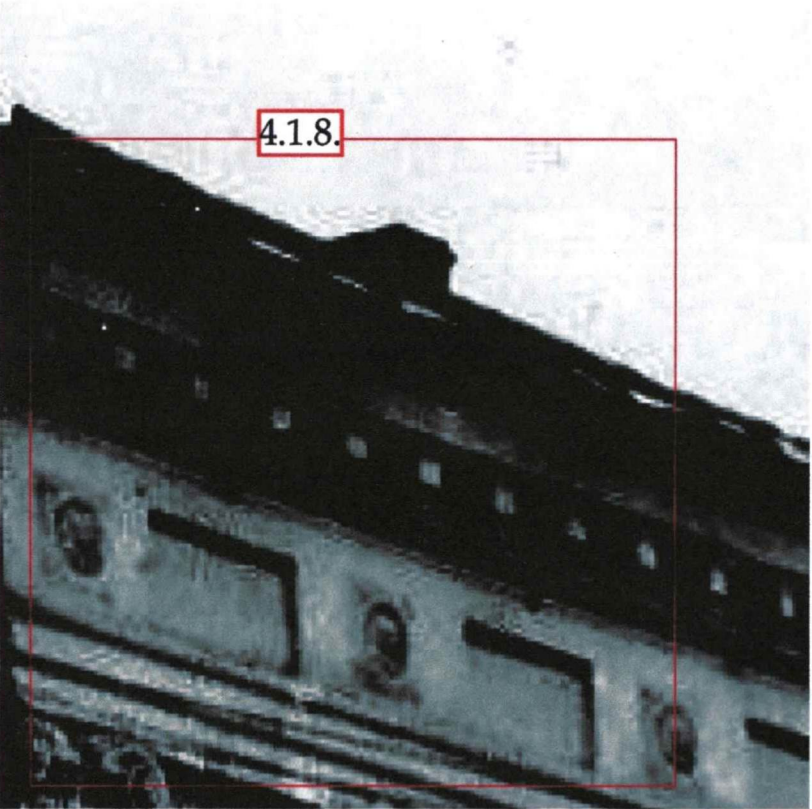
№ п/п	Обобщенная группа элементов предмета охраны	Элементы предмета охраны	Фотографическое или иное графическое изображение предмета охраны*
4.1.8	Основной объем	<p>Профилированный антаблемент центрального ризалита, состоящий из профилированного архитрава, фриза с прямоугольными и квадратными филенками с рельефами и профилированного венчающего карниза с модульонами</p>

<p>Фото 11. Северный фасад объекта культурного наследия. Антаблемент ризалита. Фото XX в.</p>

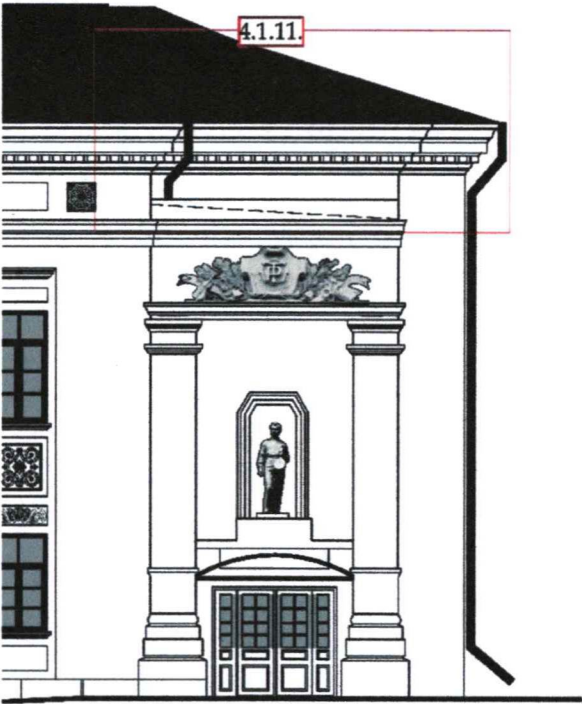
<p data-bbox="1435 1196 1823 1229">Фрагмент северного фасада</p>

№ п/п	Обобщенная группа элементов предмета охраны	Элементы предмета охраны	Фотографическое или иное графическое изображение предмета охраны*
4.1.11	Юго-западный объем	Профилированный карниз с сухариками

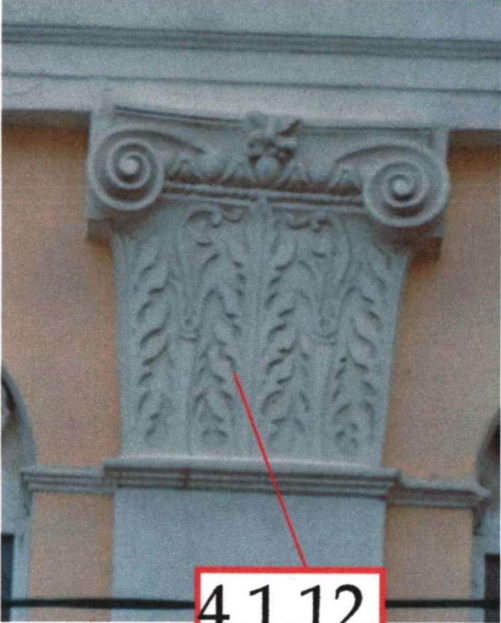
<p data-bbox="1234 1135 2024 1271">Фото 14. Северный фасад объекта культурного наследия. Капитель пилястры портика центрального ризалита основного объема. Фото 2024 г.</p>

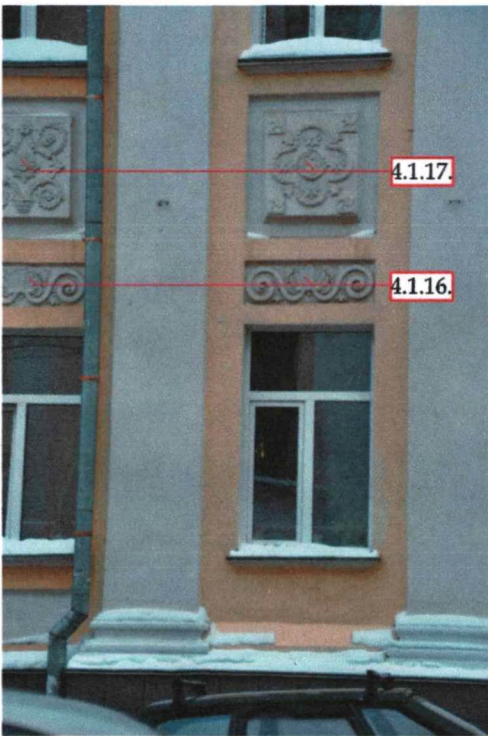
№ п/п	Обобщенная группа элементов предмета охраны	Элементы предмета охраны	Фотографическое или иное графическое изображение предмета охраны*
4.1.16	Основной объем	13 прямоугольных междуэтажных филенок с рельефами, расположенных в осях оконных проемов над окнами первого этажа

4.1.17		13 квадратных междуэтажных филенок с рельефами, расположенных в осях оконных проемов под окнами второго этажа

Фото 17. Северный фасад объекта культурного наследия.
 Филенки с рельефами.
 Фото 2024 г.

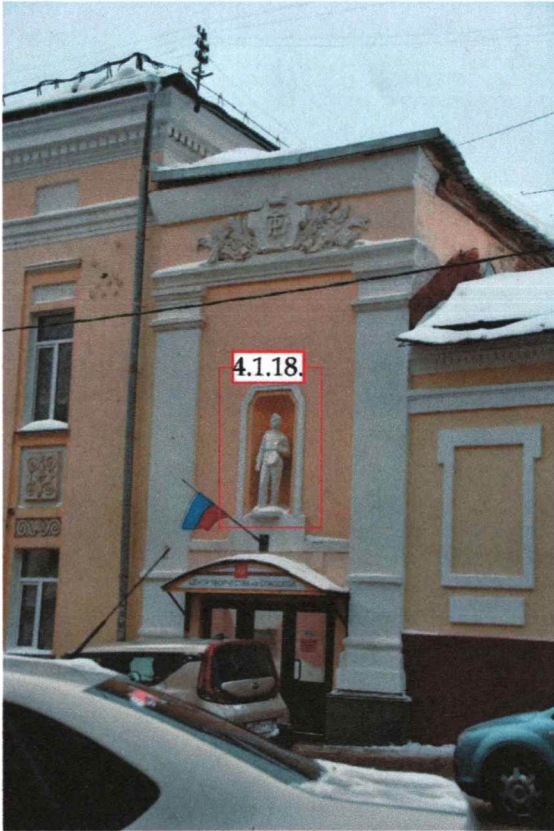
№ п/п	Обобщенная группа элементов предмета охраны	Элементы предмета охраны	Фотографическое или иное графическое изображение предмета охраны*
4.1.18	Объем входной группы	Ниша с установленной в ней скульптурой гимназиста в полный рост – местоположение и горизонтальный габарит

<p data-bbox="1234 1188 2024 1292">Фото 15. Северный фасад объекта культурного наследия. Ниша со скульптурой. Фото 2024 г.</p>

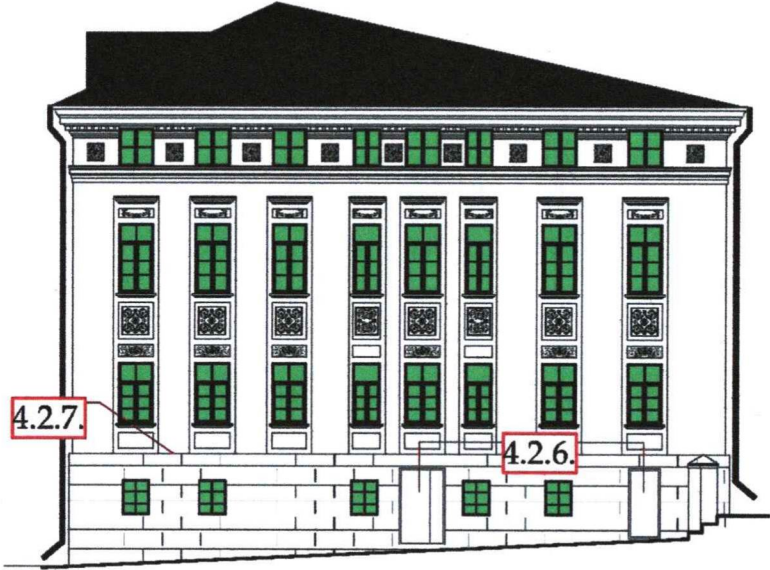
№ п/п	Обобщенная группа элементов предмета охраны	Элементы предмета охраны	Фотографическое или иное графическое изображение предмета охраны*
4.2.6	Основной объем	2 прямоугольных дверных проема

4.2.7		Выступающий цоколь

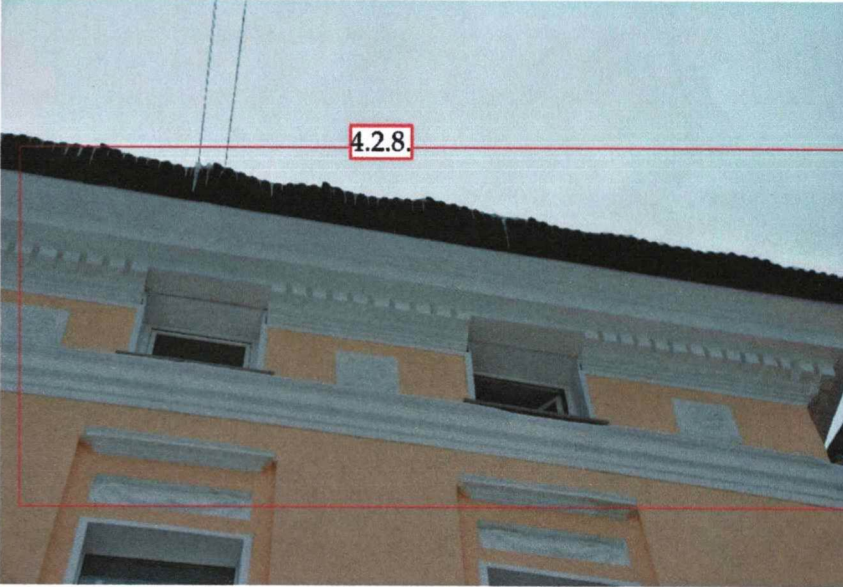
№ п/п	Обобщенная группа элементов предмета охраны	Элементы предмета охраны	Фотографическое или иное графическое изображение предмета охраны*
4.2.8	Основной объем	Профилированный антаблемент, состоящий из профилированного архитрава, фриза с прямоугольными филенками и квадратными филенками с рельефами, профилированного венчающего карниза с сухариками

<p data-bbox="1223 1094 2038 1201">Фото 19. Восточный фасад объекта культурного наследия. Профилированный антаблемент. Фото 2024 г.</p>

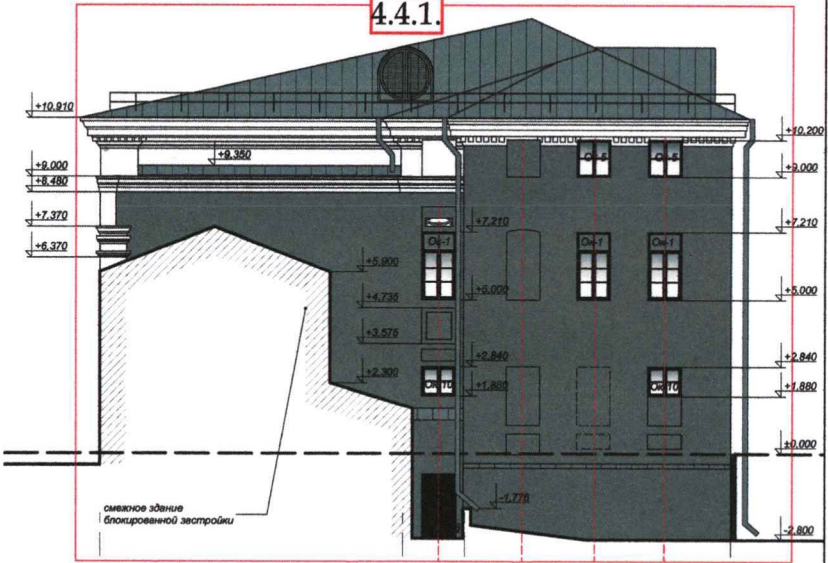
<p style="text-align: center;">Западный фасад объекта культурного наследия</p>

№ п/п	Обобщенная группа элементов предмета охраны	Элементы предмета охраны	Фотографическое или иное графическое изображение предмета охраны*
4.4	Западный фасад		
4.4.1	Основной объем, юго-западный объем и объем входной группы	Трехчастная композиция фасада, включающего фасад основного объема, фасад пониженного в уровне конька крыши юго-западного объема в 3 световые оси и фасад пониженного двухэтажного объема входной группы с северо-западной стороны в 1 световую ось

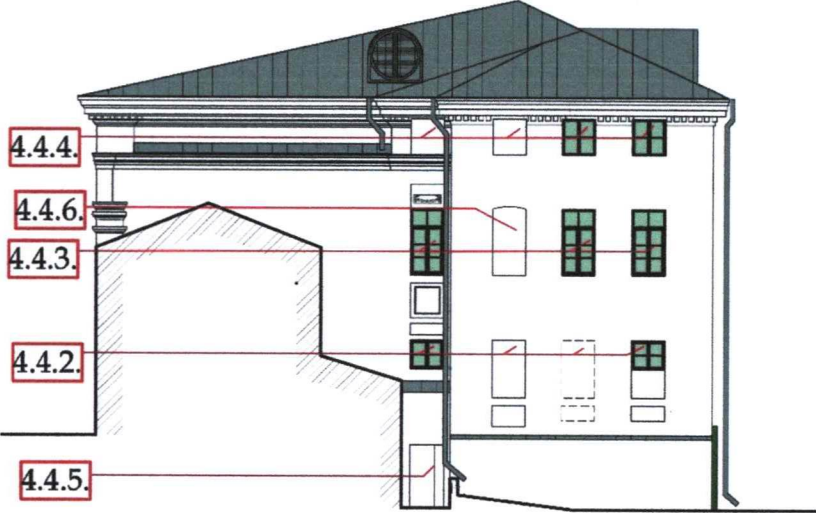
№ п/п	Обобщенная группа элементов предмета охраны	Элементы предмета охраны	Фотографическое или иное графическое изображение предмета охраны*
4.4.2	Юго-западный объем, объем входной группы	4 прямоугольных оконных проема первого этажа

<p data-bbox="1305 1135 1957 1166">Западный фасад объекта культурного наследия</p>
4.4.3		3 прямоугольных оконных проема второго этажа	
4.4.4		4 прямоугольных оконных проема антресольного этажа	
4.4.5	Объем входной группы	1 прямоугольный дверной проем	
4.4.6	Юго-западный объем	1 оконный проем второго этажа с лучковой перемычкой

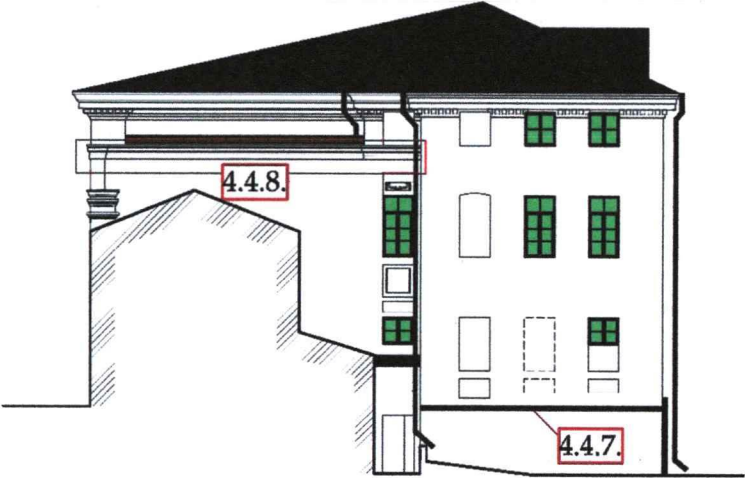
№ п/п	Обобщенная группа элементов предмета охраны	Элементы предмета охраны	Фотографическое или иное графическое изображение предмета охраны*
4.4.7	Юго-западный объем	Выступающий цоколь

4.4.8	Объем входной группы	Профилированный венчающий карниз

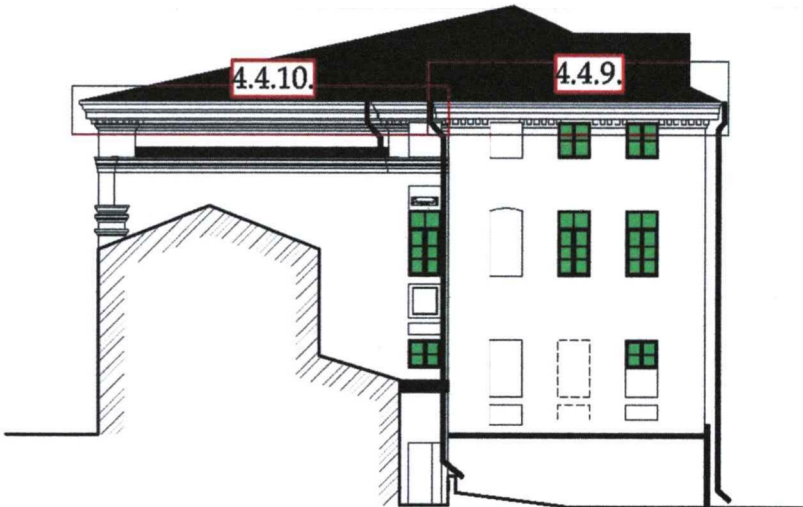
№ п/п	Обобщенная группа элементов предмета охраны	Элементы предмета охраны	Фотографическое или иное графическое изображение предмета охраны*
4.4.9	Юго-западный объем	Профилированный венчающий карниз с сухариками

4.4.10	Основной объем	Профилированный венчающий карниз с сухариками на угловых раскрепованных участках

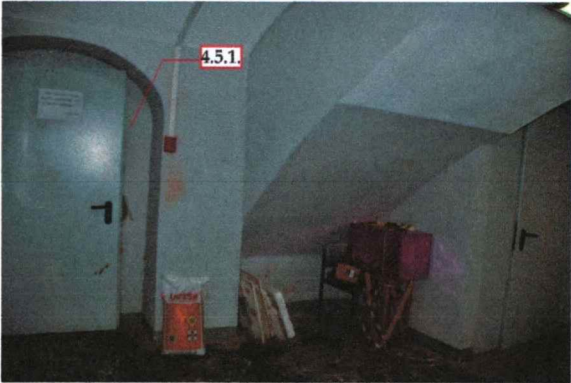
<p data-bbox="1395 722 1870 791">Фото 26. Подвал. Арочный проем. Фото 2024 г.</p>

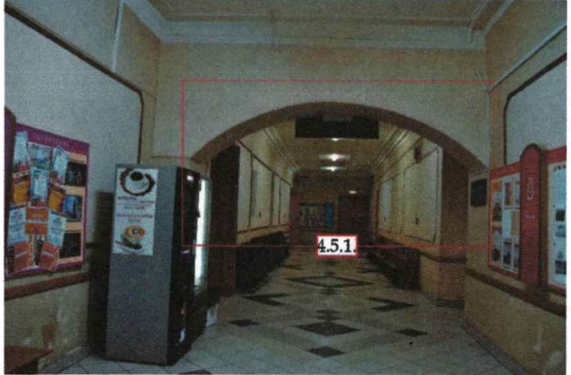
<p data-bbox="1355 1216 1910 1285">Фото 27. Первый этаж. Арочный проем. Фото 2024 г.</p>

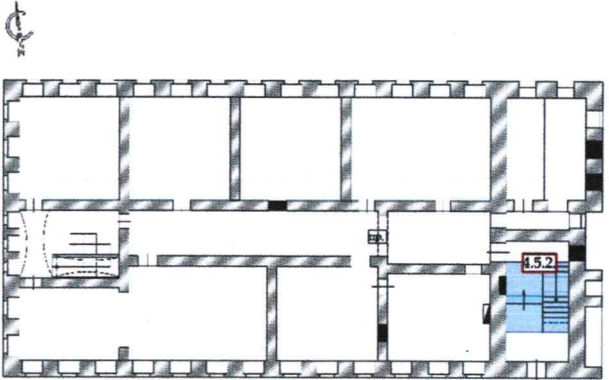
№ п/п	Обобщенная группа элементов предмета охраны	Элементы предмета охраны	Фотографическое или иное графическое изображение предмета охраны*
4.5.2		<p>Парадная лестница, оснащенная ограждением из профилированных балясин с профилированным поручнем – конструкция, местоположение</p>

<p>Парадная лестница на плане первого этажа</p>

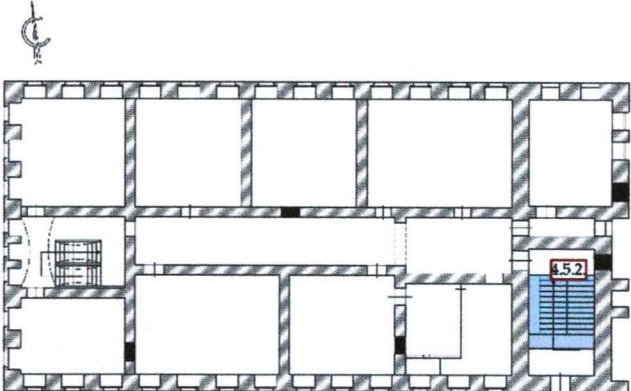
<p>Парадная лестница на плане второго этажа</p>

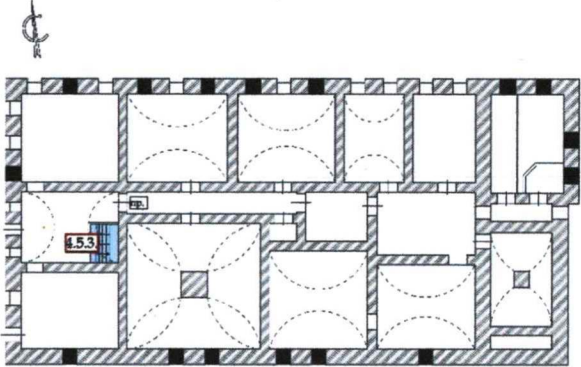
№ п/п	Обобщенная группа элементов предмета охраны	Элементы предмета охраны	Фотографическое или иное графическое изображение предмета охраны*
4.5.3		<p>лестница западного крыла в существующем помещении лестничной клетки – конструкция, местоположение</p>

<p>Лестница западного крыла на плане подвала</p>

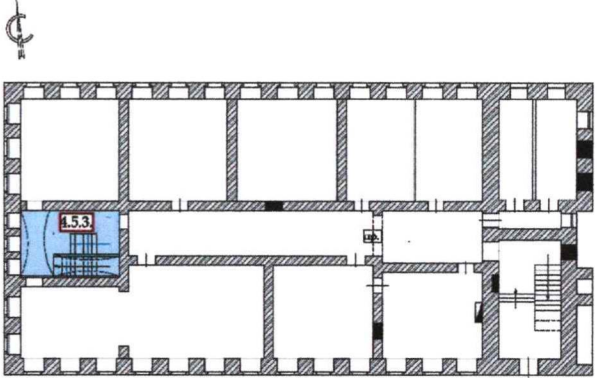
<p>Лестница западного крыла на плане первого этажа</p>

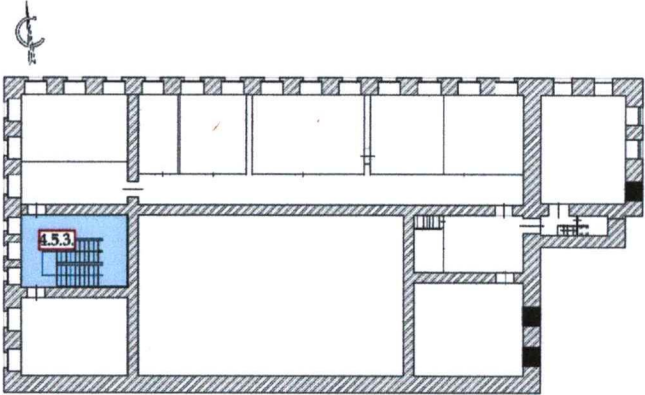
<p data-bbox="1279 1263 1986 1295">Лестница западного крыла на плане третьего этажа</p>

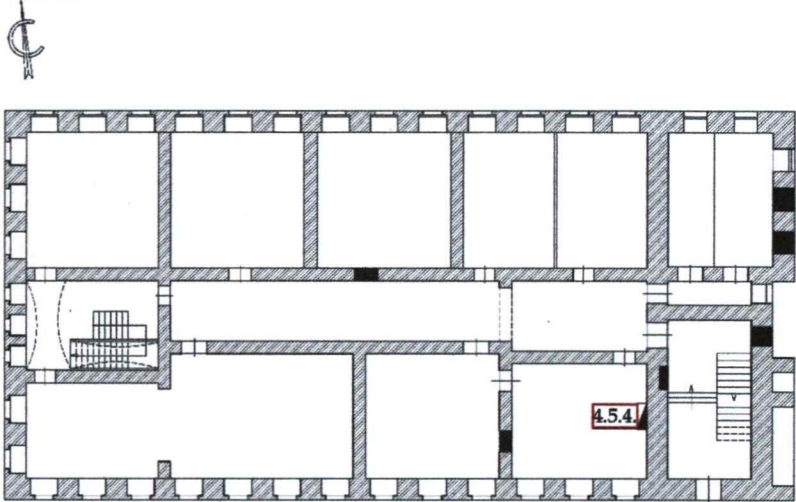
№ п/п	Обобщенная группа элементов предмета охраны	Элементы предмета охраны	Фотографическое или иное графическое изображение предмета охраны*
4.5.4		<p>Прямоугольная в плане печь с профилированным карнизом, чугунным литым художественным рельефным наличником прямоугольного проема топки и чугунной литой орнаментированной облицовкой топки</p>

<p>Печь на плане первого этажа</p>

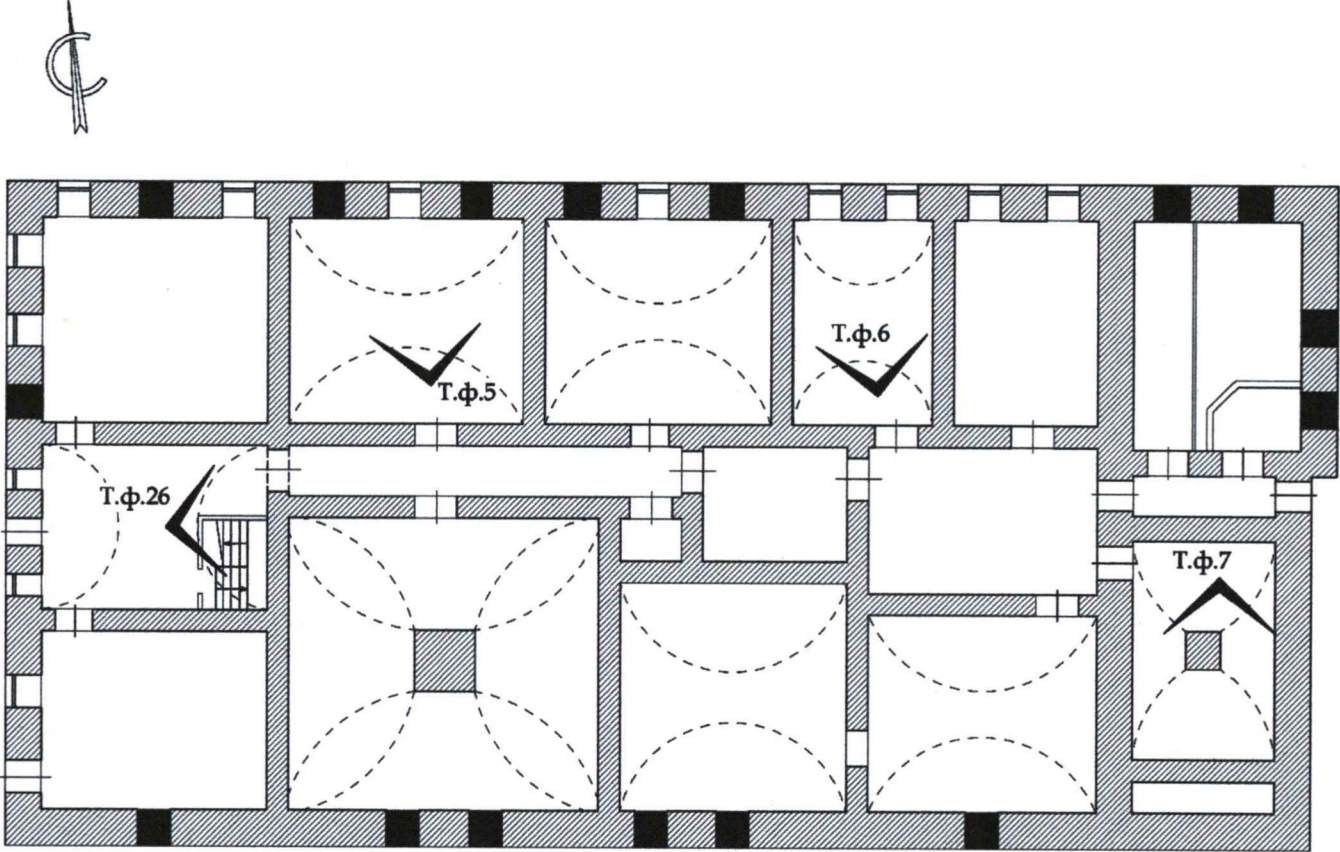
Номер схемы	Схема
2	<p data-bbox="1585 268 2069 307">Схема фотофиксации подвала</p>

<p>The diagram is a floor plan of a basement. It features a central horizontal corridor. To the left of the corridor is a staircase. To the right is a utility area with pipes. Several rooms are shown, some with dashed lines representing camera fields of view. Four specific points are marked with checkmarks and labeled: T.ф.5 (top row, second room from left), T.ф.6 (top row, fourth room from left), T.ф.7 (bottom row, rightmost room), and T.ф.26 (left side, near the staircase). A north arrow is positioned in the upper left corner of the plan area.</p>

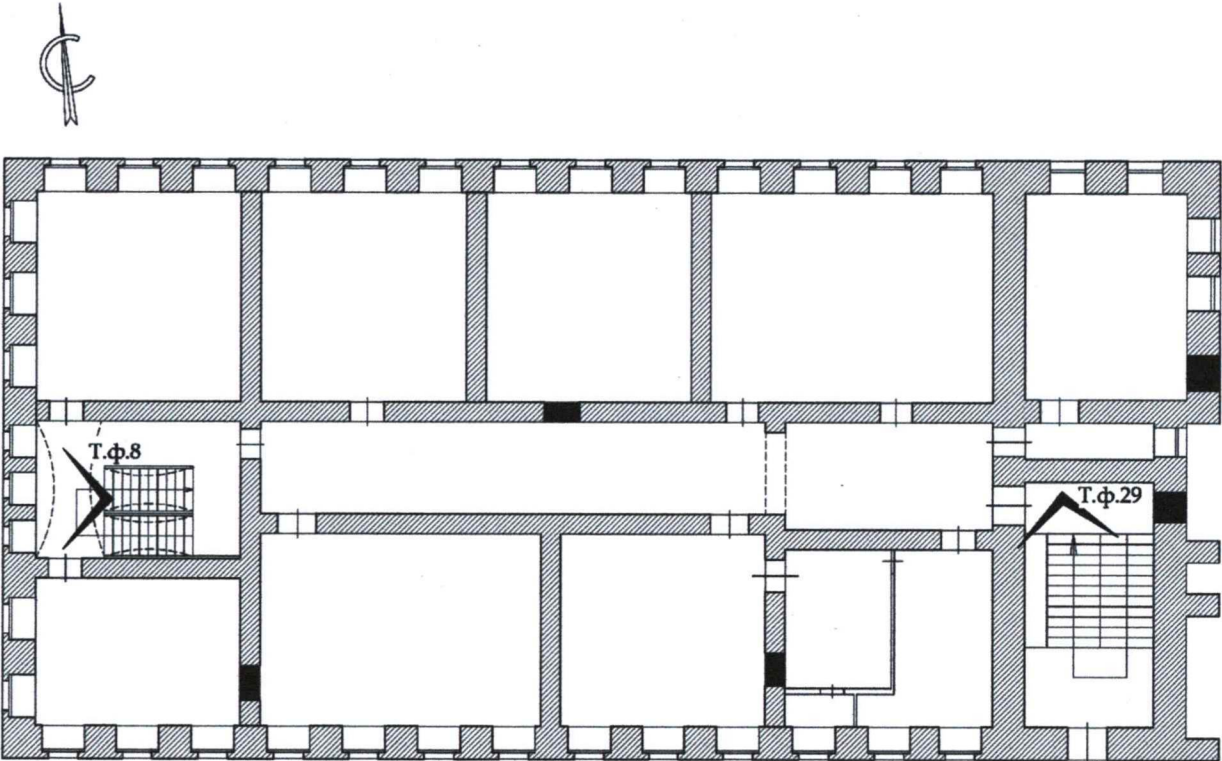
Номер схемы	Схема
4	<p data-bbox="1585 257 2072 294">Схема фотофиксации 2 этажа</p>

<p>The diagram is a detailed architectural floor plan of the second floor. It features a central horizontal corridor with a staircase labeled 'Т.ф.29' on the right side. The plan is divided into several rectangular rooms of varying sizes. A second staircase labeled 'Т.ф.8' is located on the left side. The walls are shown with a hatched pattern, and various doors and windows are indicated. A north arrow is positioned at the top left of the plan.</p>
