**УПРАВЛЕНИЕ
ГОСУДАРСТВЕННОЙ ОХРАНЫ ОБЪЕКТОВ КУЛЬТУРНОГО
НАСЛЕДИЯ КИРОВСКОЙ ОБЛАСТИ**

РЕШЕНИЕ

Об установлении предмета охраны объекта культурного наследия (памятника истории и культуры) народов Российской Федерации регионального значения «Введенская церковь», расположенного по адресу: Кировская область, Немский район, с. Ильинское, ул. Советская, д. 34

ПРЕДМЕТ ОХРАНЫ

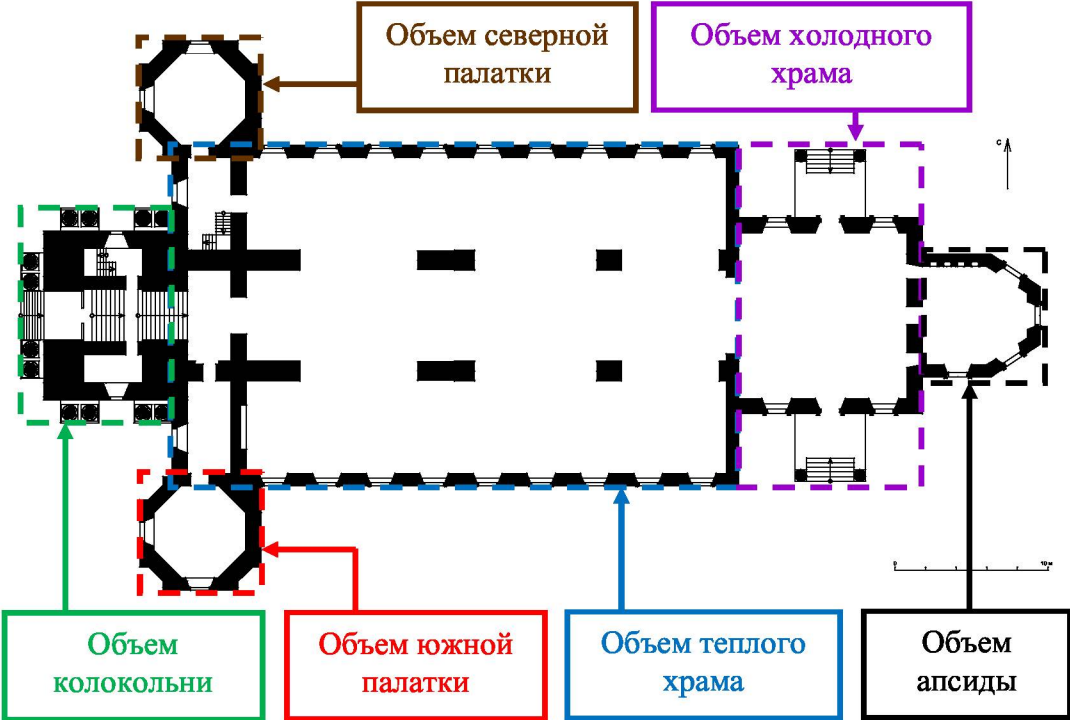
<p>Объем северной палатки</p> <p>Объем колокольни</p> <p>Объем южной палатки</p> <p>Объем теплого храма</p> <p>Объем холодной храма</p> <p>Объем апсиды</p> <p>План первого этажа</p>

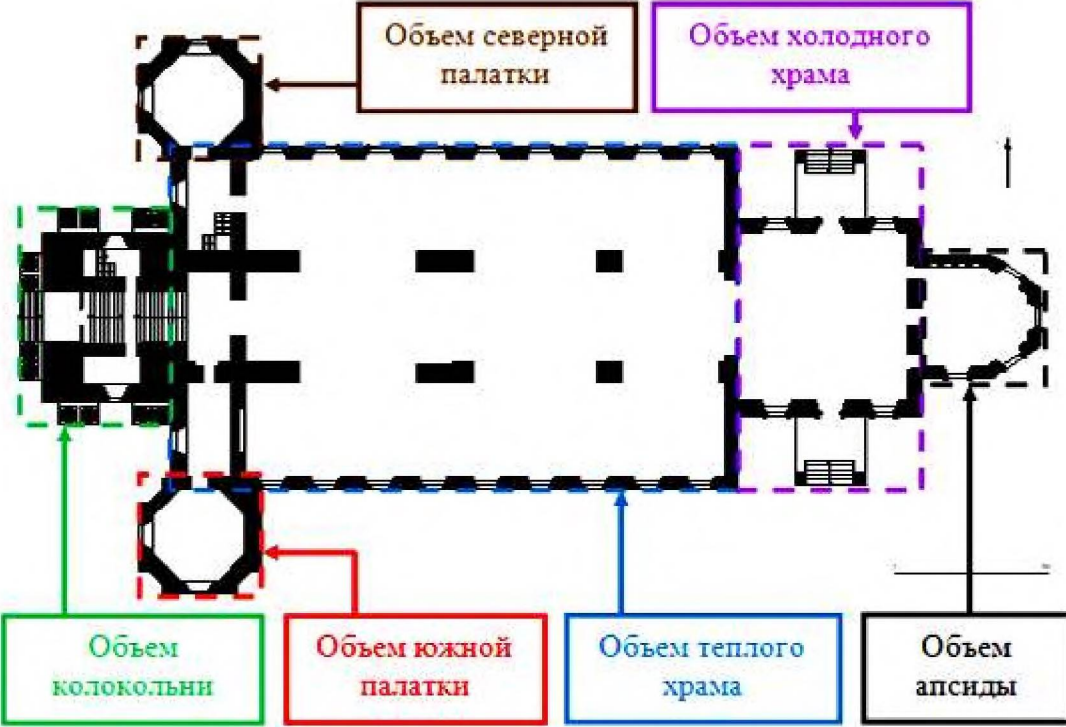
<p style="text-align: center;">План первого этажа</p>

№ п/п	Обобщенная группа элементов предмета охраны	Элементы предмета охраны	Фотографическое или иное графическое изображение предмета охраны*
		<p>объем южной палатки: восьмигранный в плане, одноэтажный с цокольным этажом, завершающийся куполом, увенчанным восьмигранным барабаном с луковичной главкой;</p> <p>объем холодного храма: двухсветный, прямоугольный в плане, увенчан куполом и стоящими друг на друге двумя восьмигранным барабанами и главкой;</p> <p>Объем апсиды: пятигранный в плане, одноэтажный</p>

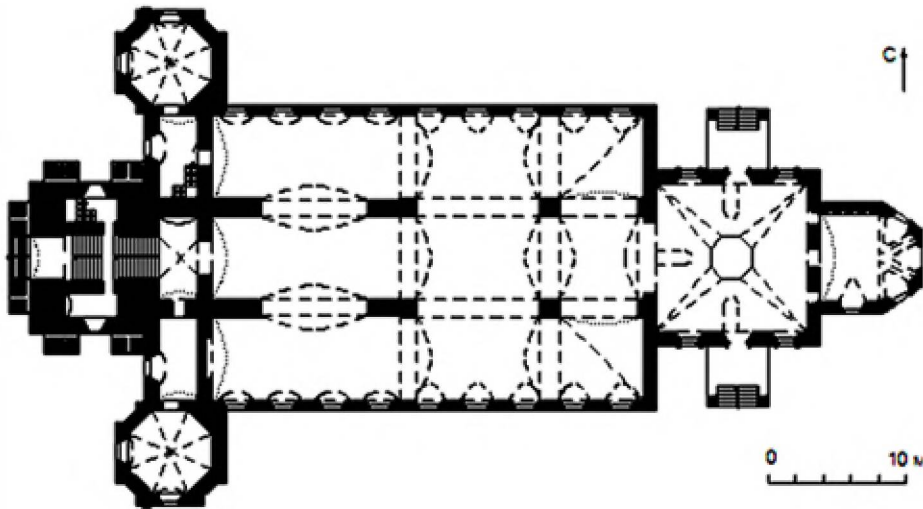
№ п/п	Обобщенная группа элементов предмета охраны	Элементы предмета охраны	Фотографическое или иное графическое изображение предмета охраны*
3	Конструктивная система	<p>Основные конструкции здания:</p> <p>капитальные стены первоначального периода строительства – кирпичные;</p> <p>полы – опочные;</p> <p>кровля – металлическая по дощатой обрешетке;</p> <p>перекрытия объема апсиды – коробовый кирпичный свод;</p> <p>перекрытие объема холодного храма – сомкнутый восьмилотковый кирпичный свод;</p> <p>перекрытия объема теплого храма – коробовые кирпичные своды и своды типа Монье;</p>	<p>Фотографическое или иное графическое изображение предмета охраны*</p>

- капитальные стены первоначального периода строительства

- проекция распалубки свода

- кривизна свода <p>План 1 этажа</p>

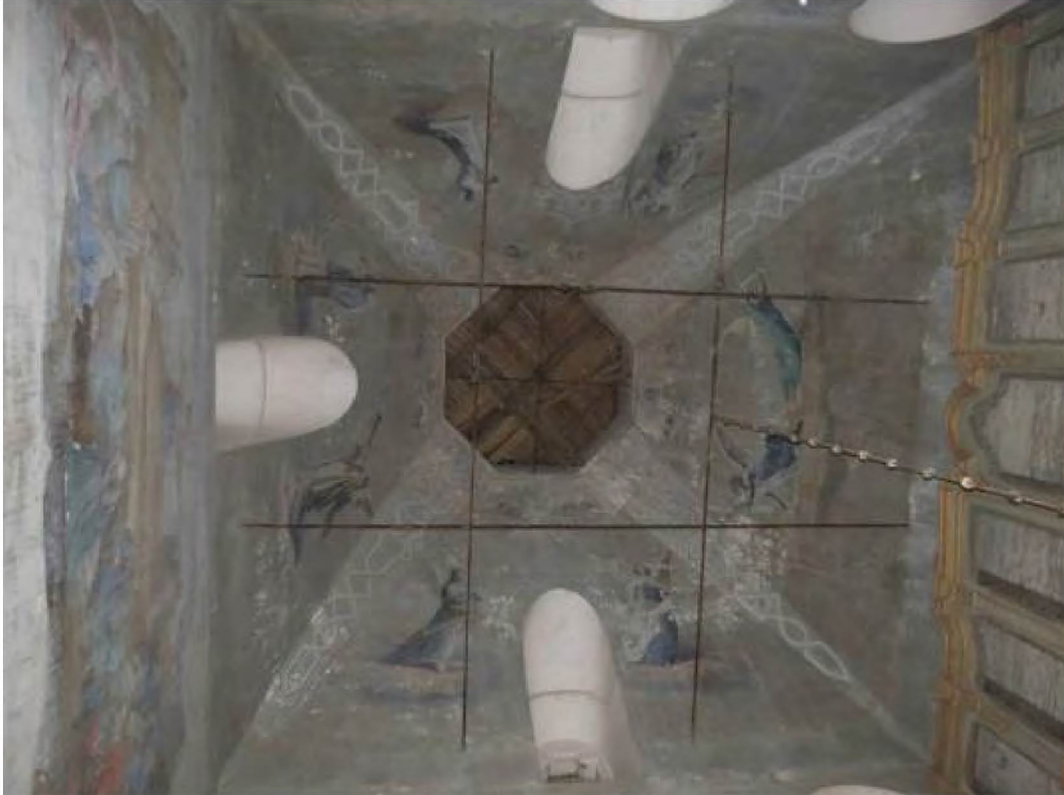
<p data-bbox="1137 1235 2065 1342">Фото 2. Сомкнутый восьмилотковый свод объема холодного храма. Металлические связи. Фото 2019 г.</p>

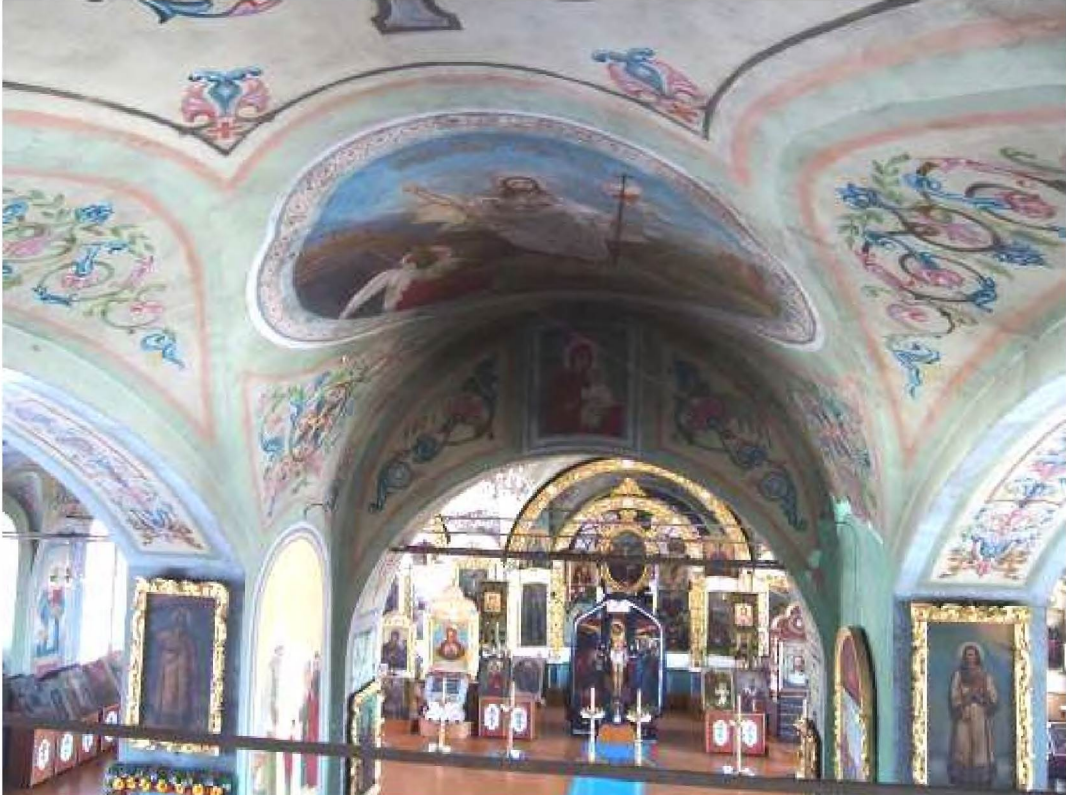
<p data-bbox="1272 1273 1928 1377">Фото 3. Коробовый свод объема теплого храма. Металлические связи. Фото 2019 г.</p>

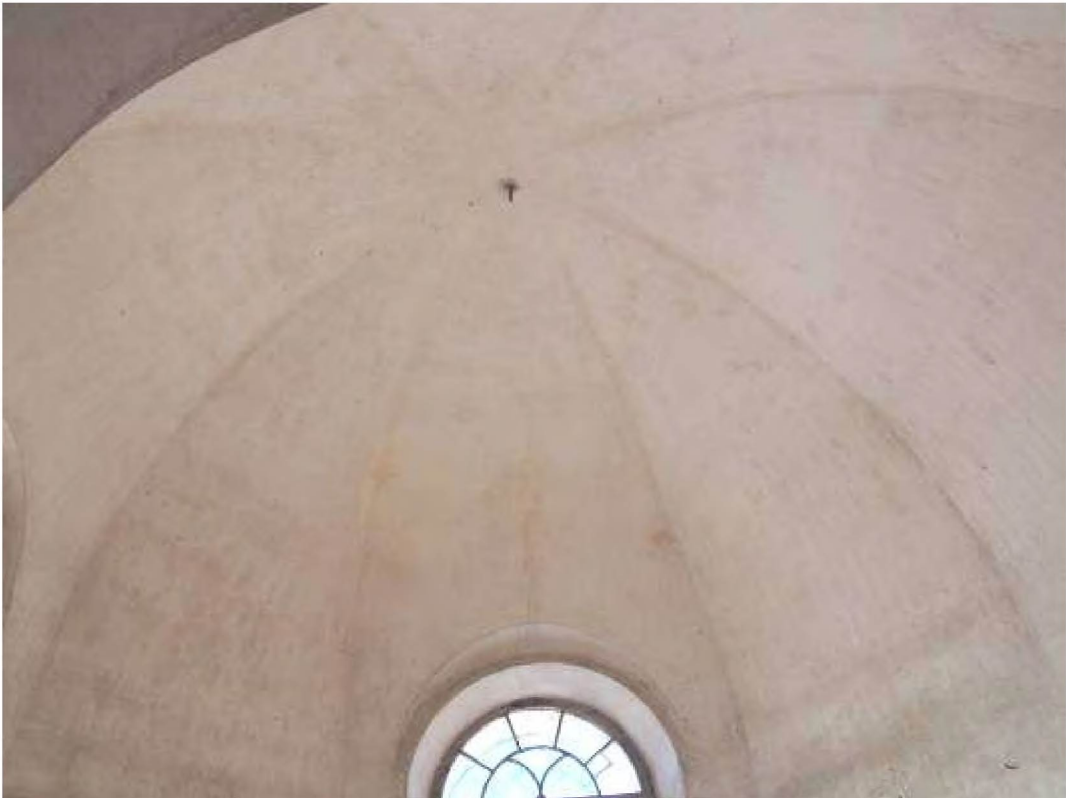
<p data-bbox="1160 1235 2040 1305">Фото 5. Восьмилотковый сомкнутый свод объема двух палаток. Фото 2019 г.</p>

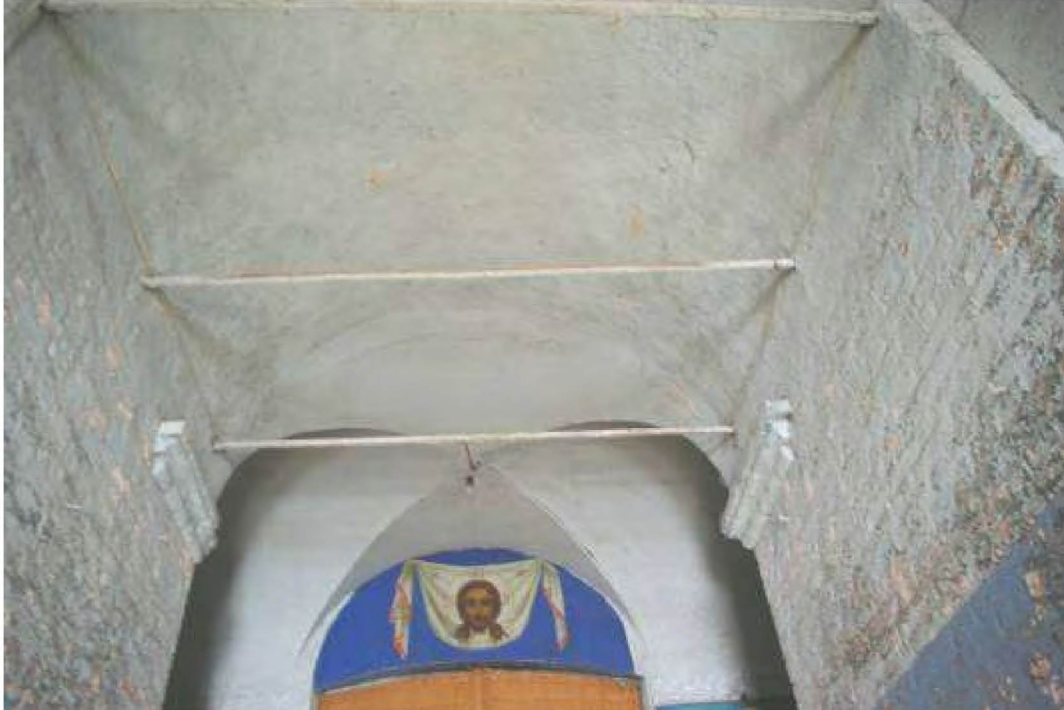
<p data-bbox="1196 1187 2007 1289">Фото 6. Крестовый свод первого яруса объема колокольни. Металлические связи. Фото 2010 г.</p>

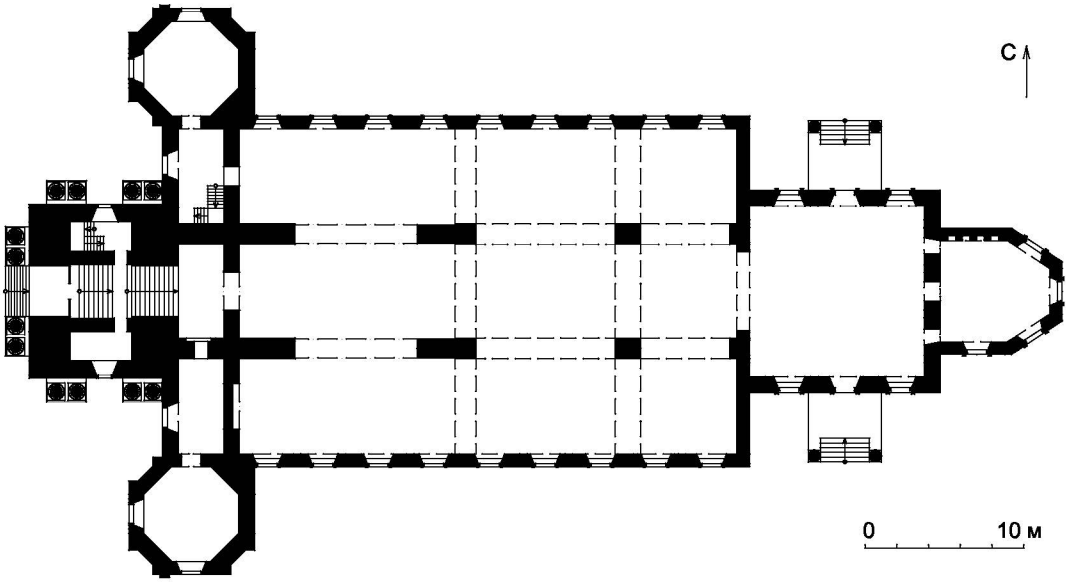
№ п/п	Обобщенная группа элементов предмета охраны	Элементы предмета охраны	Фотографическое или иное графическое изображение предмета охраны*
		<p>Лучковые и арочные перемычки проемов и ниш во внутренних помещениях объекта</p>	<p>Фотографическое или иное графическое изображение предмета охраны*</p>

- капитальные стены первоначального периода строительства

- проекция арочной перемычки

- проекция лучковой перемычки <p>План 1 этажа</p>

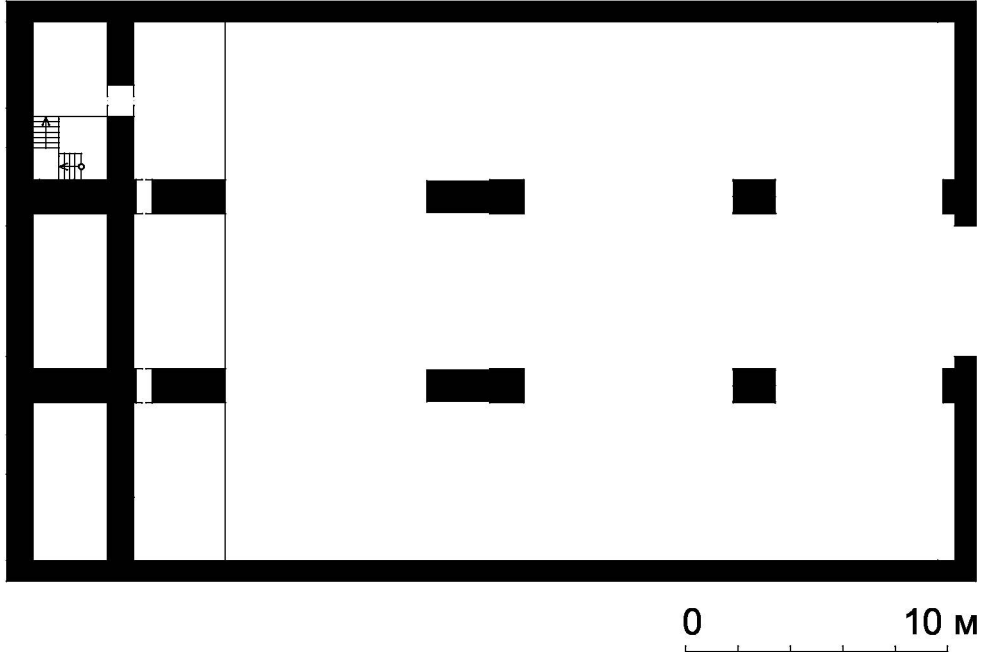
- капитальные стены первоначального периода строительства

- проекция арочной перемычки

- проекция лучковой перемычки <p data-bbox="1265 1321 1937 1353">План антресольного этажа объема теплого храма</p>

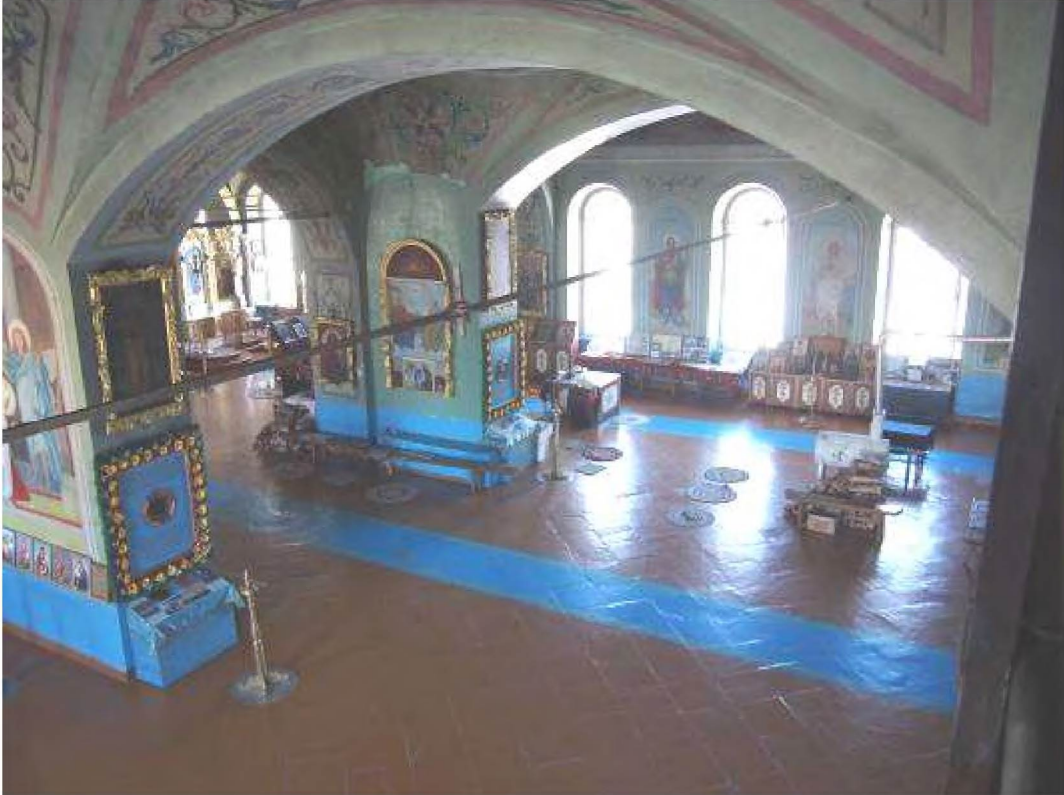
<p data-bbox="1178 1198 2024 1305">Фото 7. Лучковая перемычка проема в объеме теплого храма. Металлические связи. Фото 2019 г.</p>

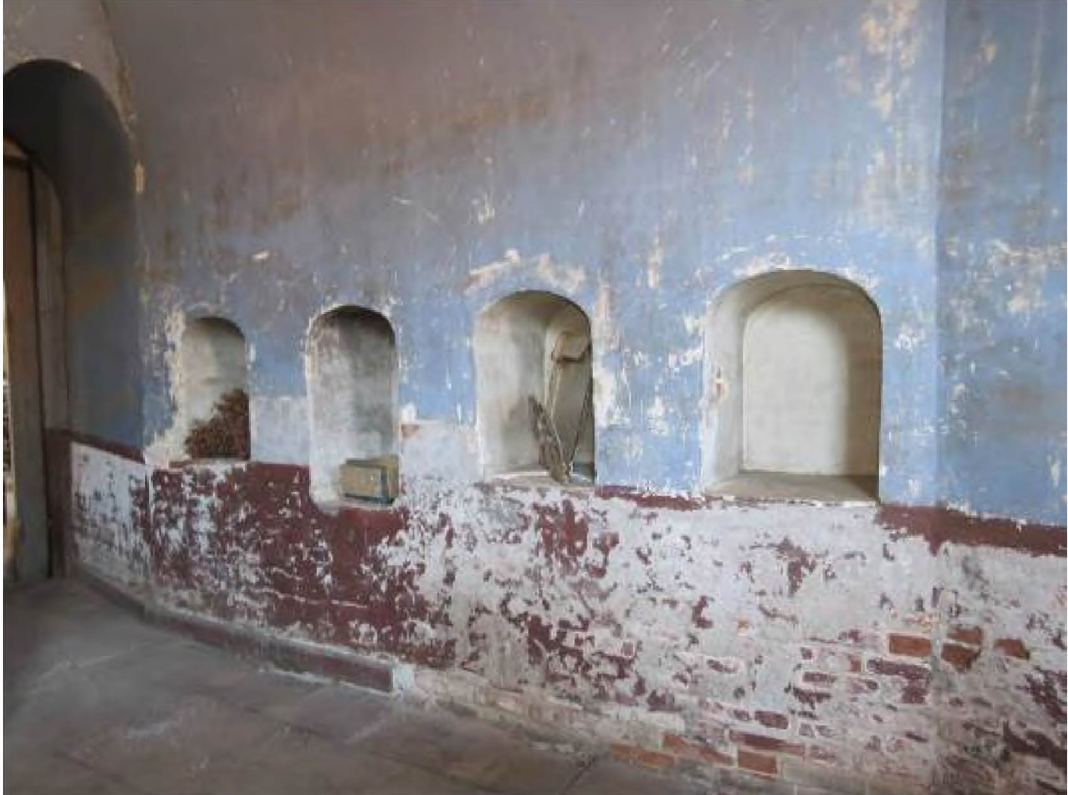
<p data-bbox="1249 1235 1957 1305">Фото 9. Арочные перемычки ниш в объеме апсиды. Фото 2019 г.</p>

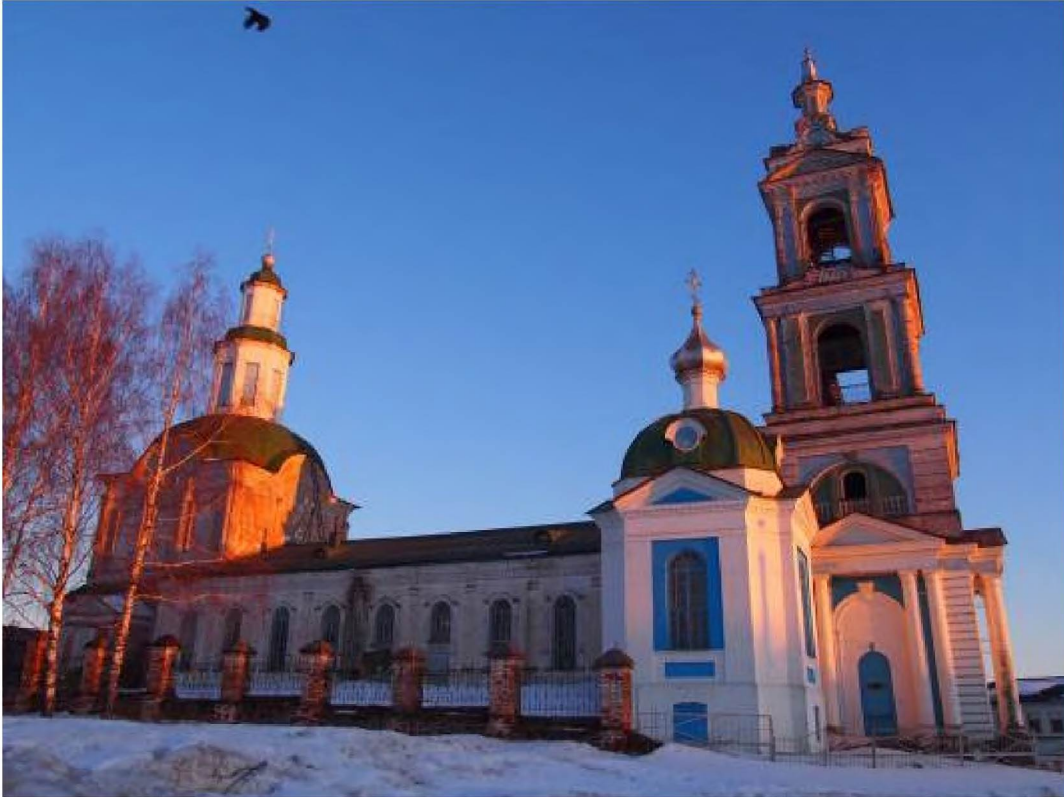
<p data-bbox="1397 1161 1805 1230">Фото 11. Вид с северо-запада. Фото 2019 г.</p>

№ п/п	Обобщенная группа элементов предмета охраны	Элементы предмета охраны	Фотографическое или иное графическое изображение предмета охраны*
4	Архитектурно-художественное решение	Тип отделки фасадов: известковая обмазка стен, известковая обмазка стен с колером

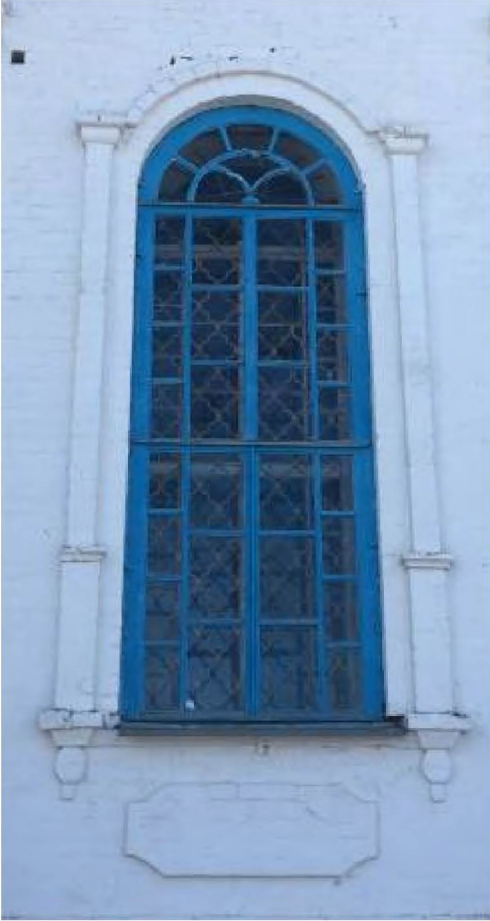
</div> <p style="text-align: center;">Фото 12. Оконный проем типа 1. Фото 2019 г.</p>

№ п/п	Обобщенная группа элементов предмета охраны	Элементы предмета охраны	Фотографическое или иное графическое изображение предмета охраны*
4.1	Общие элементы		
4.1.1		<p style="text-align: center;">Оконный проем типа 1: оконный проем с арочной перемычкой, поставленный на подоконную доску, обрамленный наличником, состоящим из двух плоских лопаток с импостами, соединенных аркой, и ступенчатых свесов. Под оконным проемом расположена фигурная филенка</p>	<div style="text-align: center;">

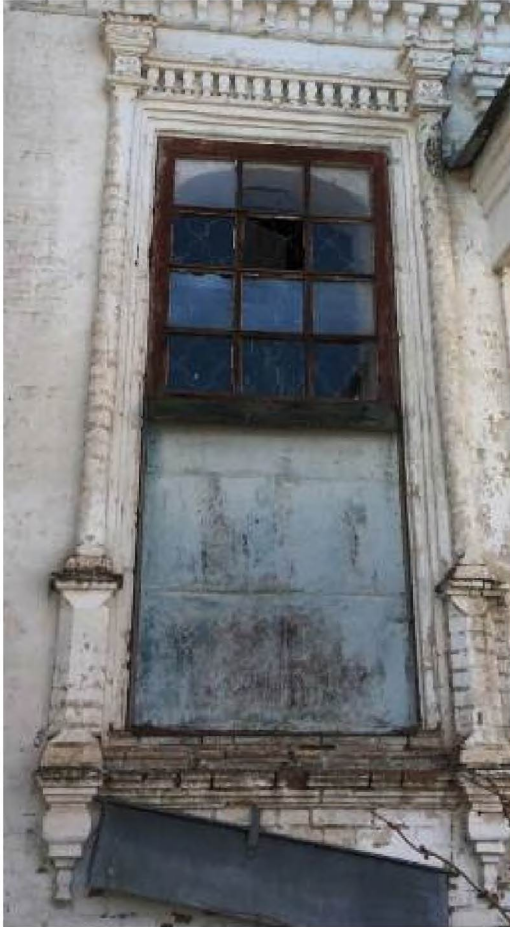
<p>Фото 13. Оконный проем типа 2. Фото 2019 г.</p>

№ п/п	Обобщенная группа элементов предмета охраны	Элементы предмета охраны	Фотографическое или иное графическое изображение предмета охраны*
4.1.2		<p>Оконный проем типа 2: прямоугольный оконный проем, поставленный на профилированную подоконную доску, обрамленный наличником, состоящим из двух полуколонок, поставленных на многогранные постаменты с фигурными свесами и соединенных горизонтальной профилированной перемычкой с рядом гирек</p>

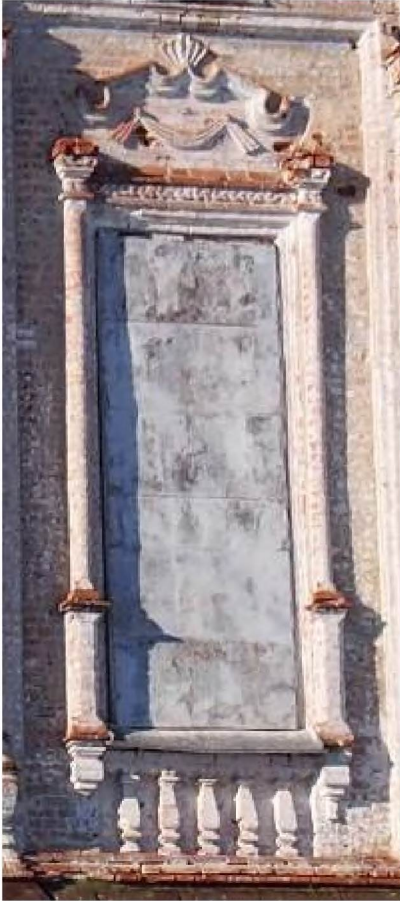
<p>Фото 14. Оконный проем типа 3. Фото 2019 г.</p>

№ п/п	Обобщенная группа элементов предмета охраны	Элементы предмета охраны	Фотографическое или иное графическое изображение предмета охраны*
4.1.3		<p>Оконный проем типа 3: прямоугольный оконный проем, поставленный на профилированную подоконную доску, обрамленный наличником, состоящим из двух полуколоннок, поставленных на многогранные постаменты с фигурными свесами и соединенных горизонтальной профилированной перемычкой с фигурным рядом.</p> <p>Под оконным проемом расположены прямоугольная ниша с пятью балясинами.</p> <p>Над оконным проемом – фигурный сандрик с навершием в виде короны и украшение в виде рушника</p>

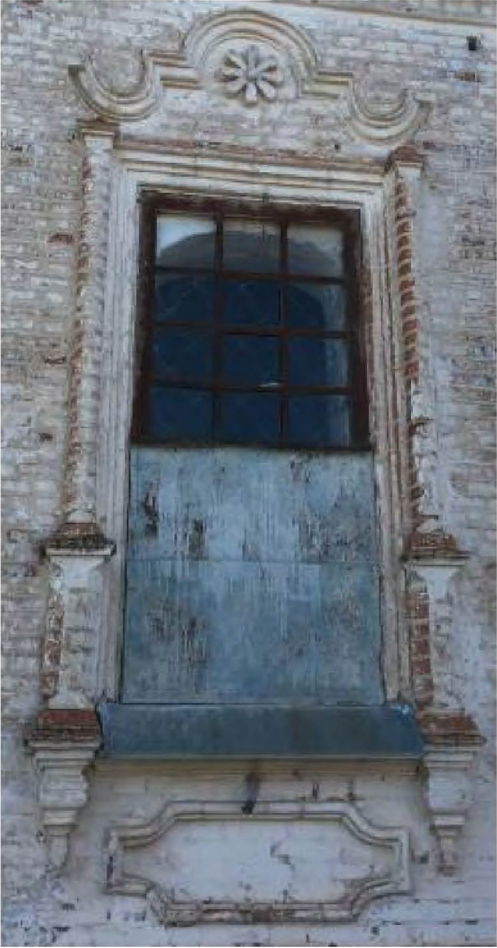
<p>Фото 15. Оконный проем типа 4. Фото 2019 г.</p>

№ п/п	Обобщенная группа элементов предмета охраны	Элементы предмета охраны	Фотографическое или иное графическое изображение предмета охраны*
4.1.4		<p>Оконный проем типа 4: прямоугольный оконный проем в ступенчатой рамке, поставленный на профилированную подоконную доску, обрамленный наличником, состоящим из двух полуколонок, поставленных на многогранные постаменты с фигурными свесами и соединенных горизонтальной профилированной перемычкой.</p> <p>Под оконным проемом расположена фигурная ниша с профилированным обрамлением.</p> <p>Над оконным проемом – фигурный профилированный сандрик с розеткой</p>

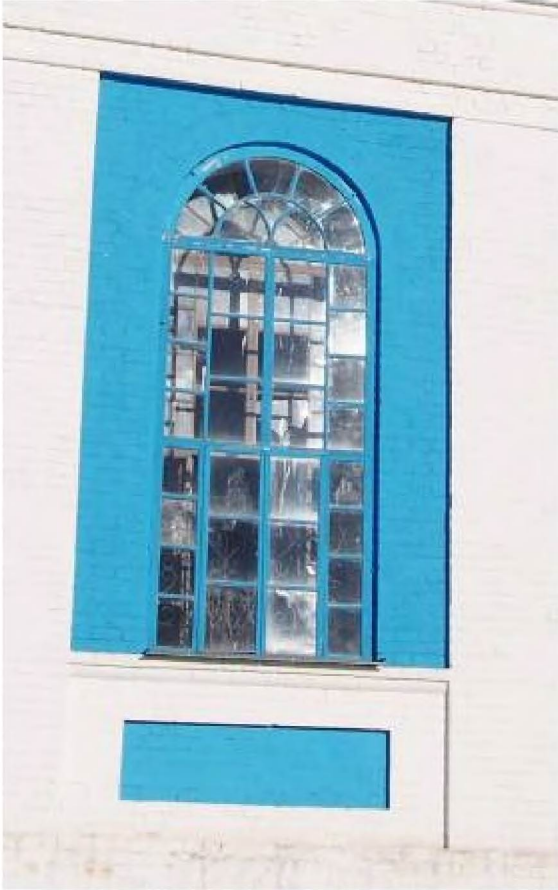
<p>Фото 16. Оконный проем типа 5. Фото 2019 г.</p>

№ п/п	Обобщенная группа элементов предмета охраны	Элементы предмета охраны	Фотографическое или иное графическое изображение предмета охраны*
4.1.5		<p>Оконный проем типа 5: расположенный в прямоугольной нише оконный проем с арочной перемычкой, поставленный на подоконный профилированный карниз, дополненный подоконной шириной</p>

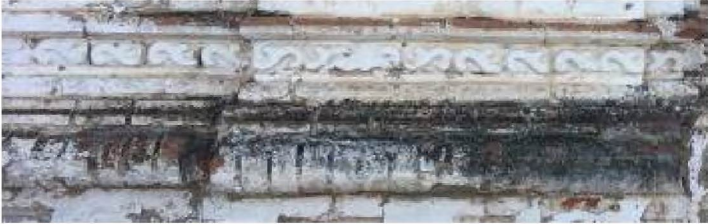
<p>Фото 21. Карниз типа 5. Фото 2019 г.</p>
4.1.11		<p>Уступ цоколя: ступенчатый уступ</p>

№ п/п	Обобщенная группа элементов предмета охраны	Элементы предмета охраны	Фотографическое или иное графическое изображение предмета охраны*
4.1.10		<p>Карниз типа 5: многоступенчатый профилированный карниз, дополненный орнаментом из витых фигур</p>

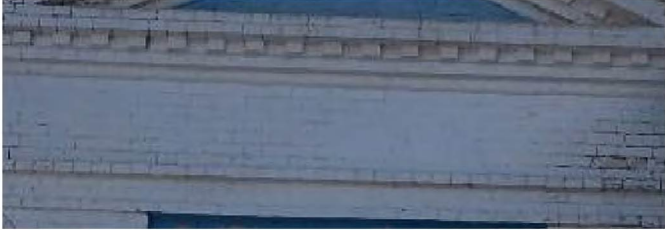
<p>Фото 23. Антаблемент типа 1. Фото 2019 г.</p>

<p>Фото 22. Уступ цоколя. Фото 2019 г.</p>
4.1.12		<p>Антаблемент типа 1: антаблемент, состоящий из ступенчатого карниза с рядом дентикул, гладкого фриза и ступенчатого архитрава</p>

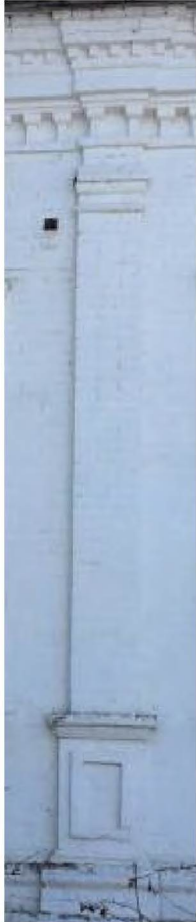
<p>Фото 24. Пилястра тип 1. Фото 2019 г.</p>

№ п/п	Обобщенная группа элементов предмета охраны	Элементы предмета охраны	Фотографическое или иное графическое изображение предмета охраны*
4.1.13		<p>Пилястра типа 1: плоская пилястра на пьедестале с прямоугольной рамкой, профилированным карнизом и цоколем. Пилястра имеет профилированную капитель и раскреповывает карниз типа 1 и карниз типа 4</p>

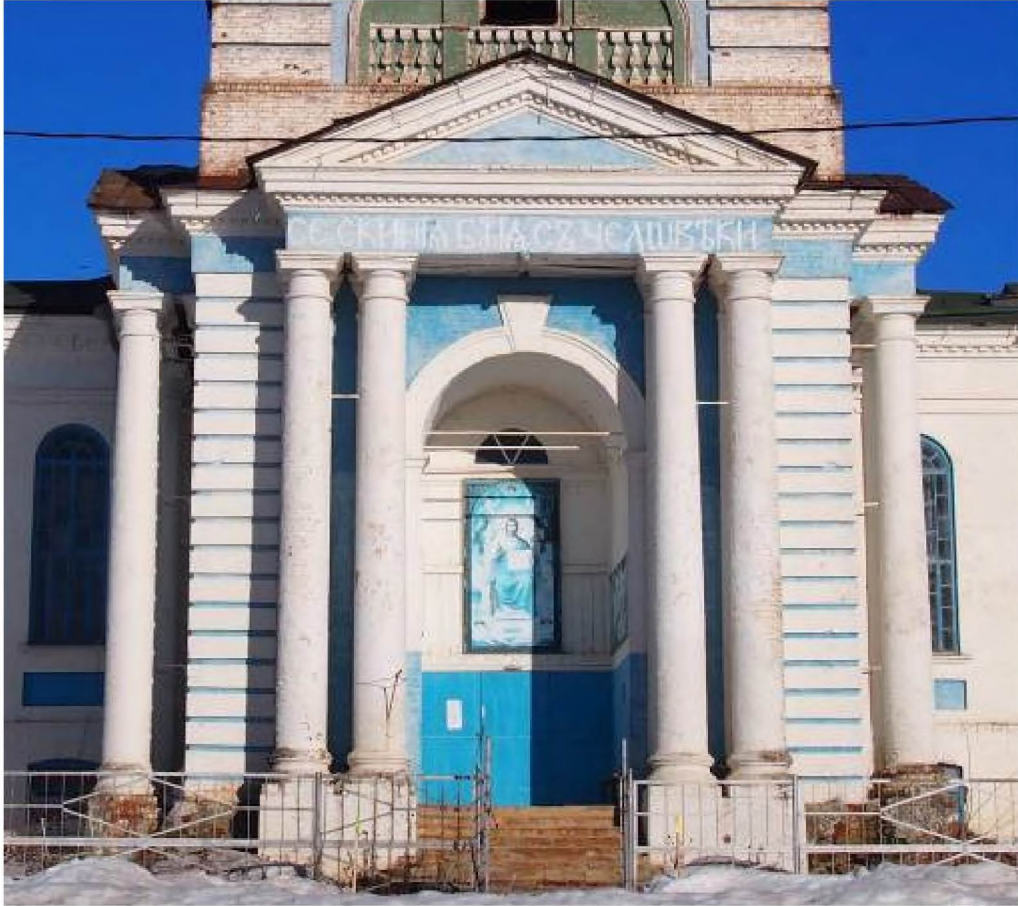
<p>Фото 26. Вид с запада. Портик. Фото 2019 г.</p>

№ п/п	Обобщенная группа элементов предмета охраны	Элементы предмета охраны	Фотографическое или иное графическое изображение предмета охраны*
4.1.15		<p>Портик: включает в себя четыре пилястры с базами и капителями, четыре попарно размещенные на одном постаменте колонны с профилированными базами, и капителями, поддерживающие антаблемент, и фронтон. Антаблемент портика состоит из ступенчатого карниза, фриза с рядом дентикул и гладкого архитрава</p>

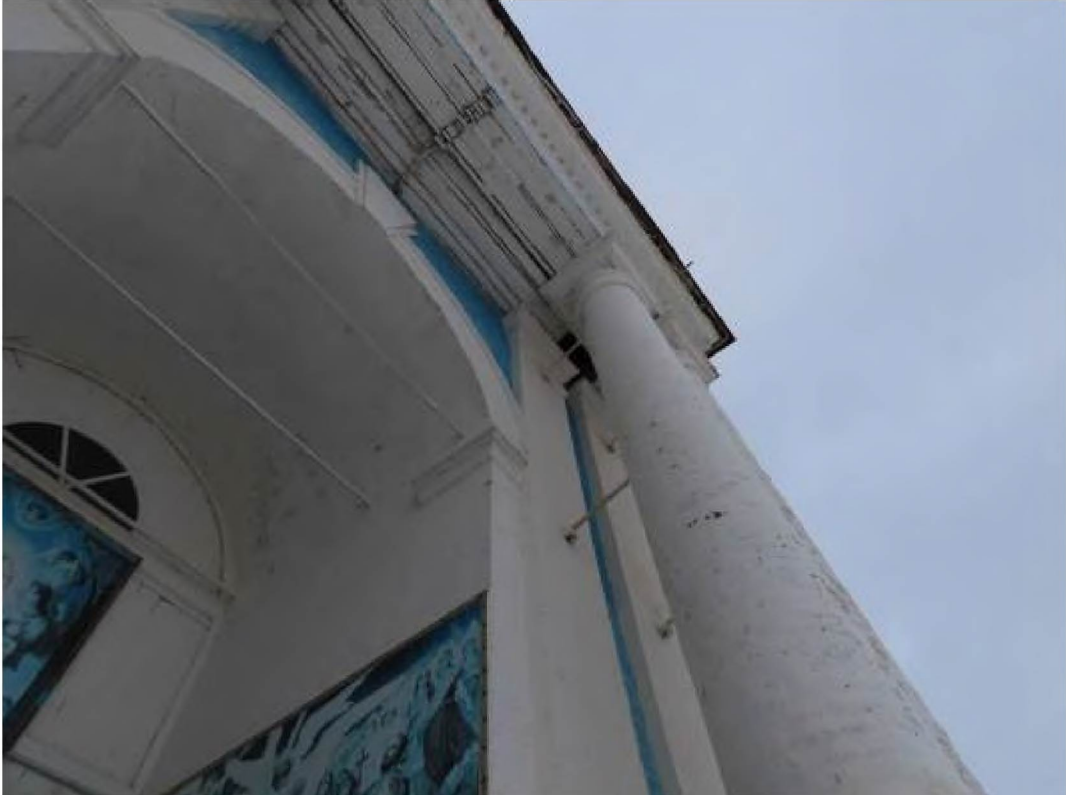
<p data-bbox="1346 1238 1861 1342">Фото 28. Портик. Капители колонн. Капители пилястр. Фото 2019 г.</p>

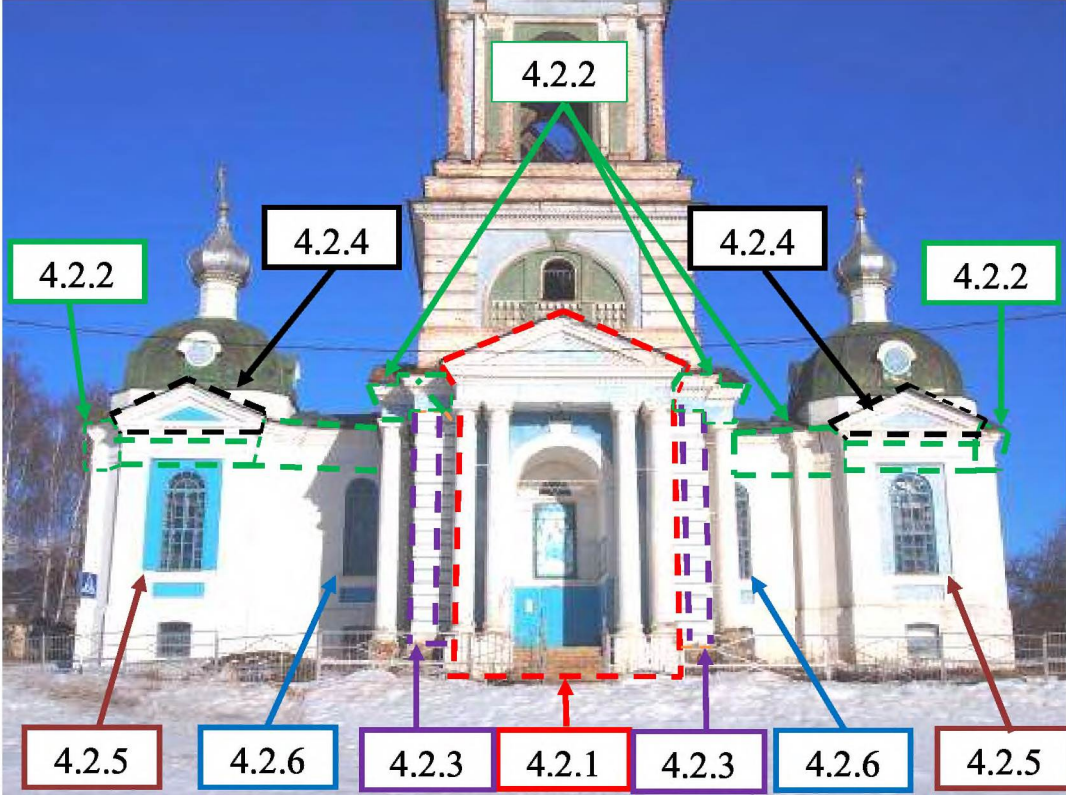
Фото 29. Вид с запада. Первый ярус объемов колокольни и палатки.
Фото 2019 г.

№ п/п	Обобщенная группа элементов предмета охраны	Элементы предмета охраны	Фотографическое или иное графическое изображение предмета охраны*
4.2	Западный фасад		
4.2.1	Объем колокольни	Портик

4.2.2	Объем колокольни, объем северной палатки, объем южной палатки	Антаблемент типа 1	
4.2.3	Объем колокольни	Руст первого яруса	
4.2.4	Объем северной палатки, объем южной палатки	Два фронтона, украшенные ступенчатым карнизом с рядом дентикул	
4.2.5		Два оконных проема типа 5	
4.2.6	Объем теплого храма	Два арочных оконных проема, поставленных на профилированную подоконную доску, украшенных подоконной шириной

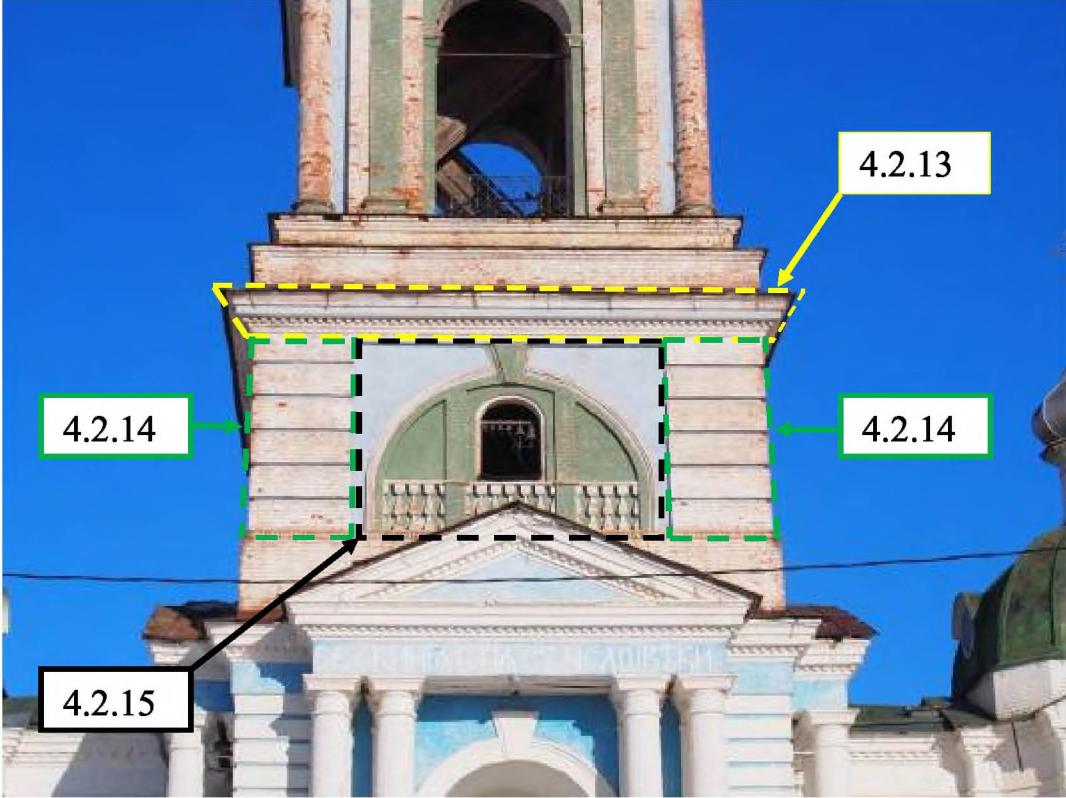
Фото 31. Вид с запада. Второй ярус колокольни.
Фото 2019 г.

№ п/п	Обобщенная группа элементов предмета охраны	Элементы предмета охраны	Фотографическое или иное графическое изображение предмета охраны*
4.2.13	Объем колокольни	Ступенчатый карниз с рядом дентикул, венчающий второй ярус

4.2.14		Руст второго яруса	
4.2.15		Один арочный оконный проем второго яруса, помещенный в арочную нишу с замковым камнем, двумя плоскими пилястрами и балюстрадой с фигурными балясинами

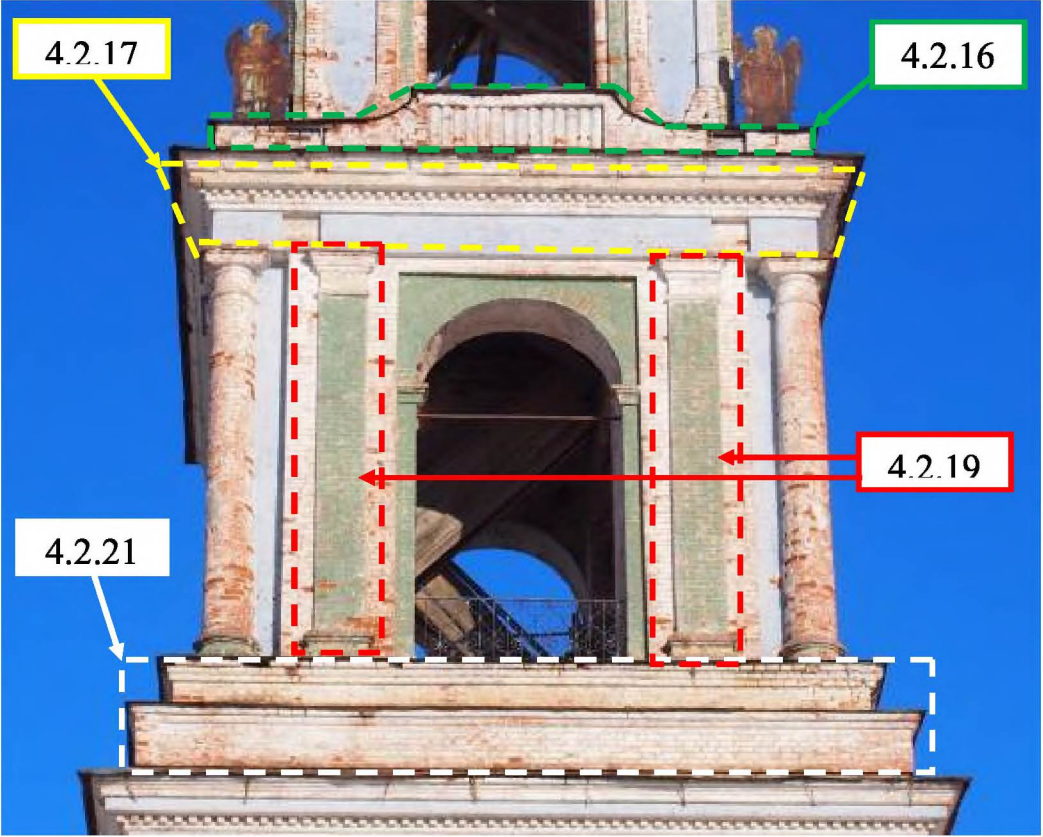
Фото 32. Вид с запада. Третий ярус колокольни.
Фото 2019 г.

№ п/п	Обобщенная группа элементов предмета охраны	Элементы предмета охраны	Фотографическое или иное графическое изображение предмета охраны*
4.2.16	Объем колокольни	Фигурная аттиковая стенка с рядом поребрика

4.2.17		Облегченный антаблемент с гладким фризом, дополненным двумя квадратными нишами, и ступенчатым карнизом с рядом дентикул	
4.2.18		Две полуколонны, поддерживающие антаблемент	
4.2.19		Две пилястры, с базой и капителью, поддерживающие облегченный антаблемент	
4.2.20		Один арочный проем третьего яруса, размещенный в прямоугольной нише. Пяты арки опираются на профилированные импосты	
4.2.21		Двухступенчатое основание третьего яруса со ступенчатыми профилированными карнизами

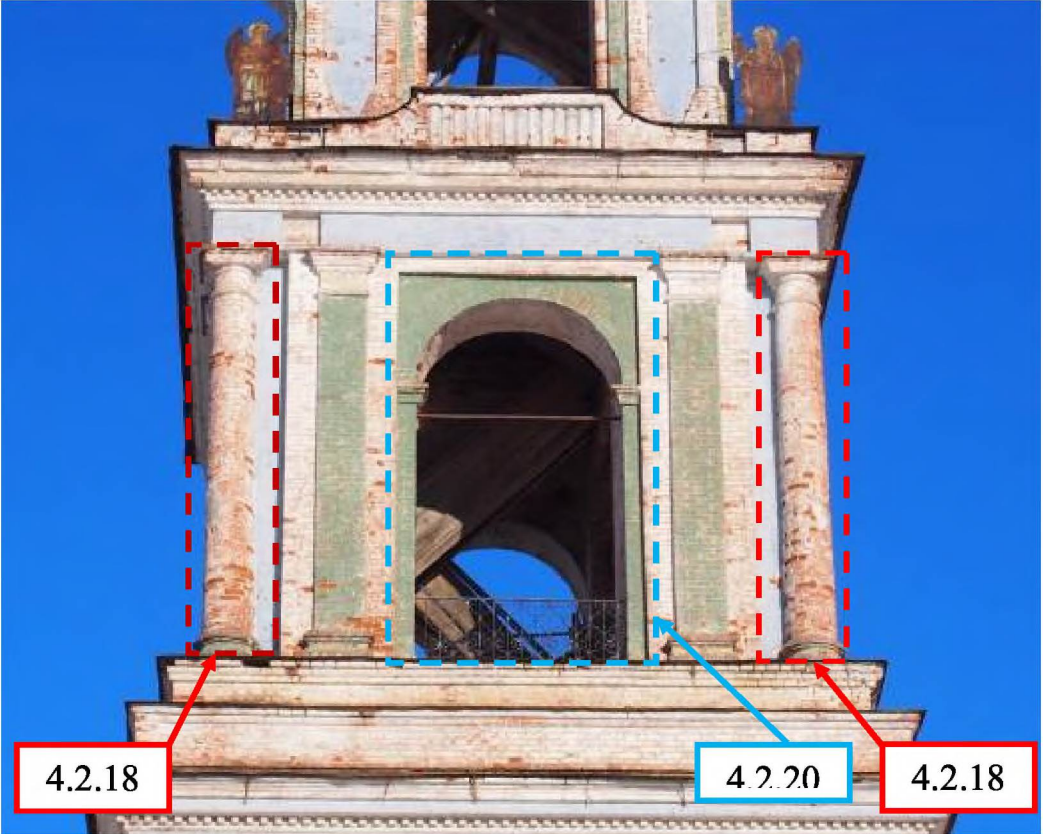
Фото 33. Вид с запада. Третий ярус колокольни.
Фото 2019 г.

<p>The photograph shows the third tier of a bell tower, viewed from the west. The structure features two columns flanking a central arched opening. Annotations include red dashed boxes around the columns and the base, labeled '4.2.18'. A blue dashed box highlights the central archway, labeled '4.2.20'. A blue arrow points from the '4.2.20' label to the archway.</p>

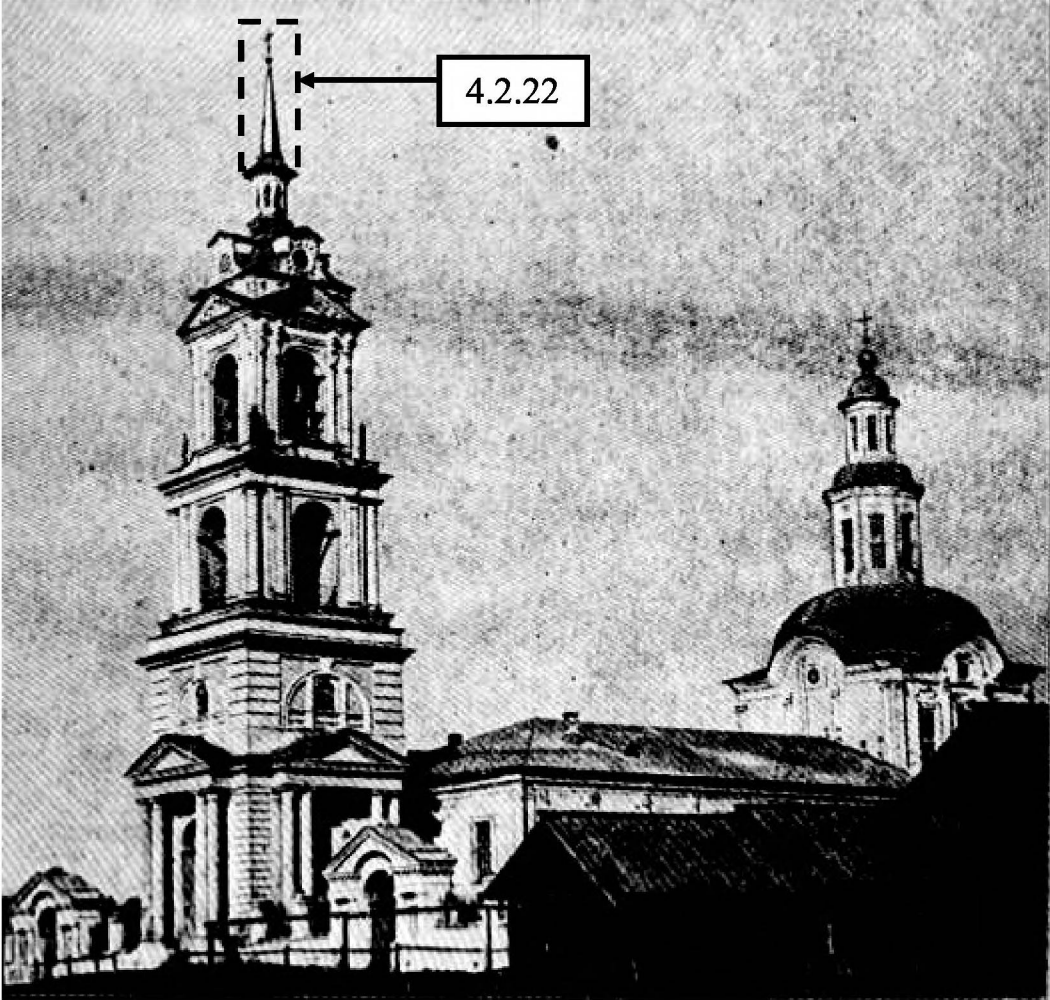
Фото 34. Вид с юго-запада.
Фото начала XX в.

№ п/п	Обобщенная группа элементов предмета охраны	Элементы предмета охраны	Фотографическое или иное графическое изображение предмета охраны*
4.2.22	Объем колокольни	Восьмигранный шпиль с крестом на яблоке

4.2.23		Ступенчатый карниз восьмерика с рядом дентикул	
4.2.24		Три ложных арочных проема восьмерика	
4.2.25		Две нарисованные на металле фигуры архангелов	
4.2.26		Фронтон, венчающий четвертый ярус, обрамленный многоступенчатым карнизом с рядом дентикул	
4.2.27		Две пилястры четвертого яруса с фигурными нишами и двумя круглыми розетками

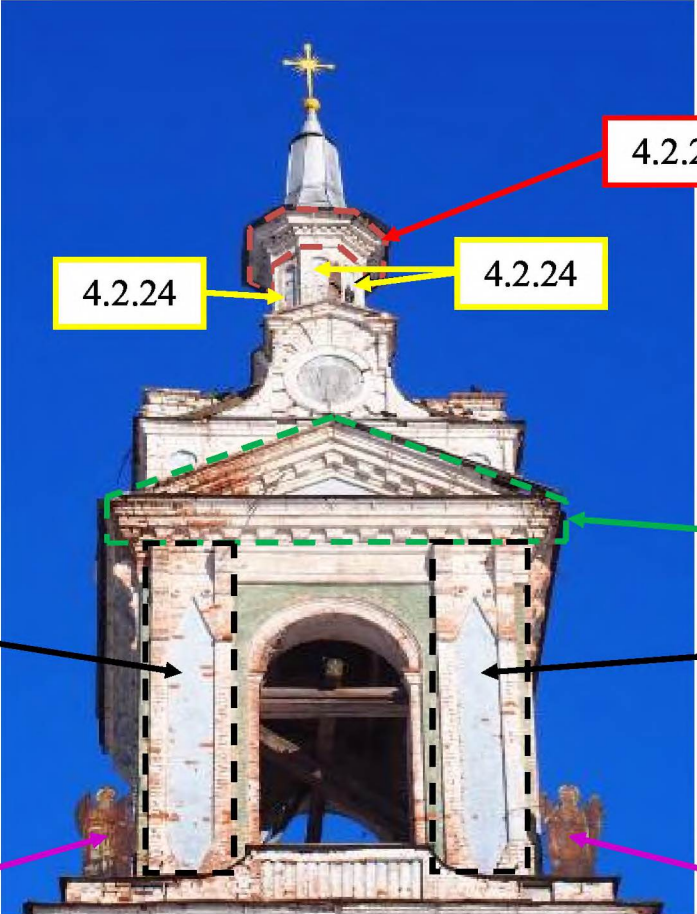
<p data-bbox="1249 1278 1957 1347">Фото 35. Вид с запада. Четвертый ярус колокольни. Фото 2019 г.</p>

№ п/п	Обобщенная группа элементов предмета охраны	Элементы предмета охраны	Фотографическое или иное графическое изображение предмета охраны*
4.2.28	Объем колокольни	Один арочный проем четвертого яруса, размещенный в нише. Пяты архивольтов опираются на профилированные импосты	
4.2.29		Ступенчатый карниз четвертого яруса	
4.2.30		Круглая люкарна четвертого яруса, обрамленная круглой ступенчатой рамкой и украшенная орнаментом в виде расходящихся лучей. Над люкарной расположен треугольный фронтон со ступенчатым карнизом. В люкарне расположен циферблат	
4.2.31		Две круглые ниши четвертого яруса

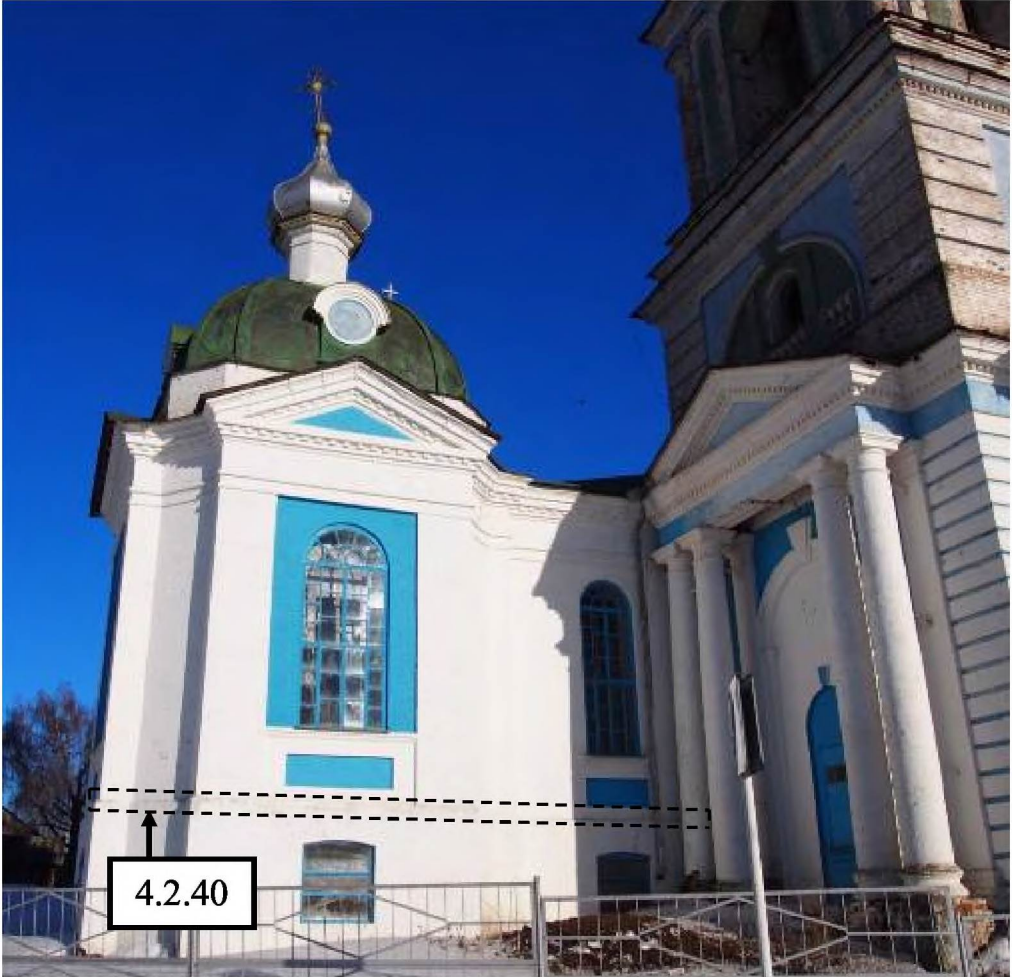
<p data-bbox="1384 1342 1823 1410">Фото 38. Вид с запада. Палатки. Фото 2019 г.</p>

№ п/п	Обобщенная группа элементов предмета охраны	Элементы предмета охраны	Фотографическое или иное графическое изображение предмета охраны*
4.2.40	Объем северной палатки, объем колокольни	Уступ цоколя
