**УПРАВЛЕНИЕ
ГОСУДАРСТВЕННОЙ ОХРАНЫ ОБЪЕКТОВ КУЛЬТУРНОГО
НАСЛЕДИЯ КИРОВСКОЙ ОБЛАСТИ**

РЕШЕНИЕ

Об установлении предмета охраны объекта культурного наследия (памятника истории и культуры) народов Российской Федерации регионального значения «Введенская церковь», расположенного по адресу: Кировская область, Немский район, с. Ильинское, ул. Советская, д. 34

ПРЕДМЕТ ОХРАНЫ

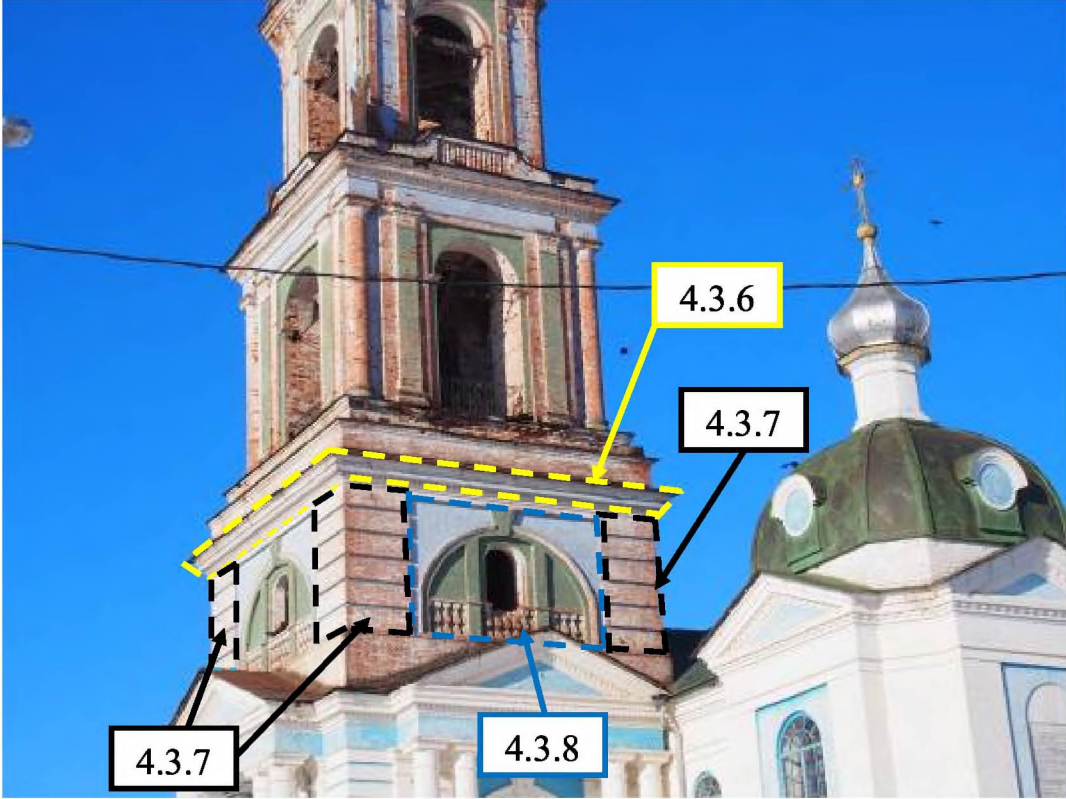
Фото 41. Вид с юго-запада.
Фото 2019 г.

№ п/п	Обобщенная группа элементов предмета охраны	Элементы предмета охраны	Фотографическое или иное графическое изображение предмета охраны*
4.3.6	Объем колокольни	Ступенчатый карниз с рядом сухариков, венчающий второй ярус

<p>The photograph shows a multi-tiered bell tower. Callout 4.3.6 (yellow box) points to the top edge of the second tier, which is a stepped cornice with decorative elements. Callout 4.3.7 (black box) points to the horizontal ledge or rusticated surface of the second tier. Callout 4.3.8 (blue box) points to an arched window opening on the second tier, which is set within a niche and framed by pilasters and a balustrade.</p>
4.3.7		Руст второго яруса	
4.3.8		Один арочный оконный проем второго яруса, помещенный в арочную нишу с замковым камнем, двумя плоскими пилястрами и балюстрадой с фигурными балясинами

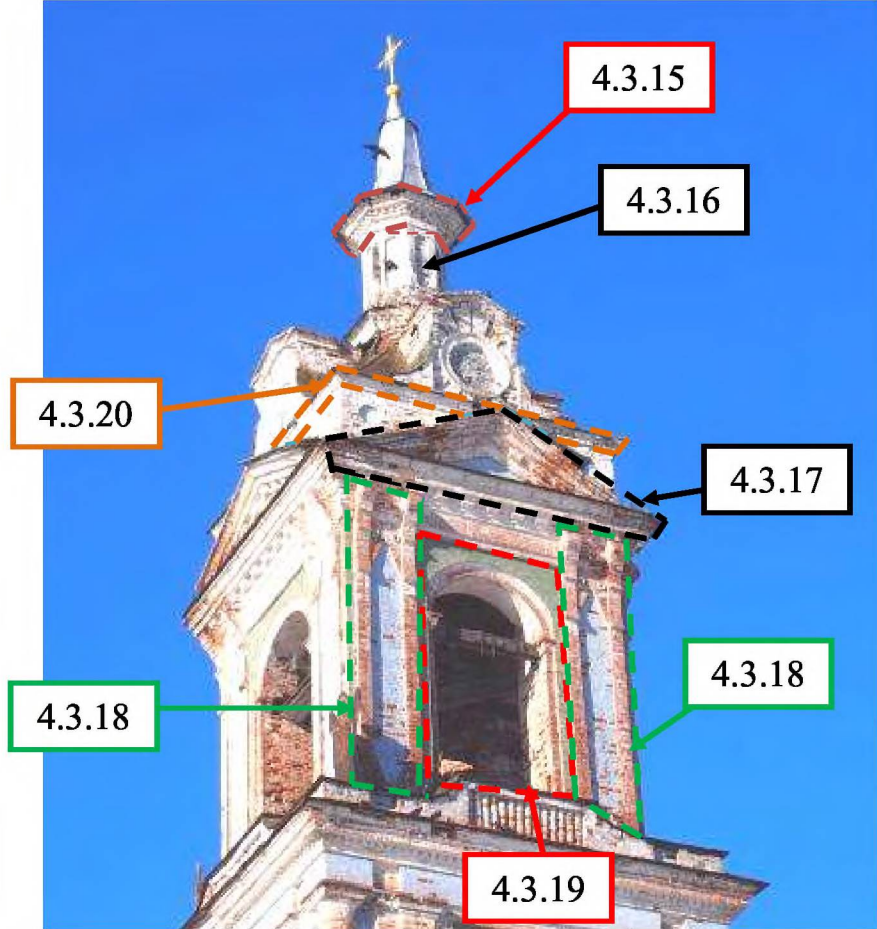
№ п/п	Обобщенная группа элементов предмета охраны	Элементы предмета охраны	Фотографическое или иное графическое изображение предмета охраны*
4.3.15	Объем колокольни	Ступенчатый карниз восьмерика с рядом сухариков

<p data-bbox="1413 1294 1787 1366">Фото 43. Вид с юго-запада. Фото 2019 г.</p>
4.3.16		Один ложный арочный проем восьмерика	
4.3.17		Фронтон, венчающий четвертый ярус, обрамленный многоступенчатым карнизом с рядом дентикул	
4.3.18		Две пилястры четвертого яруса с фигурными нишами и двумя круглыми розетками	
4.3.19		Один арочный проем четвертого яруса, размещенный в нише. Пяты архивольтов опираются на профилированные импосты	
4.3.20		Ступенчатый карниз четвертого яруса

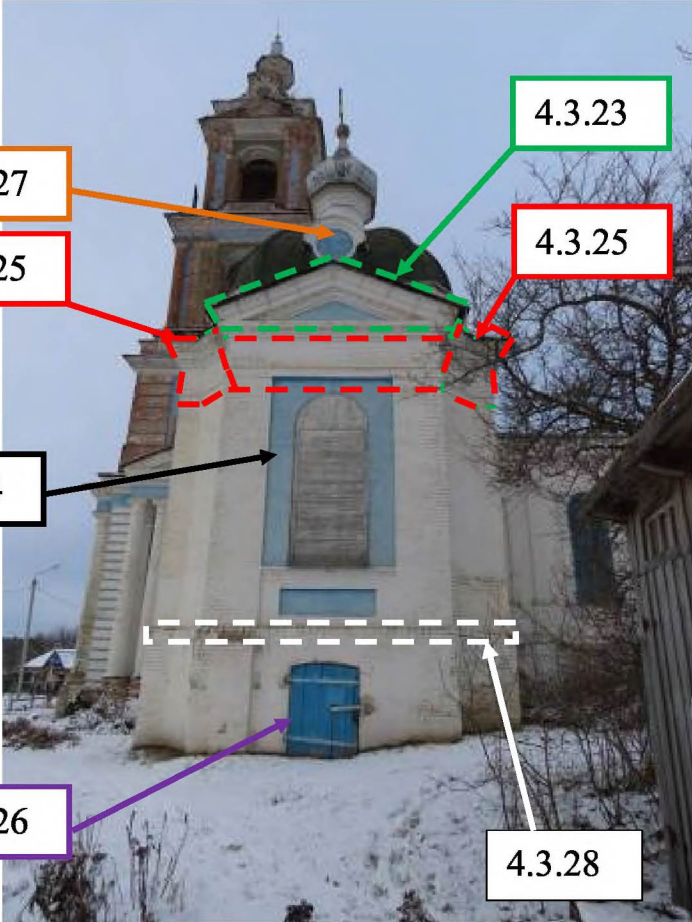
Фото 45. Вид с юга.
Фото 2019 г.

№ п/п	Обобщенная группа элементов предмета охраны	Элементы предмета охраны	Фотографическое или иное графическое изображение предмета охраны*
4.3.23	Объем южной палатки	Фронтон, украшенный ступенчатым карнизом с рядом дентикул

4.3.24		Один оконный проем типа 5	
4.3.25		Антаблемент типа 1	
4.3.26		Один лучковый дверной проем	
4.3.27		Одна круглая люкарна, украшенная ступенчатой бровкой	
4.3.28		Уступ цоколя

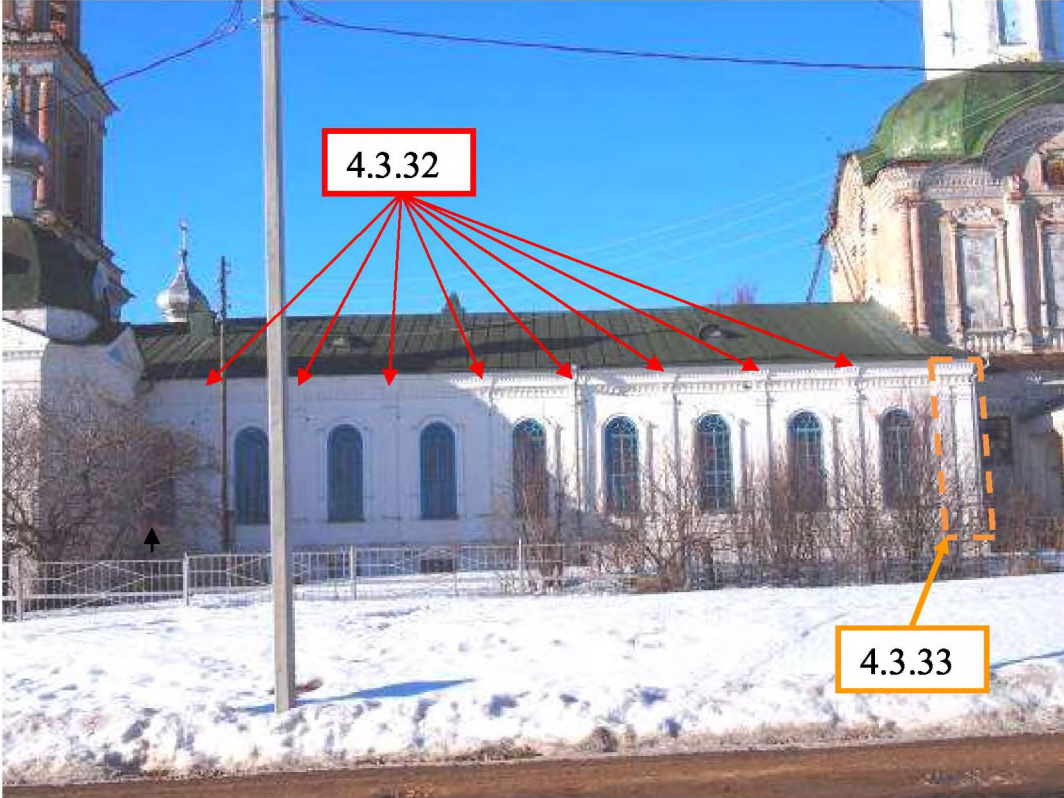
№ п/п	Обобщенная группа элементов предмета охраны	Элементы предмета охраны	Фотографическое или иное графическое изображение предмета охраны*
4.3.32	Объем теплого храма	Восемь пилястр типа 1

4.3.33		Одна угловая сдвоенная пилястра типа 1

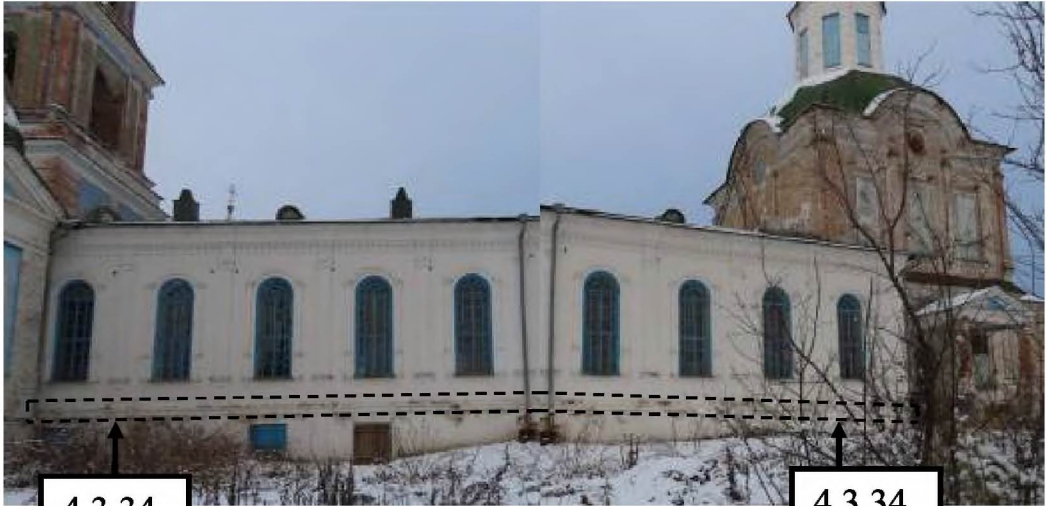
<p data-bbox="1440 1015 1765 1082">Фото 48, 49. Вид с юга. Фото 2019 г.</p>

№ п/п	Обобщенная группа элементов предмета охраны	Элементы предмета охраны	Фотографическое или иное графическое изображение предмета охраны*
4.3.34	Объем теплого храма	Карниз типа 4

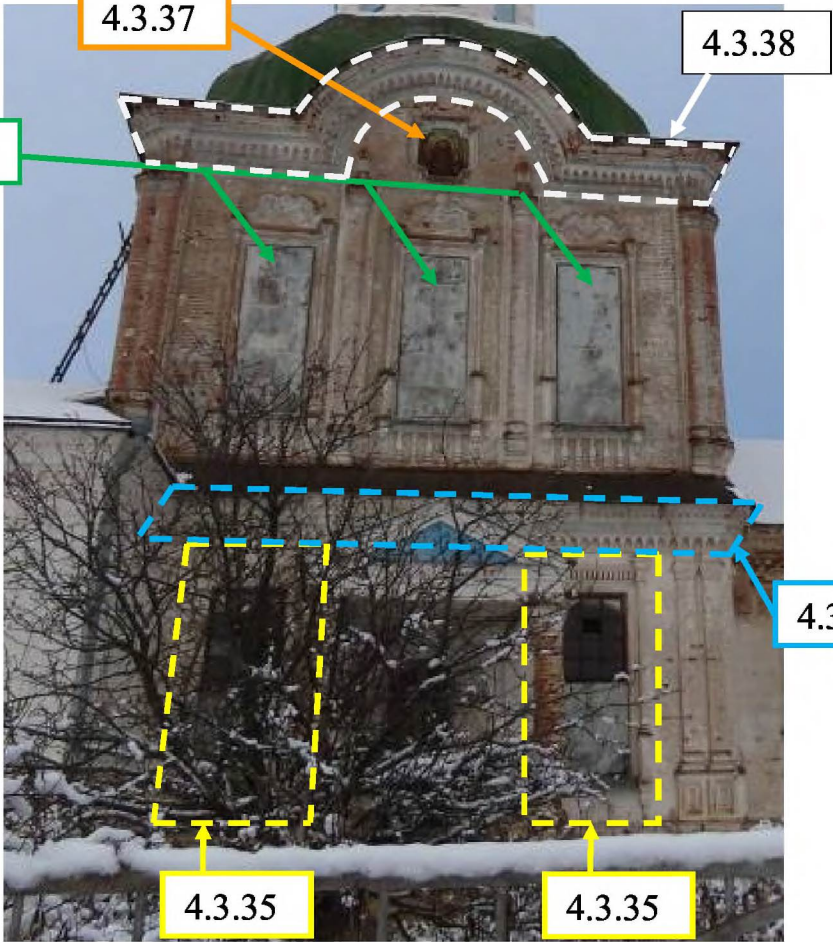
Фото 50. Вид с юга.
Фото 2019 г.

№ п/п	Обобщенная группа элементов предмета охраны	Элементы предмета охраны	Фотографическое или иное графическое изображение предмета охраны*
4.3.35	Объем холодного храма	Два оконных проема типа 2

4.3.36		Три оконных проема типа 3	
4.3.37		Один фигурный оконный проем в профилированной ступенчатой рамке, повторяющей очертания проема	
4.3.38		Карниз типа 3	
4.3.39		Карниз типа 2

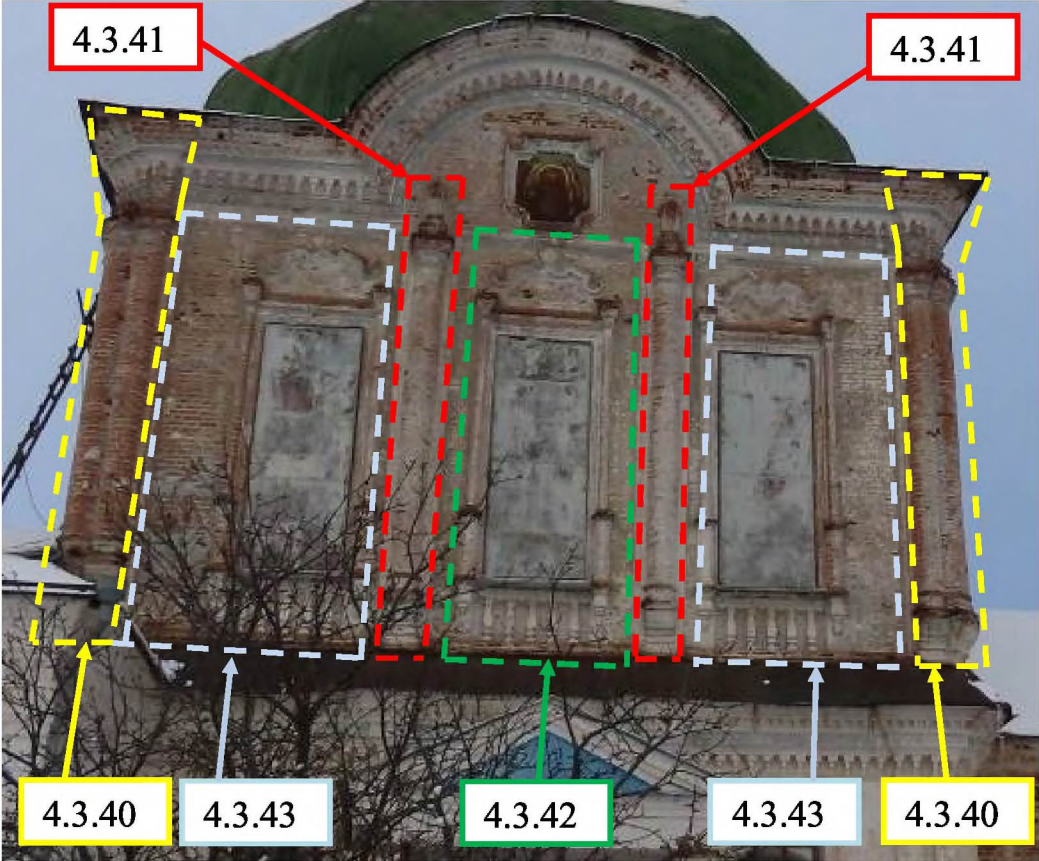
№ п/п	Обобщенная группа элементов предмета охраны	Элементы предмета охраны	Фотографическое или иное графическое изображение предмета охраны*
4.3.40	Объем холодного храма	<p>Две строенные угловые полуколонны на узких профилированных постаментах, имеющие профилированные базы и капители.</p> <p>Полуколонны раскреповывают карниз типа 3</p>

<p>Фото 51. Вид с юга. Фото 2019 г.</p>
4.3.41		<p>Две полуколонны на узких профилированных постаментах, имеющие фигурные навершия, профилированные базы и капители</p>	
4.3.42		<p>Одна центральная прямоугольная ниша</p>	
4.3.43		<p>Две боковые широкие прямоугольные ниши</p>

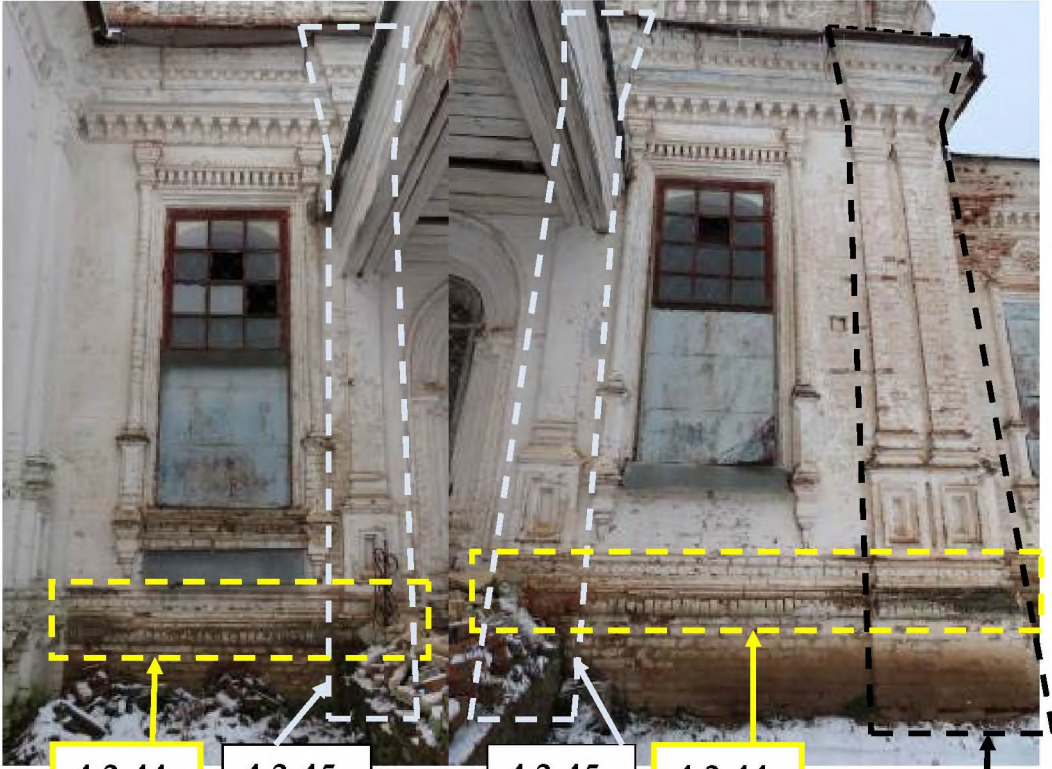
Фото 52, 53. Вид с юга.
Фото 2019 г.

№ п/п	Обобщенная группа элементов предмета охраны	Элементы предмета охраны	Фотографическое или иное графическое изображение предмета охраны*
4.3.44	Объем холодного храма	Карниз типа 5

4.3.45		Две пилястры типа 2	
4.3.46		Одна угловая сдвоенная пилястра типа 2

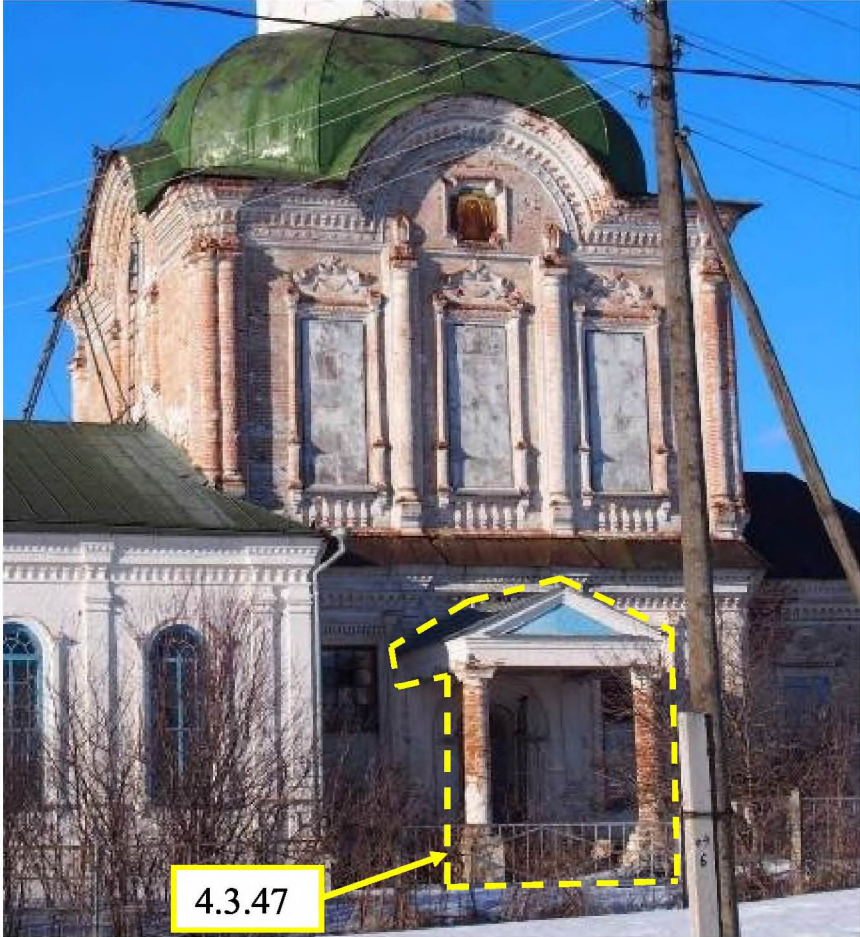
№ п/п	Обобщенная группа элементов предмета охраны	Элементы предмета охраны	Фотографическое или иное графическое изображение предмета охраны*
4.3.47	Объем холодного храма	<p>Портик, состоящий из фронтона со ступенчатым карнизом, поставленным на две колонны с капителями в виде призмы и базами в виде прямоугольного параллелепипеда</p>

<p>4.3.47</p> <p>Фото 54. Вид с юга. Фото 2019 г.</p>

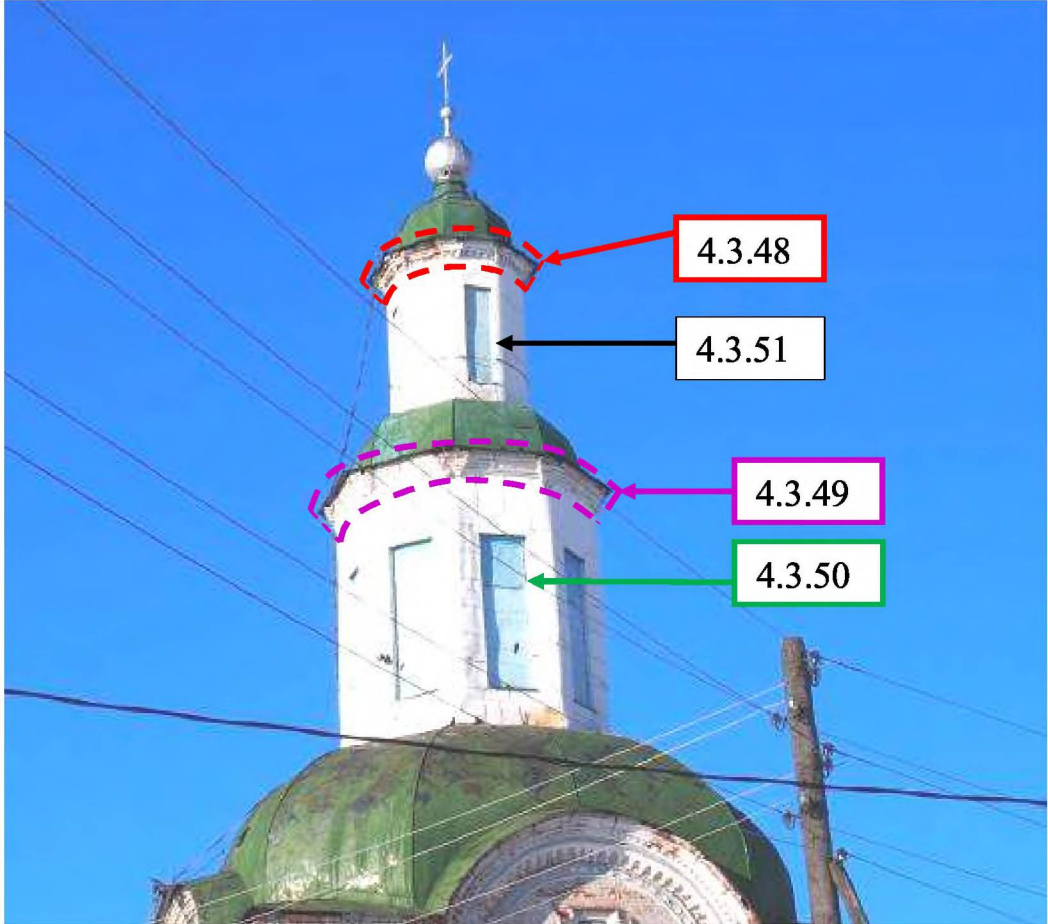
Фото 55. Вид с юга.
Фото 2019 г.

№ п/п	Обобщенная группа элементов предмета охраны	Элементы предмета охраны	Фотографическое или иное графическое изображение предмета охраны*
4.3.48	Объем холодного храма	Ступенчатый карниз малого восьмерика с рядом дентикул

4.3.49		Ступенчатый профилированный карниз большого восьмерика	
4.3.50		Один прямоугольный оконный проем большого восьмерика	
4.3.51		Один прямоугольный оконный проем малого восьмерика

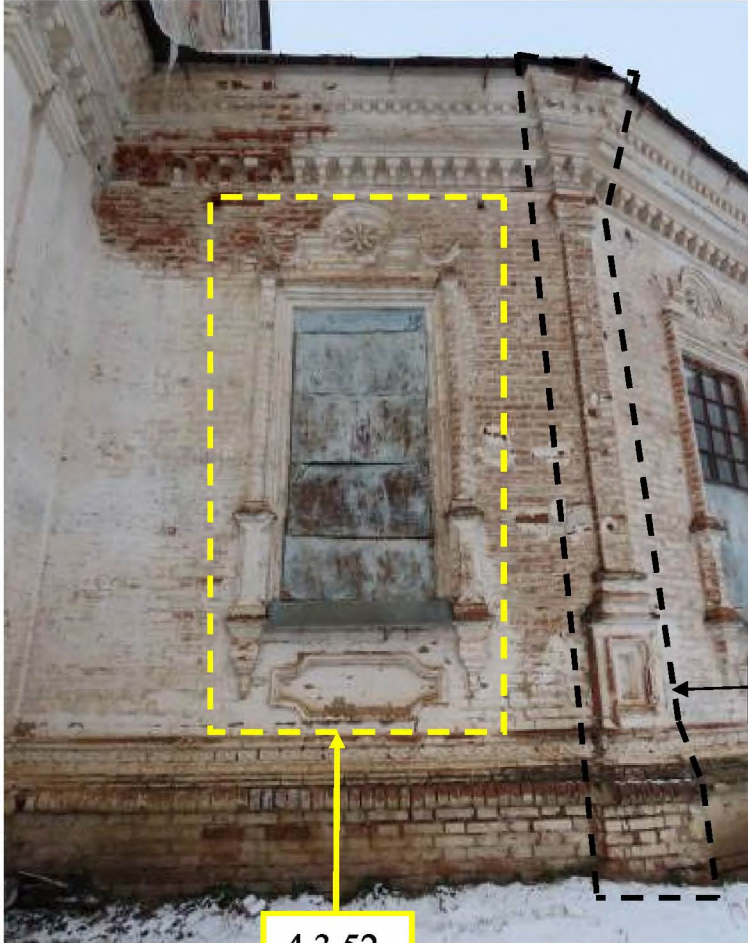
№ п/п	Обобщенная группа элементов предмета охраны	Элементы предмета охраны	Фотографическое или иное графическое изображение предмета охраны*
4.3.52	Объем апсиды	Два оконных проема типа 4

<p data-bbox="1487 1235 1637 1294">4.3.52</p> <p data-bbox="1973 979 2123 1038">4.3.53</p> <p data-bbox="1464 1305 1738 1372">Фото 56. Вид с юга. Фото 2019 г.</p>
4.3.53		Одна пилястра типа 2

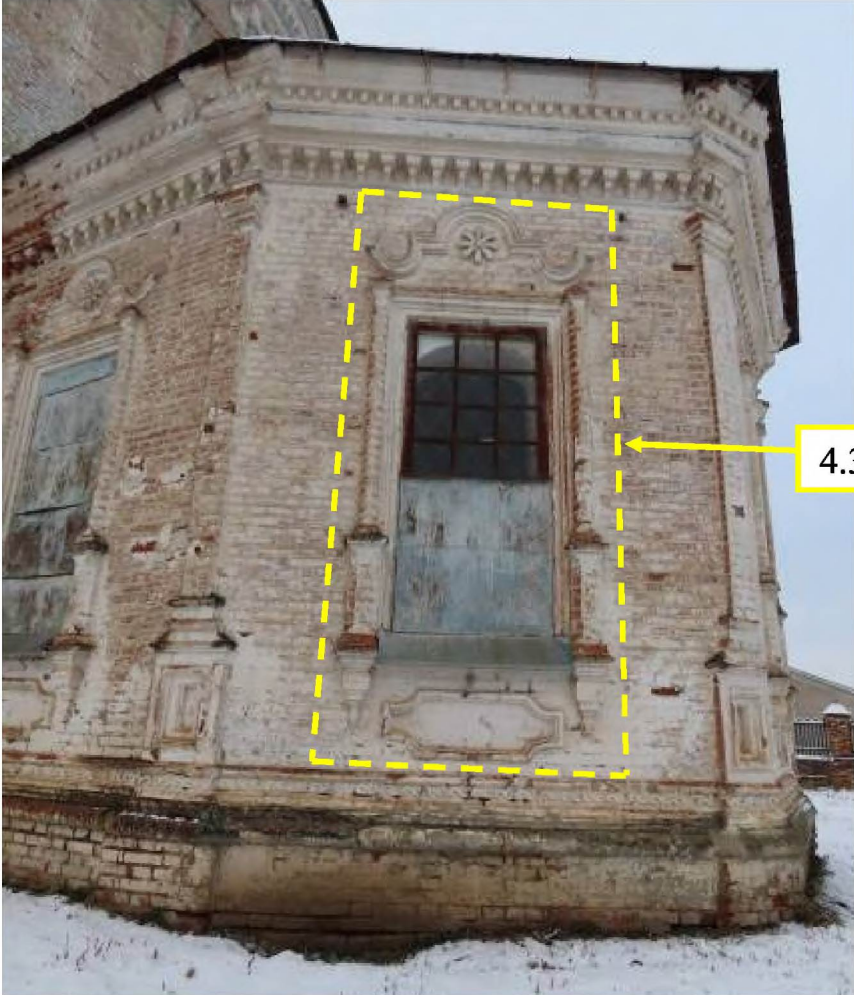
<p data-bbox="1406 1326 1794 1390">Фото 57. Вид с юго-востока. Фото 2019 г.</p>

№ п/п	Обобщенная группа элементов предмета охраны	Элементы предмета охраны	Фотографическое или иное графическое изображение предмета охраны*
	Объем апсиды

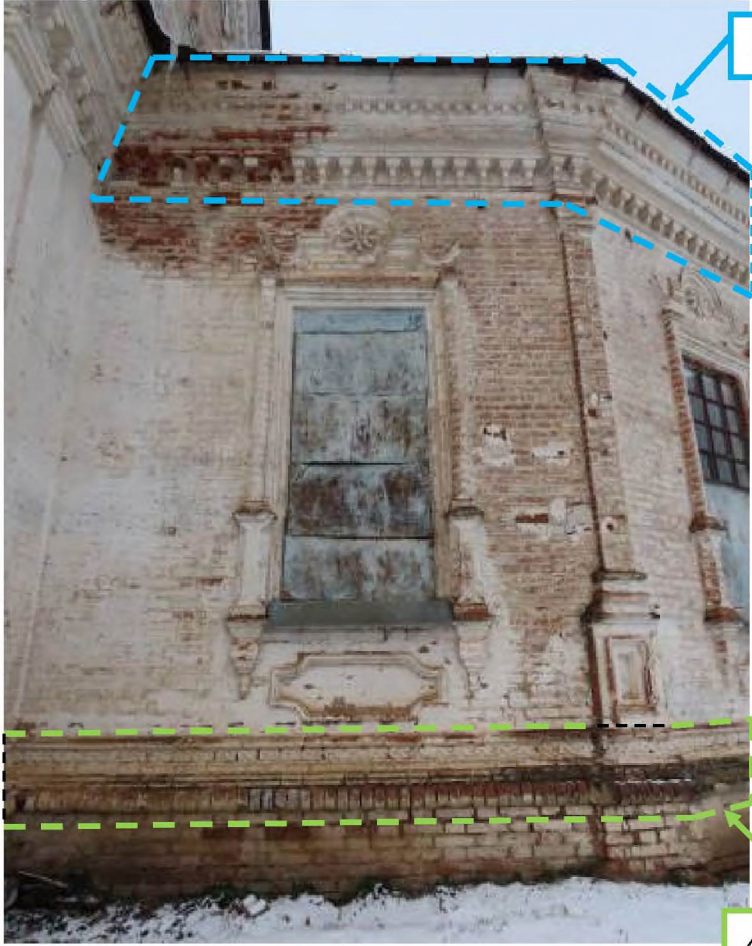
Фото 58. Вид с юга.
Фото 2019 г.

№ п/п	Обобщенная группа элементов предмета охраны	Элементы предмета охраны	Фотографическое или иное графическое изображение предмета охраны*
4.3.54	Объем апсиды	Карниз типа 2

<p data-bbox="1951 331 2101 400">4.3.54</p> <p data-bbox="1951 1230 2101 1299">4.3.55</p>
4.3.55		Карниз типа 5

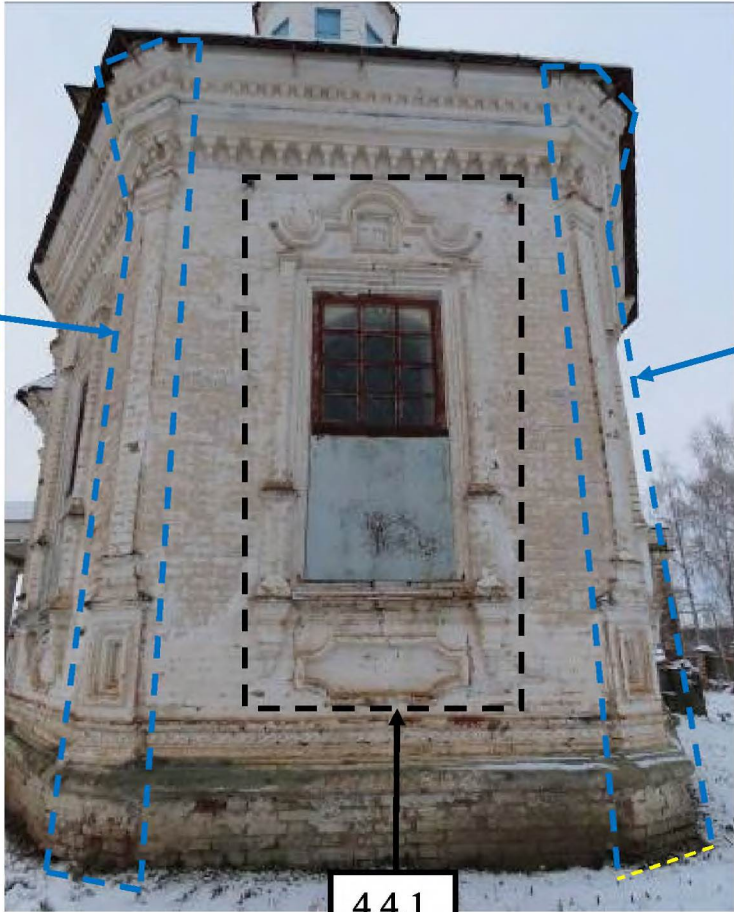
<p data-bbox="1435 1310 1765 1378">Фото 61. Вид с востока. Фото 2019 г.</p>
4.4.2		Две пилястры типа 2

№ п/п	Обобщенная группа элементов предмета охраны	Элементы предмета охраны	Фотографическое или иное графическое изображение предмета охраны*
4.4.	Восточный фасад		
4.4.1	Объем апсиды	Один оконный проем типа 4

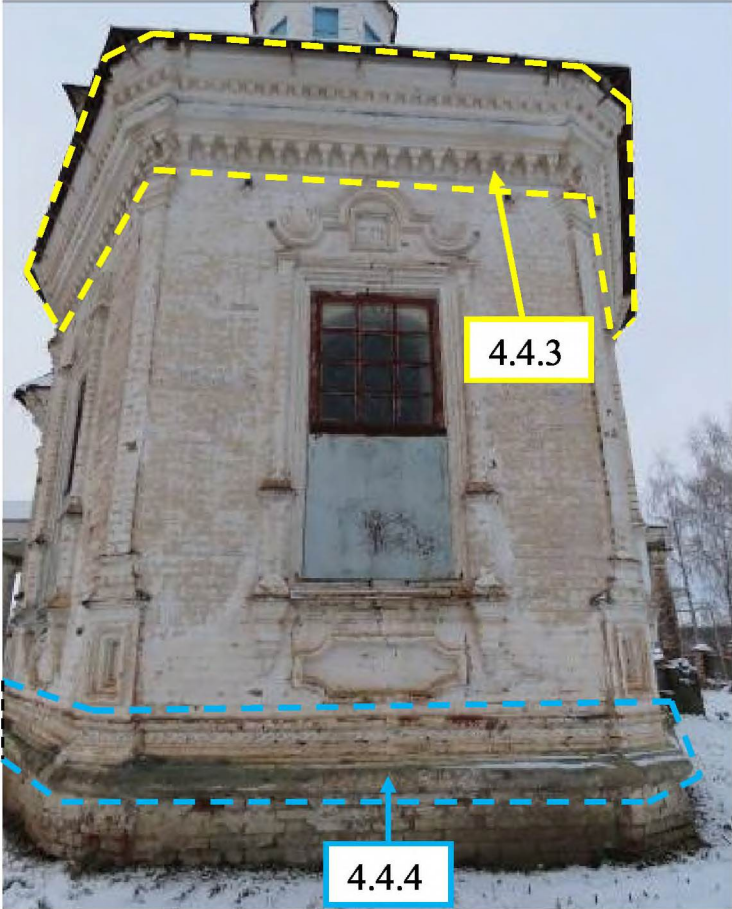
Фото 62. Вид с востока.
Фото 2019 г.

№ п/п	Обобщенная группа элементов предмета охраны	Элементы предмета охраны	Фотографическое или иное графическое изображение предмета охраны*
4.4.3	Объем апсиды	Карниз типа 2

4.4.4		Карниз типа 5

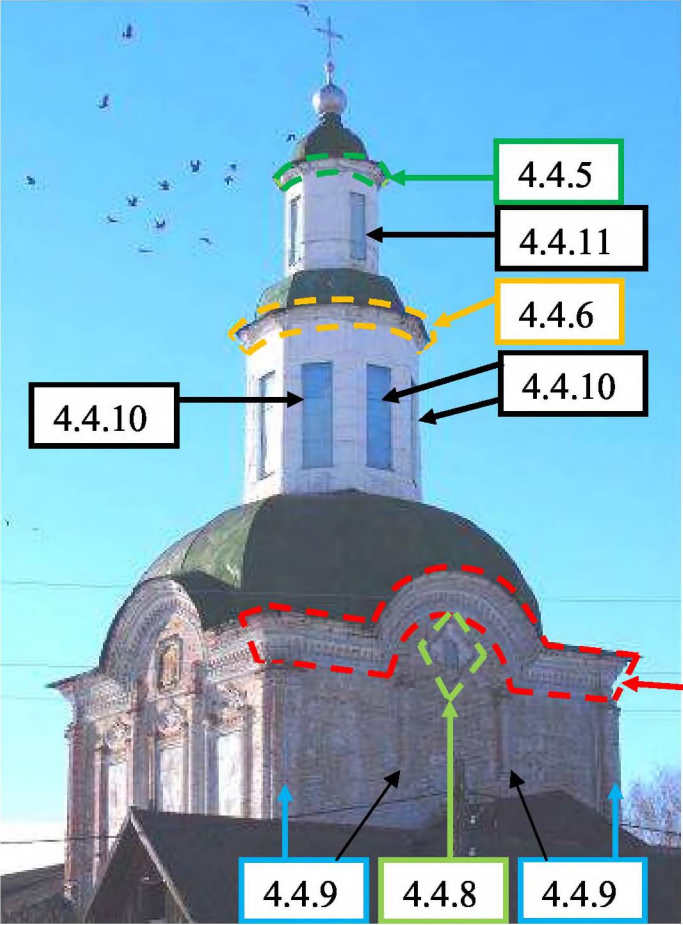
Фото 63. Вид с юго-востока.
Фото 2019 г.

№ п/п	Обобщенная группа элементов предмета охраны	Элементы предмета охраны	Фотографическое или иное графическое изображение предмета охраны*
4.4.5	Объем холодного храма	Ступенчатый карниз малого восьмигранника с рядом дентикул

4.4.6		Ступенчатый профилированный карниз большого восьмигранника	
4.4.7		Карниз типа 3	
4.4.8		Один прямоугольный ложный оконный проем в профилированной ступенчатой фигурной рамке	
4.4.9		Две полуколонны	
4.4.10		Три прямоугольных оконных проема большого восьмигранника	
4.4.11		Один прямоугольный оконный проем малого восьмигранника

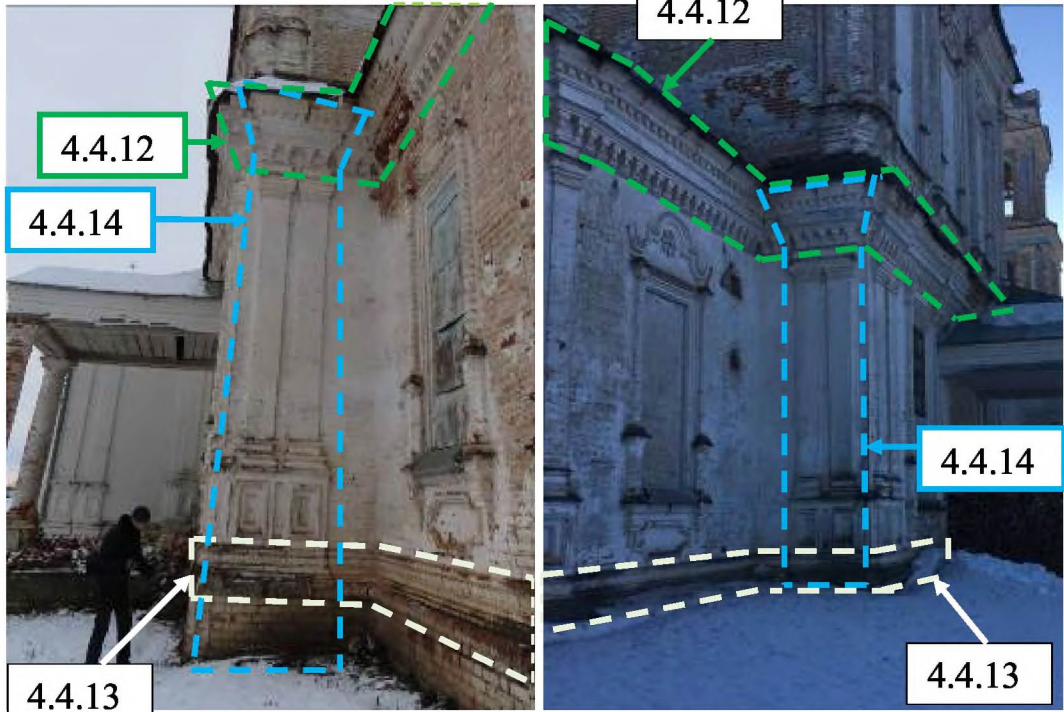
Фото 64, 65. Вид с востока.
Фото 2019 г.

№ п/п	Обобщенная группа элементов предмета охраны	Элементы предмета охраны	Фотографическое или иное графическое изображение предмета охраны*
4.4.12	Объем холодного храма	Карниз типа 2

4.4.13		Карниз типа 5	
4.4.14		Две угловые сдвоенные пилястры типа 2

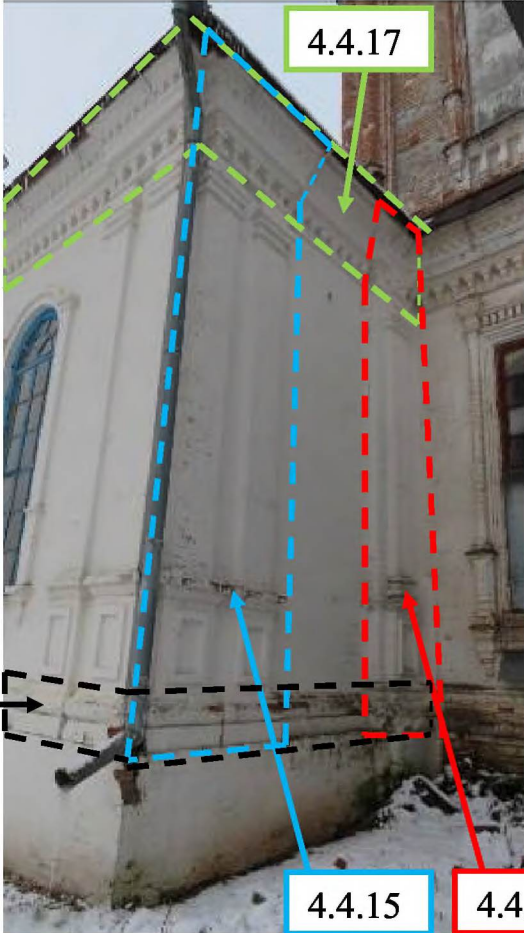
Фото 66. Вид с юго-востока.
Фото 2019 г.

№ п/п	Обобщенная группа элементов предмета охраны	Элементы предмета охраны	Фотографическое или иное графическое изображение предмета охраны*
4.4.15	Объем теплого храма	Одна угловая сдвоенная пилястра типа 1

4.4.16		Одна пилястра типа 1	
4.4.17		Карниз типа 1	
4.4.18		Карниз типа 4

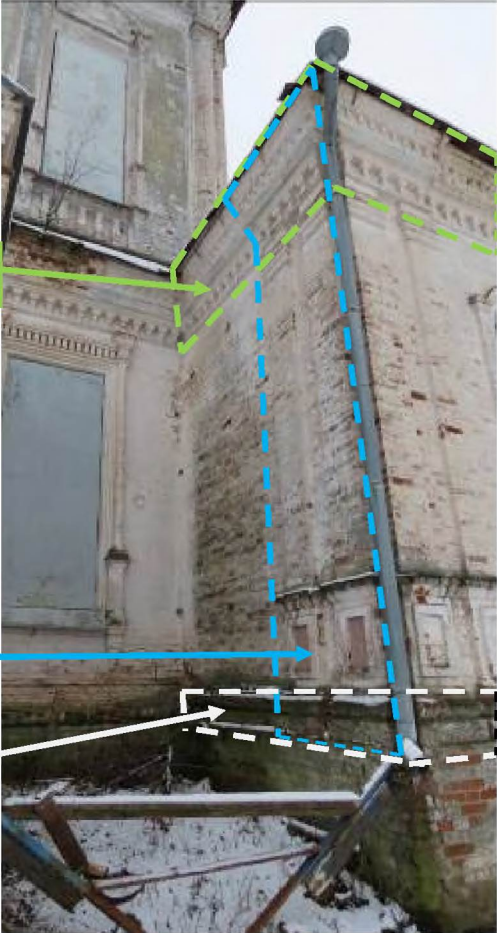
<p data-bbox="1384 1297 1816 1362">Фото 67. Вид с северо-востока. Фото 2019 г.</p>
4.4.20		Карниз типа 1	
4.4.21		Карниз типа 4

№ п/п	Обобщенная группа элементов предмета охраны	Элементы предмета охраны	Фотографическое или иное графическое изображение предмета охраны*
4.4.19	Объем теплого храма	Одна угловая сдвоенная пилястра типа 1

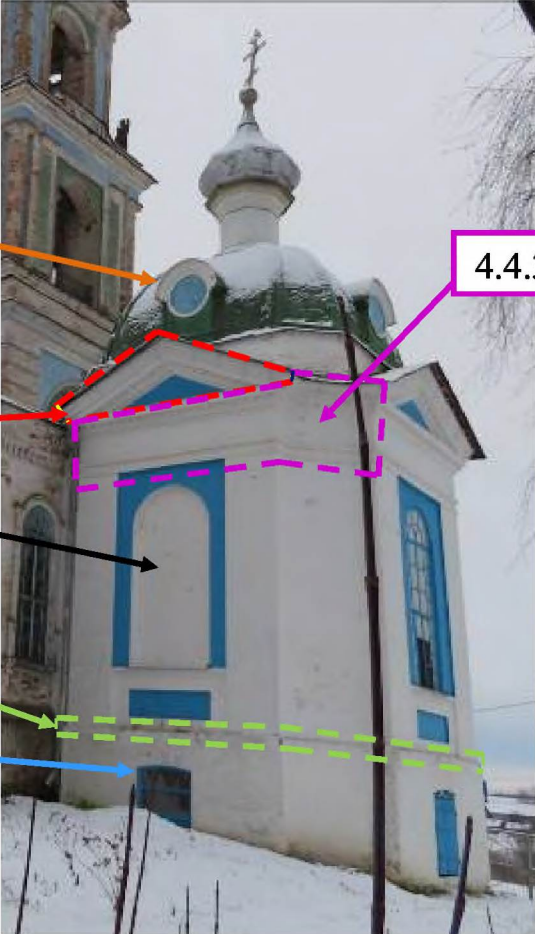
Фото 69. Вид с северо-востока.
Фото 2019 г.

№ п/п	Обобщенная группа элементов предмета охраны	Элементы предмета охраны	Фотографическое или иное графическое изображение предмета охраны*
4.4.28	Объем северной палатки	Фронтон палатки со ступенчатым карнизом с рядом дентикул

4.4.29		Один ложный оконный проем типа 5	
4.4.30		Антаблемент типа 1	
4.4.31		Один лучковый оконный проем	
4.4.32		Одна круглая люкарна, украшенная ступенчатой бровкой	
4.4.33		Уступ цоколя

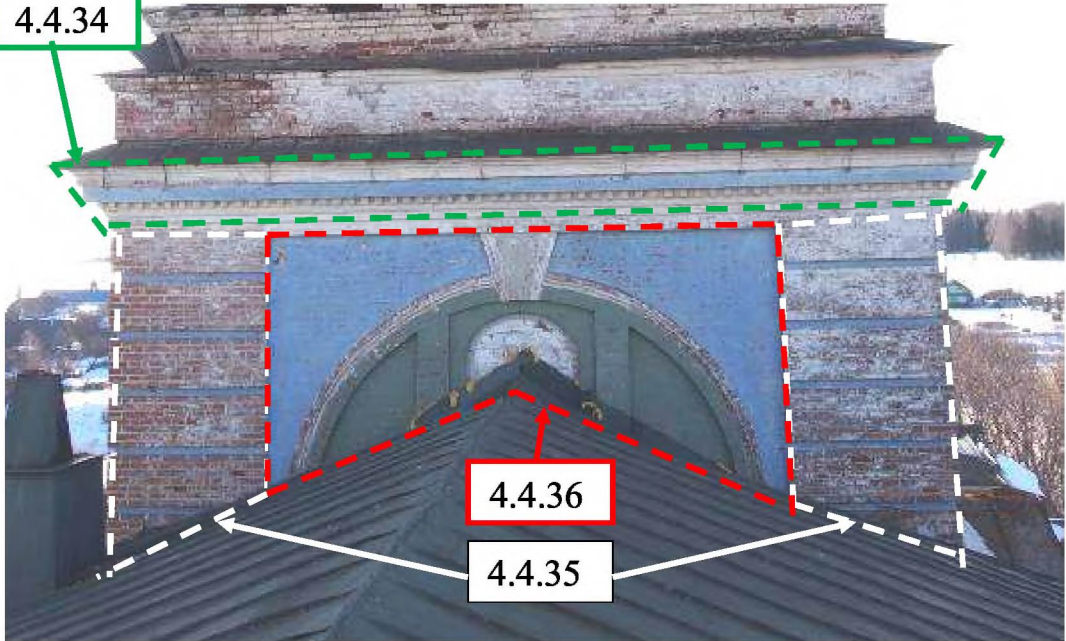
Фото 70. Вид с востока.
Фото 2019 г.

№ п/п	Обобщенная группа элементов предмета охраны	Элементы предмета охраны	Фотографическое или иное графическое изображение предмета охраны*
4.4.34	Объем колокольни	Ступенчатый карниз с рядом дентикул, венчающий второй ярус

4.4.35		Руст второго яруса	
4.4.36		Один ложный арочный проем второго яруса, помещенный в арочную нишу с замковым камнем и двумя плоскими пилястрами

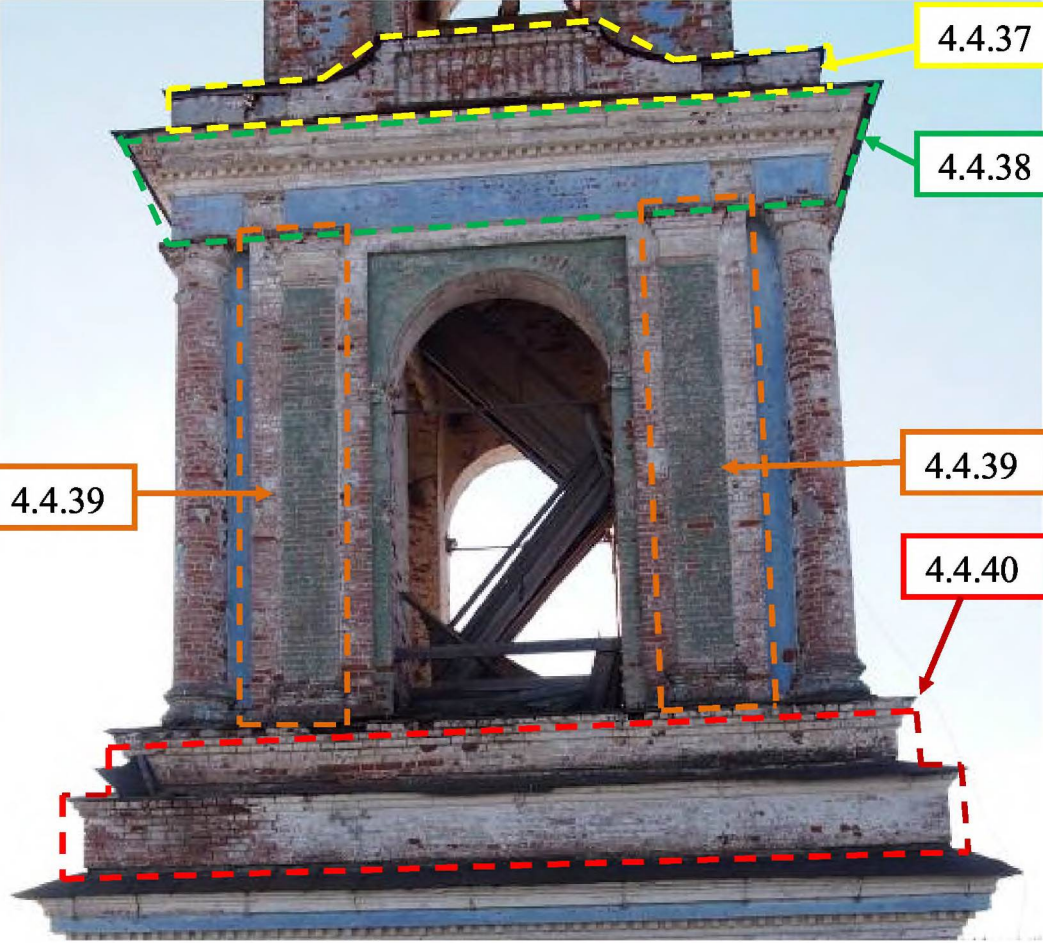
Фото 71. Вид с востока.
Фото 2019 г.

№ п/п	Обобщенная группа элементов предмета охраны	Элементы предмета охраны	Фотографическое или иное графическое изображение предмета охраны*
4.4.37	Объем колокольни	Фигурная аттиковая стенка с рядом поребрика

4.4.38		Облегченный антаблемент с гладким фризом, дополненным двумя квадратными нишами и ступенчатым карнизом с рядом дентикул	
4.4.39		Две пилястры с базой и капителью, поддерживающие облегченный антаблемент	
4.4.40		Двухступенчатое основание третьего яруса со ступенчатыми профилированными карнизами

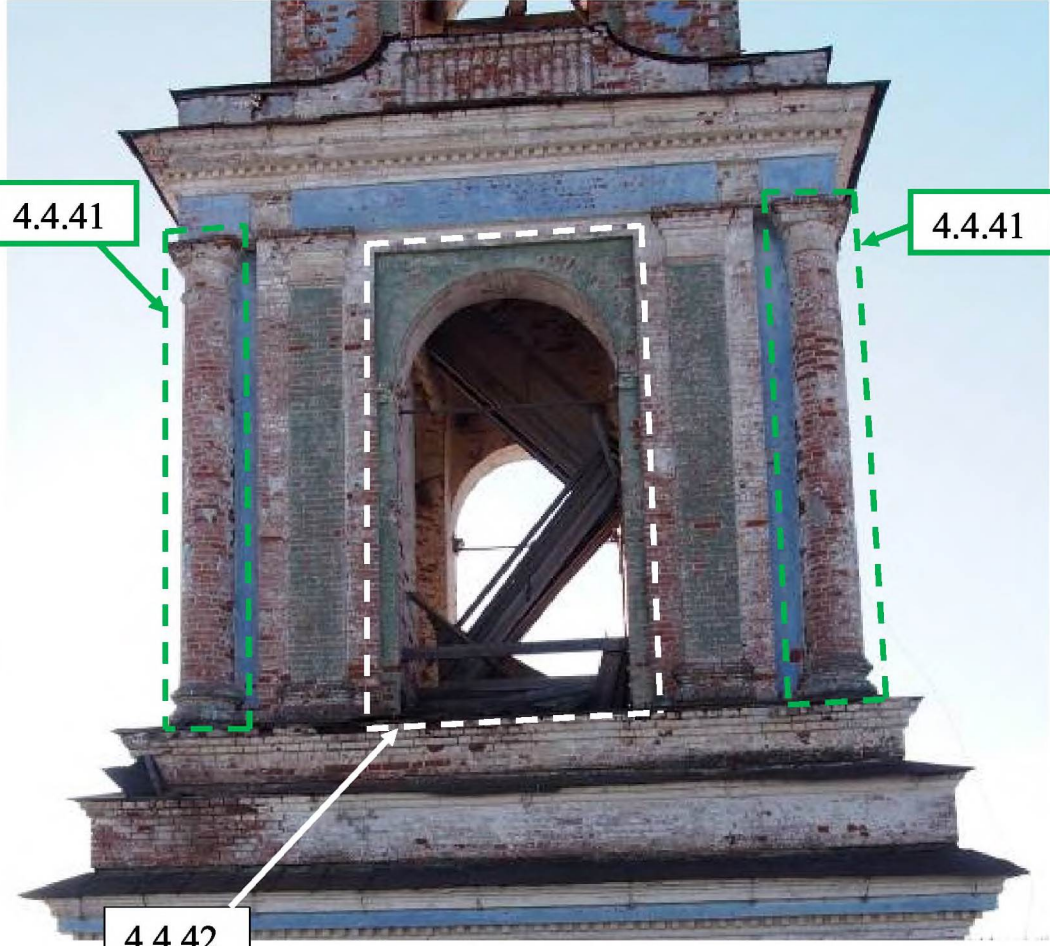
№ п/п	Обобщенная группа элементов предмета охраны	Элементы предмета охраны	Фотографическое или иное графическое изображение предмета охраны*
4.4.41	Объем колокольни	Две полуколонны, поддерживающие антаблемент

4.4.42		Один арочный проем третьего яруса, размещенный в прямоугольной нише. Пяты арки опираются на профилированные импосты

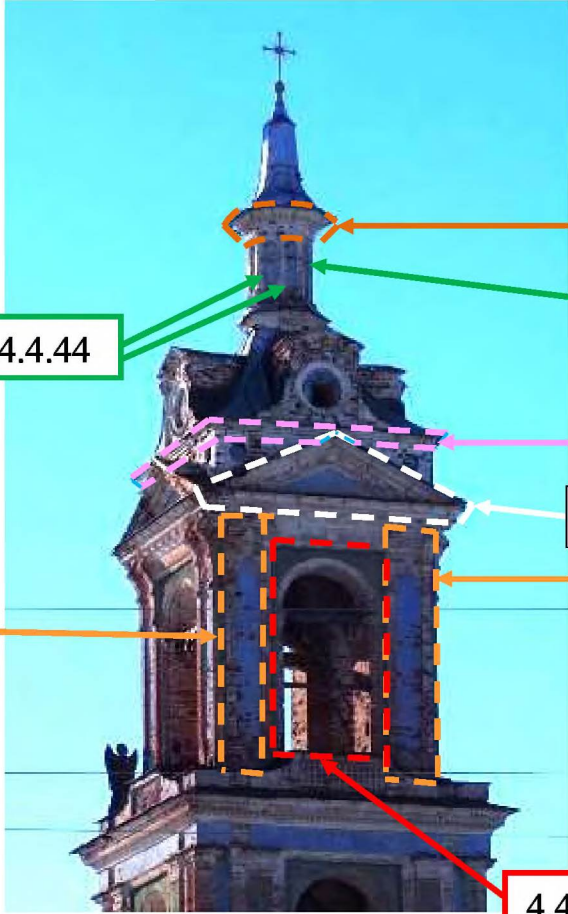
Фото 73. Вид с юго-востока.
Фото 2019 г.

№ п/п	Обобщенная группа элементов предмета охраны	Элементы предмета охраны	Фотографическое или иное графическое изображение предмета охраны*
4.4.43	Объем колокольни	Ступенчатый карниз восьмерика с рядом дентикул

4.4.44		Три ложных арочных проема восьмерика	
4.4.45		Фронтон, венчающий четвертый ярус, обрамленный многоступенчатым карнизом с рядом дентикул	
4.4.46		Две пилястры четвертого яруса с фигурными нишами и двумя круглыми розетками	
4.4.47		Один арочный проем четвертого яруса, размещенный в нише. Пяты архивольтов опираются на профилированные импосты	
4.4.48		Ступенчатый карниз четвертого яруса

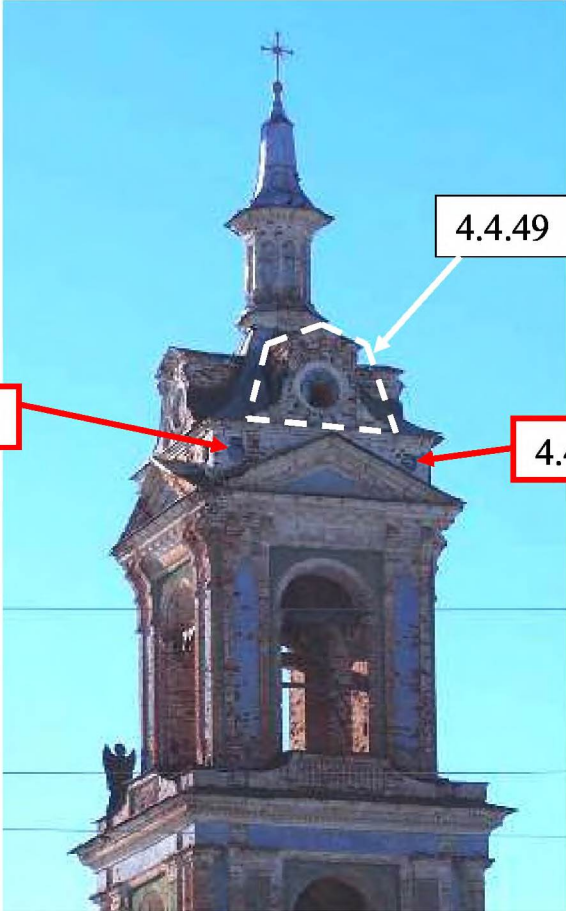
Фото 74. Вид с юго-востока.
Фото 2019 г.

№ п/п	Обобщенная группа элементов предмета охраны	Элементы предмета охраны	Фотографическое или иное графическое изображение предмета охраны*
4.4.49	Объем колокольни	Круглая люкарна четвертого яруса, обрамленная круглой ступенчатой рамкой и украшенная орнаментом в виде расходящихся лучей. Над люкарной расположен треугольный фронтон со ступенчатым карнизом

<p data-bbox="1189 703 1339 770">4.4.50</p> <p data-bbox="1749 517 1899 584">4.4.49</p> <p data-bbox="1827 735 1977 802">4.4.50</p>
4.4.50		Две круглые ниши четвертого яруса

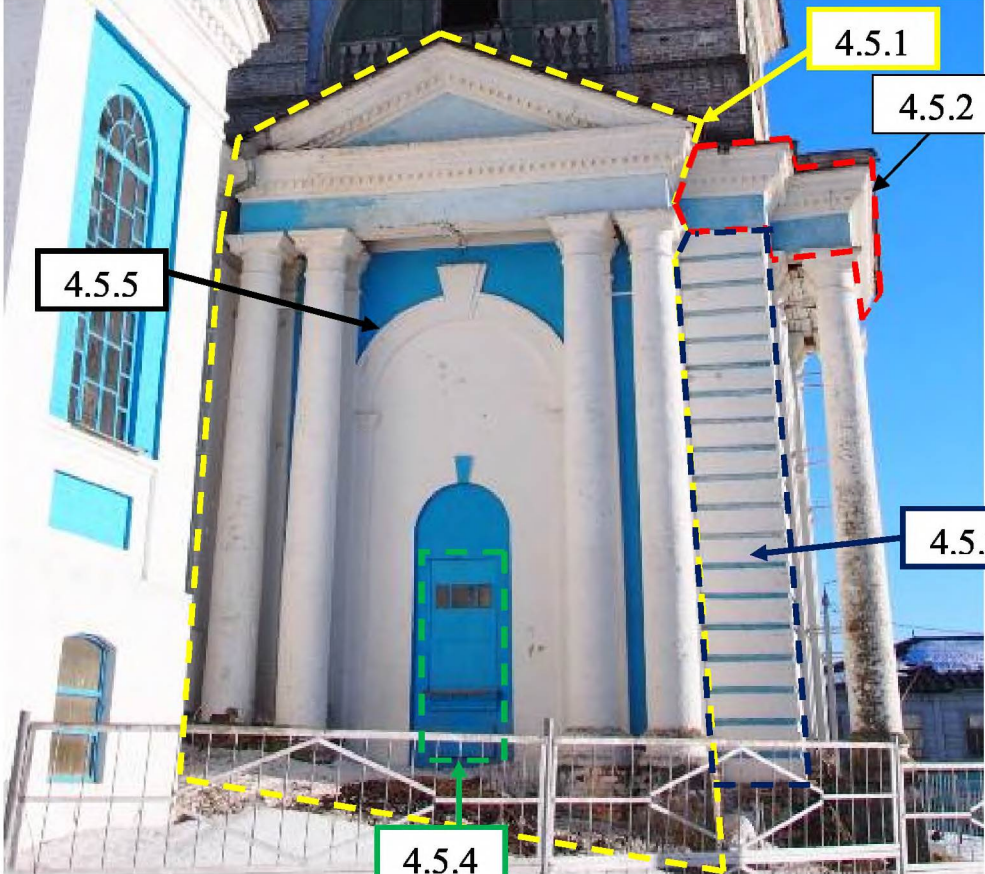
Фото 75. Вид с севера.
Фото 2019 г.

№ п/п	Обобщенная группа элементов предмета охраны	Элементы предмета охраны	Фотографическое или иное графическое изображение предмета охраны*
4.5	Северный фасад		
4.5.1	Объем колокольни	Портик

4.5.2		Антаблемент типа 1	
4.5.3		Руст первого яруса	
4.5.4		Прямоугольный оконный проем первого яруса, помещенный в арочную нишу с замковым камнем. Оконный проем поставлен на ступенчатую профилированную подоконную доску и дополнен прямоугольной подоконной филенкой	
4.5.5		Один ложный арочный проем в ступенчатой рамке с замковым камнем, пяты архивольтов опираются на профилированные импосты
