**УПРАВЛЕНИЕ
ГОСУДАРСТВЕННОЙ ОХРАНЫ ОБЪЕКТОВ КУЛЬТУРНОГО
НАСЛЕДИЯ КИРОВСКОЙ ОБЛАСТИ**

РЕШЕНИЕ

Об установлении предмета охраны объекта культурного наследия (памятника истории и культуры) народов Российской Федерации регионального значения «Введенская церковь», расположенного по адресу: Кировская область, Немский район, с. Ильинское, ул. Советская, д. 34

ПРЕДМЕТ ОХРАНЫ

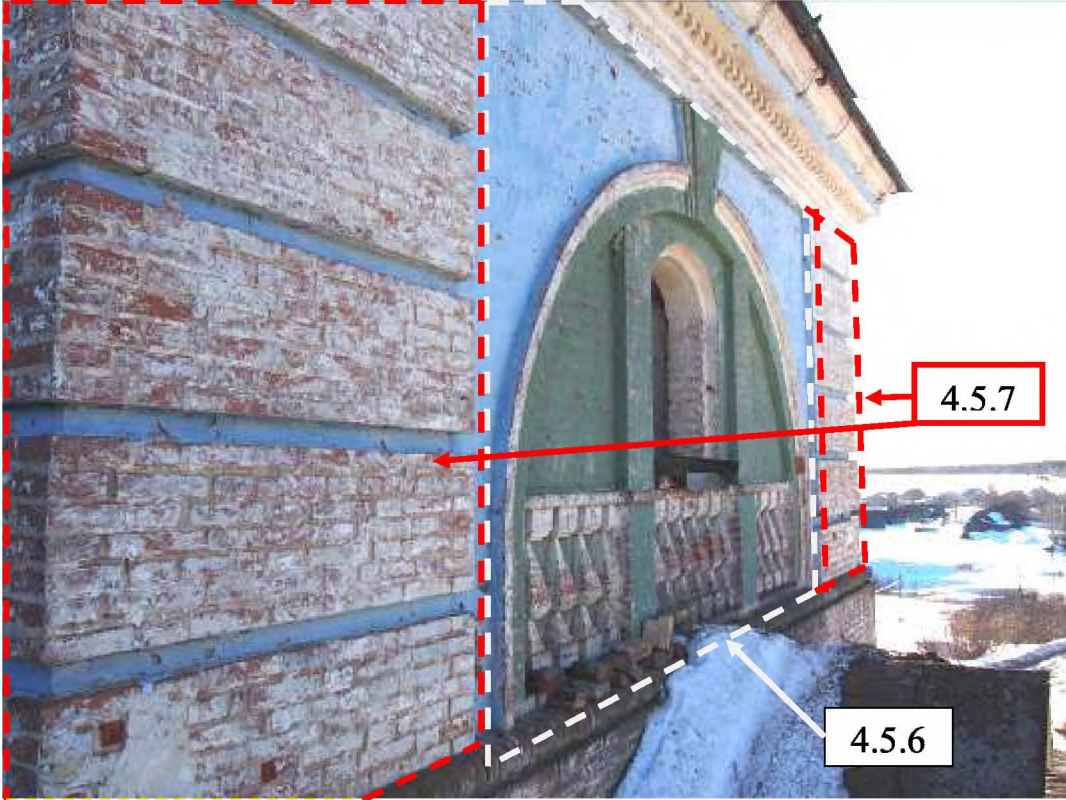
№ п/п	Обобщенная группа элементов предмета охраны	Элементы предмета охраны	Фотографическое или иное графическое изображение предмета охраны*
4.5.6	Объем колокольни	Один арочный оконный проем второго яруса, помещенный в арочную нишу с замковым камнем, двумя плоскими пилястрами и балюстрадой с фигурными балясинами

4.5.7		Руст второго яруса

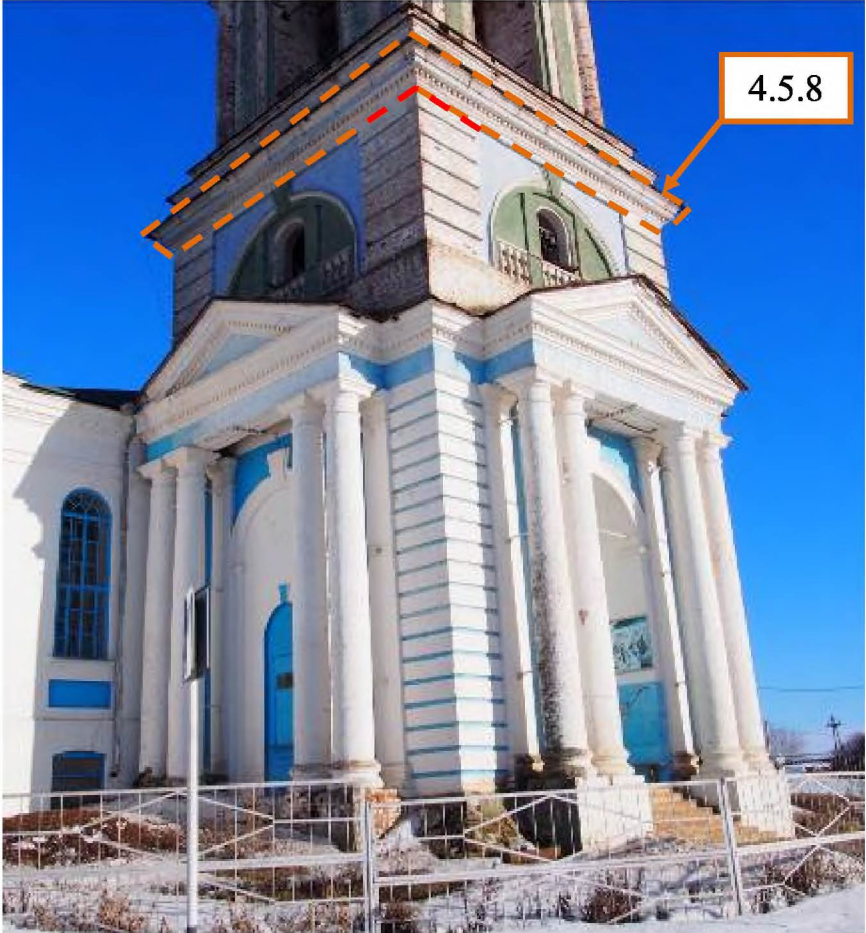
<p data-bbox="1395 1297 1809 1362">Фото 77. Вид с северо-запада. Фото 2019 г.</p>

№ п/п	Обобщенная группа элементов предмета охраны	Элементы предмета охраны	Фотографическое или иное графическое изображение предмета охраны*
4.5.8	Объем колокольни	Ступенчатый карниз с рядом сухариков, венчающий второй ярус

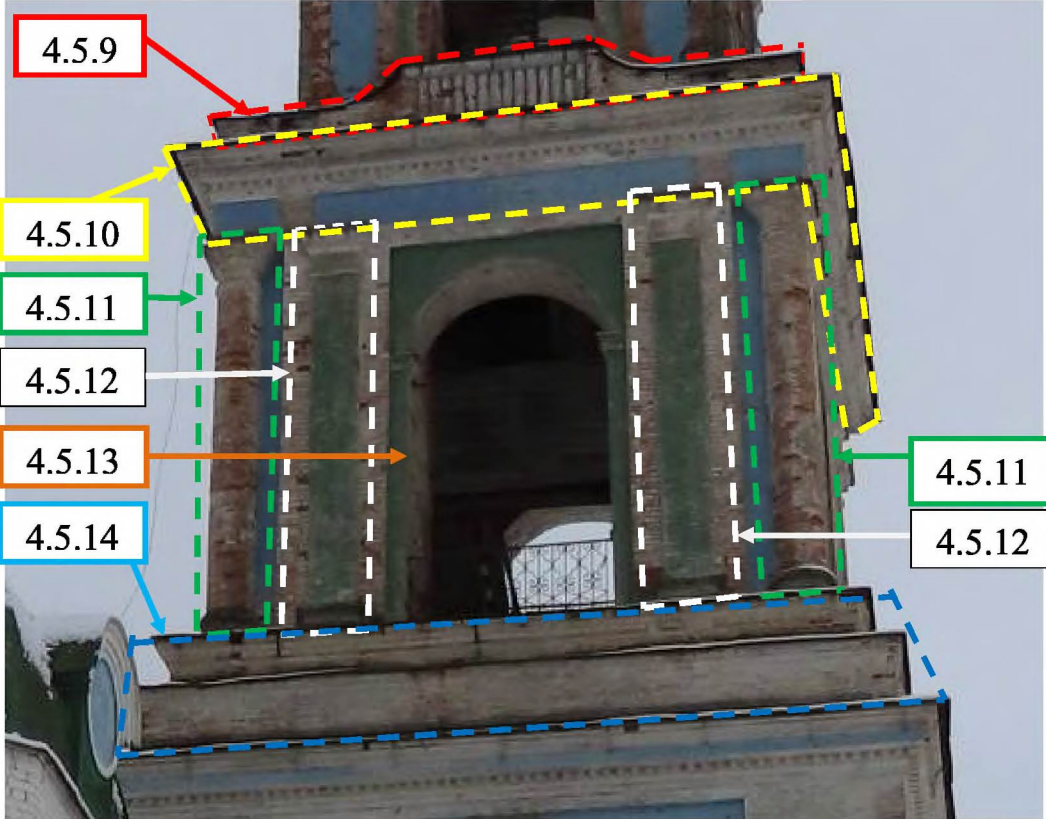
№ п/п	Обобщенная группа элементов предмета охраны	Элементы предмета охраны	Фотографическое или иное графическое изображение предмета охраны*
4.5.9	Объем колокольни	Фигурная аттиковая стенка с рядом поребрика

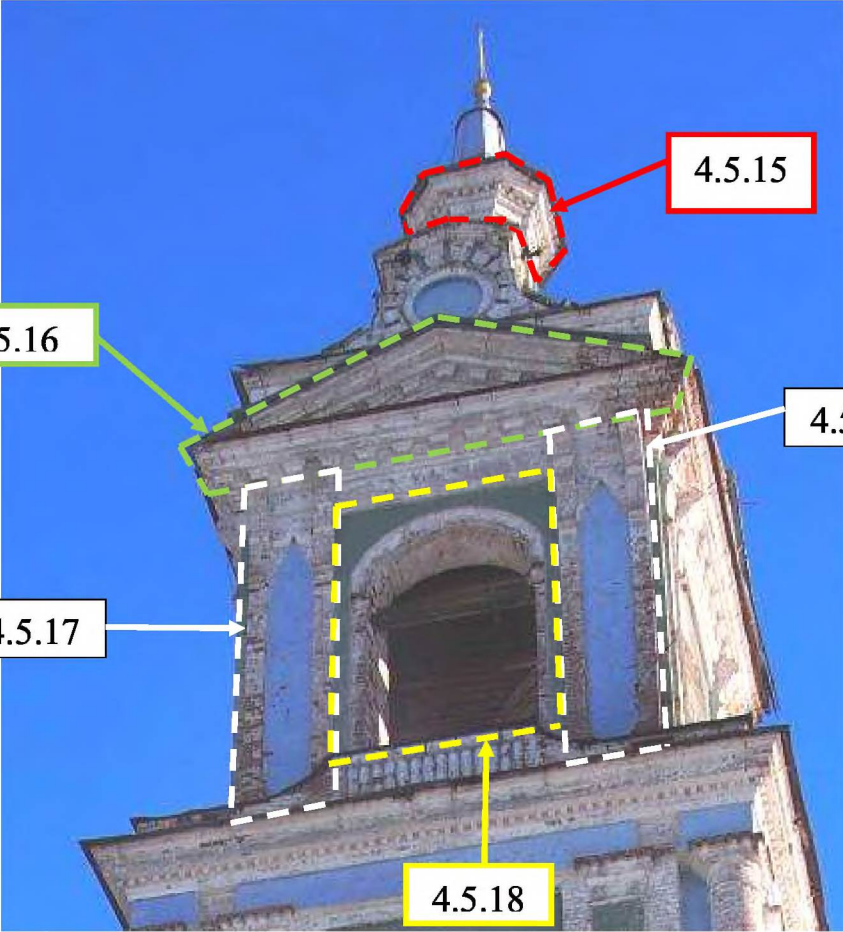
№ п/п	Обобщенная группа элементов предмета охраны	Элементы предмета охраны	Фотографическое или иное графическое изображение предмета охраны*
4.5.15	Объем колокольни	Ступенчатый карниз восьмерика с рядом сухариков

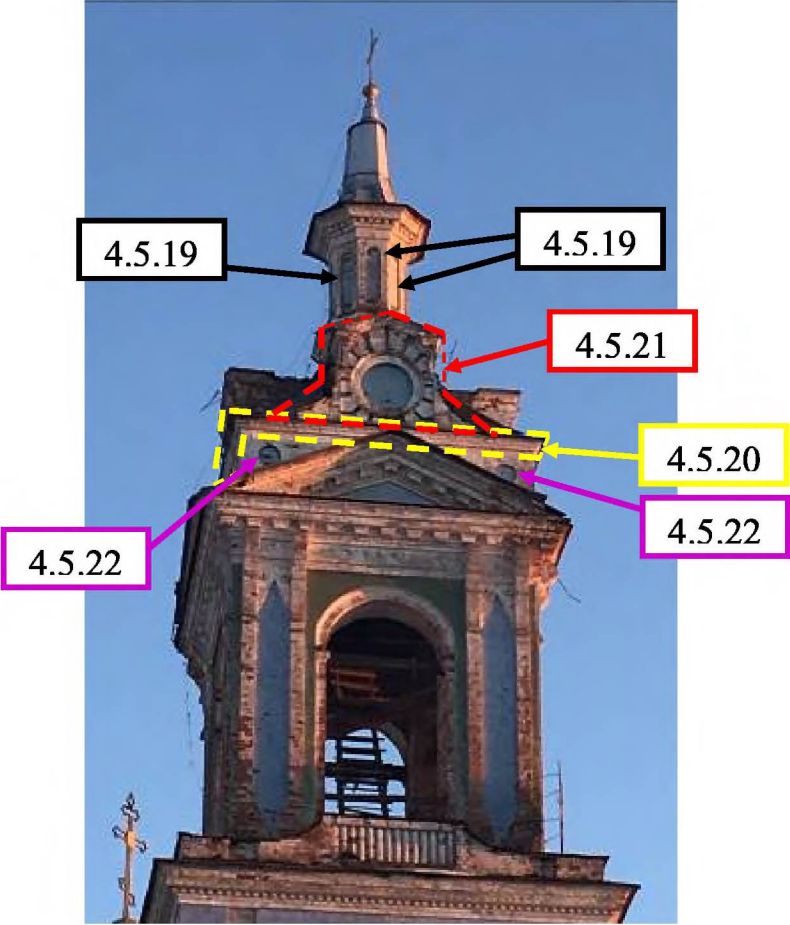
Фото 80. Вид с севера.
Фото 2019 г.

№ п/п	Обобщенная группа элементов предмета охраны	Элементы предмета охраны	Фотографическое или иное графическое изображение предмета охраны*
4.5.19	Объем колокольни	Три ложных арочных проема восьмерика

4.5.20		Ступенчатый карниз четвертого яруса	
4.5.21		Круглая люкарна четвертого яруса, обрамленная круглой ступенчатой рамкой и украшенная орнаментом в виде расходящихся лучей. Над люкарной расположен треугольный фронтон со ступенчатым карнизом	
4.5.22		Две круглые ниши четвертого яруса

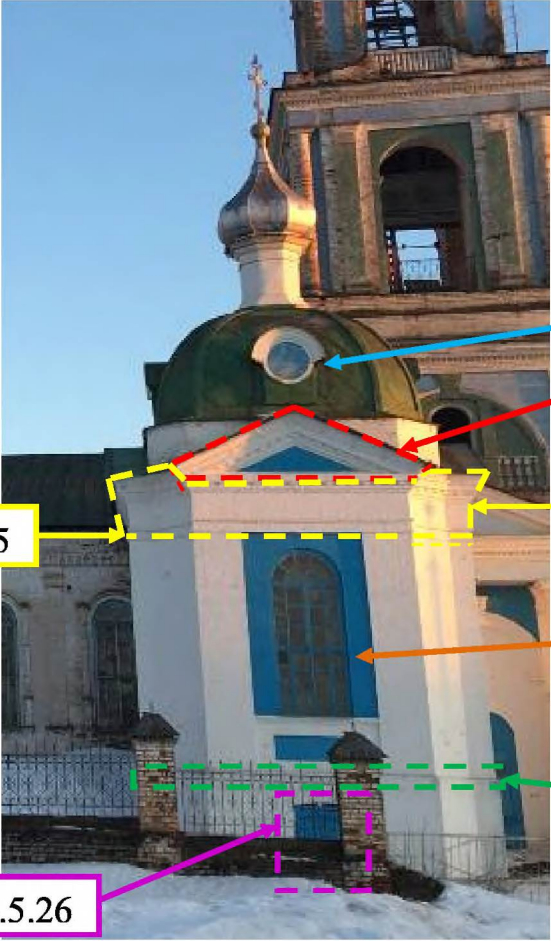
Фото 81. Вид с севера.
Фото 2019 г.

№ п/п	Обобщенная группа элементов предмета охраны	Элементы предмета охраны	Фотографическое или иное графическое изображение предмета охраны*
4.5.23	Объем северной палатки	Фронтон, украшенный ступенчатым карнизом с рядом дентикул

4.5.24		Один оконный проем типа 5	
4.5.25		Антаблемент типа 1	
4.5.26		Один лучковый дверной проем	
4.5.27		Одна круглая люкарна, украшенная ступенчатой бровкой	
4.5.28		Уступ цоколя

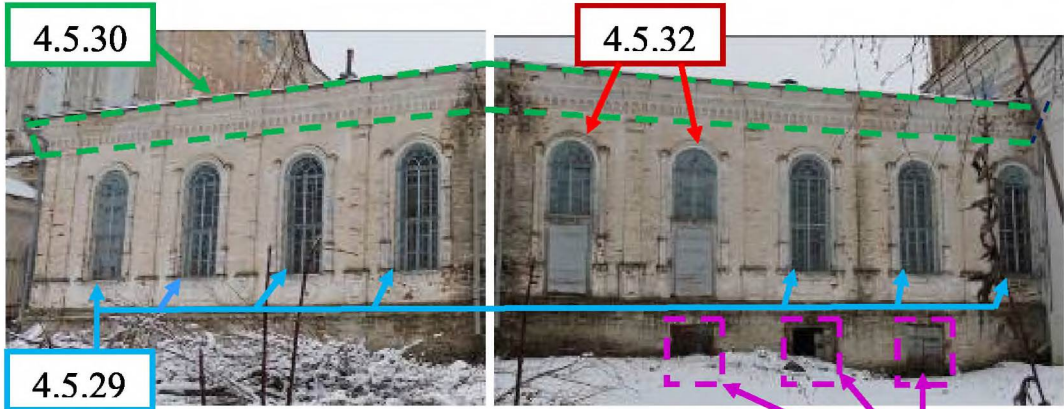
Фото 82, 83. Вид с севера.
Фото 2019 г.

№ п/п	Обобщенная группа элементов предмета охраны	Элементы предмета охраны	Фотографическое или иное графическое изображение предмета охраны*
4.5.29	Объем теплого храма	Семь оконных проемов типа 1

4.5.30		Карниз типа 1	
4.5.31		Три прямоугольных проема	
4.5.32		Два проема с арочной перемычкой, обрамленные наличниками, состоящими из двух плоских лопаток с импостами, соединенных аркой, и ступенчатых свесов

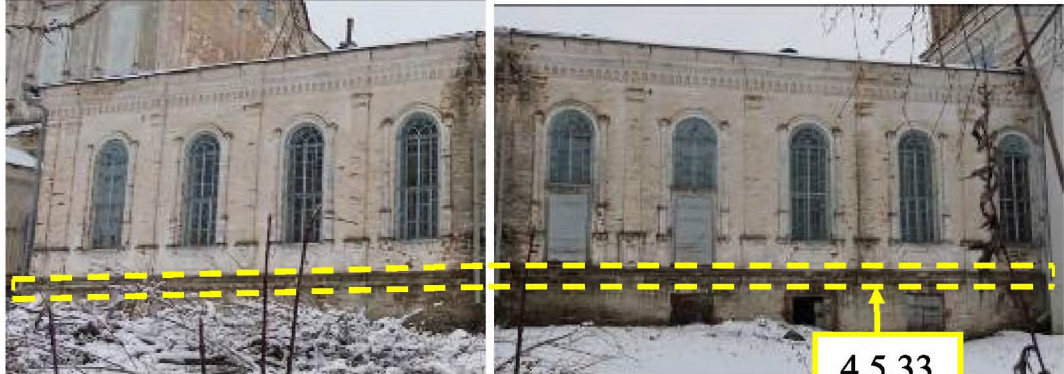
<p data-bbox="1424 959 1783 1027">Фото 84, 85. Вид с севера. Фото 2019 г.</p>

№ п/п	Обобщенная группа элементов предмета охраны	Элементы предмета охраны	Фотографическое или иное графическое изображение предмета охраны*
4.5.33	Объем теплого храма	Карниз типа 4

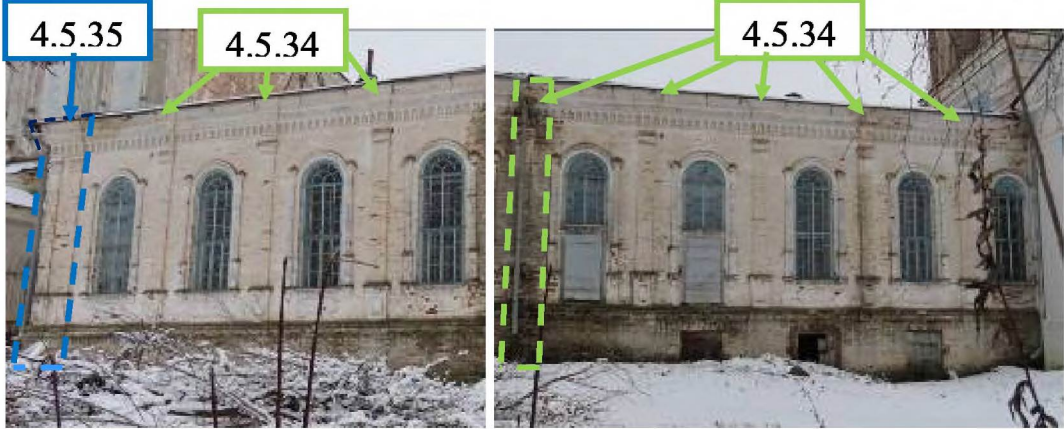
№ п/п	Обобщенная группа элементов предмета охраны	Элементы предмета охраны	Фотографическое или иное графическое изображение предмета охраны*
4.5.34	Объем теплого храма	Восемь пилястр типа 1

4.5.35		Одна угловая сдвоенная пилястра типа 1

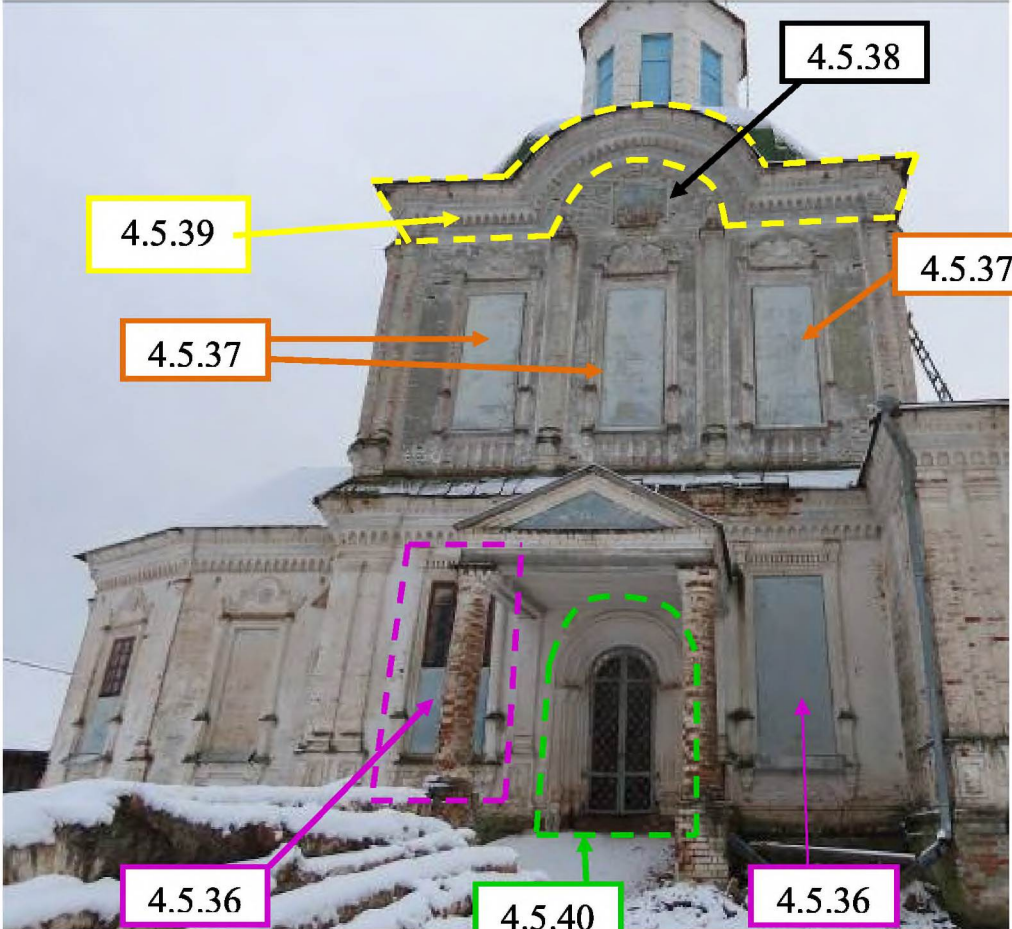
Фото 88. Вид с севера.
Фото 2019 г.

№ п/п	Обобщенная группа элементов предмета охраны	Элементы предмета охраны	Фотографическое или иное графическое изображение предмета охраны*
4.5.36	Объем холодного храма	Два оконных проема типа 2

4.5.37		Три оконных проема типа 3	
4.5.38		Один фигурный оконный проем в профилированной ступенчатой рамке, повторяющей очертания проема	
4.5.39		Карниз типа 3	
4.5.40		<p>Портал с арочным дверным проемом, состоящий из сходящихся архивольтов на профилированных импостах и вертикальных уступов на профилированном цоколе.</p> <p>Импост и простенки в плоскости стены украшены орнаментом из витых фигур</p>

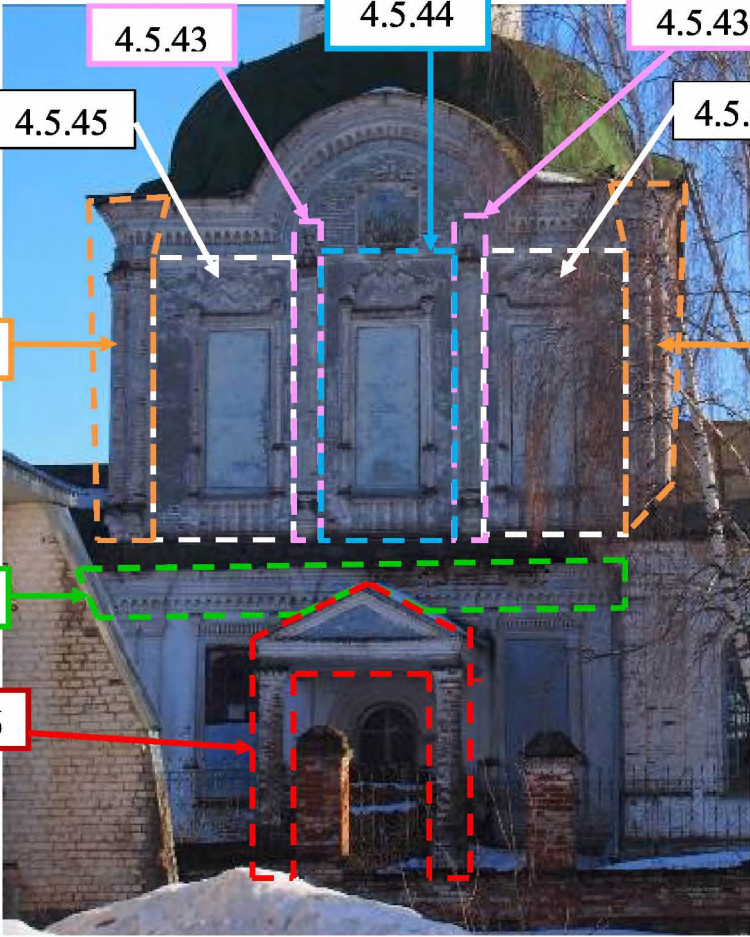
Фото 89. Вид с севера.
Фото 2019 г.

№ п/п	Обобщенная группа элементов предмета охраны	Элементы предмета охраны	Фотографическое или иное графическое изображение предмета охраны*
4.5.41	Объем холодного храма	Карниз типа 2

4.5.42		Две строенные угловые полуколонны на узких профилированных постаментах, имеющие профилированные базы и капители. Полуколонны раскреповывают карниз типа 3	
4.5.43		Две полуколонны на узких профилированных постаментах, имеющие фигурные навершия, профилированные базы и капители	
4.5.44		Одна центральная прямоугольная ниша	
4.5.45		Две боковые широкие прямоугольные ниши	
4.5.46		Портик, состоящий из фронтона со ступенчатым карнизом, поставленным на две колонны с капителями в виде призмы и базами в виде прямоугольного параллелепипеда

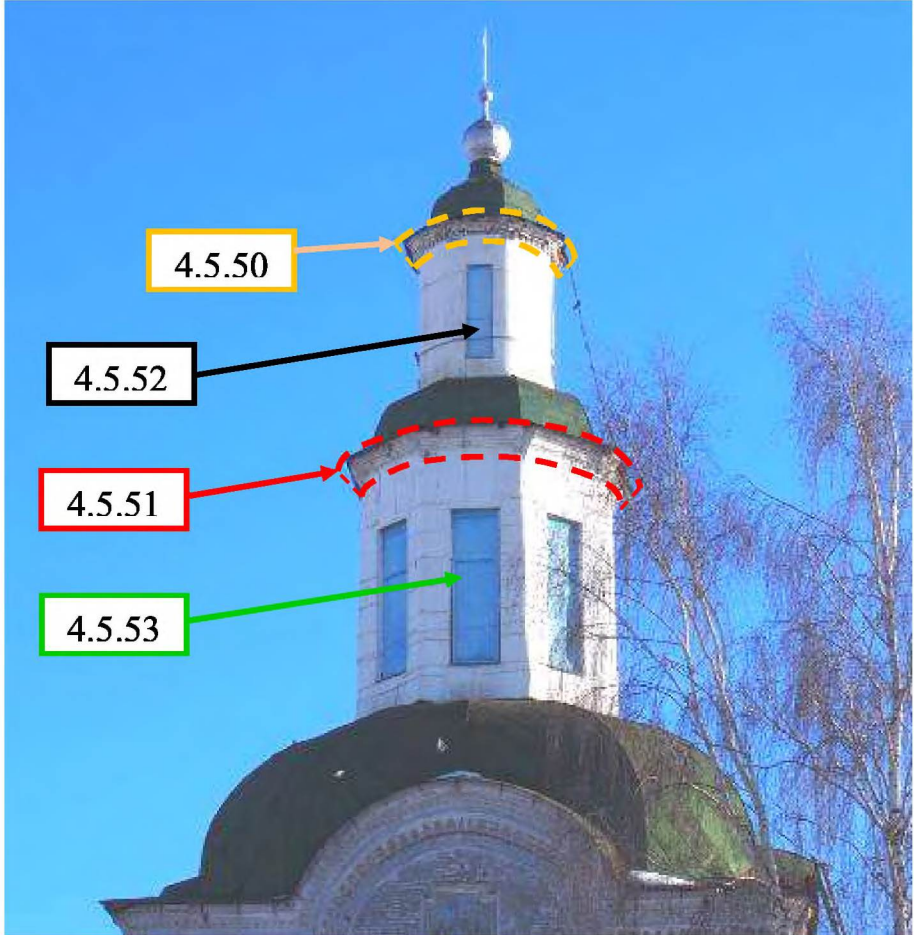
Фото 92. Вид с севера.
Фото 2019 г.

№ п/п	Обобщенная группа элементов предмета охраны	Элементы предмета охраны	Фотографическое или иное графическое изображение предмета охраны*
4.5.50	Объем холодного храма	Ступенчатый карниз малого восьмерика с рядом дентикул

4.5.51		Ступенчатый профилированный карниз большого восьмерика	
4.5.52		Один прямоугольный оконный проем малого восьмерика	
4.5.53		Один прямоугольный оконный проем большого восьмерика

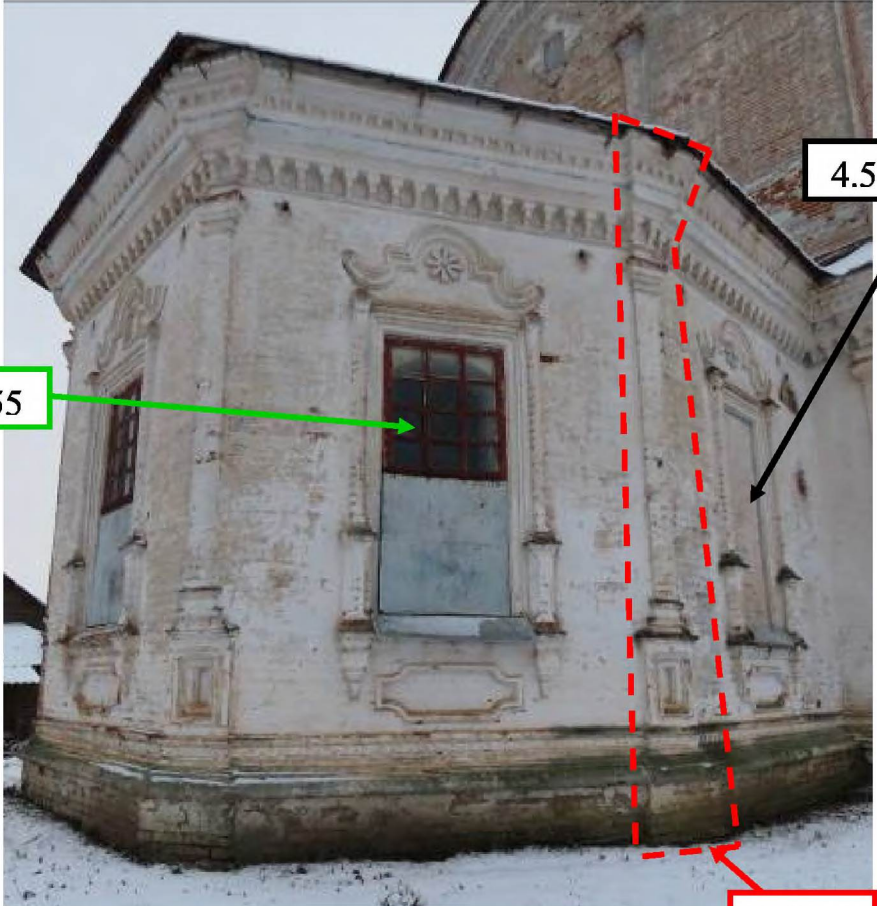
<p data-bbox="1384 1273 1816 1342">Фото 94. Вид с северо-востока. Фото 2019 г.</p>
4.5.56		Один ложный оконный проем типа 4	
4.5.57		Одна пилястра типа 2

№ п/п	Обобщенная группа элементов предмета охраны	Элементы предмета охраны	Фотографическое или иное графическое изображение предмета охраны*
4.5.55	Объем апсиды	Один оконный проем типа 4

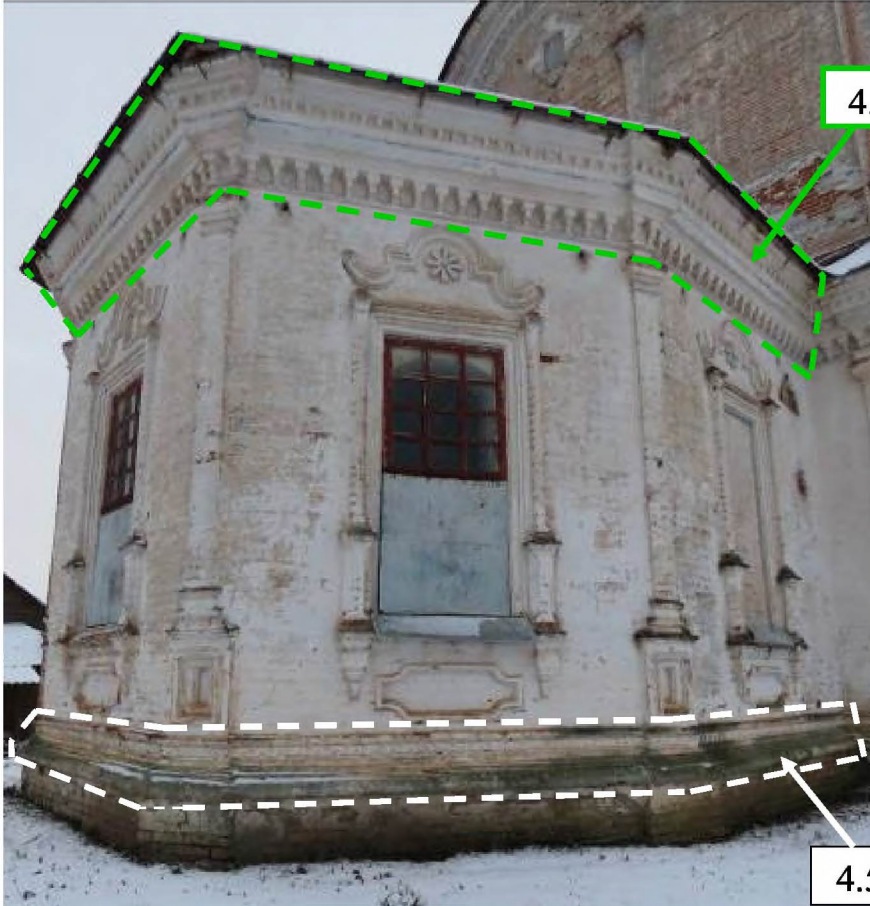
Фото 95. Вид с северо-востока.
Фото 2019 г.

№ п/п	Обобщенная группа элементов предмета охраны	Элементы предмета охраны	Фотографическое или иное графическое изображение предмета охраны*
4.5.58	Объем апсиды	Карниз типа 2

4.5.59		Карниз типа 5

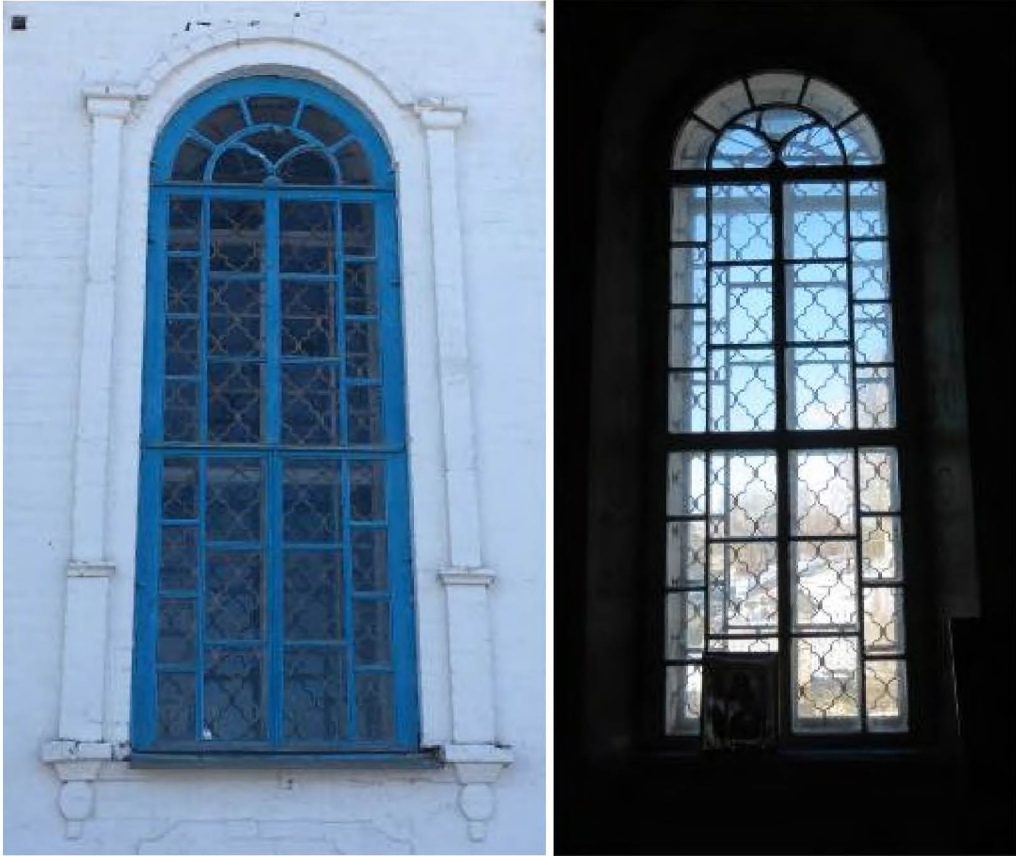
<p data-bbox="1070 1257 2136 1362">Фото 96, 97. Внешнее и внутреннее деревянное заполнение оконных проемов типа 1, межрамная фигурная металлическая решетка. Фото 2019 г.</p>

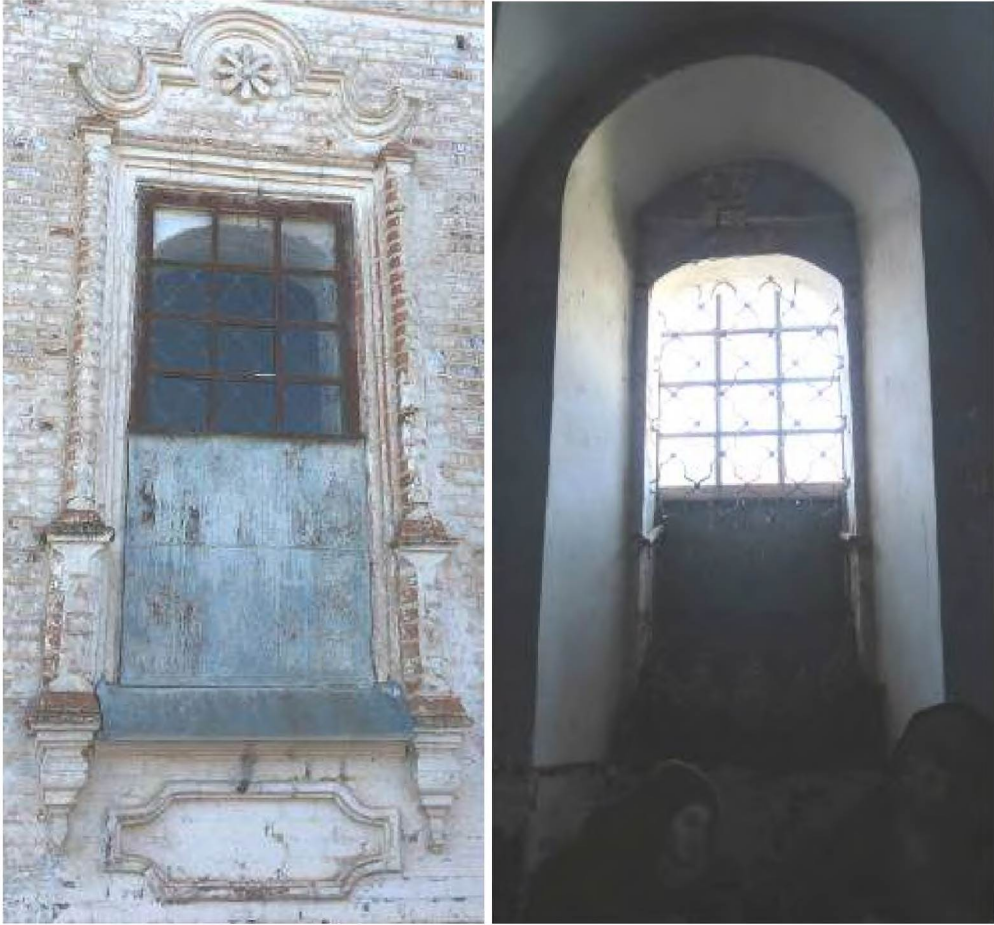
<p>Фото 100, 101. Внешнее и внутреннее деревянное заполнение оконных проемов типа 4, межрамная фигурная металлическая решетка. Фото 2019 г.</p>

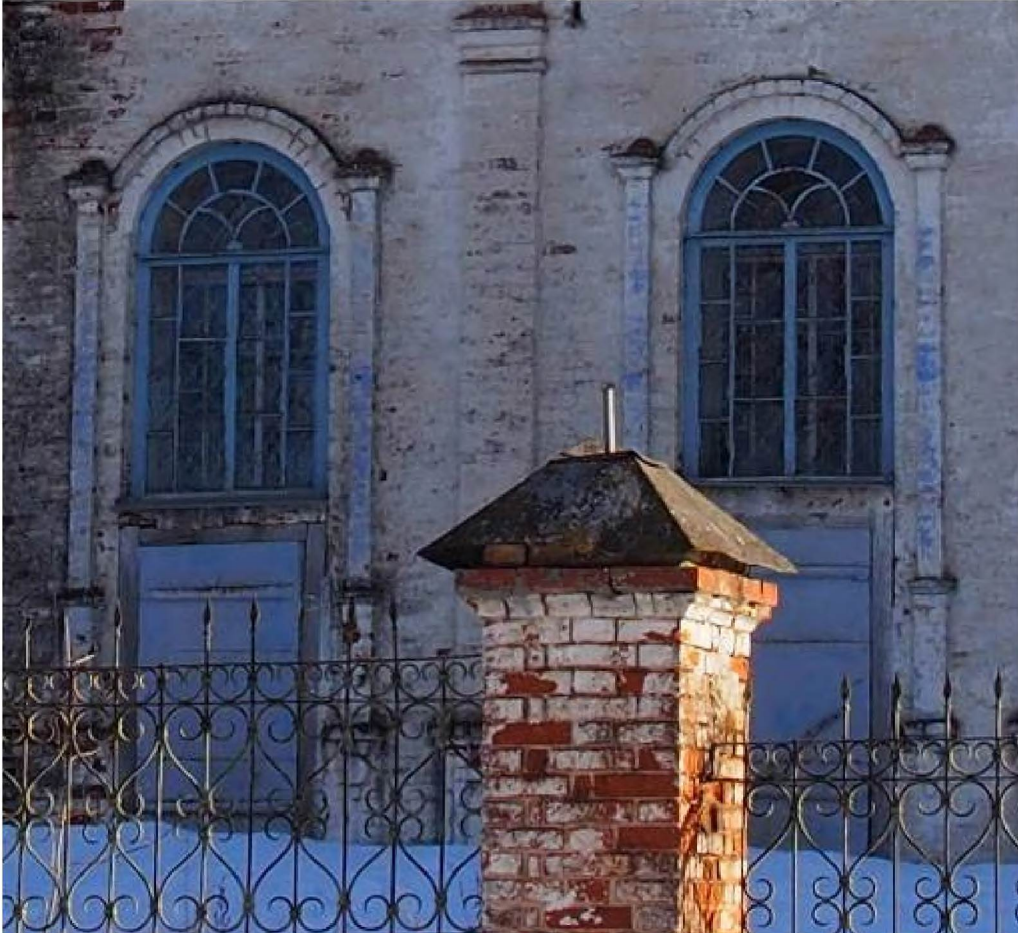
<p>Фото 106. Внешнее и внутреннее деревянное заполнение двух арочных оконных проемов северного фасада объема теплого храма, межрамная фигурная металлическая решетка. Фото 2019 г.</p>

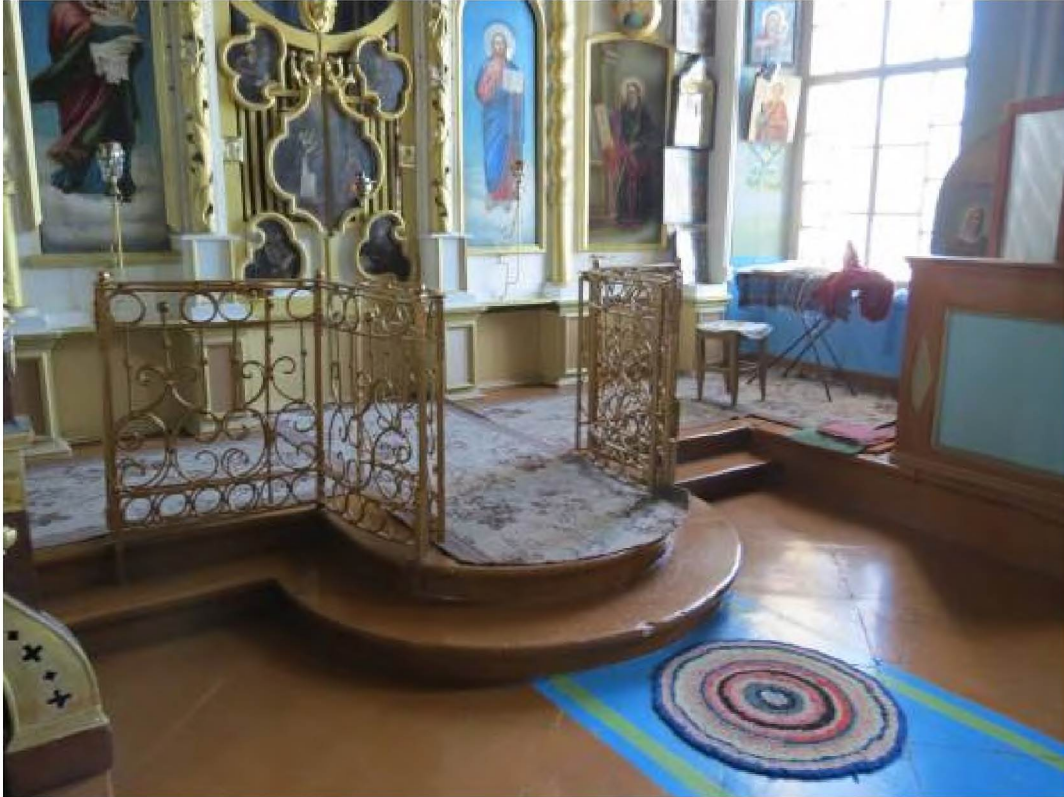
<p data-bbox="1093 1161 2107 1265">Фото 109. Солея южного придела в объеме теплого храма, металлическое фигурное ограждение солеи. Фото 2019 г.</p>

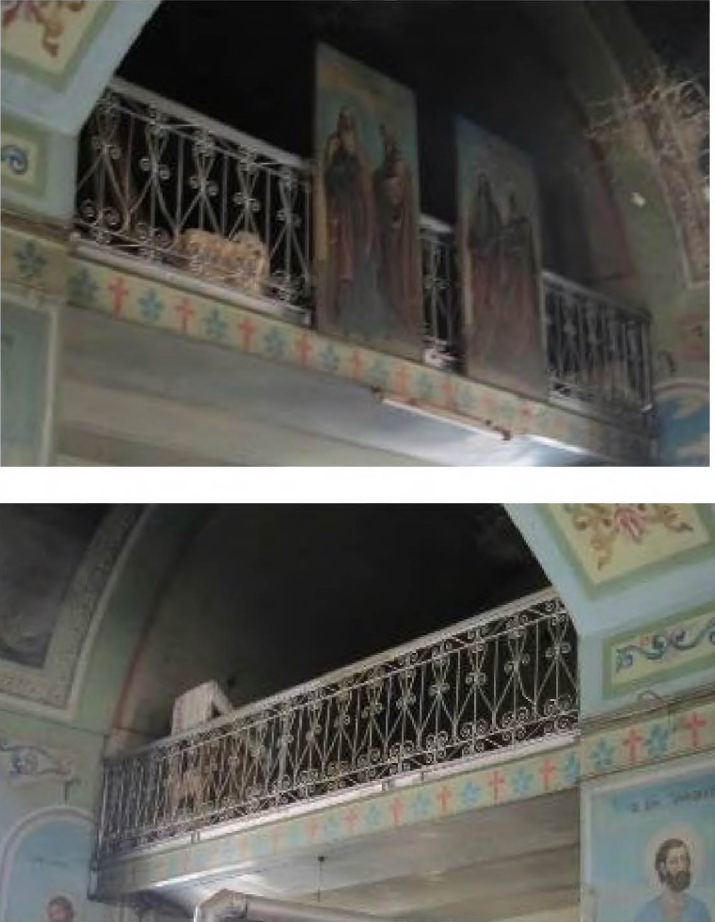
<p data-bbox="1070 1286 2132 1390">Фото 111, 112. Фигурные металлические решетки ограждения антресольного этажа объема теплого храма. Фото 2019 г.</p>

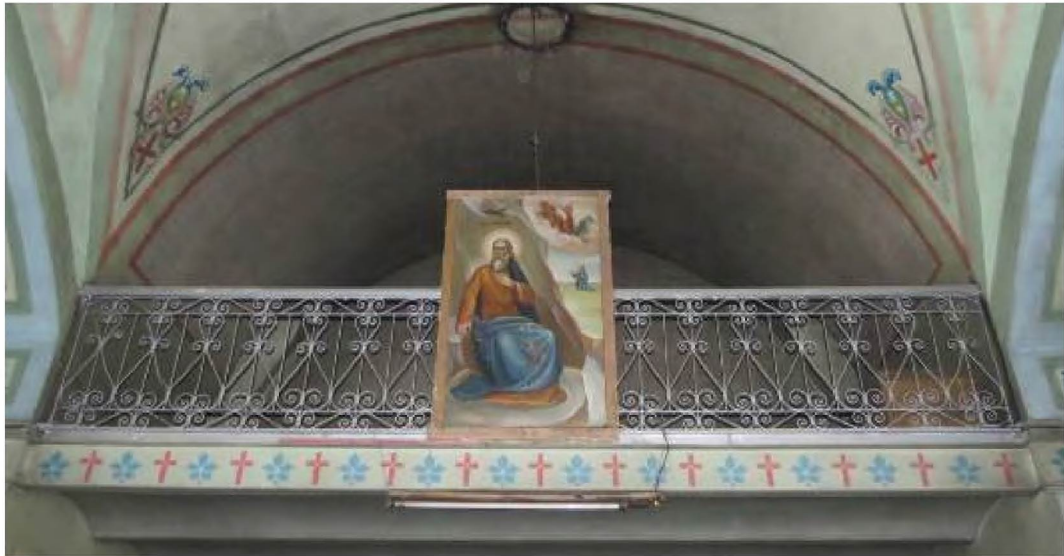
<p data-bbox="1104 1102 2101 1206">Фото 113. Фигурные металлические решетки ограждения антресольного этажа объема теплого храма. Фото 2019 г.</p>

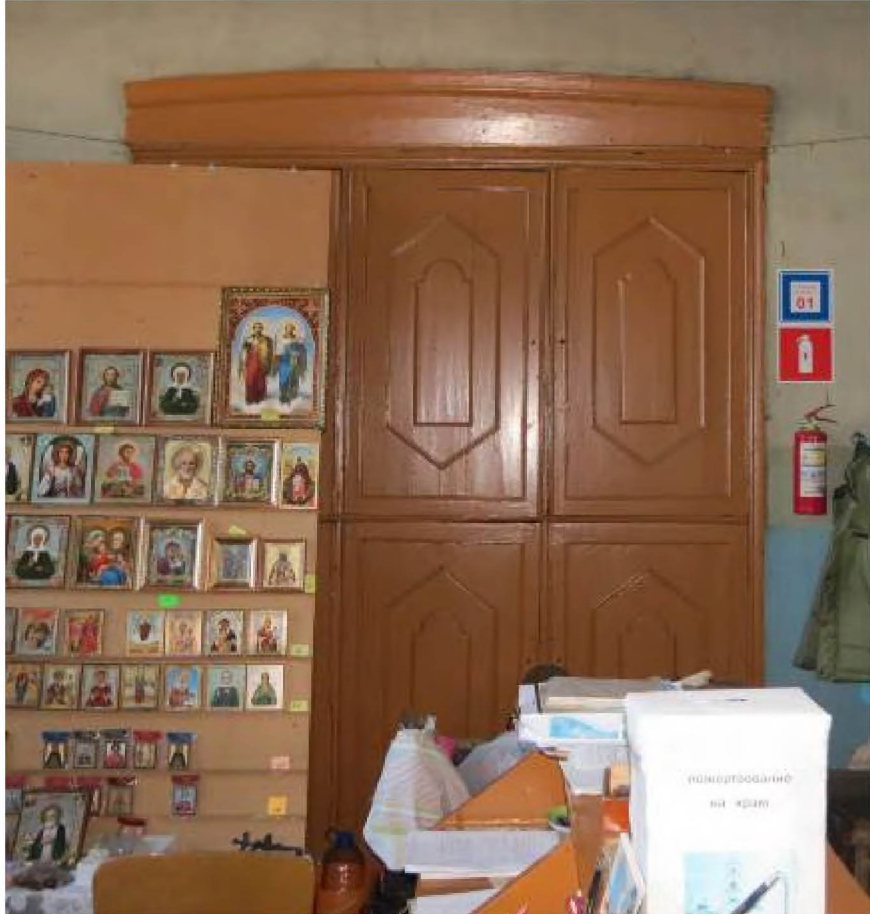
<p data-bbox="1155 1278 2047 1347">Фото 115. Деревянное заполнение ниши в объеме теплого храма. Фото 2019 г.</p>

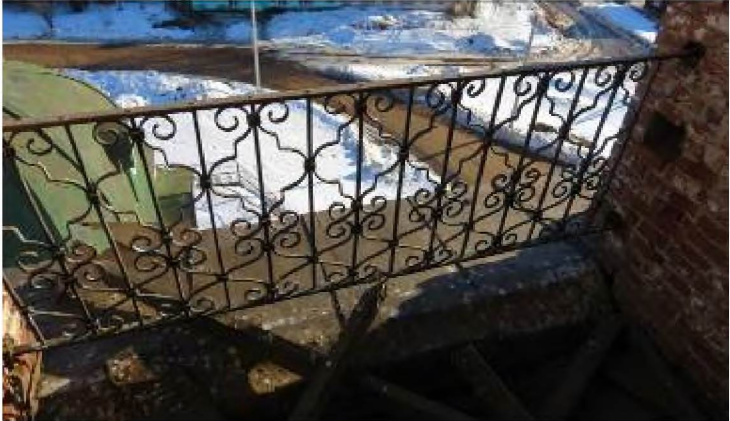
№ п/п	Обобщенная группа элементов предмета охраны	Элементы предмета охраны	Фотографическое или иное графическое изображение предмета охраны*
4.6.14	Объем колокольни	Фигурная металлическая решетка ограждения третьего яруса

<p data-bbox="1111 783 2096 887">Фото 116. Фигурная металлическая решетка ограждения третьего яруса северного фасада объема колокольни. Фото 2019 г.</p>   <p data-bbox="1111 1345 2096 1449">Фото 117. Фигурная металлическая решетка ограждения третьего яруса западного фасада объема колокольни. Фото 2019 г.</p>

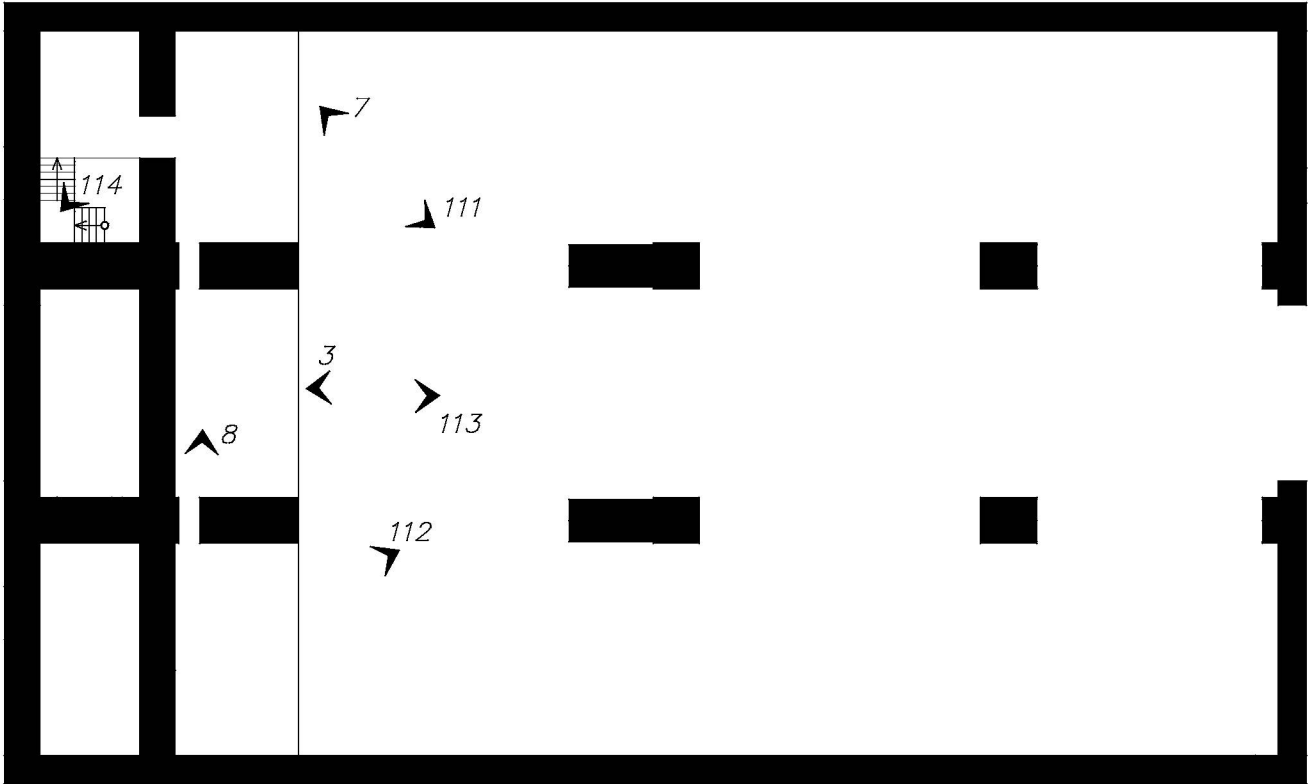
Номер схемы	Схема
1	<p data-bbox="1025 507 1355 547" style="text-align: center;">Антресольный этаж</p>

<p>The diagram shows a floor plan of an attic floor. On the left side, there is a staircase labeled '114'. A vertical line runs through the middle of the plan, with a camera position '8' indicated by an arrow pointing up. To the right of this line, there are two horizontal rectangular areas, each with a camera position '112' and '113' indicated by arrows pointing right. Further right, there are two more camera positions '111' and '114' indicated by arrows pointing right. At the top left, camera position '7' is indicated by an arrow pointing right. At the top right, camera position '3' is indicated by an arrow pointing left. On the far right, there is a vertical arrow pointing upwards, labeled 'С', representing the direction of the street.</p>
