**УПРАВЛЕНИЕ  
ГОСУДАРСТВЕННОЙ ОХРАНЫ ОБЪЕКТОВ КУЛЬТУРНОГО  
НАСЛЕДИЯ КИРОВСКОЙ ОБЛАСТИ**

**РЕШЕНИЕ**

**Об установлении предмета охраны объекта культурного наследия (памятника истории и культуры) народов Российской Федерации регионального значения «Школа, где учился Герой Советского Союза Аркадий Петрович Кукин», расположенного по адресу: Кировская область, г. Вятские Поляны, ул. Советская, д. 24**

**ПРЕДМЕТ ОХРАНЫ**

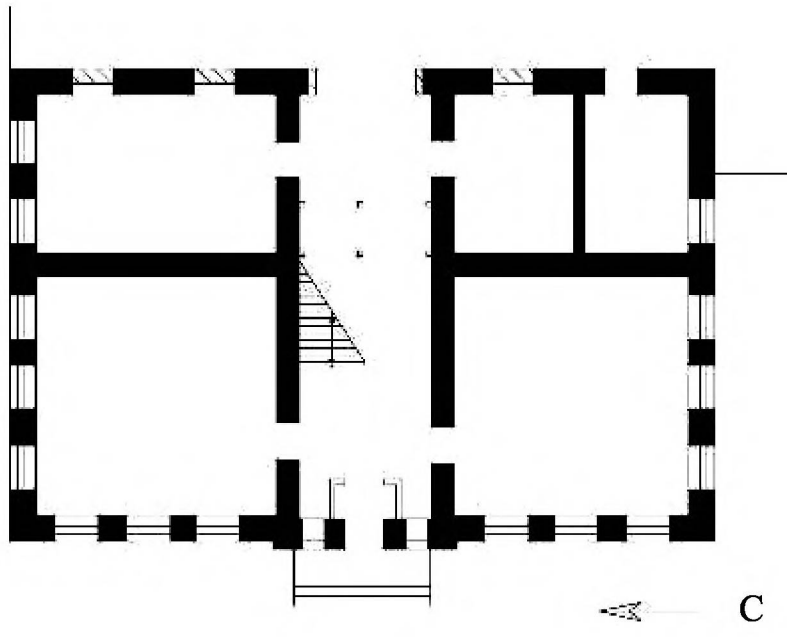
| № п/п | Обобщенная группа элементов предмета охраны | Элементы предмета охраны | Фотографическое или иное графическое изображение предмета охраны* |
|---|---|---|--|
| 2 | Объемно-пространственная композиция | Однообъемный, прямоугольный в плане, двухэтажный объект | <p data-bbox="1635 1101 1836 1141">План 1 этажа</p> |

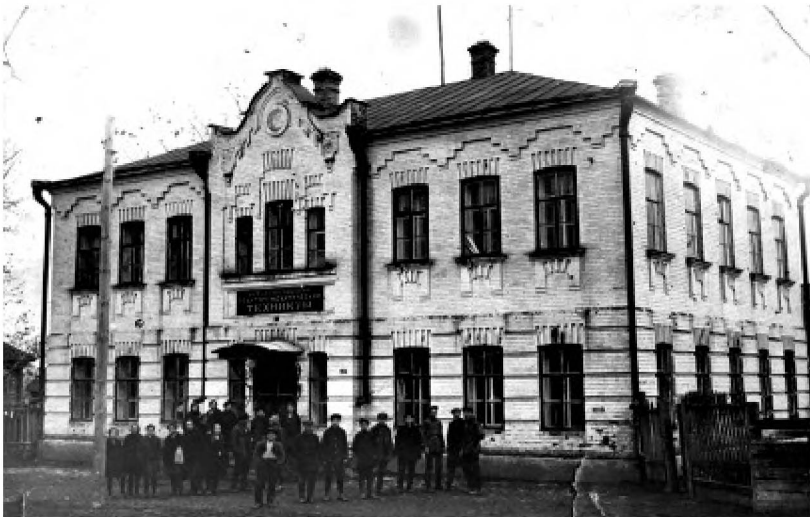
| № п/п | Обобщенная группа элементов предмета охраны | Элементы предмета охраны | Фотографическое или иное графическое изображение предмета охраны* |
|---|---|---|--|
| 4 | Архитектурно-художественное решение | Тип отделки фасадов – известковая обмазка | <p data-bbox="1556 1117 1915 1189">Фото 1. Вид с юго-запада.<br/>Фото 1931-1935 гг.</p> |

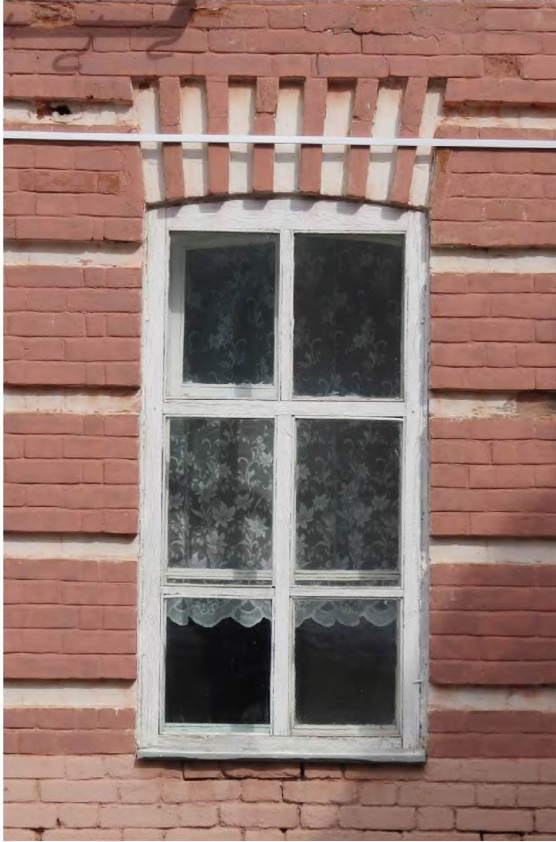
| № п/п | Обобщенная группа элементов предмета охраны | Элементы предмета охраны | Фотографическое или иное графическое изображение предмета охраны* |
|---|---|---|--|
| 4.1.1 | | <b>Оконный проем типа 1:</b><br>лучковый оконный проем первого этажа<br>с выделенной клинчатой перемычкой | <p data-bbox="1518 1265 1951 1334" style="text-align: center;">Фото 2. Оконный проем типа 1.<br/>Фото 2019 г.</p> |

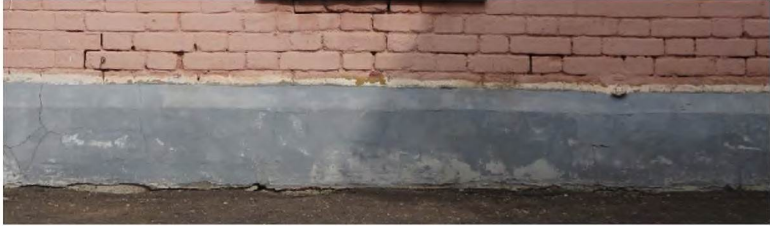
| № п/п | Обобщенная группа элементов предмета охраны | Элементы предмета охраны | Фотографическое или иное графическое изображение предмета охраны* |
|---|---|--|---|
| 4.1.5 | | <p><b>Уступ типа 2:</b><br/>уступ цоколя</p> | <p>Фото 6. Уступ типа 2.<br/>Фото 2019 г.</p> |

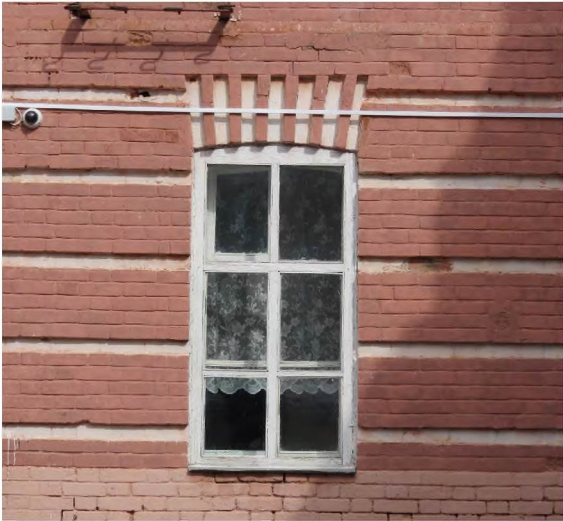
| № п/п | Обобщенная группа элементов предмета охраны | Элементы предмета охраны | Фотографическое или иное графическое изображение предмета охраны* |
|---|---|--|---|
| 4.1.6 | | <p><b>Руст типа 1:</b><br/>горизонтальный руст первого этажа</p> | <p>Фото 7. Руст типа 1.<br/>Фото 2019 г.</p> |

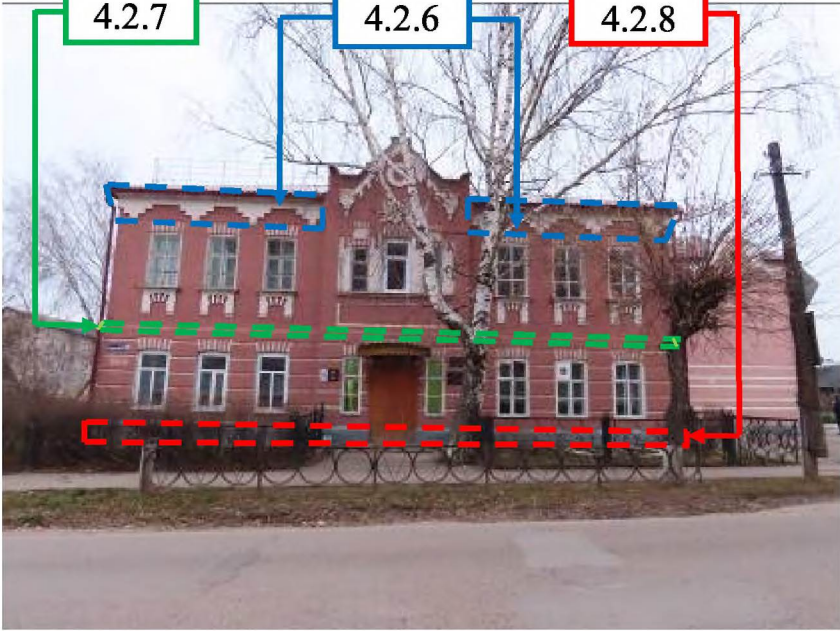
| № п/п | Обобщенная группа элементов предмета охраны | Элементы предмета охраны | Фотографическое или иное графическое изображение предмета охраны* | |
|---|---|---|--|---|
| 4.2.6 | | Карниз типа 1 | | |
| 4.2.7 | | Уступ типа 1 | | |
| 4.2.8 | | Уступ типа 2 | | <p data-bbox="1384 1157 2087 1225">Фото 10. Западный фасад. Вид с улицы Советской.<br/>Фото 2019 г.</p> |

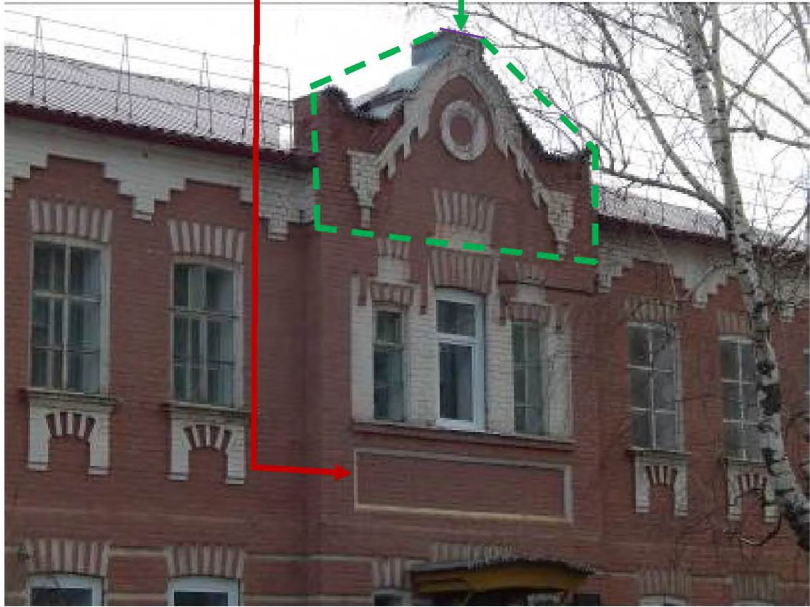
| № п/п | Обобщенная группа элементов предмета охраны | Элементы предмета охраны | Фотографическое или иное графическое изображение предмета охраны* |
|---|---|--|--|
| 4.2.9 | | <p>Аттик с килевидным завершением, украшенный фигурным обрамлением на консолях и круглым ложным слуховым окном, обрамленным круглым наличником</p> | |
| 4.2.10 | | <p>Прямоугольная профилированная ширинка</p> | <p>Фото 11. Западный фасад. Вид с улицы Советской.<br/>Фото 2019 г.</p> |

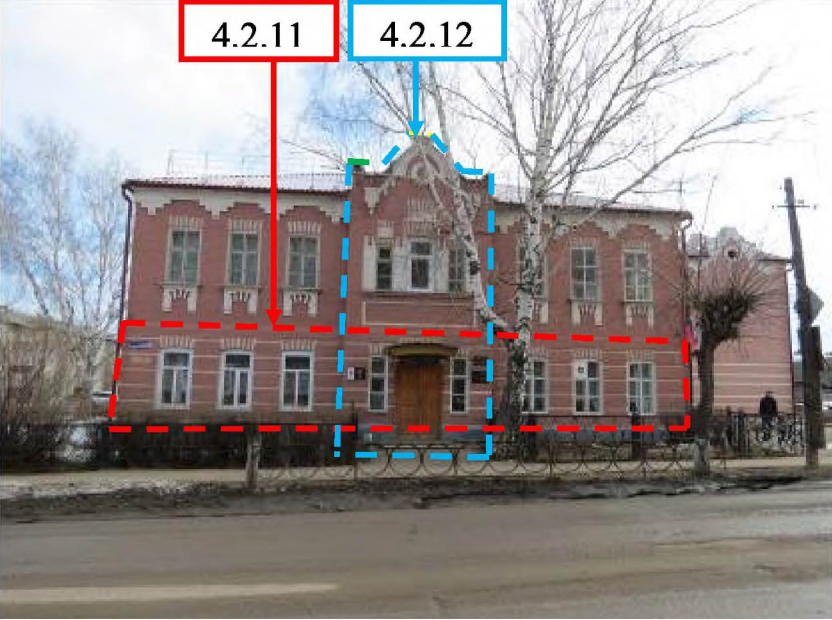
| № п/п | Обобщенная группа элементов предмета охраны | Элементы предмета охраны | Фотографическое или иное графическое изображение предмета охраны* |
|---|---|---|---|
| 4.2.11 | | Руст первого этажа | |
| 4.2.12 | | Ризалит | <p data-bbox="1384 1153 2085 1222">Фото 12. Западный фасад. Вид с улицы Советской.<br/>Фото 2019 г.</p> |

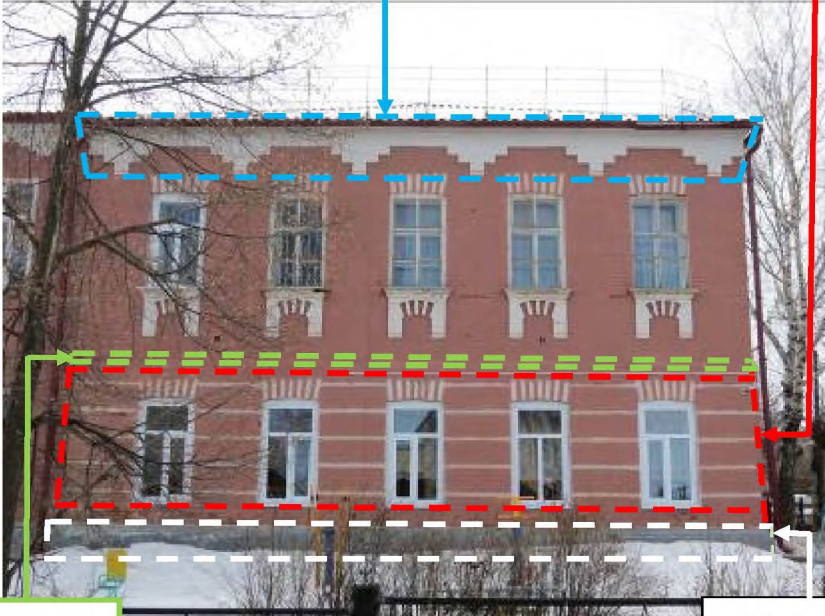
| № п/п | Обобщенная группа элементов предмета охраны | Элементы предмета охраны | Фотографическое или иное графическое изображение предмета охраны* | |
|---|---|---|--|--|
| 4.3.3 | | Карниз типа 1 | | |
| 4.3.4 | | Уступ типа 1 | | |
| 4.3.5 | | Уступ типа 2 | | |
| 4.3.6 | | Руст первого этажа | | <p data-bbox="1554 1114 1917 1182">Фото 14. Северный фасад.<br/>Фото 2019 г.</p> |

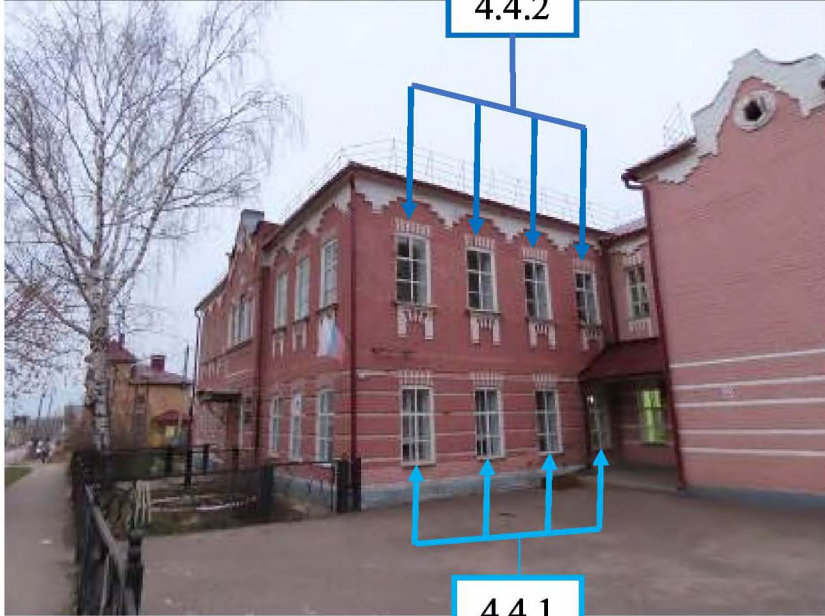
Фото 16. Южный фасад.  
Фото 2019 г.

| № п/п | Обобщенная группа элементов предмета охраны | Элементы предмета охраны | Фотографическое или иное графическое изображение предмета охраны* |
|---|---|---|--|
| 4.4.1 | | Четыре оконных проема типа 1 | |
| 4.4.2 | | Четыре оконных проема типа 2 | |

| № п/п | Обобщенная группа элементов предмета охраны | Элементы предмета охраны | Фотографическое или иное графическое изображение предмета охраны* |
|---|---|---|---|
| 4.4.3 | | Карниз типа 1 | |
| 4.4.4 | | Уступ типа 1 | |
| 4.4.5 | | Уступ типа 2 | |
| 4.4.6 | | Руст первого этажа | |

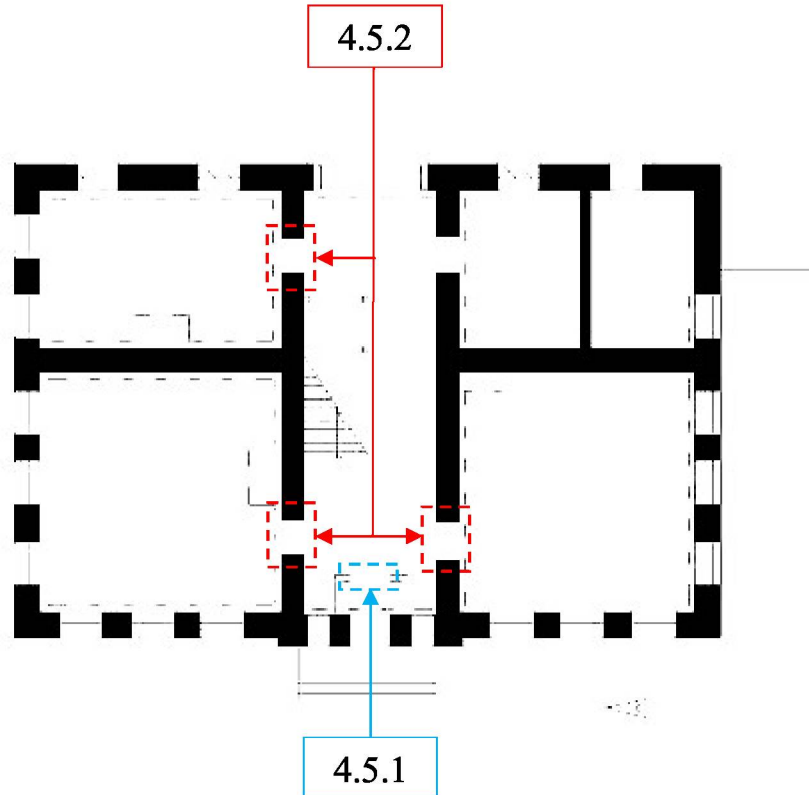
| № п/п | Обобщенная группа элементов предмета охраны | Элементы предмета охраны | Фотографическое или иное графическое изображение предмета охраны* |
|---|---|---|---|
| 4.5.2 | | Заполнения дверных проемов первого и второго этажей | <p data-bbox="1469 1257 2002 1326">Фото 18. Заполнение дверного проема.<br/>Фото 2019 г.</p> |

| № п/п | Обобщенная группа элементов предмета охраны | Элементы предмета охраны | Фотографическое или иное графическое изображение предмета охраны* |
|---|---|---|---|
| | | | <p data-bbox="1344 1212 2128 1276">Схема расположения дверных проемов на плане первого этажа</p> |

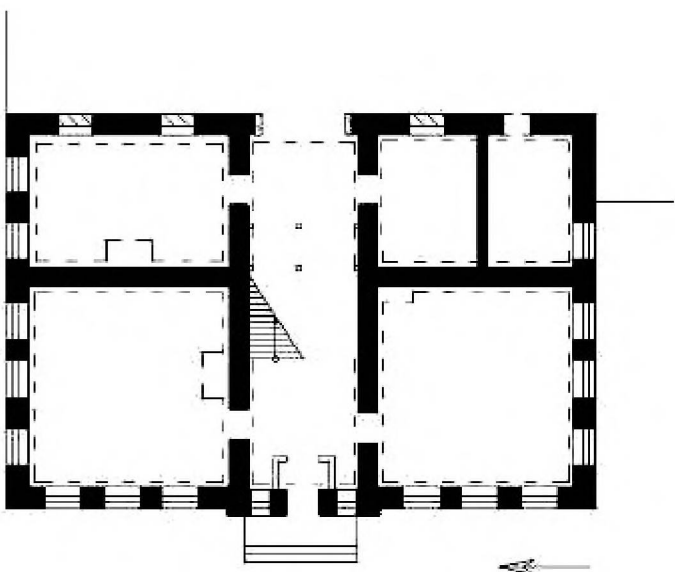
| № п/п | Обобщенная группа элементов предмета охраны | Элементы предмета охраны | Фотографическое или иное графическое изображение предмета охраны* |
|---|---|---|---|
| | | | <p data-bbox="1635 949 1881 973">Условные обозначения:</p> <ul style="list-style-type: none"> <li data-bbox="1467 981 2004 1029"> — капитальные стены первоначального периода строительства </li> <li data-bbox="1467 1045 1803 1093"> — валиженный проем </li> <li data-bbox="1467 1109 1825 1157"> — прорубленный проем </li> <li data-bbox="1467 1173 1792 1220"> — проекция карниза </li> </ul> <p data-bbox="1355 1260 2116 1292"><b>Схема расположения карнизов на плане первого этажа</b></p> |

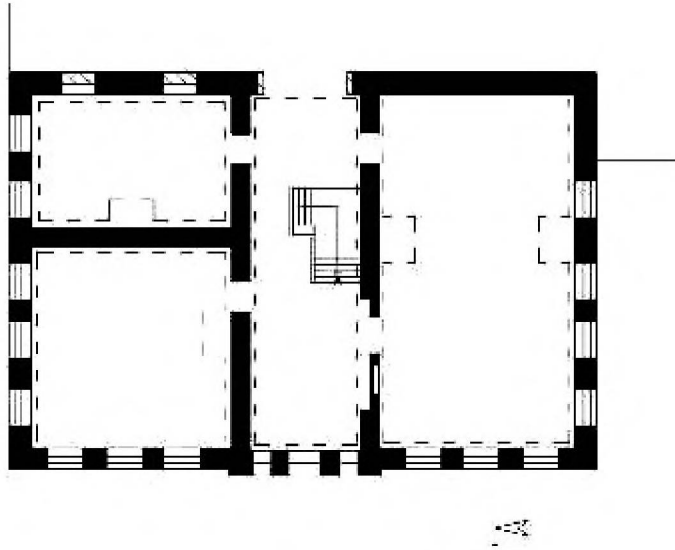
| № п/п | Обобщенная группа элементов предмета охраны | Элементы предмета охраны | Фотографическое или иное графическое изображение предмета охраны* |
|---|---|---|--|
| | | | <p data-bbox="1668 917 1892 938">Условные обозначения</p> <ul data-bbox="1500 949 2004 1189" style="list-style-type: none"> <li>— капитальные стены первоначального периода строительства</li> <li>— заложный проем</li> <li>— прорубленный проем</li> <li>— проекция карниза</li> </ul> <p data-bbox="1361 1268 2116 1300">Схема расположения карнизов на плане второго этажа</p> |

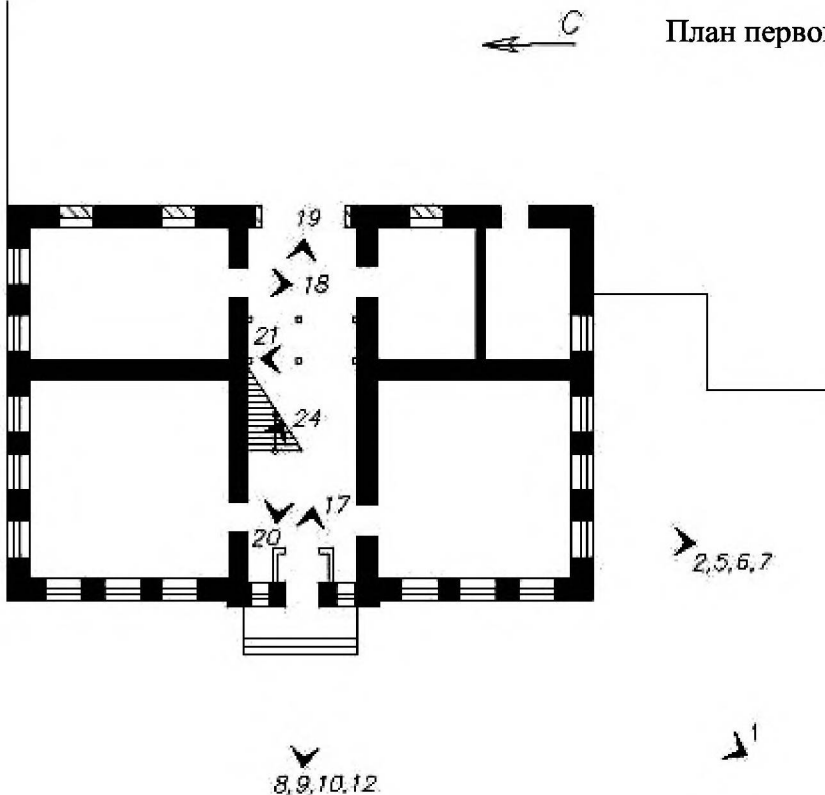
| Номер схемы | Схема |
|---|--|
| 1 | <p data-bbox="1704 611 1984 643">План первого этажа</p> <p>The diagram shows a floor plan of a building with several rooms and a central staircase. Security camera locations are indicated by numbered arrows: 1 (bottom right), 2, 5, 6, 7 (right side), 8, 9, 10, 12 (bottom center), 13, 14 (left side), 17 (top right), 18 (top center), 19 (top left), 20 (bottom center), 21 (top center), and 24 (staircase). A north arrow labeled 'С' is located in the top right corner.</p> |

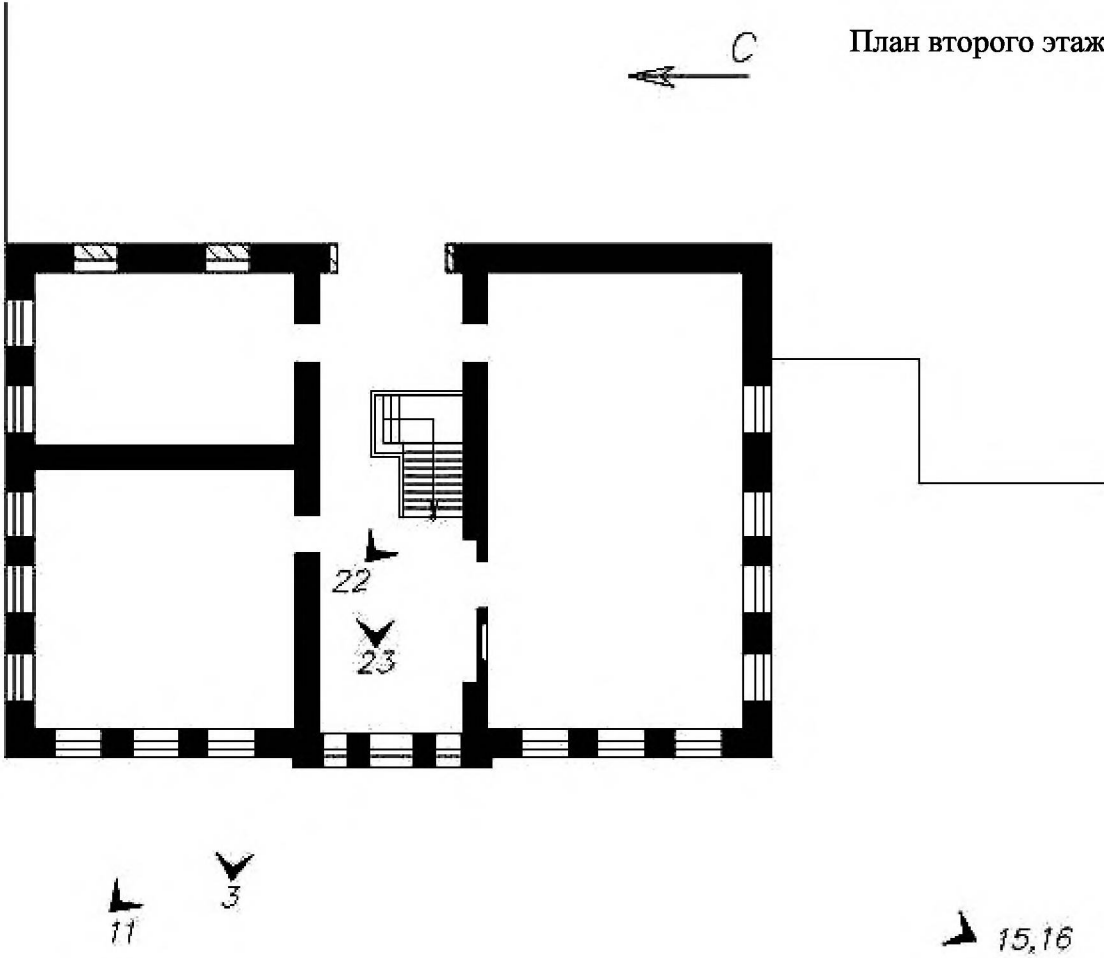
| Номер схемы | Схема |
|---|--|
| 2 | <p data-bbox="1720 308 1995 341">План второго этажа</p> <p data-bbox="1496 316 1630 373">С</p> <p data-bbox="1205 852 1256 884">22</p> <p data-bbox="1227 932 1279 963">23</p> <p data-bbox="725 1203 763 1235">4</p> <p data-bbox="981 1203 1019 1235">11</p> <p data-bbox="1093 1171 1131 1203">3</p> <p data-bbox="1868 1203 1951 1235">15,16</p> |
