**УПРАВЛЕНИЕ  
ГОСУДАРСТВЕННОЙ ОХРАНЫ ОБЪЕКТОВ КУЛЬТУРНОГО  
НАСЛЕДИЯ КИРОВСКОЙ ОБЛАСТИ**

**Об установлении предмета охраны объекта культурного наследия (памятника истории и культуры) народов Российской Федерации регионального значения «Дом, в котором проходил первый волостной съезд Советов рабочих, крестьянских и солдатских депутатов, провозгласивший Советскую власть в Буйской волости», расположенного по адресу: Кировская область, Нолинский район, с. Лудяна, ул. Центральная, д. 35**

**ПРЕДМЕТ ОХРАНЫ**

**объекта культурного наследия (памятника истории и культуры) народов Российской Федерации  
регионального значения «Дом, в котором проходил первый волостной съезд Советов рабочих, крестьянских  
и солдатских депутатов, провозгласивший Советскую власть в Буйской волости», расположенного  
по адресу: Кировская область, Нолинский район, с. Лудяна, ул. Центральная, д. 35**

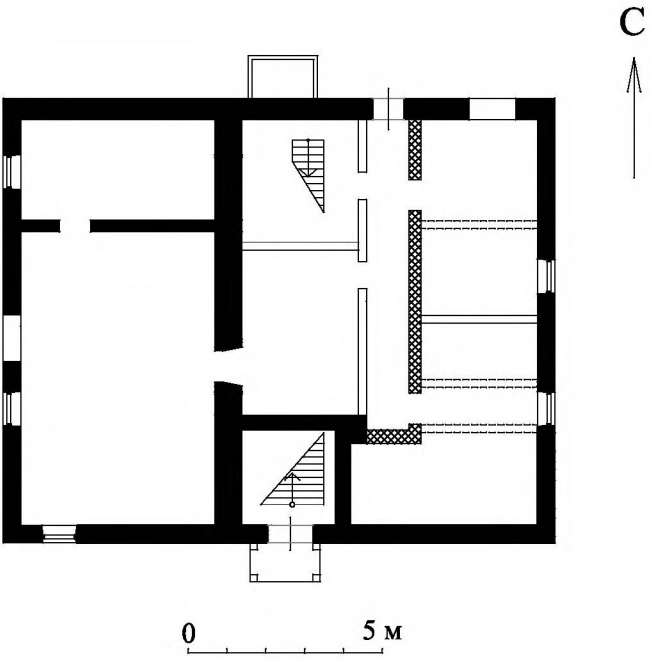
| № п/п | Обобщенная группа элементов предмета охраны | Элементы предмета охраны | Фотографическое или иное графическое изображение предмета охраны* |
|---|---|---|---|
| 2 | Объемно-пространственная композиция | <p>Прямоугольный в плане двухэтажный объект с мезонином и крыльцом со стороны южного фасада, состоящий из одного объема</p> | <p>План цокольного этажа объекта</p> |

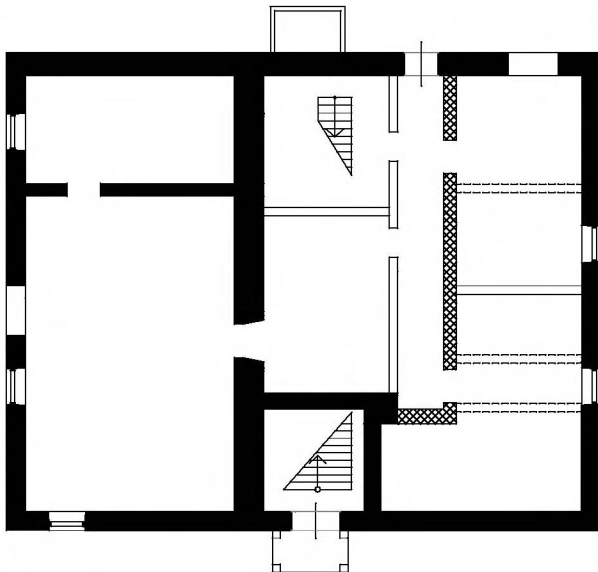
| № п/п | Обобщенная группа элементов предмета охраны | Элементы предмета охраны | Фотографическое или иное графическое изображение предмета охраны* | | | | |
|---|---|---|---|---|---|---|---|
| 3 | Конструктивное решение | | | | | | |
| 3.1 | | <p>Основные конструкции:</p> <p>капитальные стены цокольного этажа – из глиняного кирпича;</p> <p>капитальные стены первого этажа и мезонина – сруб с дощатой обшивкой;</p> <p>конструкции крыльца – деревянные;</p> <p>перекрытия – деревянные балочные, с дощатыми полами и потолком</p> | <div>

</td><td>проекция балок перекрытия</td></tr></table><p>План цокольного этажа</p></div> |

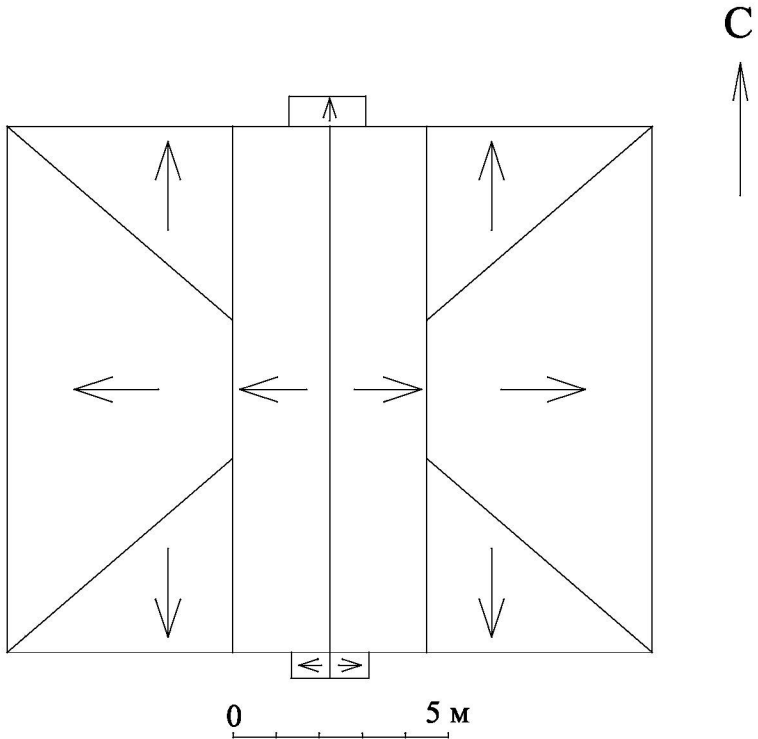
| № п/п | Обобщенная группа элементов предмета охраны | Элементы предмета охраны | Фотографическое или иное графическое изображение предмета охраны* |
|---|---|---|---|
| 3.2 | | <p>Стропильные конструкции – деревянные;</p> <p>крыша:<br/>над первым этажом – скатная, вальмовая;<br/>над мезонином и крыльцом – двускатная;</p> <p>покрытие кровли – листовое кровельное железо</p> | <p>Условные обозначения:</p> <div style="border: 1px solid black; padding: 2px; display: inline-block;"> <span style="font-size: 1.2em;">→</span> - направление ската кровли </div> <p>План кровли</p> |

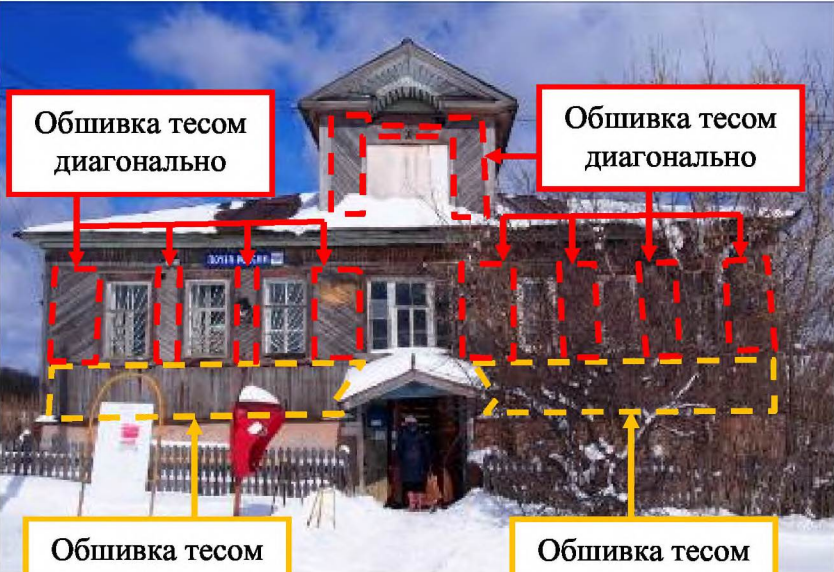
| № п/п | Обобщенная группа элементов предмета охраны | Элементы предмета охраны | Фотографическое или иное графическое изображение предмета охраны* |
|---|---|---|---|
| 4 | Архитектурно-художественное решение | Тип отделки фасадов:<br>цокольный этаж – штукатурка | <p>Обшивка тесом диагонально</p> <p>Обшивка тесом диагонально</p> <p>Обшивка тесом вертикально</p> <p>Обшивка тесом вертикально</p> <p>Фото 1. Вид с юга.<br/>Фото 1972 г.</p> |

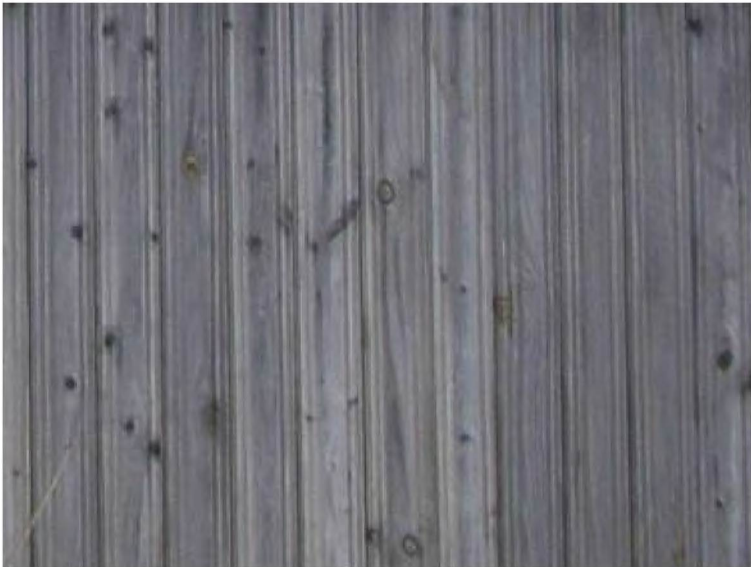
| № п/п | Обобщенная группа элементов предмета охраны | Элементы предмета охраны | Фотографическое или иное графическое изображение предмета охраны* |
|---|---|---|---|
| | | <p>стены первого этажа и мезонина —<br/>обшивка тесом вертикально</p> | <p>Фото 2. Обшивка стен первого этажа и мезонина тесом вертикально.<br/>Фото 2025 г.</p> |

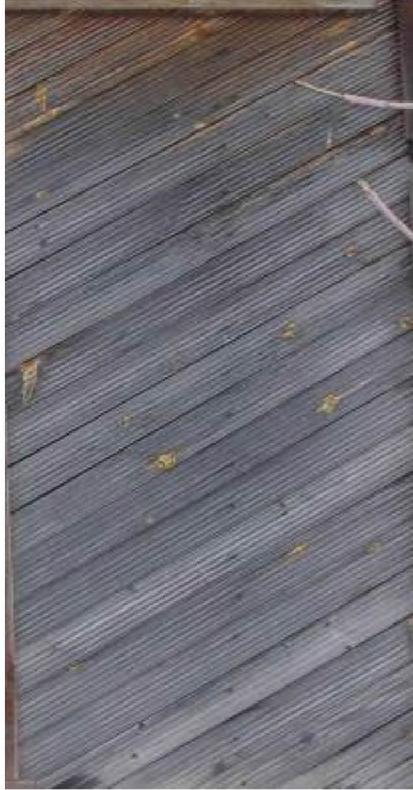
| № п/п | Обобщенная группа элементов предмета охраны | Элементы предмета охраны | Фотографическое или иное графическое изображение предмета охраны* |
|---|---|---|---|
| | | <p>стены первого этажа и мезонина —<br/>обшивка тесом диагонально</p> | <p>Фото 3. Обшивка стен первого этажа и мезонина тесом диагонально.<br/>Фото 2025 г.</p> |

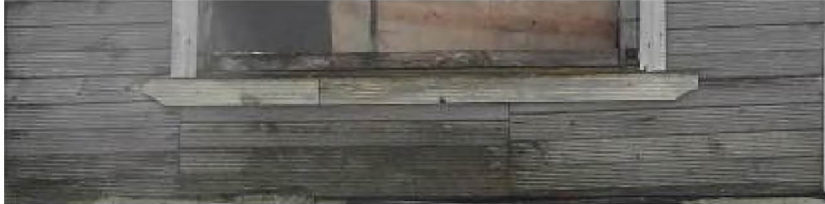
| № п/п | Обобщенная группа элементов предмета охраны | Элементы предмета охраны | Фотографическое или иное графическое изображение предмета охраны* |
|---|---|---|---|
| | | <p style="text-align: center;">стены мезонина —<br/>обшивка тесом горизонтально</p> | <p style="text-align: center;">Фото 4. Обшивка стен мезонина тесом горизонтально.<br/>Фото 2025 г.</p> |

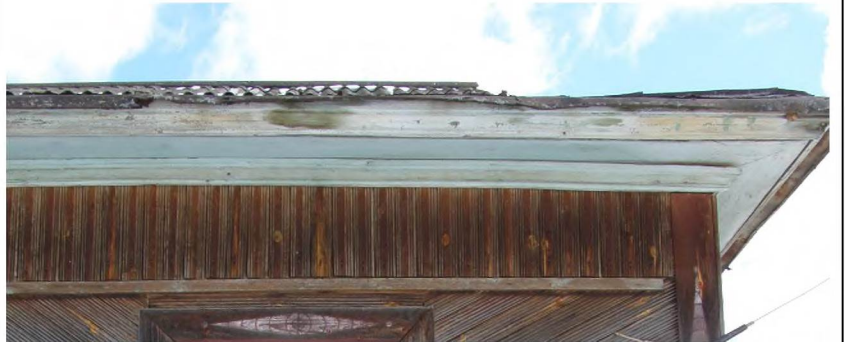
| № п/п | Обобщенная группа элементов предмета охраны | Элементы предмета охраны | Фотографическое или иное графическое изображение предмета охраны* |
|---|---|---|---|
| 4.1.1 | | <p><b>Антаблемент типа 1:</b><br/>венчающий деревянный антаблемент, состоящий из архитрава в виде тонкого реечного пояса, фриза, выполненного обшивочной профилированной доской, уложенной вертикально, и подшивного выносного карниза с лобовой доской, в нижней части дополненного профилированной доской</p> | <p>Фото 10. Антаблемент типа 1.<br/>Фото 2017 г.</p> |

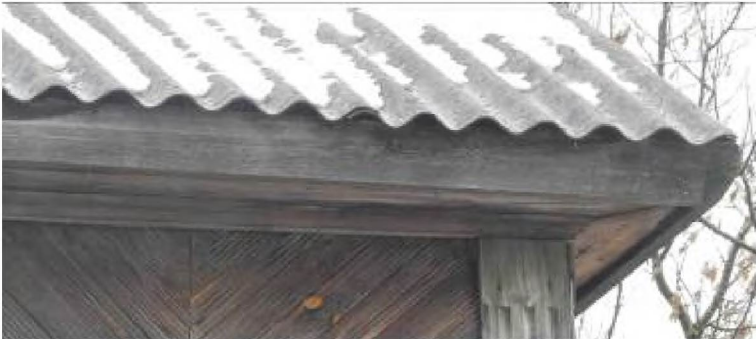
| № п/п | Обобщенная группа элементов предмета охраны | Элементы предмета охраны | Фотографическое или иное графическое изображение предмета охраны* |
|---|---|---|---|
| 4.1.3 | | <p><b>Карниз типа 2:</b><br/>венчающий деревянный карниз с профилированной доской и дощатым подшивным выносом с лобовой доской</p> | <p>Фото 12. Карниз типа 2.<br/>Фото 2025 г.</p> |

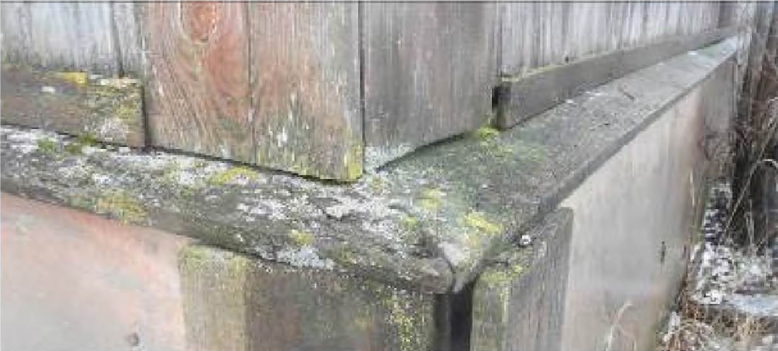
| № п/п | Обобщенная группа элементов предмета охраны | Элементы предмета охраны | Фотографическое или иное графическое изображение предмета охраны* |
|---|---|---|---|
| 4.1.4 | | <p><b>Карниз типа 3:</b><br/>междуэтажный деревянный профилированный карнизный слив</p> | <p>Фото 13. Карниз типа 3.<br/>Фото 2025 г.</p> |

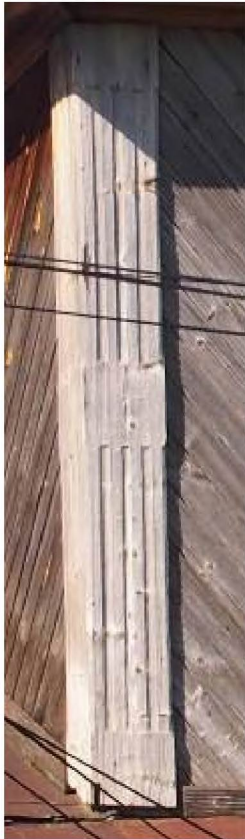
| № п/п | Обобщенная группа элементов предмета охраны | Элементы предмета охраны | Фотографическое или иное графическое изображение предмета охраны* |
|---|---|---|---|
| 4.1.5 | | <p><b>Лопатка типа 1:</b><br/>деревянная профилированная угловая каннелированная лопатка мезонина</p> | <p>Фото 14. Лопатка типа 1.<br/>Фото 2017 г.</p> |

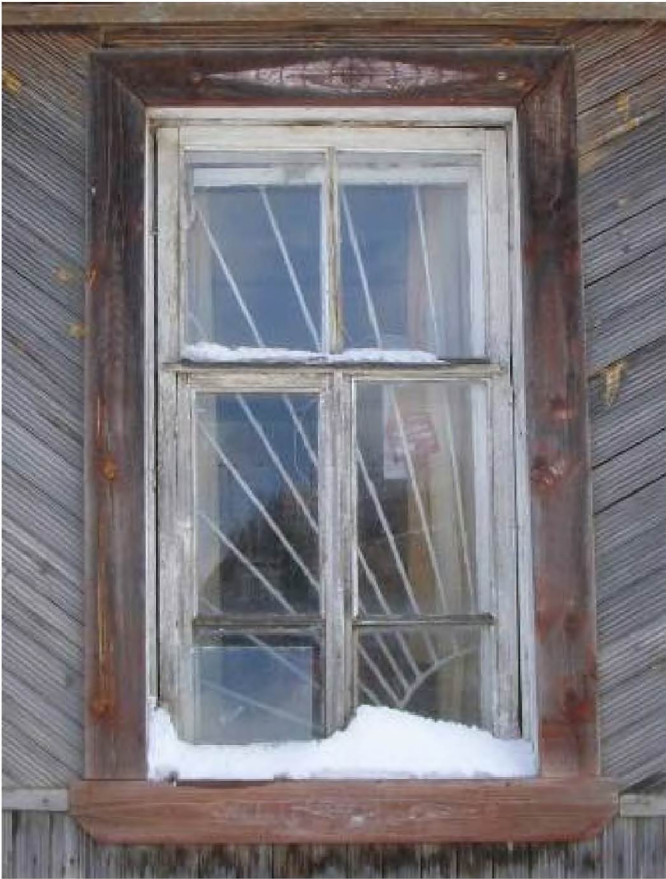
| № п/п | Обобщенная группа элементов предмета охраны | Элементы предмета охраны | Фотографическое или иное графическое изображение предмета охраны* |
|---|---|---|---|
| 4.1.7 | | <p style="text-align: center;"><b>Оконный проем типа 1:</b><br/>прямоугольный оконный проем первого этажа в рамочном профилированном наличнике.</p> <p style="text-align: center;">Тип заполнения оконного проема</p> | <p style="text-align: center;">Фото 16. Оконный проем типа 1.<br/>Фото 2017 г.</p> |

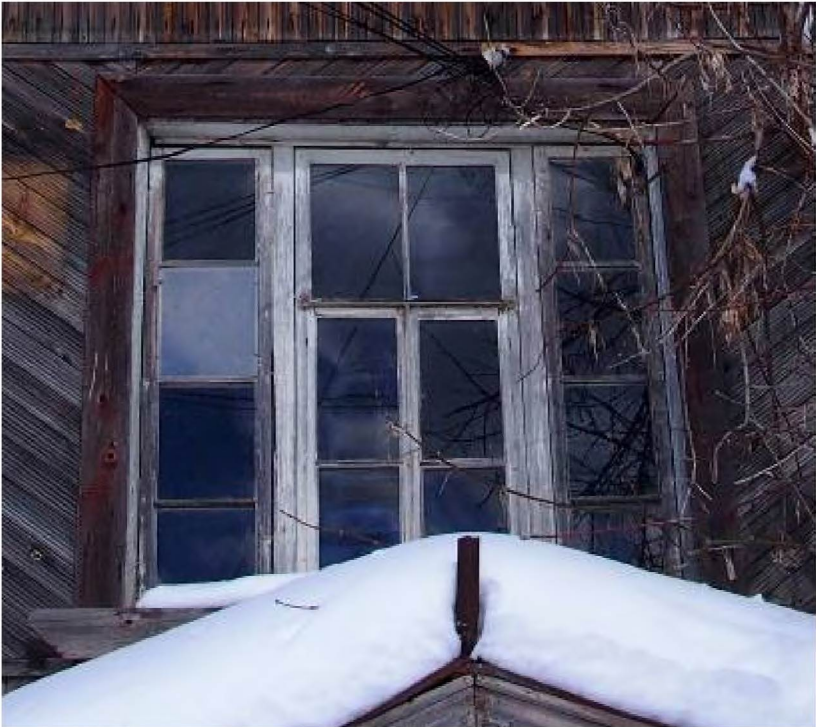
| № п/п | Обобщенная группа элементов предмета охраны | Элементы предмета охраны | Фотографическое или иное графическое изображение предмета охраны* |
|---|---|---|---|
| 4.1.8 | | <p><b>Оконный проем типа 2:</b><br/>прямоугольный трехстворчатый оконный проем первого этажа в рамочном профилированном наличнике.</p> <p>Тип заполнения оконного проема</p> | <p>Фото 17. Оконный проем типа 2.<br/>Фото 2025 г.</p> |

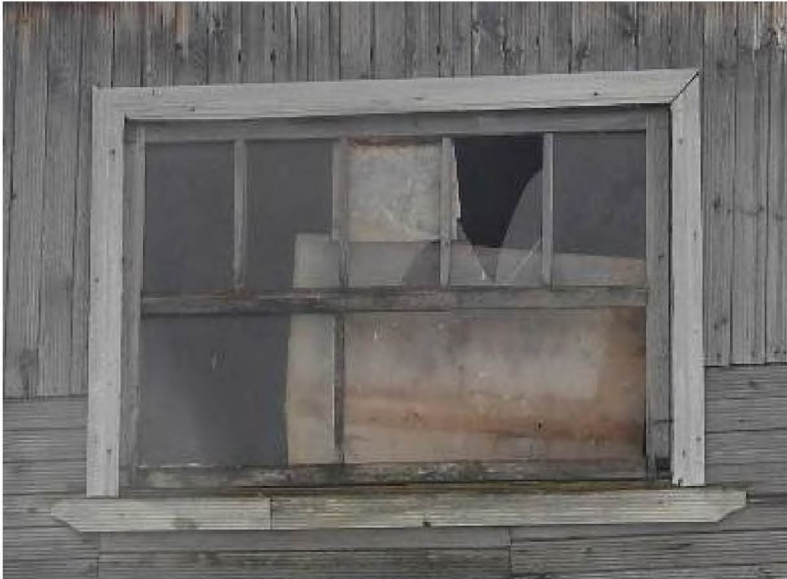
| № п/п | Обобщенная группа элементов предмета охраны | Элементы предмета охраны | Фотографическое или иное графическое изображение предмета охраны* |
|---|---|---|---|
| 4.1.9 | | <p><b>Оконный проем типа 3:</b><br/> прямоугольный оконный проем<br/> мезонина в рамочном профилированном<br/> наличнике</p> | <p>Фото 18. Оконный проем типа 3.<br/> Фото 2017 г.</p> |

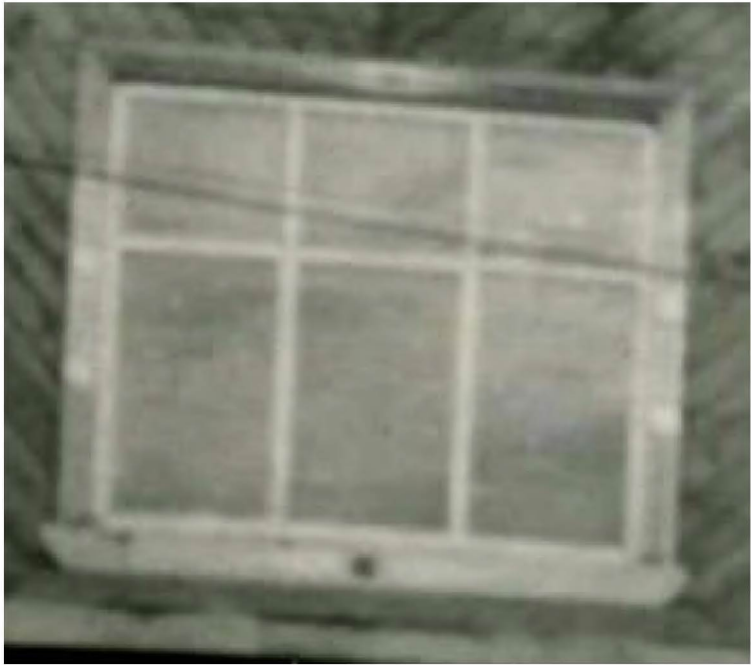
| № п/п | Обобщенная группа элементов предмета охраны | Элементы предмета охраны | Фотографическое или иное графическое изображение предмета охраны* |
|---|---|---|---|
| 4.1.10 | | <p><b>Оконный проем типа 4:</b><br/>прямоугольный оконный проем мезонина в рамочном профилированном наличнике.</p> <p>Тип заполнения оконного проема</p> | <p>Фото 19. Оконный проем типа 4.<br/>Фото 1992 г.</p> |

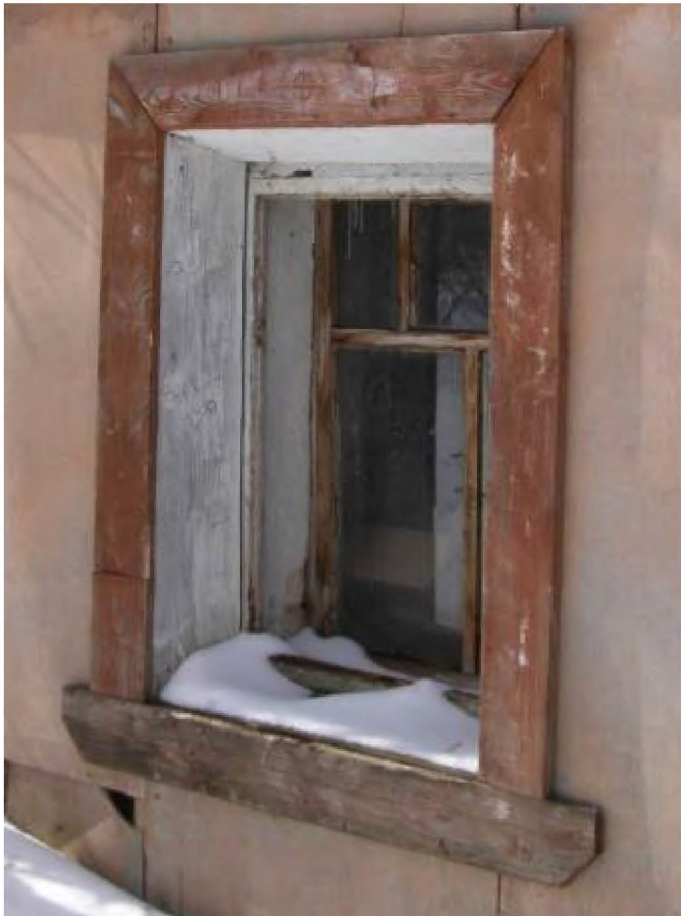
| № п/п | Обобщенная группа элементов предмета охраны | Элементы предмета охраны | Фотографическое или иное графическое изображение предмета охраны* |
|---|---|---|---|
| 4.1.11 | | <p><b>Оконный проем типа 5:</b><br/>прямоугольный оконный проем цокольного этажа в деревянном рамочном наличнике</p> <p>Тип заполнения оконного проема</p> | <p>Фото 20. Оконный проем типа 5.<br/>Фото 2025 г.</p> |

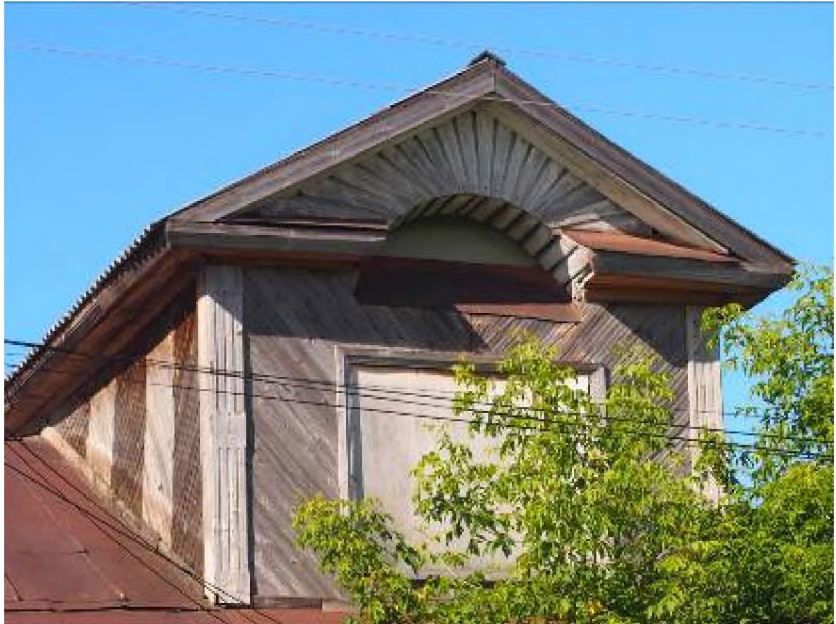
| № п/п | Обобщенная группа элементов предмета охраны | Элементы предмета охраны | Фотографическое или иное графическое изображение предмета охраны* |
|---|---|---|---|
| 4.1.12 | | <p><b>Фронтон типа 1:</b><br/> фронтон мезонина с подшивным дощатым карнизом, зашитый профилированной тесовой доской в виде лучей, отходящих от слухового арочного окна фронтона.<br/> Арочное слуховое окно в основании фронтона прерывает в центральной части карниз типа 2</p> | <p>Фото 21. Фронтон типа 1.<br/> Фото 2017 г.</p> |

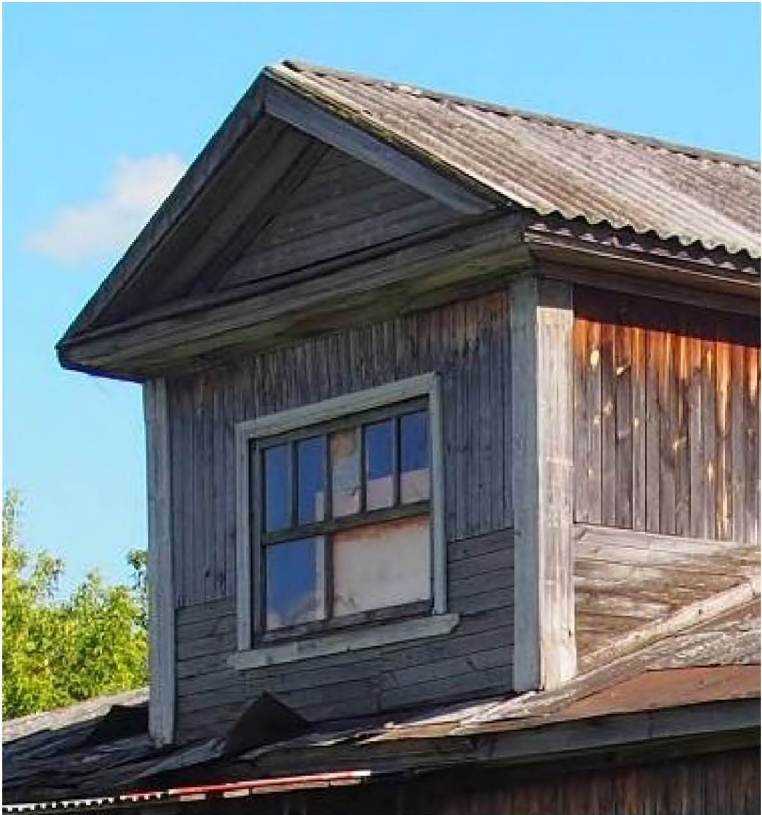
| № п/п | Обобщенная группа элементов предмета охраны | Элементы предмета охраны | Фотографическое или иное графическое изображение предмета охраны* |
|---|---|---|---|
| 4.1.13 | | <p><b>Фронтон типа 2:</b><br/>фронтон мезонина с подшивным дощатым карнизом, зашитый профилированной тесовой доской горизонтально</p> | <p>Фото 22. Фронтон типа 2.<br/>Фото 2017 г.</p> |

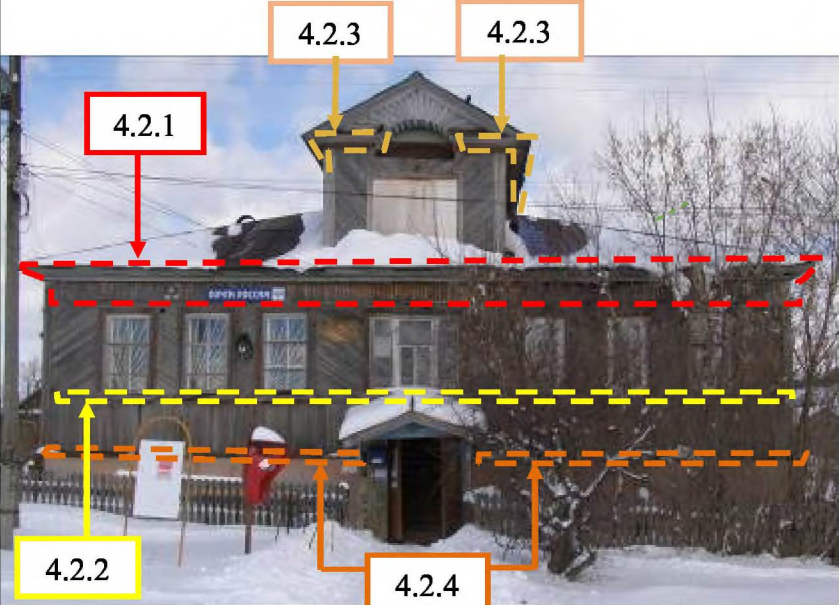
| № п/п | Обобщенная группа элементов предмета охраны | Элементы предмета охраны | Фотографическое или иное графическое изображение предмета охраны* |
|---|---|---|---|
| | | | <p>Фото 23. Южный фасад.<br/>Фото 2017 г.</p> |

| № п/п | Обобщенная группа элементов предмета охраны | Элементы предмета охраны | Фотографическое или иное графическое изображение предмета охраны* |
|---|---|---|---|
| 4.2.1 | | Антаблемент типа 1 | |
| 4.2.2 | | Карниз типа 1 | |
| 4.2.3 | | Карниз типа 2 | |
| 4.2.4 | | Карниз типа 3 | |

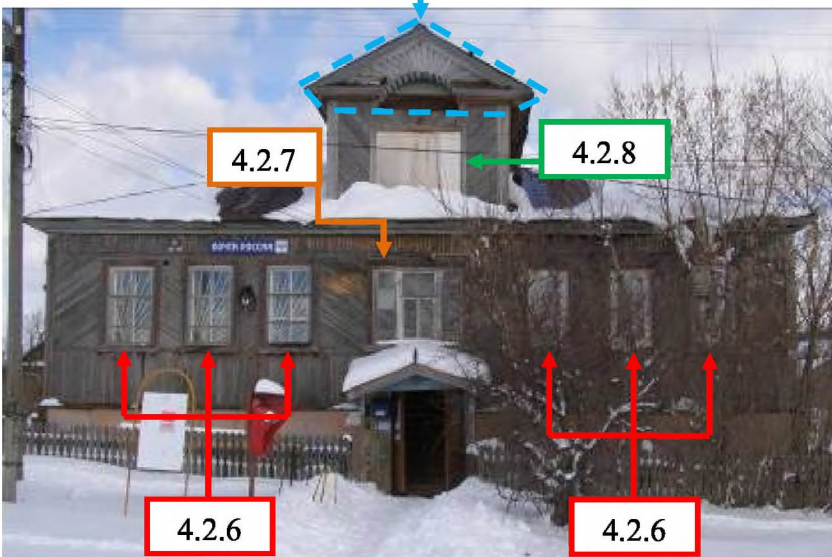
| № п/п | Обобщенная группа элементов предмета охраны | Элементы предмета охраны | Фотографическое или иное графическое изображение предмета охраны* |
|---|---|---|---|
| 4.2.5 | | Один фронтон типа 1 | <p data-bbox="1518 1045 1854 1114">Фото 24. Южный фасад.<br/>Фото 2017 г.</p> |
| 4.2.6 | | Шесть оконных проемов типа 1 | |
| 4.2.7 | | Один оконный проем типа 2 | |
| 4.2.8 | | Один оконный проем типа 4 | |

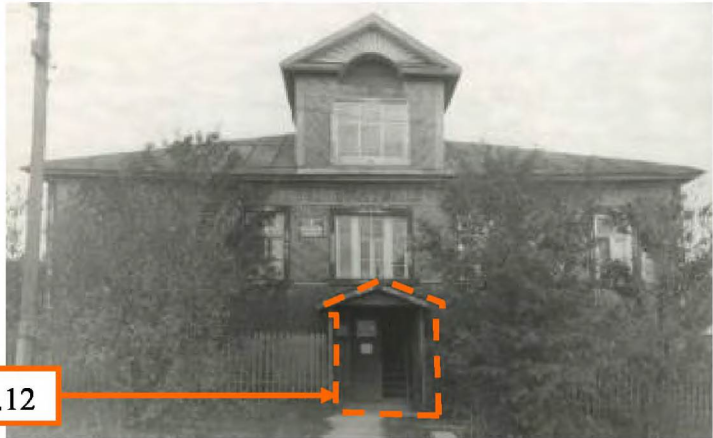
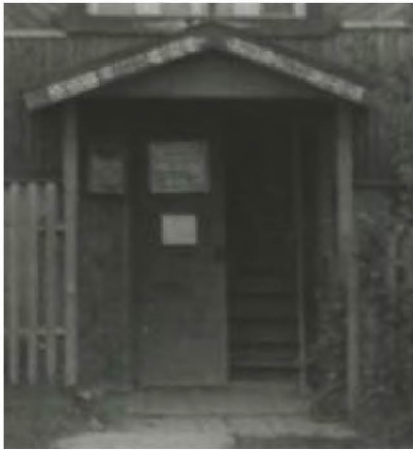
| № п/п | Обобщенная группа элементов предмета охраны | Элементы предмета охраны | Фотографическое или иное графическое изображение предмета охраны* |
|---|---|---|---|
| 4.2.12 | | <p data-bbox="696 791 1245 991">Одна входная группа, состоящая из прямоугольного двустворчатого дверного проема в уровне цокольного этажа и открытого крыльца под двускатной кровлей</p> | <div data-bbox="1330 359 2040 799"> </div> <p data-bbox="1458 804 1917 868">Фото 26. Северо-западный фасад.<br/>Фото 1992 г.</p> <div data-bbox="1480 888 1890 1339"> </div> <p data-bbox="1509 1343 1861 1407">Фото 27. Входная группа.<br/>Фото 1992 г.</p> |

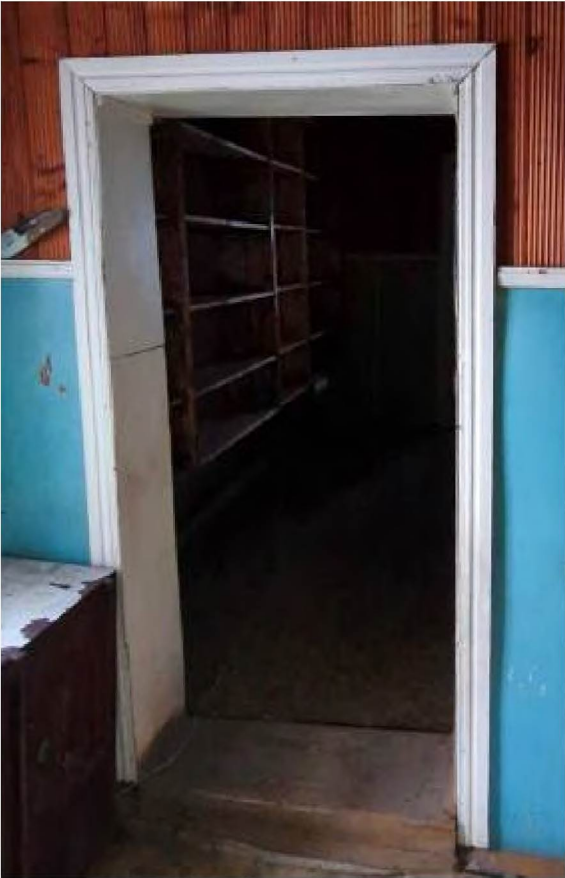
| № п/п | Обобщенная группа элементов предмета охраны | Элементы предмета охраны | Фотографическое или иное графическое изображение предмета охраны* |
|---|---|---|---|
| 4.6.1 | | <p>Оформление проема типа 1:<br/>профилированное обрамление колоды<br/>внутреннего дверного проема</p> | <p>Фото 38. Оформление проема типа 1.<br/>Фото 2025 г.</p> |

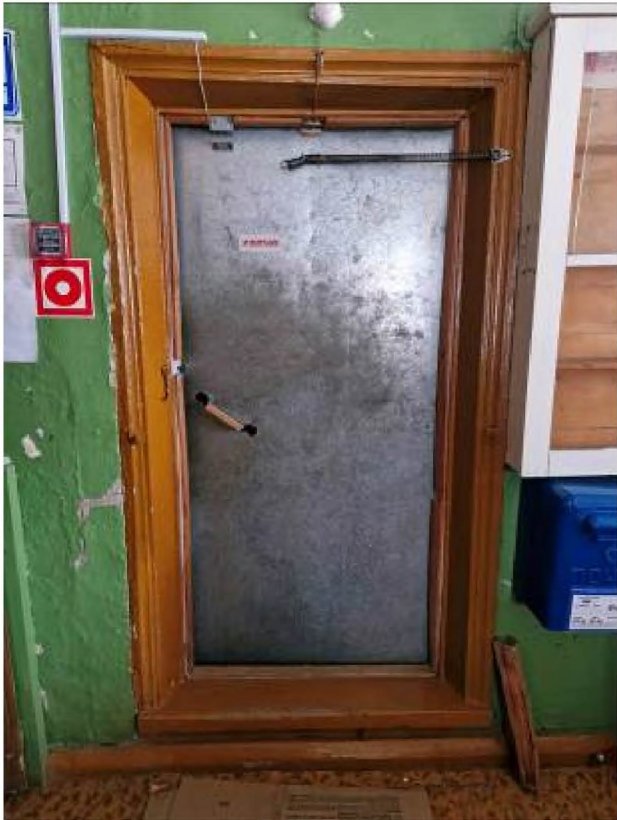
| № п/п | Обобщенная группа элементов предмета охраны | Элементы предмета охраны | Фотографическое или иное графическое изображение предмета охраны* |
|---|---|---|---|
| 4.6.2 | | <p>Оформление проема типа 2:<br/>профилированное обрамление колоды<br/>дверного проема</p> | <p>Фото 39. Оформление проема типа 2.<br/>Фото 2025 г.</p> |

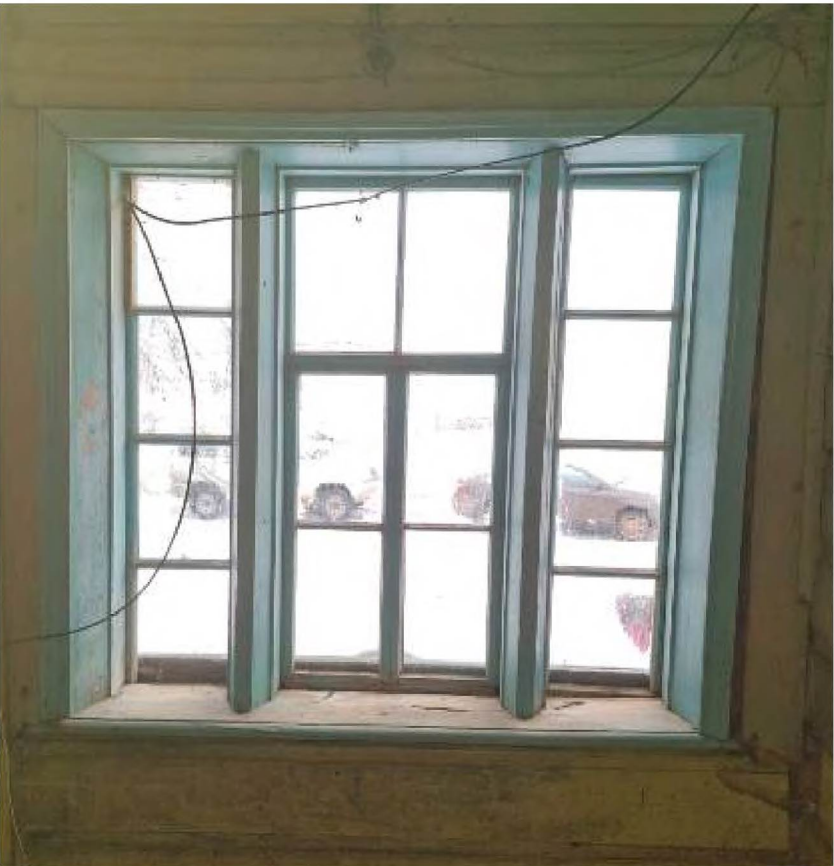
| № п/п | Обобщенная группа элементов предмета охраны | Элементы предмета охраны | Фотографическое или иное графическое изображение предмета охраны* |
|---|---|---|---|
| 4.6.3 | | <p>Оформление оконного проема типа 1:<br/>профилированное обрамление оконного проема типа 2</p> | <p>Фото 40. Оформление оконного проема типа 1.<br/>Фото 2025 г.</p> |

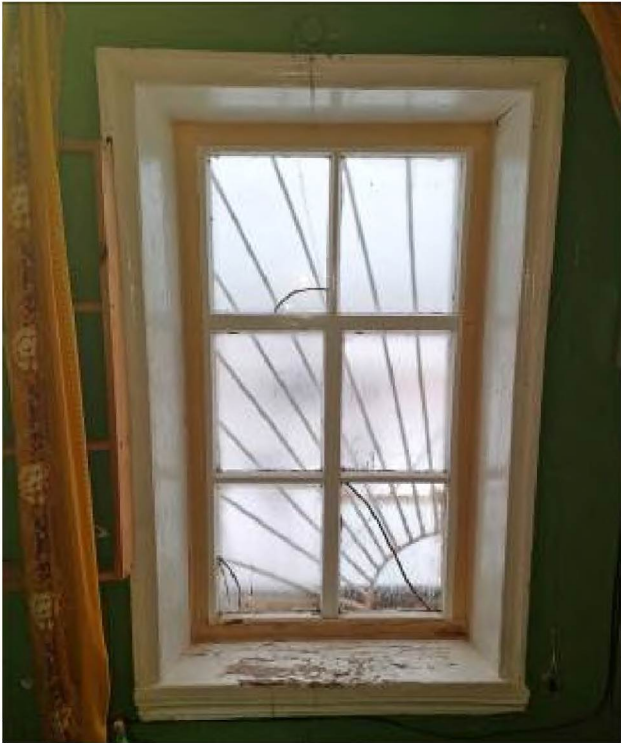
| № п/п | Обобщенная группа элементов предмета охраны | Элементы предмета охраны | Фотографическое или иное графическое изображение предмета охраны* |
|---|---|---|---|
| 4.6.4 | | <p>Оформление оконного проема типа 2:<br/>профилированное обрамление оконного проема типа 1</p> | <p>Фото 41. Оформление оконного проема типа 2.<br/>Фото 2025 г.</p> |

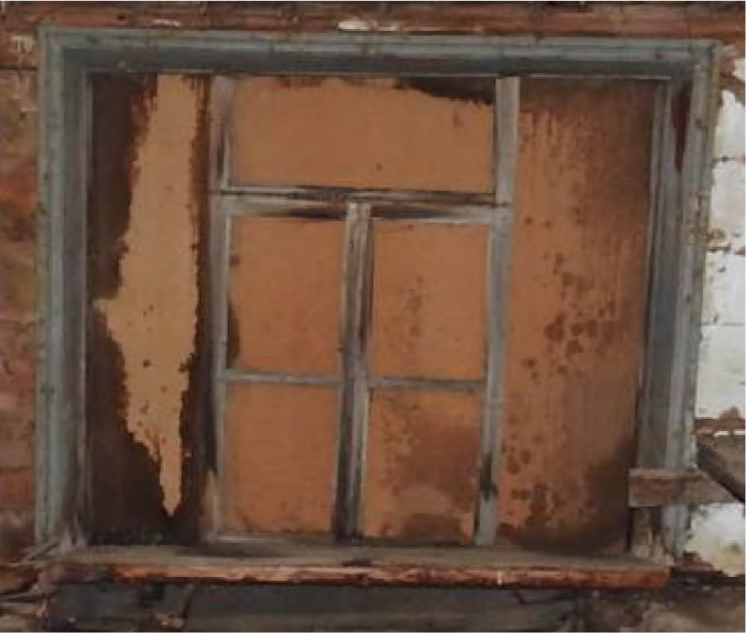
| № п/п | Обобщенная группа элементов предмета охраны | Элементы предмета охраны | Фотографическое или иное графическое изображение предмета охраны* |
|---|---|---|---|
| 4.6.5 | | <p>Оформление оконного проема типа 3:<br/>профилированное обрамление оконного проема типа 4</p> | <p>Фото 42. Оформление оконного проема типа 3.<br/>Фото 2025 г.</p> |

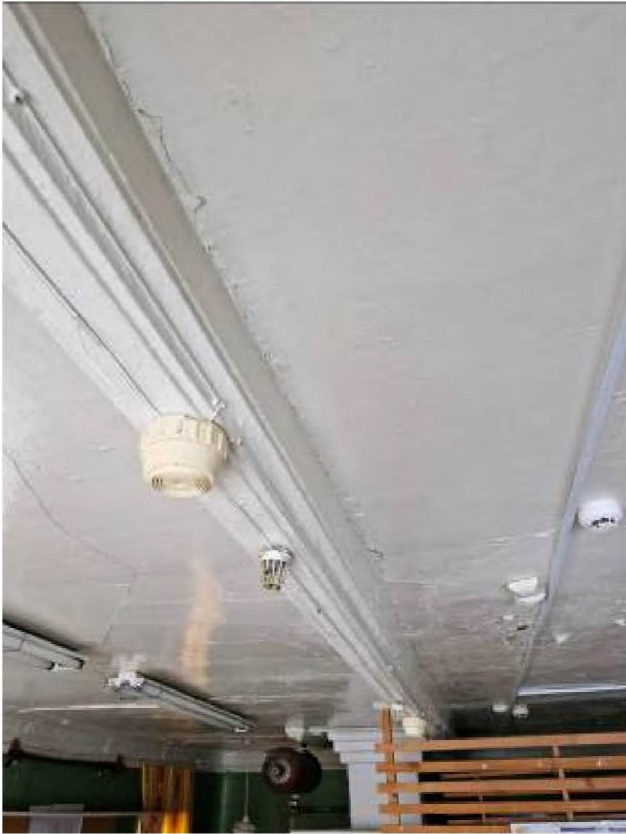
| № п/п | Обобщенная группа элементов предмета охраны | Элементы предмета охраны | Фотографическое или иное графическое изображение предмета охраны* |
|---|---|---|---|
| 4.6.6 | | <p>Оформление балки типа 1:<br/>профилированное обрамление балки<br/>перекрытия над первым этажом</p> | <p>Фото 43. Оформление балки типа 1.<br/>Фото 2025 г.</p> |

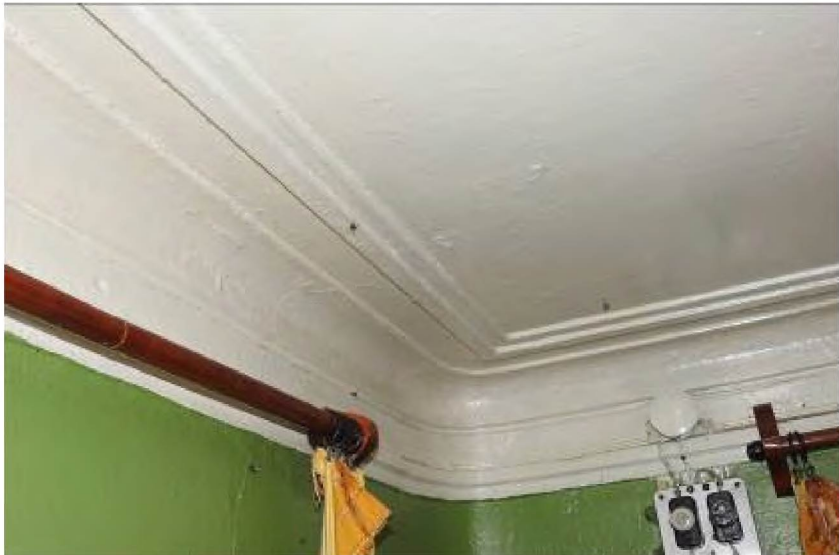
| № п/п | Обобщенная группа элементов предмета охраны | Элементы предмета охраны | Фотографическое или иное графическое изображение предмета охраны* |
|---|---|---|---|
| 4.6.7 | | Тянутые профилированные карнизы первого этажа | <p data-bbox="1285 1098 2087 1209">Фото 44. Тянутые профилированные карнизы перекрытий первого этажа.<br/>Фото 2025 г.</p> |

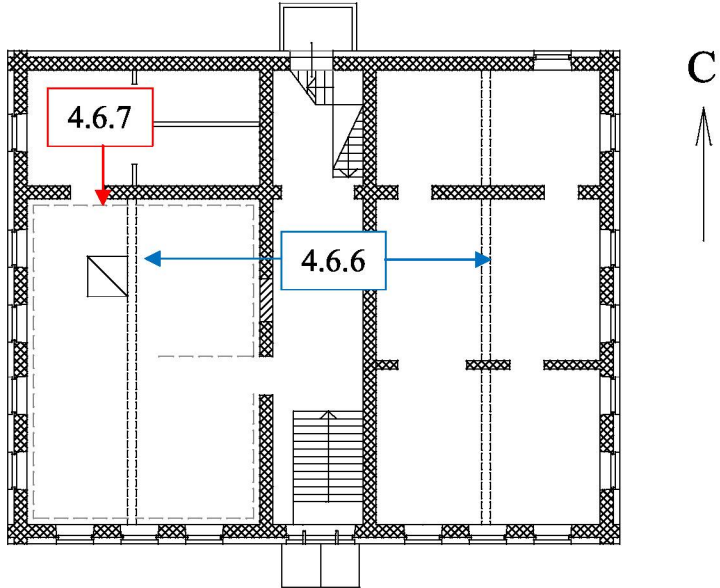
</div> <p>Условные обозначения:</p> <table><tr><td>---</td><td>- проекция тянутых карнизов</td></tr><tr><td>----</td><td>- проекция балок перекрытия</td></tr></table> <p>Схема размещения карнизов и балок перекрытия на плане первого этажа</p> | --- | - проекция тянутых карнизов | ---- | - проекция балок перекрытия |
| --- | - проекция тянутых карнизов | | | | | | |
| --- | - проекция балок перекрытия | | | | | | |
