**ИНСПЕКЦИЯ ПО ОХРАНЕ ОБЪЕКТОВ КУЛЬТУРНОГО
НАСЛЕДИЯ КОСТРОМСКОЙ ОБЛАСТИ**

**Об утверждении предмета охраны объекта культурного наследия
регионального значения**

**«Дом жилой причта Сергиевской церкви», кон. XIX в.
(Костромская обл., г. Кострома, ул. Горького, д.10)**

ПРЕДМЕТ ОХРАНЫ

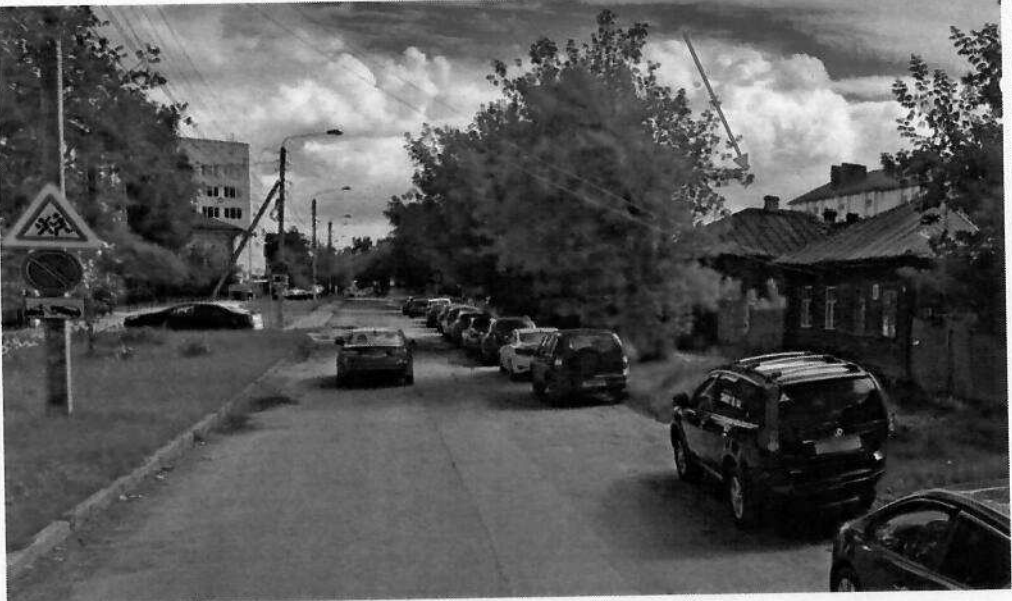
<p data-bbox="475 1265 1449 1366">Рис. 1. Объект в застройке улицы. Панорама улицы Горького, направление – восток, съемка сделана от дома №4. На переднем плане справа дом №8 (историческая деревянная застройка). Фото 2020 г.</p>

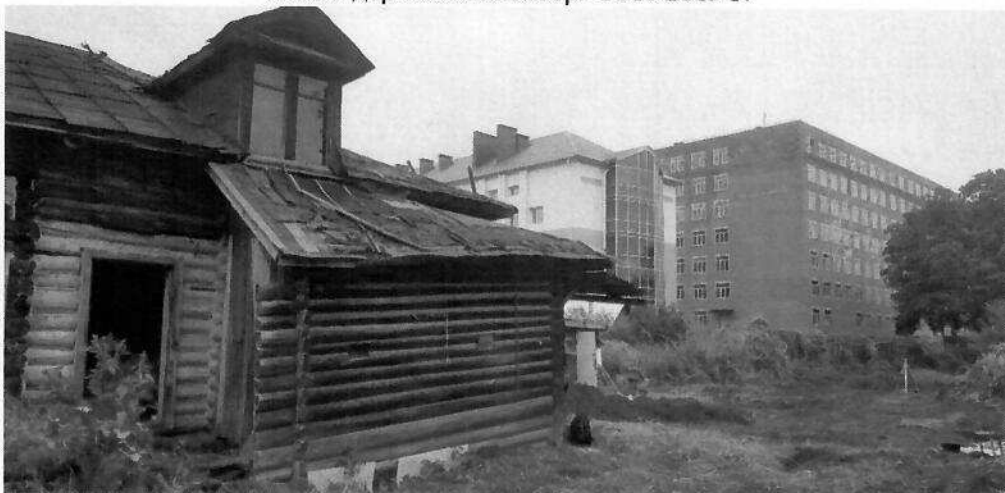
Рис. 4. Вид от северо-запада владения в сторону двора. Фото 2020 г.

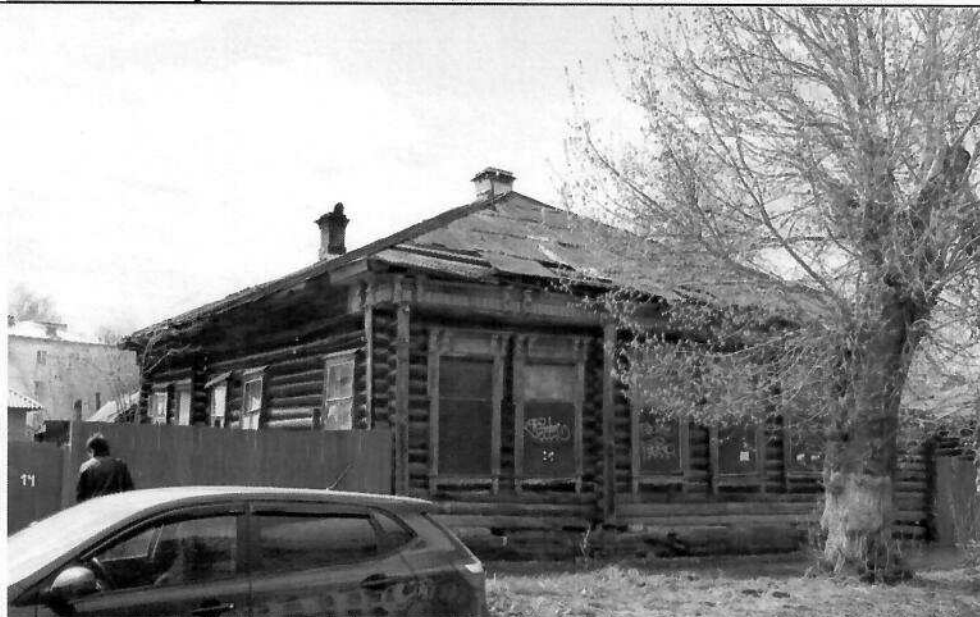
Рис. 5. Общий вид на здание с северо-востока. Фото 2019 г.

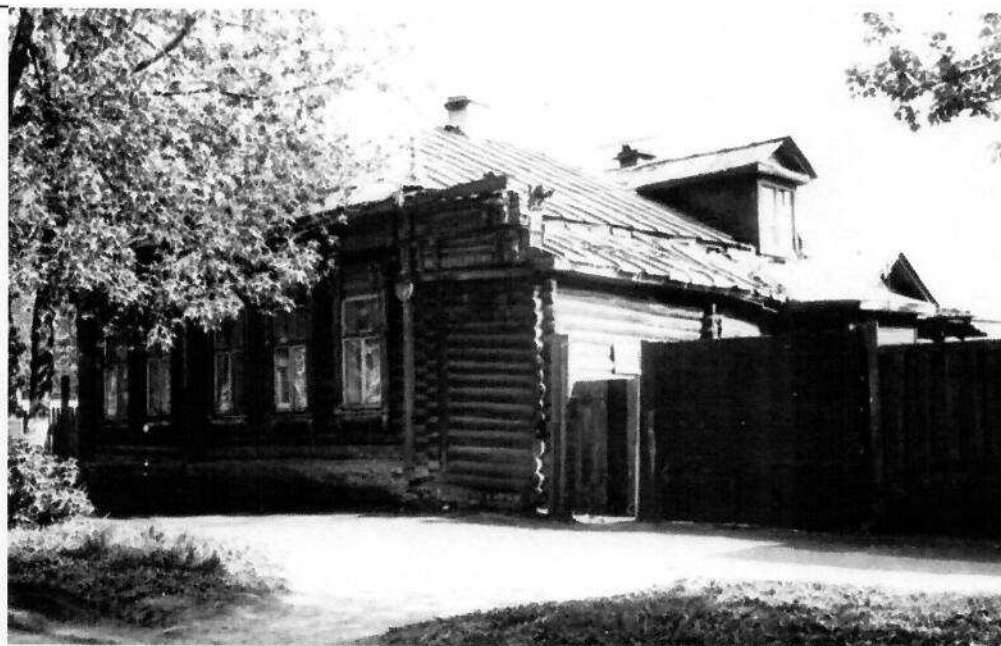
Рис. 6. Общий вид на здание с северо-запада. Фото 2-й пол. XX в. (до утраты северного объема сени).

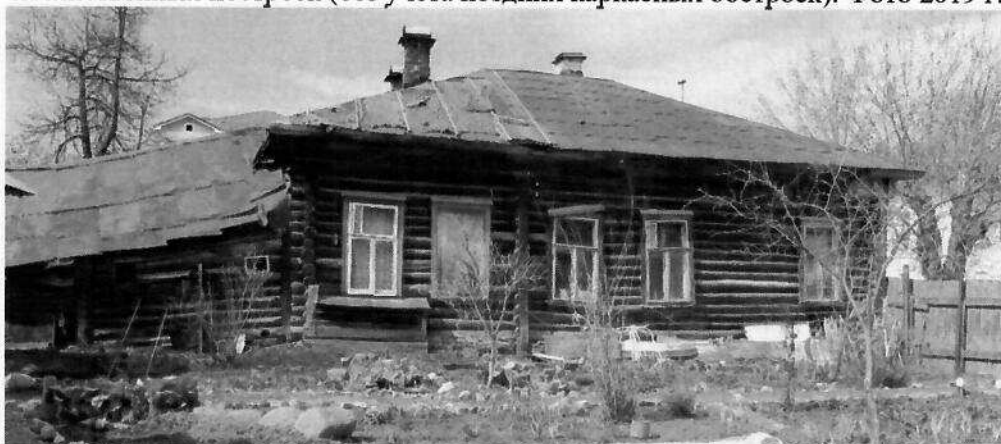
Рис. 8. Общий вид на восточный фасад. Фото 2019 г.

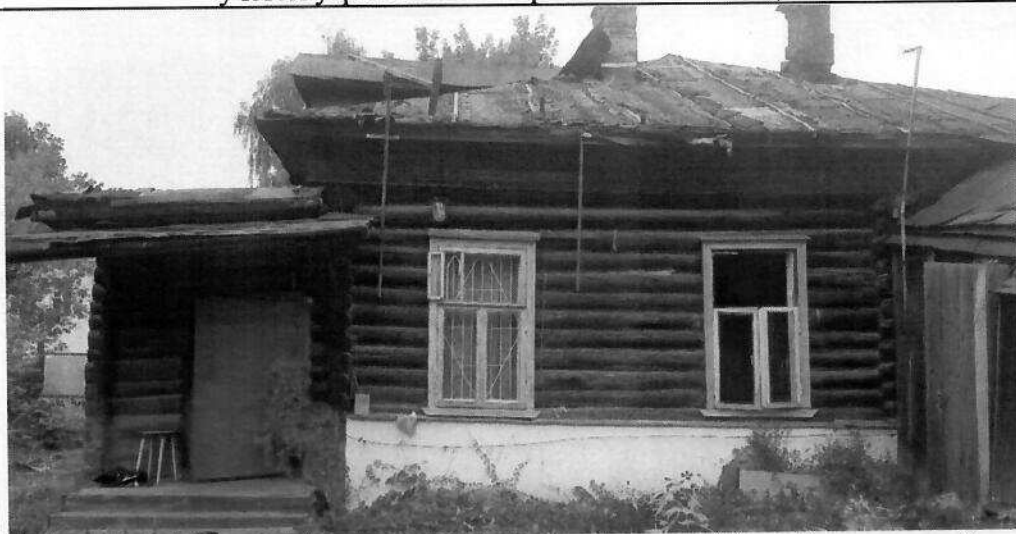
- Разновысотные объемы строения с пониженными относительно главного дома объемами сеней и хозяйственных построек;

Рис.10. Вид на юго-западный угол объекта с пониженным объемом сеней (слева) и хозяйственной пристройкой (на фото фрагмент – справа). Фото 2020 г.

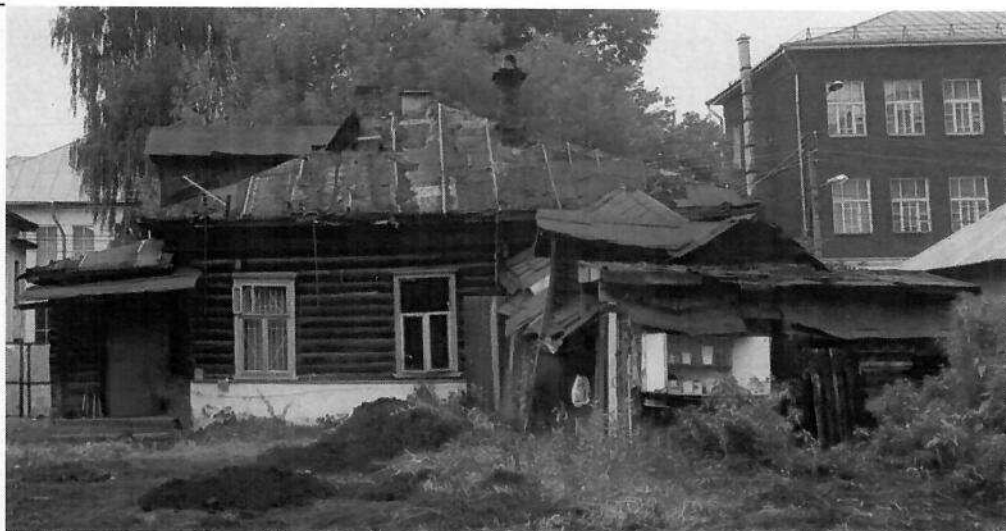
- Скатная форма кровли с вальмами на северный и южный фасад по главному дому, на два ската по хозяйственным постройкам, дополненная слуховыми окнами;

Рис.11. Общий вид на объект с юга. Фото 2020 г.

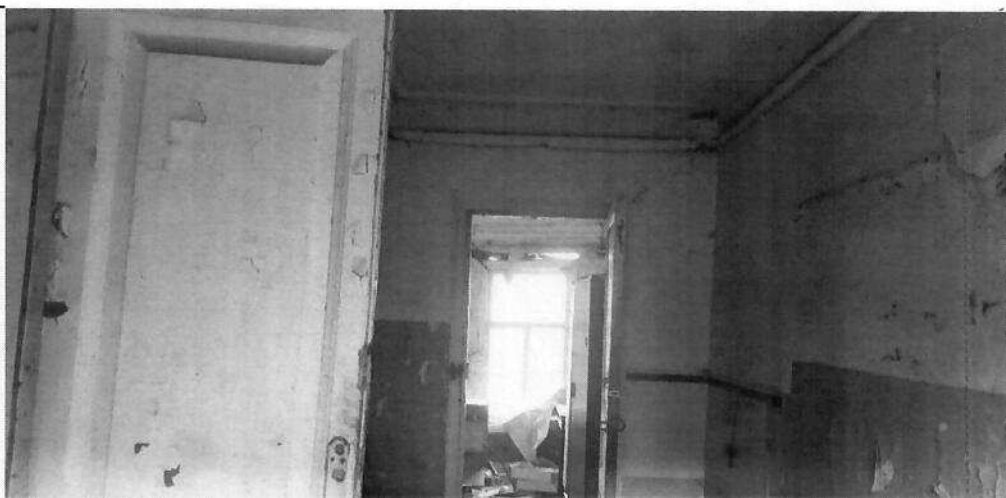
- Планировочная структура интерьеров главного дома: анфилада вдоль уличных фасадов с выделенным в центральной части коридором и пристроенными с запада объемами сеней, через которые осуществлялся вход в здание;

Рис.12. Общий вид коридора, слева – дверь в северо-западную залу, справа – заложенная дверь в юго-западное помещение, имеющие проходы вдоль северного и южного фасадов; прямо – вход в восточное помещение. Фото 2020г.

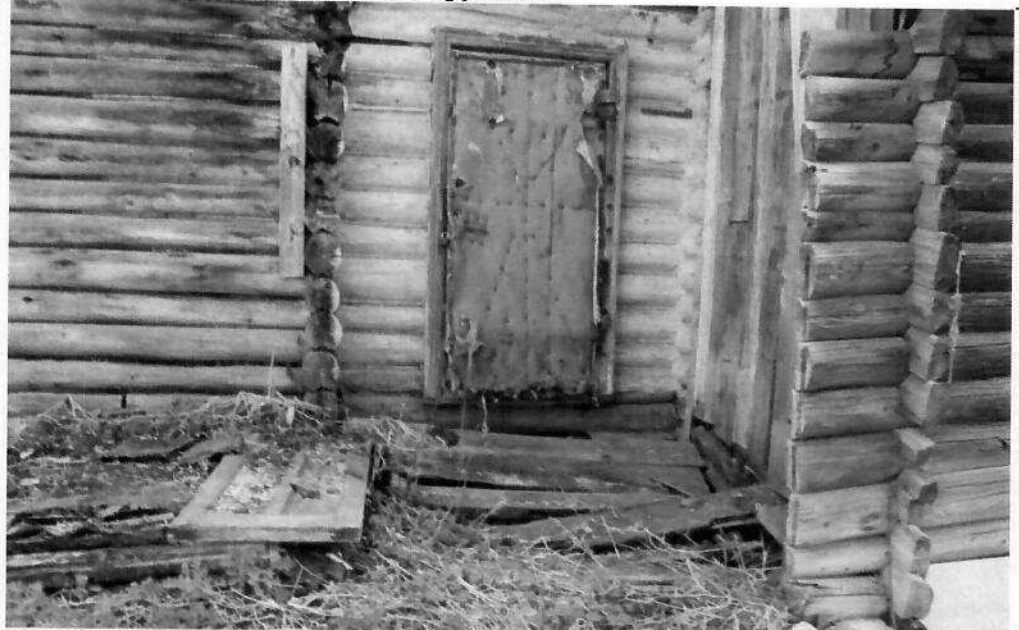
- Деревянные рубленные стены 1-го этажа: бревно с внутренней протеской наружных стен и лафет внутренних стен главного дома, стены в пол бревна для хозяйственных построек, прирубленные через стойки из бруса к объему основного здания;

Рис.14. Фрагмент западного фасада: стены основного объема с перерубом по 3-й оси; на переднем плане переруб сеней в пол бревна. Фото 2020 г.

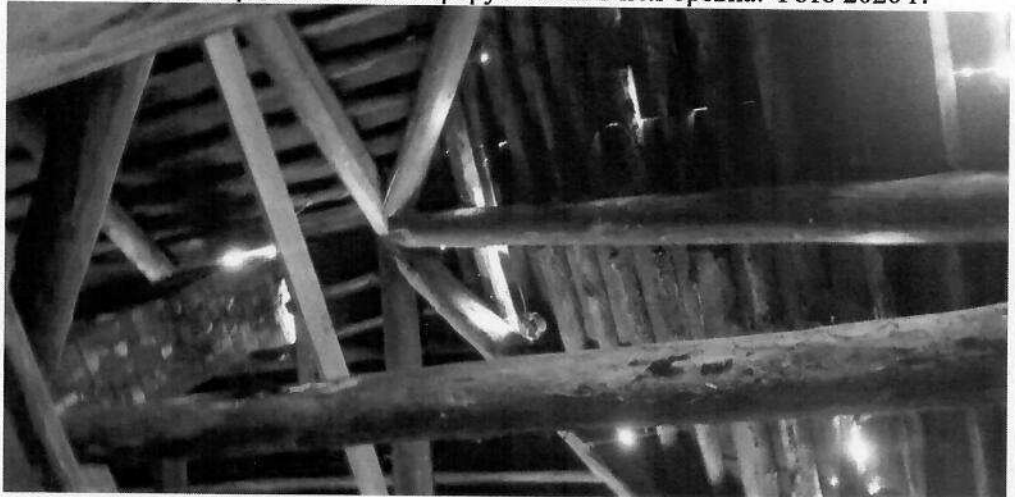
Рис.15. Вид на кровельные конструкции северной вальмы (снизу). Фото 2020 г.

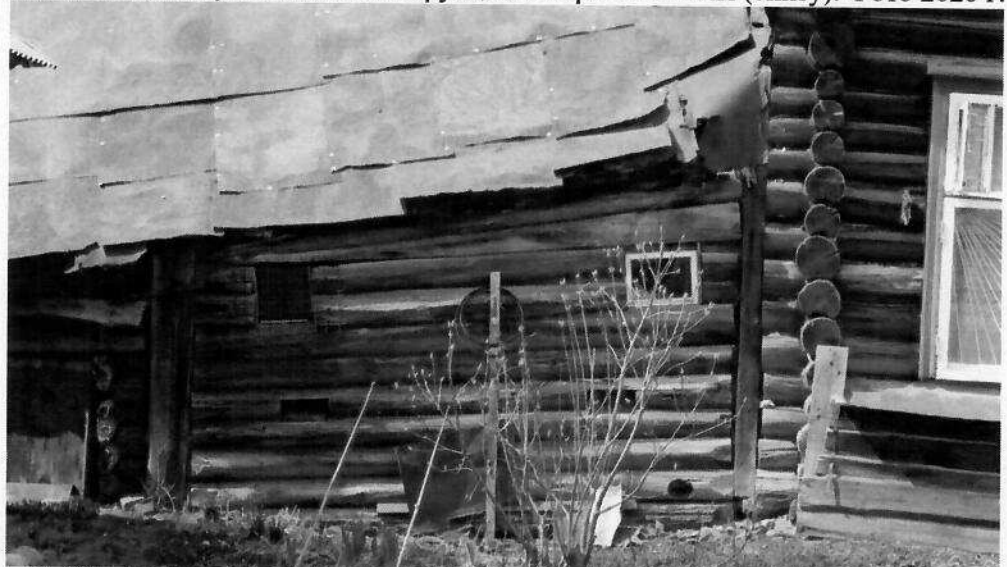
Рис.16. Фрагмент восточного фасада хоз.построек, прирубленных к основному объему через стойку. Фото 2019 г.

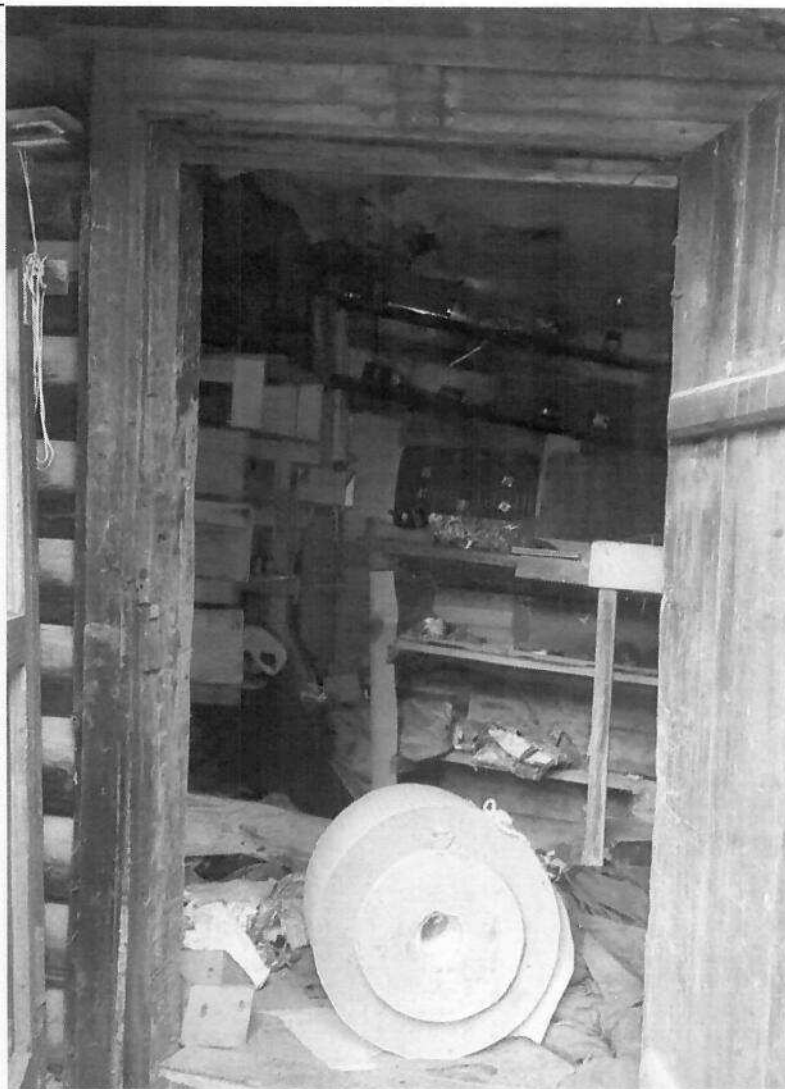
- Деревянные колоды, фиксирующие рубленные стены по проемам;

Рис.17. Колода дверного проема северного объема хозяйственной пристройки.
Фото 2020 г.

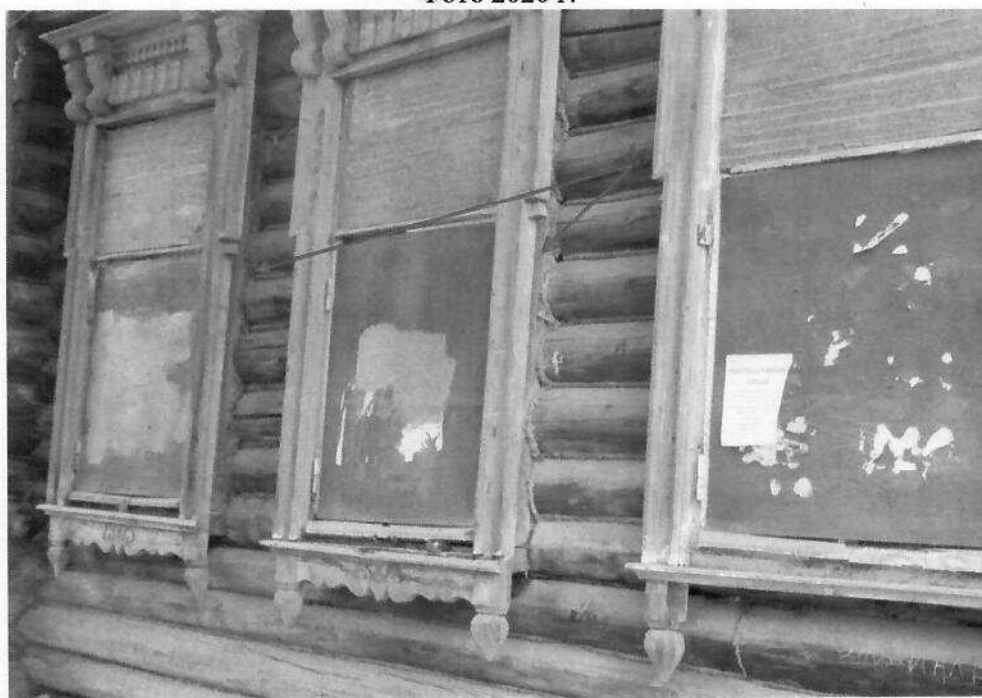
Рис.18. Колоды оконных проемов северного фасада. Фото 2020 г.

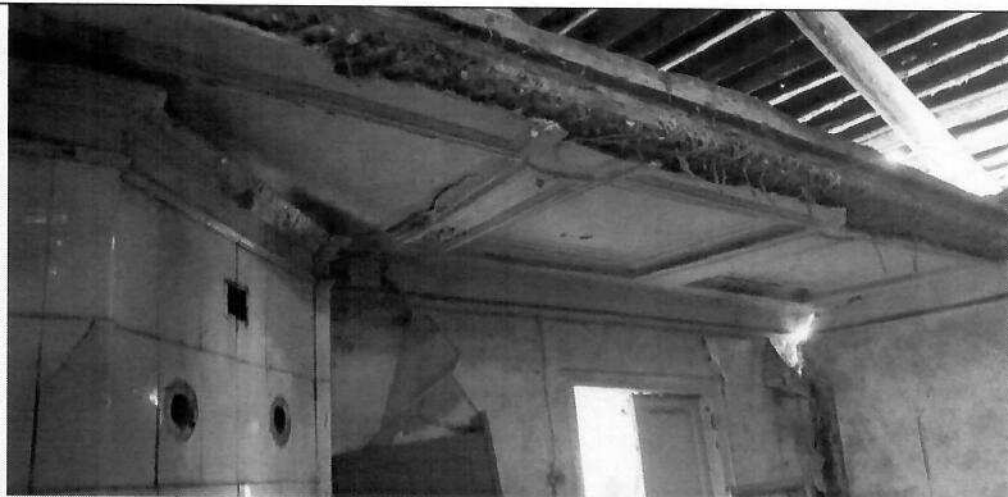
- Деревянное перекрытие над первым этажом по несущим балкам с дощатой подшивкой потолка;

Рис.19. Фрагмент раскрытого перекрытия по месту обрушения конструкций в северо-западном помещении. Фото 2020 г.

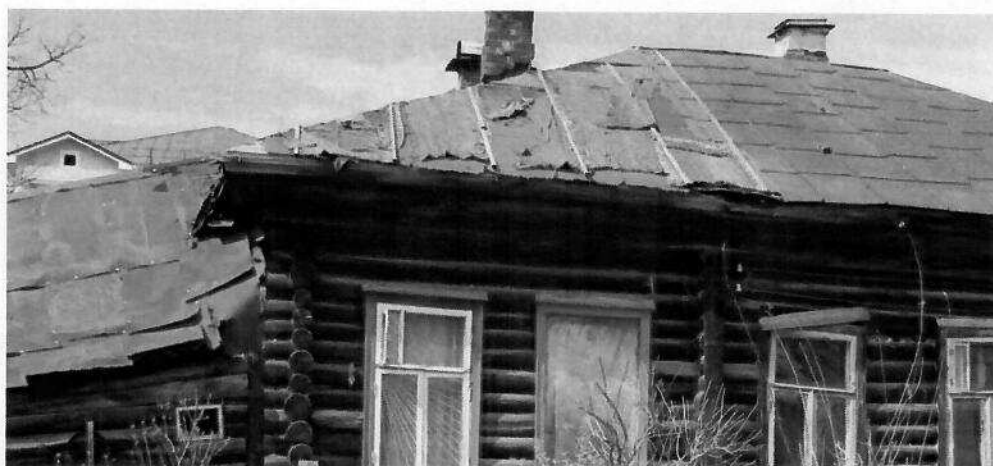
Рис.21. Общий вид на кровельное металлическое покрытие (поверх имеется ремонтный слой, разрушенный). Фото 2019 г.

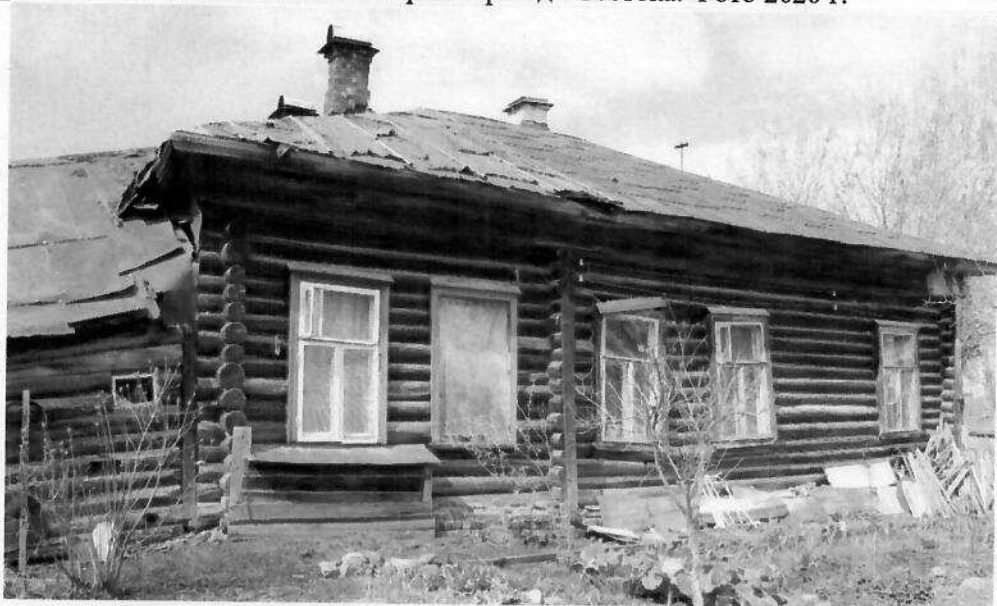
- дворовый восточный фасад в 5 световых осях, разделен на ассиметричные части перерубом;

Рис.23. Вид на восточный фасад с юго-востока. Фото 2019 г.

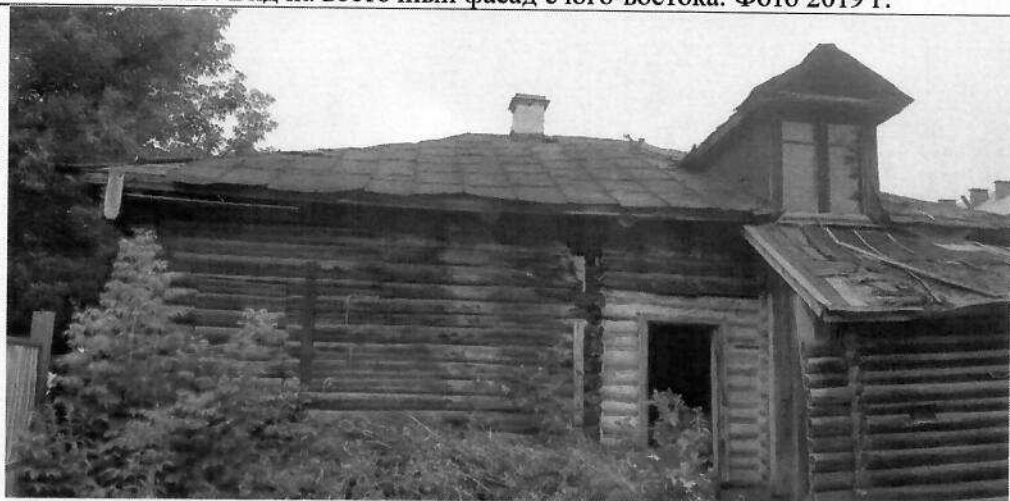
- дворовый западный фасад, включающий 1 световую ось, с выделенным по центру перерубами дверным проемом и смещенным к югу вторым дверным проемом, с пристроенными на всю длину объемами сеней;

Рис.24. Вид на западный фасад (южная часть с дверным проемом скрыты объемами сеней). Фото 2020 г.

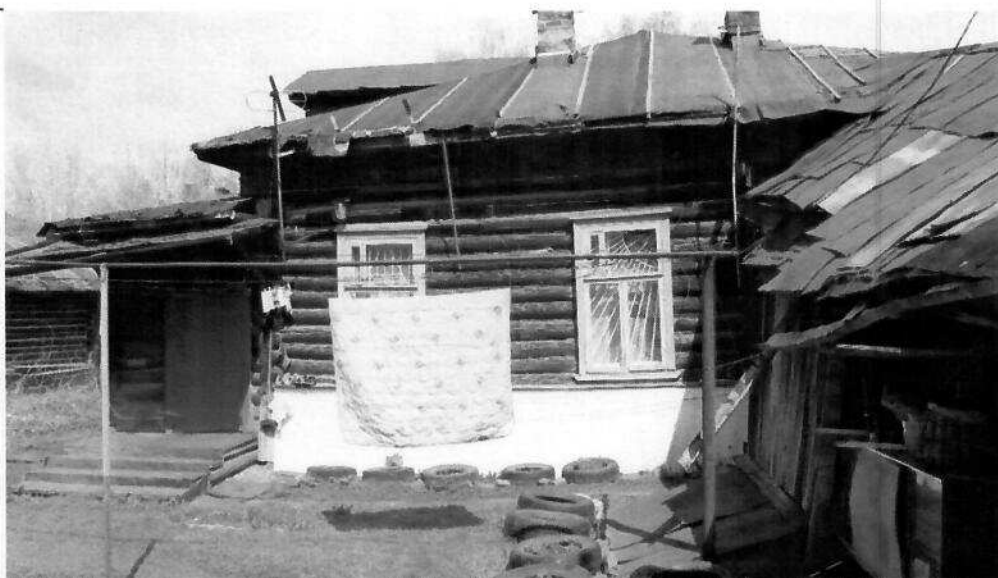
- дворовый южный фасад в 3 световые оси, разделен на ассиметричные части перерубом, в продолжение которого пристроены хозяйственные постройки, с дверным проемом, смещенным к востоку и пристроенной с запада секцией сней, включающей дверной проем;

Рис.25. Вид на южный фасад (оконный и дверной проемы восточной части скрыты хозяйственной пристройкой). Фото 2019 г.

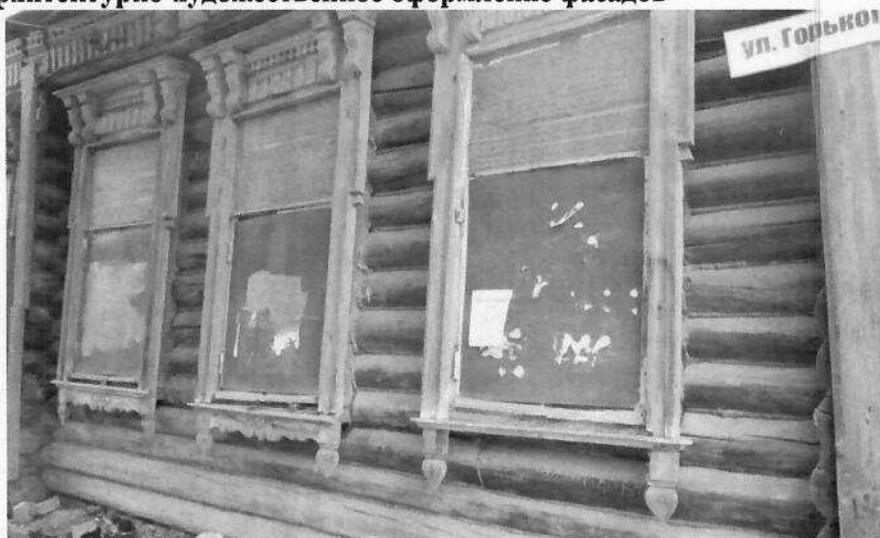
- Художественное оформление парадного северного фасада главного дома: сложные наличники с элементами глухой и пропиленной резьбы, включая рамочное оформление с «ушами», наверху с фризовой частью и карнизом, поддерживаемым поставленными по краям спаренными консолями криволинейной формы, и подоконной доской криволинейной формы с прорезным рисунком, по краям завершенной объемными гирьками; сложный составной карниз из элементов глухой и пропиленной резьбы, включая резной фриз, карнизную доску с профилем, попарно поставленными криволинейными резными

Рис.26. Фрагмент северного фасада: три парадных наличника окон. Фото 2021г.

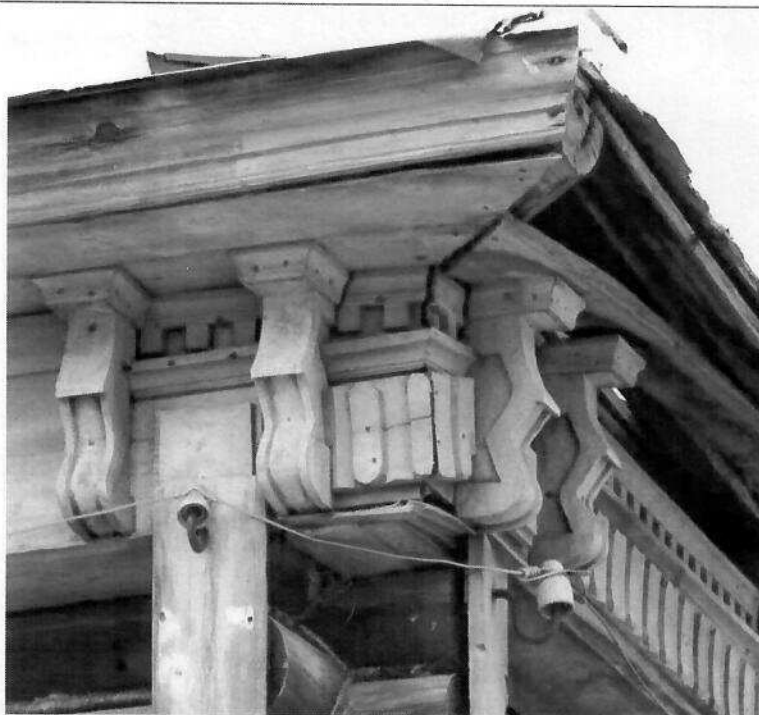
Рис.28. Фрагмент венчающего карниза, северо-восточный угол: спаренные кронштейны с тетрадными накладками и пилястрами по выпускам бревен, между кронштейнами пушен фриз с накладными резными элементами. Фото 2019 г.

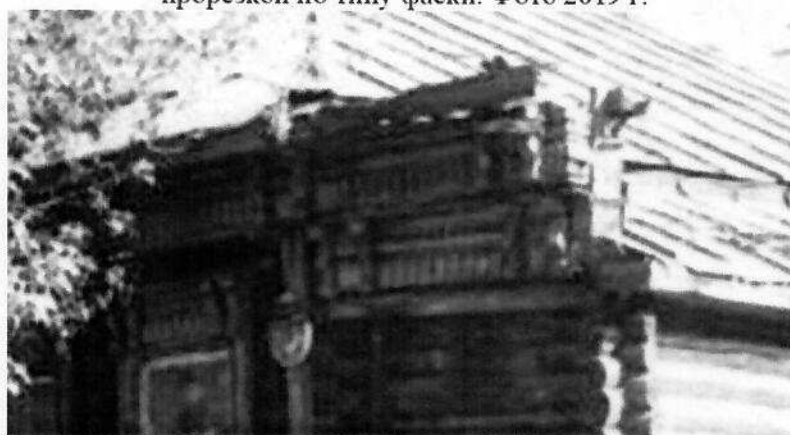
Рис.30. Фрагмент северного фасада: участок венчающего карниза сеней с поставленным в два яруса поясом фриза. Фото кон. 1-й пол. XX в.

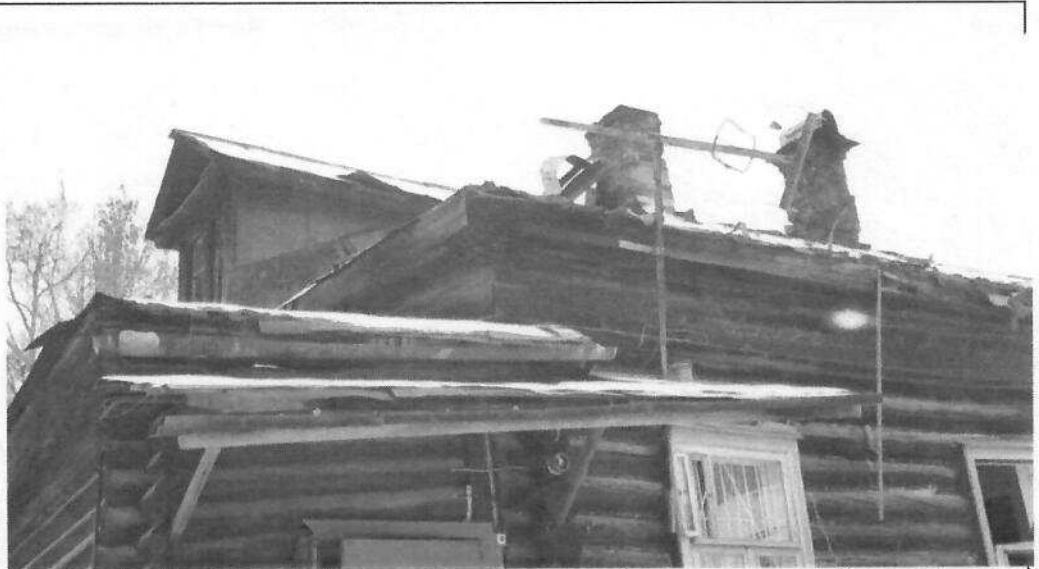
● Характер оформления дворовых фасадов главного дома, включая: простые «рамочные» профилированные наличники окон главного дома с деревянным отливом в верхней части и подоконной доской с простым профилем; составной карниз с накладными дощатыми профилированными элементами верхней части и гладким фризом; накладные пилястры с прорезным рисунком, закрывающие торцы выступов перерубов; характер облицовки цоколя глиняным полнотелым красным кирпичом;

Рис. 31. Юго-западный угол: вид на карниз с фризом из доски без декора. Фото 2020г.

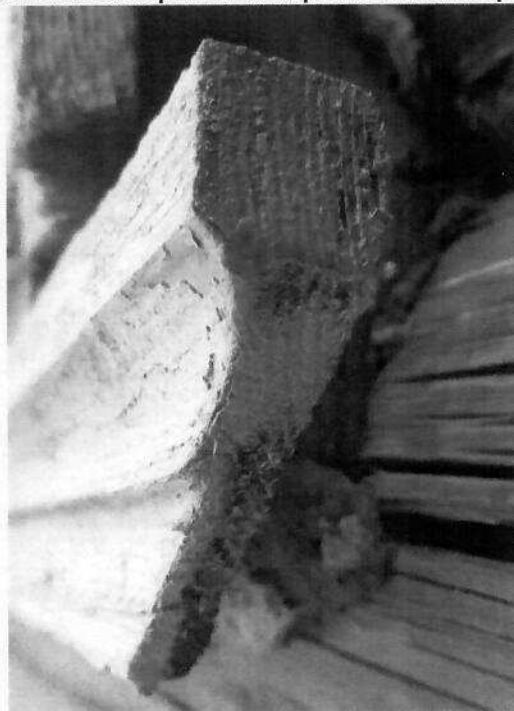
Рис.33. Фрагмент подоконной доски наличника проема восточного фасада. Фото 2020 г.

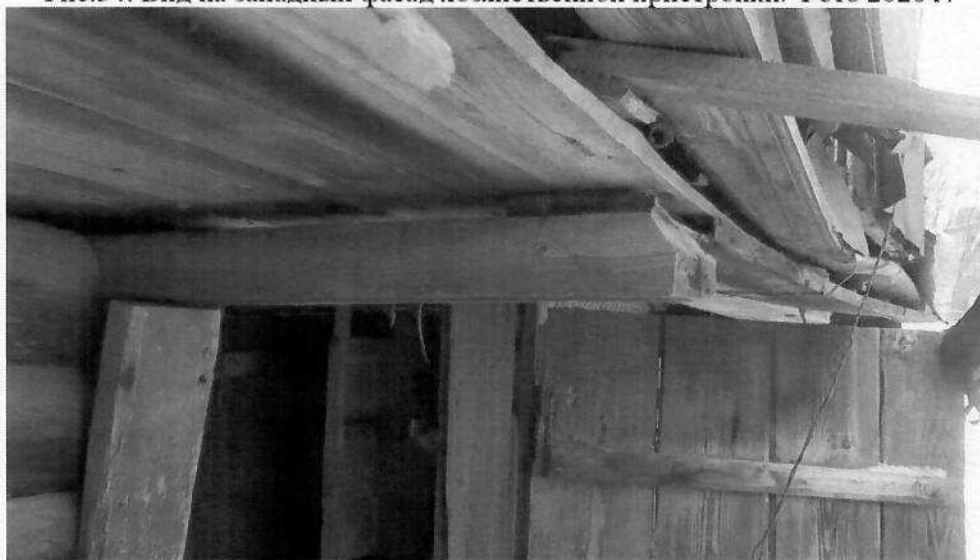
Рис.35. Общий вид восточного фасада с выносом кровли в виде навеса над дверным проемом. Фото 2020 г.

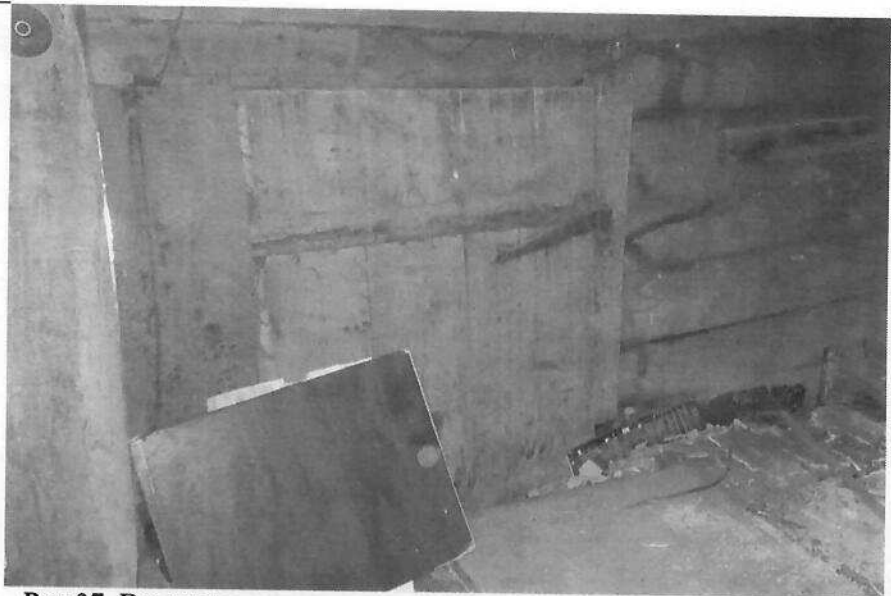
Рис.37. Вид изнутри на западную стену хоз.пристройки с вторично использованным дощатым полотном (при занижении проема). Фото 2020 г.

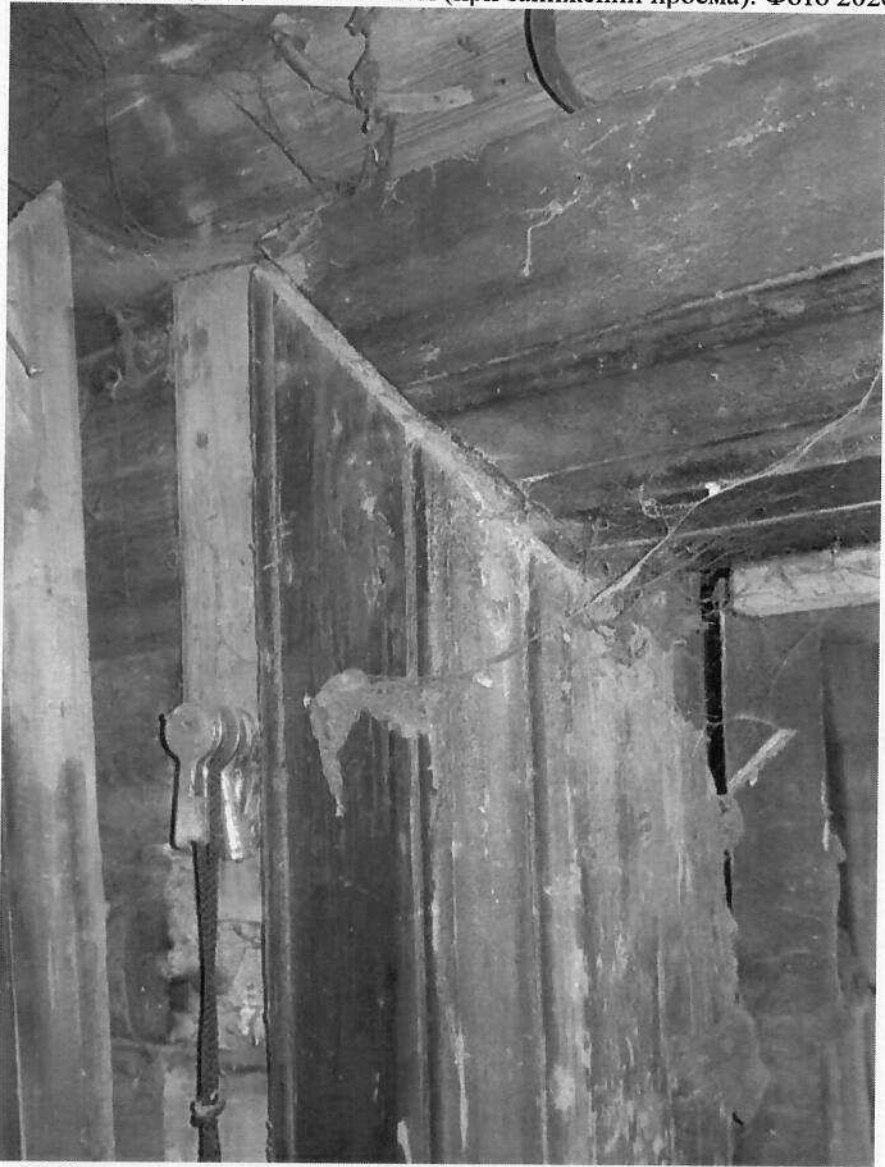
Рис.38. Вид изнутри северного объема хоз.пристройки: фрагмент колоды с калевкой по внутреннему периметру. Фото 2020 г.

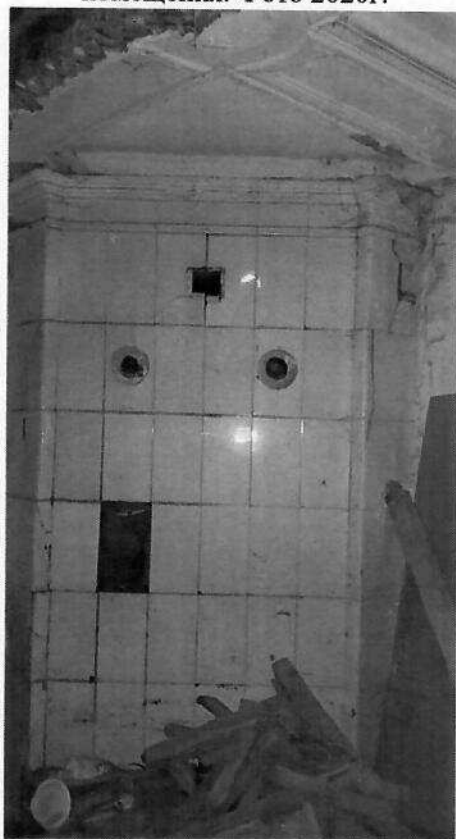
Рис.41. Вид на угловую печь в северо-западном помещении. Фото 2020 г.

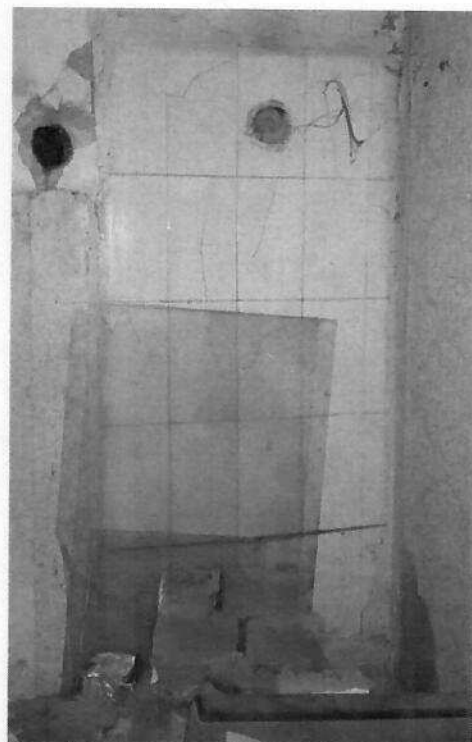
Рис.42. Печь в северном помещении, вид на экран из восточного помещения. Фото 2020 г.

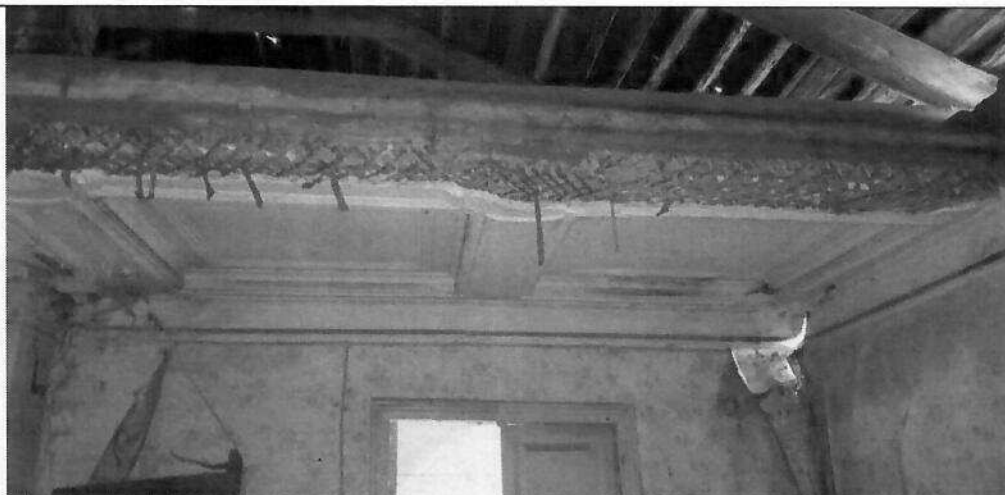
- Тянутые карнизы и штукатурная отделка стен парадной зоны северного объема, включающей коридор и северо-западный зал;

Рис. 43. Фрагмент сохранившегося кессонированного потолка, оформленного тягами с розетками по месту пересечения карнизов. Фото 2020 г.

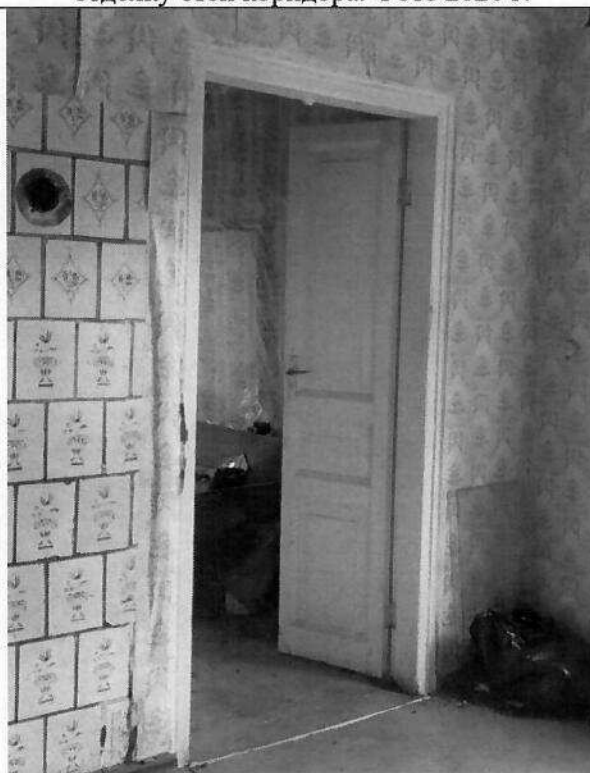
- Характер столярных заполнений дверных проемов, включая филенчатые полотна с «галошницами» и профилированные наличники.

Рис.45. Филенчатая двупольная дверь с трехчастным делением полотен,

обрамленная нешироким наличником с профилем. Фото 2020 г.

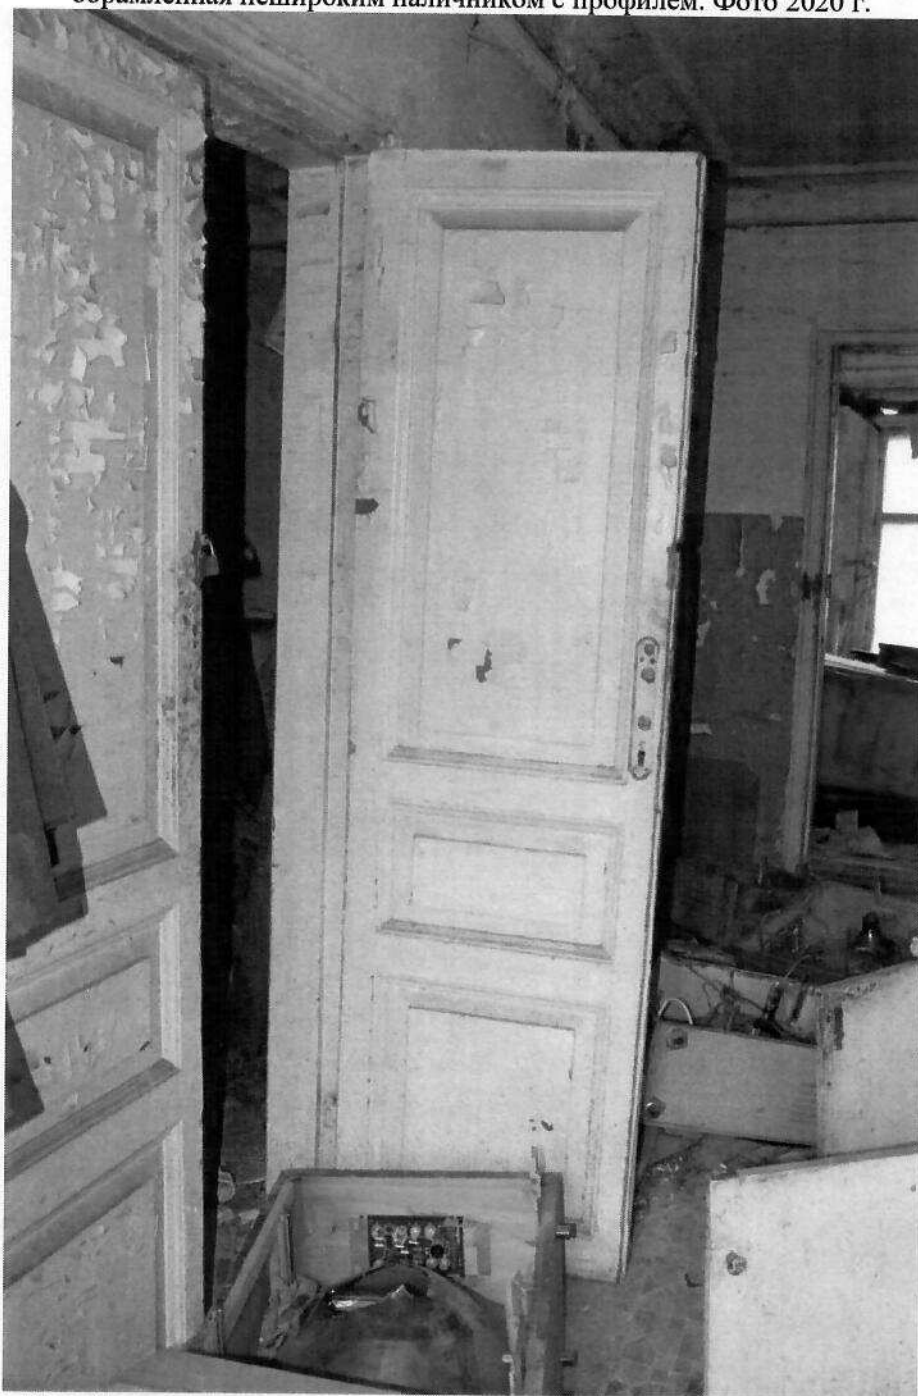
Рис.46. Двупольная филенчатая дверь в коридоре северного объема, идентичная по строению с дверью южного объема. Фото 2020 г.
