## **ИНСПЕКЦИЯ ПО ОХРАНЕ ОБЪЕКТОВ КУЛЬТУРНОГО НАСЛЕДИЯ КОСТРОМСКОЙ ОБЛАСТИ**

### **ПРИКАЗ**

**Об утверждении предмета охраны объекта культурного наследия  
регионального значения «Усадьба Симонова и Гудкова,  
1-я четв. XIX в.: Дом жилой», 1-я четв. XIX в.  
(Костромская область, Нерехтский район,  
г. Нерехта, ул. Володарского, 2)**

### ПРЕДМЕТ ОХРАНЫ

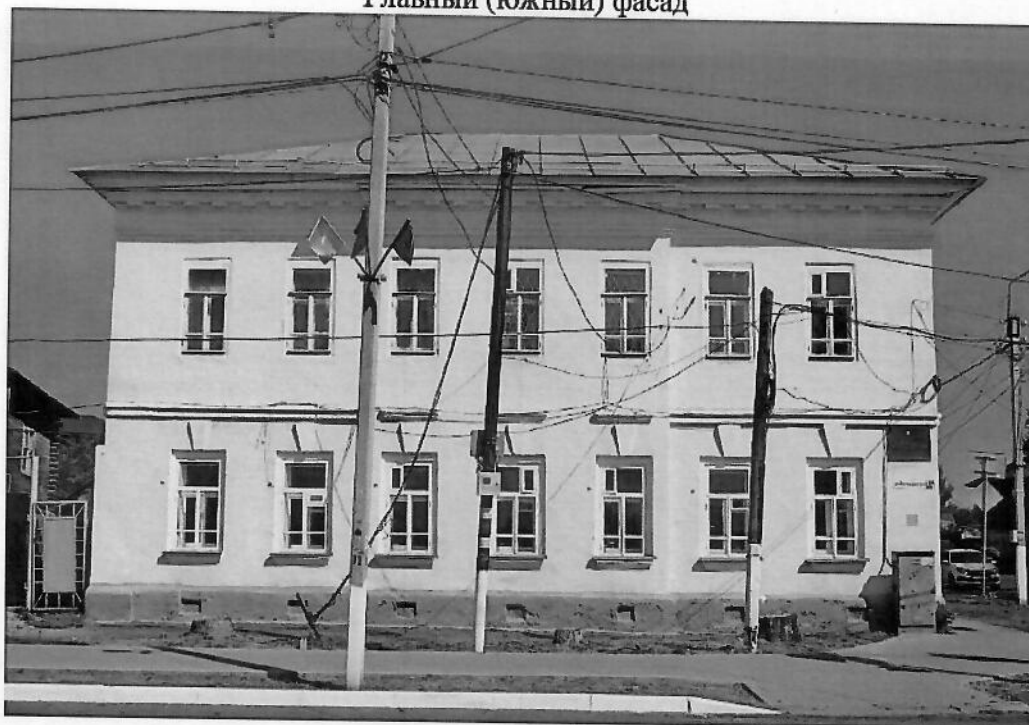
Главный (южный) фасад

#### 2.1. Характерный пример дома в стиле классицизма 1-й четв. 19 в.

2. Стилистические особенности (приложение № 2 к настоящему предмету охраны): характерный пример дома в стиле классицизма 1-й четв. XIX в.

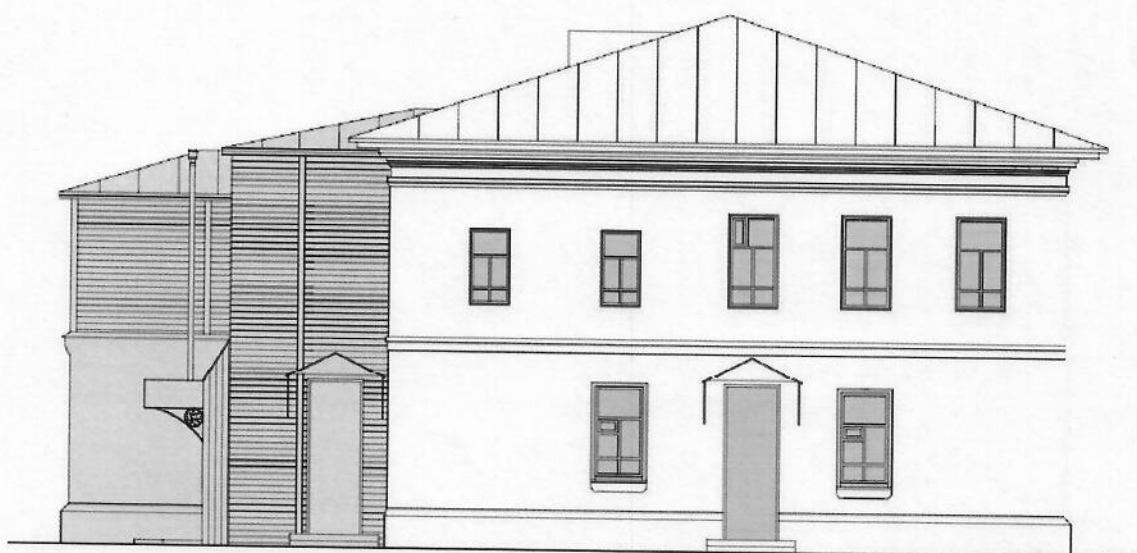
Западный фасад

- 4.1. Южный (главный) фасад - 7 осей оконных проемов в уровне 1 и 2 этажей; продухи в цоколе по каждой оси.
- 4.2. Восточный (боковой) фасад – 5 осей оконных проемов в уровне 1 и 2 этажей.
- 4.3. Западный (боковой) фасад – три проема в уровне первого этажа (центральный – дверной); пять оконных проемов в уровне второго этажа.
- 4.4. Северный фасад: месторасположение проемов в уровне обоих этажей (три проема в уровне первого этажа; два оконных проема в уровне второго этажа).

- Месторасположение первоначальных проемов
-

- Объем поздней пристройки

3) западный (боковой) фасад - 3 проема в уровне 1-го этажа (центральный - дверной); 5 оконных проемов в уровне 2-го этажа.

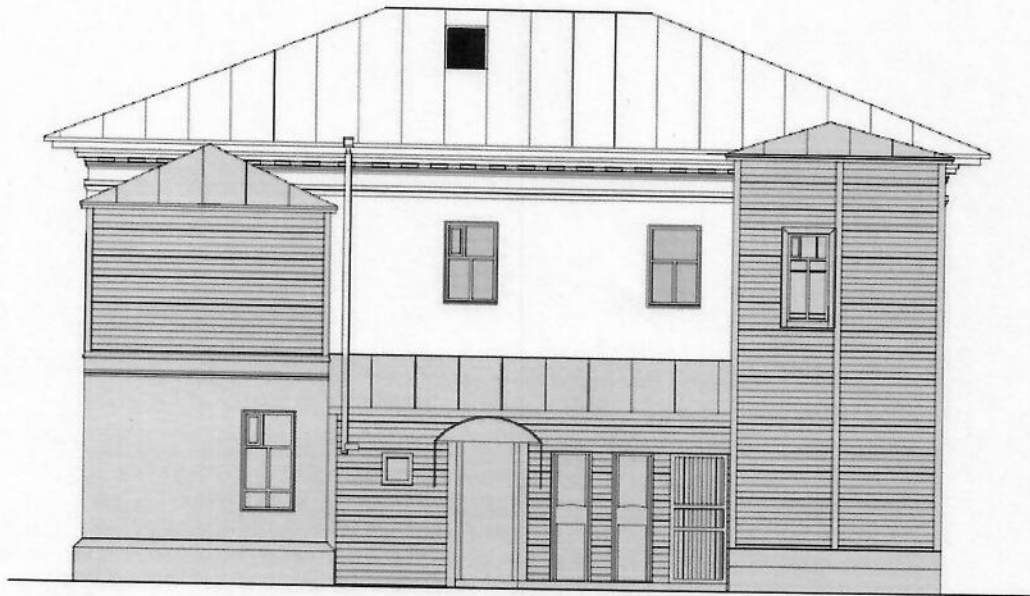
## Северный фасад

- Месторасположение первоначальных проемов
-

- Объем поздней пристройки

4) северный фасад - месторасположение проемов в уровне обоих этажей (3 проема в уровне 1-го этажа, 2 оконных проема в уровне 2-го этажа).

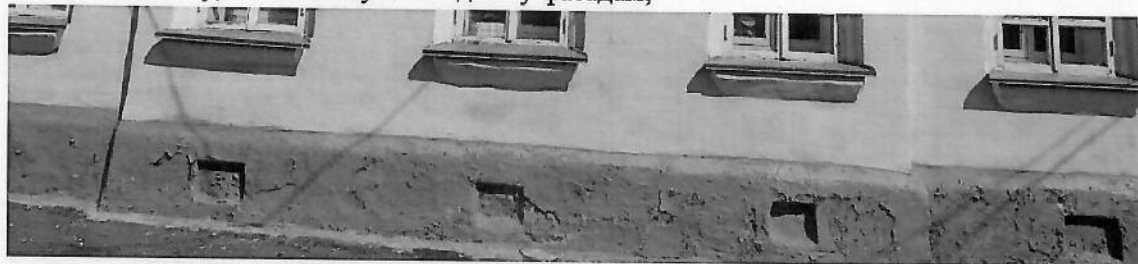
– Невысокий гладкий выступающий кирпичный цоколь с маленькими продухами по осям окон по южному, восточному и западному фасадам;

невысокий гладкий выступающий кирпичный цоколь с маленькими продухами по осям окон по южному, восточному и западному фасадам;

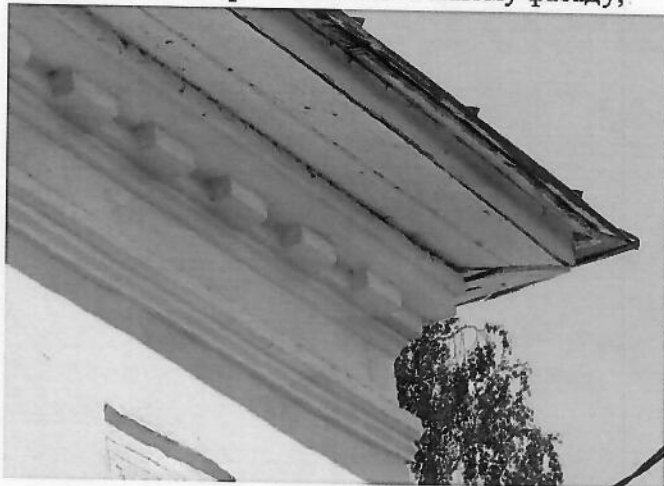
- Антаблемент, состоящий из профилированного архитрава, широкого гладкого фриза и венчающего карниза с уплощенными мутулами и деревянной выносной плитой, раскрепованный ризалитом по южному фасаду;

антаблемент, состоящий из профилированного архитрава, широкого гладкого фриза и венчающего карниза с уплощенными мутулами и деревянной выносной плитой, раскрепованный ризалитом по южному фасаду;

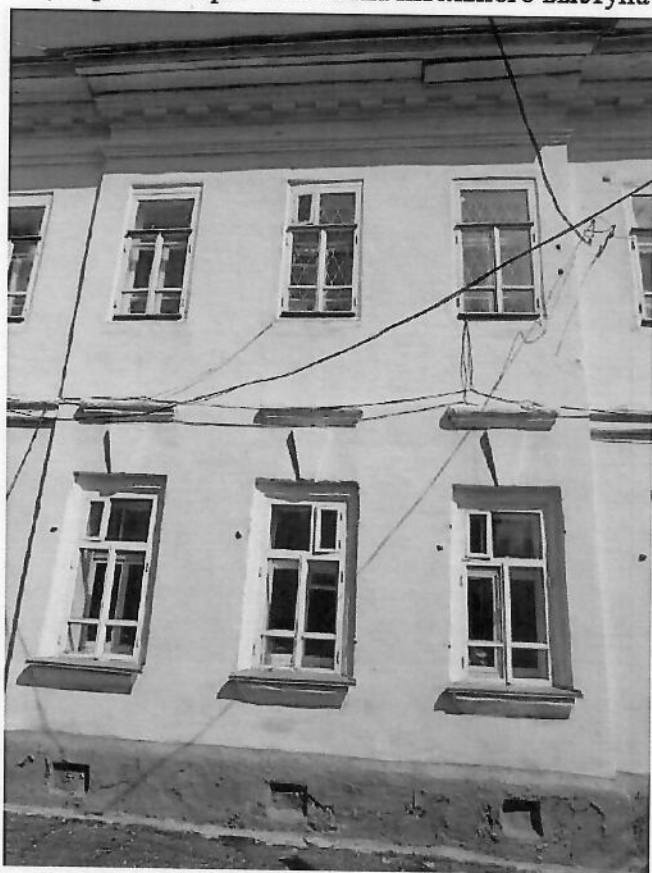
- Центральный ризалит незначительного выступа по главному (южному) фасаду в осях 3-5;

2) центральный ризалит незначительного выступа по главному (южному) фасаду в осях в осях 3-5;

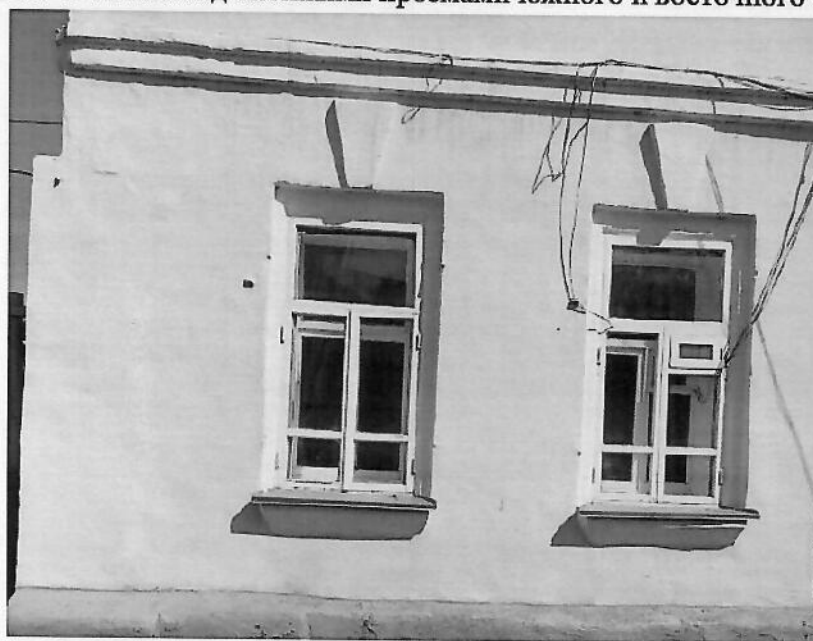
Оформление оконных проемов в уровне 1-го этажа (южного, восточного, западного фасадов):

- помещены в неглубокие ниши;
- массивные подоконники оконных проемов;
- замковые клинчатые камни над оконными проемами южного и восточного фасадов.

4) оформление оконных проемов в уровне 1-го этажа (южного, восточного, западного фасадов):

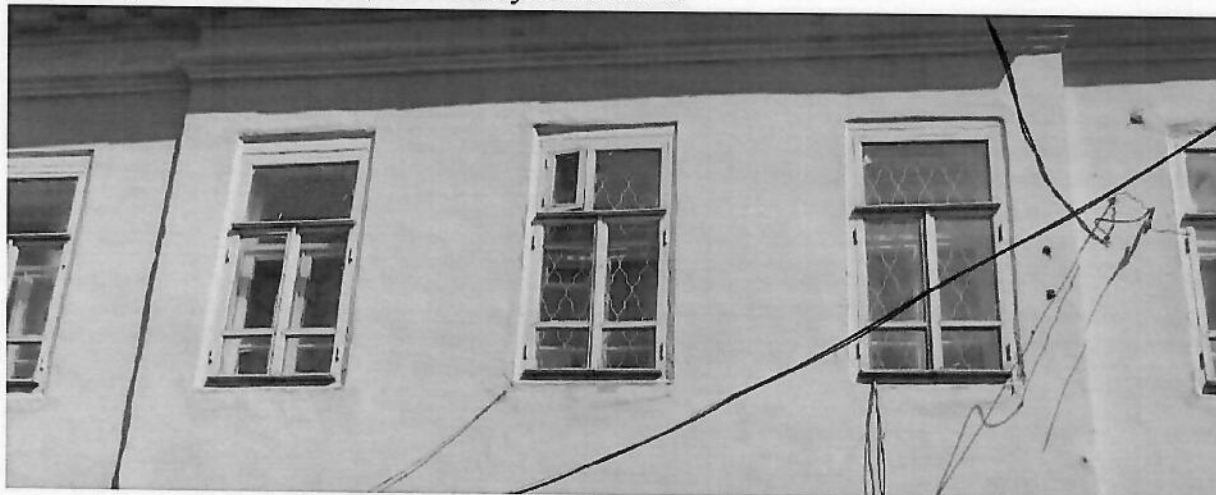
- Окна второго этажа помещены в неглубокие ниши

5) окна второго этажа помещены в неглубокие ниши.

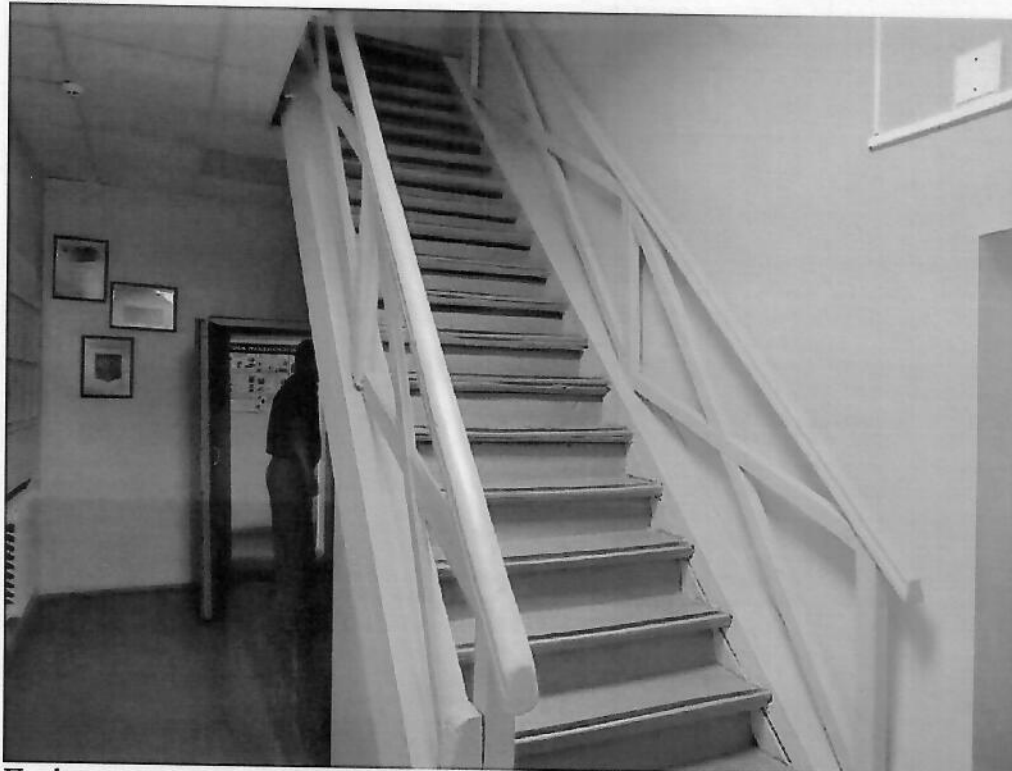
Местоположение и конфигурация одномаршевой деревянной лестницы между первым и вторым этажами

1) местоположение и конфигурация одномаршевой деревянной лестницы между 1-м и 2-м этажами;

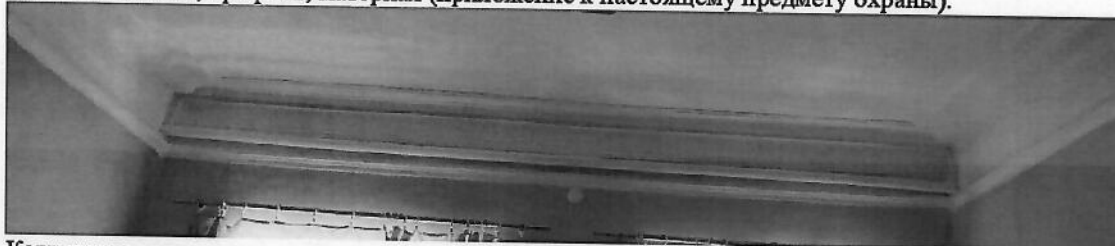
Карнизы второго этажа

Профилированные тянутые карнизы и потолочные тяги помещений 1-го и 2-го этажей, их местоположение, профиль, материал (приложение к настоящему предмету охраны).

2) профилированные тянутые карнизы и потолочные тяги помещений 1-го и 2-го этажей, их местоположение, профиль, материал ;

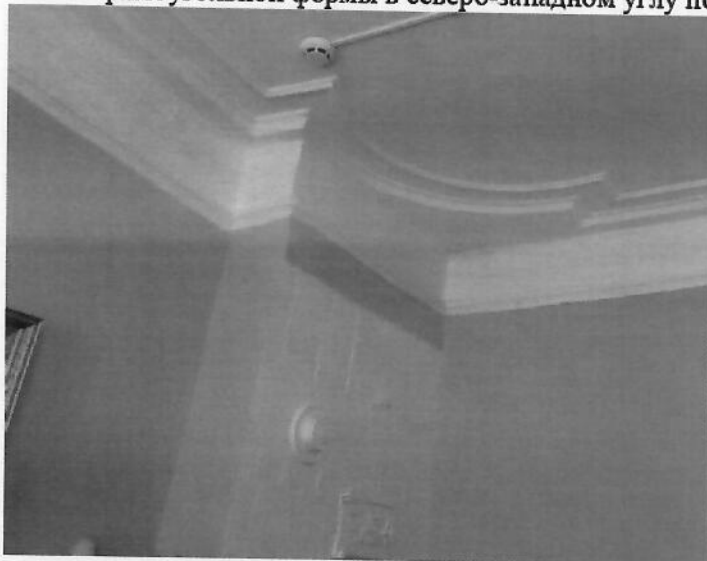
- печь прямоугольной формы в северо-западном углу помещения;

печь прямоугольной формы в северо-западном углу помещения; угловая печь в северо-восточном углу помещения;

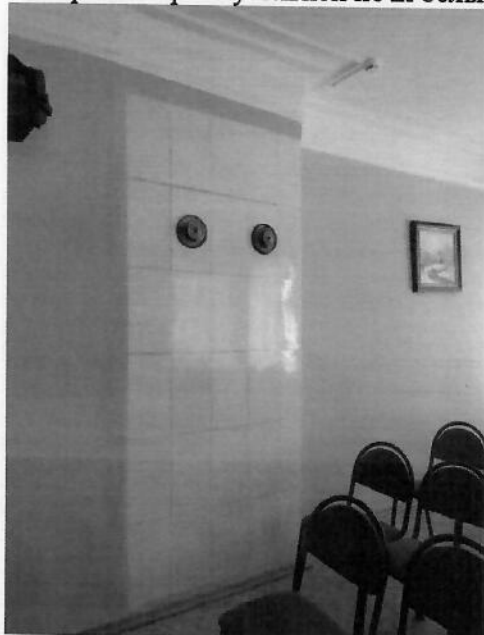
- покрытие прямоугольной печи белыми керамическими изразцами;

покрытие прямоугольной печи белыми керамическими изразцами;

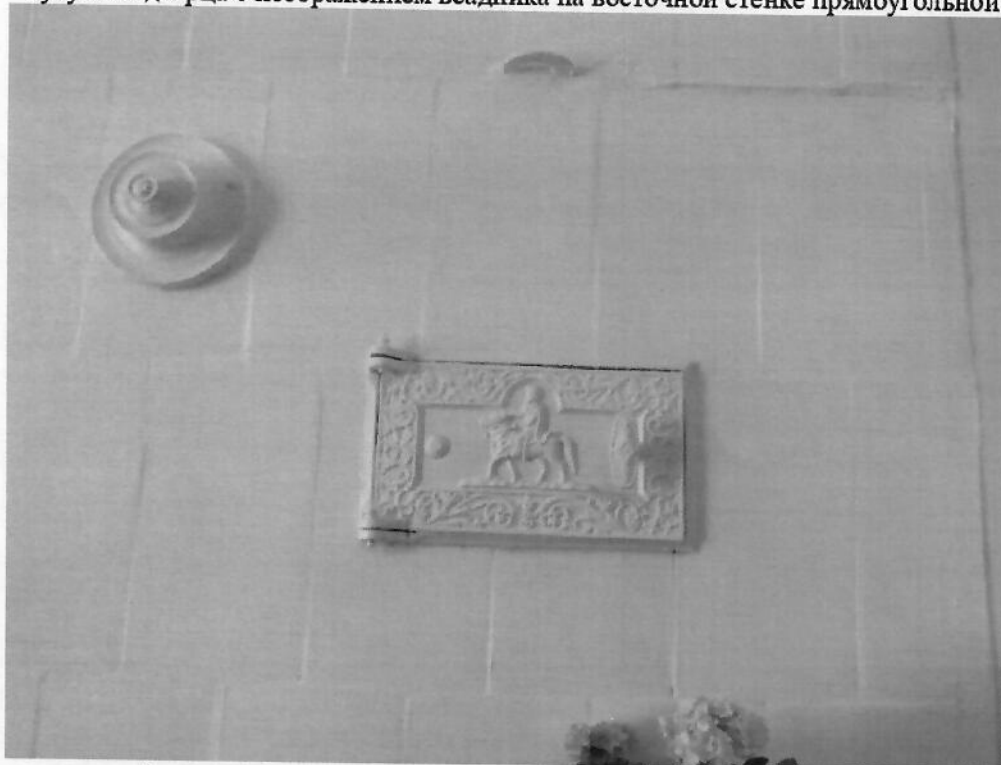
- чугунная дверца с изображением всадника на восточной стенке прямоугольной печи;

чугунная дверца с изображением всадника на восточной стенке прямоугольной печи; латунная фурнитура.
