Об утверждении предмета охраны объекта культурного наследия регионального значения «Дом жилой», 1-я четв. XIX в. (Костромская область, г. Нерехта, ул. Красноармейская, д. 25)

ПРЕДМЕТ ОХРАНЫ

объекта культурного наследия регионального значения
«Дом жилой», 1-я четв. XIX в.
(Костромская область, г. Нерехта, ул. Красноармейская, д. 25)

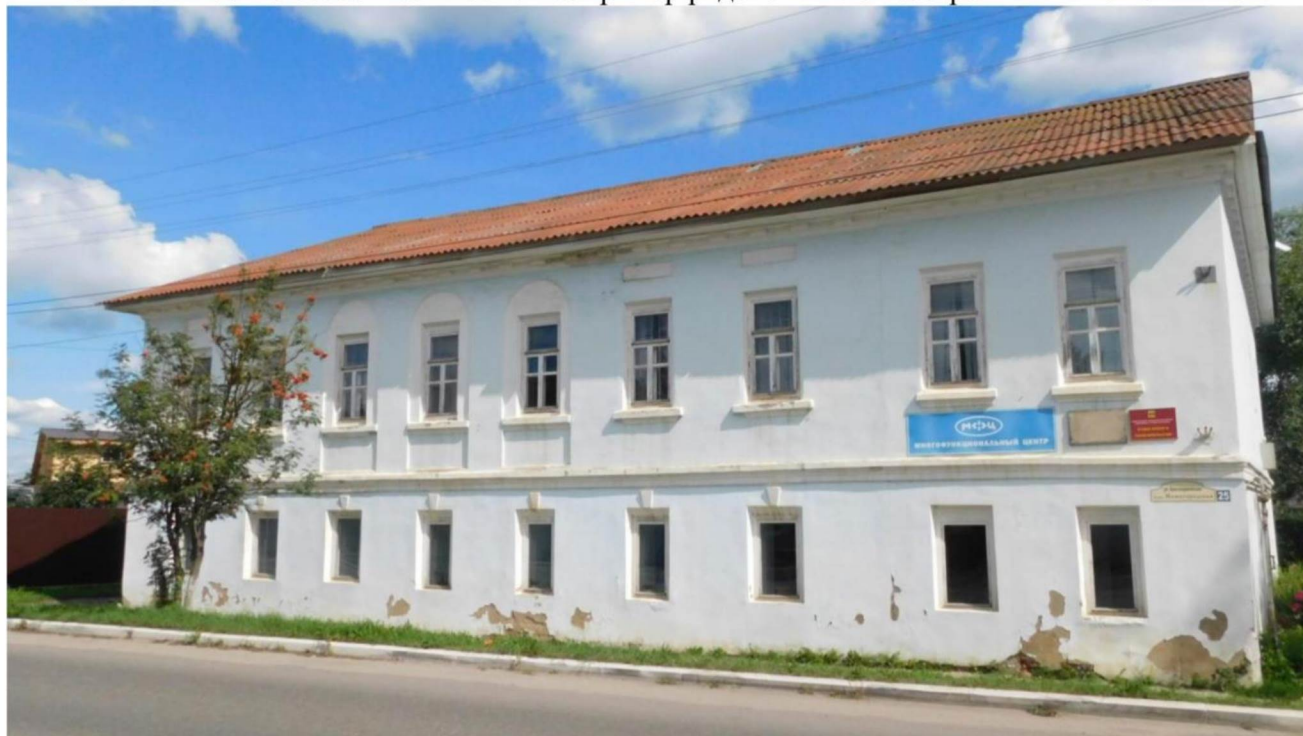
Приложение №2
к предмету охраны объекта культурного наследия
регионального значения «Дом жилой», 1-я четв. XIX в.
(Костромская область, г. Нерехта, ул. Красноармейская, д. 25)

Стилистические особенности объекта: пример рядовой жилой застройки 1-й четв. XIX в.

2. Стилистические особенности объекта (приложение №2 к настоящему предмету охраны): пример рядовой жилой застройки 1-й четв. XIX в.

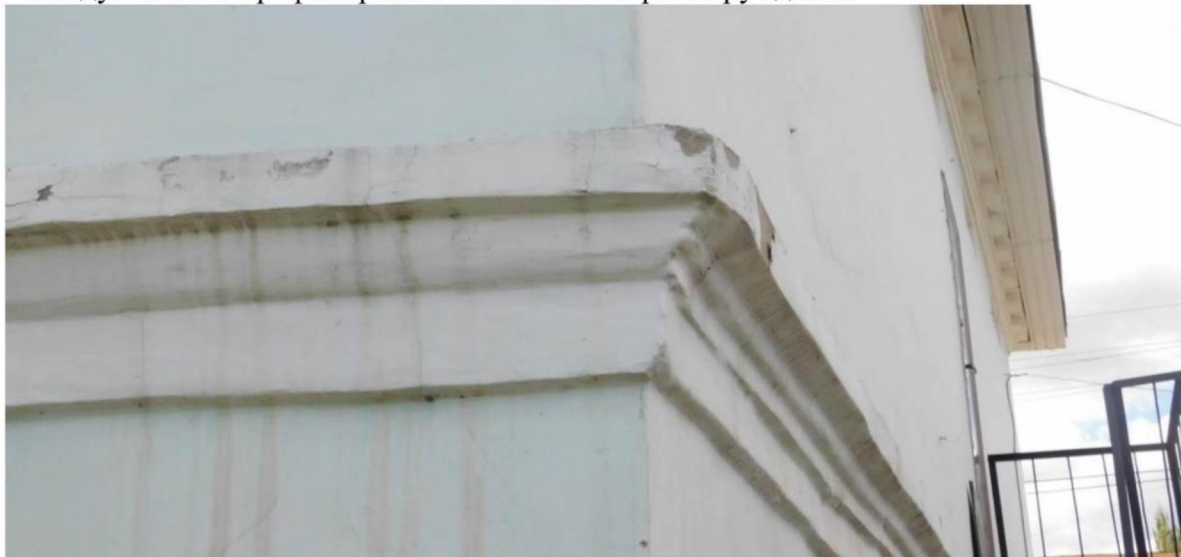
- междуэтажный профилированный пояс по периметру здания

междуэтажный профилированный пояс по периметру здания;

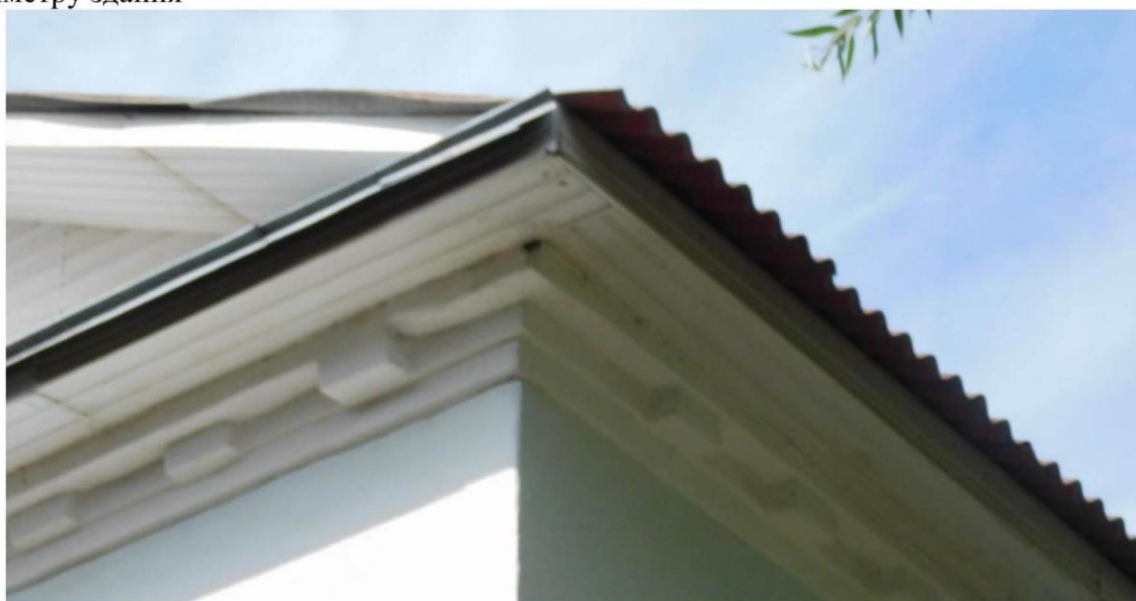
- трехступенчатый венчающий карниз, дополненный укрупненными сухариками, по периметру здания

трехступенчатый венчающий карниз, дополненный укрупненными сухариками, по периметру здания;

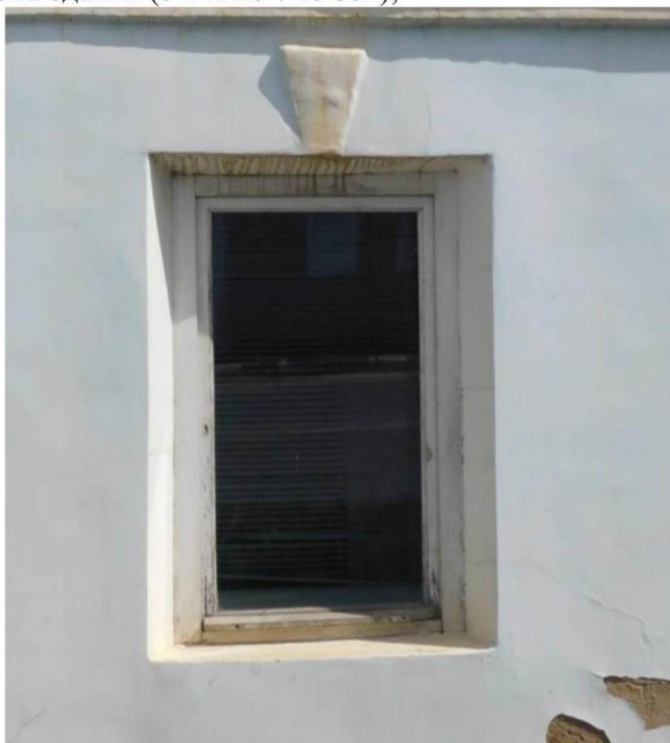
клинчатые замковые камни над проемами первого этажа юго-западного фасада первоначального объема здания (с 1-й по 7-ю оси);

2) клинчатые замковые камни над проемами первого этажа юго-западного фасада первоначального объема здания (с 1-й по 7-ю оси);

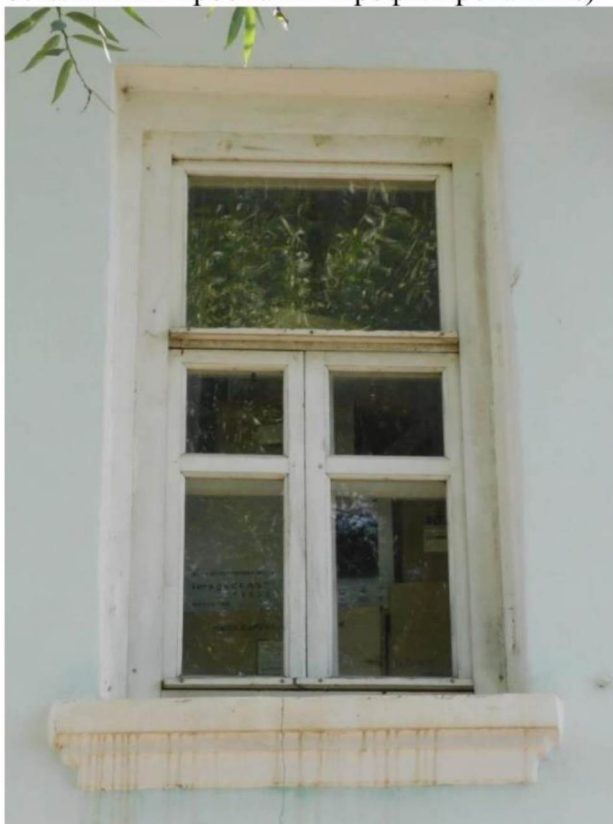
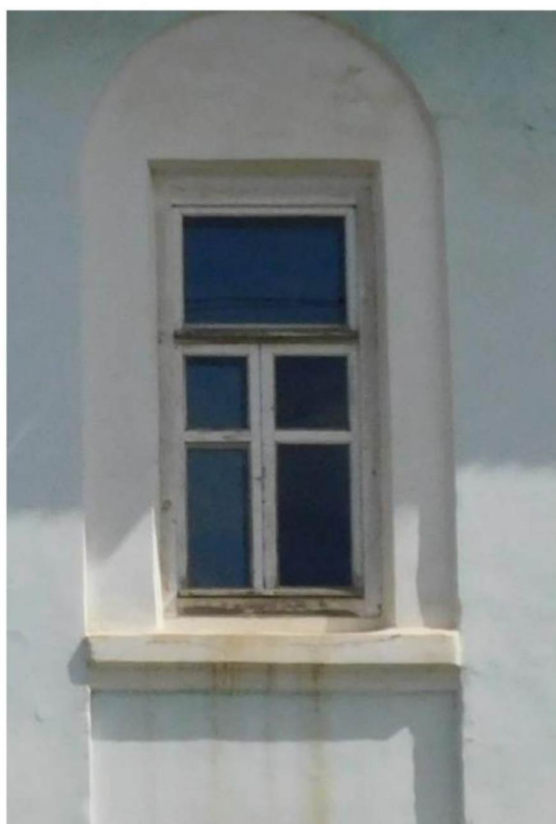
подоконные полочки под оконными проемами второго этажа по юго-западному фасаду, по северо-восточному фасаду с 1-й по 4-ю оси, по юго-восточному фасаду оконный проем по правому флангу (двухступенчатые под оконными проемами в арочных нишах; под остальными проемами - профилированные)

3) подоконные полочки под оконными проемами второго этажа по юго-западному фасаду, по северо-восточному фасаду с 1-й по 4-ю оси, по юго-восточному фасаду оконный проем по правому флангу (двухступенчатые под оконными проемами в арочных нишах; под остальными проемами - профилированные);

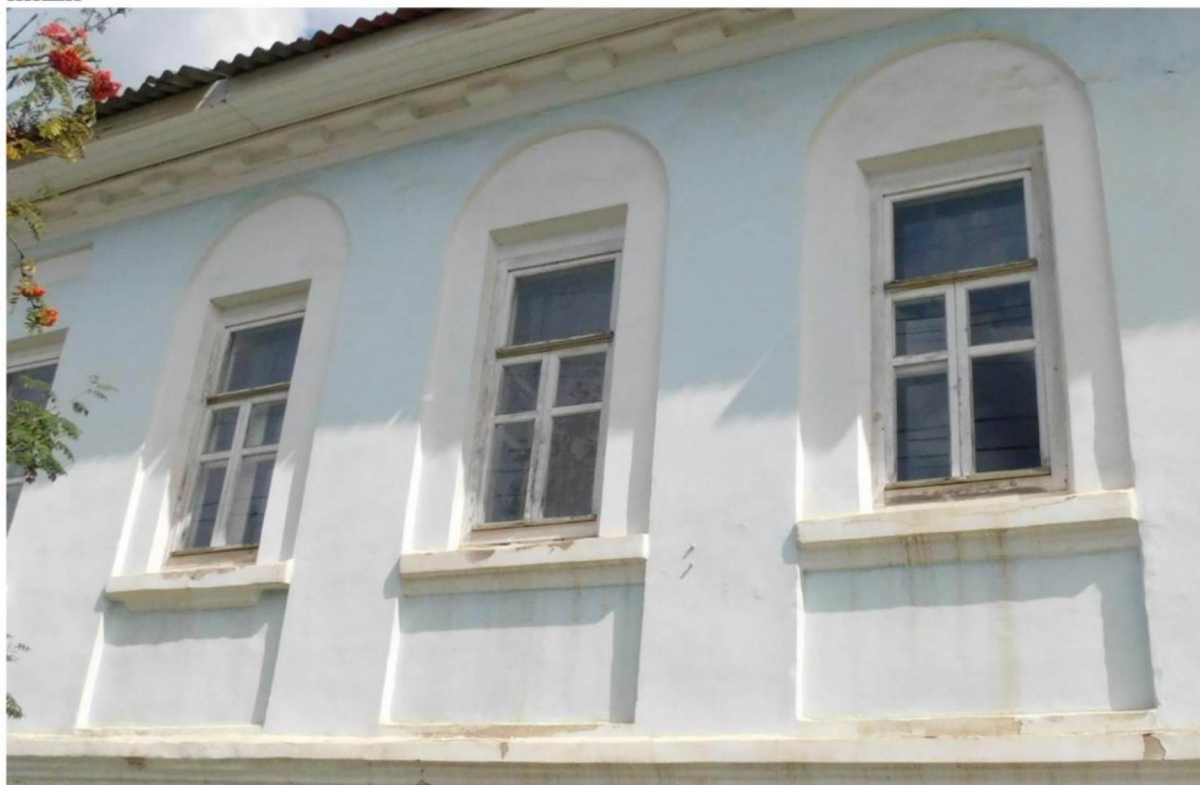
оконные проемы второго этажа юго-западного фасада с 3-й по 5-ю оси помещены в арочные ниши

4) оконные проемы второго этажа юго-западного фасада с 3-й по 5-ю оси помещены в арочные ниши;

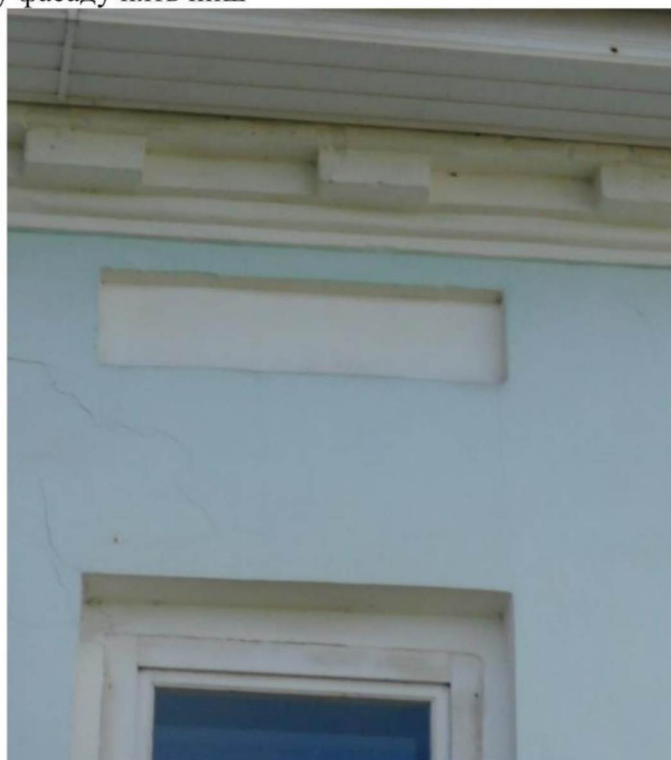
прямоугольные лежачие нишки над оконными проемами второго этажа:

- по юго-западному фасаду по 1-й, 2-й, 6-й и 7-й осям;
- по северо-восточному фасаду со 2-й по 7-ю оси;
- по северо-западному фасаду пять ниш

5) прямоугольные лежащие нишки над оконными проемами второго этажа:

по юго-западному фасаду по 1-й, 2-й, 6-й и 7-й осям;

по северо-восточному фасаду со 2-й по 7-ю оси;

по северо-западному фасаду пять ниш.

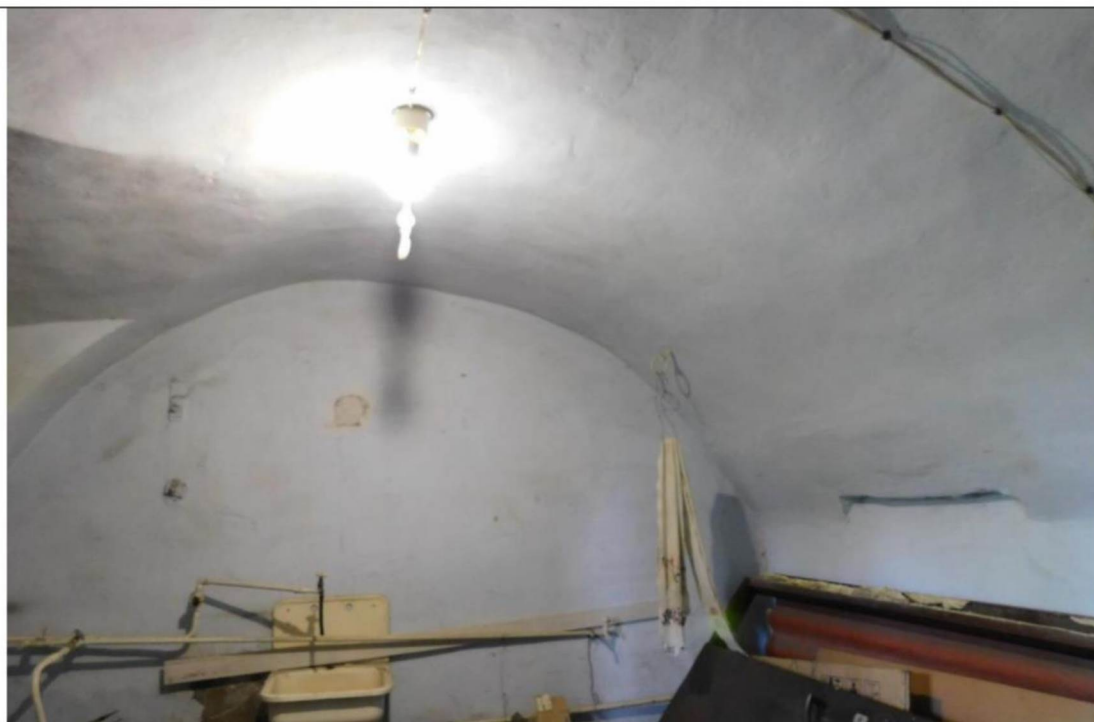
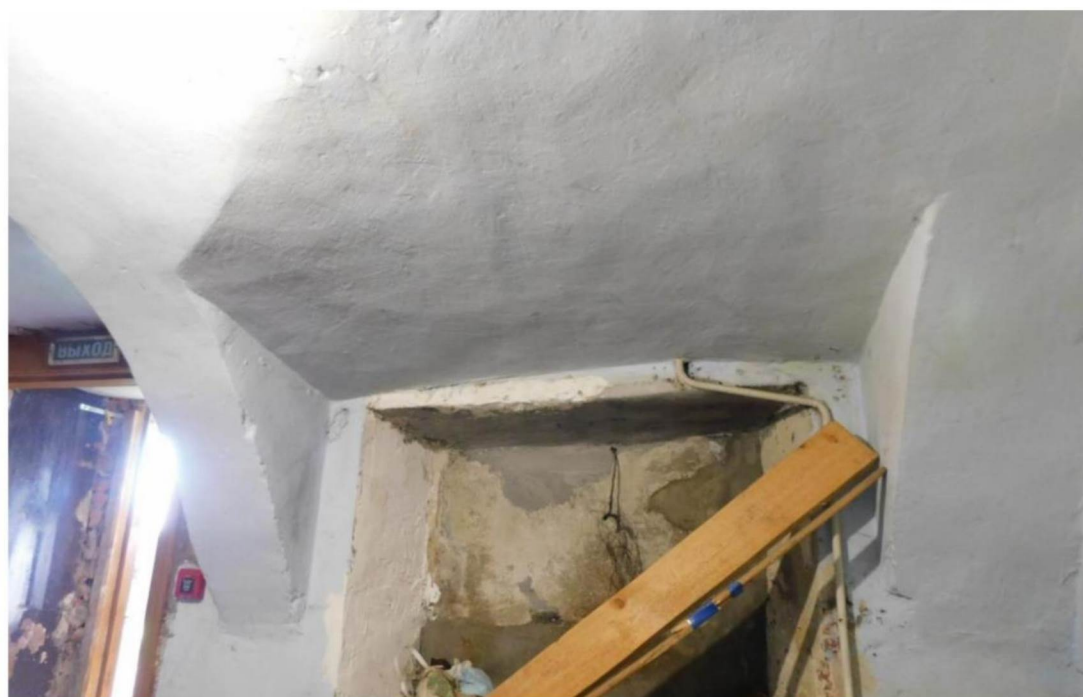
Конструктивные особенности

Коробовый свод с распалубками над проемами

2) форма перекрытий: плоские междуэтажные перекрытия этажей; кирпичный коробовый свод с распалубками над проемами в помещении первого этажа (местоположение, изображение свода - приложения №№ 3, 6);
