**Об утверждении предмета охраны  
объекта культурного наследия регионального значения (памятника)  
«Доходный дом купца 2-й гильдии Кирюнина П.Н.», расположенного  
по адресу: Ростовская область, г. Новочеркасск, пер. Скрябина, 4, литер А**

**ПРЕДМЕТ ОХРАНЫ**

объекта культурного наследия регионального значения (памятника)  
«Доходный дом купца 2-й гильдии Кирюнина П.Н.», расположенного по адресу:  
Ростовская область, г. Новочеркасск, пер. Скрыбина, 4, литер А

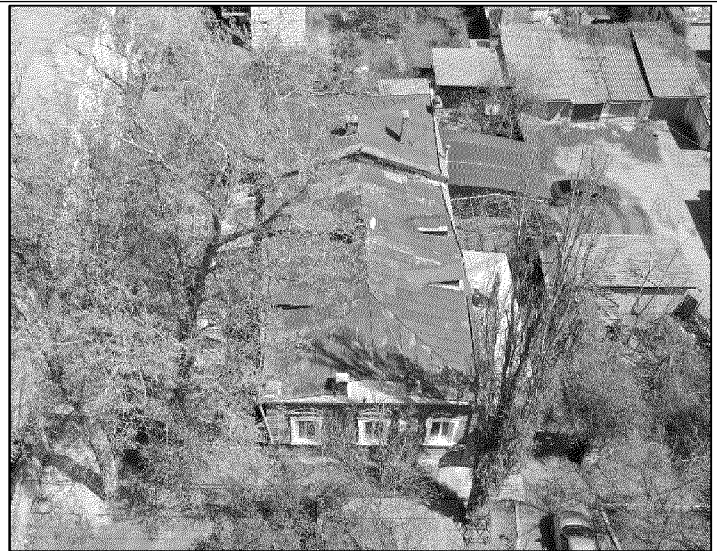
вид объекта культурного наследия с юго-запада в квартале застройки (фото 05.2021 года)

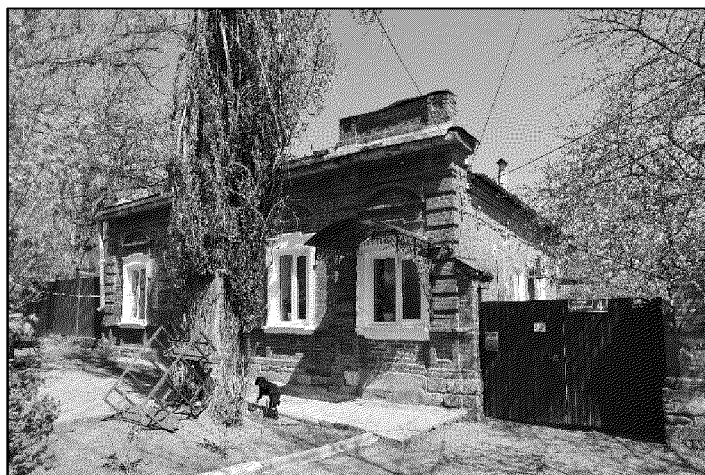
3. Первоначальные строительные конструкции и материалы объекта культурного наследия: наружные несущие стены, выполненные из кирпича; металлический ажурный козырек парадного входа на главном юго-западном фасаде

вид объекта культурного наследия с юго-запада (фото 05.2021 года)

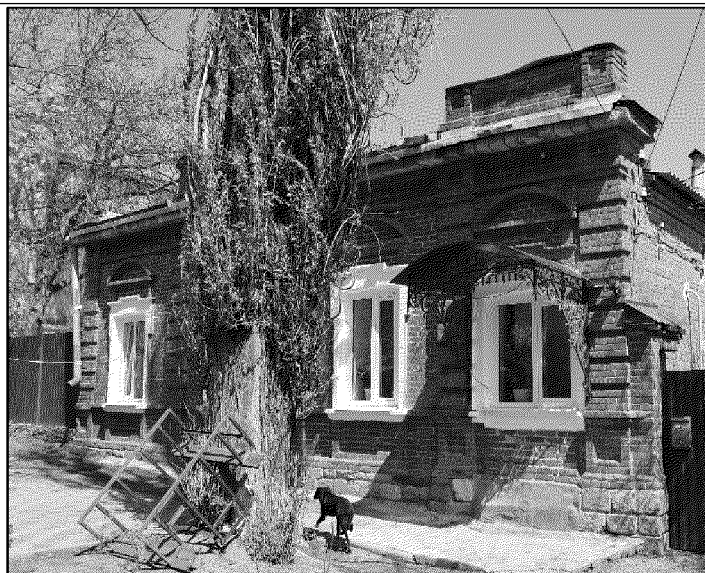
4. Композиционное и архитектурно-стилистическое решения главного юго-западного фасада объекта культурного наследия, выполненного в стиле эклектика

главный юго-западный фасад объекта  
культурного наследия (фото 05.2021 года);

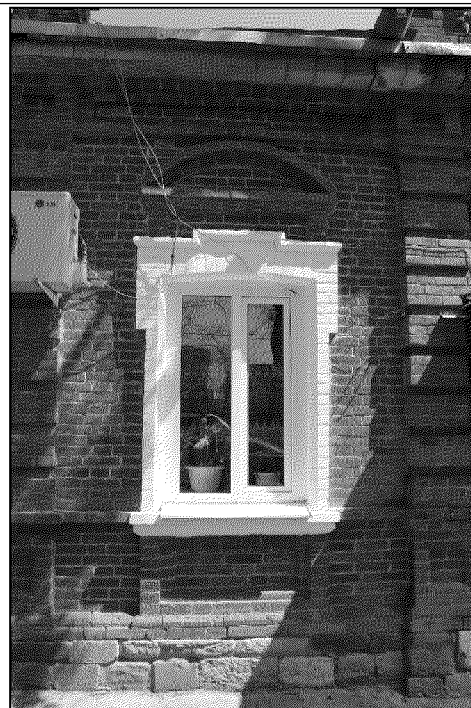
фрагмент главного юго-западного фасада  
объекта культурного наследия  
(рустованные лопатки, сандрик, наличник,  
подоконный пояс с нишами, фото 05.2021  
года);

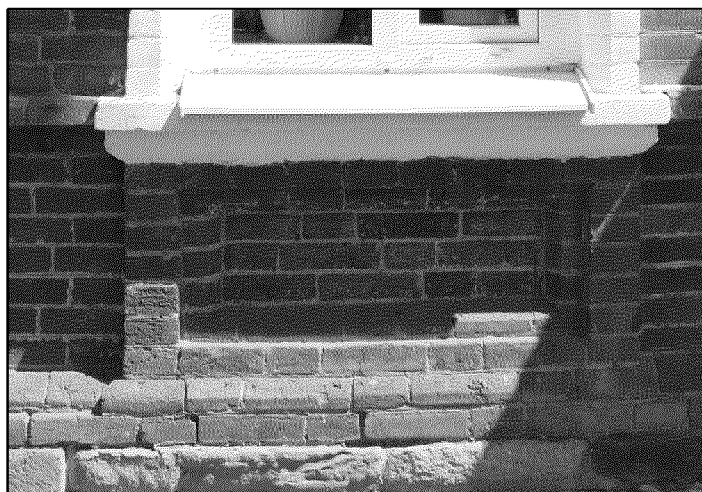
фрагмент главного юго-западного фасада объекта культурного наследия (ниша подоконного пояса, фото 05.2021 года)

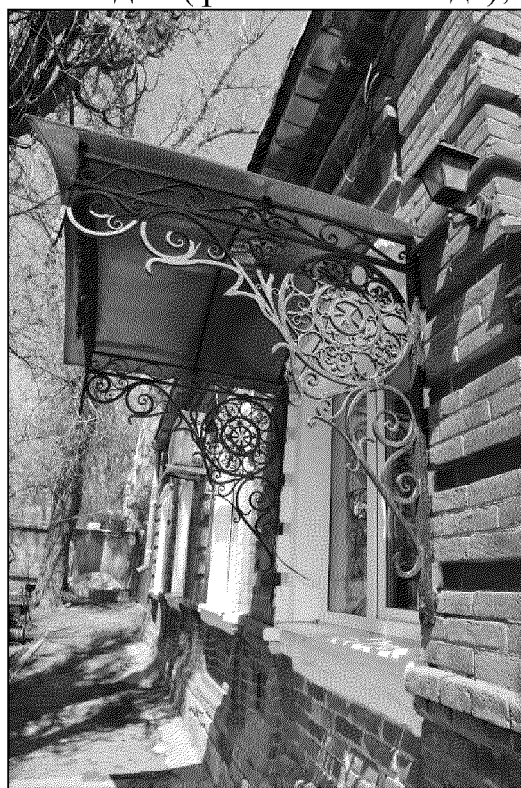
кронштейн козырька парадного входа,  
расположенный в крайней южной  
раскреповке главного юго-западного  
фасада объекта культурного наследия;

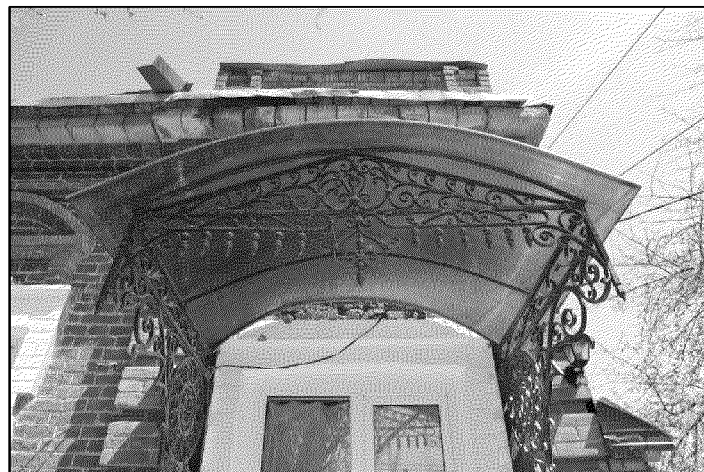
фронтон козырька парадного входа,  
расположенный в крайней южной  
раскреповке главного юго-западного  
фасада объекта культурного наследия

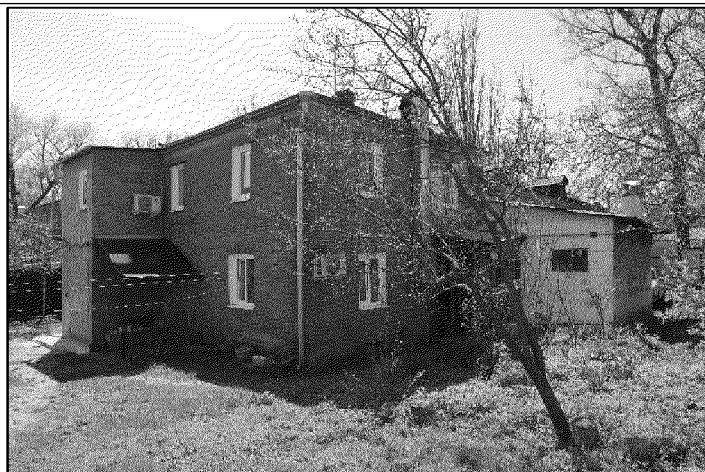
вид объекта культурного наследия  
с северо-востока (фото 05.2021 года)
