Об утверждении предмета охраны объекта культурного наследия регионального значения (памятника) «Жилой особняк. Эклектика», расположенного по адресу: Ростовская область, г. Новочеркасск, ул. Пушкинская, 98, литер А

ПРЕДМЕТ ОХРАНЫ

объекта культурного наследия регионального значения (памятника)
«Жилой особняк. Эклектика», расположенного по адресу: Ростовская область,
г. Новочеркасск, ул. Пушкинская, 98, литер А

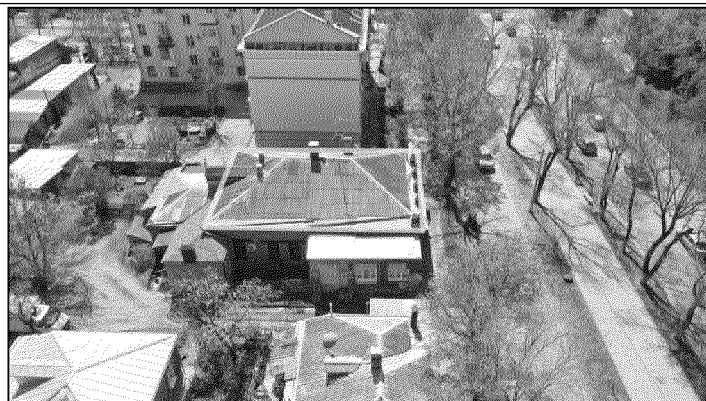
местоположение объекта культурного наследия в квартале застройки (вид с северо-запада, фото 05.2021 года)

№ п/п	Состав предмета охраны объекта культурного наследия	Особенности объекта культурного наследия, составляющие предмет охраны
1	2	3
1.	Местоположение объекта культурного наследия в застройке ул. Пушкинской города Новочеркаска Ростовской области	  <p style="text-align: center;">местоположение объекта культурного наследия</p> <p style="text-align: center;">условные обозначения:</p> <p>  - объект культурного наследия;</p>

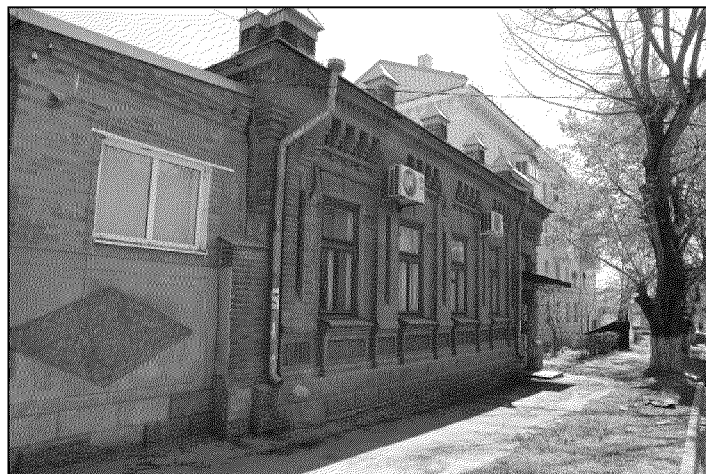
3. Первоначальные строительные конструкции и материалы объекта культурного наследия: наружные несущие стены, выполненные из кирпича; металлический ажурный козырек и дверь парадного входа на главном юго-западном фасаде

вид объекта культурного наследия с северо-запада (фото 05.2021 года);

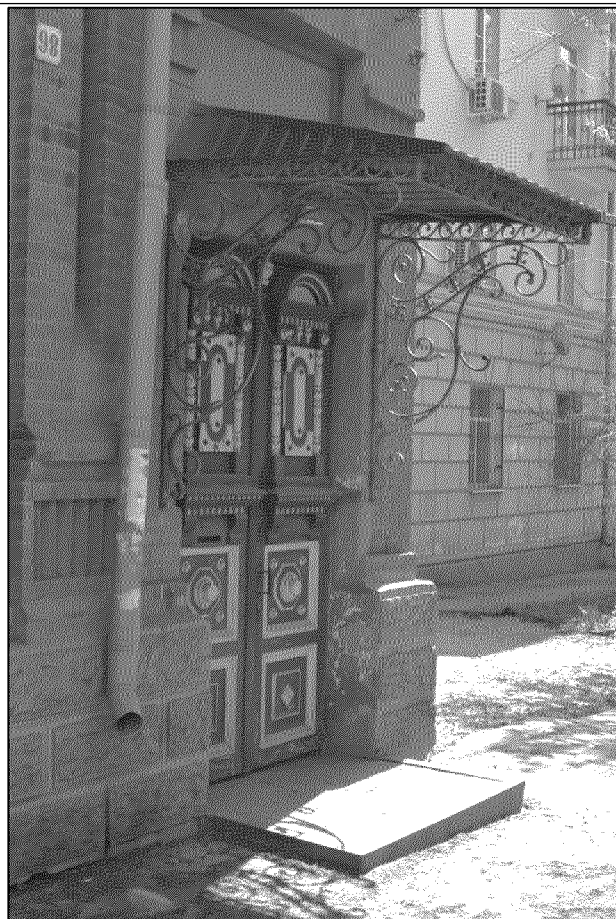
козырек и дверь парадного входа на главном юго-западном фасаде объекта культурного наследия (фото 05.2021 года)

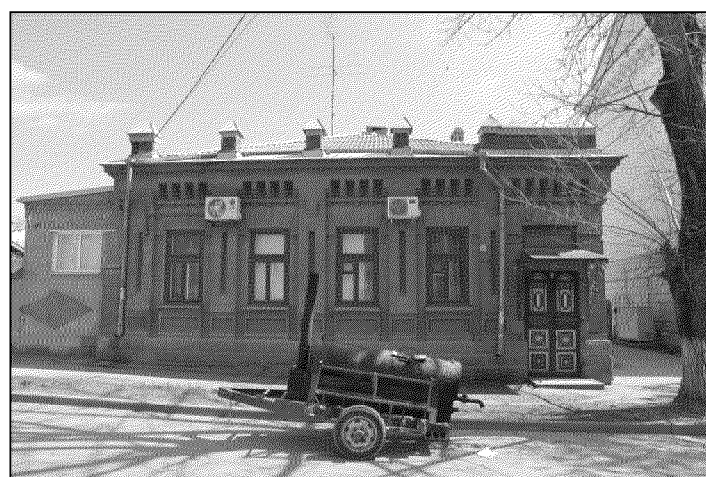
4. Композиционное и архитектурно-стилистическое решения главного юго-западного фасада объекта культурного наследия, выполненного в стиле эклектика с элементами кирпичного стиля, включая:
- местоположение крайней южной раскреповки, ее габариты и конфигурацию;
 - прямоугольный аттик крайней южной раскреповки, оформленный по краям небольшими пилястрами и прямоугольной нишей;

главный юго-западный фасад объекта культурного наследия (фото 05.2021 года);

тумбы парапета крыши;
венчающий карниз,
подчеркнутый ритмом
мелких сухариков;

двухъярусный фриз,
включающий ритмичный
ряд декоративных
кронштейнов ступенчатой
формы, объединенных
узким пояском простого
профиля;

ритм оконных проемов,
оформленных широкими
лучковыми перемычками;

трапециевидные
декоративные вставки
в оформлении перемычек
оконных проемов;

подоконные ниши,
включающие рельефные
пояски поребрика;

простеночные лопатки,
оформленные узкими
щелевидными нишами,
декоративными карнизами,
вставками поребрика
и декоративными
накладками ступенчатой
формы;

местоположение парадного
входа в крайней южной
раскреповке, его габариты
и конфигурацию;

кордон и руст цоколя

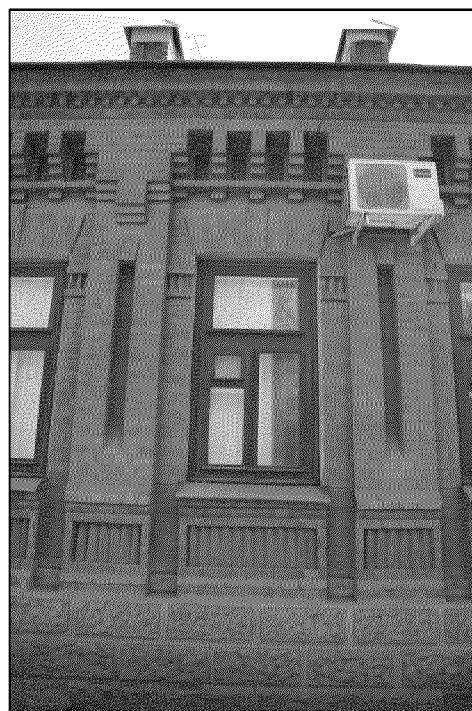
фрагмент главного юго-западного фасада
объекта культурного наследия (фризовый
пояс, простеночные лопатки, декоративные
вставки, цоколь, фото 05.2021 года);

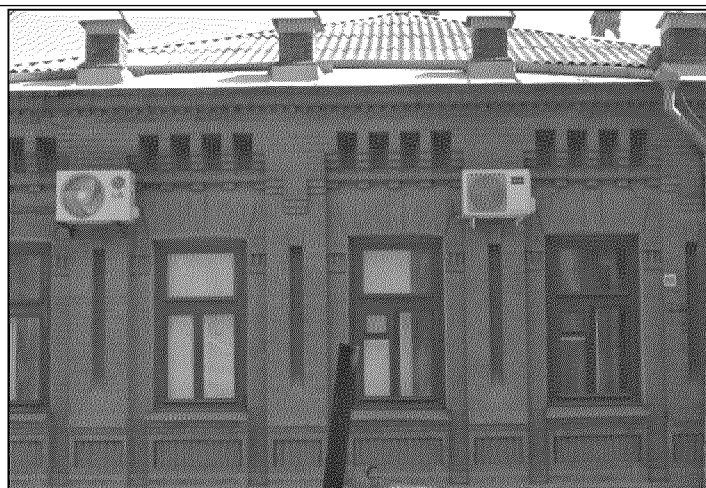
фрагмент главного юго-западного фасада
объекта культурного наследия (ритм
оконных проемов, фото 05.2021 года);

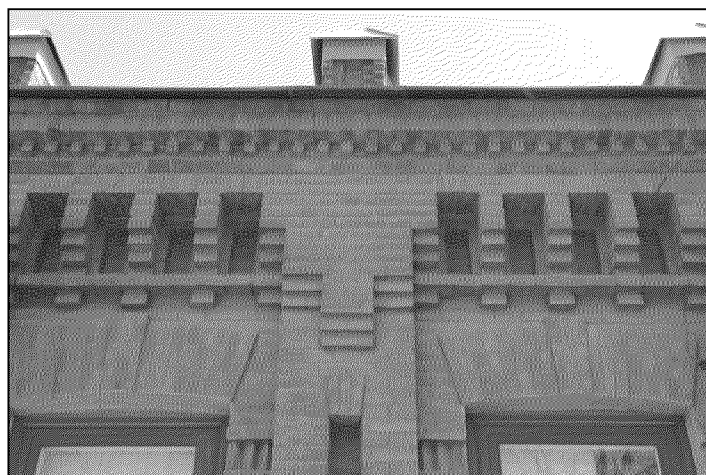
фрагмент главного юго-западного фасада
объекта культурного наследия
(двухъярусный фризовый пояс,
фото 05.2021 года);

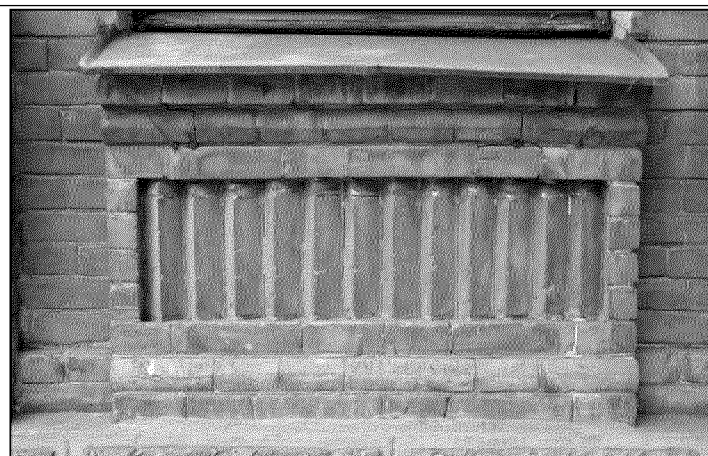
фрагмент главного юго-западного фасада
объекта культурного наследия
(декоративная подоконная вставка в форме
поребрика, фото 05.2021 года);

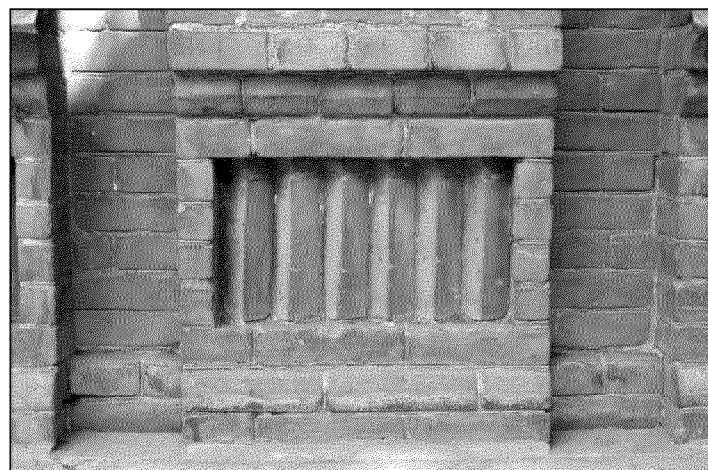
фрагмент главного юго-западного фасада
объекта культурного наследия
(декоративная вставка поребрика
в оформлении простеночной лопатки,
фото 05.2021 года)

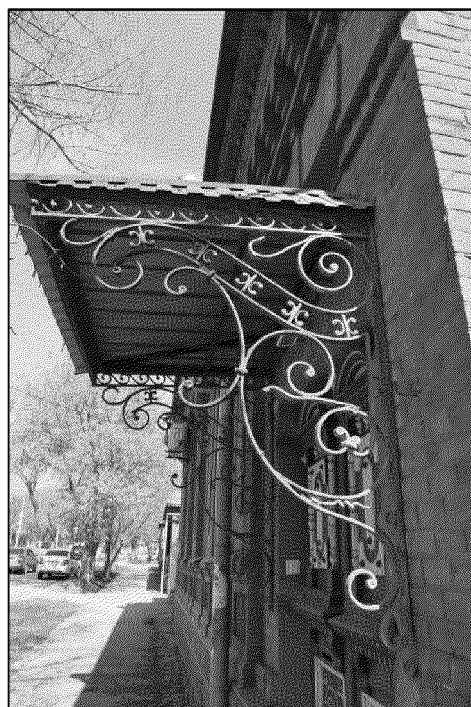
кронштейн козырька парадного входа, расположенный в крайней южной раскреповке главного юго-западного фасада объекта культурного наследия (фото 05.2021 года);

5. Металлический ажурный козырек парадного входа на ажурных кронштейнах и с ажурным фронтоном, его местоположение в крайней южной раскреповке главного юго-западного фасада, конфигурация, габариты, материал, рисунок орнамента

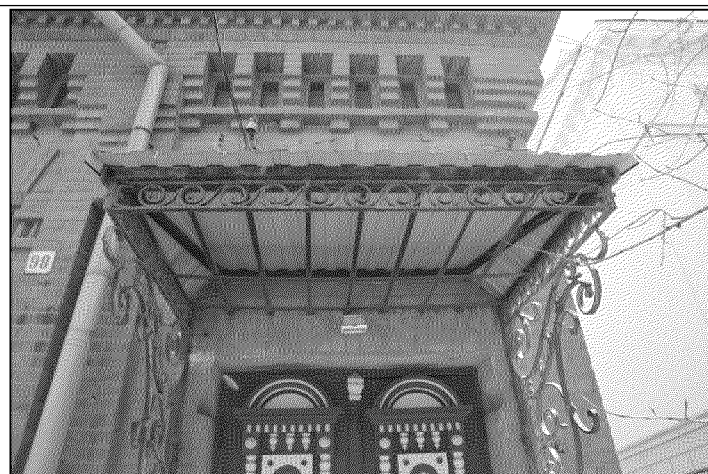
фронтон козырька парадного входа,
расположенный в крайней южной
раскреповке главного юго-западного фасада
объекта культурного наследия
(фото 05.2021 года)

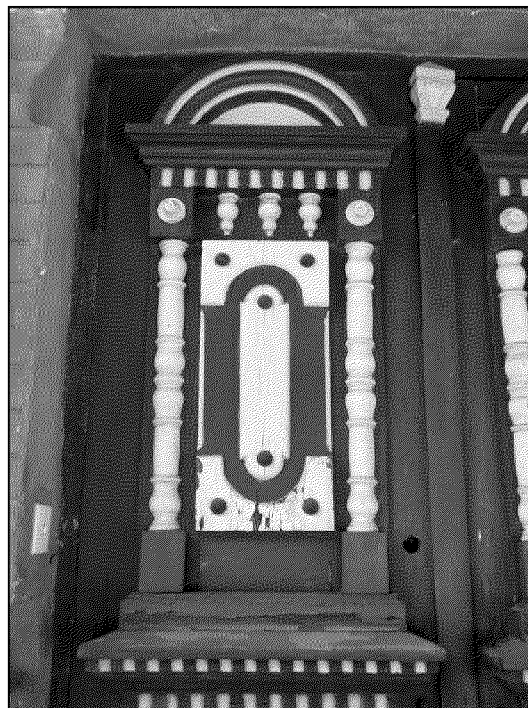
деревянный резной декор в оформлении
верхней части двери парадного входа
объекта культурного наследия
(фото 05.2021 года);

6. Наружная деревянная двупольная филенчатая глухая дверь парадного входа на главном юго-западном фасаде объекта культурного наследия, оформленная накладной деревянной резьбой, включающей резные карнизы на декоративных кронштейнах, профилированные архивольты, филенки, резные 3/4 колонки, декоративные кнопки и накладки различной величины и геометрической формы, конфигурация, габариты, материал, рисунок орнамента

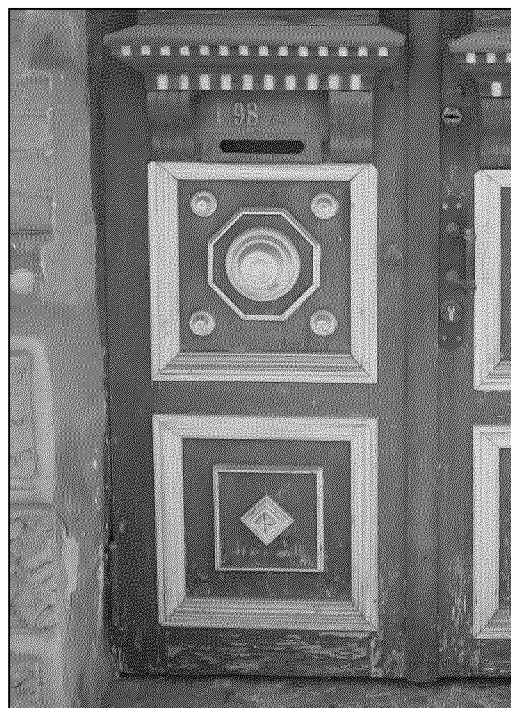
деревянный резной декор в оформлении
нижней части двери парадного входа
объекта культурного наследия
(фото 05.2021 года);

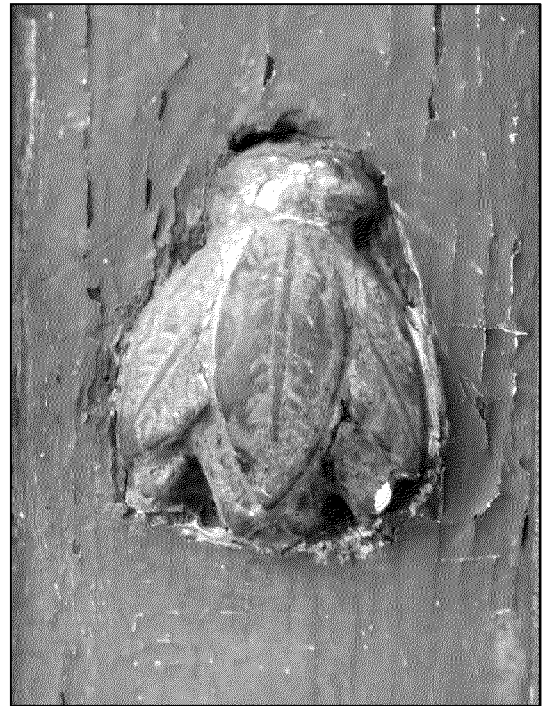
декоративная вставка с элементами растительного орнамента в оформлении двери парадного входа объекта культурного наследия (фото 05.2021 года)
