Об утверждении предмета охраны объекта культурного наследия регионального значения (памятника) «Жилой особняк. Эклектика», расположенного по адресу: Ростовская область, г. Новочеркасск, ул. Комитетская, 64, литеры Б, б

ПРЕДМЕТ ОХРАНЫ

объекта культурного наследия регионального значения (памятника)
«Жилой особняк. Эклектика», расположенного по адресу: Ростовская
область, г. Новочеркасск, ул. Комитетская, 64, литеры Б, б

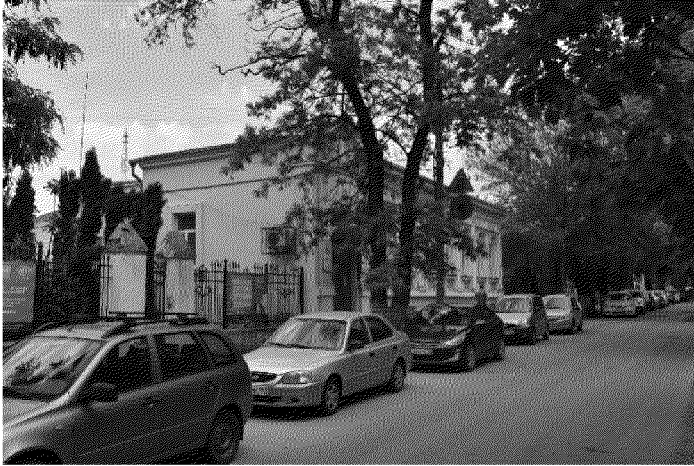
<p data-bbox="890 696 1528 824">общий вид объекта культурного наследия в застройке ул. Комитетской (фото 06.2021 г.)</p>
2.	<p data-bbox="325 875 839 1178">Объемно-пространственная композиция объекта культурного наследия прямоугольной конфигурации в плане, одноэтажного с подвалом и многоскатной крышей (литеры Б, Б2)</p>

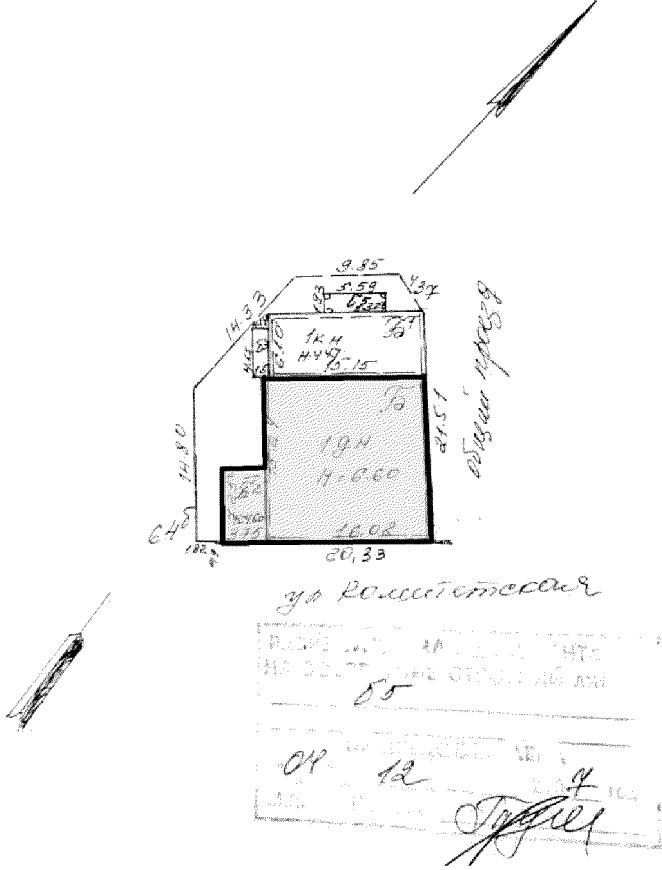
- объект культурного наследия </p> <p data-bbox="874 1973 1544 2092">ситуационный план земельного участка, источник: техническое дело МУП ЦТИ г. Новочеркасска №3838, 2007 г.;</p>

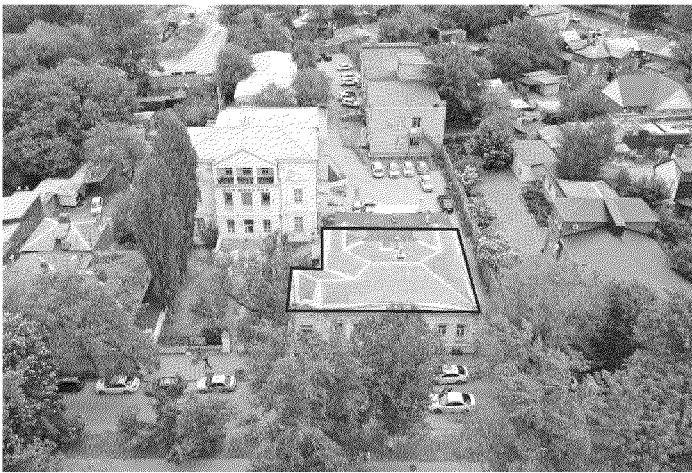
<p data-bbox="890 810 1528 936">местоположение объекта культурного наследия в квартале застройки (фото 06.2021 г.)</p> <p data-bbox="1011 981 1401 1025">условные обозначения:</p> <p data-bbox="903 1079 1560 1124"> - объект культурного наследия </p>
3.	Первоначальные наружные несущие деревянные стены, обложенные кирпичом

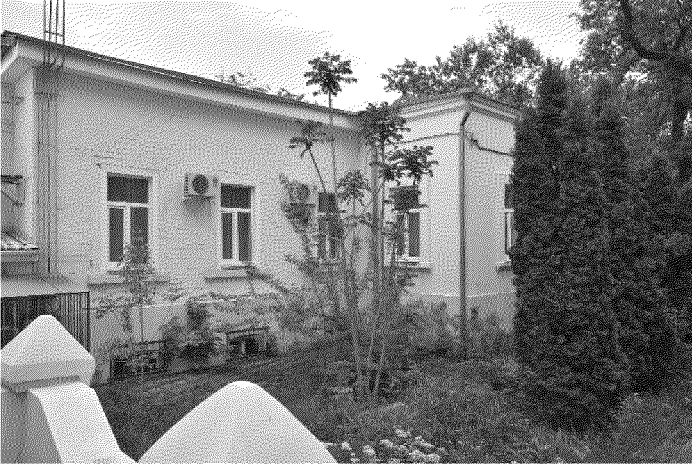
<p data-bbox="880 1653 1544 1742">юго-западный фасад объекта культурного наследия (фото 06.2021 г.)</p>

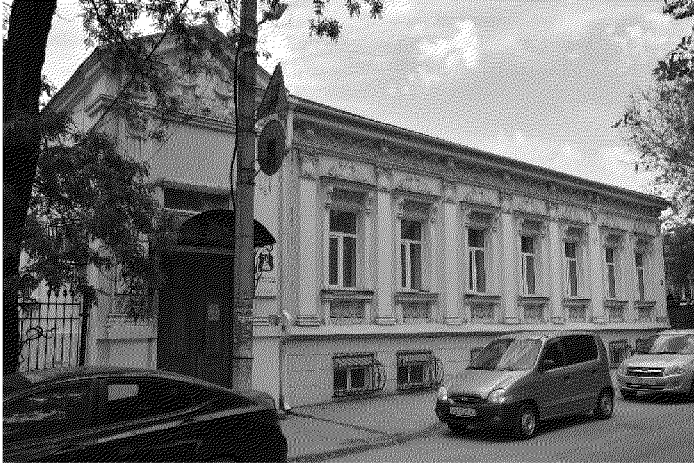
1	2	3
4.	<p>Главный юго-восточный фасад объекта культурного наследия, выполненный с использованием композиционных приемов и архитектурно-художественного декора, характерных для неоклассического направления эклектики, включая: асимметричное композиционное решение, определенное крайней западной раскреповкой, подчеркивающей местоположение парадного входа, ритм прямоугольных оконных проемов первого этажа и подвала основного поля фасада, а также следующие архитектурно-декоративные элементы:</p> <p>профилированный венчающий карниз; фриз фасада, включающий профилированную тягу, небольшие модульоны и раппорт цветочно-растительного орнамента;</p>

<p>главный юго-восточный фасад объекта культурного наследия (фото 06.2021 г.);</p>

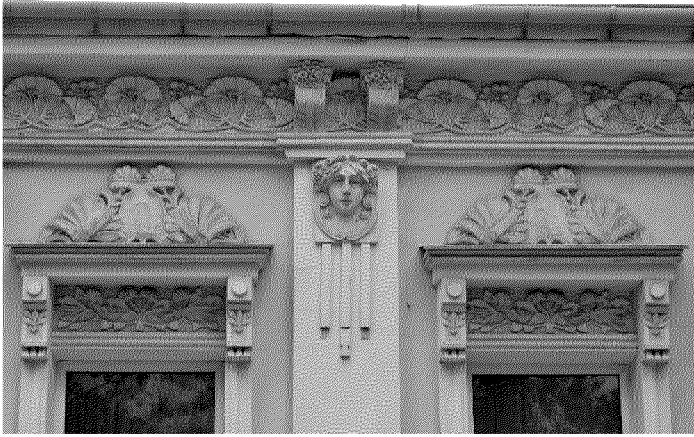
<p>фрагмент главного юго-восточный фасада объекта культурного наследия; профилированные венчающий карниз и фриз (фото 06.2021 г.);</p>

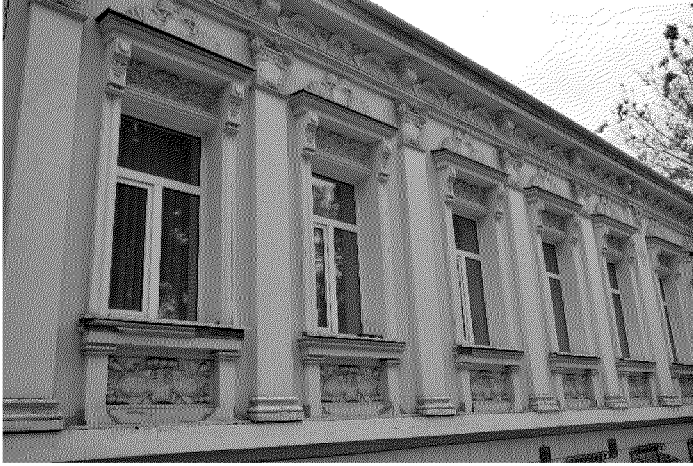
1	2	3
	<p>ритмичный ряд пилястр стилизованного ионического ордера, расположенных в простенках оконных проемов 1-го этажа;</p> <p>пилястры, фланкирующие края раскреповки и оформленные вертикальными декоративными «косицами» и маскаронами в виде женских головок;</p> <p>две крайние пилястры аналогичной формы, расположенные в восточной части фасада;</p>

<p>фрагмент главного юго-восточный фасада объекта культурного наследия; ритм оконных проемов и пилястр первого этажа (фото 06.2021 г.);</p>

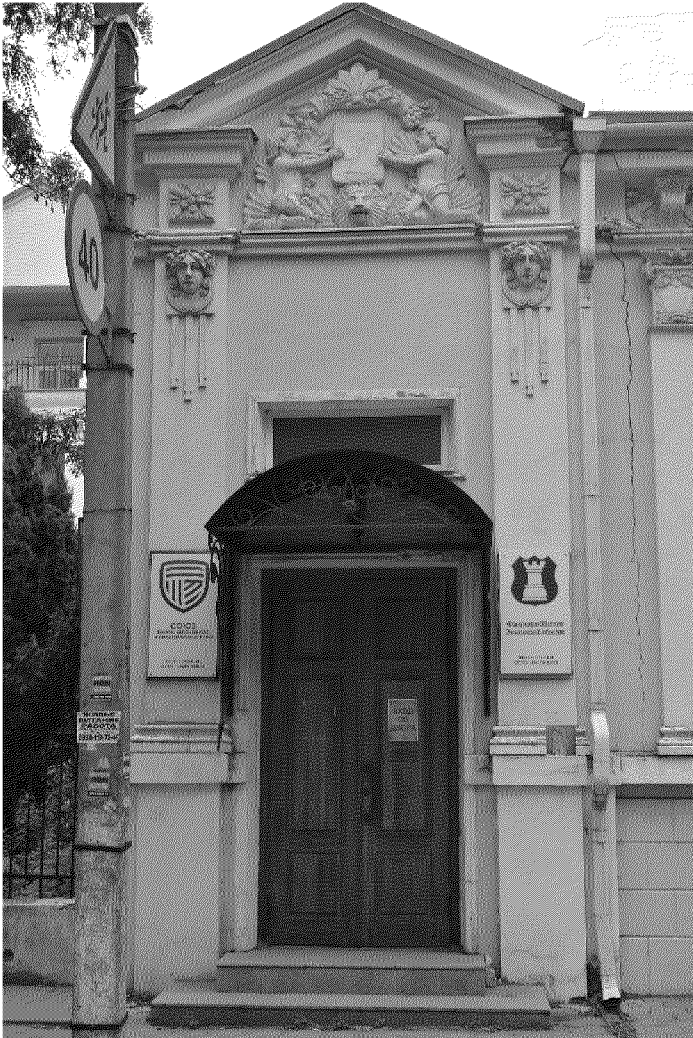
<p>фрагмент главного юго-восточный фасада объекта культурного наследия; крайняя раскреповка (фото 06.2021 г.);</p>

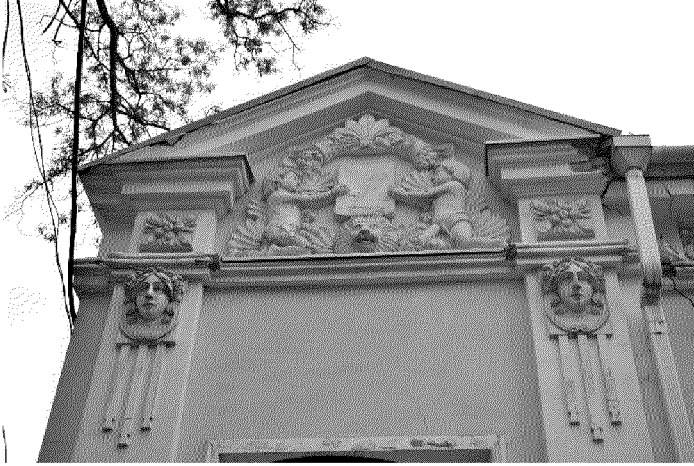
1	2	3
	<p>фронтон раскреповки; сложносоставной рельеф в тимпане фронтона, включающий изображения младенцев-путти (излюбленный декоративный прием искусства Возрождения), маскарон в форме львиной головы, геральдическую вставку, картуш и лепной декор цветочно-растительного орнамента;</p> <p>штукатурные наличники оконных проемов 1-го этажа; подоконные ниши проемов 1-го этажа, оформленные декоративными вставками лепного растительного орнамента и малыми боковыми лопатками;</p> <p>декоративные рельефы цветочно-растительного орнамента, расположенные над окнами 1-го этажа; сандрики оконных проемов 1-го этажа, включающие небольшие декоративные кронштейны, оформленные декоративными кнопками, вставками лепного растительного орнамента и мелкими гуттами;</p>

<p>фрагмент главного юго-восточный фасада объекта культурного наследия; тимпан фронтона раскреповки (фото 06.2021 г.);</p>

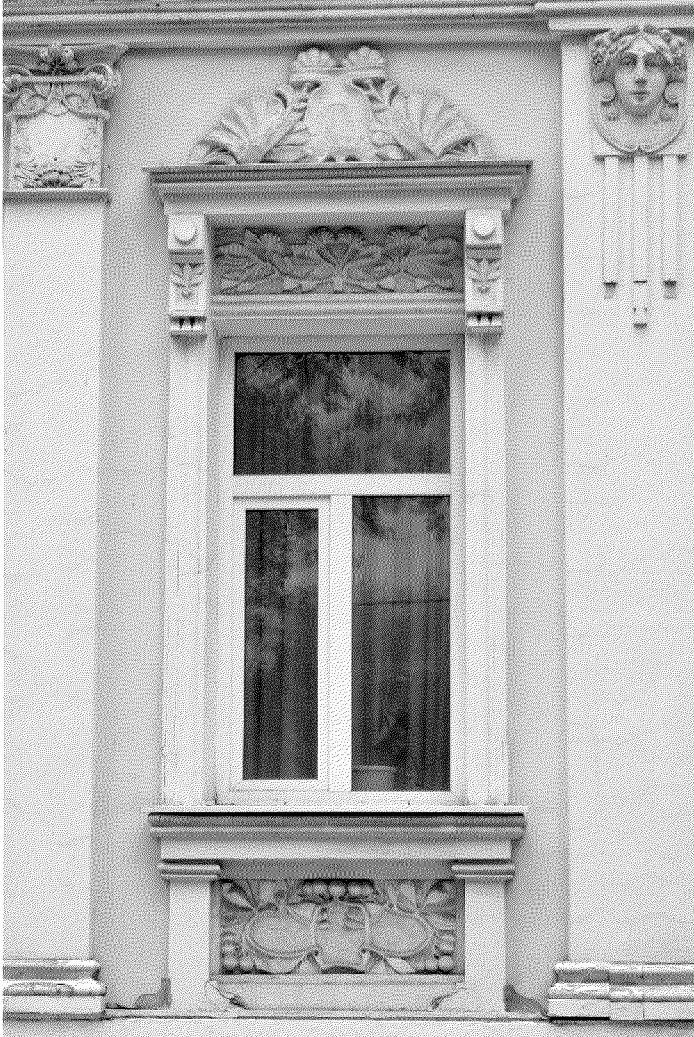
<p>фрагмент главного юго-восточный фасада объекта культурного наследия; декор оконного проема первого этажа (фото 06.2021 г.);</p>

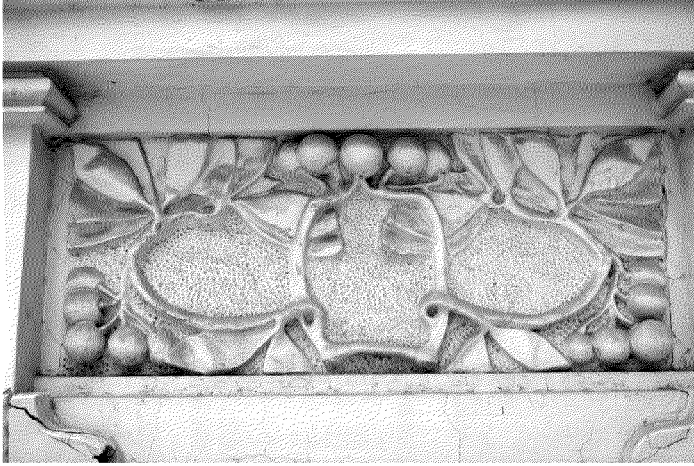
<p data-bbox="863 696 1560 869">фрагмент главного юго-восточный фасада объекта культурного наследия; лепной декор подоконной ниши первого этажа (фото 06.2021 г.);</p>
	<p data-bbox="323 920 746 1048">профилированный кордон высокого цоколя; руст цоколя;</p>

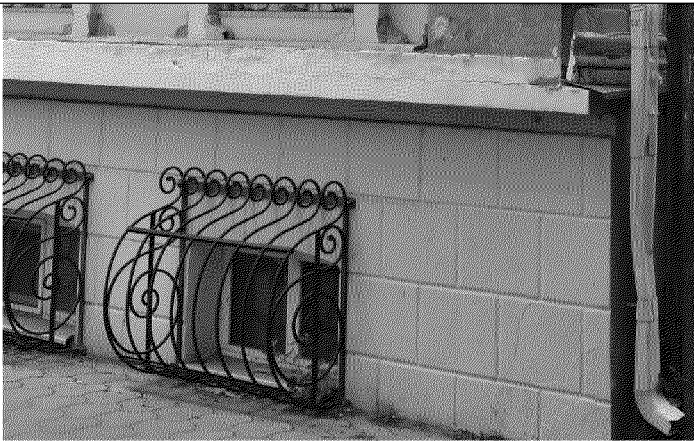
<p data-bbox="887 1379 1533 1507">фрагмент главного юго-восточный фасада объекта культурного наследия; цоколь (фото 06.2021 г.)</p>
<p data-bbox="248 1559 284 1592">5.</p>	<p data-bbox="323 1559 842 1906">Материал и характер отделки главного юго-восточного фасада, оштукатуренного и окрашенного фасадными составами, включая окрашенный фасадными составами штукатурный и лепной декор</p>

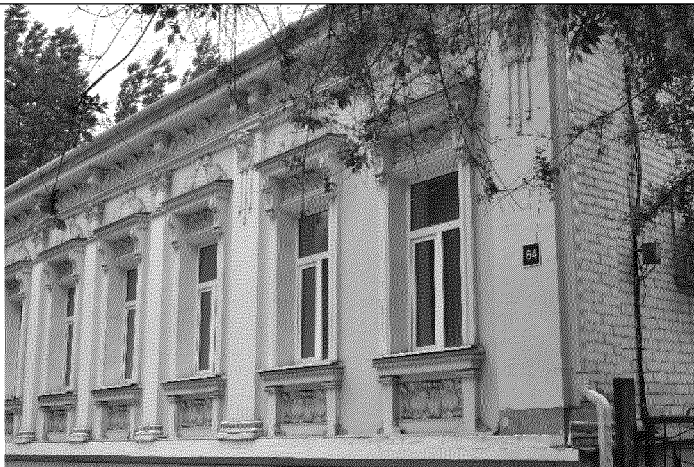
<p data-bbox="914 2040 1501 2121">фрагмент главного юго-восточного фасада (фото 06.2021 г.)</p>

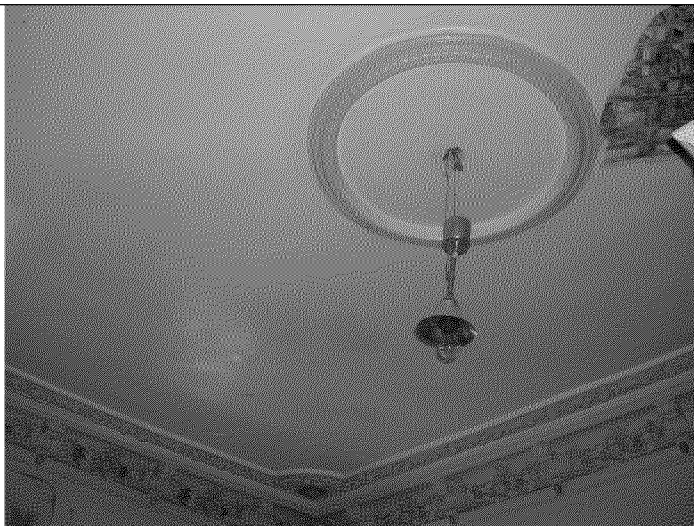
1	2	3
6.	<p>Декор потолка в помещении, расположенном в центральной северо-восточной части объекта культурного наследия, включая:</p> <ul style="list-style-type: none"> падуго и штукатурные тяги потолка, оформленные лепным декором растительного орнамента; декоративные кронштейны в падугах потолка; профилированную тягу, оформленную лепным декором растительного орнамента; розетки в углах тяг; центральную круглую филенку в обрамлении мелких бус; местоположение всех элементов, материал изготовления и характер отделки

<p>центральная круглая филенка (архивное фото 2005г.);</p>

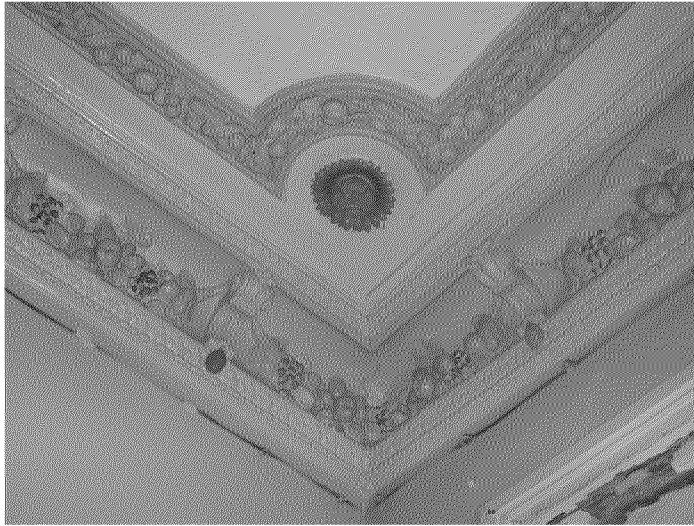
<p>угловая розетка (архивное фото 2005г.);</p>

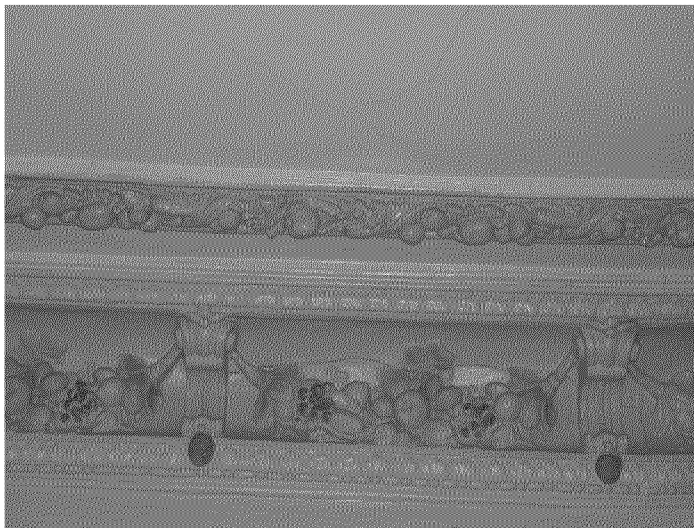
<p>падуга и штукатурная тяга потолка (архивное фото 2005г.)</p>

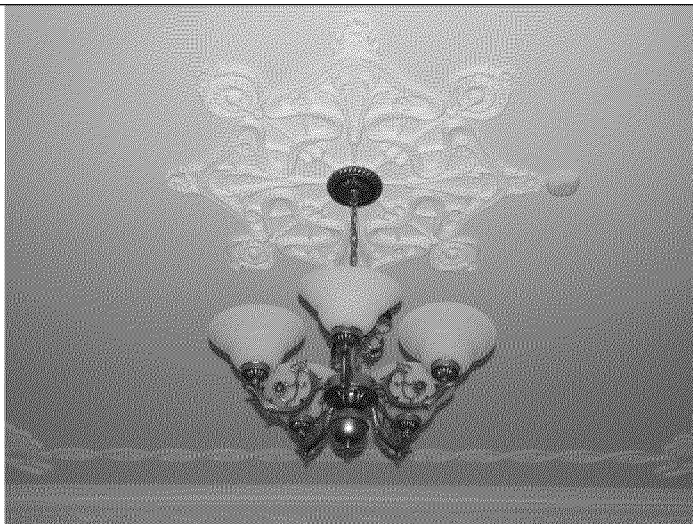
1	2	3
7.	<p>Декор потолка в помещении, расположенном в северо-восточной части объекта культурного наследия, разделенном на две части поперечной балкой, включая архитектурно-художественный облик восточной части сформированный:</p> <ul style="list-style-type: none"> падугой и штукатурной тягой потолка; падугой, оформленной раппортом лепного растительного орнамента; декоративным пояском потолка, оформленным мелким растительным орнаментом; декоративными вставками лепного растительного орнамента по углам потолка; лепным плафоном потолка;

<p>центральная розетка (архивное фото 2018г.);</p>

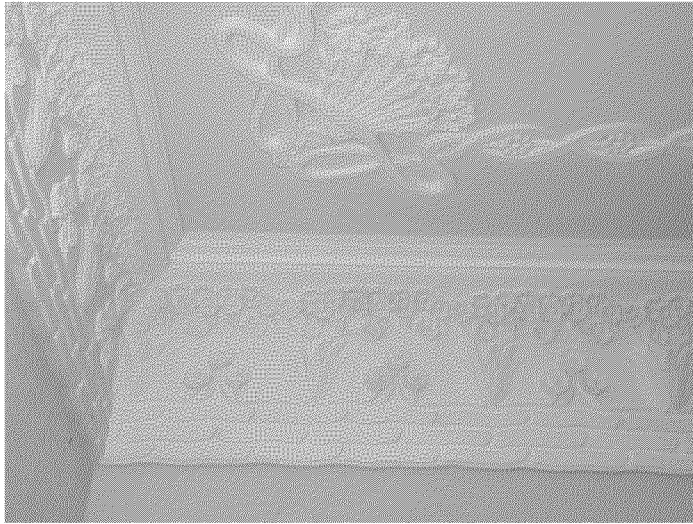
<p>лепной декор падуги (архивное фото 2018г.);</p>

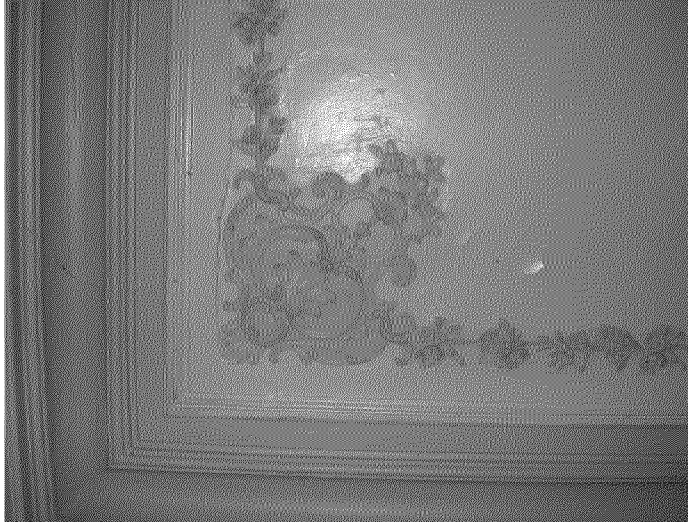
1	2	3
	<p>архитектурно-художественный облик помещения, расположенного в западной части, сформированный:</p> <p>падугой, с двух сторон обрамленной штукатурными тягами;</p> <p>декоративным пояском потолка, оформленным мелким растительным орнаментом;</p> <p>лепным декором растительного характера в углах тяги;</p> <p>местоположение всех элементов, материал изготовления и характер отделки</p>

<p>лепной декор тяги (архивное фото 2005г.)</p>

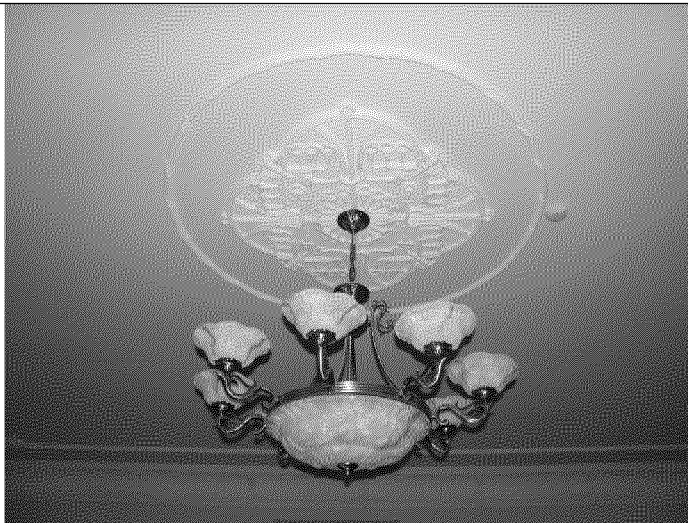
8.	<p>Декор потолка в помещении, расположенном в центральной юго-восточной части объекта культурного наследия, включая:</p> <p>падуку, с двух сторон обрамленную штукатурными тягами и лепным декором растительного орнамента;</p> <p>профилированные кронштейны падуки с лепным декором растительного характера;</p> <p>центральную розетку потолка, оформленную лепным декором растительного характера;</p> <p>местоположение всех элементов, материал изготовления и характер отделки</p>

<p>центральная розетка (архивное фото 2018 г.);</p>

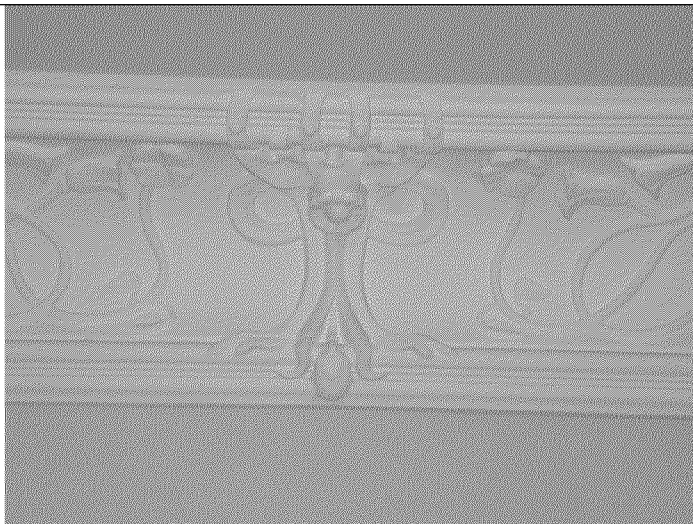
<p data-bbox="1010 775 1401 853">лепной декор падуги (архивное фото 2018 г.)</p>
9.	<p data-bbox="323 904 837 1424">Декор потолка в помещении, расположенном в южной части объекта культурного наследия, включая падугу, с двух сторон обрамленную штукатурными тягами и раппортом лепного растительного орнамента; местоположение всех элементов, материал изготовления и характер отделки</p>

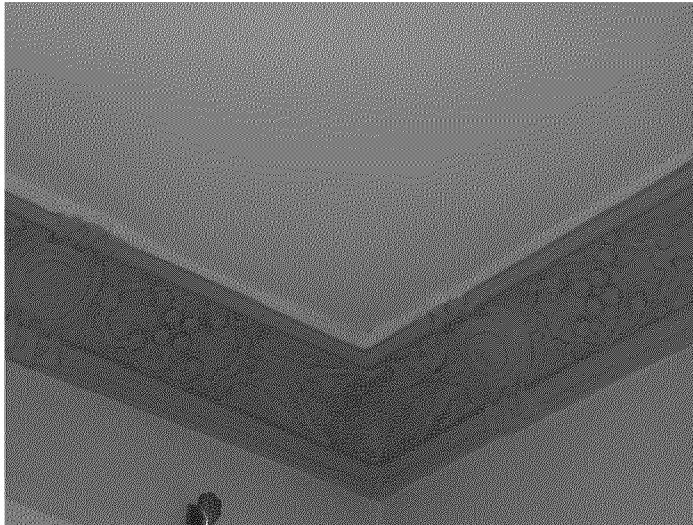
<p data-bbox="1015 1565 1396 1644">лепной декор падуги (архивное фото 2005г.)</p>
