## **КОМИТЕТ ПО ОХРАНЕ ОБЪЕКТОВ КУЛЬТУРНОГО НАСЛЕДИЯ РОСТОВСКОЙ ОБЛАСТИ**

### **ПОСТАНОВЛЕНИЕ**

**Об утверждении предмета охраны  
объекта культурного наследия регионального значения (памятника)  
«Жилой особняк полковника Губарева. Эклектика», расположенного  
по адресу: Ростовская область, г. Новочеркасск, ул. Дубовского, 5, литер А**

### ПРЕДМЕТ ОХРАНЫ

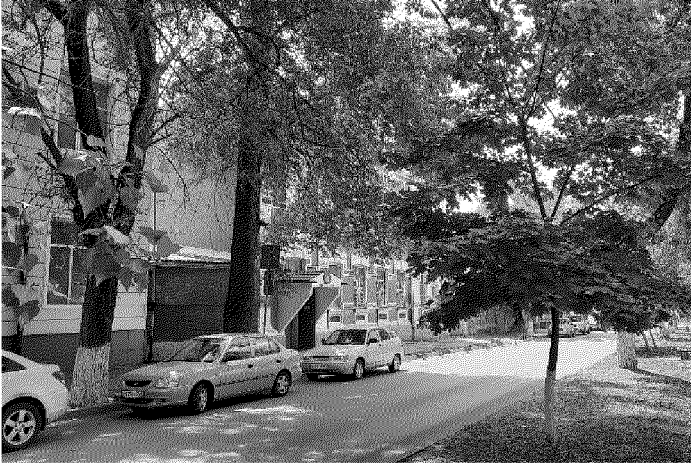
| 1 | 2 | 3 |
|---|---|---|
| | | <p data-bbox="890 696 1528 779">вид объекта культурного наследия<br/>в застройке квартала (фото 06.2021 г.)</p> |

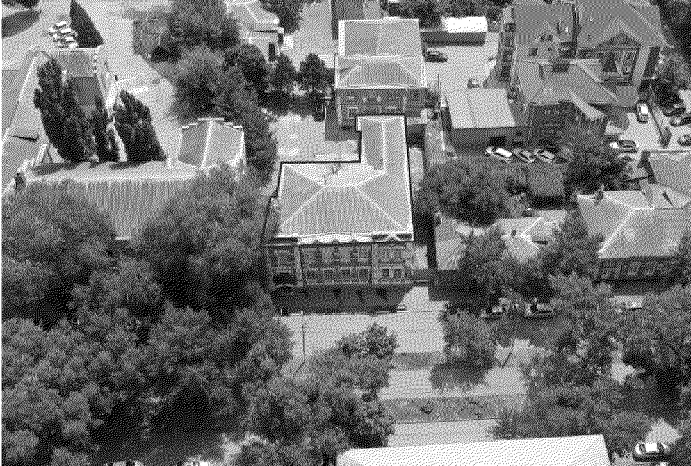
| 1 | 2 | 3 |
|---|---|---|
| | | <p data-bbox="890 678 1528 801">местоположение объекта культурного наследия в квартале застройки<br/>(фото 06.2021 г.)</p> <p data-bbox="1013 853 1401 891">условные обозначения:</p> <p data-bbox="903 947 1560 985"> - объект культурного наследия </p> |

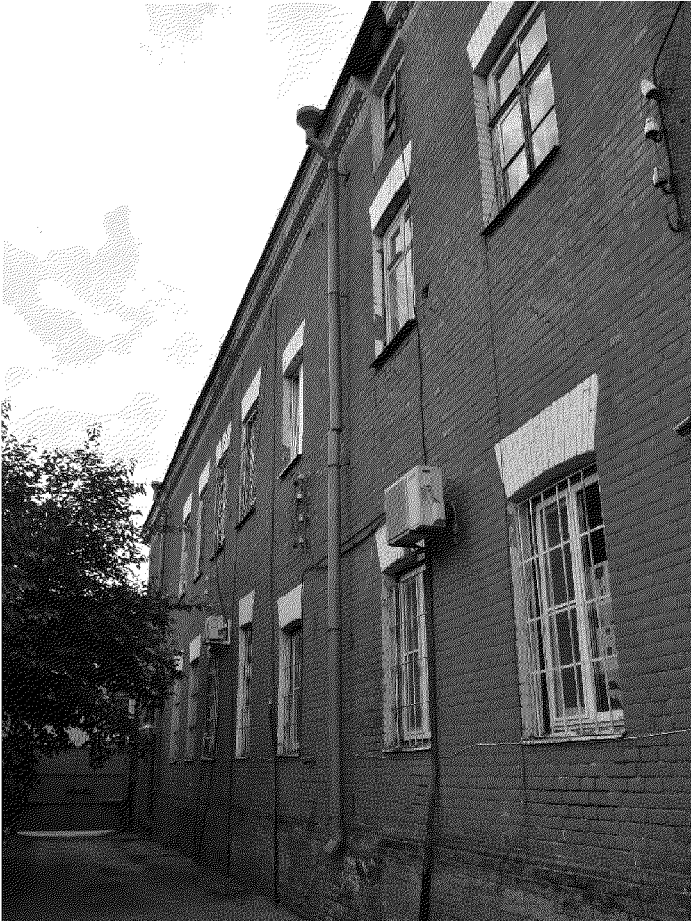
| 1 | 2 | 3 |
|---|---|---|
| 3. | Первоначальные наружные несущие кирпичные стены | <p data-bbox="890 2101 1528 2139">юго-западный фасад (фото 06.2021 г.)</p> |

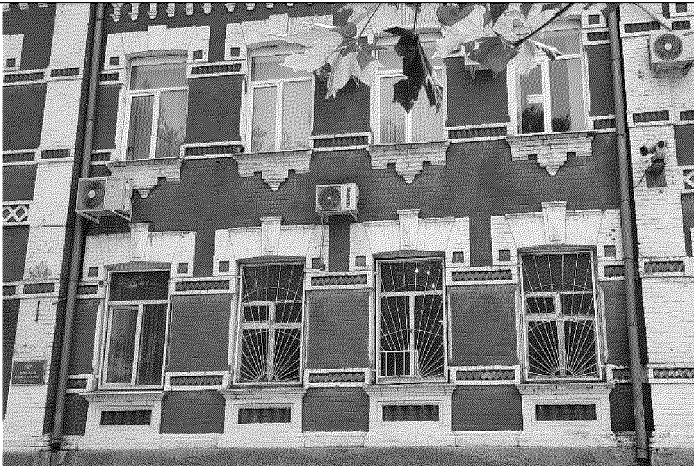
| 1 | 2 | 3 |
|---|---|---|
| | <p>ритм оконных проемов прямоугольной конфигурации с ярко выраженными клинчатыми перемычками с замком и стилизованными ушками прямоугольной конфигурации, в оформлении оконных проемов основного поля фасада и восточной раскреповки;</p> <p>стилизованный кирпичный бегунец в межоконных простенках;</p> <p>декоративные подоконные элементы с фартуками в уровне второго этажа;</p> <p>подоконные ниши с поребриком в уровне первого этажа;</p> <p>замковый камень, декорированный накладным алмазным рустом в оформлении оконных проемов первого этажа основного поля фасада и восточной раскреповки;</p> | <p>фрагмент главного северо-западного фасада; ритм оконных проемов основного поля фасада (фото 06.2021 г.);</p> |

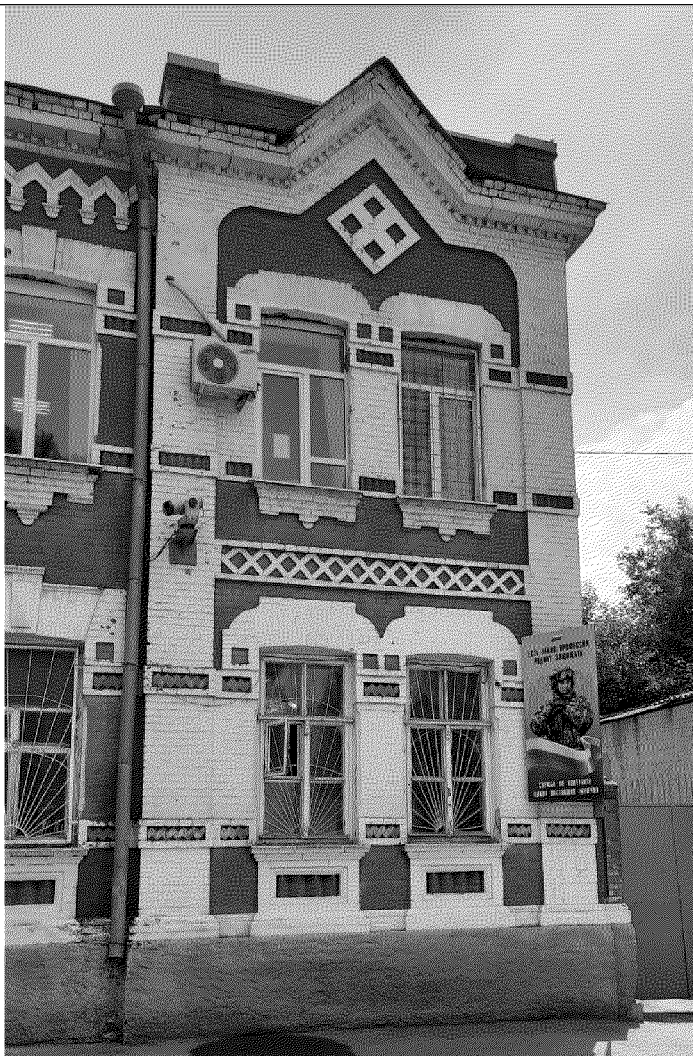
| 1 | 2 | 3 |
|---|---|---|
| | <p>парные оконные проемы<br/>с декоративными<br/>наличниками западной<br/>раскреповки;<br/>междуэтажный<br/>декоративный пояс<br/>на раскреповках;<br/>кордон цоколя</p> | <p>западная раскреповка главного северо-западного фасада (фото 06.2021 г.)</p> |

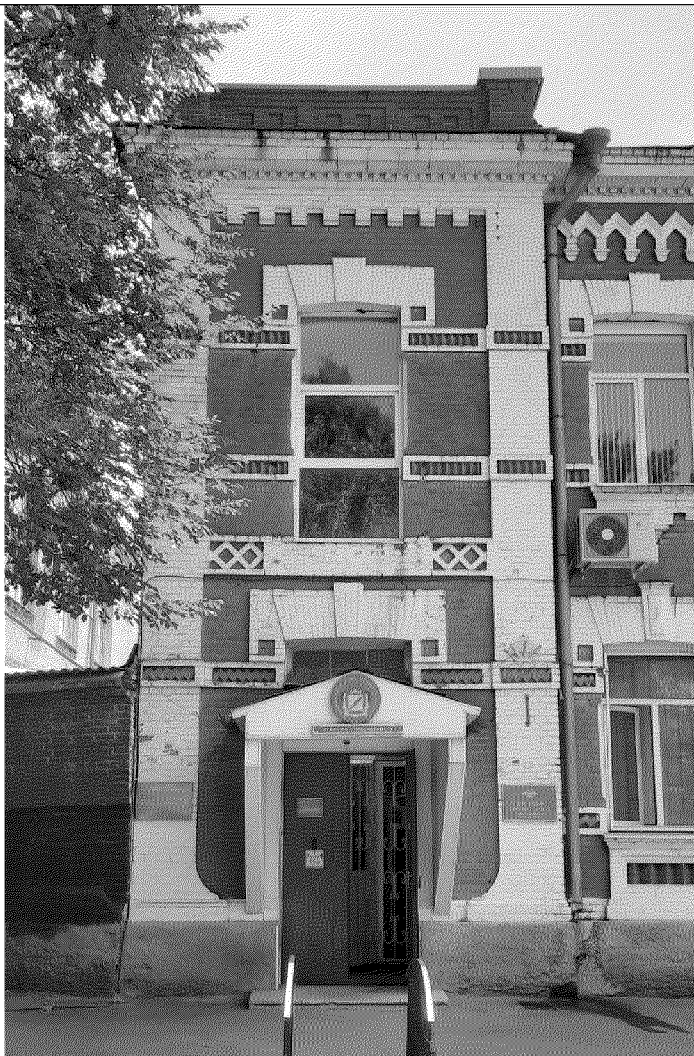
| 1 | 2 | 3 |
|---|---|---|
| 5. | <p>Материал и характер обработки фасадной поверхности главного северо-западного фасада, кирпичного, окрашенного фасадными составами терракотовой гаммы, включая выделенные фасадной краской белого цвета декоративные элементы</p> | <p>крайняя восточная раскреповка главного северо-западного фасада<br/>(фото 06.2021 г.)</p> |

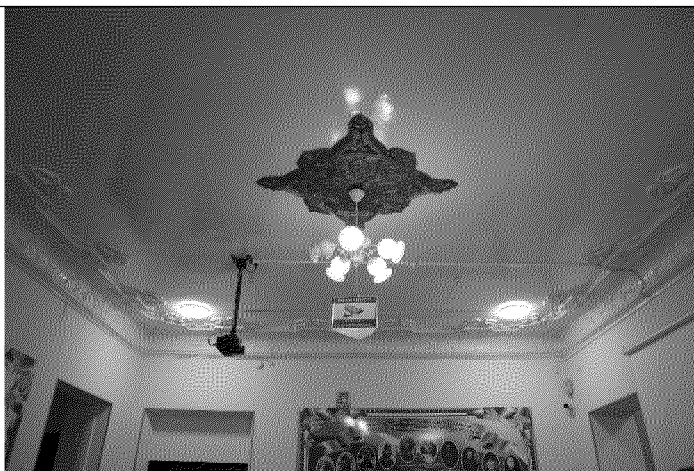
| 1 | 2 | 3 |
|---|---|---|
| 6. | <p>Декор потолка в помещении, расположенном в южной части первого этажа объекта культурного наследия, включая падагу сложной конфигурации с заполнением насыщенным лепным декором цветочно-растительного орнамента, лент и поясков бус; центральную потолочную розетку циркульной конфигурации в обрамлении лепного растительного орнамента; местоположение всех элементов, материал изготовления</p> | <p>фрагмент декора помещения, расположенного в южной части первого этажа объекта культурного наследия<br/>(фото 06.2021 г.)</p> |

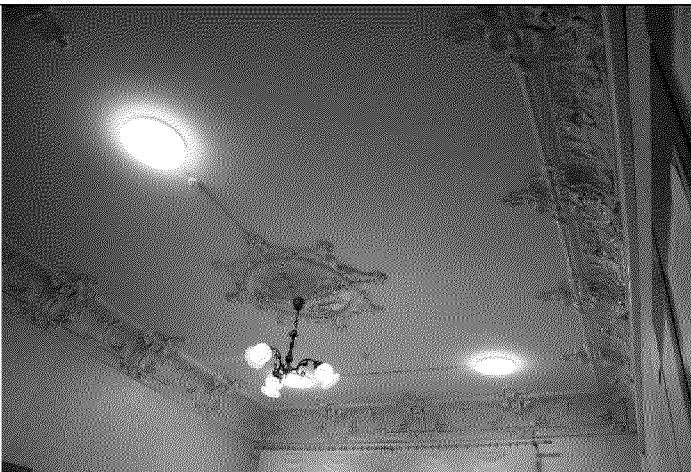
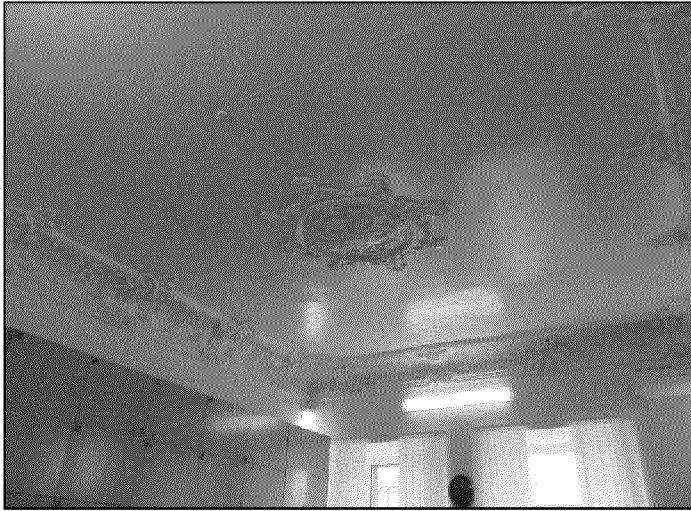
| 1 | 2 | 3 |
|---|---|---|
| 7. | <p>Декор потолков в помещениях, расположенных в северо-западной части объекта культурного наследия в уровне первого и второго этажей, включая падуго, подчеркнутые поясами бус и профилированных тяг; насыщенный лепной декор в виде растительного орнамента, лент и косиц, заполняющих поле падуг; центральные потолочные розетки циркульной конфигурации в обрамлении цветочно-растительного орнамента и лент; местоположение всех элементов, материал изготовления</p> | <p>фрагмент декора помещения, расположенного в северо-западной части первого этажа объекта культурного наследия (фото 06.2021 г.);</p> <p>фрагмент декора помещения, расположенного в северо-западной части второго этажа объекта культурного наследия (архивное фото 2016 г.)</p> |

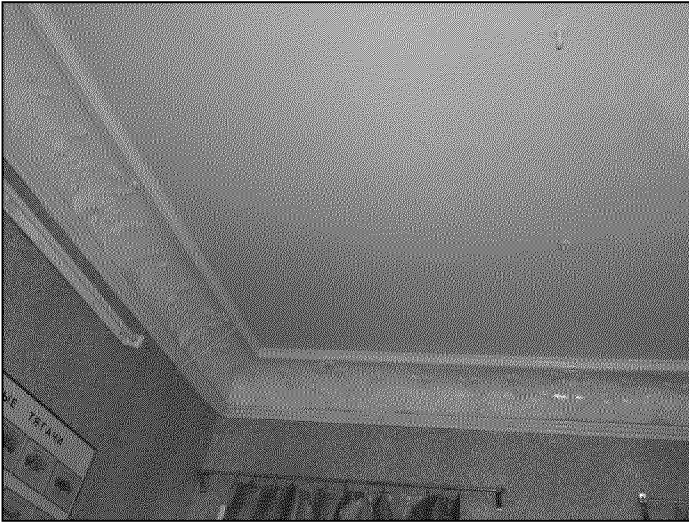
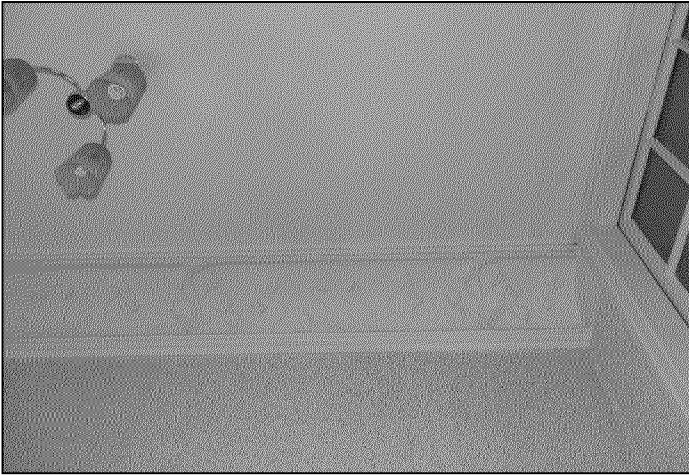
| 1 | 2 | 3 |
|---|---|---|
| 8. | <p>Декор потолков в помещениях, расположенных в юго-западной части второго этажа, в северо-восточной и юго-западной частях первого этажа, включая: падути с профилированными тягами, с цветочно-растительным орнаментом, заполняющим поле падут; потолочные розетки сложной конфигурации с растительным орнаментом в помещениях, расположенных в юго-западной части первого этажа; местоположение всех элементов, материал изготовления</p> | <p>фрагмент декора помещения, расположенного в юго-западной части второго этажа объекта культурного наследия (архивное фото 2016 г.);</p> <p>фрагмент декора помещения, расположенного в юго-западной части первого этажа объекта культурного наследия (архивное фото 2016 г.);</p> |

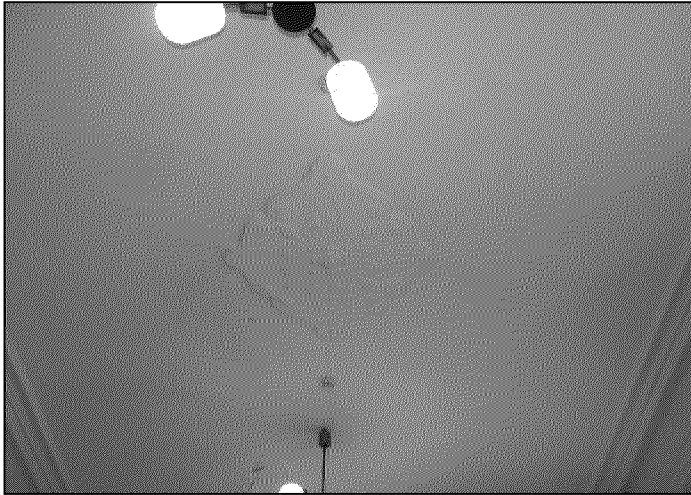
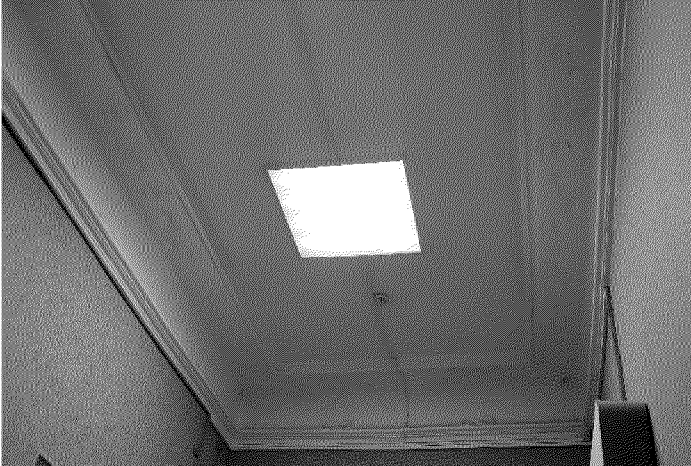
| 1 | 2 | 3 |
|---|---|---|
| | | <div data-bbox="866 203 1560 696"> </div> <div data-bbox="882 696 1536 920"> <p>фрагмент декора помещения, расположенного в юго-западной части первого этажа объекта культурного наследия; потолочная розетка (архивное фото 2016 г.);</p> </div> <div data-bbox="866 920 1560 1384"> </div> <div data-bbox="882 1384 1536 1570"> <p>фрагмент декора помещения, расположенного в северо-восточной части первого этажа объекта культурного наследия (фото 06.2021 г.)</p> </div> |

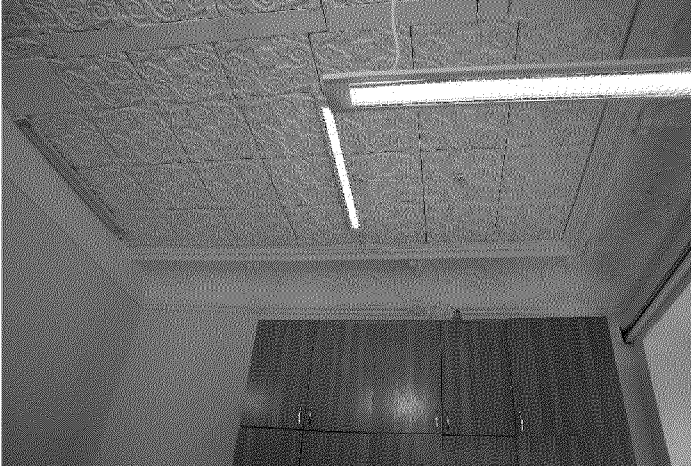
| 1 | 2 | 3 |
|---|---|---|
| 9. | <p>Декор потолков в помещениях, расположенных в северной части первого этажа объекта культурного наследия, включая падугу с ритмом картушей с акантами и цветочно-растительных гирлянд, подчеркнутых декорированными поясами; местоположение всех элементов, материал</p> | |

| 1 | 2 | 3 |
|---|---|---|
| | <p>изготовления</p> | <p>фрагмент декора помещения, расположенного в северной части первого этажа объекта культурного наследия (фото 06.2021 г.)</p> |

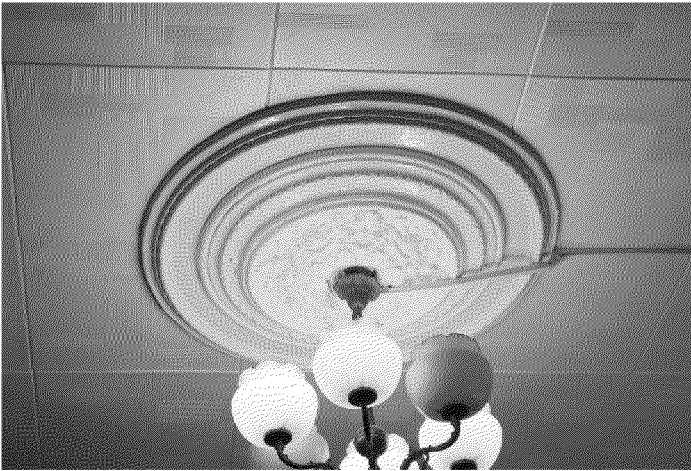
| 1 | 2 | 3 |
|---|---|---|
| <p>10.</p> | <p>Декор потолков в помещениях, расположенных в восточной части первого этажа объекта культурного наследия, включая падугу с чередой цветочно-растительного орнамента и медальонов с акантами; циркульную розетку с лепным декором; местоположение всех элементов, материал изготовления и характер отделки декора</p> | <p>фрагмент декора помещения, расположенного в восточной части первого этажа объекта культурного наследия; потолочная розетка (фото 06.2021 г.);</p> |

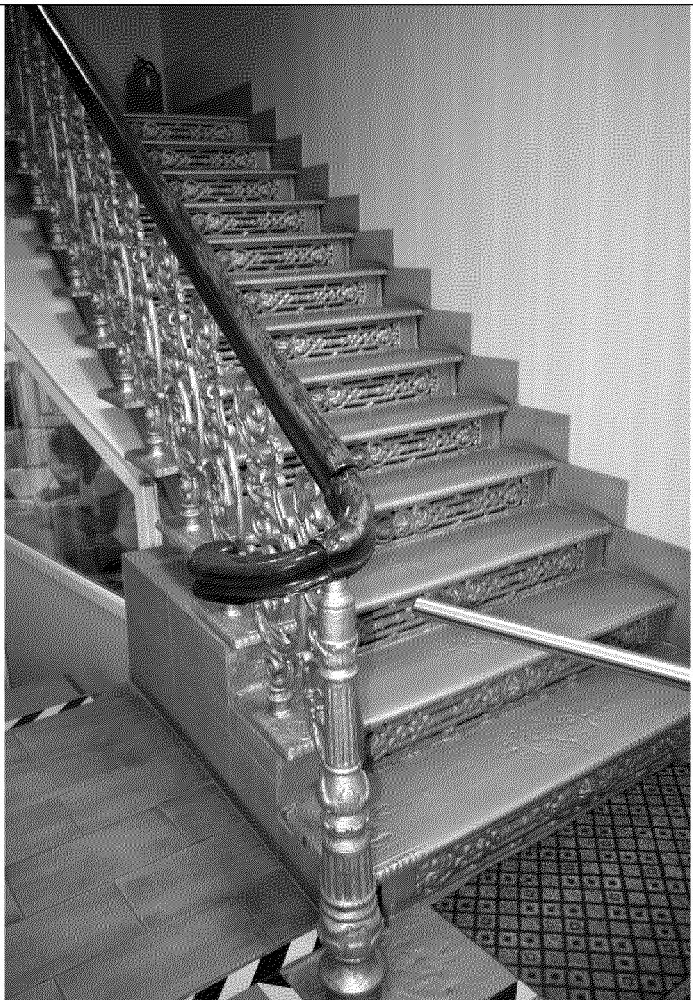
| 1 | 2 | 3 |
|---|---|---|
| 11. | <p>Парадная внутренняя междуэтажная металлическая лестница, расположенная в северо-восточной части объекта культурного наследия, включая металлические ступени с декоративным тиснением, резные ажурные подступенки, металлическое из ажурных декоративных стоек с витым растительным орнаментом ограждение; ее местоположение, габариты, конфигурацию, материал изготовления лестничных маршей и ограждения, рисунок орнамента ограждения и подступенков</p> | <p>внутренняя междуэтажная парадная лестница (фото 06.2021 г.)</p> |
