### **ПОСТАНОВЛЕНИЕ**

от 08.12.2021 № 20/01-01/2046

**Об утверждении предмета охраны  
объекта культурного наследия регионального значения (памятника)  
«Дом, в котором представители фронтового революционного  
казачества Ф.Г. Подтелков, И.П. Лагутин и И.В. Кривошлыков  
потребовали от контрреволюционного войскового правительства  
немедленно сложить с себя власть и передать ее в руки военно-  
революционного комитета», расположенного по адресу: Ростовская  
область, г. Новочеркасск, ул. Дворцовая, 7, литер Б**

**ПРЕДМЕТ ОХРАНЫ**

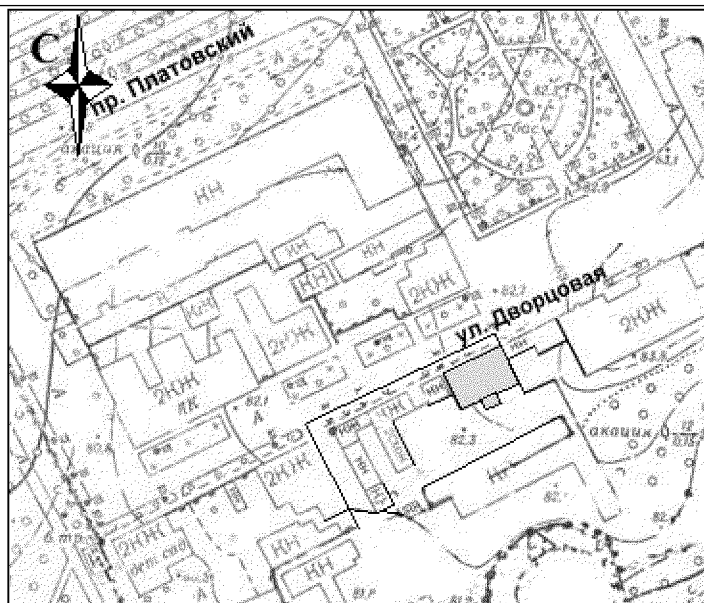
| №<br>п/п | Состав предмета охраны<br>объекта культурного<br>наследия | Особенности объекта культурного наследия,<br>составляющие предмет охраны |
|---|---|---|
| 1. | Местоположение объекта культурного наследия в застройке квартала, на пересечении ул. Дворцовой и Дворцовой площади города Новочеркаска Ростовской области | |

местоположение объекта культурного наследия

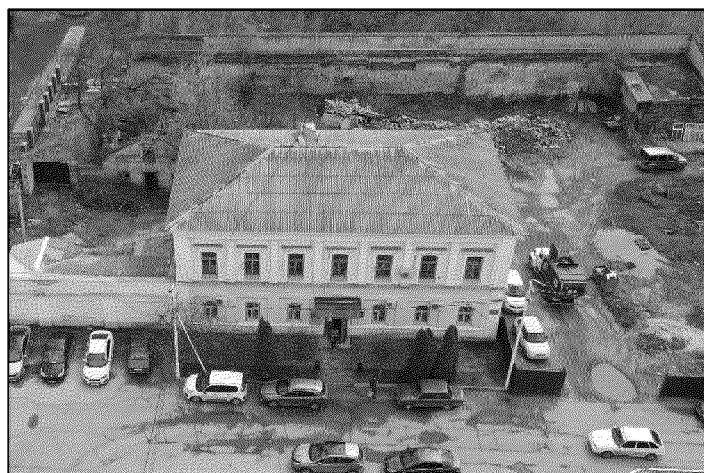
вид объекта культурного наследия с северо-запада в квартале застройки ул. Дворцовой (фото 04.2021 года)

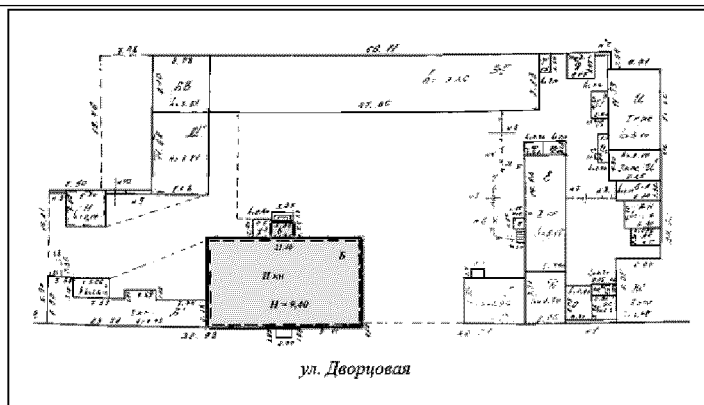
| 2. | <p>Объемно-пространственная композиция объекта культурного наследия, кирпичного двухэтажного, Т-образной конфигурации в плане с небольшим прямоугольным объемом</p> | |

тамбура входа  
на дворовом юго-  
восточном фасаде,  
с подвалом  
и многоскатной крышей  
(литеры Б, б)

ситуационный план земельного участка,  
источник: техническое дело МУП ЦТИ  
г.Новочеркасска № 5068, 2007 г.

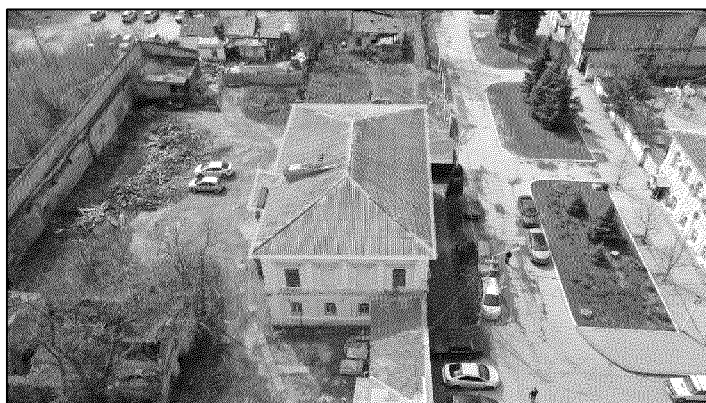
местоположение объекта культурного  
наследия в квартале застройки (вид с юго-  
востока, фото 04.2021 года)

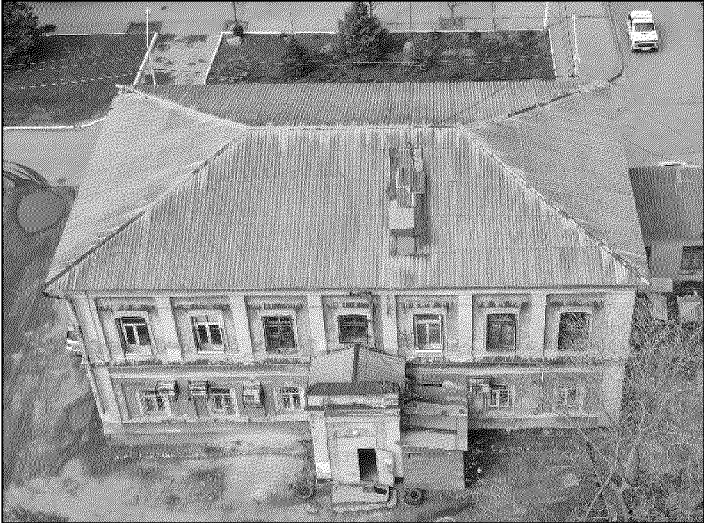
| | <p>строительные конструкции и материалы объекта культурного наследия: наружные несущие стены и тамбур входа, выполненные из кирпича</p> | <p>вид объекта культурного наследия с юго-востока (фото 04.2021 года)</p> |

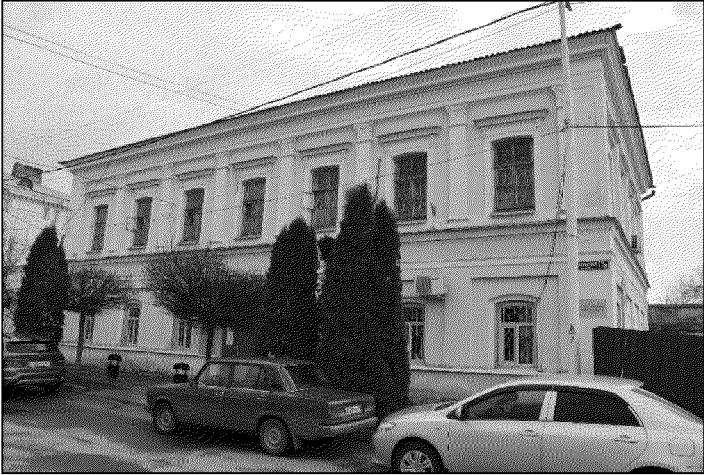
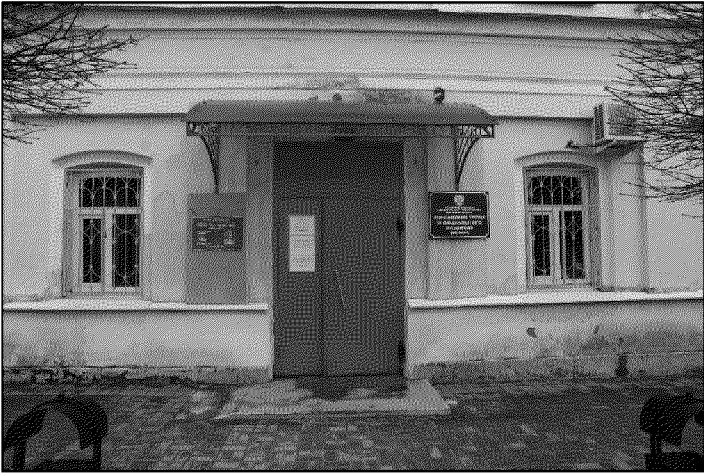
| <p>4.</p> | <p>Композиционное и архитектурно-стилистическое решения главного северо-западного, дворовых северо-восточного, юго-восточного и юго-западного фасадов объекта культурного наследия, выполненные в стиле эклектика с преобладанием элементов классицизма, включая:</p> <ul style="list-style-type: none"> <li>профилированный венчающий карниз;</li> <li>гладкий фризовый пояс;</li> <li>профилированный архитрав;</li> <li>пилястры стилизованного композитного ордера, расположенные в простенках оконных проемов второго этажа;</li> <li>угловые пилястры фасадов, оформленные неглубокими вертикальными нишами;</li> </ul> | <p>главный северо-западный фасад объекта культурного наследия (фото 04.2021 года);</p> <p>фрагмент главного северо-западного фасада объекта культурного наследия в уровне первого этажа (фото 04.2021 года);</p> |

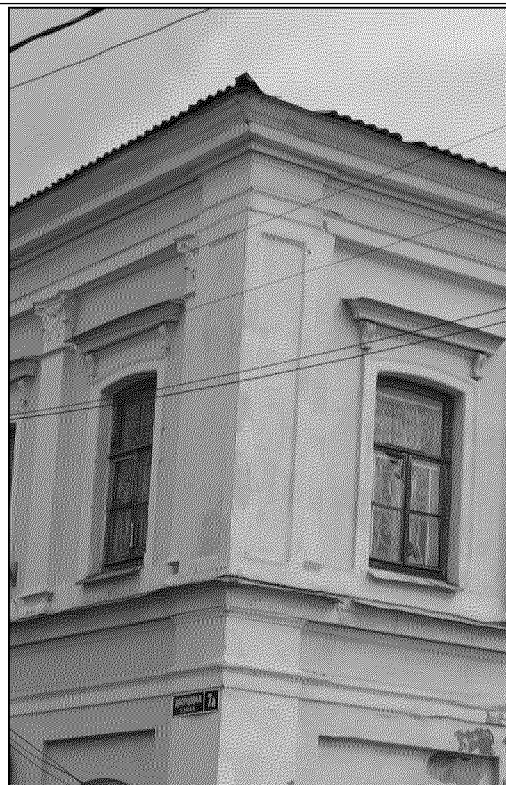
угловая пилястра главного северо-западного  
и дворового юго-западного фасадов,  
оформленные неглубокими вертикальными  
нишами в уровне второго этажа  
(фото 04.2021 года);

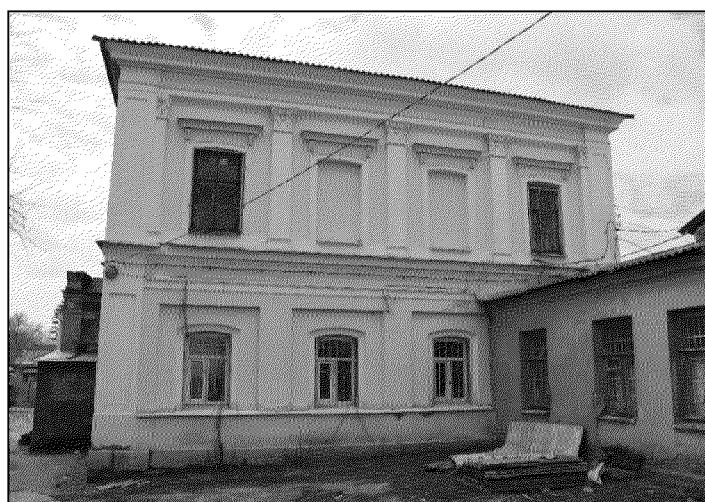
дворовый северо-восточный фасад объекта  
культурного наследия (фото 04.2021 года);

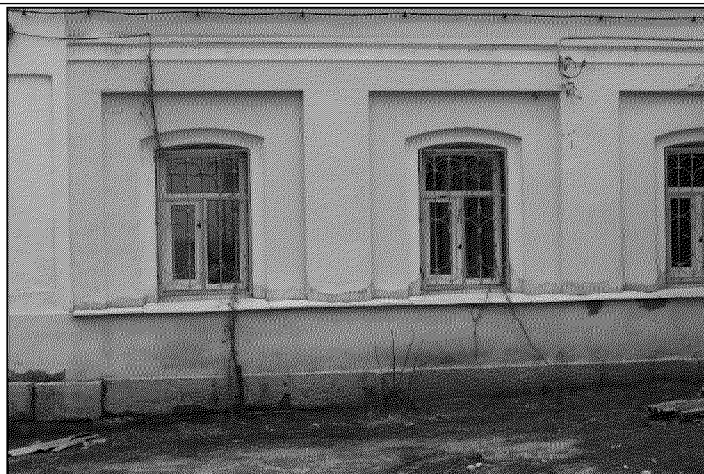
фрагмент дворового северо-восточного  
фасада объекта культурного наследия  
в уровне первого этажа (фото 04.2021 года);

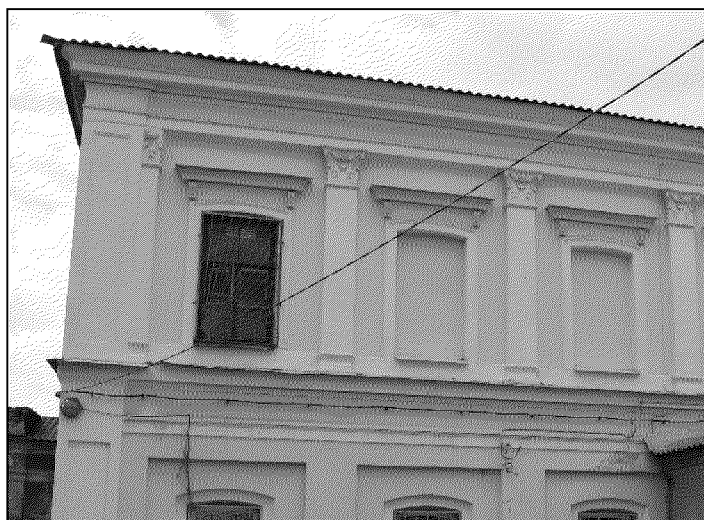
фрагмент дворового северо-восточного  
фасада объекта культурного наследия  
в уровне второго этажа (фото 04.2021 года);

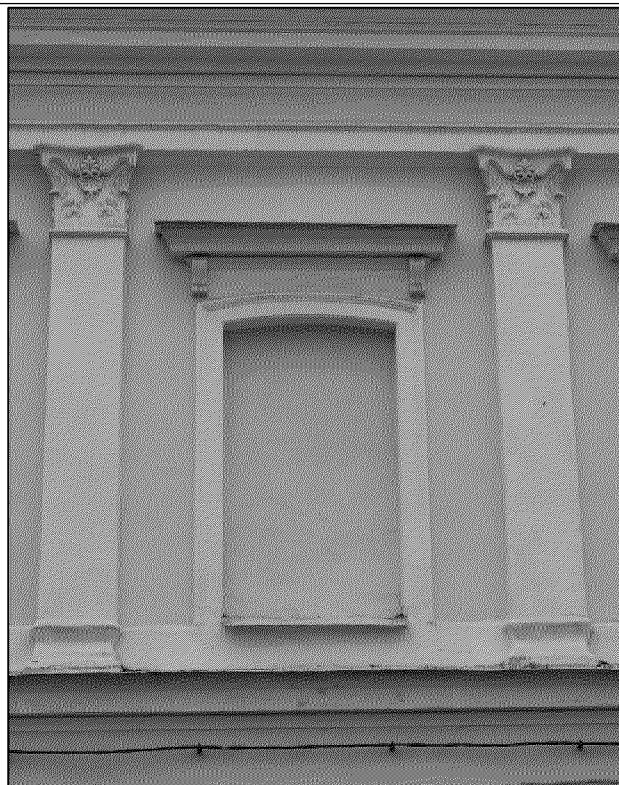
фрагмент дворового северо-восточного фасада объекта культурного наследия в уровне второго этажа (венчающий карниз, сандрики на небольших декоративных кронштейнах, пилястры стилизованного композитного ордера, фото 04.2021 года);

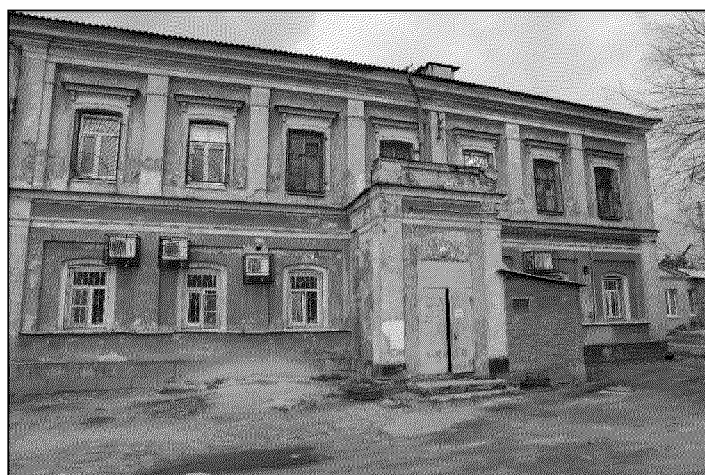
дворовый юго-восточный фасад объекта культурного наследия (фото 04.2021 года);

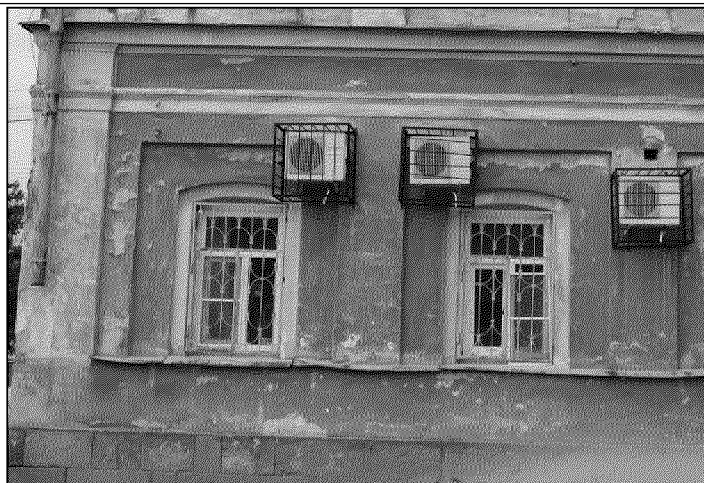
фрагмент дворового юго-восточного фасада  
объекта культурного наследия в уровне  
первого этажа (фото 04.2021 года);

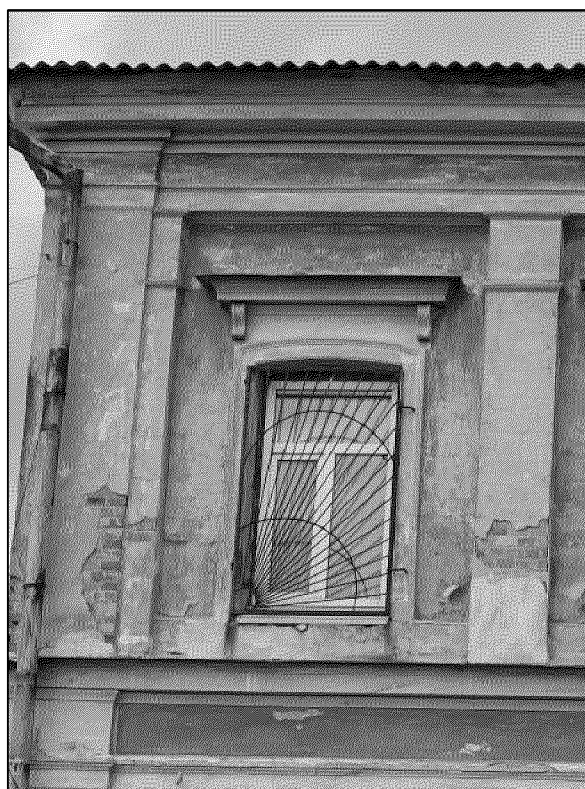
фрагмент дворового юго-восточного фасада  
объекта культурного наследия в уровне  
второго этажа (венчающий карниз, пилястры,  
сандрики на небольших декоративных  
кронштейнах, фото 04.2021 года);

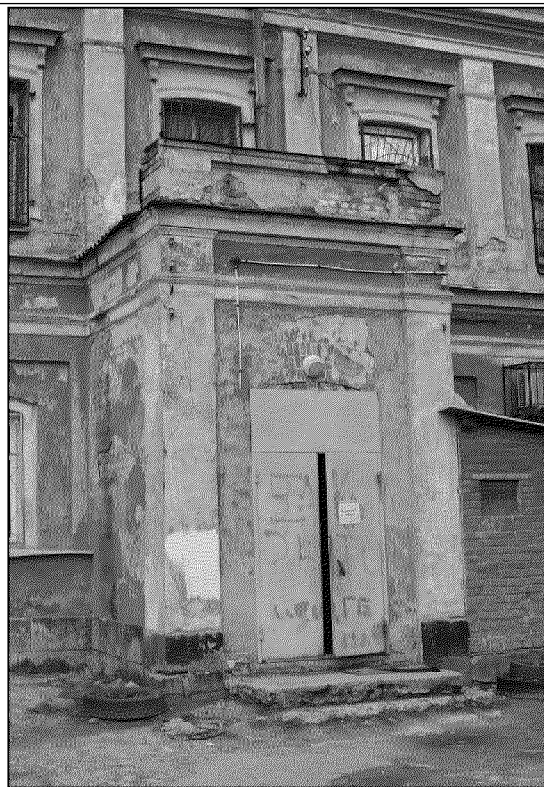
фрагмент дворового юго-восточного фасада  
объекта культурного наследия (тамбур входа,  
фото 04.2021 года);

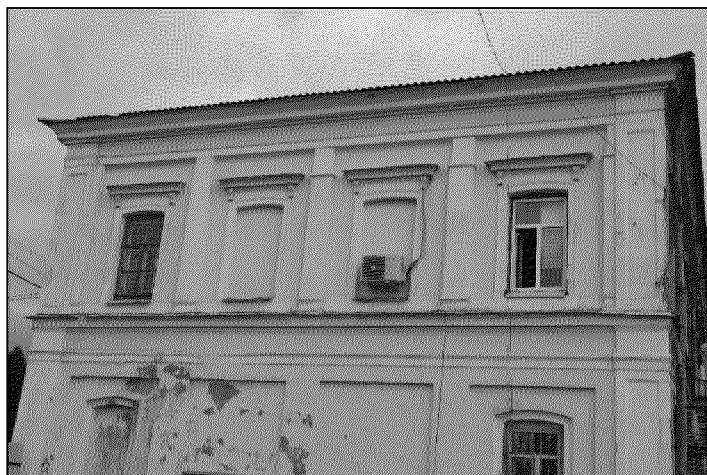
фрагмент дворового юго-западного фасада  
объекта культурного наследия в уровне  
второго этажа (венчающий карниз, пилястры,  
сандрики на небольших декоративных  
кронштейнах, фото 04.2021 года)

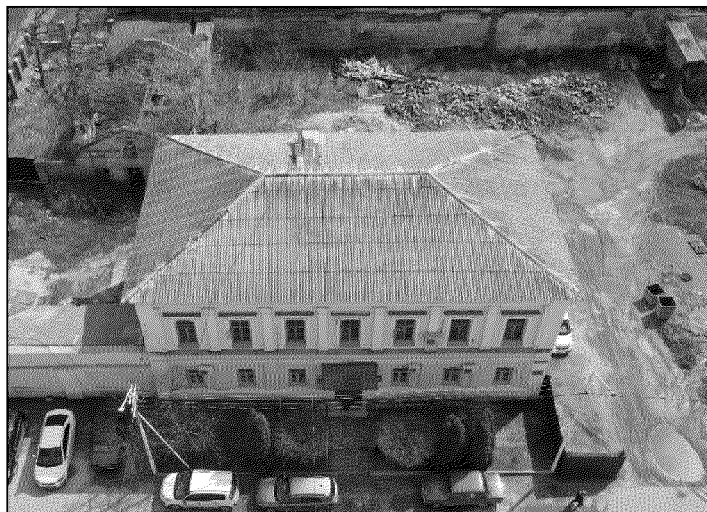
5. Материал и характер обработки поверхностей главного северо-западного, дворовых северо-восточного, юго-восточного и юго-западного фасадов, тамбура входа, расположенного в центральной части дворового юго-восточного фасада объекта культурного наследия

вид объекта культурного наследия с северо-запада (фото 04.2021 года);

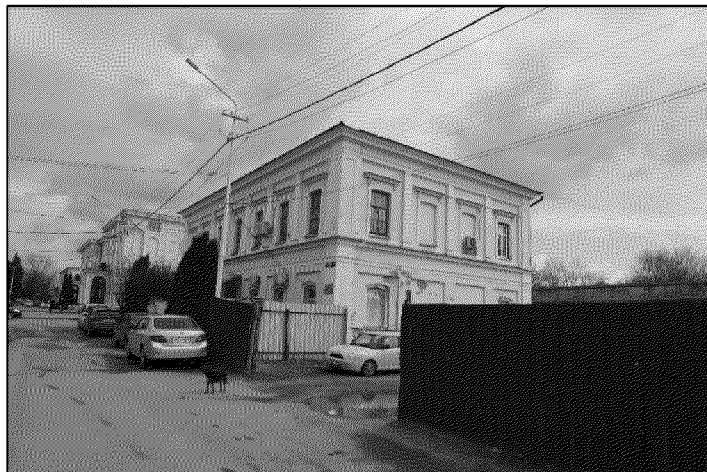
общий вид объекта культурного наследия с запада (фото 04.2021 года);

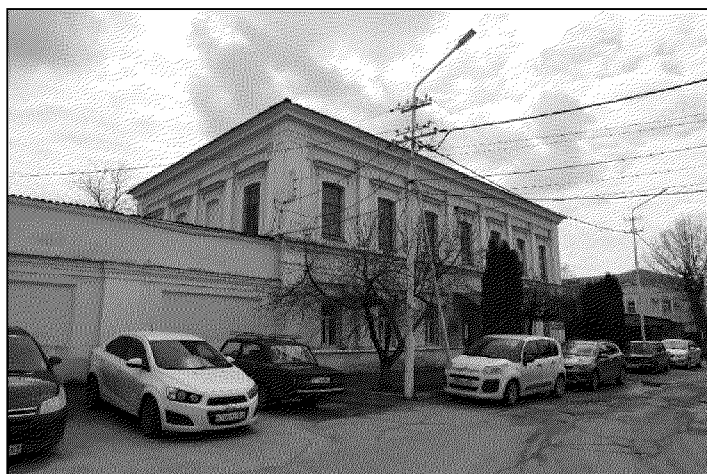
общий вид объекта культурного наследия с северо-востока (фото 04.2021 года);

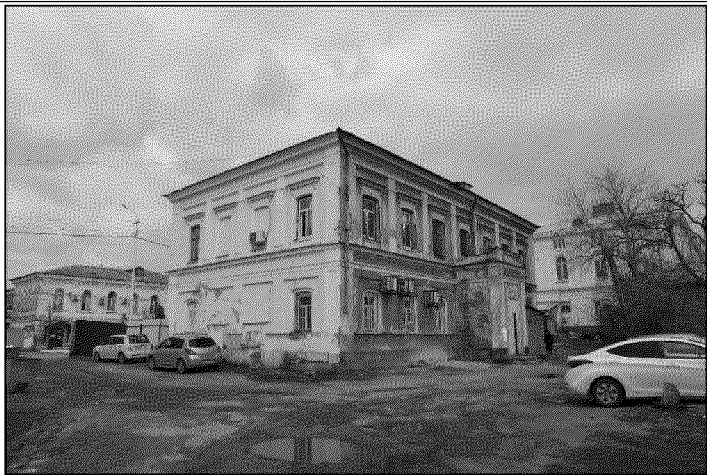
| | | <p>общий вид объекта культурного наследия<br/>с юго-запада (фото 04.2021 года)</p> |

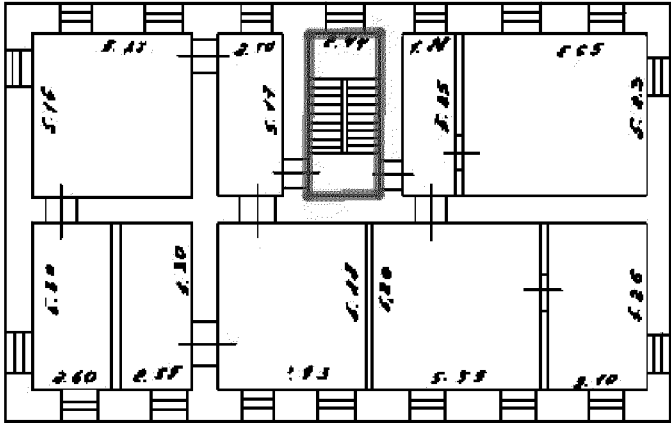
| 6. | <p>Местоположение<br/>внутренней<br/>междуэтажной лестницы<br/>в центральной юго-<br/>восточной части объекта<br/>культурного наследия</p> | <p>условные обозначения:</p> <p> - местоположение внутренней<br/>междуэтажной лестницы в центральной<br/>юго-восточной части объекта культурного<br/>наследия</p> |
