**Об утверждении предмета охраны  
объекта культурного наследия регионального значения (памятника)  
«Жилой особняк (прокуратура)», расположенного по адресу:  
Ростовская область, город Новочеркасск, улица Дворцовая, 8, лит. А**

### ПРЕДМЕТ ОХРАНЫ

объекта культурного наследия регионального значения (памятника)  
«Жилой особняк (прокуратура)», расположенного по адресу:  
Ростовская область, город Новочеркасск, улица Дворцовая, 8, лит. А

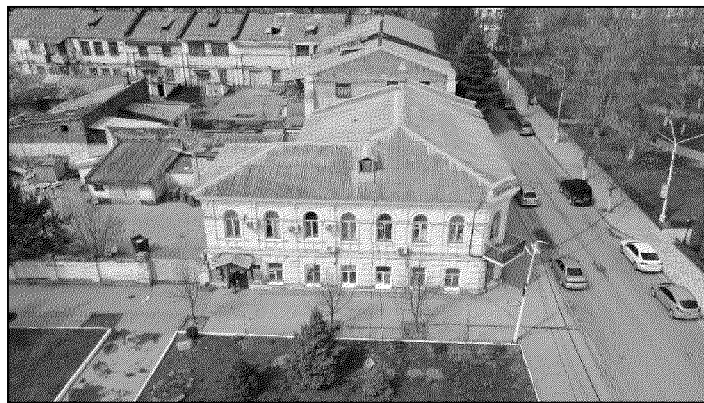
вид объекта культурного наследия с юго-востока в квартале застройки ул. Дворцовой (фото 04.2021 года)

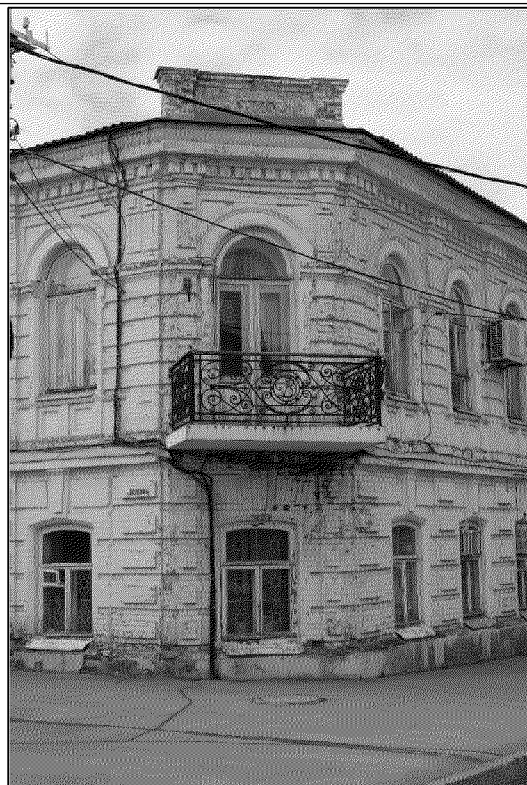
угловая восточная часть объекта культурного наследия (балкон, фото 04.2021 года);

| <p>3.</p> | <p>Первоначальные строительные конструкции и материалы объекта культурного наследия: наружные несущие стены, выполненные из кирпича; балкон с металлическим ажурным ограждением в угловой восточной части; металлический ажурный козырек парадного входа на юго-восточном фасаде</p> | <div data-bbox="815 1346 1524 1796" data-label="Image"> </div> <div data-bbox="828 1848 1513 1930" data-label="Caption"> <p>общий вид объекта культурного наследия с юго-востока (фото 04.2021 года);</p> </div> |

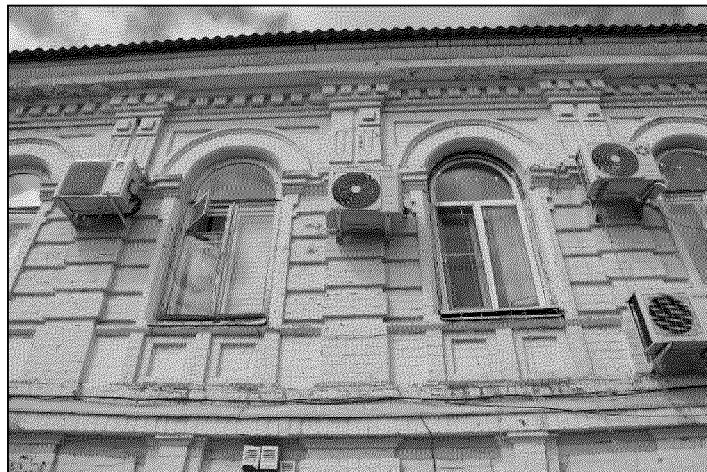
фрагмент парадного юго-восточного фасада  
 объекта культурного наследия в уровне  
 второго этажа (фото 04.2021 года);

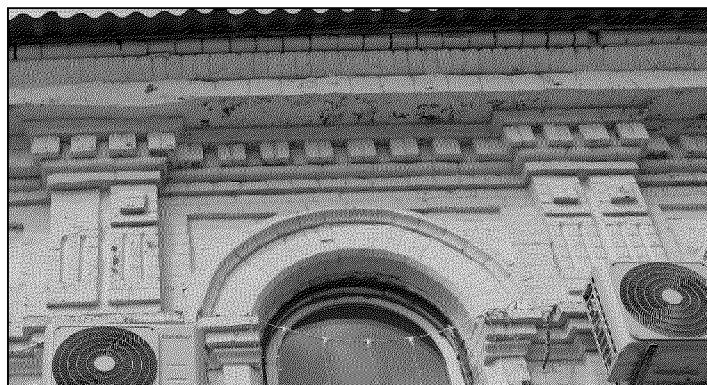
фрагмент парадного юго-восточного фасада  
 объекта культурного наследия в уровне  
 второго этажа (венчающий карниз, парные  
 пилястры с каннелюрами и стилизованными  
 кнопками, ниши геометрической формы,  
 фото 04.2021 года);

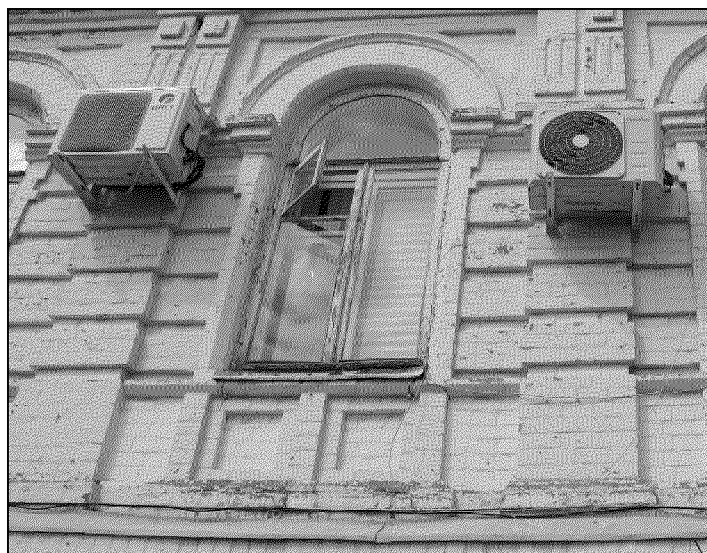
фрагмент парадного юго-восточного фасада объекта культурного наследия в уровне второго этажа (архивольты и плоские наличники с ушками, рустованные пилястры и стены, широкий пояс с чередой прямоугольных подоконных филенок и прямоугольных ниш, фото 04.2021 года);

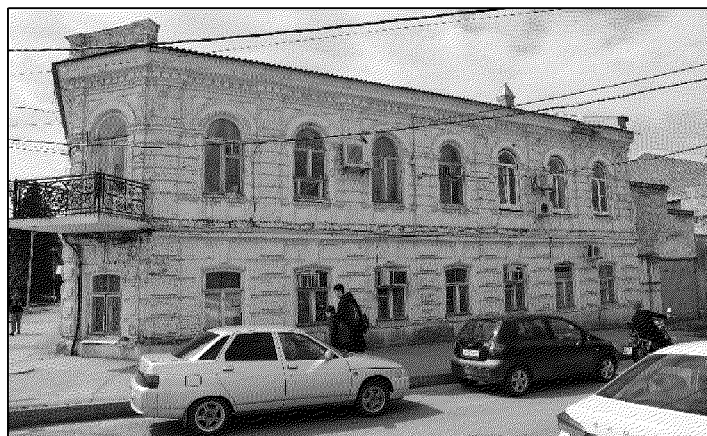
парадный северо-восточный фасад объекта культурного наследия (фото 04.2021 года);

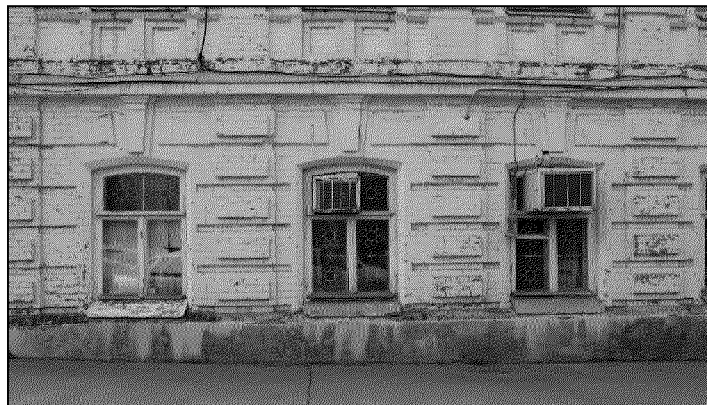
фрагмент парадного северо-восточного  
фасада объекта культурного наследия  
в уровне первого этажа (рустованные  
лопатки с плакетками, замковый камень  
в оформлении оконного проема, цоколь, фото  
04.2021 года);

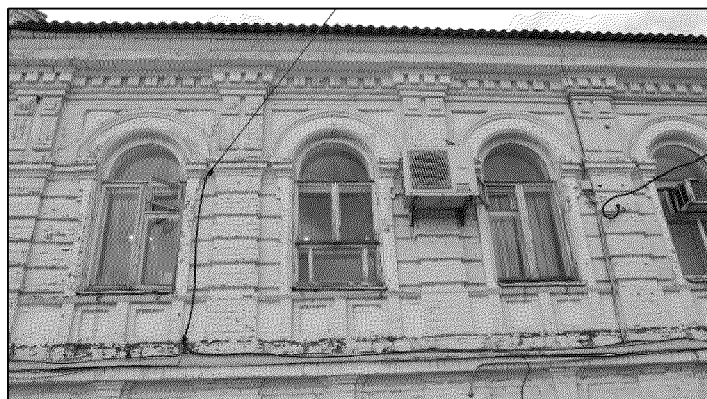
фрагмент парадного северо-восточного  
фасада объекта культурного наследия  
в уровне второго этажа (фото 04.2021 года);

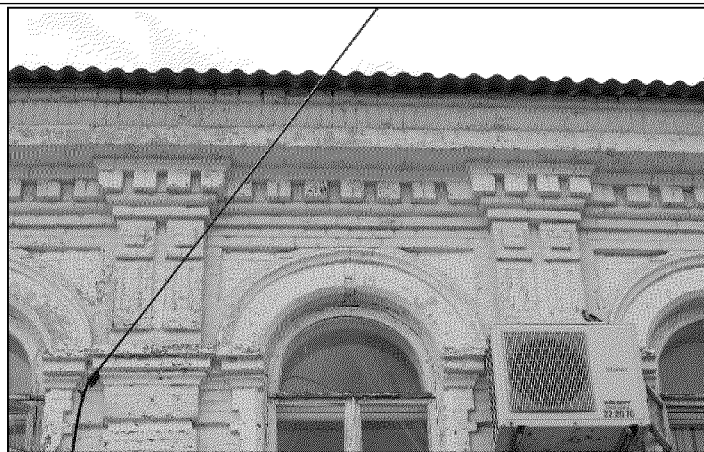
фрагмент парадного юго-восточного фасада  
объекта культурного наследия в уровне  
второго этажа (венчающий карниз, парные  
пилястры с каннелюрами и стилизованными  
кнопками, ниши геометрической формы,  
фото 04.2021 года);

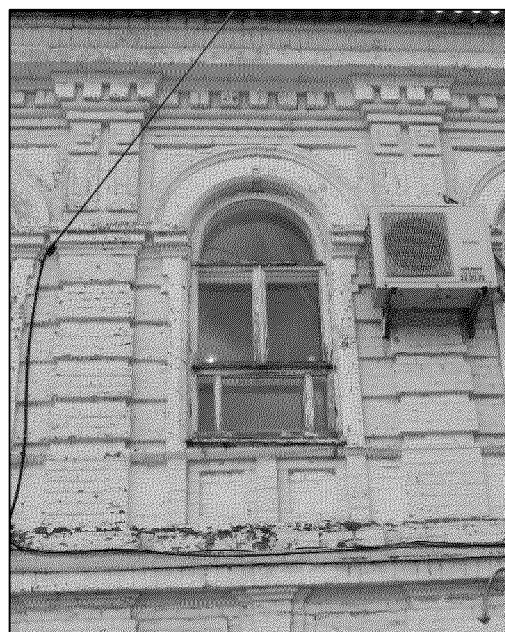
фрагмент парадного юго-восточного фасада  
объекта культурного наследия в уровне  
второго этажа (архивольты и плоские  
наличники с ушками, рустованные пилястры  
и стены, широкий пояс с чередой  
прямоугольных подоконных филенок  
и прямоугольных ниш, фото 04.2021 года);

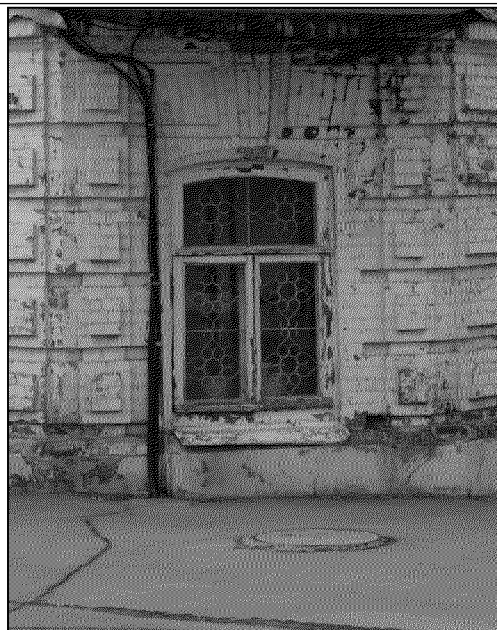
фрагмент угловой восточной части объекта культурного наследия в уровне первого этажа (рустованные лопатки с плакетками, замковый камень в оформлении оконного проема, цоколь, фото 04.2021 года);

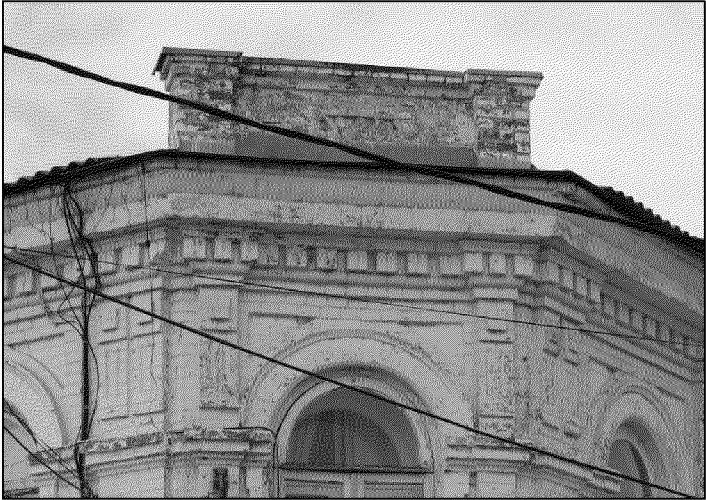
| | | <p>фрагмент угловой восточной части объекта культурного наследия в уровне второго этажа (аттик, венчающий карниз, парные пилястры с каннелюрами и стилизованными кнопками, ниши геометрической формы, архитрав, фото 04.2021 года)</p> |

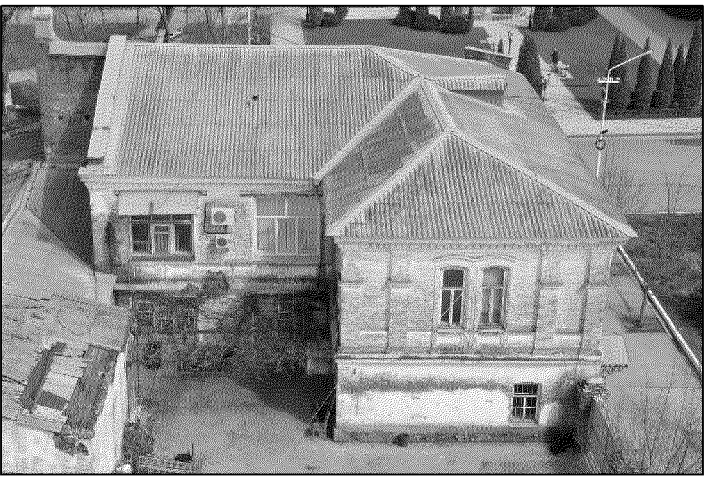
| 5. | <p>Композиционное и архитектурно-стилистическое решения выступающей части дворового юго-западного фасада объекта культурного наследия, выполненного в стиле эклектика с элементами кирпичного стиля, включая:</p> <p>профилированный венчающий карниз, подчеркнутый ритмичным рядом мелких сухариков и профилированным пояском;</p> <p>оконные проемы лучковой конфигурации</p> | <p>дворовый юго-западный фасад объекта культурного наследия (фото 04.2021 года);</p> |

с скругленными  
наличниками  
и профилированным  
сандриком,  
объединяющим проемы;  
подоконные  
прямоугольные филенки;  
парные пилястры  
с профилированными  
поясками,  
фланкирующие углы  
выступающей части  
дворового юго-западного  
фасада;  
междуэтажный  
гладкий пояс

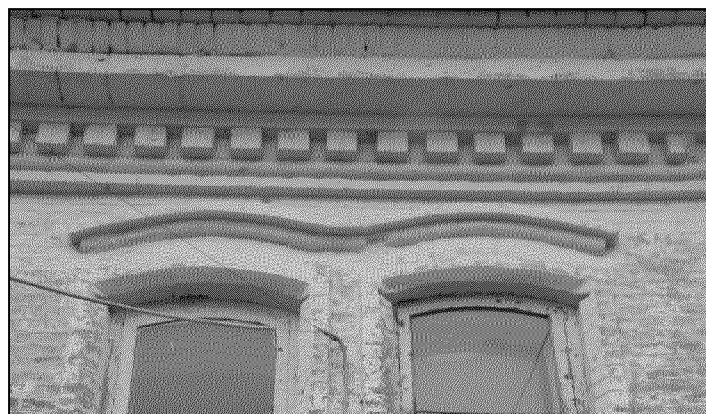
фрагмент выступающей части дворового юго-западного фасада объекта культурного наследия (профилированный венчающий карниз с сухариками, профилированный сандрик, объединяющий проемы, фото 04.2021 года);

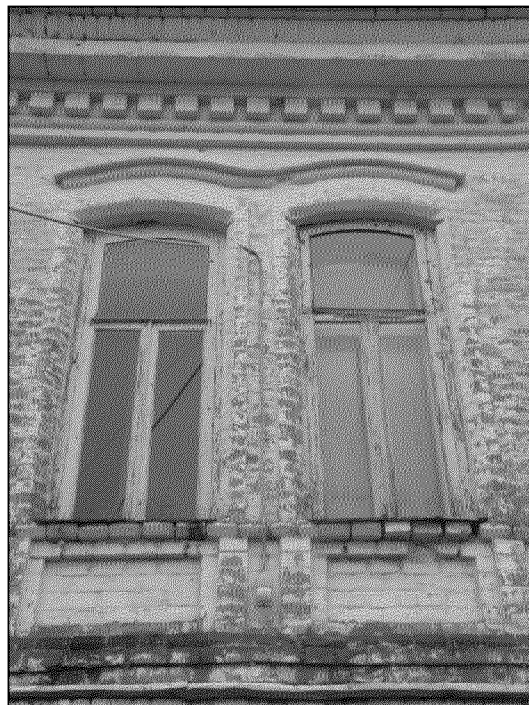
фрагмент выступающей части дворового юго-западного фасада объекта культурного наследия (оконные проемы лучковой конфигурации с скругленными наличниками, подоконные прямоугольные филенки, фото 04.2021 года);

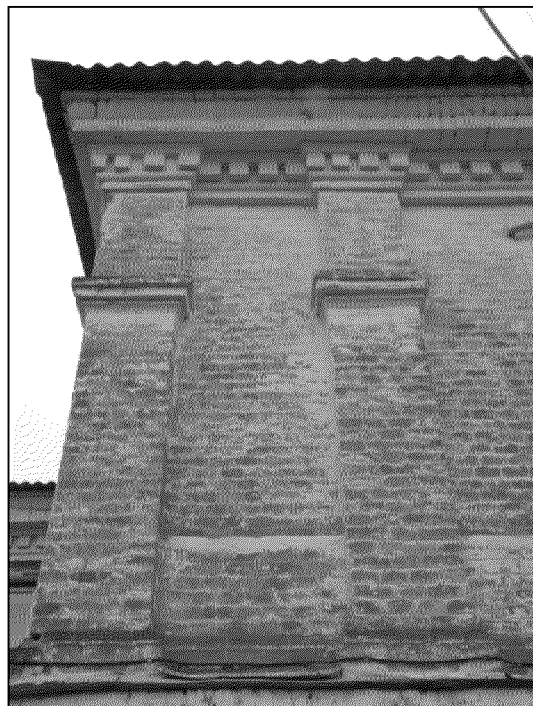
фрагмент выступающей части дворового юго-западного фасада объекта культурного наследия (парные пилястры с профилированными поясками, фланкирующие углы дворового юго-западного фасада, фото 04.2021 года);

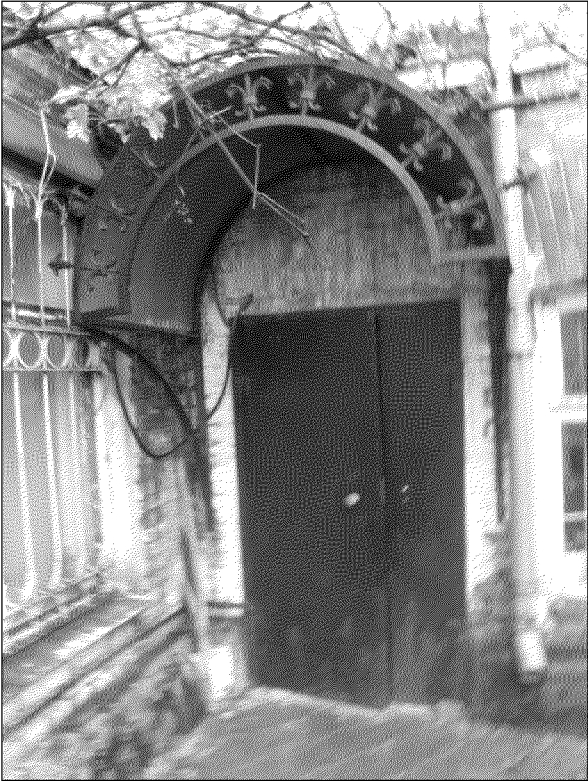
| <p>7.</p> | <p>Металлический ажурный козырек входа на ажурных кронштейнах, его местоположение на дворовом северо-западном фасаде, конфигурация, габариты, материал, рисунок орнамента</p> | <p>козырек входа, расположенный на дворовом северо-западном фасаде объекта культурного наследия (фото 2017 года)</p> |

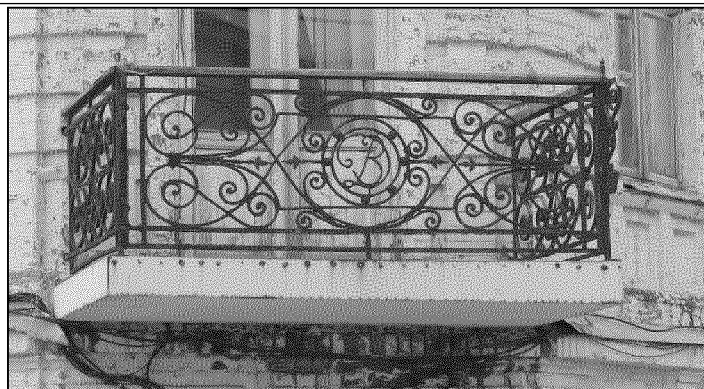
инициалы собственника в центральной части  
металлического ажурного ограждения  
балкона (фото 04.2021 года)
