Об утверждении предмета охраны объекта культурного наследия регионального значения (памятника) «Жилой особняк. Эклектика», расположенного по адресу: Ростовская область, г. Новочеркасск, пр. Баклановский, 15, литер А

ПРЕДМЕТ ОХРАНЫ

объекта культурного наследия регионального значения (памятника)
«Жилой особняк. Эклектика», расположенного по адресу: Ростовская область,
г. Новочеркасск, пр. Баклановский, 15, литер А

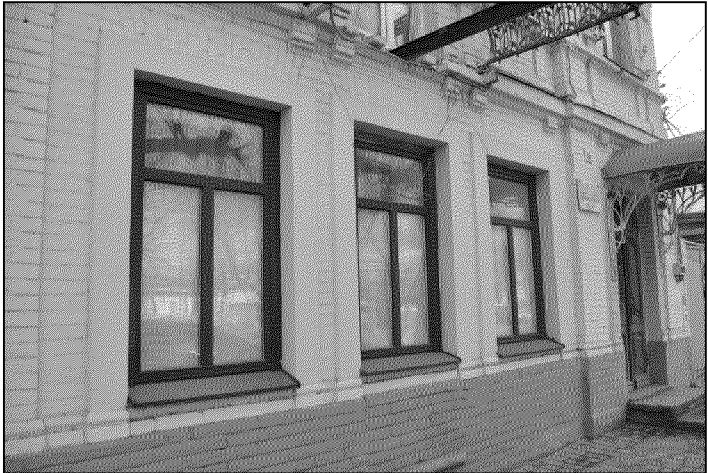
<p data-bbox="783 685 1541 808">фрагмент главного северного фасада объекта культурного наследия в уровне первого этажа (фото 02.2021 года);</p>   <p data-bbox="783 1294 1541 1417">фрагмент главного северного фасада объекта культурного наследия в уровне второго этажа (фото 02.2021 года);</p>   <p data-bbox="783 1904 1541 2072">фрагмент главного северного фасада объекта культурного наследия в уровне второго этажа (ажурное металлическое ограждение балкона, фото 02.2021 года);</p>

1	2	3
4.	<p>Композиционно-стилистическое и архитектурно-художественное решения главного северного фасада объекта культурного наследия, в оформлении которого использованы композиционные приемы и стилизованный кирпичный декор, характерные для так называемого «кирпичного стиля», включая: выступающий венчающий карниз на сухариках; кирпичный декор фриза; ритм, конфигурацию, габариты оконных проемов и декор в их обрамлении; местоположение крайней западной раскреповки, конфигурацию, габариты; местоположение балконов с первоначальным ажурным металлическим ограждением в уровне второго этажа главного северного и дворового восточного фасадов, их габариты, конфигурацию, рисунок орнамента и материал ограждения балкона</p>	<div data-bbox="810 293 1517 763" data-label="Image"> </div> <p data-bbox="863 819 1461 898">вид объекта культурного наследия с северо-запада (фото 02.2021 года);</p> <div data-bbox="810 1167 1517 1637" data-label="Image"> </div> <p data-bbox="783 1648 1541 1727">главный северный фасад объекта культурного наследия (фото 02.2021 года);</p>

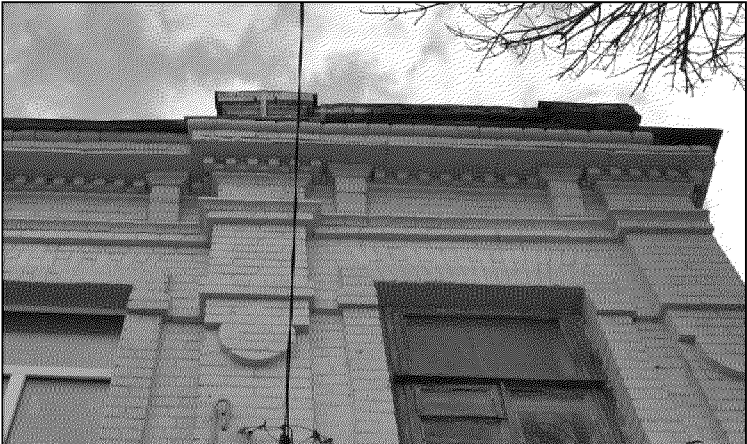
<p data-bbox="788 656 1538 779">фрагмент главного северного фасада объекта культурного наследия в уровне второго этажа (венчающий карниз, фото 02.2021 года);</p>

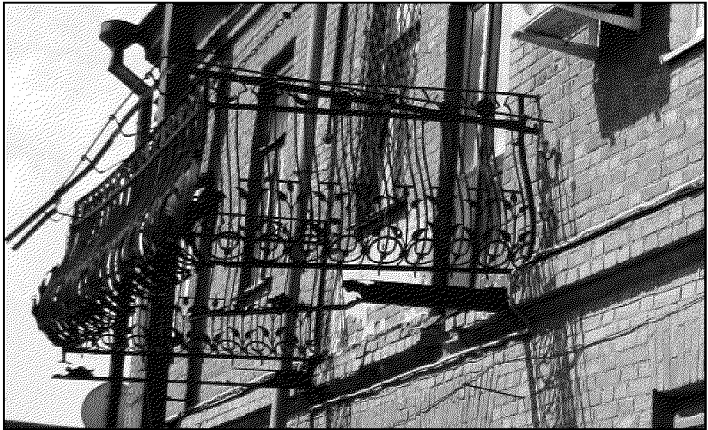
<p data-bbox="831 1265 1493 1429">фрагмент дворового восточного фасада объекта культурного наследия в уровне второго этажа (ажурное металлическое ограждение балкона, фото 02.2021 года)</p>
5.	<p data-bbox="331 1485 751 1738">Местоположение парадного входа в крайней западной раскреповке главного северного фасада, включая:</p> <p data-bbox="331 1749 751 1912">деревянные глухие полотна дверей с резными и накладными элементами</p> <p data-bbox="331 1924 751 2132">и фигурными филенками, козырек парадного входа на ажурных металлических</p>

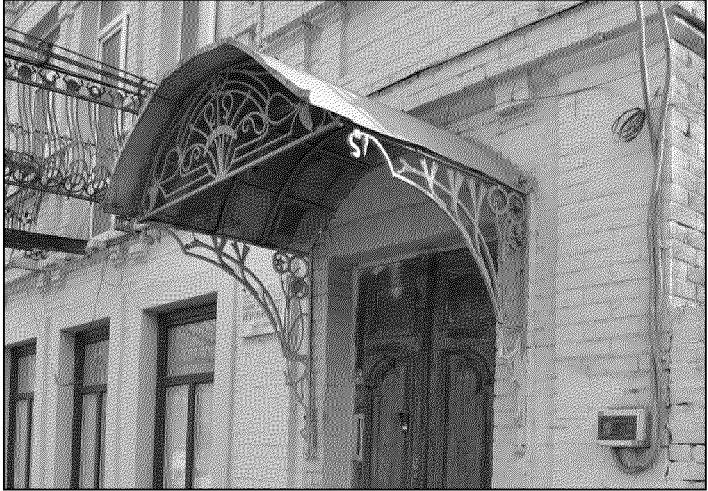
1	2	3
	<p>кронштейнах и с ажурным металлическим фронтоном; габариты, конфигурацию, материал изготовления дверей;</p> <p>габариты, конфигурацию, материал изготовления и рисунок орнамента ажурных металлических кронштейнов и фронтона козырька</p>	<div data-bbox="922 203 1401 907" data-label="Image"> </div> <p data-bbox="836 958 1490 1128"> парадный вход в крайней западной раскреповке главного северного фасада объекта культурного наследия (фото 02.2021 года); </p> <div data-bbox="959 1173 1362 1877" data-label="Image"> </div> <p data-bbox="807 1928 1522 2098"> наружная дверь парадного входа в крайней западной раскреповке главного северного фасада объекта культурного наследия (фото 02.2021 года); </p>

<p data-bbox="794 882 1528 1048">ажурный металлический козырек парадного входа в крайней западной раскреповке главного северного фасада объекта культурного наследия (фото 02.2021 года)</p>
6.	<p data-bbox="331 1059 751 1317">Материал и характер обработки фасадной поверхности главного северного фасада объекта культурного наследия</p>

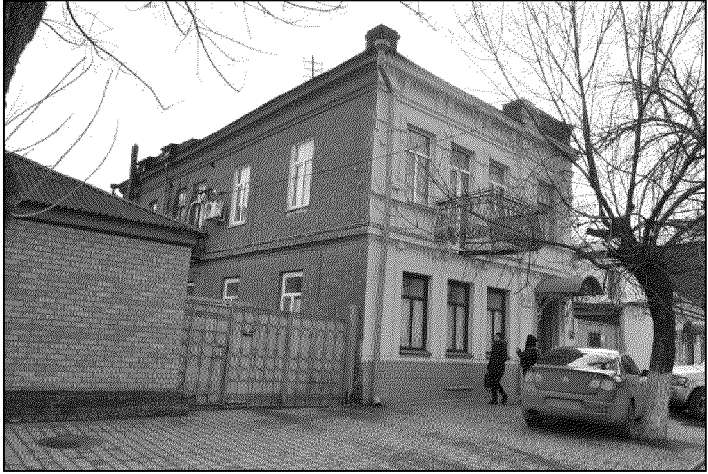
<p data-bbox="818 1666 1509 1749">общий вид объекта культурного наследия с северо-востока (фото 02.2021 года)</p>
7.	<p data-bbox="331 1805 751 2054">Местоположение внутренних междуэтажных лестниц в северо-западной и южной частях объекта культурного наследия</p>

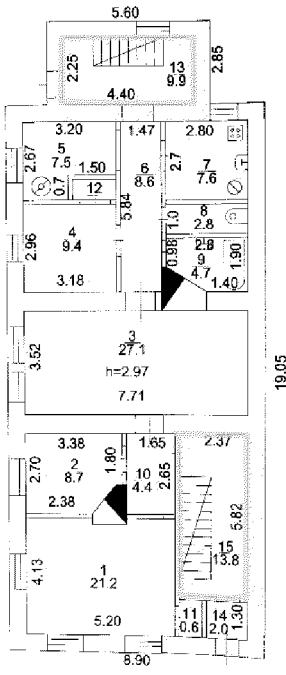
1	2	3
		<p data-bbox="1077 219 1173 246">Лит А 1 Этаж Н=8.40</p>

</p> <p data-bbox="774 1075 1548 1198">- местоположение внутренних междуэтажных лестниц в северо-западной и южной частях объекта культурного наследия</p>
