## **КОМИТЕТ ПО ОХРАНЕ ОБЪЕКТОВ КУЛЬТУРНОГО НАСЛЕДИЯ РОСТОВСКОЙ ОБЛАСТИ**

**Об утверждении предмета охраны  
объекта культурного наследия регионального значения (памятника)  
«Жилой особняк. Модерн», расположенного по адресу: Ростовская  
область, г. Новочеркасск, ул. Комитетская, 52, литеры А, А1**

**ПРЕДМЕТ ОХРАНЫ**

объекта культурного наследия регионального значения (памятника)  
«Жилой особняк. Модерн», расположенного по адресу: Ростовская область,  
г. Новочеркасск, ул. Комитетская, 52, литеры А, А1

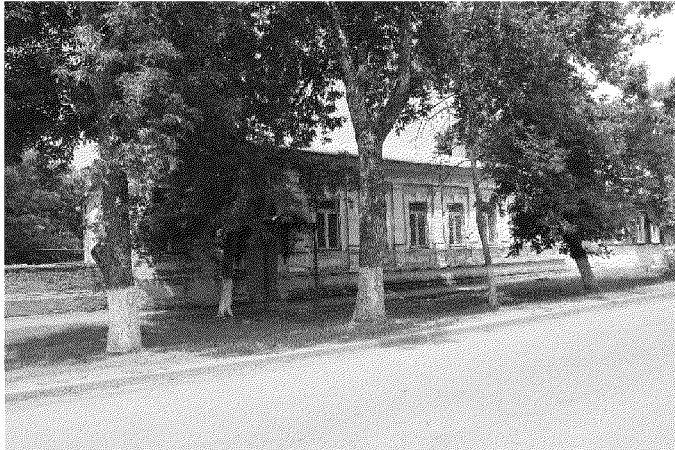
<p data-bbox="847 703 1525 831">местоположение объекта культурного наследия в застройке южной стороны ул. Комитетской (фото 06.2021 г.)</p>
2.	<p data-bbox="323 936 802 1368">Первоначальная объемно-пространственная композиция объекта культурного наследия сложной конфигурации в плане, кирпичного, с подвалом, мезонином в северо-восточной части и многоскатной крышей (литеры А, А1)</p>

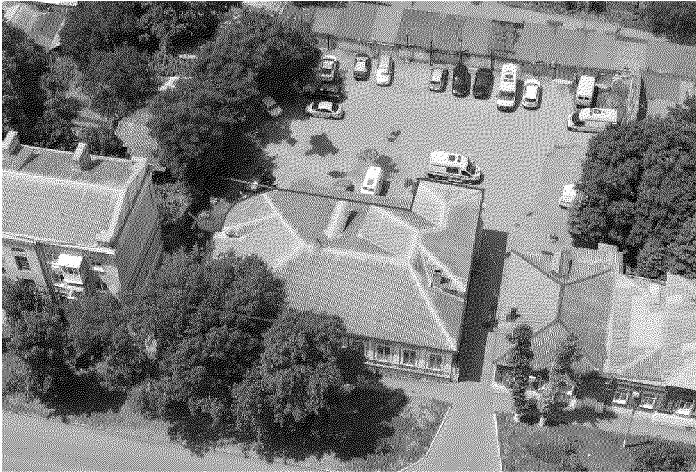
<p data-bbox="874 1464 1497 1547">местоположение объекта культурного наследия (фото 06.2021 г.);</p>

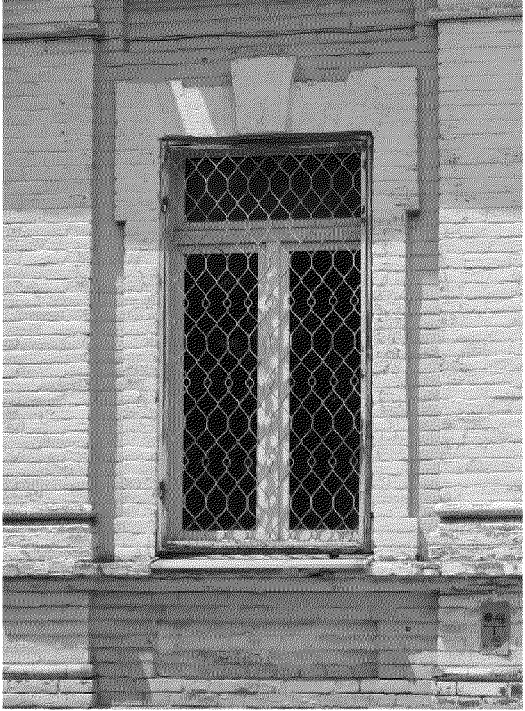
<p>прямоугольные оконные проемы с гладкими наличниками с ушками, замковыми камнями, фартуками и подоконными нишами (фото 06.2021 г.);</p>

1	2	3
	<p>ритм и конфигурацию прямоугольных оконных проемов с гладкими наличниками с ушками, замковыми камнями и фартуками;  подоконная профилированная тяга;  подоконные ниши;  ритм и конфигурацию простеночных пилястр стилизованного дорического ордера;  кордон цоколя, выполненный в виде вала</p>

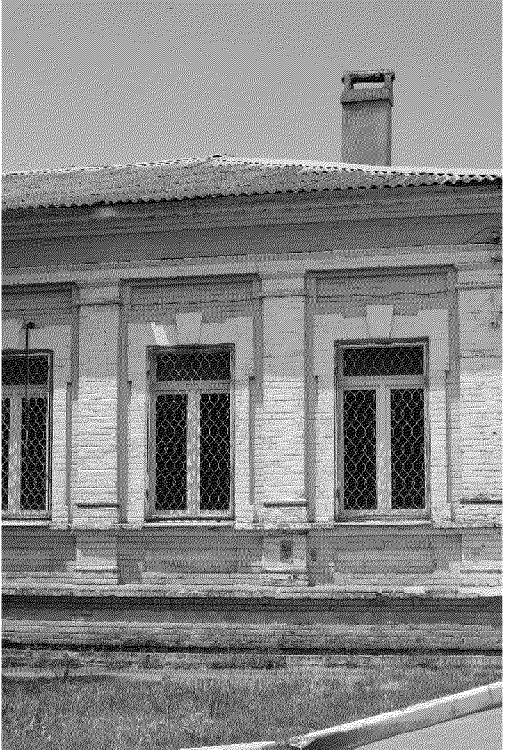
<p>плоские простеночные пилястры стилизованного дорического ордера (фото 06.2021 г.);</p>

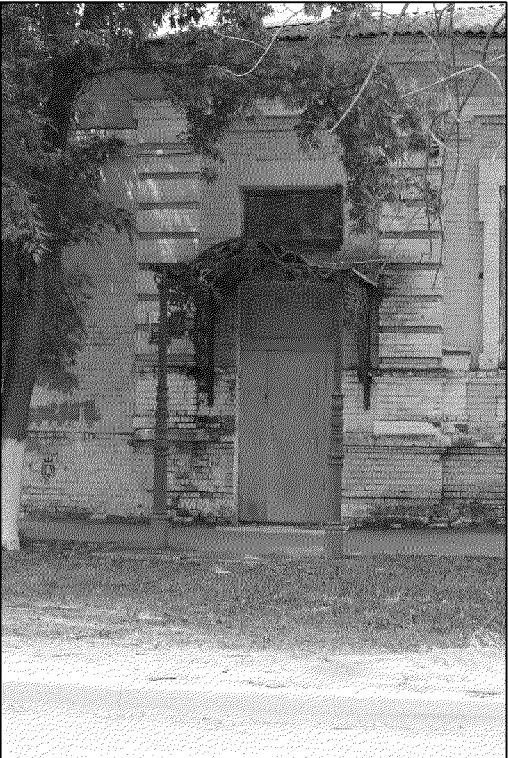
<p data-bbox="852 981 1522 1099">расположение крайней западной раскреповки, акцентирующей парадный вход в объект (фото 06.2021 г.);</p>

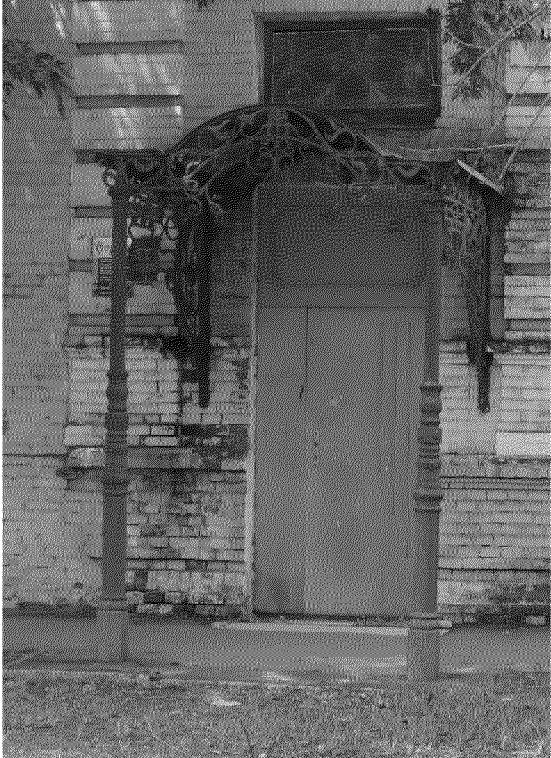
<p data-bbox="820 1912 1554 2078">металлический ажурный козырек парадного входа с орнаментом растительного характера на декорированных металлических колоннах (фото 06.2021 г.);</p>

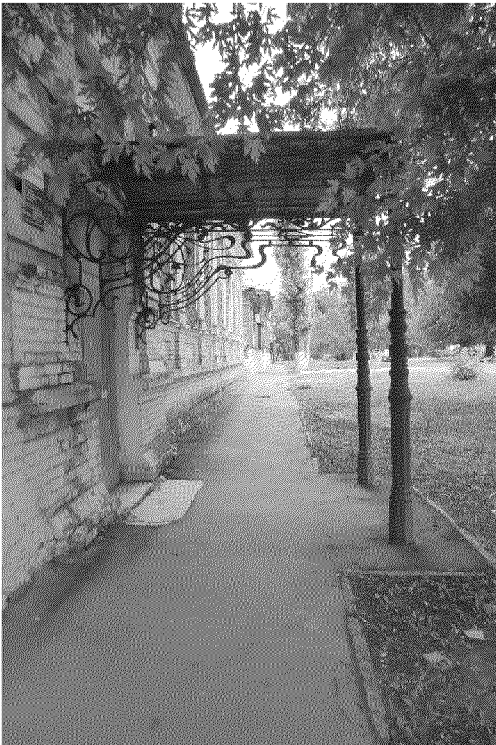
<p data-bbox="817 1003 1549 1167">металлический ажурный козырек парадного входа с орнаментом растительного характера на декорированных металлических колоннах (фото 06.2021 г.)</p>
5.	<p data-bbox="316 1189 810 1491">Материал и характер обработки стены главного юго-восточного фасада, выполненной из кирпича, включая кирпичный декор, формирующий пластику фасада</p>

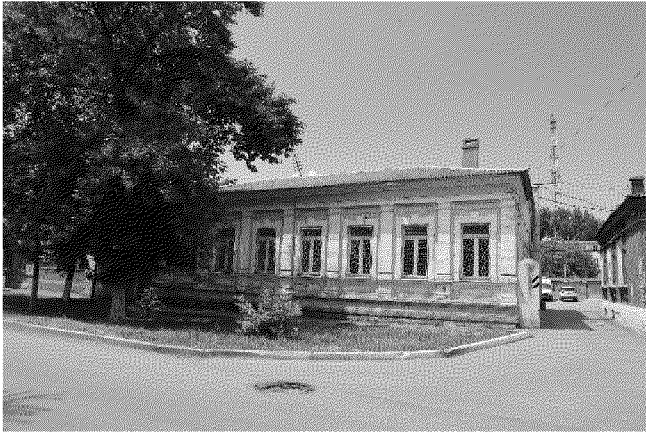
<p data-bbox="861 1621 1509 1700">главный юго-восточный фасад объекта (фото 06.2021 г.)</p>
6.	<p data-bbox="316 1720 810 2112">На основании фотофиксации от 2012 года, внутренняя междуэтажная металлическая лестница в северо-восточной части объекта культурного наследия, ведущая на мезонин, в объеме лестничной клетки, включая</p>

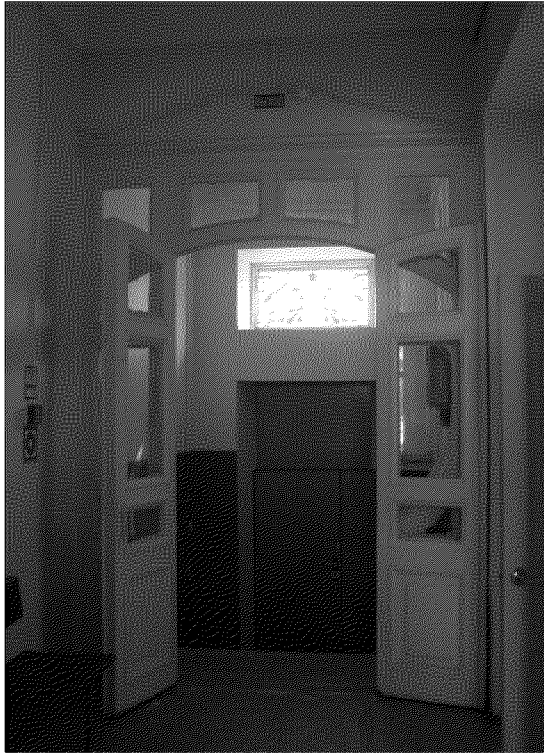
<p data-bbox="850 974 1522 1137">первоначальная деревянная остекленная перегородка тамбура парадного входа с первоначальной расстекловкой в стиле модерн (фото 2012 г.)</p>

1	2	3
	<p>металлическое ажурное ограждение маршей, ее габариты, конфигурация, рисунок орнамента и материал изготовления подступенков и ограждения</p>	  <p>внутренняя междуэтажная металлическая лестница в северо-восточной части объекта культурного наследия, ведущая на мезонин, с металлическим ажурным ограждением маршей (фото 2012 г.)</p>
7.	<p>На основании фотофиксации от 2012 года, первоначальная деревянная остекленная перегородка тамбура парадного входа с первоначальной расстекловкой в стиле модерн, включая деревянные двупольные остекленные двери перегородки, расположенная в западной части объекта культурного наследия, конфигурация, габариты, материал изготовления, рисунок расстекловки полотен двери</p>
