## **КОМИТЕТ ПО ОХРАНЕ ОБЪЕКТОВ КУЛЬТУРНОГО НАСЛЕДИЯ РОСТОВСКОЙ ОБЛАСТИ**

### **ПОСТАНОВЛЕНИЕ**

от 01.02.2022 № 20/01-01/50

**Об утверждении предмета охраны  
объекта культурного наследия регионального значения (памятника)  
«Дом, в котором жили герои гражданской войны Е.И. Ковтюк  
и С.С. Вострецов (жилой дом)», расположенного по адресу: Ростовская  
область, г. Новочеркасск, ул. Московская, 49, литер А**

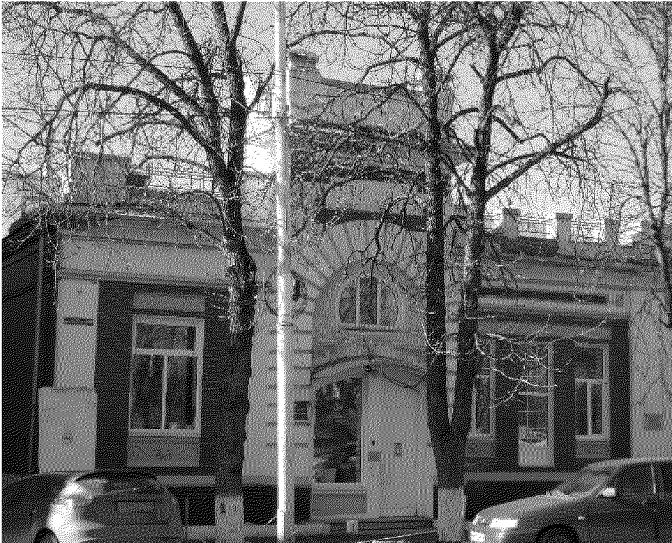
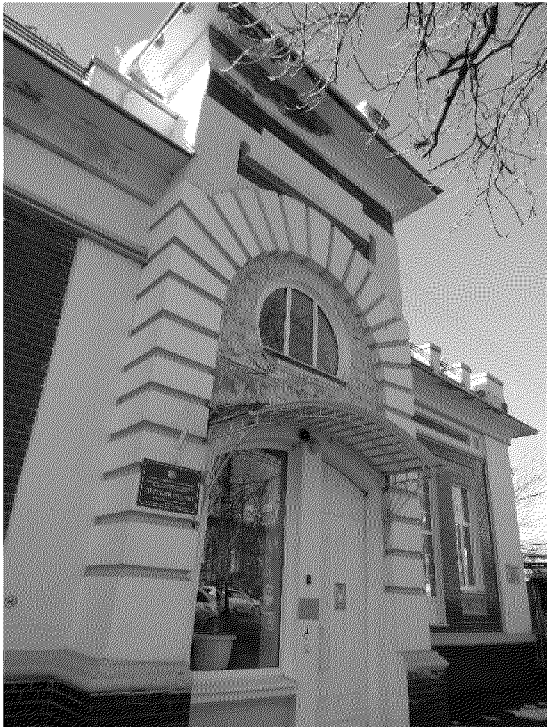
| 1 | 2 | 3 |
|---|---|---|
| 3. | <p>Композиционно-стилистическое и архитектурно-художественное решения главного северо-восточного фасада объекта культурного наследия, в оформлении которого использованы композиционные приемы и лепной декор, характерные для модерна, включая:</p> <p>широкий навесной профилированный венчающий</p> | |

| 1 | 2 | 3 |
|---|---|---|
| | <p>карниз;<br/> широкий фризový пояс -<br/> гладкий в южной части<br/> и с узкой прямоугольной нишей<br/> и квадратными плакетками<br/> по краям в северной части<br/> фасада;<br/> профилированный архитрав;<br/> надоконные ниши,<br/> декорированные цветочно-<br/> растительным орнаментом,<br/> в северной части фасада ниша<br/> объединяет три оконных<br/> проема;<br/> прямоугольные высокие<br/> оконные проемы<br/> с подоконными нишами,<br/> декорированными<br/> растительным орнаментом;<br/> плоские лопатки,<br/> фланкирующие северную<br/> и южную части фасада;<br/> кордон цоколя в виде<br/> профилированной тяги<br/> и полувала;<br/> парапет с кирпичными<br/> оштукатуренными тумбами<br/> и ажурными металлическими<br/> секциями;<br/> местоположение проема<br/> парадного входа с завершением<br/> лучковой конфигурации,<br/> включающего в себя оконный<br/> проем с профилированной<br/> нишей в подоконной части,<br/> подковообразную остекленную<br/> фрамугу в обрамлении лепного<br/> растительного декора,<br/> в подоконной части -<br/> с растительным орнаментом<br/> и головкой путти в центре,<br/> венчающей проем и дверной<br/> проем с дверью парадного</p> | <p>общий вид главного северо-восточного<br/> фасада объекта культурного наследия<br/> (фото 01.2021 г.);</p> <p>ризалит с парадным входом объекта<br/> культурного наследия (фото 01.2021 г.);</p> |

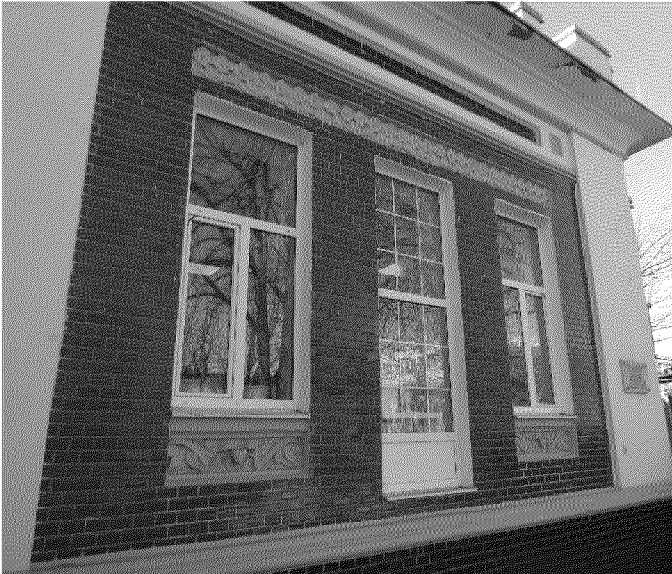
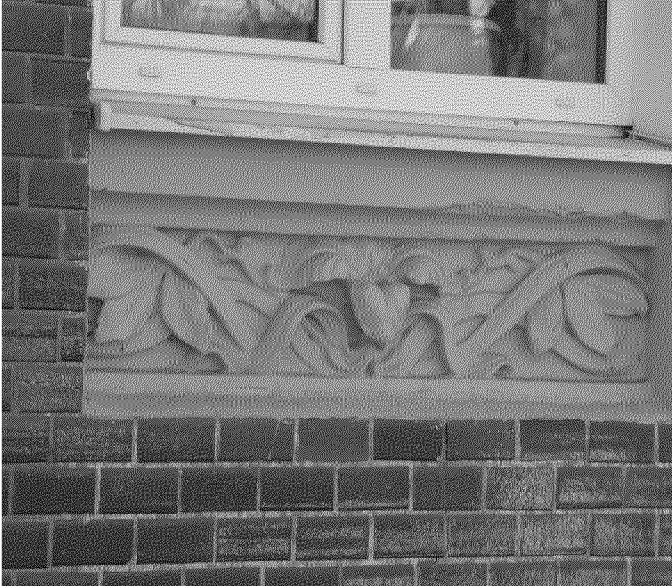
| 1 | 2 | 3 |
|---|---|---|
| | <p>входа деревянной однопольной филенчатой с резным орнаментом геометрического характера, в нижней части декорированной плакетками с розетками растительного орнамента;</p> <p>изящные кованые кронштейны, поддерживающие металлический козырек парадного входа</p> | <p>архитектурное оформление оконных проемов на главном фасаде объекта культурного наследия (фото 01.2021 г.);</p> <p>подоконная ниша, декорированная цветочно-растительным орнаментом на главном фасаде объекта культурного наследия (фото 01.2021 г.);</p> |

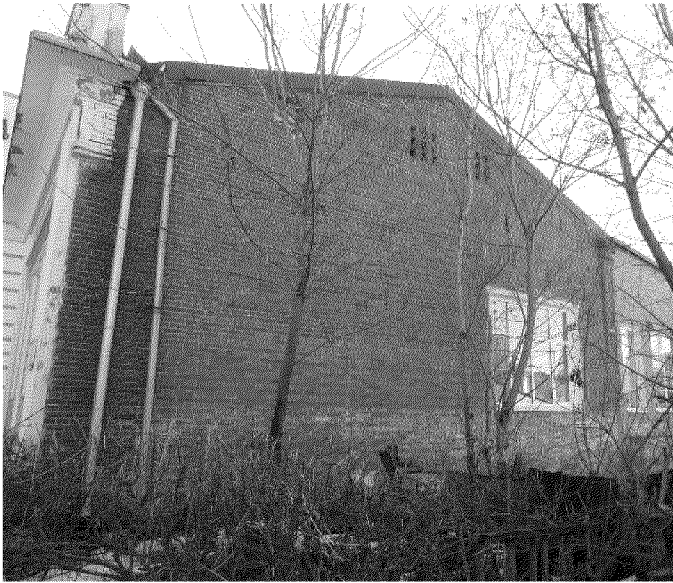
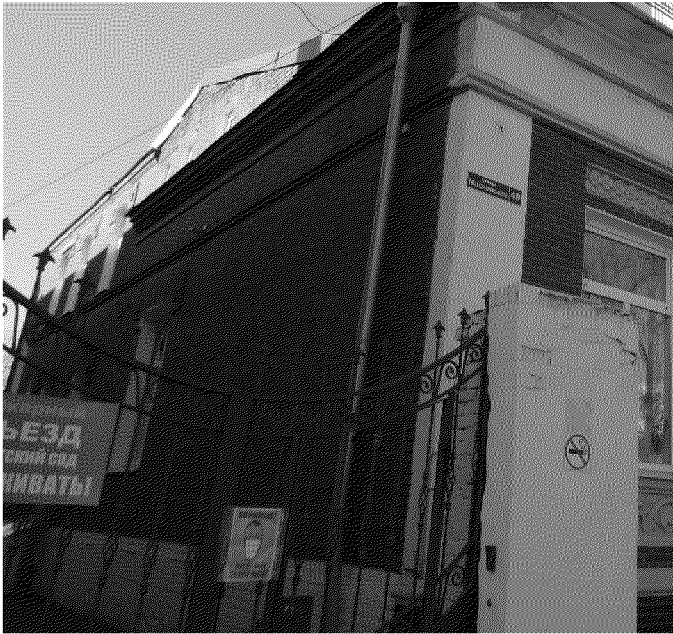
| 1 | 2 | 3 |
|---|---|---|
| 4. | <p>Композиционно-стилистическое и архитектурно-художественное решения юго-восточного и северо-западного дворовых фасадов, включая:</p> <ul style="list-style-type: none"> <li>венчающий карниз;</li> <li>контрналичники оконных проемов с ушками и стилизованными кнопками квадратного сечения;</li> <li>профилированную подоконную тягу в уровне мезонина;</li> <li>массивную профилированную подоконную тягу в восточной части мезонина;</li> <li>кордон цоколя</li> </ul> | <p>северо-западный фасад объекта культурного наследия (фото 01.2021 г.);</p> <p>юго-восточный фасад объекта культурного наследия (фото 01.2021 г.)</p> |

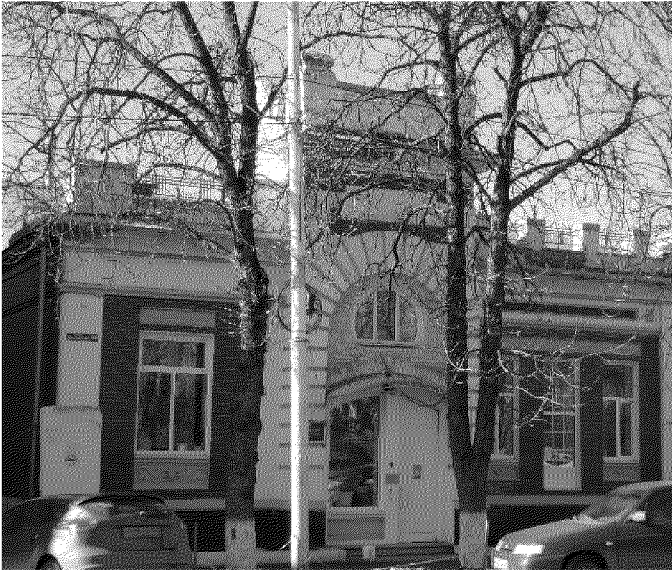
| 1 | 2 | 3 |
|---|---|---|
| 5. | Первоначальные строительные конструкции и материалы, а именно:<br>наружные несущие стены, выполненные из кирпича | <p data-bbox="943 781 1501 904">главный северо-восточный фасад<br/>объекта культурного наследия<br/>(фото 01.2021 г.)</p> |

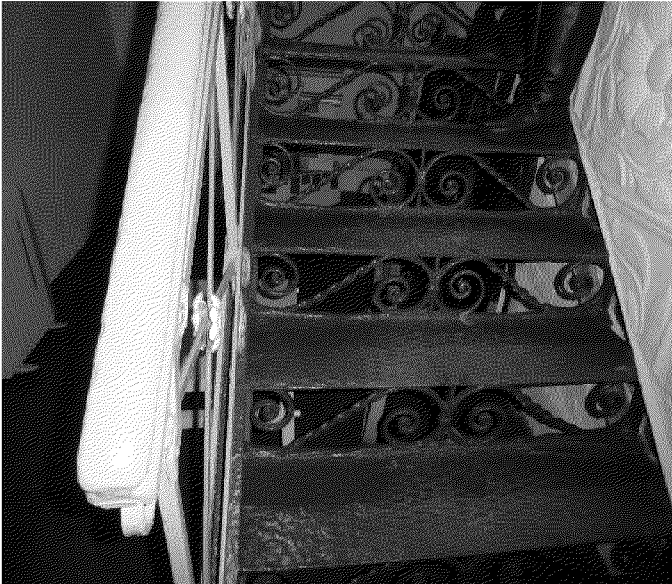
| 1 | 2 | 3 |
|---|---|---|
| 6. | Внутренняя междуэтажная металлическая лестница с металлическим ажурным ограждением, с ажурными подступенками и металлическими рифлеными проступями,<br>ее местоположение в юго-западной части объекта культурного наследия, конфигурация, габариты, материал изготовления | <p data-bbox="885 1509 1560 1682">внутренняя междуэтажная<br/>металлическая лестница в юго-западной<br/>части объекта культурного наследия<br/>(фото 02.2021 г.);</p> |

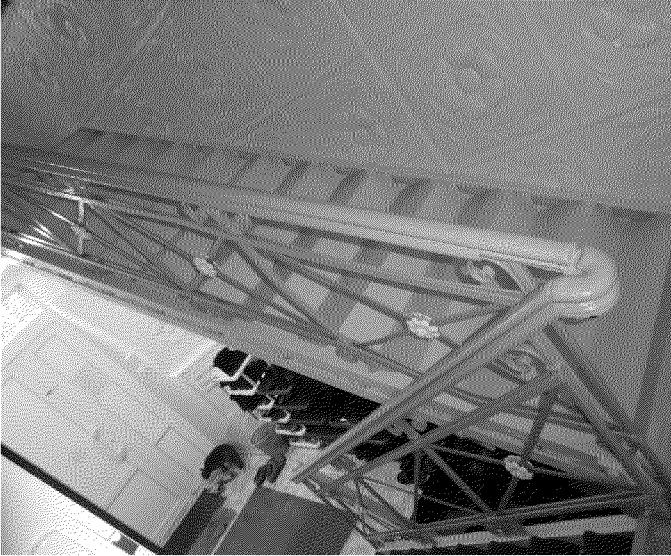
| 1 | 2 | 3 |
|---|---|---|
| | | <p data-bbox="887 770 1560 898">металлическое ажурное ограждение лестницы в юго-западной части объекта культурного наследия (фото 02.2021 г.)</p> |

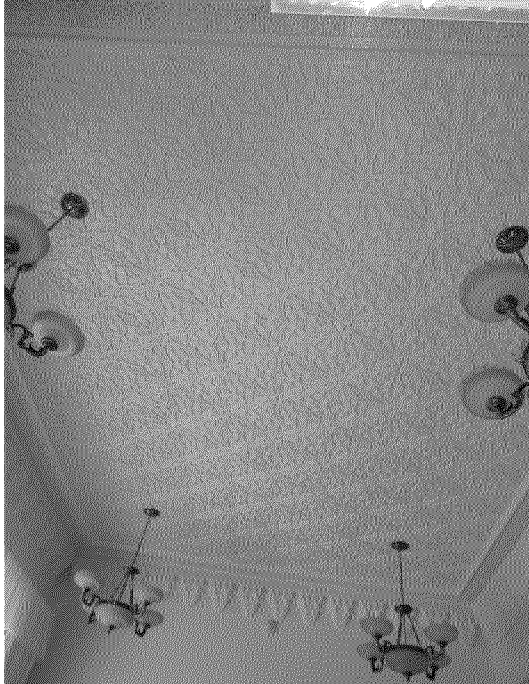
| 1 | 2 | 3 |
|---|---|---|
| | | <p>первоначальный лепной декор в помещении № 17 объекта культурного наследия (фото 02.2021 г.)</p> |

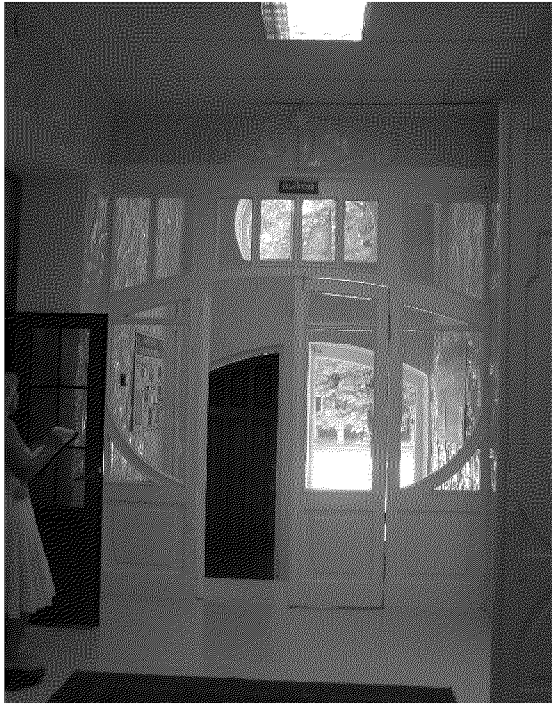
| 1 | 2 | 3 |
|---|---|---|
| 9. | <p>Деревянная перегородка остекленной вестибюля парадного входа с расстекловкой, выполненной в стиле модерн и двупольной остекленной деревянной дверью (первоначальная деревянная перегородка заменена на металлопластиковую с сохранением формы расстекловки)</p> | <p>деревянная остекленная перегородка вестибюля парадного входа объекта культурного наследия (фото 29.07.2010)</p> |
