## **КОМИТЕТ ПО ОХРАНЕ ОБЪЕКТОВ КУЛЬТУРНОГО НАСЛЕДИЯ РОСТОВСКОЙ ОБЛАСТИ**

### **ПОСТАНОВЛЕНИЕ**

от 01.02.2022 № 20/01-01/51

**Об утверждении предмета охраны  
объекта культурного наследия регионального значения (памятника)  
«Жилой доходный дом купца 3-й гильдии П.М.Кирюника»,  
расположенного по адресу: Ростовская область, г. Новочеркасск,  
ул. Московская, 47, литер А**

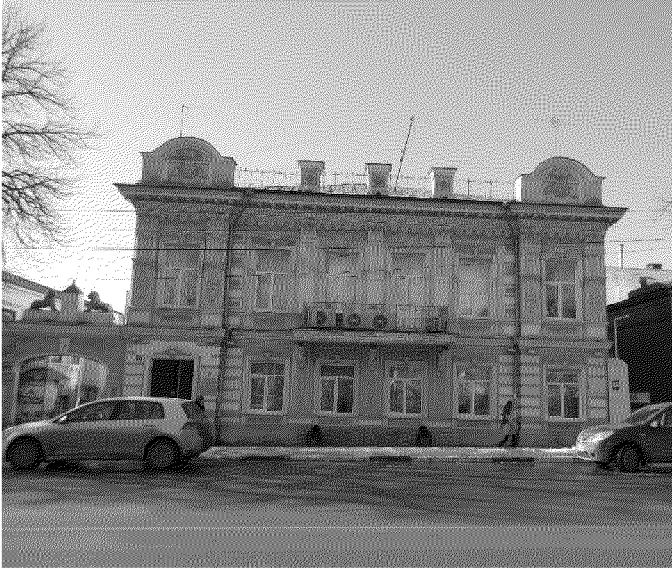
| 1 | 2 | 3 |
|---|---|---|
| | | <p data-bbox="938 824 1508 907">вид объекта культурного наследия<br/>с востока (фото 01.2021 г.)</p> |

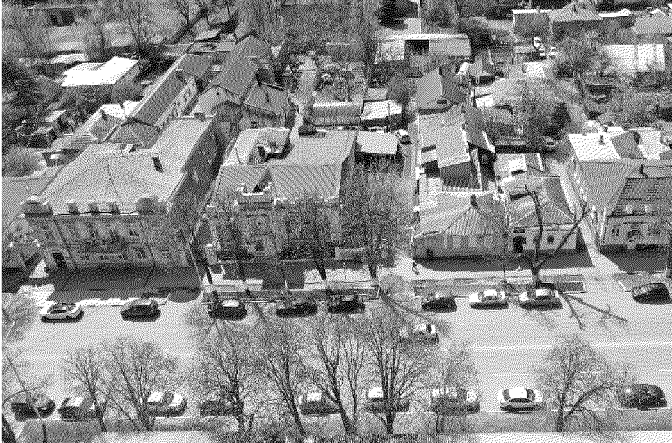
| 1 | 2 | 3 |
|---|---|---|
| | | <p>местоположение объекта культурного наследия в квартале застройки<br/>(фото 04.2021 г.)</p> <p>условные обозначения:</p> <p> - объект культурного наследия</p> |

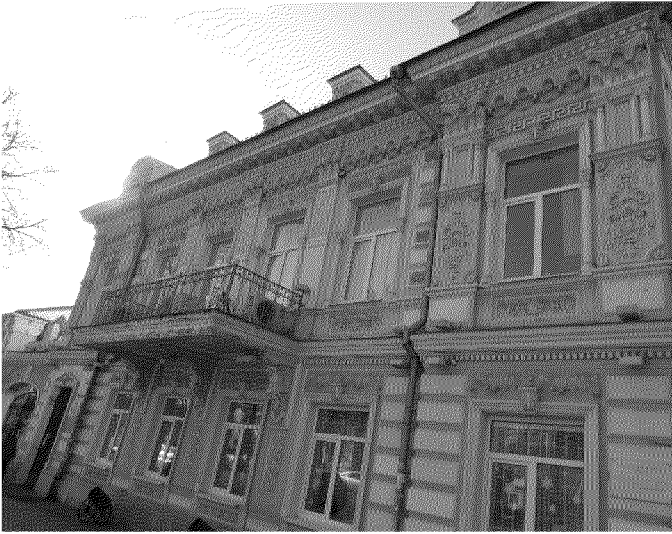
| 1 | 2 | 3 |
|---|---|---|
| 3. | <p>Первоначальные строительные конструкции и материалы, а именно:<br/>наружные несущие стены, выполненные из кирпича</p> | <p>главный фасад объекта культурного наследия (фото 01.2021 г.);</p> |

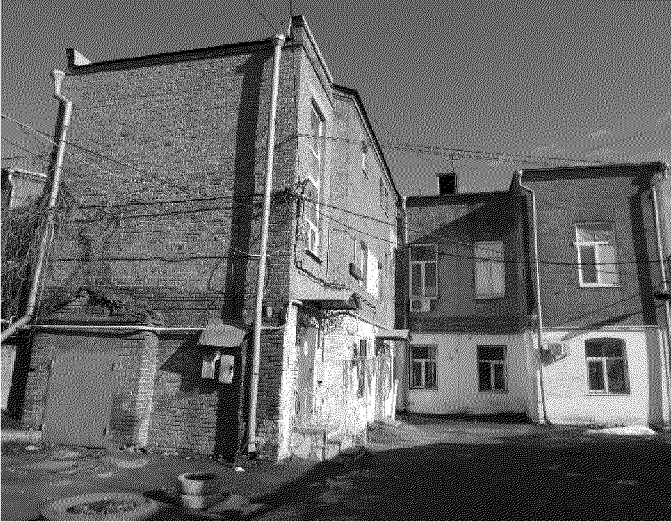
| 1 | 2 | 3 |
|---|---|---|
| | | <p data-bbox="900 757 1541 840">дворовые фасады объекта культурного наследия (фото 01.2021 г.)</p> |

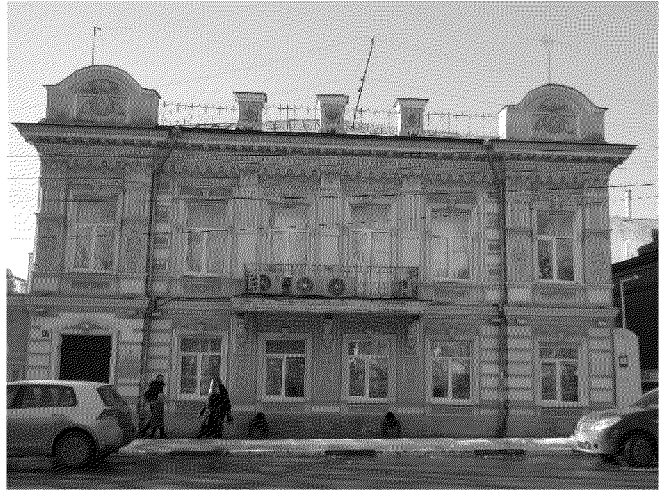
| 1 | 2 | 3 |
|---|---|---|
| 4. | <p data-bbox="339 862 871 1512">Композиционно-стилистическое решение и архитектурно-художественное оформление главного северо-восточного фасада объекта культурного наследия, выполненные с использованием композиционных приемов и лепного декора, характерных для поздней эклектики с отдельными элементами романской, ренессансной, барочной, классицистической и мавританской архитектуры, включая:</p> <ul style="list-style-type: none"> <li data-bbox="371 1525 711 1563">лепной декор фриза;</li> <li data-bbox="339 1570 871 1697">ритм и конфигурацию оконных проемов и лепной декор в их обрамлении;</li> <li data-bbox="339 1704 871 1872">ритм, конфигурацию и габариты фланкирующих и простеночных пилястр второго этажа;</li> <li data-bbox="339 1879 871 2047">расположение крайних раскреповок, их габариты, конфигурацию и габариты аттиков их завершающих;</li> <li data-bbox="339 2054 871 2130">местоположение ограждения кровли, включая ритм,</li> </ul> | <p data-bbox="943 1391 1501 1518">главный северо-восточный фасад объекта культурного наследия (фото 01.2021 г.);</p> |

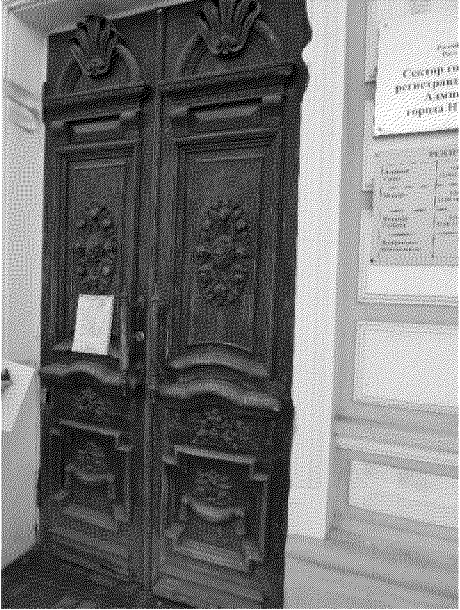
| 1 | 2 | 3 |
|---|---|---|
| | | <p data-bbox="943 869 1501 952">первоначальная деревянная дверь<br/>парадного входа (фото 01.2021 г.)</p> |

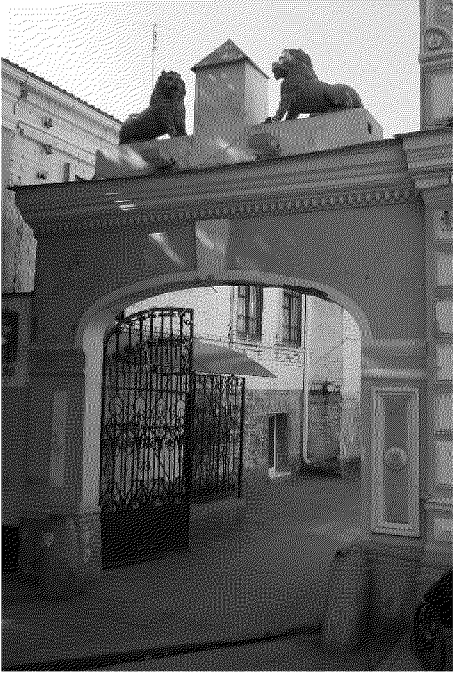
| 1 | 2 | 3 |
|---|---|---|
| 5. | <p data-bbox="339 969 871 1317">Местоположение кирпичной арки внутридворового проезда коробовой конфигурации в южной части участка застройки, ее композиционно-стилистическое решение и архитектурно-художественное оформление, включая:</p> <ul style="list-style-type: none"> <li data-bbox="339 1323 871 1451">филенки с фактурной поверхностью и круглыми розетками;</li> <li data-bbox="339 1458 871 1541">архивольты и венчающий карниз с ритмом сухариков;</li> <li data-bbox="339 1547 871 1585">скульптуры двух львов;</li> <li data-bbox="339 1592 871 1675">кованые ажурные двупольные с калиткой первоначальные ворота с полуциркульными элементами</li> </ul> <p data-bbox="339 1682 871 1989">и многочисленными криволинейными декоративными элементами, устроенные в створе внутридворового проезда;</p> <p data-bbox="339 1995 871 2107">два колесоотбойника, расположенных по сторонам от проезда</p> | <p data-bbox="916 1688 1525 1771">арка внутридворового проезда<br/>и колесоотбойники (фото 01.2021 г.);</p> |

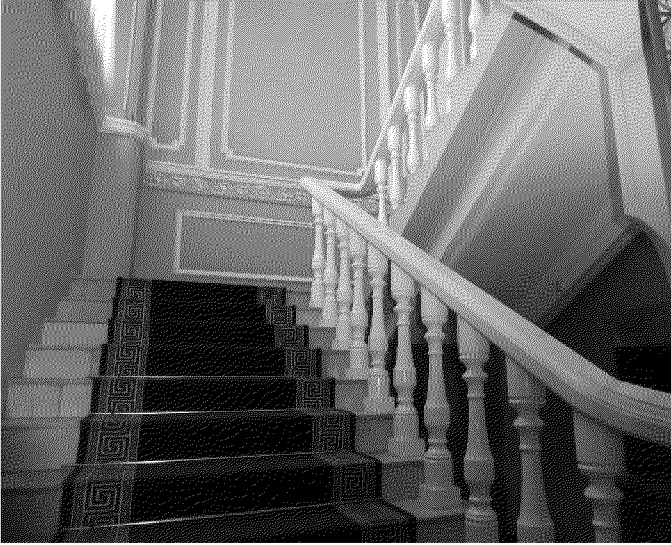
| 1 | 2 | 3 |
|---|---|---|
| 6. | <p>Внутренняя междуэтажная парадная двухмаршевая лестница в объеме лестничной клетки, включая ограждение маршей из каменного балясника, ее местоположение, конфигурацию, габариты, материал изготовления, конфигурацию и габариты балясин ограждения</p> | <p>внутренняя междуэтажная парадная двухмаршевая лестница в объеме лестничной клетки (фото 02.2021 г.)</p> |

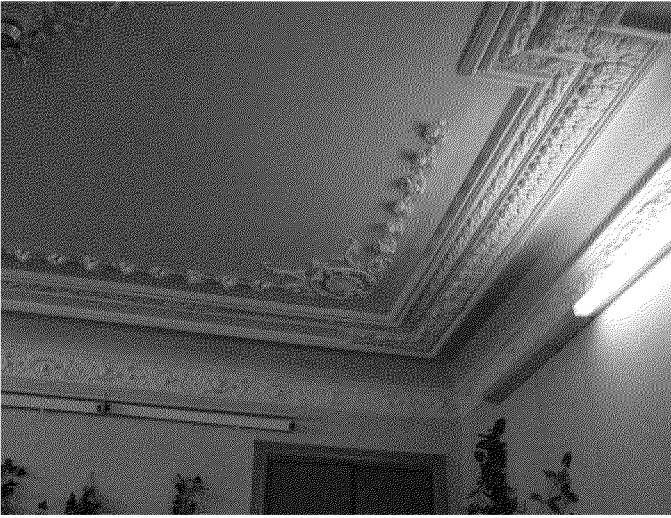
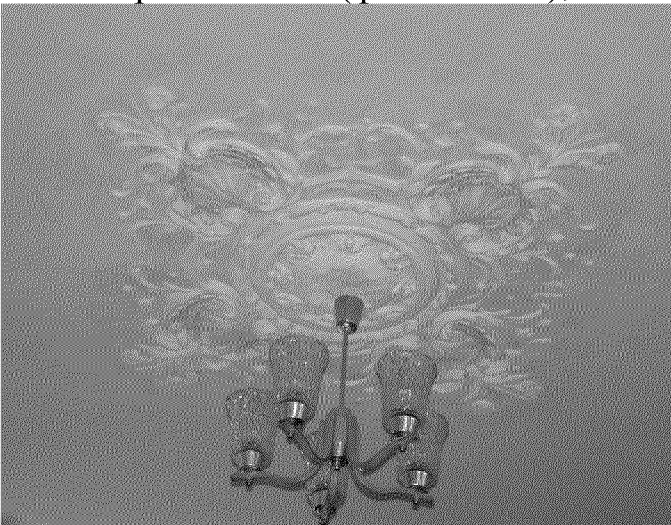
| 1 | 2 | 3 |
|---|---|---|
| 8. | <p data-bbox="339 880 871 1010">Архитектурно-художественное убранство внутренних помещений, представленное:</p> <p data-bbox="339 1014 871 1272">в помещении № 11 первого этажа - центральной потолочной розеткой, обрамленной стилизованными пальметтами и цветочным орнаментом;</p> <p data-bbox="339 1276 871 1624">угловым лепным декором с аналогичным орнаментом; широкой потолочной филёнкой, обрамленной горельефным мотивом из цветочных гирлянд и пояском лиственного орнамента;</p> <p data-bbox="339 1628 871 1933">падугой потолка, декорированной в нижней части пояском растительного орнамента (на момент фотофиксации – 24.02.2021 декор скрыт подвесными потолками);</p> <p data-bbox="339 1937 871 2112">в помещении № 14 первого этажа- квадратными кессонами с четырехлепестковыми розетками и декоративными</p> | <p data-bbox="938 1395 1506 1478">фрагмент декора помещения № 11 первого этажа (фото 2007 г.);</p> <p data-bbox="943 2000 1501 2130">лепная потолочная розетка в помещении № 11 первого этажа (фото 2007 г.);</p> |

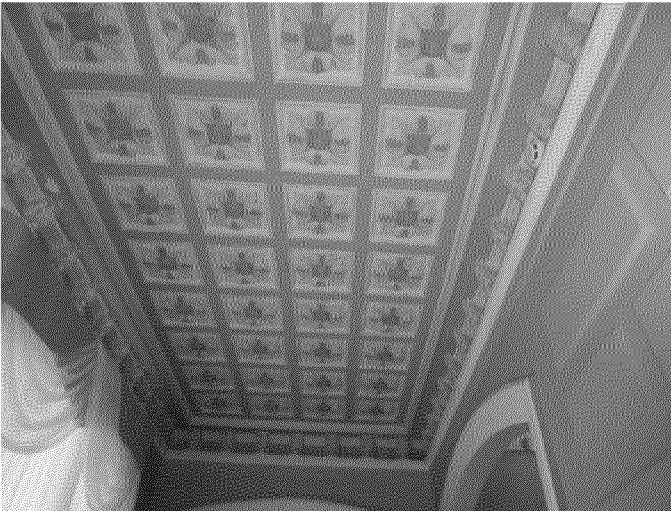
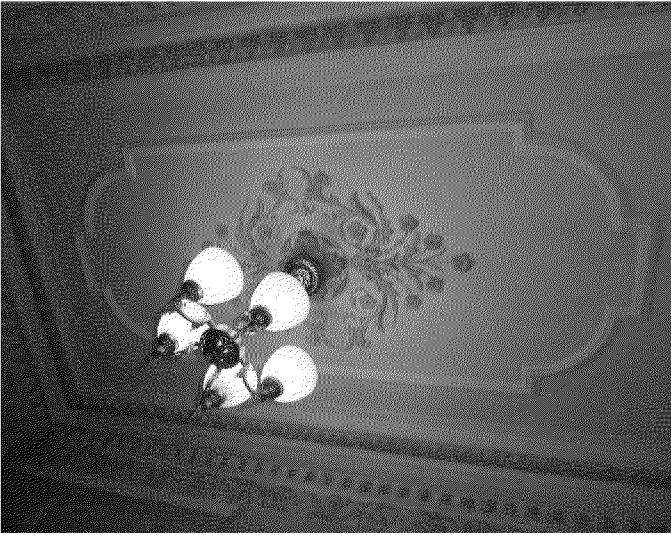
| 1 | 2 | 3 |
|---|---|---|
| | <p>вставками, кронштейнами с акантами, профилированным поясом и обрамляющей потолочной профилированной тягой;</p> <p>в помещении № 15 первого этажа – центральной потолочной розеткой с лепным декором растительного характера и акантами; потолочной профилированной филенкой; декоративным поясом, обрамляющим потолок по периметру в виде раппорта растительного орнамента;</p> <p>профилированным карнизом; фризом, декорированным поясками иоников и раппортом растительного орнамента;</p> <p>рустовкой стен;</p> <p>в помещении № 16 первого этажа – центральной четырехлепестковой розеткой с акантами и растительным орнаментом;</p> <p>потолочной декорированной падугой;</p> <p>в помещении № 17 первого этажа – центральной потолочной розеткой, заполненной акантами и обрамленной цветочным орнаментом;</p> <p>потолочной филенкой, обрамленной поясками цветочных гирлянд;</p> <p>падугой, обрамленной в нижней части пояском лиственного орнамента и раппортом стилизованных пальмет;</p> <p>в помещении № 18 первого</p> | <p>декор в помещении № 14 первого этажа (фото 02.2021 г.);</p> <p>центральная потолочная розетка и архитектурное оформление потолка в помещении № 15 первого этажа (фото 02.2021 г.);</p> |

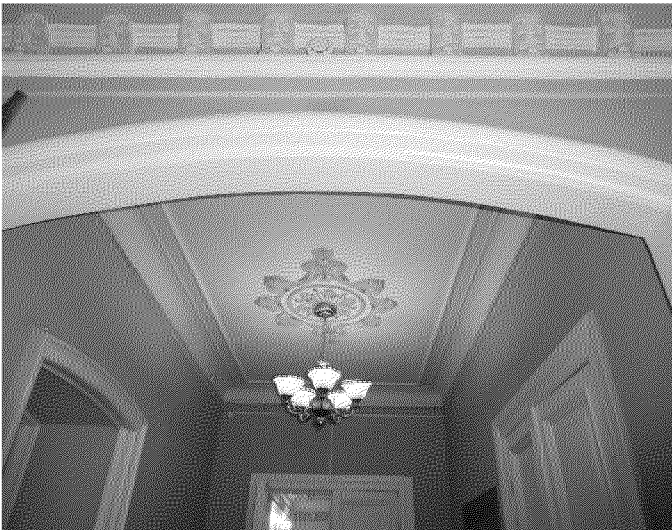
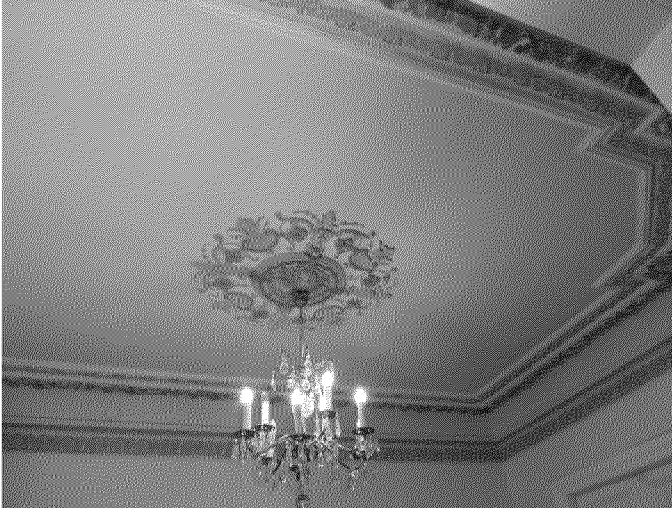
| 1 | 2 | 3 |
|---|---|---|
| | <p>этажа – массивной центральной потолочной розеткой, обрамленной венками и гирляндами;</p> <p>внутренней потолочной филенкой сложной конфигурации, оформленной профилированной тягой; угловым лепным декором в виде композиции растительного орнамента;</p> <p>наружной широкой потолочной филенкой, обрамленной пояском стилизованных пальметт в сочетании с растительным орнаментом;</p> <p>падугой, обрамленной цветочными гирляндами и раппортом стилизованных пальметт;</p> <p>полихромной росписью стен в виде фигурных филенок;</p> <p>в помещении № 19 первого этажа – центральной потолочной розеткой, заполненной акантами и обрамленной жгутом и цветочным растительным орнаментом;</p> <p>внутренней профилированной потолочной филенкой сложной конфигурации;</p> <p>наружной широкой потолочной филенкой, обрамленной поясками иоников и меандров;</p> <p>падугой, обрамленной в нижней части раппортом стилизованных пальметт и профилированной тягой;</p> <p>в помещении № 11 второго</p> | <p>потолочная розетка в помещении № 16 первого этажа (фото 02.2021 г.);</p> <p>фрагмент декора потолка и потолочная розетка в помещении № 17 первого этажа (фото 02.2021 г.);</p> <p>фрагмент декора потолка и потолочная розетка в помещении № 18 первого этажа (фото 02.2021 г.);</p> |

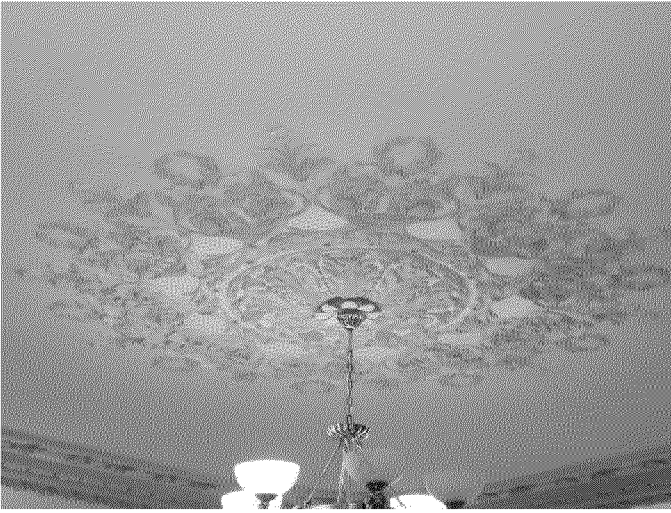
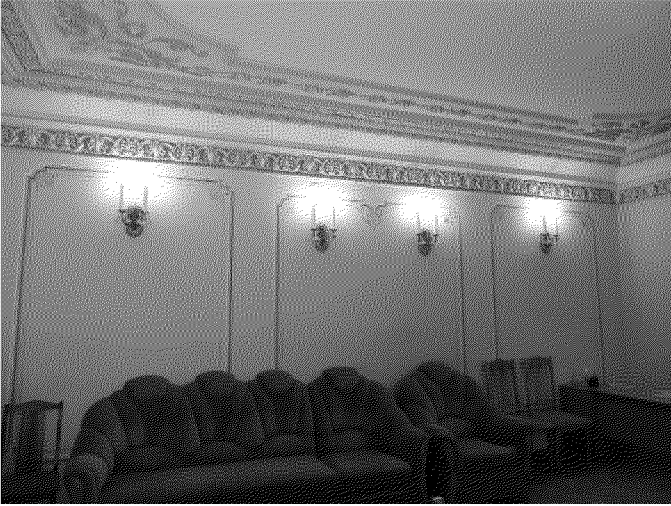
| 1 | 2 | 3 |
|---|---|---|
| | <p>этажа – угловым лепным декором в виде картушей, маскарон и цветочных гирлянд; широкой потолочной филенкой, обрамленной горельефным мотивом из цветочных гирлянд и пояском лиственного орнамента; наклонной падугой, декорированной бегунцом, в нижней части ограниченной пояском лиственного орнамента и меандром; двойной потолочной тягой (в настоящее время декор скрыт подвесными потолками);</p> <p>в помещении № 14 второго этажа – центральной потолочной четырехлепестковой розеткой с акантами и растительным орнаментом;</p> <p>внутренней потолочной филенкой сложной конфигурации, оформленной профилированной тягой;</p> <p>наружной широкой потолочной филенкой, обрамленной меандром и профилированной тягой; падугой с поясом иоников и профилированным карнизом; карнизом с раппортом растительного орнамента и стилизованных пальметт;</p> <p>в помещении № 15 второго этажа – массивной центральной потолочной розеткой, обрамленной гирляндами с лентами и цветочным орнаментом;</p> <p>центральной восьмиугольной филенкой</p> | <p>потолочная розетка в помещении № 18 первого этажа (фото 02.2021 г.);</p> <p>фрагмент интерьера помещения № 18 первого этажа (фото 02.2021 г.);</p> |

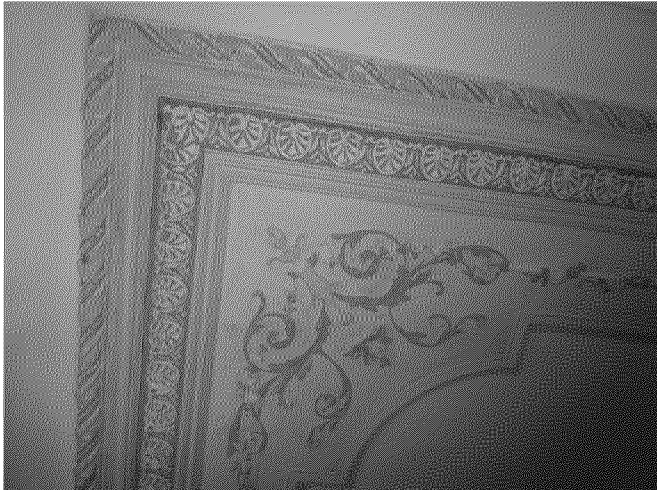
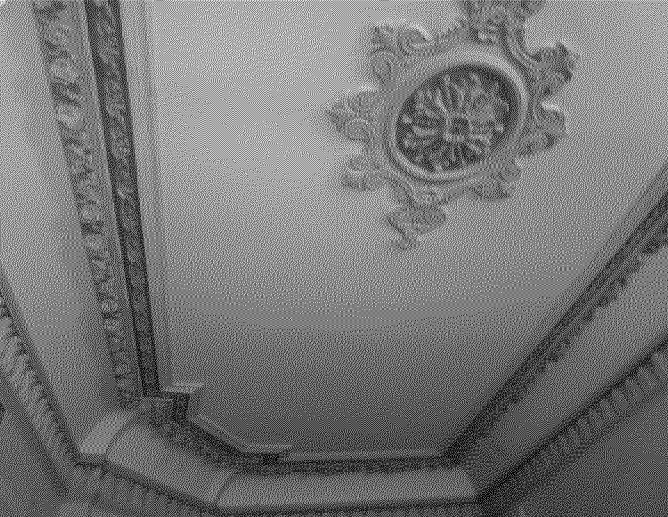
| 1 | 2 | 3 |
|---|---|---|
| | <p>потолка, обрамленной профилированной тягой;</p> <p>филенками потолка прямоугольной конфигурации с круглой профилированной розеткой;</p> <p>угловым лепным декором в виде приближенного к круглому орнаментированному мотиву распустившегося стилизованного цветка с пальметтой, расположенной в центре композиции;</p> <p>падугой, декорированной раппортом стилизованных пальметт и листьев лотоса;</p> <p>гирляндой растительного орнамента с бусами, ограничивающей падуку сверху;</p> <p>двухрядным поясом в виде лиственного орнамента и мотивов растительного орнамента и стилизованных пальметт;</p> <p>полихромной росписью стен в виде прямоугольных филенок;</p> <p>в помещении № 16 второго этажа – сложнодекорированной массивной центральной потолочной розеткой, обрамленной гирляндами с лентами, цветочным и лиственным орнаментами, стилизованными картушами и пальметтами;</p> <p>внутренней овальной потолочной филенкой, обработанной иониками на четырех картушах с растительным орнаментом;</p> <p>угловыми филенками потолка</p> | <p>фрагмент декора потолка в помещении № 18 первого этажа (фото 02.2021 г.);</p> <p>фрагмент декора потолка и потолочная розетка в помещении № 19 первого этажа (фото 02.2021 г.);</p> <p>фрагмент декора потолка помещения № 11 второго этажа (фото 2007 г.);</p> |

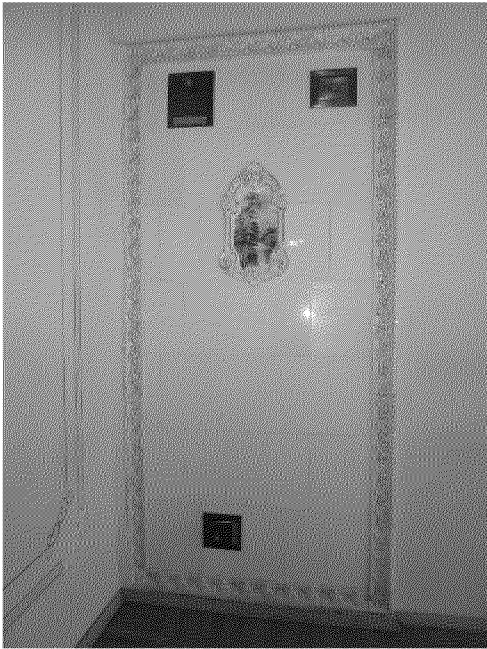
| 1 | 2 | 3 |
|---|---|---|
| 9. | <p>Пристенные голландские отопительные печи в помещении № 16 второго этажа, местоположение печей в западной угловой части помещения и на юго-восточной стене помещения, габариты, конфигурация, материал изготовления;</p> <p>декоративная вставка с автографом «Н. Lawes» в центральной части зеркала печи, внутреннее поле вставки декорировано композицией в виде пейзажа, выполненной полихромной росписью;</p> <p>рельефный орнамент растительного характера по периметру зеркала печи</p> | <p>пристенная голландская отопительная печь в западной угловой части помещения № 16 второго этажа (фото 02.2021 г.);</p> |

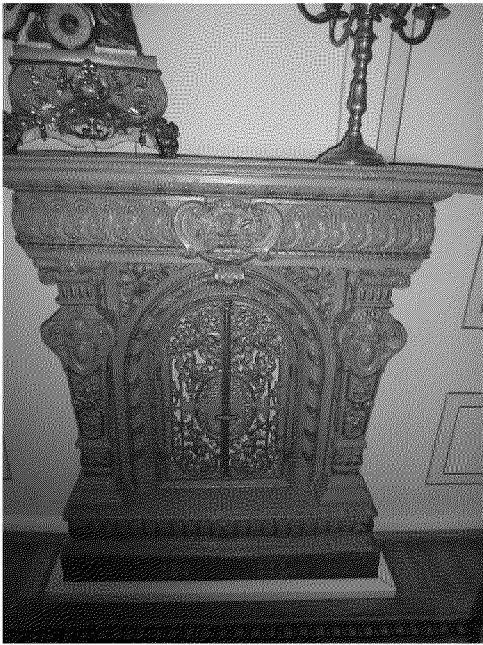
| 1 | 2 | 3 |
|---|---|---|
| 10 | <p data-bbox="339 1193 871 1592">Первоначальный камин в стиле позднего барокко с сложнопрофилированным ступенчатым кордоном в помещении № 15 второго этажа, местоположение камина на юго-восточной стене, габариты, конфигурация, материал изготовления;</p> <p data-bbox="339 1597 871 2112">сложнодекорированными пилястрами стилизованного ионического ордера на базах; фусты пилястр имеют обратный энтазис и акцентированы волютами, картушами, фигурными филенками, отдельными лепными элементами растительного характера; архивольтами в виде орнаментированного жгута;</p> | <p data-bbox="911 1906 1530 1989">первоначальный камин в помещении № 15 второго этажа (фото 02.2021 г.);</p> |

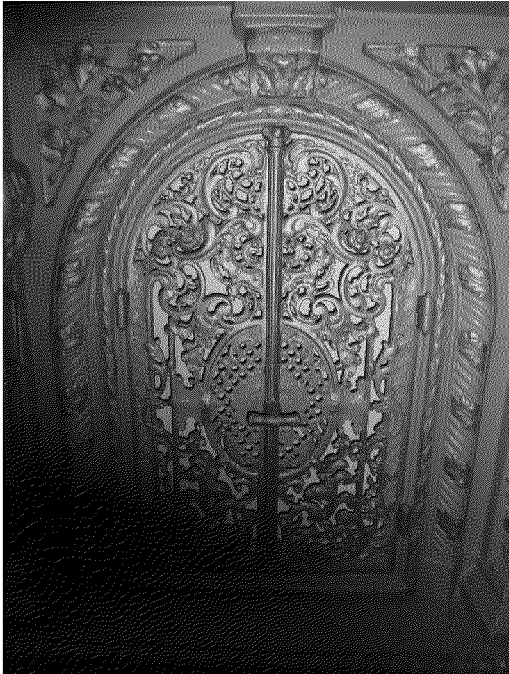
| 1 | 2 | 3 |
|---|---|---|
| | <p>антревольтами,<br/>декорированными дубовыми<br/>ветвями с желудями;<br/>створками,<br/>декорированными гротескным<br/>орнаментом<br/>с многочисленными<br/>рокайлями, характерными для<br/>рококо;<br/>стилизованным античным<br/>антаблементом,<br/>профилированным<br/>карнизом,<br/>декорированным в нижней<br/>части цветочной гирляндой,<br/>фризом в виде «обратного<br/>каблчка», оформленным<br/>волютами, растительным<br/>орнаментом и центральным<br/>картушем с орнаментом<br/>растительного характера</p> | <p>декоративные створки камина<br/>в помещении № 15 второго этажа<br/>(фото 02.2021 г.)</p> |
