ПОСТАНОВЛЕНИЕ

Об утверждении предмета охраны объекта культурного наследия регионального значения (памятника) «Мемориальное здание бывшей городской библиотеки, которую посещал А.П.Чехов», расположенного по адресу: Ростовская область, г. Таганрог, ул. Греческая, 55

ПРЕДМЕТ ОХРАНЫ

объекта культурного наследия регионального значения (памятника)
«Мемориальное здание бывшей городской библиотеки, которую посещал
А.П.Чехов», расположенного по адресу: Ростовская область, г. Таганрог,
ул. Греческая, 55

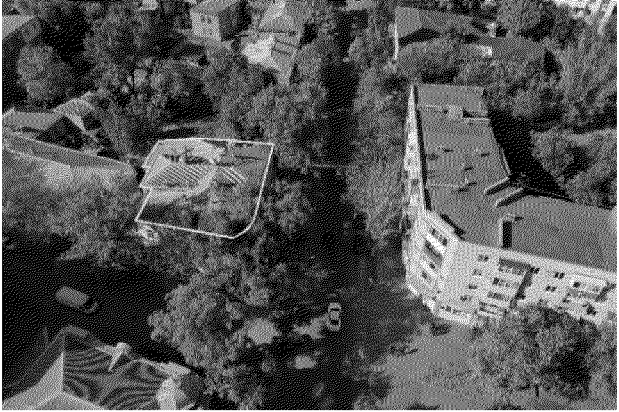
<p>местоположение объекта культурного наследия в застройке квартала</p> <p>условные обозначения:

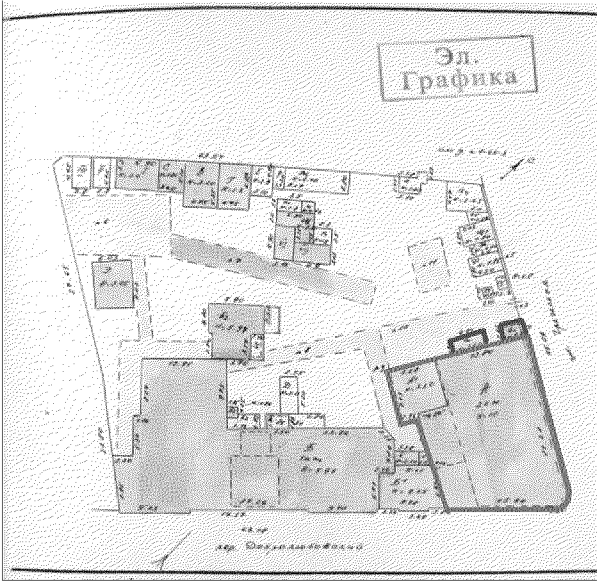
<p>ситуационный план домовладения по адресу: Ростовская область, г. Таганрог, ул. Греческая, 55/8, пер. Добролюбовский. 2008 г. источник: техническое дело МУП «БТИ» г. Таганрог № 1-66-2</p> <p>условные обозначения:

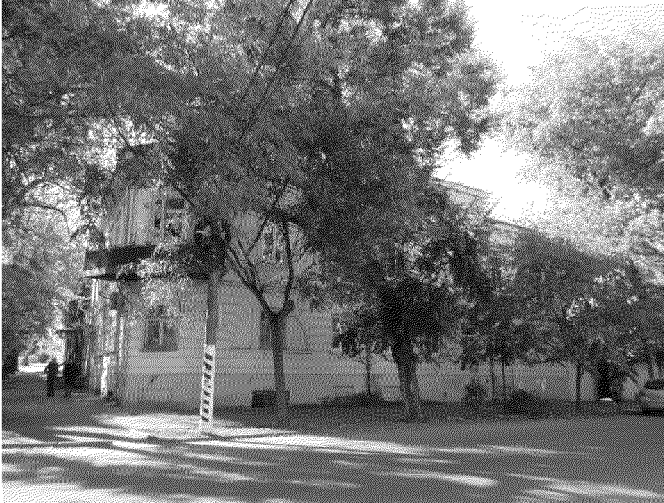
<p data-bbox="901 772 1568 896">северо-восточный и юго-восточный фасады лит. А, А1 объекта культурного наследия</p>

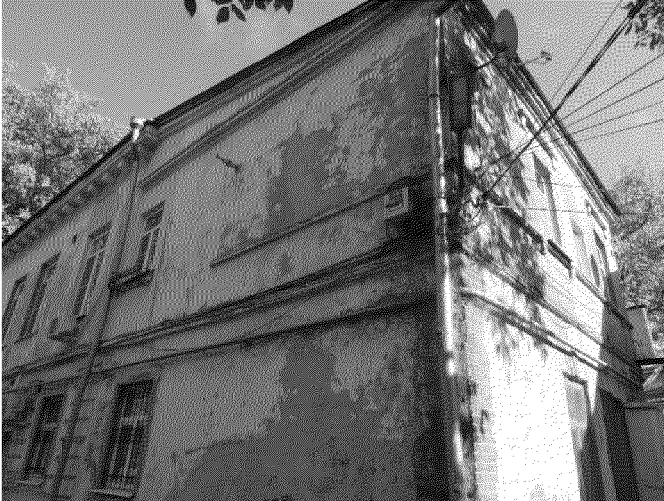
<p data-bbox="901 1496 1568 1619">дворовые северо-западный и юго-западный фасады лит. А, А1 объекта культурного наследия</p>

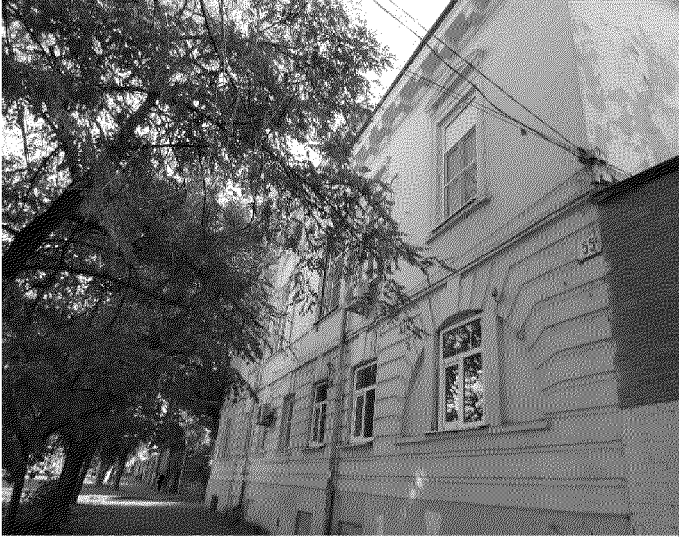
<p>композиционно-стилистическое и архитектурно-художественное решение парадного северо-восточного фасада объекта культурного наследия</p>

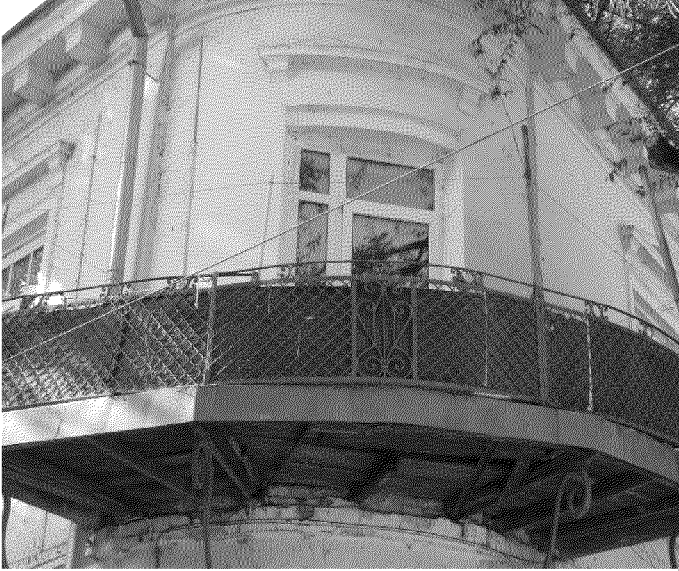
<p>балкон на стальных кронштейнах с ажурным кованым ограждением на закругленной части фасада объекта культурного наследия</p>

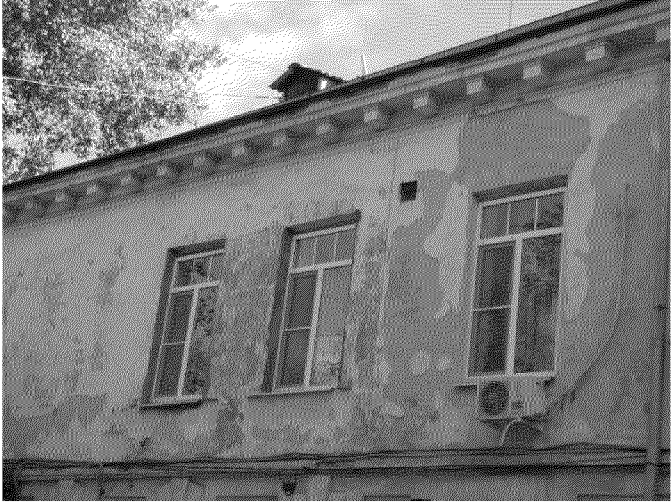
<p>профилированный венчающий карниз с сухариками и карниз простого профиля дворового северо-западного фасада объекта культурного наследия</p>

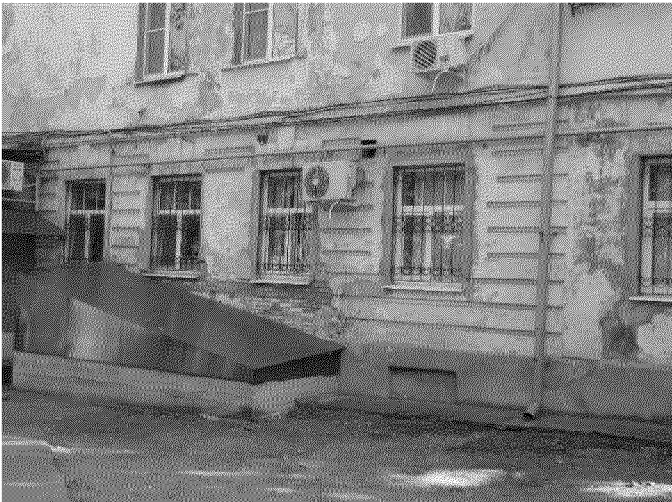
<p>«французская» рустика и архитектурное оформление оконных проемов в уровне первого этажа на дворовом северо-западном фасаде объекта культурного наследия</p>

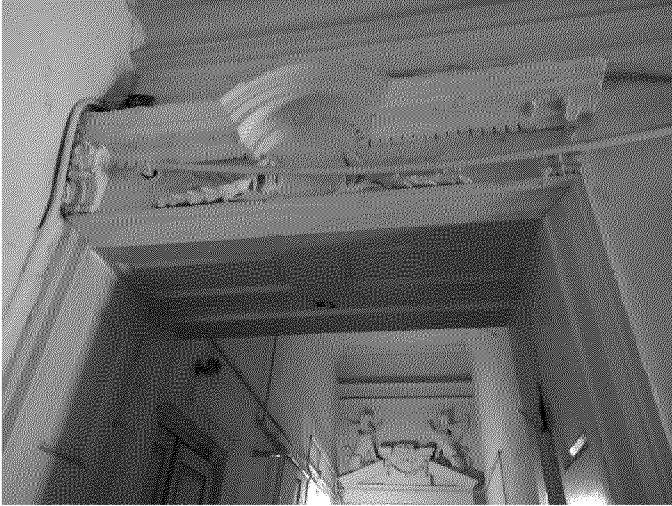
1	2	3
8.	<p>Десюдепорт дверного проема коридора второго этажа, оформленный небольшим карнизом с полуциркульным возвышением посередине; ритмом мелких сухариков в нижней части карниза; лепной композицией с элементами цветочно-растительного орнамента; декоративными кронштейнами, оформленными лепными гирляндами, мелкими каннелюрами и завитками волют</p>

<p>десюдепорт дверного проема в коридоре второго этажа объекта культурного наследия</p>
