Об утверждении предмета охраны объекта культурного наследия регионального значения (памятника) «Мемориальное здание – сбербанк. Дом пионеров», расположенного по адресу: Ростовская область, г. Таганрог, ул. Петровская / пер. Итальянский, д. 72/4

ПРЕДМЕТ ОХРАНЫ

объекта культурного наследия регионального значения (памятника)
«Мемориальное здание – сбербанк. Дом пионеров», расположенного по адресу:
Ростовская область, г. Таганрог, ул. Петровская / пер. Итальянский, д. 72/4

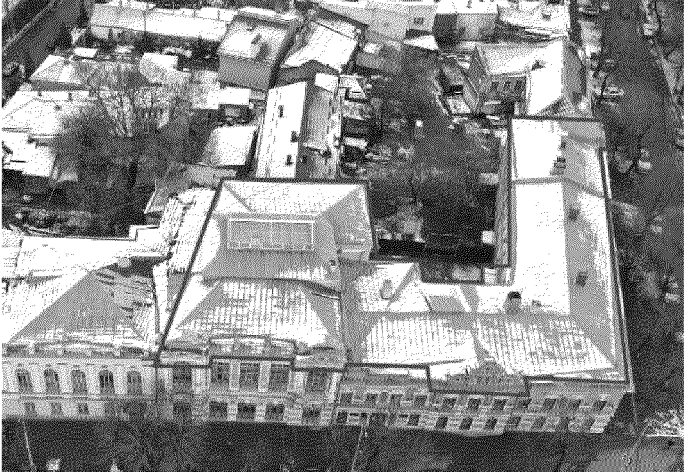
<p>вид объекта культурного наследия в застройке улицы Петровской и переулка Итальянского с юго-запада</p> <p>условные обозначения:

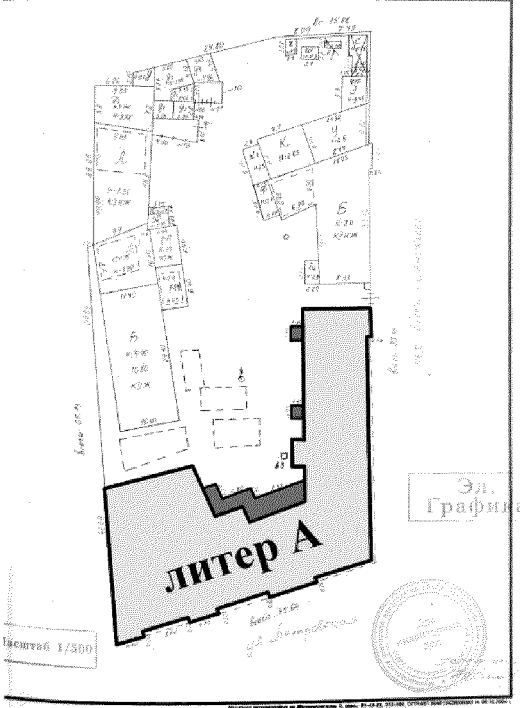
<p>ситуационный план</p> <p>условные обозначения:   - объект культурного наследия;

- поздние пристройки к объекту культурного наследия</p>
<p>3</p>	<p>Конструкции и материал изготовления объекта</p>

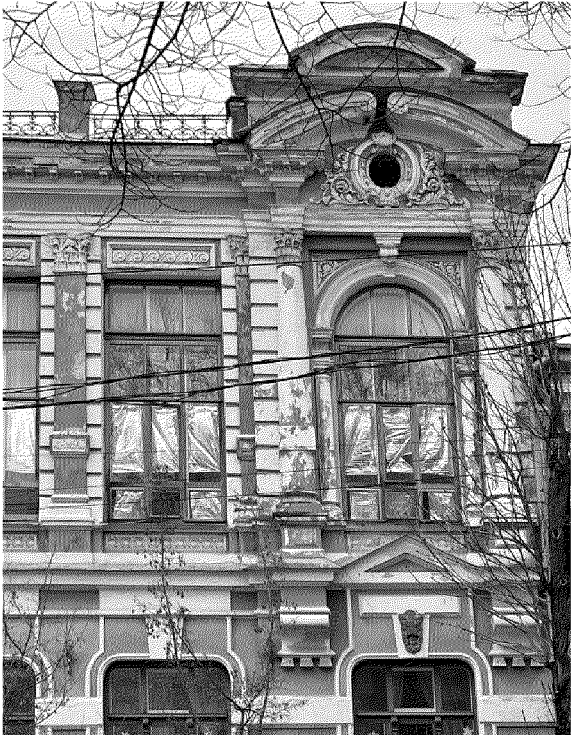
1	2	3
	<p>оконными проемами круглой формы и оконными проемами с полуциркульным завершением, замковыми камнями, филенками;</p> <p>центральное окно второго этажа юго-восточной раскреповки, фланкированное гладкими пилястрами на кронштейнах;</p> <p>кирпичные столбики и ажурные кованые решетки ограждения кровли между ними;</p> <p>профилированный венчающий карниз на консолях с акантовыми листьями в северо-западной части фасада;</p> <p>профилированный венчающий карниз с сухариками в юго-восточной части фасада;</p> <p>профилированные фризовый и подоконный пояса;</p> <p>надоконный пояс второго этажа сложного профиля;</p> <p>профилированный междуэтажный карниз;</p> <p>гладкие пилястры коринфского ордера в межоконных простенках второго этажа;</p> <p>профилированные подоконные и надоконные ниши с лепным декором в уровне второго этажа;</p> <p>филенки с лепным декором растительного орнамента в уровне второго этажа;</p> <p>большие оконные проемы прямоугольной формы;</p> <p>оформление оконных проемов в уровне второго этажа карнизными сандриками; замковыми камнями; профилированными оконными наличниками с ушками;</p>

<p>фрагмент парадного юго-западного фасада объекта культурного наследия</p>   <p>фрагмент парадного юго-западного фасада объекта культурного наследия</p>

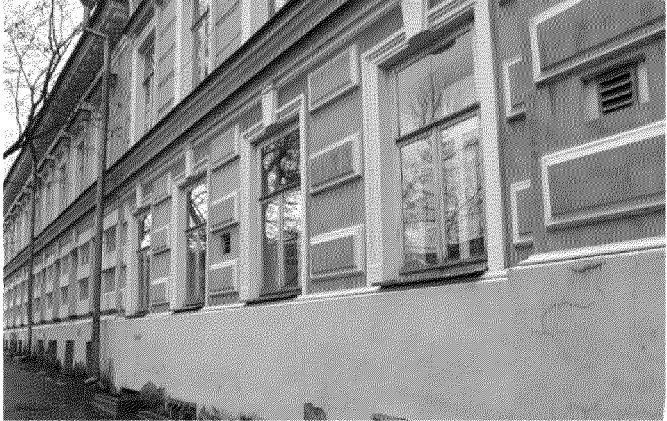
1	2	3
	<p>и щипцом, декорированным профилированной тягой, профилированной розеткой круглой формы с маскаронном; профилированный венчающий карниз с сухариками в юго-западной части фасада; профилированный венчающий карниз на кронштейнах с лепным декором растительного орнамента в северо-восточной части фасада; профилированный фризовый пояс; филенки прямоугольной формы по фризовой части; профилированные карнизные сандрики на кронштейнах над окнами второго этажа; профилированные оконные наличники; замковые камни; рустовку стен; ажурные кованые решетки на окнах подвала; профилированный цокольный пояс</p>	  <p>фрагмент парадного юго-восточного фасада объекта культурного наследия</p>

<p>фрагмент парадного юго-восточного фасада объекта культурного наследия</p>

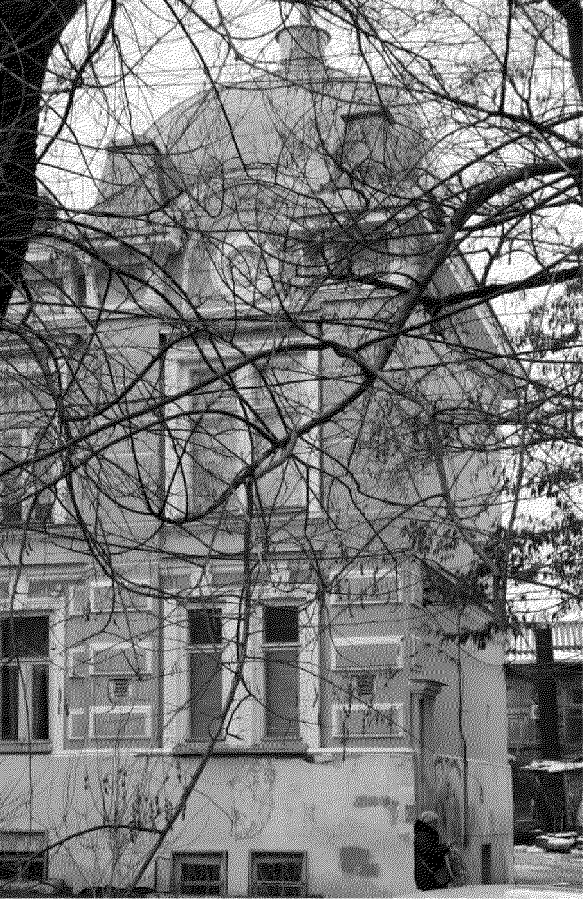
<p data-bbox="890 1093 1573 1220">северо-восточная раскреповка парадного юго-восточного фасада объекта культурного наследия; вид с юго-востока</p>
6	<p data-bbox="331 1238 874 1451">Навес крыльца входа на дворовом северо-западном фасаде объекта культурного наследия, ажурный из чугунного литья, на стойках</p>

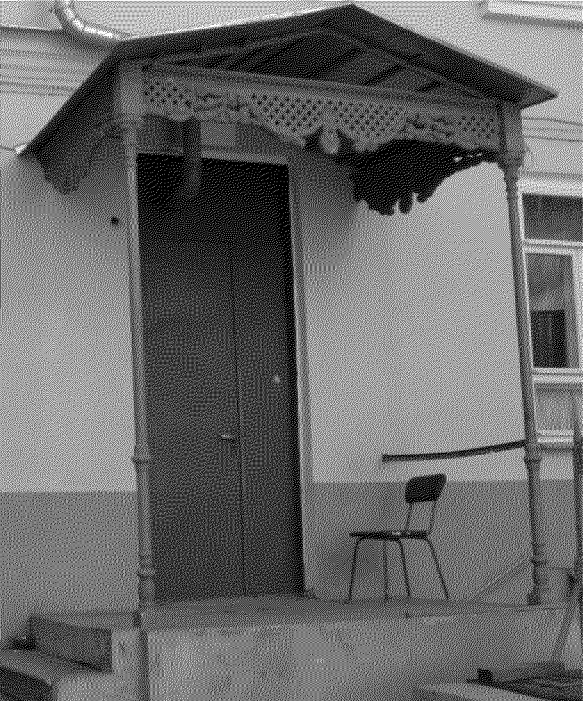
<p data-bbox="890 1960 1573 2083">навес крыльца входа на дворовом северо-западном фасаде объекта культурного наследия</p>
7	<p data-bbox="331 2101 874 2179">Внутренняя парадная трехмаршевая</p>

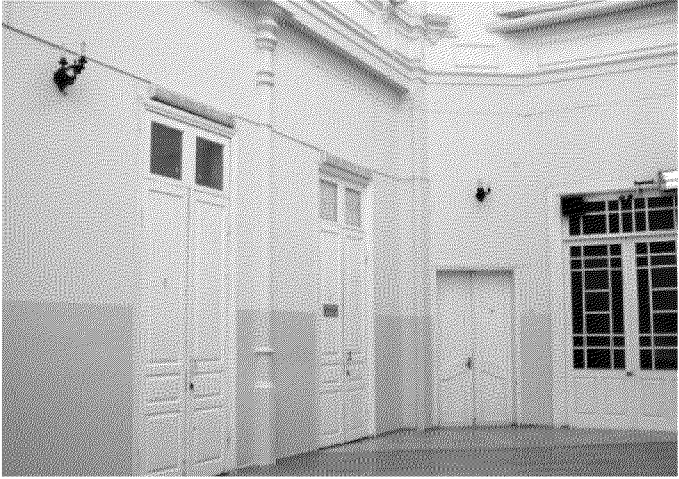
1	2	3
	<p>листьев и цветочного орнамента в помещении № 40;</p> <p>каннелированные пилястры в межоконных простенках помещений №№ 7, 25;</p> <p>потолок в виде плоского свода на профилированных кронштейнах со встроенным световым фонарем в помещении № 27;</p> <p>профилированный пояс, украшенный акантовыми листьями и филенками, полуколонны дорического ордера в оформлении стен в помещении № 27</p>

<p data-bbox="917 672 1544 795">фрагмент интерьера помещения № 27 второго этажа объекта культурного наследия</p>

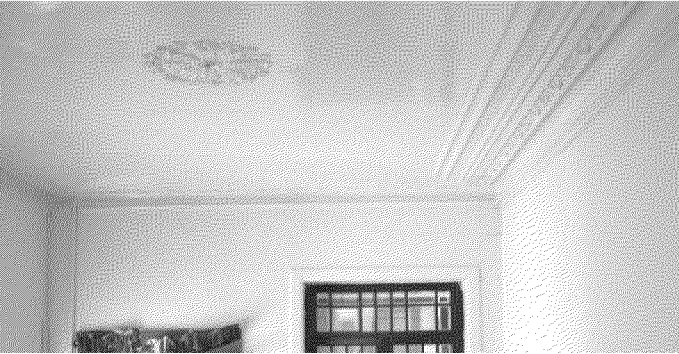
<p data-bbox="917 1780 1544 1904">фрагмент интерьера помещения № 40 второго этажа объекта культурного наследия</p>
9	<p data-bbox="331 1921 874 2179">Камины с профилированными капителями, с топками и дверцами топок из чугунного литья в помещениях №№ 11А, 13 первого этажа объекта культурного наследия</p>
