**Об утверждении предмета охраны объекта культурного наследия  
федерального значения (памятника) «Жилой дом Г.Х. Фельдмана,  
в котором провела детские и юношеские годы выдающаяся  
советская актриса Ф.Г. Раневская», расположенного по адресу:  
Ростовская область, городской округ город Таганрог,  
город Таганрог, улица Фрунзе, дом 10**

### ПРЕДМЕТ ОХРАНЫ

объекта культурного наследия федерального значения (памятника)  
«Жилой дом Г.Х. Фельдмана, в котором провела детские и юношеские  
годы выдающаяся советская актриса Ф.Г. Раневская», расположенного  
по адресу: Ростовская область, городской округ город Таганрог,  
город Таганрог, улица Фрунзе, дом 10

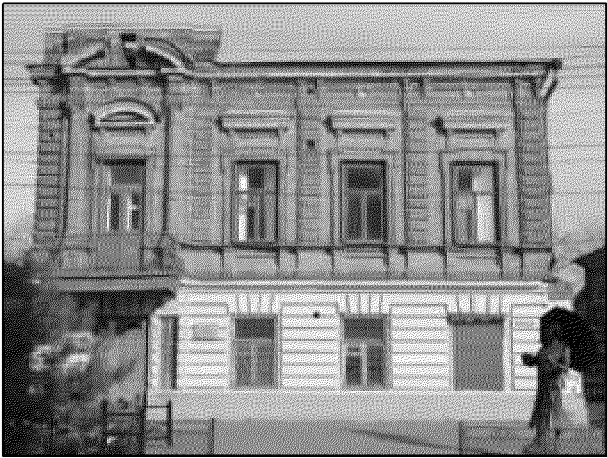
| 1 | 2 | 3 |
|---|---|---|
| 4. | <p data-bbox="320 1442 892 1832">Композиционное и архитектурно-стилистическое решения главного юго-западного фасада объекта культурного наследия, в оформлении которого использованы композиционные приемы и декор, характерные для классицистического направления эклектики, включая:</p> <p data-bbox="320 1901 564 1935">кордон цоколя;</p> <p data-bbox="320 1984 892 2063">французскую рустикку первого этажа;</p> | <p data-bbox="906 1966 1576 2045">главный юго-западный фасад объекта культурного наследия</p> |

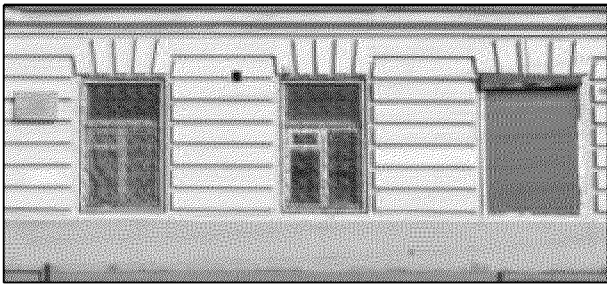
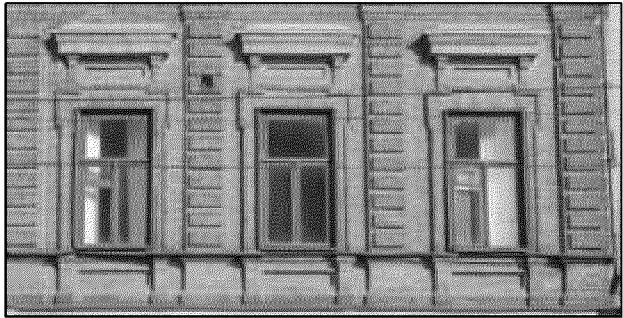
| 1 | 2 | 3 |
|---|---|---|
| | <p>ритм прямоугольных оконных проемов первого и второго этажей основного поля фасада;</p> <p>междуэтажный пояс;</p> <p>рустованные угловые и простеночные пилястры на пьедесталах в уровне второго этажа основного поля фасада;</p> <p>подоконные тумбочки второго этажа основного поля фасада, декорированные горизонтальными прямоугольными нишами;</p> <p>профилированную подоконную тягу второго этажа;</p> <p>наличники и контрналичники с ушками, а также профилированные прямолинейные сандрики на кронштейнах с горизонтальными прямоугольными нишами во фризе в оформлении прямоугольных оконных проемов второго этажа;</p> <p>антаблемент основного поля фасада с профилированным архитравом, фризовым поясом, декорированным нишами различной конфигурации и профилированным венчающим карнизом на парных кронштейнах сложного профиля, акцентирующих простеночные пилястры второго этажа;</p> <p>балкон второго этажа раскреповки, обшитый досками и декорированный накладными</p> | <p>фрагмент главного юго-западного фасада в уровне первого этажа объекта культурного наследия (кордон цоколя; французская рустика; ритм прямоугольных оконных проемов; междуэтажный пояс)</p> <p>фрагмент главного юго-западного фасада в уровне второго этажа объекта культурного наследия (подоконные тумбочки, декорированные горизонтальными прямоугольными нишами; профилированная подоконная тяга; наличники и контрналичники с ушками, а также профилированные прямолинейные сандрики на кронштейнах с горизонтальными прямоугольными нишами во фризе в оформлении прямоугольных оконных проемов)</p> <p>фрагмент главного юго-западного фасада в уровне второго этажа объекта культурного наследия (антаблемент</p> |

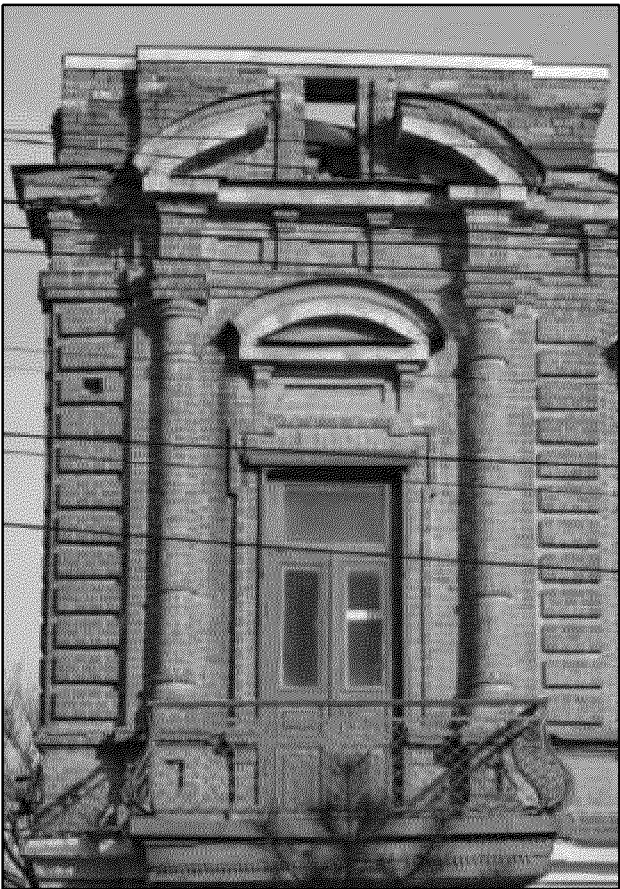
| 1 | 2 | 3 |
|---|---|---|
| | | <p>фрагмент раскреповки главного юго-западного фасада объекта культурного наследия в уровне второго этажа (эдикула, состоящая из двух трехчетвертных колонн стилизованного тосканского ордера, декорированных поясками, на пьедесталах, декорированных прямоугольными нишами, профилированного антаблемента с прямоугольными нишами во фризе и кронштейнами карниза в их простенках, а также профилированного лучкового разорванного фронтона; наличник и контрналичник с ушками, а также сандрик на кронштейнах с профилированным лучковым фронтоном, декорированный горизонтальной прямоугольной нишей во фризе в оформлении прямоугольного дверного проема балкона;</p> |

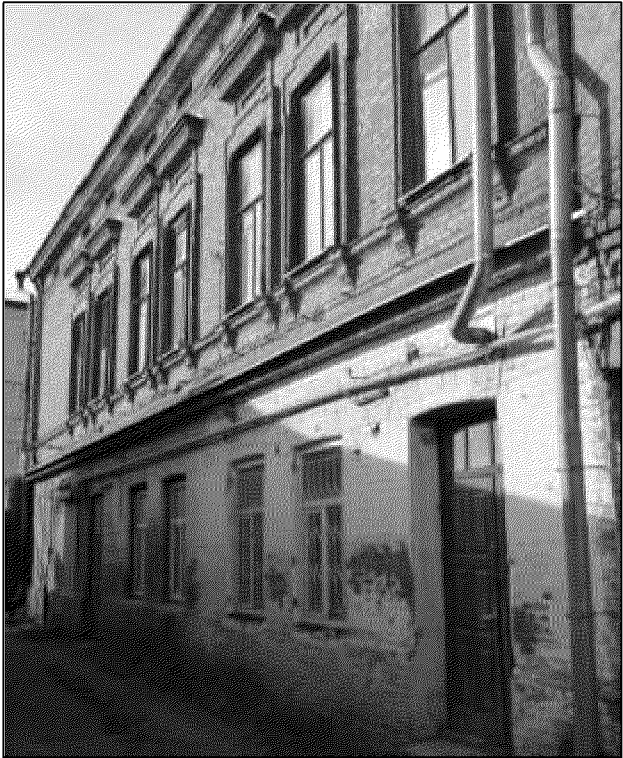
| 1 | 2 | 3 |
|---|---|---|
| 5. | <p>Композиционное и архитектурно-стилистическое решения бокового юго-восточного фасада объекта культурного наследия, в оформлении которого использованы композиционные приемы и декор, характерные для классицистического направления эклектики, включая:</p> <p>кордон цоколя;</p> <p>лучковые оконные и дверные проемы первого этажа;</p> <p>междуэтажный пояс;</p> <p>профилированную подоконную тягу второго этажа, раскрепованную на вертикалях наличников и контрналичников оконных проемов профилированными кронштейнами;</p> <p>наличники и контрналичники с ушками, а также профилированные прямолинейные сандрики на кронштейнах с горизонтальными прямоугольными нишами во фризе в оформлении прямоугольных оконных проемов второго этажа;</p> <p>антаблемент с профилированным архитравом, фризовым поясом</p> | <p>фрагмент бокового юго-восточного фасада (вид с северо-востока)</p> |

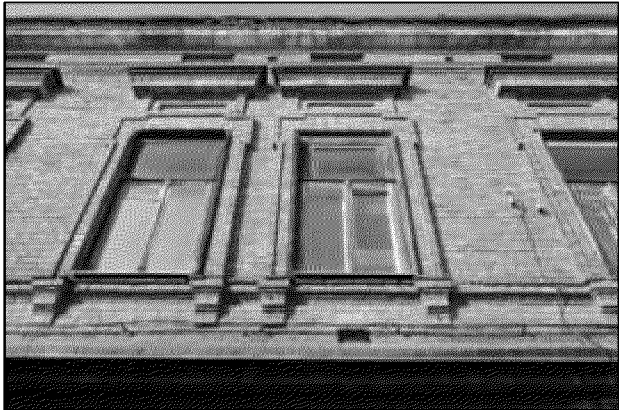
| 1 | 2 | 3 |
|---|---|---|
| | <p>с горизонтально расположенными прямоугольными проемами и профилированным венчающим карнизом</p> | <p>фрагмент бокового юго-восточного фасада в уровне первого этажа (кордон цоколя, лучковый оконный проем, междуэтажный пояс)</p> <p>фрагмент бокового юго-восточного фасада в уровне второго этажа (профилированная подоконная тяга, раскрепованная на вертикалях наличников и контрналичников оконных проемов профилированными кронштейнами; наличники и контрналичники с ушками, а также профилированные прямолинейные сандрики на кронштейнах)</p> |

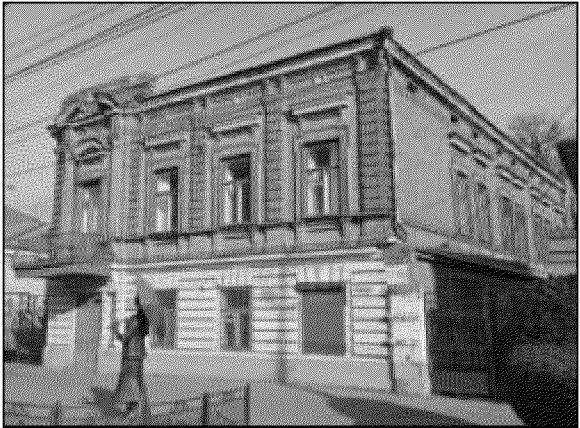
| 1 | 2 | 3 |
|---|---|---|
| 7. | <p>Материал и характер обработки кирпичной неоштукатуренной поверхностей фасадов объекта культурного наследия, включая: кирпичный неокрашенный, кирпичный окрашенный и гладкий штукатурный декор</p> | <p>вид объекта культурного наследия с юга</p> |

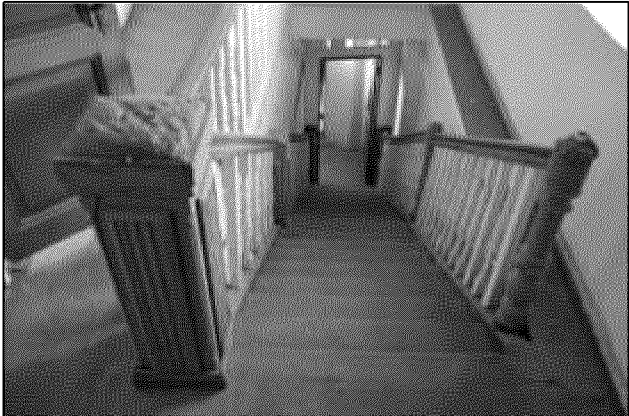
| 1 | 2 | 3 |
|---|---|---|
| 8. | <p>Внутренняя деревянная одномаршевая междуэтажная лестница, включая ограждение, выполненное из деревянного балясника и сложнодекорированных тумб квадратного и круглого сечения, ее габариты, местоположение в юго-западной части объекта культурного наследия и материал изготовления</p> | <p>внутренняя деревянная одномаршевая междуэтажная лестница (вид в уровне первого этажа)</p> <p>внутренняя деревянная одномаршевая междуэтажная лестница (вид в уровне второго этажа)</p> |

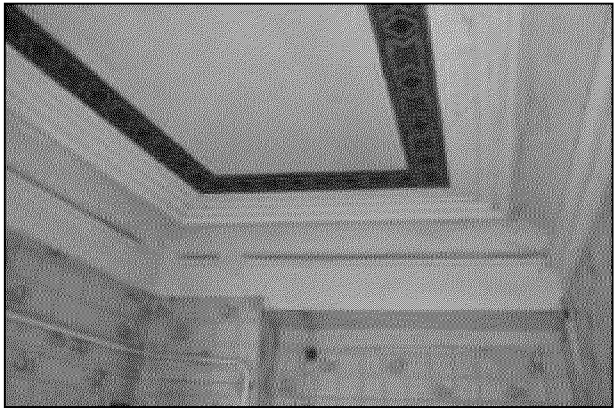
| 1 | 2 | 3 |
|---|---|---|
| | <p>9. Штукатурный и лепной декор потолка и стен в интерьерах помещений первого (№№ 3;4;6) и второго (№№ 1,2,4,5; 3 (в северной и южной частях); 4; 5; 6; 7) этажей (в соответствии с данными технического паспорта МУП «БТИ» г. Таганрога № 1-79-3)</p> | <p>фрагмент потолочного и настенного штукатурного декора в интерьере помещения № 3 первого этажа объекта культурного наследия (в соответствии с данными технического паспорта МУП «БТИ» г. Таганрога № 1-79-3)</p> |

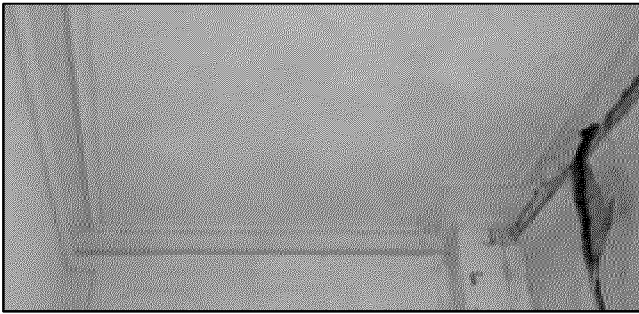
| 1 | 2 | 3 |
|---|---|---|
| | | <p data-bbox="904 241 1575 331">технического паспорта МУП «БТИ» г. Таганрога № 1-79-3)</p> <p data-bbox="904 801 1575 1070">фрагмент потолочного и настенного штукатурного декора в интерьере помещения № 7 второго этажа объекта культурного наследия (в соответствии с данными технического паспорта МУП «БТИ» г. Таганрога № 1-79-3)</p> <p data-bbox="904 1467 1575 1774">фрагмент потолочного и настенного штукатурного декора в интерьере помещения № 3 в северной части второго этажа объекта культурного наследия (в соответствии с данными технического паспорта МУП «БТИ» г. Таганрога № 1-79-3)</p> |

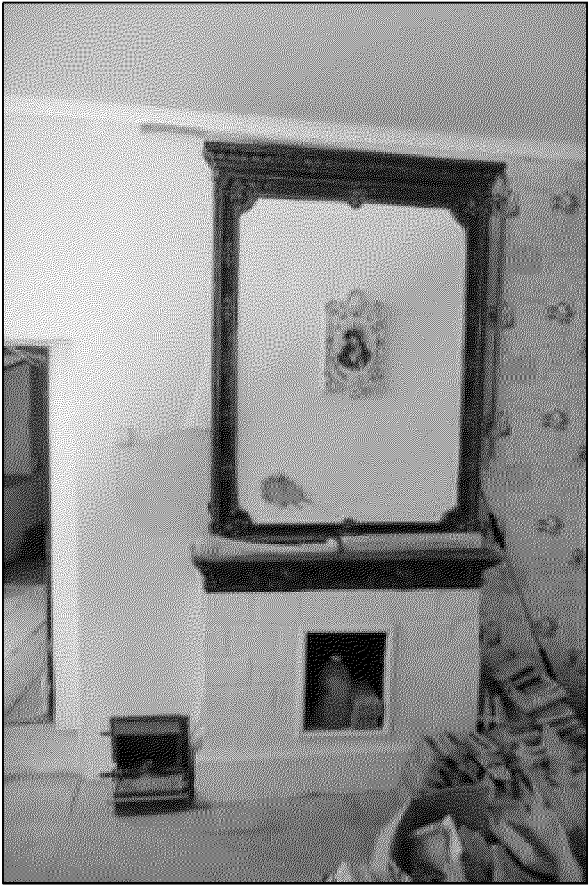
| 1 | 2 | 3 |
|---|---|---|
| | <p>10. Местоположение, материал изготовления и художественный облик первоначальных печей отопления во внутренних помещениях № 1 первого этажа и № 1,2,4,5, № 4, № 5, № 6, № 7 второго этажа (в соответствии с данными технического паспорта МУП «БТИ» г. Таганрога № 1- 79- 3)</p> | <p>печь отопления в помещении № 1 первого этажа объекта культурного наследия (в соответствии с данными технического паспорта МУП «БТИ» г. Таганрога № 1-79-3): зеркало печи состоит из двух частей – выступающая нижняя часть выполнена в виде портала с прямоугольной топкой, верхняя часть украшена декоративной вставкой в обрамлении изразцов с завитками и цветочно-растительным декором, обрамление верхней части выполнено с элементами лепного декора растительного характера</p> |

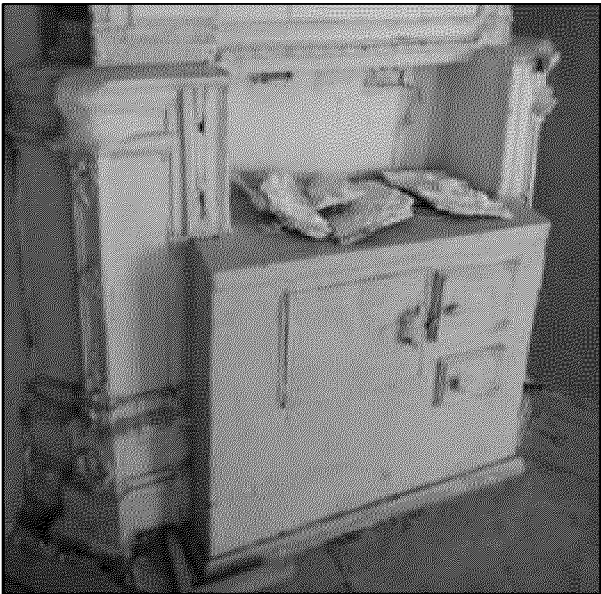
| 1 | 2 | 3 |
|---|---|---|
| | | <p data-bbox="904 241 1575 1032">части помещения №№ 1, 2, 4, 5 второго этажа объекта культурного наследия (в соответствии с данными технического паспорта МУП «БТИ» г. Таганрога № 1-79-3): зеркало печи трехчастное, навершие и центральная часть оформлены аналогично печи, расположенной в северо-западной части этого же помещения; топка камина и часть декора нижней части утрачены и заменены на деревянные конструкции; существующий декор представлен тумбами с профилированными филёнками с декоративными поясами, фланкирующими топку печи; в центральной части печи расположен медальон с сюжетной композицией</p> <p data-bbox="904 1693 1575 1951">нижняя часть печи отопления в северо-восточной части помещения №№ 1, 2, 4, 5 второго этажа объекта культурного наследия (в соответствии с данными технического паспорта МУП «БТИ» г. Таганрога № 1-79-3)</p> |

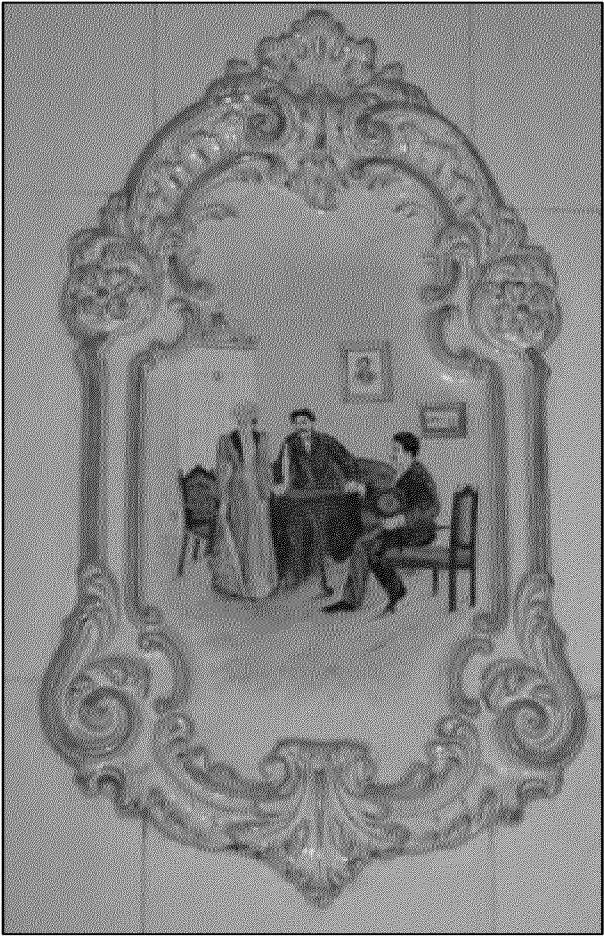
| 1 | 2 | 3 |
|---|---|---|
| | | <p>медальон с сюжетной композицией на лицевой поверхности печи отопления в северо-восточной части помещения №№ 1, 2, 4, 5 второго этажа объекта культурного наследия (в соответствии с данными технического паспорта МУП «БТИ» г. Таганрога № 1-79-3)</p> |

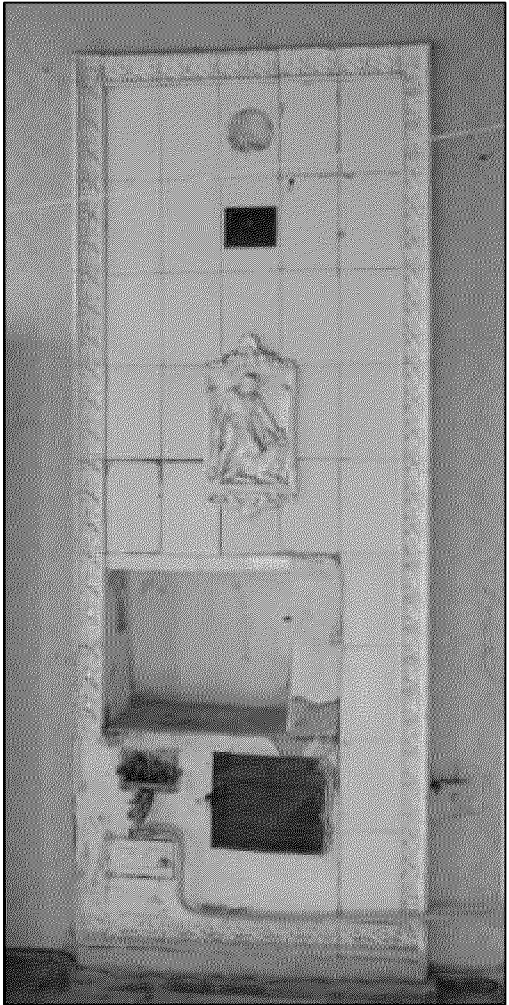
| 1 | 2 | 3 |
|---|---|---|
| | | <p>печь отопления в помещении № 5 второго этажа объекта культурного наследия (в соответствии с данными технического паспорта МУП «БТИ» г. Таганрога № 1-79-3): зеркало печи облицовано глазурованной керамической плиткой, обрамлено декоративным поясом, центральная часть украшена медальоном с барельефным изображением «Геракл, побеждающий Немейского льва»</p> |

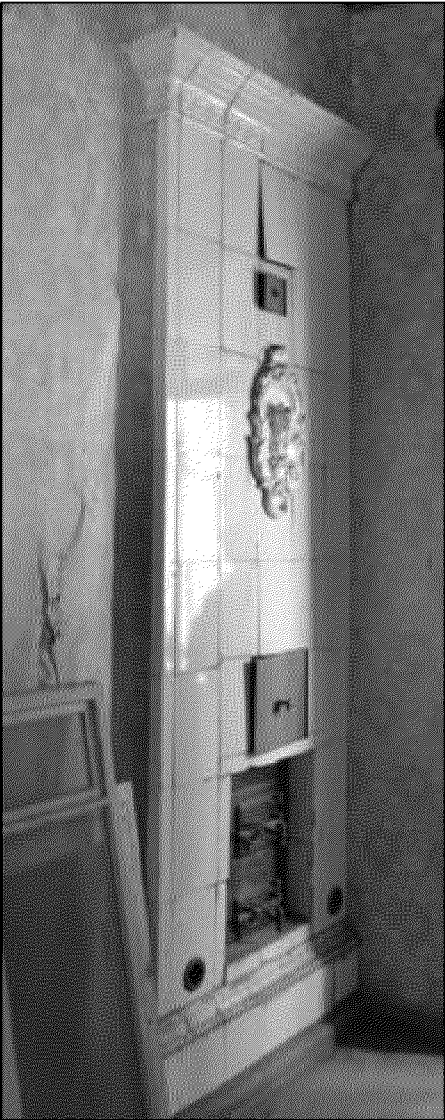
| 1 | 2 | 3 |
|---|---|---|
| | | <p>печь отопления в помещении № 6 второго этажа объекта культурного наследия (в соответствии с данными технического паспорта МУП «БТИ» г. Таганрога № 1-79-3): зеркало печи облицовано глазурованной керамической плиткой, в верхней части оформлено широким декорированным поясом, центральная часть украшена медальоном с барельефным изображением; топка чугунная, дверь топки оформлена декоративным тиснением, в центральной части расположен оттиск печати фирмы-производителя: «Чугунно-литейный завод в Новочеркасскъ. Миненковъ»; дверка топки оборудована чугунными задвижками</p> |
