### **ПОСТАНОВЛЕНИЕ**

от 17.09.2025 № 2247

**Об утверждении предмета охраны объекта культурного наследия  
регионального значения (памятника) «Доходный дом Х.Ш. Гринштейн,  
в котором жил и работал городской архитектор Г.Н. Васильев»,  
расположенного по адресу: Ростовская область, городской округ город  
Ростов-на-Дону, город Ростов-на-Дону, улица Пушкинская, дом 132/59**

### ПРЕДМЕТ ОХРАНЫ

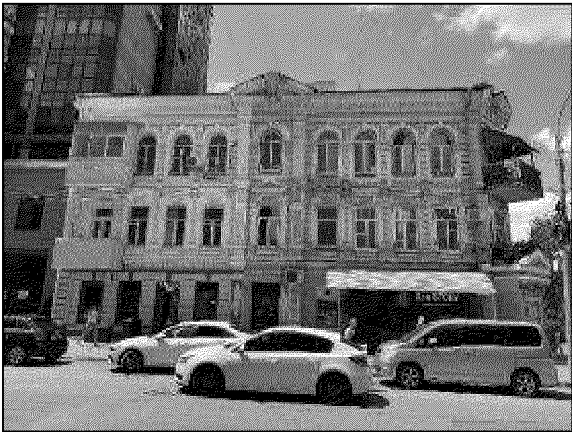
| 1 | 2 | 3 |
|---|---|---|
| 4. | <p data-bbox="343 1388 908 1769">Композиционно-стилистическое решение парадных северного и восточного фасадов объекта культурного наследия, в оформлении которых использованы композиционные приемы и декор, характерные для классического направления эклектики, включая:</p> <p data-bbox="343 1780 908 2038">местоположение центральной раскреповки восточного фасада с разорванным треугольным фронтоном в завершении, акцентирующей парадный вход, ее габариты и конфигурация;</p> <p data-bbox="343 2049 908 2128">местоположение крайней западной раскреповки северного</p> | <p data-bbox="932 1865 1570 1944">парадный восточный фасад объекта культурного наследия</p> |

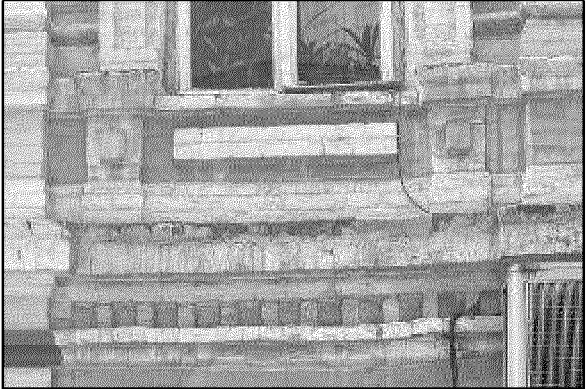
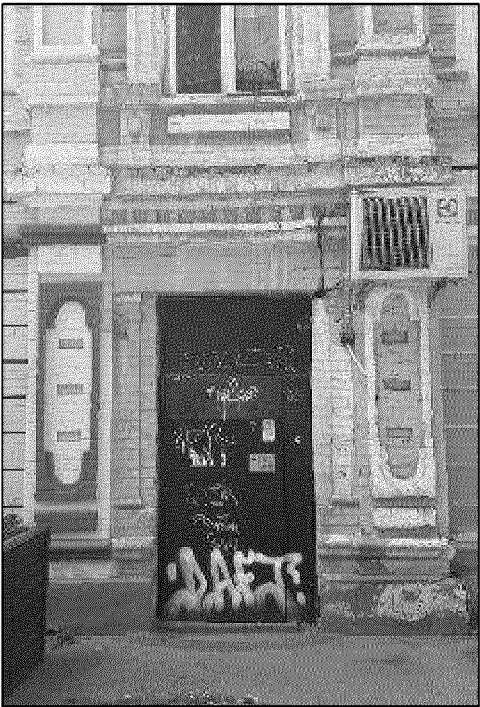
| 1 | 2 | 3 |
|---|---|---|
| | | <p data-bbox="932 241 1570 365">и профилированный наличник в оформлении оконного проема, подоконные вставки)</p> <p data-bbox="932 842 1570 1055">фрагмент центральной раскреповки парадного восточного фасада объекта культурного наследия в уровне второго этажа (подоконные вставки, профилированная междуэтажная тяга)</p> <p data-bbox="932 1845 1570 2101">фрагмент центральной раскреповки парадного восточного фасада объекта культурного наследия в уровне второго этажа (лопатки, фланкирующие раскреповку, парадный вход)</p> |

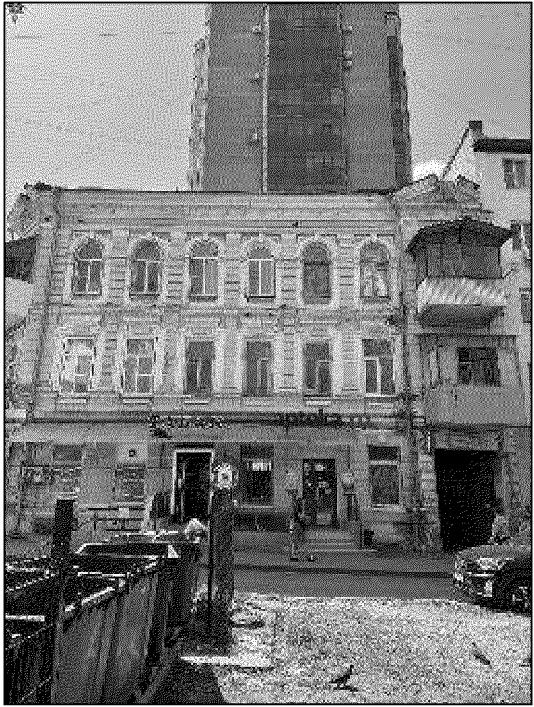
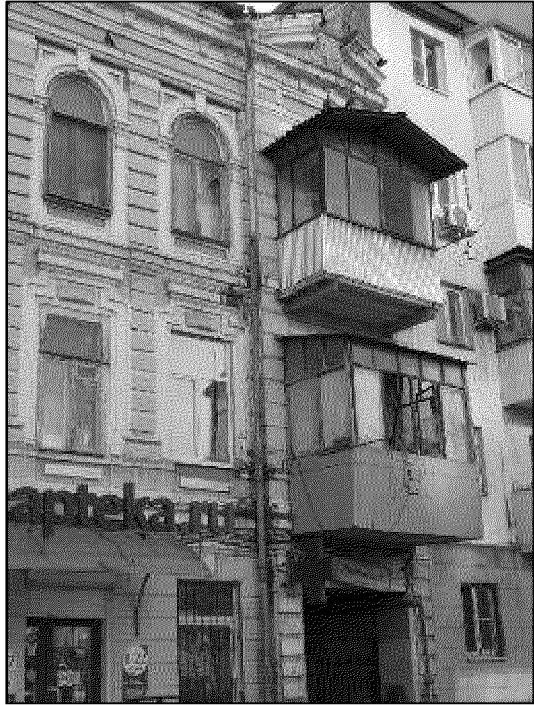
| 1 | 2 | 3 |
|---|---|---|
| | | <div data-bbox="981 250 1517 954"></div> <p data-bbox="932 992 1570 1077">парадный северный фасад объекта культурного наследия</p> <div data-bbox="981 1120 1517 1823"></div> <p data-bbox="932 1861 1570 1991">фрагмент парадного северного фасада объекта культурного наследия (крайняя западная раскреповка)</p> |

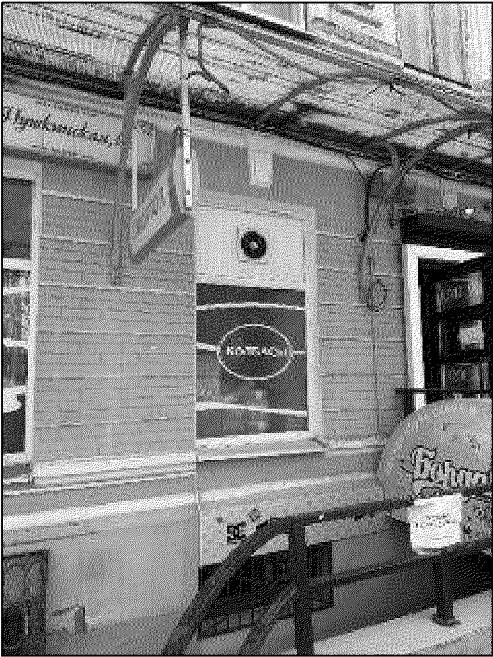
| 1 | 2 | 3 |
|---|---|---|
| | | <p>фрагмент парадного северного фасада объекта культурного наследия в уровне первого этажа (рустованные простенки, замковый камень в оформлении прямоугольного оконного проема, профилированная подоконная тяга, кордон цоколя)</p> |

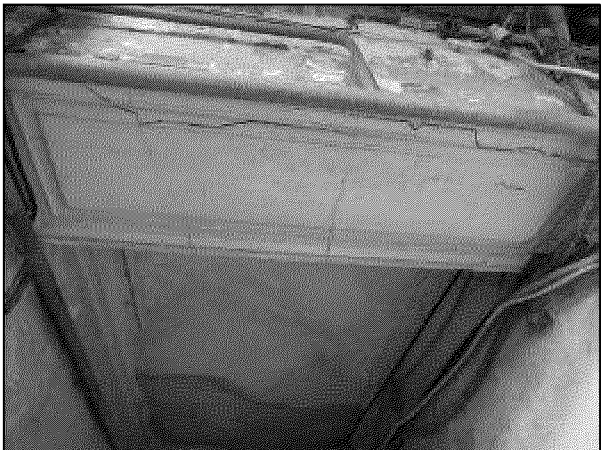
| 1 | 2 | 3 |
|---|---|---|
| | | <p data-bbox="932 734 1568 860">фрагмент проема внутридворового проезда объекта культурного наследия (профилированная филленка)</p> |

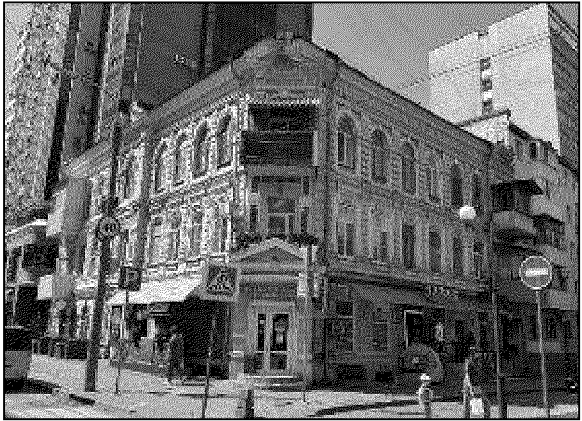
| 1 | 2 | 3 |
|---|---|---|
| 6. | <p data-bbox="339 869 904 1126">Материал и характер обработки не оштукатуренных, окрашенных поверхностей парадных фасадов объекта культурного наследия, включая кирпичный декор, формирующий пластику фасадов</p> | <p data-bbox="932 1339 1568 1420">вид объекта культурного наследия с северо-востока</p> |

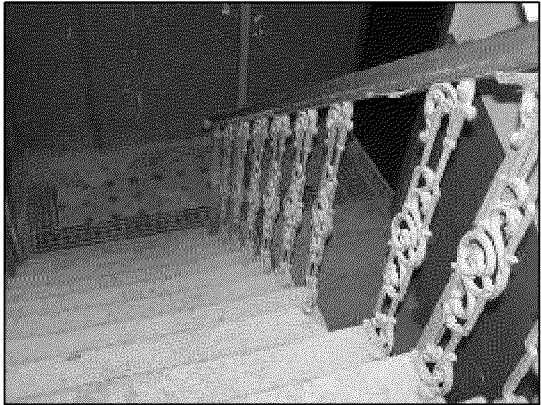
| 1 | 2 | 3 |
|---|---|---|
| 7. | <p data-bbox="339 1429 904 2040">Внутренняя междуэтажная парадная лестница из сборных железобетонных ступеней, включая ограждение в виде металлических ажурных стоек цветочно-растительного орнамента с деревянным профилированным поручнем, ее местоположение в центральной части объекта культурного наследия, конфигурация, габариты, материал изготовления и рисунок орнамента стоек</p> | <p data-bbox="932 1899 1568 2063">внутренняя междуэтажная парадная лестница, расположенная в центральной части объекта культурного наследия</p> |

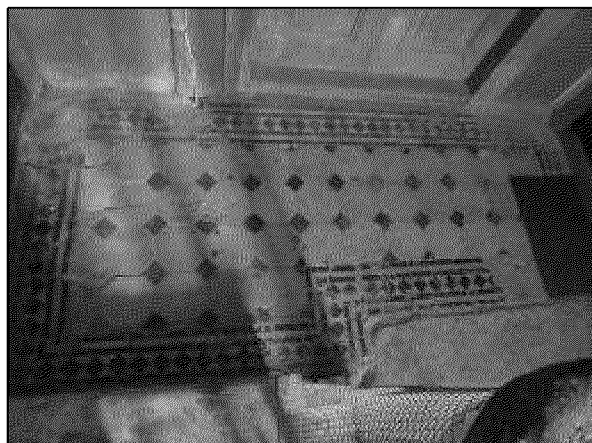
| 1 | 2 | 3 |
|---|---|---|
| 8. | <p data-bbox="341 1245 901 1550">Покрытие полов междуэтажных площадок лестничной клетки из керамической плитки со сложным геометрическим орнаментом, материал изготовления и рисунок орнамента</p> | <p data-bbox="928 1724 1564 1852">покрытие пола междуэтажной площадки лестничной клетки объекта культурного наследия</p> |

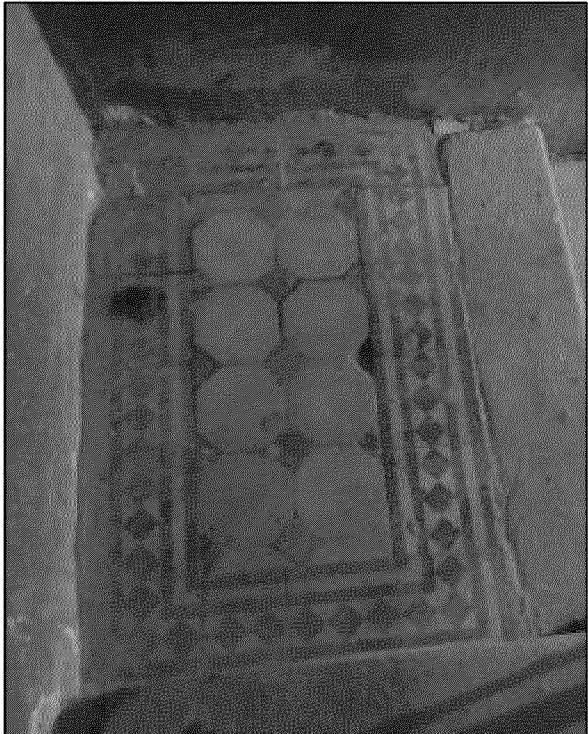
| 1 | 2 | 3 |
|---|---|---|
| | | <p data-bbox="932 1010 1570 1128">покрытие пола междуэтажной площадки лестничной клетки объекта культурного наследия</p> |

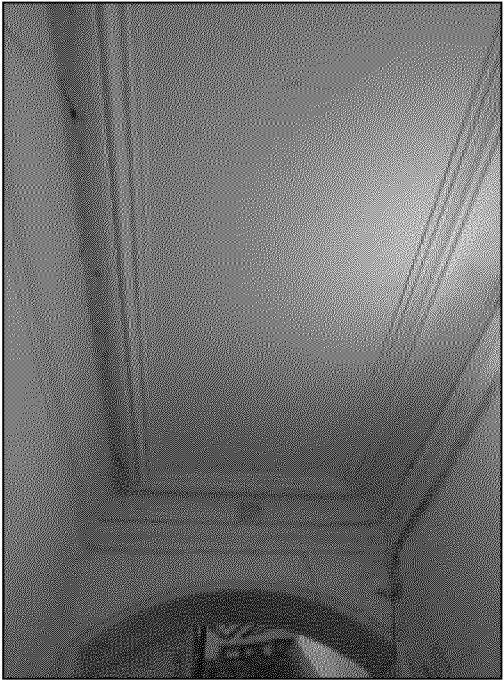
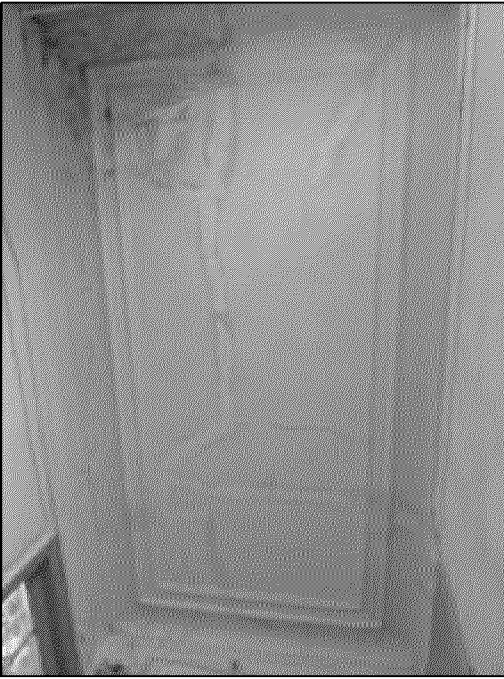
| 1 | 2 | 3 |
|---|---|---|
| 10. | <p>Первоначальный штукатурный декор стен и потолков в вестибюле парадного входа и лестничной клетки третьего этажа объекта культурного наследия, представленный:</p> <ul style="list-style-type: none"> <li>профилированными карнизными стеновыми тягами;</li> <li>падугами;</li> <li>профилированными потолочными тягами;</li> </ul> | <p>декор потолка и стен вестибюля парадного входа</p> <p>декор потолка и стен лестничной клетки третьего этажа объекта культурного наследия</p> |

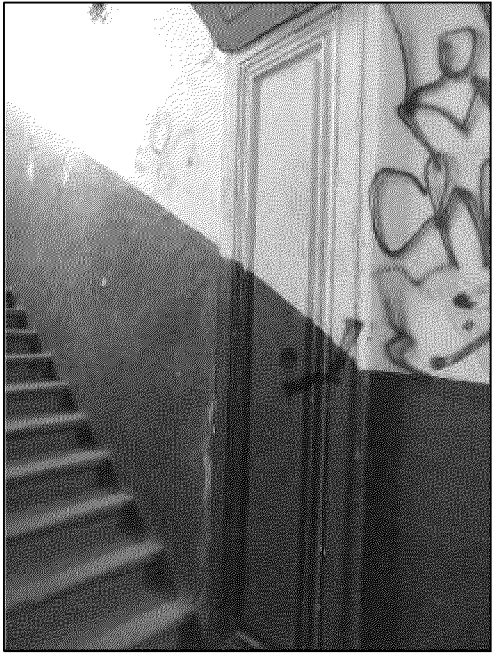
| 1 | 2 | 3 |
|---|---|---|
| | | <p>декор бокового откоса проема, разделяющего вестибюль парадного входа и лестничную клетку объекта культурного наследия</p> |
