**Об утверждении предмета охраны объекта культурного наследия  
регионального значения (памятника) «Дом М. Макарова», расположенного  
по адресу: Ростовская область, городской округ город Таганрог, город  
Таганрог, переулок Тургеневский, дом 33**

### ПРЕДМЕТ ОХРАНЫ

объекта культурного наследия регионального значения (памятника) «Дом М. Макарова», расположенного по адресу: Ростовская область, городской округ город Таганрог, город Таганрог, переулок Тургеневский, дом 33

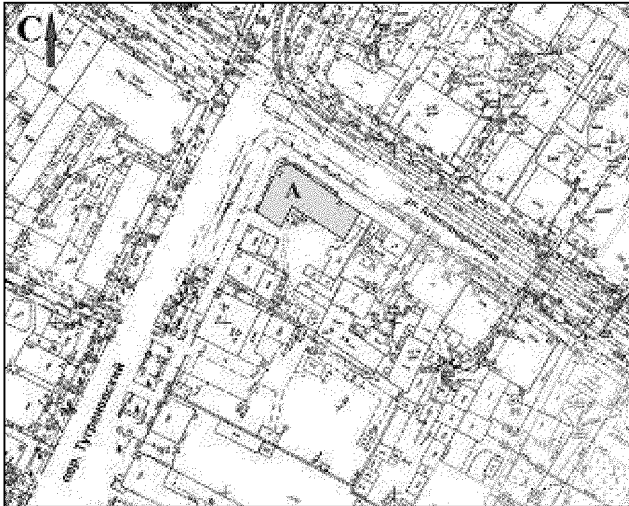
| №<br>п/п | Состав предмета охраны объекта культурного наследия | Особенности объекта культурного наследия, составляющие предмет охраны |
|---|---|---|
| 1. | Местоположение объекта культурного наследия в застройке улицы Александровской и переулка Тургеневского, города Таганрога, Ростовской области | <p>местоположение объекта культурного наследия</p> <p>условные обозначения:</p> <p><span style="border: 1px solid black; display: inline-block; width: 20px; height: 10px; vertical-align: middle;"></span> - объект культурного наследия</p> |

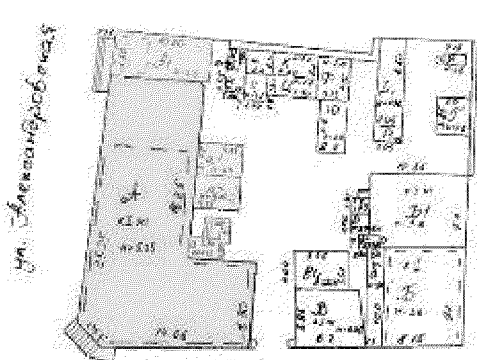
| №<br>п/п | Состав предмета охраны объекта культурного наследия | Особенности объекта культурного наследия, составляющие предмет охраны |
|---|---|---|
| 2. | Объемно-пространственная композиция объекта культурного наследия литеры А, кирпичного, сложной, приближенной к Г- | |

| 1 | 2 | 3 |
|---|---|---|
| | <p>образной конфигурации в плане, одноэтажного с подвалом под частью объекта, включая конфигурацию многоскатной крыши</p> | <p>генеральный план, источник: техническое дело МУП «БТИ» г. Таганрога № 1-77-18, 2008 г.</p> <p>условные обозначения:</p> <p>□ - объект культурного наследия;<br/>□ - пристройки, не входящие в объем объекта культурного наследия</p> |

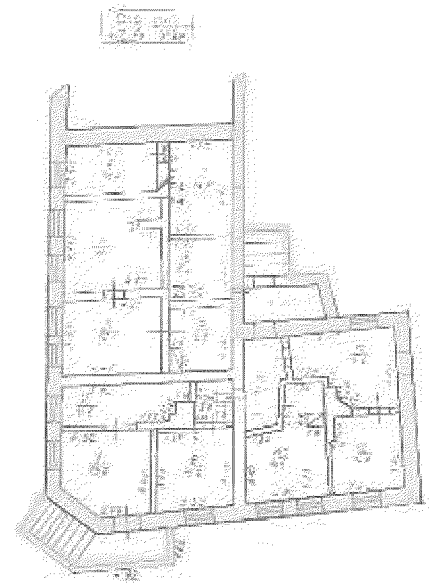
| 1 | 2 | 3 |
|---|---|---|
| 3. | <p>Строительные конструкции объекта культурного наследия, включая: каменный цоколь, кирпичные стены</p> | <p>план подвала</p> <p>источник: техническое дело МУП «БТИ» г. Таганрога № 1-77-18</p> <p>условные обозначения:</p> <ul style="list-style-type: none"> <li>- объект культурного наследия;</li> <li>- пристройки, не входящие в</li> </ul> |

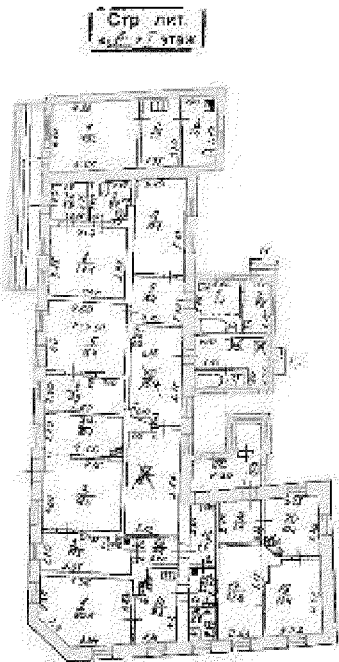
| 1 | 2 | 3 |
|---|---|---|
| | | <p>объем объекта культурного наследия<br/>план первого этажа</p> <p>источник: техническое дело МУП<br/>«БТИ» г. Таганрога № 1-77-18</p> <p>условные обозначения:</p> <ul style="list-style-type: none"> <li>- объект культурного наследия;</li> <li>- пристройки, не входящие в объем объекта культурного наследия</li> </ul> |

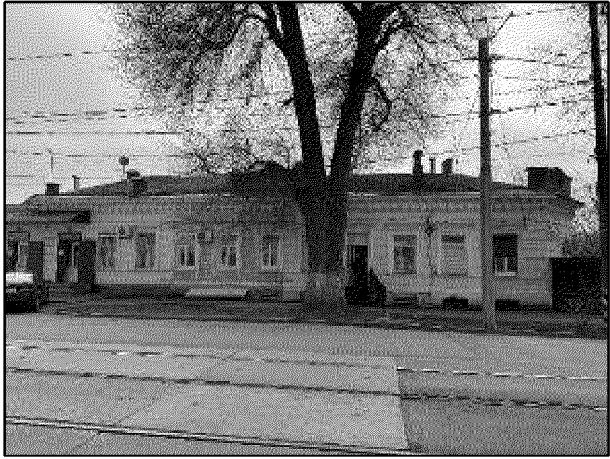
| 1 | 2 | 3 |
|---|---|---|
| 4. | <p>Композиционно-стилистическое решение парадных северо-западного и северо-восточного фасадов объекта культурного наследия, в оформлении которых использованы композиционные приемы и декор, характерные для эклектики, включая:</p> <p>местоположение угловой северной скошенной части объекта с аттиком сложной конфигурации в завершении, декорированным тумбами и нишами различной геометрической формы, ее габариты и конфигурацию;</p> | <p>парадный северо-восточный фасад<br/>объекта культурного наследия</p> |

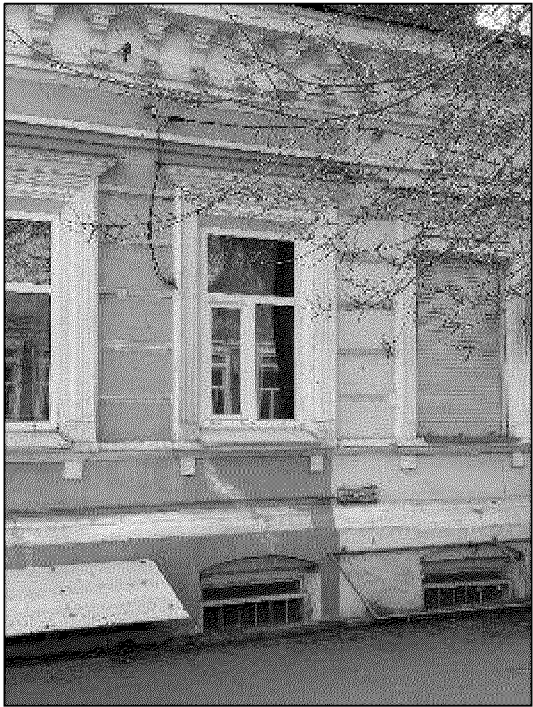
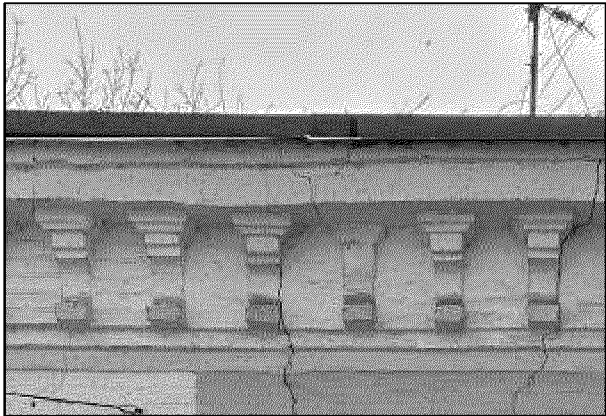
| 1 | 2 | 3 |
|---|---|---|
| | <p>аттик сложной конфигурации в центральной части парадного северо-восточного фасада, декорированный тумбами и нишами различной геометрической формы;</p> <p>тумбы парапета крыши с декоративными вставками на парадном северо-восточном фасаде;</p> <p>широкий навесной венчающий карниз;</p> <p>фриз с ритмом кронштейнов и профилированный архитрав;</p> <p>прямоугольный дверной проем с трапециевидным замковым камнем в скошенной угловой северной части;</p> <p>ритм прямоугольных оконных проемов с профилированными наличниками</p> <p>и профилированными карнизными сандриками;</p> <p>руст простенков;</p> <p>профилированный подоконный пояс на фартуках;</p> <p>широкий кордон цоколя с валом;</p> <p>ритм лучковых оконных проемов подвала</p> | <p>фрагмент парадного северо-восточного фасада объекта культурного наследия</p> <p>фрагмент парадного северо-восточного фасада объекта культурного наследия (широкий навесной венчающий карниз на кронштейнах сложной формы)</p> |

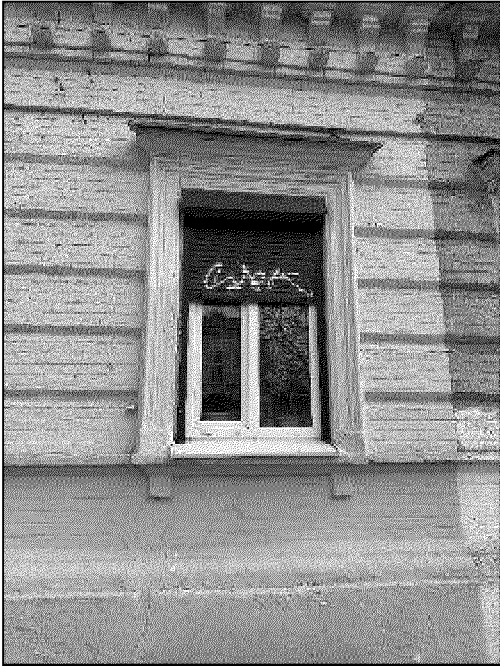
| 1 | 2 | 3 |
|---|---|---|
| | | <p data-bbox="932 954 1570 1211">фрагмент парадного северо-западного фасада объекта культурного наследия (оконный проем с профилированным наличником и карнизным сандриком, руст простенков, подоконный пояс на фартуках, кордон цоколя)</p> |

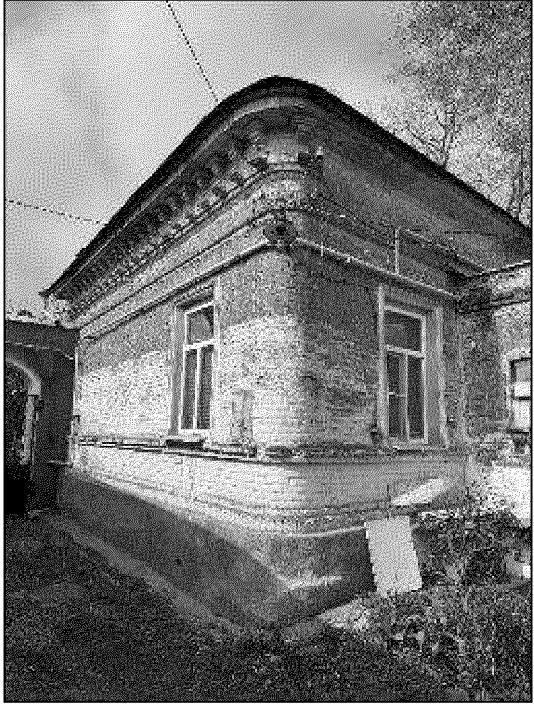
| 1 | 2 | 3 |
|---|---|---|
| 5. | <p data-bbox="341 1223 903 1435">Архитектурно-художественный облик дворовых юго-западного и юго-восточного фасадов объекта культурного наследия формируют:</p> <ul style="list-style-type: none"> <li data-bbox="341 1442 903 1525">широкий навесной венчающий карниз;</li> <li data-bbox="341 1532 903 1615">фриз с ритмом кронштейнов и профилированный архитрав;</li> <li data-bbox="341 1621 903 1749">прямоугольные оконные проемы с профилированными наличниками;</li> <li data-bbox="341 1756 903 1839">скругленный южный угол, соединяющий фасады;</li> <li data-bbox="341 1845 903 1928">профилированный подоконный пояс;</li> <li data-bbox="341 1935 903 1973">кордон цоколя</li> </ul> | <p data-bbox="932 1975 1570 2103">дворовые юго-западный и юго-восточный фасады объекта культурного наследия</p> |

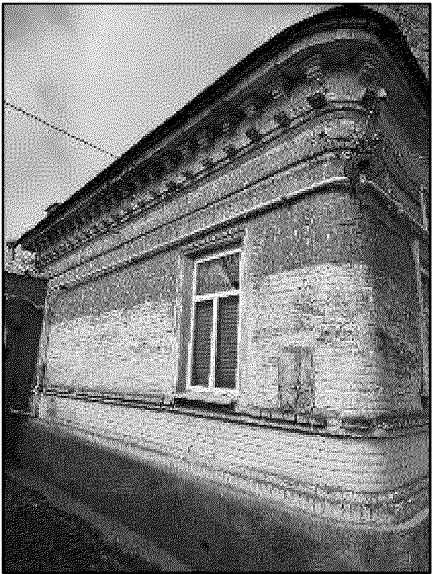
| 1 | 2 | 3 |
|---|---|---|
| | | <p data-bbox="932 860 1570 943">дворовый юго-западный фасад<br/>объекта культурного наследия</p> |

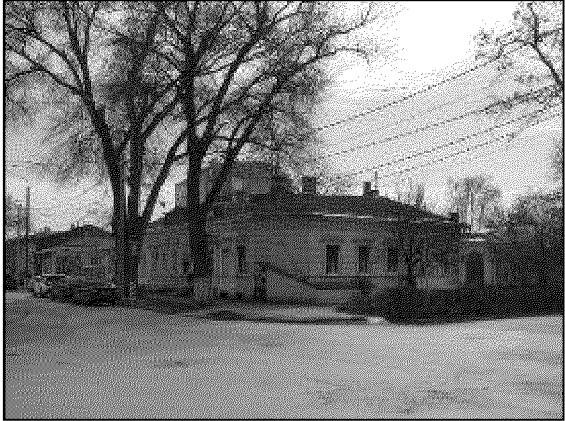
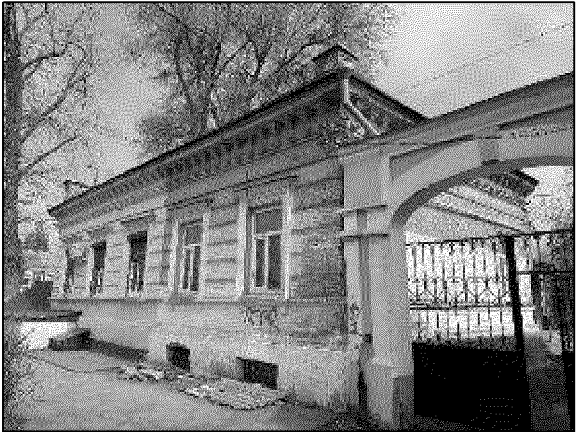
| 1 | 2 | 3 |
|---|---|---|
| 6. | <p data-bbox="339 949 904 1211">Материал и характер обработки не оштукатуренных, окрашенных поверхностей всех фасадов объекта культурного наследия, включая кирпичный декор, формирующий пластику фасадов</p> | <p data-bbox="932 1422 1570 1505">вид объекта культурного наследия<br/>с северо-запада</p> <p data-bbox="932 2018 1570 2101">вид объекта культурного наследия<br/>с юго-запада</p> |

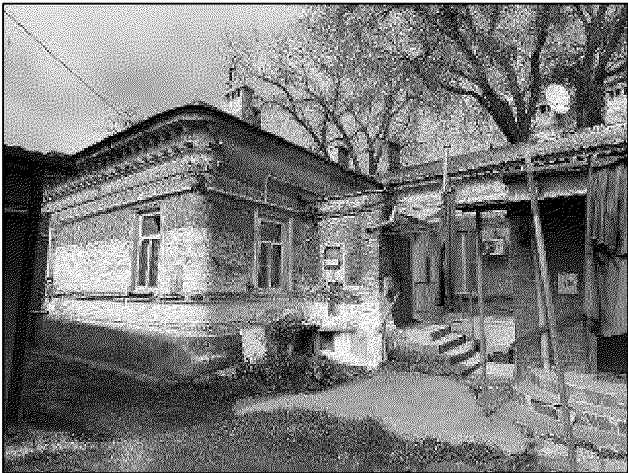
| 1 | 2 | 3 |
|---|---|---|
| | | <p data-bbox="935 757 1565 840">вид объекта культурного наследия<br/>с юга</p> |
