## **КОМИТЕТ ПО ОХРАНЕ ОБЪЕКТОВ КУЛЬТУРНОГО НАСЛЕДИЯ РОСТОВСКОЙ ОБЛАСТИ**

**Об утверждении предмета охраны объекта культурного наследия  
регионального значения (памятника) «Жилой дом М.Ф. Борисовского»,  
расположенного по адресу: Ростовская область, г. Таганрог,  
пер. Смирновский, д. 21**

### ПРЕДМЕТ ОХРАНЫ

объекта культурного наследия регионального значения (памятника)  
«Жилой дом М.Ф. Борисовского», расположенного по адресу: Ростовская  
область, г. Таганрог, пер. Смирновский, д. 21

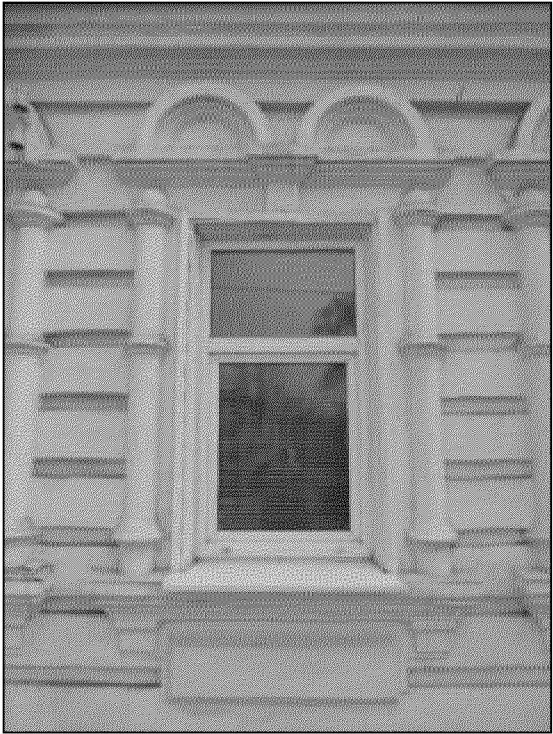
| 1 | 2 | 3 |
|---|---|---|
| | <p>подоконные призматические вставки;</p> <p>профилированные подоконники на кронштейнах и контрналичники в виде полуколонок, обрамленных поясками псевдосферической конфигурации, а также прямоугольные замковые камни и сандрики в виде профилированных раскрепованных на вертикалях замковых камней карнизов и парных профилированных полуциркульных глухих арок над ними в оформлении прямоугольных оконных проемов;</p> <p>трехчетвертная колонна, обрамленная наборными поясками псевдосферической конфигурации и в виде усеченных конусов, в угловой нише северной части фасада;</p> <p>муфтированные призматическим рустом лопатки, фланкирующие дверной проем парадного входа;</p> <p>раскрепованный на вертикалях лопаток облегченный антаблемент в виде гладкого фриза и профилированного карниза;</p> <p>аттик лучковой конфигурации, декорированный профилированным карнизом, акцентирующий дверной проем парадного входа</p> | <p>фрагмент главного северо-западного фасада объекта культурного наследия (французская рустика в простенках оконных проемов; оформление прямоугольного оконного проема: подоконная призматическая вставка; профилированный подоконник на кронштейнах; контрналичник в виде полуколонок, обрамленных поясками псевдосферической конфигурации; прямоугольный замковый камень; сандрик в виде профилированного раскрепованного на вертикали замкового камня карниза и парных профилированных полуциркульных глухих арок над ним)</p> |

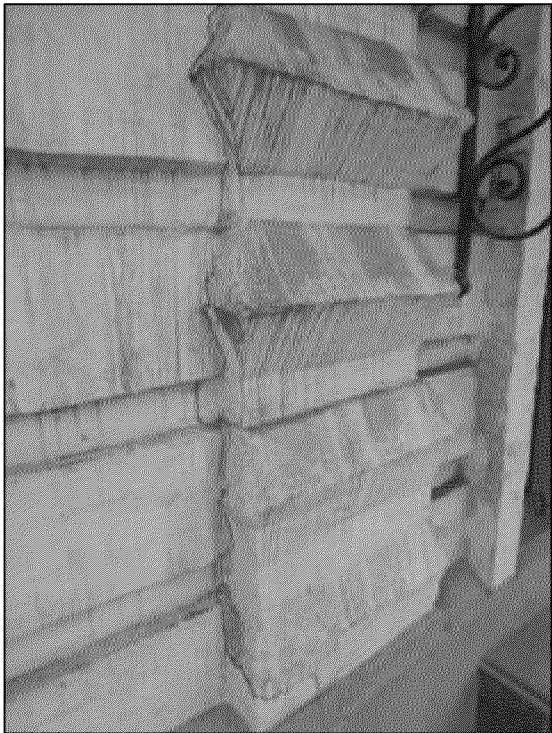
| 1 | 2 | 3 |
|---|---|---|
| | | <p data-bbox="904 244 1575 591">(оформление парадного входа: муфтированные призматическим рустом лопатки, фланкирующие дверной проем; металлический ажурный кованный козырек над дверным проемом; аттик лучковой конфигурации, декорированный профилированным карнизом)</p> <p data-bbox="904 1406 1575 1576">фрагмент муфтированной призматическим рустом лопатки, фланкирующей дверной проем парадного входа (вид с севера)</p> <p data-bbox="904 1863 1575 2069">фрагмент главного северо-западного фасада объекта культурного наследия (облегченный антаблемент в виде гладкого фриза и профилированного карниза)</p> |

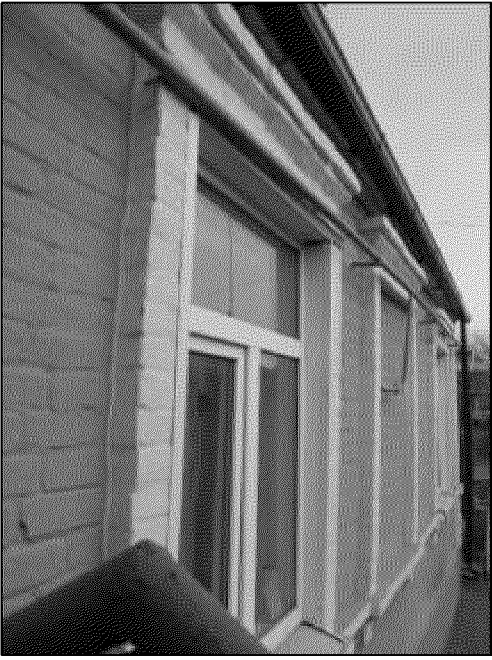
| 1 | 2 | 3 |
|---|---|---|
| 5. | <p>Композиционно-стилистическое решение и архитектурно-художественное оформление дворового юго-западного фасада объекта культурного наследия, включая:</p> <p>кордон цоколя;</p> <p>раскрепованную подоконную тягу простого профиля;</p> <p>наличники и прямолинейные профилированные сандрики в оформлении прямоугольных оконных проемов;</p> <p>профилированный венчающий карниз</p> | <p>фрагмент дворового юго-западного фасада объекта культурного наследия (кордон цоколя; раскрепованная подоконная тяга простого профиля; наличники и прямолинейные профилированные сандрики в оформлении прямоугольных оконных проемов; профилированный венчающий карниз)</p> |

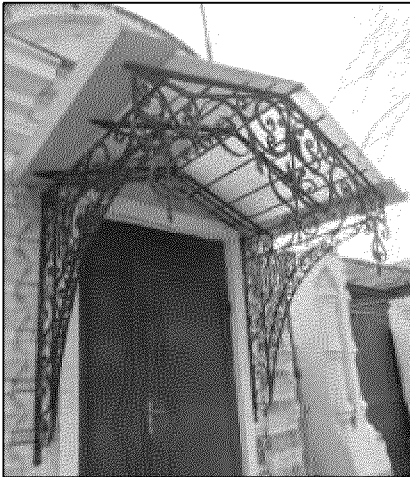
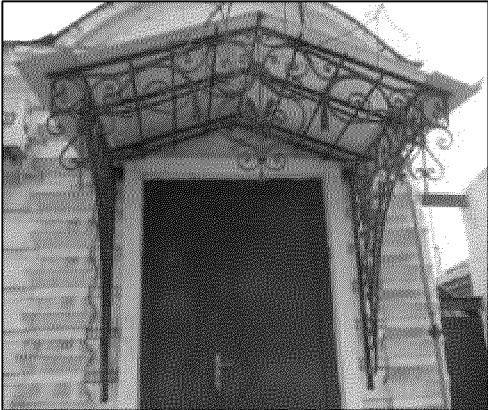
| 1 | 2 | 3 |
|---|---|---|
| 8. | Металлический ажурный кованый козырек парадного входа на главном северо-западном фасаде объекта культурного наследия; его местоположение в южной части фасада, а также материал и техника его изготовления | <p>металлический ажурный кованый козырек парадного входа на главном северо-западном фасаде (вид с северо-северо-запада)</p> <p>металлический ажурный кованый</p> |

| 1 | 2 | 3 |
|---|---|---|
| | | <p>козырек парадного входа на главном северо-западном фасаде (вид с северо-запада)</p> |
