### **ПОСТАНОВЛЕНИЕ**

от 18.12.2025 № 2802

**О включении выявленного объекта культурного наследия «Дом Руссо» в единый государственный реестр объектов культурного наследия (памятников истории и культуры) народов Российской Федерации в качестве объекта культурного наследия регионального значения (памятника) с наименованием «Доходный дом А.А. Белова», конец 1850-х гг., расположенного по адресу: Российская Федерация, Ростовская область, городской округ город Таганрог, город Таганрог, переулок Добролюбовский, дом 19, об утверждении предмета охраны, границ территории и требований к осуществлению деятельности в границах его территории**

### ПРЕДМЕТ ОХРАНЫ

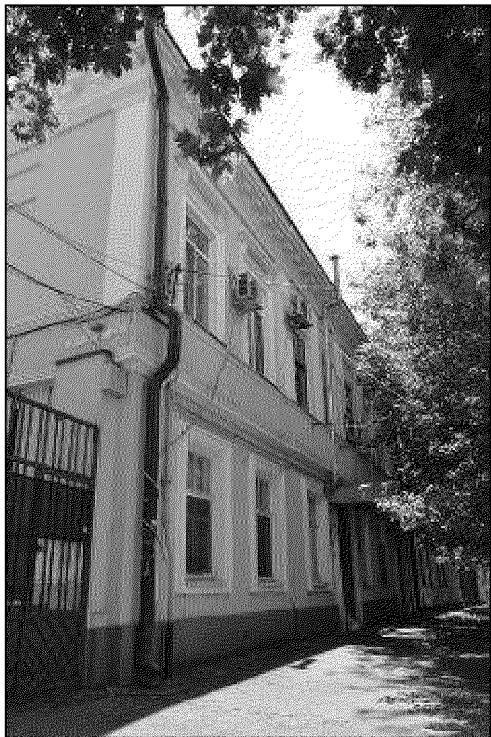
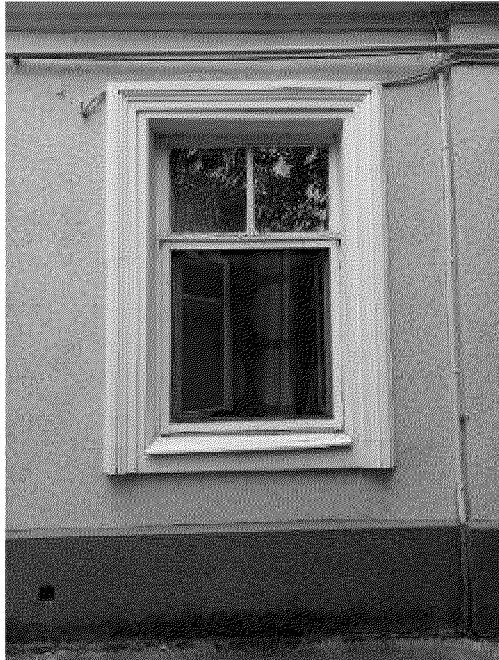
| <p>4. Композиционно-стилистическое решение и архитектурно-художественное оформление главного северо-западного фасада объекта культурного наследия, в оформлении которого использованы композиционные приемы и декор, характерные для эклектики, включая:</p> <p>кордон раскрепованного цоколя;</p> <p>ритм прямоугольных оконных проемов первого и второго этажей;</p> <p>профилированные наличники в оформлении оконных проемов первого этажа в северной части фасада;</p> <p>профилированный наличник в оформлении прямоугольного дверного проема парадного входа в центральной части фасада;</p> <p>слабовыраженную раскреповку центральной части фасада в уровне первого этажа;</p> <p>широкую профилированную междуэтажную тягу;</p> <p>ритм пилястр упрощенного стилизованного ордера в уровне второго этажа центральной части фасада;</p> <p>угловые пилястры упрощенного стилизованного ордера, фланкирующие фасад в уровне второго этажа;</p> | <p>главный северо-западный фасад объекта культурного наследия (вид с севера)</p> <p>оформление оконного проема первого этажа в северной части главного северо-западного фасада</p> |

профилированную подоконную тягу второго этажа, раскрепованную на вертикалях пилястр в центральной части фасада;

профилированные наличники и прямолинейные профилированные сандрики на профилированных кронштейнах в оформлении прямоугольных оконных проемов второго этажа в северной и южной частях фасада;

прямоугольные горизонтальные надоконные ниши второго этажа в центральной части фасада;

облегченный антаблемент в составе гладкого фриза и профилированного карниза с ритмом дентикул.

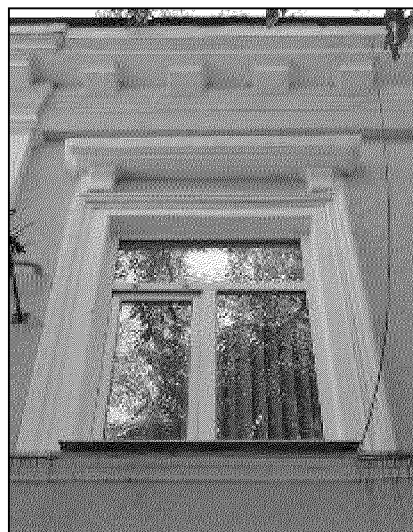
фрагмент южной части главного северо-западного фасада в уровне второго этажа (профилированная подоконная тяга второго этажа; профилированный наличник и прямолинейный профилированный сандрик на профилированных кронштейнах в оформлении прямоугольного оконного проема второго этажа; облегченный антаблемент в составе гладкого фриза и профилированного карниза с ритмом дентикул)

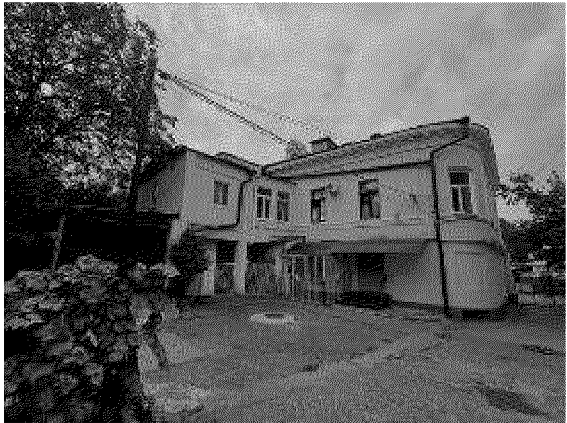
| 5. | <p>Композиционно-стилистическое решение и архитектурно-художественное оформление дворовых фасадов объекта культурного наследия, включая:</p> <p>кордон цоколя;</p> <p>сопряжение дворовых северо-восточного и юго-восточного фасадов основного объема в виде сегмента круга в плане;</p> <p>ритм прямоугольных оконных проемов первого и второго этажей;</p> <p>широкую профилированную междуэтажную тягу;</p> <p>профилированную подоконную тягу второго этажа;</p> <p>прямоугольные горизонтальные надоконные ниши второго этажа дворового северо-восточного фасада основного объема;</p> <p>пилястры упрощенного стилизованного ордера, фланкирующие в уровне второго этажа дворовый северо-</p> | <p>вид объекта культурного наследия с востока</p> <p>дворовые северо-восточный и юго-восточный фасады объекта культурного наследия (сопряжение дворовых северо-восточного и юго-восточного фасадов основного объема в виде сегмента круга в плане)</p> |

восточный фасад основного объема;

облегченный антаблемент в составе гладкого фриза и профилированного карниза с ритмом дентикул.

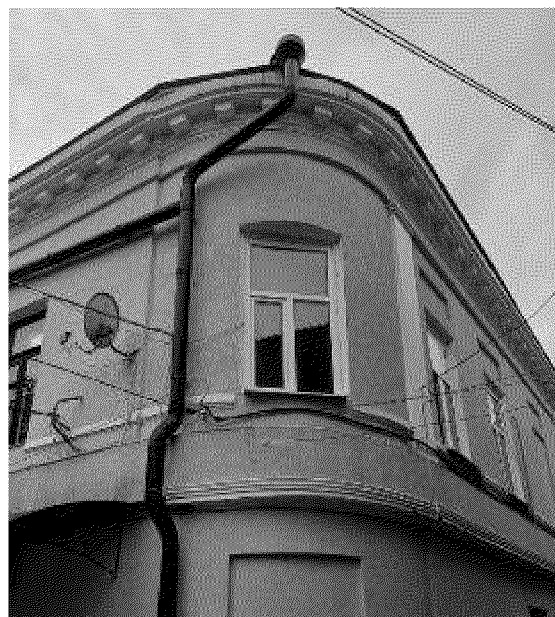
угловая часть дворовых северо-восточного и юго-восточного фасадов основного объема объекта культурного наследия в уровне второго этажа (широкая профилированная междуэтажная тяга; профилированная подоконная тяга второго этажа; прямоугольные горизонтальные надоконные ниши второго этажа дворового северо-восточного фасада; пилястра упрощенного стилизованного ордера в восточной части дворового северо-восточного фасада основного объема в уровне второго этажа; облегченный антаблемент в составе гладкого фриза и профилированного карниза с ритмом дентикул)

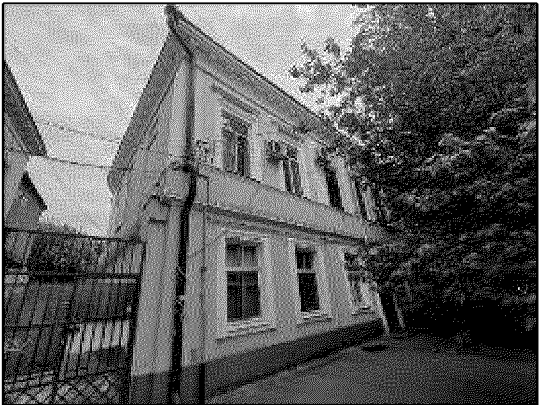
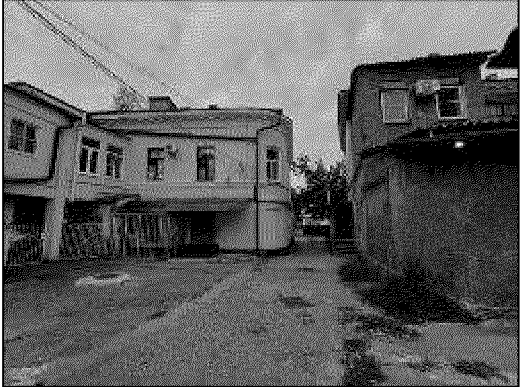
| 6. | <p>Материал и характер обработки поверхности фасадов объекта культурного наследия, включая гладко оштукатуренные и окрашенные стены, кирпичный гладко оштукатуренный окрашенный, а также гладкий штукатурный окрашенный декор, формирующий пластику фасадов.</p> | <p>главный северо-западный фасад объекта культурного наследия (вид с севера)</p> <p>вид на дворовые фасады объекта культурного наследия с северо-востока</p> |

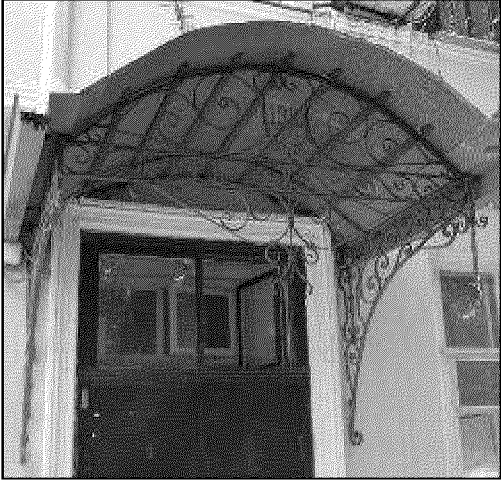
| 7. | <p>Металлические кованые сварные и на хомутах арочные козырьки на металлических ажурных кронштейнах, установленные над дверными проемами главного северо-западного фасада, оформленные декоративными вставками и завитками геометрического орнамента, в тимпанах козырьков которых помещены цифры «1910»; их местоположение в южной и центральной частях фасада, а также материал и техника их изготовления.</p> | <p>металлический кованый арочный козырек на металлических ажурных кронштейнах, установленный над дверным проемом в центральной</p> |

части главного северо-западного фасада (вид с северо-северо-запада)

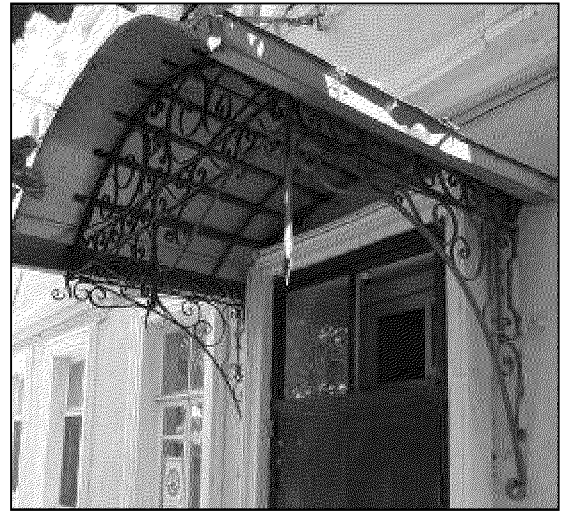
металлический кованый арочный козырек на металлических ажурных кронштейнах, установленный над дверным проемом в центральной части главного северо-западного фасада (вид с запада-юго-запада)

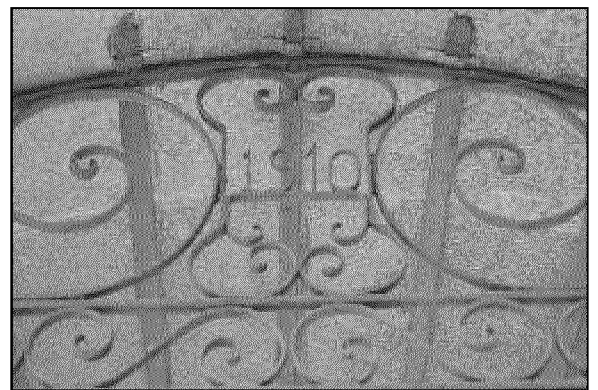
фрагмент тимпана металлического кованого арочного козырька на металлических ажурных кронштейнах, установленный над дверным проемом в центральной части главного северо-западного фасада, с датой «1910»

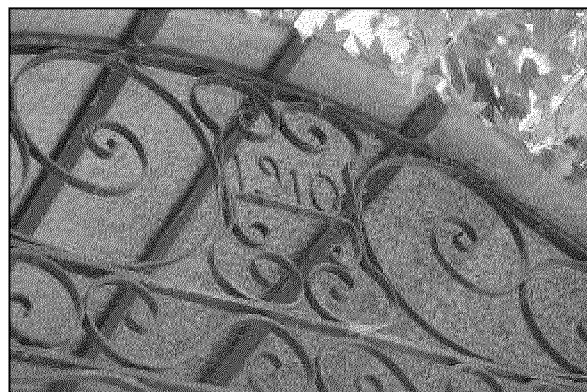
фрагмент тимпана металлического кованого арочного козырька на металлических ажурных кронштейнах, установленный над дверным проемом в южной части главного северо-западного фасада с датой «1910» (вид с северо-северо-запада)

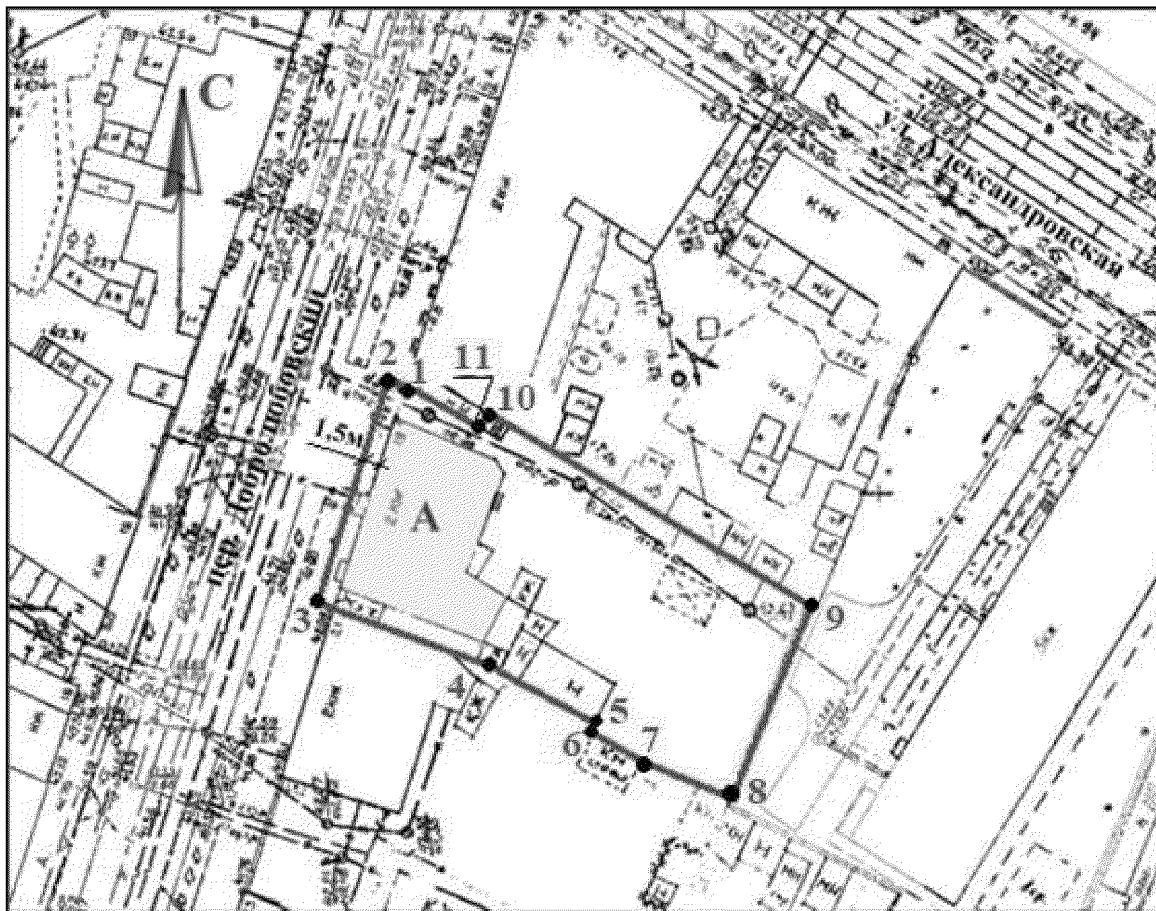
## 2. Схема границ территории объекта культурного наследия

**1-11** - характерные точки границ территории объекта культурного наследия.
